**ANKARA ÇANKAYA İLÇESİ KUZEY KESİMİ
YAPI STOKUNUN HIZLI SOKAK TARAMASI
YÖNTEMİYLE DEĞERLENDİRİLMESİ**

YÜKSEK LİSANS TEZİ

KIRIKKALE-2022

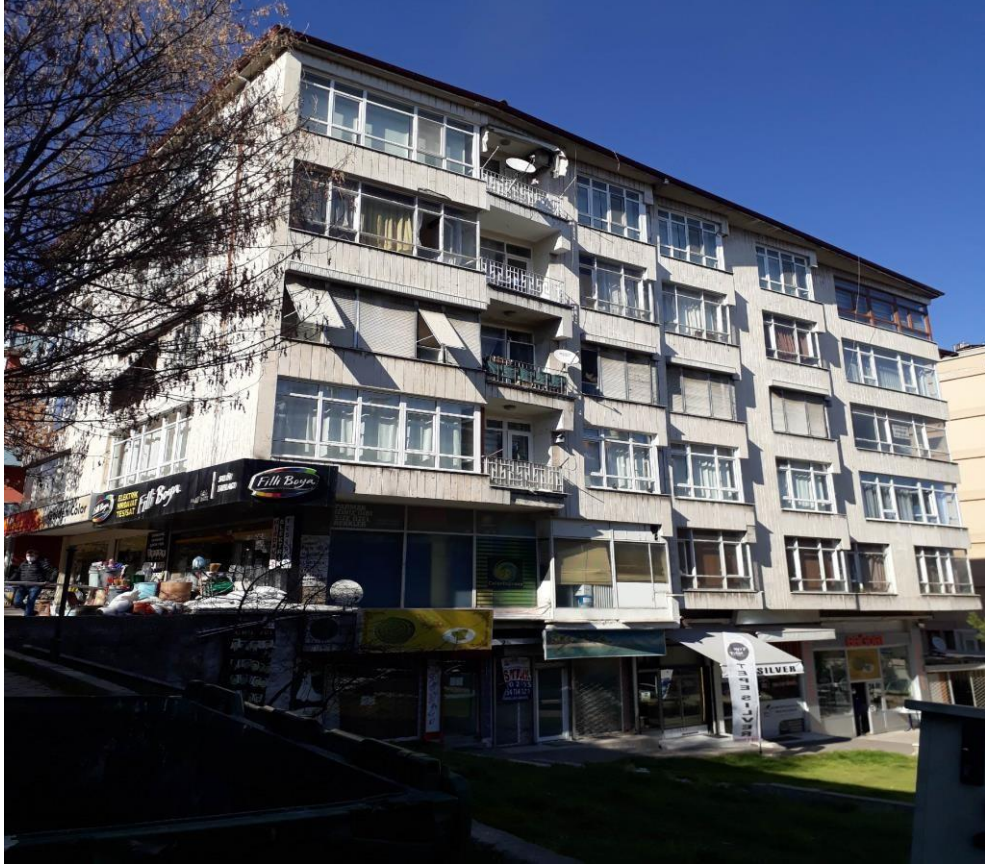
Yapılan gözlemlerde bina kat sayısı ile hasar oranı arasında doğrusal bir ilişki olduğu belirlenmiştir. Mühendislik hizmeti alan ve yönetmeliğe uygun yapılan yapılarda hasar oranı daha az iken mühendislik hizmeti almayan yapılarda ise yapının yatay deprem kuvvetini yeterince karşılayamaması sebebiyle hasar daha fazla olmaktadır.

Şekil 2.1. 6 Katlı betonarme bina örneği

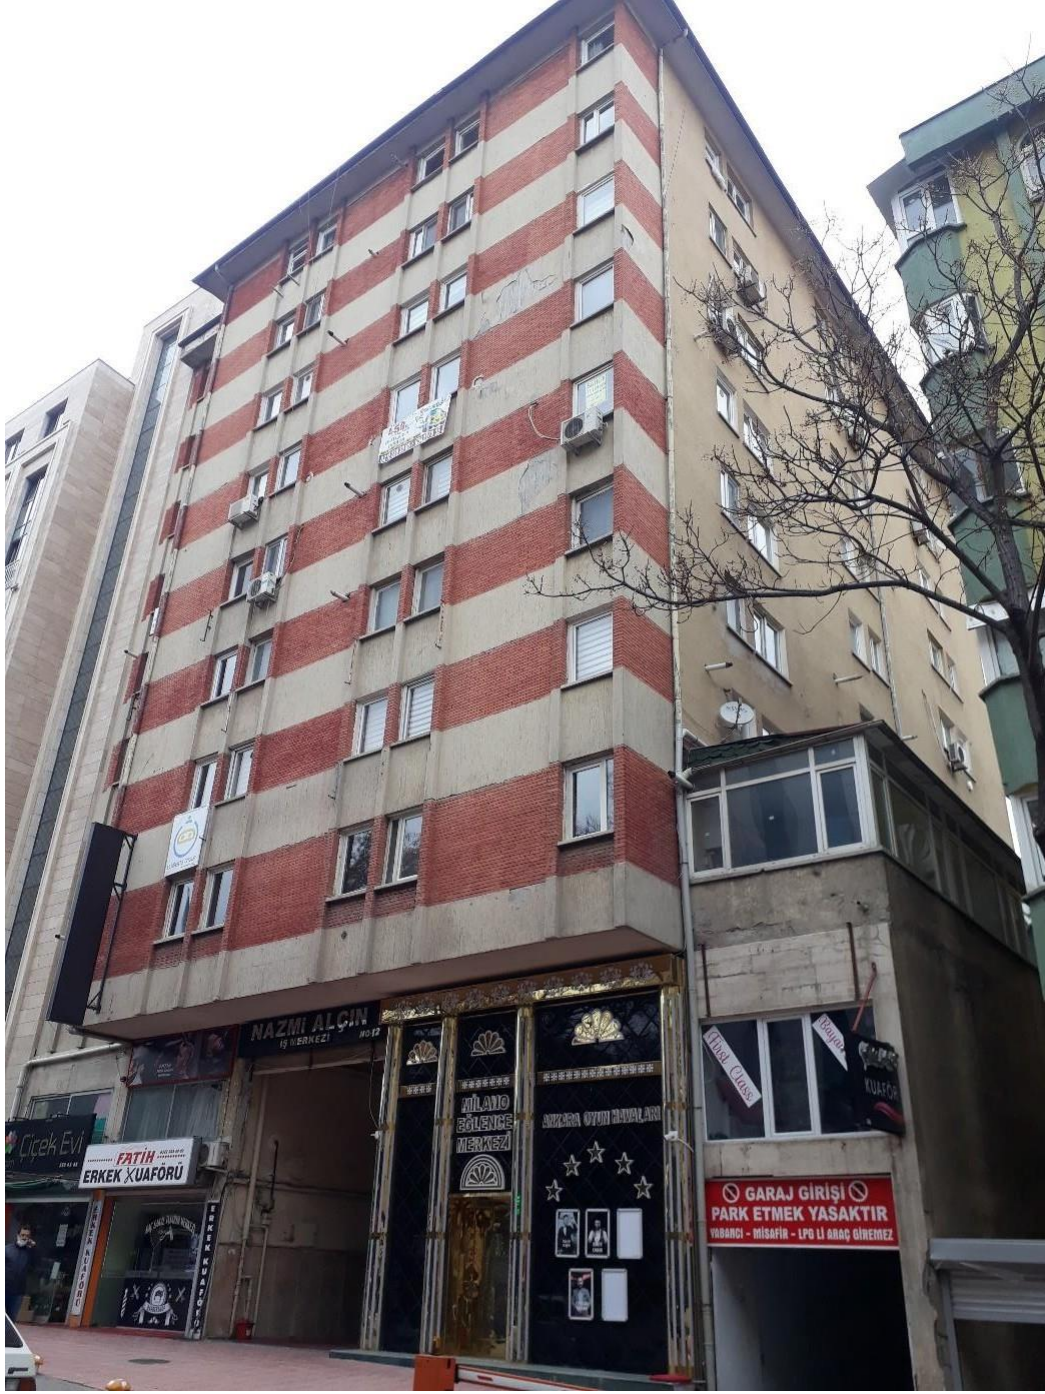
Şekil 2.2. 9 Katlı betonarme bina örneği

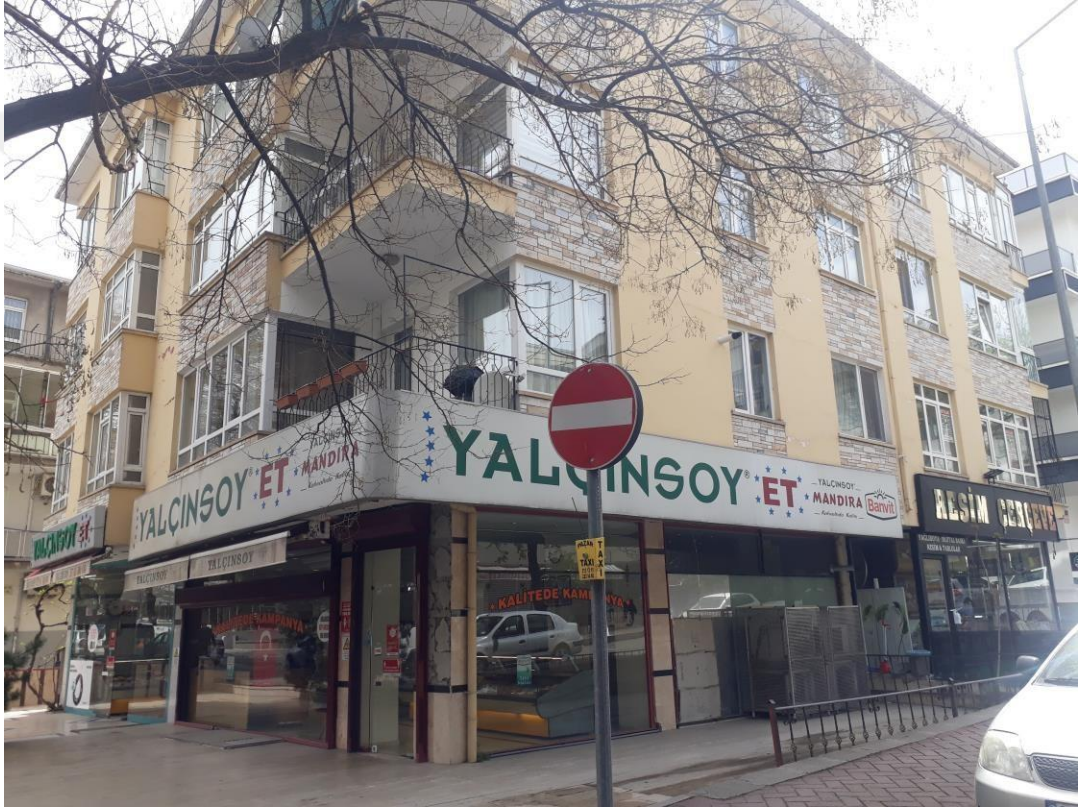
Genellikle binaların giriş katlarındaki dükkânlarda vitrinler için cam yapılan kısımlar yumuşak kat oluşumuna sebep olmaktadır. Yapının zemin kat yüksekliğinin üst katların yüksekliğinden daha fazla tasarlanması sonucu zemin katta oluşan daha fazla deplasman yumuşak katın bir diğer sebebinin oluşturmaktadır.

Şekil 2.3. Betonarme binalarda yumuşak kat örneği

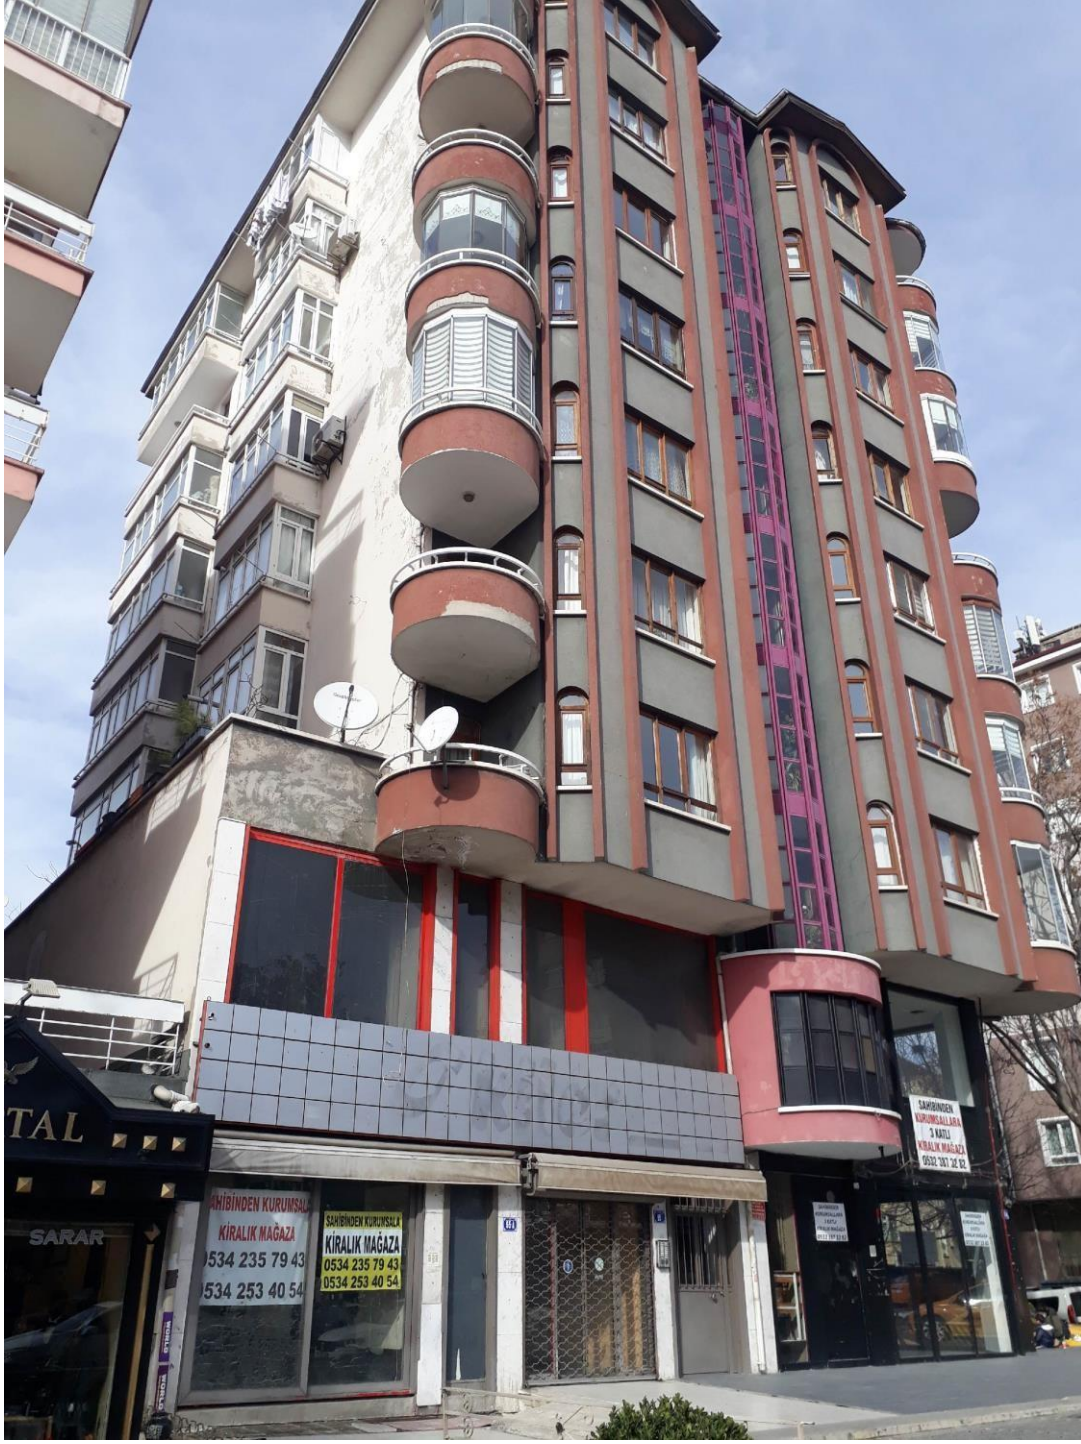
Şekil 2.4. Betonarme binalarda yumuşak kat örneği

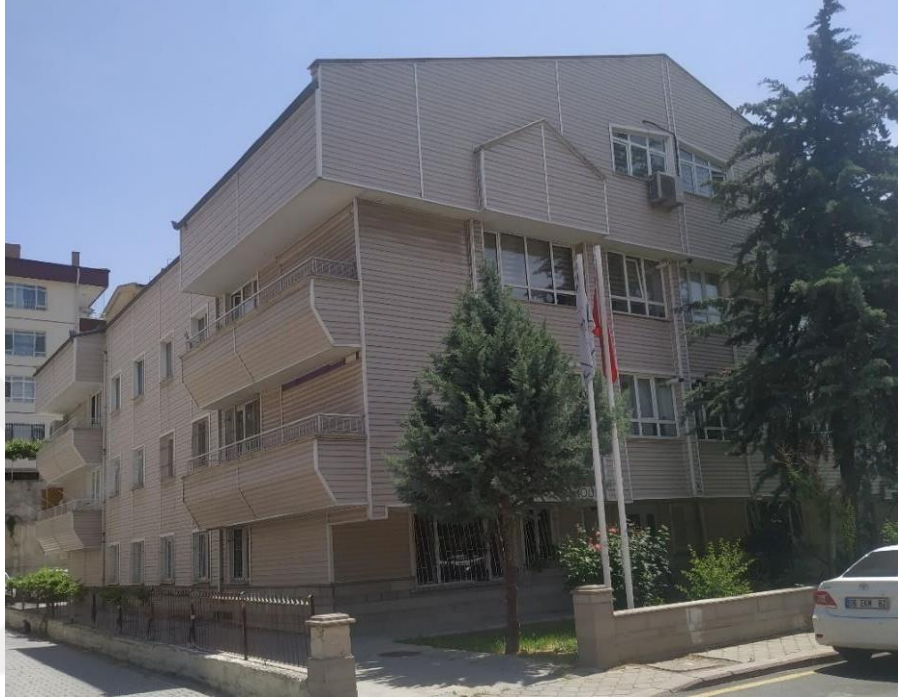
Projelerde alan kazanmak amacıyla giriş katın üstünde yapılan çıkmalar, kütle ve rijitlik düzensizliğine sebep olmakla beraber dış çerçeve akslarındaki kirişlerde süreksizlikler meydana getirmektedir. Ağır çıkmaları olan binaların, çıkması olmayan binalara göre depremlerde çok daha fazla hasar aldığı gözlenmiştir.

Şekil 2.5. Betonarme binalarda ağır çıkma örneği

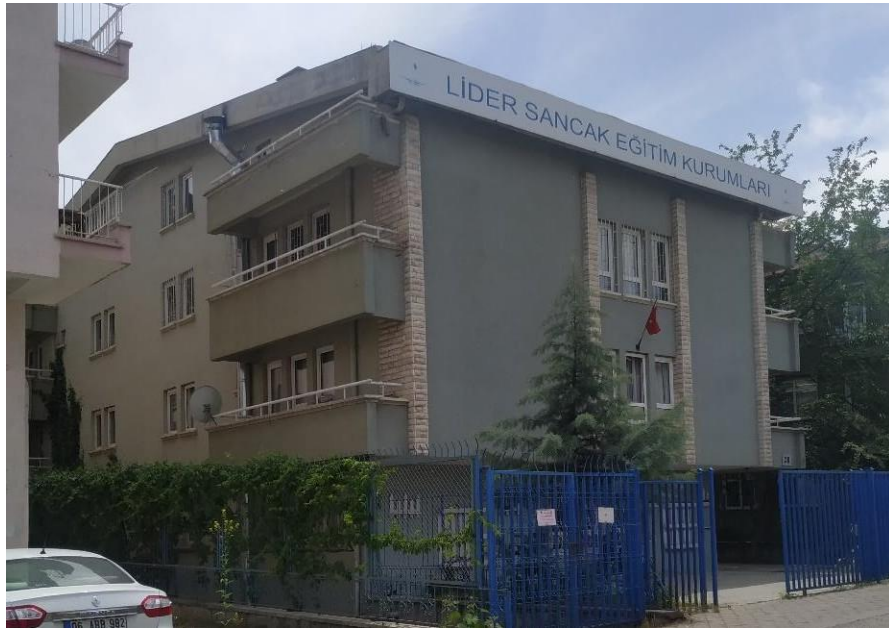
Şekil 2.6. Betonarme binalarda ağır çıkma örneği

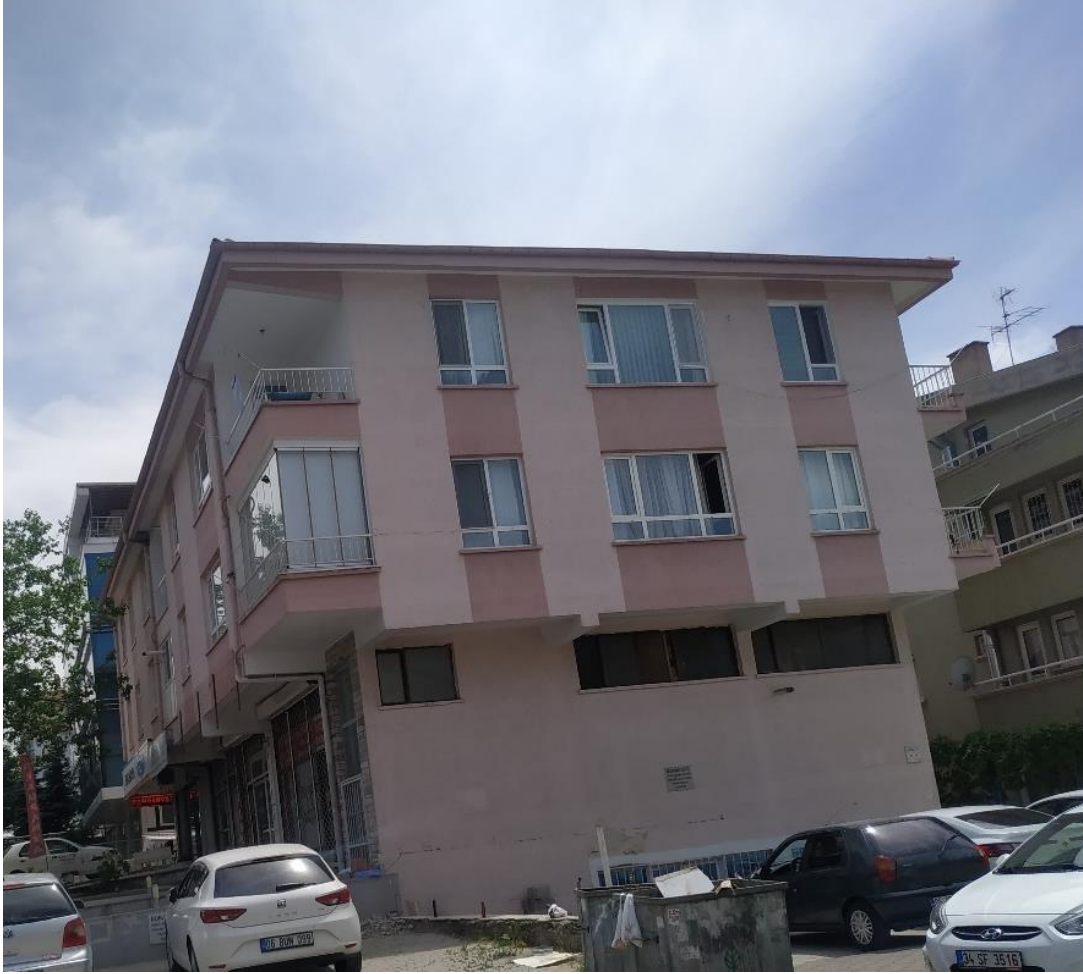
Özellikle bodrum katlarda havalandırma ve ışıktan yararlanmak amacıyla bant pencereler adı verilen boşlukların oluşturulması ya da kolon deplasmanını kısıtlayarak rijitliğini artıracak şekilde perde bağlanması / duvar örülmesi sonucu kolonlarda yapı tasarımı esnasında hesaplanan kesme kuvvetinden daha fazla kesme kuvveti oluşmasına sebep olmaktadır. Bu durumda kolonun daha rijit davranması ve kesme kuvvetini karşılayamaması sonucu oluşan kısa kolon etkisi ile daha büyük hasarlar meydana gelmektedir.

Şekil 2.7. Betonarme binalarda kısa kolon örneği

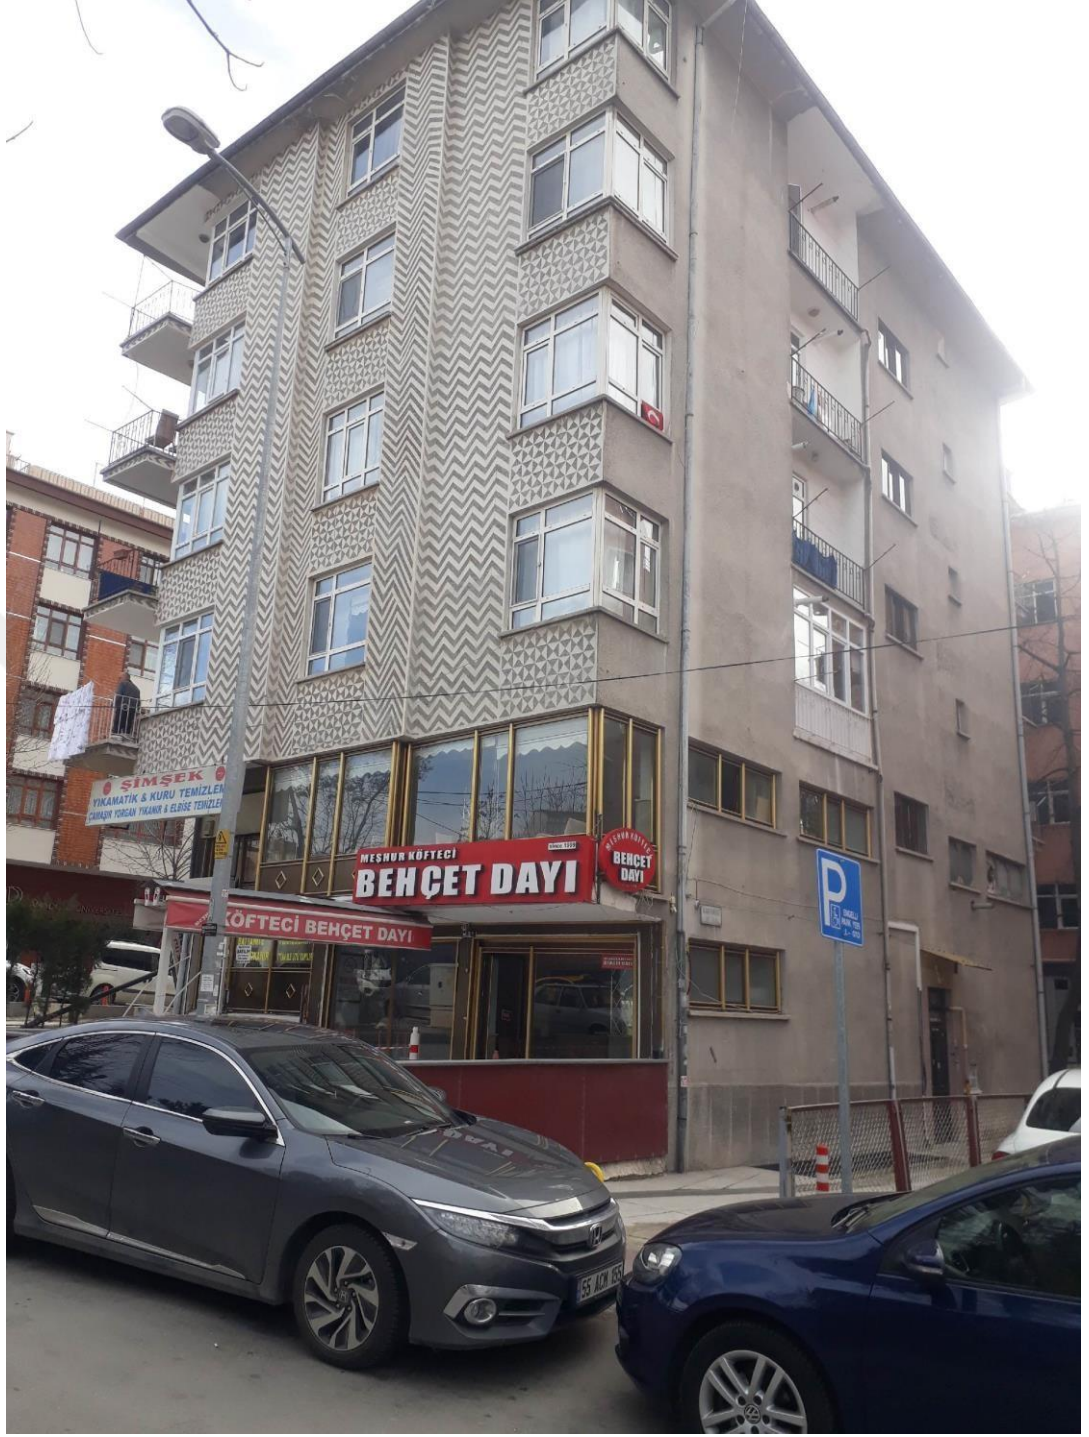
Şekil 2.8. Betonarme binalarda kısa kolon örneği

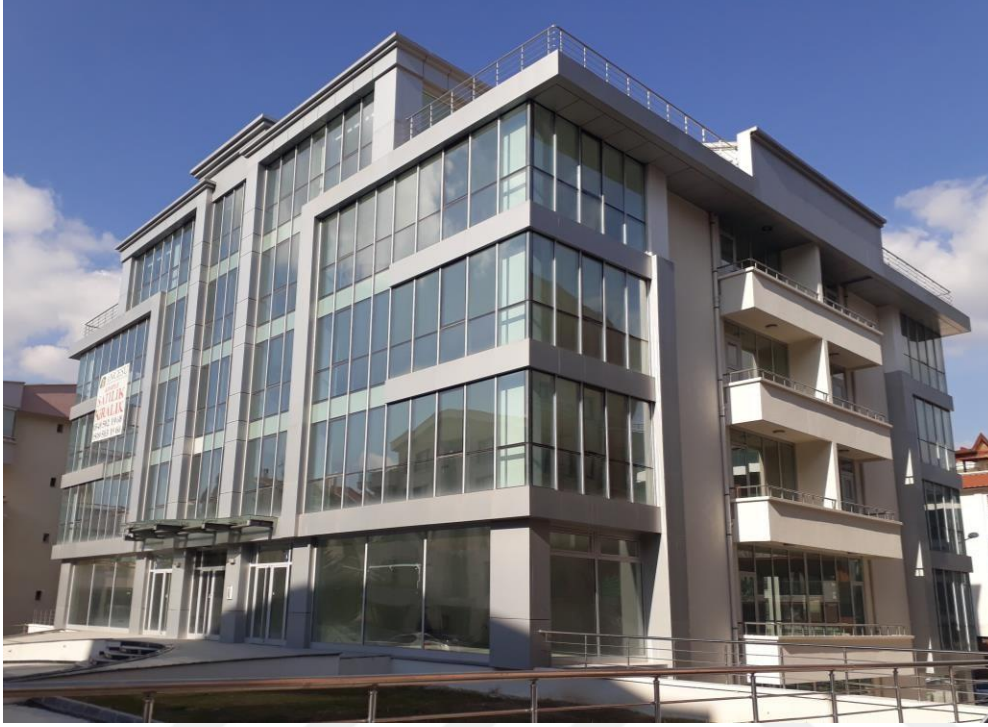
Şekil 2.9. Görünen yapı kalitesinin iyi olduğu betonarme bina örneği

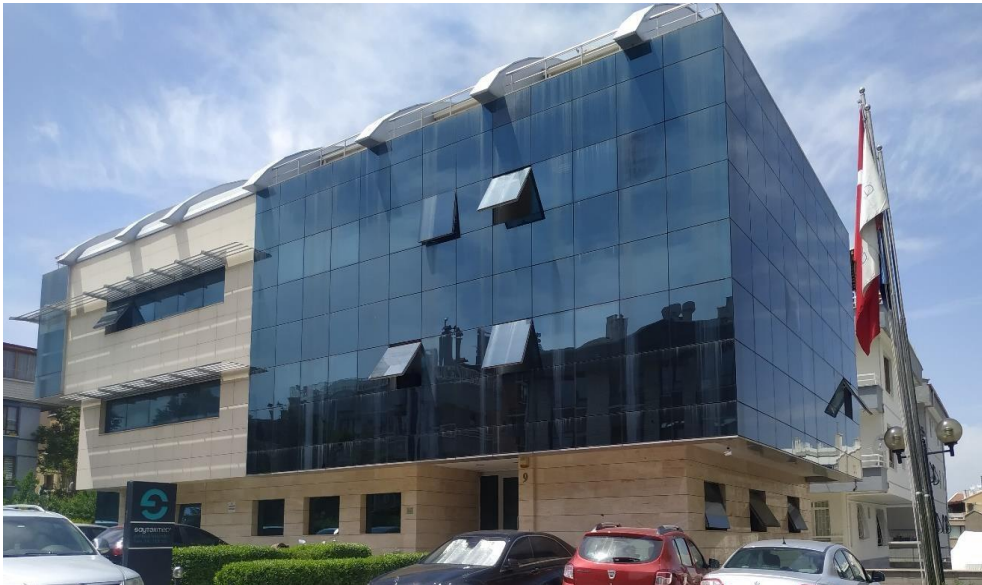
Şekil 2.10. Görünen yapı kalitesinin iyi olduğu betonarme bina örneği

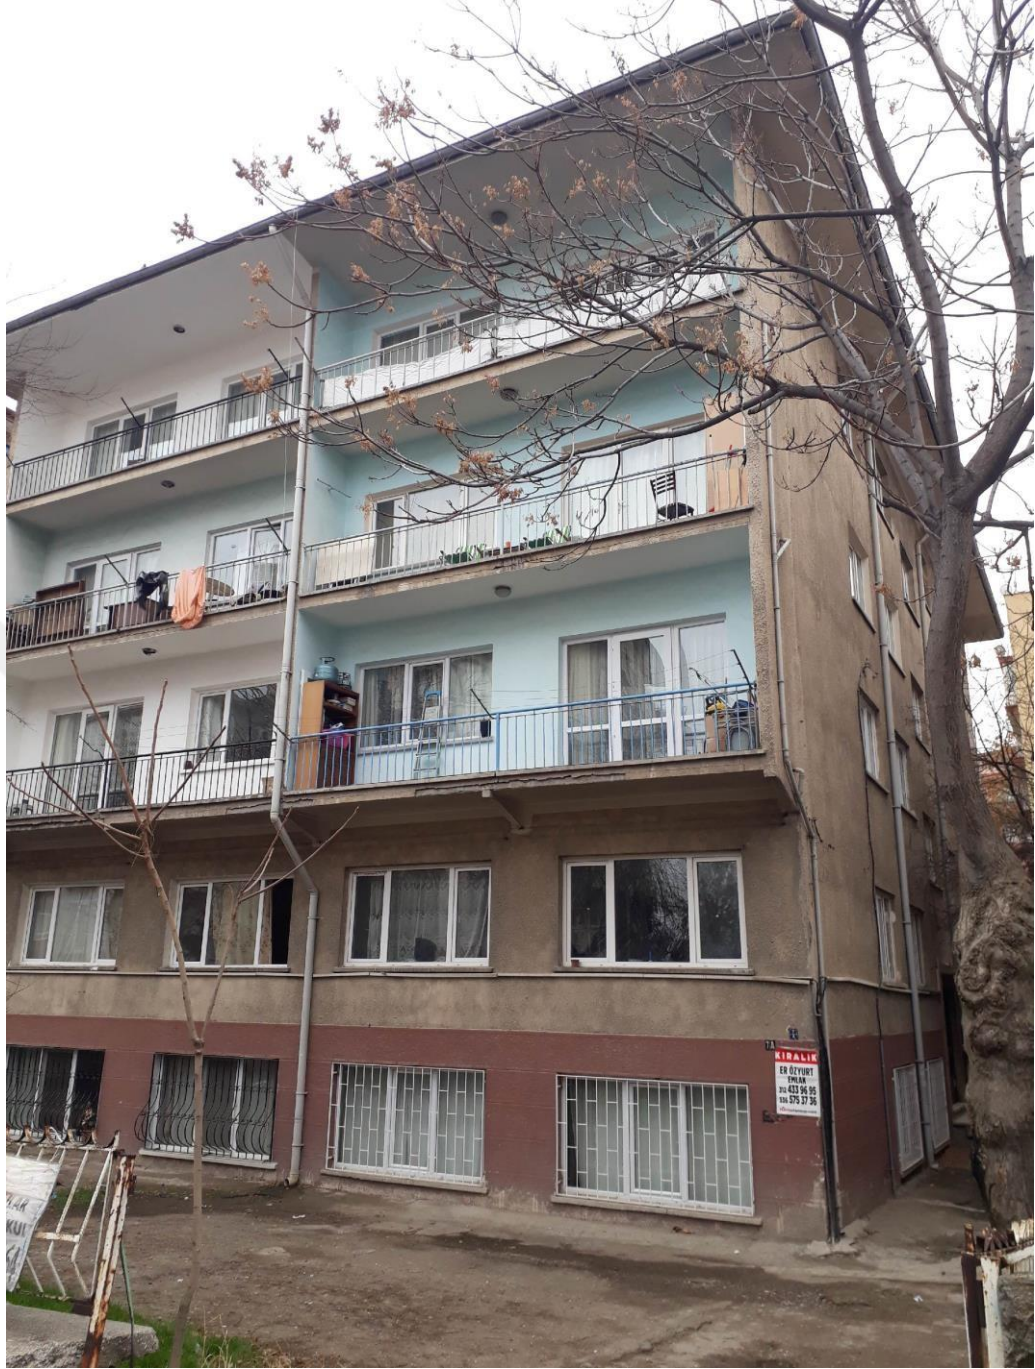
Şekil 2.11. Görünen yapı kalitesinin kötü olduğu betonarme bina örneği

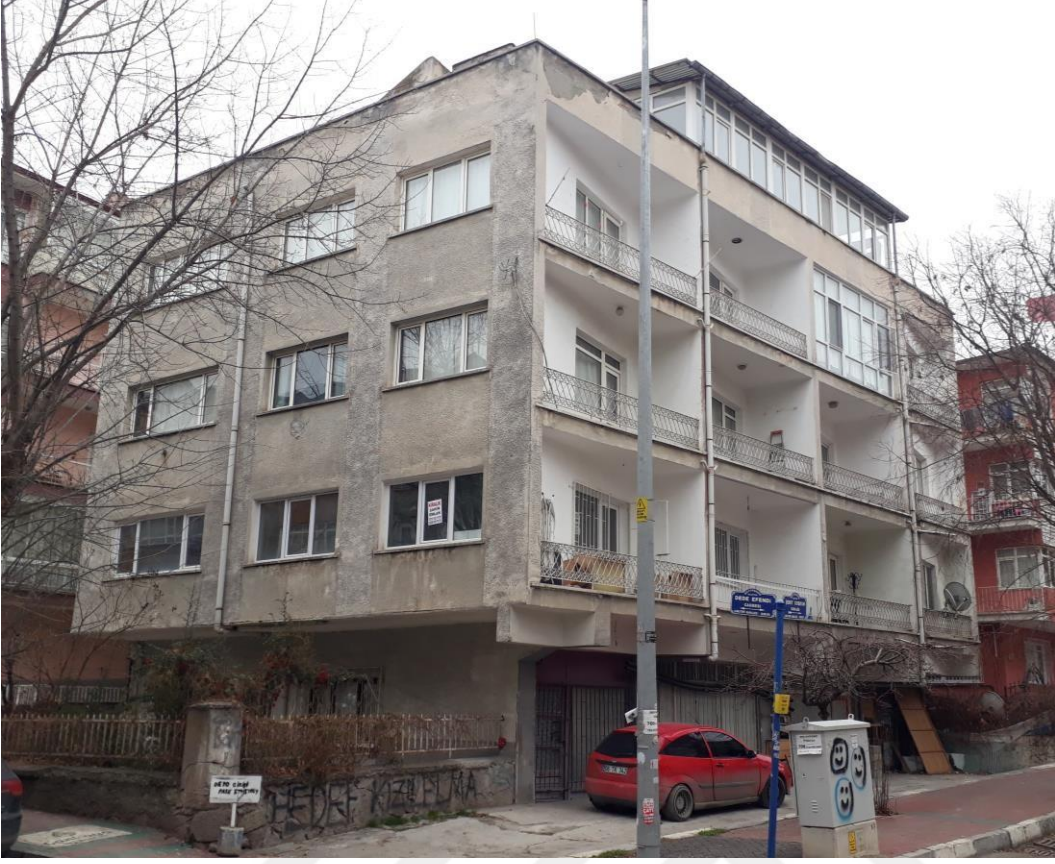
Şekil 2.12. Görünen yapı kalitesinin kötü olduğu betonarme bina örneği

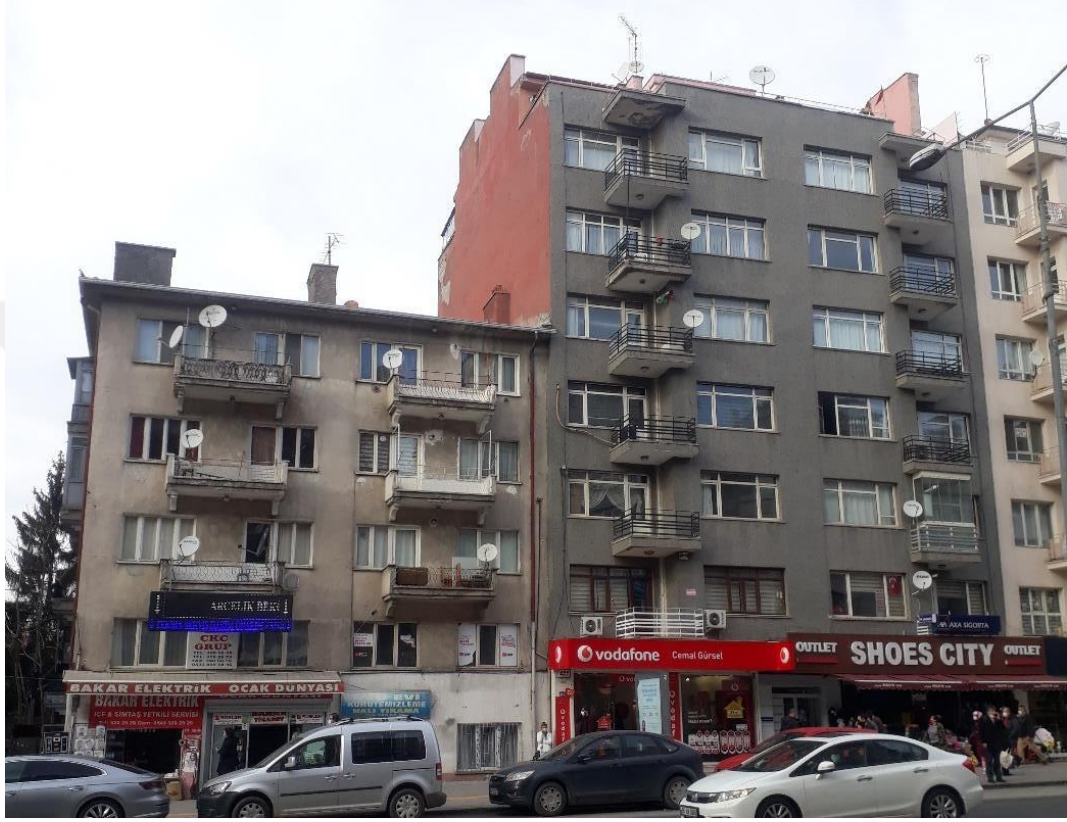
Kat seviyeleri aynı olmayan bitişik nizam yapılarında, döşemelerin farklı seviyelerde olması ve yeterli ölçüde dilatasyon derzinin bulunmaması durumunda deprem esnasında binaların çarpışmasıyla hasar oluşmaktadır. Bu durum binaların ara katlarında göçmelere yol açmaktadır.

Şekil 2.13. Bitişik nizam yapılarında çarpışma etkisi örneği

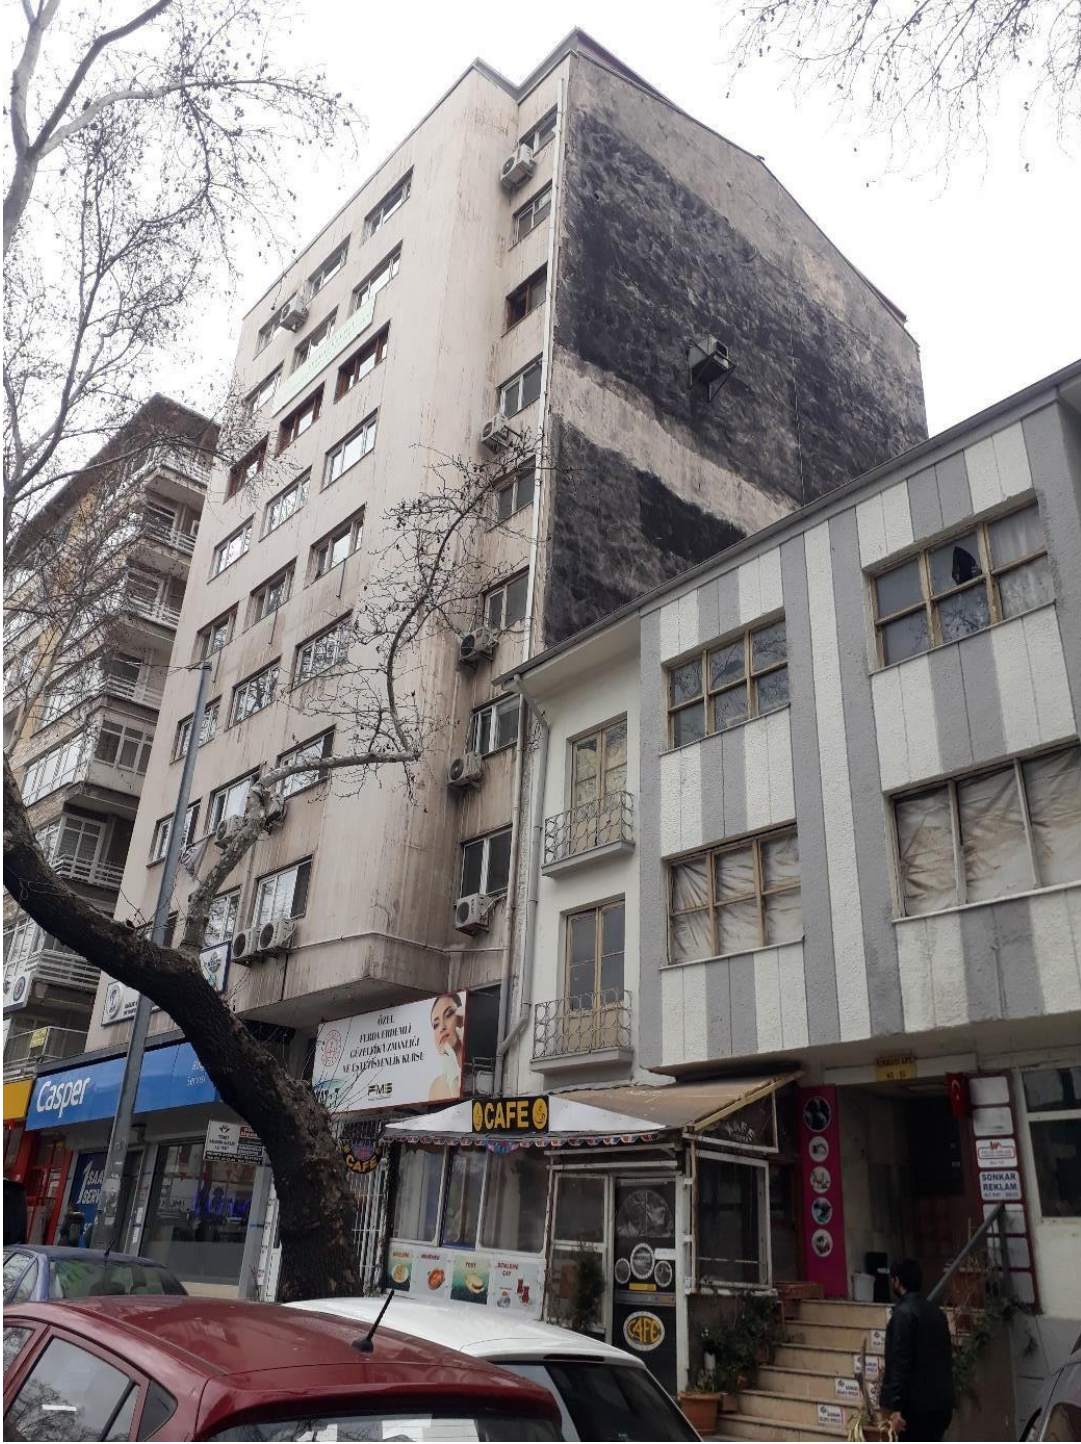
Şekil 2.14. Bitişik nizam yapılarında çarpışma etkisi örneği

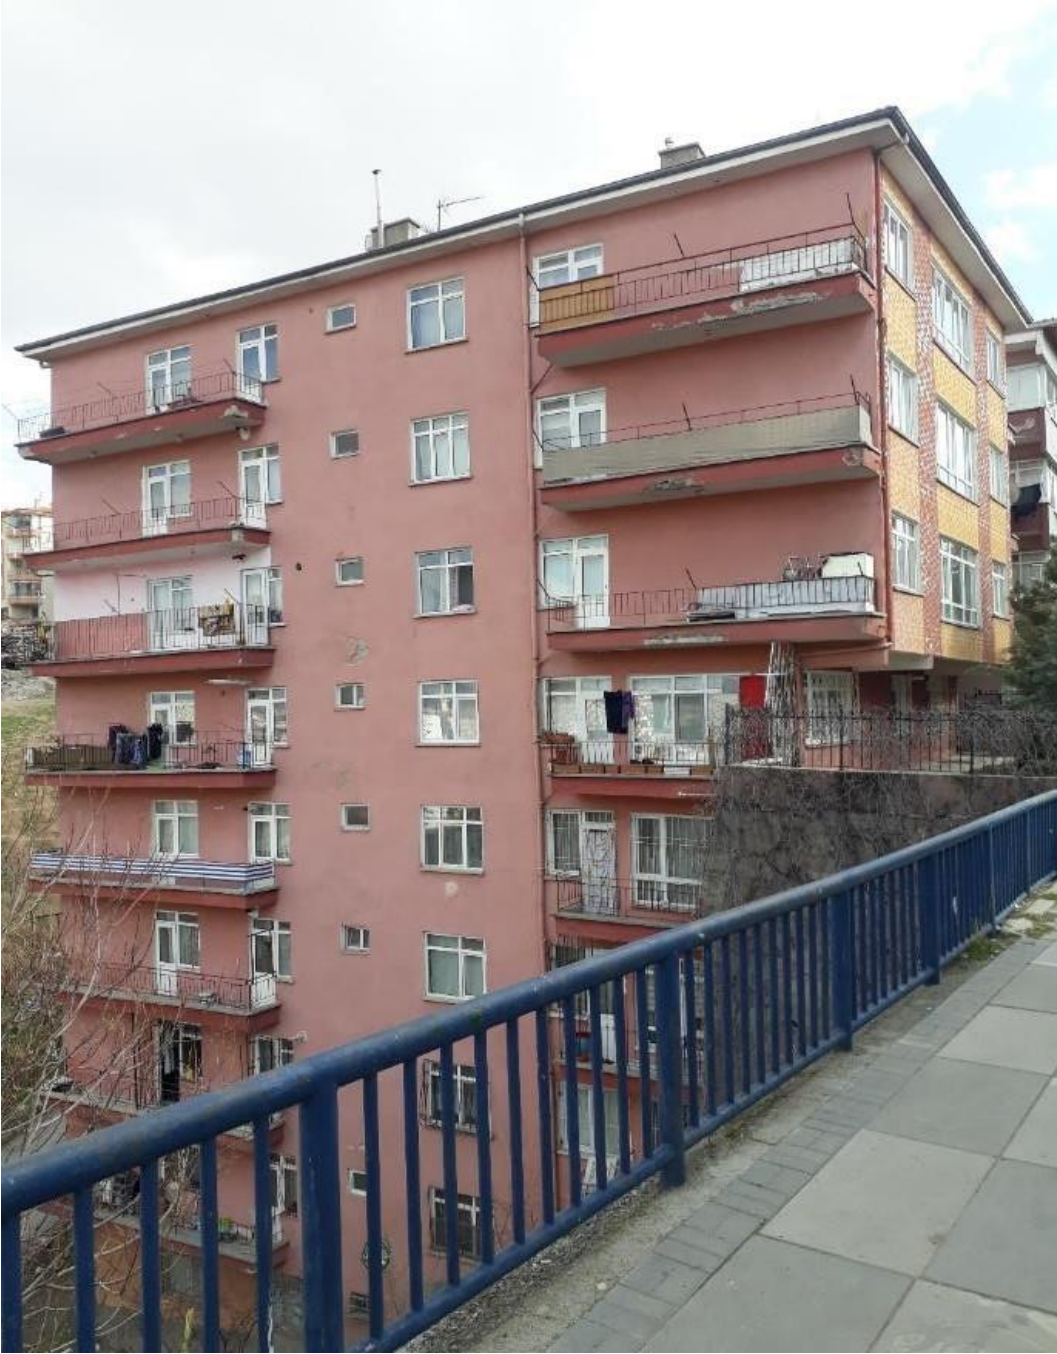
Şekil 2.16. Betonarme binalarda topoğrafik etki örneği

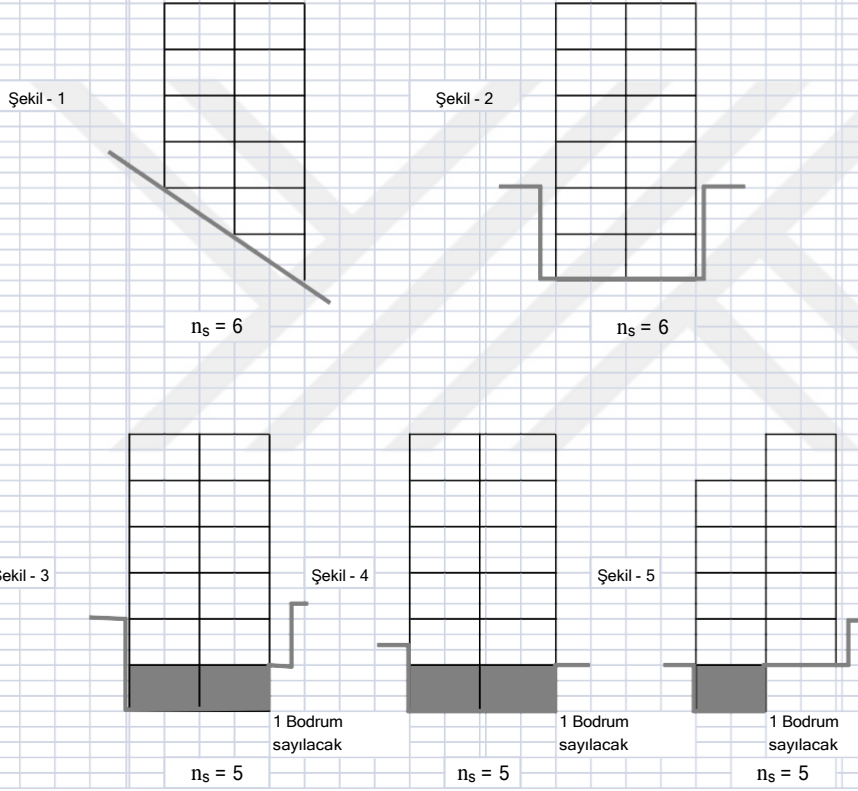
Şekil 2.19. Sokaktan hızlı değerlendirme formu devamı [15]

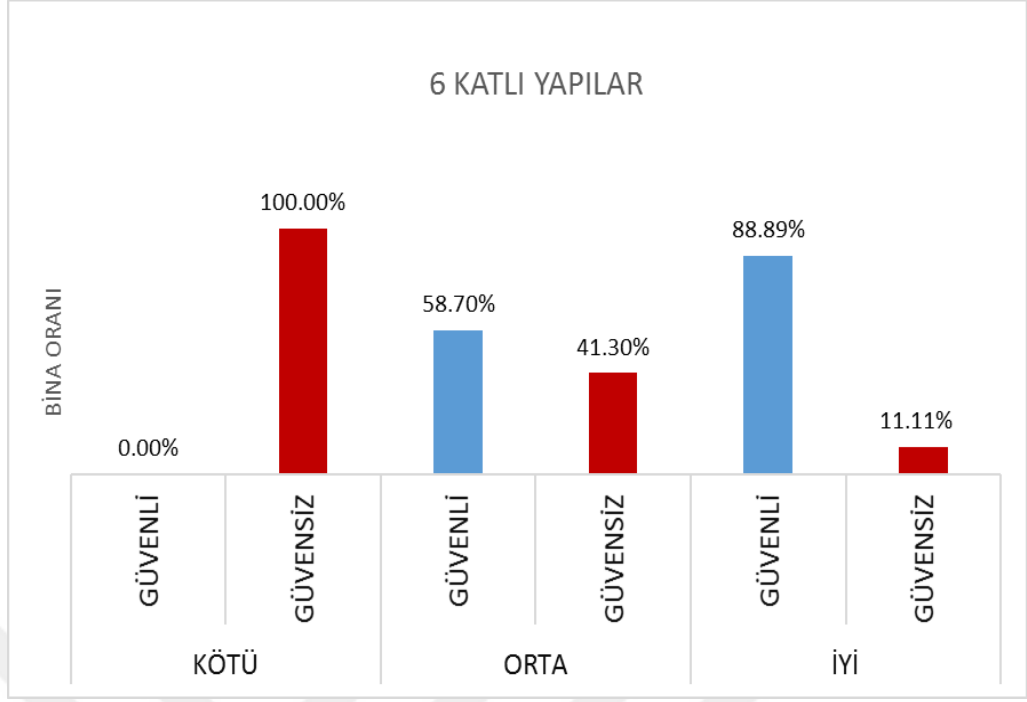
Şekil 3.18. Görünen yapı kalitesinin 6 katlı binalardaki güvenli ve güvensiz bina oranları (SD=50)

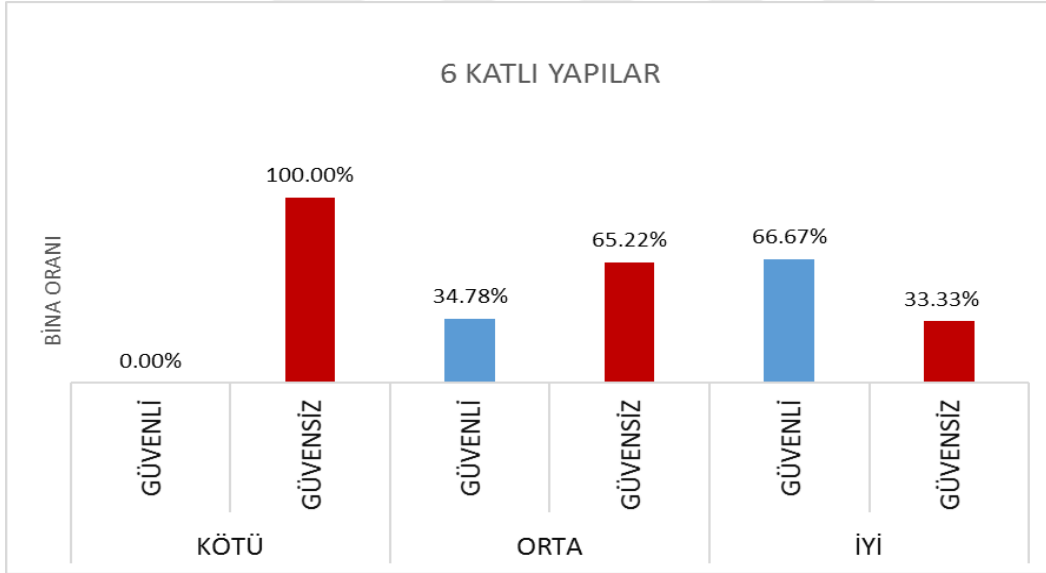
Şekil 3.25. Görünen yapı kalitesinin 6 katlı binalardaki güvenli ve güvensiz bina oranları (SD=60)

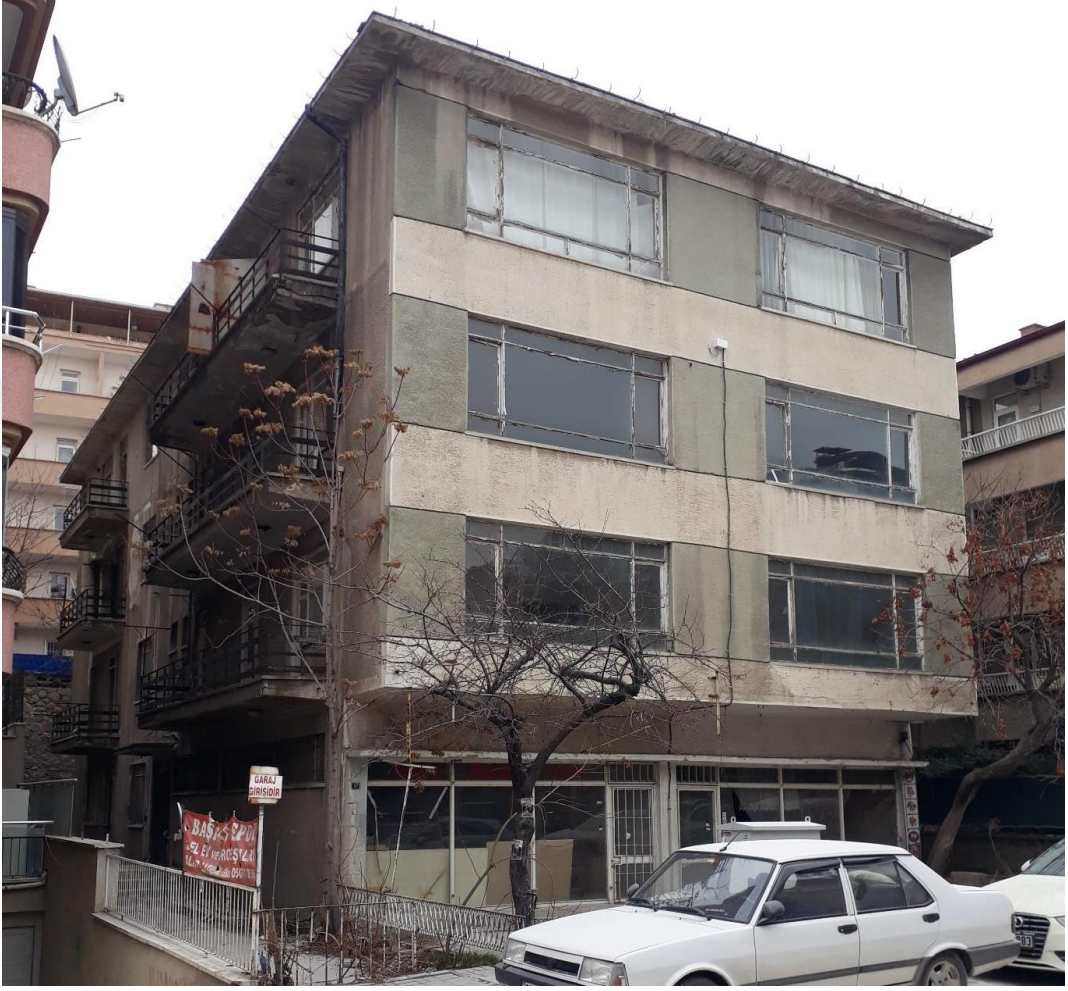
Şekil 4.1. Ankara Çankaya ilçesinde incelenen binanın görüntüsü

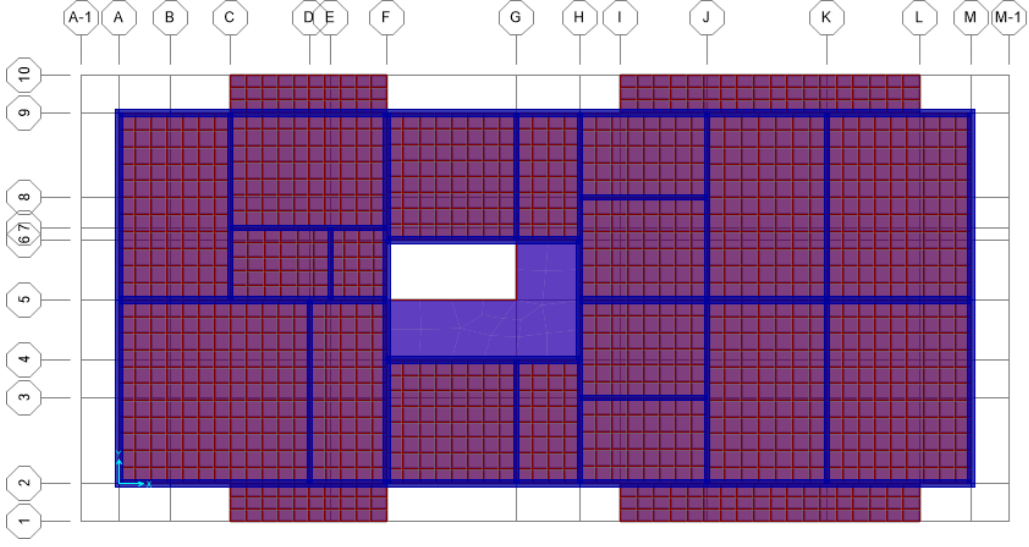
Şekil 4.8. Ankara Çankaya ilçesinde incelenen binanın normal kat planı
