**TARİHİ YIĞMA CAMİLERİN ŞEKİL DEĞİŞTİRME  
ESASLI HASAR SINIRLARININ BELİRLENMESİ**

**Doktora Tezi  
İnşaat Mühendisliği Anabilim Dalı  
Danışman: Prof. Dr. İlker KAZAZ**

### **DETERMINATION OF DRIFT-BASED DAMAGE LIMITS FOR HISTORICAL MASONRY MOSQUES**

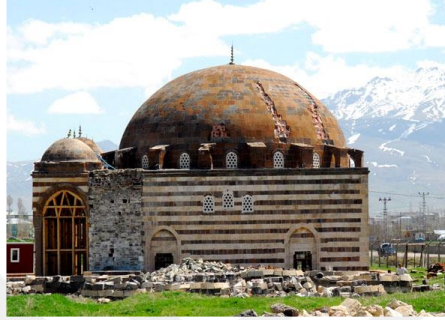
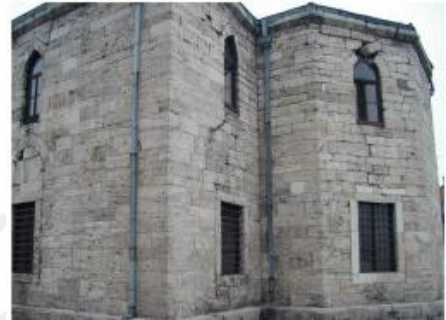
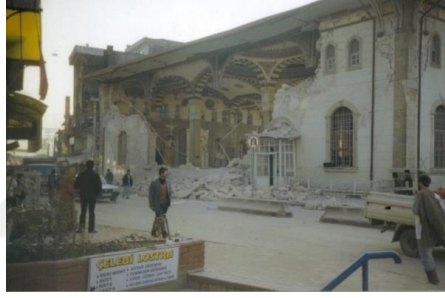
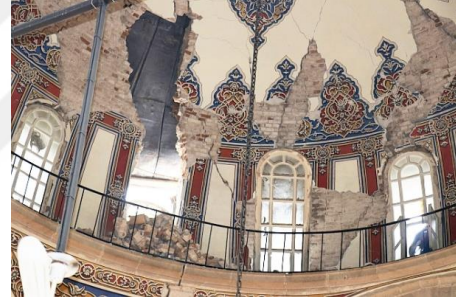
**Şekil 1.1.** Camilerde meydana gelen hasar örnekleri

farklı depremler sırasında hasar gören farklı camiler verilmektedir. Minare göçmesi, kubbe hasarları, duvar çatlakları ve duvar göçmeleri oldukça yaygın olarak gözlemlenmektedir. Ayrıca tarihi camilerde, pencere boşlukları çevresinde ve kubbelerde çatlak hatları, duvarların birleşme bölgelerinden ayrılması oldukça fazladır (Doğangün and Sezen 2012). Deprem sebebiyle çeşitli hasar mekanizmaları gözlemlenen bu yapıların, deprem davranışlarının belirlenmesi önem arz etmektedir.

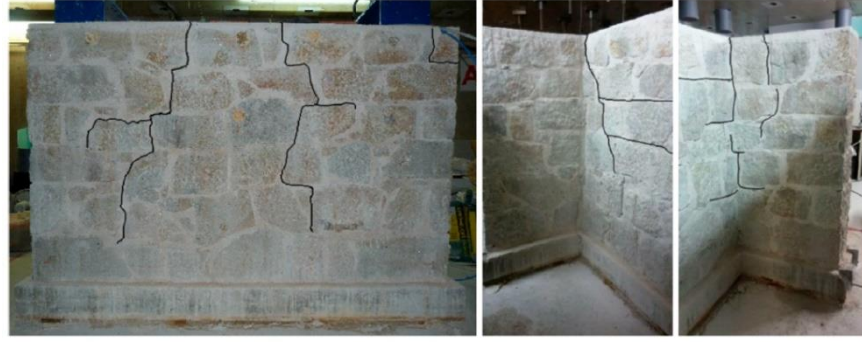
**Şekil 3.37.** Deney sonrası IRG duvarda meydana gelen çatlaklar

Şekil 3.37’de araştırmacıların sunduğu, deney sonrası IRG duvar modelinde oluşan çatlaklar verilmektedir. Duvarda neredeyse simetrik şekilde ön duvarda çatlaklar gözlemlenmektedir. Test sırasında U duvarın arka yüzeylerinin hava yastığı ve diğer ekipmanlar sebebiyle takip edilemediği belirtilmiştir. Ek olarak test düzeneğinin sökülmesinden sonra araştırmacılar, dikine olan duvarlardan başlayan çatlakların ön duvarın köşesinden önüne doğru ilerlediğini belirtmişlerdir. Bu durumun düzlem dışı eğilme modundan kaynaklandığını belirtmişlerdir. Araştırmacılar lineer rejimin sonunda ön duvarların dış yüzeylerinde herhangi bir çatlak bulunamadığını gözlemlemişlerdir.

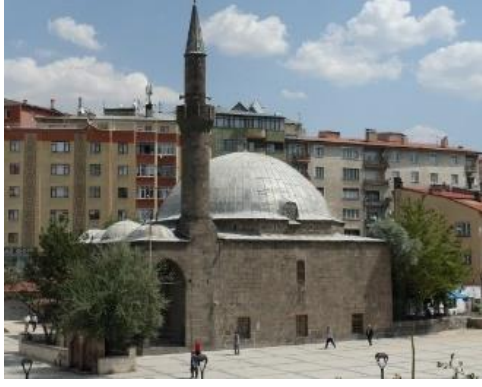
Caminin rölövesi ENVAR Mimarlık tarafından Erzurum Vakıflar Bölge Müdürlüğü adına çizilmiştir. Caminin merkez kubbesi ana taşıyıcı dört tarafından taşınmaktadır. Kubbe duvarlara 8 kemer ile oturmaktadır. Duvarların kesişim yerleri küçük tromplar ile kapatılmıştır. Ana kubbe 15,30 m çapında, 16,30 m yüksekliğinde ve yaklaşık olarak 50 cm kalınlığındadır. Caminin ana boyutları yaklaşık olarak 18,60 x 18,60 m'dir. Yapının ana duvar kalınlığı yaklaşık olarak 165 cm'dir. Caminin doğu ve batı yüzeylerinde 3 aşağıda ve 1 yukarıda pencere boşluğu, güney yüzeyinde 2 aşağıda ve 2 yukarıda (küçük) pencere boşluğu, kuzey yüzeyinde ise 2 pencere 1 kapı boşluğu bulunmaktadır. Caminin minaresi ise güney-batı kısmına camiye birleşik şekilde konumlandırılmıştır. Şekil 5.28'de caminin farklı cephelerden görüşlerini ve kesitleri sunulmaktadır.

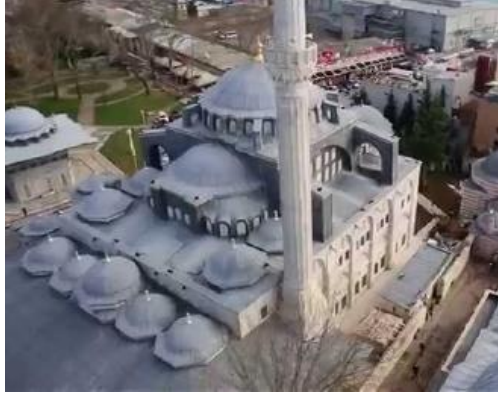
(a)

Cami rölövesi Köroğlu (2010) tarafından hazırlanmıştır. Caminin merkez kubbesi dört ana fil ayağı tarafından taşınmaktadır. Bu fil ayaklarına ek olarak caminin alt kısmında 4 adet taş sütun bulunmaktadır. Caminin giriş kısmında 2 kubbe ve 2 tonozla örtülü, 4 taşıyıcı kolonu bulunan ve merkez kubbeyi taşıyan kemer sistemi ile beraber çalışan çerçeve sistem bulunmaktadır. Bu sistem göz ardı edildiğinde cami her iki eksende simetrik olarak inşa edilmiştir. Merkez kubbeyi çevreleyen alanlar küçük kubbeler, yarım kubbeler ve tonozlar ile örtülmektedir. Ana kubbe 13,20 m çapında, 25,25 m yüksekliğinde ve yaklaşık olarak 60 cm kalınlığındadır. Caminin ana boyutları yaklaşık olarak 26,4 x 32,8 m’dir. Yapının ana duvar kalınlığı yaklaşık olarak 127 cm’dir. Cami duvarları yekpare dolgu duvardan ziyade, iç çerçeve sistem ile beraber çalışan bir çerçeve yığma sistemi olarak değerlendirilebilir. Bu sebeple temel kolon ve kemer sistemi haricinde oldukça fazla pencere boşluğu karşımıza çıkmaktadır. Şekil 5.36’de caminin farklı cephelerden görünüşlerini ve kesitleri sunulmaktadır.
