**YÜKSEK LİSANS TEZİ**

**[ RAYLI SİSTEMLERDE TEKERLEK DÜZLEŞMESİNİN TESPİTİ ]**

**Makine Mühendisliği Anabilim Dalı**

**Ocak, 2023**

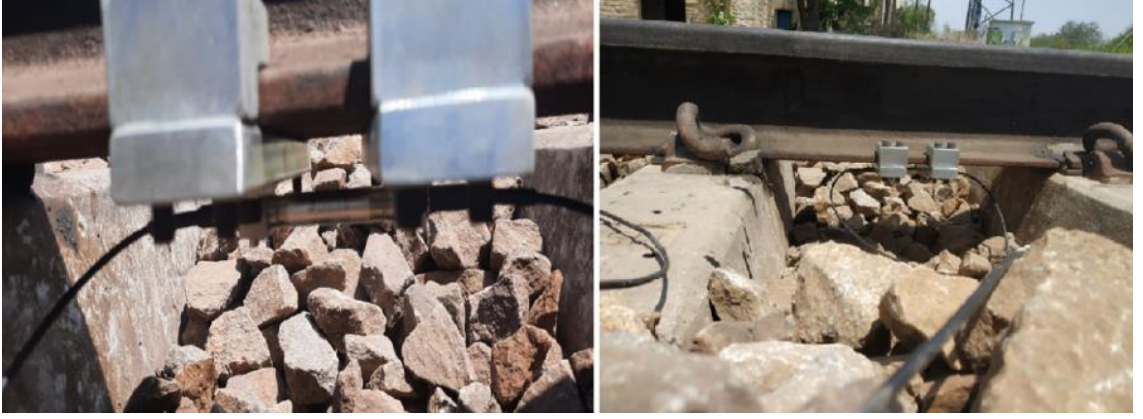
Bu ve buna benzer sebeplerden dolayı bazı  alıřmalar [13, 14] ara   zerindeki titreřimlerdeki değ řim  zerine değ l, ray hattındaki titreřimlerdeki değ řim  zerine yapılmıřtır. řekil 2.6'da ray  zerine FBG (fiber Bragg grating) sens r n montajı yapılarak apleti tespiti yapılıması ama lanmıřtır.

**Şekil 2.6: FBG Sensörlerinin Raya Montajı [13]**

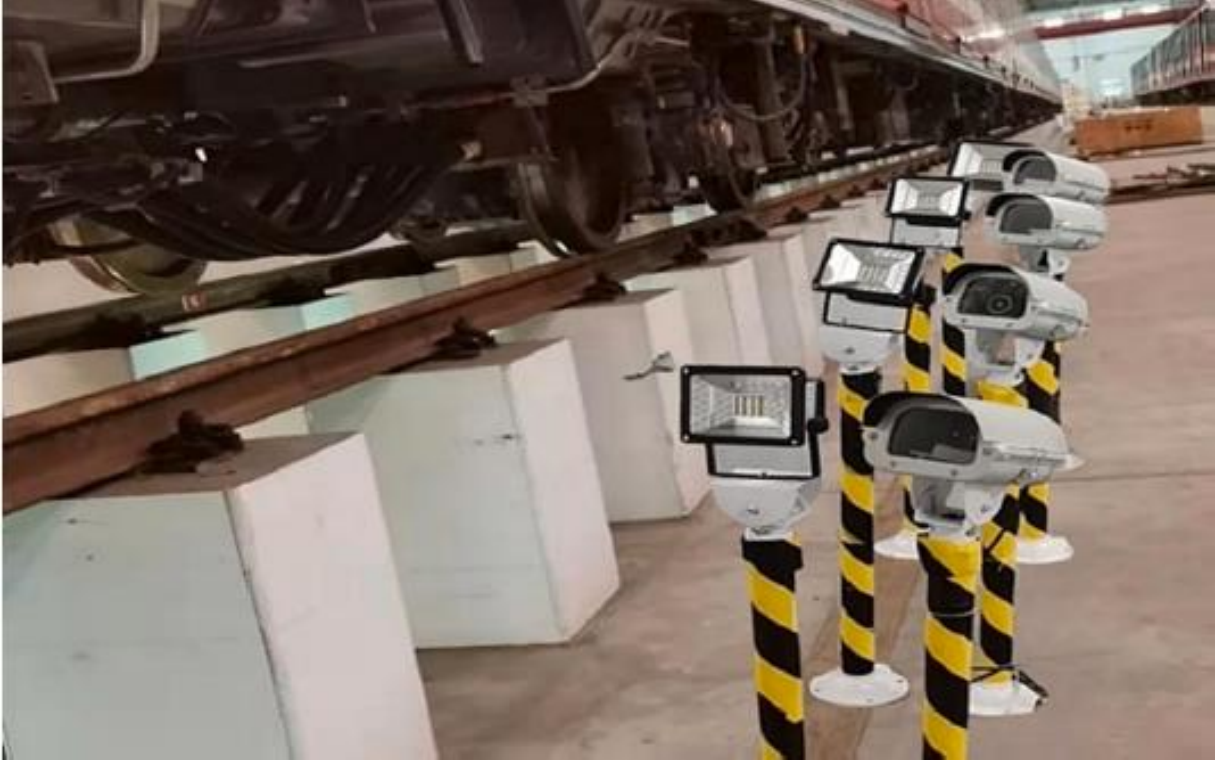
Bazı çalışmalarda ise şekil 2.7’de gösterildiği gibi tekerlek yüzeyindeki apletiyi tespit etmek için ray hattının yakınlarına aydınlatma ve kamera montajı yapılarak tekerleğin tüm yüzeyinin kayıt altına alınması ve sorunsuz tekerleklerle karşılaştırılması yapılmıştır [15].

**Şekil 2.7: Kamera ve Aydınlatma Montajı [15]**

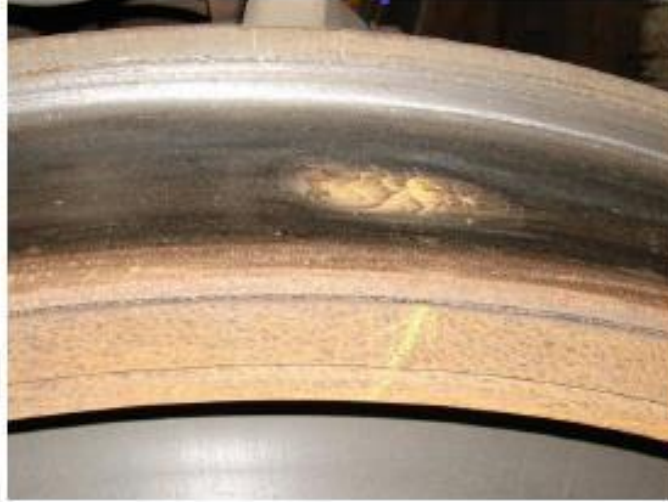
Raylı sistemlerde apleti sıkça görülen bir durumdur. Şekil 3.1’de apleti meydana gelmiş tekerlek örnek olarak gösterilmiştir.

**Şekil 3.1: Apleti Olmuş Tekerlek**

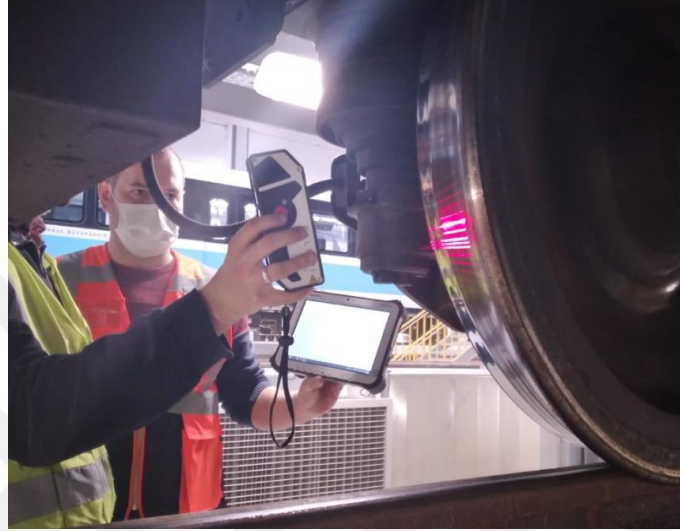
Bu yöntemde trenin periyodik bakımları (60.000km'de bir) sırasında atölye personelleri tarafından apleti tespiti sensör yardımı ile yapılmaktadır. Atölye bölgesine alınan trenin tüm tekerlekleri, tekerlek profil ölçümü için özel olarak üretilen bir sensör (lazer ve kamera) yardımıyla yapılmaktadır.

Şekil 3.4: Sensör ile Tekerlek Profil Ölçümü

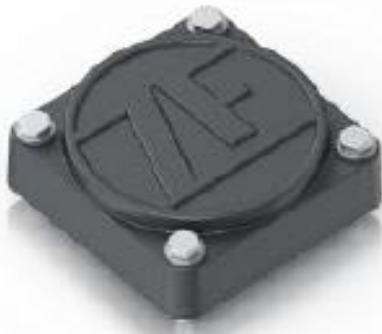
Şekil 3.7: Hattaki Titreşimleri Algılayan Kablosuz Sensör

Bu yöntemde tren seyir halinde ve kişilerden (tren sürücüsü, bakım personeli vb.) bağımsız olarak apleti tespiti yapıldığı için doğruluk seviyesi yüksek, apleti boyutu düşük

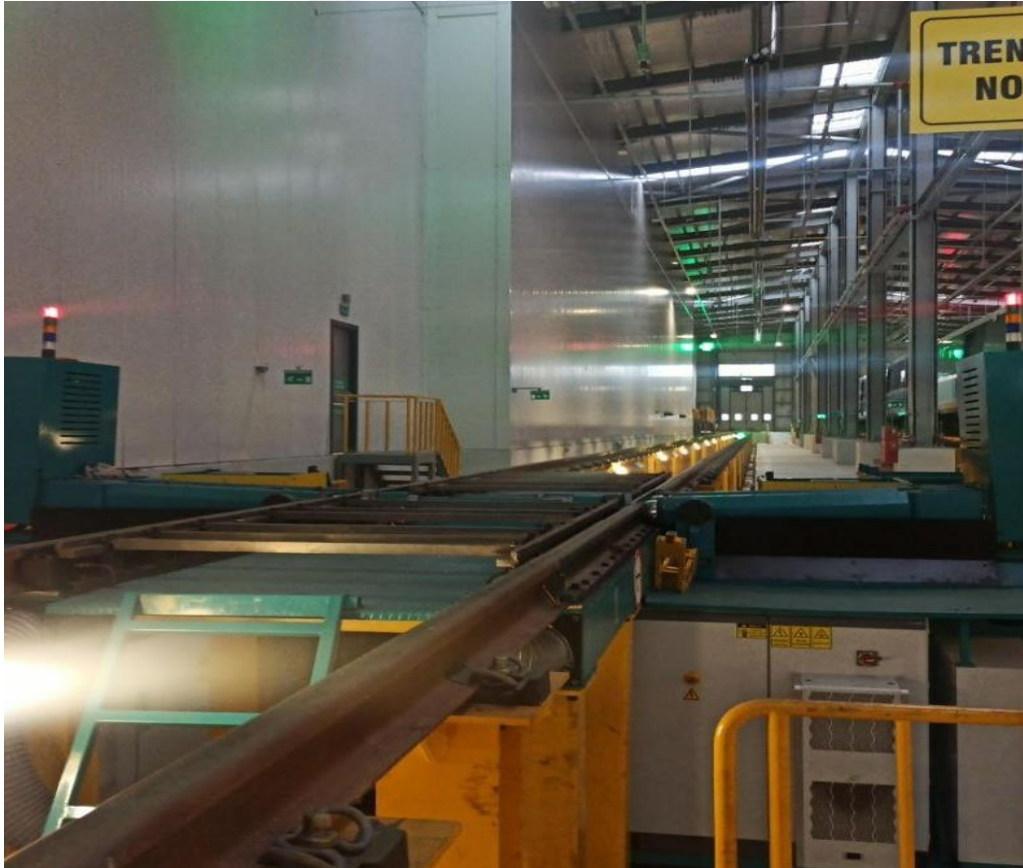
CNC yeraltı torna tezgahında teker profilendirme işlemi öncelikle şekil 3.9.'da görüldüğü gibi ilgili trenin torna yoluna alınması ve şekil 3.10'da bağlantı çeneleri ile CNC torna tezgahına bağlanması gerekmektedir.

**Şekil 3.9: Teker Profilendirme İşleminin Yapıldığı Torna Yolu**

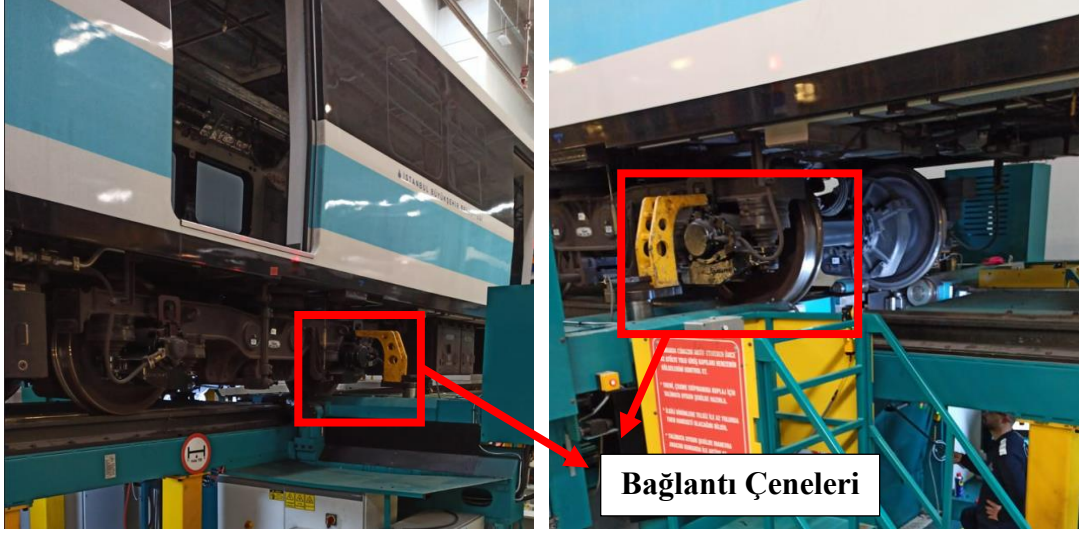
**Şekil 3.10: Yeraltı Tekerlek Tornası Cihazına Trenin Bağlanması**

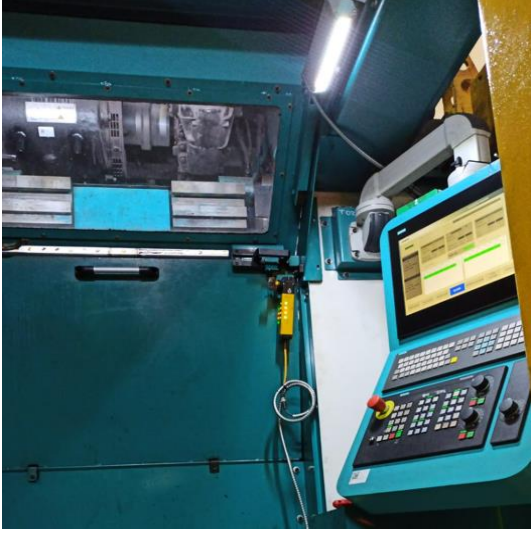
Roller bağlantıları yapılmış tekerlerde şekil 3.12’de görüldüğü gibi kumanda panelinde ilgili teker profili (S1002) seçilerek kesici uç ile otomatik olarak talaş kaldırma işlemi gerçekleştirilir.

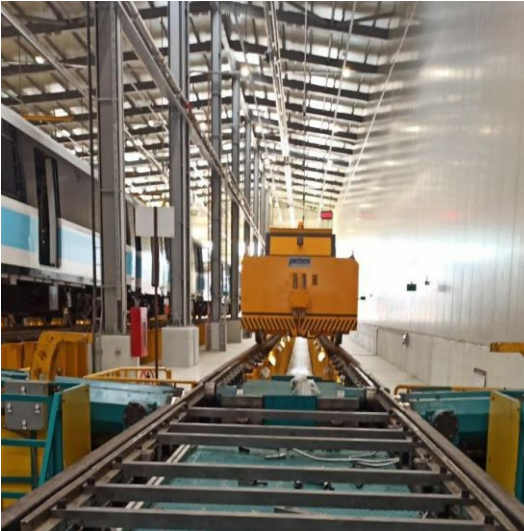
Bir aksta teker profilendirme işlemi tamamlandığından bağlantı çenesi ve roller bağlantıları kaldırılır ve EMA (elektrikli manevra aracı) trene kuplajlanarak (bağlanarak) ilgili trenin diğer tekerlerinin de profilendirilmesi için tren hareket ettirilir. Bu işlem bütün sorunlu tekerler için tekrarlanır.

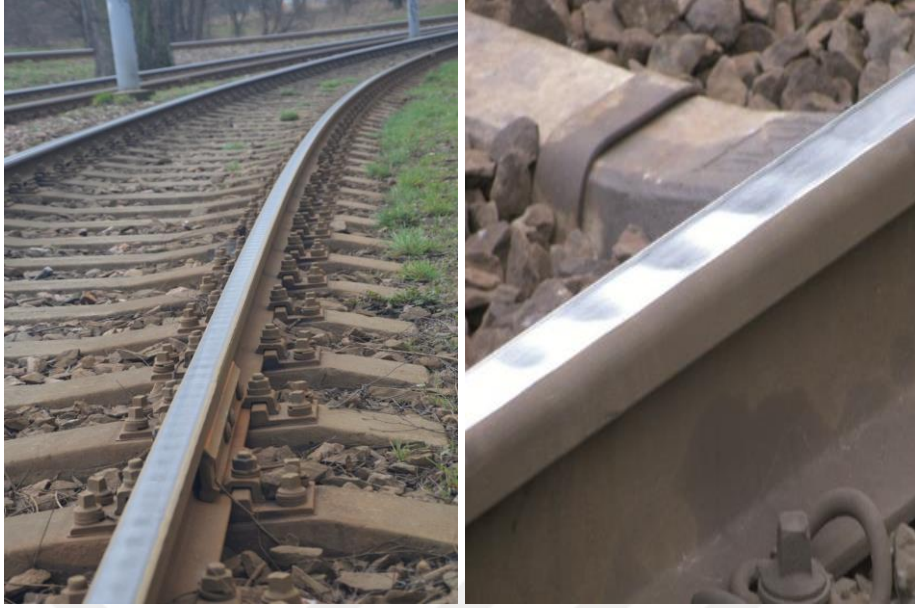
**Şekil 4.2: Deforme Olan Ray Yüzeyi**

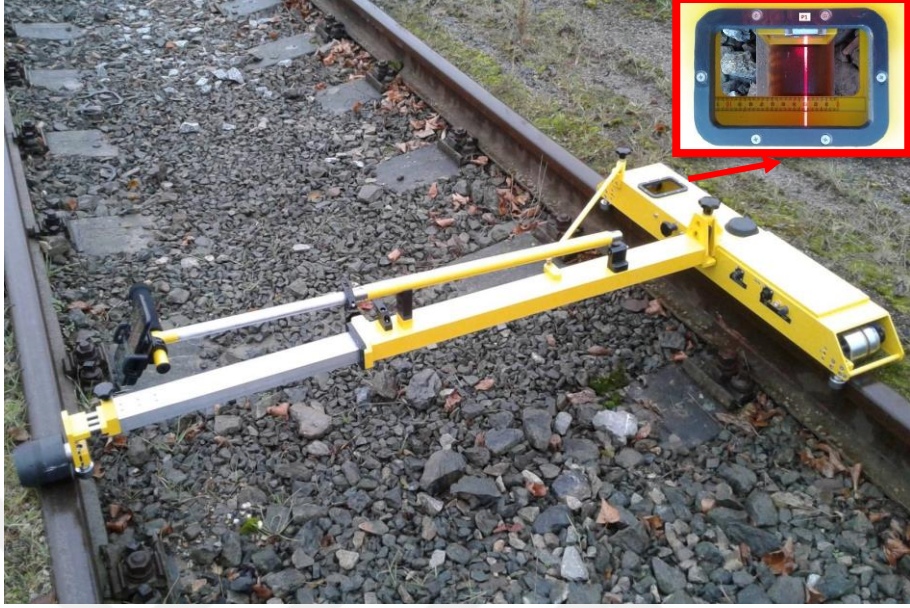
Şekil 4.4 ve şekil 4.5’de gösterilen ondülasyon tespit cihazları ile rayda kusurlu bölgelerin tespiti yapılır.

**Şekil 4.4: Ondülasyon Tespit Cihazı**

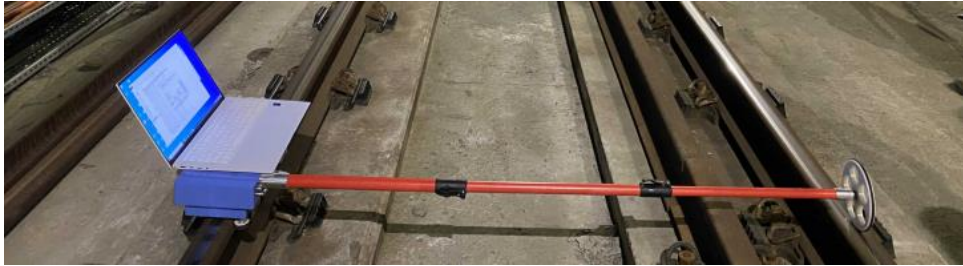
Ray pürüzlülük testi için kullanılan test ekipmanı şekil 4.8’de gösterilmiştir. Cihaz ray yüzeyinde test bölgesi boyunca ilerletilerek raydaki pürüzlülük değerini ölçmektedir.

**Şekil 4.8: Ray ölçümü CAT4, SN 892047 kurulumu**

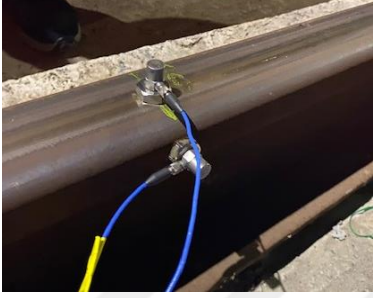
| Madde | Model | Şekil | Fonksiyon |
|---|---|---|---|
| İvmeölçer | PCB<br>352C33 | | Gürültü Ölçümü |

PCB 352C33 İvmeölçerinin Özellikleri;

- Hassasiyet: ( $\pm 10\%$ ) 100 mV/g (10,2 mV/(m/s<sup>2</sup>))
- Ölçüm Aralığı:  $\pm 50$  g adet ( $\pm 490$  m/s<sup>2</sup> adet)
- Geniş Bant Çözünürlüğü: 0,00015 g rms (0,0015 m/s<sup>2</sup> rms)
- Frekans Aralığı: ( $\pm 5\%$ ) 0,5 ila 10000 Hz.
- Algılama Elemanı: Seramik.
- Ağırlık: 0,20 ons (5,8 gr)

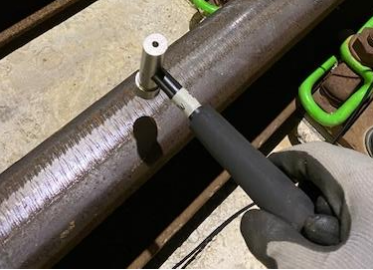
| Madde | Model | Şekil | Fonksiyon |
|---|---|---|---|
| Darbe Çekici | B&K<br>Tipi<br>8206 | | Darbe kaynağı |

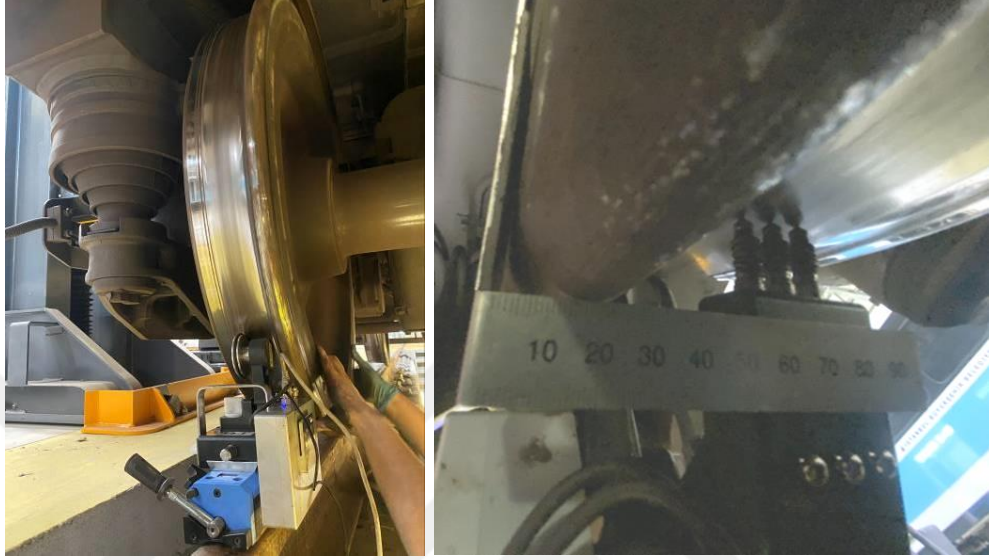
Tren mobil kriko yardımı ile kaldırılarak tekerlekler serbest bırakılır ve tekerlek düşük hızlarda döndürülür. Yuvarlanma yüzeyine temas ettirilen sensörlerle (mesafe ölçer) teker pürüzlülük ölçümü yapılır. Test için kullanılan test ekipmanı ve kullanımı şekil 4.18’de gösterilmiştir.

**Şekil 4.19: Tekerlek Ölçüm TriTops SN 120907005 montajı ve sensör pozisyonları**

- a) Ölçümü yapılacak tekerlek takımı, her iki taraftaki raylardan hafifçe kaldırılır.
- b) Ray üzerine TriTops’ ları yerleştirin.
- c) Merkez dönüştürücü, ölçümü yapılacak tekerlek çalıştırma bandının ortasına yerleştirilir.
- d) Mandalı geçerek mıknatıs serbest bırakma kolunu çekerek parçayı raya kilitleyin
- e) 4 tam tur atacak şekilde tekerlek takımını döndürün.
- f) Test, şekil 4.19’da görüleceği üzere, 3 vagon (MC, M, T) ile yapılmış ve vagon başına 4 tekerlekten 2'sinden numune alınmış ve değerlendirilmiştir.

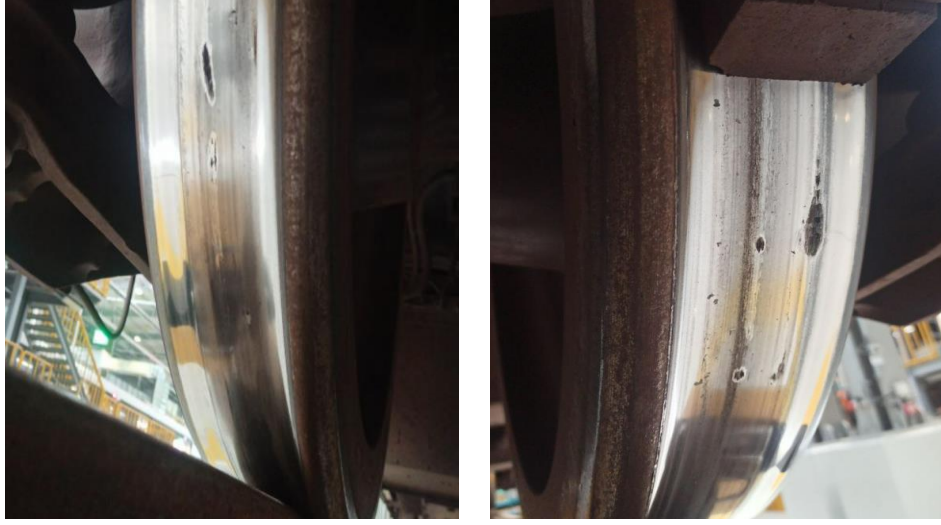
Her bir hasarın tekerlek çevresi yönünde uzunluğu = 70 mm.

Her bir hasarın tekerlek çevresi yönünde uzunluğu = 60 mm.

Düzlük derinliği = 2 mm.

Değerleri ölçülerek sayfa 9'da belirtilen apleti kriter değerlerini aştığı görülmüştür.

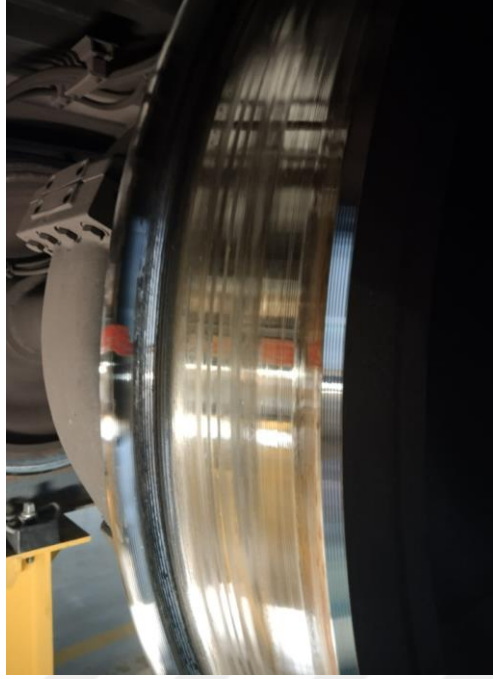
**Şekil 4.29: Yeni Profillendirilmiş Tekerleklere**

Apletli tekerleklere sahip trenin örnek raydan geçirilişi Şekil 4.29’de gösterilmiştir.

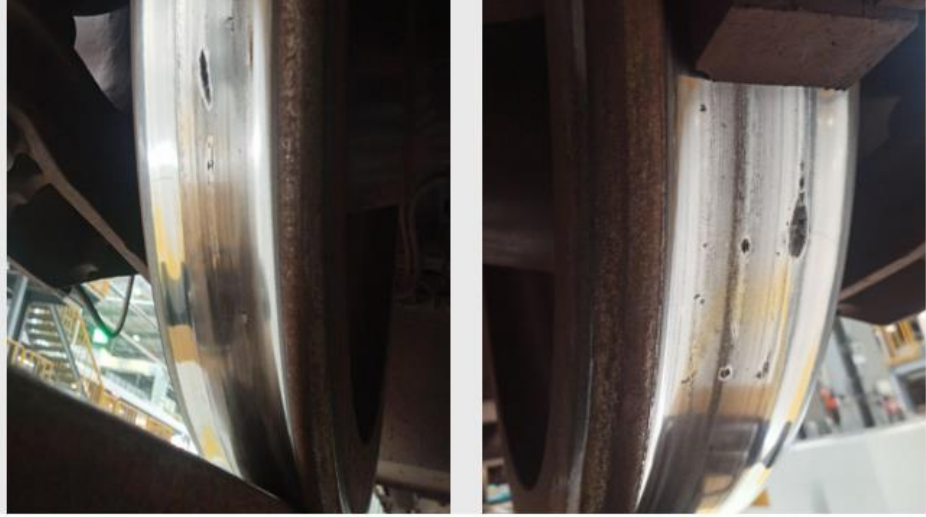
Şekil 4.34: MC1 Araç 1. ve 2. Sağ Tekerlekler

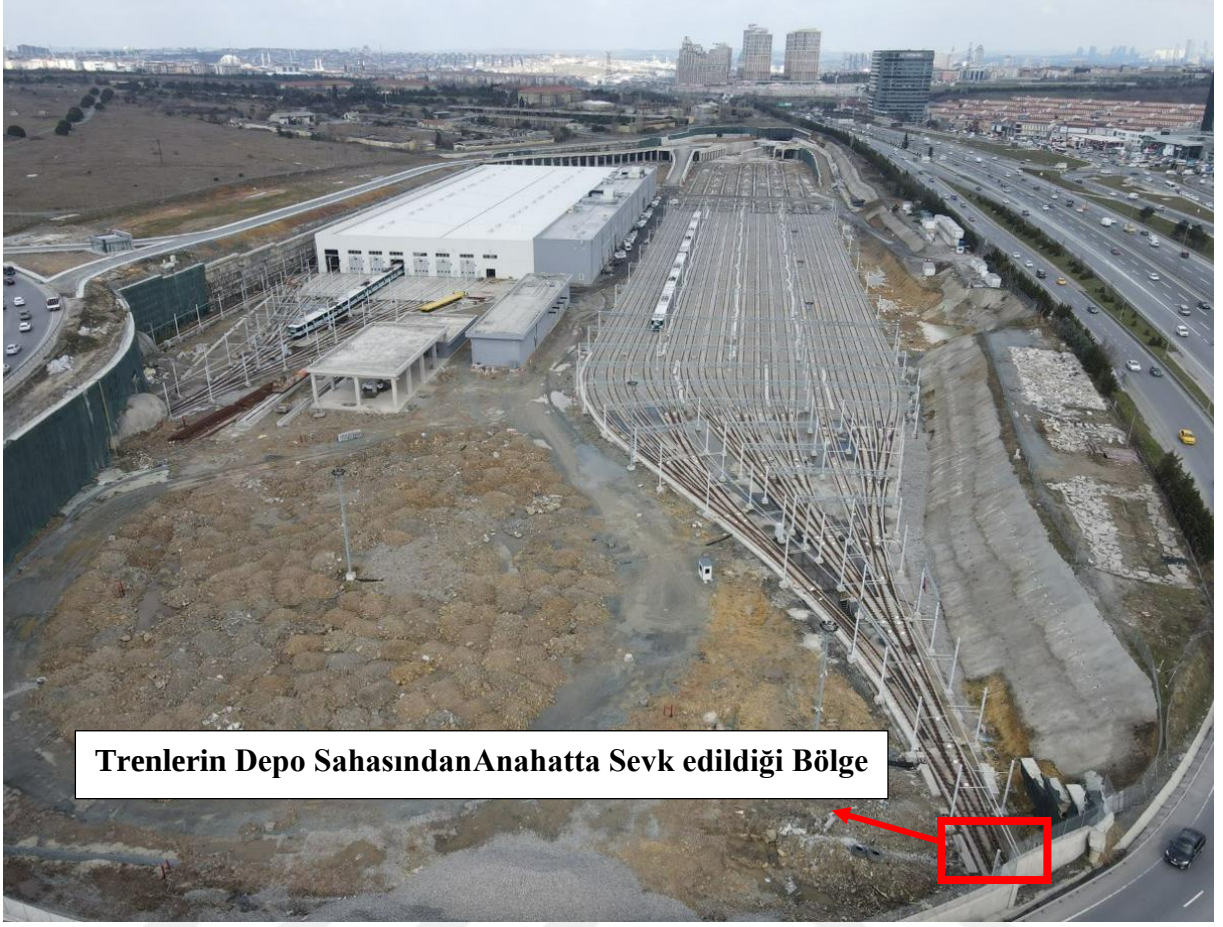
**Şekil 5.3: Örnek Ray İçin Seçilen Bölge**

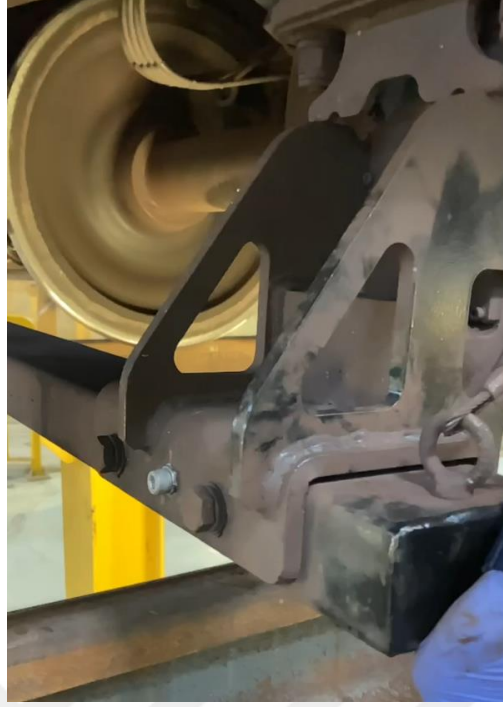
**Şekil 5.4: Bağlantı Elemanı Gevşemesi Kaynaklı Sese Sebep Olan ODD Ekipmanı**

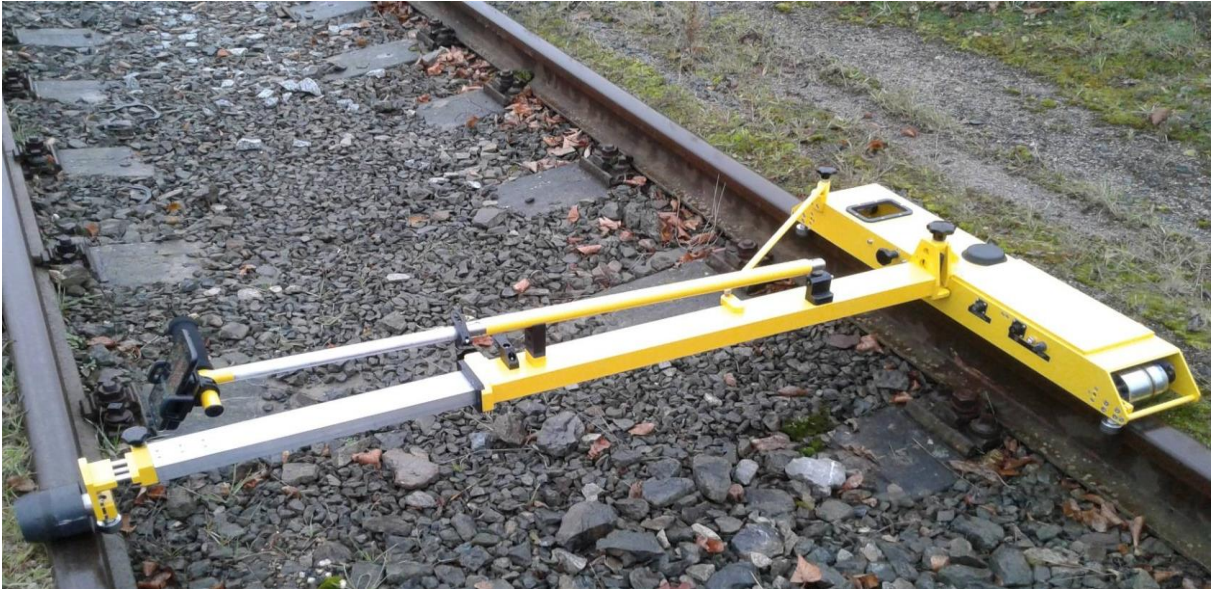
**Şekil 5.5: Ondülasyon Kontrolü**

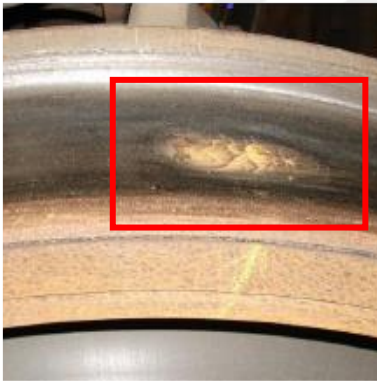
**Şekil 6.1: (a) Yüksek Derece Apleti, (b) Orta Derece Apleti, (c) Kriter Dışı Apleti**

İleride yapılacak çalışmalarda apleti kriterlerini daha hassas tespit etmek için aynı koşullarda farklı apleti boyutlarında tekerlekler örnek ray üzerinden geçirilerek ilgili veriler karşılaştırma için kayıt altına alınabilir. Kayıt altına alınan bu değerler ile apleti boyutu renk skalasına göre yüksek derece apleti boyutu (kırmızı), orta derece apleti boyutu (sarı) ve kriter dışı apleti boyutu (yeşil) olacak şekilde arayüz programına tanımlanabilir.

Yine ileride yapılacak çalışmalarda örnek ray üzerine aks sayıcı düzeneğin eklenmesi ile bir arayüz programı tasarlanarak, anahatta verilecek trenlerin tekerlek durumlarının Şekil 6.1’de gösterildiği gibi OCC (kumanda merkezi) tarafından gözlemlenmesi sağlanabilir.
