Yusufeli Barajı Relokasyon Yolları Kapsamında Kaya Düşme Probleminin
İncelenmesi

YÜKSEK LİSANS TEZİ

Jeoloji Mühendisliği Ana Bilim Dalı

Ocak 2023

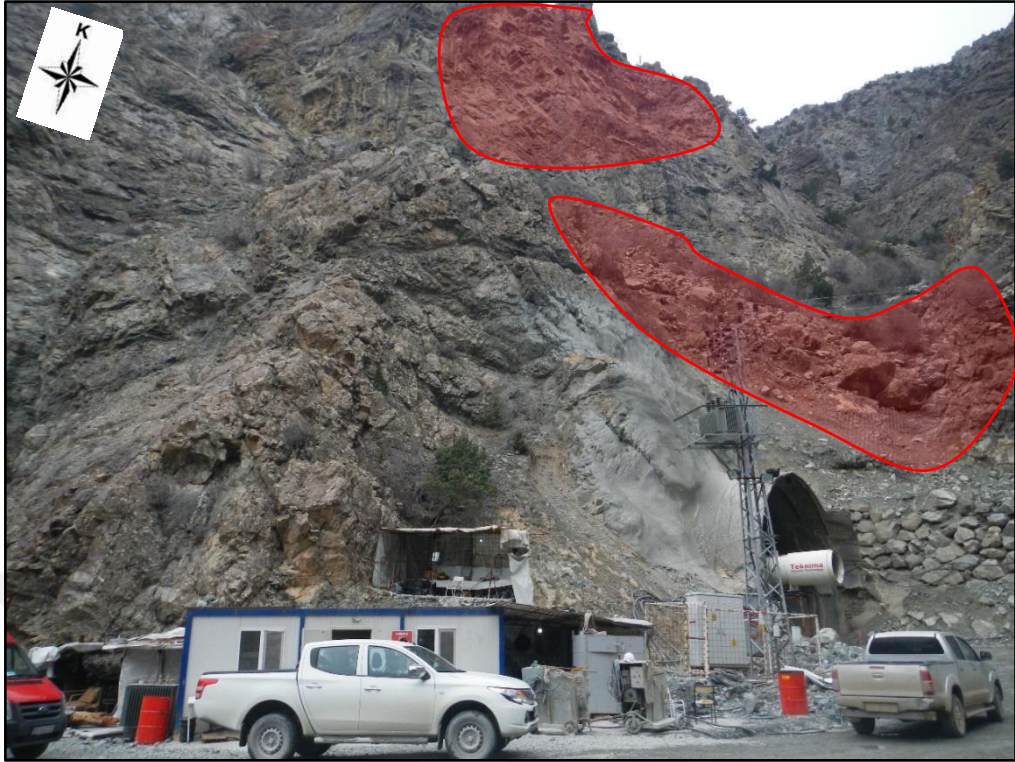
Şekil 2.1. Yusufeli ilçesinde yamaç üzerinde ve askıda kaldığı tespit edilen serbest kaya blokları (X: 465 311, Y: 4 520 183 (TM42-ITRF96)).

Ana kayadan kopmuş ve yamaçta asılı halde duran blokların boyutları 0.1 ile 1 m³ arasında değiştiği tespit edilmiştir. (Şekil 2.1. ve Şekil 2.2.).

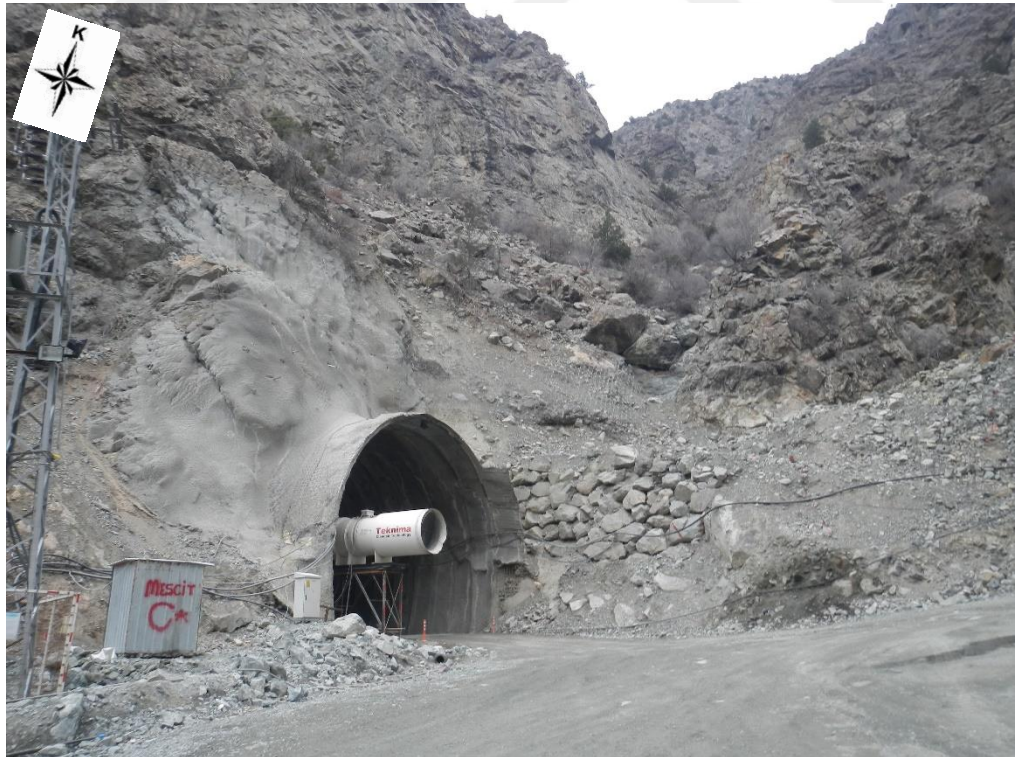
Şekil 2.2. Yamaç üzerine düşen serbest kaya blokları (X: 465 311, Y: 4 520 183 (TM42-ITRF96)).

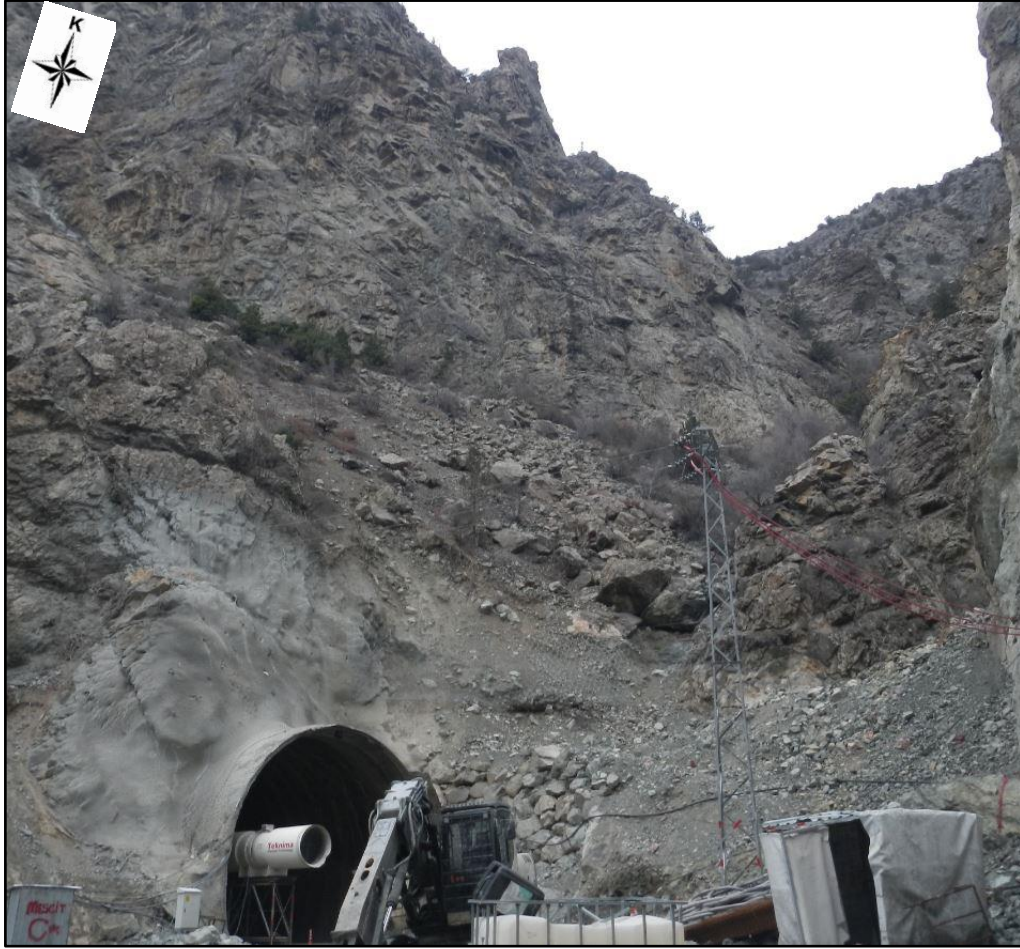
Şekil 5.1. Çalışma alanına ait genel görünüm

Artvin Yusufeli ilçesinde halihazırda yapım çalışmaları devam eden yolları tehdit eden askıda, serbest veya sarp yamaçlardaki kaya kütleleri incelenmiş, 2B ve 3B kaya düşme analizleri gerçekleştirilmiştir. Yapılan arazi çalışmalarında düşen kaya bloklarının boyutları, yerleri ve düşme potansiyeline sahip kayaların tespiti yapılmıştır (Şekil 5.1.). Çalışma alanında yer alan birime ait blok örnek üzerinden deneyler yapılmıştır.

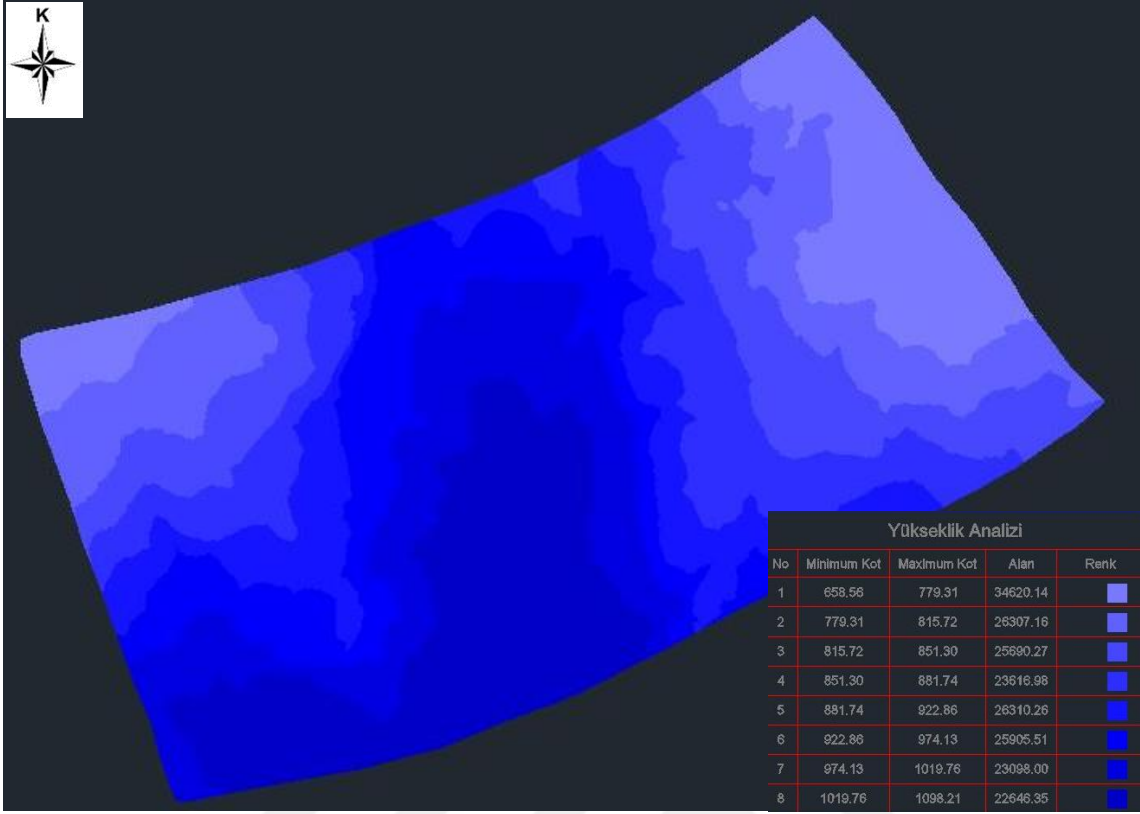
Şekil 5.2 Çalışma alanına ait 2B yükseklik haritası (Civil 3D-Ölçeksiz)

Tespit edilen lokasyonlarda halihazırda düşen kaya bloklarının çapları ve bölgedeki jeolojik durum not edilmiştir. Bu çalışma kapsamında çalışma alanının 2B eğim ve yükseklik haritaları Civil 3D programında hazırlanmıştır. Lokasyona ait eğim ve yükseklik haritaları Şekil 5.2. ve 5.3.'te verilmektedir.

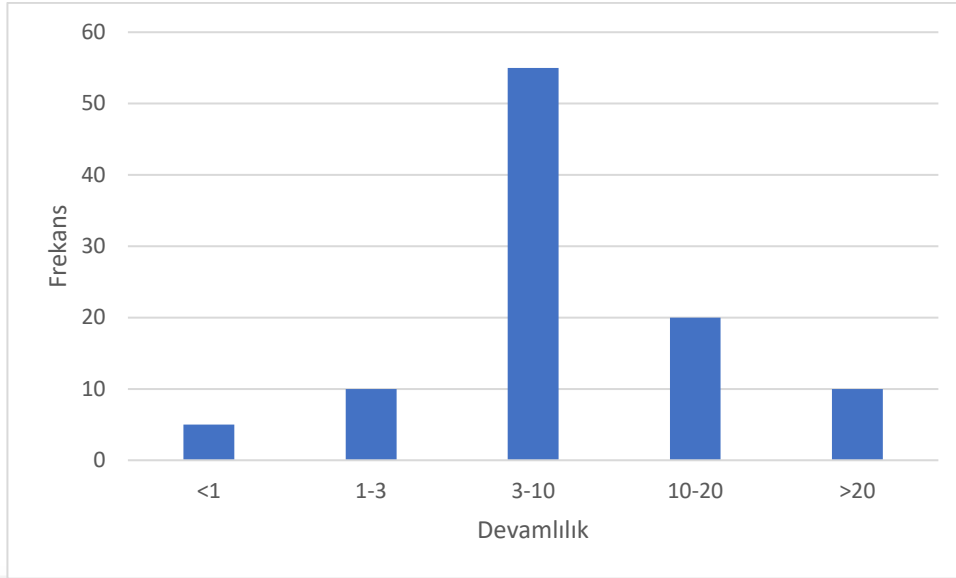
Şekil 5.4. Çalışma alanı süreksizlik devamlılık histogram dağılımı

Süreksizlik devamı duraylılığı etkileyen en önemli faktörlerin başında gelmektedir. Devamlılık azaldıkça duraylılık artarken, devamlılık arttıkça duraysızlık artar. Ölçülen devamlılıkların sınıflandırılması (Çizelge 5.3.) ve tanımlanması ISRM (2007)'e göre yapılmıştır. Hat etüdünde yapılan değerlendirme de çalışma sahasında yer alan süreksizliklerinin % 55'i orta derecede devamlılık, %20'si yüksek devamlılık göstermektedir. Çalışma kapsamında arazide yapılan Devamlılık ölçümlerine ait histogram Şekil 5.4.'te verilmektedir.

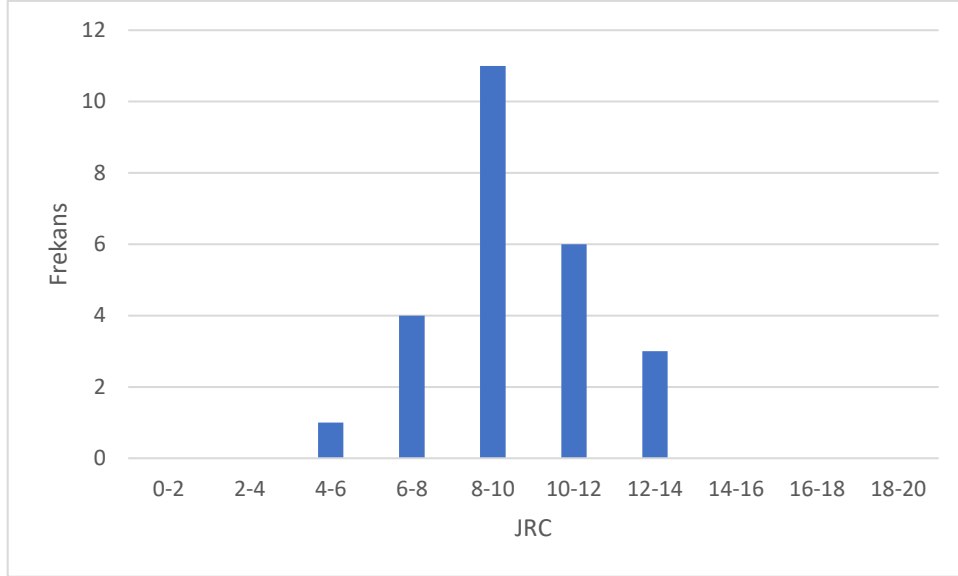
Şekil 5.5. Çalışma alanı pürüzlülük/dalgallık (JRC) histogram dağılımı

Pürüzlülük; bir süreksizlik yüzeyinin küçük ölçekte düzlemsellikten sapması, dalgalık ise pürüzlülüğün tersi olarak büyük ölçekte düzlemsellikten sapmasıdır. Profilometre ile alınan ölçümlerde çalışma sahasında yer alan süreksizliklerin (Çizelge 5.4.) değerlendirilmesi Barton yenilme ölçütünde parametre olan (JRC) çizelgesi ile yapılmıştır. Profilometre ile alınan ölçümlere ait histogram Şekil 5.5.'te verilmektedir. JRC çizelgesine göre çalışma sahasında yer alan birimlerin değeri 8 – 10 olarak belirlenmiştir.

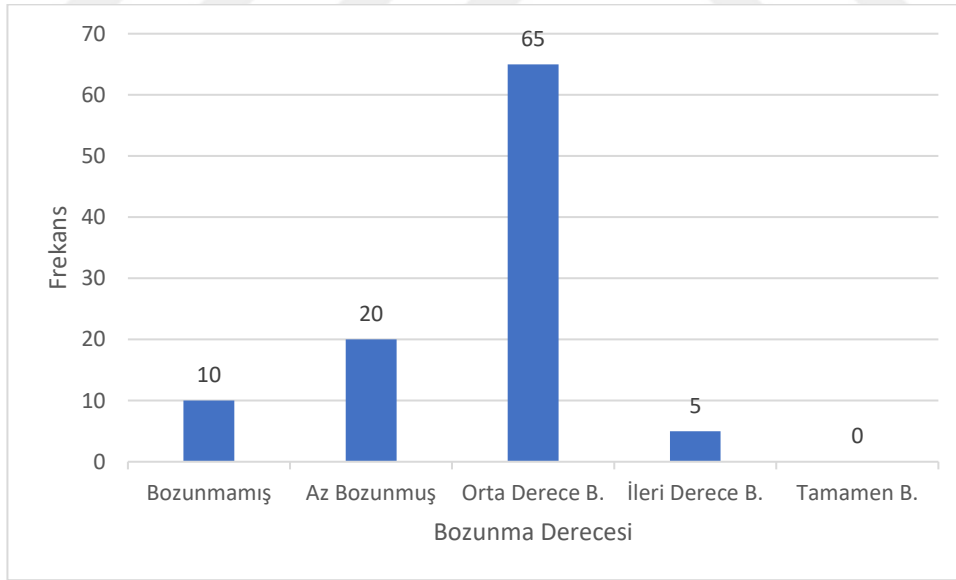
Şekil 5.6. Çalışma alanı süreksizlik bozunma histogram dağılımı

Çalışma sahasında yer alan birimlerin bozunma derecesi / dereceleri ISRM 2007'ye (Çizelge 5.5.) göre yapılmıştır. Yapılan çalışmaya göre orta derecede bozunma gözlemsel olarak tespit edilmiştir. Çalışma alanında yapılan gözlemlere ait histogram Şekil 5.6.'da verilmektedir.

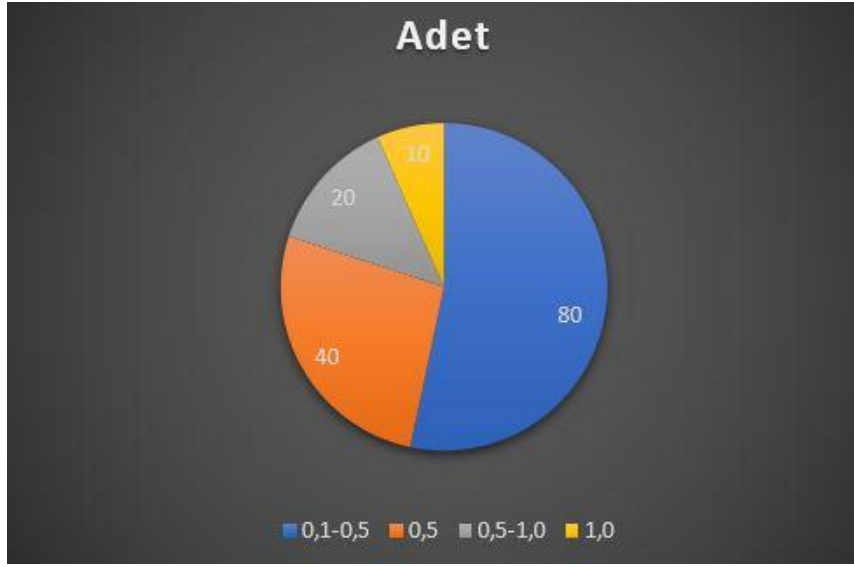
Şekil 5.7. Çalışma sahasında tespit edilen blok boyutlarına ait histogram

Artvin ili Yusufeli ilçesinde yer alan çalışma sahasında düşen ve askıda kalan kaya blokları tespit edilmiş ve boyutları ayırtlanmıştır. Çalışma alanında ölçülen blok boyutlarına ait histogram oluşturulmuştur (Şekil 5.7.). Çalışma sahasında tespit edilen düşen (Şekil 5.8.) veya askıda kalan kaya sayısı 150 adet olarak analiz edilmiştir. Bu 150 adet kayanın, %53'ü 50 cm'den küçük ebatlarda (80 adet), %27'si 50 cm ebatlarında (40 adet), % 13'ü 50 cm – 100 cm ebatları arasında (20 adet) ve % 7'si ise 100 cm'den büyük ebatlarda (10 adet) olduğu arazide tespit edilmiş ve bu çapları içeren histogram Şekil 5.7.'de verilmiştir.

Çalışma sahası ve kesitlerin yer bulduru görseli Şekil 8.1.'de verilmektedir. 2 boyutlu kaya düşme analizleri, Şekil 5.7.'de belirtilen blok boyutları referans alınarak yapılmıştır. 50 cm'den küçük ebatlı olan kaya blokları mavi renkle, 50 cm civarında ebatlı olan kaya blokları turuncu renk ile, 50 cm – 100 cm arası ebatlarda olan kaya blokları gri renk ile son olarak 100 cm'den büyük ebatlı kaya blokları ise sarı renk ile analizlerde gösterilmiştir. Analizler Sebzeçiler granitoyidi içerisinde yer alan granodiyorit seviyeleri içerisinde gerçekleştirilmiştir.

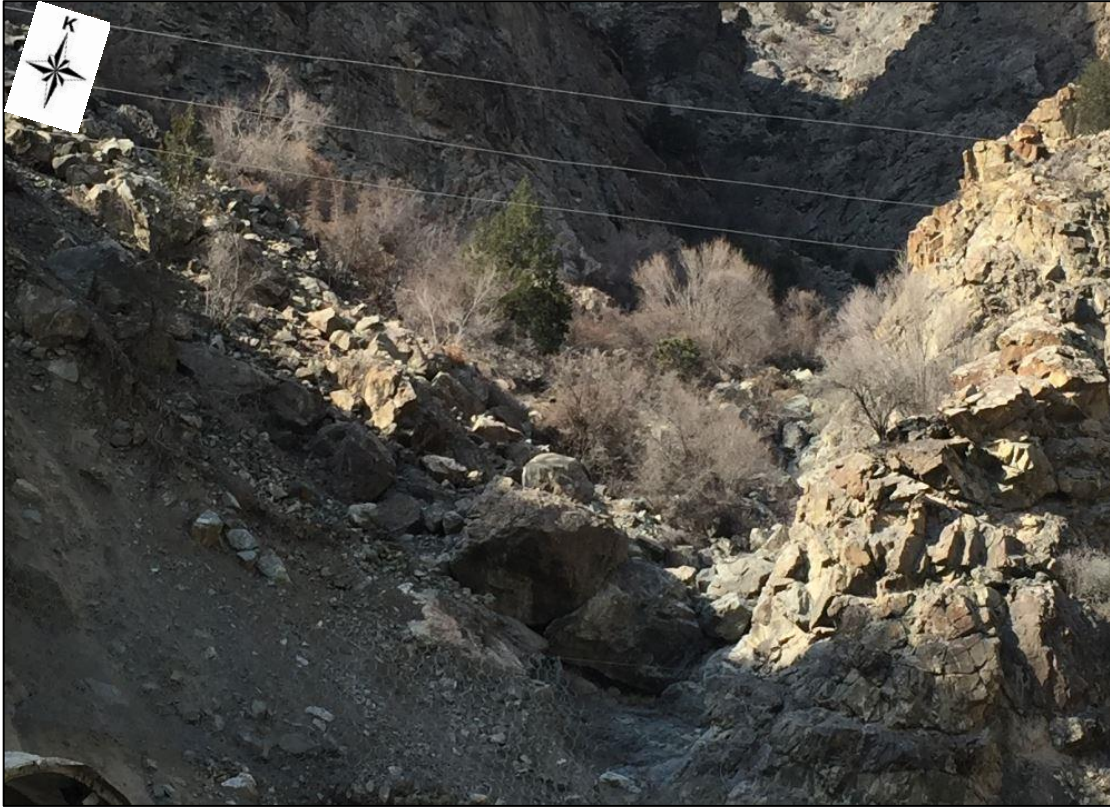
Şekil 5.8. Çalışma sahasında düşmüş bloklardan bir görünüm

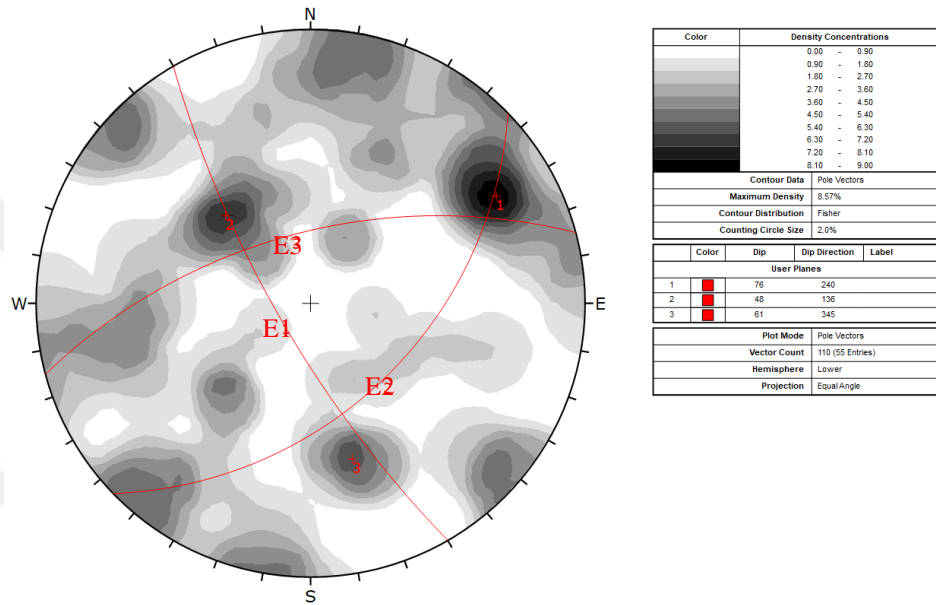
Şekil 6.2. Çalışma alanı kontur diyagramı ve egemen eklem takımları (Dips v8.0)

Kaya düşmesi potansiyeli olan bölgelerde arazi çalışmaları sırasında yapılan süreksizlik ölçümleri ile belirlenen Sebzeçiler granitoidine (Js) ait süreksizliklerin kontur diyagramı, egemen eklem takımları ve süreksizliklere ait yapılan gül diyagramı hazırlanmıştır. Çalışma alanında yapılan süreksizlik ölçümlerinin 3'er farklı bölgede yoğunlaştığı gözlenmiş ve egemen eklem takımları oluşturulmuştur. Alanda yer alan egemen eklem takımlarının konumları 240 / 76, 136 / 48 ve 345 / 61 şeklindedir. Çalışma alanına ait kontur diyagramı ve egemen eklem takımları ise Şekil 6.2.'de sunulmuştur.

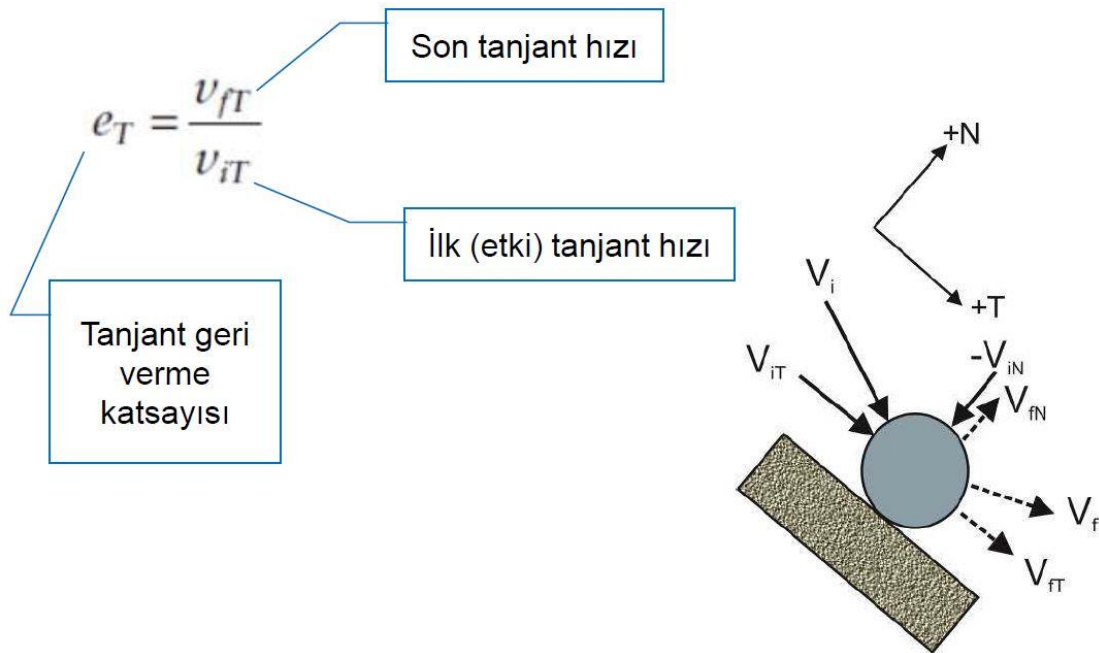
Şekil 7.2. Tanjant Geri Sıçrama Katsayısı Görseli (Wyllie,2015)

R_n , R_t değerleri bu çalışmada literatürde kabul edilen iyileştirme katsayısı Çizelgesi (Rocscience Coefficient of Restitution Table) ile belirlenmiştir (Çizelge 7.1). Her formasyon ve/veya birim için ayrı değerler belirlenmiştir.

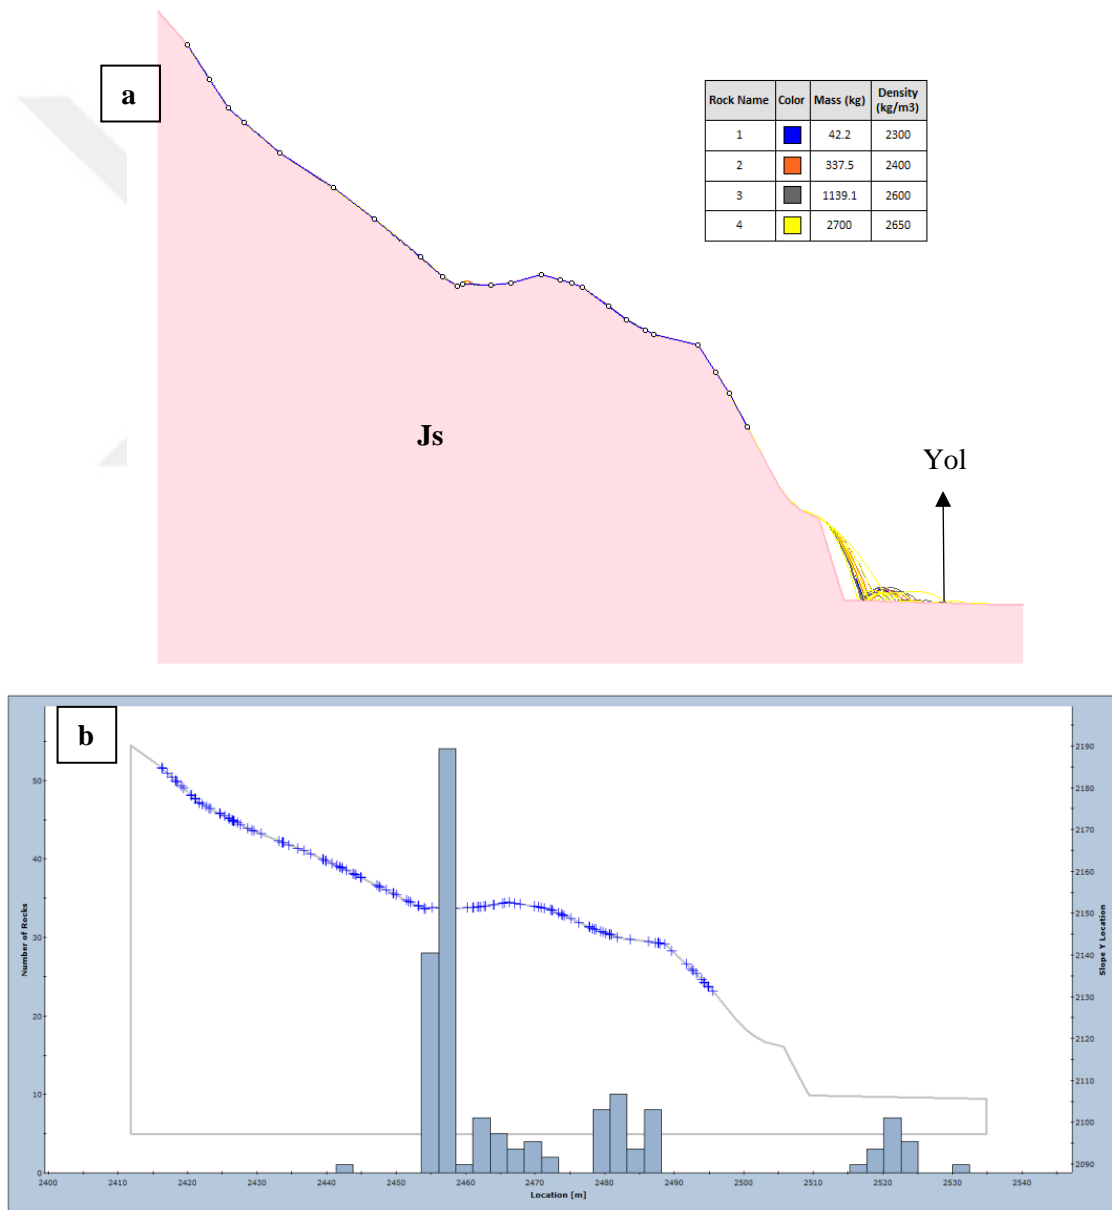
Şekil 8.2. a)Çalışma sahası sol yamaç şevine ait 2B analiz kaya düşme simülasyonu Analiz Profili görüntüsü b) Çalışma sahası sol yamaç şevine ait 2B analiz kaya düşme simülasyonu “End Location” histogramı (RocFall v8.0)

İlgili kesitte olayın tam olarak anlaşılabilmesi için 150 kaya bloğunun kaya düşmesi senaryosu kabul edilmiştir. Yapılan simülasyon da sıçrama ve yuvarlanma hareketlerinin olduğu gözlenmiştir. Tüm kaya bloklarına ait maksimum toplam kinetik enerji 525 kJ, maksimum hızları ise 18.81 m/sn olarak hesaplanmıştır. Kayaların ulaşabileceği en uzak mesafe (sönümlendiği nokta) 120 metredir. Sol yamaçta yer alan kesite ait analiz sonuçları Şekil 8.2. ve Şekil 8.3.'de yer almaktadır.

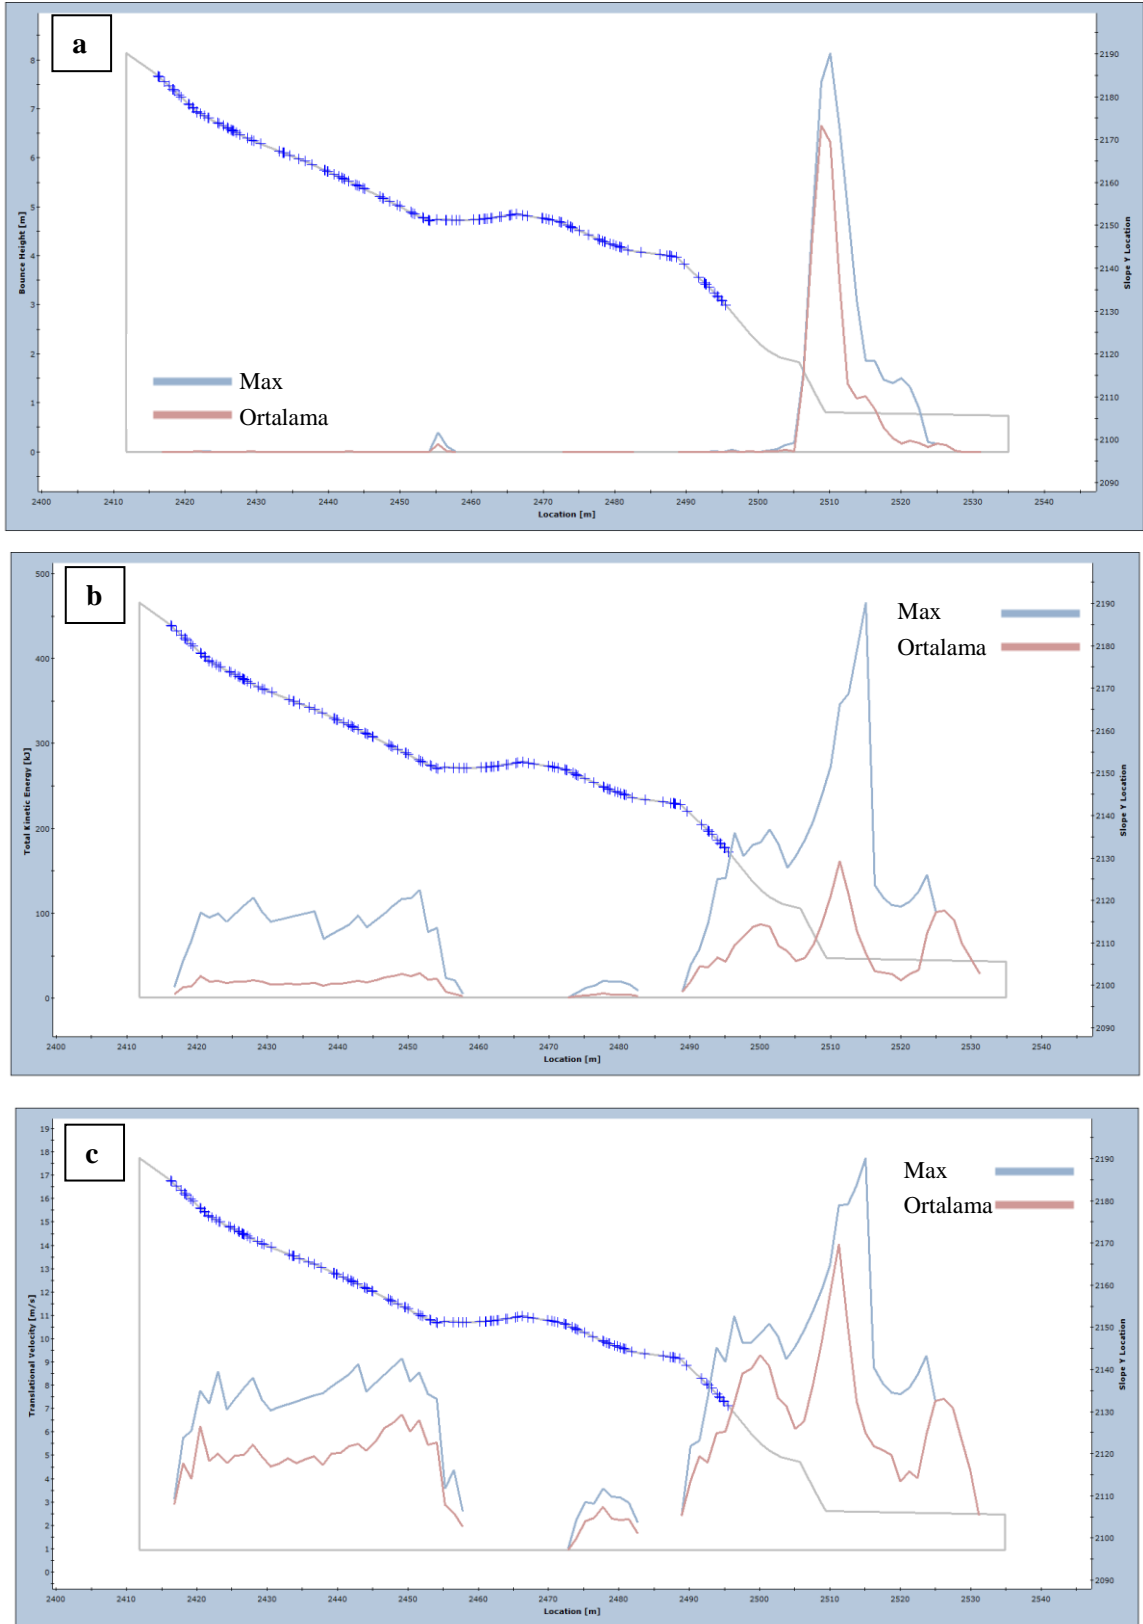
Şekil 8.3. a) Çalışma sahası sol yamaç şevine ait 2B analiz kaya düşme simülasyonu “Bounce Height” histogramı b) Çalışma sahası sol yamaç şevine ait 2B analiz kaya düşme simülasyonu “Kinetic Energy” histogramı c) Çalışma sahası sol yamaç şevine ait 2B analiz kaya düşme simülasyonu “Velocity” histogramı (RocFall v8.0)

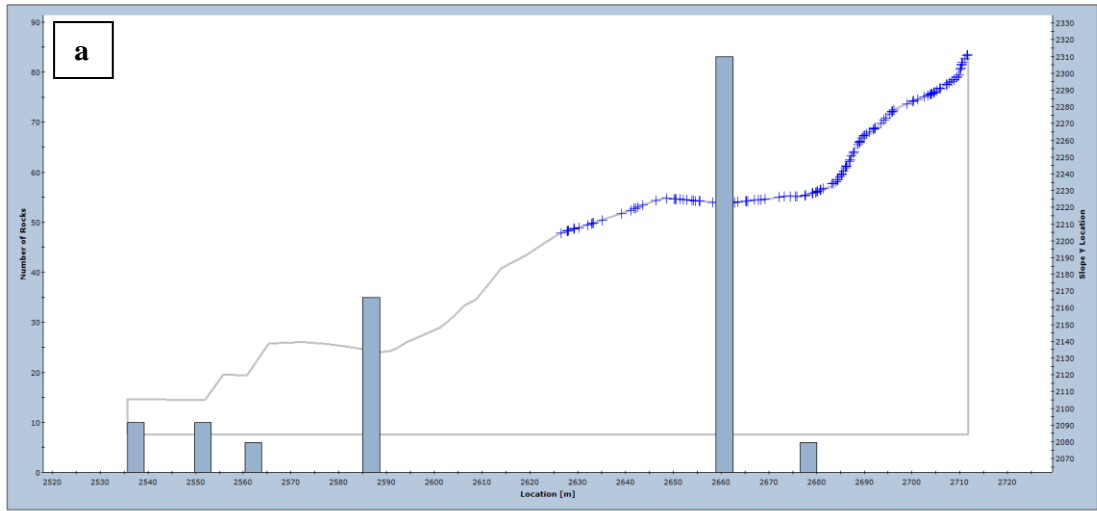
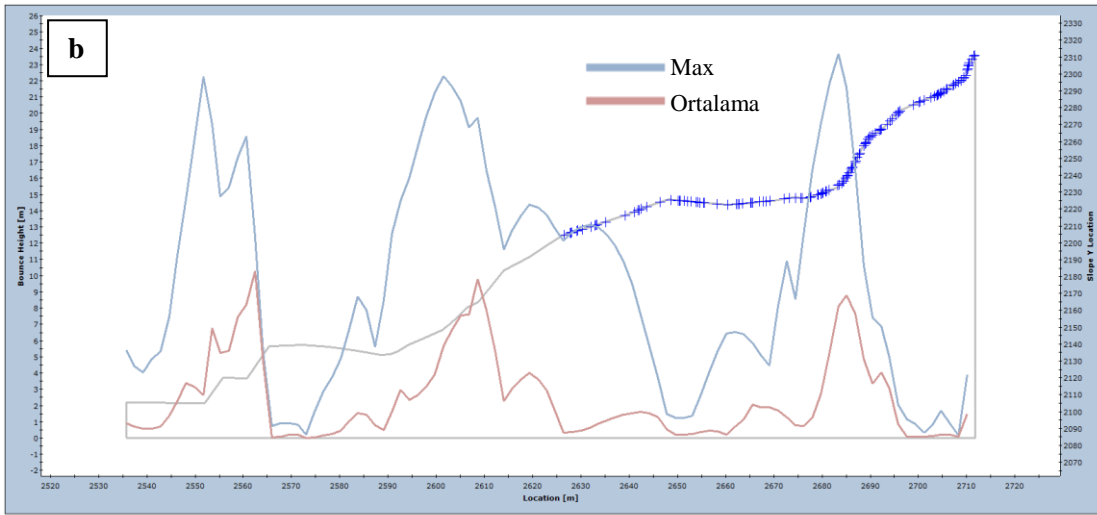
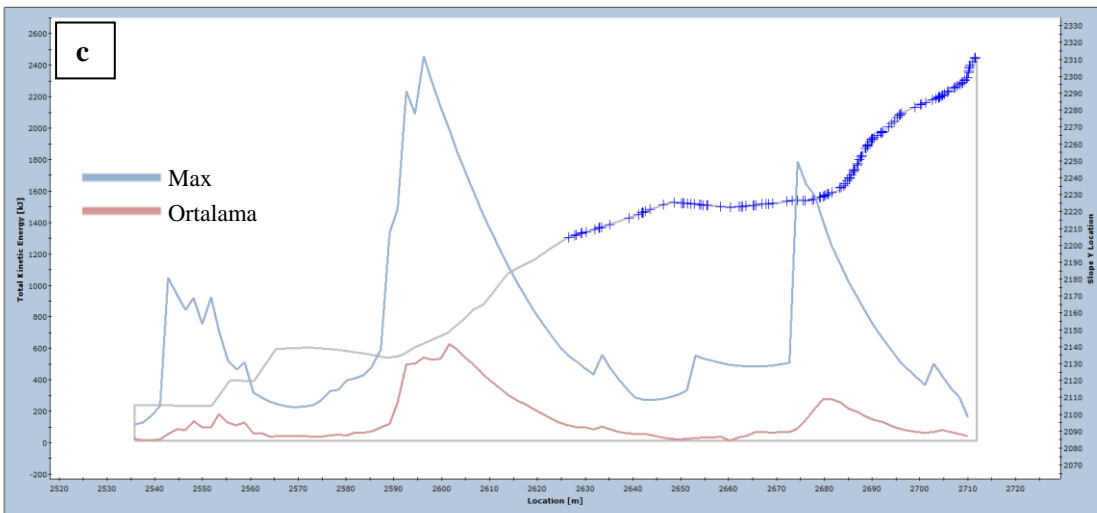
Şekil 8.5. a) Çalışma sahası sağ yamaç şevine ait 2B analiz kaya düşme simülasyonu “End Location” histogramı b) Çalışma sahası sağ yamaç şevine ait 2B analiz kaya düşme simülasyonu “Bounce Height” histogramı c) Çalışma sahası sağ yamaç şevine ait 2B analiz kaya düşme simülasyonu “Kinetic Energy” histogramı (RocFall v8.0)

İlgili kesitte olayın tam olarak anlaşılabilmesi için sol yamaç kesiminde yapıldığı gibi 150 kaya bloğunun kaya düşmesi senaryosu kabul edilmiştir. Yapılan simülasyon da sıçrama ve yuvarlanma hareketlerinin olduğu gözlenmiştir. Tüm kaya bloklarına ait maksimum toplam kinetik enerji 2455 kJ, maksimum hızları ise 41.84 m/sn olarak hesaplanmıştır. Kayaların ulaşabileceği en uzak mesafe (sönümlendiği nokta) 180 metredir. Sağ yamaçta yer alan kesite ait analiz sonuçları Şekil 8.4., Şekil 8.5. ve Şekil 8.6.'da yer almaktadır.

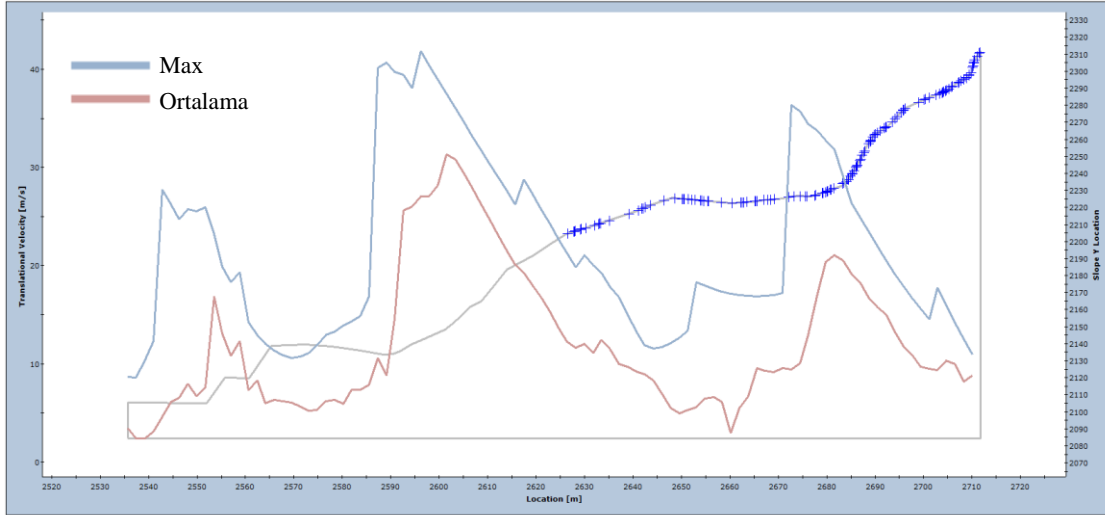
Şekil 8.6. Çalışma sahası sağ yamaç şevine ait 2B analiz kaya düşme simülasyonu “Velocity” histogramı (RocFall v8.0)

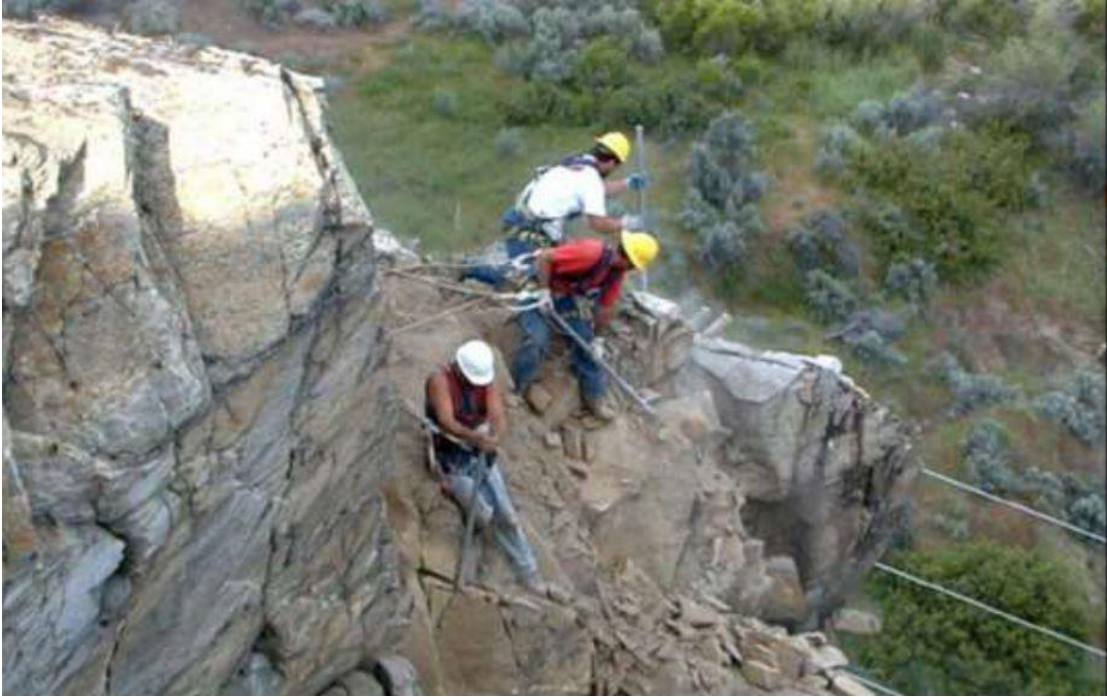
Şekil 8.15. Blok Temizliği (Maccaferri 2012)

Önerilen önlemlere ait örnek görseller aşağıda verilmektedir (Şekil 8.15.-Şekil 8.25.).

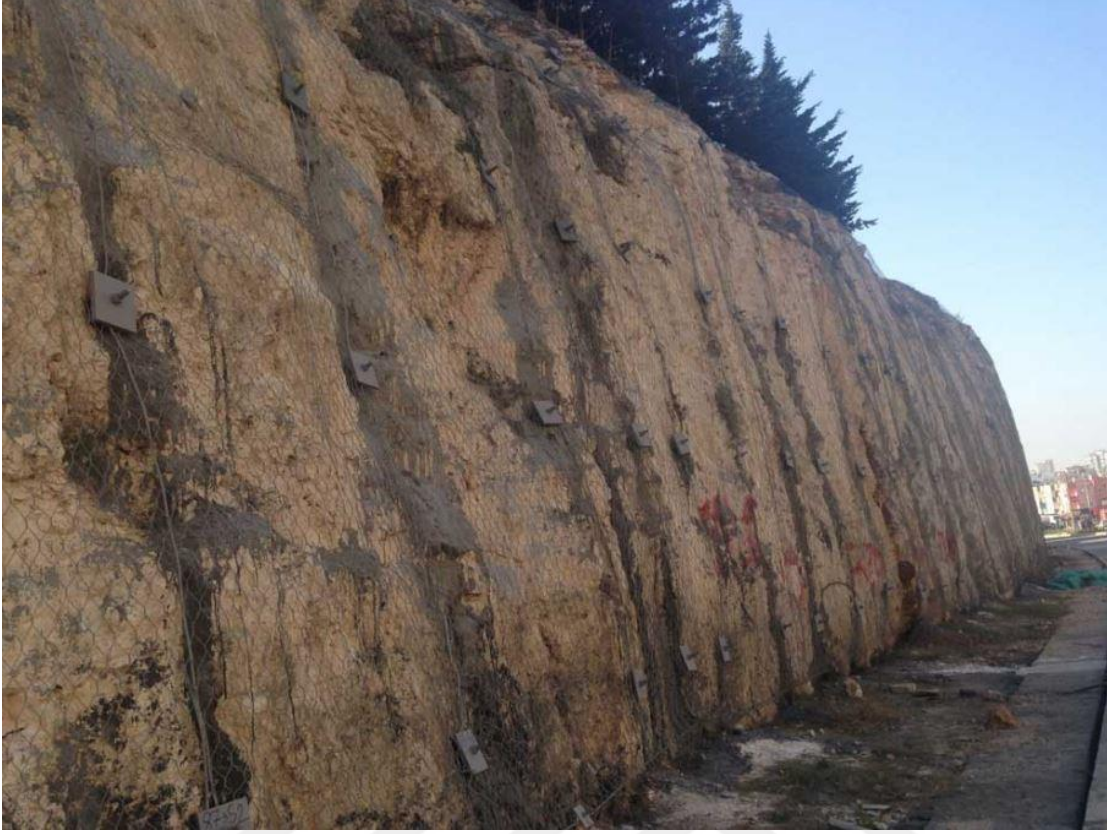
Şekil 8.16. Kaya kütleinin güçlendirilmesi için kaya bulonu uygulaması

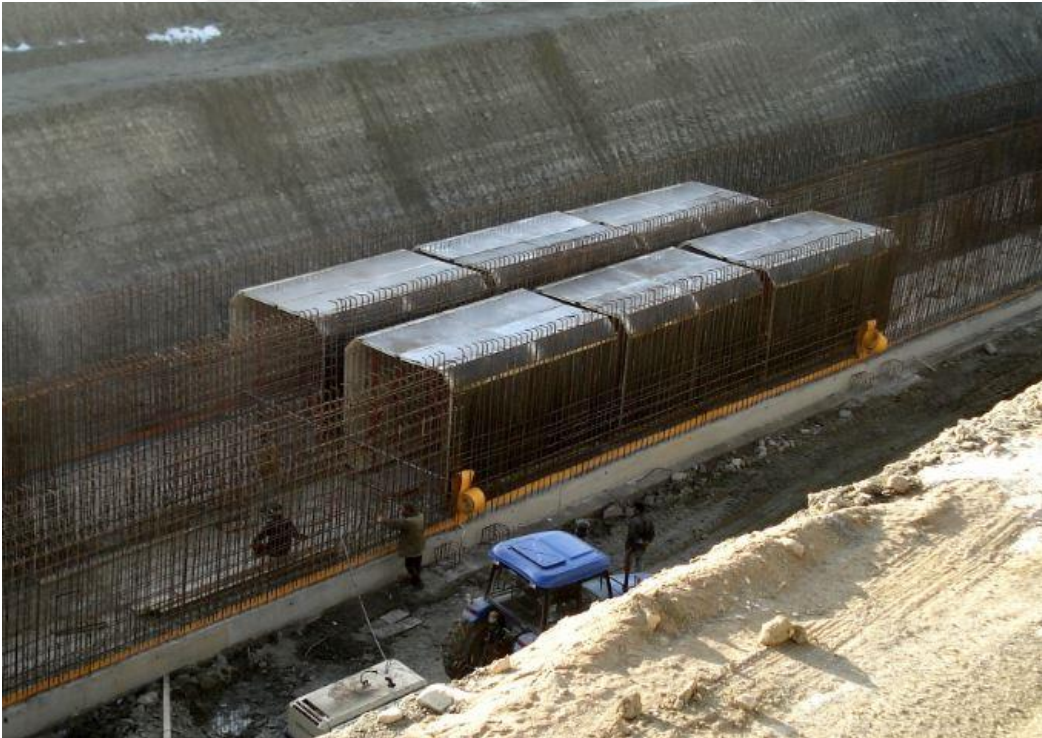
Şekil 8.21. Aç-Kapa yapısının yapım aşamasına ait görsel

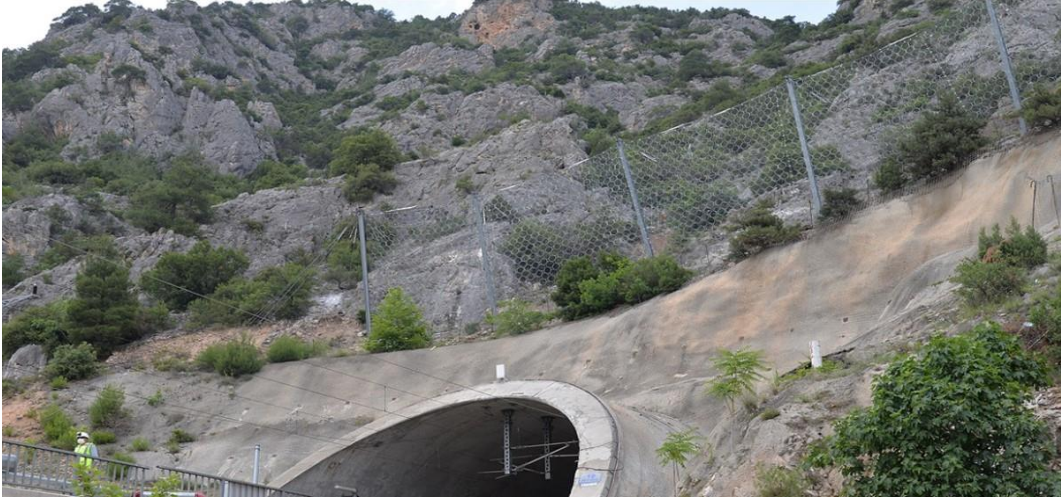
Şekil 8.23. Kaya Bariyer Uygulamasına ait örnek bir görsel (Maccaferri, 2022).

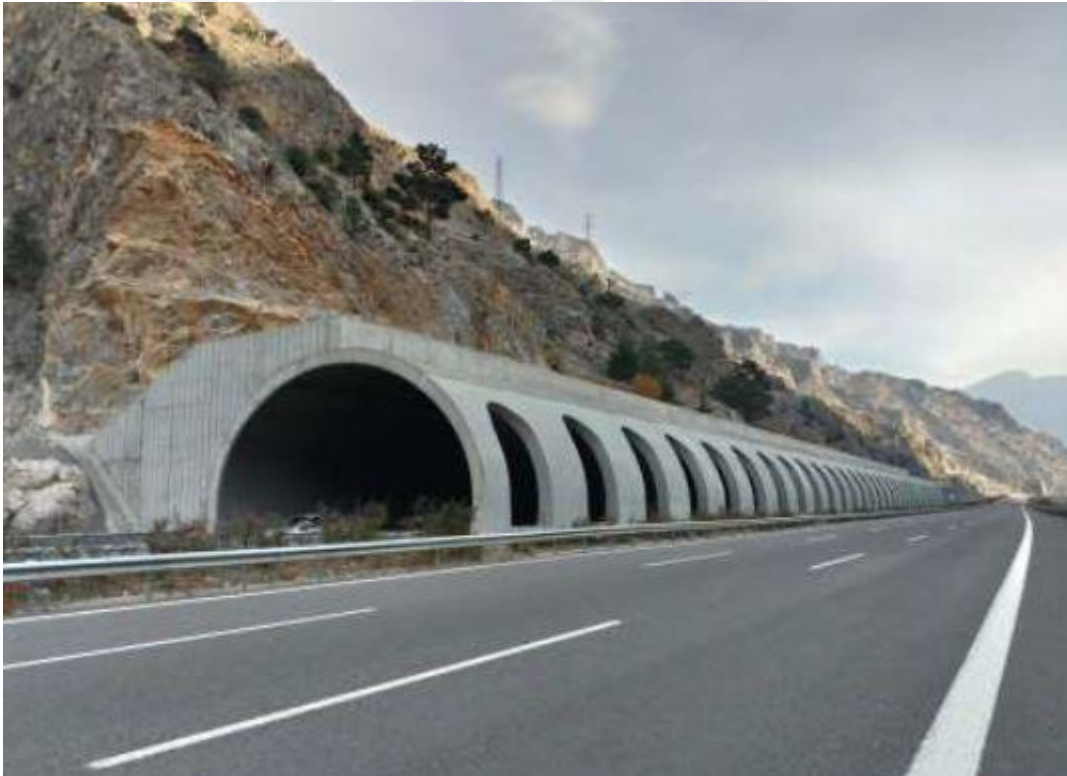
Şekil 8.25. Adana-Pozantı yolunda kaya düşmesi problemini bertaraf etmek için uygulanan aç-kapa/ koruma yapısına ait görsel (Akın, 2021).
