WEB-CBS İLE HIZLI GÖRSEL TARAMA SİSTEMİ TASARIMI

YÜKSEK LİSANS TEZİ

FAST VISUAL SCANNING SYSTEM DESIGN WITH WEB-GIS

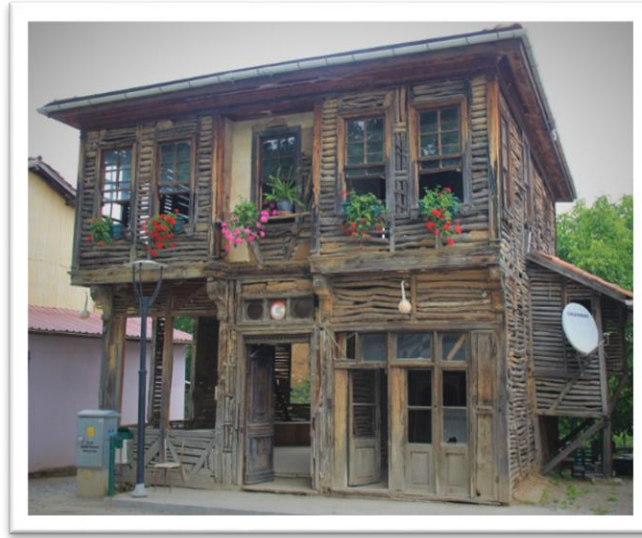
Bunlar tipik olarak tek ailelik veya 5.000 m² kareden büyük olmayan küçük, çok aileli konutlardır. Bu binaların ana yapısal özelliği, ahşap dikme duvarlarda ahşap dikmeler veya kirişler ile tekrarlanan çerçevelemedir. Yükler hafiftir ve açıklıklar küçüktür. Bu binalar nispeten ağır yığma bacalara sahip olabilir ve kısmen veya tamamen yığma kaplama ile kaplanabilir. Bu binaların çoğu, özellikle tek ailelik konutlar, bina yönetmeliklerinin "geleneksel inşaat" hükümlerine uygun olarak tasarlanmamıştır ve inşa edilmemiştir. Bu nedenle, eksik olsalar bile genellikle yanal kuvvete dayanıklı bir sistemin bileşenlerine sahiptirler. Yanal yükler diyaframlar tarafından perde duvarlara aktarılır. Diyaframlar, biçilmiş kereste, kontrplak veya sunta kaplama ile kaplanabilen çatı panelleri ve zeminlerdir. Giydirme cepheler sac, alçı, alçı, kontrplak, alçıpan, sunta veya sunta ile, iç bölme duvarları ise alçı veya alçıpan ile kaplanmaktadır (Committee, Earthquake 2013).

Şekil 3.3: Hafif çerçeve ahşap bina örneği (Url 3).

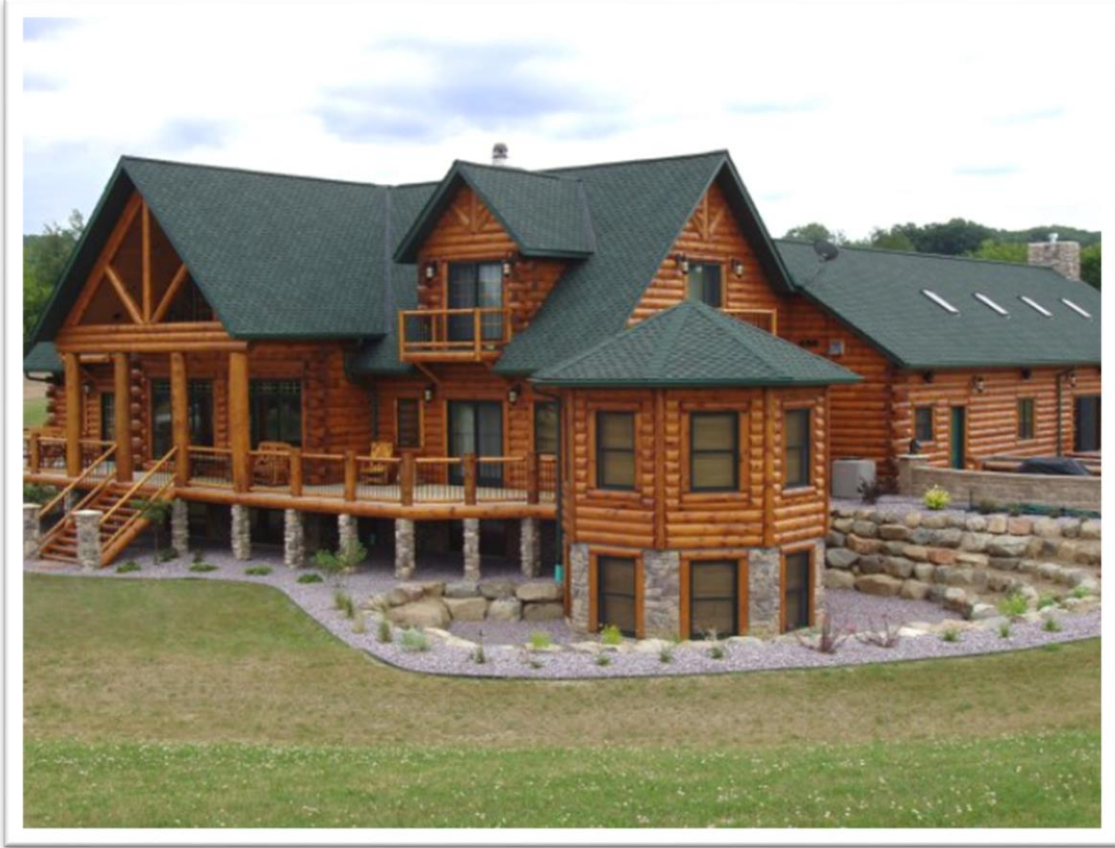
Bu binalar, temel olarak ticari veya endüstriyel binalar veya 5.000 metrekareden fazla taban alanına sahip çok aileli konut binalarıdır. Bu yapı, kirişler veya kolonlar üzerinde yatay olarak uzanan ana elemanlar tarafından çerçevelenen çerçeve sistemlerini içerir. Bu dış elemanlar tutkalla lamine edilmiş (glulam) ahşap, masif ahşap kirişler veya ahşap kafes kirişler veya çelik kirişler veya kafes kirişler olabilir. Yanal yükler genellikle ahşap malzemelerle, dış duvarlar ise kontrplak, alçı, alçı veya diğer panellerle kaplanır. Duvarlarda travers desteği olabilir. Mağazalar ve garajlar için büyük parçalar genellikle kiriş sonrası çerçeveleme gerektirir. Bu hatlar üzerindeki yanal dirençli yük, çelik rijit çerçeveler (moment çerçeveleri) veya köşegen çaprazlama ile beklenebilir (Committee, Earthquake 2013).

Şekil 3.4: Büyük ahşap bina örneği. (Url 4)

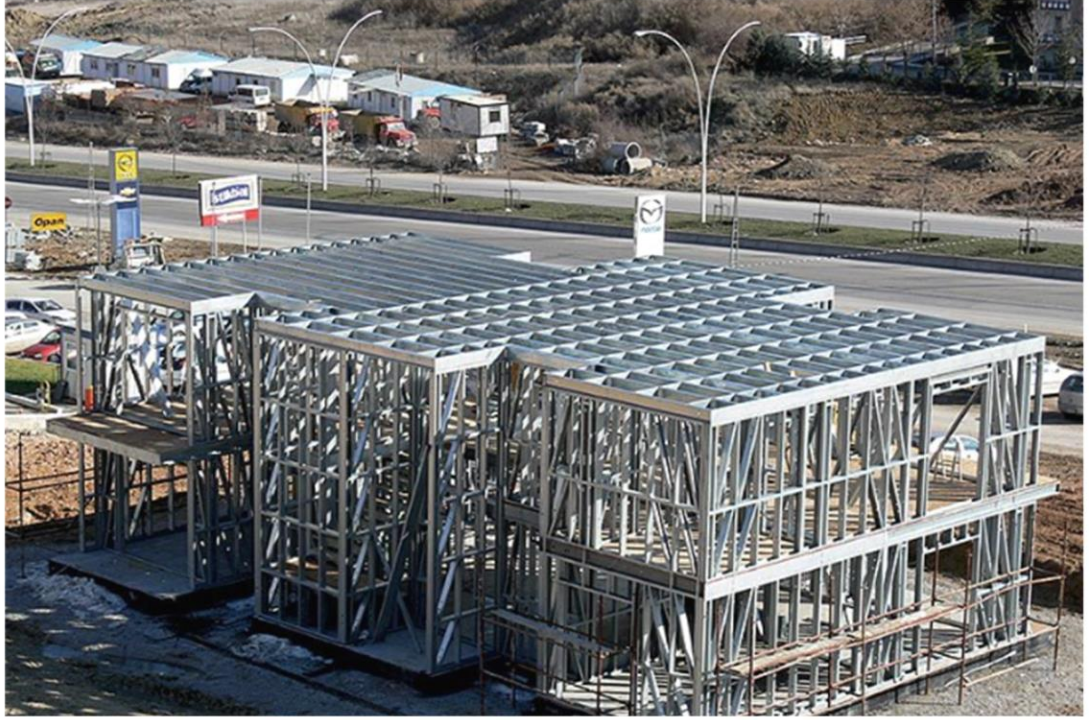
çerçeveleri olarak gelişmiştir. Genellikle yapı, dışta hemen hemen her malzemeden (perde duvarlar, tuğla duvar veya prekast beton paneller) olabilen yapısal olmayan dış duvarlarla ve içeride tavanlar ve kolon kaplamasıyla gizlenir. Diyaframlar yanal yükleri moment ileten çerçevelere aktarır. Diyaframlar hemen hemen her malzeme olabilir. Çerçeveler, rijitliklerini tam veya kısmi moment bağlantıları ile geliştirir. Çerçeveler binanın hemen hemen her yerine yerleştirilebilir. Genellikle kolonların kuvvetleri, bazı kolonlar esas olarak bir yönde hareket ederken diğerleri diğer yönde hareket edecek şekilde yönlendirilir. Çelik moment çerçevesi binalar tipik olarak perde duvarlı binalardan daha dayanıklıdır. Bu düşük sertlik, nispeten daha büyük yapısal olmayan hasara yol açabilen büyük katlar arası kaymalara neden olabilir (Committee Earthquake,2013).

Şekil 3.5: Çelik moment çerçevesi bina örneği (Url 5).

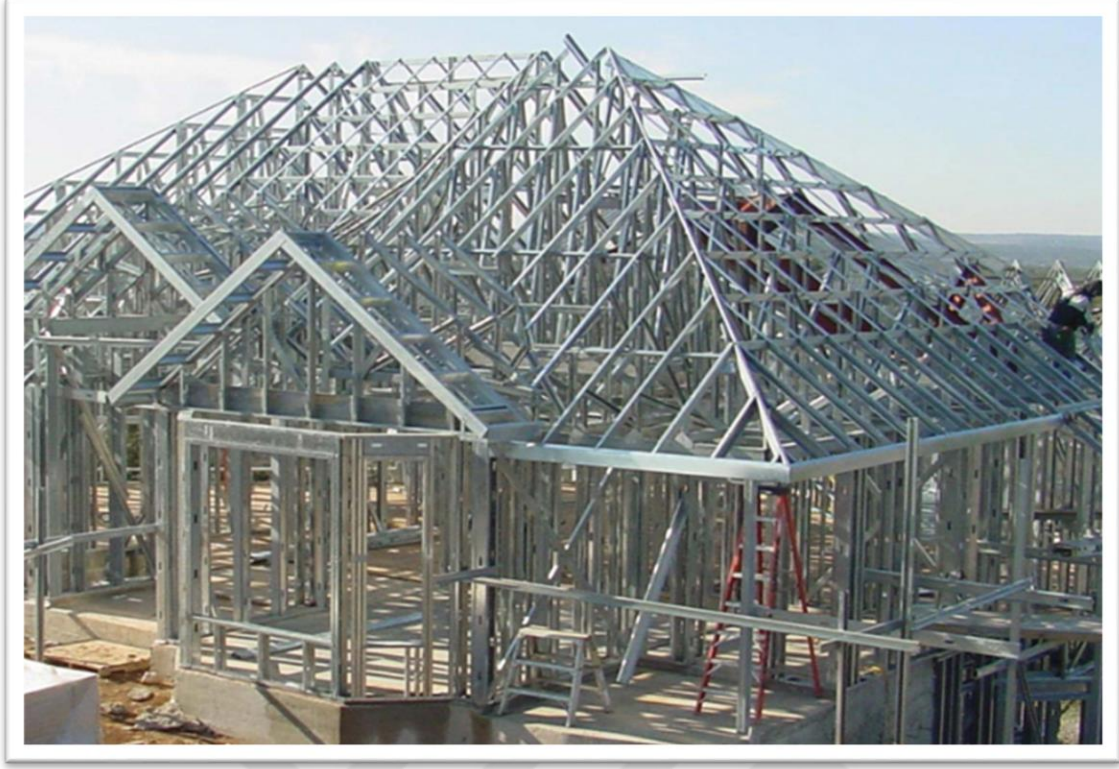
Çelik çaprazlı çerçeve binalar yanal kuvvete dayanıklı ve sistemin düşey bileşenlerinin moment çerçeveleri yerine çaprazlı çerçeveler olması kullanılmaktadır, bunun dışınaçelik moment çerçevesi binalara benzerdir (Committee Earthquake, 2013).

Şekil 3.6: Çelik çapraz çerçevesi bina örneği (Url 6).

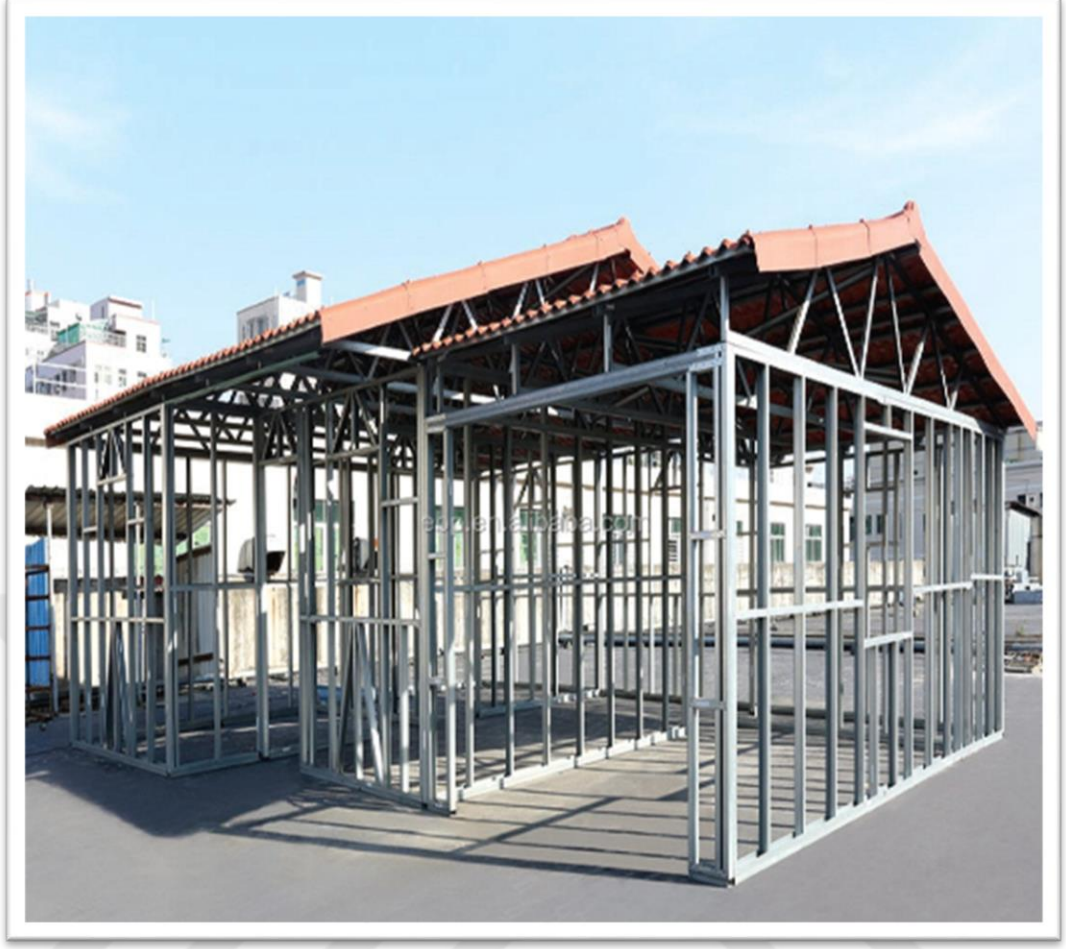
Bu binalar önceden tasarlanmış ve enine rijit çerçevelerle prefabrike edilmiştir. Çatı ve duvarlar, genellikle oluklu metal olan hafif panellerden oluşur. Çerçevesi, genellikle hafif çelik plakalardan oluşan konik kiriş ve kolon bölümleriyle maksimum verimlilik için tasarlanmıştır. Çerçevesi segmentler halinde inşa edilir ve cıvatalı bağlantılar ile sahada monte edilir. Enine yöndeki yanal yüklere, tipik olarak çubuk çaprazlı çelik çatı çerçeve bölmeleri olan diyafram elemanları tarafından yüklerin dağıtıldığı rijit çerçeveler tarafından karşılanır. Germe çubuğu desteği tipik olarak uzunlamasına yöndeki yüklere karşı koyar (Committee Earthquake, 2013).

Şekil 3.7: Hafif çelik çerçeveli bina örneği (Url 7).

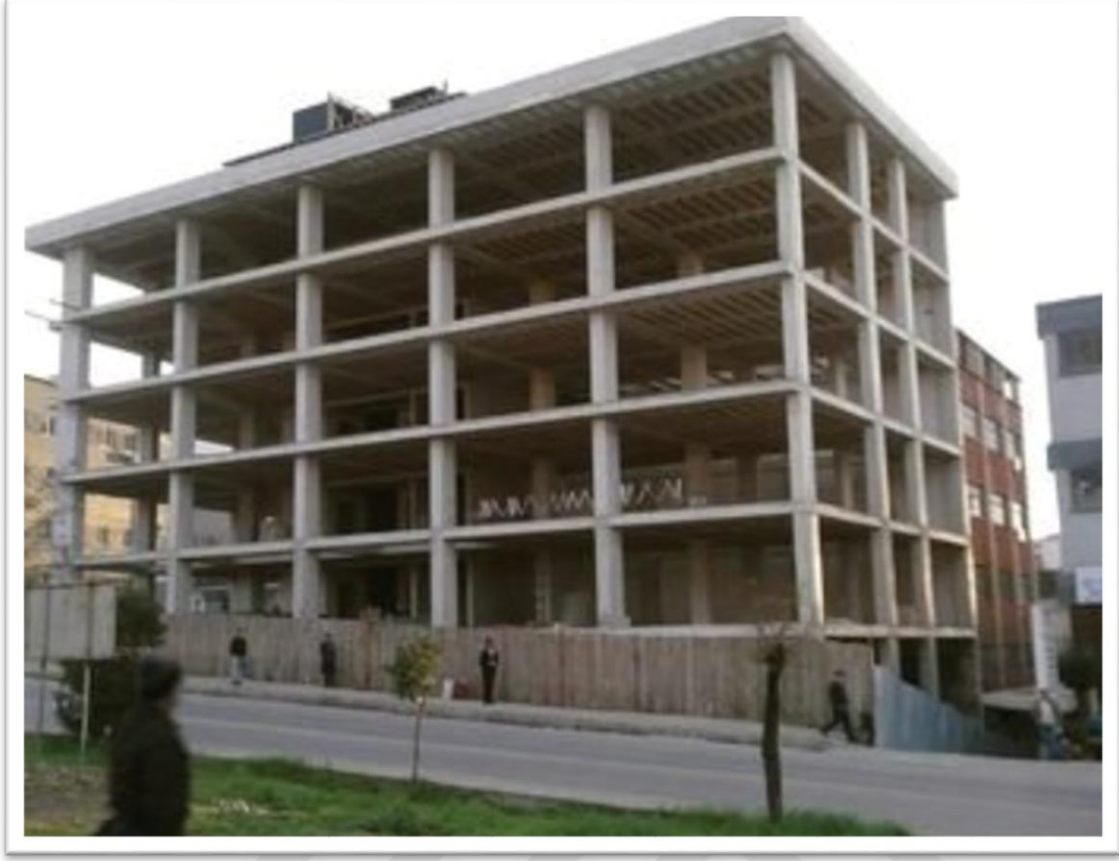
Bu yapı, çerçevelerin betonarme olması dışında çelik çerçeveli yapılara benzer. Çok çeşitli çerçeve sistemleri vardır. Bazı eski beton çerçeveler, büzülme veya deprem sırasında çerçeve parçalarının tamamen çökmesine neden olan kırılgan kırılmalar meydana gelecek şekilde parçalanabilir ve detaylandırılabilir. Yüksek sismisiteye sahip modern çerçeveler, sünek davranış için ayrıntılar ve ayrıntılardır ve bir deprem sırasında çerçeve elemanları, gevrek kırılma ve çökme olmaksızın büyük darbelere maruz kalabilir (Committee Earthquake, 2013).

Şekil 3.10: Betonarme moment dayanımlı çerçeveli bina örneği (Url 10).

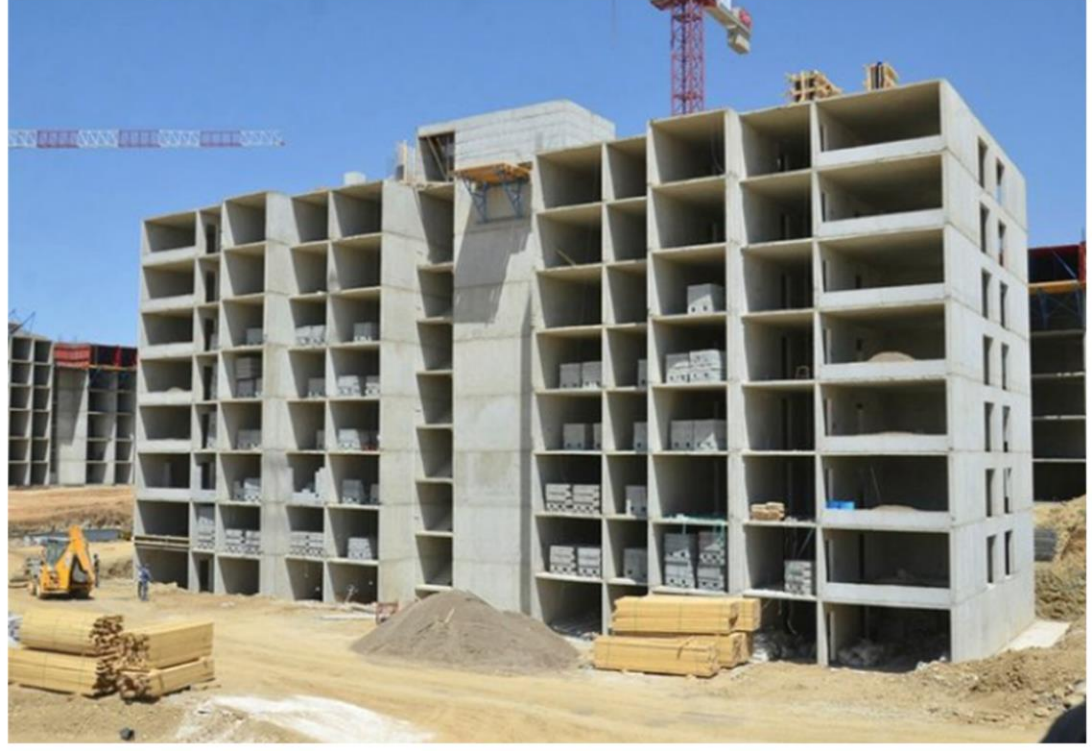
Bu binadaki yanal kuvvete dayanıklı tertibatları barındıran beton perde duvarlar, genellikle gemi duvarlarıdır. Eski binalarda duvarlar genellikle oldukça geniştir ve duvar gerilmeleri zayıftır ancak donatı hafiftir. Daha yeni inşaatlarda, perde duvarların boyutu genellikle açıklıklar ve sınır elemanları ve devrilme kuvvetleri hakkında endişelere yol açar (Committee Earthquake, 2013).

Şekil 3.11: Beton perde duvarlı bina örneği (Url 11).

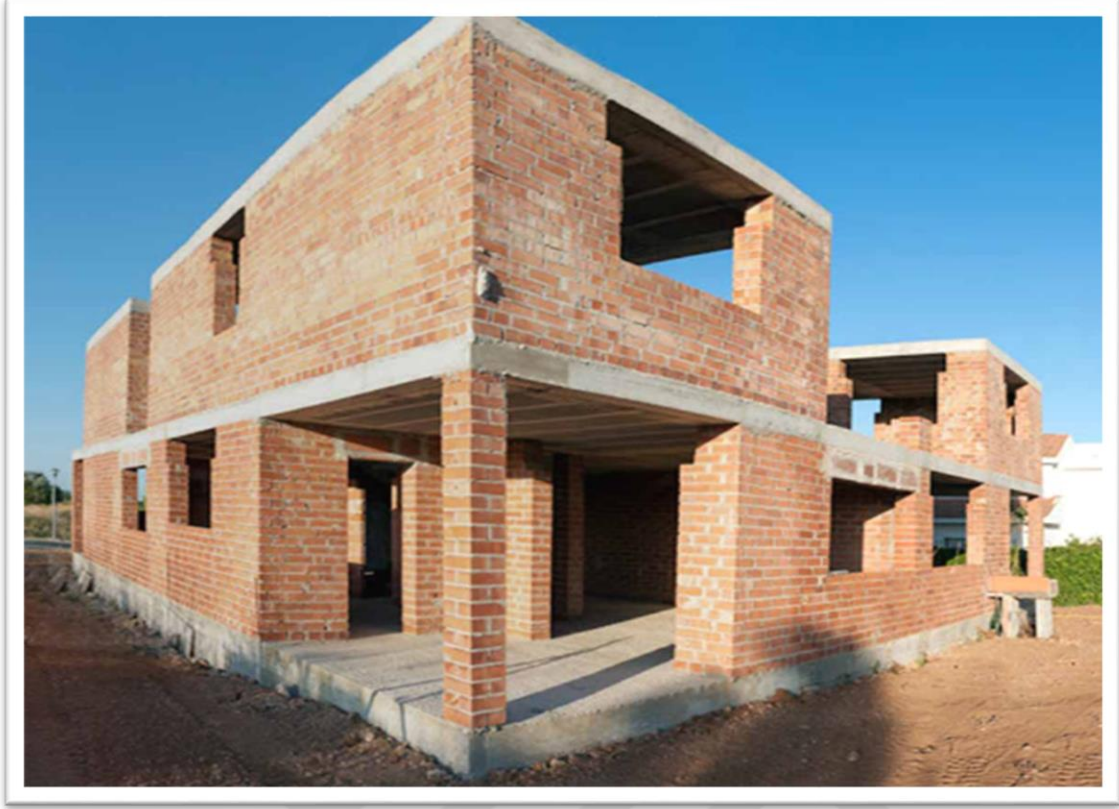
Bu yapı, çerçevenin betonarme olması dışında, donatısız yığma dolgu duvarlı çelik çerçeve yapılara benzer. Bu, binadaki dolgu çatlaklarından sonra kolonları keserek sistemlerin yarı sünek davranışını sınırlandırabilir (Committee Earthquake, 2013).

Şekil 3.12: Takviyesiz yığma dolgu duvarlı beton karkas bina örneği (Url 12).

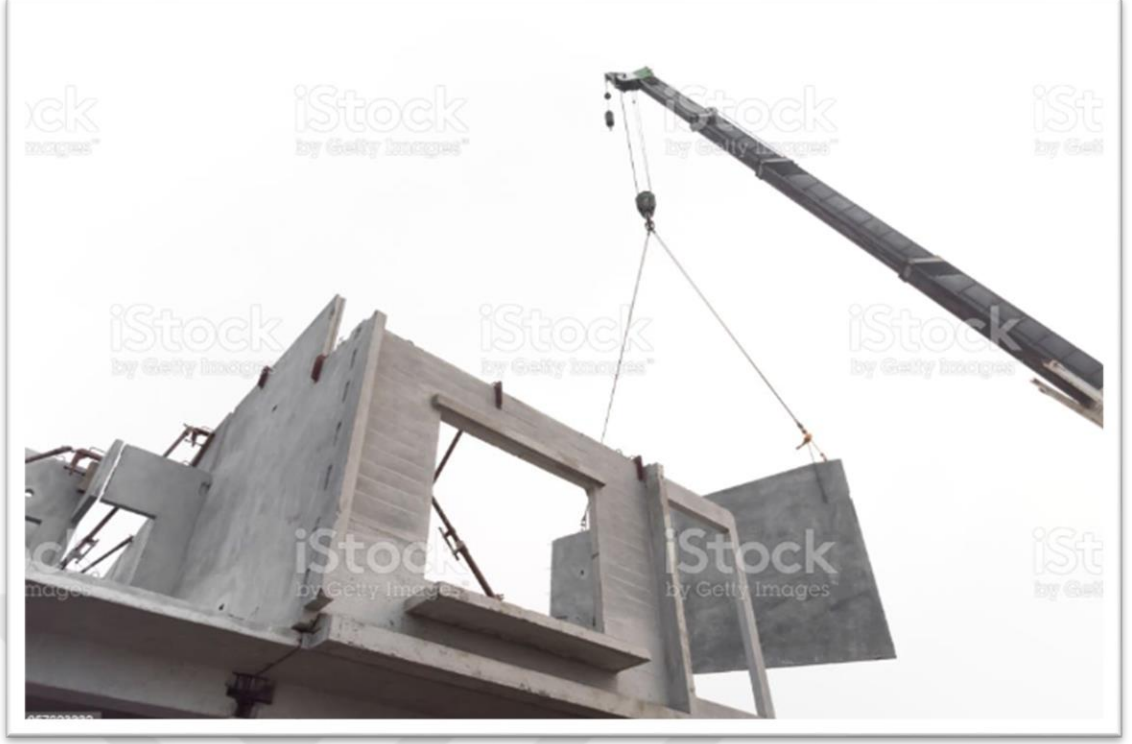
Bu bina genellikle yanal kuvvetleri prekast beton perde duvarlara dağıtan çok büyük bir ahşap veya metal çatı içerir. Duvarlar ince ama ağır, çatılar hafif. Daha eski veya sismik düzenlemeye tabi olmayan binalarda, düzlem dışı kuvvetler için duvarları çatıya sabitlemek için genellikle yetersiz bağlantılar bulunur ve panel bileşenleri genellikle kırılmalıdır. Eğimli binalar genellikle bir veya iki katlıdır. Duvarlar, çerçeve yerine perde duvarlar gibi kapıları ve kapıları düzenlemek için birden fazla açıklığa sahip olabilir (Committee Earthquake, 2013).

Şekil 3.13: Prekast beton kaldırma duvarlı duvarlı bina örneği (Url 13).

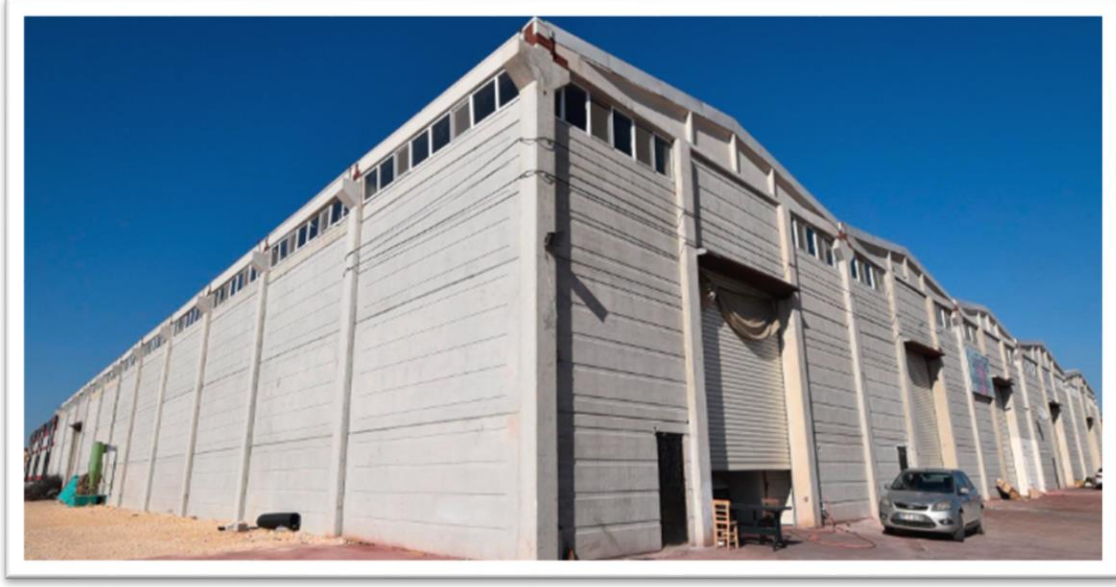
Bu bina, esas olarak yerinde dökme beton kaplama plakaları olan veya olmayan prekast beton elemanlar olan zemin ve çatı kısımlarını içerir. Prekast beton kiriş ve kolonları taşır. Kirişler genellikle kolon konsollarını taşır. Prekast döşeme elemanları ile kiriş-kolon birleşim yerleri arasındaki kapatma şeritleri genellikle dökme betondur. Kaynaklı çelik ekler genellikle prekast parçaları birleştirmek için kullanılır. Prekast veya yerinde dökme beton perde duvarların dirençli yükleri. Prekast çerçeveli perde duvarların ve beton perde duvarların iyi performans göstermesi için, yapı elemanlarını birleştirmek için kullanılan detayların yeterli dayanım ve yer değiştirme özelliklerine sahip olması gerekir; Ancak bazı kesitler ile prekast elemanlar arasındaki bağlantı detaylarının sünekliği ihmal edilebilecek düzeydedir (Committee Earthquake, 2013).

Şekil 3.14: Beton perde duvarlı prekast beton çerçevesi bina örneği (Url 14).

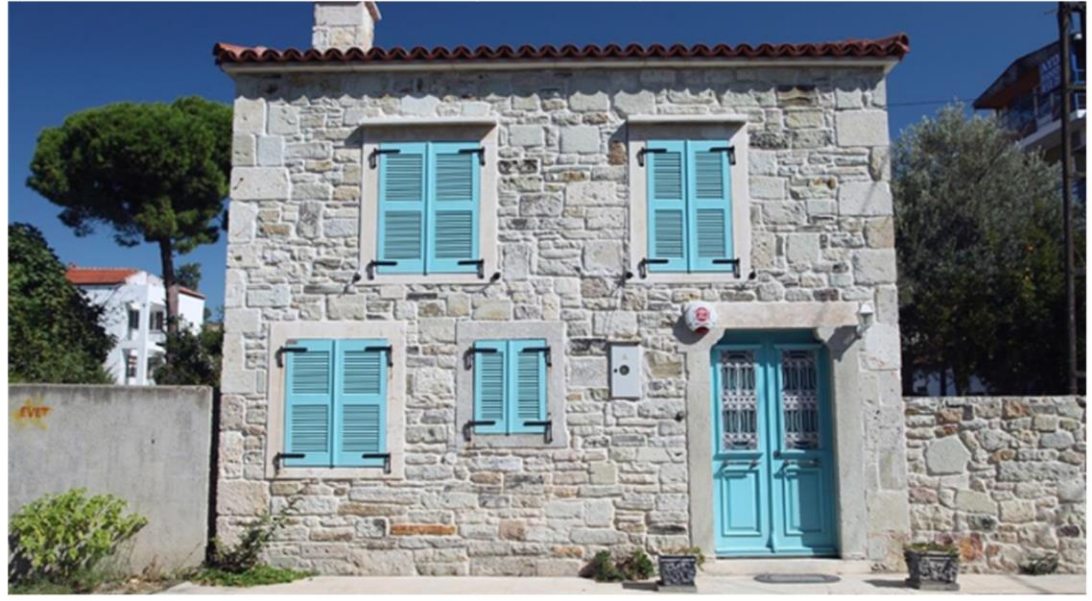
Bu binalar, binanın yaşına ve daha az ölçüde coğrafi konumuna bağlı olarak değişen yapısal unsurlar içerir. 1900'den önce inşa edilen binalarda, zemin ve çatı konstrüksiyonunun büyük bir kısmı ahşap karkasla desteklenen ahşap kaplamadan oluşmaktadır. Çok katlı büyük binalarda zeminler, donatısız yığma duvarlar ve/veya çelik veya beton iç çerçevelerle desteklenen yerinde dökme betondur. 1950'den sonra (Kaliforniya dışında) inşa edilen donatısız duvarlarda, ahşap zeminlerde genellikle tahta kaplama yerine kontrplak bulunur. Daha düşük sismisiteye sahip bölgelerde, daha yakın zamanda inşa edilen bu tip binalar, metal güverte ve çelik çerçeve elemanları tarafından desteklenen beton dolgudan oluşan zemin ve çatı çerçevelerini içerebilir. Çevre duvarları ve muhtemelen bazı iç duvarlar donatısız duvarlardır. Duvarlar diyaframlara ankrajlı olabilir veya olmayabilir. Duvarlar ve diyaframlar arasındaki bağlar, döşeme çerçevesine paralel olan duvarlara göre taşıyıcı duvarlarda daha yaygındır. Çatı bağları genellikle daha az yaygındır ve zemin seviyesindekilere göre daha düzensiz aralıktır. Zeminleri ve çatıyı birbirine bağlayan iç bölmeler, diyafram yer değiştirmelerini azaltabilir (Committee Earthquake, 2013).

Şekil 3.17: Donatısız yığma taşıyıcı duvarlı bina örneği (Url 16).

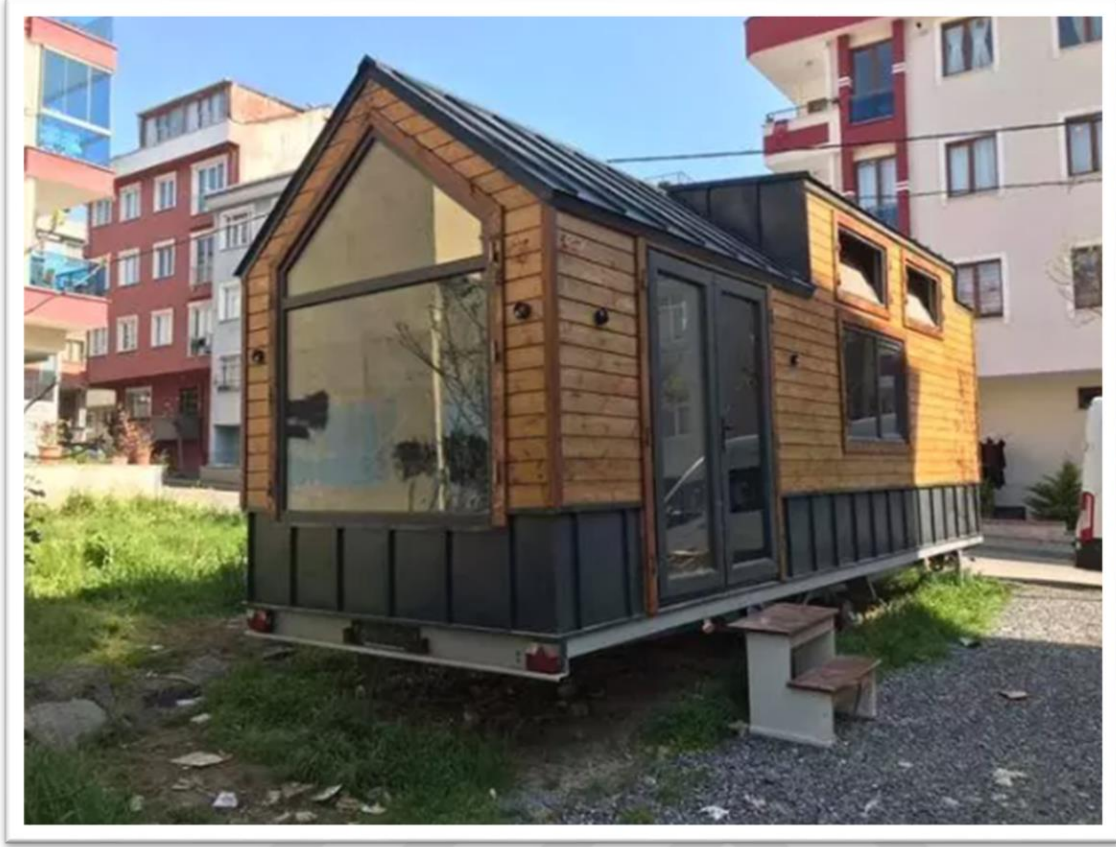
Bunlar, şantiyeye kamyonlarla taşınan ve daha sonra izole edilmiş payandalar, krikoy ayakları veya duvar blok temeller üzerine yerleştirilen (genellikle herhangi bir pozitif ankraj olmadan) prefabrike konut birimleridir. Mobil evlerin zeminleri ve çatıları genellikle kontrplak ile yapılır ve dış yüzeyleri sac ile kaplanır (Committee Earthquake, 2013).

Şekil 3.18: Mobil bina örneği (Url 16).

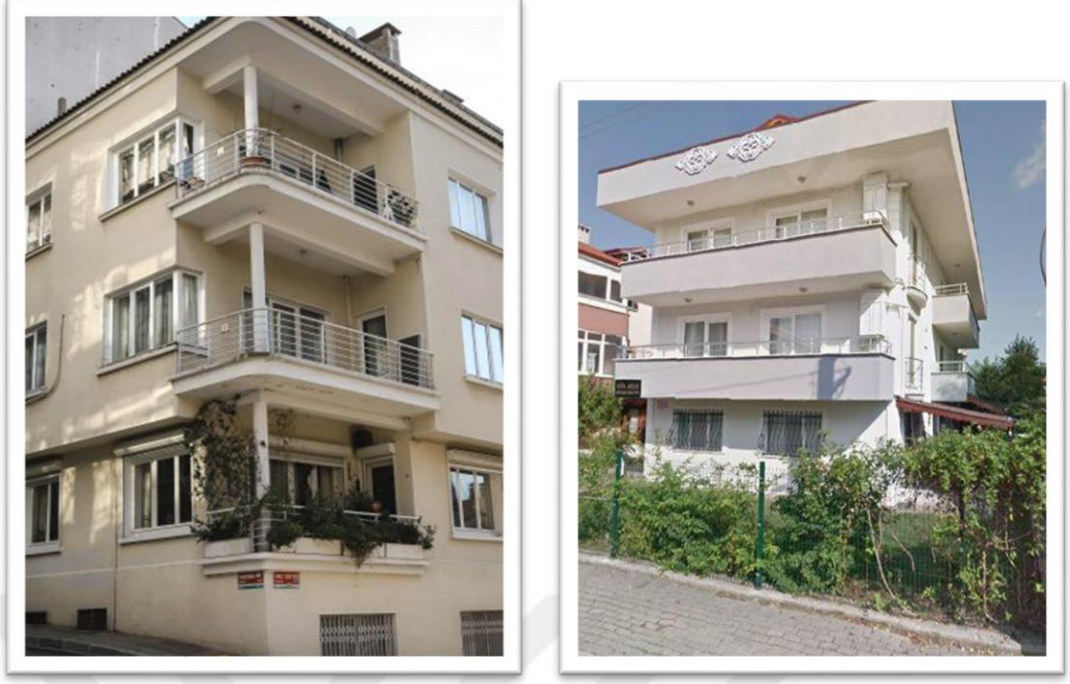
Seviye 1 Veri Toplama Formunda, fotoğraf eklemek için alan bulunmaktadır. Fotoğraflar binanın her iki tarafını ve herhangi bir yeri hedef alarak çekmelidir. Tanımlamak amacıyla bitişiklik, çarpma, dış düşme tehlikelerini gözlemlemek için daha fazla fotoğraf çekilmelidir. (FEMA, 2018).

Şekil 3.21: Formalarda kullanılması gereken örnek bina fotoğrafları.

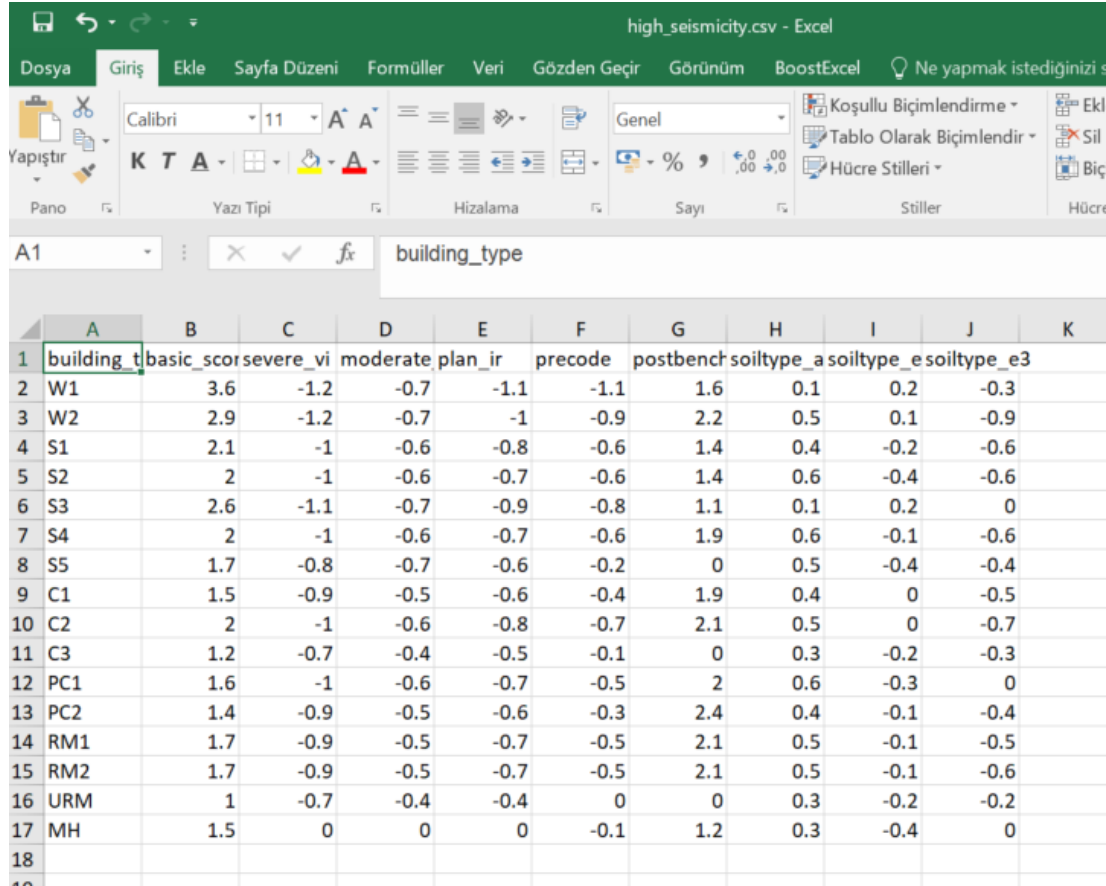
FEMA-154 formlarında bina tipi, bina kat sayısı, zemin türüne bağlı olarak Teknik personelin seçtiği puanlam tablosu CSV formatında form içinde gömüldü. Ardından yapılan seçimler ve girileln temel bina bilgilerine göre kurallı formuller yazılarak puanlama sisteminin otomatik yapılması sağlandı.

Şekil 4.6: Puan tablosu için oluşturulan CSV görüntüsü.
