# EGE ÜNİVERSİTESİ YERLEŞKESİ İÇERİSİNDE YAYA YOLLARININ GÖRME ENGELLİLERİN KULLANIMI AÇISINDAN İNCELENMESİ

Yüksek Lisans Tezi

Bora GÜNGÖR

İzmir  
2023

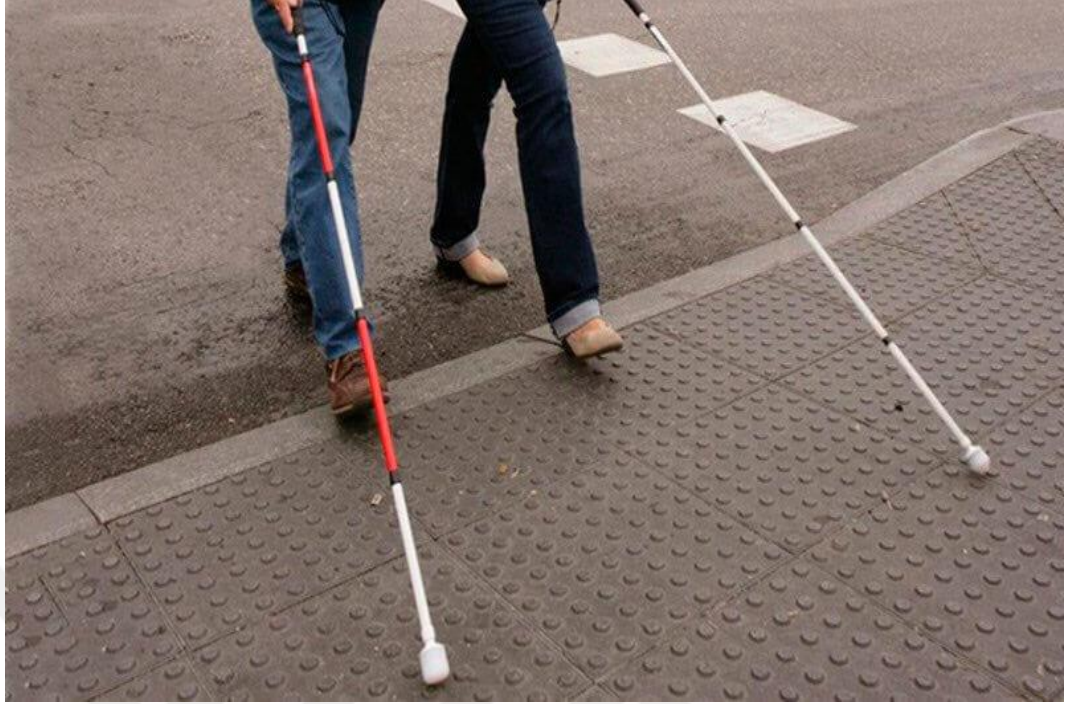
Dünyada farklı kaynaklarda kırmızı ve beyaz rengin bir arada olduğu bastonların hem görme hem de işitme konusunda belli bir engelinin olduğu aktarılmaktadır. İngiltere merkezli “Royal National Institute of Blind People” ve “The World Federation of The Deafblind” dernekleri bastonu kullanan görme engelli bireylerin aynı zamanda işitme kaybı olduğu bilgisini paylaşmışlardır. (Malumatfurus, 2021)

Şekil.2.1. Görme engelli bireylerin kullandığı baston tipleri ; kırmızı/beyaz ve beyaz baston örneği  
(Malumatfurus, 2021)

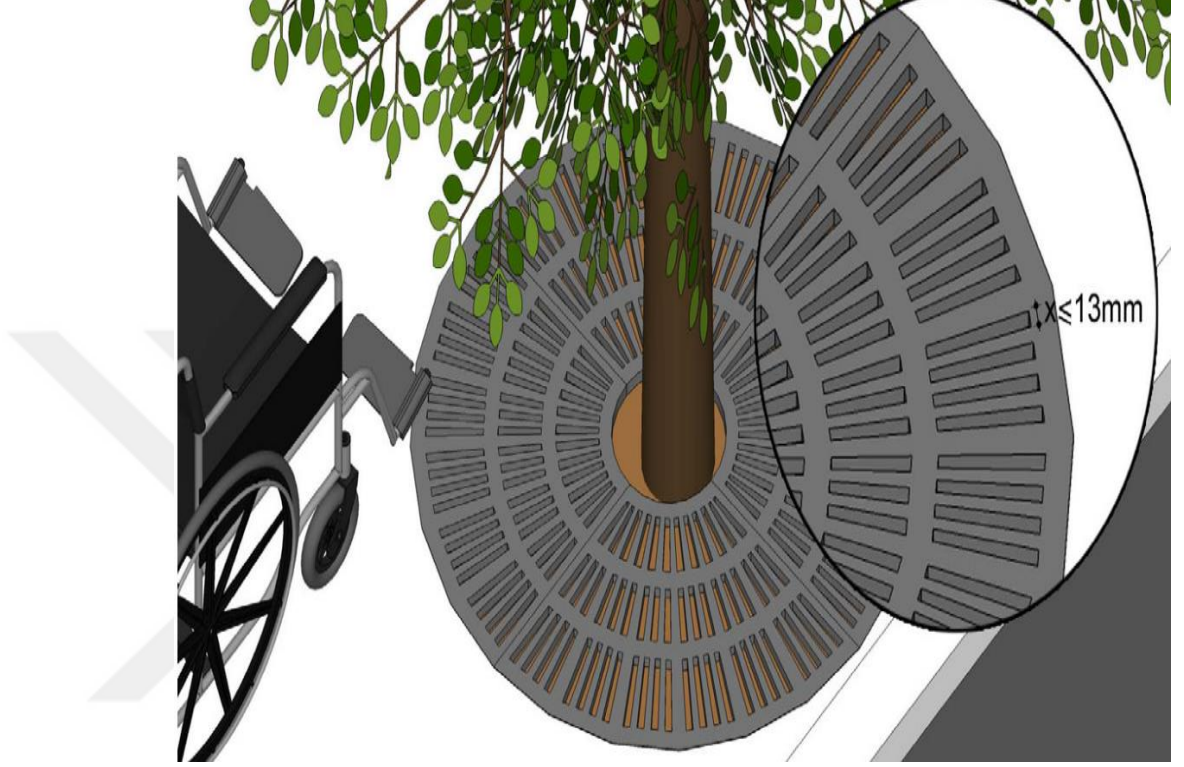
Şekil 2.29. Ağaç ızgara teknik detayı (Engelsiz Tasarım Kılavuzu, 2022)

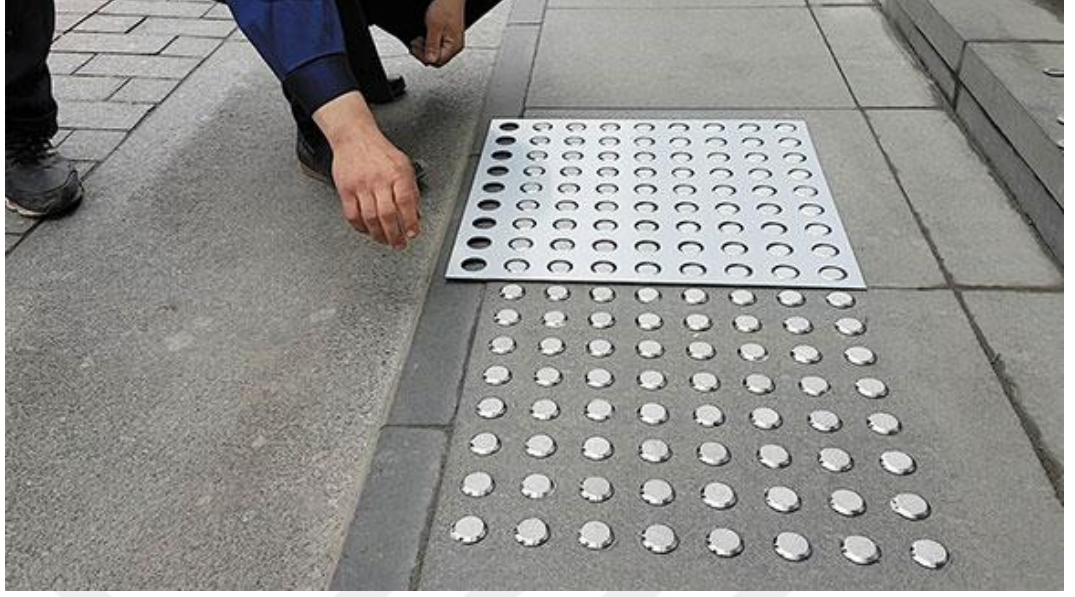
Uygulama Kolaylığı ve dayanıklılığı ile kapalı alanlarda özellikle metro istasyonları, havalimanı gibi alanlarda son zamanlarda çok yoğun bir şekilde kullanılmaya başlanmıştır. Genellikle mevcut zemin üzerine monte işlemi ile kullanılan metal modeller, sirkülasyonun çok olduğu, mevcut tadilatın kısa zamanda bitmesi gereken yerlerde tercih edilmektedir.

Şekil 2.33. Metal görme engelli hissedilebilir yüzey malzemesi (Tiflocentre,2022)

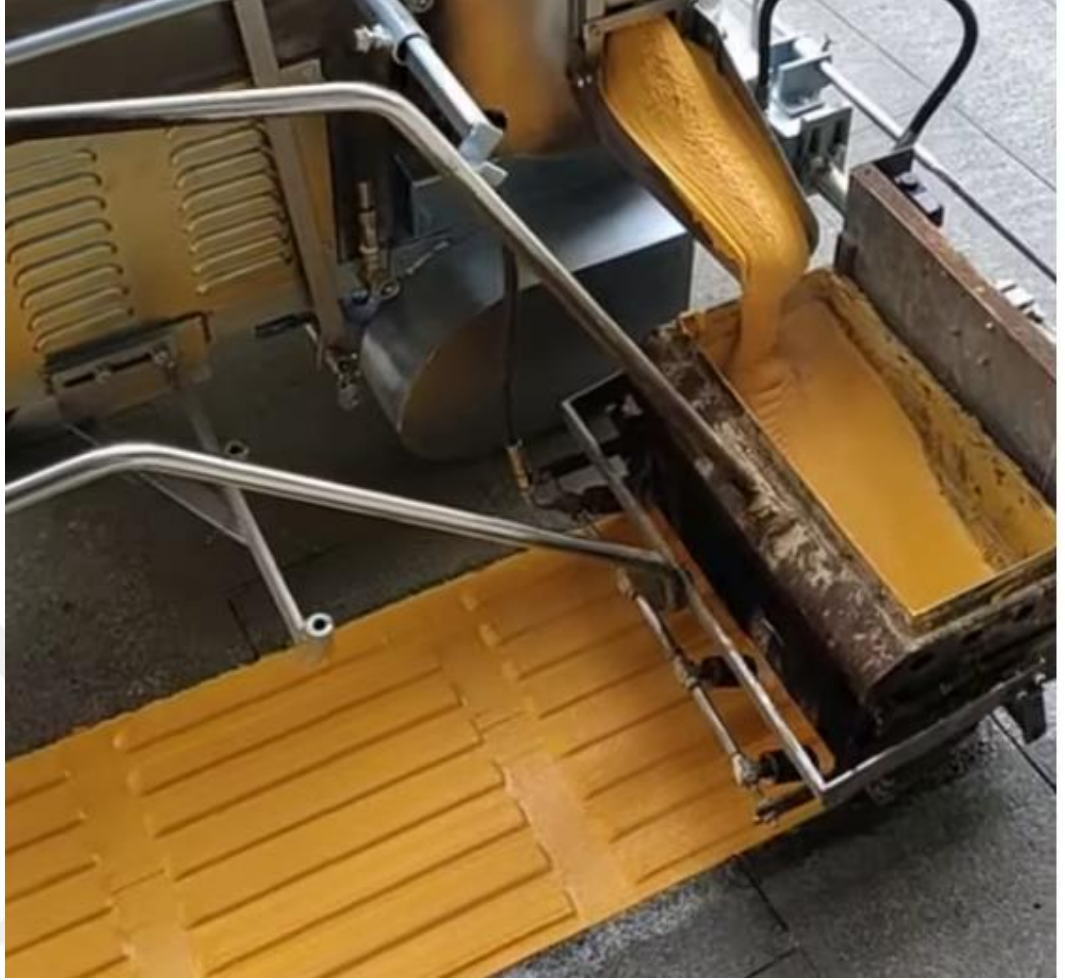
Şekil 2.37. Mevcut alanda hissedilebilir yüzey için hazırlayan makine

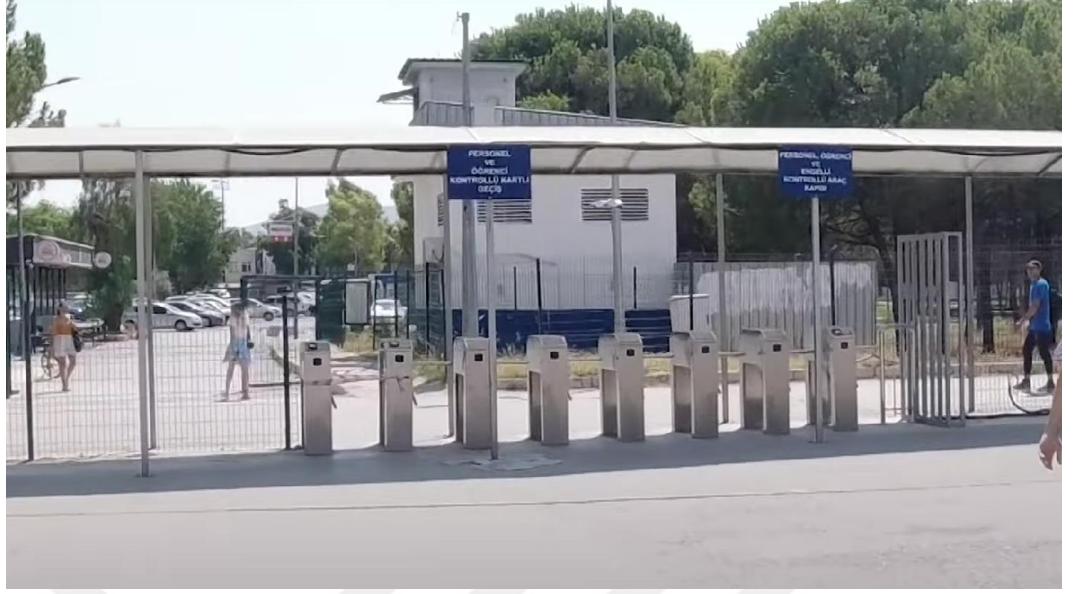
Kampüs ana girişinde bulunan İzmir Metro'su içeride görme engelli bireyler için yönlendirme sağlamıştır. Ancak şekil 4.6'de görüldüğü üzere kampüs girişine gidilen turnikelere kadar olan bölümde herhangi bir yönlendirme bulunmamaktadır.

Şekil 4.6 Ege üniversitesi Metro çıkış turnikeler (ÖZGÜN,2022)
