**PIŞMIŞ KİL ESASLI YAPI TUĞLASININ KORUNMASINA YÖNELİK
ANALİTİK BİR YAKLAŞIM**

YÜKSEK LİSANS TEZİ

Rumeysa TEMEL

Mimarlık Anabilim Dalı

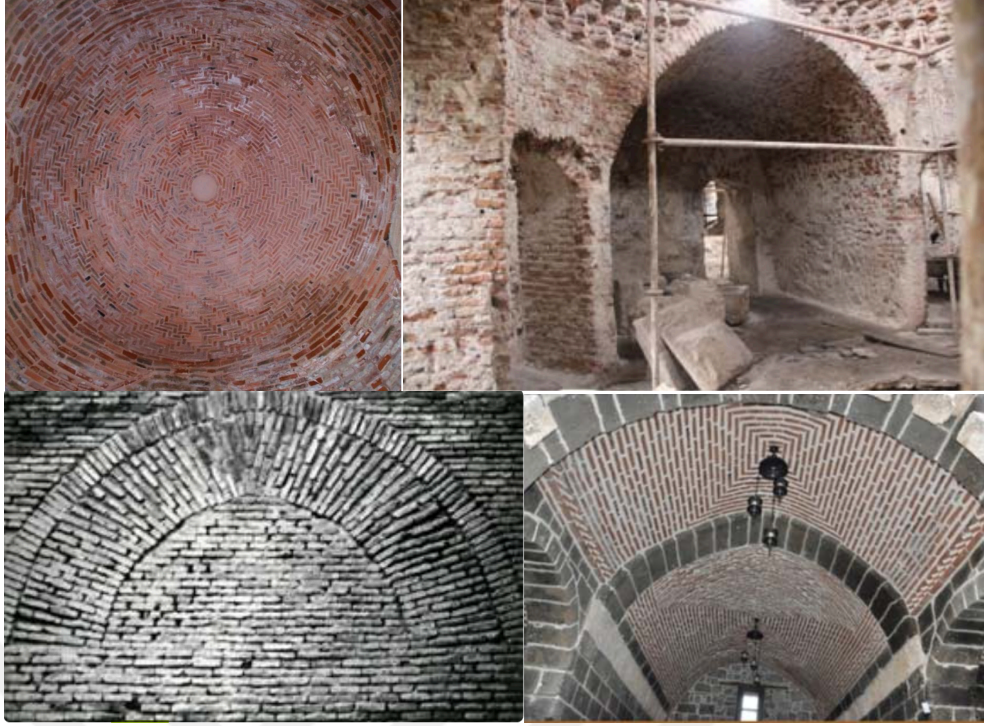
Şekil 2.2 : Sırası ile tuğla kubbe örneği (Sivas Gök Medrese) (Öter, 2021), tuğla duvar örneği (İzzet Paşa Hamamı) ((Naldan, 2019); tamamı tuğla ile inşa edilen İplikçi Camii'nin mihrap arkasındaki kemeri (Yasa, 2016), Tuğla beşik tonoz (Zinciriye Medresesi) (Dalkılıç ve Nabikoğlu, 2017).

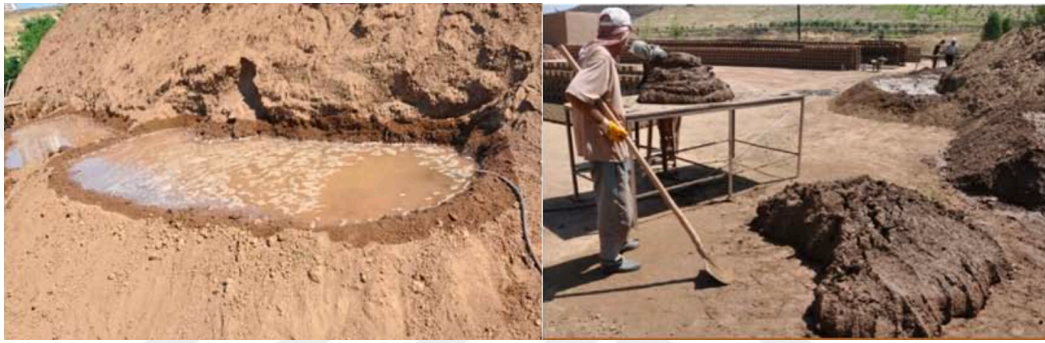
Şekil 2.4 : Ortası boşaltılıp su eklenmiş kil (solda), stabilize hale getirilmiş kil hamuru (sağda) (Dalkılıç ve Nabikoğlu, 2017).

Hammadde çıkarılma işleminden sonra bir açık hava deposuna taşınır ve birkaç gün veya hafta çürümeye bırakılır. Kilin içinde bulunan çözüner tuzların en aza indirilmesi ve malzemenin homojenliğinin artırılması için kil yığını sık sık karıştırılmalıdır. Karıştırma ilk zamanlarda insan gücü ile yapılırken daha sonra atların çektiği silindirler ve tekerlekler ile yapılmaya başlanmıştır. Böylece karıştırma süreci daha verimli hale gelmiştir (Fernandes, 2019). Hazırlanan çamurun üstü örtülüp malzemenin dayanımının ve kalitesinin artması için 2-3 gün stabilize olmaya bırakılır. Aksi takdirde bu hamurdan üretilen tuğlalarda zamanla çatlaklar görülecektir (Şekil 2.4) (Dalkılıç ve Nabikoğlu, 2017).

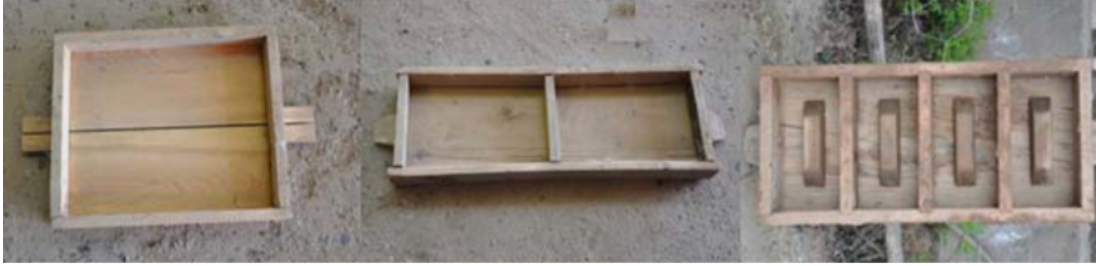
Şekil 2.5 : Farklı boyut ve şekillerde tuğla kalıpları (Dalkılıç ve Nabikoğlu, 2017).

Tuğla için kullanılabilen şekillendirme yöntemleri kalıplama, presleme ve filaj veya etriyaj yöntemleridir. Kalıplama yönteminde, bir kalıp yardımı ile tuğla malzemenin şekillendirilmesi söz konusudur. Hamur kalıba el ile veya el presleri ile doldurulur. Kalıplar alçı, ahşap veya çelik olabilir (Toydemir, 1976). Geleneksel tuğla üretiminde ahşap kalıplar kullanılmaktadır (Şekil 2.5) ve hamurun yapışmasını önlemek için dibine kum serpilmiştir (Dalkılıç ve Nabikoğlu, 2017; Fernandes, 2019).

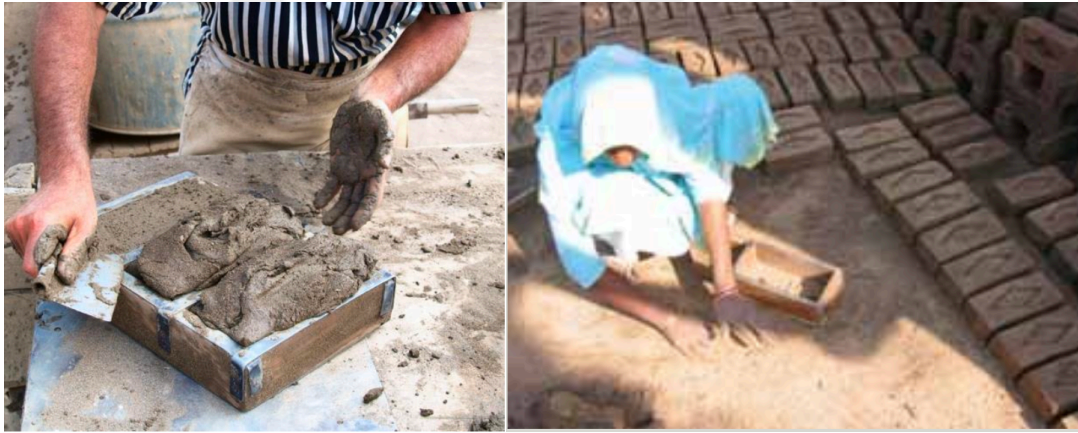
Şekil 2.6 : Kil hamurunun şekillendirilmesi (Er, 2013; Dick, 2020).

Tuğla hamuru kumla kaplanmış kalıplara elle yerleştirilir ve preslenir. Ardından kalıpta fazla malzeme varsa çıkarılır ve düzeltme aletleri kullanılarak düzeltilir (Şekil 2.6) (Dalkılıç ve Nabikoğlu, 2017).

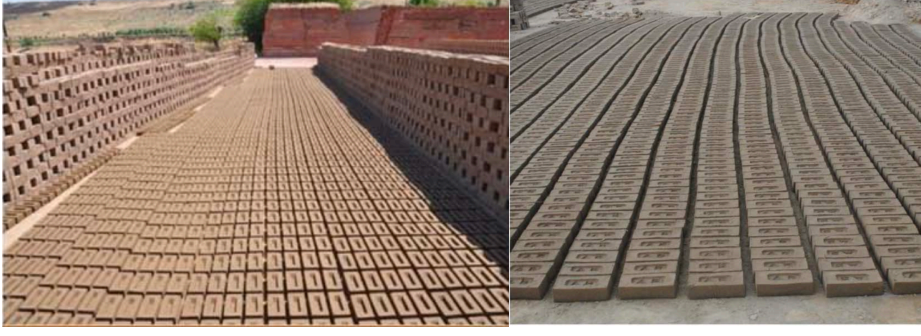
Şekil 2.7 : Şekillendirilmiş kil hamurunun güneşte kurutulması (Dalkılıç ve Nabikoğlu, 2017; Kazmi ve diğ, 2017).

Geleneksel tuğla üretiminde doğal kurutma yöntemi tercih edilmektedir (Şekil 2.7). Bu yöntemde; üzeri kapalı, yerden bir miktar yüksek sundurmalarda, aralarından hava geçmesi için aralıklı dizilen şekillendirilmiş kil hamurları, atmosferdeki ısı enerjisi ile kurumaya bırakılmaktadır. Kurumanın süresi ve niteliği atmosfer koşullarına bağlıdır. Sonbahar ve ilkbahar ayları, kontrolü kurutma için uygun olmaktadır. Yağmur, rüzgâr ve güneşe karşı önlem alınmalıdır. Kuruma süresi genellikle tuğla cinsine bağlı olarak 15-30 gün arasındadır. Bu kurutma yöntemi enerji üretimine gerek olmadığı için ekonomik olarak nitelendirilebilir fakat kurutmanın uzun sürede gerçekleşmesi, geniş alan ihtiyacı, herhangi bir kurutma kontrolü yapılamaması, kurutmanın hava şartlarına bağlı oluşu ve el işçiliğine çok ihtiyaç duyulması dezavantajlarıdır (Toydemir, 1976; Vitruvius, 2017; Fernandes, 2019).

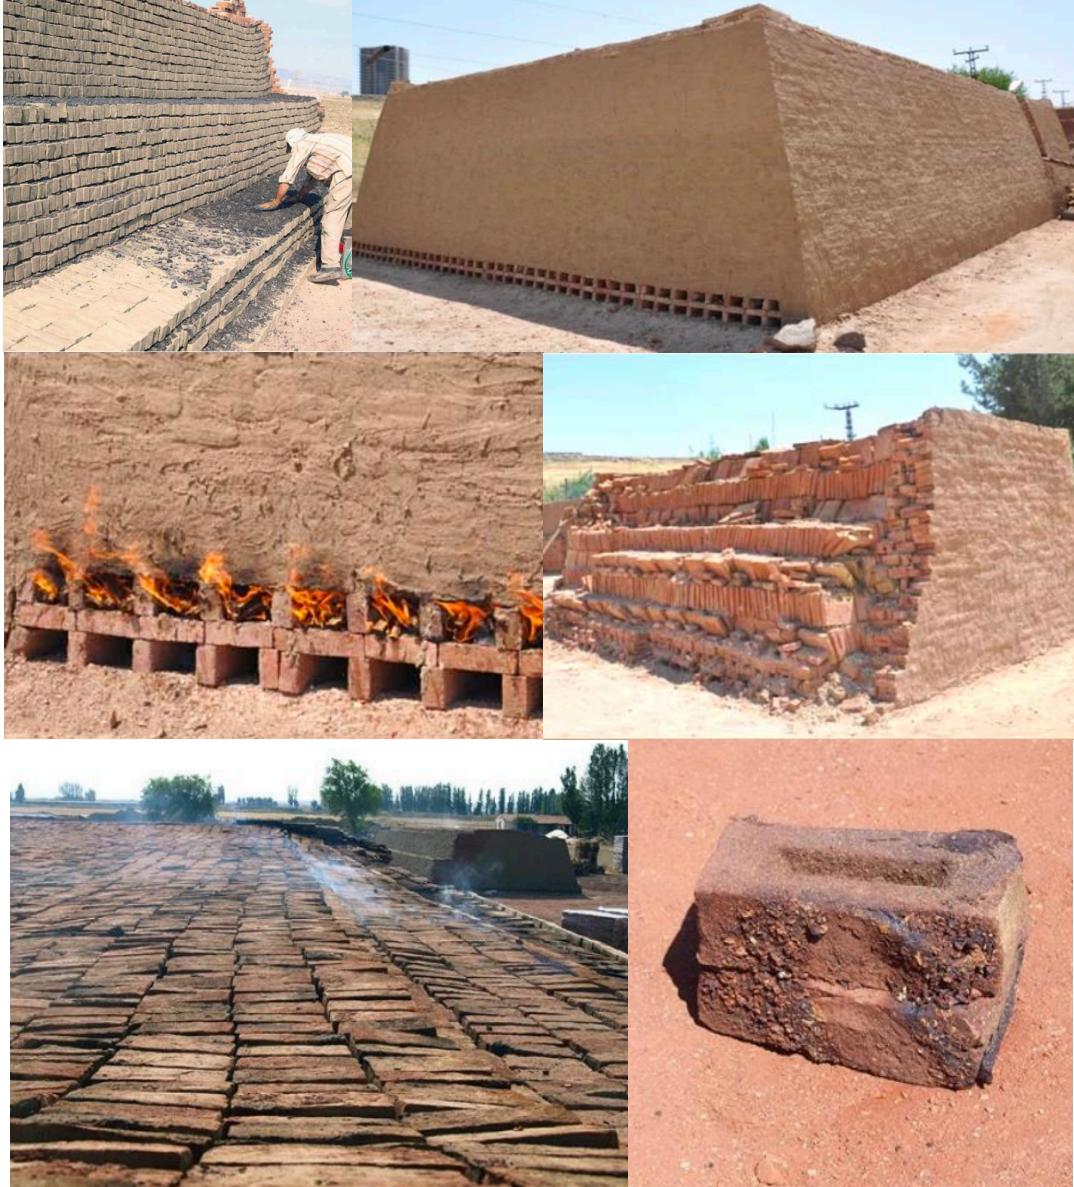
Şekil 2.8 : Sırası ile, tuğla bloklar arasında kömür serilmesi (Er, 2013), dışı sıvanmış kesik piramit şeklindeki fırın, yanıcı malzemenin yerleştirilip yakıldığı hava delikleri, pişirilmiş ve bir kısmı sökülmiş tuğlalar (Dalkılıç ve Nabikoğlu, 2017), yanmakta olan sahra fırınının üstten görünüşü ve fazla ısı sebebi ile zihterleşmiş tuğlalar (Er, 2013).

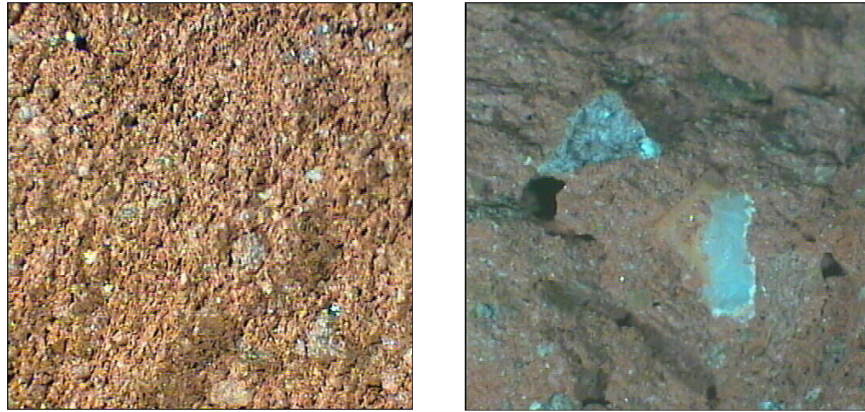
Şekil 2.9 : Tuğla malzemedeki farklı boyut ve oranlardaki gözenekler (Stefanidou, 2007).

döngülerinden daha fazla etkilenmektedirler. Eğer ham kilin bünyesinde karbonat varsa 800-1000°C arasındaki bir sıcaklıkta ince gözenekler ($<1 \mu\text{m}$) oluşacaktır ve çözünür tuzlara ve donma çözünme döngülerine karşı daha dayanıksız bir tuğla elde edilecektir. Aynı zamanda ince gözenekler tuğlaların su emme ve tutma kapasitesini artırdığı için yine tuğla kalitesini olumsuz etkileyecektir (Lu ve diğ, 1999; Fernandes, 2019). Yani buradan da anlaşılacağı üzere gözenek boyutu dağılımı da malzemenin fiziksel ve mekanik özellikleri ile ilişkilidir (Mallidi, 1996; Papayianni ve Stefanidou, 2000). Kil esaslı tuğla, özellikle geleneksel yöntemler ile elde edilmişse, hammadde kalitesi, pişirme sırasında yeterli sıcaklığa ulaşamaması ve homojen pişirme sağlanamama gibi nedenlerle yüksek gözenekliliğe sahiptir. Çağdaş binalarda kullanılan tuğlaların gözeneklilik oranı %11-40 aralığında karakterize edilir (Martinez ve diğ, 2016). Tarihi binalarda yapılan çalışmalar sonucunda gözeneklilik aralığı %15-%48 aralığında bulunmuştur (Elert ve diğ, 2003; Fernandes, 2006; Fernandes ve diğ, 2010; Eroğlu ve Akyol, 2017). Oysa tarihi yapılarda kullanılan belirli türdeki kumtaşlarının gözeneklilik oranları, 10-15%, kireçtaşlarının gözeneklilik oranları yaklaşık %20-30 arasındadır (Franzoni ve diğ, 2014). Şekil 2.9'da tuğladaki farklı boyut ve oranlardaki gözenekler gösterilmektedir.

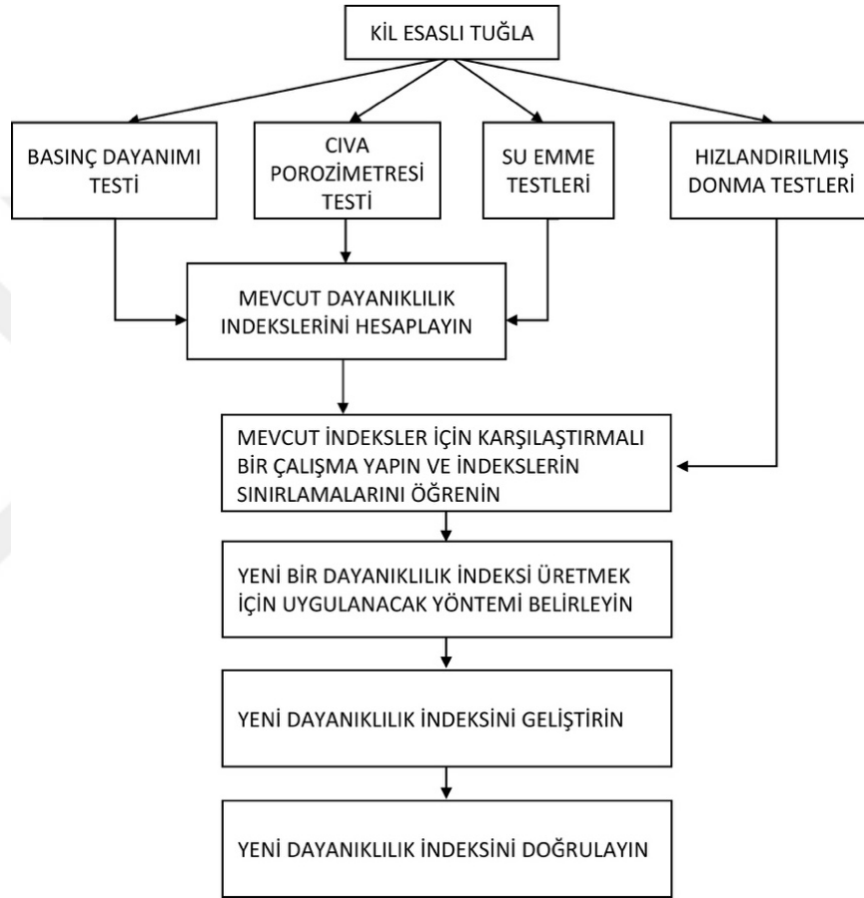
Şekil 2.10 : Durabilite indeksini geliştirmek için kullanılan araştırma (Korothe ve diğ., 1998).

Tuğlalar absorpsiyon gerekliliklerine uymadığında alternatif olarak ASTM C67'ye göre 50 döngülü donma çözülme deneyine maruz bırakılırlar. Bu değerlendirme yöntemleri zaman alıcı ve bazı durumlarda güvenilmez bulunmuşlardır. Fakat dayanıklılığı değerlendirmek için indeks yöntemi, tuğla tiplerini karşılaştırma, tuğla tipleri için performans seviyesinin sınırlarını sağlama yeteneğine sahip olacaktır. (Korothe ve diğ., 1998; ASTM, 2022). Korothe ve diğ. (1998), durabilite indeksinin geliştirilmesi için bir akış önermişlerdir (Şekil 2.10) (Korothe ve diğ., 1998).

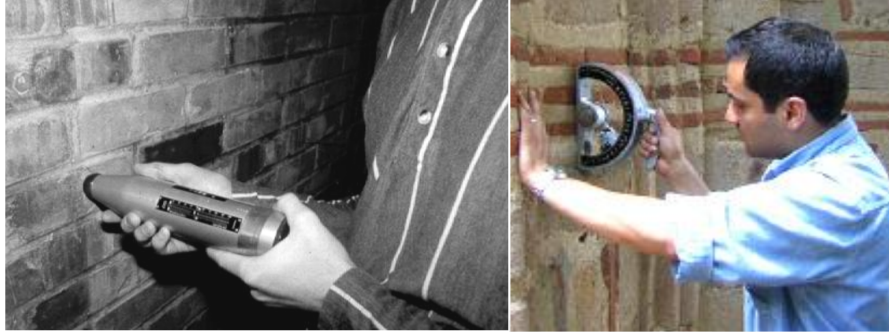
Şekil 2.11 : N tipi geri tepme çekici (solda), p tipi geri tepme çekici (sağda) (Schmidt Çekici) (Schuller, 2003; Arpacı, 2016).

Uygulamalar, hasar görmüş duvarın tanımlanmasını, eksiklikleri veya daha önce yapılmış onarımları gösterebilecek birim sertlik farklılıklarını belirlemeyi içerir. Laboratuvarında dikkatle yapılacak kalibrasyon ile bu test sonucu ile duvarın elastik özellikleri veya basınç dayanımı arasında ilişki kurulabilir (Schuller, 2003).

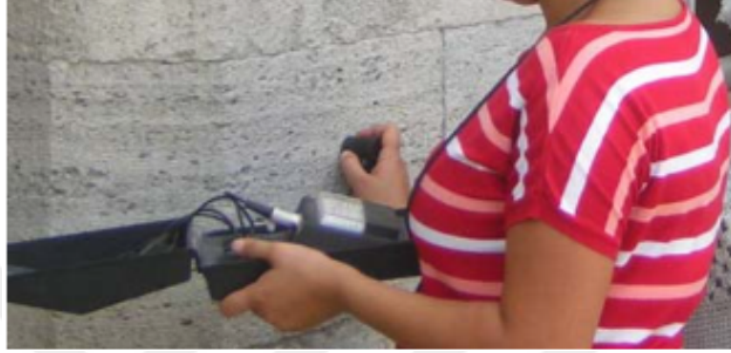
Şekil 2.13 : Yüzey sıcaklığı ve neminin belirlenmesi (Aköz, 2005).

malzemesinin yüzey sıcaklığı ve nemi, malzemedeki meydana gelen hasarın nedenlerinin anlaşılmasını sağlar. Hasar görmüş malzemeye, etkin koruma ve restorasyon kararlarının alınması için hasar nedenlerinin anlaşılması önemlidir. Bu nedenle yerinde yüzey sıcaklığı ve nem ölçümü (Şekil 2.13) tahribatsız deneyi malzeme korunması söz konusu olduğunda yapılmalıdır. Yaz ve kış mevsimlerinde bu deney tekrarlanmalıdır (Aköz ve Yüzer, 2005).

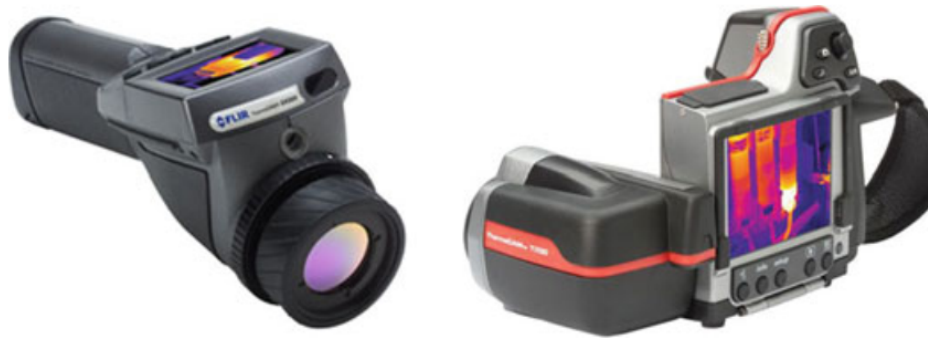
Şekil 2.14 : Termal kamera örnekleri (Tuğla ve diğ., 2018).

Yüzey sıcaklığı ölçen aletlerin yanı sıra infrared (Kızılötesi) tomografi yöntemi ile de yüzey sıcaklığı ölçülebilmektedir. İnfared (Kızılötesi) tomografi yöntemi, bir nesne tarafından yayılan kızılötesi enerjiyi, elektrik sinyaline döndürerek görünür temsilini sağlayan tahribatsız ve temassız teşhis tekniğidir (Schuller, 2003; Costanzo ve diğ., 2015). Kızılötesi kameralarla tarama, duvara doğrudan erişim gerektirmeden geniş bölgelerin hızlı bir şekilde değerlendirilmesine izin verir (Şekil 2.14) (Schuller, 2003).

Malzemede eğer bir bozulma varsa, farklı termal iletkenliği olacaktır ve bunun sonucunda farklı ısı akımı ile yüzey sıcaklığı da aynı olmayacaktır. (Aköz, 2005). Yüzey sıcaklığındaki bu farklılıklar kızılötesi ışınlar ile ölçülerek, yüzeye yakın

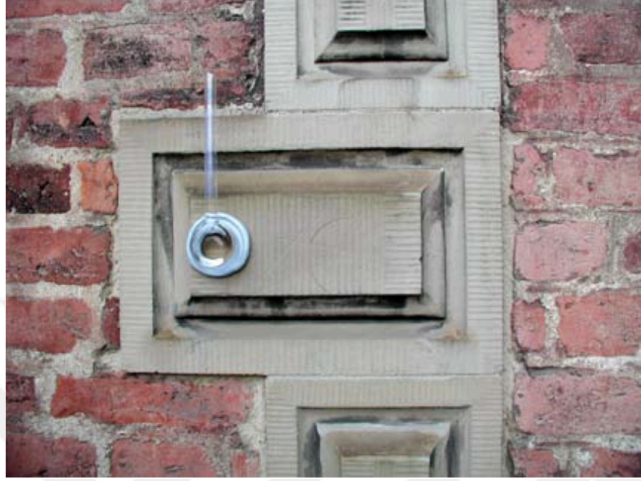
Şekil 2.17 : Karsten tüpü ölçümü (Svahn, 2006).

İşlem öncesi ve sonrası su emilimi ölçülerek, gözenekli malzemeye uygulanan su iticilerin etkinliğinin değerlendirilmesi için de yaygın olarak kullanılmaktadır (Heesl ve diğ, 1996). Aynı noktalardan yapılan ölçümler sistematik olarak uzun süre boyunca tekrarlandığında, testin tedavinin kalıcılığını ölçmek için de faydalı olduğu kanıtlanmıştır (Hendrickx, 2013).

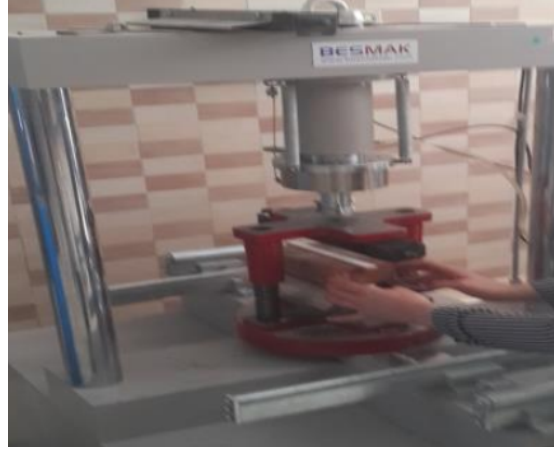
Şekil 2.24 : Tuğla numuneler uygulanan basınç dayanım deneyi (Çağlar, 2018).

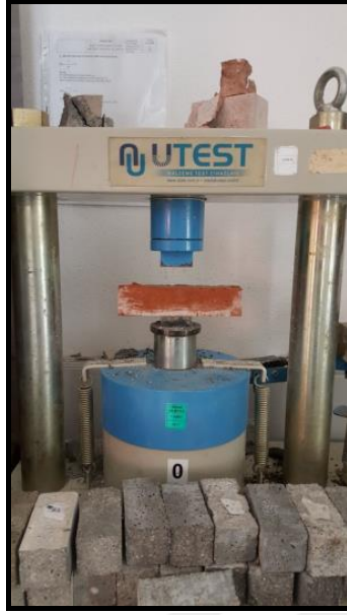
Şekil 2.25 : Tuğla numunelere uygulanan eğilmede çekme dayanım deneyi (Çağlar, 2018).

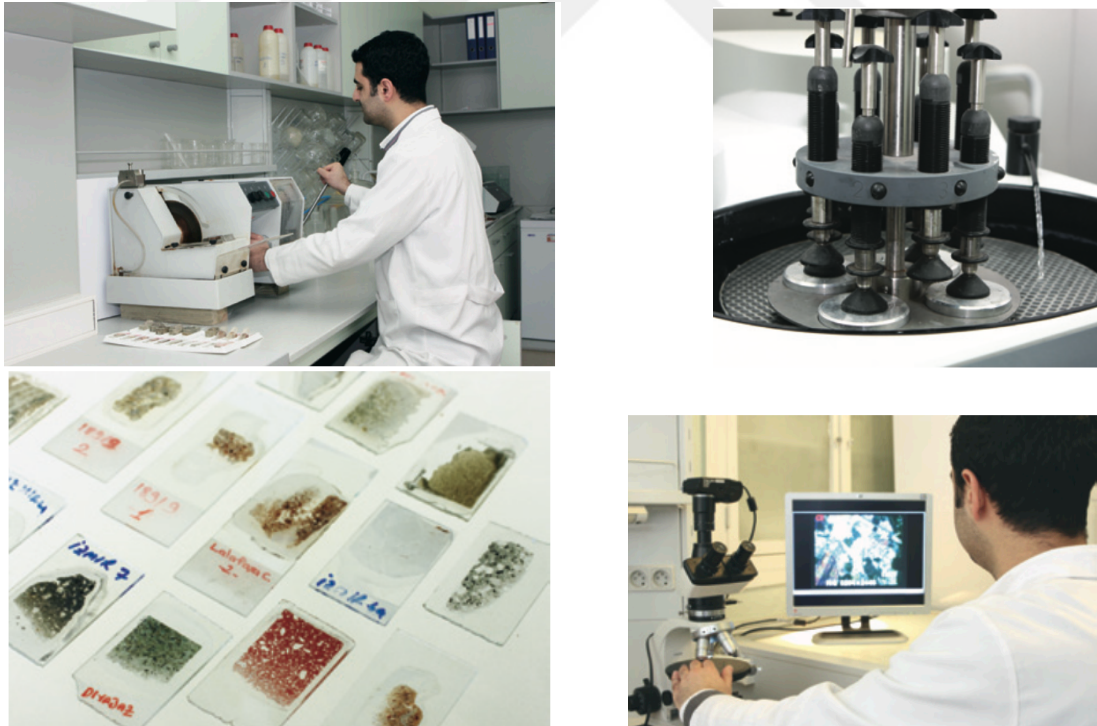
Şekil 2.26 : Sırası ile petrografi analizi için numunelerden ince kesitlerin hazırlanması, parlatılması, ince kesitlerin hazır hali ve mikroskop ile incelenmesi (KUDEP, 2011).

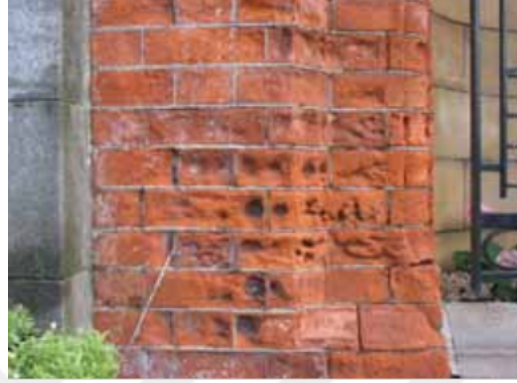
Şekil 2.35 : Harçın tuğladan daha güçlü olduğu durumlarda tuğladaki bozulma (Donnelly, 2009).

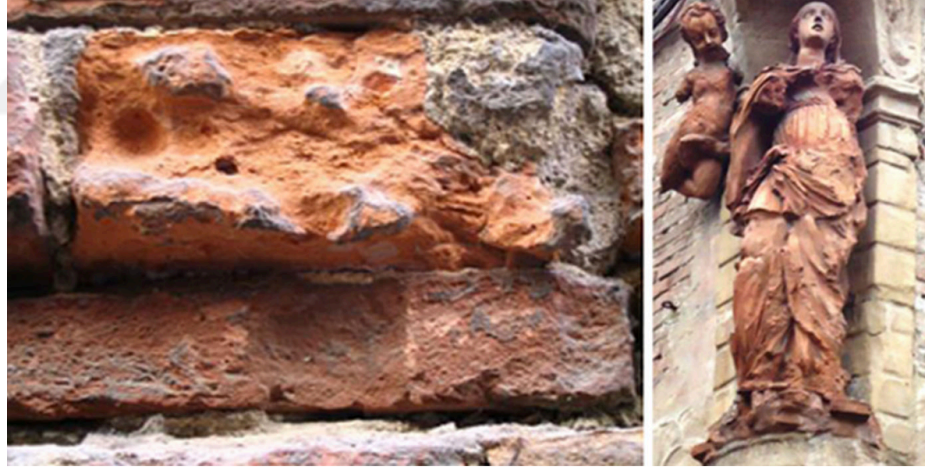
Şekil 2.36 : Casa Beccafumi'nin (XVI. Yüzyıl, Siena, İtalya) cephesindeki tuğlaların toz haline gelmesi (solda); Corpus Domini Manastırı'ndaki (XV Yüzyıl., Bologna, İtalya) dekoratif bir pişmiş toprak heykelin derin erozyonu (sağda) (Franzoni ve diğ, 2014).

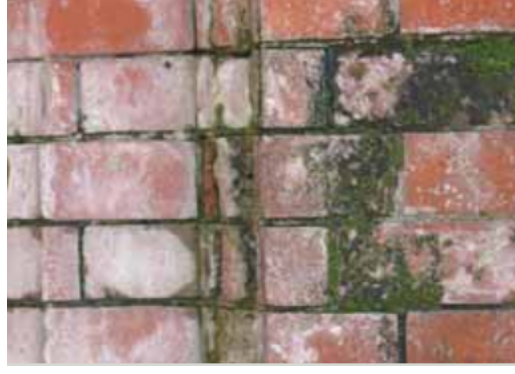
Şekil 2.37 : Tuğla duvar yüzeyinde çiçeklenme ve yosun büyümesi (Donnelly, 2009).

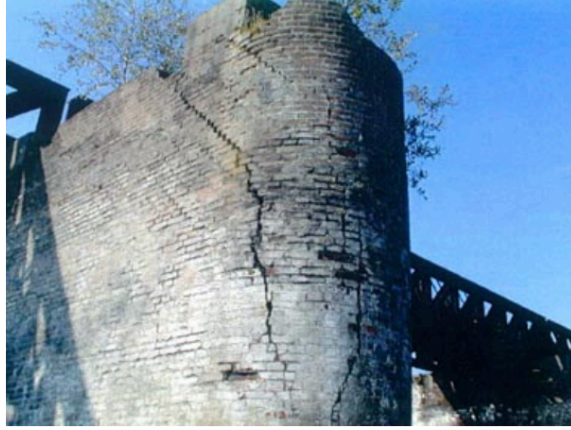
Şekil 2.38 : Duvarda, yapısal hasar gibi görünen ancak harcın iç kısmındaki geniş reaksiyonun neden olduğu çatlak deseni (Lourenço ve diğ, 2014).

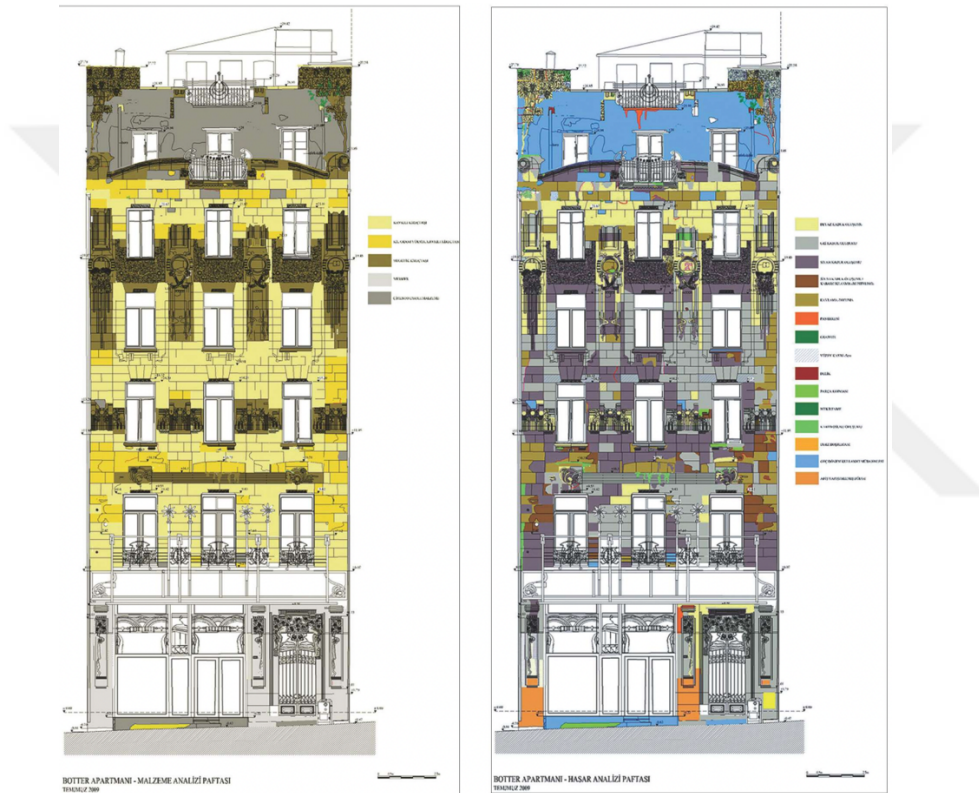
Şekil 4.1 : Malzeme analizi paftası örneği (solda), hasar analizi paftası örneği (sağda) (Ersen ve Verdön, 2010).

Bu aşama kil esaslı pişmiş tuğlanın bozulma nedenlerinin, süreçlerinin ve kaynaklarının, ortamla ilişkisinin anlaşılmasına çalışıldığı aşamadır. Ve altta yatan bu nedenler sonucunda malzemede hangi tür hasarın meydana geldiğinin anlaşılması hedeflenmektedir. Bu sayede öncelikle tuğlada hasar meydana getiren nedenlerin ortadan kaldırılıp kaldırılamayacağı araştırılır, gerekli müdahaleler yapılır. Ardından hasar türüne göre tuğlaya uygulanması gereken koruma yöntemi tercih edilir (ICOMOS, 2003).

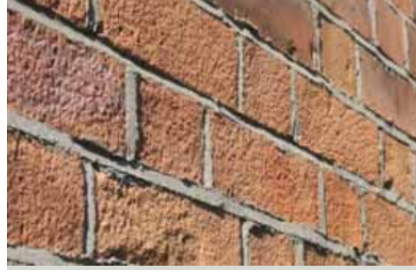
Şekil 4.5 : Uygun olmayan aşındırıcı temizlik ile koruyucu yüzeyini kaybetmiş ve bozulmaya karşı savunmasız hale gelmiş tuğla örneği (Donnelly, 2009).

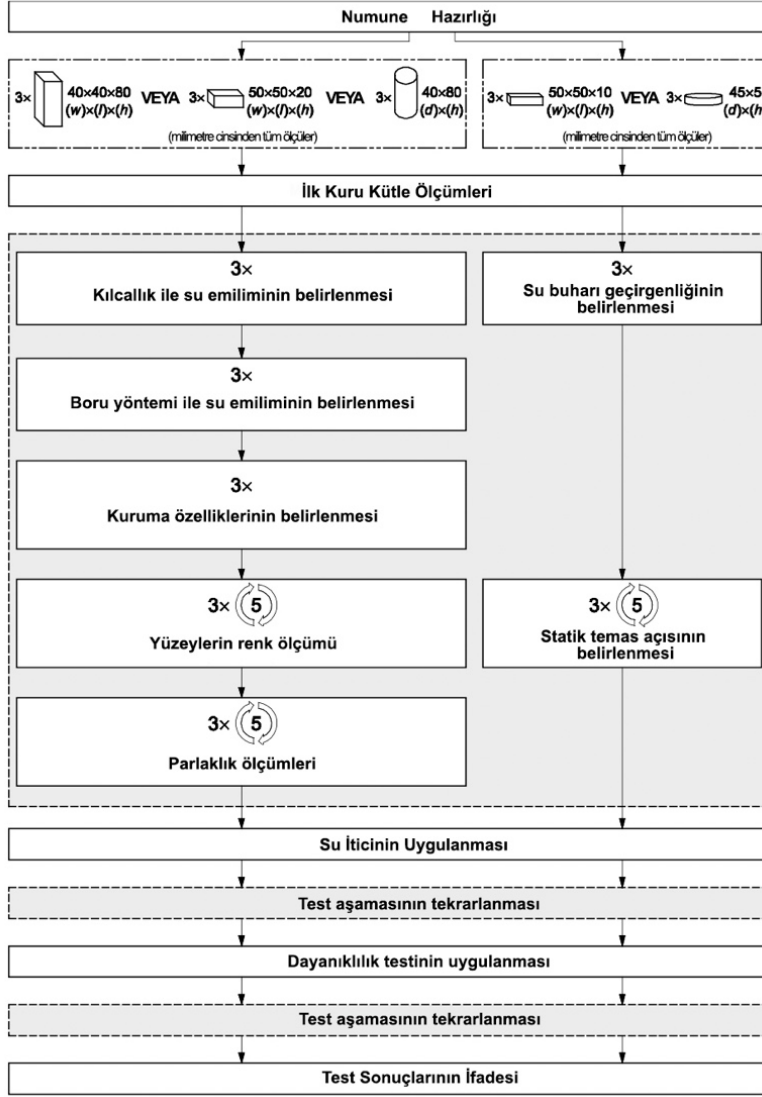
Şekil 4.7 : Önerilen deney süreci için akış diyagramı (BS/EN, 2014).

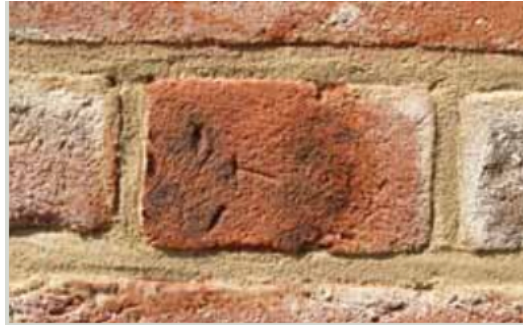
Şekil 4.8 : Tuğlaya uygulanmış harçla onarım çalışması. Gerektiğinde ve iyi işlikle yapıldığında geçici olarak istenilen etkiyi verdiği görülmektedir (Donnelly, 2009).
