AKÇAKOCA'DAN BİR GRUP EV MİMARİSİ

**ATATÜRK ÜNİVERSİTESİ
SOSYAL BİLİMLER ENSTİTÜSÜ
SANAT TARİHİ ANABİLİM DALI**

YÜKSEK LİSANS TEZİ

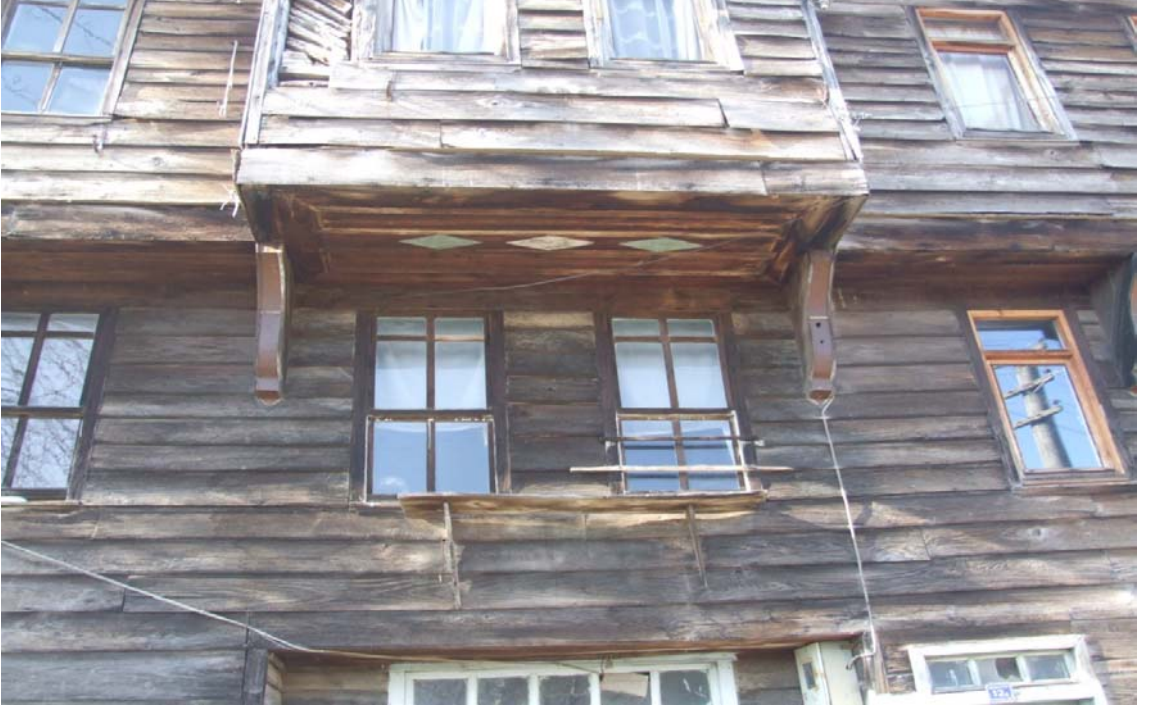
Foto 6.78. ıkma Altındaki Baklava Dilimli Boya (Katalog 5)

Akçakoca evlerinde bir başka değişik süsleme de katalog 5 numaralı evde, cumba altında ahşap üstüne baklava diliminin boya ile uygulanmasıdır (Foto 6.78).

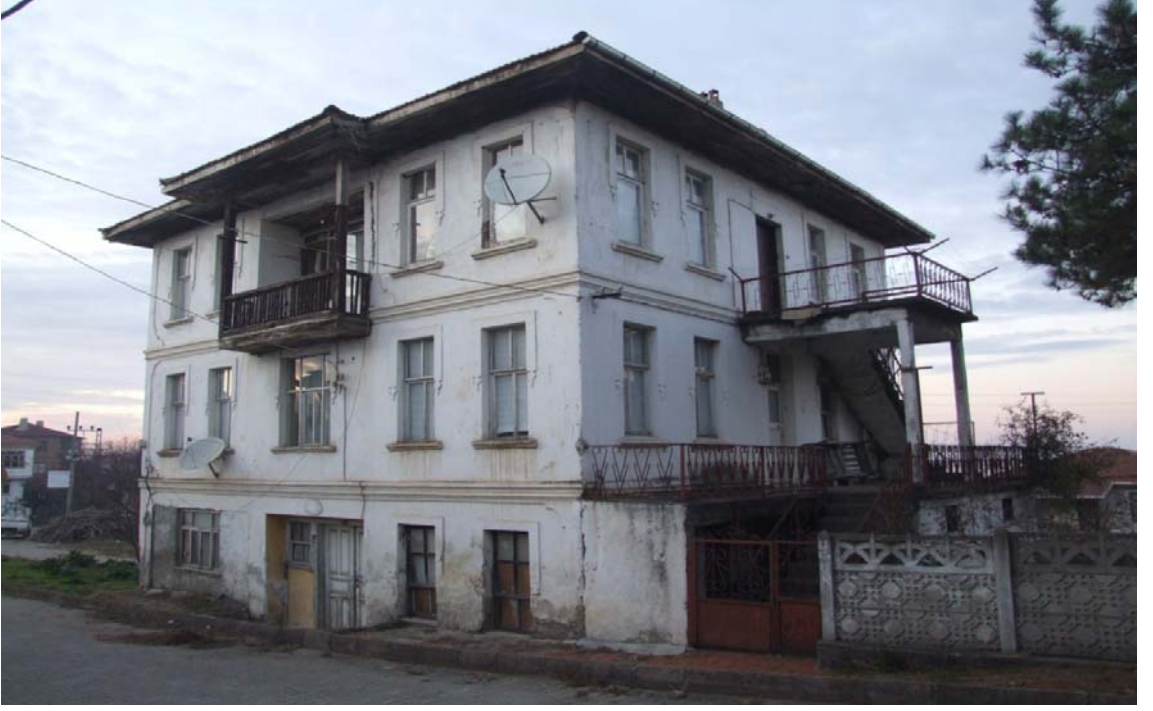
Foto 6.80. Güneydoğu Cepheden Görünüş (Katalog 6)

Geleneksel Akçakoca evleri iki ve üç katlı olarak yapılmıştır. Katalog 4 (Foto 6.61), katalog 7 (Foto 6.91) numaralı evler iki, katalog 1 (Foto 6.1), katalog 2 (Foto 6.44), katalog 6 (Foto 6.80), katalog 8 (Foto 6.113) numaralı evler ise üç katlı evlere güzel örneklerdir. Kat sayıları, Erzurum²⁰⁷, Isparta²⁰⁸, Gaziantep²⁰⁹, Elazığ²¹⁰, Yozgat²¹¹, Divriği²¹², Malatya²¹³ gibi çok sayıda ilde aynıdır. Evler, genellikle giriş cephesinde çıkmalıdır. Giriş cephesi, genellikle üçgen alınlıkla sonlanmıştır. Katalog 1 (Foto 6.3), katalog 5 (Foto 6.77), katalog 7 (Foto 6.112) numaralı evler, bunun güzel örneğidir. Üçgen alınlık, Batılı klasik üslup özelliği taşır. Bu evlerin zemin katlarında, dış cepheye açılan pencereler vardır. Pencereler, dar ve çok sayıdadır. Hem tek, hem de çift kanatlı pencere örnekleri görülür. Bu hem içten geniş ve ferah bir ortam havası vermekte, hem de dıştan evin görünümüne estetik kazandırmaktadır. Katalog 1 (Foto

6.3), katalog 6 (Foto 6.80) numaralı evlerde daha belirgin görülür. Pencereleler, ahşaptan yapılarak dış cepheyle uyum sağlanmıştır. Dış yüzün birinci katı sıvalı, ikinci katlar genellikle tahta kaplamadır. Üst katlar, zemin kata göre daha detaylı ve ihtişamlıdır. Bu katta yapılan çıkmlar ile odaların dışa olan hâkimiyetleri arttığı gibi, dış cephede de yapıya hareketlilik kazandırır. Bunun en güzel örneğini, katalog 5'te görebiliriz (Foto 6.76). Çıkmlar sayesinde evler daha estetik bir görünüme kavuşmuştur. Çıkmlar, ahşap konsollarla desteklenmektedir. Ayrıca üst katın zemin kattan daha geniş tutulduğu için tüm cephe boyunca üst katın ahşap konsolla desteklendiği görülür. Katalog 3 (Foto 6.50), katalog 4 (Foto 6.62), katalog 5 (Foto 6.79) numaralı evler, bunun en belirgin örnekleridir. Ayrıca bazı evler, yalı baskısı ahşap kaplama tekniğindedir. Evin köşelerinde ve döşeme hizalarında kat boyunca devam eden ahşap silmeler dikkati çeker. Pencerelelerde demir parmaklığa az olarak rastlanır.

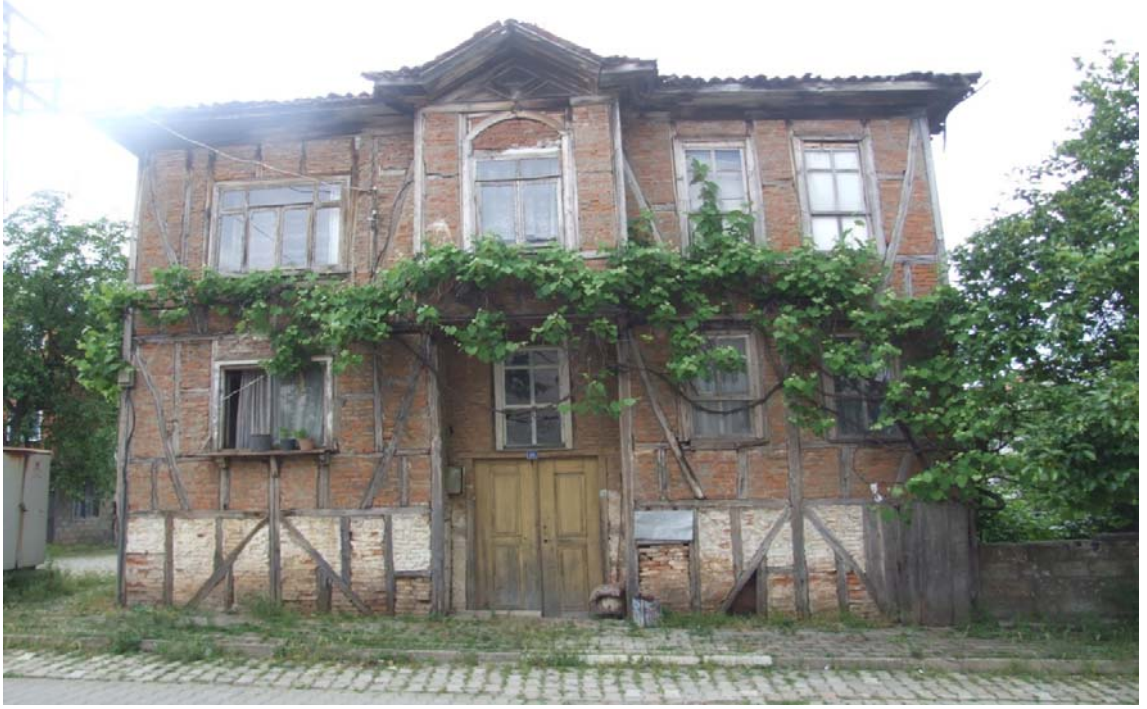
Foto 6.91. Güney Cephe (Giriş Cephesi) (Katalog 7)

Geleneksel Akçakoca evlerinin dış cepheleri sade, gösterişten uzak bir görünüme sahiptir. Ahşap çatki arası tuğla ve ahşap çatki arası kerpiç dolgulu karkas olarak inşa edilmiştir. Katalog 1 (Foto 6.2), katalog 2 (Foto 6.44), katalog 3 (Foto 6.49), katalog 4 (Foto 6.61), katalog 7 (Foto 6.91), katalog 8 (Foto 6.115) numaralı evler, bu teknikte yapılmış evlere güzel örneklerdir. Katalog 4 numaralı evde, dış cephede ahşap dikmeler arasında tuğlaların çok güzel bir şekilde dizildiğini görürüz (Foto 6.62). İç duvarların kalınlığı, normalde 20 – 30 cm. arasında değişmektedir. Ancak dolap, yüklük gibi elemanların yerleştirildiği duvarlar, onların derinliği ölçüsünde genişletilmiştir.

Geleneksel Akçakoca evlerinin çoğunda yer alan şahnişin (cumba), en önemli dış cephe elamanıdır. Yapı içinde şahnişini olan oda, en gösterişli oda olup misafir odası olarak kullanılırlar. Küçük evlerde tek şahnişin kullanılmış iken, konaklarda üçe kadar kadar şahnişin bulunabilir. Şahnişinli evlerde giriş, çoğunlukla şahnişin altından yapılmıştır (K.F.28). Bu yönüyle giriş saçağı halinde evin dışarıdan kolayca algılanabilen bir görünüm kazanmasını sağlayan şahnişinlerin; odalarda, sofanın sonunda ve yazlık köşklere kullanılmış olan örnekleri vardır (Foto 6.59, Foto 6.75, Foto 6.91). Daha çok ahşap malzeme ile yapılan şahnişinlerin hımış tekniği ile yapılmış

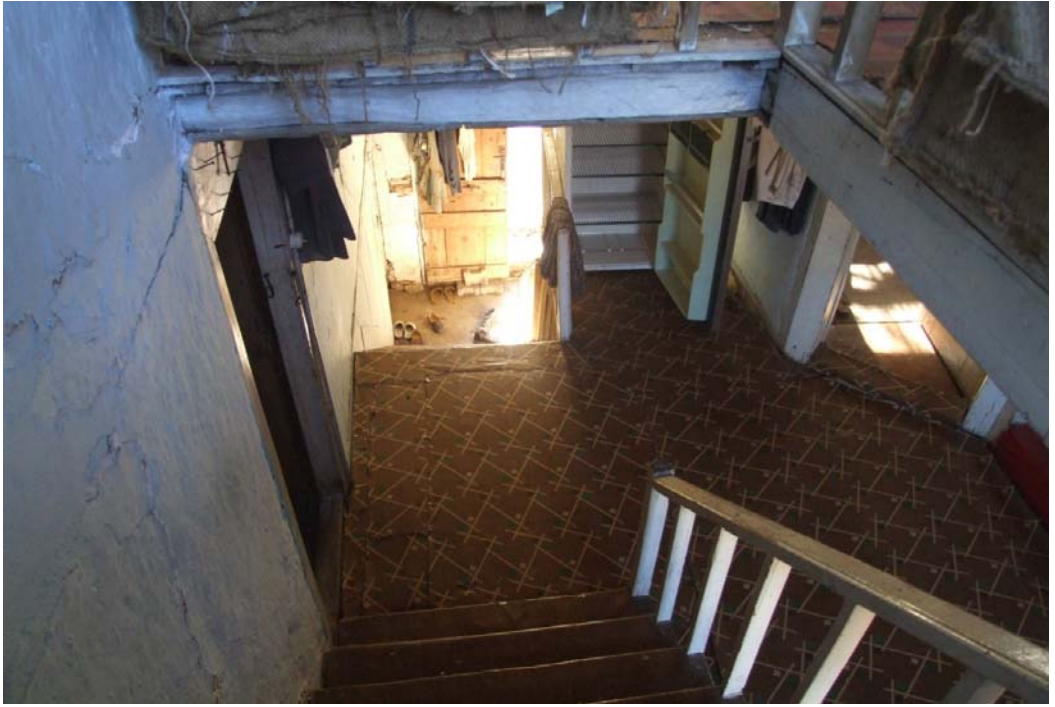
Foto 6.98. Nişlerden Detay (Katalog 7)

taşıyıcı amaçlı olarak duvar, döşeme ve çatılarda kullanılırken, süsleme elemanları olarak da kapı, pencere, dolap, tavan, döşeme, kaplamaları ve merdiven yapımında kullanılmıştır. Katalog 1 (Foto 2.7, Foto 2.39, Foto 6.41, Foto 6.43), katalog 2 (Foto 6.45), katalog 7 (Foto 6.98) numaralı evleri örnek olarak verebiliriz. Ahşabın, duvarlarda kat arası hatıl olarak kullanımı, önemli yer tutar. Bu sayede duvarlar sağlamlık kazanmış, yapı da depreme karşı daha dayanıklı hale gelmiştir. Ahşap kirişler duvarlar üzerine atılan hatıllara bastırılır ve iki duvar arasına atılan kirişlerle de döşeme iskeleti oluşturulur. Taşıyıcı iskeletin alt ve üstleri ahşap ile kapatılarak döşeme oluşturulur. Katalog 5 numaralı evde bunu görebiliriz (Foto 6.76).

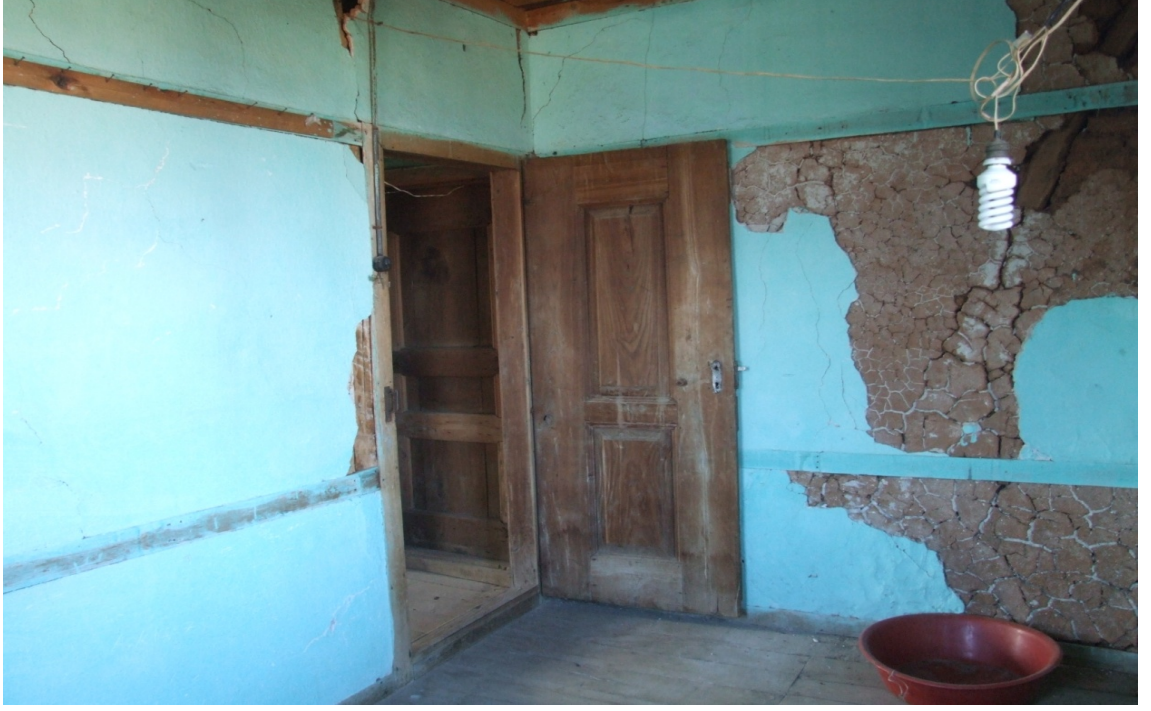
Foto 6.105. Sıvası Dökülmüş Duvardan Görünüş (Katalog 7)

Duvarlarda bağlayıcı malzeme çamur ve kireçtir. Çamurun kalıpta şekillendirilip güneşte kurutulmasıyla elde edilen kerpice az da olsa bazı iç bölme duvarlarında karşılaşılmaktadır. Katalog 7'de bunun güzel bir örneğini görürüz (Foto 6.105). Akçakoca evlerinde kerpiçten sonra en çok kullanılan yapı malzemesi ahşaptır. Ahşap

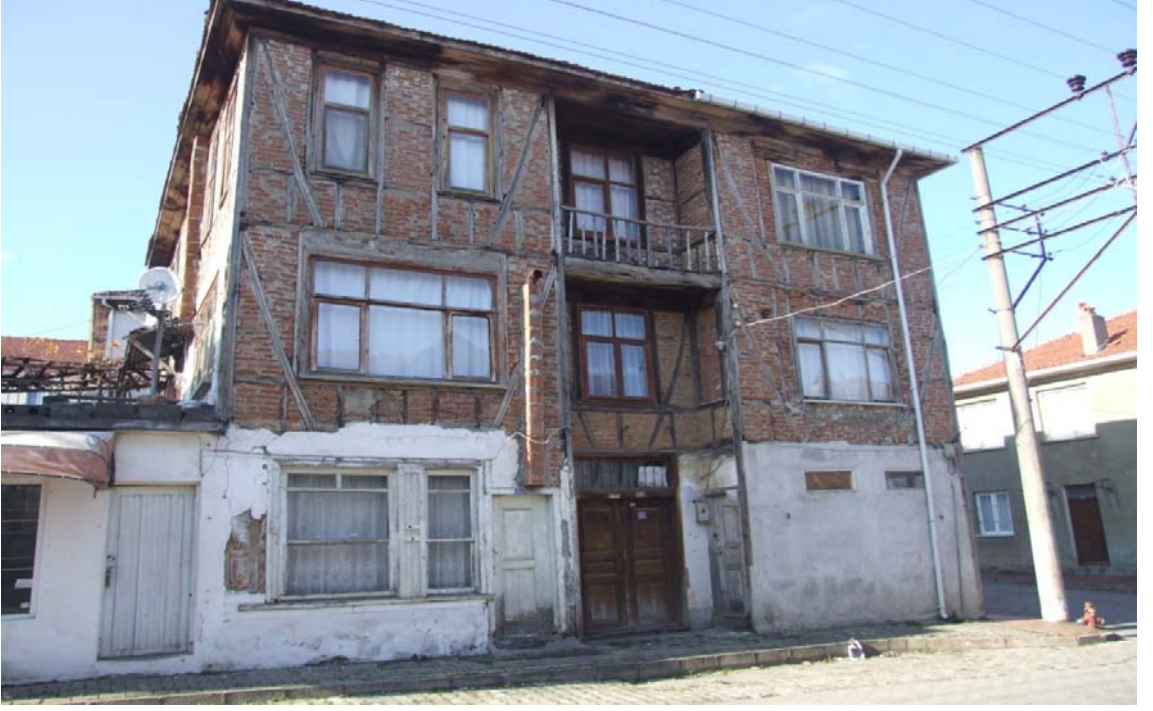
Foto 6.113. Güney (Giriş) Cephesi (Katalog 8)

Kuzey Anadolu ahşap evlerinde görülen çıkma, ahşap yığma evlerde ve ahşap karkas evlerde, yapı tekniğine bağlı olarak farklılık gösterir. Katalog 8 numaralı evde, bu tekniği görebiliriz (Foto 6.113). Ahşap karkas yapılarda değişik çıkma örnekleri sıkça kullanılmıştır. Bunlar uygulama yoğunluğuna göre; konsol çıkmlar, payandalı çıkmlar, bindirmeli konsol çıkmlar, dikmeler üzerine alınan çıkmlar veya bunlardan birkaçının bir arada kullanıldığı çıkmlar şeklindedir. Konsol çıkmlar, bölge genelinde daha yaygın olup yalnızca döşeme kirişlerinin uzatılması şeklinde ise 30-40 cm. taşıntılı yapılabilirler. Katalog 4 numaralı evin çıkması bunun güzel bir örneğidir (Foto 6.59). Konsolların ucuna kiriş konmuş ve 60-70 cm. kadar alttan desteklenebilmiş ise çıkma boyutu biraz daha fazlalaşmıştır²¹⁴.

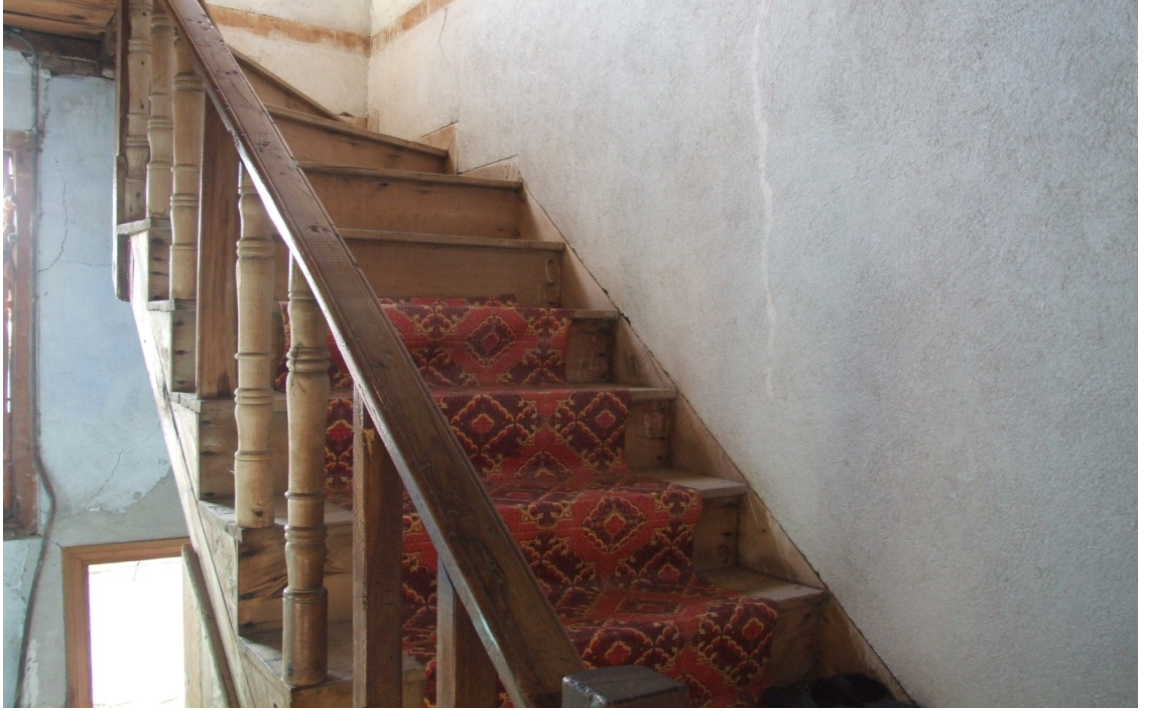
Foto 6.116. Giriş Kapısı (Katalog 8)

Giriş kapıları da yine her yörede benzerlik ve farklılıkları ile dikkat çeker. Katalog 1 (Foto 6.6), 2 (Foto 6.45) numaralı evin giriş kapıları, Isparta Eyüp Bey Evi (K.F. 7.38)²³¹, nin girişine benzer. Katalog 8 numaralı evin girişi, çift kanatlı ahşap kapısı, Girişin içeri çekilmiş olması ve üzerinde aydınlatma amaçlı penceresinin bulunması ile Isparta Haştemoğlu Evi (K.F. 7.39)²³², nin girişine benzer. Katalog 3 (Foto 6.52), 6 (Foto 6.83), 7 (Foto 6.93) numaralı evler, girişin içeri çekildiği diğer evlerdir. Bu evlere benzer örnek, Afyon Tiryakioğlu Konağı (K.F. 7.30)²³³, Malatya'da Sinema caddesinde bulunan ev (K.F.40)²³⁴ lerdir.

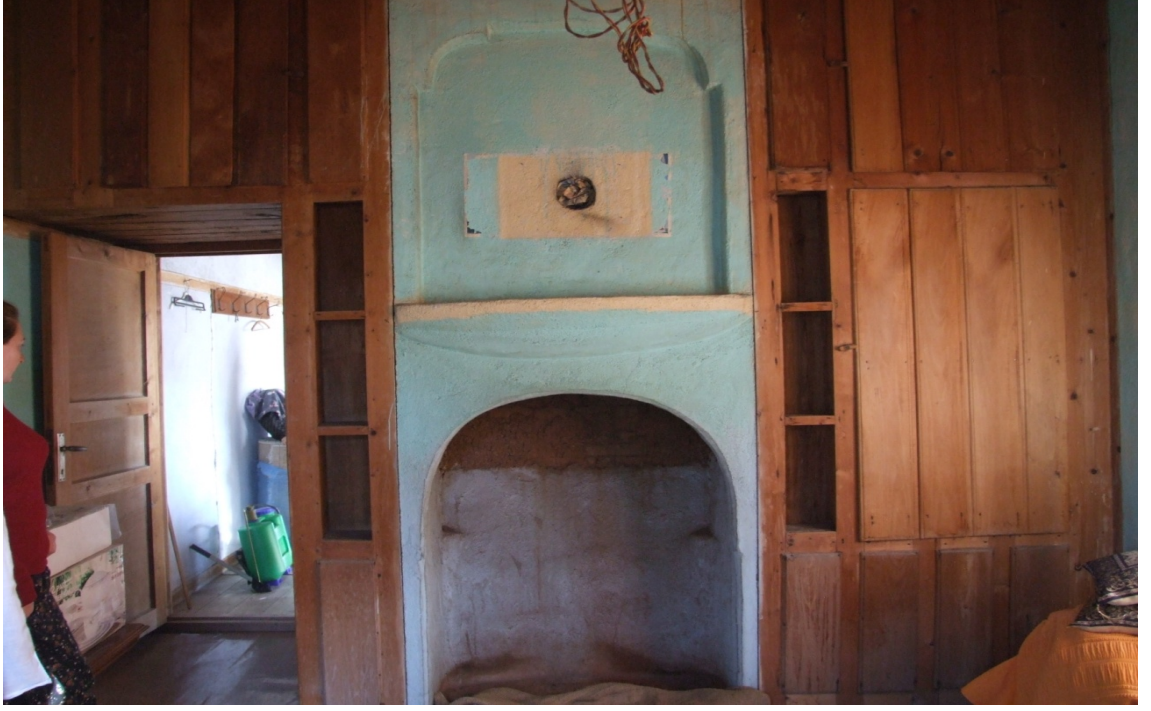
Foto 6.120. Güney Yönde Bulunan Ocaklı Oda (Katalog 8)

Merdivenlerin hemen yanındaki oda; sade, süslemesi olmayan bir odadır (Foto 6.118). Oldukça harap bir halde olup duvar sıvaları dökülmüş ve tavanı akmış haldedir (Foto 6.119). Evin en gösterişli odası, güney cephede yer alıp sokağa bakmaktadır. Burada ocak da yer alır. Ocağın iki yanında süslemesi olmayan sade, üçer nişe yer verilmiştir (Çizim 6.58) (Foto 6.120, 6.121). Bu nişler sade olmasına karşılık eşya koymak için veya dekoratif amaçlı yapılmıştır. Ocağın hemen üzerinde de aynalık kısmı bulunur (Foto 6.122). Ocak kerpiçten yapılmıştır. Kapının sağında yorgan- yastık gibi eşyaların konulması için yüklük vardır (Foto 6.123). Odanın güney ve doğu cephesinde pencereleri vardır. Bu sayede odanın aydınlatması sağlanmıştır. Tavanı da harap haldedir (Foto 6.124). Bu odanın, arka kısmında kalan, doğu cephede oldukça sade, orijinalliği kalmamış bir mutfak bulunur (Foto 6.125). Doğü cepheye açılmış bir pencere ile aydınlatılır.

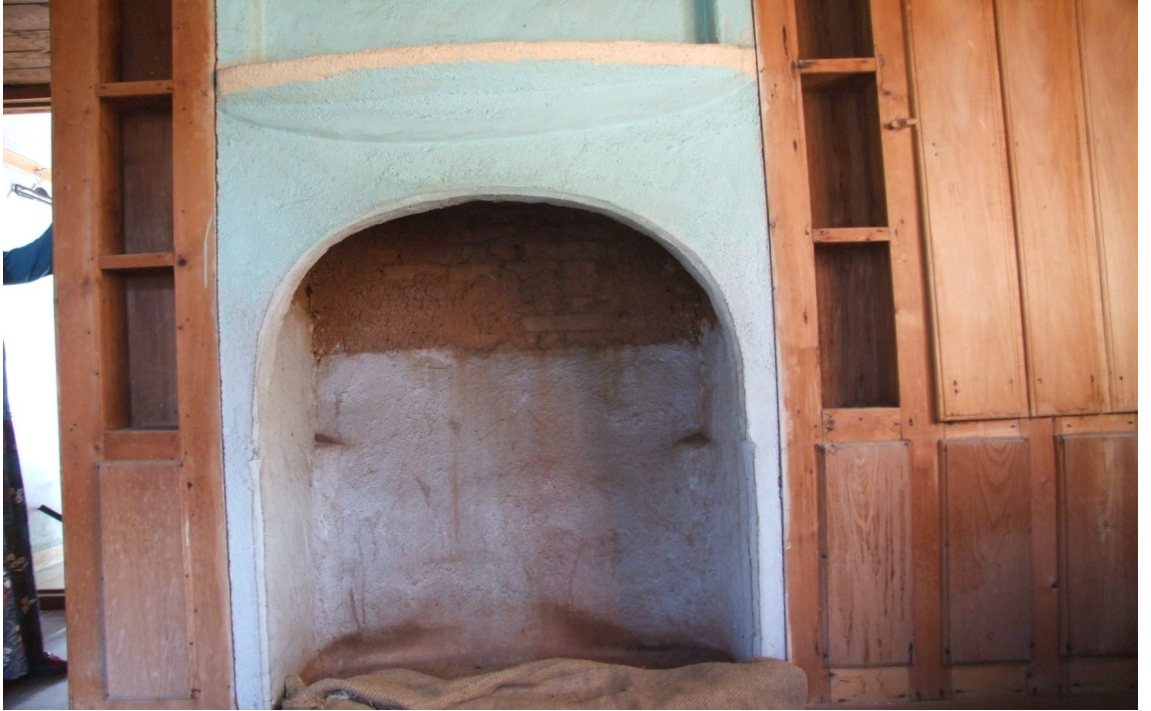
Foto 6.121. Ocak ve İki Yanındaki Raf Nişler (Katalog 8)

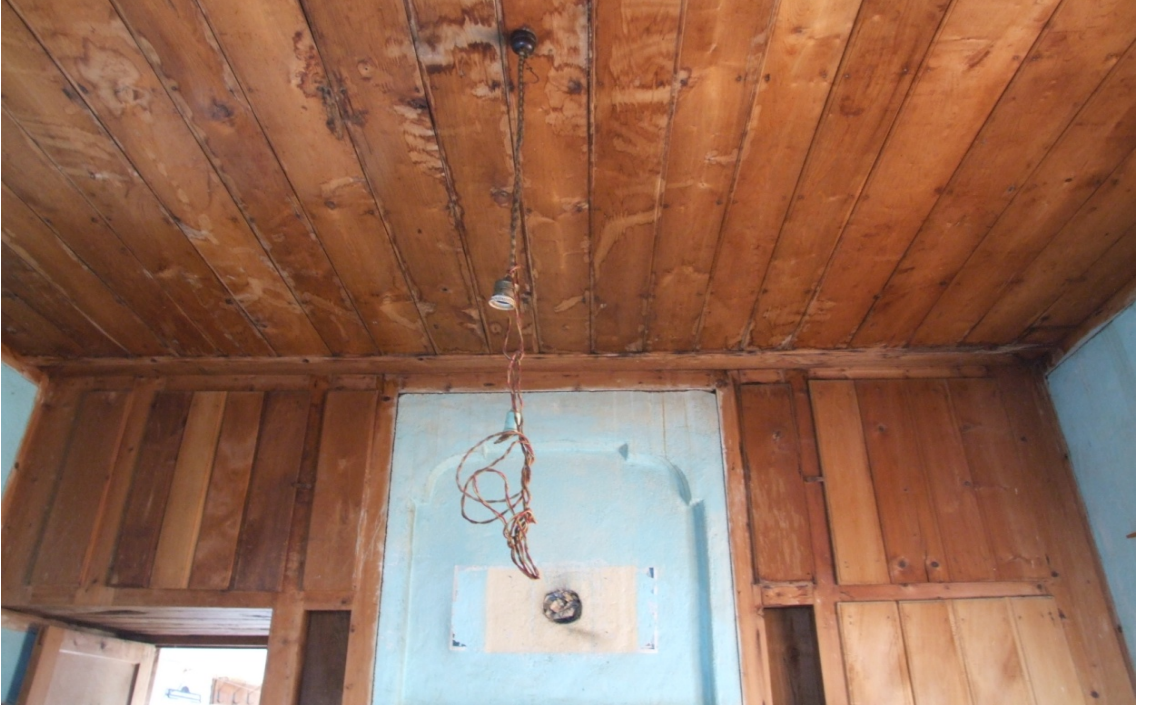
Foto 6.122. Ocağın Üzerindeki Aynalık ve Dolaplar (Katalog 8)

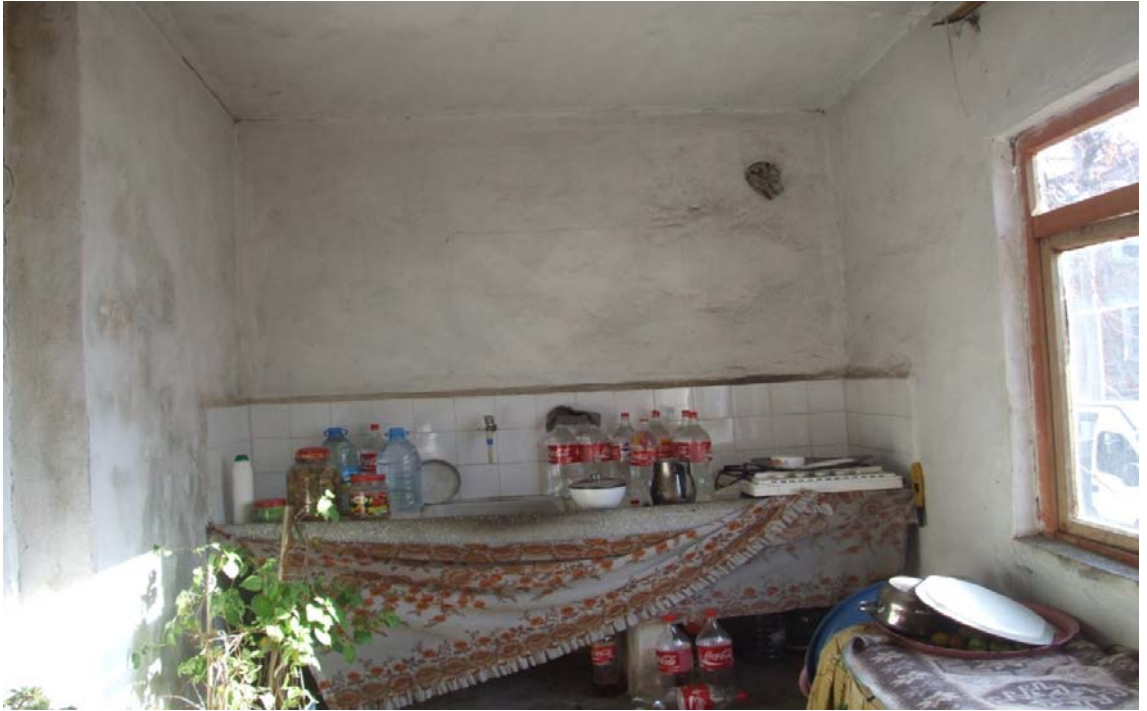
Foto 6.125. Mutfak (Katalog 8)

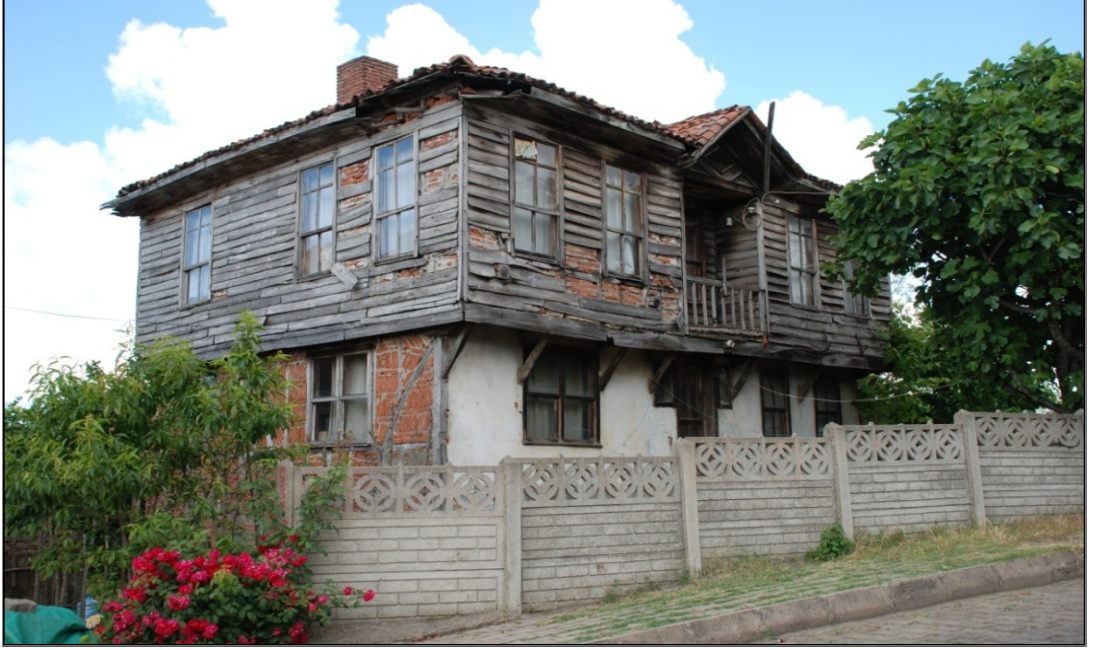
Foto 7.1. Envanter 21 Numaralı Ev

Akçakoca evleri içerisinde yalı baskısı ahşap kaplama tekniğinde yapılmış evler de mevcut olup bu evler, Envanter 21 (Foto 7.1), 22 (Foto 7.2), 23 (Foto 7.3), 39 (Foto 6.132) numaralı olanlardan birkaçıdır. Bir başka yöreden karşılaştırabileceğimiz örnek ise Erzincan Kemaliye evleridir (K.F. 7.25).

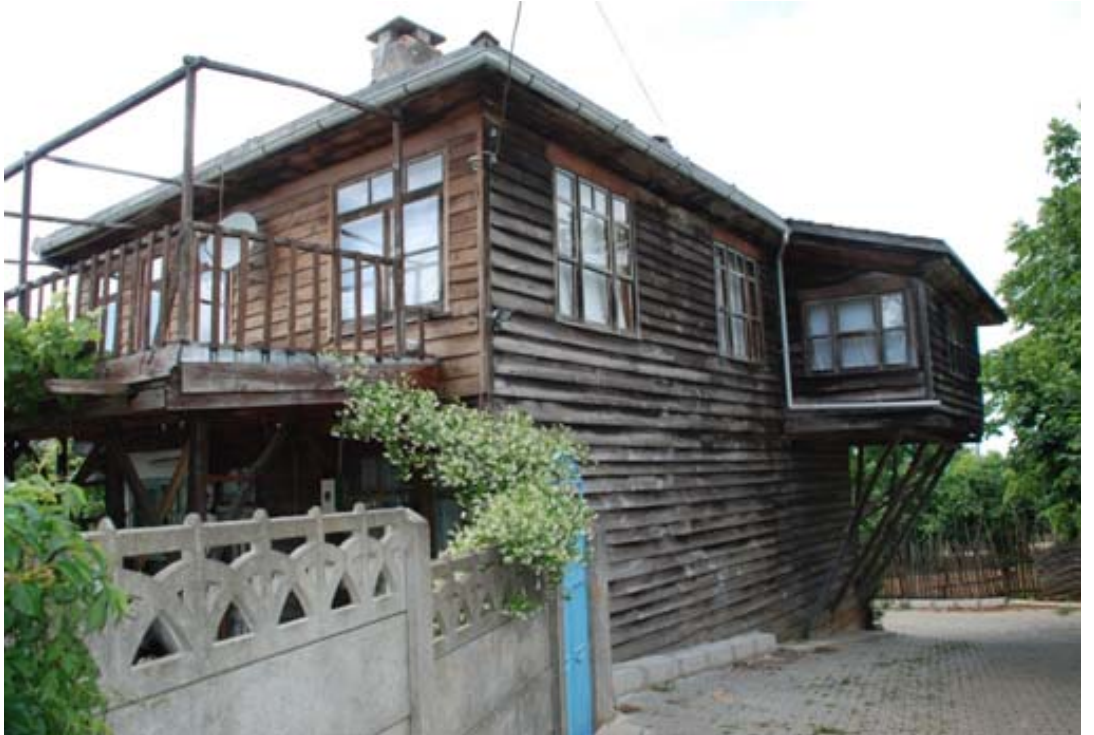
Foto 7.2. Envanter 22 Numaralı Ev

Anadolu'da inşa edilen evler, barınma mekanı olmaktan çıkıp sosyal bir mekan olarak önem kazanmıştır. Kadın yaşamının büyük kısmının geçtiği mekan olması bunda etkili olmuştur. S.Hakkı Eldem Türk evini tanımlarken, kullandığı sofalı plan türleri en çok tercih edilen tip olduğunu belirtmiştir¹⁶¹. Akçakoca'da da iç sofalı plan tiplerine rastlanmaktadır. Sofanın belirgin olmadığı, tek katlı evler de mevcuttur. Örneğin, Akçakoca evleri içerisinde tescillenmiş, Envanter 22 numaralı ev bunun iyi bir örneğidir.

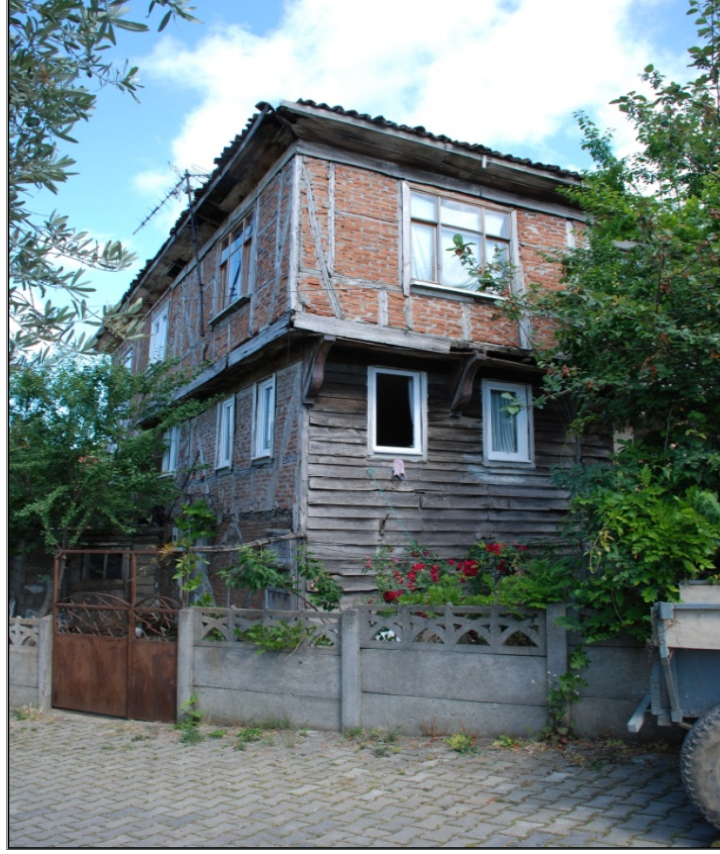
Foto 7.3. Envanter 23 Numaralı Ev

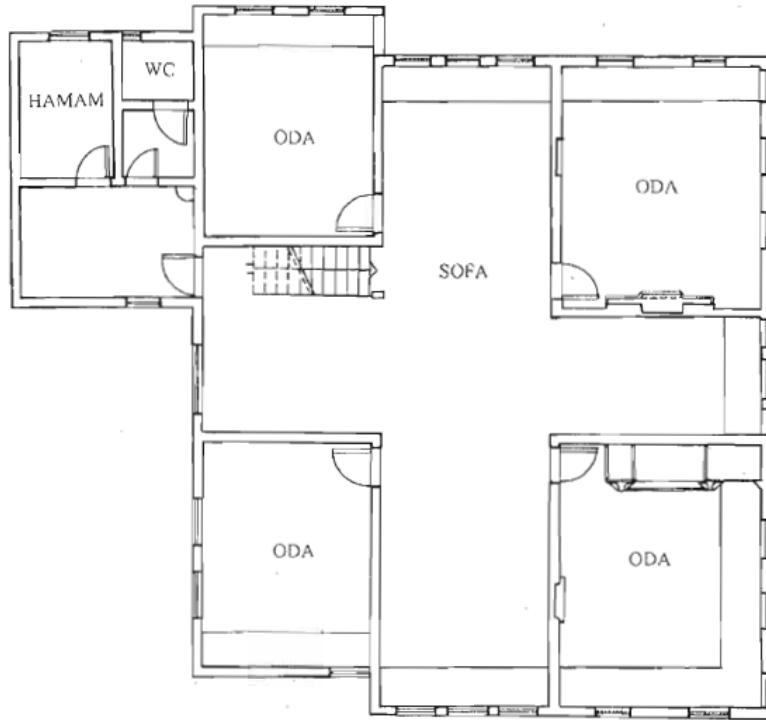
K. Ç. 7.4. Sivrihisar Şefik Sakarya Evi'nin Planı (Y.Sayan)

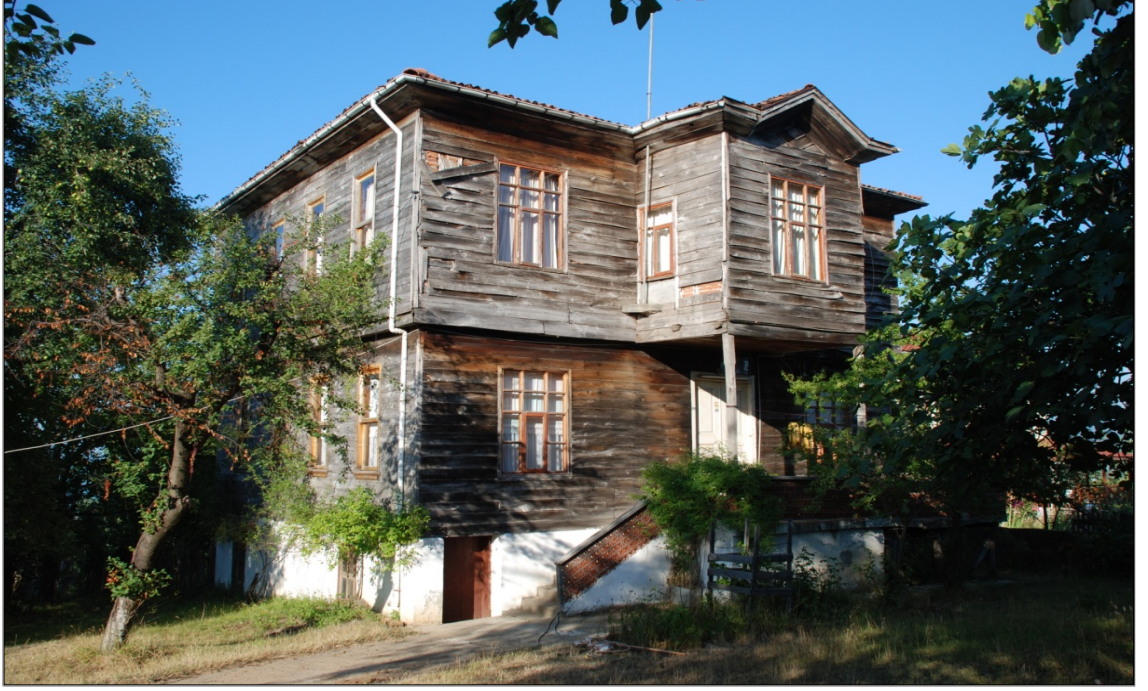
K.F. 7.1. Envanter 111 Numaralı Tescilli Ev

Evler, çoğunlukla iki kattan ibarettir (K.F. 7.1). Üst katlar, plan şemasına daha çok uymaktadır. Genellikle ev yaşantısının servisler dışındaki bölümlerini üst katlar oluşturur. Zemin katlarda kiler, ahır, samanlık bulunur. Bu katlarda plan, belli bir şemaya uymaz. Yalnız bazı yerlerde, ev tek katlı olduğundan zemin kat, belli bir plan şemasına göre oluşturulmuştur.

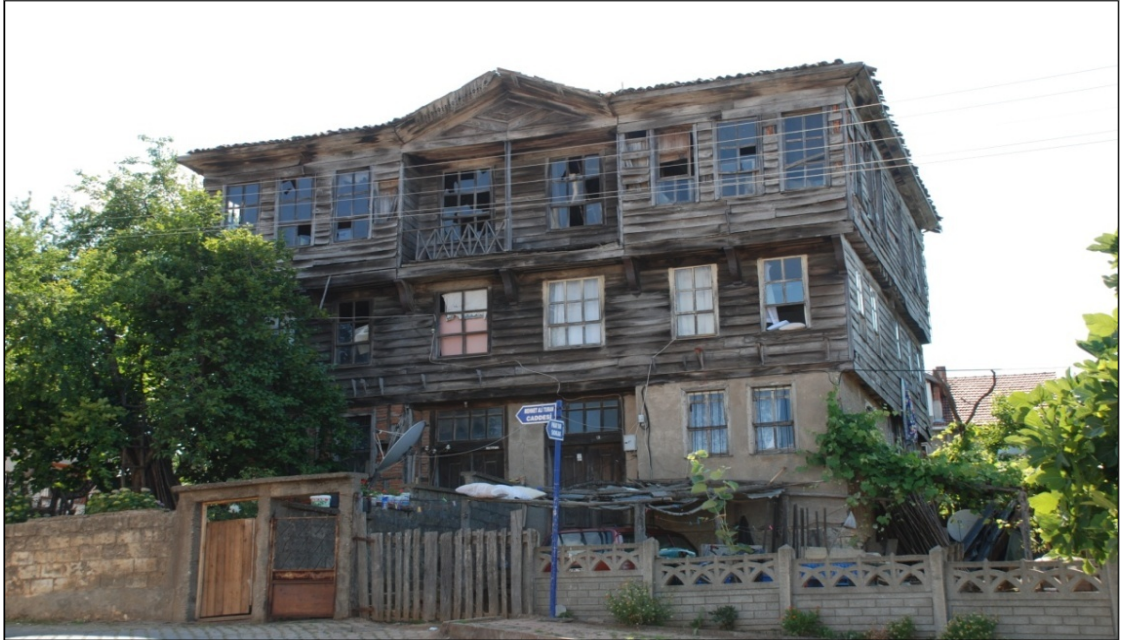
K.F. 7.2. Envanter 23 Numaralı Tescilli Ev

Akçakoca evleri, dıştan içe doğru sokak, bahçe, sofa, oda sıralamasına göre planlanmış içe dönük plan tipine sahip olup doğa ile bütünleşmiş, dengeli oranlara sahiptir. Evler genellikle sokağa açılmaktadır (K.F.2).

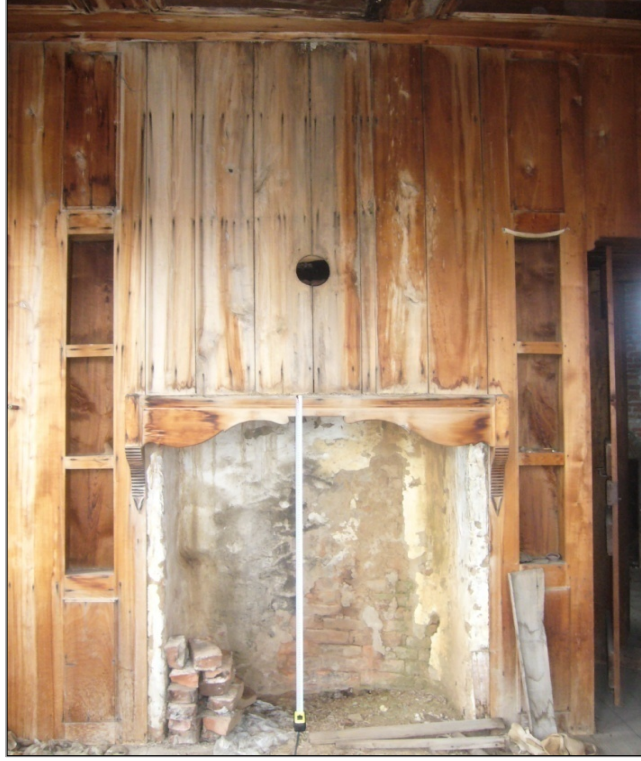
K.F. 7.3. Envanter 23 Numaralı Evin Ocak, Aynalık ve Raf Nişleri

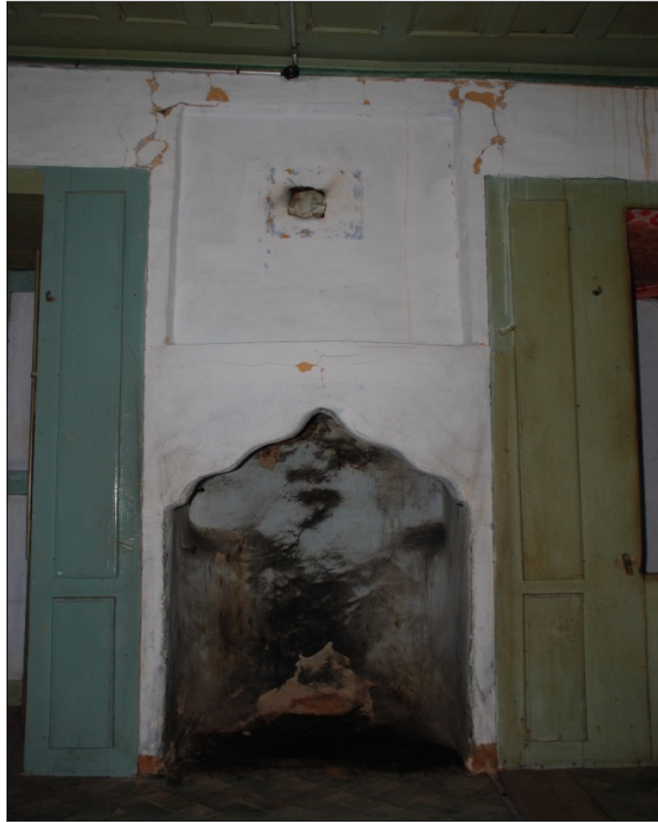
K.F. 7. 7.4. Envanter 43 Numaralı Evin Ocak, Aynalık ve Raf Nişleri

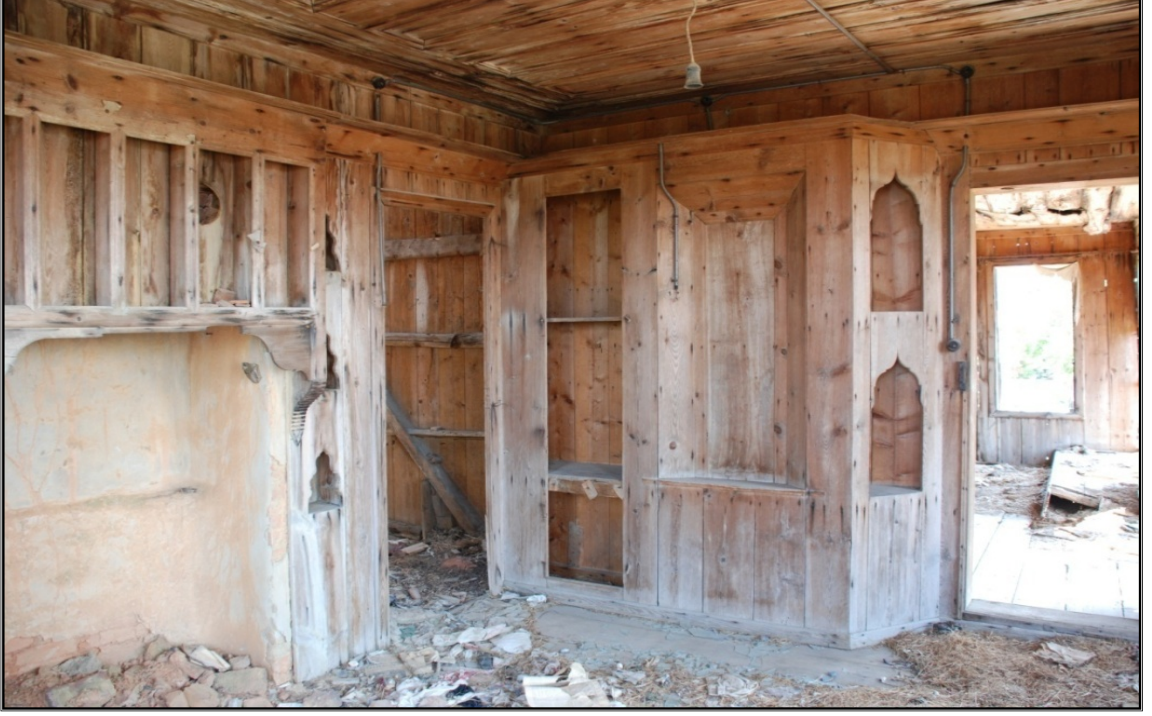
K.F. 7.5. Envanter 98 Numaralı Evin Ocak, Aynalık ve Raf Nişleri

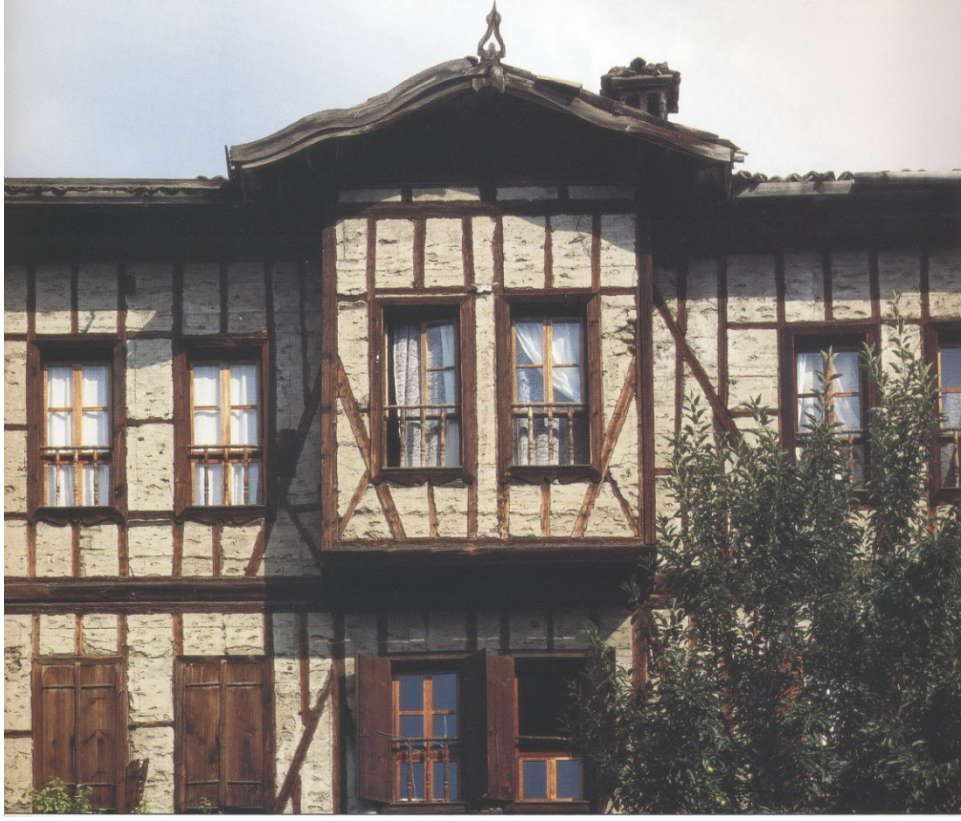
K.F. 7. 11. Akdeniz Bölgesinde Ahşap Arası Kerpiç Dolgu
