**YÜKSEK BASINÇ PİSTON SİLİNDİR ÜNİTESİNE AİT PİSTONUN
MUKAVEMET ANALİZİ**

**YÜKSEK LİSANS TEZİ
Ali MAMEDOV**

Anabilim Dalı : Makina Mühendisliği

HAZİRAN, 2011

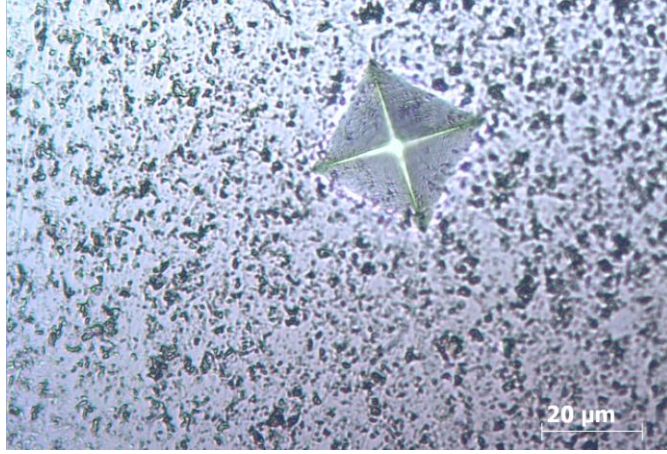
Şekil 4.24: Piston malzemesinin sertlik ölçümü
