**T.C.  
MALTEPE ÜNİVERSİTESİ  
FEN BİLİMLERİ ENSTİTÜSÜ  
İÇ MİMARLIK ANABİLİM DALI**

**İSTANBUL'DA YENİDEN İŞLEV VERİLEN 16. YÜZYIL ÇARŞI  
HAMAMLARINA YÖNELİK BİR ARAŞTIRMA:  
AĞA HAMAMI-SAMATYA, ORTAKÖY HAMAMI-BEŞİKTAŞ,  
BÜYÜK YEŞİL DİREKLİ HAMAM-ÜSKÜDAR**

**YÜKSEK LİSANS TEZİ**

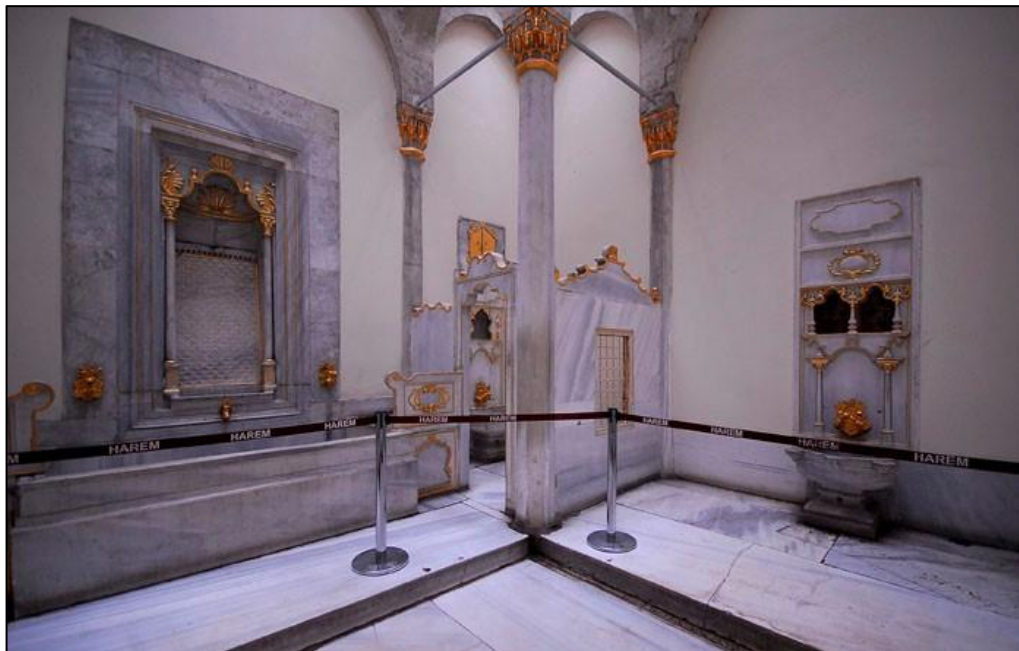
Şekil 2.2. Topkapı Sarayı Hünkar Hamamı [10]

Saraylar gerek devlet yönetiminin merkezi olması, gerekse sultanın ikamet ettiği yer olması sebebiyle ayrıcalıklı yapılar olmuştur. Saray içerisinde bulunan hamamlarda kullanılan malzemeler ve bezemeler ise özenle seçilmiştir. [9] [Şekil 2.2]

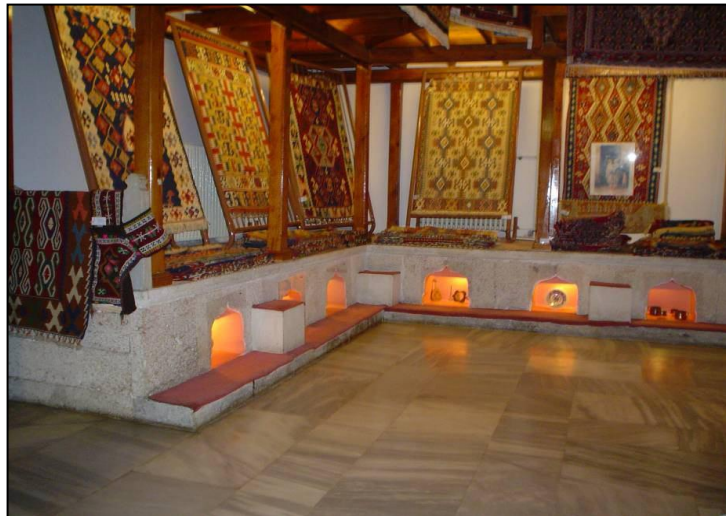
Şekil 2.7. Ayasofya Haseki Hürrem Sultan Hamamı, Soğuklukta Sedir ve Sekiler [16]

Soğukluğun duvarlarına bitişik konumda, taştan ya da ahşaptan yapılmış seki ve üzerinde sedir yer alır. Sekinin altına ayakkabı ve nalınları koymak üzere küçük nişler yerleştirilmiştir. [15] [Şekil 2.7]

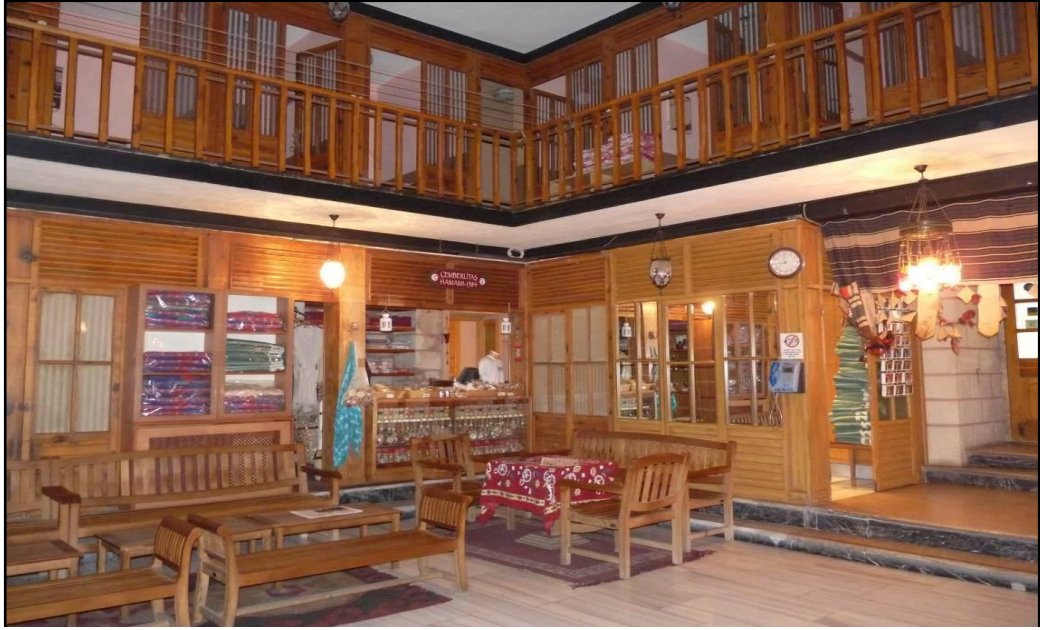
Şekil 2.8. Çemberlitaş Hamamı, Erkekler Soğukluk Bölümü [16]

Bazı hamamların soğukluk bölümünde ahşap dikmelerin taşıdığı, soyunma ve dinlenme için ayrılmış “Şirvan” adı verilen galeri katı bulunur. [8] [Şekil 2.8, 2.9] Soğukluk mekanı kubbeye örtülüdür. Mekanın ortasında genellikle mermerden fiskiyeli bir havuz bulunur. [Şekil 2.10, 2.11]

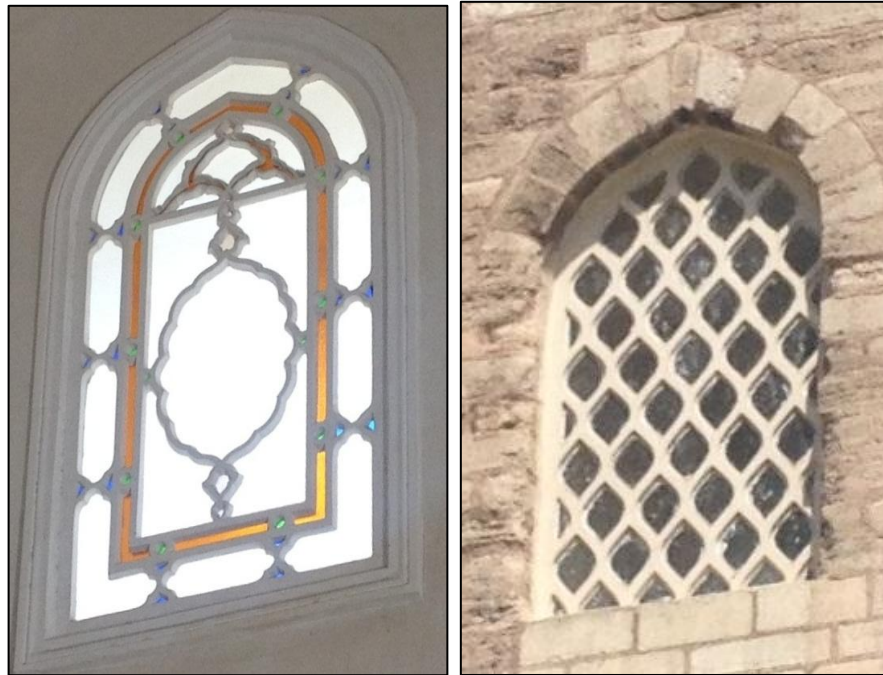
Şekil 2.13. Beyazıt Hamamı Pencereleeri (13.05.2012)

Bu mekanın aydınlatılması, duvarların üst kısmındaki küçük mazgal pencerelerle ve kubbesinde yer alan aydınlık feneri ile sağlanır. [Şekil 2.12] 15. yüzyıldan sonra soyunma mahallerine daha fazla ışık sağlamak amacıyla, zemin seviyesine yakın demir parmaklıklı ve ahşap kafesli alt; kubbe etek seviyesine yakın, renkli camlı, alçı üst pencereler yer almaktadır. [19] [Şekil 2.13]

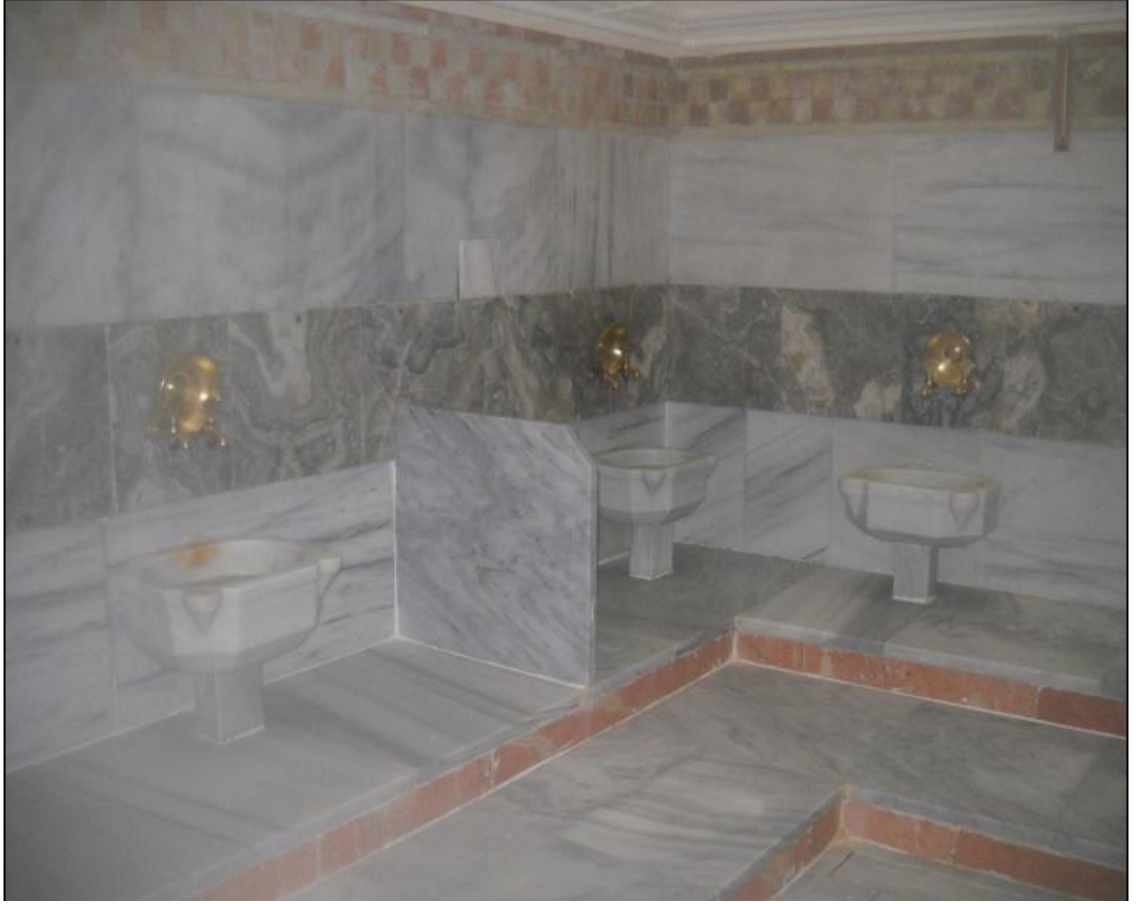
Şekil 2.14. Galatasaray Hamamı, ılıkık Mekanı (06.09.2011)

ılıkık, hamamda ana yıkanma mekanı olan sıcaklığa geçmeden önceki bölümdür. Bu bölümde sıcaklığa dayanamayan kişilerin yıkanması için mermer seki ve kurnalar bulunur. Isı genelde 20°-30°C civarındadır. [21] [Şekil 2.14]

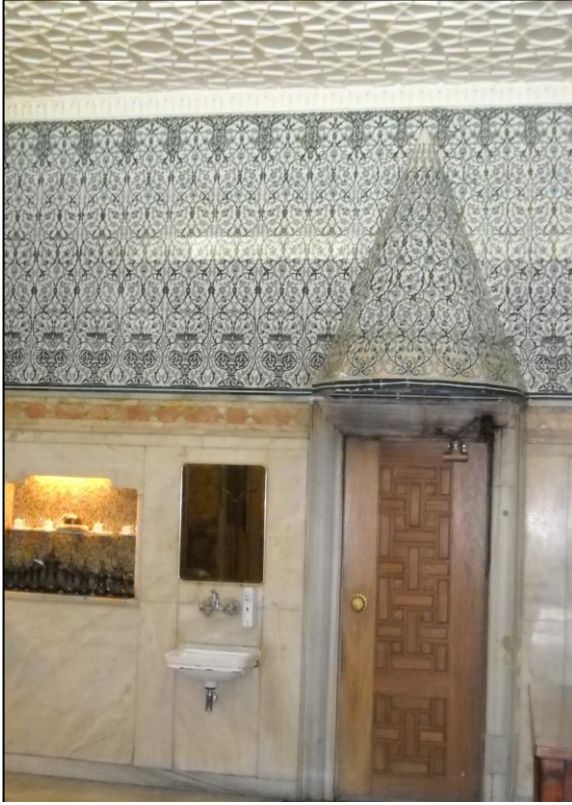
Şekil 2.15. Galatasaray Hamamı,  
Buhar Yaşmağı (06.09.2011)

ılıkıktan sıcaklık bölümüne geçiş genellikle dar ve kemerli bir kapıdan sağlanır. Ayrıca kapının üzerinde, ılıkık tarafında yarım koni biçiminde kagir bir külah bulunur. “Buhar yaşmağı” denilen bu külah, sıcaklıktan çıkan buharı ılıkıkta buğu yapmaması için toplayıp dışarı atmak üzere yapılmıştır. [6] [Şekil 2.15, 2.16]

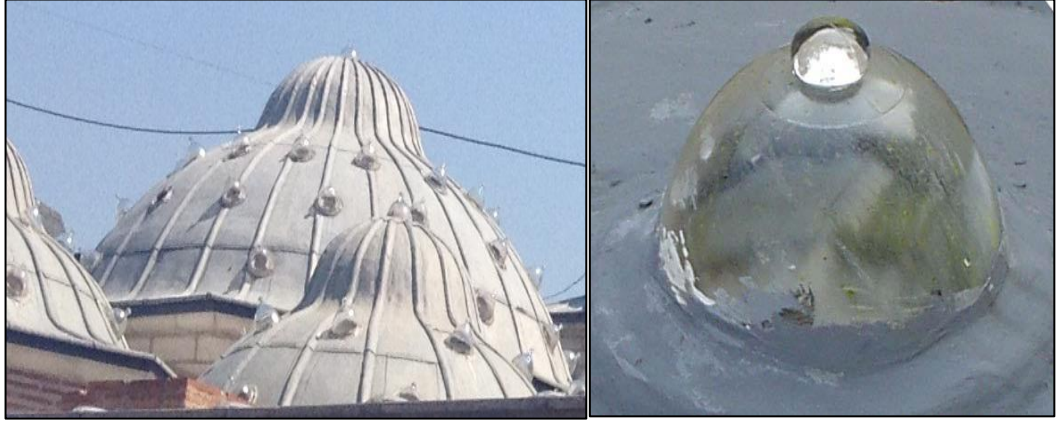
Şekil 2.18. Beyazıt Hamamı, Fil Gözleri (13.05.2012)

Ilıklık mekanının aydınlatılması kubbe veya tonozun üzerlerine yerleştirilen fil gözleriyle sağlanır. Fil gözleri, çan şeklinde 15-40 cm çapında cam fanuslardır. [8]  
[Şekil 2.17, 2.18, 2.19]

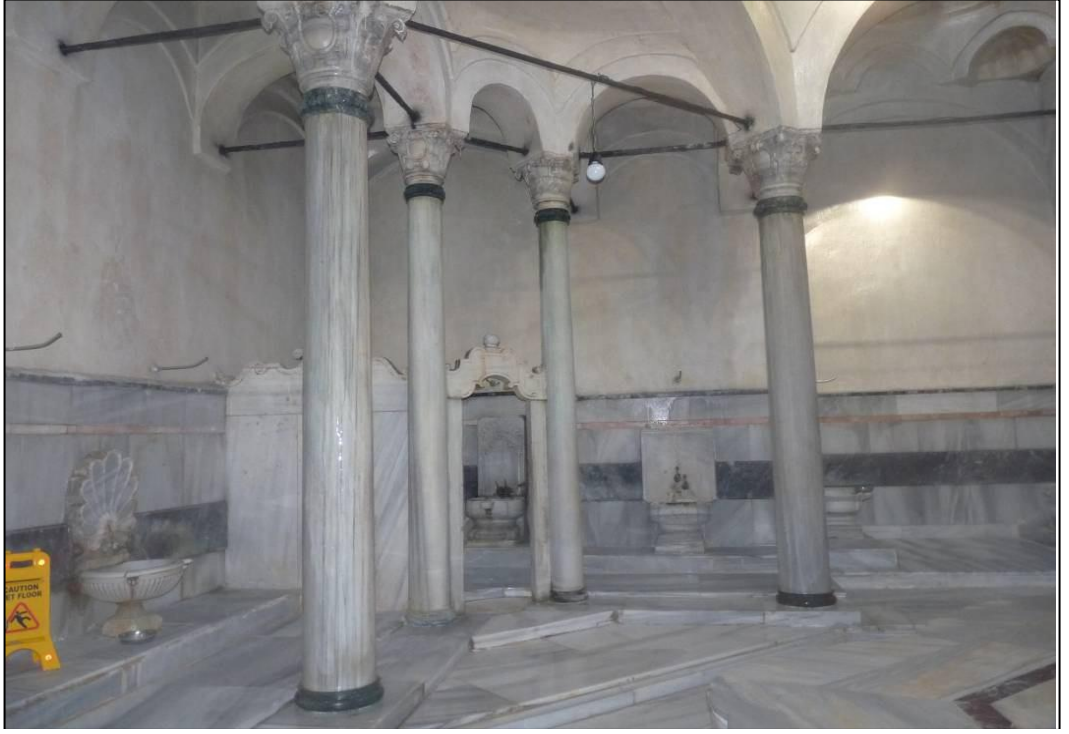
Şekil 2.20. Cağaloğlu Hamamı, Erkekler Bölümü Sıcaklığı [16]

Sıcaklık mekanı hamamda yıkanma eyleminin gerçekleştiği yerdir. “Halvet” ve “eyvan” adı verilen özel yıkanma bölümlerinden oluşur. Halvetler, özel yıkanma hücreleridir. Bu hücrelerin kapıları yoktur. [Şekil 2.20] Eyvanlar ise halvetler arasında kalan döşemesi hamam zemininden bir, iki kademe yüksek, kemerli ya da tonozlu niş şeklinde olan yıkanma bölümleridir. [23] [Şekil 2.21] Hamamın en sıcak bölümü olan sıcaklıkta ısı  $30^{\circ}\text{C}$ - $35^{\circ}\text{C}$  civarındadır. Halvetlerde ise  $40^{\circ}\text{C}$  ‘ye kadar yükselir. [24]

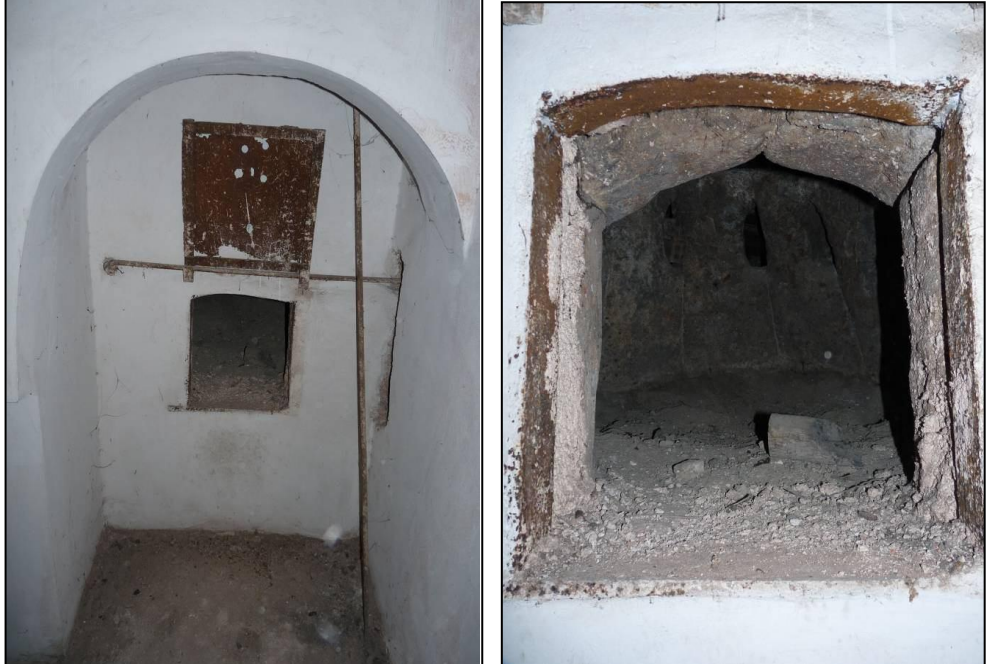
Şekil 2.32. Dolmabahçe Sarayı, Çinili Hamamı Külhanı [16]

Külhan, hem hamam mekanlarının hem de suyun odun yakılarak ısıtıldığı, hamamın arka kısmında bulunan bölümdür. [Şekil 2.32] Bu bölümün hamamın içinden bir bağlantısı yoktur ve dışarıdan ayrı bir girişi bulunmaktadır. [33] Külhan ocağı su deposunun altında yer almaktadır. Hamam döşemesinin altında bulunan ve sıcak hava dumanının dolaşarak döşemeyi ısıttığı bölüme “cehennemlik” denir. [34] Ayrıca, bu sıcak hava hamam duvarlarının içlerine yerleştirilmiş ve yatayda da birbirine bağlanan “tüteklik” denilen düşey kanallar yardımı ile dışarı atılırken aynı zamanda duvarların ısıtılmasını sağlar. [Şekil 2.33]

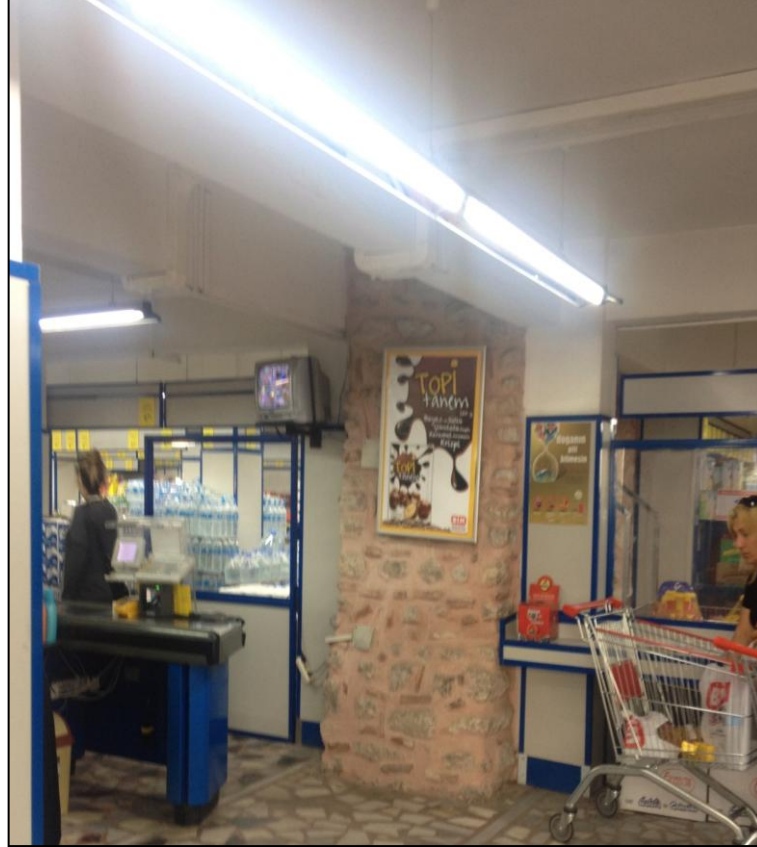
İlk bölümün güney, doğu ve batı duvarlarında sıva üstü boya kullanılmıştır. Mekanın kuzey duvarı ise pvc malzemeli panellerle kaplanmıştır. Mekanın kuzeyinde bulunan paneller moloz taş duvar ayağın iki yanına yerleştirilmiştir. [Şekil 3.27] Bu bölümde 2 kasa bulunmaktadır. Kuzey duvarına tv ünitesi ve diğer duvarlara bilgi amaçlı afişler asılmıştır. İlk bölümün kuzeyinde bulunan pvc malzemeli kapıdan girilerek mekanın diğer bölümüyle bağlantılı olan hole ulaşılır. Holün doğu duvarında yer alan pvc doğramalı çift kanatlı bir kapı ile depolama alanına girilmektedir. Holün batı duvarında bulunan tuğla kemerli bir duvar boşluğu ile market mekanın asıl bölümüne geçilmektedir. [Şekil 3.28]

Şekil 3.27. Bodrum Katta Bulunan Pvc Kaplama Panel ve Moloz Taş Ayak  
(13.05.2012)

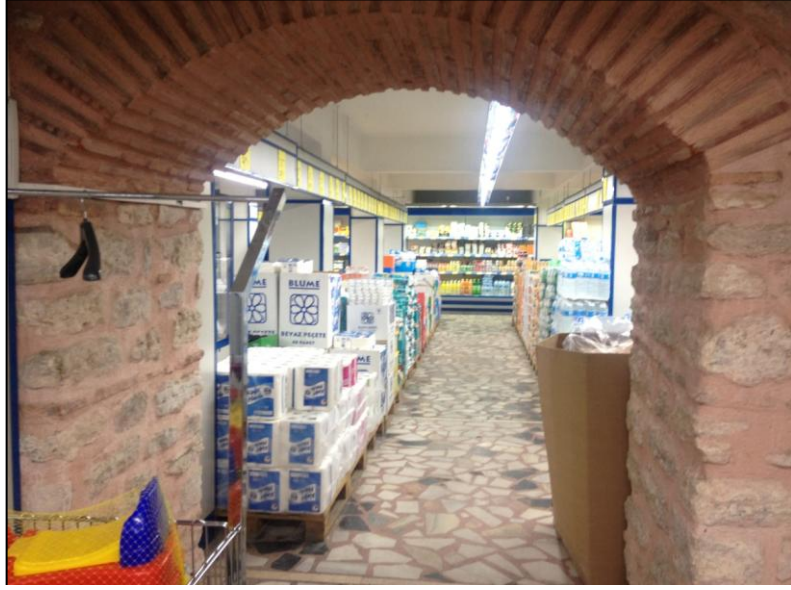
Şekil 3.28. Bodrum Katta Bulunan Kemerli Duvar Boşluğu (13.05.2012)

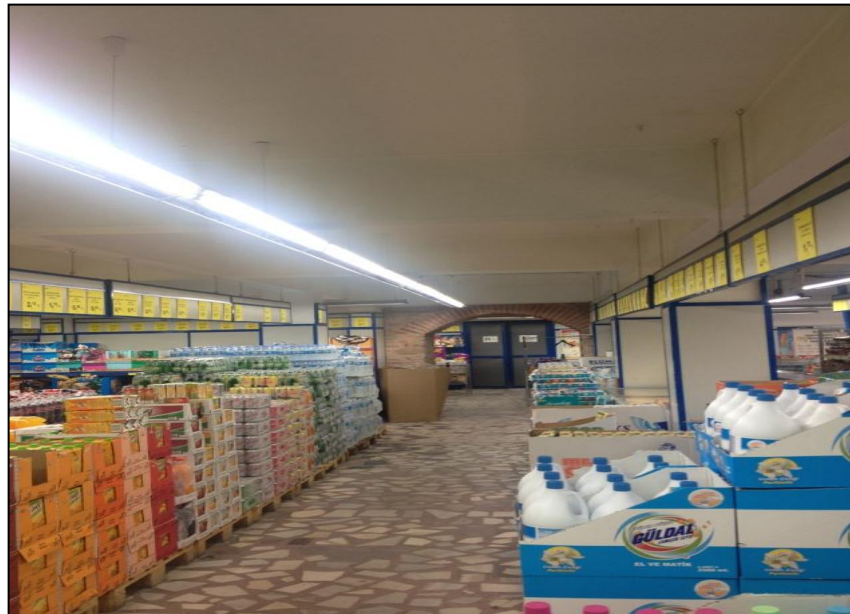
Şekil 3.29. Bodrum Kat (13.05.2012)

Asıl satış bölümünün duvarları pvc malzemeli panellerle kaplanmış olup, mekanda raf sistemi de pvc malzemeden yapılmıştır. Bu raf sistemi duvarlara sabitlenmiştir. Mekanın orta kısmında bulunan ürünlerin sergilenmesinde ise ahşap paletler kullanılmıştır. [Şekil 3.29] Mekanın kuzey ve kuzeydoğu duvarında soğutucu özelliği olan raf sistemi vardır. Ayrıca bu mekanda soğutucu dolap teşhir standı gibi donatı elemanları bulunmaktadır. [Şekil 3.30, 3.31] Mekanın tavanından ürünlerle ilgili dikdörtgen biçiminde pvc panel bilgi tabelaları sarkıtılmaktadır. [Şekil 3.32]

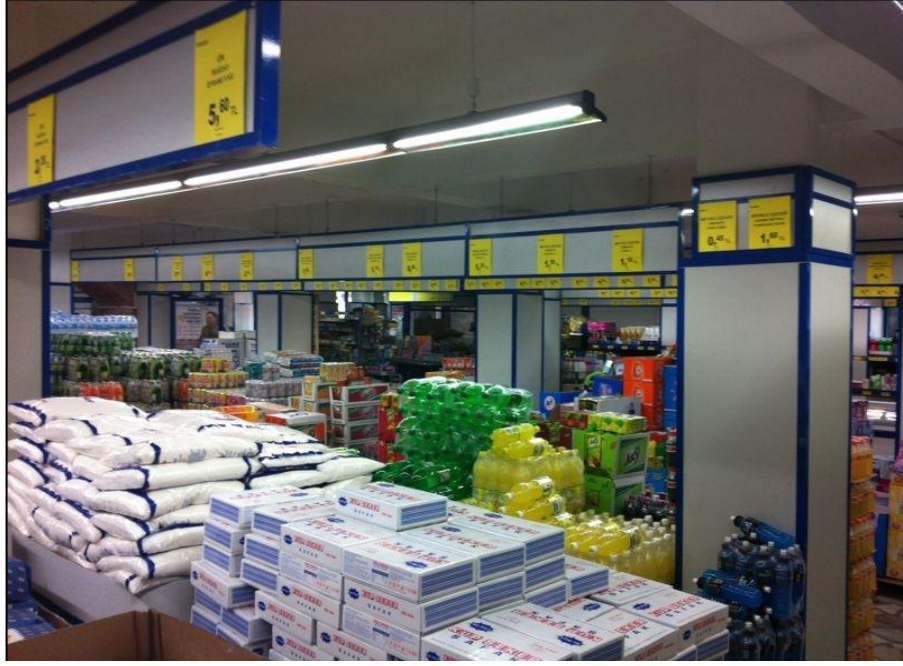
Şekil 3.32. Bodrum Katta Bulunan Pvc Panel Bilgi Tabelaları (13.05.2012)

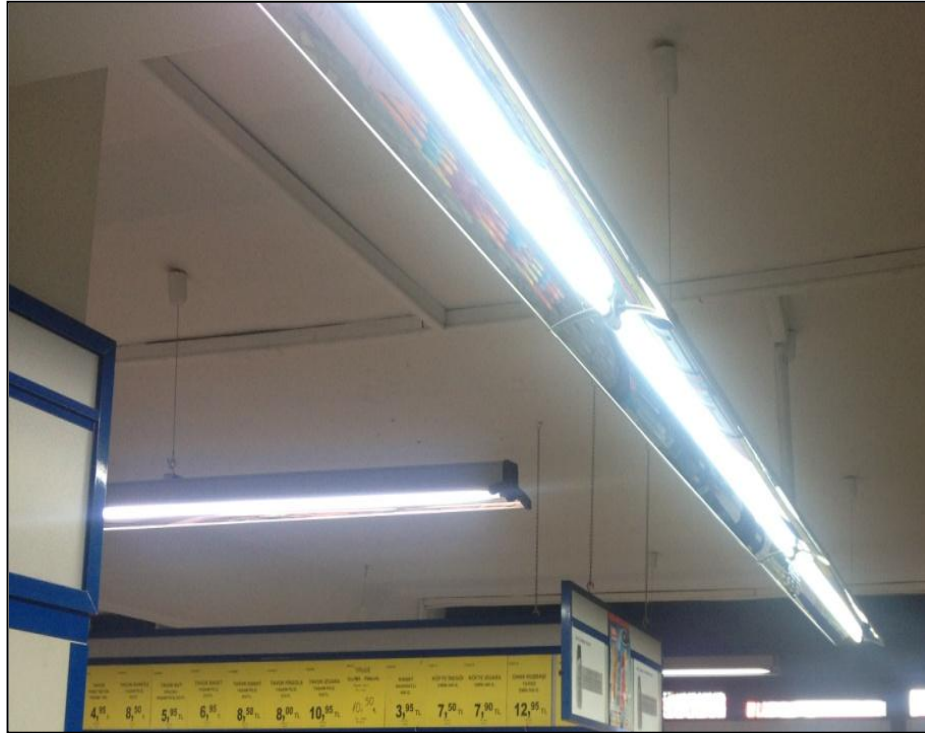
Bodrum katta yer alan markette sadece yapay aydınlatma olarak tavandan sarkıtılan floresan lambalar kullanılmaktadır. [Şekil 3.33]

Şekil 3.33. Bodrum Katta Bulunan Floresan Lambalar (13.05.2012)

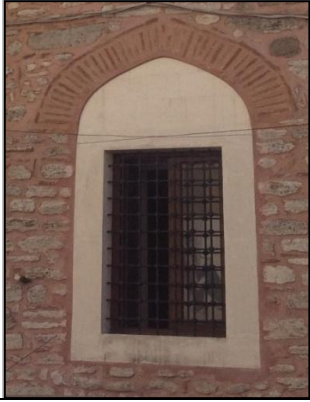
| P1 | | <ul style="list-style-type: none"><li>•Bu tip pencere güneydoğu (3) ve güneybatı cephesinde (1) bulunmaktadır.</li><li>•Tuğla kemerli duvar boşluğu içerisinde bulunan dikdörtgen biçimli, ahşap doğramalı, çift kanat açılan pencerelerdir.</li><li>•Pencerelerin önünde siyah renk boyalı lokmalı parmaklık bulunur.</li><li>•Pencerelerde herhangi bir malzeme bozulması gözlenmemiştir.</li></ul> |

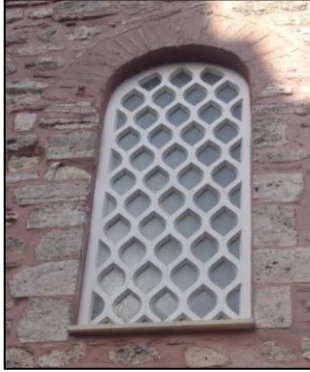
| P2 | | <ul style="list-style-type: none"><li>•Bu tip pencere güneydoğu (3) ve güneybatı cephesinde (1) bulunmaktadır.</li><li>•Kemerli duvar boşluğu içerisinde ahşap doğramalı tek kanat açılan pencerelerdir.</li><li>•Bu pencerelerin mermer denizliği bulunur.</li><li>•Pencerelerin dış yüzeyinde beyaz renkli alçı beton dışlık bulunmaktadır.</li><li>•Pencerelerde herhangi bir malzeme bozulması gözlenmemiştir.</li></ul> |

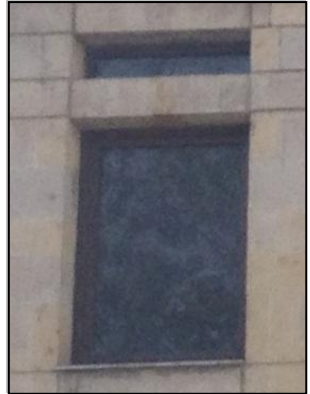
| P3 | | <ul style="list-style-type: none"><li>•Bu tip pencere güney cephesinde (12) bulunmaktadır.</li><li>•Dikdörtgen biçimli, tek kanat açılan pvc doğramalı pencerelerdir.</li><li>•Üzerinde dikdörtgen biçiminde, pvc çerçeveli sabit cam bulunmaktadır.</li><li>•Bu pencerelerin mermer denizliği vardır.</li><li>•Pencerelerde kullanılan malzemeler yapının özgün malzemeleri değildir.</li></ul> |

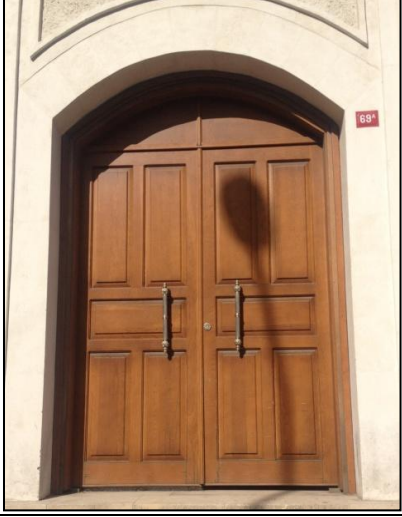
| K1 | | <ul style="list-style-type: none"><li>•Bu tip kapı yapının batı cephesinde bulunmaktadır.</li><li>•Kemerli, ahşap doğramalı çift kanat açılan kapıdır.</li><li>•Kullanılan malzemeler yapının özgün malzemeleri değildir.</li><li>•Kapının iç pervazında nemden kaynaklanan malzeme bozulması gözlenmiştir.</li></ul> |

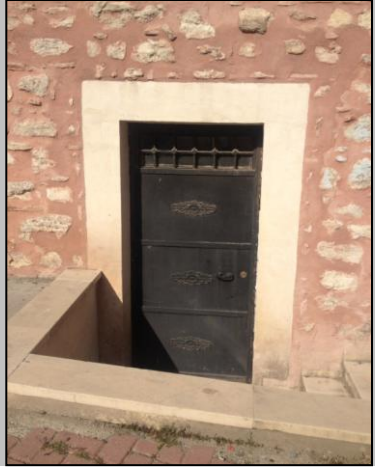
| K2 | | <ul style="list-style-type: none"><li>•Bu tip kapı yapının batı cephesinde (1) bulunmaktadır.</li><li>•Demir malzemeli, tek kanat açılan bir kapıdır.</li><li>•Siyah renkli olan kapıda herhangi bir malzeme bozulması gözlenmemiştir.</li><li>•Kullanılan malzemeler yapının özgün malzemeleri değildir.</li></ul> |

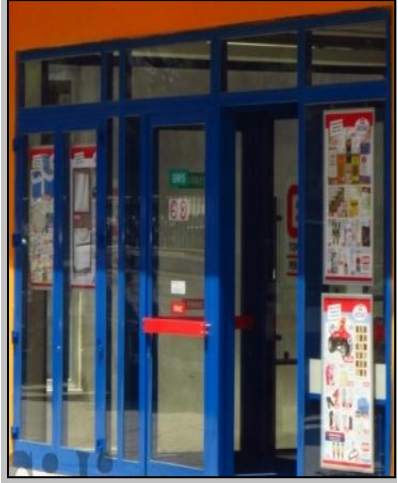
| K3 | | <ul style="list-style-type: none"><li>•Bu tip kapılar yapının güney cephesinde bulunmaktadır.</li><li>•Mavi renkli pvc doğramalı, camlı, tek kanat açılan kapılardır.</li><li>•Kapının üzerinde dikdörtgen biçiminde sabit pvc cam bulunmaktadır.</li><li>•Kapılarda kullanılan malzemeler yapının özgün malzemeleri değildir.</li></ul> |

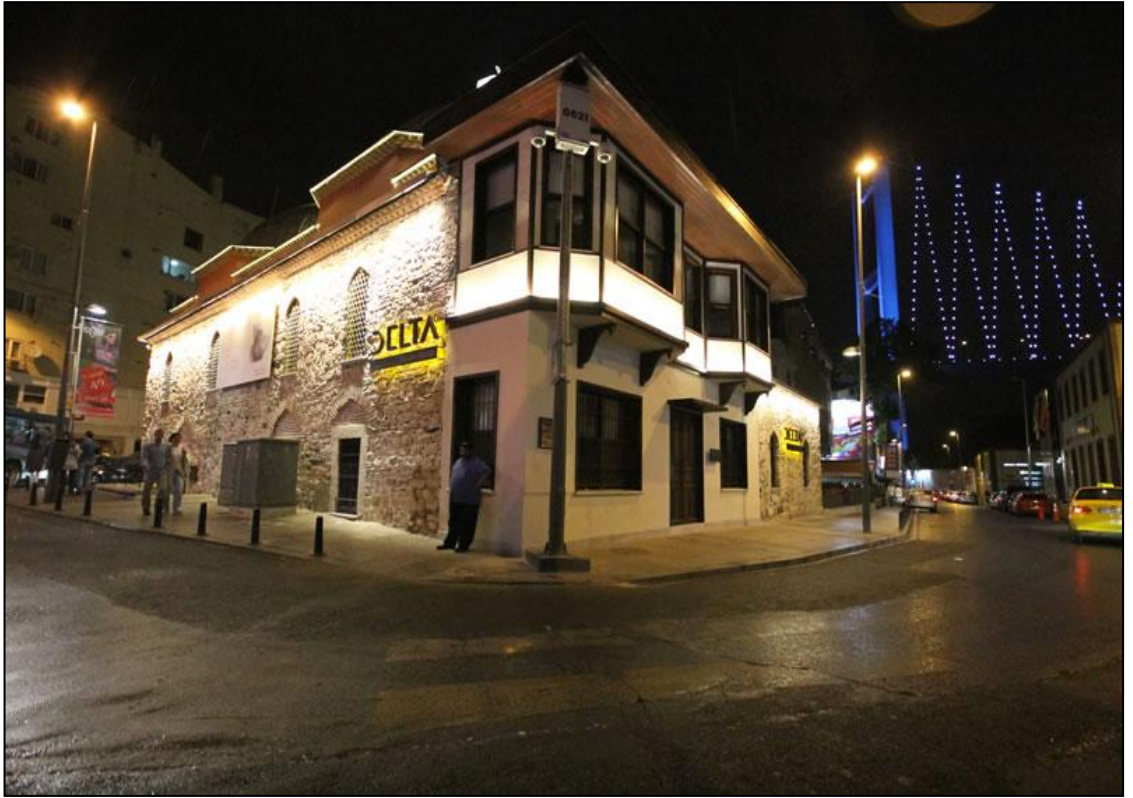
1990'lı yıllara kadar hamam olarak kullanılan yapı, [ ekil 3.35] daha sonraki yıllarda ge irdi i restorasyon  alı maları sonucunda  zg n i levini kaybetmi tir. Hamam, son olarak 2011'de ge irdi i restorasyon sonrası g n m zde  zel bir firma tarafından tasarım at lyesi olarak kullanılmaktadır. [ ekil 3.36]

Şekil 3.36. Ortaköy Hamamı'nın Restorasyon Sonrası Görünümü (2011)

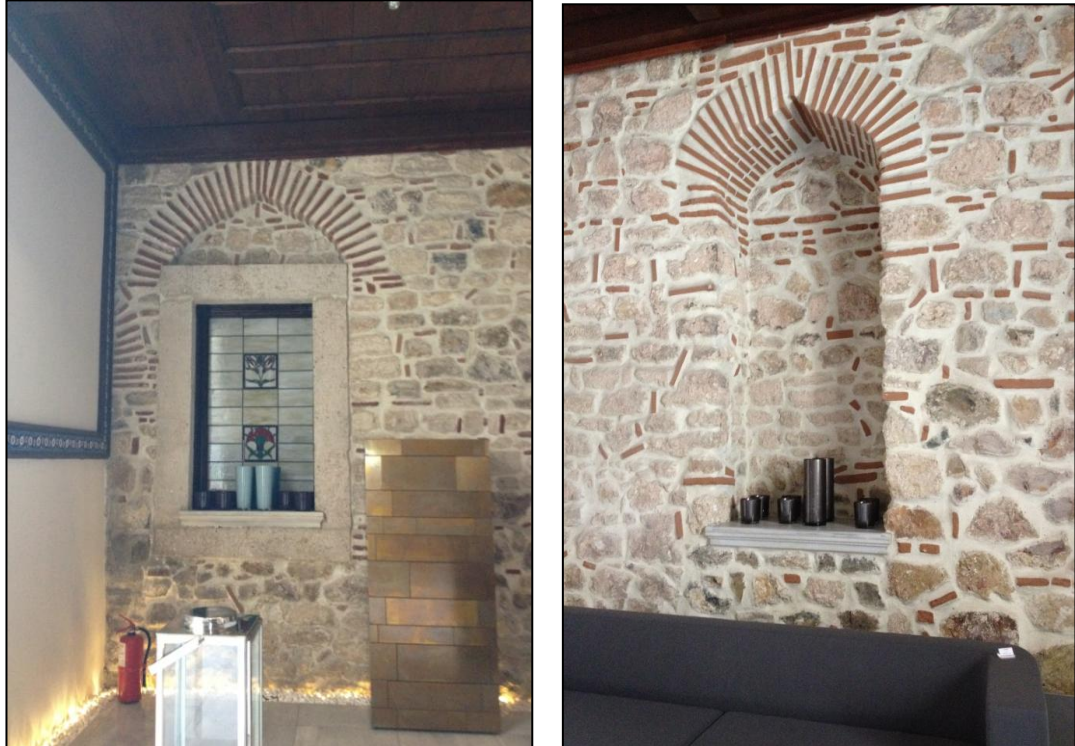
Şekil 3.41. Bekleme Salonunda (K. Soğukluğu) Bulunan Nişler (15.03.2012)

Özgün işlevi kadınlar soğukluğu olan mekan yeni kullanımında “bekleme salonu” olarak işlevlendirilmiştir. Yapının doğu-batı doğrultusunda konumlandırılmış mekanlarından ilkidir. [Şekil 3.39, 3.40] Mekana yapının güney cephesinde bulunan holden girilmektedir. Mekan, kareye yakın boyutlardadır. Mekan girişinin kuzeydoğu duvarında (1), kuzeybatı duvarında (2) adet olmak üzere toplam 3 niş vardır. Bu nişler özgün konumlarında bulunup, derz onarımı yapılarak da sergileme için kullanılmaktadır. Mekanın kuzeybatı duvarındaki 2 niş, dikdörtgen biçiminde taş söveli pencere nişi olup, olup içi seramik kaplıdır. Mekanın kuzeydoğu duvarındaki nişin içi mermer kaplıdır. [Şekil 3.41]

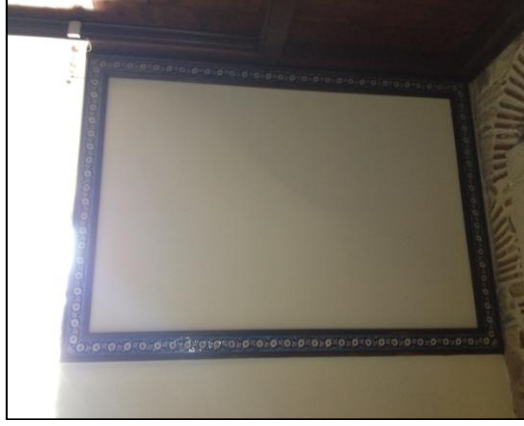
Mekanın doğu, batı ve kuzey duvarı almalı taş duvardır. Güney duvarında ise sıva üstü boya kullanılmıştır. Mekanın güney duvarında dikdörtgen biçiminde etrafı seramikle kaplanmış bir pano bulunmaktadır. [Şekil 3.42] Zemin Marmara mermeriyle kaplıdır. Bu kaplamanın altına ısıtma sistemi, su ve elektrik tesisatı yerleştirilmiştir. Döşemede mermer kaplama beden duvarına 20 cm açıklıkta bitirilerek bu açıklık dekoratif amaçlı küçük beyaz taşlarla doldurulmuştur.

Şekil 3.42. Bekleme Salonunda (K. Soğukluğu) Bulunan Seramik Çerçevesiz Pano (15.03.2012)

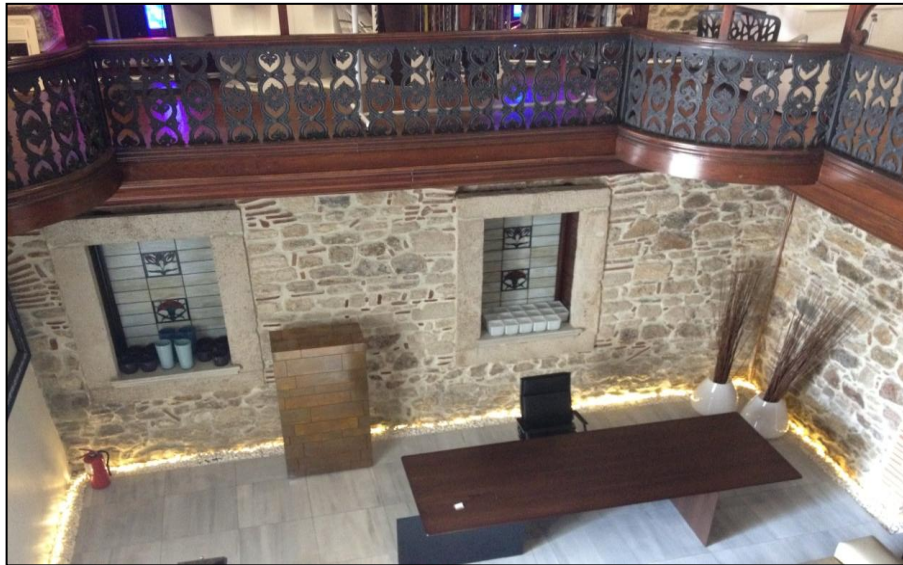
Mekan bekleme salonu olarak işlevlendirildiği için kullanıcı gereksinimlerine bağlı olarak koltuk, 1 kişilik ahşap çalışma masası, sandalye, gibi donatı elemanları bulunur. Ayrıca mekanda dekoratif olarak kullanılan vazolar bulunmaktadır. [Şekil 3.43] Bu mekanın asma katı bulunmaktadır. Mekana giriş yapıldığında, doğu duvarına bitişik konumda L planlı ahşap kaplı metal taşıyıcılı bir merdiven bulunur. 20 basamaklı ve ahşap korkuluklu bu merdivenle asma kata ulaşılmaktadır. [Şekil 3.44, 3.45] Asma kat zemini ahşap parkeyle kaplanmıştır. Mekanın galeri boşluğu tarafında siyah renkli ferforje korkuluk vardır. Bu mekanı 2 kişi kullanmaktadır. Mekanda kullanıcılar için gerekli olan 2 çalışma masası, sandalye, kitaplık gibi donatı eşyaları bulunmaktadır. [Şekil 3.46]

Şekil 3.43. Bekleme Salonunda (K. Soğukluğu) Bulunan Donatı Elemanları (15.03.2012)

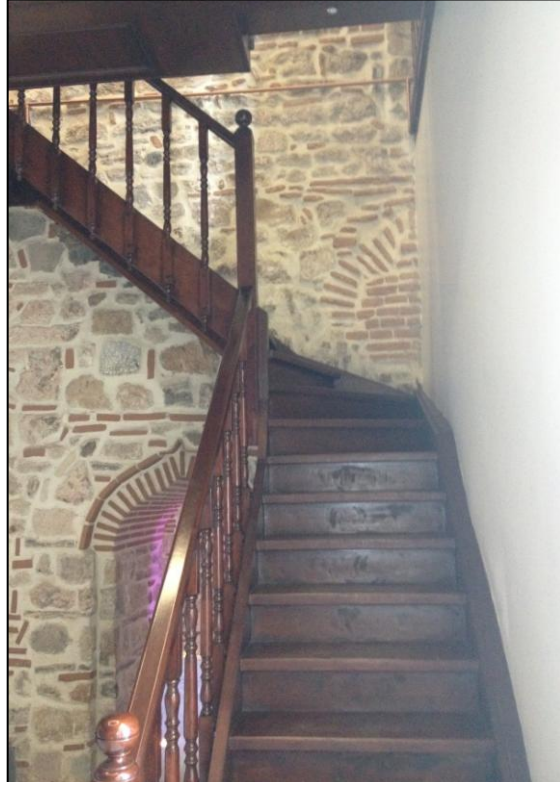
Şekil 3.44. Bekleme Salonunda (K. Soğukluğu) Asma Kata Çıkan Merdiven  
(15.03.2012)

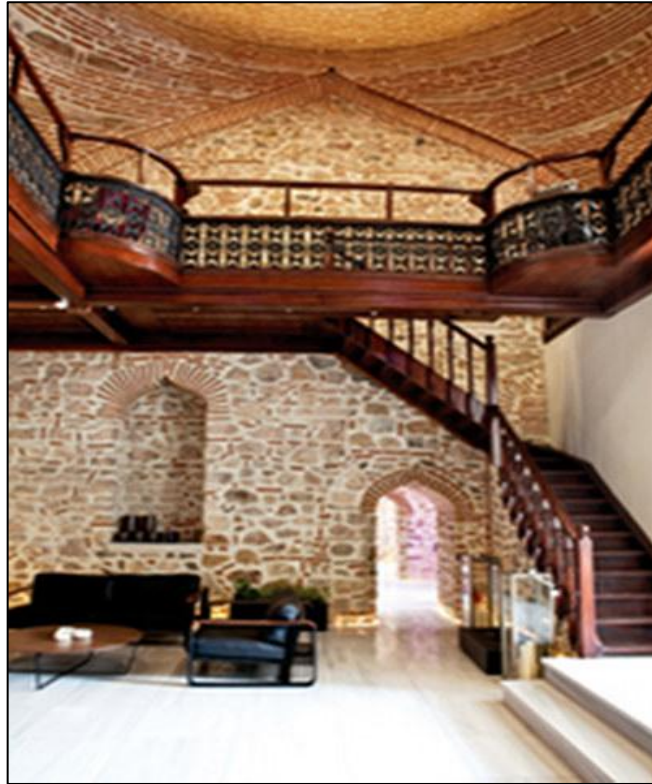
Şekil 3.45. Bekleme Salonu (K. Soğukluğu) ve Asma Kat (15.03.2012)

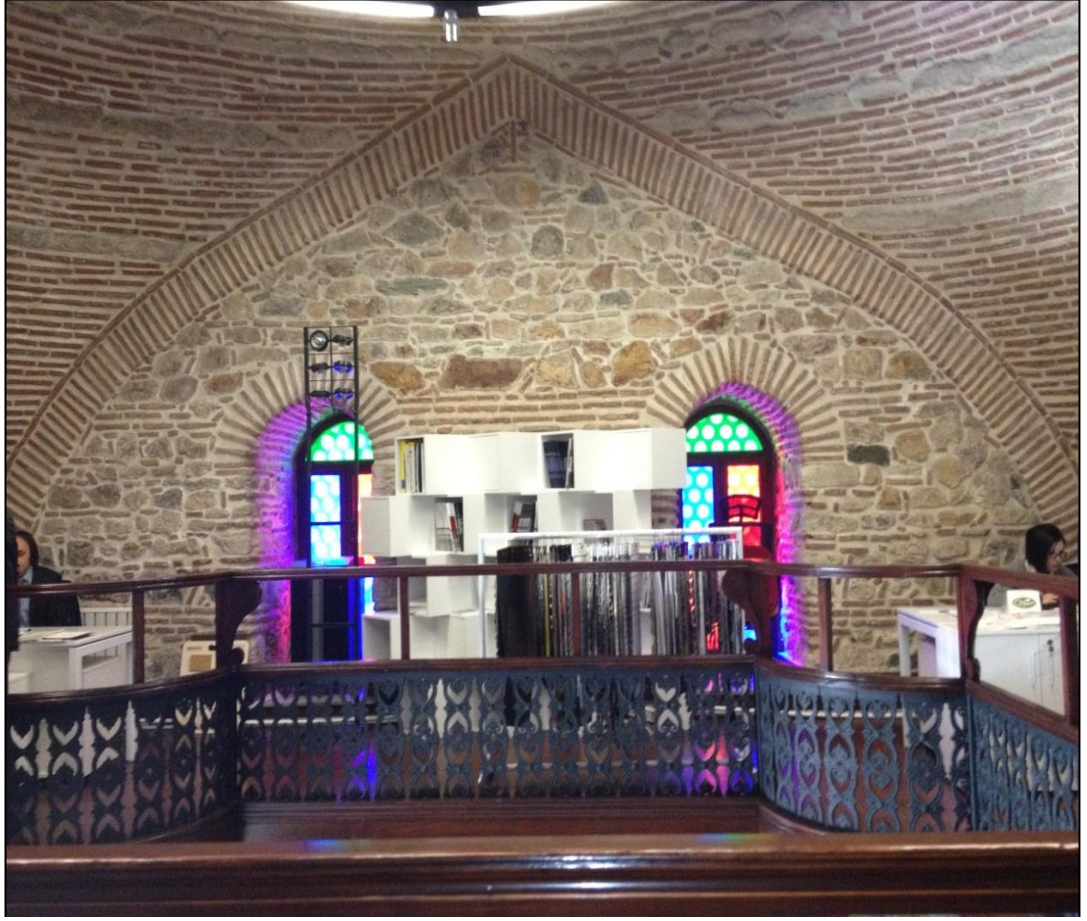
Şekil 3.46. Asma Katta Bulunan Donatı Elemanları (15.03.2012)

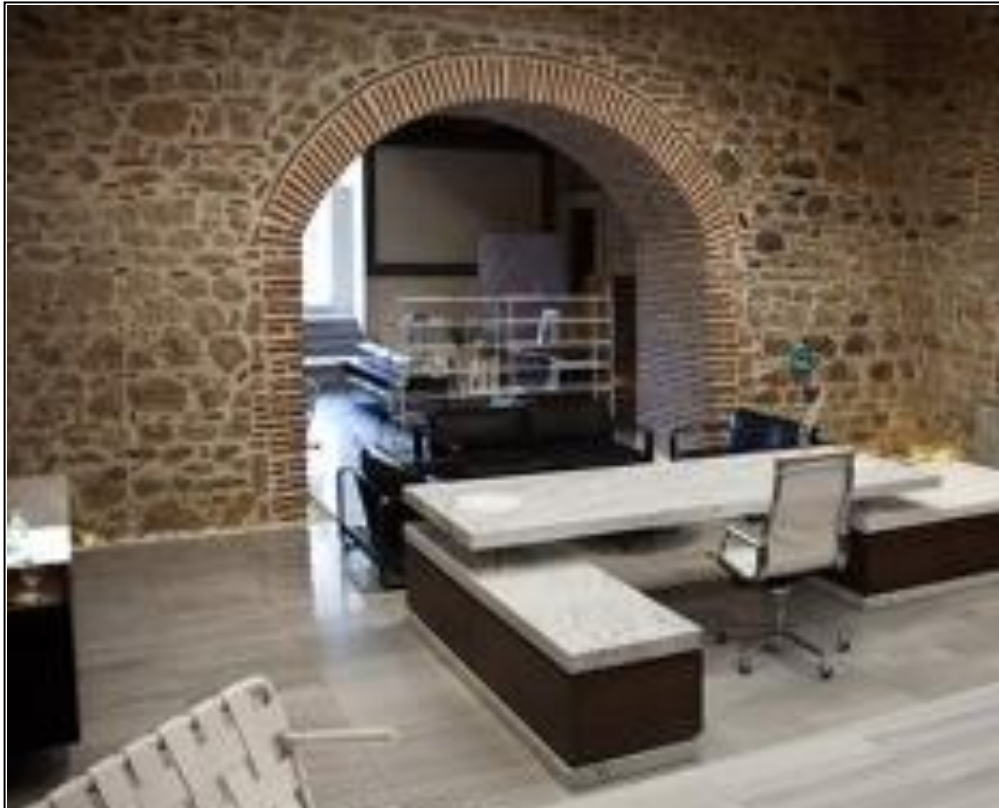
Özgün işlevi erkekler soğukluğu olan bu mekan yeni kullanımında “seminer salonu” olarak işlevlendirilmiştir. Mekana, dışarıdan ulaşım yapının batısında bulunan kapı ile içeriden ulaşım ise bekleme salonunun kuzey duvarındaki kemerli açıklıktan sağlanmaktadır. [Şekil 3.51] Bekleme salonunda olduğu gibi bu mekanda da zemin Marmara mermeriyle kaplı ve duvarlar yapının özgün malzemesi olan almasıık taş duvardır. Mekanda batı ve kuzey duvarlarında 2’şer adet pencere nişi ile doğu duvarında 2 adet niş bulunmaktadır. Bu nişlerin içine dekoratif amaçlı vazolar konulmuştur.

Şekil 3.51. Seminer Salonu (E. Soğukluğu) (15.03.2012)

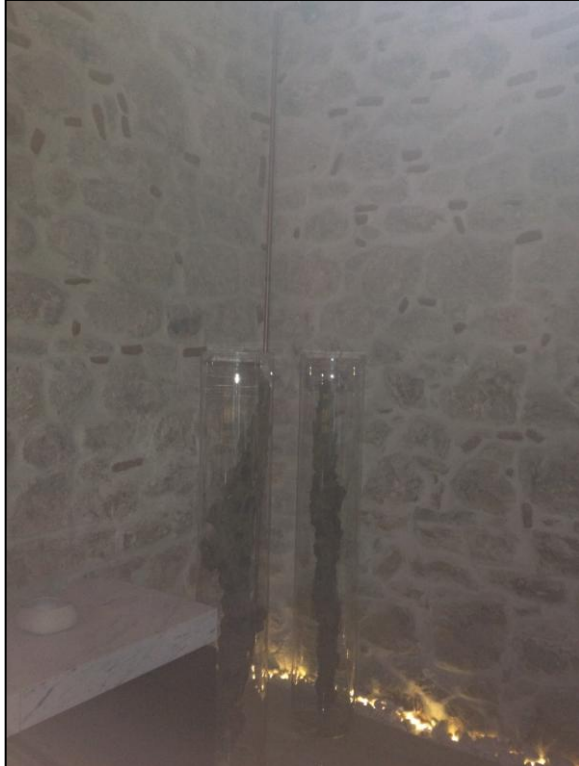
Mekanın kuzey duvarına bitişik, zemin seviyesinden 24 cm yükseklikte mermer kaplı bir set vardır. [Şekil 3.52, 3.53.] Bu sete 2 basamakla çıkılır. Bu setin üzerinde 2 adet toplantı masası bulunmaktadır. Aynı zamanda bu mekanda sergi amaçlı masa, koltuk ve sandalyeler bulunmaktadır. Mekanın kuzey duvarına bitişik, kemerli duvar boşluğunun doğusunda zemin seviyesinden 2 basamak yüksekte mermer set vardır. Mekanda, çalışma masası, sandalye, konsol gibi mobilya ve vazo gibi donatı elemanları bulunmaktadır. [Şekil 3.54, 3.55]

Şekil 3.55. Seminer Salonu (E. Soğukluğu), Donatı Elemanları (15.03.2012)

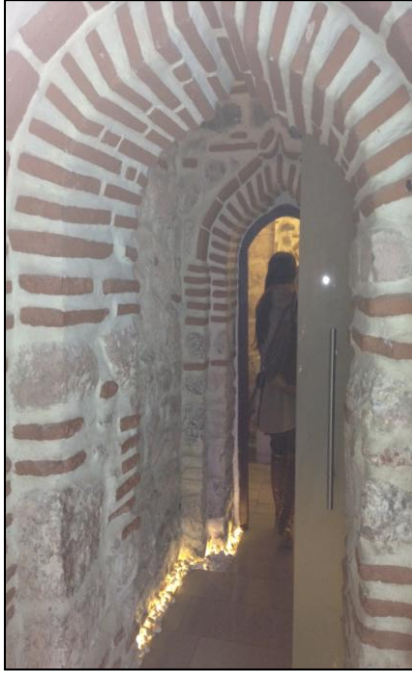
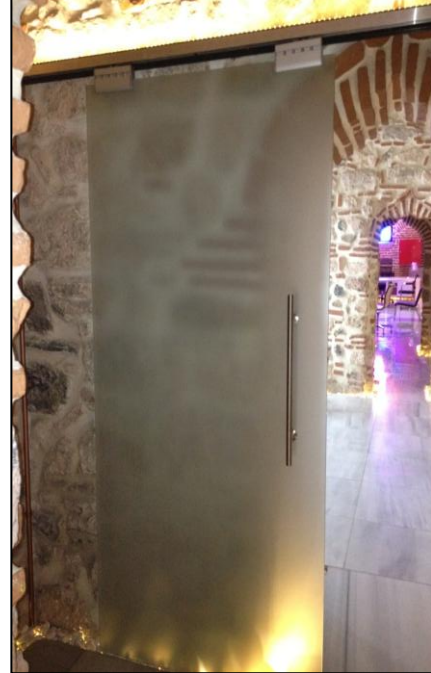
Özgün işlevi erkekler helası olan bu mekan yeni kullanımında “tuvalet” olarak işlevlendirilmiştir. Mekana sergileme holünün kuzey duvarında bulunan cam sürme kapı ile girilmektedir. [Şekil 3.56] Bu mekan erkekler ve kadınlar olmak üzere 2 bölümden oluşur. Bu mekanlar birbirine bitişik konumdadır.

Şekil 3.56. Tuvalet Bölümlerine Giriş (E. Ilıklığı ) (15.03.2012)

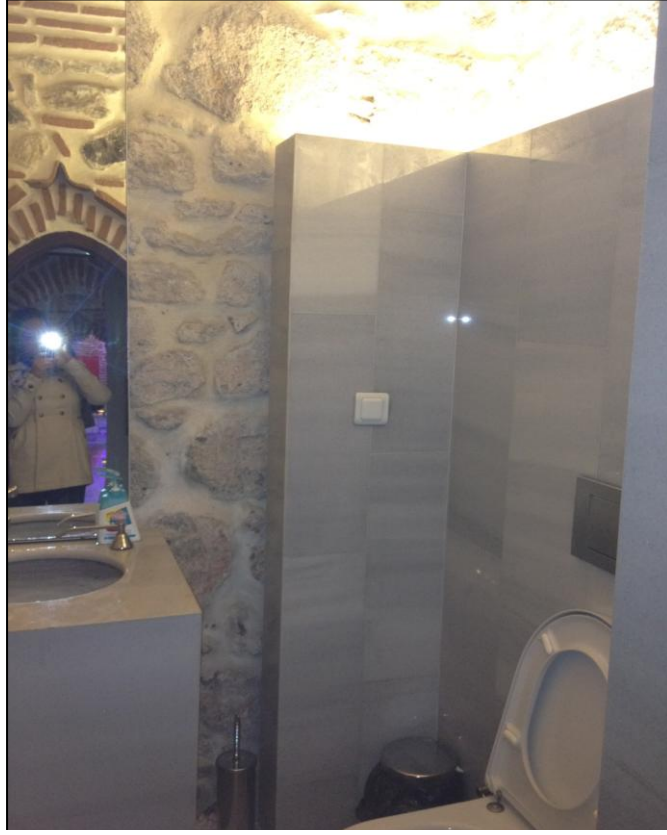
Kare planlı erkekler tuvaletinin kuzey duvarı önünde mermer kaplı lavabo tezgah vardır. Duvara dikdörtgen biçimli bir ayna asılmıştır. Asma klozet, mekanın doğu duvarı önünde, mermer kaplanmış yeni bir duvara asılmıştır. Kadınlar bölümüne kemerli, ahşap doğramalı, tek kanatlı bir kapıyla girilmektedir. Dikdörtgen planlı mekanın batı duvarı boyunca mermer kaplı tezgahın üzerinde 1 lavabo bulunur. Asma klozet, mekanın batı duvarı önünde, mermer kaplanmış yeni bir duvara asılmıştır. [Şekil 3.57, 3.58, 3.59]

Şekil 3.57. Tuvalet Bölümü, Erkekler Kısmı (15.03.2012)

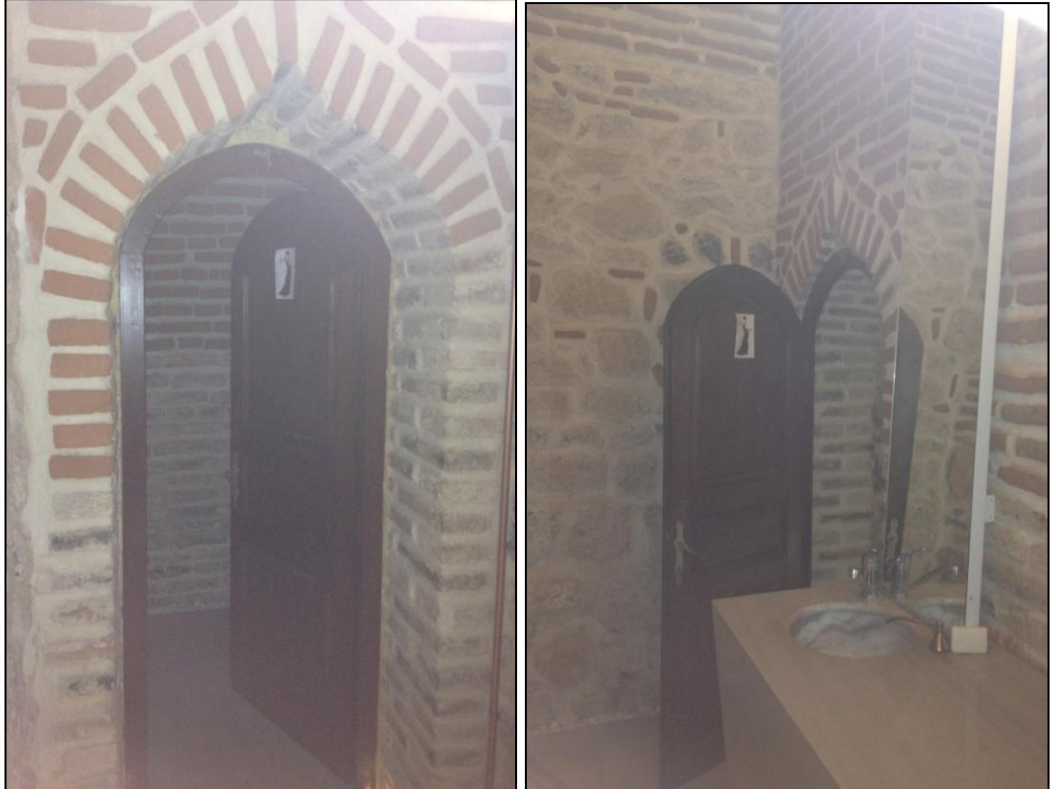
Şekil 3.58. Tuvalet Bölümü, Kadınlar Kısmı (15.03.2012)

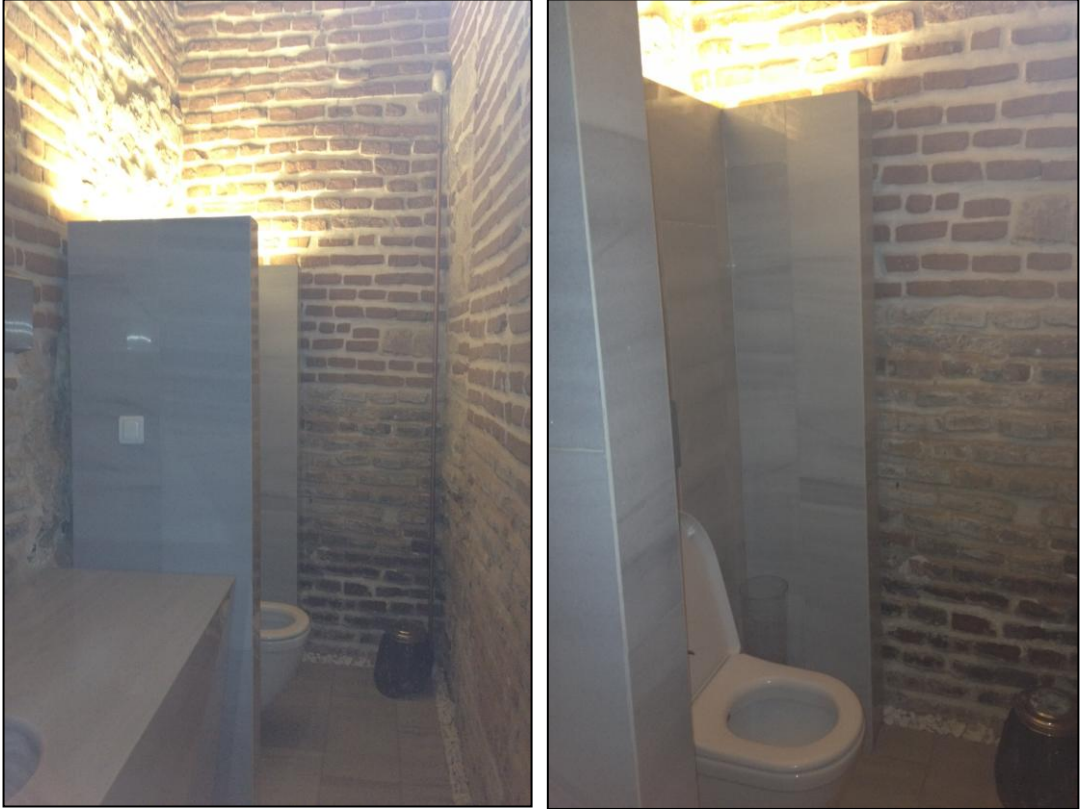
Şekil 3.59. Tuvalet Bölümü, Kadınlar Kısmı (15.03.2012)

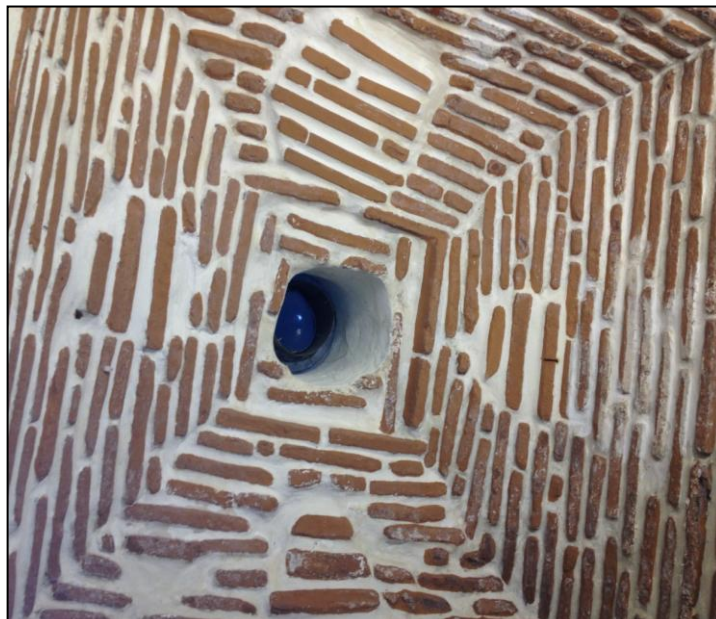
Erkekler (1) ve kadınlar bölümünün (4) aydınlatılması fil gözleriyle sağlanmaktadır.

Yapay aydınlatma olarak ise spot lambalar kullanılmıştır. [Şekil 3.60,3.61]

Şekil 3.60. Tuvalet Bölümleri Işıklıkları (15.03.2012)

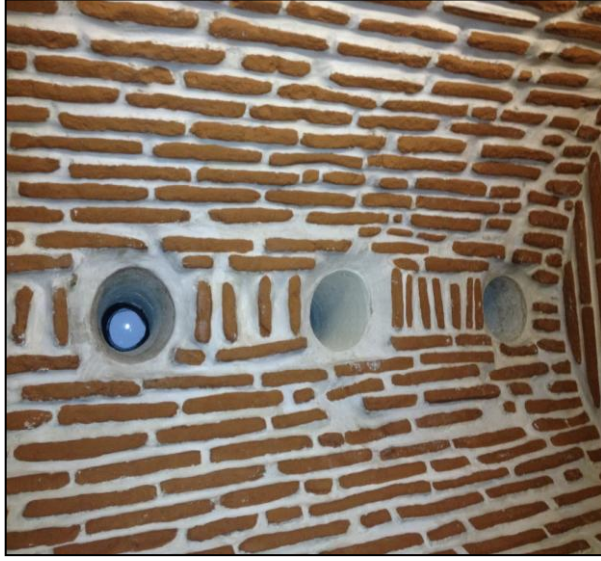
Şekil 3.61. Tuvalet Bölümleri Işıklıkları (15.03.2012)
