**T.C.  
MALTEPE ÜNİVERSİTESİ  
FEN BİLİMLERİ ENSTİTÜSÜ  
İÇ MİMARLIK ANABİLİM DALI**

**İSTANBUL'DA YENİDEN İŞLEV VERİLEN 16. YÜZYIL ÇARŞI  
HAMAMLARINA YÖNELİK BİR ARAŞTIRMA:  
AĞA HAMAMI-SAMATYA, ORTAKÖY HAMAMI-BEŞİKTAŞ,  
BÜYÜK YEŞİL DİREKLİ HAMAM-ÜSKÜDAR**

**YÜKSEK LİSANS TEZİ**

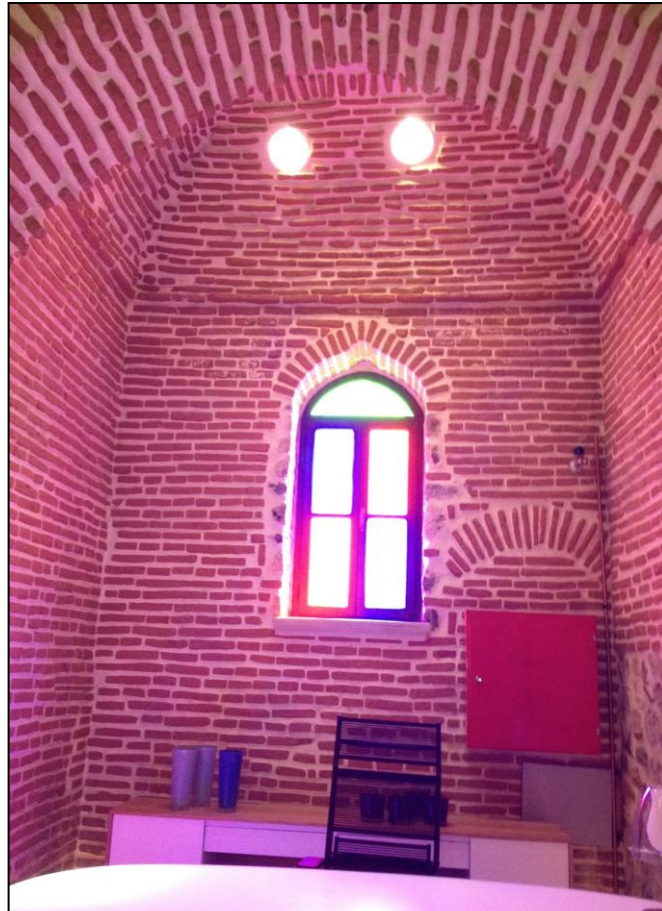
Bu mekanda sergi amaçlı beyaz bir çalışma masası, bir konsol ve sandalye bulunmaktadır. Mekanda vazo gibi dekoratif objeler de yer almaktadır. Mekanın güney duvarında zeminde 80 cm yükseklikte kırmızı renkte alüminyum kapaklı elektrik panosu bulunmaktadır. [Şekil 3.63]

Şekil 3.63. Sergi Holü (K. Ilıklığı) (15.03.2012)

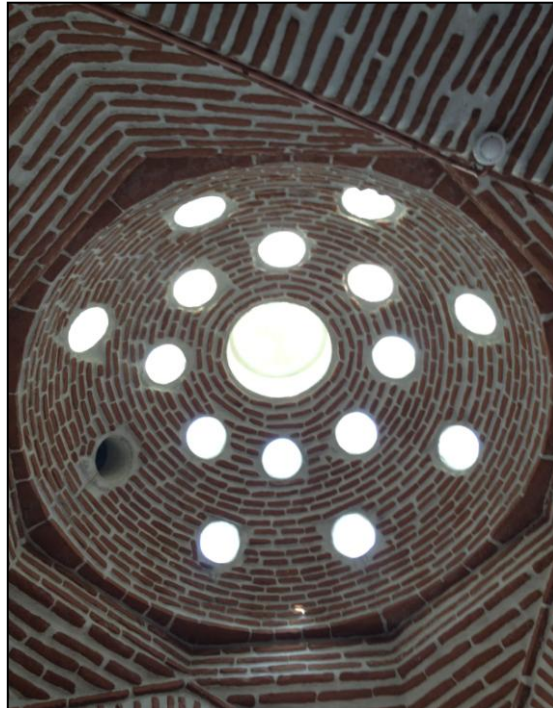
Mekanın doğal aydınlatması kubbenin üzerinde bulunan fil gözleriyle (16) sağlanır. Yapay aydınlatma olarak ise mekanda yer lambası kullanılmıştır. [Şekil 3.64]

Şekil 3.64. Sergi Mekanı (E. Sıcaklığı) Işıklıkları (15.03.2012)

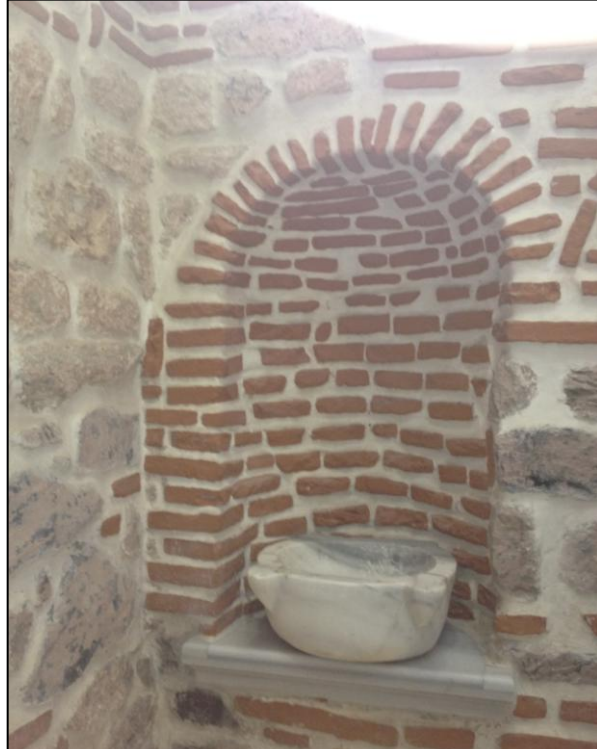
Mekanın doğusunda özgün işlevi halvet olan 2 bölümün ara duvarı kaldırılarak, diğer mekanlarla bağlantılı hale getirilmiştir. Mekanın ilk bölümünün batı ve doğu duvarında ikişer adet olmak üzere 4 kemerli niş bulunmaktadır. Bu nişlerin içine kurnalar konulmuştur. [Şekil 3.65] Bu kurnalar su tesisatı olmadığı için sadece görsel amaçlı sergilenmektedir. Bu mekanda ayrıca sergi amaçlı bir koltuk bulunmaktadır. [Şekil 3.66, 3.67] Mekanın güneyindeki halvet korunmuştur. Duvardaki tesisat boruları önüne metal plakalar yerleştirilmiştir. Bu mekanların duvarları yapının özgün malzemesi olan alması taş duvardır, zemin mermer kaplanmıştır. Mermer kaplama beden duvarına 20 cm mesafeli açıklıkta bitirilmiş ve bu açıklığa dekoratif amaçlı beyaz taş dolgu yapılmıştır.

Şekil 3.65. Sergi Mekanında (K. Sıcaklığı) Bulunan Kurna (15.03.2012)

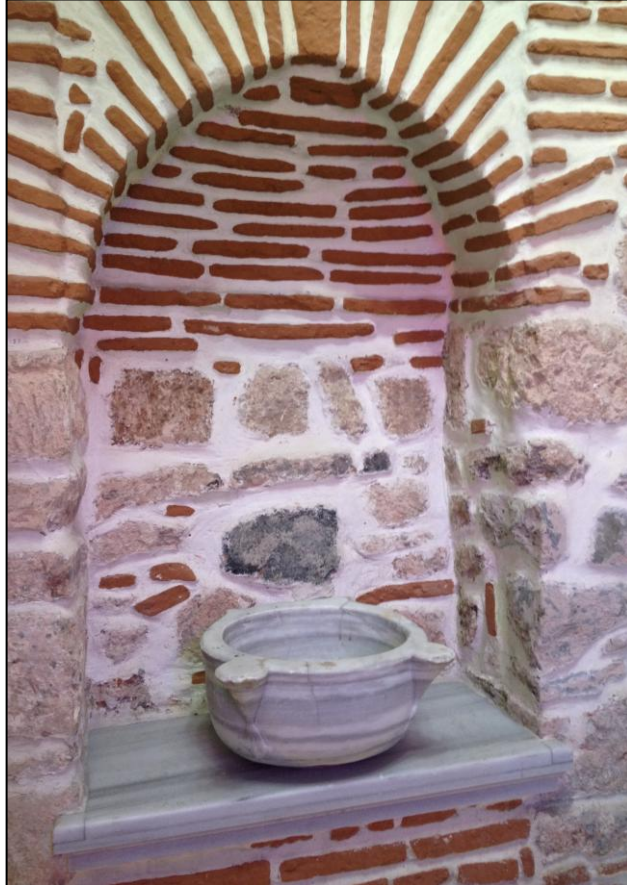
Şekil 3.66. Sergi Mekanında (K. Sıcaklığı) Bulunan Kurna (15.03.2012)

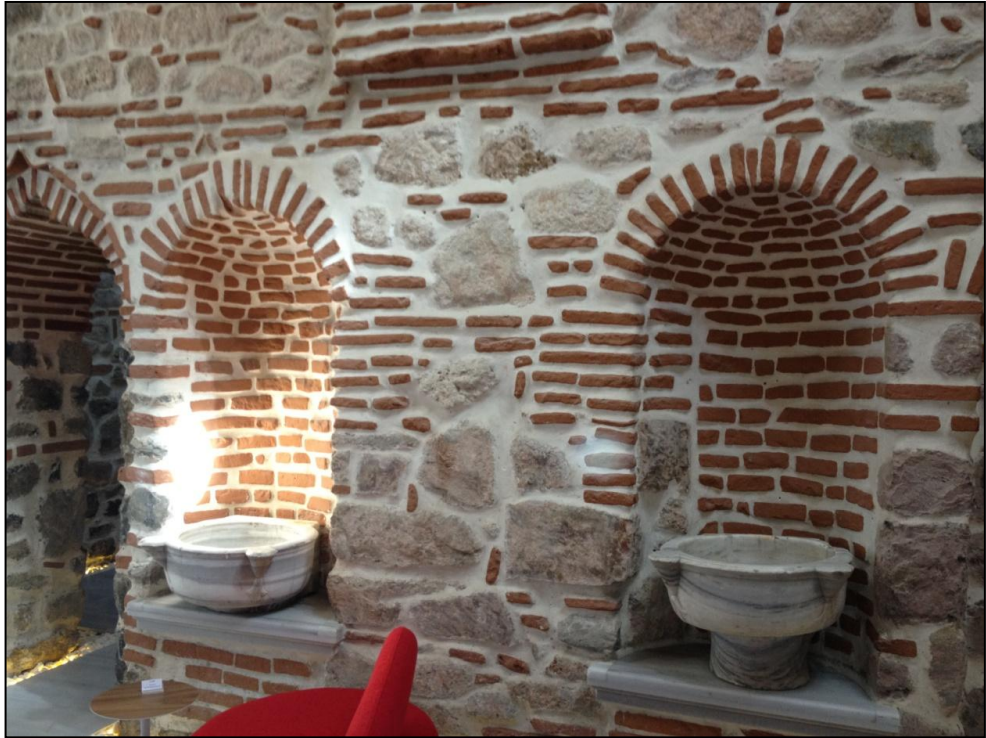
Şekil 3.67. Sergi Mekanında (K. Sıcaklığı) Bulunan Kurnalar (15.03.2012)

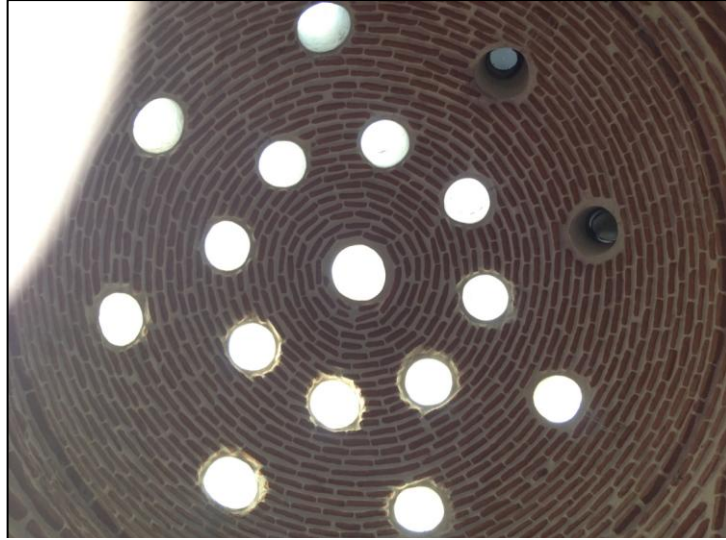
Sergi mekanlarında bulunan bölümler kubbenin üzerinde yer alan fil gözleriyle (16) ve bir pencere ile aydınlanmaktadır. [Şekil 3.68, 3.69] Mekanda ayrıca yapay aydınlatma olarak yer lambası bulunmaktadır.

Şekil 3.68. Sergi Mekanı (K. Sıcaklığı), Işıklıklar (15.03.2012)

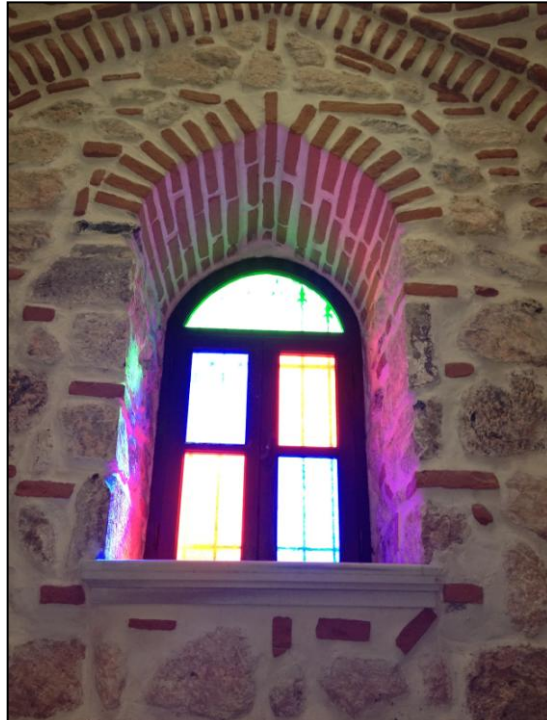
Şekil 3.69. Sergi Mekanı (K. Sıcaklığı), Penceresi (15.03.2012)

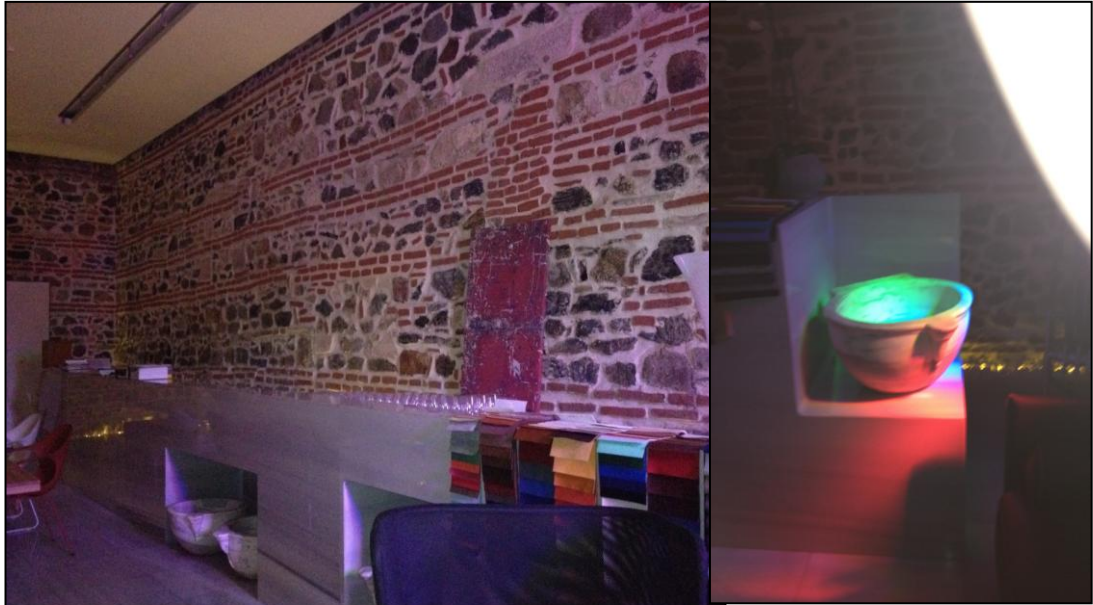
Mekanın doğusunda mermer zemin kaplaması ile aynı malzemeden yapılmış olan mermer bir tezgah bulunur. Bu tezgah ürün sergi amaçlı olup, içinde nişler oluşturulmuştur. Bu nişlerin içine kurnalar yerleştirilmiştir. [Şekil 3.70] Mekanda, yeni işlevi gereği 8 kişilik toplantı masası ve sandalyeler yer almaktadır. Mekanda asma tavan ile beden duvarları arasında 20 cm boşluk bırakılmıştır.

Şekil 3.70. Toplantı Odası (Külhan) (15.03.2012)

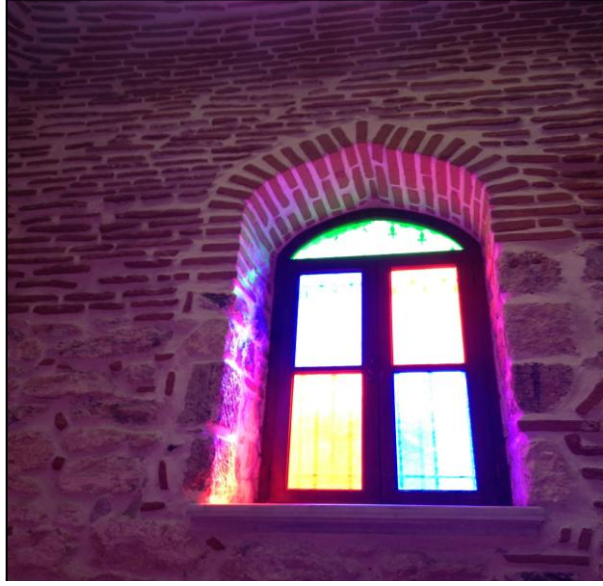
Mekanın doğal aydınlatması pencere ile sağlanmaktadır. Yapay aydınlatma elemanı olarak ise tavanda bulunan spot ve floresan kullanılmıştır. [Şekil 3.71, 3.72]

Şekil 3.71. Toplantı Odası (Külhan) Penceresi (15.03.2012)

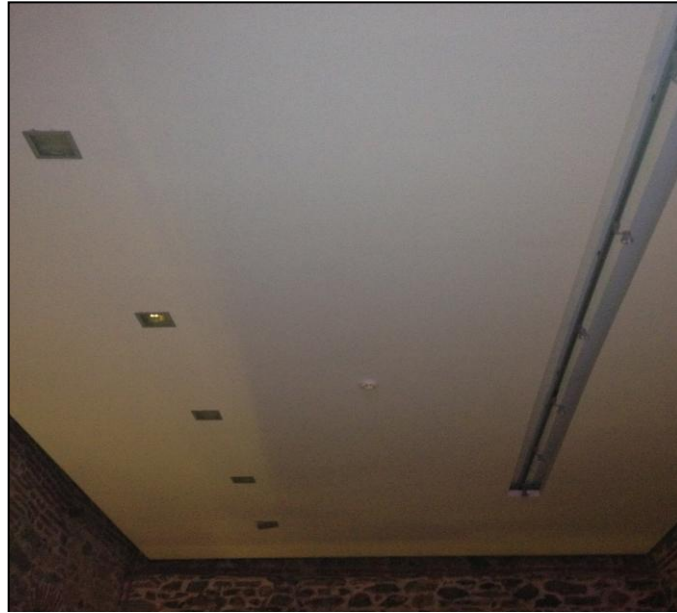
Şekil 3.72. Toplantı Odası (Külhan), Asma Tavan (15.03.2012)

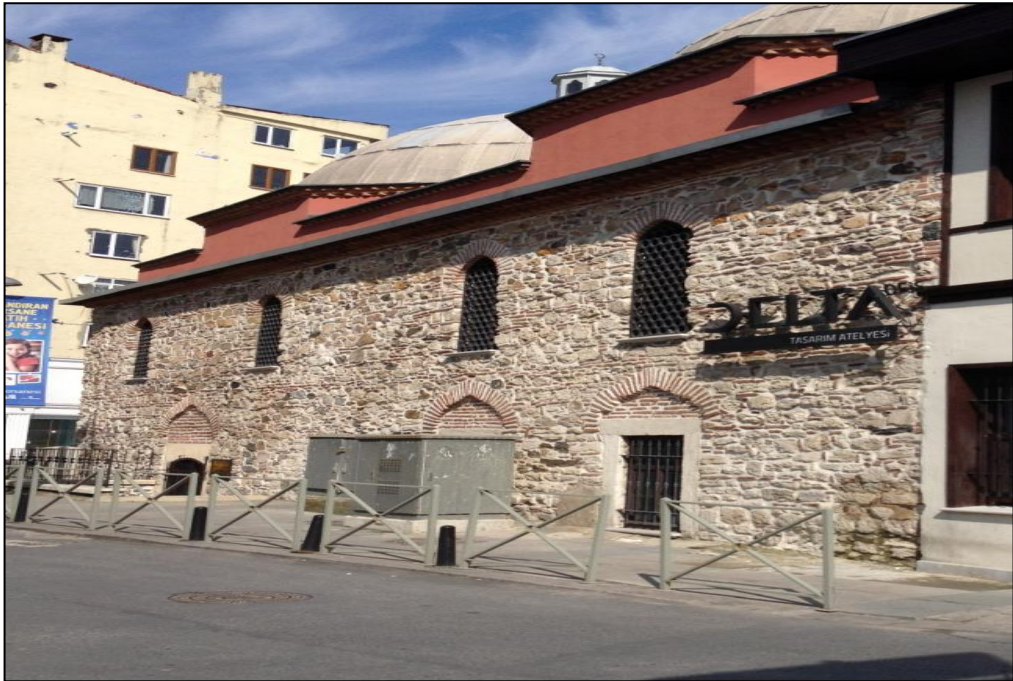
Yapının batı cephesinde, daha önce kapatılmış olan 2 pencere son restorasyon uygulamasında tekrar açılmıştır. [Şekil 3.74, 3.75] [29]

Şekil 3.75. Yapının Doğu Cephesinde Yeniden Açılmış Olan Pencereleler (15.03.2012)

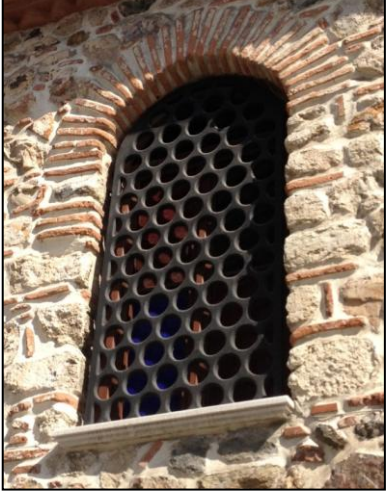
| P1 | | <ul style="list-style-type: none"><li>•Bu tip pencere yapının batı cephesinde (4), kuzey cephesinde (2), güney cephesinde (4) bulunmaktadır.</li><li>•Kemerli duvar boşluğu içerisinde bulunan, ahşap doğramalı tek kanat açılan penceredir. Mermer denizliği bulunur. Mavi, kırmızı ve yeşil renkli cam kullanılmıştır.</li><li>•Pencerenin önünde siyah renkli alçı dışlık bulunur.</li><li>•Kullanılan malzemeler yapının özgün malzemeleri değildir.</li><li>•Pencerelerde herhangi malzeme bozulması gözlenmemiştir.</li></ul> |

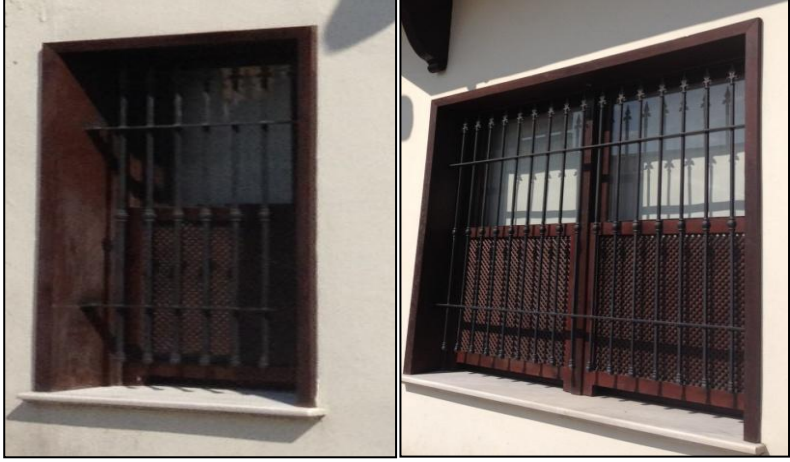
| P2 | | <ul style="list-style-type: none"><li>•Yapının güney cephesinde dikdörtgen biçimli, ahşap doğramalı, çift olarak yapılmış sürme pencereler bulunur.</li><li>•Yapının batı cephesinde bulunan ek kısımda ise dikdörtgen biçimli, ahşap doğramalı sürme pencereler bulunur.</li></ul> <p>Bu pencerelerin mermer denizliği vardır. Pencerelerin önünde döküm demir korkuluk kullanılmıştır.</p> <ul style="list-style-type: none"><li>•Pencerelerde herhangi bir malzeme bozulması gözlenmemiştir.</li></ul> |

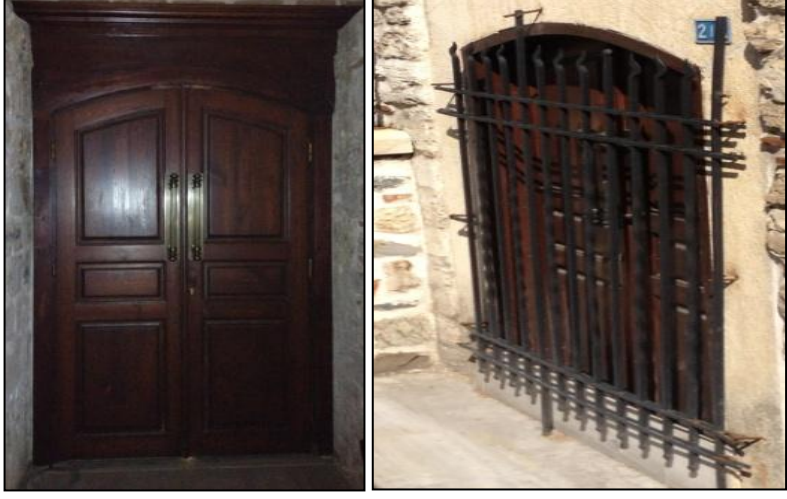
| | <ul style="list-style-type: none"><li>•Bu tip kapı yapının kuzeybatı cephesinde bulunur. Seminer salonunun (E. Soğukluğu) giriş kapısıdır.</li><li>•Ahşap doğramalı çift kanat açılan kapı, yapının iç mekanında dikdörtgen boşluklu ve taçlıdır. Yapının dış cephesinde ise kemerlidir.</li><li>•Kapının önünde döküm demirden ferforje bir korkuluk bulunur.</li><li>•Kullanılan malzemeler özgün malzemeler değildir.</li><li>•Herhangi bir malzeme bozulması gözlenmemiştir.</li></ul> |

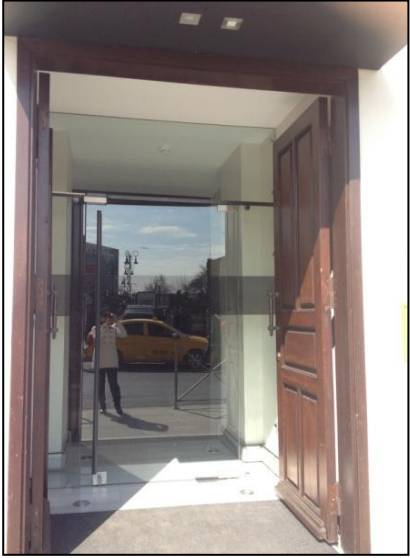
| K2 | <ul style="list-style-type: none"><li>•Bu tip kapı yapının güney cephesinde bulunur, bekleme salonunun (K.Soğukluğu) giriş kapısıdır.</li><li>•Dikdörtgen biçimli ahşap doğramalı çift kanat açılan kapıdır.</li><li>•Kapının üzerinde ahşap malzemeden yapılmış bir gölgelik bulunmaktadır. Bu gölgeliğin alt yüzeyi aydınlatma amaçlı 2 spot lamba yerleştirilmiştir.</li><li>•Kapıda ahşap malzemelerde herhangi bir bozulma yoktur.</li></ul> |

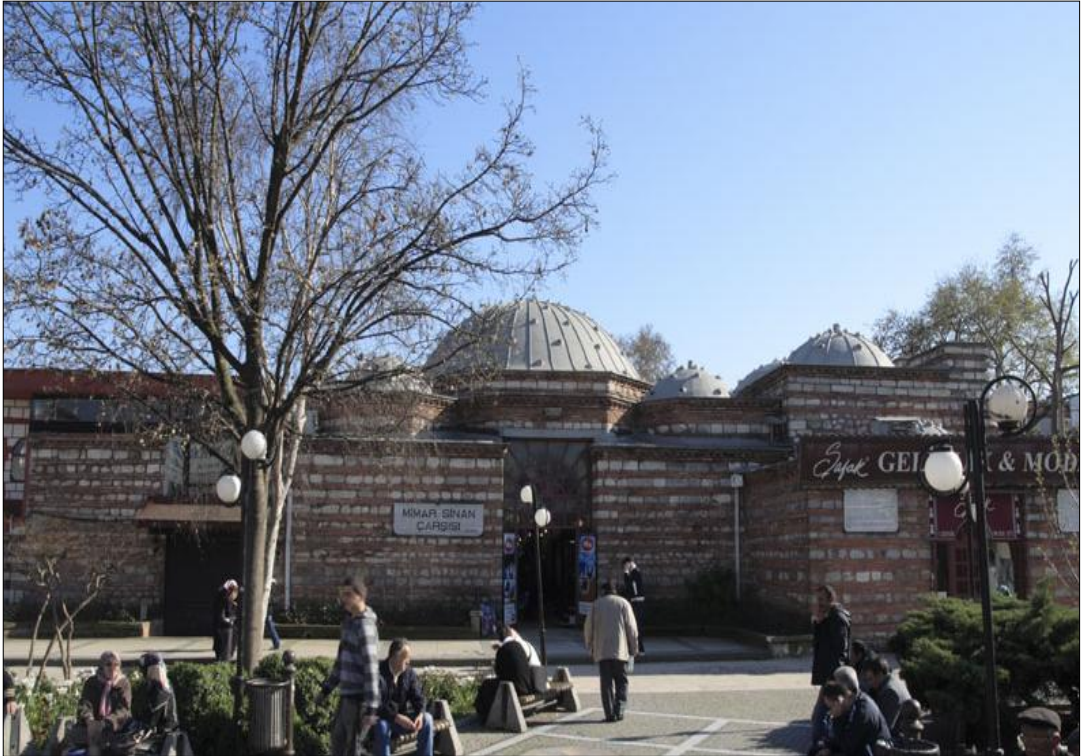
Şekil 3.78. Üsküdar Büyük Yeşil Direkli Hamamı'nın Restorasyon Sonrası Görünümü (2011)

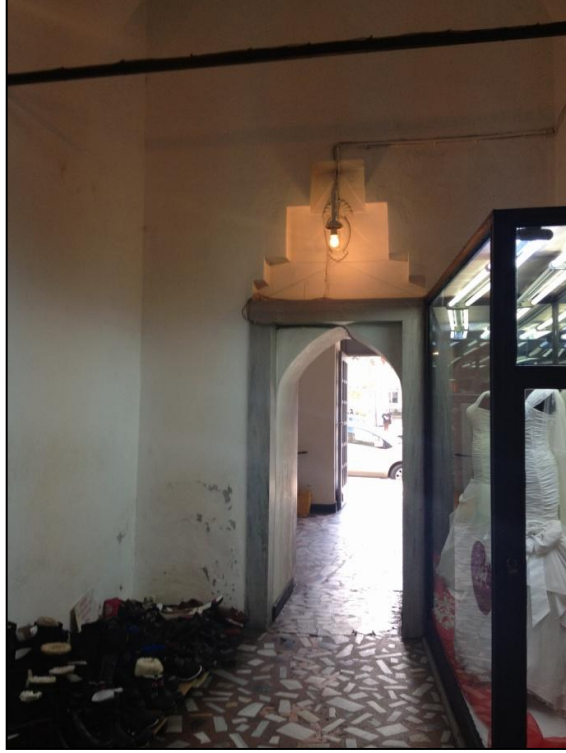
Özgün işlevi kadınlar ve erkekler ılıklığı olan bu mekanlar yeni kullanımında “geçiş holü” olarak işlevlendirilmiştir. Bu hol hem yapının doğusundan girişi sağlamak için hem de burada yer alan dükkanlara ulaşabilmek için kullanılır. Bu mekanlara çarşı mekanının doğusunda bulunan 2 adet duvar boşluğundan da ulaşılabilir. [Şekil 3.82, 3.83] Bu holler kareye yakın boyutlardadır. Kapı açıklığı sivri kemerle geçilmiş ve boşluğun her iki duvar yüzeyinde de mermer söve kullanılmıştır. Kapı boşluğunun önünde siyah renkli döküm demir kanatlı kapı bulunmaktadır.

Mekanların zemini mermerle kaplanmıřtır, duvarlar ise sıva üstü boyalıdır. Mekanın batı duvarı üzerinde dikdörtgen biçiminde bir ayna bulunmaktadır. Diğer duvarlarda ise bilgilendirici tabela ve afişler asılmıştır.

Şekil 3.82. Geçiş Holü (E. İlkılığı) (15.03.2012)

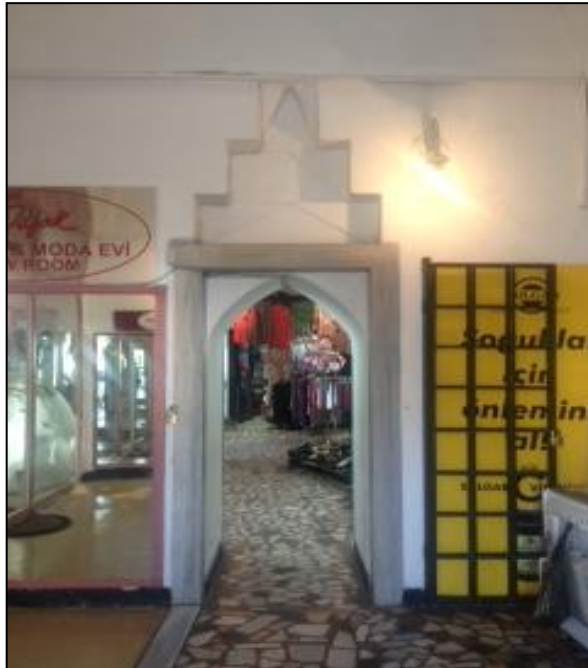
Şekil 3.83. Geçiş Holü (K. İlkılığı) (15.03.2012)

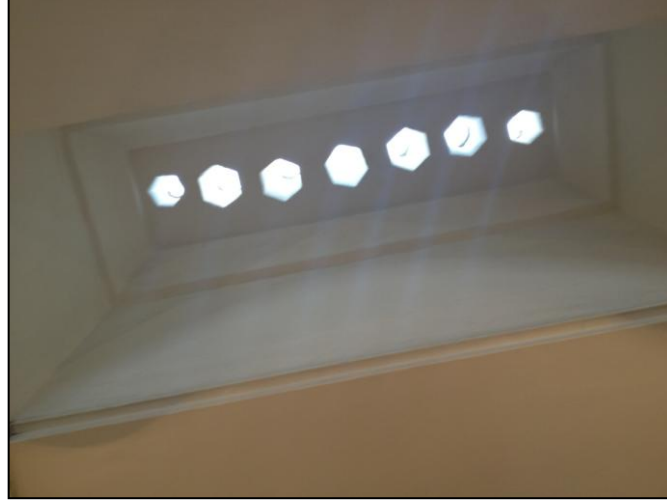
Mekanların doğal aydınlatması fil gözleriyle (7) sağlanır. [Şekil 3.84] Mekanda yapay aydınlatma olarak ise duvarlarda bulunan aplikler kullanılmıştır.

Şekil 3.84. Geçiş Hollerinde (*Erkekler-Kadınlar Ilıklığı*) Bulunan Işıklıklar  
(15.03.2012)

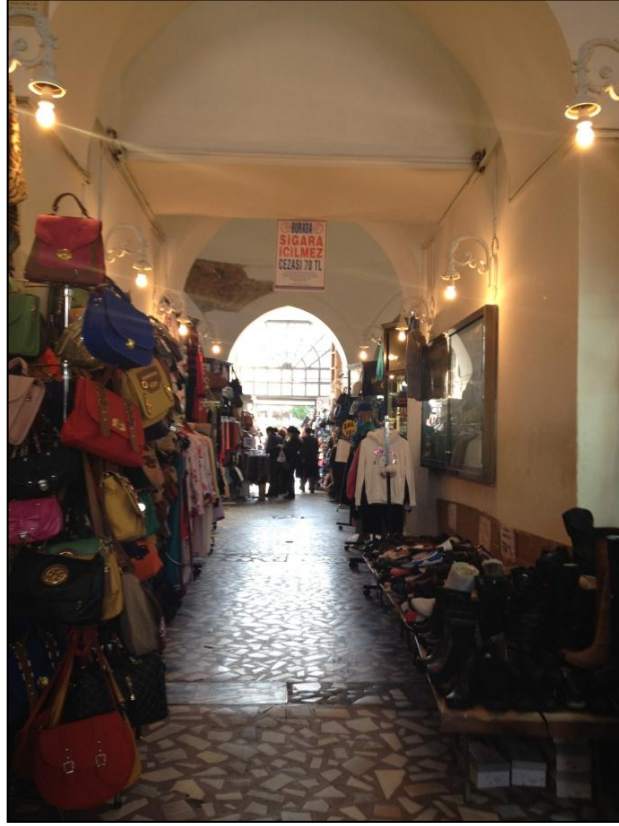
Özgün işlevi erkekler ve kadınlar sıcaklığı olan mekanlar yeni kullanımında “çarşı” olarak işlevlendirilmiştir. [Şekil 3.85] Bu mekanlara yapının güney ve kuzey cephesinde bulunan ana kapılardan girilmektedir. Mekan, dikdörtgene yakın boyutlardadır. Yapının özgün işlevinde bu iki mekanı ayıran duvarlar kaldırılarak uzun bir hol elde edilmiştir. Mekanın duvarları sıva üstü boyalıdır. Duvarlarda rutubetten dolayı boya dökülmeleri gözlenmiştir. Mekanın kuzey duvarında ise kubbeye geçiş elemanı olan tromplar sıvanmamış özgün malzemesi açıkta bırakılmıştır. [Şekil 3.86] Zemin mermerle kaplanmış olup mermerde yer yer kırılmalar gözlenmiştir.

Şekil 3.85. Üsküdar Büyük Yeşil Direkli Hamam, Çarşı Mekanı (Sıcaklık)  
(15.03.2012)

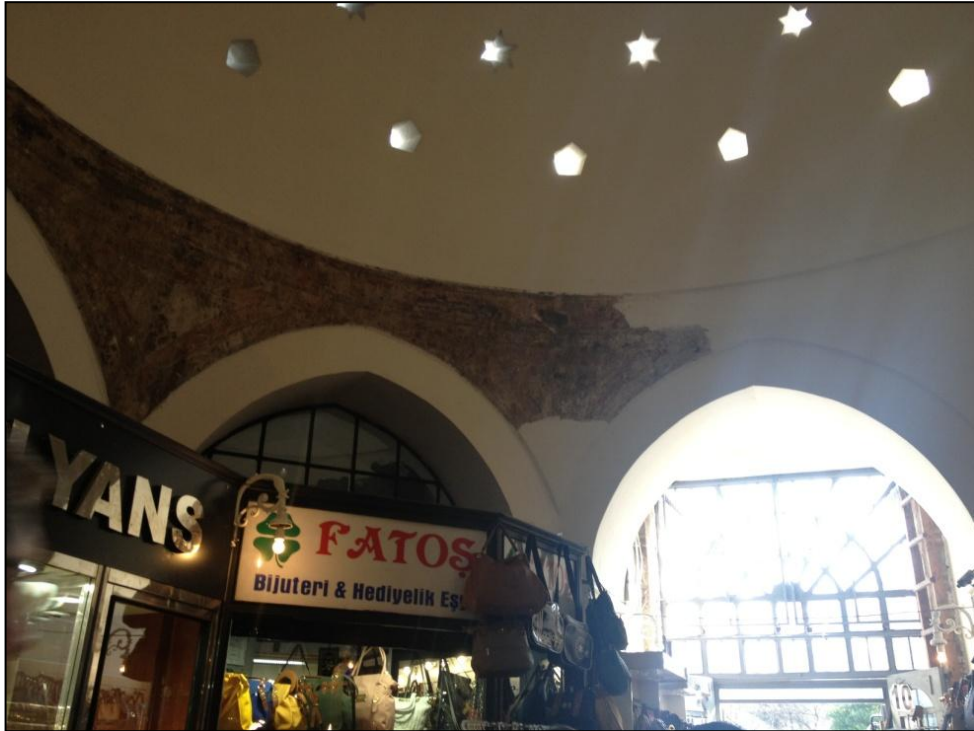
Şekil 3.86. Üsküdar Büyük Yeşil Direkli Hamam, Çarşı Mekanı (Sıcaklık)  
(15.03.2012)

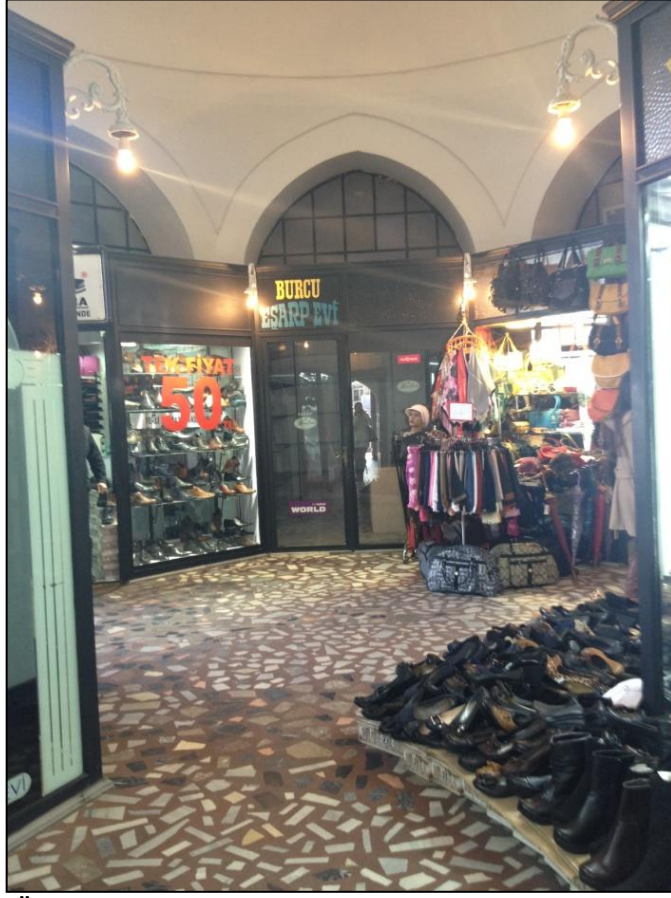
Özgün işlevi eyvan ve halvet olan bölümler yeni kullanımında alüminyum doğramalar ile bölünerek dükkana dönüştürülmüştür. Bu mekanda alüminyum doğramalarla bölünen 10 dükkan bulunmaktadır. [Şekil 3.87] Mekanın içinde bulunan dükkanlarda satılan ürünlerin sergilenmesi için ahşap dolaplar, duvara sabitlenmiş raf ve hareketli askı sistemi kullanılmıştır. [Şekil 3.88] Bu bölümlerin havalandırması klima tesisatı ile sağlanmaktadır. [Şekil 3.89]

Şekil 3.87. Üsküdar Büyük Yeşil Direkli Hamam, Çarşı Mekanı (Sıcaklık)  
(15.03.2012)

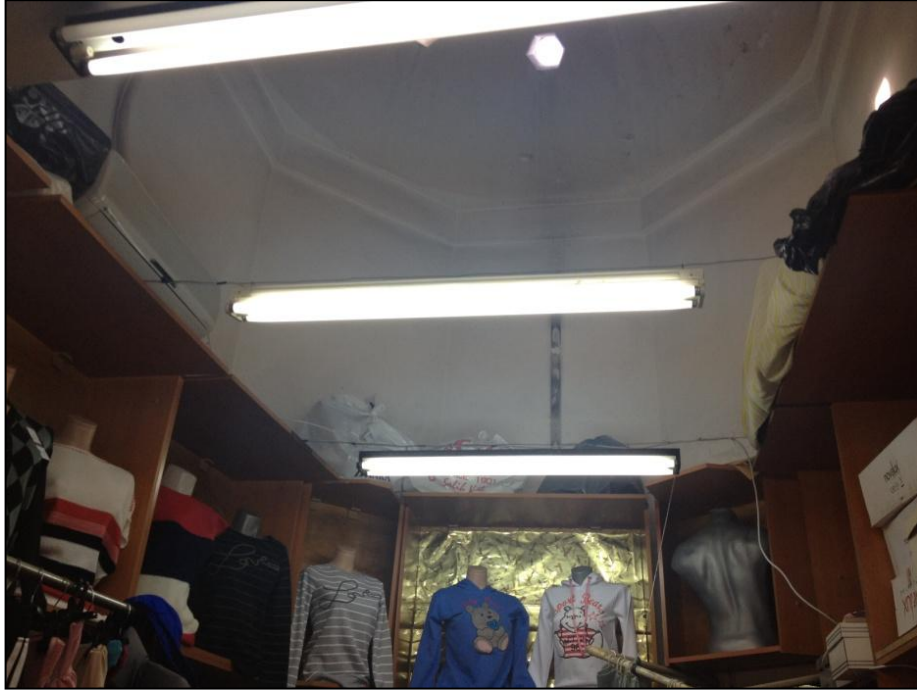
Şekil 3.88. Çarşı Holünde Bulunan Dükkan (Eyvan) (15.03.2012)

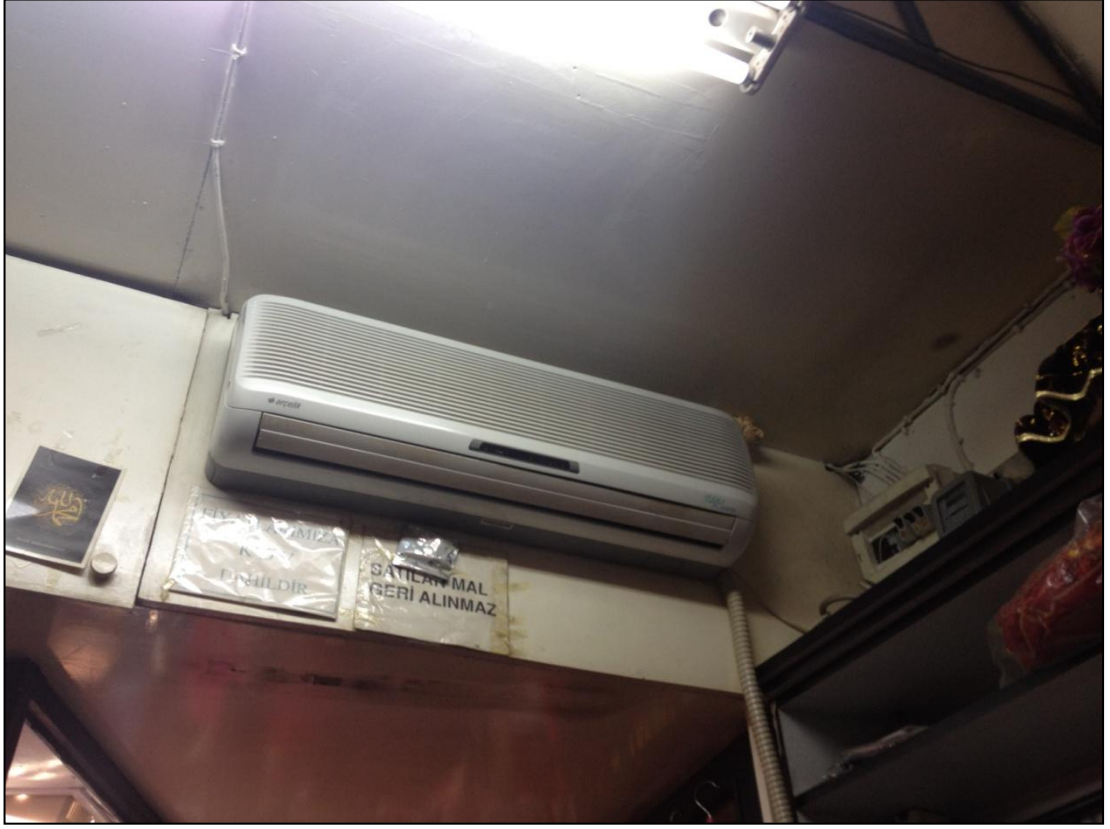
Şekil 3.89. Çarşı Holünde Bulunan Dükkan (Eyvan) (15.03.2012)

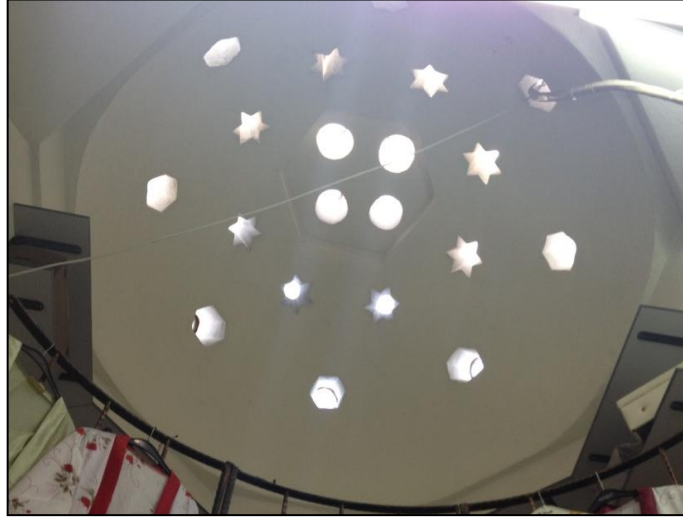
Mekanlar fil gözleriyle aydınlanır. Burada bulunan ışıklıklar, dairesel, çokgen ve yıldız şeklindedir. [Şekil 3.90, 3.91] Mekanlarda yapay aydınlatma olarak ise tavandan sarkıtılan floresan lambalar ve duvarlarda bulunan aplikler kullanılmaktadır.

Şekil 3.91. Dükkanlarda (Eyvanlar) Bulunan Işıklıklar (15.03.2012)

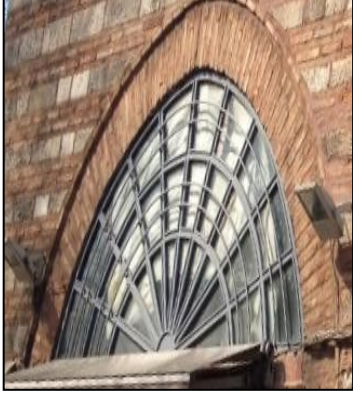
| P1 | | <ul style="list-style-type: none"> <li>•Bu tip pencere yapının kuzey cephesinde (1) bulunmaktadır.</li> <li>•Kemerli duvar boşluğu içerisinde bulunan gri renkli döküm demir profillerle bölünmüş sabit penceredir.</li> <li>•Yapının pencerelerinde nemden dolayı tahribat oluşmuştur yer yer boya dökülmeleri ve paslanma gözlenmiştir.</li> </ul> |

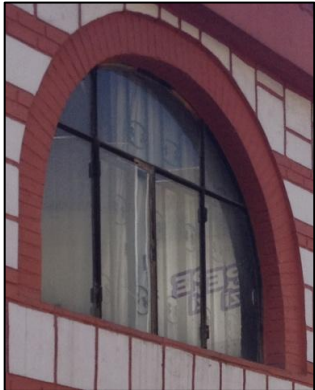
| P2 | | <ul style="list-style-type: none"> <li>•Bu tip pencere yapının ek cephesinde (7) bulunmaktadır.</li> <li>•Kemerli duvar boşluğu içerisinde bulunan, döküm demir siyah renkli profillerle bölünmüş çift kanat açılabilen pencerelerdir.</li> <li>•Pencerelerde boya dökülmeleri gözlenmiştir.</li> </ul> |

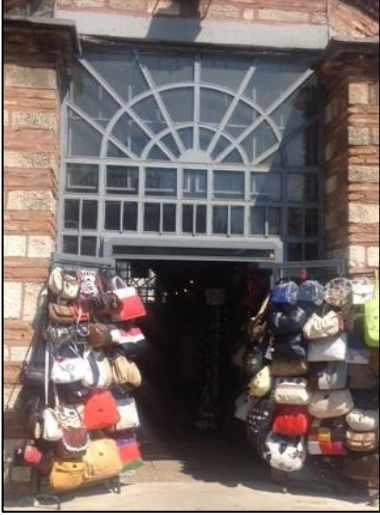
| K1 | | <ul style="list-style-type: none"><li>•Bu tip kapı yapının kuzey (1) ve güney (1) cephesinde bulunmaktadır.</li><li>•Bu kapılar, dikdörtgen biçimindeki duvar boşluğunda, gri renkli profillerle bölünmüş 2 kanat açılabilen kapılardır. Bu 2 kanadın doğu ve batısında sabit cam paneller bulunmaktadır.</li><li>•Kapılarda nemden dolayı yer yer boya dökülmeleri ve paslanma gözlenmiştir.</li></ul> |

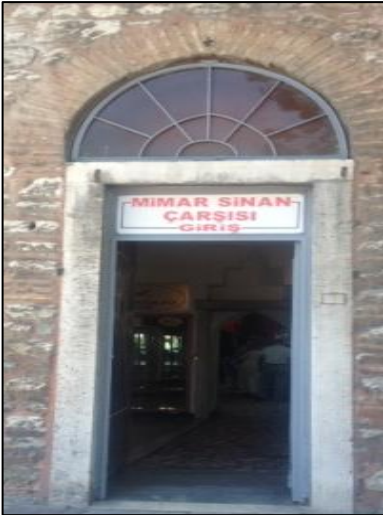
| K2 | | <ul style="list-style-type: none"><li>•Bu tip kapı yapının doğu cephesinde (2) bulunmaktadır.</li><li>•Kemerli duvar boşluğu içerisinde, dikdörtgen biçiminde gri renkli döküm demirden yapılmış, tek kanat açılabilen camlı kapıdır. Bu kapının üzerinde bulunan kemerli kısımda gri renkli döküm demir profillerle bölünmüş sabit cam pencere bulunmaktadır.</li></ul> |

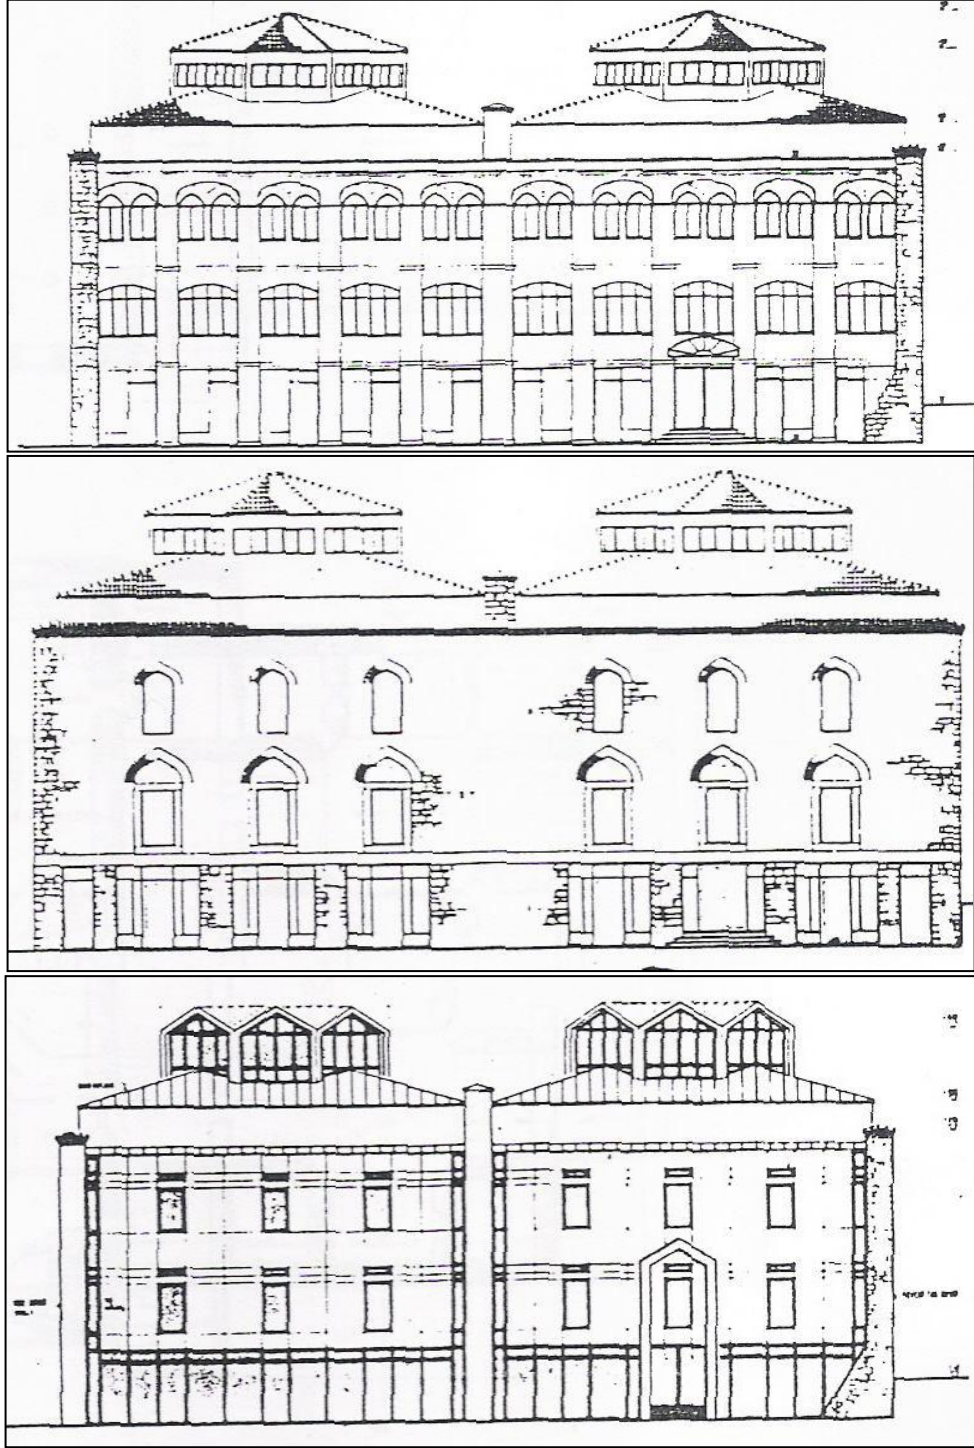
Şekil EK-B.1. Samatya Ağa Hamamı Kurula Sunulan 3 Öneri  
[Onur, H., “Korunması Gerekli Mimari Anıtlara Ek Yapı Tasarımında İlkeler”,  
M.S.Ü., Doktora Tezi, s. 276, İstanbul, 1991]

Hamam, restorasyon projesi hazırlanarak lokanta-çarşı olarak işlevlendirilmiştir. Yapı, turistik açıdan önemli bir bölgede yer almaktadır. Yapının değişen ön cephesi modern bir mimari anlayış içinde değiştirilerek yeniden yapıldığı için çevreden hamam olarak algılanışı güçtür. Özel mülkiyete geçen hamamın, onaylı restorasyon projesi olmasına karşın uygulama yapılmamıştır.
