**DİYARBAKIR İLİ KÖPRÜLERİ**

**YÜKSEK LİSANS TEZİ**

**Hazırlayan  
Şafak KUTLAY**

**Ankara-2012**

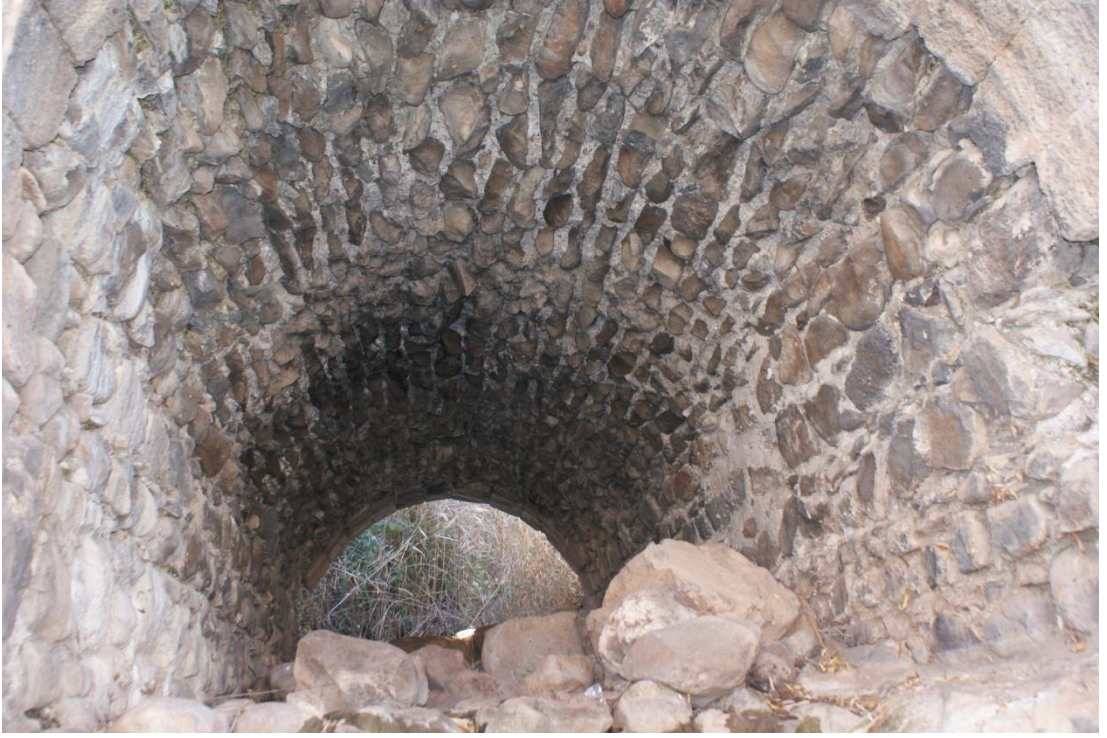
Resim 37: Devedeğidi Menfez Köprüsü: Kemer tonozu (Şafak Kutlay)

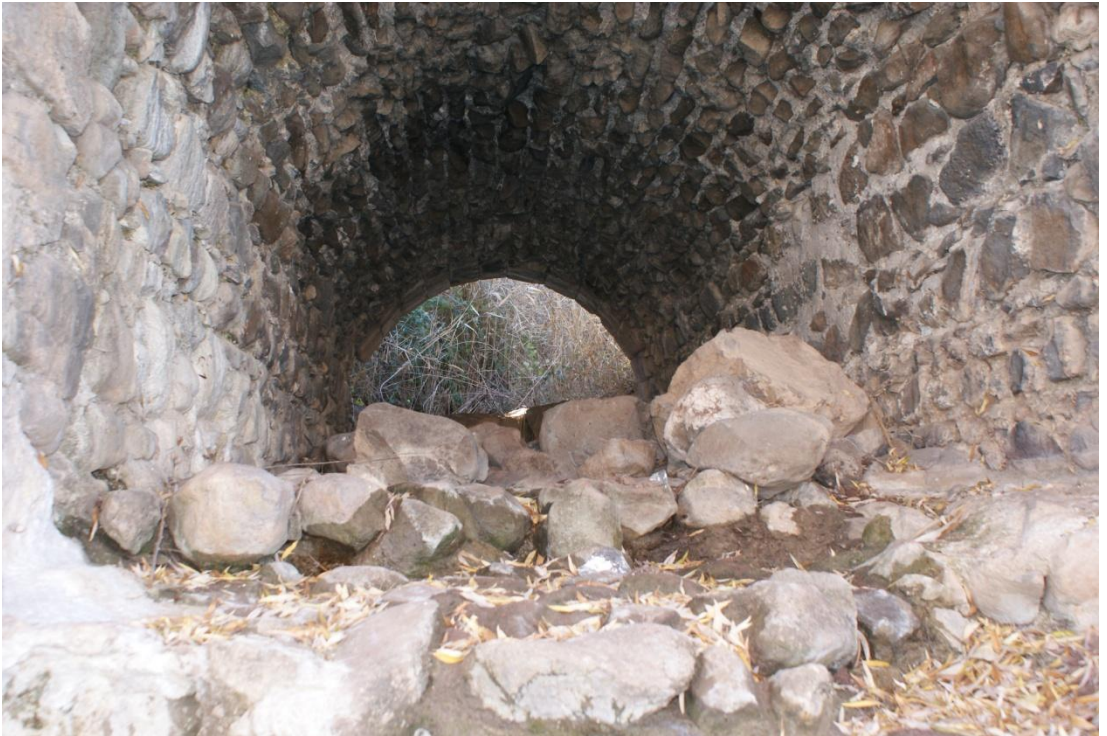
Resim 38: Devedeğidi Menfez Köprüsü: Kemer tonozu moloz taş kullanımı  
(Şafak Kutlay)

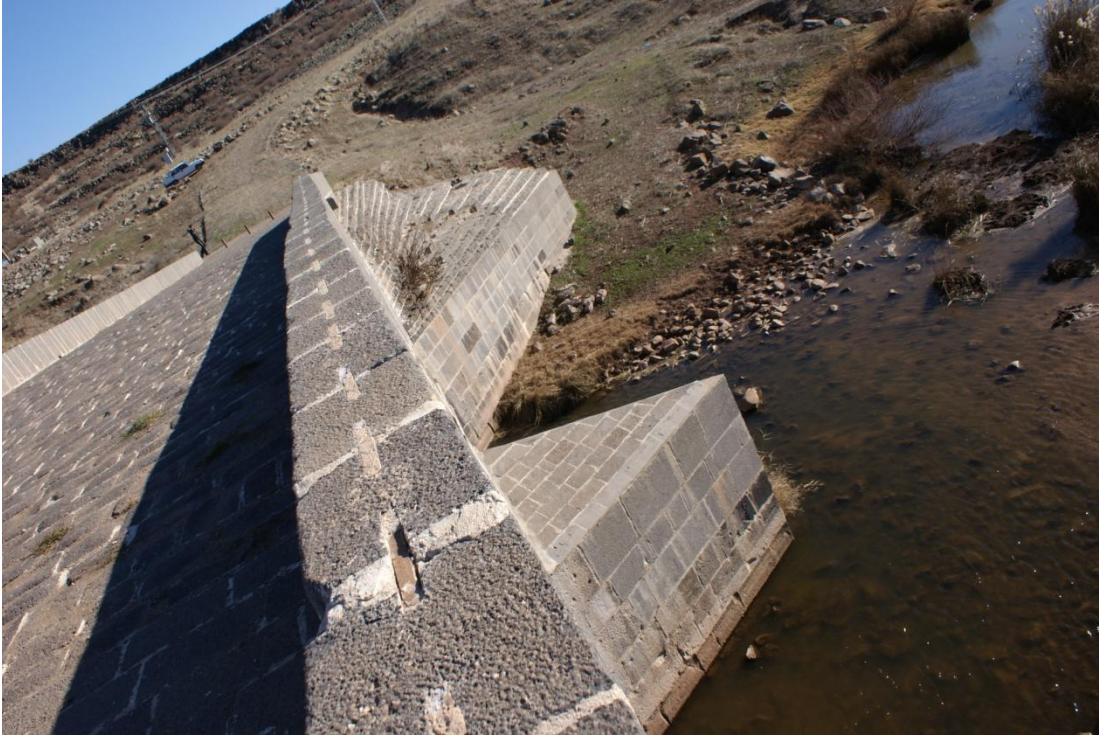
Resim 110: Karasu Köprüsü: Selyaranlar (Şafak Kutlay)
