**DÜZCE İÇİN BİR EŞİK OLARAK DEPREM:  
MERKEZDEKİ KONUTLARIN TİPOMORFOLOJİK DÖNÜŞÜMÜ**

**YÜKSEK LİSANS TEZİ**

**Anabilim Dalı: Mimarlık**

**Programı: Bina Bilgisi**

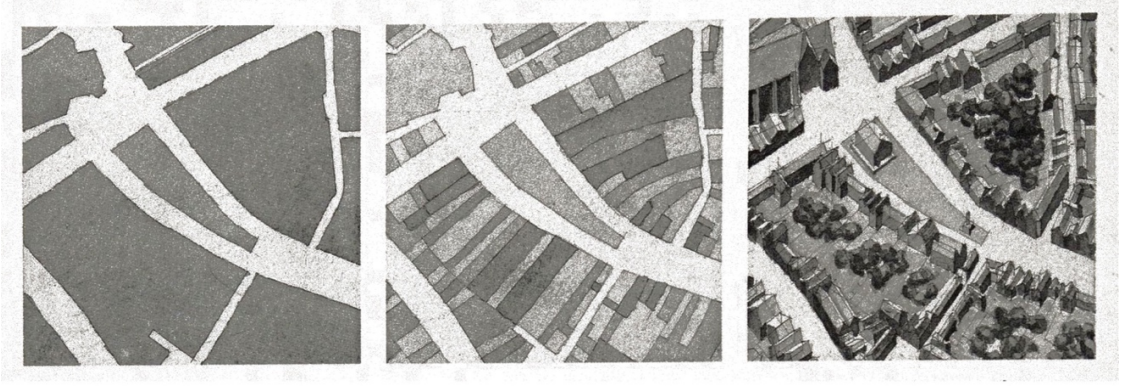
Şekil 2. 1: Sokaklar ve yapı adaları (*town plan*), parsel dokusu (*land use pattern*) üç boyutlu doku yapısı (*building fabric*)(Kostof 1991).

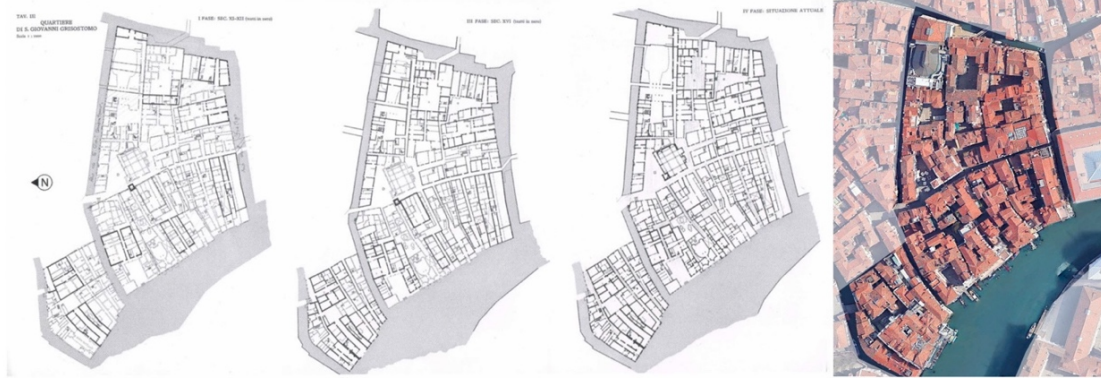
**Şekil 2. 5:** Muratori'nin Venedik kentinin zaman içinde kent dokusunun oluşumunu anlatan çizimleri ve günümüz uydu görüntüsünün birleştirilmesi (Muratori 1959, üzerine uydu görüntüsü yazar tarafından eklenmiştir).

Muratori (1959, 1963) devinim tarihi (*operational history*) olarak adlandırdığı çalışmalarında kenti ve bileşenlerini anlamak amacıyla Roma ve Venedik şehirlerini incelemiştir. Muratori'ye göre, şehirlerin yapısı ancak kentsel analizin temeli olarak bina tipolojisi ile tarihsel olarak anlaşılabilir. Bir kentin kuruluşu ve gelişimini kültürel davranışların belirlediğini vurgulayarak, kentin biçim ve yapısını binalar ve onların açık alanlarındaki eylemler, seçimler ve fikirlerin toplamı olarak tanımlamıştır. Yapılı çevreyi oluşturan binalar ve mekânlar, karakterlerinin bir özeti olarak tipe göre sınıflandırılabilir. Bu farklı tipler ise yapı dokusunun özünü tanımlar (Moudon, 1994).

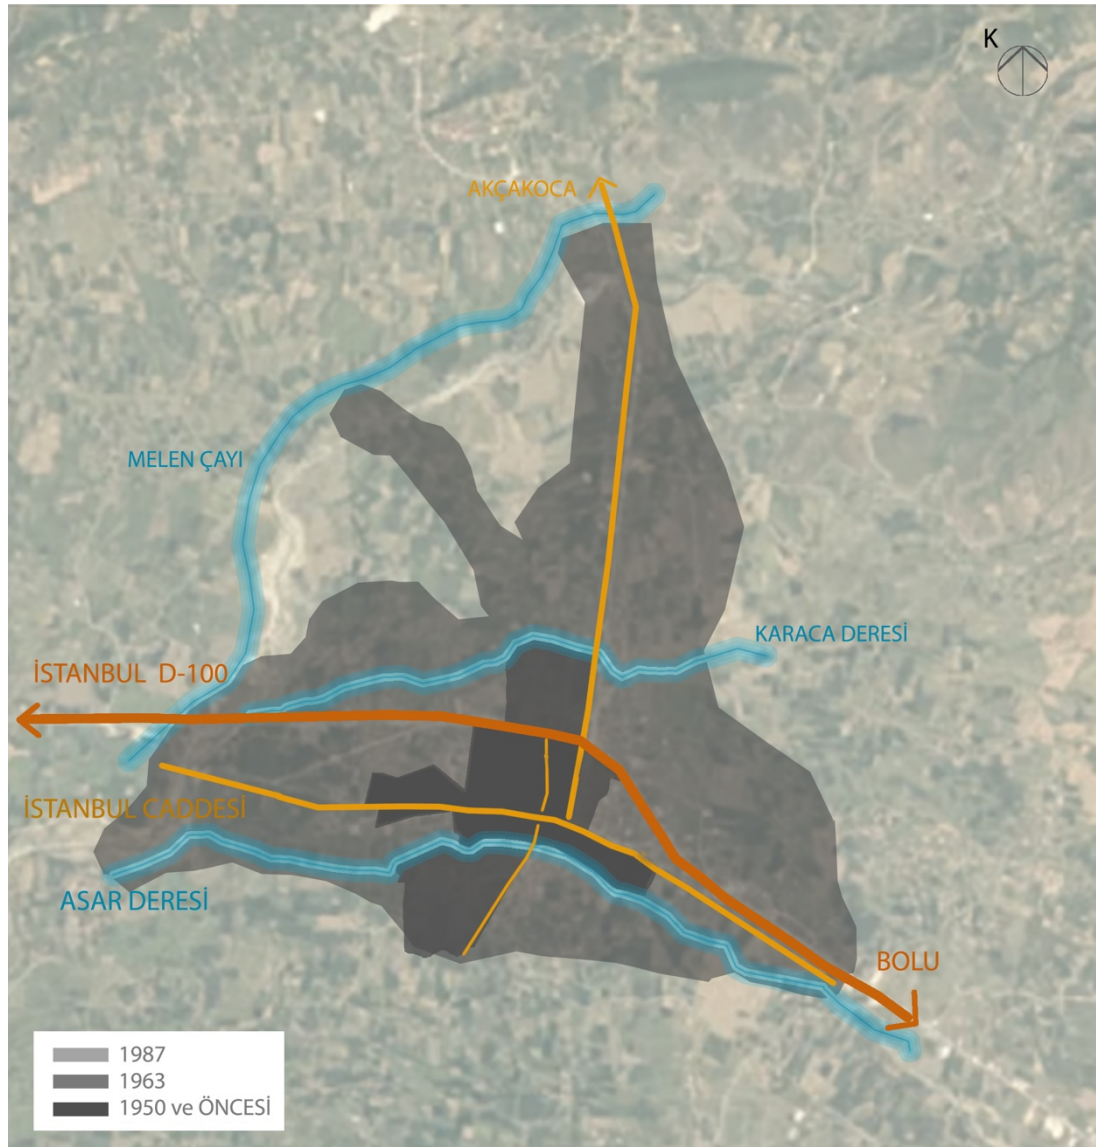
**Şekil 3. 7:** 1987 yılı (2001 yılı il çevre durum raporundaki bilgiler, 1987 yılı halihazır haritası ve Google Earth Timelapse uygulaması 1987 yılı uydu görüntüsünden yararlanarak yazar tarafından oluşturulmuştur.).

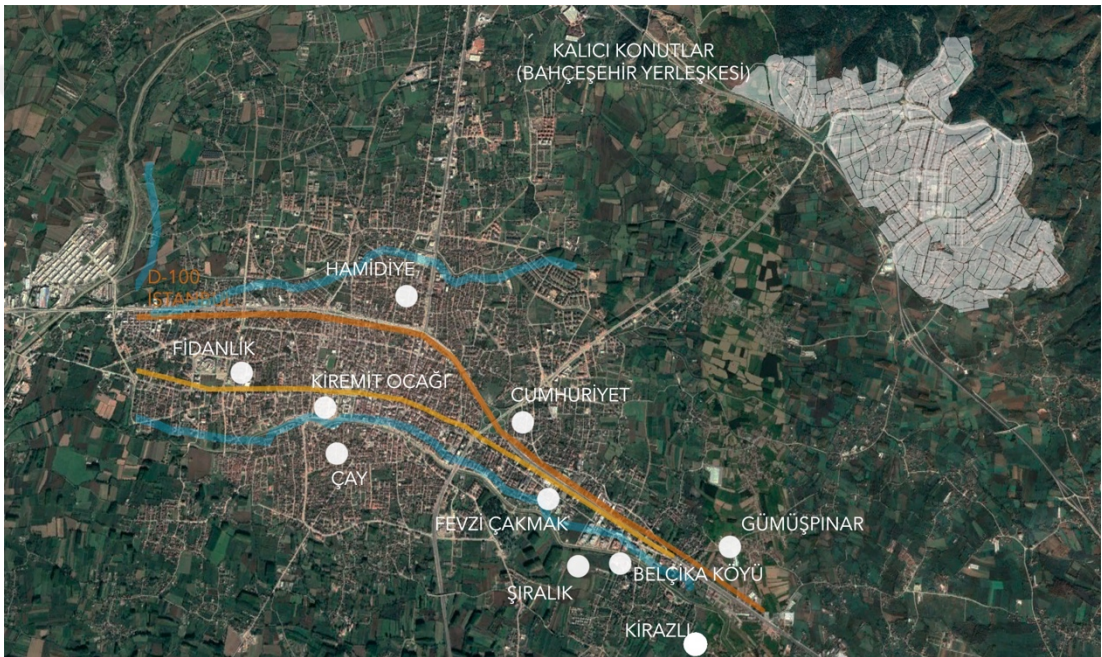
**Şekil 3. 12:** 1999 depremi sonrası geçici yerleşim alanlarından bir kısmı ve kalıcı konutlar yerleşimi günümüz uydu haritası üzerinde beyaz ile işaretlenmiştir (Yazar tarafından oluşturulmuştur.).

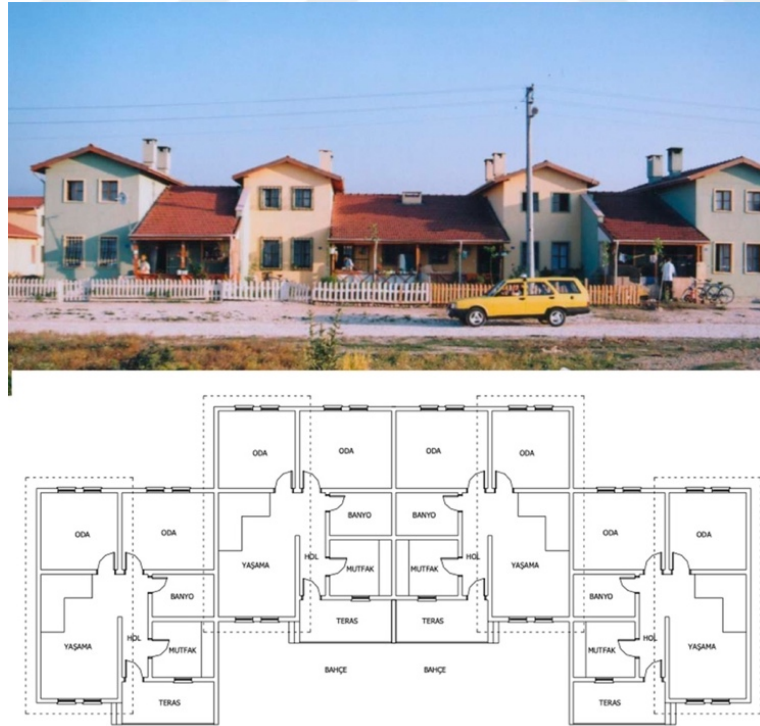
Şekil 3. 13: Beyciler Mahallesi Mavi Hilal Evleri plan ve görünüşü (Çetindaş, 2019).

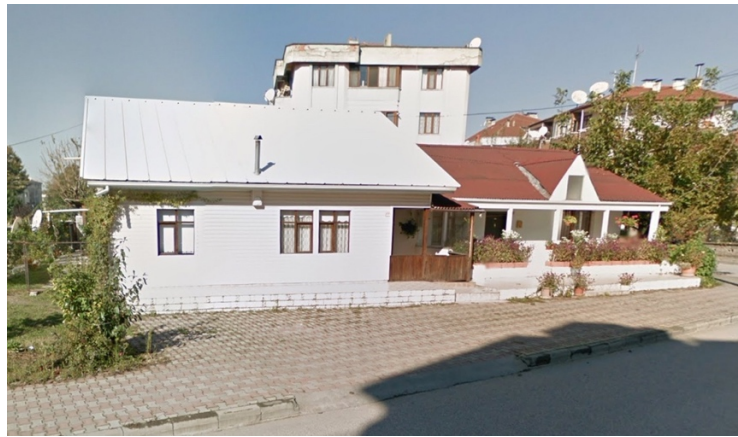
Şekil 3. 15: Deprem sonrası depremzedelerin Mansut Bayram Caddesi üzerindeki arsalarına inşa ettikleri geçici konutların kalıcı haline gelmesi örneği.

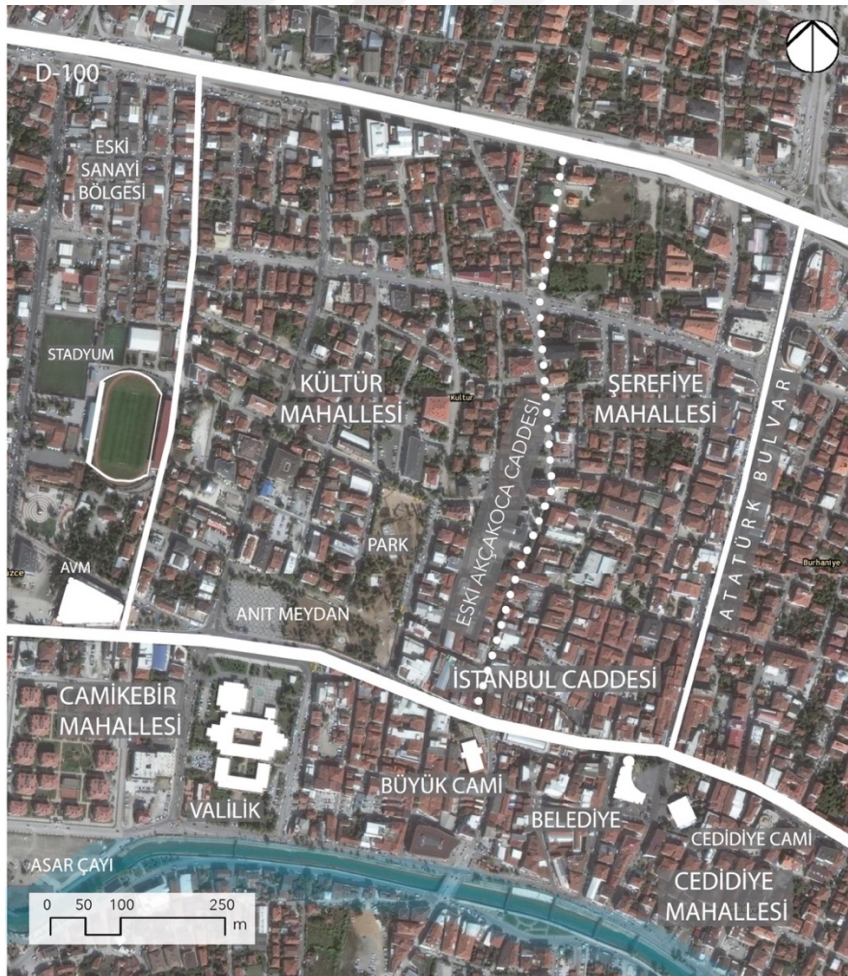
Şekil4. 1: Kentin önemli noktaları ve çalışma alanının sınırları.

Kentin kurulduğu ve ilk yerleşim yeri olarak kabul edilen Kültür, Şerefiye, Camikebir ve Cedidiye mahalleleri Şekil 4.1’de görülmektedir. Çalışma alanı, güneyde kentin ana omurgası olarak kabul edilen İstanbul Caddesi, kuzeyde ise D-100 kara yoluyla sınırlandırılmıştır. Kuzey-güney doğrultusunda İstanbul Caddesini D-100 kara yoluna bağlayan Atatürk Bulvarı çalışma alanının doğu sınırını oluşturmuştur ve aynı zamanda bu aks Şerefiye Mahallesini çevreleyerek çalışma alanına dahil etmiştir. Batıda ise kentin iç çeperinin sınırı olan, organik kent dokusunun farklılaşarak grid sisteme dönüştüğü eski sanayi alanı ve kentsel geçirgenliğin az olduğu stadyum ve spor alanları sınır olarak kabul edilmiştir.

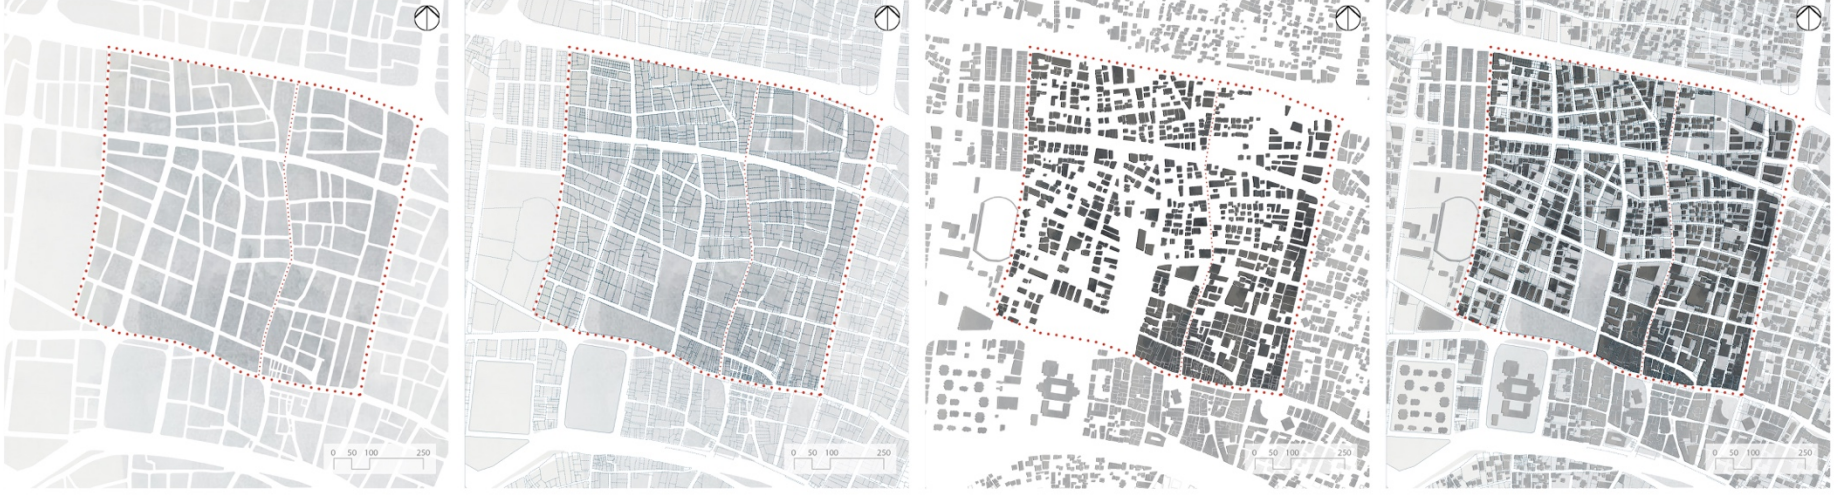
**Şekil4. 2:** Çalışma alanının Moudon (1994) kent formu tanımına göre analizi; kentin en küçük hücresi olan parseller ve sokaklar, binalar ve onların açık alanları ve bir araya gelerek oluşturduğu kent dokusu.

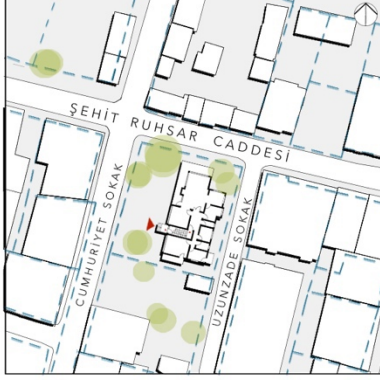
| DAİRE TIPLARI | : 1 ADET 3+1 |
| ÇEKİRDEK TİPİ | : İKİ KOLLU MERDİVEN |

Parsel alanı sokağın genişletilmesi nedeniyle yaklaşık %10 küçülmüştür ancak yapı tipinin tamamen dönüşmesiyle normal kat alanı, kat adeti ve inşaat alanı artmıştır. Toplam inşaat alanının 6 kat artması ve gabarinin bu şekilde değişmesi dokunun büyük değişimine işaret eder niteliktedir. Bahçeli müstakil konut düzeninden çok katlı apartmana geçişin çarpıcı örneklerinden biridir.

İmar durumu notu: TAKS ve emsal hesabı (KAKS) ve çekme mesafeleri olmaksızın parsel sınırları içinde bitişik nizamla 4 kata müsaade edilmiştir.

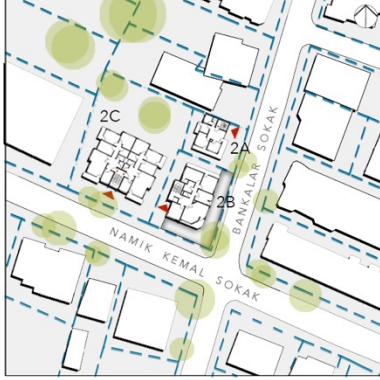
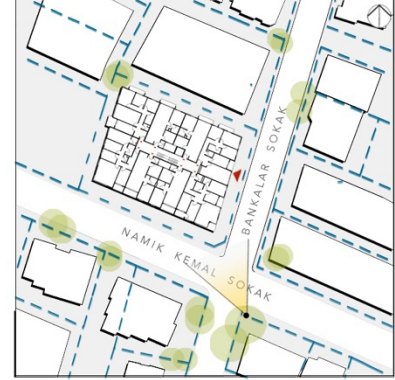
Şekil4. 8: 2 numaralı konut.

| DAİRE TİPLERİ | : 2 ADET 3+1 / 1 ADET 3+1 / 1 ADET 2+1 |
| ÇEKİRDEK TİPİ | : İKİ KOLLU MERD. / İKİ KOLLU MERD. + ASA. /<br>BALANSMANLI MERD. |

| DAİRE TİPLERİ | : 4 ADET 3+1, 4 ADET 2+1 |
| ÇEKİRDEK TİPİ | : TEK KOLLU MERD. + ASANSÖR |

Deprem öncesi ve sonrası karşılaştırıldığında, toplam inşaat alanı ve taban alanı kullanımı %180 artarken parsel alanı yaklaşık %3 azalmıştır. Günümüzde zemin + 3 kat olan yapı yüksekliği zemin kat ticari mekânın 4 metreden fazla kat yüksekliğine sahip olması ve döşeme kalınlıklarının artması (asmolen döşeme) nedeniyle deprem öncesi zemin + 4 kata yakındır. Sadece yapıların değil parsellerin de dönüşümü de gösteren örnek, kent içindeki değişimi iyi bir şekilde özetlemektedir.

İmar durumu notu: Çekme mesafelerini aşmayacak şekilde TAKS 0.6 olarak belirlenmiş, emsal hesabı olmadan, üst katlarda sadece güney ve batı cephelerinden 1.5 m açık veya kapalı çıkma hakkı verilmiştir.

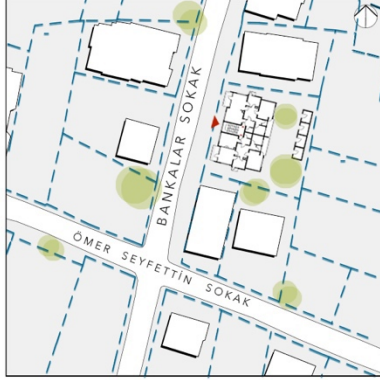
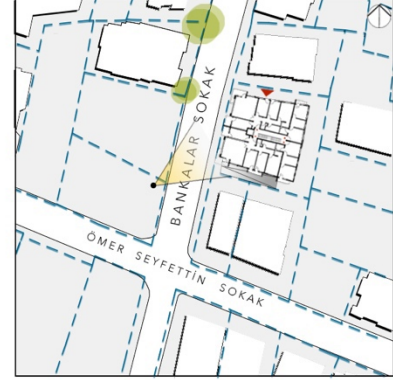
Şekil4. 10: 3 numaralı konut.

| DAİRE TİPLERİ | : 2 ADET 2+1 |
| ÇEKİRDEK TİPİ | : İKİ KOLLU MERDİVEN |

| DAİRE TİPLERİ | : 2 ADET 3+1, 2 ADET 2+1 |
| ÇEKİRDEK TİPİ | : TEK KOLLU MERD. + ASANSÖR |

Deprem sonrası düzenlemelerle Bankalar Sokağı genişletilmiş, parsel alanı %7 küçülmüştür. Normal kat alanı iki katına çıkarken inşaat alanı yaklaşık 5 kat artmıştır. Günümüzde arka bahçe kullanımı çekme mesafeleri içinde kalmıştır. Parsel sınırına uzanan otopark, arka bahçenin sert zemin olması nedeniyle kullanımını sınırlamıştır.

İmar durumu notu: Çekme mesafelerini aşmayacak şekilde TAKS 0.6 olarak belirlenmiş, emsal hesabı olmadan, üst katlarda yol cephesinde 1.5 metre açık veya kapalı, yan cephelerden 1 metre açık çıkma hakkı verilmiştir.

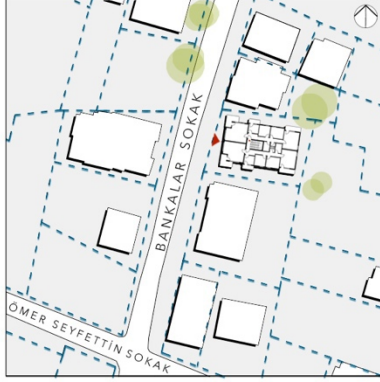
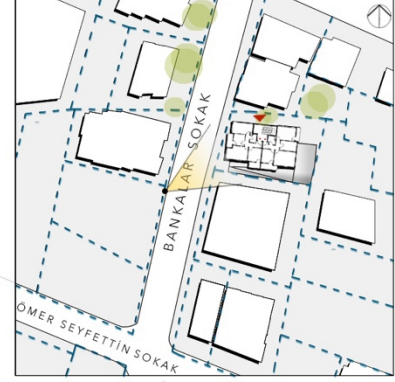
Şekil4. 12: 4 numaralı konut.

| DAİRE TİPLERİ | : 2 ADET 3+1 |
| ÇEKİRDEK TİPİ | : İKİ KOLLU MERDİVEN |

| DAİRE TİPLERİ | : 2 ADET 2+1 |
| ÇEKİRDEK TİPİ | : İKİ KOLLU MERD. + ASANSÖR |

Deprem sonrasında yolun genişletilmesiyle parsel alanı 10 m<sup>2</sup>, inşaat alanı ve normal kat alanı yaklaşık % 10 azalmıştır. Kat sayısı 3'ten 2'ye düşmüş, saçak kotu azalmıştır. İnşaat alanı ve normal kat alanının azalmasına rağmen otopark rampası nedeniyle yan ve arka bahçe kullanımı kısıtlanmıştır.

İmar durumu notu: Çekme mesafelerini aşmayacak şekilde TAKS 0.6 olarak belirlenmiş, emsal hesabı olmadan, üst katlarda yan cephelerden 1 metre açık çıkma hakkı verilmiştir.

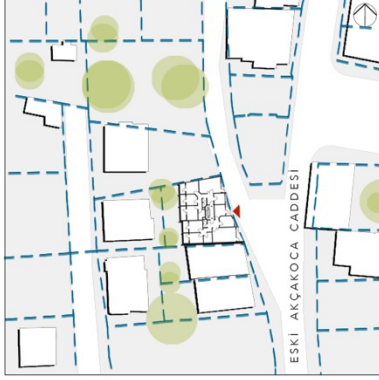
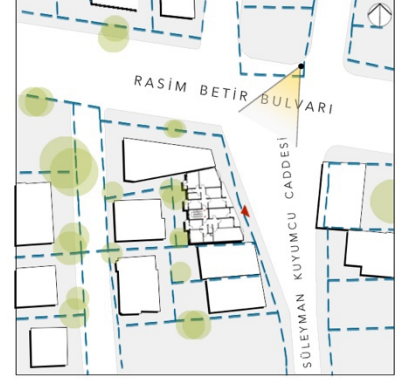
Şekil4. 14: 5 numaralı konut.

| DAİRE TİPLERİ | : 2 ADET 3+1 |
| ÇEKİRDEK TİPİ | : BALANSMANLI MERDİVEN |

| ÇEKİRDEK TİPİ | : ÇİFT KOLLU MERDİVEN |

Parsel alanı %13 ve normal kat alanı %5 artarken, inşaat alanı %5 azalmıştır. Deprem öncesinde imar planında belirlenen bitişik nizam deprem sonrasında da devam etmiştir. Günümüzde yapı, parsel biçimine uygun olarak, daha rijit bir formda inşa edilmiştir.

İmar durumu notu: Çekme mesafelerini aşmayacak şekilde TAKS 0.6 olarak belirlenmiş, emsal hesabı olmadan belirlenen yapılaşma hizasına uyarak, üst katlarda ön cepheden 1 metre açık hakkı verilmiştir.

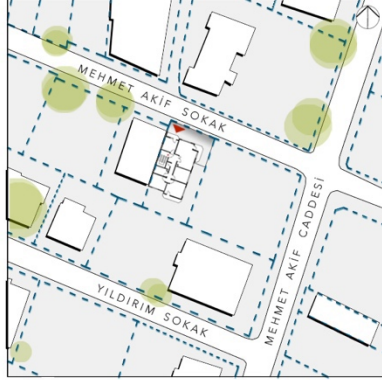
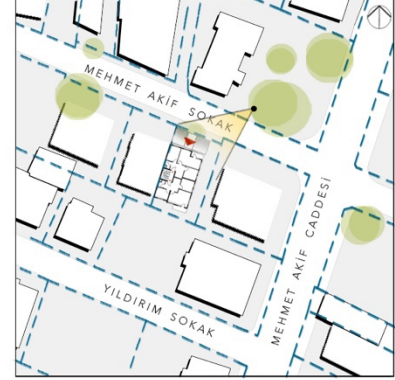
Şekil4. 16: 6 numaralı konut.

| DAİRE TIPLARI | : 1 ADET 3+1 |
| ÇEKİRDEK TİPİ | : İKİ KOLLU MERDİVEN |

| DAİRE TIPLARI | : 2 ADET 1+1 |
| ÇEKİRDEK TİPİ | : BALANSMANLI MERDİVEN |

Parsel alanı %7, inşaat alanı %21 azalmış, kat alanı sabit kalmıştır. Bu durumun parsel içinde taban kullanım oranını arttırdığı görölmektedir. Yapının parsel içindeki konumu değışmiş, ön bahe mesafesi artmıştır. Deprem önce ve sonrasında kat alanının ve yapı formunun aynı kalmasına rağmen kesitte görüldüğü gibi saçak kotunun düşmesi ve daire sayısının artması gibi değışiklikler dikkat çekicidir.

İmar durumu notu: Çekme mesafelerini aşmayacak şekilde TAKS 0.6 olarak belirlenmiş, emsal hesabı olmadan, üst katlarda ön cepheden 1.5 metre kapalı veya açık, arka cepheden 1 metre açık çıkma hakkı verilmiştir.

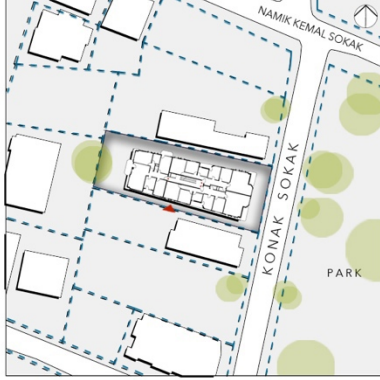
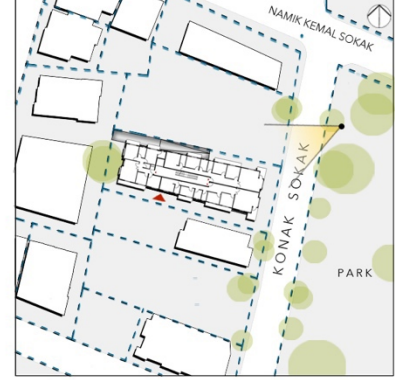
Şekil4. 18: 7 numaralı konut.

| DAİRE TİPLERİ | : 3 ADET 3+1 |
| ÇEKİRDEK TİPİ | : TEK KOLLU MERD. + AŞANSÖR |

Deprem önce ve sonrasına bakıldığında, bina formunun ve tipinin korunduğu söylenebilir. Parsel alanı 4 m<sup>2</sup>, inşaat alanı %11 azalmıştır. Ancak, normal kat alanı 49 m<sup>2</sup> (%11) artmıştır. Bu durum taban alanı kullanımının arttığını doğrular niteliktedir. Taban alanının büyümesiyle çekme mesafeleri içinde kalan bahçe, otoparkın parsel büyüklüğünde inşa edilmesi nedeniyle tamamen sert zemine dönüşmüştür.

İmar durumu notu: Çekme mesafelerini aşmayacak şekilde TAKS 0.6 olarak belirlenmiş, emsal hesabı olmadan, üst katlarda arka cepheden 1 metre açık çıkma hakkı verilmiştir.

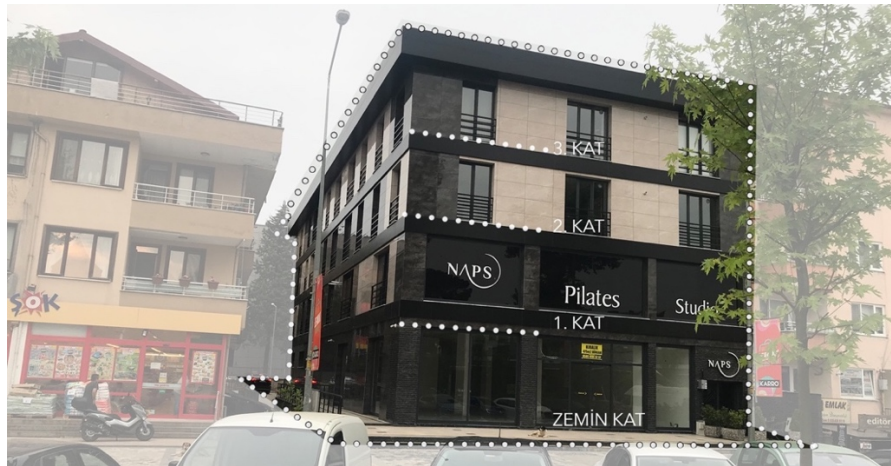
Şekil4. 21: 8 numaralı örneğe ait fotoğraf (Yazar, Mayıs 2022).

Deprem öncesi ve sonrası karşılaştırıldığında yapının genel formu ve parsel içindeki yerleşimi korunduğu görülmektedir. Parsel yaklaşık 60m<sup>2</sup> (%7) küçülmüştür. Eski yapıda her dairenin 3 adet balkonu varken günümüzde ise balkonlar terk edilmiş yerine geniş ve kat yüksekliğinde pencereler ile ilişkili fransız balkonlar eklenmiştir. Toplam inşaat alanı %21, normal kat alanı %9 azalmıştır.

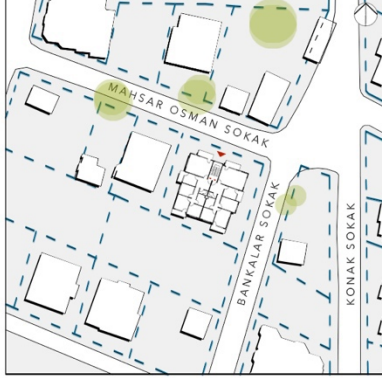
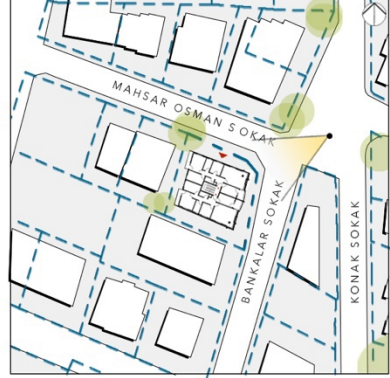
Şekil4. 23: 10 numaralı konut.

PARSEL ALANI : 525 M<sup>2</sup>  
İNŞAAT ALANI : 1290 M<sup>2</sup>  
NORMAL KAT ALANI : 275 M<sup>2</sup>

BİNA TİPİ : MERKEZİ MERD. AYRIK NİZAM  
KAT ADETİ : B + Z + 3  
KATTA DAİRE SAYISI : 2  
DAİRE TIPLERİ : 2 ADET 3+1  
ÇEKİRDEK TİPİ : ÇİFT KOLLU MERKEZİ MERDİVEN

ADA-PARSEL : 20-4  
YAPIM YILI : 2014

PARSEL ALANI : 473 M<sup>2</sup>  
İNŞAAT ALANI : 1006 M<sup>2</sup>  
NORMAL KAT ALANI : 252 M<sup>2</sup>

BİNA TİPİ : MERKEZİ MERD. AYRIK NİZAM  
KAT ADETİ : B + Z + 2 + Ç  
KATTA DAİRE SAYISI : 2  
DAİRE TIPLERİ : 2 ADET 3+1  
ÇEKİRDEK TİPİ : ÇİFT KOLLU MERKEZİ MERDİVEN

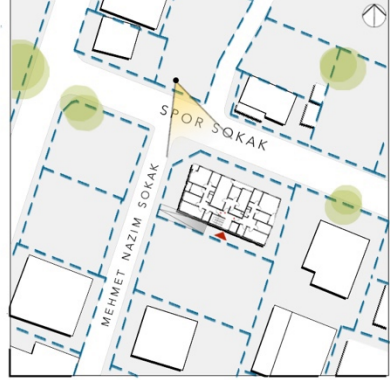
Şekil4. 25: 11 numaralı konut.

Köşe parsel içinde 1990 yılında inşa edilen yapı, katta 3 daire olarak şekilde inşa edilmiştir. Vaziyet planına bakıldığında, parselin köşelerine referans verecek şekilde balkonlar konumlandırılmış, yapı formu hareketlendirilmiştir. Tek kollu balansmanlı merdiven yapının ortasına yerleştirilmiştir. Daire plan tipleri benzer olmakla birlikte simetrik değildir. 6 katlı olan yapıya giriş bodrum kattan sağlanmaktadır.

Deprem sonrası yapıda, parsel çizgilerinin bina formunu biçimlendirdiği görülmektedir. Çift kollu merdiven, güney cepheye yerleştirilmiştir. Daire sayısının korunmasına rağmen, tipleri ve formları tamamen değişmekte olup alanları küçülmüştür. İki köşede yer alan dairelerin tüm mekânları uzun bir koridor üzerinde, yaşama ve uyuma bölümleri arasında ayırım kaldırılarak çözülmüştür. Orta daire ise, kapalı koridorlu yapılardakilere benzer şekilde tek cephelidir. Deprem öncesine göre balkon sayısı azalmıştır.

Parsel alanı 20m<sup>2</sup> (%3), normal kat alanı %15 ve inşaat alanı %30 azalmıştır. Bodrum (giriş katı) + zemin + 4 kattan bodrum + zemin + 3 kata geçilmiştir. Kesitle birlikte parsel ve bahçe kullanımı ilişkisine bakıldığında, deprem öncesi binaya giriş, kapıcı dairesi ve ticari işleve hizmet eden bodrum kat, günümüzde parsel sınırına uzanan otoparkla karşılaştırıldığında zaman içindeki yönetmeliklere bağlı değişime dikkat çekmektedir.

İmar durumu notu: Çekme mesafelerini aşmayacak şekilde TAKS 0.6 olarak belirlenmiş, emsal hesabı olmadan, üst katlarda yol cephelerinden 1.5 metre açık veya kapalı çıkma hakkı verilmiştir.

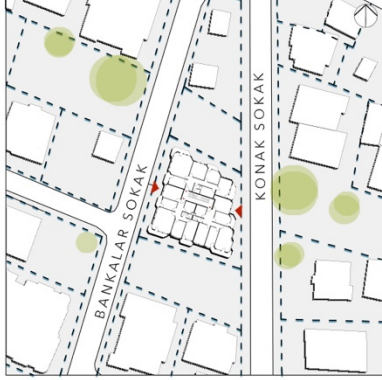
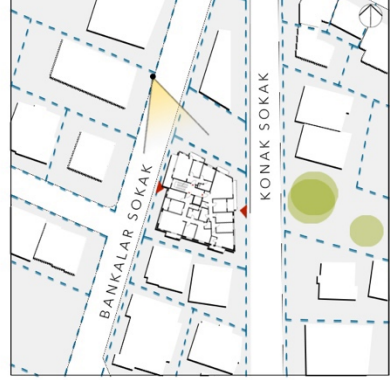
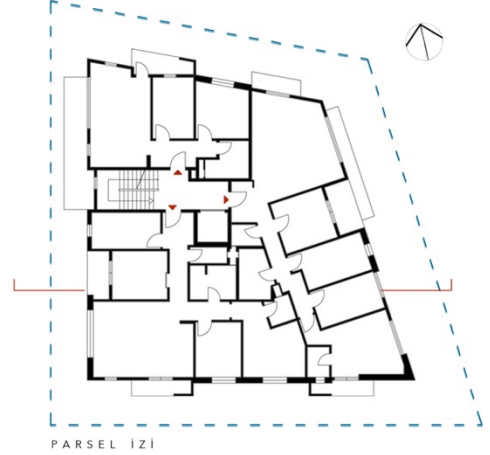
Şekil4. 27: 12 numaralı konut.

Üçgen bir yapı adası içinde yer alması nedeniyle yamuk formu parsel içinde, ayırık nizamlı, katta 3 daireli konut planı bilgi föyünde görülmektedir. Parsel formundan dolayı yapı kırılmalarla hareketlendirilmiş, köşeleri 45 derece açıyla planlanmış balkonlar yapıya eklenmiştir. Tek kollu merdiven yapının orta kısmında yer almaktadır. Daire plan tipleri giriş holü ve koridor kullanımı ile birbirlerine benzemektedir. Islak mekânlar çekirdeğin etrafında rasyonel biçimde yerleştirilmiştir.

Deprem sonrası yapı, tamamen parsel çizgilerine paralel olarak biçimlendirilmiştir. Yönetmelik çerçevesinde izin verilen 1 metrelik açık çıkmalar balkon olarak yapıya eklenmiştir. Çekirdeğin batı cephesine çekilerek çift kollu olarak tercih edildiği görülmektedir. Daireler birbirlerinden farklı ancak plan şeması olarak benzerdir. Mekân içlerinde oluşan dar ve geniş açılar kullanım zorluğu açısından düşündürücüdür.

Parsel alanında herhangi bir küçülme olmamış, inşaat alanı (%5) ve kat alanı (%2) küçülmüştür. Balkon sayısı ve alanında azalma olmuştur. Her iki yapı da bodrum, zemin ve 3 normal kat olarak inşa edilmiştir. Ancak, zemin katın ticari olmasından dolayı kat yüksekliğinin ve döşeme kalınlığının (asmolen döşeme) artması sebebiyle saçak kotu yükselmiştir.

İmar durumu notu: Çekme mesafelerini aşmayacak şekilde TAKS 0.6 olarak belirlenmiş, emsal hesabı olmadan, üst katlarda yol cephelerinden 1.5 metre, yan cephelerden 1 metre açık çıkma hakkı verilmiştir.

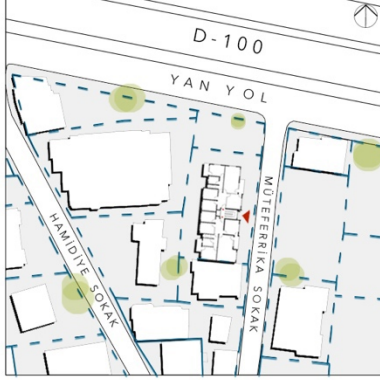
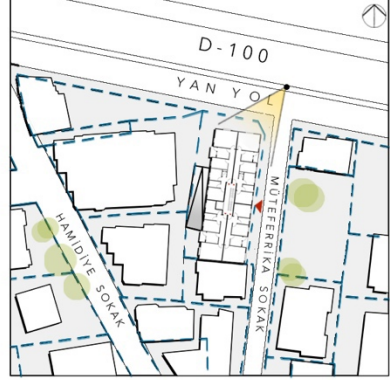
Şekil4. 29: 13 numaralı konut.

Deprem öncesinde bitişik nizamlı ara blok olarak inşa edilen yapı katta iki daire olarak planlanmıştır. Geniş bir giriş holünden tüm odalara erişim sağlayan plan şeması simetrik olarak iki daire için uygulanmıştır. Bodrum + zemin + 4 kat olarak inşa edilen yapıda girişler zemin kattan sağlanmaktadır.

Deprem sonrasında, yaklaşık 100 m<sup>2</sup> büyüklüğündeki köşe parsel (yol düzenlemeleri sonrasında ayırık nizam yapılaşmaya müsaade etmeyecek küçüklükte olması nedeniyle olduğu tahmin edilmektedir) ile tevhid edilmiş ve köşe parsel haline gelmiştir. Normal kat alanının artmasıyla, katta bulunan daire sayısı 2'den 4'e çıkmıştır. Yeni binada tek kollu merdiven kullanılmış ve çekirdek yapının orta kısmına yerleştirilmiştir. Dairelerdeki geniş giriş holleri daralarak tüm mekânlara ulaşımı sağlayan uzun koridorlara dönüşmüştür.

Parsel alanının 108 m<sup>2</sup> (%19) büyürken, kat alanı %57, inşaat alanı %38 artmıştır. Kat alanının büyüme oranının, parsel büyüme oranından yaklaşık üç katı olması dikkat çekicidir. Binanın deprem öncesine göre daha katı bir biçim aldığı ve balkon sayısının azalarak fransız balkonların tercih edildiği görülmektedir.

İmar durumu notu: Çekme mesafelerini aşmayacak şekilde TAKS 0.6 olarak belirlenmiş, emsal hesabı olmadan, üst katlarda yol cephelerinden 1.5 metre çıkma hakkı verilmiştir.

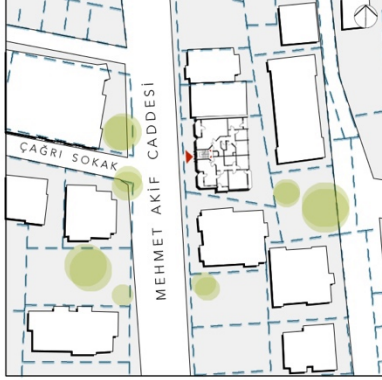
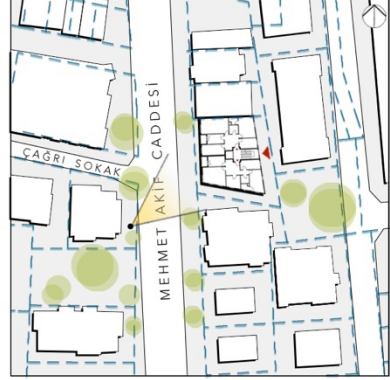
Şekil4. 31: 14 numaralı konut.

Kuzey cephesi bitişik nizamlı yamuk biçimli parsel içinde, 1993 tarihli yapı, katta iki daire olacak şekilde inşa edilmiştir. Benzer ve simetrik plan şemasına sahip olan daire planlarında diyagonal duvarlar kullanılmış, bu nedenle üçgen formlu bir giriş holü vardır. Balkonlarla bina formu hareketlendirilmiştir.

2018 yılında inşa edilen yeni yapı, diğer örneklerde olduğu gibi parsel formundadır. Köşelerde bulunan mekânların dar ve geniş açılı olduğu görülmektedir. Merkezi çift kollu merdiven ve asansörden oluşan çekirdek biçim olarak korunmasına rağmen ön cepheden arka çepheye alınmıştır. Yönetmeliklerin tanımladığı minimum ölçüler nedeniyle çekirdek alanının arttığı söylenebilir. Geniş bir giriş holünden odalara dağılım sağlayan mekân şeması iki daire için kullanılmıştır. Yeni yapıda balkon sayısı azalmış ve biçimleri değişmeyecek yapı formunun içinde çözülmüştür.

Parsel alanı 11 m<sup>2</sup> (%2) azalmasına rağmen kat alanı %10 artmıştır. Bodrum + zemin + 4 katlı olan deprem öncesi yapı günümüzde bodrum + zemin + 3 kat olarak inşa edilmiş ancak inşaat alanı sadece 20 m<sup>2</sup> azalmıştır.

İmar durumu notu: Çekme mesafelerini içinde TAKS ve emsal hesabı olmadan, üst katlarda yol cephesinden 1.5 metre çıkma hakkı verilmiştir.

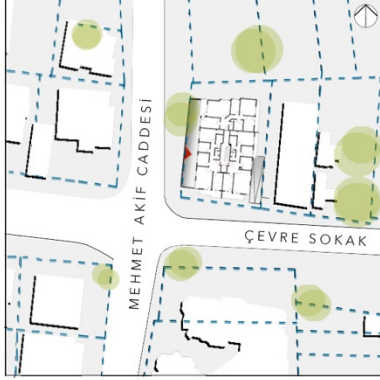
Şekil4. 33: 15 numaralı konut.

Deprem öncesinde 10 metre genişliğindeki Çevre Sokak üzerinde bulunan yapı, katta 2 daire olacak şekilde kapalı koridorlu, balansmanlı tek kollu merdiven ile inşa edilmiştir. Dairelerin plan şemaları birbirine benzer ve dönem özelliklerini taşımakta olup, giriş holü ve koridor etrafında mekânların sıralanması ile biçimlenmiştir. Yapının girişi bodrum kattan sağlanmaktadır.

Yeni yapı, deprem sonrası imar planlamasında sokağın genişlemesiyle açılan Rasim Betir Bulvarı üzerinde inşa edilmiştir. Bulvar boyunca yapılaşma hizası belirlenmesi nedeniyle 690 m<sup>2</sup>'den 613 m<sup>2</sup>'ye (%11) düşmüş ve şekli değişmiştir. Çekme mesafeleri içinde şekillendirilen kat planı simetrik olarak planlamıştır. Parselin küçülmesiyle daire sayısı azalmış 2'ye düşmüştür. Dairelerin plan çözümleri ise salonların köşede yer aldığı eski yapı ile benzerdir.

Kesitlere bakıldığında, gabari değişimi dikkat çekicidir. Deprem sonrasında yapının kat sayısı azalmış ve çekme mesafeleri artmış böylece inşaat alanı yarısından fazla azalmıştır (%54). Kat alanı ise 430 m<sup>2</sup>'den 315 m<sup>2</sup>'ye (%27) düşmüştür. Yapıya giriş mekânı olarak hizmet eden bodrum kat günümüzde otopark olarak kullanılmakta ve sokak kotundan giriş sağlanmaktadır.

İmar durumu notu: Çekme mesafelerini aşmayacak şekilde TAKS 0.6 olarak belirlenmiş, emsal hesabı olmadan, üst katlarda yol cephelerinden 1.5 m çıkma hakkı verilmiştir.

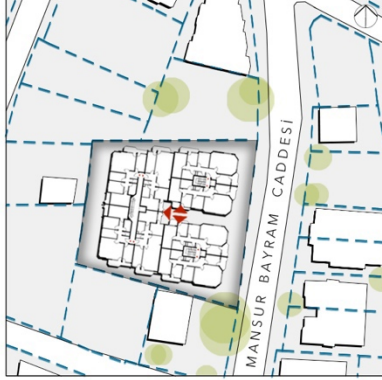
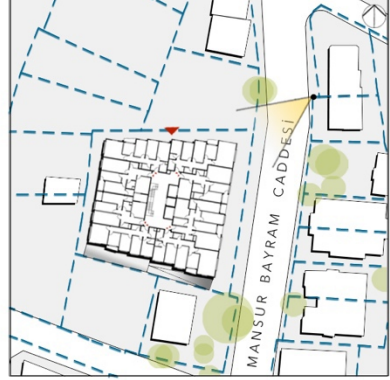
Şekil4. 35: 16 numaralı konut.

1994 yılında inşa edilen yapı, üç blok olarak U harfi formundadır. Dilatasyon ile ayrılan bloklar simetrik olarak planlanmıştır. Bloklar da kendi içinde simetrik olup tüm daireler yaklaşık aynı büyüklüktedir ve benzer plan şemasına sahiptir. Odalar dik açılı ve dikdörtgen biçimdedir. Balkonlar ve yapının köşelerinde yer alan mekânlar diyagonal duvarlarla şekillendirilmiş, yapının kütlesi hareketlendirilmiştir.

Deprem sonrasında yapı tek blok olarak inşa edilmiştir. Yapının orta kısmında yer alan üç kollu merdiven ve geniş hol ile dairelere erişim sağlanmaktadır. Deprem öncesinde bloklara giriş sağlayan yapının ortasındaki dar avlu, yapının derinliğinin artması nedeniyle yerini aydınlık boşluklarına bırakmıştır. Dairelerin mekân organizasyonları benzer şekilde giriş holü ve koridor ile kurgulanmıştır. Dairelere ebeveyn banyosu eklenmesi nedeniyle ıslak hacim sayısı artmıştır.

Mansur Bayram Caddesi'nin genişletilmesi nedeniyle parsel alanı %5 (85 m<sup>2</sup>), normal kat alanı %8 (78 m<sup>2</sup>) azalmıştır. Kat alanındaki küçülmeye birlikte binanın kat sayısının da azalması nedeniyle inşaat alanı %37 küçülmüştür. Diğer örneklerde görüldüğü gibi, deprem öncesinde bodrum katın kazılarak ortaya çıkartıldığı ve giriş mekânı olarak iskan edildiği görülmektedir. Günümüzde ise sokak kotundan giriş sağlanmaktadır.

İmar durumu notu: TAKS ve emsal hesabı olmaksızın, çekme mesafeleri içinde ayrık nizamla 4 kata müsaade edilmiştir.

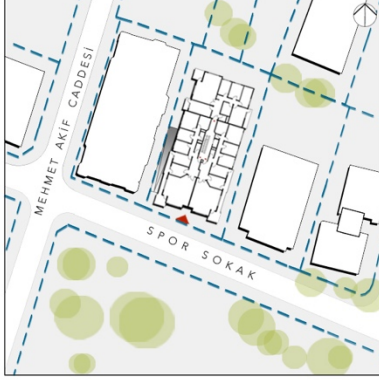
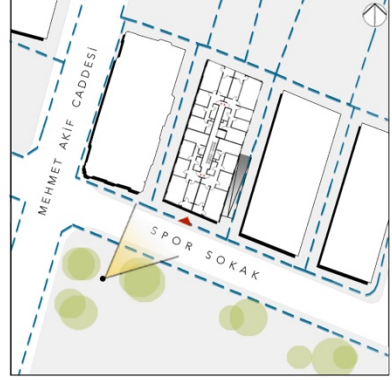
Şekil4. 39: 18 numaralı konut.

Parsel alanı değişmemiş ancak normal kat alanı %2 artmıştır. Yapının bir kat azalması nedeniyle toplam inşaat alanı %15 azalmıştır. Her iki dönemde de bodrum kat parsel sınırlarına ulaşmış ve bahçe kullanımını sınırlamıştır.

İmar durumu notu: Çekme mesafelerini aşmayacak şekilde TAKS 0.6 olarak belirlenmiş, emsal hesabı olmadan, üst katlarda yol cephelerinden 1.5 m çıkma hakkı verilmiştir.
