**ANKARA CENAB-I AHMET PAŐA CAMİİ GEÇİRDİĐİ RESTORASYON  
AŐAMALARI VE SÜSLEME PROGRAMI**

**YÜKSEK LİSANS TEZİ**

Bu çalışmada, 16. yüzyılın önemli anıtlarından Ankara'daki Cenab-ı Ahmet Paşa Camisi üzerinde çeşitli dönemlerde gerçekleştirilmiş onarım ve ilaveler ile bunlara bağlı meydana gelen değişikliklerin tespiti amaçlanmıştır. Araştırma ve yerinde gözleme dayalı bu tespitler fotoğraf ve çizimlerle desteklenmiştir. Araştırmamızın; Ankara Cenab-ı Ahmet Paşa Camii geçirdiği tüm müdahale çalışmalarının incelenerek belgelenmesi sonucu Türk kültür zenginliğimizin ve kimliğimizin tanıtılmasına ve gelecek kuşaklara kalıcı bir belge olarak aktarılmasına yardımcı olacağı düşünülmektedir. Yapılan araştırma sonucunda; 16. yy Klasik Osmanlı mimarisi tarzında yapılmış döneminin başarılı örneklerinden biri olan Ankara Cenab-ı Ahmet Paşa Camii mimari özelliklerinin incelenerek süslemelerinin zaman içinde gerek doğa şartları, gerekse bakımsızlık, hatalı onarım, vb. insan kaynaklı etkenler nedeni ile gün geçtikçe tahribata uğradığı tespit edilmiştir. Gelecek nesillere aktarabilecek kaynak oluşturmak ve bu değerli eserimizin daha iyi korunmasına katkı sağlamak için belgelenmesi önem arz etmekt

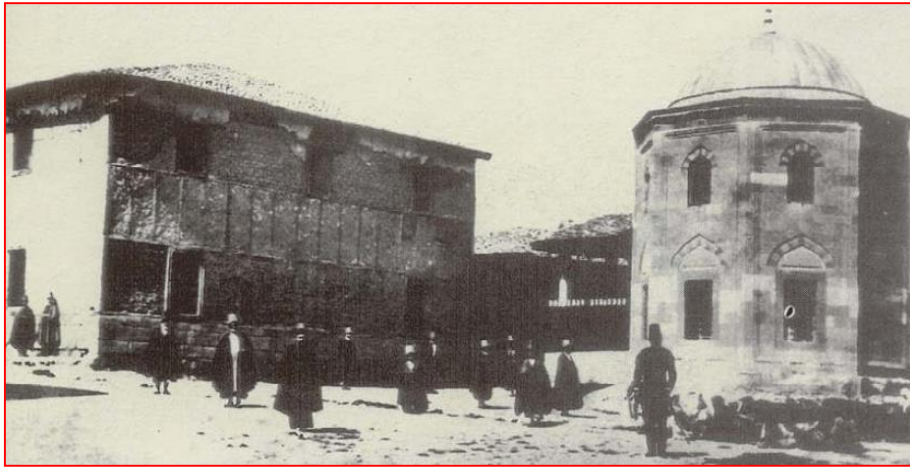
Şekil 2: Cenab-ı Ahmet Paşa Türbesi ve Mevlevihane'nin eski bir fotoğrafı  
(Kılıcı, 1998, s. 128).

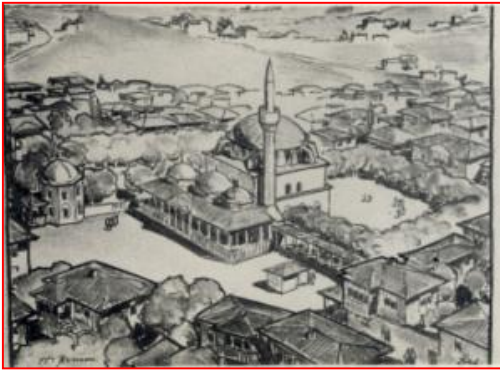
Şekil 5: Cenab-ı Ahmet Paşa Camii eskizi.  
(VGM Arşivi).

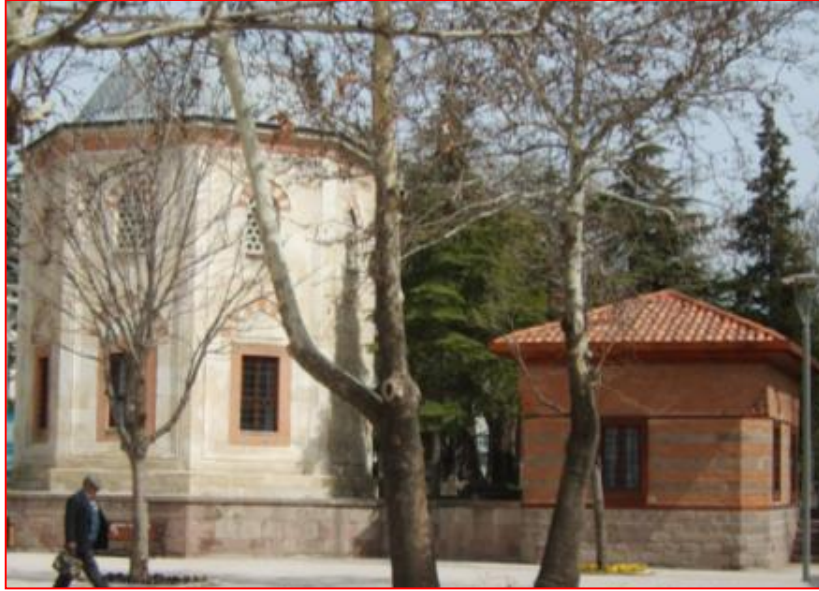
Şekil 7: Cenab-ı Ahmet Paşa Türbesi ve Azımi Türbesi. (2014).

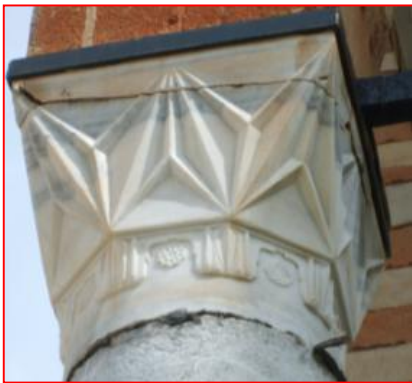
Diğerlerinden yüksek olan ortadaki kubbede baklavalı kuşakla, yandakilerde pandantiflerle kareden daireye geçilmiştir. Orta kubbenin ortası da kalem işi göbekte süslü olup renk bakımından diğerlerinden farklılık gösterir. Sütun başlıkları baklavalarla süslüdür. Son cemaat yerindeki pencereleri sivri kemerli, iki renkli taşla örülmüştür (Erdoğan, Günel, Kılıcı, 2008, s. 186).

Şekil 9: Sütun başlıkları  
(2014).

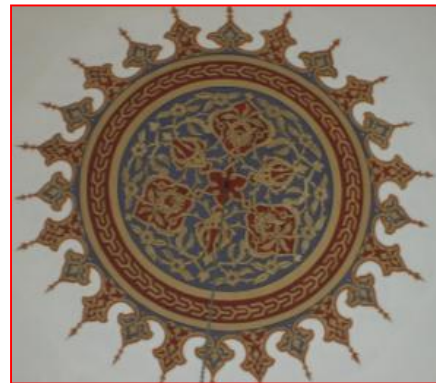
Şekil 10: Son cemaat yeri kubbelerindeki  
kalem işleri (2014).

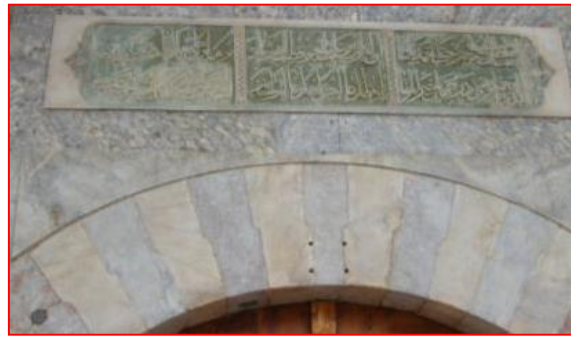
Mukarnas kavsaralı taç kapı nişinin içinde, kapı kemerinin üstünde bir kartuş içine iki sıralı üç pano halinde yazılmış caminin yapım kitabesi bulunmaktadır.

Şekil 12: Yapım kitabesi. (2014).

Cami bu kitabeye göre; Kanunî Sultan Süleyman'ın veziri, Ankara beylerbeyliği yapmış olan Cenab-ı Ahmed Paşa'nın adına vefatından sonra, 1565-6 yılında inşa edildiği anlaşılmaktadır. Cenab-ı Ahmed Paşa 1561 yılında vefat etmiştir. Ahmed Paşa'nın vakfiyesi ele geçmemiştir (Özcan, 1988, s. 138).

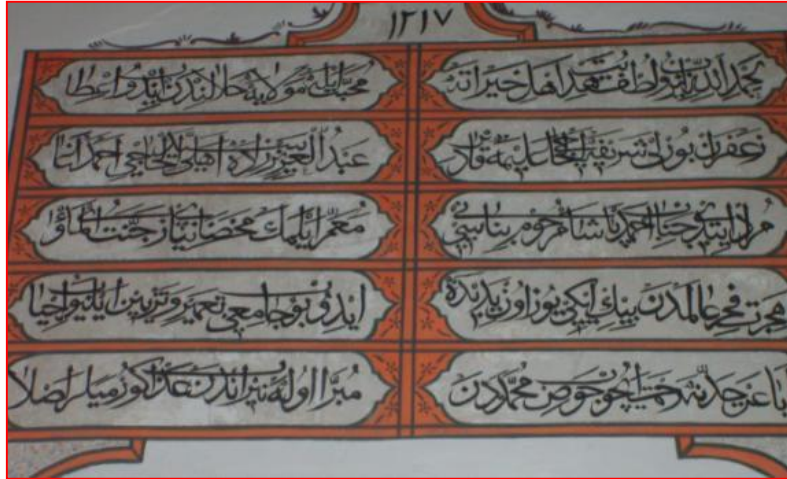
Şekil 15: İçte kapı üstünde yer alan onarım kitabesi. (2014).

İç kapının üstünde iki sütun, beşer satır halinde yazılmış caminin onarım kitabesi bulunmaktadır. Kitabede, caminin 1802 yılında, Safranbolulu Şerife el-hac Âlime Hatun tarafından, onartıldığı belirtilmektedir.

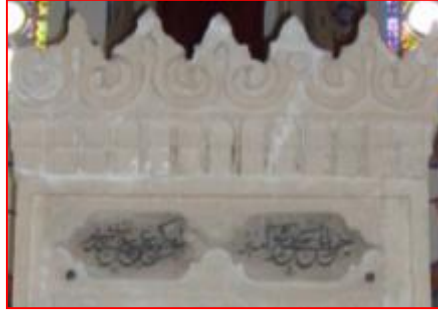
Şekil 16: Minber aynalığındaki onarım kitabesi. (2014).

Ayrıca, taç kapının sağında ve solundaki pencere üstlerinde yer alan kitabelerle minberdeki kayıttan da 1887 yılında, Ankara Valisi Abidin Paşa tarafından caminin onarıldığını öğreniyoruz (Dağlıoğlu, 1942, s. 213).

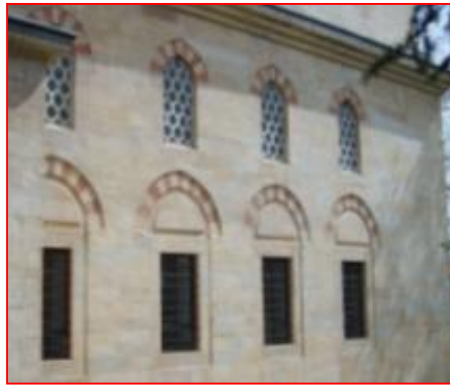
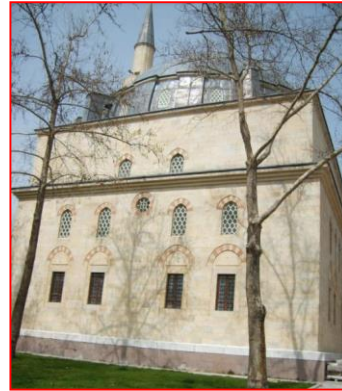
Caminin doğu, batı ve güney cepheleri ikişer sıra pencere dizilerine sahiptir. Dörderli iki sıra halinde dizilmiş sivri kemerli pencerelerin üstü, cami gövdesini saran geniş sade silme ile sınırlandırılmıştır. Silmenin üstünde ikinci bir gövde gibi devam eden dörtgen kasağın her cephesine yan yana ikişer pencere yerleştirilmiş olup, üstü geniş sade bir silme ile çevrilmiştir. Daha büyük olan dikdörtgen çerçeveli alt pencereler sağır sivri kemerli, demir parmaklıklıdır. Üst pencereler ise alçı şebekelidir. Güney cephedeki fil gözü pencere ise cephe düzeninde bir istisnadır (Başkan, 1998: 21; Erdoğan, Günel, Kılıcı, 2008, s. 187).

Şekil 22: Sivri kemer pencereli cephe. (2014). Şekil 23: Güney cephe. (2014).

Cami, eğimli bir arazide yer aldığından güney cephe, yüksekçedir. Kübik gövdeye oturan kubbenin dışta payandaları vardır. Her payandanın arasından kasnağa birer pencere açılmıştır (Başkan, 1998, s. 21; Erdoğan, Günel, Kılıcı, 2008, s. 187).

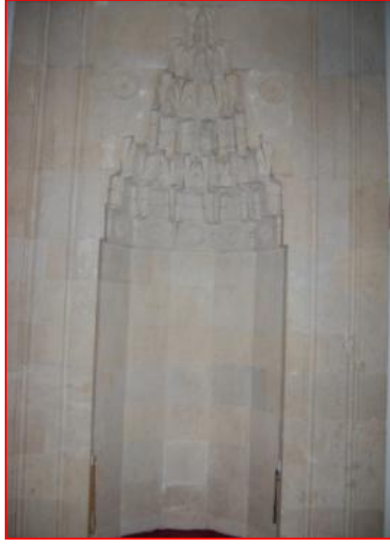
Harimin güney duvarı ortasında mermerden yapılmış mihrap yer alır. Sade iki sıra silmenin kuşattığı beş kenarlı mihrap nişi, mukarnas kavsaralıdır. Kavsaranın iki yanında birer rozet işlenmiştir. Mihrap iri bir palmet sırası ile taçlandırılmıştır. Sade profilli üç bordürle kuşatılmıştır. Mihrabın batısında yine mermerden yapılmış sade minber kuruluşu bulunmaktadır. Minberin külâhı ahşaptır. Minber alınlığında 1887 tarihi veren sülüs bir beyit yer alır (Başkan, 1998, s. 22; Erdoğan, Günel, Kılıcı, 2008,s. 188).

Şekil 26: Beş kenarlı mihrap. (2014).

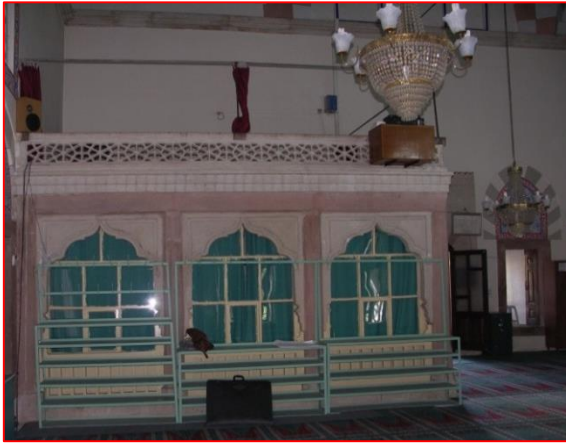
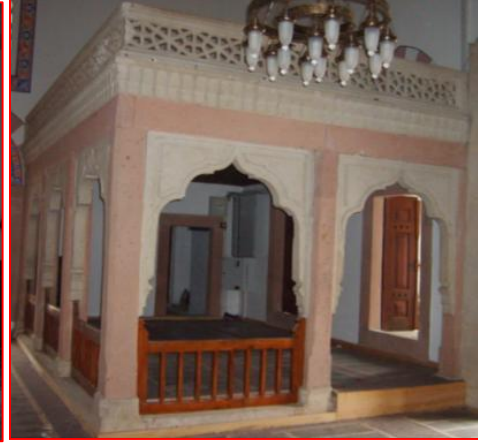
Kuzeybatı köşedeki dikdörtgen planlı mermer müezzin mahfeli kaş kemerli kuruluşu sahiptir. Güneyde üç, doğu yönde iki kemer kuruluşu ile yanlara açılmaktadır. Üstü geometrik şebeke ile sonlanır. Döşemesi ahşap olan mahfele, batı duvarının kuzeyindeki minareye de geçilen bir kapıdan çıkılmaktadır. Bazı kaynaklarda bu kısmın mevlevihanenin semahanesi olarak kullanılmış olabileceği ileri sürülmektedir (Meriç, 1965, s. 26).

Şekil 28-29: Müezzin mahfeli. (VGM Arşivi). (2014).

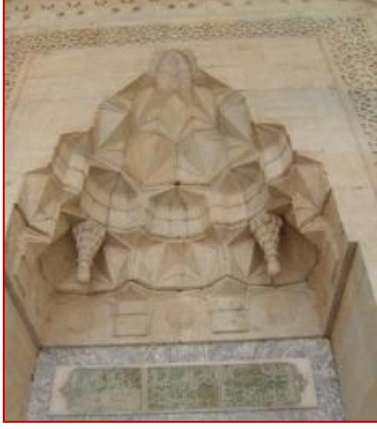
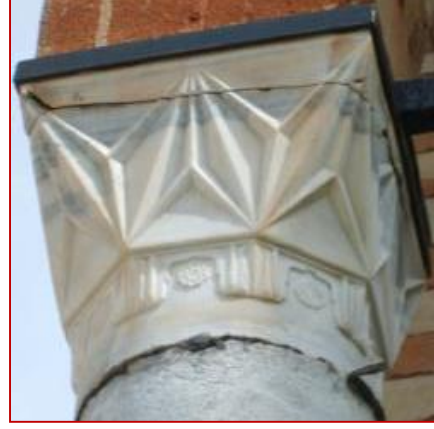
Taç kapıda mukarnasların yanı sıra geniş bir bordürde ortada altıgenleri oluşturan iç içe geçmiş dairelerden oluşan geometrik süslemeler, iki sarkıtle sonlanmış mukarnaslar, köşekliklerinde ise rozetler bulunmaktadır.

Şekil 32: Mukarnas kavsaralı taç kapı. (2014). Şekil 33: Baklava motifli sütun başlıkları. (2014).

Son cemaat yeri kubbelerini taşıyan sütunların başlıkları mermerden ve baklava motiflidir. Sütun başlıklarının bilezik bölümünde ise birbirinden farklı bitkisel motifli rozetler yer alır.

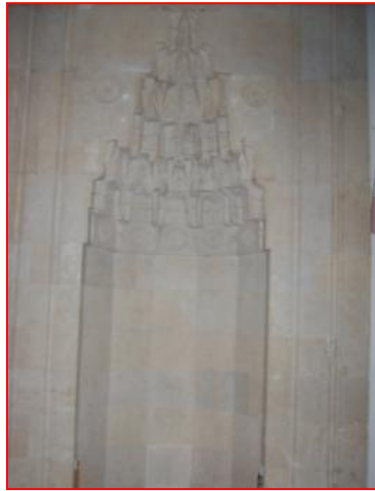
Minber ve kadınlar mahfeli oldukça sade birimler olarak karşımıza çıkar. Mihrap da taç kapının tekrarı niteliğinde dikdörtgen silmelerle sınırlandırılmış beş kenarlı ve altı sıra mukarnasın iki yanında rozetlerle süslenmiş oldukça sade bir yapıya sahiptir.

Şekil 34: Mermer mihrap. (2014). Şekil 35: Mermer minber. (2014).

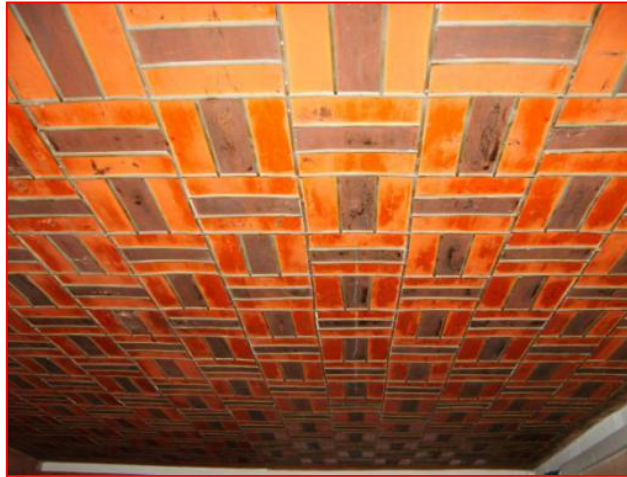
Harim kapısının hemen sağında yer alan kadınlar mahfelinin tavanı ahşaptandır. Bordo ile turuncu rengin hâkim olduğu, yatay ve dikey üçer ahşap panodan oluşan ve birbirinden ince çitalarla ayrılan oldukça sade tavanda iki renk kullanılarak ahenk oluşturulmaya çalışılmıştır.

Şekil 36: Ahşap tavanlı kadınlar mahfeli. (2014).

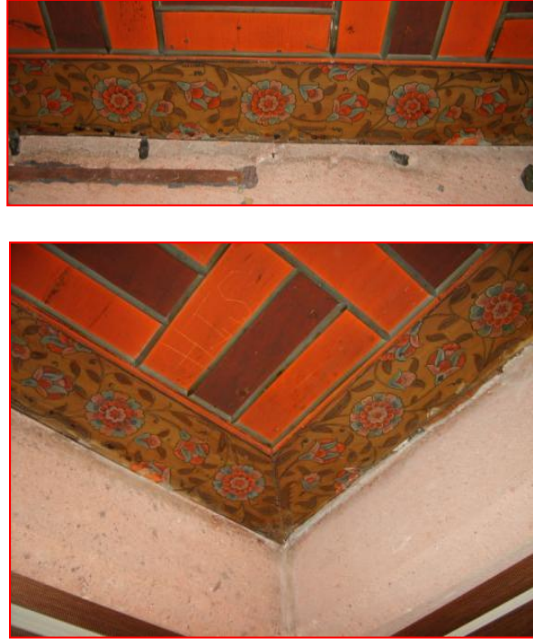
Dört yapraklı (cihar berk) pençlerde ise; turuncu, açık lila ve açık mavi renklerin kullanıldığı görülmektedir. Birbirini takip eden pençler, C ve S kıvrımları ve ara bağlantıda gonca güller ile bitkisel kompozisyon oluşturulmuştur.

Şekil 37-38: Kadınlar mahfeli detay. (2014).

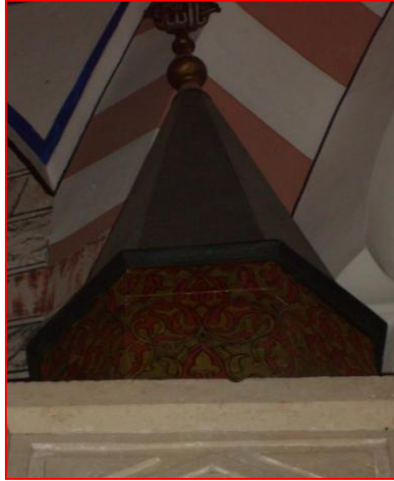
Şekil 39: Minberin kalem işleriyle süslü külâhı. (2014).

Minber külâhının oturduğu çokgen kasnakta kırmızı ve haki yeşilin kullanıldığı bitkisel ve rumi motifli kalem işlerinin yanı sıra rumi motifleri bulunmaktadır.

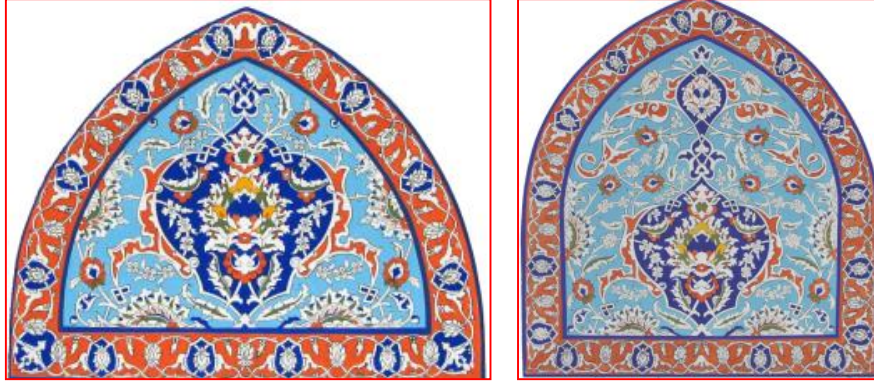
Şekil 40-41: Pencere alınlıklarında yer alan kalem işleri. (VGM Arşivi).

Sivri kemerli pencere alınlıkları, mavi zemin üzerine bitkisel ve rumi motiflerle süslüdür. Kemerli çevreleyen bordürde kırmızı zemin üzerine Hatayilerle iki iplik kullanılarak S kıvrımları verilmiştir. Kemer alınlığındaki motiflerde ise mavi zemin üzerine simetrik  $\frac{1}{2}$  ölçüsü ile zemin üzerine mavi kullanılmıştır. İki duvar arasında rumi, içinde hatayi ile bağlantılı ruminin kanatları ve ara bağlantıda ise goncagül motifleri yer almaktadır. Sarı, mavi ve kırmızı ile iki duvar kenarında ise yarım pençerle süslenmiştir. Üst pencere kemerlerinde de (şekil 40-41) tepelik kısmıyla birlikte aynı bitkisel süslemeleri görmekteyiz.

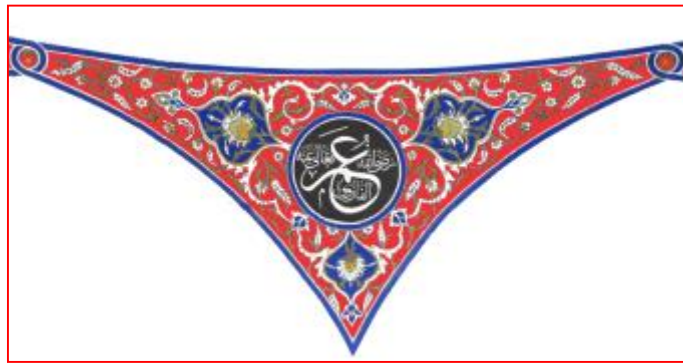
Kubbeye geçişte trompların aralarındaki pendentif yüzeylerde merkezden dağılan bitkisel süslemeler yer almaktadır. Ortada madalyon içerisinde, her birinde birer olmak üzere dört halifenin isimlerini içeren yazılar bulunmaktadır. Bunu çevreleyen üç tane tepelikli simetrik rumi motifinin içerisinde hatayi ile goncagül ve yaprak motifleri yer almaktadır. Son onarımlarla buradaki kalem işlerinin üzeri tamamen kapatılmış, sadece madalyon içerisindeki yazılar mevcuttur.

Şekil 43: Pendentiflerde yer alan madalyon içerisinde yazı ve bitkisel süslemeler. (VGM Arşivi).

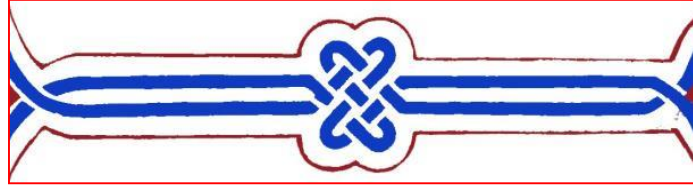
Kubbeye merkezden dağılan kollarda iki madalyonu birbirine bağlayan ve aralarda madalyonlarda mekik motifi, kartuş ve yıldızların yer aldığı iki iplik sistemi ile süslemeler kubbeyi adeta dilimlere ayırmaktadır.

Şekil 44: Kubbeyi dilimlere ayıran süslemeler. (VGM Arşivi).

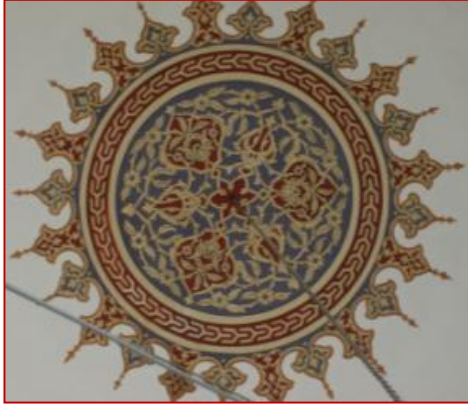
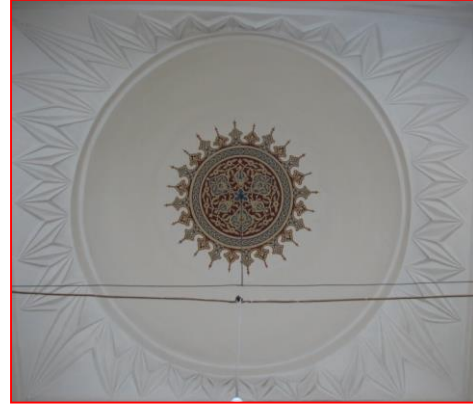
Son cemaat yerinde ise zemin renginde değişiklikler yapılmış, zemin üzerinde altın yaldız ve kırmızının hâkim olduğu rumi, penç ve yaprak motifleri ile iç içe geçmiş üçgen motifi yer alır. 1/6 oranı kullanılarak yapılmış simetrik üçgenlerden büyük üçgeni oluşturan rumilerin içinde hatayi motifleri yer alırken küçük üçgenler sadece rumi motiflerinden oluşmaktadır.

Bunu çevreleyen ince bordürde zemin üzerine altın yaldız zencerek motifi yer almaktadır. En dışta ise tepelikler, penç ve yapraklarla etraf düzenlemesi yapılmıştır.

Şekil 47-48: Son cemaat yeri kubbelerinde yer alan kalem işleri. (2014).

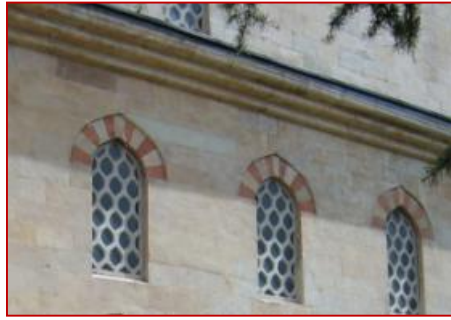
Camide alt kat pencereler demir, üst kat pencereler ise alçı şebekelidir. İçten ve dıştan sivri kemerli olan bu pencerelerin kemerleri kırmızı-beyaz taşlarla renklendirilmiş olup alçı şebekelerin araları ise içten renkli cam vitraylarla süslenmiştir. Pencere şebekeleri ve vitraylar yakın dönem onarımları sırasında bütünüyle yenilenmiştir.

Şekil 49: Sivri kemerli alçı şebekeli pencereler.  
(2014)

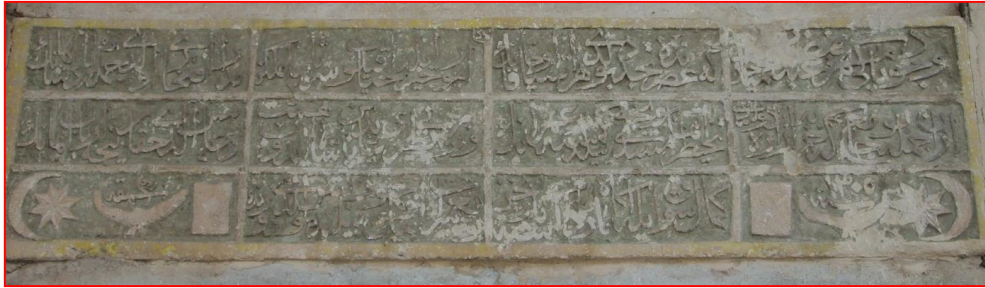
#### Taç kapının sağ yanındaki pencere üzerinde yer alan 1887 tarihli onarım kitabesi

Kuzey cephede yapıya ait bir diğer onarım kitabesi bulunmaktadır. Taç kapının sağında yer alan bu kitabeye göre 1887 tarihli onarımı Ankara Valisi Abidin Paşa yaptırmışlardır. Onarım kitabesinden caminin onarım öncesinde harap halde olduğu bilinmektedir.

Şekil 55: Taç kapının sağında yer alan onarım kitabesi. (2014).

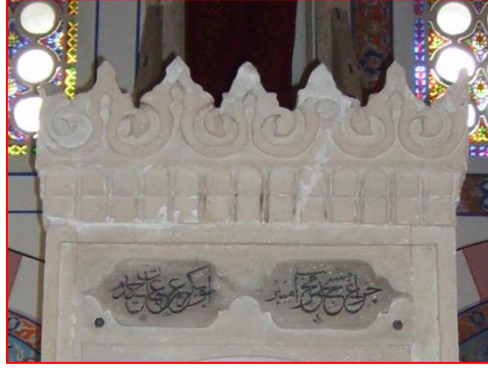
##### 5. Minber alınlığında yer alan onarım kitabesi.

Şekil 56: Minberde yer alan onarım kitabesi. (2014).

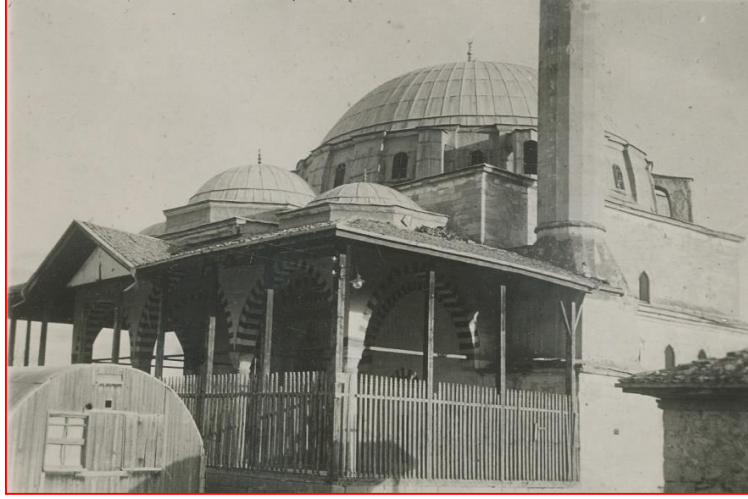
Şekil 57: Cenab-ı Ahmet Paşa Camii'nin 1920'lerdeki görünümü (VGM Arşivi).

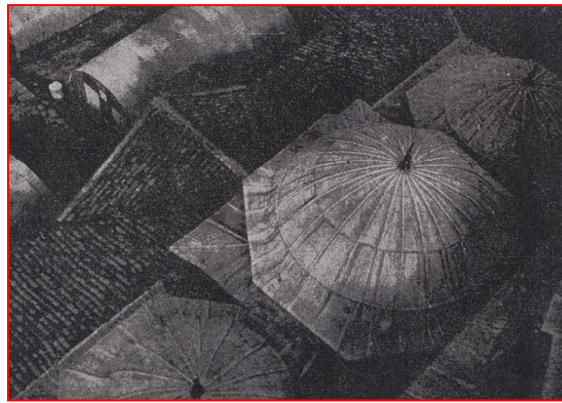
Şekil 59: 1940 onarımında kaldırılan ahşap revakın üstten görünümü (ÜLGEN, 1942).

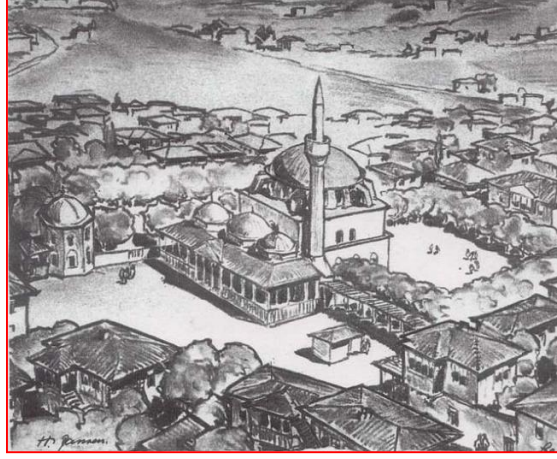
Bunun dışında, H. Jansen tarafından çizilen, cami ve etrafındaki yapıların 1940 onarımı öncesindeki kuşbakışı görünümü hakkında bilgi veren bir eskiz bulunmaktadır (Şekil 60). Bu çizimde son cemaat yeri önündeki ahşap revak, türbe girişi önündeki ahşap sundurma,

bahçede caminin batısında yer alan ahşap revak ve caminin kuzeybatısındaki çeşmeye yönelik bilgiler bulunmaktadır.

Şekil 60: Hermann Jansen imzalı 1930’larda çizilmiş bir eskiz: Cenab-ı Ahmet Paşa Camii’nin kuzeybatıdan kuşbakışı görünümü (Kılıcı, 1998, s.128)

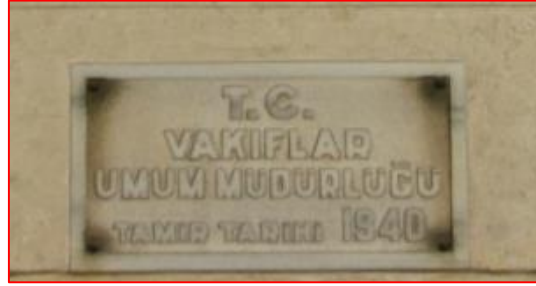
Şekil 64: Taç kapının sağında yer alan onarım levhası (2014).

1940 yılında Vakıflar Genel Müdürlüğü'nün yaptırdığı onarım, son cemaat yerinde giriş kapısının sağındaki duvarda tek satırla ifade edilmiştir. Büyük olasılıkla bu tamirler sonucunda, son cemaat yeri, kemerleri caminin kuzey duvarındaki pencere üstü hafifletme kemerlerini kesecek biçimde düzensiz bir biçimde oturtulmuştur (Peker, 2007, s. 5).

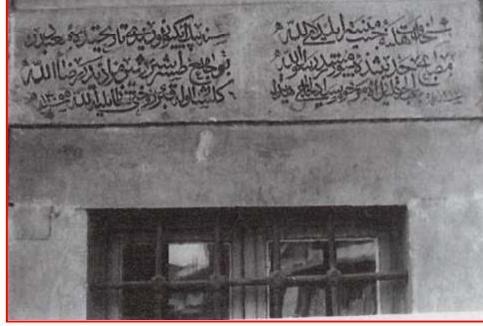
Bu dönemde kullanılan alttaki pencere doğramaları, 1959 – 70 yılları arasında yapılan onarımlarda değiştirilmiştir (Ülgen, 1942, s. 221-222). Bu pencereler onarım kitabesini gösteren fotoğraflarda kısmen görülmektedir (şekil 67).

Şekil 67: 1969’da değiştirilmiş olan ahşap pencere doğramaları (VGM Arşivi).

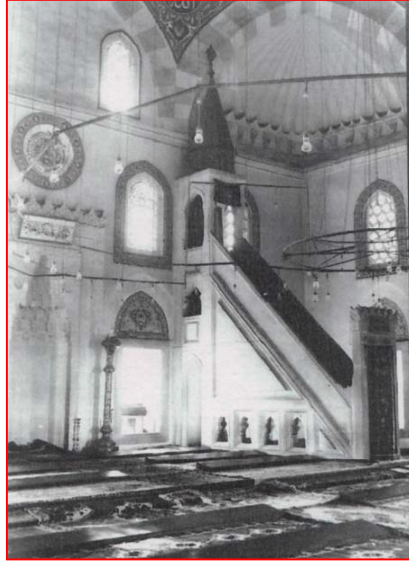
Şekil 69: Camide zemin şap yapılmadan önce bulunan ahşap secdelikler (VGM Arşivi).

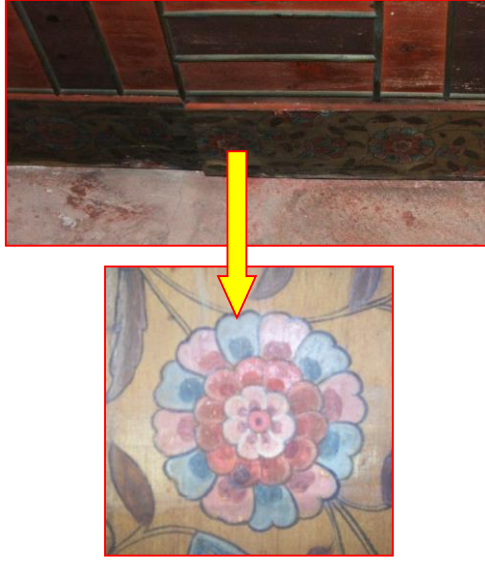
Şekil 73-74: Kadınlar mahfeli tavanını çevreleyen ahşap banttaki kalem işleri. (VGM Arşivi).

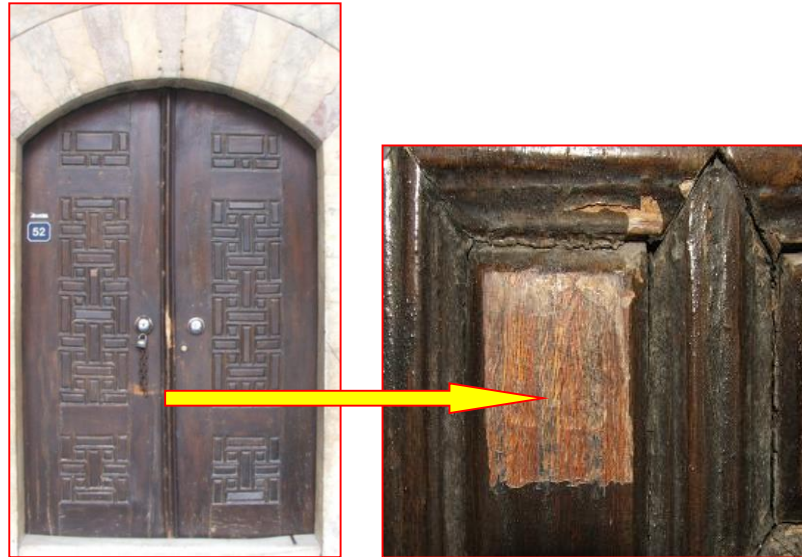
Giriş kapısı üzerinde yapılan vernik ve boya katmanları araştırması sonucunda, kapı yüzeyinde, çok sayıda vernik tabakası tespit edilmiştir. Ahşabın çatlaması sonucu kapının tablalarını oluşturan dikdörtgen ve kare şeklindeki parçalar birbirinden ayrılmış ve sonraki dönemlerde bu parçaların arası kalın bir macunla gelişigüzel doldurulmuş ve bu nedenle bu parçalar özgün görünüşünden uzaklaşmıştır<sup>1</sup>.

Kapı, ahşabın özgün cilasının tespiti için, resimde gösterilen alanda, yüzeydeki kalın vernik katmanları, bistüri ile mekanik yolla temizlenmiş ve özgün cilanın kızılımsı renkli, gomalak cila olduğu tespit edilmiştir. Ahşabın cinsinin ise kestane olduğu anlaşılmıştır.

Şekil 75-76: Cami ahşap giriş kapısı ve kapıdan ayrıntı. (VGM Arşivi).

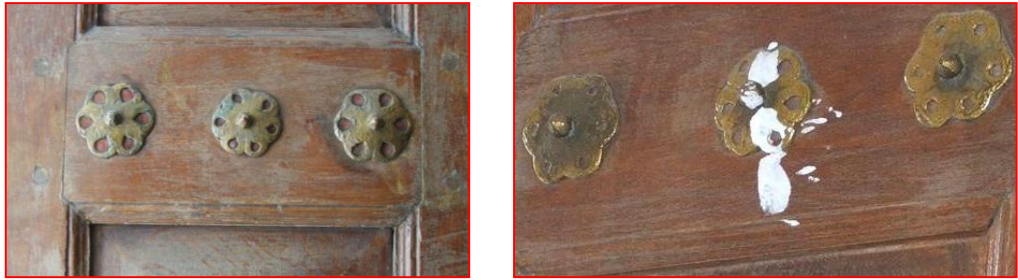
Şekil 79-80: Kepenkler üzerindeki metal aksamlar ve ayrıntı. (VGM Arşivi).

Çiçek biçimli metal aksesuarlara genel olarak bakıldığında, standart ölçülerinin olmadığı, detaylarında farklılıklar ve şekil bozuklukları görülmektedir. Bu farklılıklar metal aksesuarların el yapımı olduğunu göstermektedir.

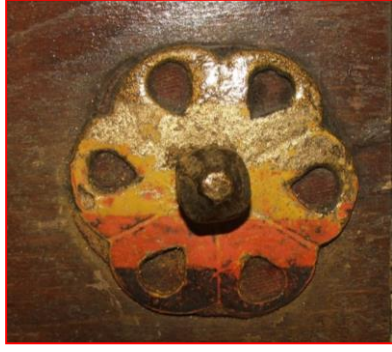
- 1.vernik
- 2.altın yaldız  
boya
- 3.astar
- 4.antipas

Şekil 81: Kepenk üzerindeki metal aksamdan ayrıntı. ( VGM Arşivi).

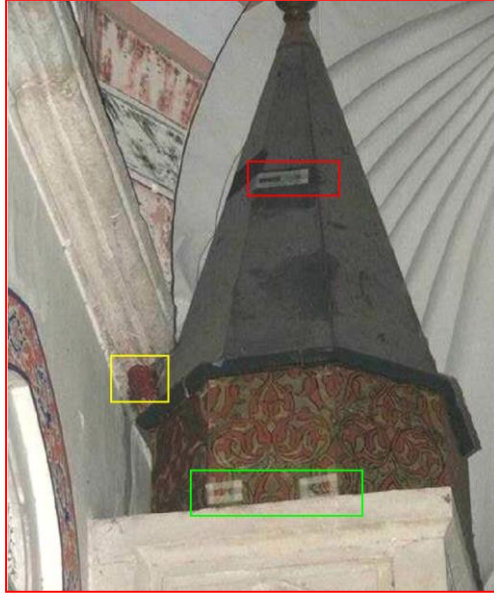
Şekil 83: Minber kûlahı üzerindeki boya araştırmasından ayrıntı. (VGM Arşivi).

Ahşap kûlah üzerinde yapılan boya araştırması sonucunda 7 ayrı katmana ulaşılmıştır. 5 numaralı boya katmanının ilk döneme ait olduğu ve 3 ile 5, 3 ve 2 numaralı katmanların caminin farklı dönemlerinde kullanılmış, özgün boya katmanları olabileceği düşünülmüştür.

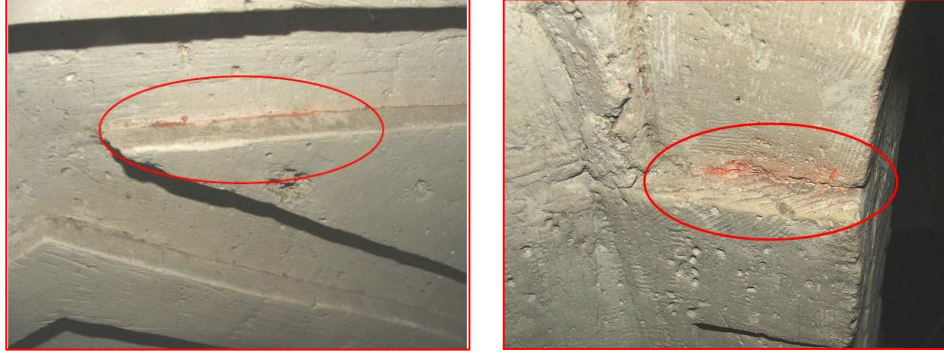
Ancak bu boyalar sonraki dönemlerde taşçı tarağı ile kazınarak taş yüzeyinden temizlenmiştir. Fotoğrafa bakıldığında kazınma izleri net bir biçimde görülmektedir<sup>1</sup>.

Şekil 84-85: Minberin taş gövdesi ve ayrıntı. (VGM Arşivi).

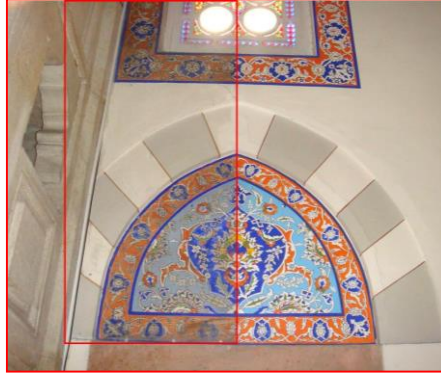
Pencere alınlığında (bitkisel bezemeli kısım) yapılan araştırma sonucunda 9 katman tespit edilmiştir. 3 numaralı katmanın özgün olduğu düşünülmektedir.

1992 yılında yapılan onarımda, III. Döneme ait bezemelerin üzeri alçı ile kapatılmış, bu alçı üzerine süslemeler, özgünde olduğu gibi taklit edilmiştir (IV. Dönem) <sup>1</sup>. Ancak güney cephede minberin sağ tarafındaki iki pencere ile batı cephedeki üst pencerede özgün katman bazı kısımlarda üzeri kapatılmadan örnek olarak bırakılmıştır. Bu örneklerde de özgün katman (III. Dönem ) günümüzde de açıkça görülebilmektedir.

Şekil 88: Minberin sağında alınlığı bitkisel bezemeli korunan kemer, özgün katman ?, (III. Dönem).  
(VGM Arşivi).

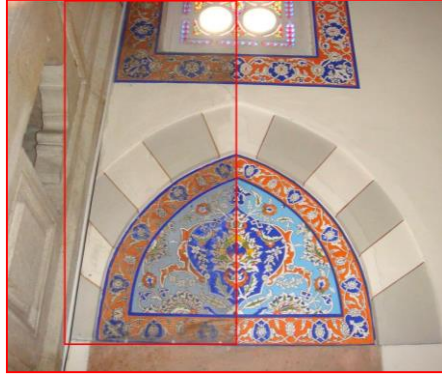
Şekil 89: Batı cephede alınlığı bitkisel bezemeli, özgün katmandan (III. Dönem) ayrıntı.  
(VGM Arşivi).

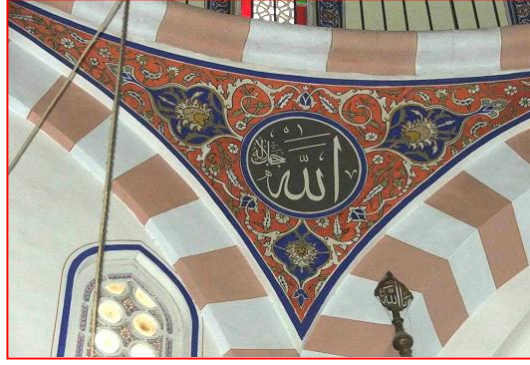
Pendantifte yapılan inceleme sonucunda tek dönem olduğu, ancak çivit mavi renkli motifler üzerinden boya rötuşu yapıldığı tespit edilmiştir. Pendantifteki süslemelerin III. Döneme ait olduğu düşünülmektedir.

Şekil 91: Pendantif ve kemerler. (VGM Arşivi).

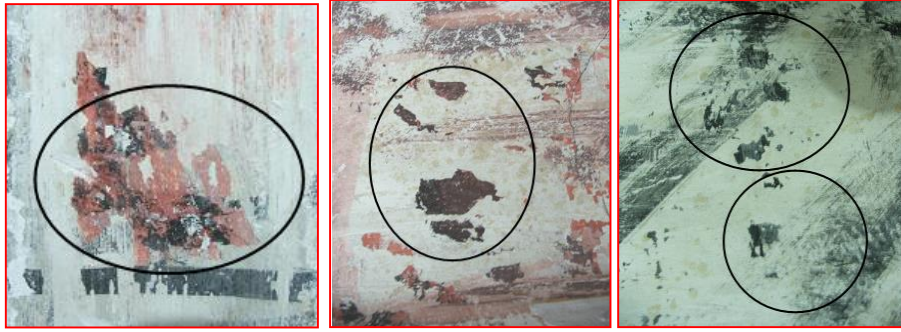
İkinci döneme ait süslemeli katman, çok yumuşak ve altındaki katmanlardan ayrılmış durumdadır. Bunun yanı sıra üzerine uygulanan alçının da boyaya yapışmış olmasından dolayı raspa sırasında yüzeyden koparak yok olduğu için ancak kalıntıları görülebilmektedir<sup>1</sup>

Şekil 93-94-95: II. Dönem boya katmanının kalıntıları. (VGM Arşivi).

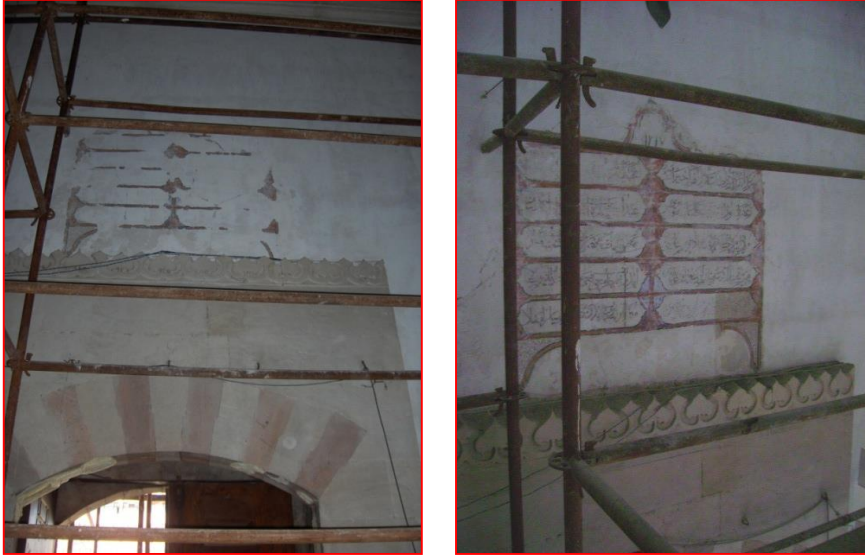
Şekil 96-97: Giriş kapısının içte yer alan el yazması kitabesi bu onarımlarla ortaya çıkarılmıştır.(VGM Arşivi).

- Giriş kapısı üzerinde tespit edilen kalem işi kitabenin korunmasının uygun olduğuna,

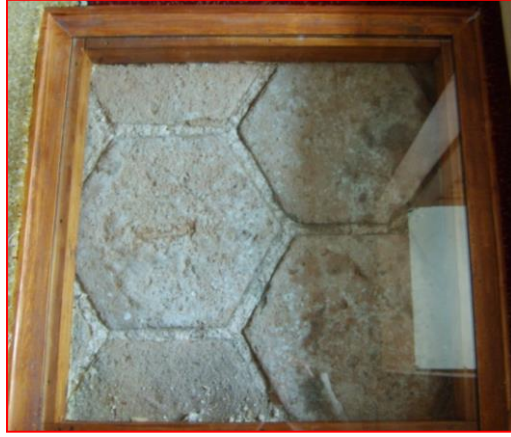
Şekil 98: Yapının korunan ilk dönem tuğla döşemesi. (2014).

- Kalem işlerinin ortaya çıkarılması amacıyla raspa yapılabileceğine,
- Cami harım kısmındaki mevcut döşemenin ahşap ile kaplanabileceğine, ancak orijinal tuğla döşemenin 1m<sup>2</sup>'lik bölümünün caminin uygun bir yerinde üzeri görülebilecek şekilde cam vs malzeme ile muhafaza edilerek korunabileceğine,

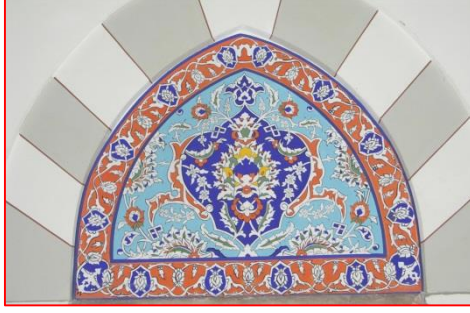
Şekil 99: 2007 onarımı  
(VGM Arşivi)

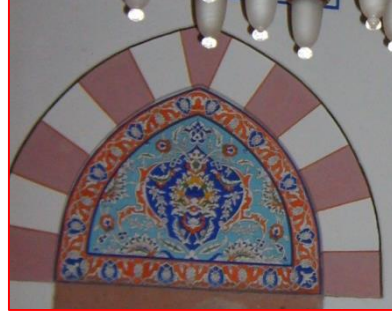
Şekil 100: 2010 onarımı  
(2014)

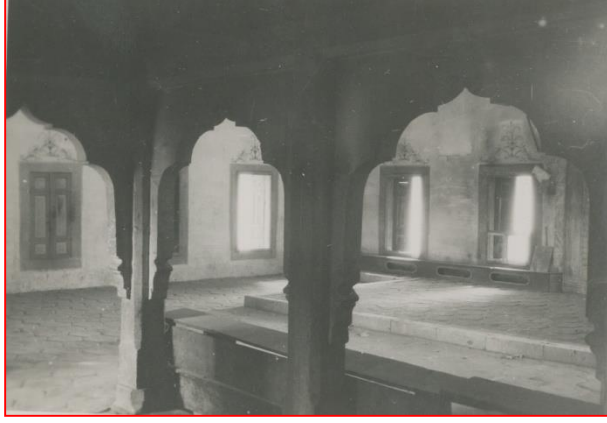
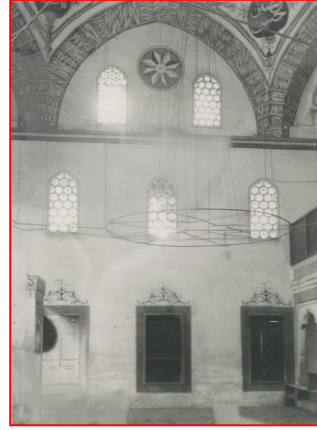
Şekil 101-102: Barok dönemi yansıtan kalem işleri (VGM Arşivi).

- İç mekânlarda alt kat pencerelerden kuzey cephede bulunan iki tanesinin aynalıklarındaki mevcut kalem işlerinin kaldırılarak, camiye ait eski fotoğraflarda görülen 19. yy barok etkilerini yansıtan kalem işlerinin yapılmasının,

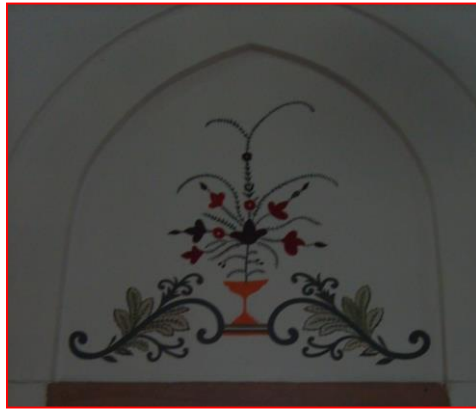
Şekil 103: Son onarımda yeniden canlandırılan barok kalem işleri. (2014).

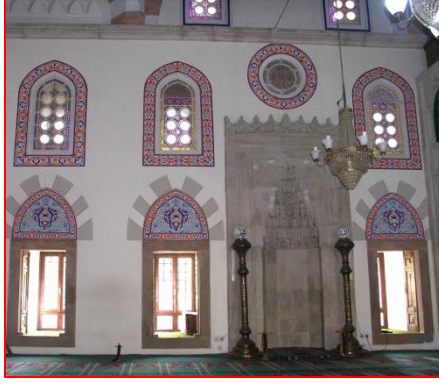
Şekil 104: 2007 onarımı (VGM Arşivi).

- Orta ve üst (kasnak) pencereler ile fil gözü penceresinin etrafındaki kalem işlerinin çerçevesinin dışında tüm kalem işlerinin kaldırılmasının (batı cephe mahfele yakın olan birer pencere dışında),

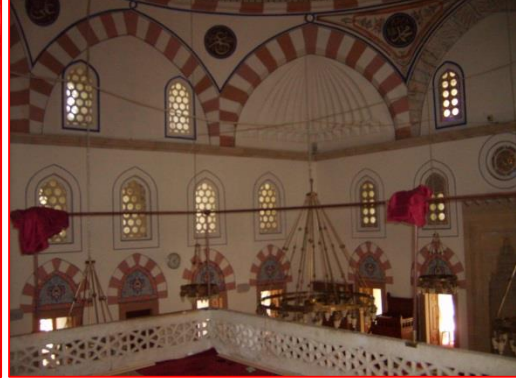
Şekil 105: 2010 onarımı (2014).

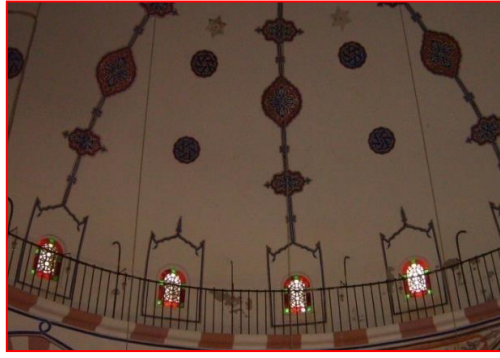
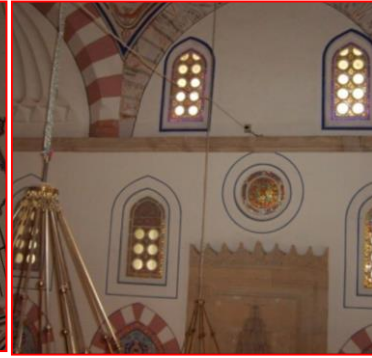
Şekil 106-107: 2010 onarımında orta ve üst kasnak pencereler ile fil gözü penceresinin etrafındaki kalemişleri kapatılmıştır. (2014).

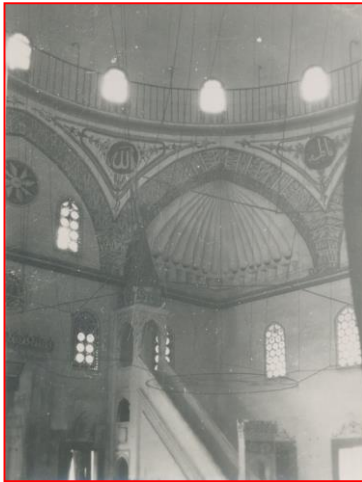
Şekil 108-109: Barok dönemi yansıtan pandantifteki kalemişleri ve dama motifli kemerler ve 2010 onarımı, (VGM Arşivi), (2014).

- Pandantiflerdeki sonradan yapılmış yazı panolar dışında bütün desenlerin kapatılması (batı cephede mahfele yakın olan pencereleri takip eden dilim dışında),

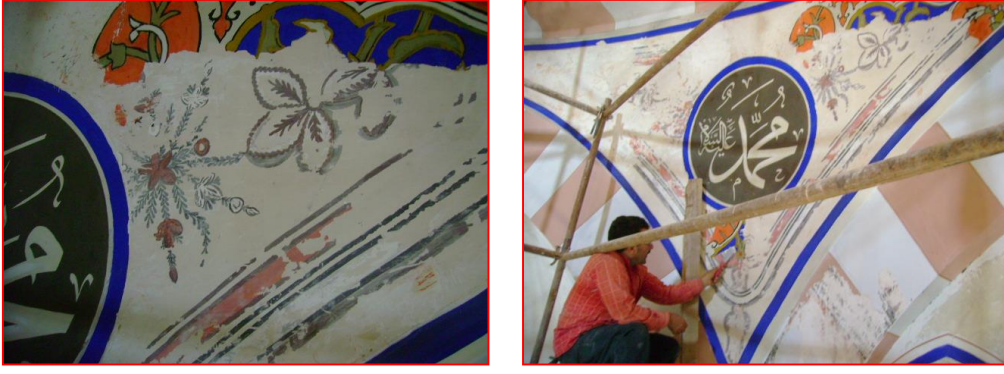
Şekil 110-111: Son dönem onarımlarla kalem işleri madalyondaki yazılar hariç kapatılmıştır. (VGM Arşivi).

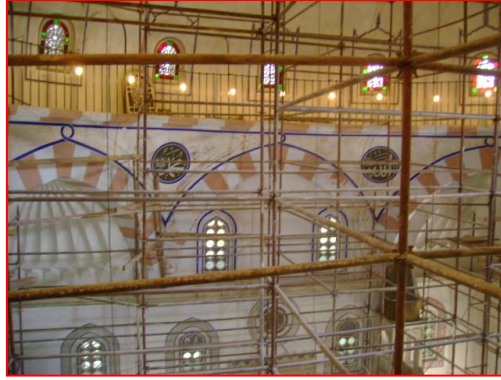
Şekil 112: Son dönem onarımlarla kalem işleri madalyondaki yazılar hariç kapatılmıştır. (VGM Arşivi).

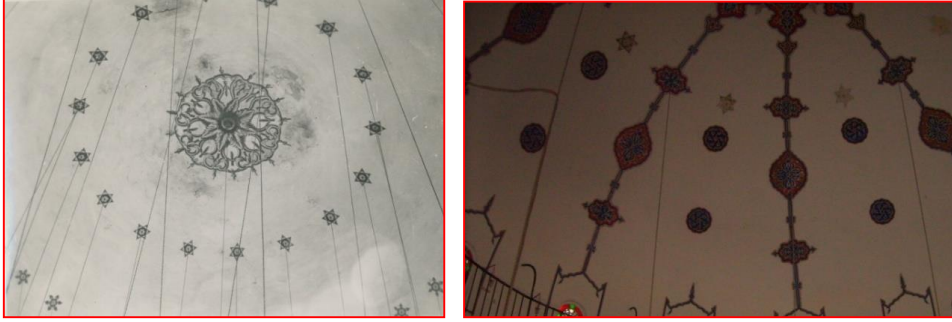
Şekil 114-115: Kubbede ortaya çıkan yıldız motifleri ile kubbe göbeğinin etrafında ortaya çıkan palmetler. (VGM Arşivi), (2014).

- Cami iç duvarlarındaki mevcut sıvanın korunup, raspa yapılan yerlerde yeniden orijinali gibi sıva yapılmasının,
- Kubbedeki kalem işlerinde raspa yapılan bölümlerin tamamlanmasının,
- Çatlakların da hidrolik kireç harç ile doldurulmasının, uygun olduğuna karar verilmiştir (02.07.2010:5199 nolu karar).

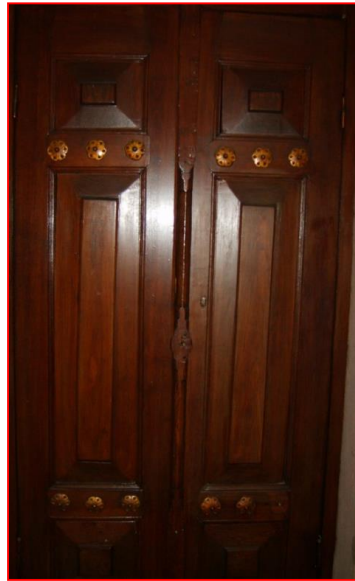
Şekil 116: Ahşap pencere kepenklerinin son hali. (2014).

- Kepenklerdeki vernik tabakasının sklmesi, atlak ve kayıpların dolgulanması ve gomalak cila ile cilalanması,
- Kepenklerdeki metal aksam zerindeki vernik ve boya tabakasının sklmesi, metallerin konservasyonunun yapılması,
- Pencere svelerindeki eski kepenklere ait demir kanca ve kurşunların temizlik ve konservasyonunun yapılması.
- Elektrik tesisatının dşenmesi,
- Sklen i kapı yerine detaylardaki gibi kapı yapılmasına karar verilmiştir.
- Bunların yanısıra aydınlatma ve ses cihazı işlemleri yapılmıştır.

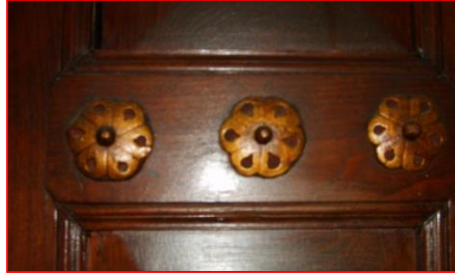
Şekil 117: Kepenklerde bulunan metal aksamaların son hali. (2014).

- Kepenklerdeki vernik tabakasının sklmesi, atlak ve kayıpların dolgulanması ve gomalak cila ile cilalanması,
- Kepenklerde metal aksam zerindeki boya ve vernik tabakasının sklmesi metallerin konservasyonunun yapılması,
- Pencere svelerindeki eski kepenklere ait demir kanca ve kurşunların temizlik ve konservasyonunun yapılması,

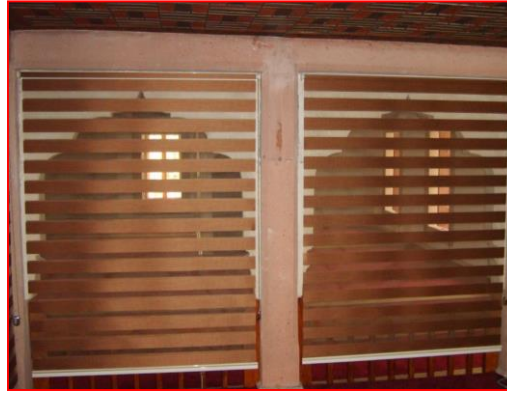
Şekil 118: Son onarımda kadınlar mahfeline takılan stor perde. (2014).

- Parmaklıklardaki boyanın sökülmesi ve gomalak cila ile cilalanması,
- Kadınlar mahfeli tavanındaki süslemeli ahşap tavanda restorasyon raporunda belirtilen bölümlerde temizlik yapılması,
- Kadınlar mahfelindeki sökülen camekan yerine detaylardaki gibi storlu perde takılması,

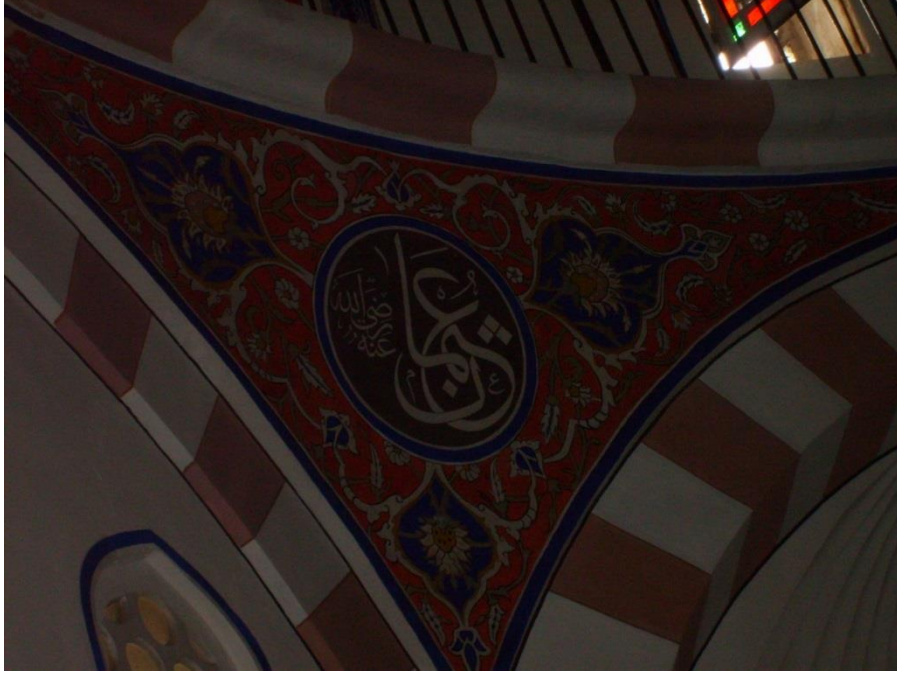
FOTOĞRAF 1

**KOMPOZİSYON ÖZELLİKLERİ:** Trompların aralarındaki pendantif yüzeylerde merkezden dağılan bitkisel süslemeler yer almaktadır. Ortada madalyon içerisinde, her birinde birer olmak üzere dört halifenin isimlerini içeren yazılar bulunmaktadır. Bunu çevreleyen üç tane tepelikli simetrik rumi motifinin içerisinde hatayi ile goncagül ve yaprak motifleri yer almaktadır.
