**MUDANYA'DA 1923 MÜBADELESİ İLE YAŞANAN ve GÜNÜMÜZE KADAR  
OLAN FİZİKSEL ve MEKANSAL DEĞİŞİMİN İRDELENMESİ**

**YÜKSEK LİSANS TEZİ**

**Mimarlık Anabilim Dalı**

**Mimari Tasarım Programı**

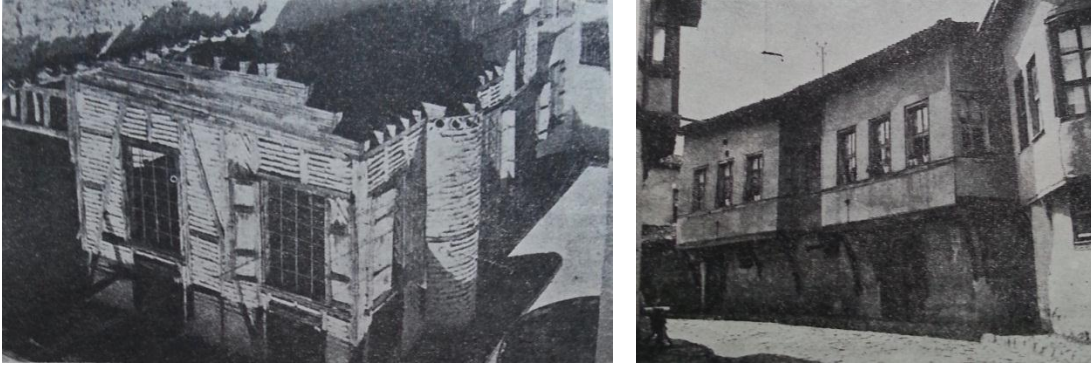
**Şekil 2.1 : Dolma Evlere Örnek (Tomsu, 1941).**

Dolma diye tabir edilen bu ahşap inşaat Avrupa'nın birçok bölgesinde de uygulanmış fakat Türk evlerinde bariz Türk karakterinin varlığı kolaylıkla anlaşılmaktadır.

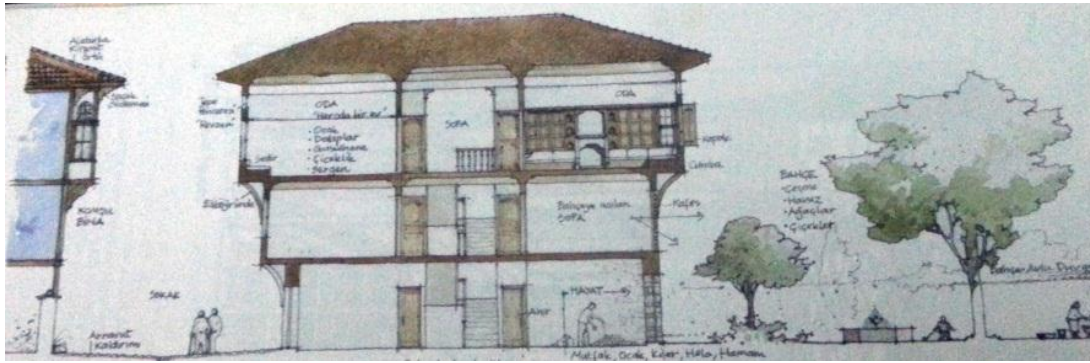
**Şekil 2.5 : Bursa Evi Kesit Örneği (Kırayoğlu, 2012).**

Bursa evi tipik, özgün ve özel bir ev tipini oluşturmaktadır. Bu ev tipi tarih boyunca gelişimini sürdürmüş, tek katlı, kerpiç, beşik çatılı çeşitten, katlı, hayatlı ve sofalı, cumbalı ve kafesli, haremli ve selamlıklı, çift merdivenli ve daha zengin programlı yaşam mekanlarına dönüşmüştür (Şekil 2.5).

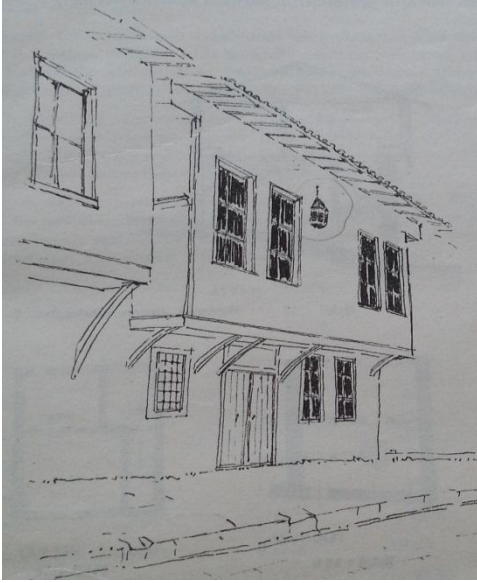
**Şekil 2.8 :** Bursa Evi Mimarisi (Tomsu, 1941).

Bu özellikleri sayesinde Bursa evinde odalarda özgür ve özel yaşam sürerken, sofalarda, avlularda ailenin diğer bireyleriyle, sokakta komşularla buluşulmaktadır. Komşunun bahçesine bakan pencere açılmamaktadır (Şekil 2.8) (Kırayoğlu, 2012).

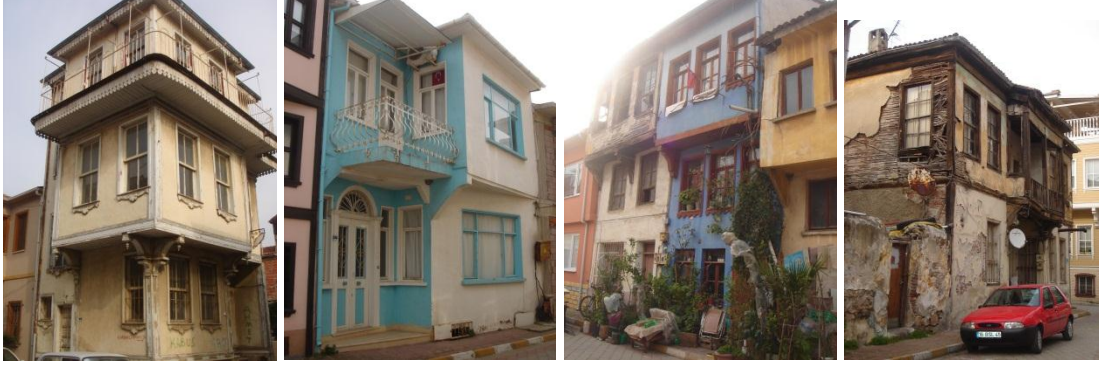
**Şekil 3.10 : Mudanya Evleri (Şakir, 2013).**

İlçede tarihi merkezde konutların büyük çoğunluğu ahşap veya kagir iki - üç katlı yapılar iken günümüzde yeni kurulan mahallelerinde betonarme yapıların sayısının arttığı görülmektedir. Manzaraya hakim tepelerde ve sahillerde siteler halinde yerleşim alanları ve villa inşaatları artmıştır.

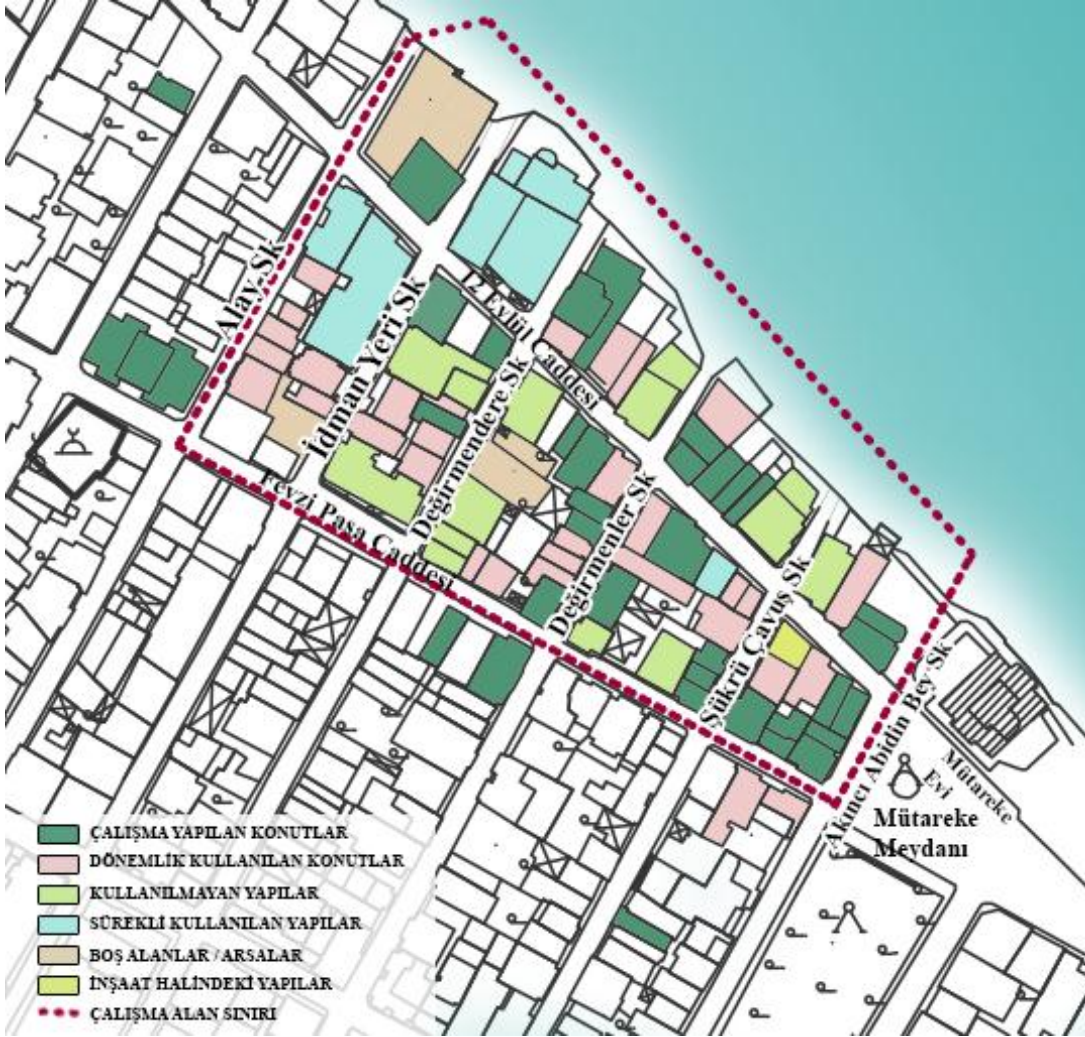
Şekil 4.2: Çalışma Alanı Analizi (Şakir, 2013).

Alan çalışmasında veriler; araştırmacı tarafından yapılan tespitler ve belediye arşivinden alınan veriler olmak üzere iki şekilde toplanmıştır. Kullanıcısının evin içine girilmesine izin vermediği ve evin sahibine ulaşamadığı durumlarda evlere ilişkin veriler belediyeden alınmış, evlerin geçmişi ve bugünü saptanmaya çalışılmıştır. Görüşme yapılan evlerde veriler evin fiziksel durumu, kullanıcı bilgileri, kullanıcı görüşleri şeklinde gruplanmıştır. Görüşme yapılamayan evlerde belediye arşivinden alınan planlar ve alanda yapılan gözlem ve fotoğraflarla tespitler üzerinden evler anlatılmıştır. Belediye arşivindeki özgün plan ve bugüne ait plan üzerinden değişimler okunmaya çalışılmıştır. Toplamda çalışılan 32 evden 28 tanesinde plan eskiz çalışması yapılmıştır. Yapılan plan eskiz çalışmasının 14 plan

eskiz çalışması belediye arşivindeki tescilli yapıların projelerinden oluşturulmuş geriye kalanlar ise mahallede gerçekleştirilmiştir (Şekil 4.2).

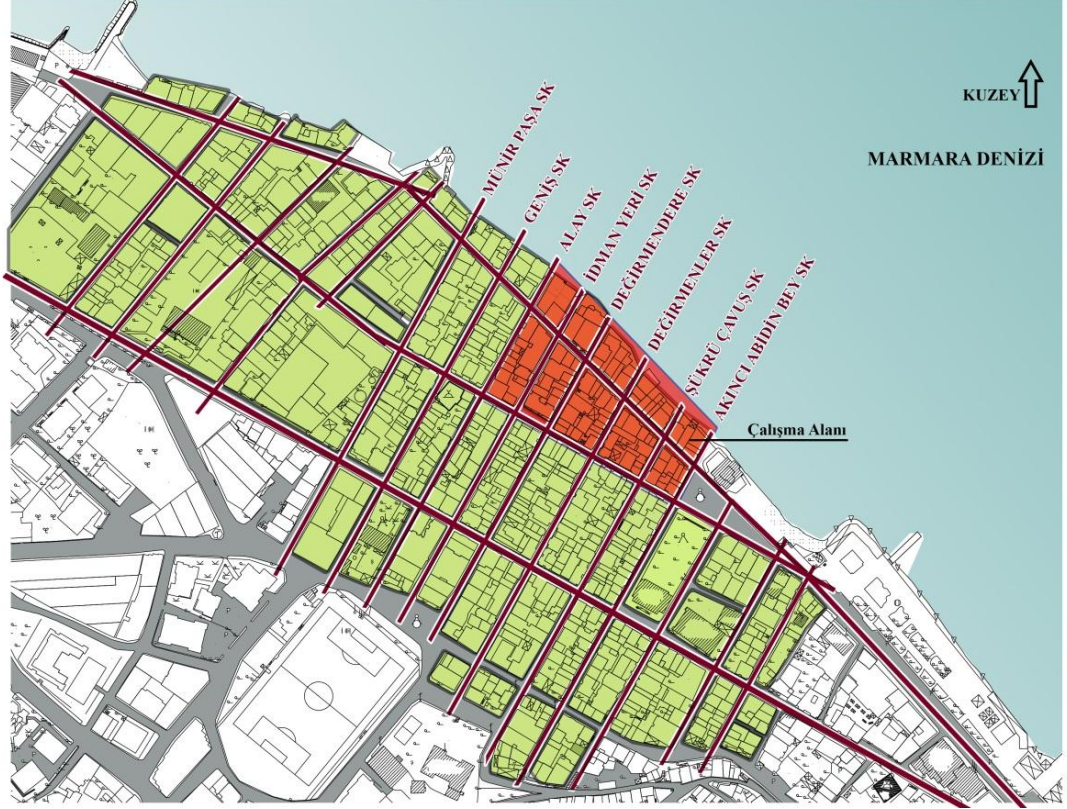
**Şekil 4.5 :** Denize Dik İnen Sokaklar (Şakir, 2013).

Halitpaşa Mahallesi 1870’ li yıllarda meydana gelen bir yangında tamamen yanmış, böylece Mudanya’ nın eskiye dayalı kentsel sit dokusu kısmen yok olmuştur. Bunun üzerine ilçe yeniden imar edilmiş, denize paralel ve dik inen sokakların kesişmesiyle oluşan Hippodamus (ızgara) planı, tekrar uygulanmıştır (Şekil 4.5). Mudanya’ daki bu uygulamanın temeli antik çağa dayanmaktadır. Dikdörtgen planlı yapı adalarına bitişik nizamda, zemin+1, zemin+2 kat, zemin+çekme kat+2 kat olarak evler inşa edilmiştir. Evlere sokak veya cadde cephesindeki kapıdan girilmektedir (Yalman, 2013).

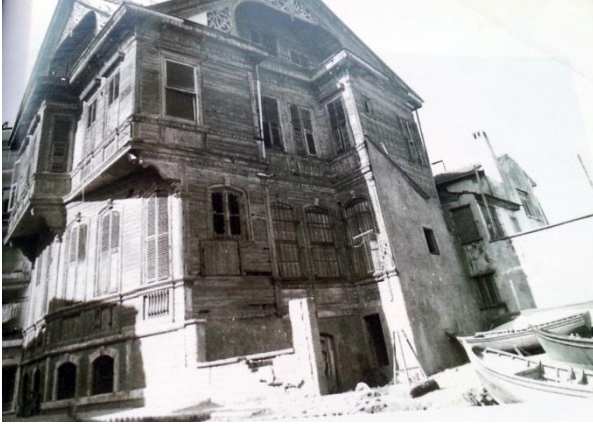
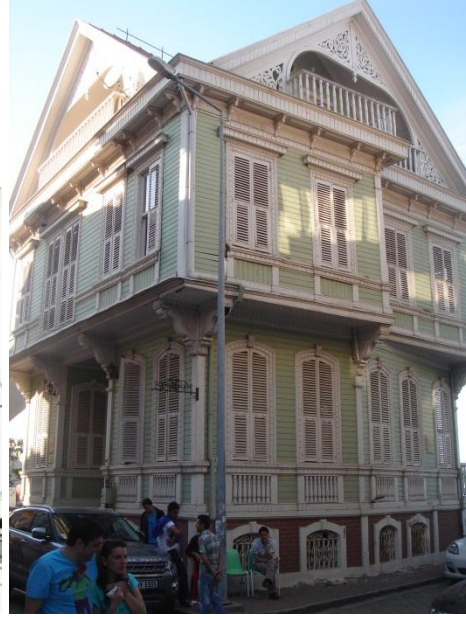
**Şekil 4.8 :** Tarihi Yalının Önceki (Erhan, 2013) ve Günümüzdeki Hali (Şakir, 2013).

Evlerin bir kısmı boş kalınca ve bir kısmı da sahipleri tarafından onarılamayınca mahalledeki özgün kimliğin bozulması konusu gündeme gelmiştir (Şekil 4.8). Mahallede farklı zamanla farklı sayıda insan tarafından kullanılmakta, yazın yazlık evlerin kullanımıyla kalabalık olan yerleşme özellikle kış aylarında eskiye oranla daha sakin olmaktadır (Kırayoğlu, 2013).

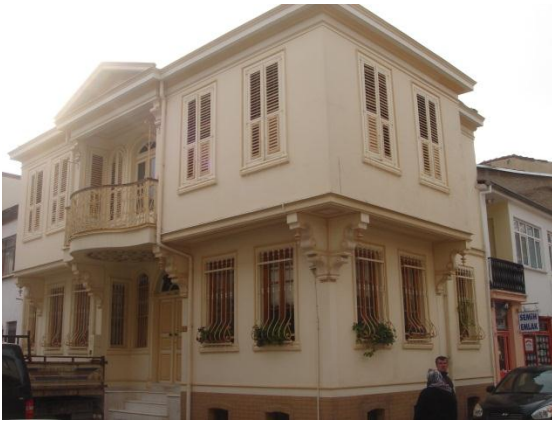
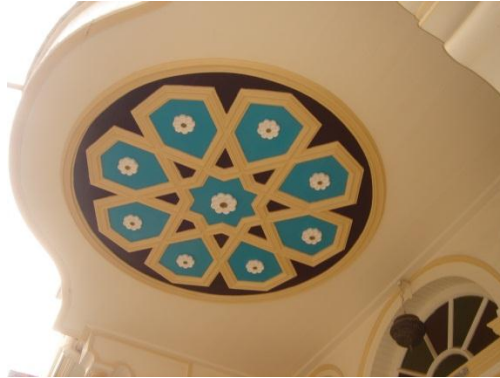
**Şekil 4.9 :** En İyi Korunan Ev ve Figürü (Şakir, 2013).

Günümüzde Mudanya’ da en iyi bakım görmüş evi ödüllendirilmektedir. Bu ödülünü alan bir evin girişinde özel olarak yapılmış bir figür bulunmaktadır (Şekil 4.9). Aktarılan bilgiye göre Uludağ Üniversitesi için logo arayışı içinde olan bir grup tarafından fotoğrafı alınan figür ile Üniversite’ nin logosu oluşturulmuş ve bu logo ile her yıl ödül alan evler işaretlenerek evlerin turistler tarafından da bilinmesi ve böylece evlerini koruyan ailelerin çabaları öne çıkarılarak Mudanya’ daki konut mimarisinin korunması ve geleceğe taşınması sağlanmaya çalışılmıştır

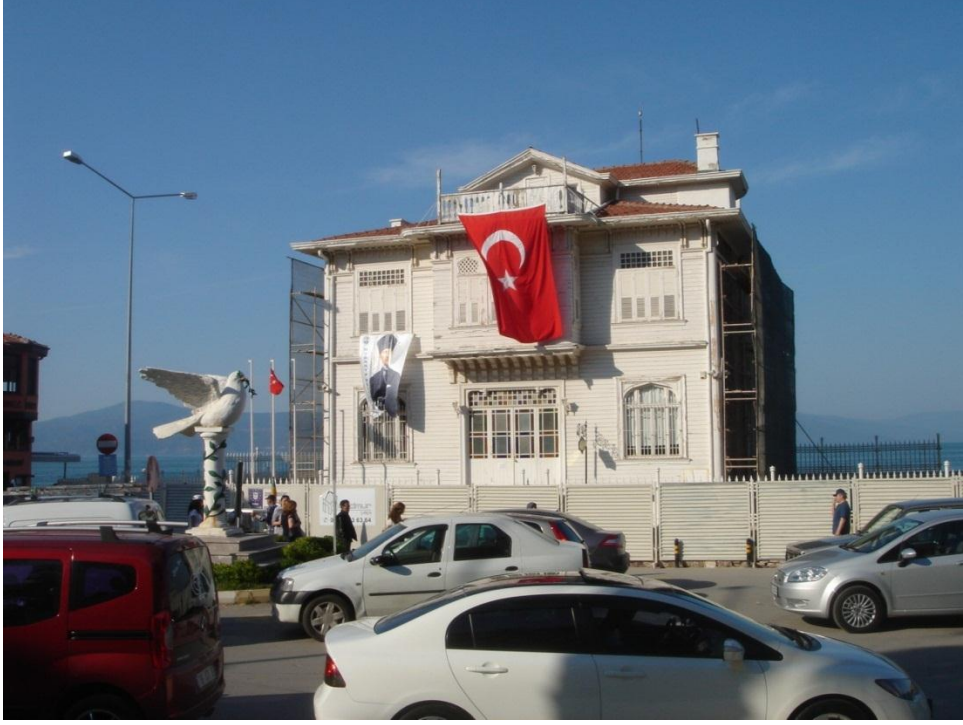
**Şekil 4.10 : Mütareke Evi (Şakir, 2013).**

19. yüzyıl sonlarında Rus asıllı kereste tüccarı Alexandre Ganyanot tarafından konut olarak yaptırılan yalı, İstiklal Savaşı’ nın kazanılmasından sonra, İtilaf Devletleri’ nin delegeleriyle imzalanan Mudanya Mütarekesi ile tanınmıştır (Şekil 4.10).

Sahilde yer alan üç katlı yalı ilk kez 1930-35 yılları arasında restore edilmiş ve 1937 yılında Mudanya Belediyesi’ ne bağlı bir müzeye dönüştürülmüştür. Daha sonra yalı 1960 yılında meydanla bütünleşecek şekilde çevresi açılarak müze işleviyle yeniden kullanıma açılmış, “Mudanya Mütareke Müzesi” olarak düzenlenmiştir. Yapı 2013 yılında tekrar onarım görmüştür.

19. yüzyıl sonlarının mimarisine sahip olan yapı bodrum ve çatı katı ile birlikte dört katlıdır. Arsa alanı 800 m<sup>2</sup> olan müzenin, yapı alanı ise 400 m<sup>2</sup>. dir. On üç oda ve iki salon bulunan müze yapıda; birinci kat konferansa katılan devlet delegelerinin çalışma odası, imza salonu, gazeteci ve dinleyici odası olarak düzenlenmiştir, bu

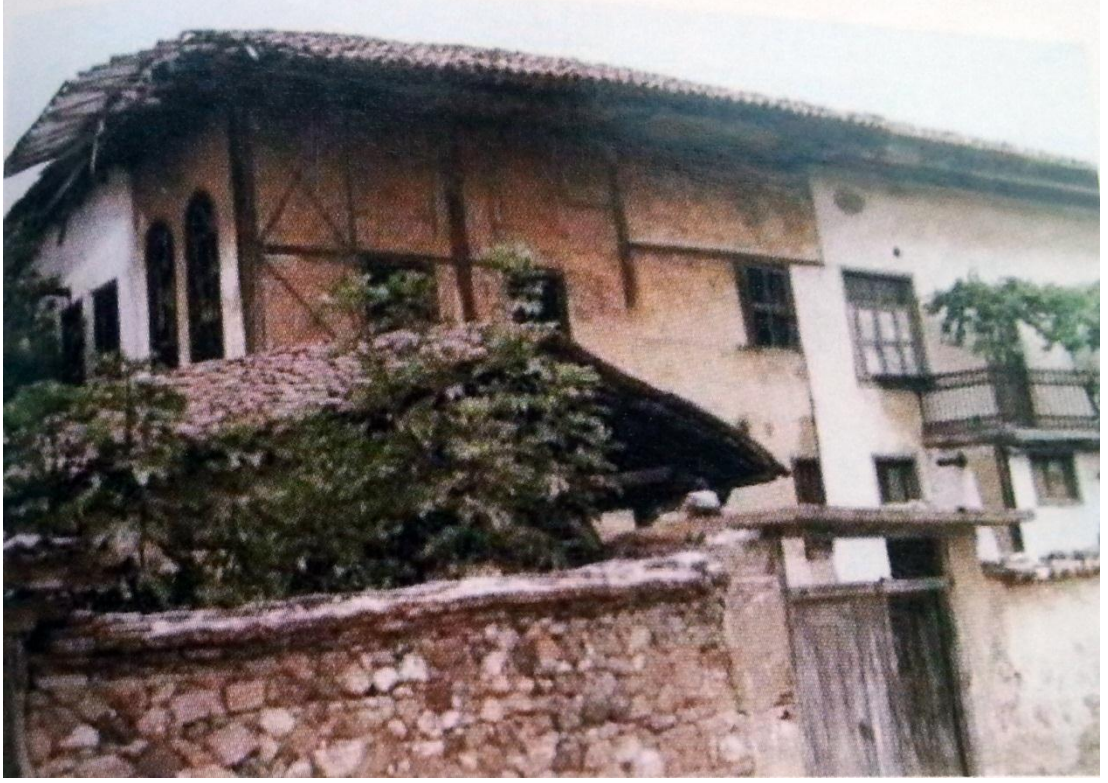
**Şekil 4.11 : Halil Ağa Evi (Erhan, 2013).**

1634 yılında inşa edilen konut giriş, ara ve üst kattan oluşmaktadır, evde önce açık olan sofa cephesi zamanla kapatılmıştır. Evin üst katı planı özgün halindedir, eyvanlı sofası Bursa Kemerli ile ikiye bölünmüştür. Tavan ve sofa önündeki geniş saçak kısmen özgünlüğünü korumaktadır. Sofanın tavan ve kemer kısmında doğal bitki motifi görülmektedir. Sofa pencerelerinde ahşap üzerine hat sanatı örneği bulunmaktadır. Konutun tavan süslemesinde “Mühr-ü Süleyman” motifi görülmektedir. Ahşap, karkas ve tuğla dolgu duvarlı konutun, sofa cephesinde tuğla örgü ile oluşturulmuş selvi motifi yer almaktadır. Sofa pencereleri demir parmaklı ve kapaklı olarak inşa edilmiştir (Şekil 4.11) (Ceylan, 2000).

Konut kullanımının zaman içinde bölünmesi, planın özgünlüğünü bozmuş, sofanın ve eyvanın birlikteliği kısmen yok olmuştur. Bölünerek kullanılan konutta bir kısmın içinde yaşanmakta diğer kısım ise boş tutulmaktadır. Boş kalan kısım bakımsızlık nedeniyle harap durumda iken, kullanılan kısım hatalı müdahaleden ötürü

özgünlüğünü yitirmiştir. Tuğla duvar dolgusu içine kötü onarım sonucunda yerleştirilen boşluklu, yeni tuğlalar ahşap strüktüre zarar vermektedir. Bu bozulma pencerelere ve dış kaplama malzemesine de yansımıştır (Ceylan, 2000).

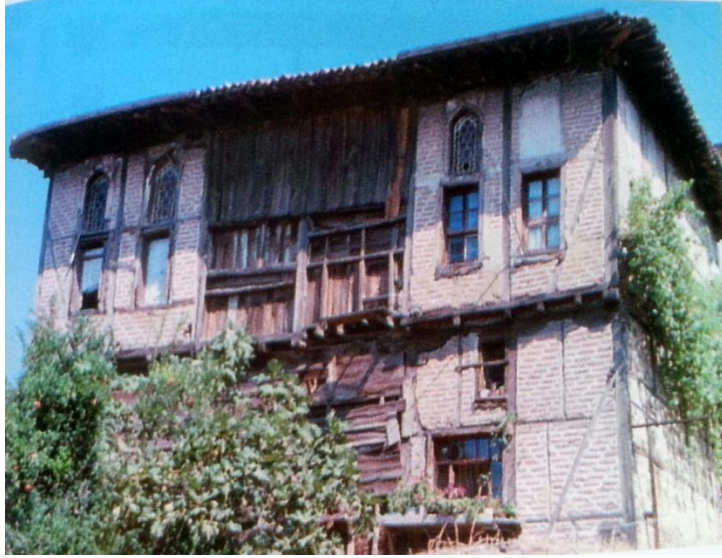
**Şekil 4.12 :** Kenan Doğruöz Evi (Erhan, 2013).

17. yüzyıl Osmanlı sivil mimarisi örneği olan konut, mekan kurgusu, strüktürel oluşumu ve süslemeleri ile özgün bir örnektir. Dış sofalı plan tipine sahip konuta zaman içinde müdahale yapılmıştır, ayrıca uzun bir süredir bakımsız kalan konut zor ayakta durmaktadır (Şekil 4.12) (Ceylan, 2000).

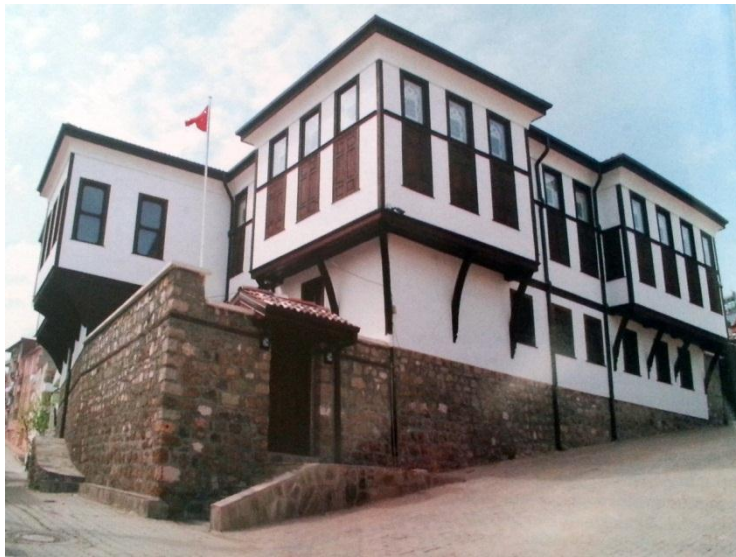
**Şekil 4.13 :** Tahir Paşa Konağı (Kırayoğlu, 2013).

Tahir Paşa Konağı harem ve selamlık bölümleriyle, taş odası, görkemli giriş kapısı ve sofaları ile geleneksel konut mimarisinin en güzel örneği olarak kabul edilmektedir. Konak Kültür Bakanlığı tarafından restore edilmiş, önce kütüphane olarak kullanılmıştır, günümüzde ise müze olarak kullanılmaktadır (Şekil 4.13) (Ceylan, 2000).

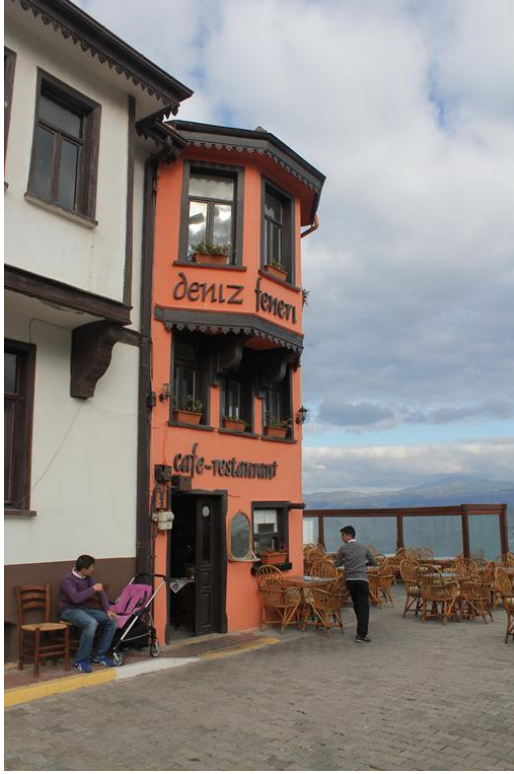
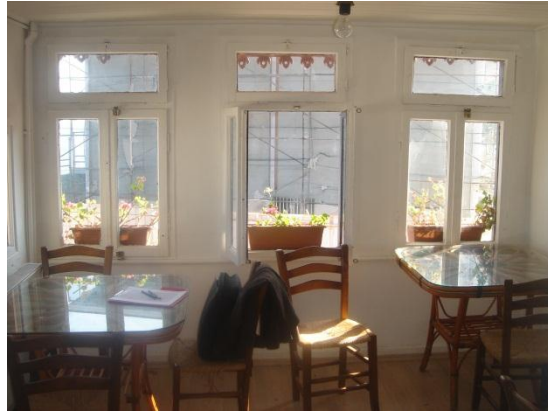
**Şekil 4.16 :** 1. Ada, 1. Parsel’de Bulunan Yapı (Şakir, 2013).

Mütareke Mahallesi, 12 Eylül Caddesi, 1. ada, 1. parselde bulunan kapı numarası 10 olan tescilli yapı; yaz - kış kullanılmakta ve kafe - restoran olarak işletilmektedir. Orijinal kullanımında ev olarak kullanılan yapıda yeni kullanıcıları tarafından fonksiyon değişikliği yapılmıştır (Şekil 4.16).

Ev Mütareke evi yanında konumlanmıştır, üç katlı olup, biri sokağa diğeri deniz tarafına bakan iki cephesi bulunmaktadır. Yapının bodrum katı yoktur. Yapının orijinal planında zemin kat girişi sokaktan sağlanmaktadır. Yapı girişinde taşlık, oda ve mutfak bulunduğu; merdiven altının da WC - banyo olarak kullanıldığı düşünülmektedir. Birinci katta merdiveni içine alan iç sofaya açılan ön ve arkada olmak üzere iki adet oda yer almaktadır. İkinci katta iç sofa ve merdiven üstünde yüklük bulunmakta, ön ve arka tarafta iki adet oda sofaya açılmaktadır. Sokağa bakan odada çıkma vardır. Her katı ve sofaları birbirine bağlayan merdivenlerin başlangıcında katları birbirinden ayıran kapılar bulunmaktadır.

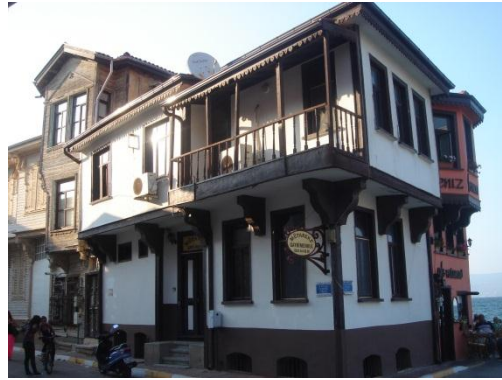
**Şekil 4.18 :** 1. Ada, 2. Parsel’ de Bulunan Yapı (Şakir, 2013).

Mütareke Mahallesi, 12 Eylül Caddesi, 1. ada; 2 nolu parselde bulunan kapı numarası 12 olan tescilli yapı; sürekli kullanılmakta ve gayrimenkul ofisi olarak işletilmektedir. Özgün kullanımında ev olan yapıda fonksiyon değişikliği yapılmıştır.

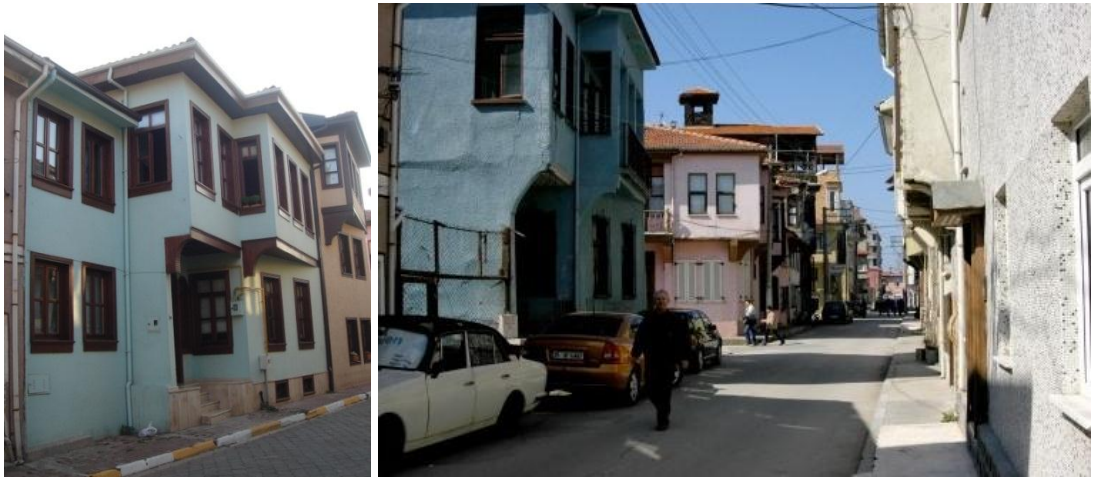
**Şekil 4.30 :** 4. Ada, 4. Parsel' de Bulunan Yapının Günümüzdeki (Şakir, 2013) ve Eski Hali (Anon).

4. ada, 4. parselde yer alan yapı tescilli, bodrum katı ile birlikte üç katlı ve yazlık olarak kullanılan bir evdir. Yapının 12 Eylül Caddesi' ne bakan bir cephesi bulunmaktadır (Şekil 4.30).

Evin orijinal planında bodrum kat depo olarak kullanılmakta, ve iki adet havalandırma penceresi bulunmaktadır. Yapının orijinal zemin kat kullanımında sokak kotundan dört basamak çıkılarak eve giriş sağlanmakta, bu girişten taşlığa ulaşılmaktadır. 12 Eylül caddesine bakan cephede bir oda ve içinde dolaplar, arka tarafta mutfak, hamam ve tuvalet yer almaktadır. Merdiven altının depo veya kiler olarak kullanıldığı tahmin edilmektedir. Bodruma iniş ve hamama geçiş mutfaktan sağlanmaktadır. Taşlıktan bahçeye çıkış bulunmaktadır.

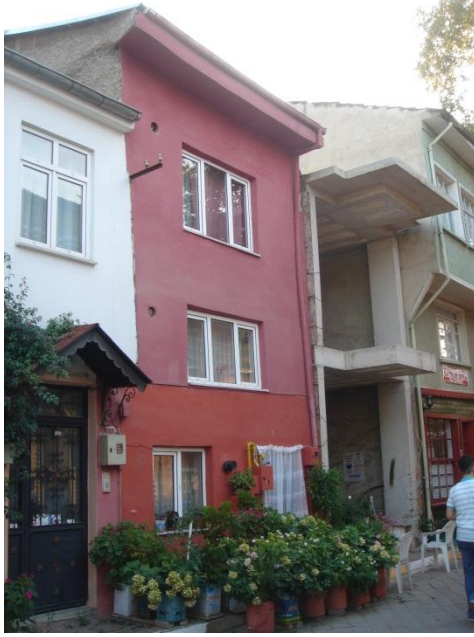
**Şekil 4.40 : Alan Dışı Ev 5 (Şakir, 2013).**

Karafatma Mahallesi, Fevzi Paşa Caddesi, 15 numaralı tescili bulunmayan evde gerçekleştirilen anket, ev sahibi ile yapılmıştır, ev sahibinin izniyle evin eskizi çıkarılmıştır (Şekil 4.40).

Birinci katta sofa ve oda yer almakta; mutfağın üzerine gelen alanın ise boş olduğu tahmin edilmektedir, bu alan stürüktürel olarak hasarlı olduğundan girilememiştir. Evdeki ikinci kata çıkan merdiven birinci kata çıkan merdivenin üzerinde değil, sofanın diğer tarafında yer almaktadır. Evin ikinci katında sofa ve iki oda vardır.

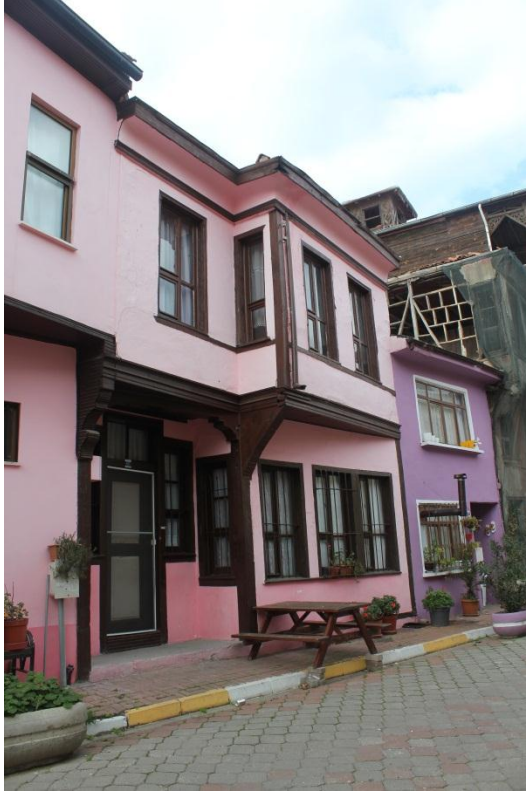
**Şekil 4.44 :** 6. Ada, 2. Parsel' de Bulunan Ev (Şakir, 2013).

6. ada, 2. parselde; Mütareke Mahallesi, 12 Eylül Caddesi, 57 numaralı konutta gerçekleştirilen anket, evin şimdiki kullanıcıları, kiracı çift ile yapılmıştır.

Yapı 80 m<sup>2</sup> zemin üzerine iki katlıdır toplam dört oda, bir salondan oluşmaktadır. Evde bahçe kullanımının olduğunu aktaran aile, bu bahçeyi çok küçük olduğundan depolama ve çamaşır asma gibi durumlar için kullanmaktadırlar. Yapıdaki mekansal düzeni çok kullanışlı bulan aile, maddi olanakları el verirse yapıyı satın almayı düşünmektedirler (Şekil 4.44).

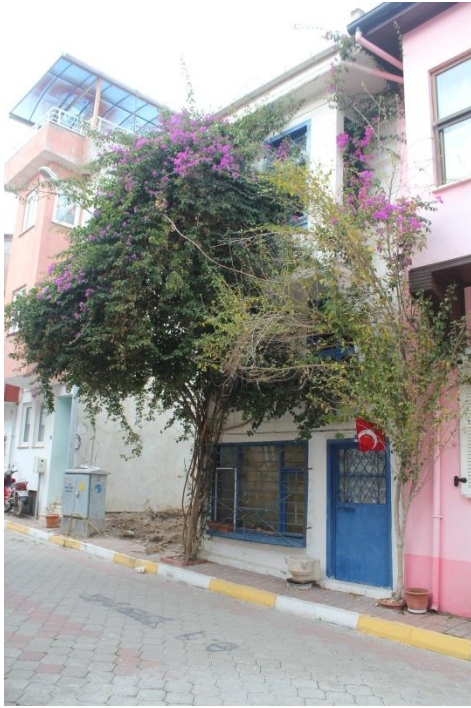
**Şekil 4.45 :** 6. Ada, 18. Parsel’ de Bulunan Ev (Şakir, 2014).

6. ada, 18. parselde bulunan üç katlı yapı tescilli değildir ve yazlık olarak kullanılmaktadır. Yapının Çardaklı Kahve sokağı ve arkadaki boş arsaya bakan iki cephesi vardır. Yapının plan şeması gözlem ve ev sahibesinin aktardığı bilgiler ile oluşturulmuştur

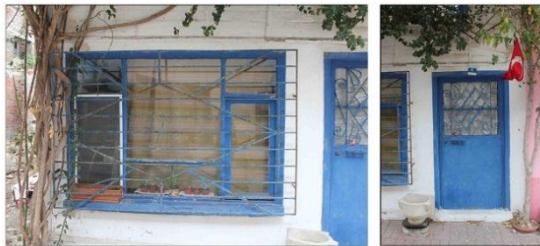
**Şekil 4.46 :** 6. Ada, 18.-19. Parsel Çizimi (Şakir, 2014).

Ev sahibesinin bilgilerine göre; yapının orijinal zemin katında sofa ve taşlık bulunmakta, merdiven altı banyo olarak kullanılmaktadır. Merdiven başında zemin kat ile üst katları ayıran kapı bulunmaktadır (Şekil 4.46).

Birinci katta sofa, oda ve girilemeyen bir oda bulunmaktadır. Sokak cephesinde üç adet pencere bulunurken, arka cephede küçük bir pencere yer almaktadır. İkinci katta sokağı çıkma yapılmış oda ile sofa yer almaktadır.

Yapının günümüzdeki kullanımında; zemin kattaki sofa oturma - yaşam alanına dönüştürülmüştür. Taşlık ise açık mutfak şeklinde kurgulanarak, merdiven altındaki banyo da depo kullanımına yönelik düzenlenmiştir.

Birinci katta sofa, yatak odası ve banyo bulunmaktadır. Kullanıcılar evin döşeme, duvar ve pencere kapı çerçevelerini orijinal halindeki gibi korumaktadırlar.

İkinci katta sokağı yapılan çıkma, oda ve sofa aynı şekilde korunmuş, sofa kullanıcılar tarafından çalışma alanı olarak kurgulanmıştır.

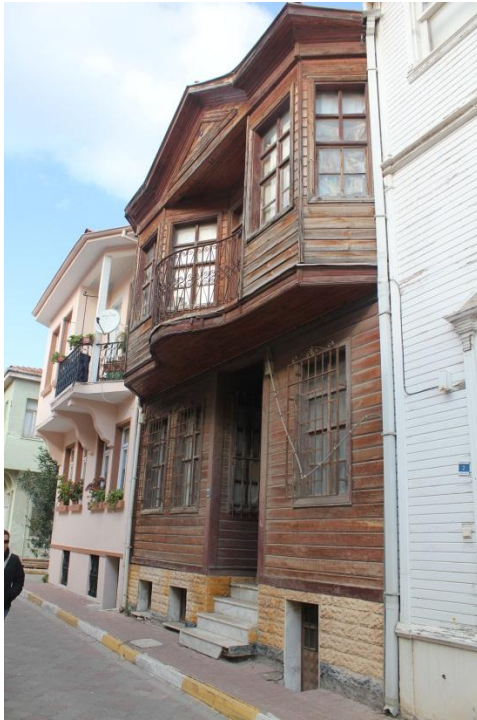
**Şekil 4.53 :** 2. Ada, 7. Parsel’ de Bulunan Ev (Şakir, 2014).

2. ada, 7 nolu parselde bulunan tescilli yapı günümüzde kullanılmamaktadır. Bodrum kat ile birlikte üç katlı olan yapının rölöve çalışmaları belediye arşivinden alınmıştır.

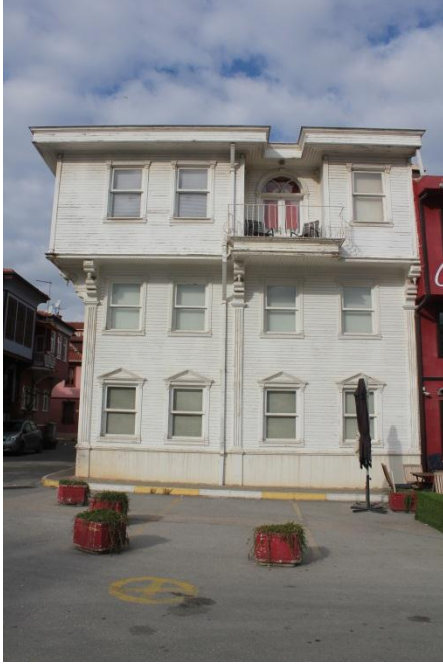
**Şekil 4.55 : 2. Ada, 8. Parsel’ de Bulunan Ev (Şakir, 2014).**

2. ada, 8. Parselde bulunan yapı tescilli ve üç katlıdır. Yapının kullanılıp, kullanılmadığına dair kesin bir bilgiye ulaşılamamıştır. Yapının bir cephesi Mütareke Meydanı' na, diğer cephesi de giriş cephesi olan Fevzi Paşa Caddesi' ne bakmaktadır (Şekil 4.55).

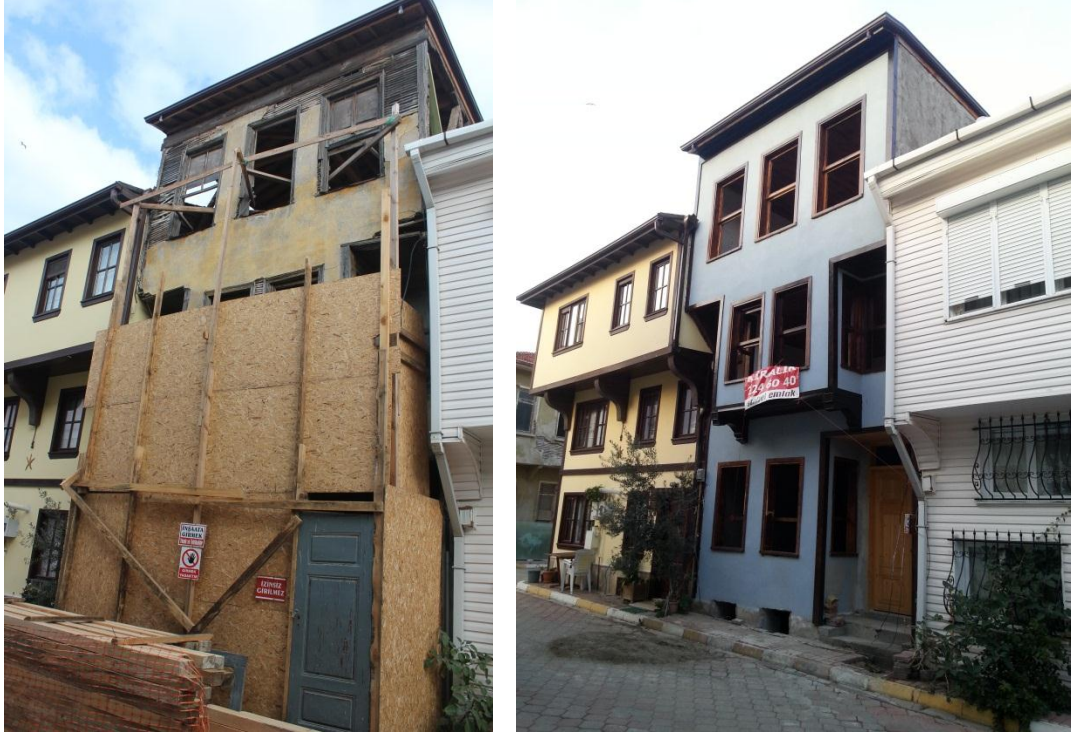
**Şekil 4.57 :** 3. Ada, 7. Parsel’ de Bulunan Yapının Restorasyon Öncesi ve Sonrası Durumu (Şakir, 2014).

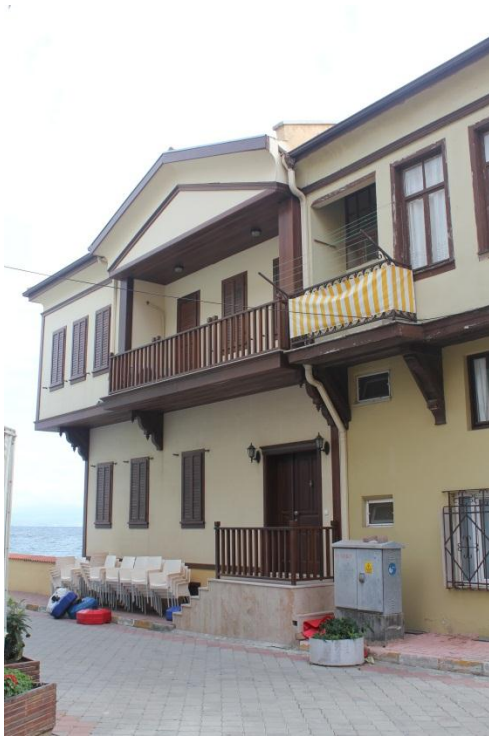
**Şekil 4.59 :** 5. Ada, 6. Parsel’de Bulunan Ev (Şakir, 2014).

5. ada, 6. parselde bulunan ev tescilli bir evdir, orjinalinde iki katlı olan ev günümüzde üç katlıdır. Yapının ev sahiplerine ulaşılammış, bu yüzden görüşme yapılamamıştır. Yapının rölevelleri belediye arşivinden elde edilmiştir (Şekil 4.59).

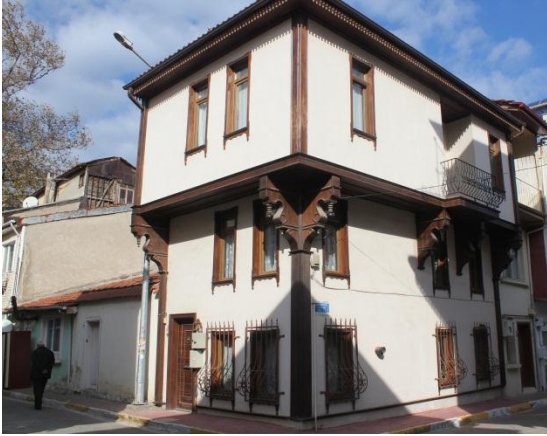
**Şekil 4.61 :** 6. Ada, 14. Parsel’de Bulunan Ev (Şakir, 2014).

6. ada, 14. Parselde bulunan ev tescilli ve üç katlıdır, yazlık olarak kullanılmaktadır. Yapı sahiplerine ulaşılamamış, evin röleve ve restorasyon projeleri belediye arşivinden elde edilmiştir. Bu planlar üzerinden ve gözlemle değerlendirme yapılmıştır (Şekil 4.61).

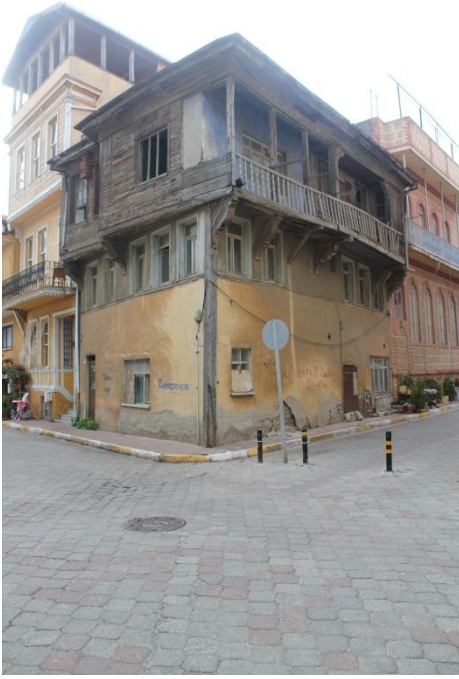
**Şekil 4.63 :** 8. Ada, 3. Parsel’ de Bulunan Ev (Şakir, 2014).

8. ada, 3. parselde bulunan üç katlı yapı tescillidir ve bugün kullanılmamaktadır. Bitişik nizam yapının iki cephesi vardır. Daha önce ev olarak kullanıldığı tahmin edilen yapı, restorasyon projesinde butik otele dönüştürülmüştür. Yapı sahibine ulaşılamadığından görüşme yapılamamış, röleve ve restorasyon projeleri belediye arşivinden alınmıştır.

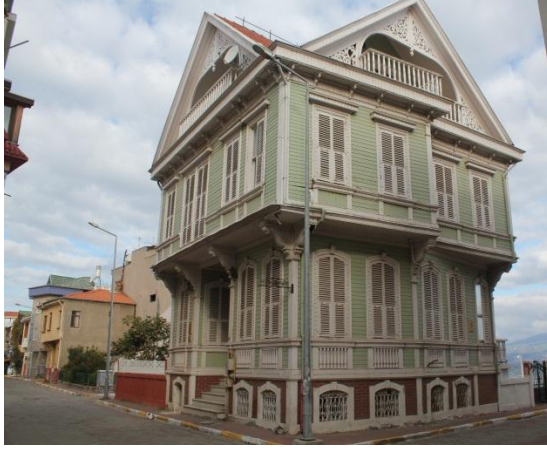
**Şekil 4.65 : 9. Ada, 3. Parsel’de Bulunan Yapı (Şakir, 2014).**

9. ada, 3. parselde bulunan dört katlı tescilli yapı bir yalı olup, günümüzde kullanılmamaktadır. Bir süre balık restoranı olarak kullanılan yapının sahibine ulaşamadığından görüşme yapılamamış, rölöve ve restorasyon projeleri belediye arşivinden alınıp incelenerek, plan şeması çıkartılmıştır.

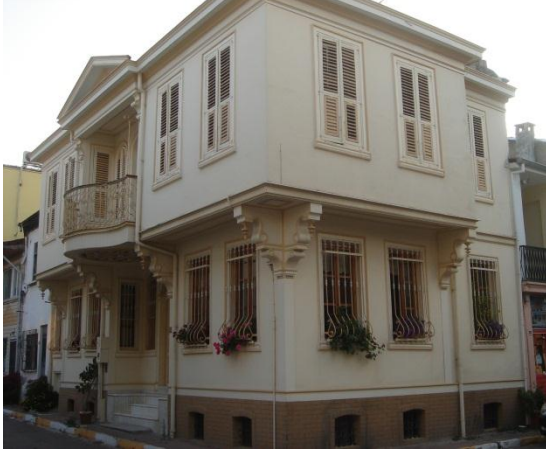
**Şekil 4.67 :** Alan Dışı Ev 1 (Şakir, 2014).

Mütareke Mahallesi, Çardaklı Kahve Sokak, 12 numarada bulunan yapı, çalışma alanı genişletildiğinde kapsama alınan evlerden biridir. Yapı üç katlı, bitişik nizam, tescilli bir evdir, yazlık ev olarak kullanılmaktadır.

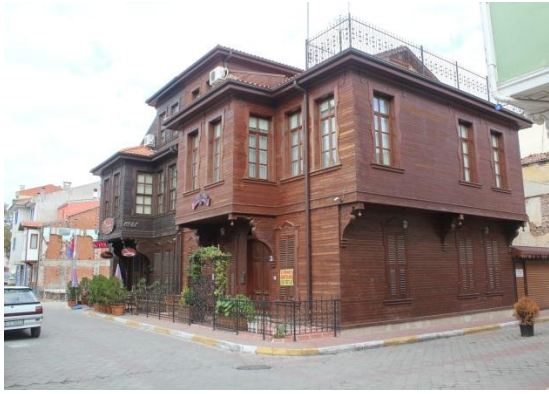
**Şekil 4.69 :** Alan Dışı Ev 3 (Şakir, 2014).

Fevzi Paşa Caddesi üzerinde bulunan yapı, genişletilen çalışma alanının kapsamı içinde incelenen fonksiyonu değiştirilmiş yapılardan biridir. Yapı üç katlı, tescilli bir yapıdır, kullanım durumu belirlenememiştir.
