**GALVANİZLİ SACLARIN LAZER KAYNAĞI VE GAZALTI KAYNAĞI İLE  
BİRLEŞTİRİLMESİNDE KAYNAK PARAMETRELERİNİN KAYNAK  
KALİTESİNE ETKİSİ**

**DOKTORA TEZİ**

**Başar YAVUZ**

**Makina Mühendisliği Anabilim Dalı**

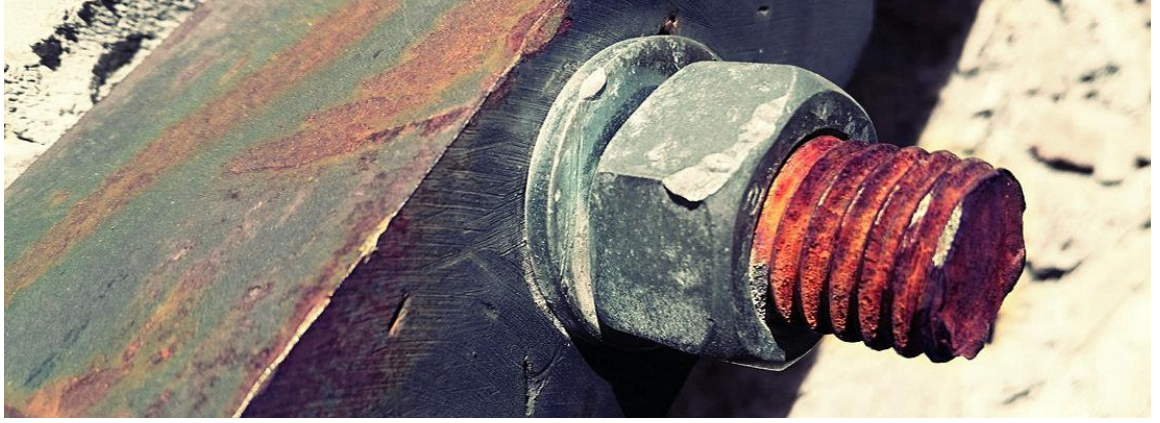
**Şekil 3.3 :** Korozyona maruz kalmış çelik parça (Stainless Sructurals Web Page, 2021).

Galvanizleme işlemi gerçekleştirilmemiş çelik malzemeler korozyon etkilerine açık bir durumda kalmaktadır. Korozyondan korunma işlemi gerçekleştirilmemiş olan çelik yapılara ait örnekler Şekil 3.3’te gösterilmiştir.

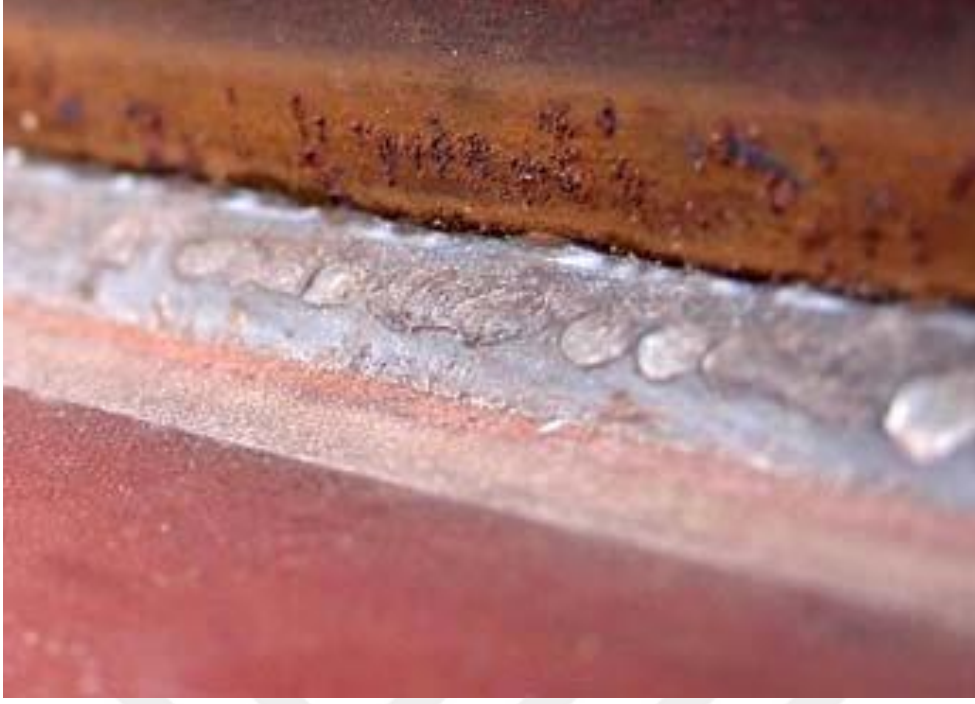
**Şekil 3.14 :** Kaynak bölgesinde yanma oluđu oluşumu (Statkinov, Korostel, & Fricke, 2007).

Yanma Oluğu: Kaynaklı bölgenin ucunda oluşan oluk yanma oluğu olarak adlandırılmaktadır (Şekil 3.14). Oluşan oluk nedeniyle kaynaklı yapının kesit alanı azalır ve bu durum dayanıma olumsuz bir etki oluşturur. Çok hızlı kaynak işleminin yapılması, yüksek akım kullanımı, yanlış açı ile kaynak işleminin gerçekleştirilmesi yanma oluğuna neden olmaktadır. Çok pasolu kaynak, gerekli ve uygun akım değerinin uygulanması gibi yöntemlerle oluşma riski azaltılabilmektedir.

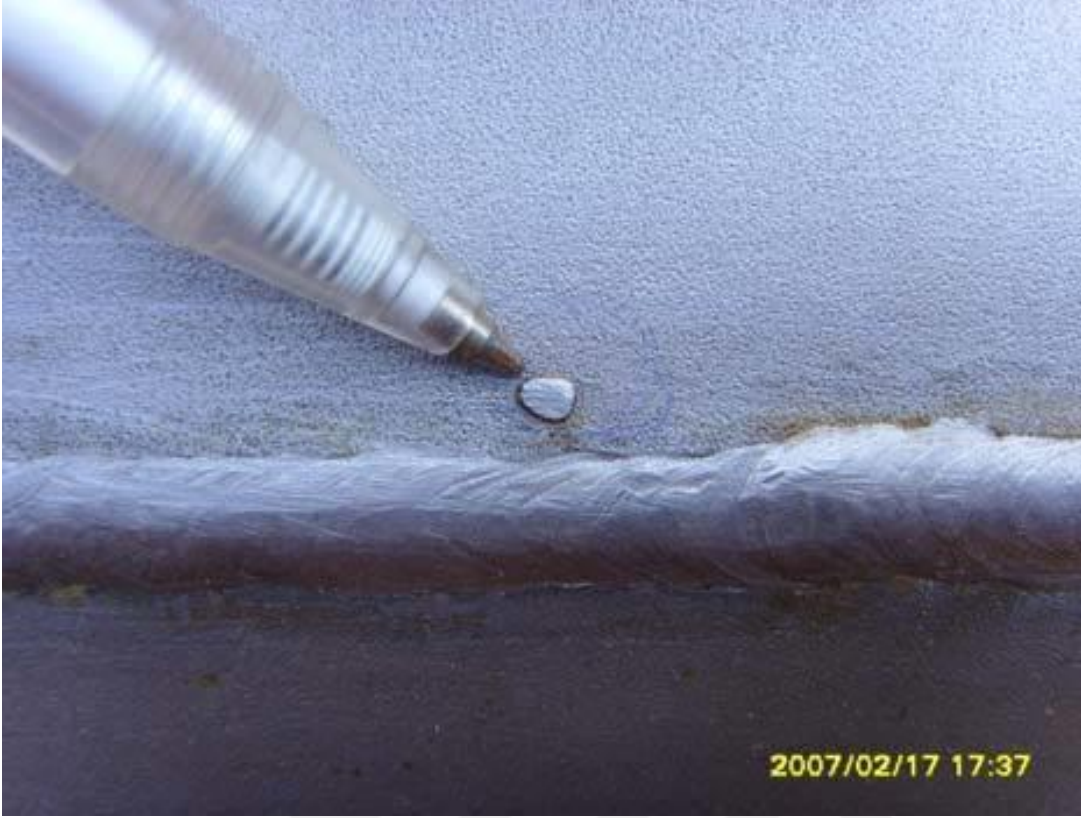
**Şekil 3.16 :** Kaynak bölgesinde sıçrama oluşumu (Al-Madani, Abdalla, Azoumi, & Elkoum, 2009).

Sıçrama: Kaynaktan gelen parçaların sıçrayarak iş parçası yüzeyine yapışması ile oluşmaktadır (Şekil 3.16). Tam olarak ortadan kaldırılamamakla birlikte azaltılabilmektedir. Akım değerinin yüksek olması en temel sebebidir. Kaynak bölgesinin temiz olmamasıda sıçrama olasılığını arttırmaktadır. Akım değerini ayarlanması, kaynak öncesi hazırlığın doğru bir şekilde yapılması ile önemli oranda azaltılabilmektedir.

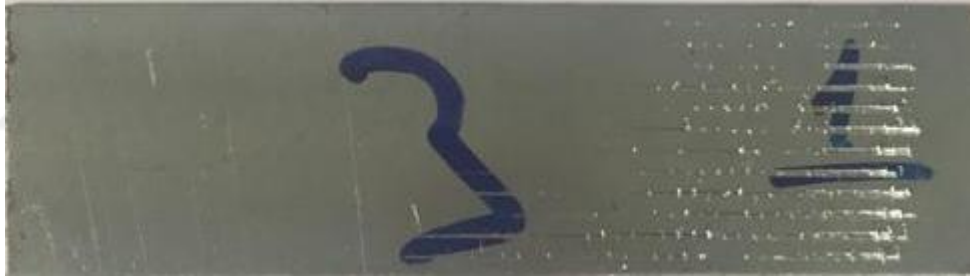
Levha halinde olan 1 mm kalınlıktaki galvanizli sac malzeme 30x100 mm ölçülerinde pres yardımıyla kesilmiştir. Bu parçalara ait resim Şekil 4.1’de görülebilmektedir.

**Şekil 4.1 :** 1 mm kalınlık ve 30x100 mm ölçülerindeki sac levha.

30x100 mm ölçülerinde hazırlanan parçalar 30 mm yüzey doğrultusunda lazer kaynağı ve gazaltı kaynağı ile ayrı ayrı alın kaynağı biçiminde birleştirilmişlerdir. Ön hazırlık olarak parçaların birleştirilecek yüzeylerinin temizliği yapılmıştır.

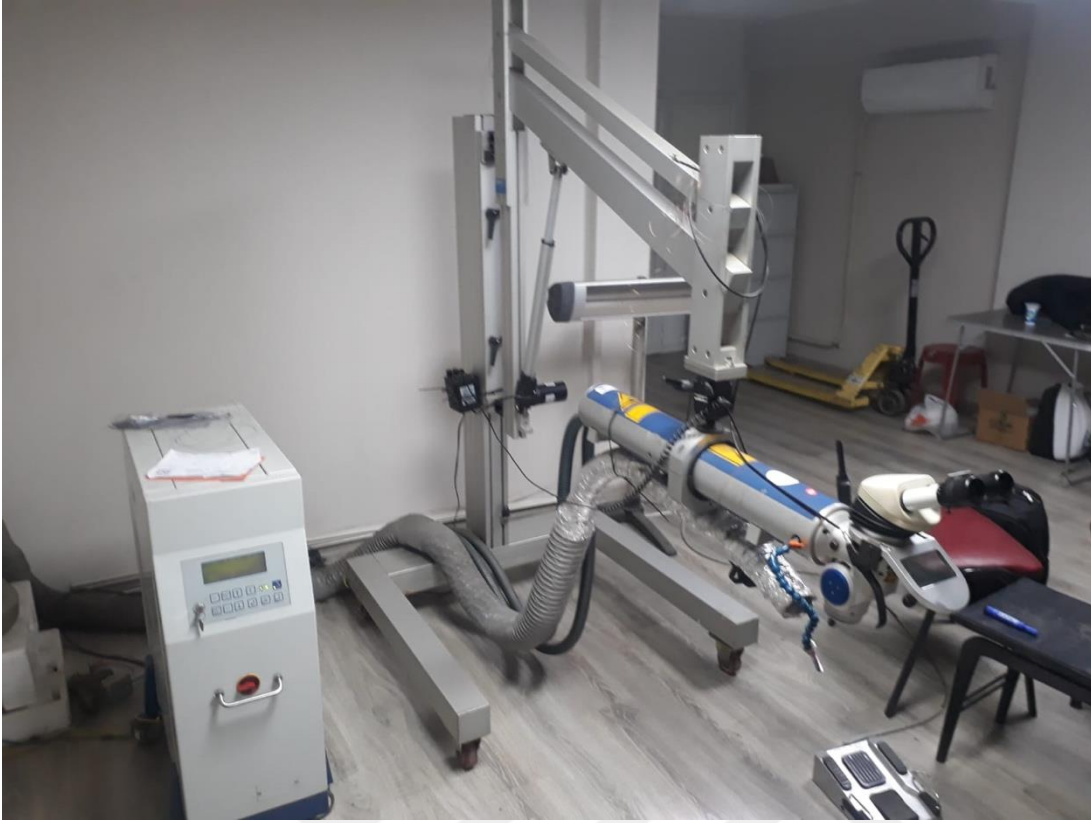
**Şekil 4.2 : Lazer kaynak makinesi.**

Önceden kesilmiş olan 1 mm kalınlıktaki 30x100 mm ölçülerindeki sac parçalar lazer kaynak yöntemi ile birleştirilmek üzere hazırlanmıştır. Kaynak işlemi öncesinde kaynak yüzeylerinin temiz ve kaynağa hazır olması sağlanmıştır. Birleştirme işleminde Şekil 4.2’de görülebilen lazer kaynak makinası kullanılmıştır.

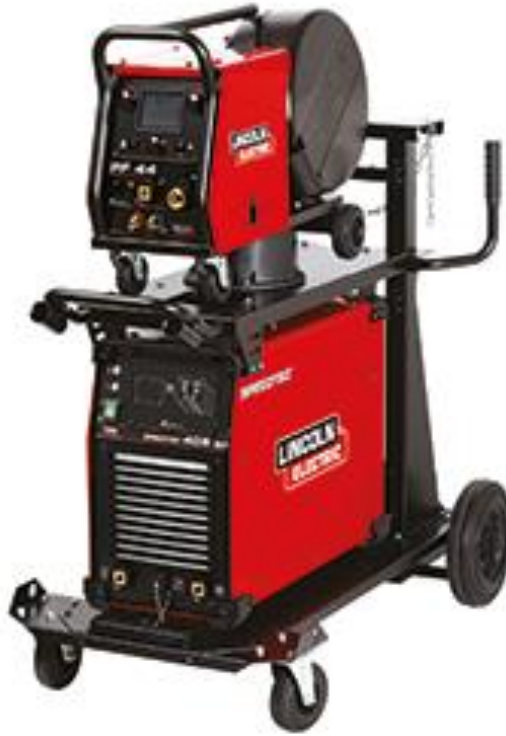
**Şekil 4.4 :** Gazaltı kaynak makinesi (Lincoln Electric, 2021).

Bu parametrelerin ayrı ayrı etkilerinin anlaşılabilmesi amacıyla, incelemeler sırasında bir parametre değiştirilirken diğer parametreler sabit tutulmuştur. Bu sayede ilgili parametrenin etkisi ortaya çıkarılmaya çalışılmıştır. Lazer kaynağında olduğu gibi herbir numuneden 3 adet hazırlanmış ve ortalama değerleri çalışmada kullanılmıştır. Hazırlanan numunelerin birleştirilmesi sırasında kullanılan kaynak makinesine ait olan bir resim aşağıda görülebilmektedir (Şekil 4.4).

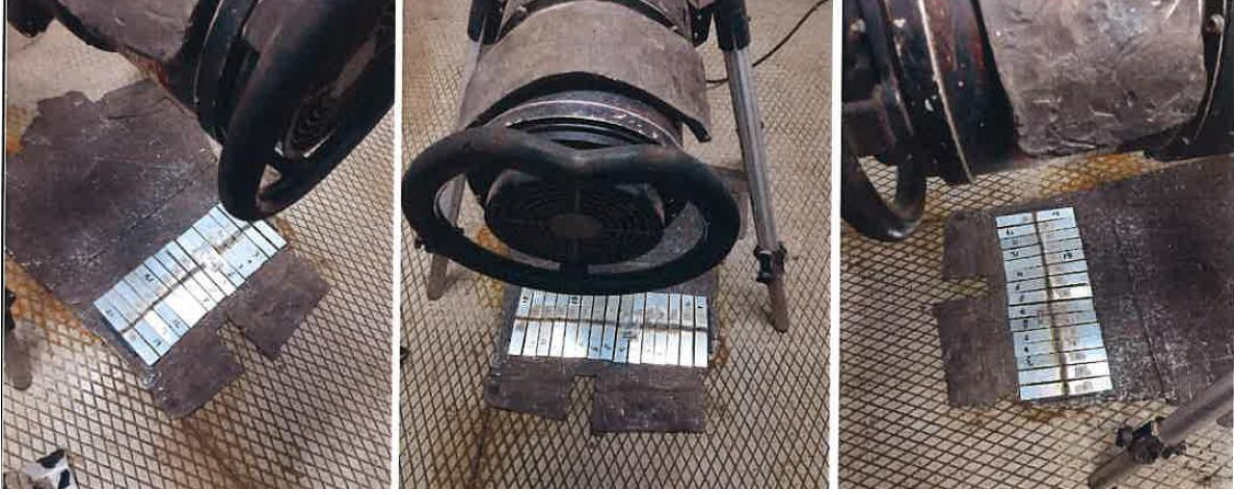
**Şekil 4.6 :** Radyografik test aşamasına ait görüntüler.

GE-ERSCO marka 52 MF4 CL 109000/01 sei numaralı radyografik test cihazı kullanılmıştır. Test, 100 kw, 6 mA ve 0.5x5.5 odak boyutu, 650 mm film-ışın kaynağı mesafesi MX 125 film tipi kullanılarak el ile gerçekleştirilmiştir. Test sırasında ışınlanma süresi 100 saniye olarak ayarlanmıştır. Test aşamasına ait olan resimler Şekil 4.6'da görülebilmektedir.

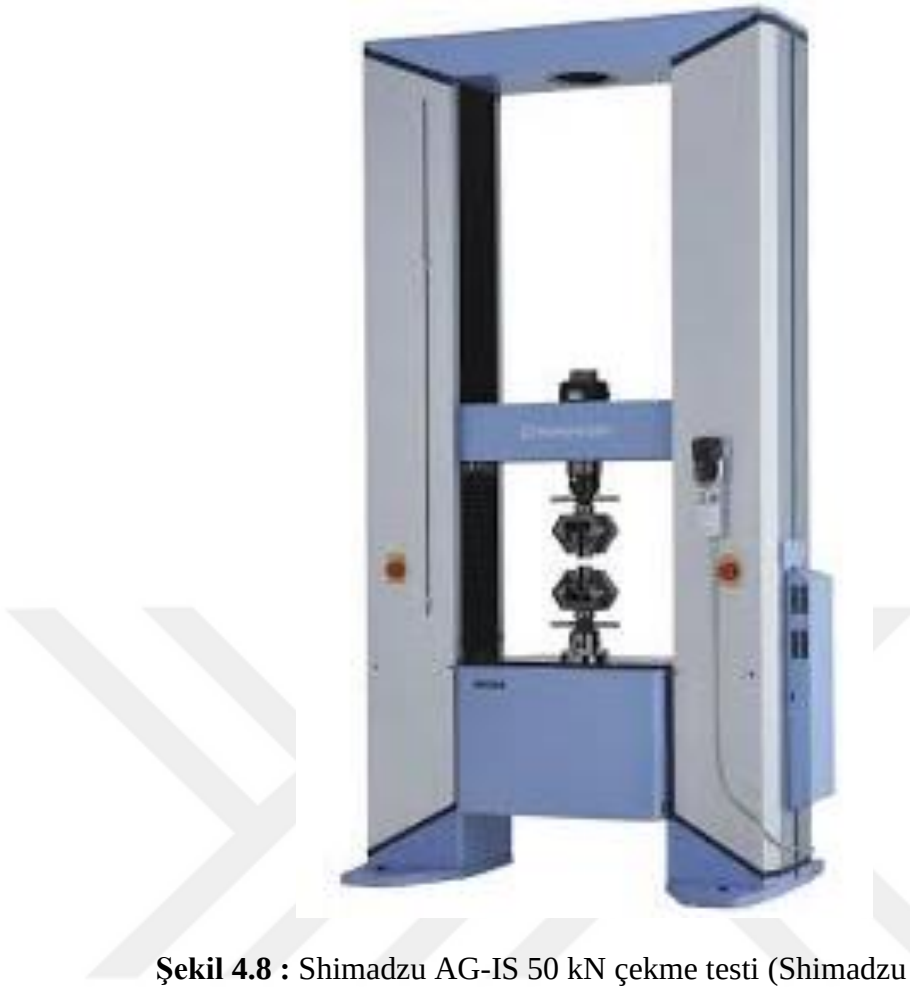
**Şekil 4.8 :** Shimadzu AG-IS 50 kN çekme testi (Shimadzu , 2021).

Lazer kaynağı ve gazaltı kaynağı ile birleştirilmiş numuneler çekme testine tabi tutulmuşlardır. Çekme testi sırasında Shimadzu AG-IS 50 kN değerlerindeki çekme test cihazı kullanılmıştır. Çekme test cihazına ait bir resim aşağıda Şekil 4.8’de gösterilmiştir.

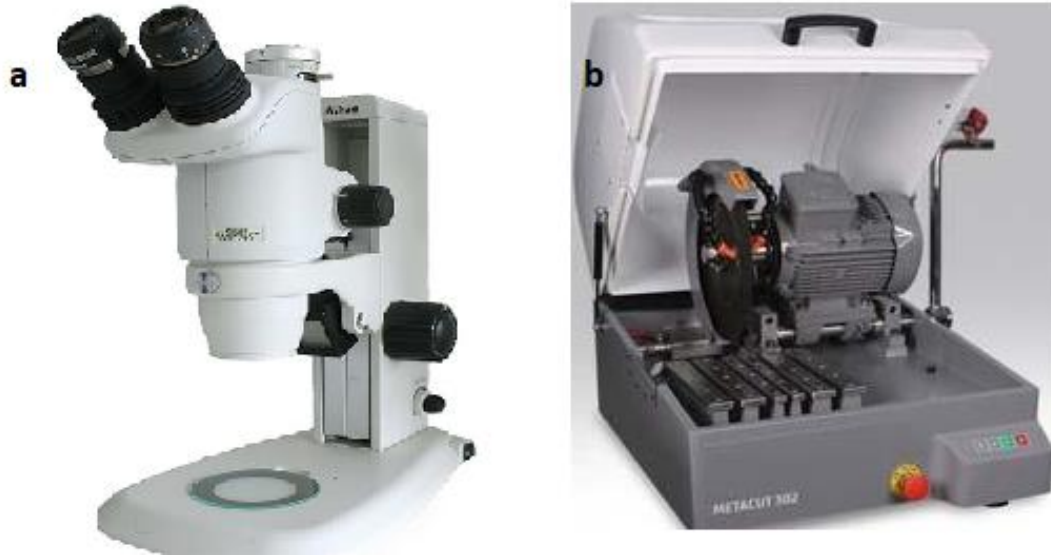
**Şekil 4.9 :** a) Nikon SMZ745T mikroskop (Nikon Mikroskop, 2021) b) metacut 251 hassas kesim makinesi (Kemet International, 2021).

Test aşamasında kullanılan parçaların boyutları mikroskopta incelenmek için büyük olduğu için parçalar kaynak yüzeyinden itibaren Metacut 251 hassas kesim makinesi ile 10 mm olarak kesilmiş ve bu küçük parçalar incelemeye tabi tutulmuşlardır. Yapılan makrografik inceleme sırasında NIKON SMZ745T model mikroskop kullanılmıştır. İlgili cihazlara ait resimler Şekil 4.9’da görülebilmektedir.

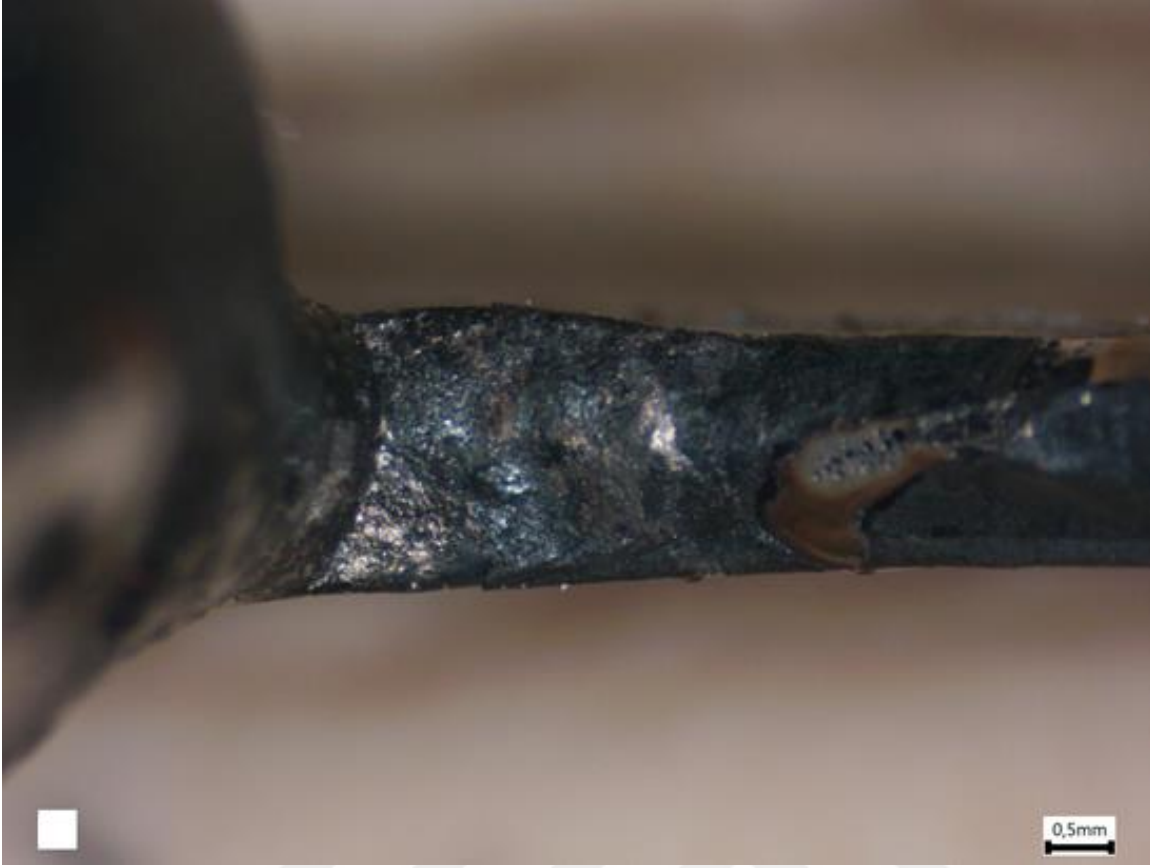
**Şekil 5.14 :** Gazaltı kaynağı ile birleştirilmiş 1 numaralı numuneye ait kopma yüzeyi görüntüsü.

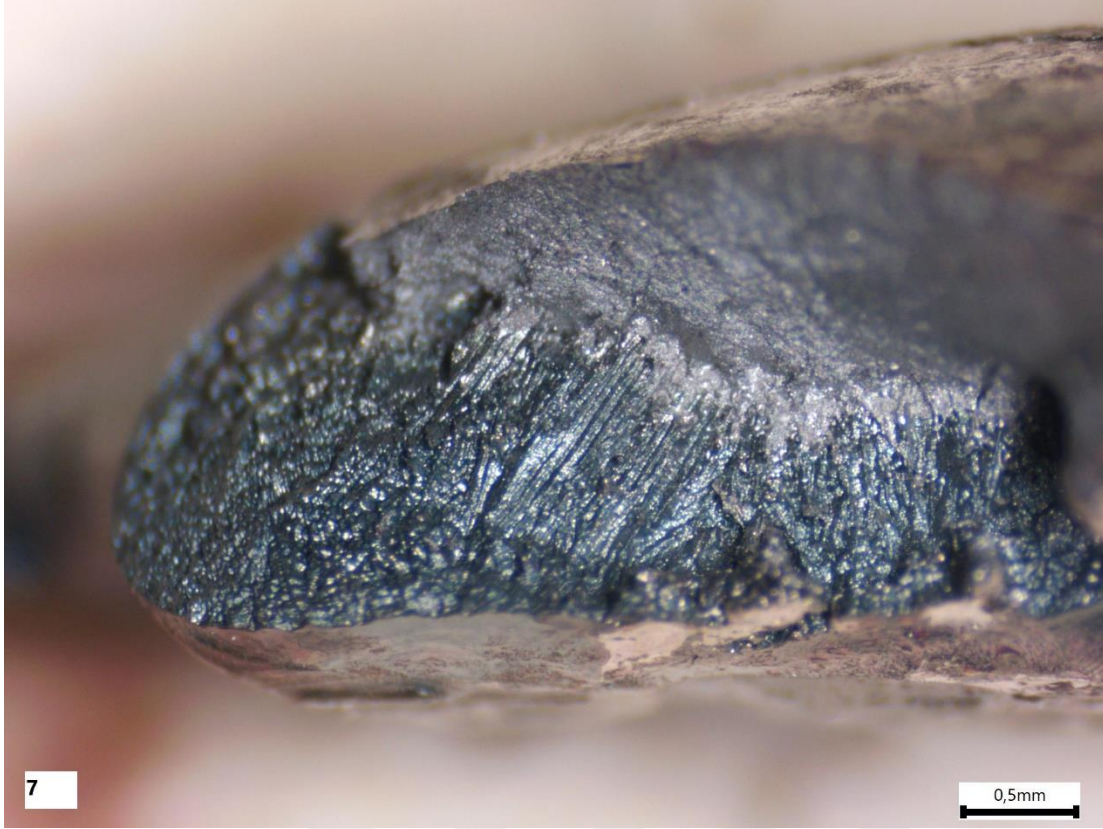
**Şekil 5.16 :** Gazaltı kaynağı ile birleştirilmiş 3 numaralı numuneye ait kopma yüzeyi görüntüsü.

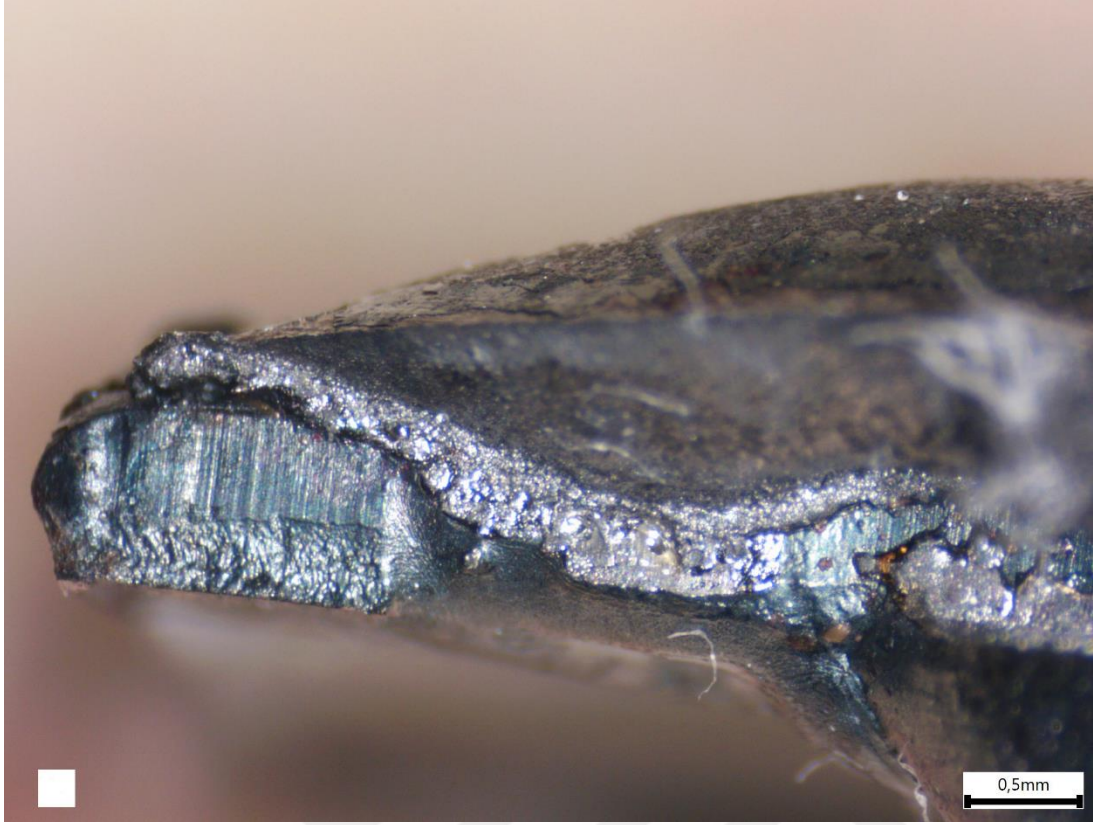
**Şekil 5.18 :** Gazaltı kaynağı ile birleştirilmiş 6 numaralı numuneye ait kopma yüzeyi görüntüsü.

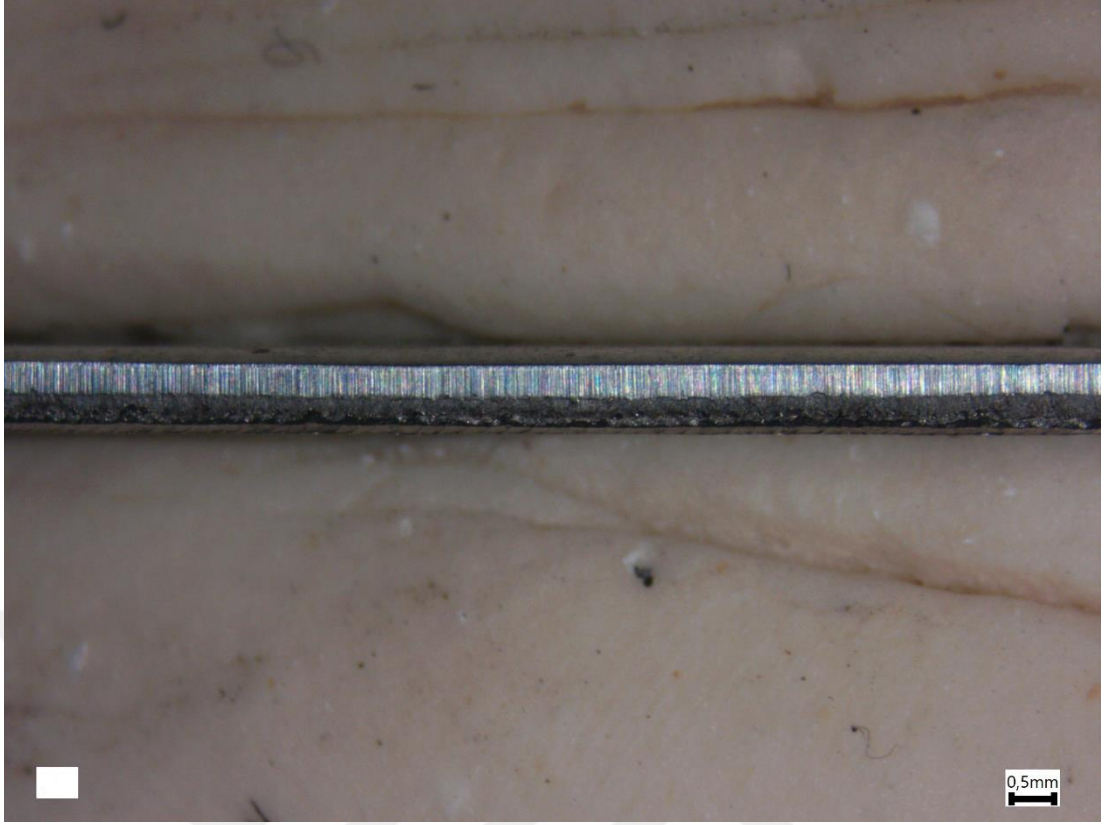
**Şekil 5.21 :** Lazer kaynağı ile birleştirilmiş 3 numaralı numuneye ait kopma yüzeyi görüntüsü.

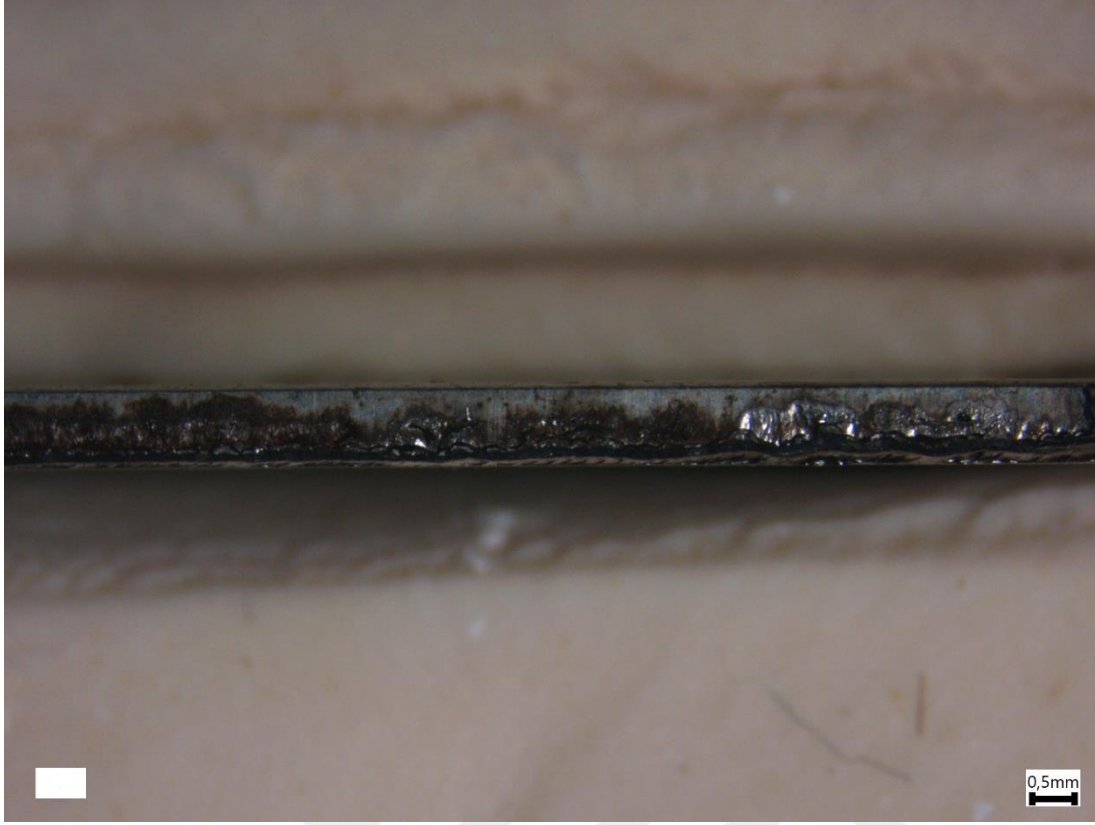
**Şekil 5.22 :** Lazer kaynağı ile birleştirilmiş 4 numaralı numuneye ait kopma yüzeyi görüntüsü.

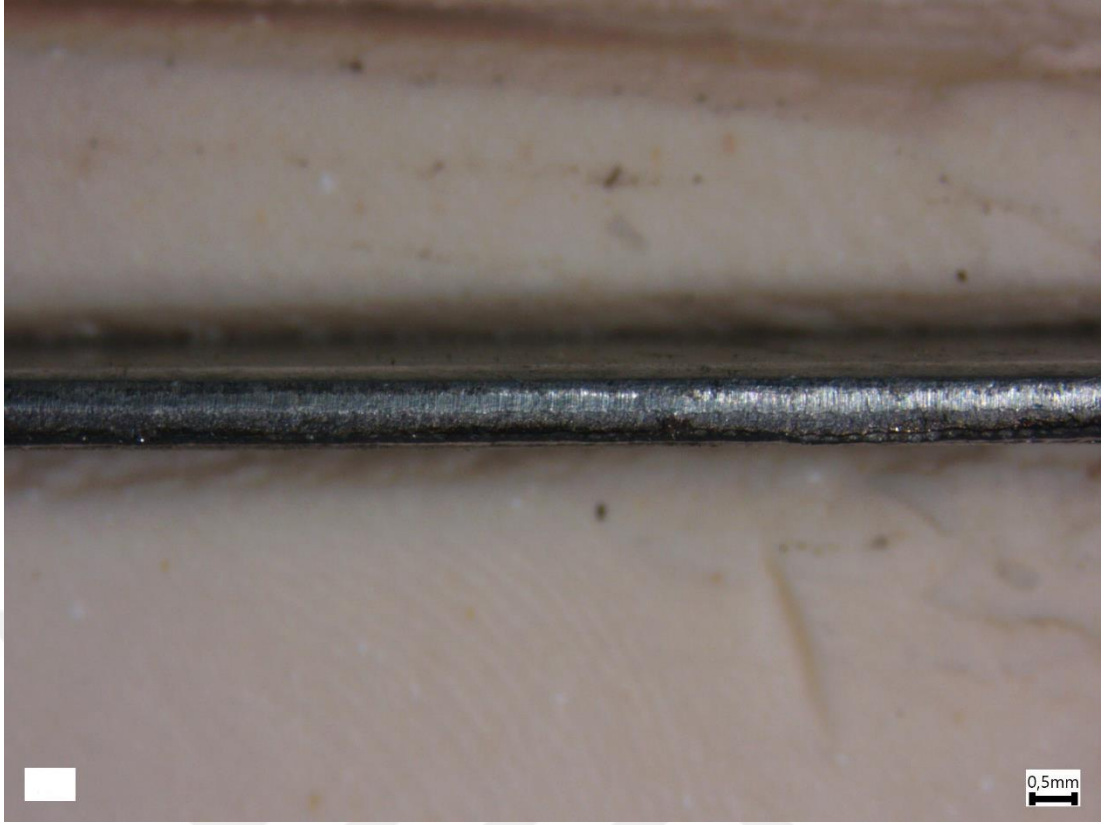
**Şekil 5.23 :** Lazer kaynağı ile birleştirilmiş 5 numaralı numuneye ait kopma yüzeyi görüntüsü.

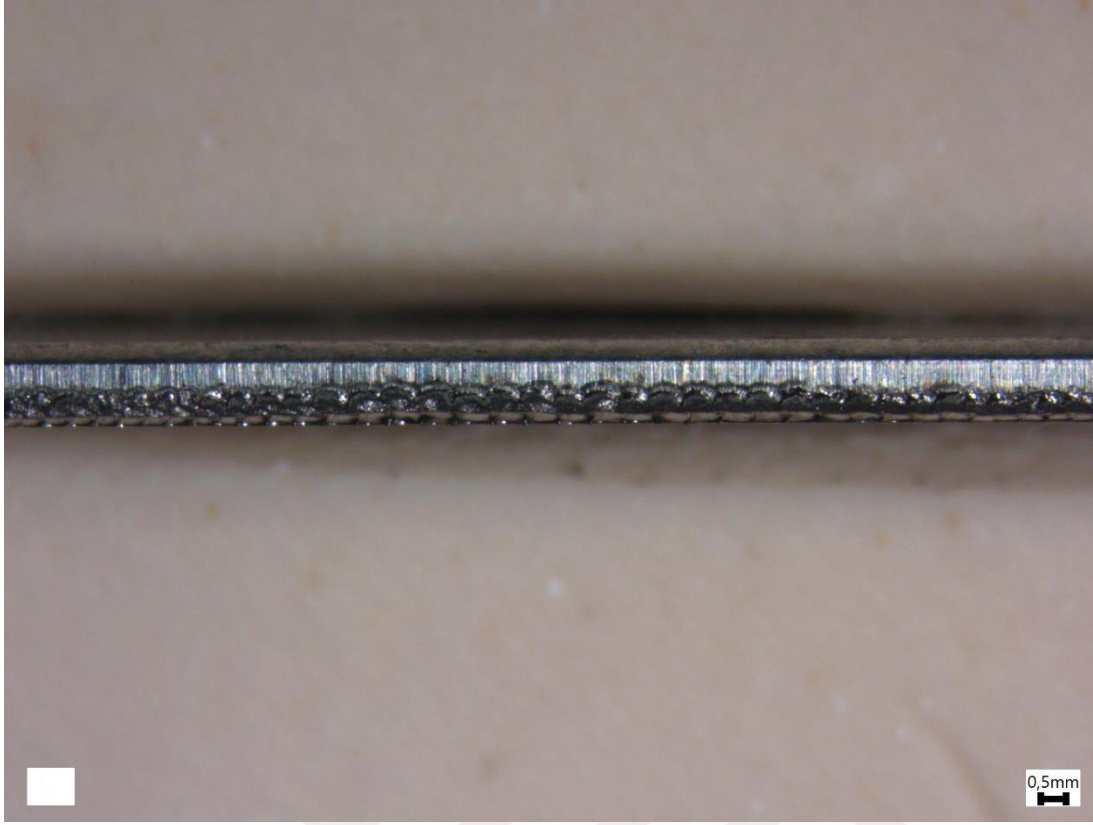
**Şekil 5.24 :** Lazer kaynağı ile birleştirilmiş 6 numaralı numuneye ait kopma yüzeyi görüntüsü.

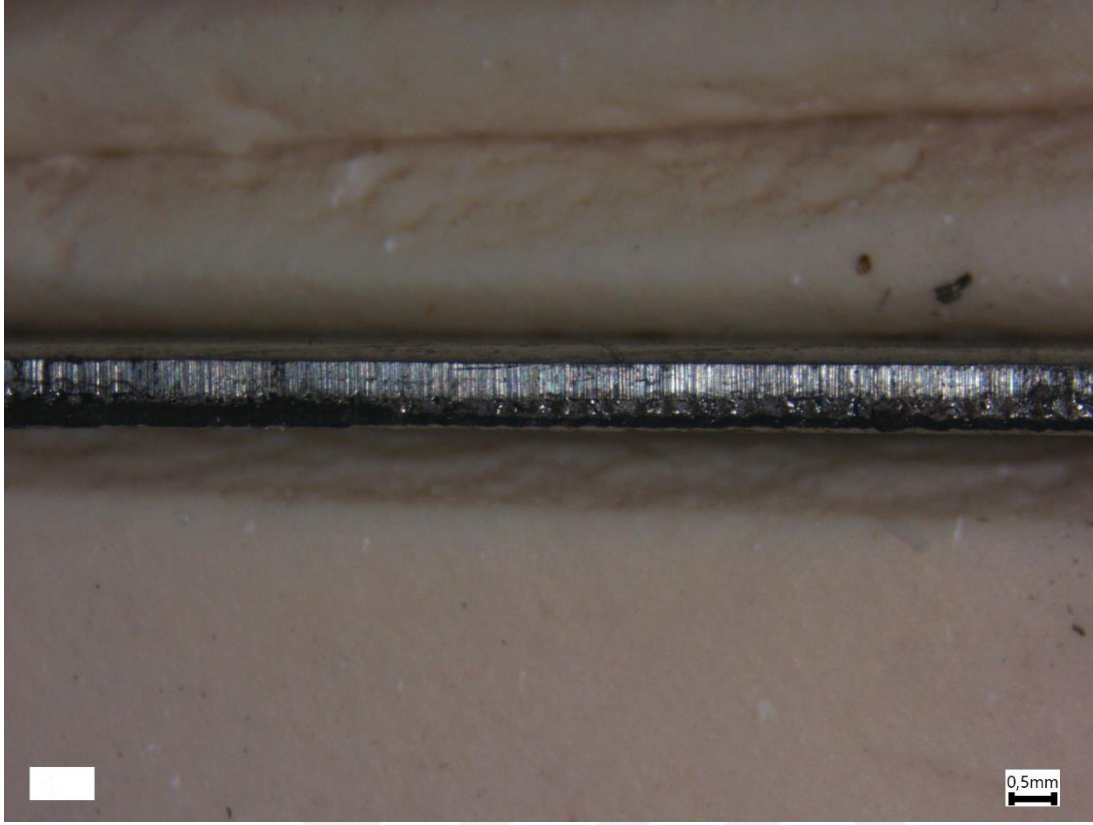
**Şekil 5.26 :** Lazer kaynağı ile birleştirilmiş 8 numaralı numuneye ait kopma yüzeyi görüntüsü.

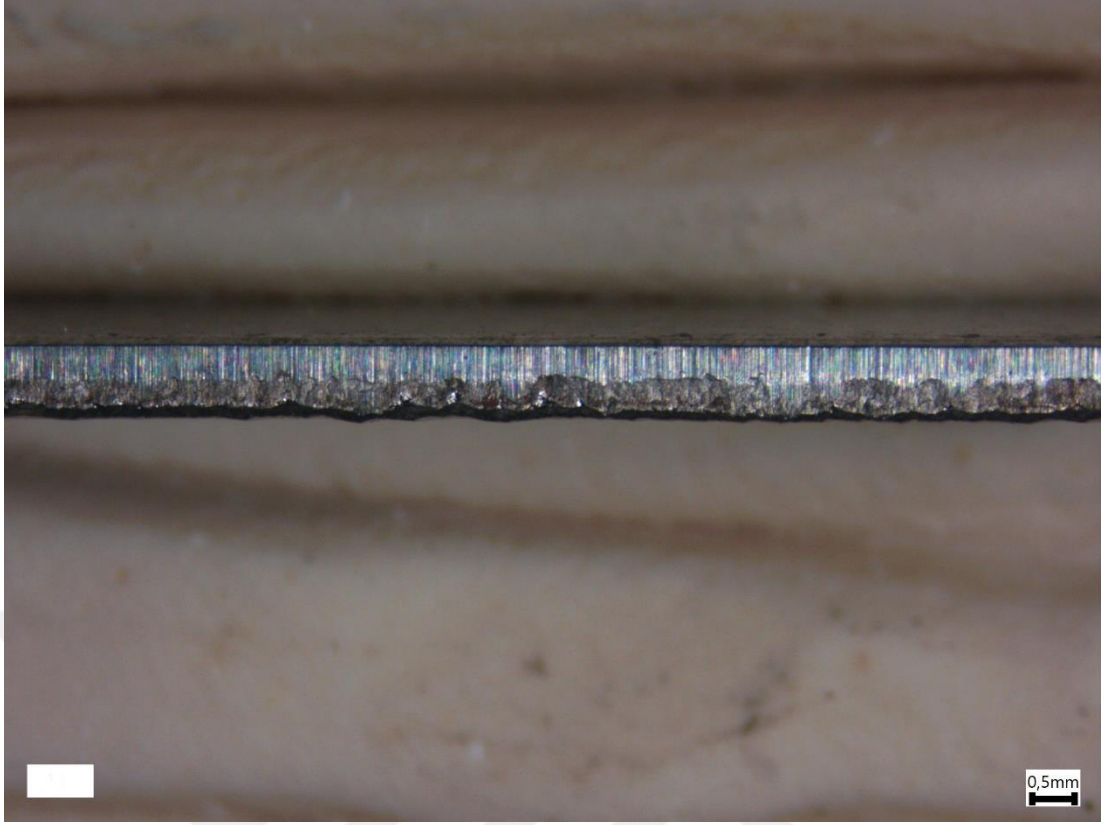
**Şekil 5.27 :** Lazer kaynağı ile birleştirilmiş 9 numaralı numuneye ait kopma yüzeyi görüntüsü.
