**ALÜMİNYUM ALAŞIMLARININ TIG KAYNAK YÖNTEMİ  
İLE BİRLEŞTİRİLMESİNDE ALAŞIM ELEMENTLERİNİN VE  
KAYNAK PARAMETRELERİNİN ETKİSİ**

**YÜKSEK LİSANS TEZİ**  
**MALZEME BİLİMİ VE MÜHENDİSLİĞİ ANABİLİM DALI**

**THE EFFECT OF ALLOY ELEMENTS AND  
WELDING PARAMETERS ON THE WELDING OF  
ALUMINUM ALLOYS BY TIG WELDING METHOD**

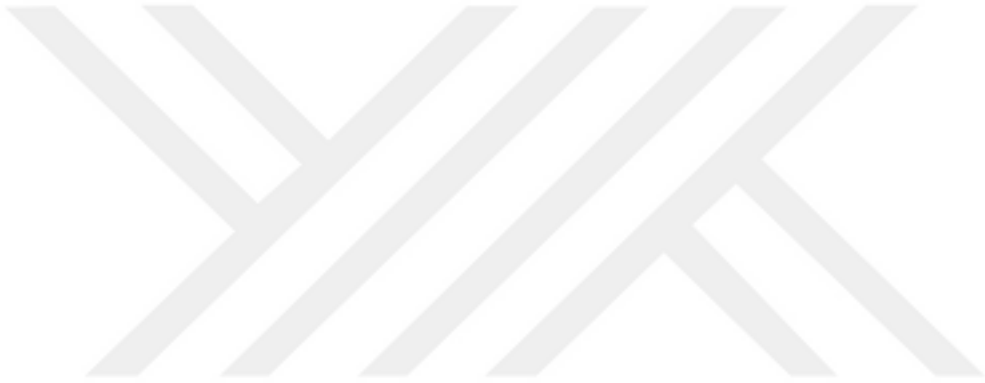
**Tablo 3.1 :** TIG kaynağında kullanılan başlıca kaynak ağızları.

yüzeyindeki yüzey gerilimine bağlıdır ve TIG usulünde herhangi bir dekapan kullanılmadığı için yüzey gerilmesine tesirleri akışkanlığa ve daha düşük yüzey gerilmesine yardım eden dekapan kullanıldığı oksii-asetilen kaynağından daha yüksektir. TIG kaynağında sınırlandırılan teknikler dolayısıyla uğranılan kayıplar, daha iyi şartları sağlamakla telefii edilir. Tablo 3.1’de TIG kaynağında kullanılan başlıca kaynak ağızlarının hazırlanma şekilleri örnek olarak verilmiştir [1].

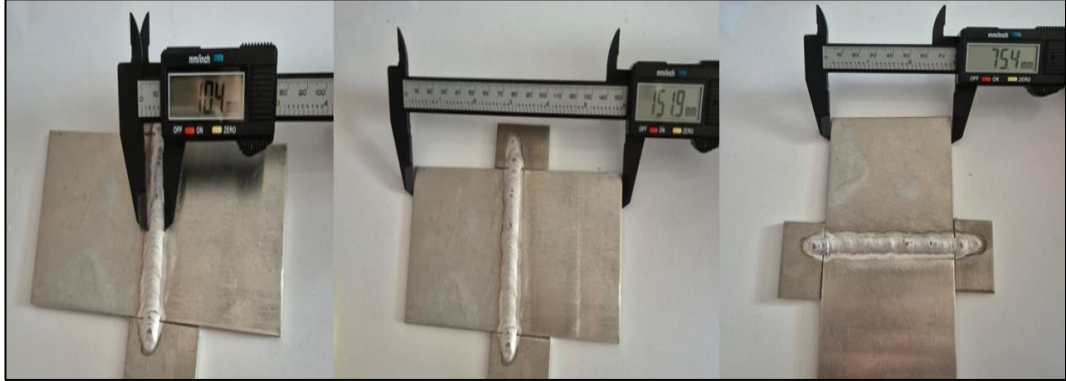
Şekil 6.1: AA 5754 80 A görseli.

TIG kaynağı ile birleştirilmiş numuneler ait görseller temsili olarak Şekil 6.1 de gösterilmektedir.
