**T.C.
ERCIYES ÜNİVERSİTESİ
FEN BİLİMLERİ ENSTİTÜSÜ
UÇAK GÖVDE MOTOR BAKIM ANABİLİM DALI**

**UÇAK MOTORLARI ÜZERİNDE FAN BLADE AĞIRLIK
DENGELENMESİ VE CF6 MOTORLARINDA
UYGULANMASI**

Yüksek Lisans Tezi

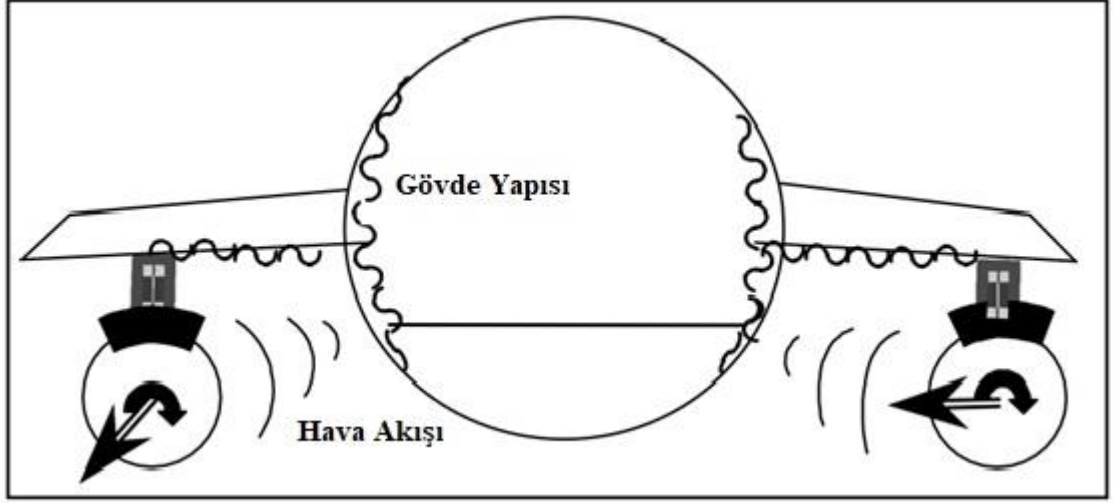
Şekil 1.2. Motorlarda meydana gelen vibrasyonun gövdeye iletilmesi

Bir uçak motorunun dönen parçalarında meydana gelen bir dengesizlik, yapıya uygulanan bir kuvvet oluşturacaktır. Oluşan bu kuvvetler gövdeye vibrasyon olarak iletilmektedir [7].

Meydana gelen vibrasyonun kabine iletilebileceği birkaç nokta mevcuttur. Bu noktalar motorun yapıya olan bağlantı noktaları ve titreşim emicilerdir [7].

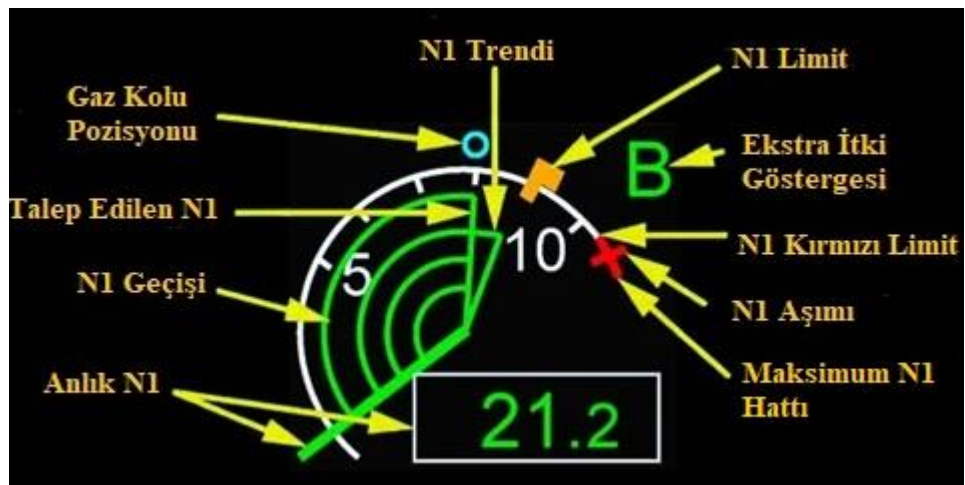
Şekil 2.6. N1 trend ve limitleri

Core Speed (N2): 113.0 percent

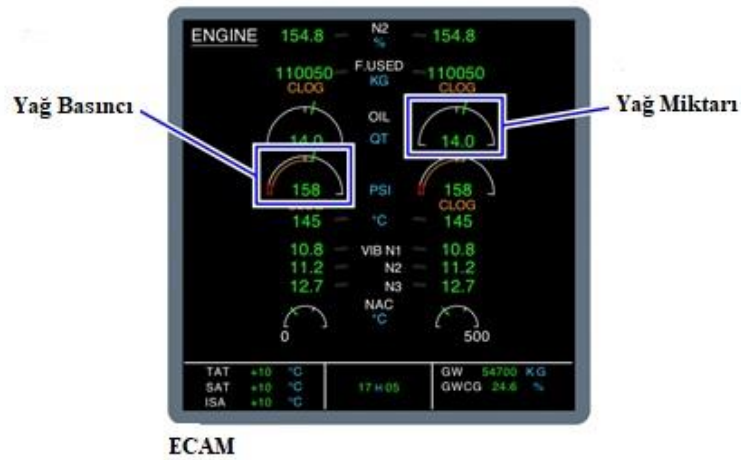
Şekil 2.7. Yağ basıncı ve miktarının ekranda gösterimi

CF6 motorlarında yağ tüketimi son 10 uçuş referans alınarak yapılmaktadır. Ortalama yağ tüketim değerleri saatte 0.14 lt ile 0.19 lt arasında değişmektedir.

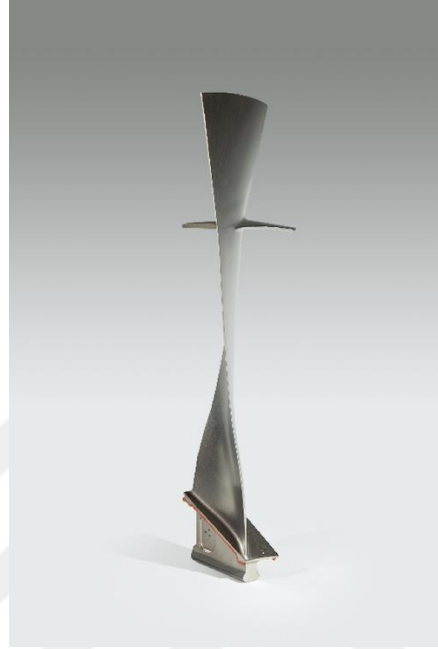
Şekil 2.9. CF6 fan kanatçığı

CF6 motorlarında toplamda 34 adet fan kanatçığı bulunmaktadır. Hem güç ve sağlam olması için hem de hafif olması açısından fan kanatçıkları titanyumdan üretilmiştir [14].

Motora girebilecek yabancı maddeler ilk olarak fan kanatçıklarına çarpacağından motora çok yüksek hasarlar vermemesi için fan kanatçıkları sert ve sağlam olarak dizayn edilmiştir.

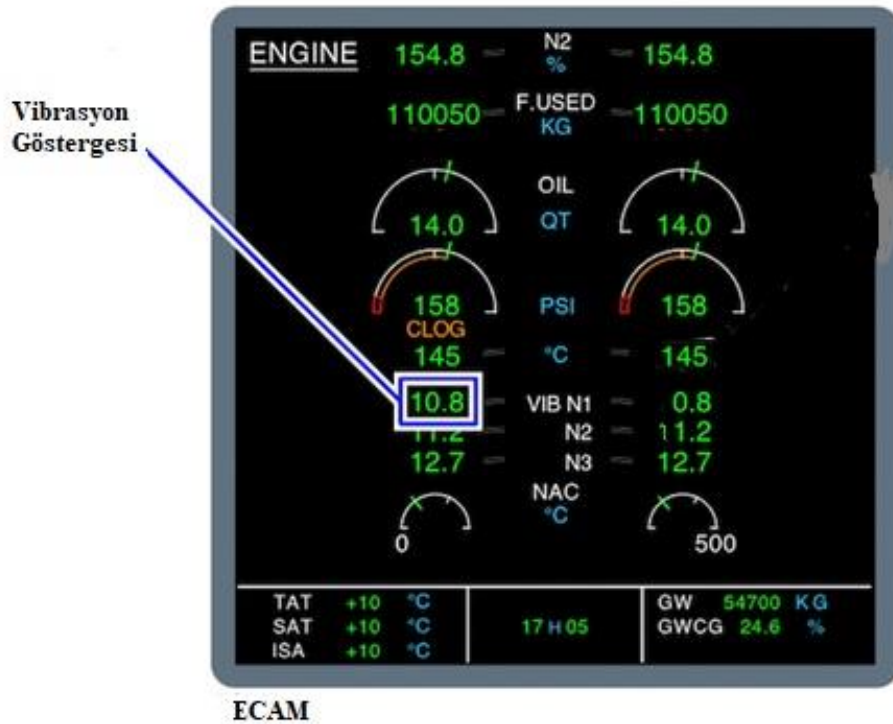
Şekil 2.11. Sistem Göstergesi N1 Vibrasyon Gösterimi

CF6 motorlarında fan kanatçıkları (N1) vibrasyon değerleri üretici tarafından N1 % 83 devrinde maksimum 5.7 UNIT olarak belirtilmiştir. Titreşim birimleri kokpit ekibine mili inçlere dönüştürülerek sistem ekranında gösterilmektedir [16].

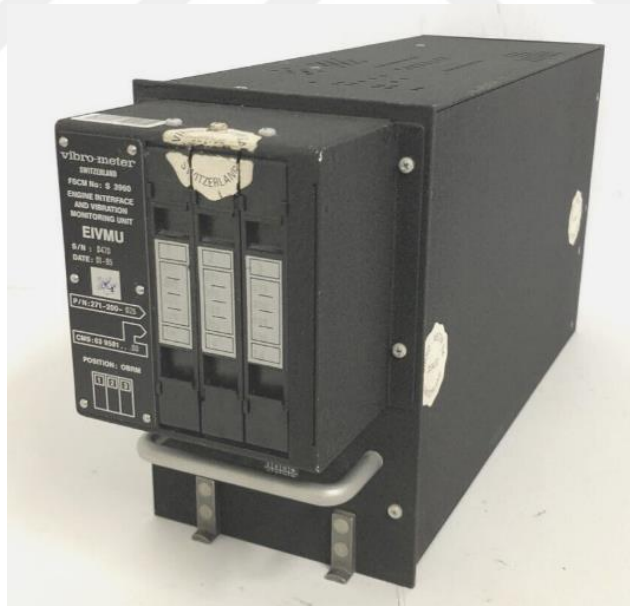
Şekil 2.14. Motor Ara Yüzü Vibrasyon Görüntüleme Ünitesi

Motor arayüzü vibrasyon görüntüleme ünitesi N1 hızını kullanarak fan rotor dengesizliğini ölçmektedir. Daha sonra ölçülen bu değerler vibrasyon değerlerini kıyaslamak için kokpit ekibine göstergeler aracılığı ile gösterilmektedir.

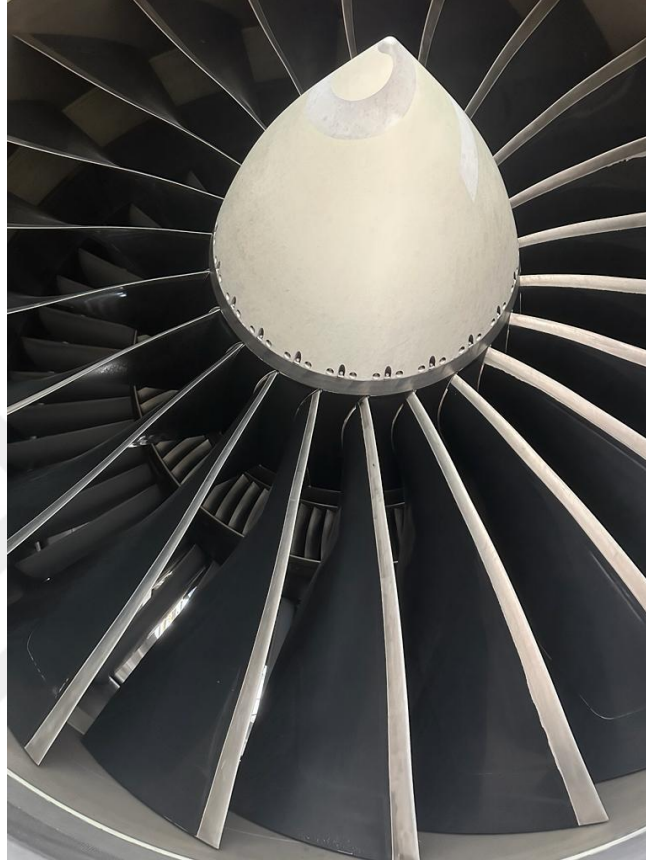
Şekil 3.2. Titanyum hücum kenarına sahip kompozit fan kanatçığı

Fan kanatçılarının bazı kısımlarında (örneğin hücum kenarı) yapısal bütünlüğünü iyileştirmek için farklı malzemelerin benzersiz özelliklerinden yararlanan hibrit-metalik yapılar, fan kanatlarının ve diğer uçak yapılarının imalatı için gün geçtikçe daha tercih edilebilir hale gelmektedir. Fan kanatçıklarının malzemelerinde yeni bir tasarımı temsil etmektedirler. Hibrit-metalik malzemeler günümüzde Pratt-Whitney (PW) tarafından hem ağırlık hem de yapısal faydalar sağlamak için geliştirilmektedir. Titanyum fan kanatçığının yapısal hücum kenarı (LE) sertliği ile kompozit tasarımın hafifliğini bir araya getirmektedirler. Hibrit metalik yapı, fan kanatlarını kuş çarpmalarına karşı daha toleranslı hale getirmekte ve maliyetleri azaltmaktadır [19].

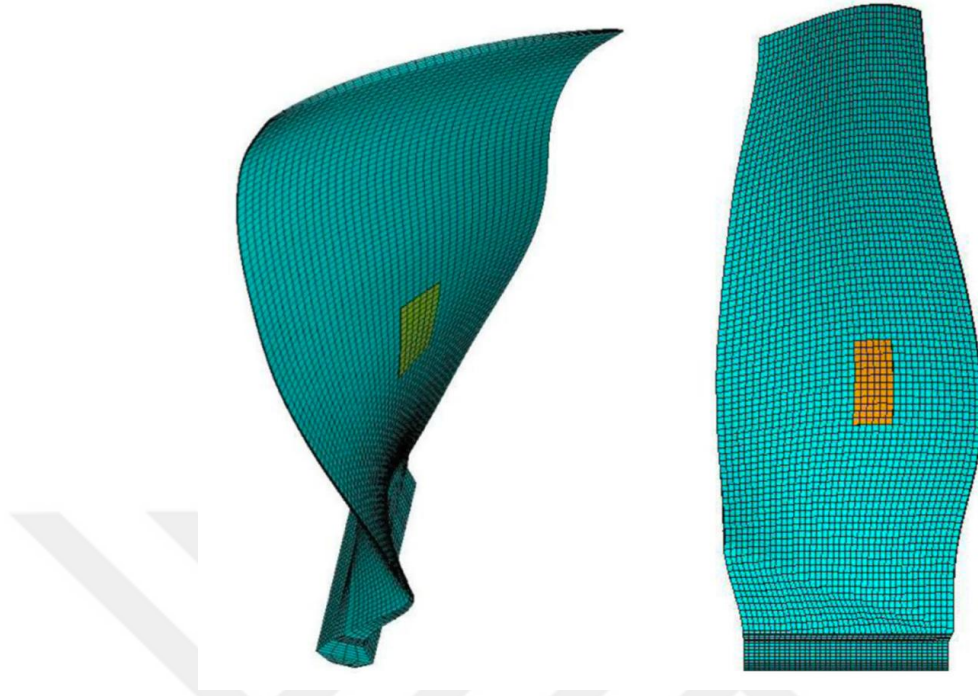
Şekil 3.4. Piezoelektrik yamaların fan kanatçığı yüzeyine montajı

Bu çalışma, grafit-epoksi kompozit alt ölçekli fan kanadı numuneleri üzerinde yüzeye monte piezoelektrik yamalar kullanarak rezonans sönümlenme kontrolüne odaklanmıştır. Çalışmada deneysel test ve analizlerin dikkatli bir kombinasyonu gerçekleştirilmiştir. Bu çalışma için hedef kanat örneği, yaklaşık 600 °F sıcaklığa kadar çalışan bir General Electric Aviation (GE) GENx motor alt ölçekli kompozit fan kanadıdır. Deneysel test, rotorun bir vakum tankı içinde aktif manyetik yatakların sağladığı uyarımla döndürülmesiyle gerçekleştirilmiştir. Bu teçhizat, testte aerodinamik kuvvetler bulunmadığından yapısal sönümlenmenin kendi başına ölçülmesine izin verir [24].

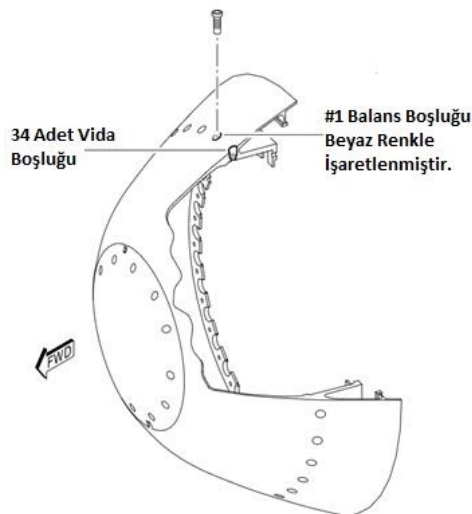
Őekil 4.5. Balans denge vidalarının yeri

Motor çalışması durduktan sonra MCDU ekranından alınan deęerler referans alınarak, balans aęırlık vidaları tespit edilen spinner cone üzerindeki yuvalarına takılmaktadır.

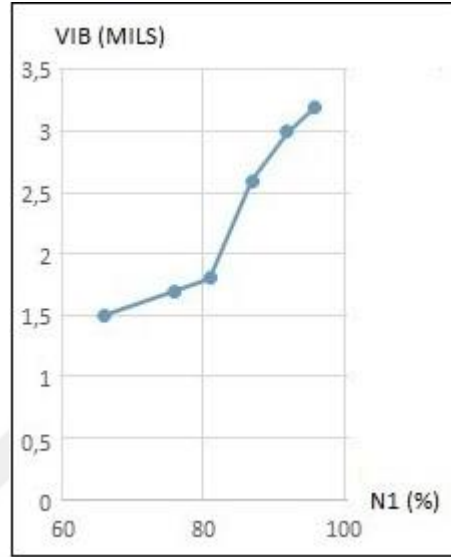
Şekil 5.3. Bakım girişi N1 devrine göre vibrasyon değişim grafiği

Yapılan bu çalışmada bakım girişi motor çalıştırma testleri sırasında EIVMU 1 tarafından kaydedilen N1 %66, %76, %81, %87, %92 ve %96 devirlerindeki vibrasyon değerlerinin logaritmik bir şekilde arttığı görülmektedir.

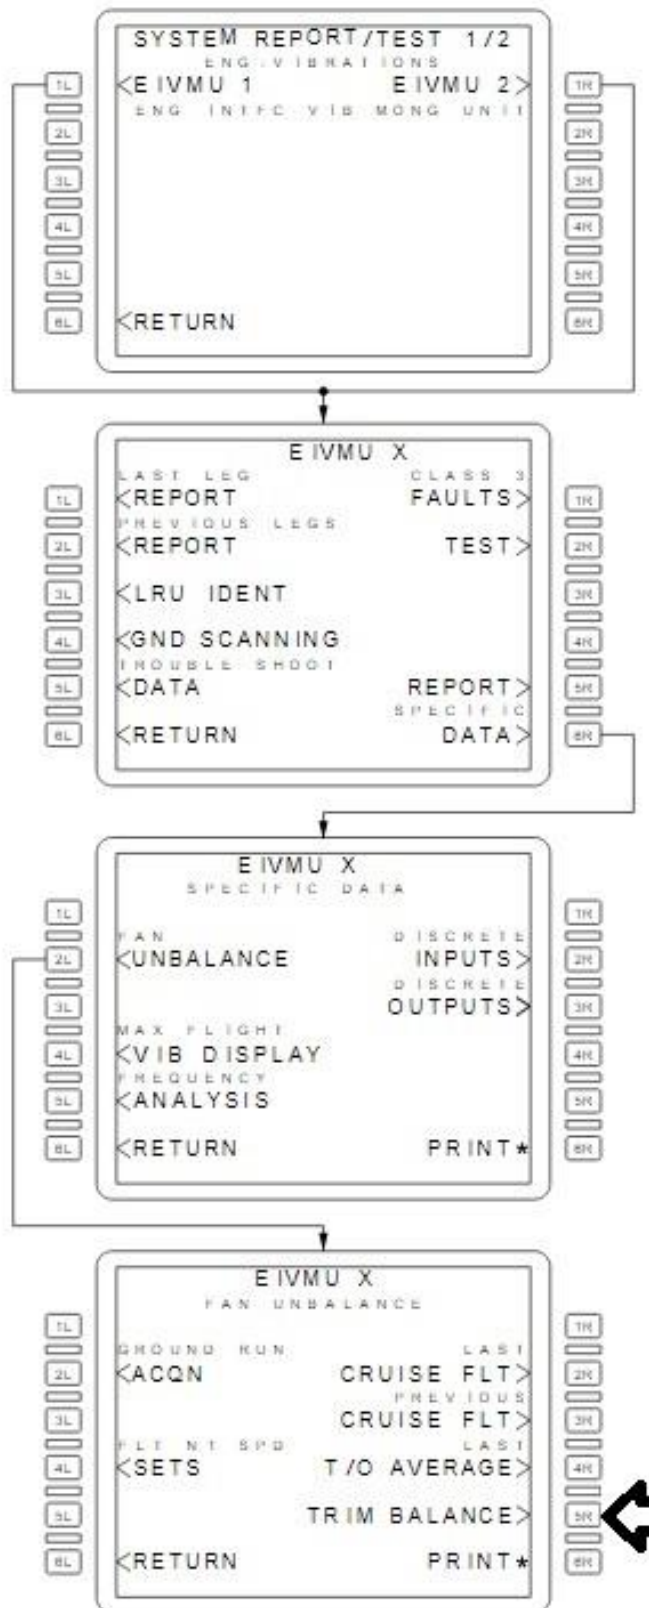
Şekil 5.7. Trim balans MCDU ulaşımı

Bu yöntem bir numarada takılmış olan GE CF6 motorunda uygulanmıştır. N1 %98 devrine ulaştığında elde ettiğimiz veriler VIB1: 3,2 olarak ölçülmüştür. Bunun için yine çok amaçlı kontrol ve gösterge ünitesi aracılığı ile kullanılacak denge vidalarının spinner cone üzerindeki hangi yuvaya takılması gerektiği belirlenmiştir.

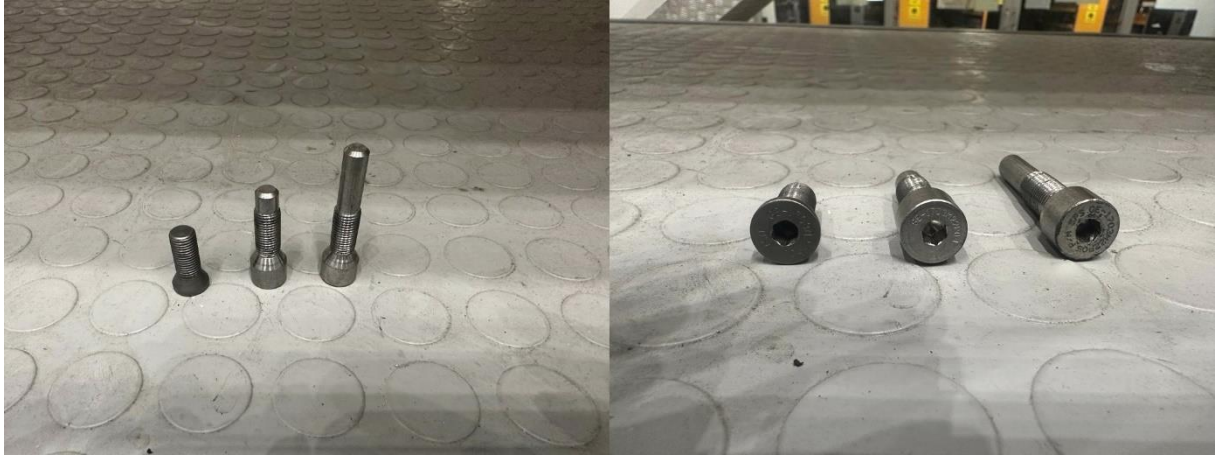
Şekil 5.9. Denge vidaları

- 11 numaralı fan kanatçığına P01 kodlu denge vidası
- 12 numaralı fan kanatçığına P05 kodlu denge vidası
- 13 numaralı fan kanatçığına P04 kodlu denge vidası
- 14 numaralı fan kanatçığına P06 kodlu denge vidası
- 15 numaralı fan kanatçığına P06 kodlu denge vidası
- 20 numaralı fan kanatçığına P06 kodlu denge vidası

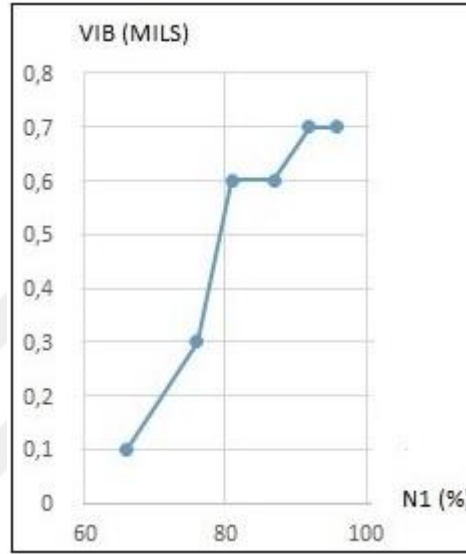
Şekil 5.15. Balanslama sonrası vibrasyon değişim grafiği

Yapılan bu çalışmada balans ağırlık denge vidalarının kullanımı sonrasında yapılan yüksek takat motor çalıştırma testleri sırasında EIVMU 1 tarafından kaydedilen N1 %66, %76, %81, %87, %92 ve %96 devirlerindeki vibrasyon değerlerinin logaritmik artışının önemli ölçüde azaldığı gözlemlenmiştir.

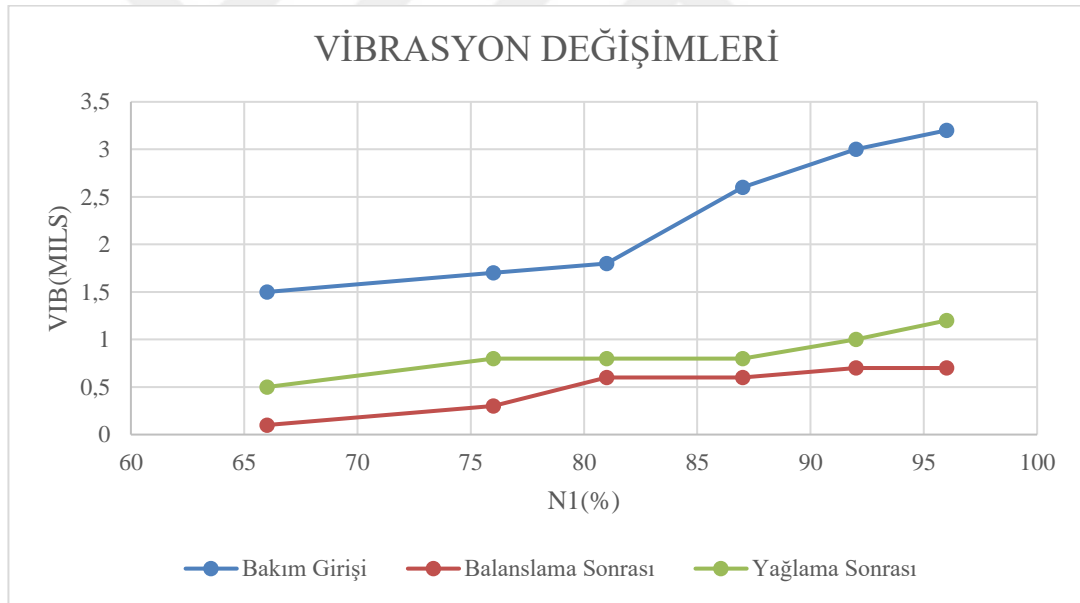
Şekil 5.26. Vibrasyon değişimleri

Yapılan bu fan kanatçıkları sökümü, temizliği, kontrolleri, yağlanması, tekrardan takılması ve motor çalıştırma işlemi toplamda 4 kişiyle yapılmış olup 16 saat sürmüştür. Toplam harcanan adam saat miktarı 64 adam/saattir.
