# **KAMU İHALELERİNDE YARIM KALAN YAPIM İŞLERİNİN KAMUYA ZARARLARININ BİR ÖRNEK ÜZERİNDEN İNCELENMESİ**

**2024  
YÜKSEK LİSANS TEZİ  
İNŞAAT MÜHENDİSLİĞİ**

**T.C.  
Karabük Üniversitesi  
Lisansüstü Eğitim Enstitüsü  
İnşaat Mühendisliği Anabilim Dalında  
Yüksek Lisans Tezi  
Olarak Hazırlanmıştır**

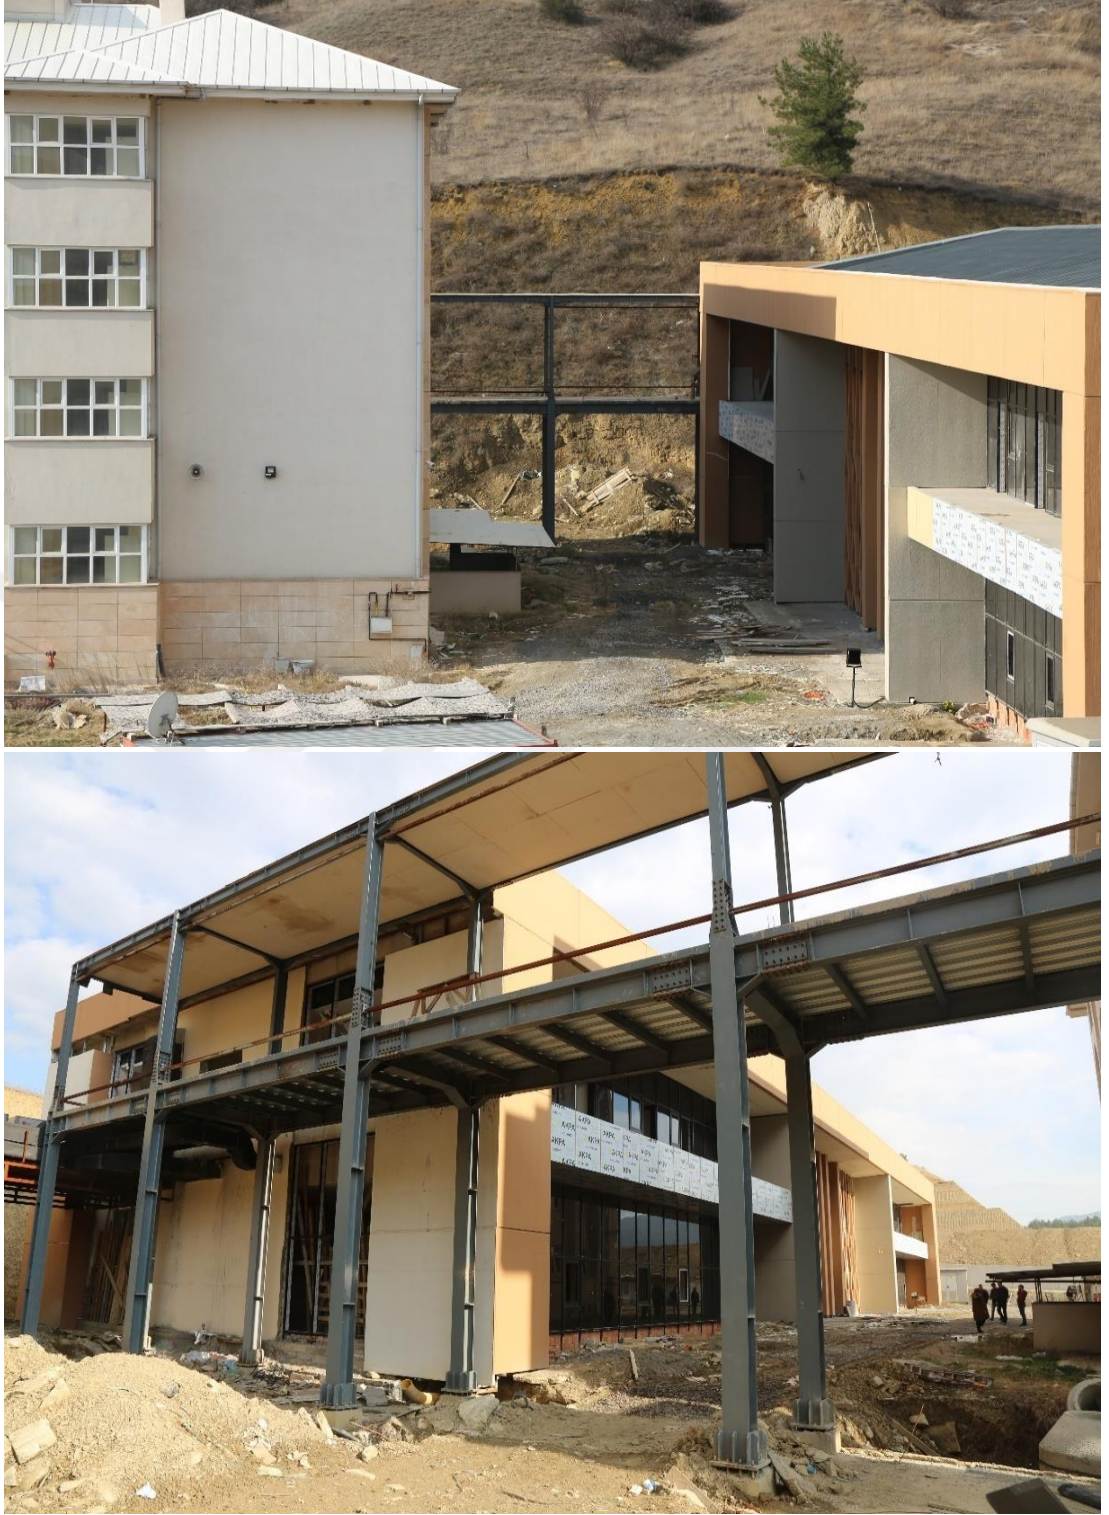
Şekil 3.7. Fesih sonrası ana bina-yemekhane binası arası köprünün durumu.

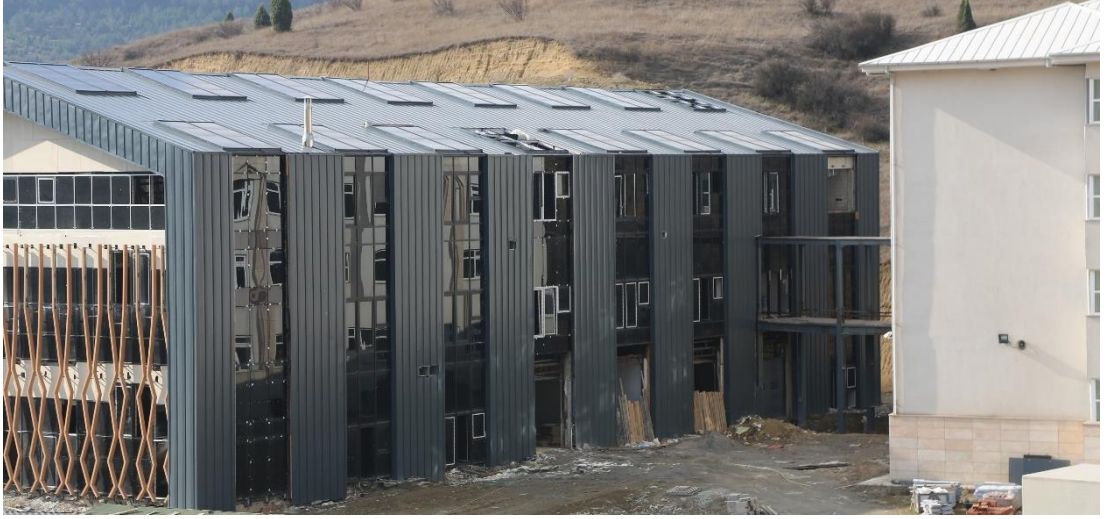
Şekil 3.8. Fesih sonrası atölye binası yan cephesinin durumu.

Şekil 3.8’den görüldüğü gibi atölye binası yan cephede bulunan seksiyonel kapılar yüklenici firma tarafından çalışır hale getirilmediğinden yan cephe kapı boşlukları açık durumdadır. Bu nedenle binanın yağmur-rüzgâr alıp asma tavanların ve duvar imalatlarının bozulma riskinin olduğu görülmektedir. Şekil 3.9’dan atölye binası-ana bina arası köprüde sadece çelik karkas imalatları yapılmış, tavan ve yan cephe imalatları eksik bırakılmıştır.

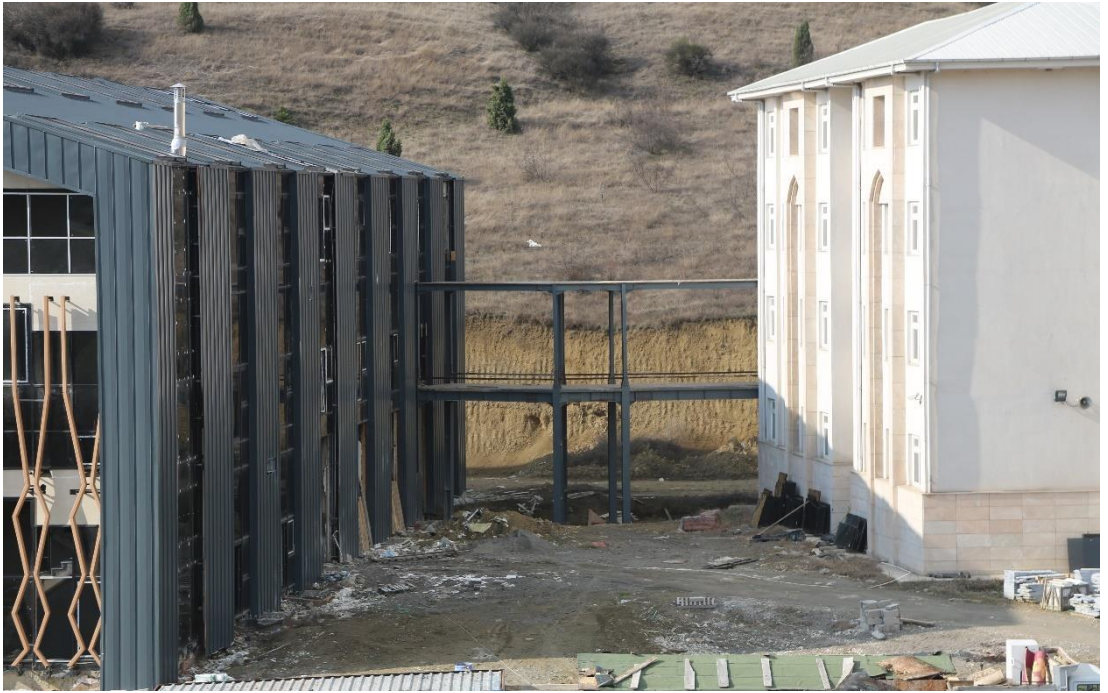
Şekil 3.9. Fesih sonrası atölye binası-ana bina arası köprüünün durumu.

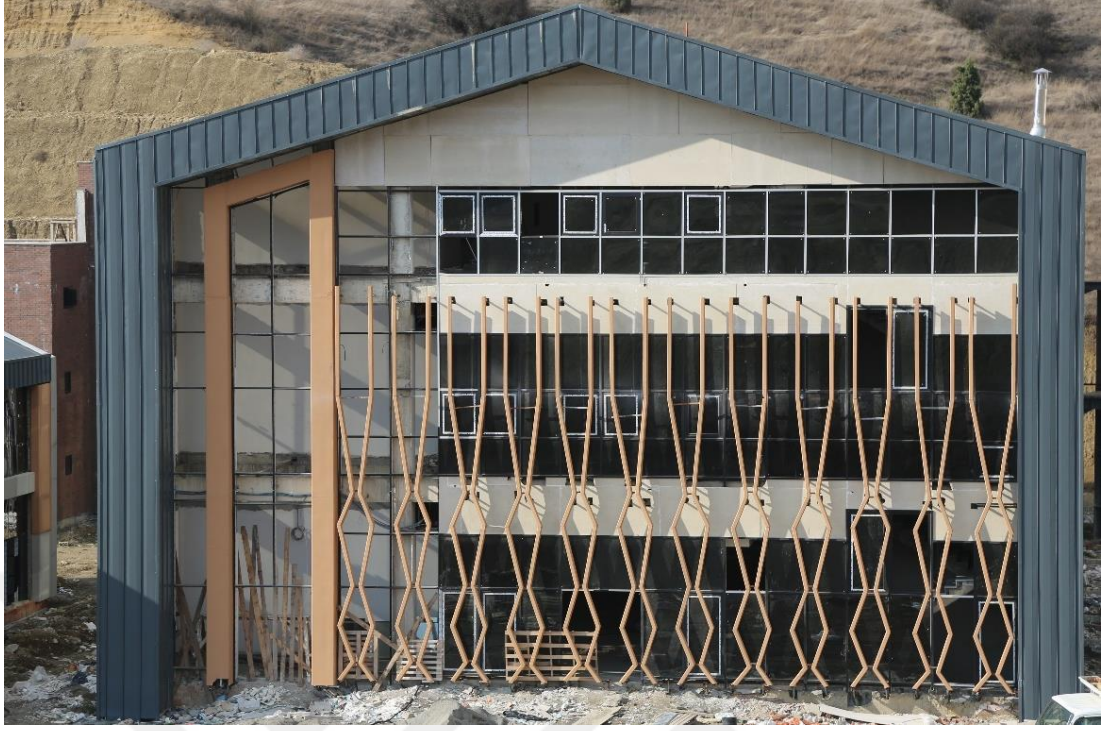
Şekil 3.10. Fesih sonrası atölye binası ön cephenin durumu.

Şekil 3.10'dan atölye binası ön cephede bulunan ahşap desen prekast mesh süslemelerin projesine uygun son kota kadar tamamlanmadığı ve ara hatlarda yatay kısımda bulunan panel levhaların da boyasının yapılmadığı görülmektedir. Ayrıca bazı alüminyum doğrama camlarının da takılmadığı ve rüzgâr-yağış sonrası bina içindeki imalatların bozulabileceği görülmüştür. Şekil 3.11'den yemekhane binası alın kısmı panel kaplama imalatlarının tamamlanmadığı, yapılan kısmın da montajının sağlam olmadığı ve malzemelerin yere düştüğü görülmüştür. Ayrıca yapılan profil karkas sistemin betonarmeye montajında eksik vida kullanıldığı ve panelin de profil karkasa emaneten (sağlamlaştırılmadan) tutturulduğu tespit edilmiştir. Şekil 3.12'den yemekhane binası arka cephede ahşap desen prekast mesh süslemelerin projesine uygun olarak son kota kadar tamamlanmadığı görülmektedir. Ayrıca bu meshlerin birleşim yerlerinin derz dolgusunda eksiklikler bulunmakta, bazı alüminyum doğrama camlarının da takılmadığı dolayısıyla rüzgâr-yağış sonrası bina içindeki imalatların bozulabileceği ve bina subasman kotunda bulunan imalatlar tamamlanmadığı görülmüştür. Şekil 3.13'ten yemekhane binası ön cephede bulunan alüminyum doğrama camlarının birçoğunun takılmadığı görülmektedir. Şekil 3.14'ten yemekhane binası içinde bulunan alçıpan süs imalatlarına başlanıldığı ancak yarım bırakıldığı görülmektedir. Ayrıca tavan imalatlarında çalışan ekipler birbiriyle irtibatlı çalışmadığından yer yer bilinçsizce yarım bırakılan tavan imalatları olduğu görülmüştür. Şekil 3.15'ten atölye binasının zemin döşemesi mermerlerinin tamamlanmadığı, galeri boşluğunda bulunan kirişlerin ve duvarların sıva-boyasının eksik olduğu, tavanda bulunan kuvvetli akım ve zayıf akım tesisat kablolarlarının yarım bırakıldığı, alüminyum giydirme cephe ile döşeme arasında boşluklar olduğu, alçıpan asma tavanların karkaslarının yapılıp alçıpanlarının yapılmadığı, tuvalet seramiklerinin tamamlanmadığı, arka cephede bulunan fibercement kaplamaların tamamlanmadığı ve takılmayan ısıcamların olduğu, odalarda bulunan bazı alüminyum doğramaların ayarsız- kullanılamayacak durumda olduğu görülmektedir.

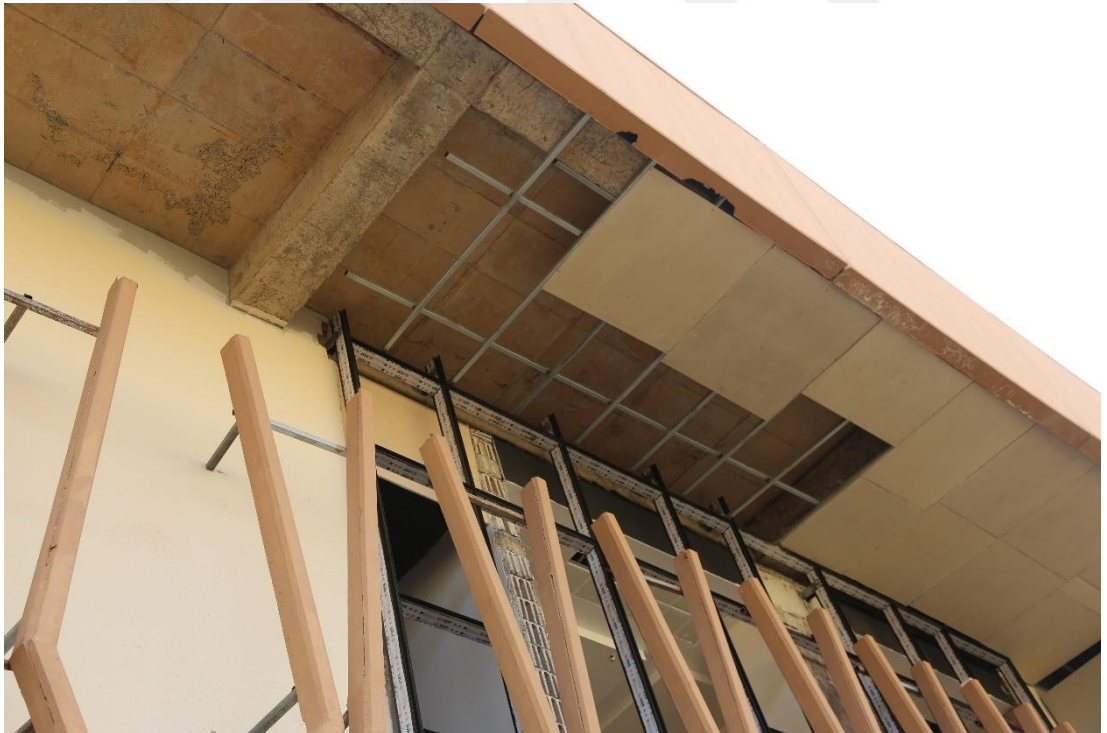
Şekil 3.11. Fesih sonrası yemekhane binası alın imalatlarının durumu.

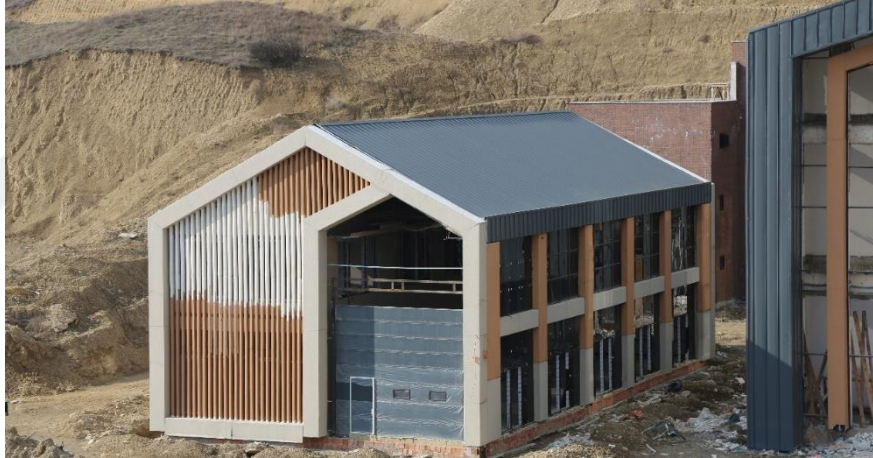
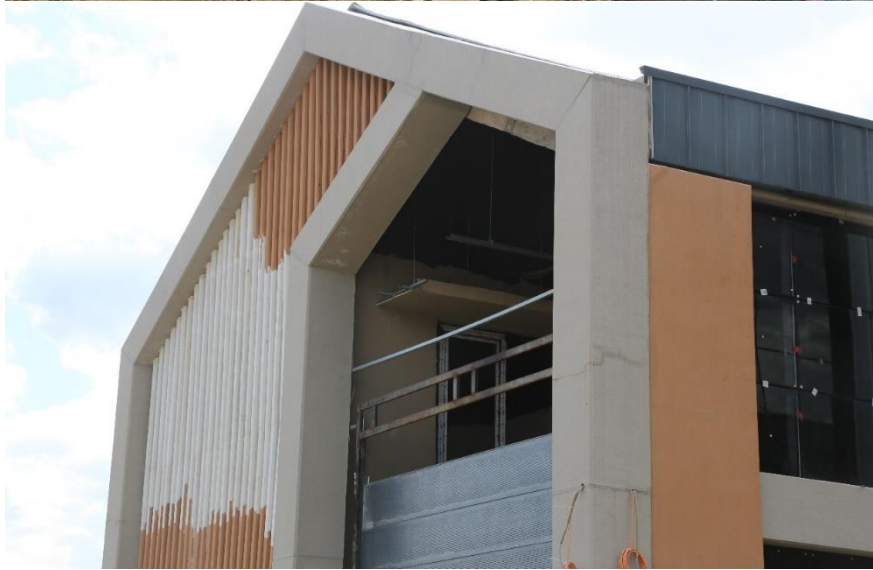
Şekil 3.16. Fesih sonrası garaj binası ön cephesinin durumu.

Garaj binası ön cephesinde seksiyonel kapı üzeri kapatma imalatının tamamlanmadığı, bina subasman imalatlarının sonlanmadığı ve mesh süs imalatının boyasının bitirilmediği görülmektedir. Garaj binası arka cephesinde ise kırık prekast kaplama imalatlarının olduğu, mesh süslemelerinin boyasının tamamlanmadığı ve seksiyonel kapı üzeri imalatının yapılmadığı görülmüştür. Şekil 3.18'den garaj binası tavan boyasının tekniğine uygun yapılmadığı ve ızgara asma tavan imalatının yapılmadığı görülmektedir.

Burada kırık olan prekast cephe kaplaması imalatının tadilatı yapılamayacağından sökülünün yapılarak yeni prekast cephe elemanının montajı gerektiğini belirtmek yararlı olacaktır.

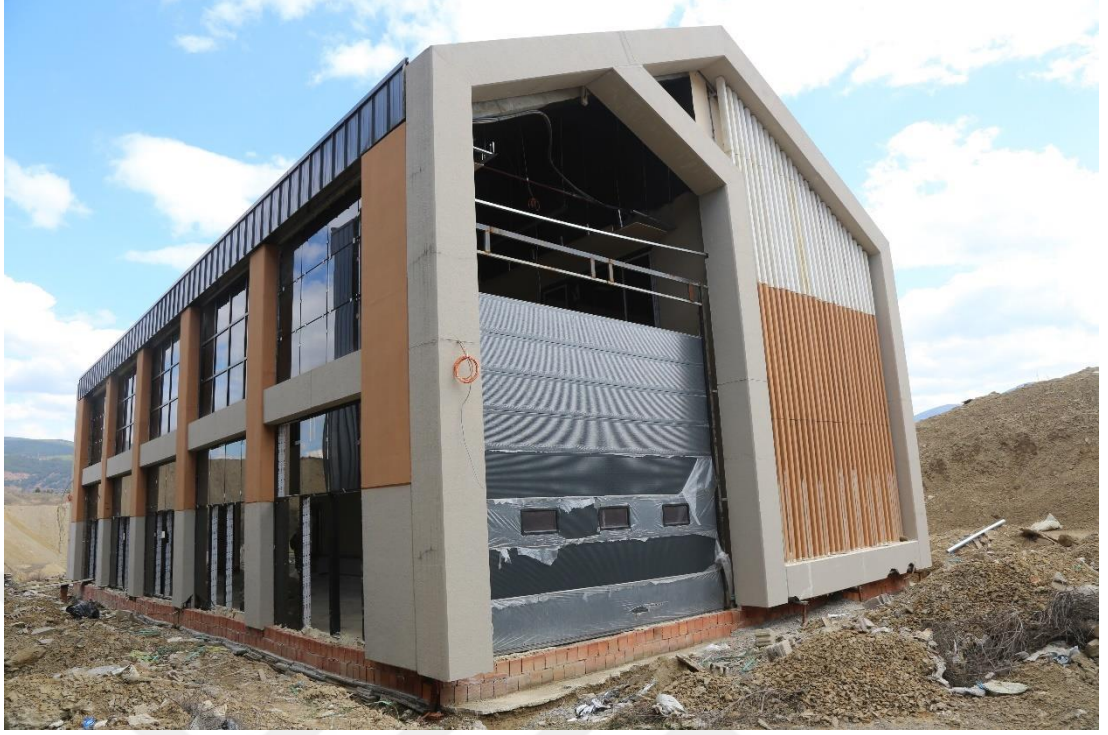
Şekil 3.17. Fesih sonrası garaj binası arka cephesinin durumu.

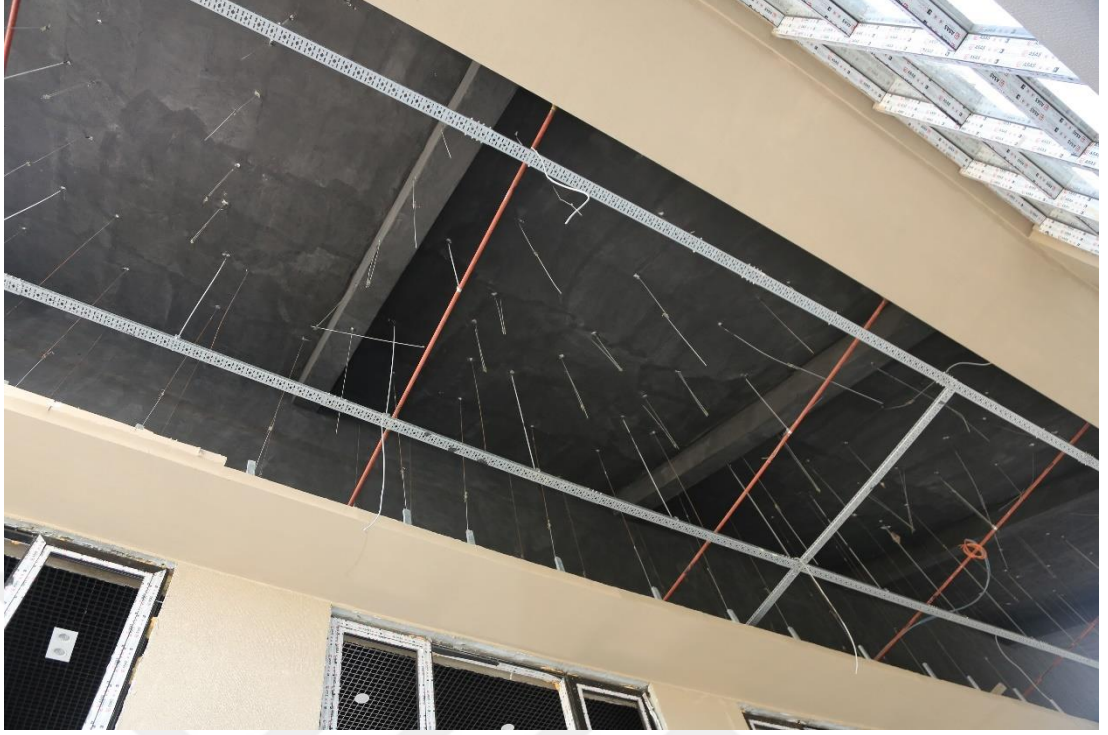
Şekil 3.18. Fesih sonrası garaj binası tavan imalatlarının durumu.

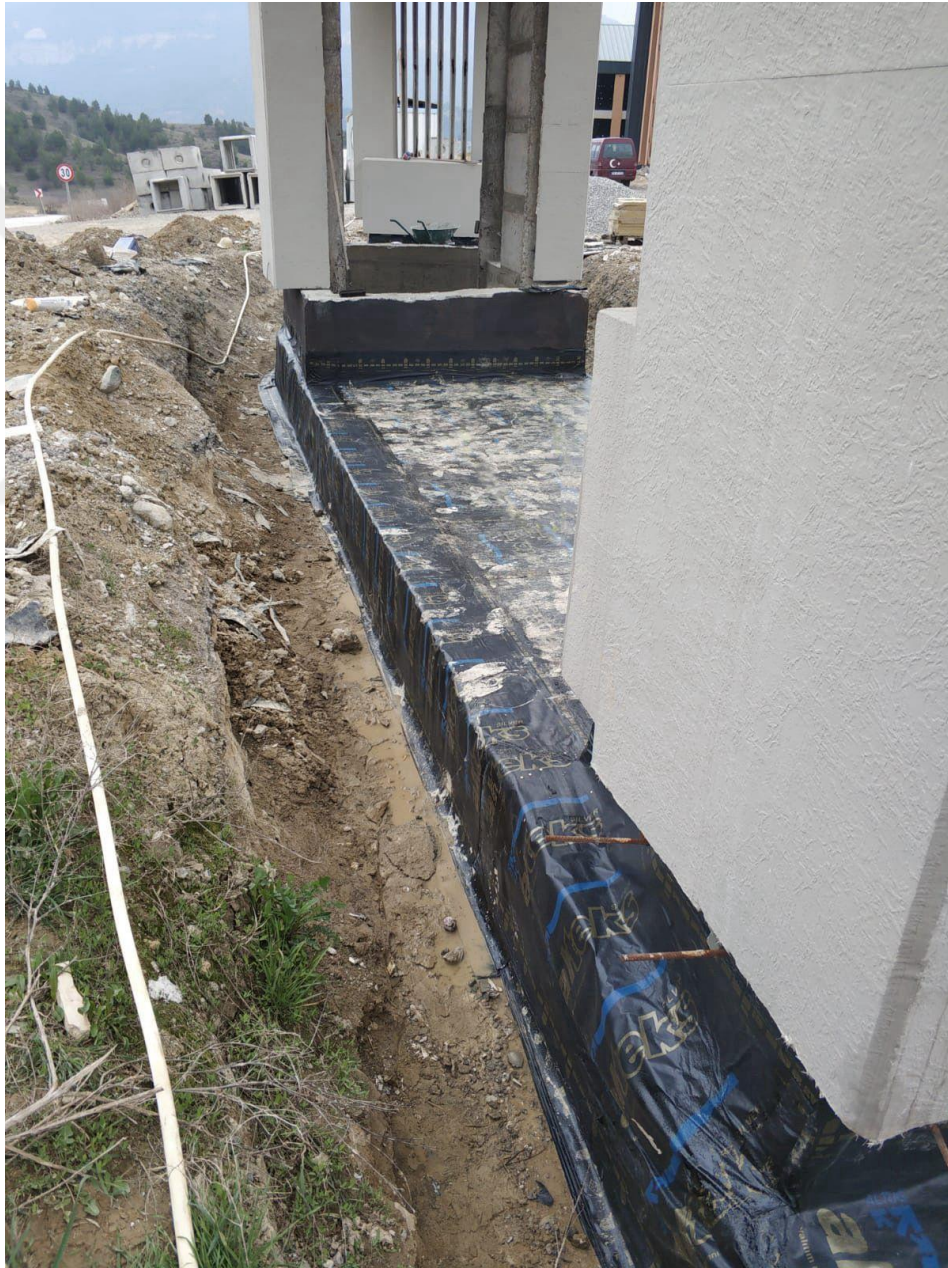
Şekil 3.19. Giriş tagı temel yalıtımı imalatından bir görünüm.

süreçte malzeme temini, ekiplerle anlaşmaların sağlanarak çalışacak ekiplerin organizasyonu sürecini yürütmüş, ilk olarak iç imalatlara zarar gelmemesi adına atölye ve yemekhane binasındaki eksik alüminyum doğrama camlarını taktırmıştır. Ayrıca çevre düzenlemesinde şevli kazı yapılarak hızlı bir şekilde taş duvar imalatı yapımına başlanılmıştır. Diğer taraftan köprü, giriş tagı ve garaj binalarının temel çevresinin drenaj imalatları yapılarak eksik kalan temel yalıtımları tamamlanmıştır (bkz. Şekil 3.19~Şekil 3.22).

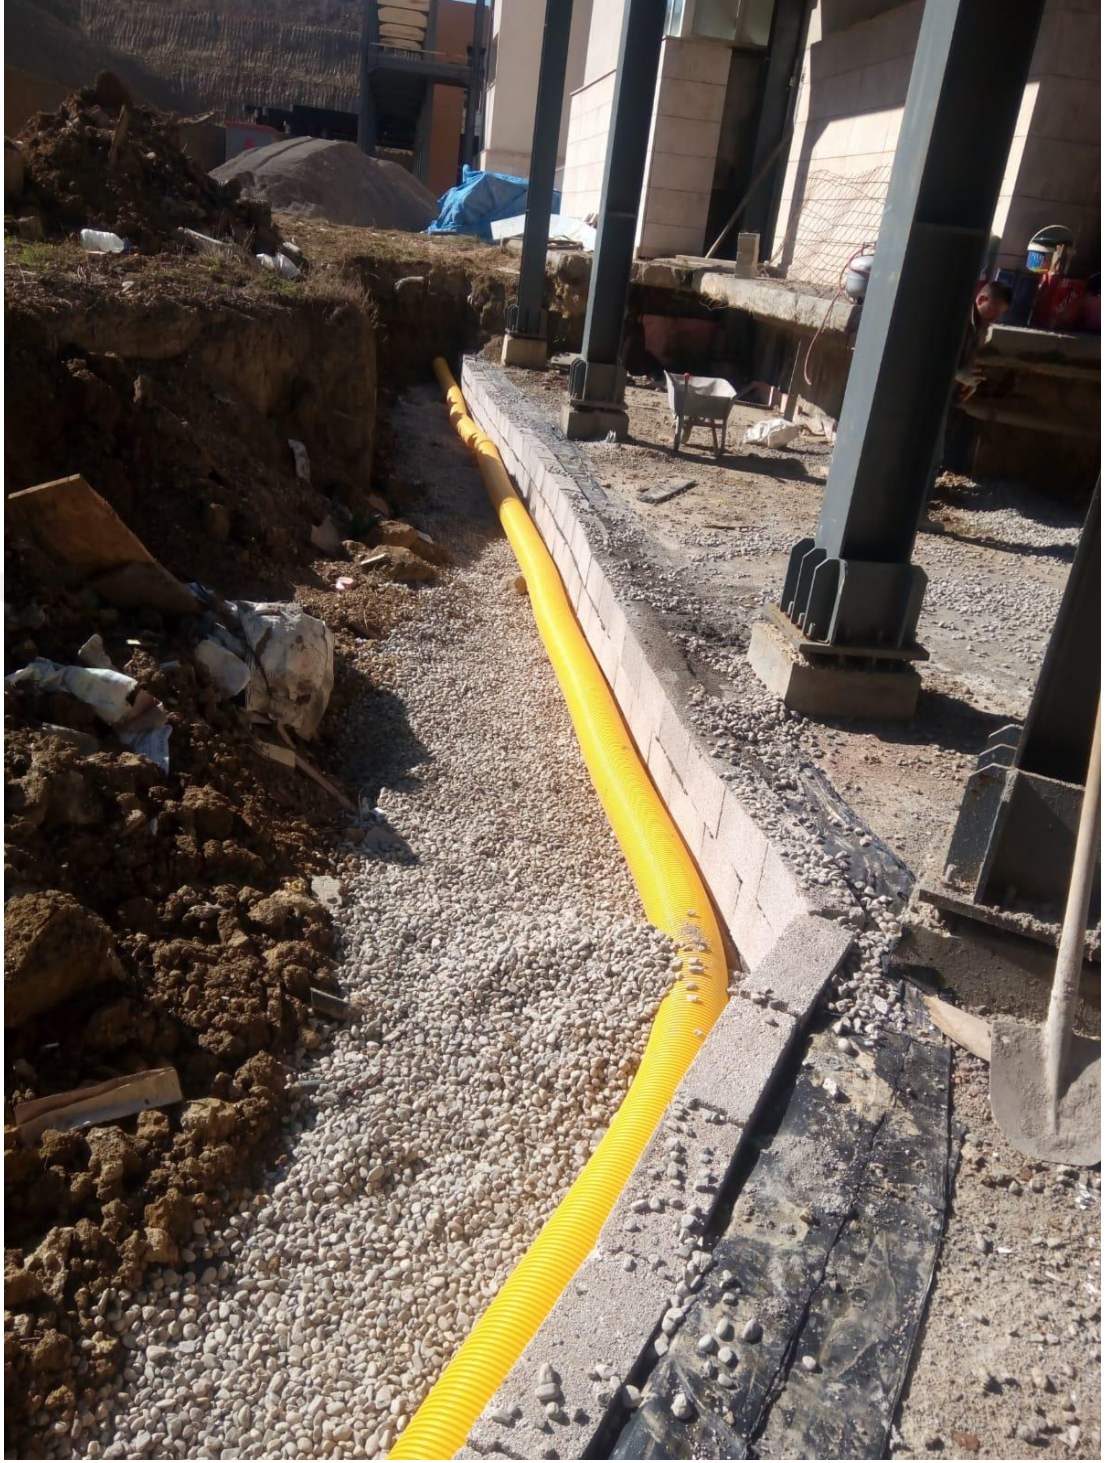
Şekil 3.22. Ana bina-atölye binası arasındaki köprünün drenaj imalatları görünümü.

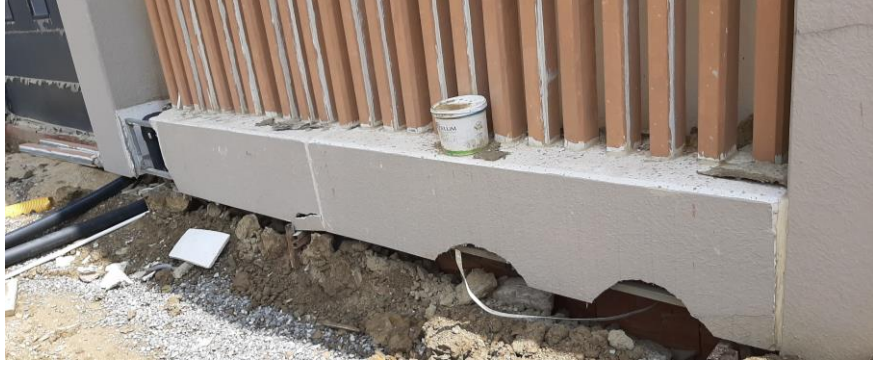
Şekil 3.25. İlk yüklenici tarafından kırık bırakılan prekast cephe imalatlarından görünüm.

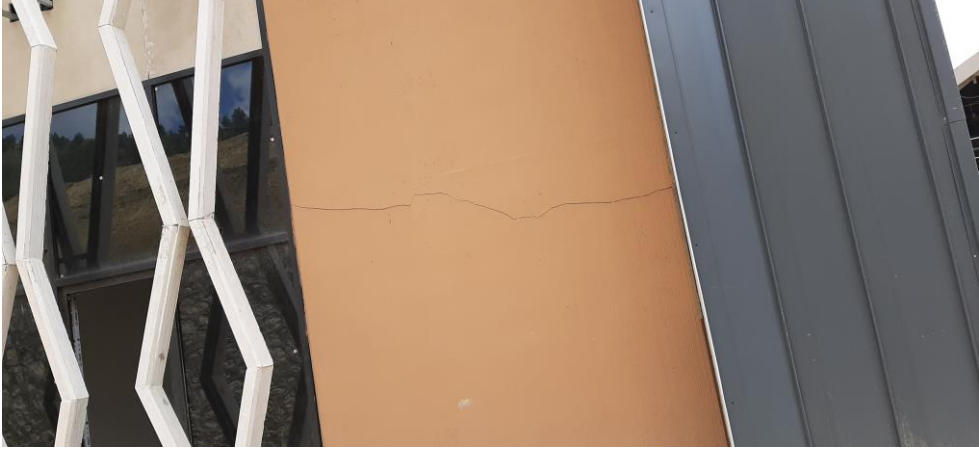
Şekil 3.27. İlk yüklenici tarafından kırık bırakılan prekast cephe imatları.

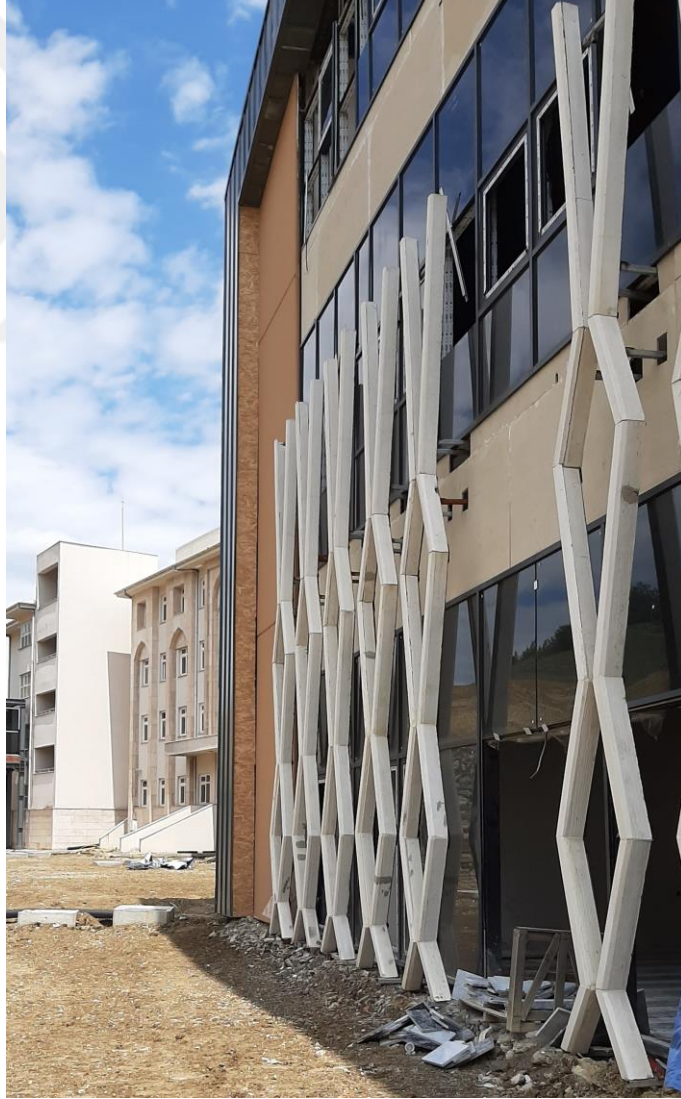
Şekil 3.28. İlk yüklenici tarafından yarım bırakılan mesh süs imalatı ve alüminyum kompozit kapatmaları.

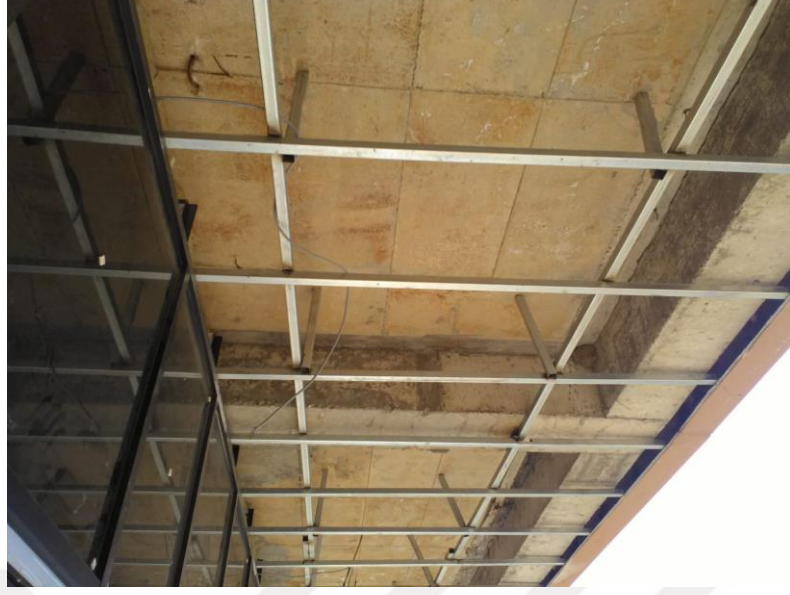
Şekil 3.30. Yemekhane binası alın kısmı fibercement kaplaması imalatı öncesi profil güçlendirmesinden görünüm.

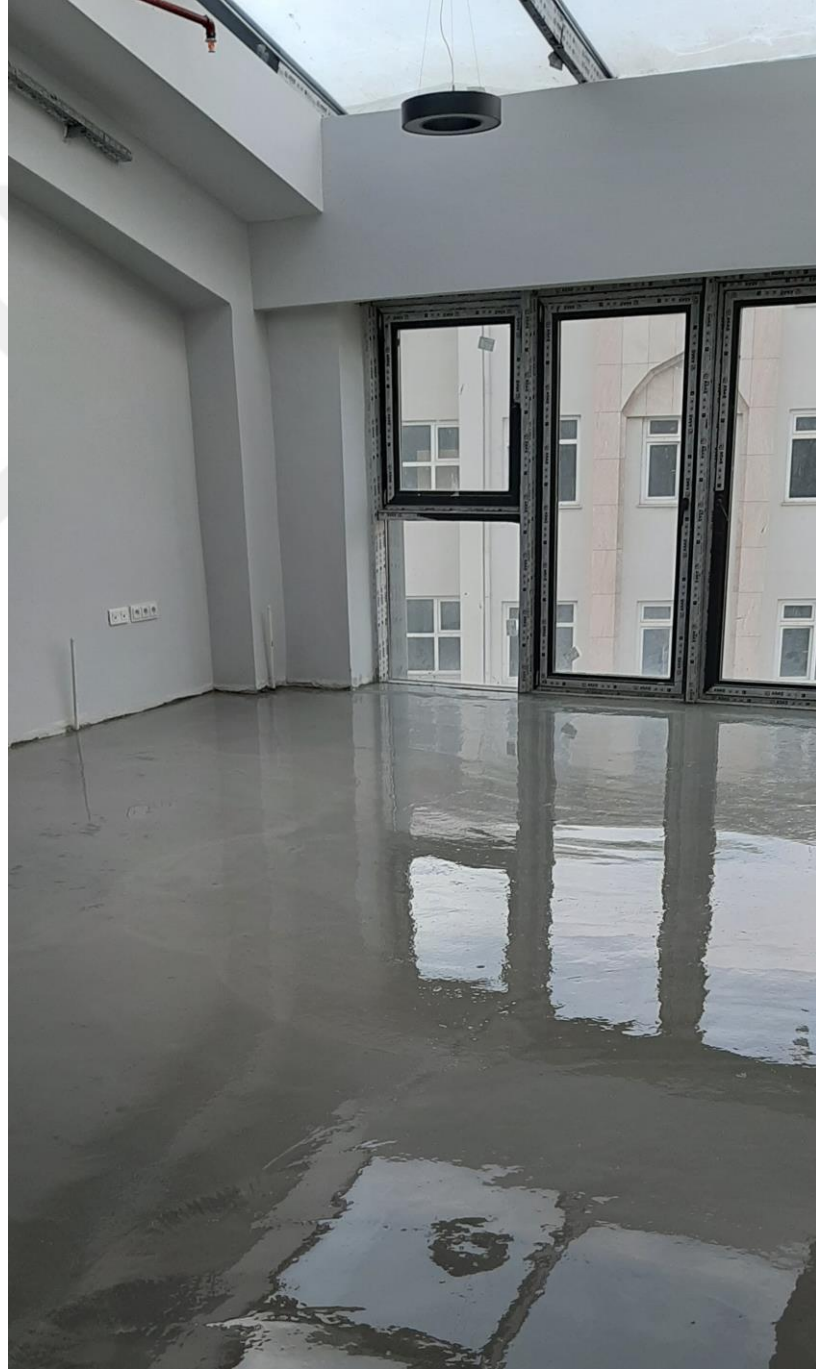
Şekil 3.35. Atölye binası odaları zemininde self leveling imalatı.

Eylül ayında ise atölye binası odalarında zemin tamiratları yapılarak self leveling harç ile zemin tesviyesi yapılmış ve sıva-boya imalatları da devam etmiştir (bkz. Şekil 3.35). Ayrıca bina cephelerindeki alüminyum kenet kompozit kaplamaları yapılarak eksikler ve bina içindeki kapı montajları tamamlanmıştır. Yemekhane binasında eksik seramik ve mermer imalatları tamamlanarak dilatasyon kapakları montajı yapılmıştır. Ayrıca yemekhane önü andezit levha döşemesi imalatı devam etmiş ve yemekhane binasında ofislerin kapı montajları yapılarak ayarları yapılmıştır. Diğer taraftan ilk yüklenici firma tarafından eksik bırakılan alçıpan süs kaplamalar tamamlanarak boyaları yapılmıştır. Yemekhane binası üst katında bulunan ön ve arka cephe balkonların lamine cam korkulukları takılmış ve sağlamlaştırması yapılarak imalat tamamlanmıştır. Giriş tagı ve garajda bulunan fibercement kaplama imalatları ve giriş tagındaki taş ve ahşap desen prekast imalatı

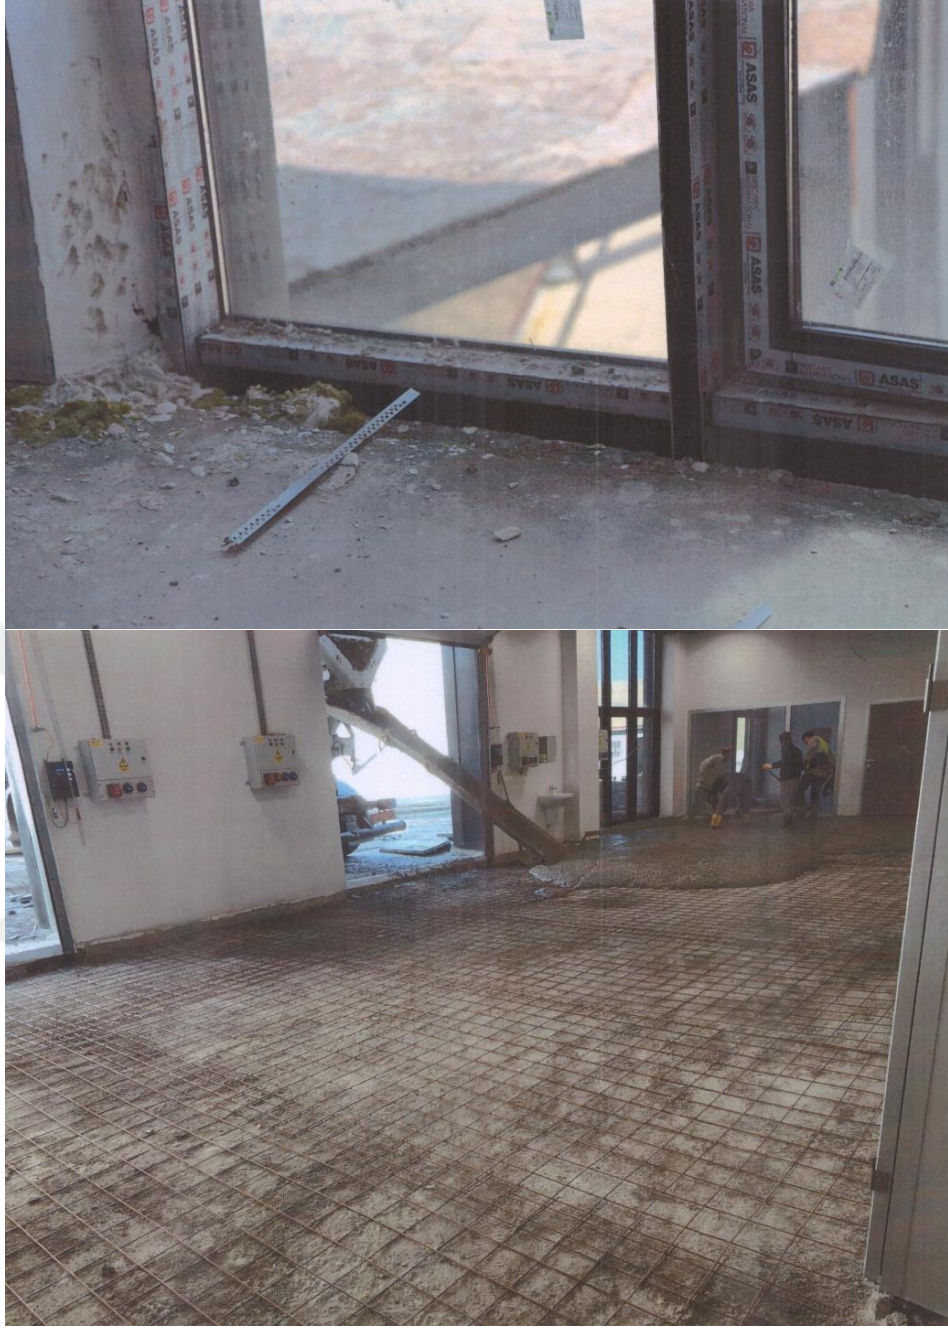
Şekil 3.36. Atölye binası zemin kat tesviye betonunun yenilenmesi ve ilk yüklenicinin yarım bıraktığı alüminyum doğrama ile döşeme arası boşlukların kapatılması imalatları.

sertleştiricili-çelik hasırlı beton imalatı yaptırılarak çözülmüştür. Öncelikle ilk yüklenicinin yaptığı tesviye betonunun mahallerde kırımı yapılmış ve temizliği yapıldıktan sonra çelik hasır serilerek yüzey sertleştiricili beton dökülmüştür. Ayrıca ikmal inşaatı yüklenicisi yağmur borularının tıkalı olduğunu, silikonlarının çekilmediğini belirtmiş, yağmur borularının temizlenmesi ve silikonlarının çekilmesi için yeni poz oluşturularak ikmal inşaatı yüklenicisine yaptırılmıştır.

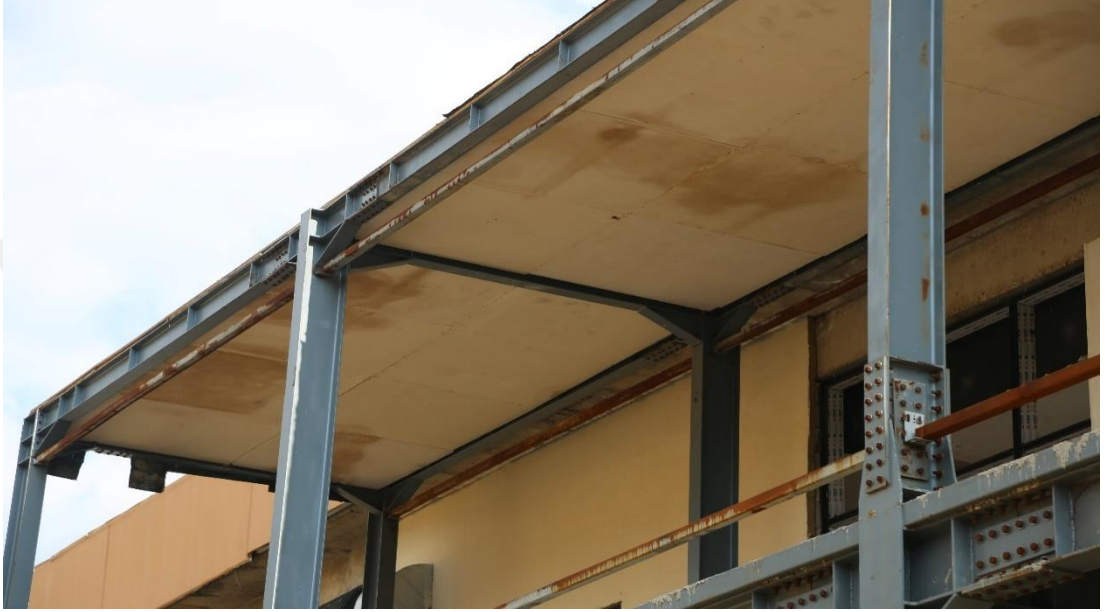
Şekil 4.1. Geçiş köprüsü tavanı-fibercement kaplamalarının fesih sonrası durumu.

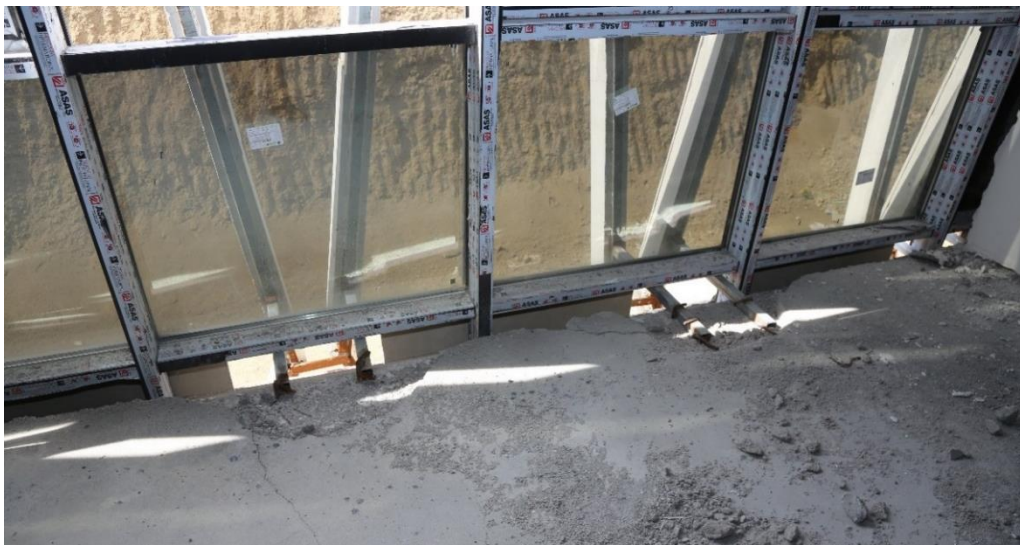
Şekil 4.2. Atölye binası-alüminyum giydirme cepheyle bina döşemesi arasındaki boşluklar.

İlk yüklenici firma tarafından binaların kaba inşaatı bitirilip giydirme cephe alüminyum doğramaları montajlanmış, ancak binaların döşeme betonu ile alüminyum doğramalar arasında yaklaşık 15 cm genişlikte boşlukların kaldığı görülmüştür (bkz. Şekil 4.2). Diğer bir ifadeyle ilk yüklenici firma bu boşlukları kapatmadan binaları bu halde bırakmıştır. İkmal inşaatında yemekhane binasında alttan kalıp dönülerek beton atılmış ve atölye binasındaki kenar boşluklar ise tuğla örülerek kapatılmıştır. İkmal inşaatı yüklenicisi 15 cm genişliğinde çalışma alanı bulunmayan mahallerde yaptığı kalıp dönmeleri, beton dökümleri ve tuğla örme işlemleri için özel poz talebinde bulunmuştur. Çünkü kalıp kapatmalarının çalışma imkânı bulunmayan dar mahalde gerçekleştiğini ve önemli bir işçilik harcadıklarını, pozların metrajı kalıp işinde m<sup>2</sup>, tuğla örme işinde m<sup>2</sup> olduğunu, bunların metrajının hesaplandığında küçük alan kapatması olduğu için metraj gelmediğini, kendilerinin ise bu işi yapmak için ekip bulamadıklarını ve özel işçilik ödediklerini
