**PİRİNÇ ALAŞIMLARININ FARKLI SICAKLIK VE TUTMA SÜRELERİNDE  
ÇİNKOSUZLAŞMA DAVRANIŞLARININ İNCELENMESİ**

**YÜKSEK LİSANS TEZİ**

**Caner KARADEMİR**

**INVESTIGATION OF DEZINCIFICATION BEHAVIOURS OF BRASS  
ALLOYS AT DIFFERENT TEMPERATURES AND HOLDING TIMES**

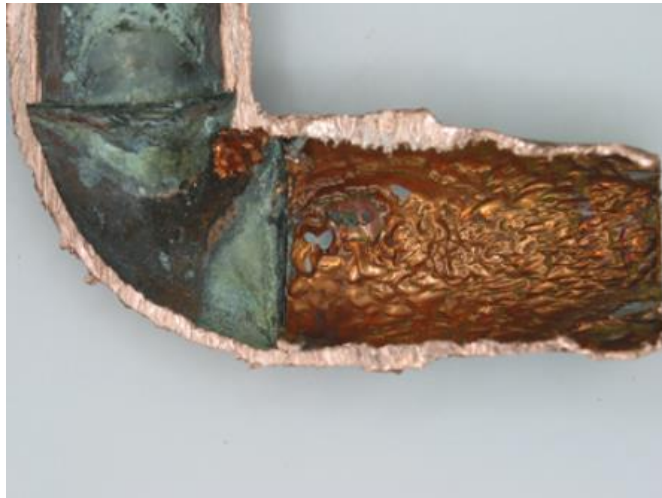
Erozyon korozyonu genellikle boru hatlarının dirseklerinde, bükülme noktalarında ve ani çap değişikliklerinin olduğu bölgelerde meydana gelir. Vanalar, pompalar ve pervaneler gibi ekipmanlar bu korozyon tipine sıkça maruz kalır. Erozyon korozyonunu önlemek için, akışkanın türbülanslı akmasını engelleyen tasarım çalışmaları yapmak ve akışkanın katı partiküller içermesini önlemek temel önlemlerdir [19].

**Şekil 3.7:** Erozyon korozyonuna uğramış bakır boru kesit görüntüsü.

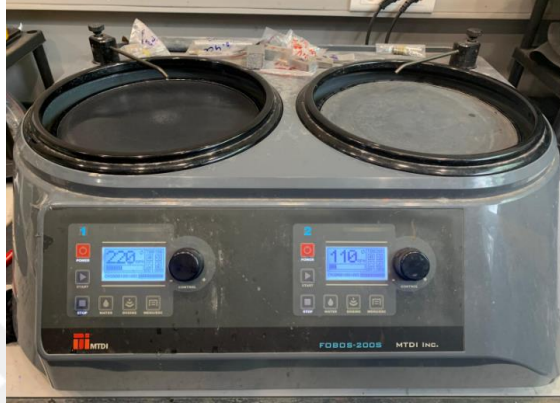
Şekil 4.1: Zımparalama ve parlatma cihazı.

Numuneler MTDI FOBOS-200S marka zımpara makinesiyle sırasıyla 60, 300, 600, 1000, 2400 gridlik zımparalarla 250 ve 500 devir/dk ile zımparalanıp parlatılmıştır.

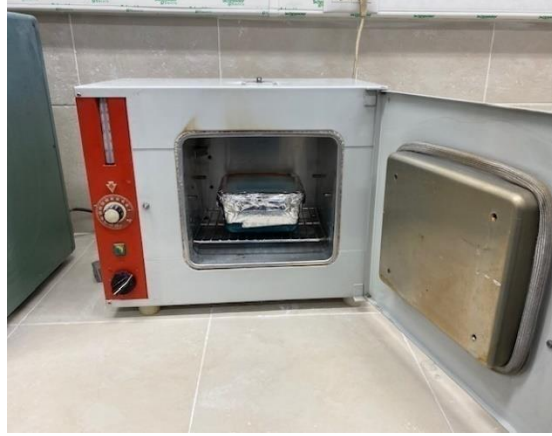
**Şekil 4.5:** Etüv.

Deney setlerinde bulunan sıcaklıklarda deneyi gerçekleştirebilmek için Heraeus marka laboratuvar tipi etüv kullanılmıştır. Etüv deney öncesinde ısıtılıp deney kabı sıcak etüve konulmuştur. Deney sıcaklıkları 75°C ve 95°C olarak uygulanmıştır.

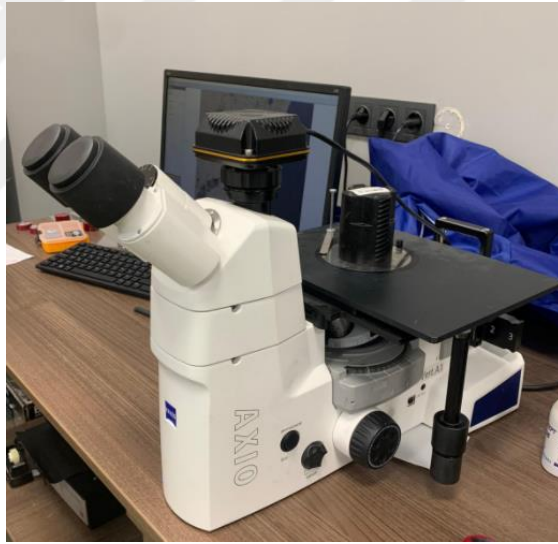
**Şekil 4.6:** Optik mikroskop.

Zeiss marka AX10 optik mikroskopuyla çinkosuzlaşma derinlikleri incelenmiştir. Çinkosuzlaşma derinliğine göre 50X, 100X ve 200X büyütmelerde görüntüler alınarak derinlikler ölçülmüştür.

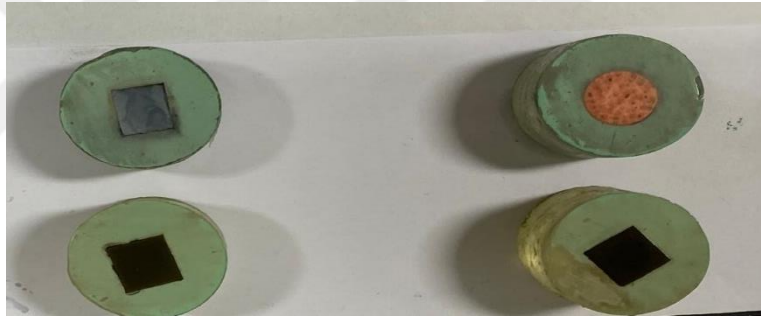
Bakalite alınan numuneler 6’ şar gruplar halinde kaba konulmuştur. Kap içerisine hazırlanan çözelti 800cc hacminde konulmuştur. Her deney setinde 6 numune için 800cc çözelti kullanılmıştır. Sonrasında deney kabının kapağı kapatılarak hava almayacak şekilde alüminyum folyo bandı ile sarılmıştır. Etüv 95°C’ ye ısıtılmıştır. 95°C’ lik fırına ilk aşamada 6 saatlik deney seti yerleştirilmiştir. 6 saat sonunda numuneler etüvde çıkarılarak soğumaya bırakılmıştır. Soğuma sonrasında deney kabı açılmıştır. Numuneler maşa ile içerisinde alınmıştır ve alkol ile yüzeyleri asitten arındırılmıştır. Sonrasında kap yıkanmıştır. Sonraki aşamalarda aynı işlem 12 saatlik, 24 saatlik ve 48 saatlik deney setleri için yapılmıştır.

**Şekil 4.8:** Korozyon deneyi sonrası numuneler.
