**T.C.**  
**YOZGAT BOZOK ÜNİVERSİTESİ**  
**LİSANSÜSTÜ EĞİTİM ENSTİTÜSÜ**  
**İSLAM TARİHİ VE SANATLAR ANABİLİM DALI**

**YOZGAT'IN MERKEZ KÖYLERİNDEKİ KÖY ODALARI**

**YÜKSEK LİSANS TEZİ**

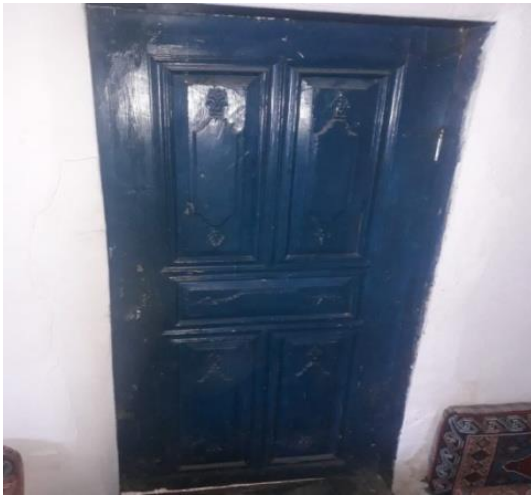
Resim 4.150. Necip Ekici'nin Oda Kapı

Yozgat Buzacıoğlu Köyü Necip Ekicinin odasının giriş kapısında palmet motifi yer almaktadır. Nitekim Yozgat yöresinde palmet motifinin sıkça kullanıldığını görmekteyiz. Bir diğer örnek ise Kavurgalı köyü Dedegil (Topaloğulları) odasındaki yüklük kısmında da görülmektedir.<sup>39</sup>

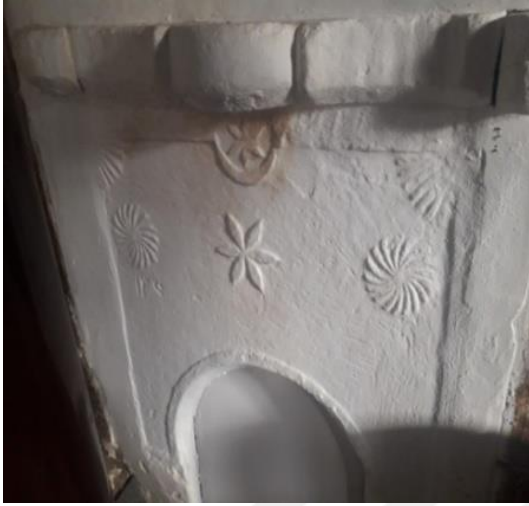
**Resim 4.179.** Necip Ekici'nin Odası Ocaklık Kısmı

Yozgat Buzacıoğlu Köyü Necip Ekici'nin odasının ocaklık kısmında ortada bir adet ay ve yıldız kabartma figürü bulunmaktadır. Ayrıca sağ ve sol kısımlarda ise gülbezek motifi görülmektedir. Sağ ve sol taraflarda ki bardaklık kısımlarının altında ise istiridye motifi mevcuttur. Yozgat Çağlayan Köyü Hacı Ali'nin odasının ocaklık kısmında aynı üslupta süslemelere rastlanmaktadır.
