**KUZEY YUNANİSTAN'DAKİ KENTSEL ALANLARDA OSMANLI DÖNEMİ**  
**GELENEKSEL KONUTLARI**

**YÜKSEK LİSANS TEZİ**

**MİMARLIK ANABİLİM DALI**

**EDİRNE-[2021]**

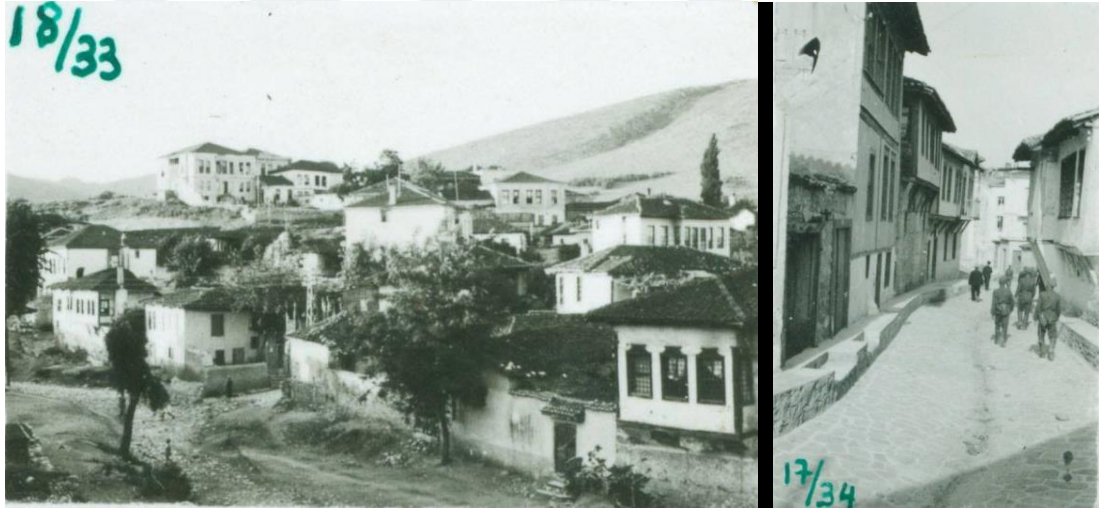
a-1933

b-1934

Ailenin toplum içindeki konumu, konutların büyüklük, mekân düzeni ve yapının iç-dış mekân ilişkilerinde belirleyici rol oynadıkları çalışma esnasında gözlemlenmiştir. Genellikle içe dönük bir yaşam biçiminin görüldüğü bölgede, gerek mahremiyet, gerekse de korunma amaçlı yüksek bahçe duvarları ve sağır zemin kat cepheleri görülmektedir (Şekil 2.4-a ve Şekil 2.4-b).

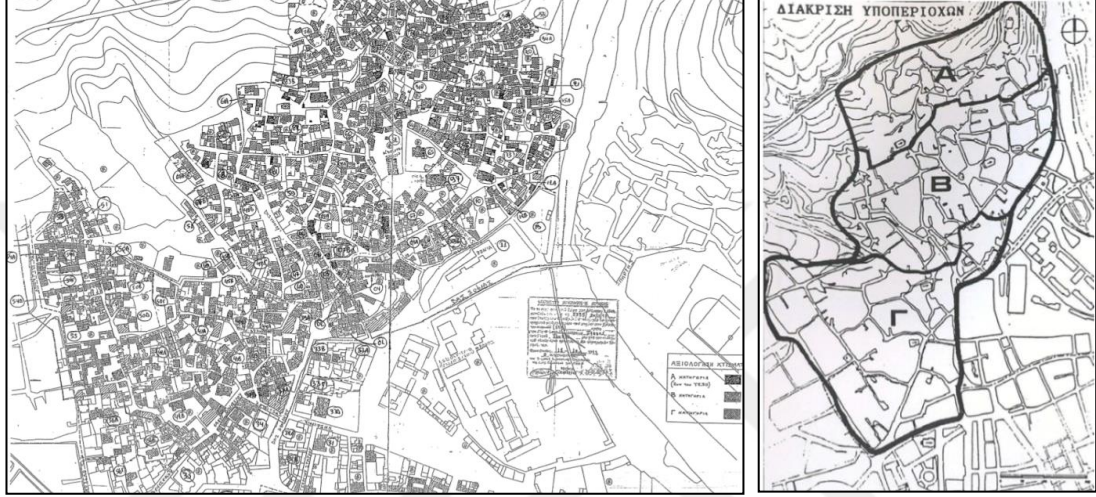
**Şekil 3. 6.** 1995 tarihli 1097 / D Hükümeti Gazete'sindeki Alt Bölgeler ve Topografik Şema (Karanikas, 1992)

1995 yılında, İ.İ.B. 1097/D, bakanlık kararıyla 593 binayı geleneksel halk mimarisinin örnekleri oldukları için koruma altına alıp kategorize eder. Ayrıca kendine özgü mimari ve morfolojik özellikleri ile dikkat çekici binalar olduklarını belirtir. İ.İ.B. ile birlikte verilen listeye göre bu binalar koruma derecelerine göre üç kategoriye ayrılır.

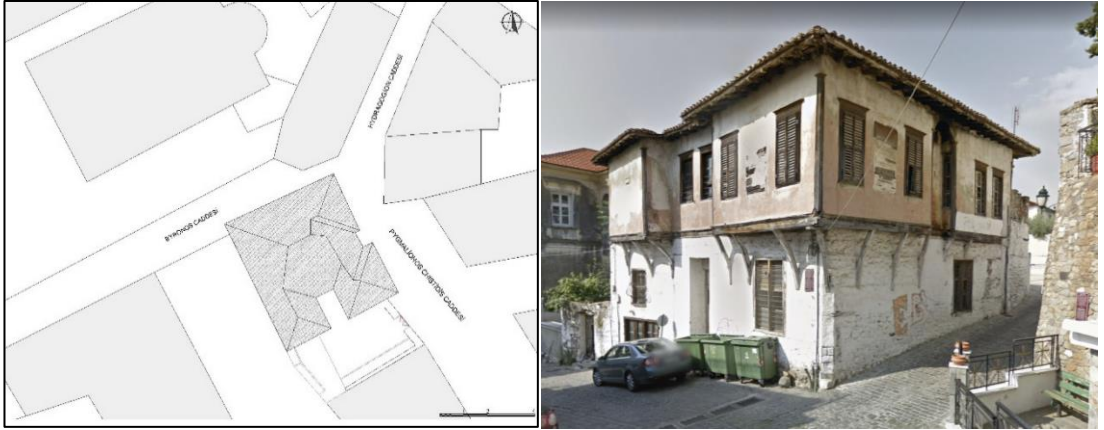
Şekil 3.7. Karapanagiotidi Evi Vaziyet Planı<sup>3</sup> Şekil 3. 8. Karapanagiotidi Evi Görünümü

Yapı İskeçe'nin kuzeyinde bulunan Ahriyan Mahallesi'nde, Pygmalionos Christidis ile Byronos Caddelerinin kesiştiği nokta, Pygmalionos Christidis 47 numara'da yer almaktadır.

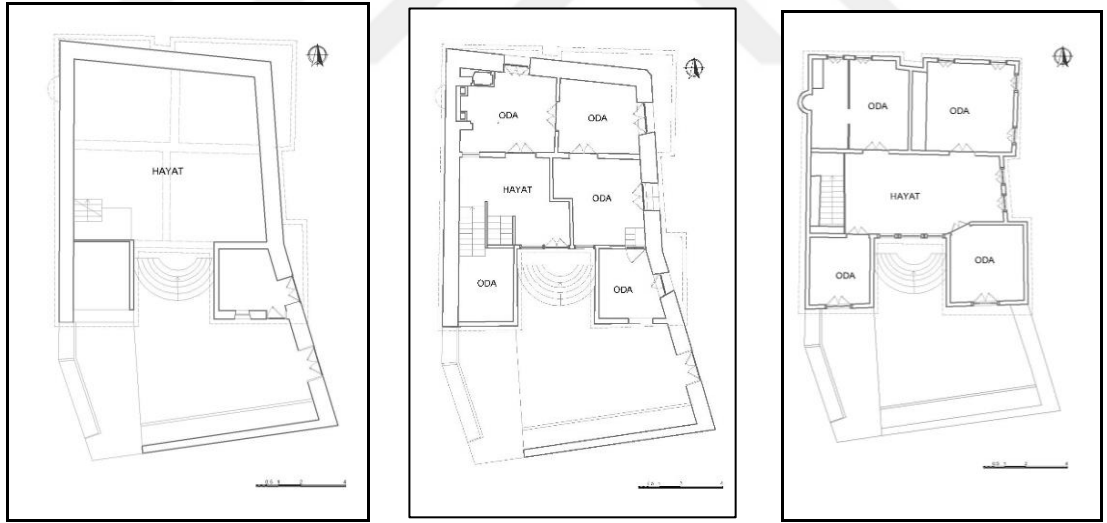
a-Bodrum Kat Planı

Kuzey, doğu ve batı dış duvarları moloz taş duvar ve bütün iç duvarları ile güney dış duvarı ahşap karkas sistem olan zemin kat, iki farklı kullanıcıya uygun olabilmesi için ikiye ayrılmıştır (Şekil 3.9.-b). İki farklı girişi olan yapının, bir girişi güney cephesinden yani avludan sağlanırken, ikinci giriş Pygmalionos Christidis Caddesi'nden sağlanmaktadır. Pygmalionos Christidis Caddesi'nden erişilen ilk ev, hayatın sağında bir oda ile solunda yardımcı mekân olarak kullanılan ve üç basamakla erişilen bir odadan oluşmaktadır.

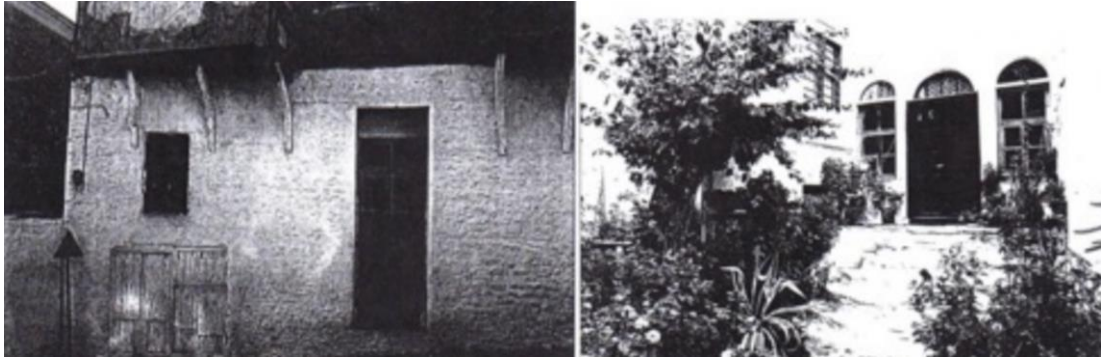
**Şekil 3.10.** Karapanagiotidi Evi Pygmalionos Christidis Caddesi ve Avlu Girişi  
Görünümü Tarihsel Fotoğrafları (20. yy ilk çeyreği)

(Kaynak: Karapanagiotidi Kişisel Arşivi)

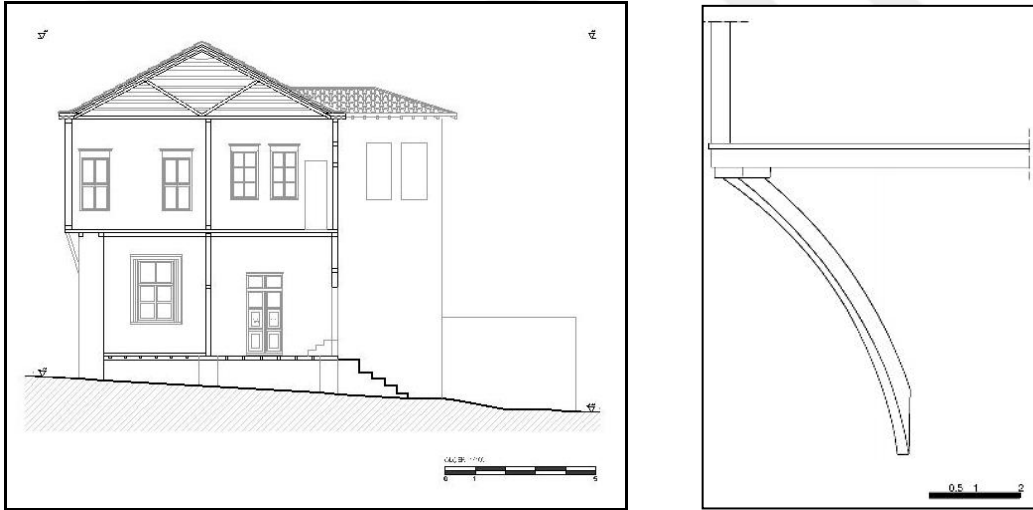
a-A Kesiti

Pygmalionos Christidis Caddesi'ne doğru oda genişliği kadar çıkma yapan bir başka oda ise, güneybatı odasıdır. Bu oda kuzey batı odasına nazaran sokak cephesiyle ilişkisizdir ve sokağa bakan cephesi sağır bırakılmıştır.

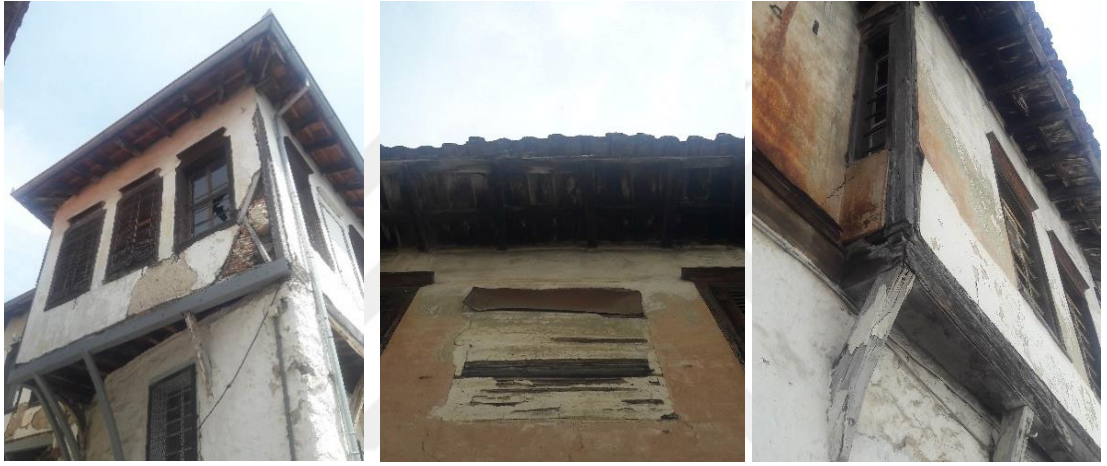
**Şekil 3. 14.** Karapanagiotidi Evi Yapının Cephe Detayları (İskeçe, 2020)

Yapının sokağa bakan cepheleri oldukça sade ve yalın iken, avluya bakan güneydoğu cephesinde hem belirgin U plan şemasının etkisi hem de yarım daire biçimindeki merdivenler ile daha gösterişlidir (Şekil 3.13-a). Bu cephede pencere açıklıkları, hayat kısmının da daha fazladır. Bunun sebebi hayatın avlu ile ilişkisini daha çok belirginleştirmek için olabileceği düşünülmektedir.

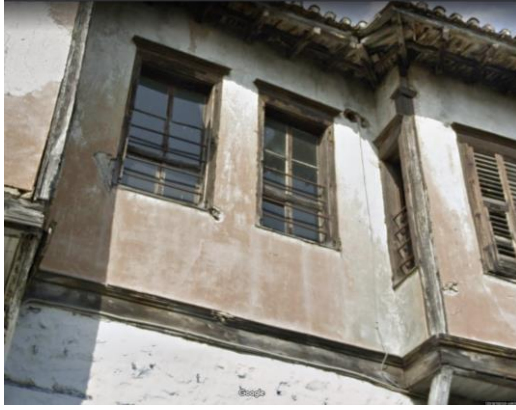
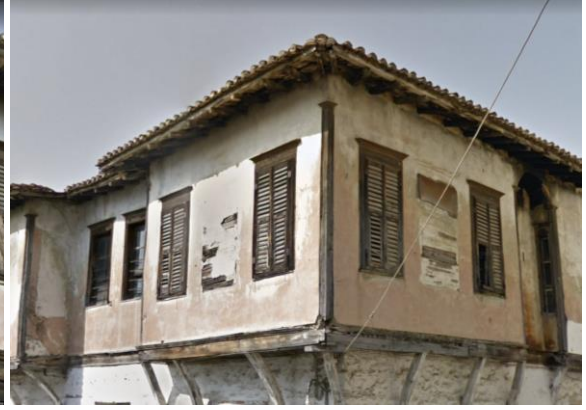
**Şekil 3. 15.** Karapanagiotidi Evi Pencere Korkulukları ve Ahşap Kapaklar  
(İskeçe, 2020)

a-Pencere Korkulukları

b- Ahşap Kapaklar

Yapıya giriş, U biçiminin tam merkezinden sağlanarak, hem giriş için bir rüzgârlık etkisi oluşturulmuş hem de ısı kaybı engellenmeye çalışılmıştır. Bu cephede merkezde üçlü yarım daire biçiminde pencere ve kapı düzeni bulunmakta ve cephenin yalın etkisi kırılmaktadır. U biçiminin uçlarında yer alan ahşap doğramalı dikdörtgen biçimli pencerelerde ise, yine demir korkuluklar mevcuttur (Şekil 3.15-a).

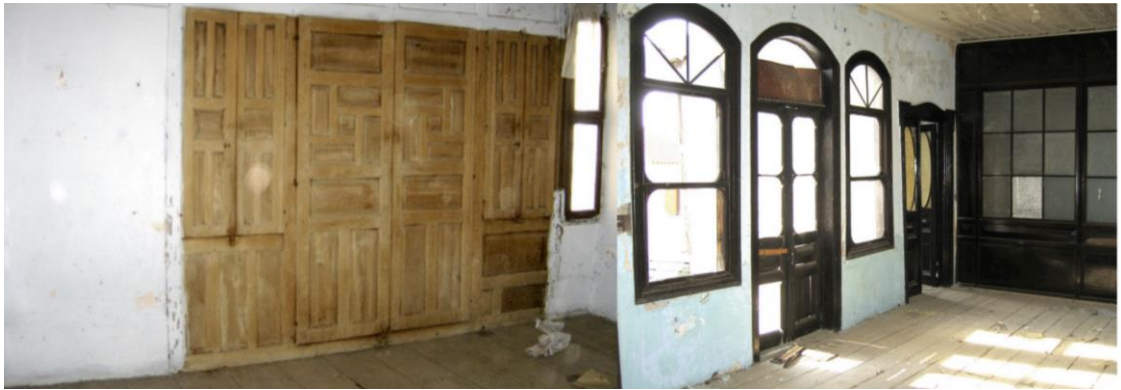
a- Musandıra

b- Hayat Görünümü

Çalışma esnasında yapının içine erişim sağlanamamış ancak arşiv taramalarında, yapının daha önceden Morelle ve Solomonidou tarafından çekilmiş iç mekân görsellerine ulaşılmıştır. Şekil 3.16'deki mekân görsellerinde, yapının iç mekânında günümüze erişilmiş ahşap musandıraların olduğu görülmektedir. Ahşap musandıralar, ahşap oyma tekniğinde geometrik motiflerle bezenmiştir.

Musandıranın iki kenarındaki kapakların farklı ve ortadakilerden daha yüksekte olması, bunlardan en az bir tanesinin, yapının ilk inşa edildiği dönemde, bölgede halk arasında ‘hamamlık’ olarak adlandırılan mekân olarak kullanılmış olabileceğini düşündürmektedir (Şekil 3.16-a). Hamamlık olarak adlandırılan mekân, bölge halkından aktarılan sözel bilgilere göre, musandıranın en köşesinde ve duvara yaslanan kısmında bulunan ve banyo olarak kullanılan bölümdür. Hamamlık kısmının girişi yüksek bir eşikten sağlanmaktadır. Hamamlığa ayrıca bölge halkının bir kısmı tarafından ‘banyoluk’ta denilmektedir.

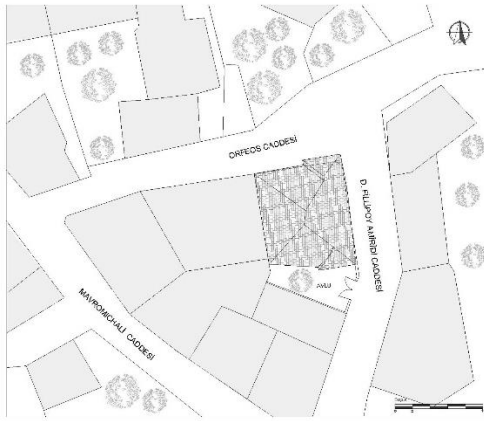
**Şekil 3.17.**Orfeos Caddesi Evi Vaziyet Planı<sup>7</sup> **Şekil 3.18.** Orfeos Cad. Evi Görünümü

Yapı İskeçe'nin kuzeyinde bulunan Ahriyan Mahallesi'nin ticari ve sosyal yapıların yoğun olarak bulunduğu güney kısmında, D. Filippou Amiridi Caddesi ile Orfeos Caddesi'nin kesiştiği noktada olan, 5. Parsel, Orfeos Caddesi 3 numarada yer almaktadır. Parselin, doğusunda D. Filippou Amiridi Caddesi, kuzeyinde Orfeos Caddesi, batısında Mavromihali Caddesi ile bitişik nizamında ve güneyinde de ardışık nizamda konutlara yaslanmaktadır (Şekil 3.17.). 1900lerde inşa edildiği düşünülen yapı, parselin kuzeybatı sınırında, D. Filippou Amiridi Caddesi ile Orfeos Caddesi'ne paralel olarak konumlanmıştır.

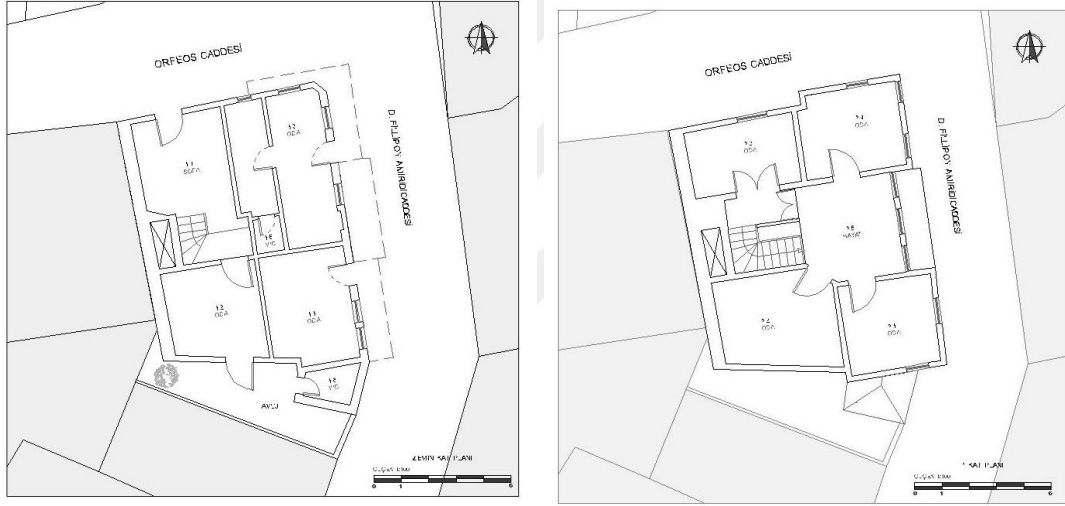
a-Zemin Kat Planı

Yapının zemin katına erişim hem Orfeos Caddesi üzerinden hem de D. Filippou Amiridi Caddesi üzerinden sağlanmaktadır (Şekil 3.19-a). D. Filippou Amiridi Caddesi üzerinden sağlanan girişlerin daha sonraki dönemlerde açıldığı cephe düzeninden anlaşılmaktadır. Kuzeydoğu cephesinden erişilen hayatın tam karşısında merdiven ve merdivenin hemen altında bir depolama alanı bulunmaktadır. Yapının batı cephesine yaslanan diğer iki odaya erişim dışarıdan sağlanmakta ve bu odalar özgünlüklerini yitirip tamamen dışarıya açılmaktadır. Zemin katta kuzeydoğu dış duvarı moloz taş duvar iken, geri kalan bütün iç ve dış duvarlar ahşaptır. Sonraki dönemlerde bölünmüş iç duvarlar ise tuğla duvardır.

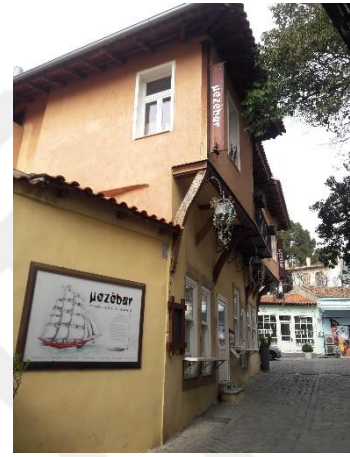
b-Güneydoğu Cephesi

**Şekil 3. 20.** Orfeos Caddesi Evi Kesit ve Görünüşleri (İskeçe, 2020)

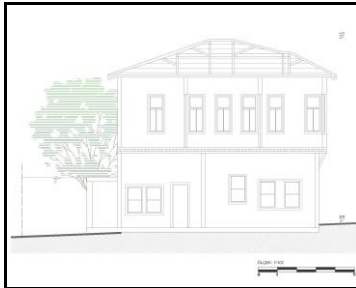
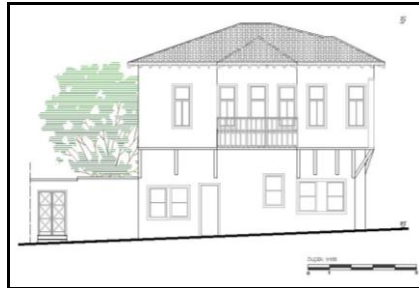
**Şekil 3. 21.** Orfeos Caddesi Evi Kesit ve Görünüşleri

a-Kesit

b-Doğu Cephesi Görünümü

c- Kuzey Cephesi Görünümü

Yapının dış cephesi incelendiğinde, zemin ve üst katın oldukça yalın ve sade olduğu görülmektedir. Zemin katın, D. Filippou Amiridi Caddesi'ne bakan kuzeydoğu cephesinde zemin kat pencere ve kapılarının düzensiz olduğu görülmekte (Şekil 3.21-b).ve bu sonraki dönemlerde yapılan müdahalelerden kaynaklandığı düşünülmektedir.

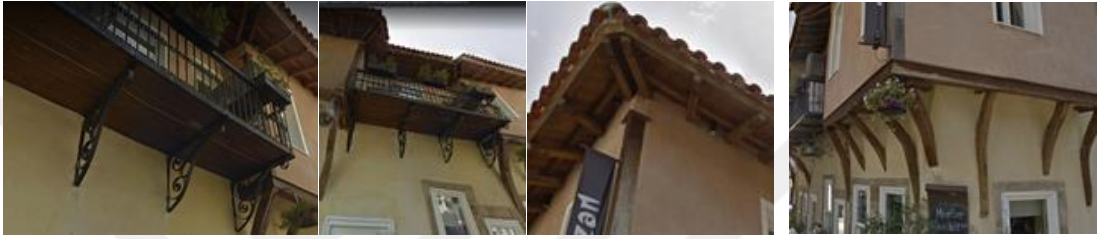
**Şekil 3. 22.** Orfeos Caddesi Evi Çıkması Detayı (İskeçe, 2020)

**Şekil 3. 23.** Orfeos Caddesi Evi Saçak ve Eli Böğründe Detayları (İskeçe, 2020)

Aynı cephenin birinci katının merkezinde demir korkuluk ile çevrili düz konsol çıkma bulunurken (Şekil 3.22), çıkmanın sağında iki solunda ise tek pencere bulunmaktadır. Konsolun yanlarında bulunan oda genişliğindeki çıkmalar, ahşap eli böğründeler ile desteklenirken (Şekil 3.23), merkezde bulunan çıkma, bitkisel motifli metal eli böğründeler ile desteklenmiştir. Ahşap eli böğründeler, birinci katın sıvanmamış ahşap kirişli döşemesinden desek alırken, merkezde bulunan metal eli böğründeler daha çok süsleme amaçlı olduğu düşünülmektedir.

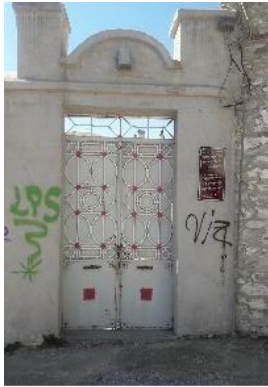
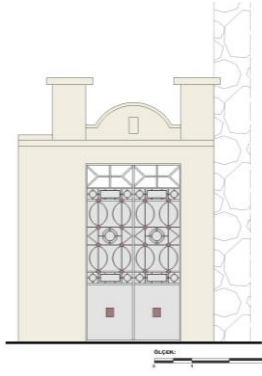
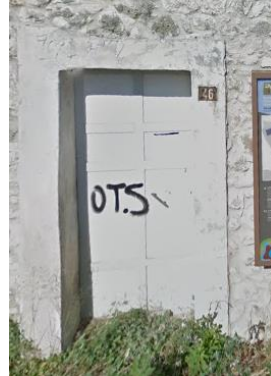
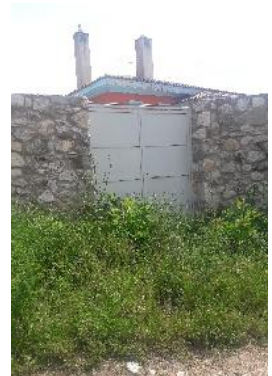
a-Ana Giriş Kapısı ve Detay Çizimi

b-M. Botsari Cd. Girişi

c-Pyrgou Cd. Girişi

**Şekil 3. 26.** Bahçe Girişleri

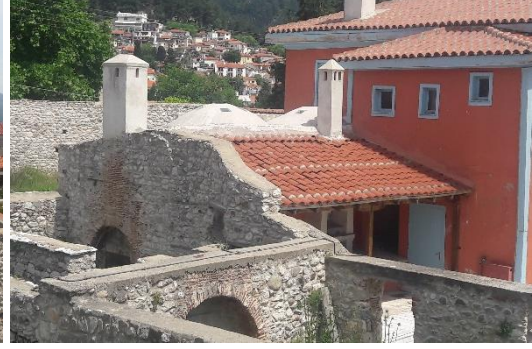
**Şekil 3.28.** Yardımcı Mekânlar

1870-1910 yılları arasında yapılan bu ekler kompleksin günümüzdeki halini yansıtmakta olup yardımcı mekânların yaslandığı batı cephesinde (Şekil 3.28) günümüze sadece duvar izleri ulaşabildiği görülmektedir (Şekil 3.37). Zemin kat üzeri iki kattan oluşan U formunda Muzaffer Bey Konağı'nın, dış ve iç duvarları tamamen yığma taş duvar olan zemin kat zemin katına erişim, güney cephesinin merkezinde bulunan üç kolonlu açıklıktan sağlanmaktadır (Şekil 3.29-a).

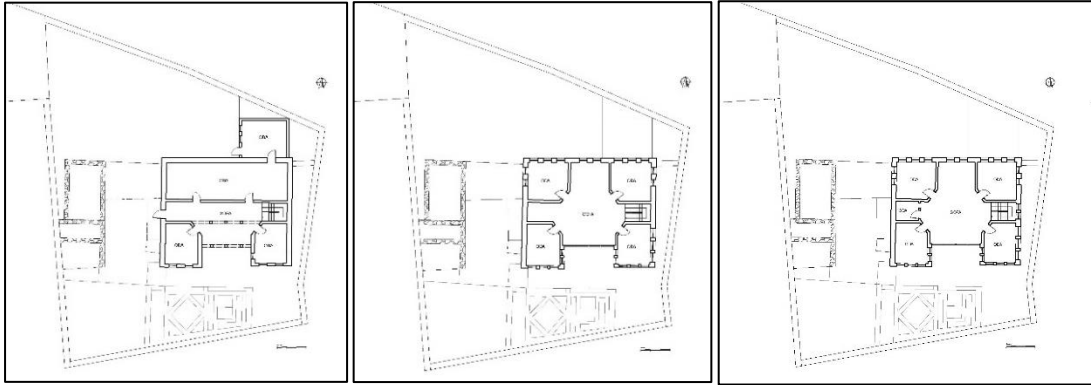
a-Zemin Kat Planı

b-Birinci Kat Planı

c-İkinci Kat Planı

**Şekil 3. 29.** Muzaffer Salihoğlu Konağı Kat Planları<sup>10</sup>

Hayat bahçeyle tamamen ilişkilendirilmişken, U formunun uçlarında bulunan odalar üç yönden de aydınlatılırken, kuzeyde bulunan odalar da hem kuzey hem de doğu ve batı cephelerinden aydınlatılmıştır. Ahşap merdiven ile erişilen ikinci katta yine birinci kata benzer bir oda düzenine sahiptir (Şekil 3.29-b). Hayatın dört bir yanı, girişi pah kırılmış kenarlardan sağlanan odalar ile çevrilen ve doğu kenarında merkezde bir oda daha bulunur.

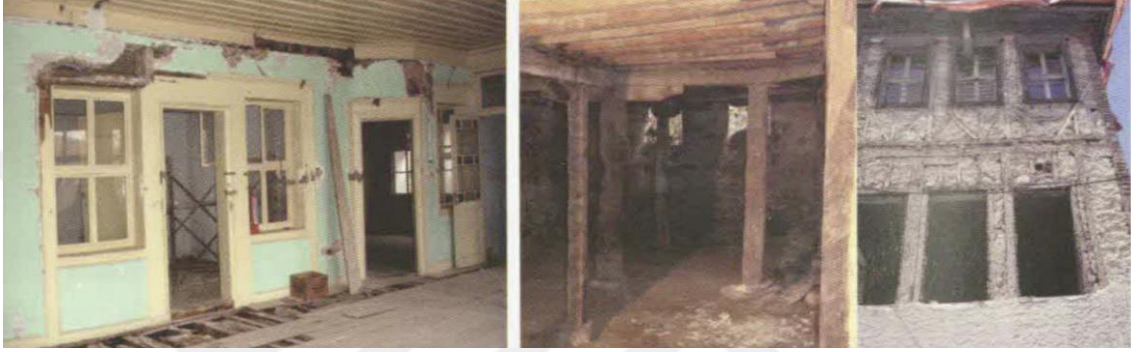
**Şekil 3. 30.** M. Salihoğlu Konağı'nın Restorasyon Aşamasından İç Mekân Görünümleri: Birinci Kat Sofası-Zemin Kat Sofası-Güney Cephesi (Trakassopoulou, 2014, s. 266)

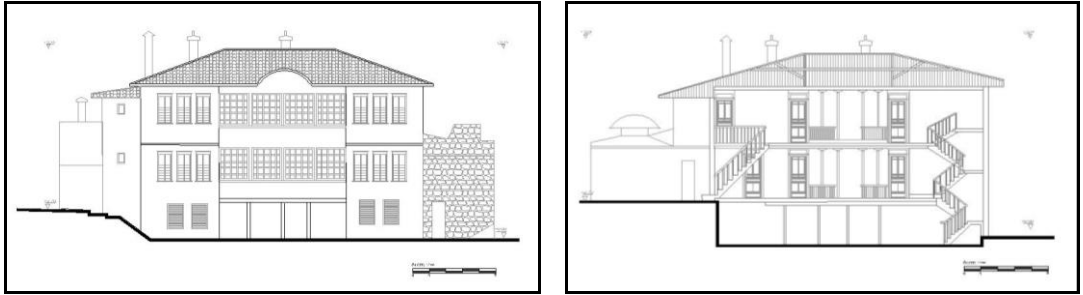
**Şekil 3. 31.** Salihoğlu Konağı Güney Cephesi<sup>11</sup> **Şekil 3. 32.** Salihoğlu Konağı Kesiti<sup>12</sup>

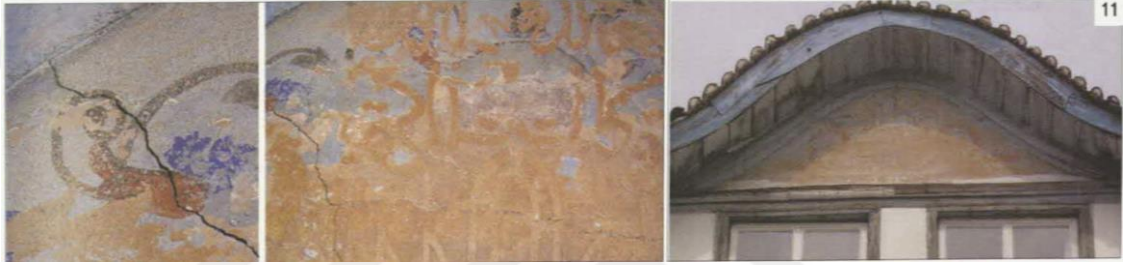
**Şekil 3. 33.** M. Salihoğlu Konağı'nın Restorasyon Aşamasından Görünümleri: Güney Cephesi Alınlık ve Bitkisel Motifli Bezemesi (Trakassopoulou,2014, s. 267)

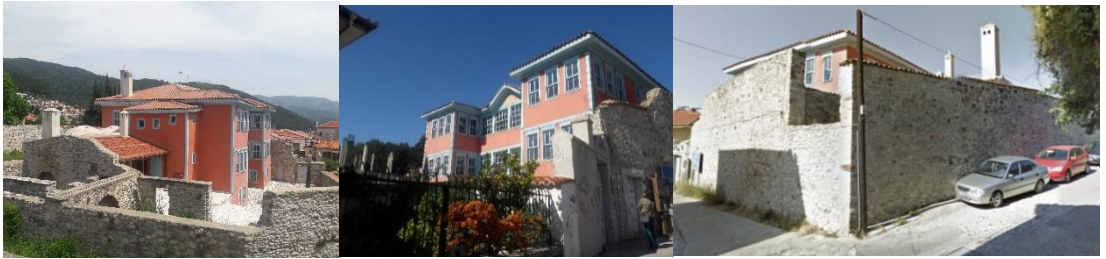
a-Batı Cephesi Görünümü b-Güney Cephesi Görünümü c-Kuzey Cephesi Görünümü

**Şekil 3. 34.** M. Salihoğlu Konağı'nın Görünümleri (İskeçe, 2020)

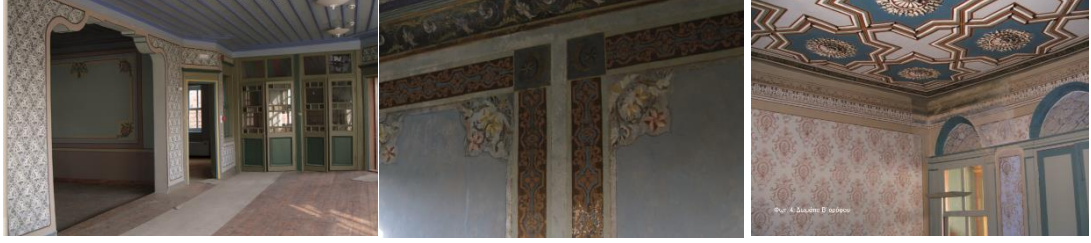
a- Holden Görünümü

b- Birinci Kat Odası

c- İkinci Kat Odası

**Şekil 3. 36.** M. Salihoğlu Konağı'nın Restorasyon Sonrası İç Mekân Görünümleri  
(Trakassopoulou, 2014, s. 267)

Batı ve doğu cepheleri tamamen sade olan yapının, batı cephesine yaslanan ek yapılar bulunmaktadır (Şekil 3.36-a). Aynı şekilde kuzey cephesinde de ek yardımcı mekân bulunan yapının bu cephesi de oldukça yalın ve sadedir. Doğu ve batı cephelerince sadece ikinci katında az pencere açıklığı bulunurken, kuzey cephesinde birinci ve ikinci katlarda pencere açıklıkları bulunmaktadır. Pencereelerde, zemin katta

Yapının iç mekânında, duvar ve tavanlarda bitkisel motifli bezemeler bulunmaktadır (Şekil 3.36-b). Sofanın tavanı ve kapılarda daha çok kırmızı ve yeşil renklerin ağırlıklı olarak kullanıldığı geometrik motifler bulunurken odalarda tekne tavanların silmelerinde ve pervazlarında yoğunluklu olarak bitkisel motifler kullanılmıştır (Şekil 3.36). Duvarlarda ise, çerçeveler içerisinde değişik şehir tasvirleri ve bitkisel motifler ile bezeli olduğu görülmektedir (Şekil 3.36-c).

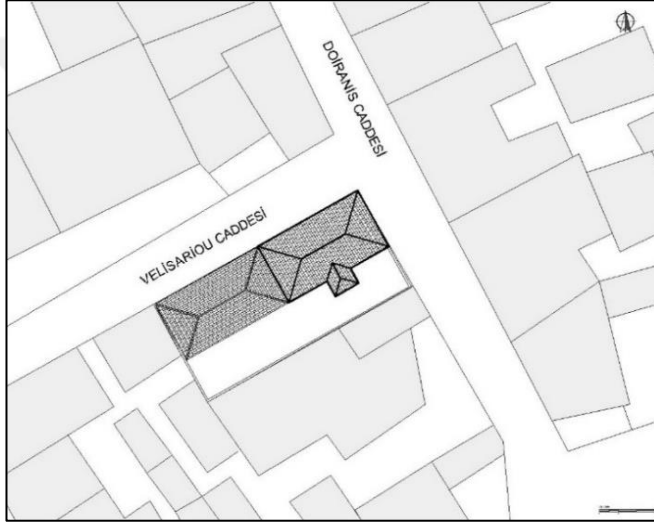
**Şekil 3. 37** Müftü Hafız Ali Efendi Evi **Şekil 3. 38.** Müftü Hafız Ali Efendi Evi

Vaziyet Planı<sup>13</sup>

Müftü Hafız Ali Efendi, İskeçe şehrinin doğusunda, Aşağı Mahalle veya Muhacir Mahalle olarak adlandırılan semtin doğusunda bulunmaktadır. Yapı, 20. yyın ilk çeyreğinde, aynı dönemde İskeçe müftülüğü yapan Hafız Ali Hasanoğlu tarafından yaptırılmıştır. Yapının bulunduğu parselin kuzeydoğusunda Doiranis Caddesi, Kuzeybatısında Velisariou Caddesi ve güneybatı ile güneydoğuda ise parsele yaslanan bitişik nizam yapılar bulunmaktadır. Yapı, parselin kuzeydoğu ile kuzeybatı yönünde, Doiranis Caddesi ile Velisariou Caddelerine paralel konumlanmış olup, güneydoğu cephesi avluya bakmaktadır (Şekil 3.37).

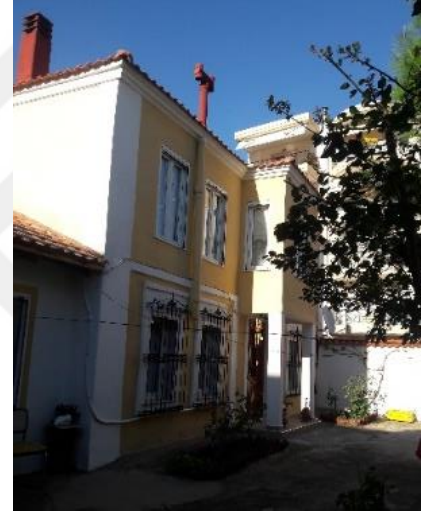
Güney Cephesi (İskeçe, 2020)

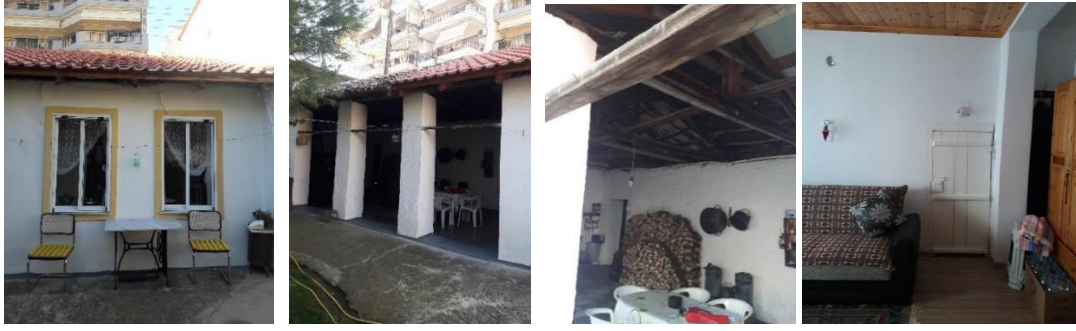
a-Mutfak Görünüşü    b- Saçak Görünümü    c-Saçak Detayı    d- Mutfak Kapısı

**Şekil 3. 39.** Bahçede Bulunan Yardımcı Mekânlar Mutfak ile Ana Bina Arasında Bağlantıyı Sağlayan Kapı (İskeçe, 2020)

bilgilere göre, bu saçak kısmı, eskiden tütün kurutmak ve dizmek için kullanılırken, günümüzde oturma alanı ve ailenin kalabalık bir şekilde yemek yiyebilecekleri alan olarak kullanılmaktadır (Şekil 3.39-b ve c). Avludan bulunan ve mutfak olarak kullanılan yardımcı mekân, tek katlıdır (Şekil 3.39-a). Yaklaşık 30 cm saçağı bulunan ve özgün çatı kaplaması alaturka kiremit olan ancak zaman içinde kullanıcı tarafından değiştirilen ve günümüzde marsilya kiremit kaplı kırma çatısı bulunan yapının ana yapı ile ilişkisi, ana yapının kuzeybatı kısmında bulunan yüksek bir eşikli, alçak bir kapı ile sağlanmaktadır.

Yardımcı mekân, avluya bakan cephesinde iki pencere ile aydınlatılmaktadır. Yapının kuzey batısında bulunan kapı ile direkt ilişkisi kurulan yarı açık saçak kısmı, avluya bakan güney yönünde üç tane kireç sıvalı ayakla desteklenmektedir. Bu yarı açık alanda, ahşap çatı konstrüksiyonu açıkta bırakılmıştır. Bunun sebebi ise, bu alanın tütün saçağı (tütünlerin dizim ve kuruma işlemlerinin yapıldığı alan) olarak kullanılmasından dolayı, ahşap bırakma kirişlerinin tütün kurutma amaçlı kullanılmasıdır (Şekil 3.39-c).

Ana yapı, iki katlıdır ve hem yardımcı mekân olarak kullanılan mutfaktan hem de güneydoğudan ve rıht yüksekliği 12 cm olan bir basamak ile bahçeden girişi sağlanmaktadır (Şekil 3.39-d). Zemin kat, girişin tam karşısında bulunan ahşap bir merdiven ile girişin sağ ve solunda, sokağa bakan cephelerinde sağır bırakılmış ancak avluya bakan cephede ikişer pencere ile aydınlatılmış iki odadan oluşmaktadır. Döşemesi ahşap kaplama olan zemin katın dış duvarları, moloz taş duvar iken iç duvarları ahşap karkastır ve kullanıcı tarafından edilen bilgiye göre, dolgu malzemesi olarak kerpiç kullanılmıştır. Girişin solunda bulunan odadan alçak bir kapı ile mutfak alanına geçiş sağlanmaktadır. Bu kapı, basit ve son derece sade olmakla beraber, doğrama ve kasası tamamen ahşap malzeme kullanılarak yapılmıştır.

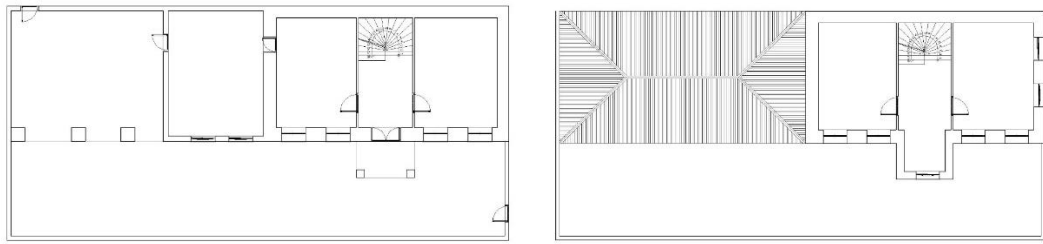
a- Zemin Kat Planı

b- Birinci Kat Planı

**Şekil 3. 40.** Müftü Hafız Ali Efendi Kat Planları

Zemin katın üst kat ile ilişkisi, girişin tam karşısında bulunan merdiven ile kurulmuştur (Şekil 3.40). Birinci kattın plan şeması, üst kat ile aynı olup, hayat kısmı,

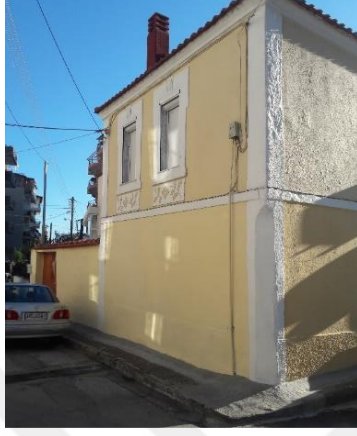
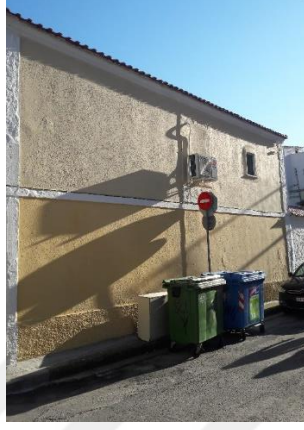
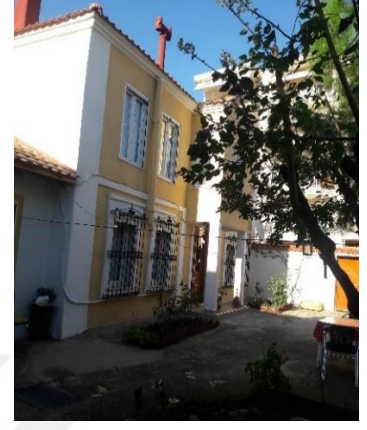
a-Kuzeydoğu Cephesi

b-Kuzeybatı Cephesi

c-Güneydoğu Cephesi

**Şekil 3. 41.** Müftü Hacı Ali Efendi Evi Cephe Fotoğrafları (İskeçe, 2020)

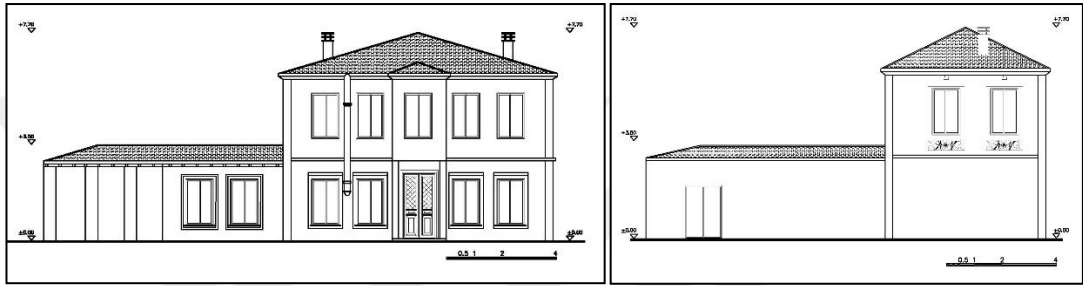
a-Güneybatı Cephesi

b-Doğu Cephesi

**Şekil 3. 43.** Müftü Hacı Ali Efendi Evi Kesitleri

Dış cepheleri tamamen yalın ve neredeyse tamamen sağır olan yapıda, Doiranis Caddesine bakan cephede (Şekil 3.43-b) pencerelerin altında bitkisel motifli bezemeler bulunmaktadır (Şekil 3.44). Yapının avluya bakan güneybatı cephesi (Şekil 49-a), ana girişin bulunduğu kısımdır. Ana giriş kapısı, yapının dış duvarlarında yaklaşık 10 cm kadar içeriden sağlanmıştır.

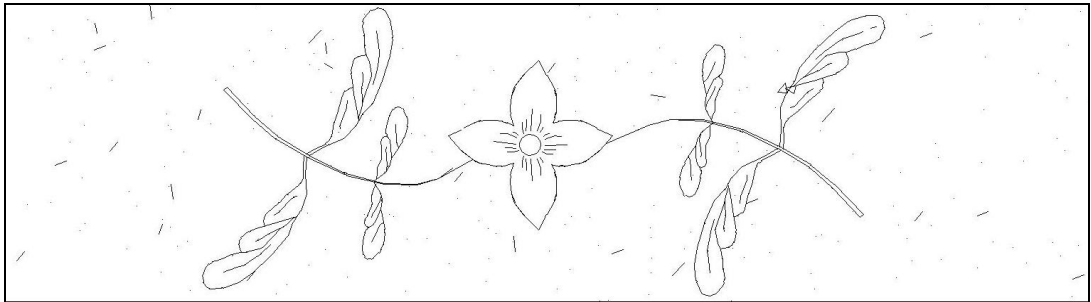
**Şekil 3. 44.** Müftü Hacı Ali Efendi Evi Doğu Cephelisi Süsleme Detayı

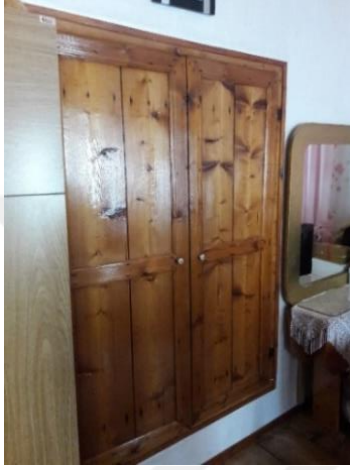
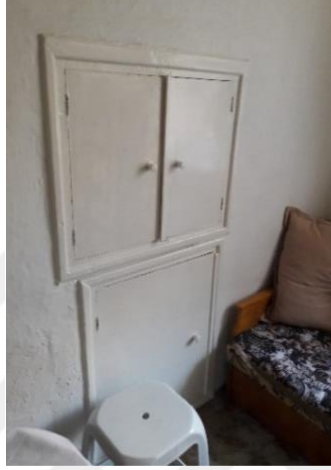
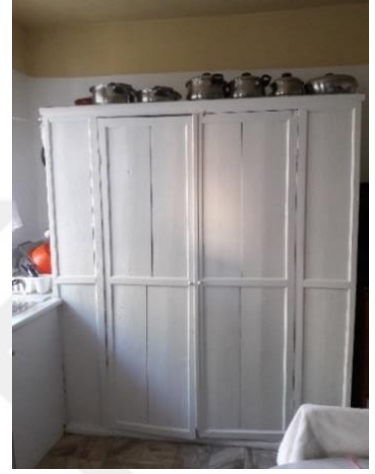
a-Musandıra

b-Gömme Dolaplar/Yüklük

c-Mutfak Dolapları

**Şekil 3. 45.** Müftü Hacı Ali Efendi Evi Özgün Malzemeler (İskeçe, 2020)

olduğu gibi yine zemin kat ile birinci kat yatay silme ile ayrılmış ve pencere kenarlarında beyaz söveler bulunmaktadır. Zemin katta bitkisel motifli demir pencere parmaklıkları bulunmaktadır. Yapının iç mekânında herhangi bir süsleme özelliği bulunmamaktadır ancak yardımcı mekân ve kuzeybatı odasında gömme dolap/yüklük (Şekil 3.45-b) ve musandıralar bulunmaktadır.

Zemin kat ahşap kaplama iken birinci katı ahşap döşemedir. Hayat ve oda tavanlarında da herhangi bir süsleme özelliği bulunmayan odalarda, musandıra kapaklarında da herhangi bir bezeme veya oyma tekniği kullanılmamıştır (Şekil 3.45-a). Yapının kullanıcılarından edinilen bilgiye göre, giriş ile iç mekânda oda kapıları ve pencereler, zaman içinde bakımsızlıktan hasar gördüğü için değiştirilmiştir ve pencerelere demir parmaklık eklenmiştir.

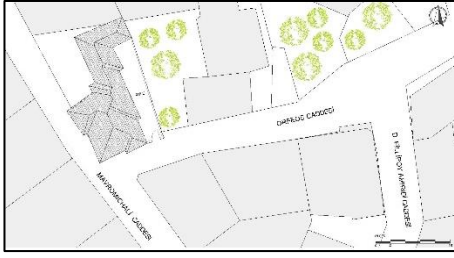
**Şekil 3. 46.** Mavromichali Cad. Evi Vaziyet Planı<sup>14</sup>

Yapı İskeçe'nin kuzeyinde bulunan Ahiryan Mahallesi'nin ticari ve sosyal yapıların yoğun olarak bulunduğu güney kısmında, Mavromichali Caddesi ile Orfeos Caddesi'nin kesiştiği noktada olan, 7. Parsel, Mavromichali Caddesi 15 numarada yer almaktadır. Pareselin, kuzeybatısında Mavromichali Caddesi, güneydoğusunda Orfeos Caddesi, kuzey ve doğusunda bitişik nizamında konutlara yaslanmaktadır (Şekil 3.46).

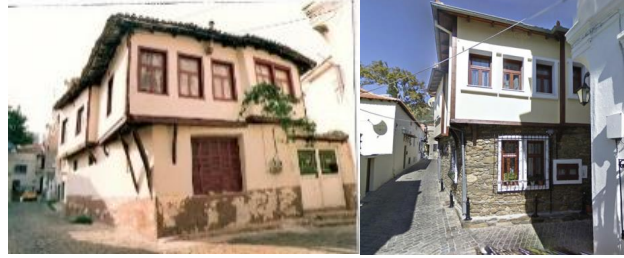
**Şekil 3. 47.** Mavromichali Cad. Evi Görünüşleri (1999-2020)

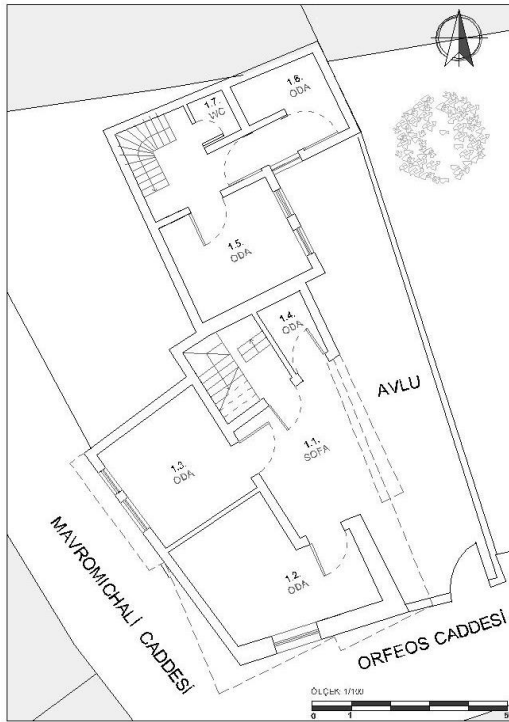
a- Zemin Kat Planı

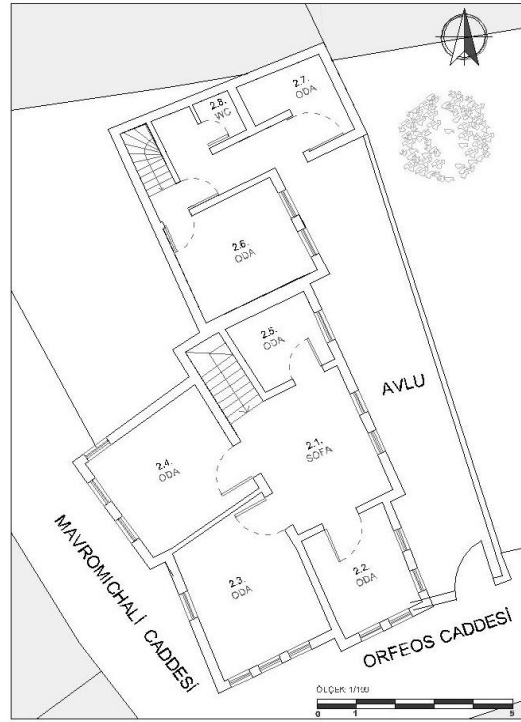
**Şekil 3. 48.** Mavromichali Caddesi Numara 15 Evi Kat Planları

Yapının zemin katına erişim, açık hayattan gerçekleşmektedir. Üç yanı odalar ile çevrili zemin katının dış duvarları moloz taş duvar, iç duvarları ise ahşap veya tuğla duvardır. Girişin tam karşısında bulunan oda, Mavromichali caddesine bakan kuzeybatı yönünden iki pencere ile aydınlatılmakta iken, girişin solunda bulunan oda ise Orfeos caddesine bakan güneybatı yönünde, 1999 yılında tek ancak günümüzde bitişik çift pencere ile aydınlatılmaktadır (Şekil 3.47). Girişin sağında, birinci kata erişimi sağlayan merdiven ile merdivenin yanında küçük bir depolama alanı olarak kullanıldığı düşünülen bir oda bulunmaktadır (Şekil 3.48-a). Ahşap merdiven ile erişilen birinci kat, yine zemin kat ile benzer plan şemasına sahiptir. Birinci katın hayatı, kuzeybatı yönüne doğru oda genişliği kadar bir konsol çıkma yapmakta ve bu şekilde giriş için bir saçak görevi görmektedir.

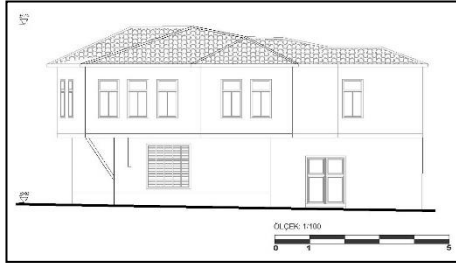
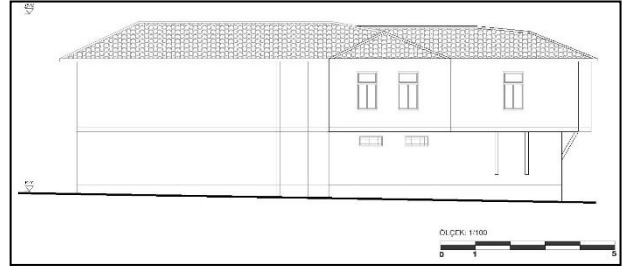
**Şekil 3. 51.** Mavromichali Caddesi Numara 15 Evi Cepheleri

Yapının güneydoğu cephesi de kuzeybatı cephesi ile aynı detaylara sahiptir. Bu cephede de zemin katı yine sıvasızdır ve kaba yonu örgülü yığma taş duvar ile ahşap lentolar görülmektedir ve bu cephede zemin katta 1999larda bulunan tek pencere günümüzde iki tanedir. Birinci katı sıvalı olan güneydoğu cephesinde pencere kenarlarında söveler bulunmaktadır ve Orfeos Caddesine doğru olan konsol çıkımlar, ahşap döşemeye sabitlenen ahşap eli böğründeler ile desteklenmektedir (Şekil 3.52-d).

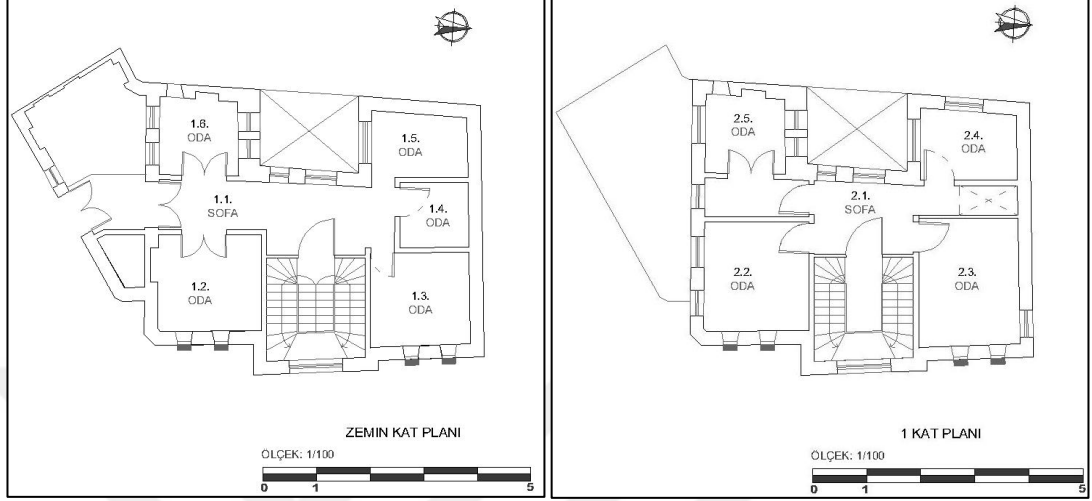
Şekil 3. 55. Anna Kaloudi Evi Kat Planları<sup>16</sup>

Kuzeydoğu odası ise sadece doğu cephesinde bulunan iki pencere ile aydınlatılmaktadır. Girişin sağında niş bulunan güneydoğu odası, tıpkı kuzeydoğu odası gibi doğu cephesinde bulunan iki pencere ile aydınlatılmıştır.

Güneybatı odası ise güney ve batı cephesinde bir ve kuzey cephesinde ise iki pencere bulunmaktadır ve bu katta en çok güneş alan odadır. Girişin tam üzerinde bulunan ahşap merdiven ile erişilen birinci katın, dış duvarları yığma taş duvar iken iç duvarları ahşap karkastır.

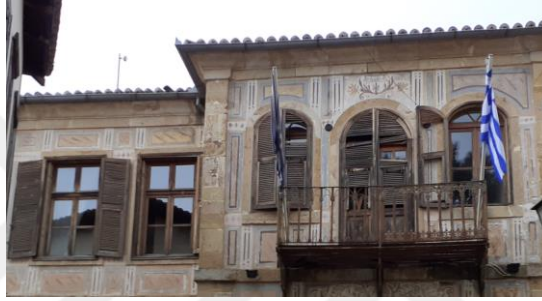
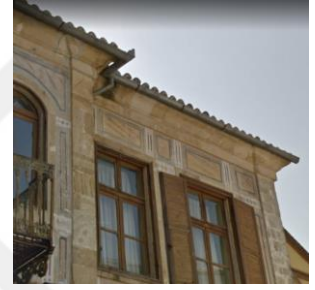
**Şekil 3. 59.** Anna Kaloudi Evi Mimari Öğeler (İskeçe, 2020)

Yapının girişi, iki mermer basamak ile erişilen çift kanatlı ahşap ve yüksek bir kapı ile sağlanır. Kapının üstünde yarım kemer biçiminde, demir parmaklıklı tepe penceresi bulunmaktadır (Şekil 3.59-b). Tepe penceresinin hemen üzerinde bitkisel motifli bezemeler bulunurken, bezer biçimdeki bitkisel bezeme, birinci katın merkezinde bulunan kapının üzerinde de bulunmaktadır (Şekil 3.59-b). Bunun dışında yapının doğu cephesinin pencere ve kapılarının tamamında geometrik motifli bezemeler bulunmaktadır (Şekil 3.59-a).

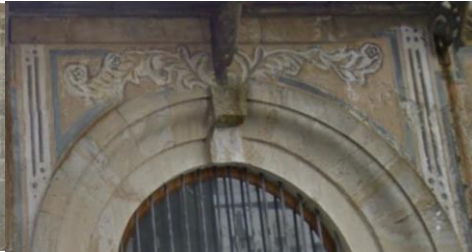
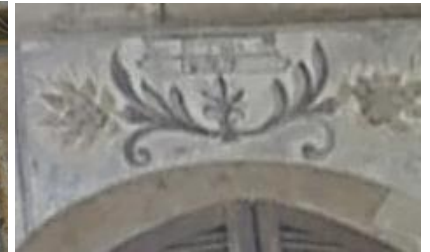
**Şekil 3. 60.** Anna Kaloudi Evi Süsleme Özellikleri (İskeçe, 2020)

Girişin tam üzerinde, bitkisel motifli demir eli böğründeler ile desteklenmiş, Antika Caddesine doğru düz konsol çıkma bulunmaktadır (Şekil 3.60-a). Yapının Orfeos Caddesi'ne bakan güney cephesine erişim, bu cadde üzerinde bulunan büyük ahşap kapı ile sağlanmaktadır. Yüksek taş duvarlı bahçe duvarı bulunan avluya sahip yapının güney cephesinin bir kısmı bu avluya bakarken bir kısmı Orfeos caddesine bakmaktadır. Güney cephesindeki pencere kenarlarında geometrik bezmeler bulunmakta ve doğu cephesinde olduğu gibi zemin katı demir parmaklıklı birinci katı ise ahşap kapaklıdır.

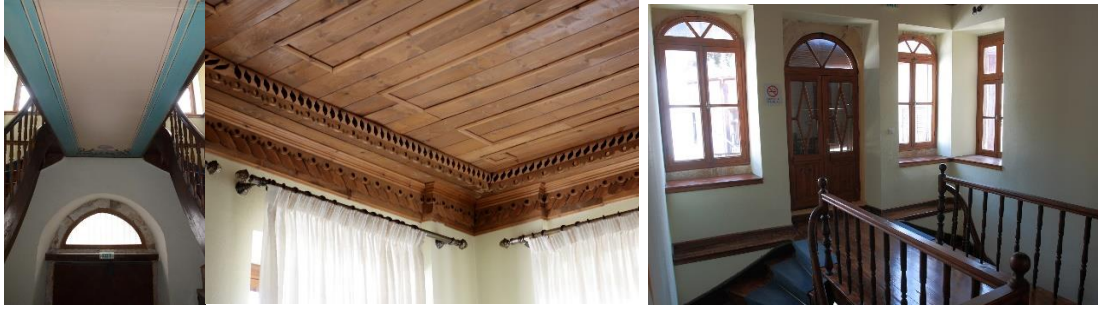
**Şekil 3. 62.** Anna Kaloudi Evi İç Mekân Görünümü (İskeçe, 2020)

Yapının iç mekânı, cepheye nazaran daha sadedir (Şekil 3.62.). Antika Caddesinde yapıya giriş yapıldığında sağ ve solda bulunan ahşap merdiven oldukça dikkat çekicidir. Merdivenin alt kısımları renklendirilmiş ve bitkisel motiflerle bezenmiştir (Şekil 3.62-a). Zemin ve tavanları ahşap olan yapının tavanları tekne tavan olup, silmeleri ahşap oymadır (Şekil 3.62-a).

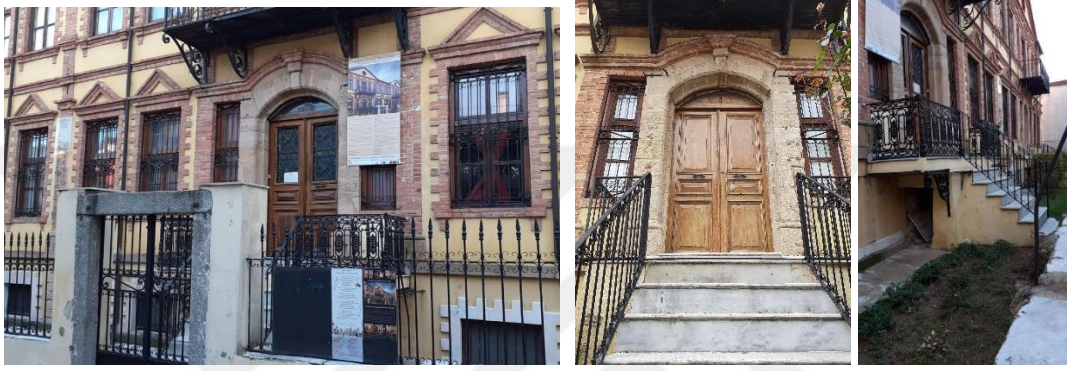
**Şekil 3. 65.** Kuyumcuoğlu Evi Giriş Kapısı ve Merdiveni (İskeçe, 2020)

Toplam yüzeyi 218 m<sup>2</sup> olan yapılar, uzun kenarı sırt sırta vermiş iki L biçiminden oluşmaktadır. Güneyde bulunan her iki yapının zemin katına erişimde aynı avludan sağlanmaktadır. Avlunun Orfeos Caddesine bakan kısmın da yaklaşık 50 cm yüksekliğinde duvar bulunurken, duvarın üzerinde demir parmaklıklar mevcuttur (Şekil 3.65-a).

Demir parmaklıklar, sadedir ve herhangi bir bitkisel veya geometrik motif ile bezenmemiştir (Şekil 3.65-a). Avludan merdivenler ile girişi sağlanan yapının, merdivenden sahanlığa olan kısma kadar yine avlu duvarında bulunan biçimle aynı olan demir korkuluklar bulunmaktadır (Şekil 3.65-b). Dış duvarları yığma taş duvar ve iç duvarları ahşap veya tuğla olan zemin kat (Şekil 72-a), hayatın güney ve kuzey yönlerinde bulunan sıra odalar ile girişin karşısında bulunan ahşap merdivenden oluşmaktadır (Şekil 3.67-b).

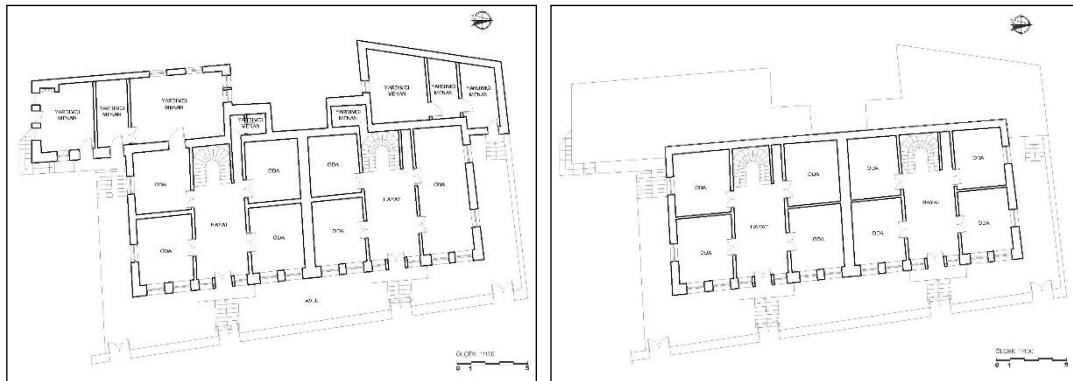
**Şekil 3. 66.** Kuyumcuoğlu (Kougioumtzoglou) Konağı Kat Planları

Bütün girişleri hayata açılan iki kanatlı ahşap kapılar ile sağlanan odalardan, kuzeydoğu odası sadece kuzey cephesinde bulunan iki pencere ile aydınlatılırken güneydoğu odası hem doğu cephesine açılan iki pencere hem de güney cephesinde bulunan bir pencere ile aydınlatılmıştır.

Ahşap merdiven ile erişilen (Şekil 3.66-b) ve dış duvarları tamamen yığma taş duvar olup iç duvarları ahşap karkas olan birinci kat zemin kat ile aynı plan şemasına sahip olup, hayat, Antika Caddesi'ne doğru düz konsol çıkma yapar (Şekil 3.69). Bu çıkma girişin tam üzerinde yer almakta ve giriş için saçak görevi görmektedir.

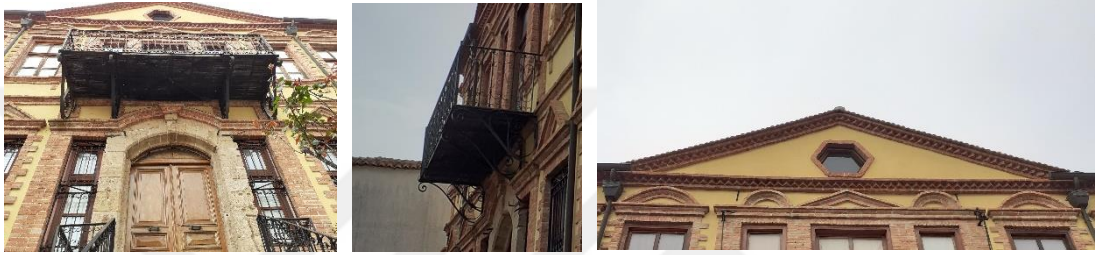
**Şekil 3. 73.** Konsol Ön ve Yan Görünümleri  
(İskeçe, 2020)

Birinci katın merkezinde bulunan pencerelerin üzerinde yarım kemer yerine üçgen alıklık vardır ve buna karşın dikeyde aynı hizada bulunan giriş kapılarında 20cm dışa taşan bir kemer bulunur (Şekil 3.73). Bu kemer sayesinde giriş için bir rüzgârlık

etkisi oluşturulmuş ve ısı kaybı önlenmiştir. Kemerli giriş kapının üzerinde saçak olarak görev yapan metal konstrüksiyonlu konsol çıkma, bitkisel motifli metal eli böğründeler ile desteklenmiştir. Eli böğründeler yatay tuğla silmelere monte edilmiştir. Güney ve kuzey cepheleri de doğu cephesindeki pencere düzenine sahip iken daha az açıklıklara sahiptirler. Yatay silmeler bu noktalarda da devam etmektedir.

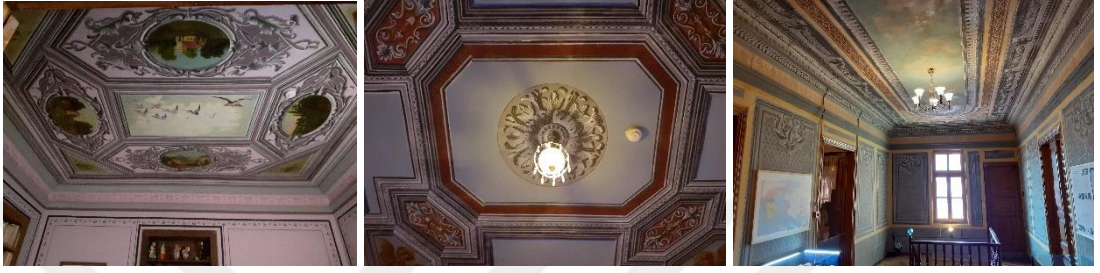
**Şekil 3. 76.** Kuyumcuoğlu (Kougioumtzoglou) Birinci Kat Tavan Süslemeleri  
(İskeçe, 2020)

Yapının iç mekânı, önemli yazı, fresk ve süslemelere sahiptir. Oda ve hayatlarda ahşap tekne tavanların kornişleri geometrik veya bitkisel motifler ile bezeli iken, tavan, yine geometrik veya bitkisel motifler dışında, birde doğa manzaraları ile insan tasvirleriyle bezenmiştir (Şekil 3.76). Duvarlarda genellikle şehir manzaraları veya bitkisel motifler görülürken aynı zamanda insan tasvirlerine de yer verilmiştir.

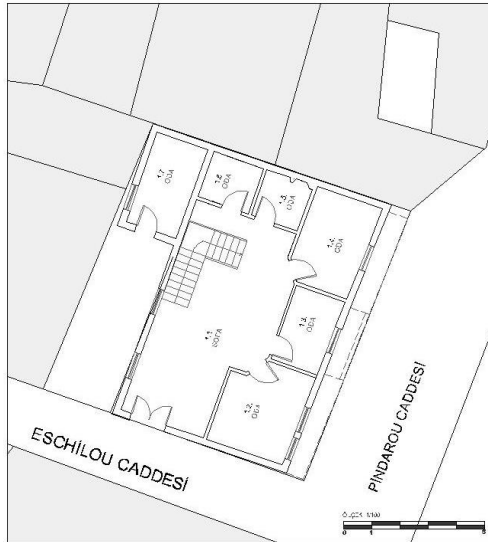
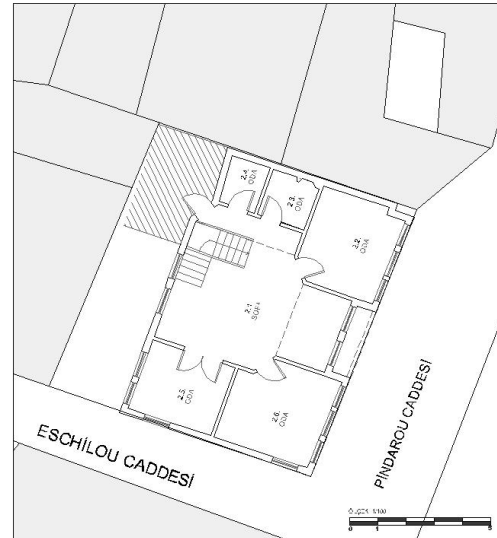
**Şekil 3. 79.** Eschilou Caddesi Evi Kat Planları

Dış duvarları yığma taş duvar olup, iç duvarları ahşap karkas olan zemin katına giriş, Eschilou Caddesi üzerinden, çift kanatlı ahşap bir kapı ile sağlanır (Şekil 3.79-a).

Girişin tam karşısında üst katlara erişimi sağlayan ahşap merdiven bulunmaktadır. Doğu ve kuzey cephelerine yaslanan sıra odalardan oluşan zemin katın, kuzey cephesine bakan odaları sağır iken, doğu cephesine bakan odaları pencereler ile aydınlatılmıştır. Batı cephesinde bulunan iki pencere ile aydınlatılmış hayat alanı bulunmaktadır. Zemin katın batısında, bahçenin güneyinden erişim sağlanan ve batıdan tek bir pencere ile aydınlatılan yardımcı mekân bulunmaktadır. Ahşap merdiven ile erişilen birinci katın dış duvarları taş yığma iken, iç duvarları ahşap karkastır. Sofanın kuzey güney ve doğu cephelerine yaslanan odalardan oluşmaktadır. Kuzeydoğu odası ile güneydoğu odası, Pindarou Caddesi'ne yani doğu yönüne doğru düz konsol çıkma yapmaktadır. Birinci katın sofası hem batı yönüne iki hem de doğu yönünde ikişer pencere ile aydınlatılırken, doğu yönünde, Pindarou Caddesi'ne bakacak şekilde köşk alanı oluşturmaktadır.

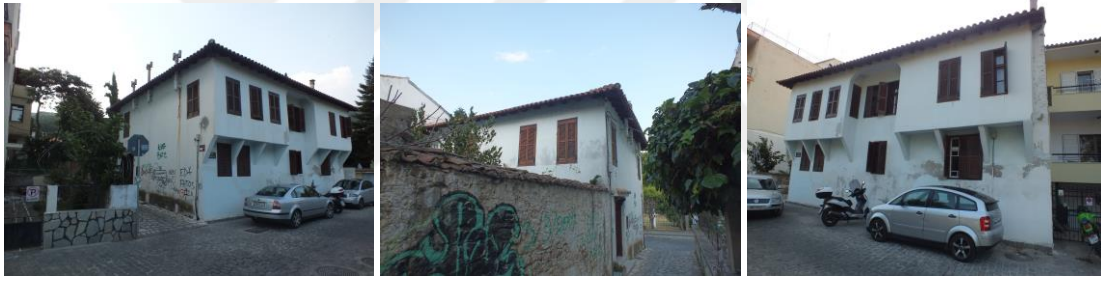
### Şekil 3. 80. Eschilou Caddesi Evi Görünüşleri (İskeçe, 2020)

a-Güneybatı Görünüşü

b-Güneydoğu Görünüşü

c-Kuzeydoğu Görünüşü
