**KUZEY YUNANİSTAN'DAKİ KENTSEL ALANLARDA OSMANLI DÖNEMİ**  
**GELENEKSEL KONUTLARI**

**YÜKSEK LİSANS TEZİ**

**MİMARLIK ANABİLİM DALI**

**EDİRNE-[2021]**

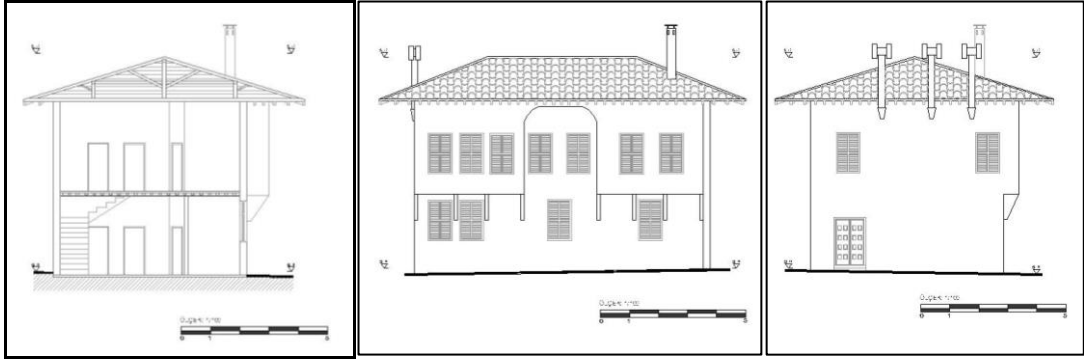
**Şekil 3. 81.** Eschilou Caddesi Evi Kat Planları

a-Kesit

b-Güneybatı Görünüşü

c-Güneydoğu Görünüşü

Yapının Pindarou Caddesine bakan güneydoğu cephesi yapıda en çok pencere açıklığı bulunan cephedir (Şekil 3.81-c). Yapının bütün pencereleri ahşap kapaklara sahiptir. Zemin katta bulunan pencereler daha yüksektedir. Birinci katta bulunan iki tane konsol çıkma bulunmaktadır. Beyaz sıvalı ahşap eli böğründeler ile desteklenen düz konsol çıkmalar, merkezde basık kemer biçimine yakın bir form ile birleşmektedir. Bu şekilde konsol çıkma etkisi hafifletilmiş ve birinci kat bütüncül bir etki yaratmaktadır (Şekil 3.82).

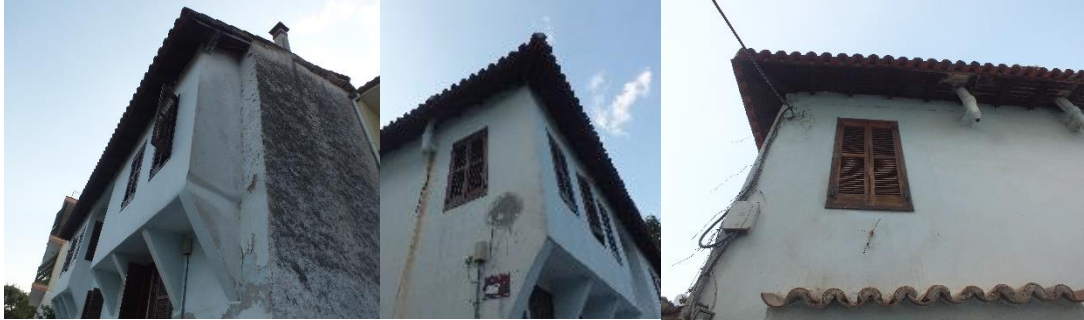
**Şekil 3. 82.** Eschilou Cad.Evi Eli Böğründeleri **Şekil 3. 83.** Eschilou Cad. Evi Saçağı  
(İskeçe, 2020)

Yapının güneybatı cephesi, doğu cephesine nazaran daha sade olup bu cephede giriş katta sadece düzleştirilmiş demir çiviler ile süslenmiş, metal kapı tokmağı bulunan ahşap çift kanatlı giriş kapısı bulunur. Bu cephede bulunan pencerelerde de ahşap kapaklar bulunmaktadır. Güney cephesinde, cepheden çıkan ve daha geç dönemlerde açıldığı düşünülen üç tane baca bulunmaktadır. Aynı bu cephede, girişin üzerinde masilya kiremit kaplı saçak bulunmaktadır (Şekil 3.83).

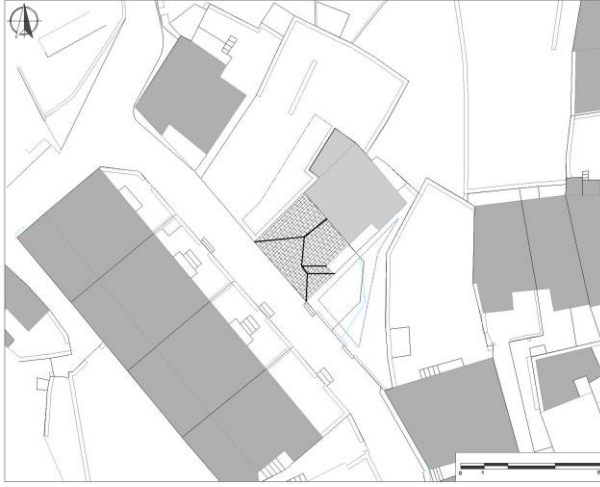
**Şekil 3. 84.** A Vlassiou Caddesi No:28A

Yapı parselin güneybatı sınırında A. Vlassiou Caddesi'ne paralel olarak konumlanmıştır (Şekil 3.84). Güneydoğu cephesi avluya bakan yapının, alçak taş duvar üzeri demir parmaklıklar ile çevrili avluya girişi A. Vlassiou caddesi üzerinden bulunan metal kapı ile sağlanmaktadır. Marsilya kiremit kaplamalı kırma çatıya sahip olan yapının, yapıdan sokağa doğru 10 cm taşan saçak silmeleri bulunmaktadır (Şekil 3.85). Yapının zemin katına erişim, dört tane basamaktan oluşan döner merdiven ile erişilen çift kanatlı camlı metal kapı ile sağlanmaktadır (Şekil 3.86).

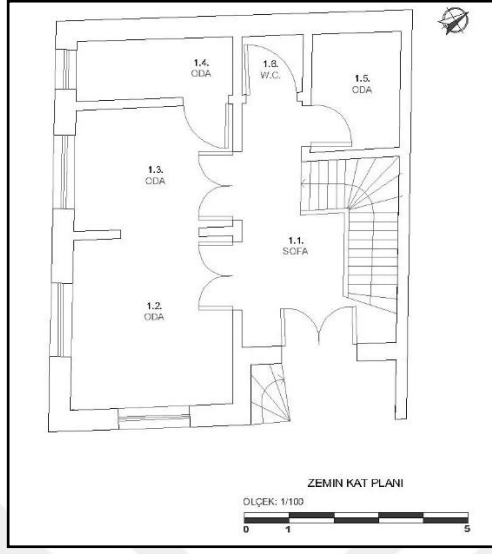
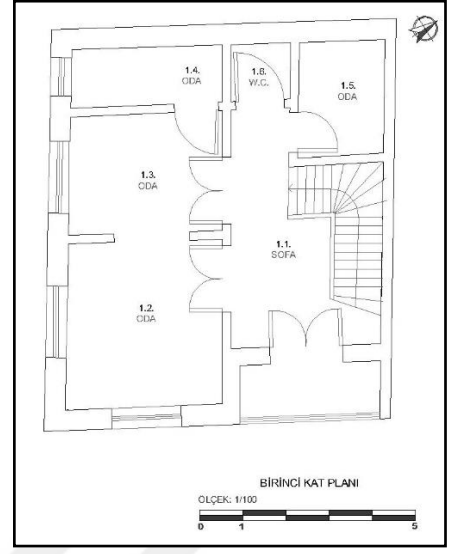
**Şekil 3. 86.** Eschilou Caddesi Evi Kat Planları

Dış duvarları tuğla iç duvarları ise ahşap karkas olan yapı, güneydoğu ve güneybatısında bulunan sıra odalardan oluşmaktadır. Girişin tam karşısında bulunan ve aydınlatılmayan iki oda yardımcı mekân olarak kullanılırken, güneybatıda bulunan oda, A. Vlassiou Caddesi'ne bakan güney cephesinden aydınlatılmıştır (Şekil 3.87-a).

Sofaya açılan iki tane çift kanatlı kapı ile erişilen ve girişlerin tam karşısına iki ve avluya bakan cephede tek bir pencere ile aydınlatılan güney odası ise, daha sonraki dönemlerde birleştirilmiş olabileceğini düşündürmektedir. Girişin sağında bulunan ve kuzeydoğu cephesine yaslanan ahşap merdiven ile birinci kata erişilmektedir. Dış duvarları tuğla iç duvarları ise ahşap karkas olan birinci katın plan şeması zemin kata benzemektedir. Güneydoğu ve güneybatısında bulunan sıra odalardan oluşmaktadır. Güneybatı cephesine yaslanan ve aydınlatılmayan iki oda

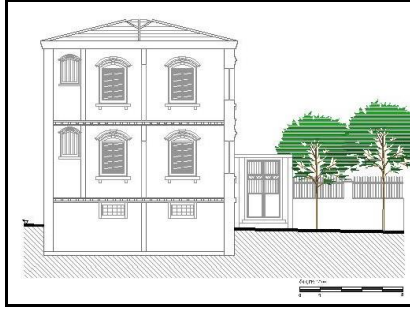
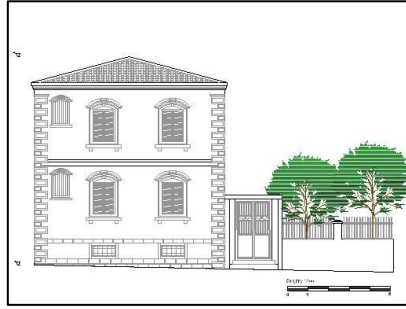
**Şekil 3. 87.** Eschilou Caddesi Evi Kesit ve Görünüşleri

yardımcı mekân olarak kullanılırken, güneybatıda ve güney cephesinde bulunan iki oda, A. Vlassiou Caddesi'ne bakan güney cephesinden aydınlatılmıştır. Sofaya açılan çift kanatlı kapı ile erişilen ve girişlerin tam karşısına ve avluya bakan cephede birer pencere ile aydınlatılan güney odası bulunmaktadır. Birinci katın sofası, sofa genişliği kadar ve girişin tam üzerinde saçak etkisi yaratacak bir düz konsol çıkma bulunmaktadır (Şekil 3.87-a).

A. Vlassiou Caddesi'ne bakan güneybatı cephesi zemin ve birinci katta, üstünde yarım kemerli sövesi olan ahşap kapaklı pencereler bulunurken, aynı cephede daha küçük pencerelerde demir parmaklıklar bulunmaktadır (Şekil 3.87-c). Bu cephede, katlar arası silmeler bulunmakta ve yapının kenarlarında yarım ve tam

tuğlalar ile süslenmiştir (Şekil 3.87-b). Aynı üslup, yapının güneydoğu cephesinde de bulunmaktadır. Girişin bulunduğu bu cephede, korkuluğun bulunmadığı merdiven ile erişilen giriş kapısında, metal ve cam birlikte kullanılmıştır. Girişin üzerinde bulunan konsol çıkma, giriş için saçak görevi görmektedir

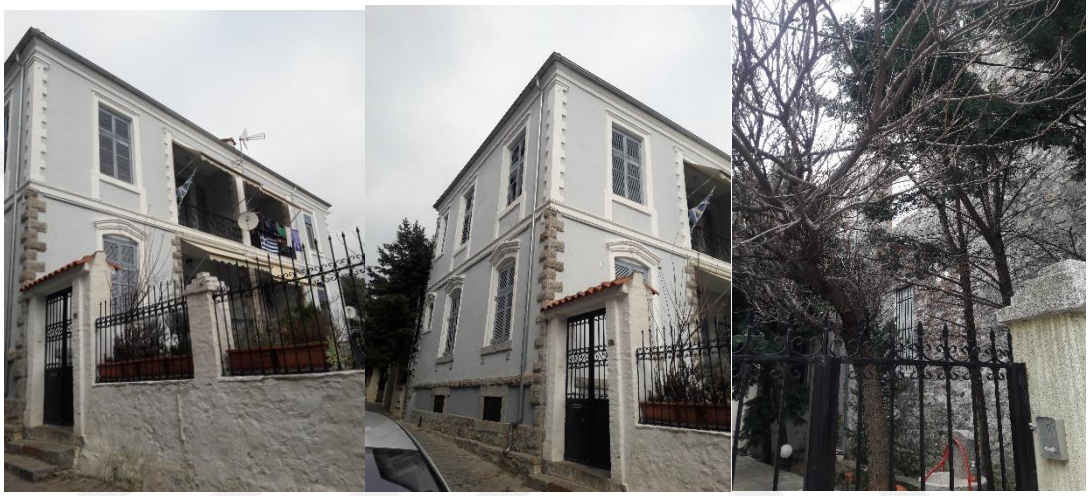
**Şekil 3. 88.** Eschilou Caddesi Evi Görünüşleri (İskeçe, 2020)

Yapının kuzeybatı ve kuzeydoğu cepheleri tamamen sağır iken, güneydoğu ve güney batı cepheleri ahşap kapaklı pencereler bulunur.

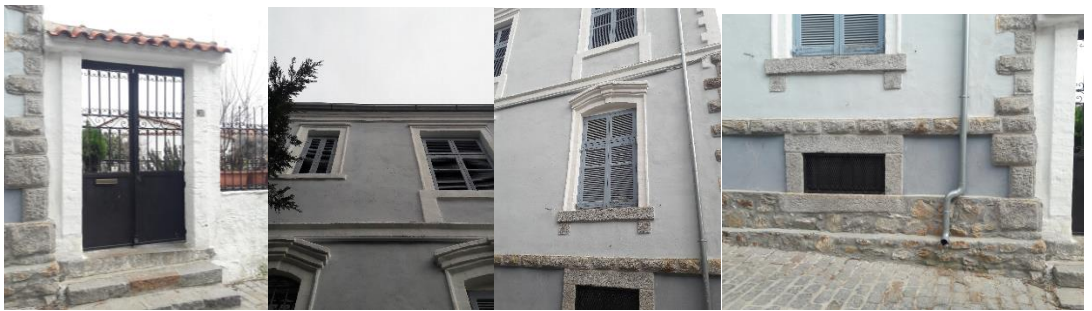
**Şekil 3. 89.** Eschilou Caddesi Evi Cephe Detayları (İskeçe, 2020)

a-Bahçe Kapısı

b-Duvar Detayı

c-Pencere Görünümleri

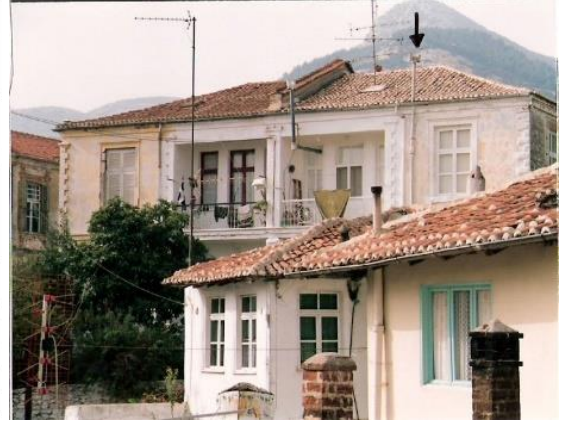
**Şekil 3. 91.** A. Vlassiou Caddesi  
No:28A Görünümü (İskeçe, 2020)

Yapı İskeçe'nin kuzeyinde bulunan Ahiryan Mahallesi'nin konutların yoğun olarak bulunduğu doğu kısmında, A. Vassiliou Caddesi üzerinde 41. parsel, A. Vlassiou Caddesi 128B numarada yer almaktadır. Parselin, güneybatısında A. Vlassiou Caddesi ile bitişik nizamda ikiz evi yaslanırken, güneybatısında komşunun avlusuna ve kuzeybatısında yeşil alanlara yaslanmaktadır. Yapı parselin güneydoğu sınırında yeşil alana paralel olarak konumlanmıştır (Şekil 3.90). Güneydoğu cephesi avluya bakan yapının, alçak taş duvar üzeri demir parmaklıklar ile çevrili avluya girişi A. Vlassiou caddesi üzerinden bulunan metal kapı ile sağlanmaktadır. Marsilya kiremit kaplamalı kırma çatıya sahip olan yapının, yapıdan dışarıya doğru 10 cm taşan saçak silmeleri bulunmaktadır (Şekil 3.91).

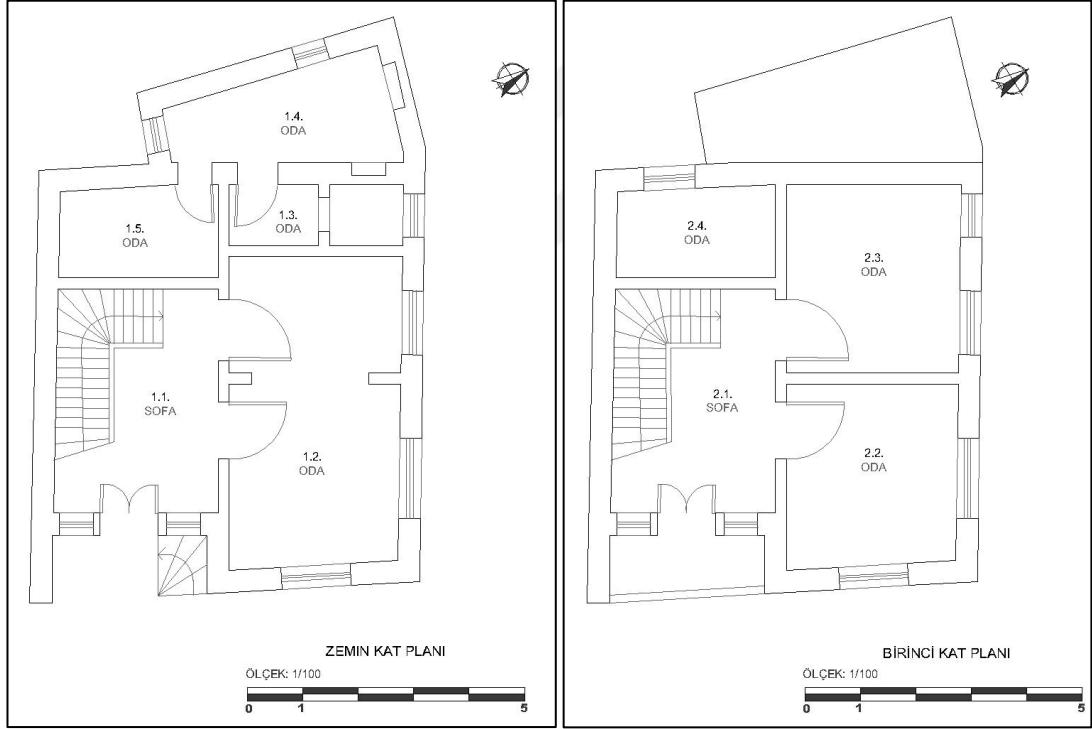
a-Zemin Kat Planı

sağlanmaktadır (Şekil 3.92-a). Dış duvarları tuğla iç duvarları ise ahşap karkas olan zemin katın, güneydoğu ve güneybatısında bulunan sıra odalardan oluşmaktadır (Şekil 3.92-a). Girişin tam karşısında bulunan ve aydınlatılmayan iki oda yardımcı mekân olarak kullanılırken aynı zamanda yapının doğusunda bitişik nizamda yapıya yaslanan ve daha geç dönemde inşa edildiği düşünülen yardımcı mekânla ilişkilidir. Sofaya açılan iki tane çift kanatlı kapı ile erişilen ve girişlerin tam karşısına iki ve avluya bakan cephede tek bir pencere ile aydınlatılan güney odası ise, mekânın tam orasında bulunan açıklık, daha sonraki dönemlerde iki odanın birleştirilmiş olabileceğini düşündürmektedir. Girişin solunda bulunan ve güney cephesine yaslanan ahşap merdiven ile birinci kata erişilmektedir.

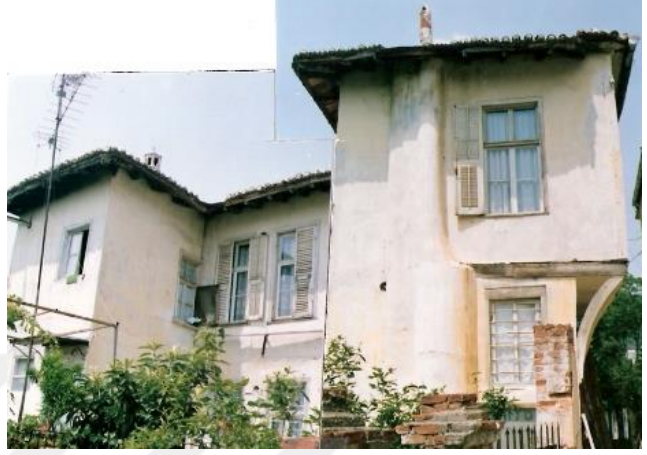
**Şekil 3. 94. M. Botsari Evi Vaziyet Planı<sup>21</sup> Şekil 3.95. M. Botsari Cad.Evi Görünümü**  
(İskeçe, 2020)

yapının, yapıdan dışarıya doğru 30 cm taşan saçakları bulunmaktadır. Saçak altlarında ahşap aşık kirişleri görülmektedir (Şekil 3.95).

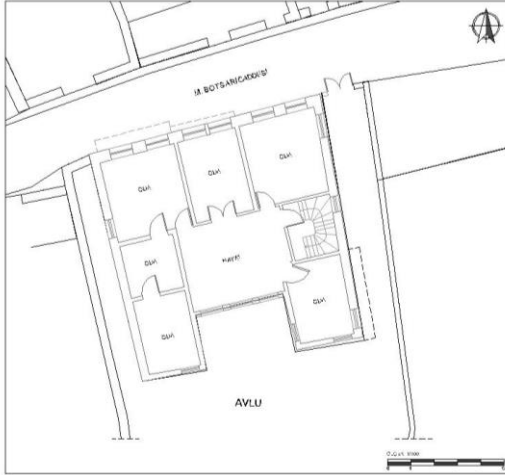
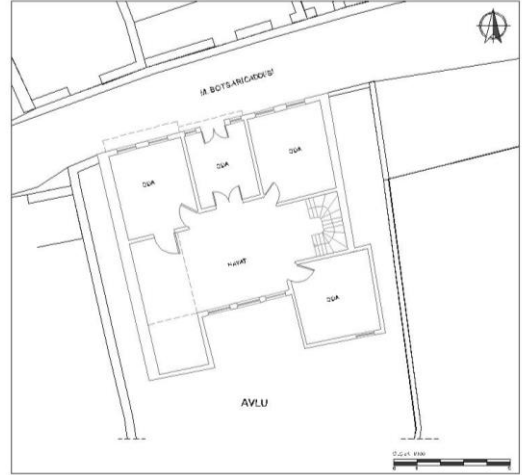
**Şekil 3. 96. M. Botsari Caddesi Numara 28 Evi Kat Planları**

Dış duvarları yığma taş duvar ve iç duvarları ahşap karkas olan zemin kat, hayatı çevreleyen sıra odalardan oluşmaktadır. Hayat kısmı sadece avluya açılan pencereler ile sadece avlu ilişkili kurmaktadır. Girişin tam karşısında, güney cephesine yaslanan üç tane sıra oda bulunmaktadır (Şekil 3.96-a). Merkezde bulunan oda, kuzey cephesinden iki pencere ile aydınlanırken, kuzeydoğu odası hem kuzeyde iki hem de doğu bir ve kuzeybatı odası ise hem kuzey iki hem de güneyde bir pencere ile aydınlatılmıştır.

Birinci katın hayatı, güneybatıda bulunan U biçiminin ucuna kadar olan alanında kapsamakta ve bu kısımda köşk oluşturmaktadır (Şekil 3.96-b). Kuzey cephesine yaslanan üç sıra oda, sadece kuzey cephesine açılan pencereler ile aydınlatılmaktadır. Bu odalardan merkezde bulunan oda, kuzey yönüne doğru düz konsol çıkma yapmaktadır. Konsol çıkma, bitkisel motifli metal eli böğrüneler ile desteklenirken, çıkmaya erişim çift kanatlı cam kapı ile sağlanmaktadır (Şekil 3.100). Güneydoğu odası, hem güney hem de doğu yönüne doğru konsol çıkma yapmakta ve güney yönünde tek bir pencere ile aydınlatılmıştır (Şekil 3.97-d).

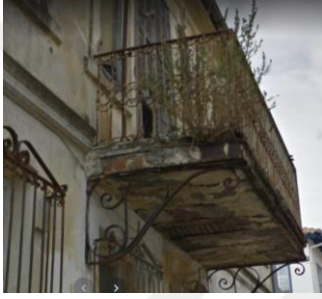
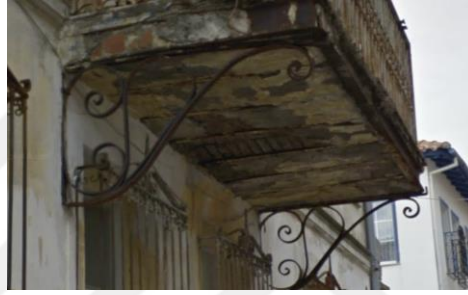
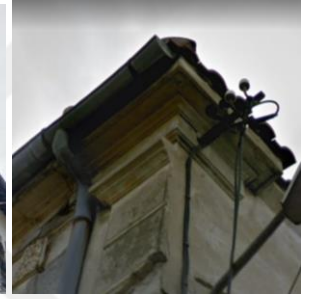
**Şekil 3. 100.** M. Botsari Cad. Evi Konsol Çıkma Detayı

Yapının cepheleri incelendiğinde, M Botsari Caddesine paralel olarak konumlanmış ve bu caddeye bakan kuzey cephesinde, katlar arası ayırım, yatay silme ile dengelenirken hem zemin hem de birinci katta, altı tane demir parmaklıklı pencerenin bulunduğu görülmektedir. Birinci katın merkezinde bulunan konsol çıkma ise, bitkisel motifli demirli böğründeler ile desteklenmektedir. Bu cephenin kenarlarında bulunan ve sonraki dönemlerde yapıldığı düşünülmektedir. Yapının ana girişinin sağlandığı güney cephesi, U biçimim merkezinde bulunan iki yanında birer pencere bulunan giriş kapısı ile girişin hemen üzerinde bulunan ve birinci katın hayatına açılan üç pencere bulunmaktadır. U biçimimi uçlarında küçük pencereler ile aydınlatılan cephe, sokağa bakan kuzey cephesine nazaran daha sade ve daha az müdahalenin yapıldığı görülmektedir. Bu cephede bulunan güneydoğu ucundaki konsol çıkma çok az olduğundan payanda veya eli böğründe ile desteklenmemiştir. Zemin katta bulunan üç pencere açıklığında birinci katı tamamen sağır olan doğu cephesinde bulunan konsol çıkma, ahşap el böğründeler ile desteklenmektedir.

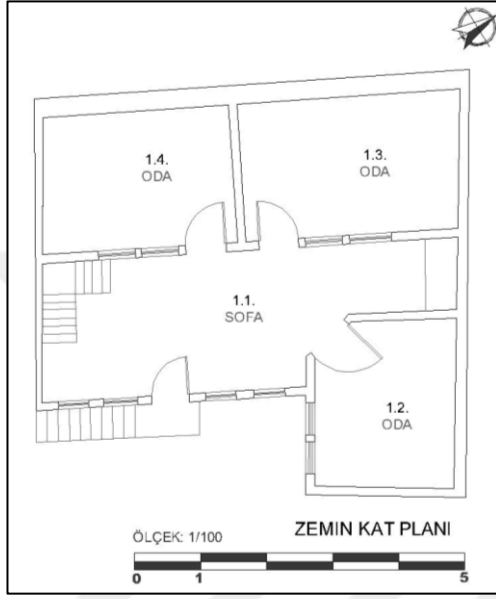
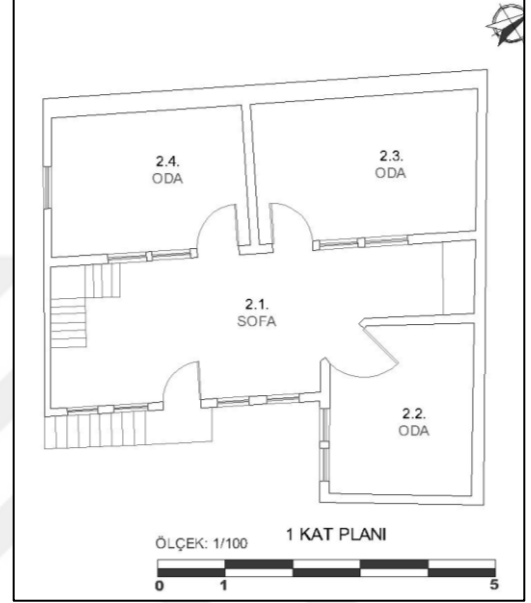
**Şekil 3. 104.** Merarchias Caddesi Evi Kat Planları

Yapı, parselin güney sınırında 9. Merarchias Caddesi'ne paralel olarak konumlanmıştır. Güneydoğu cephesi avluya bakan yapının, üzeri alaturka kiremit kaplı saçak ile örtülü yüksek taş duvar ile çevrili avluya giriş 9. Merarchias Caddesi üzerinden bulunan çift kanatlı, metal ve geniş bir kapı ile sağlanmaktadır. Alaturka kiremit kaplamalı kırma çatıya sahip olan yapının, yapıdan dışarıya doğru 30 cm taşan saçakları bulunmaktadır (Şekil 3.104-b). Güney, doğu ve kuzey cephelerinde bulunan saçak altlarında ahşap aşık kirişleri görülürken, avluya bakan güneydoğu cephesinde çok katlı saçak silmeleri görülmektedir (Şekil 3.104-b). Yapı, tabii zeminden daha alt seviyede olan zemin kat ile hem içeriden hem de dışarıdan merdivenler ile erişilen birinci kattan oluşmaktadır (Şekil 3.104). Dış duvarları yığma taş duvar ve iç duvarları ahşap karkas olan katlar, aynı plan şemasına sahiptir (Şekil 3.104-a). Girişin tam

karşısında, batı cephesine yaslanan iki oda bulunmaktadır. Bu odalarda, güneybatı odası, güney cephesine açılan tek pencere ile aydınlatılırken, aynı zamanda hayata açılan iki pencere ile aydınlatılmıştır. Kuzeydoğu odası, dışa tamamen kapalı iken, güneybatı odası gibi hayata açılan iki pencere ile aydınlatılmıştır.

Zemin katta avluya açılan iki pencere ile aydınlatılan tek oda kuzeydoğu odasıdır. Hem sofanın güneyinde bulunan ahşap merdiven ile hem de güneydoğu cephesinde bulunan metal merdiven ile erişilen birinci kat, zemin kat ile aynı plan şemasına sahiptir.

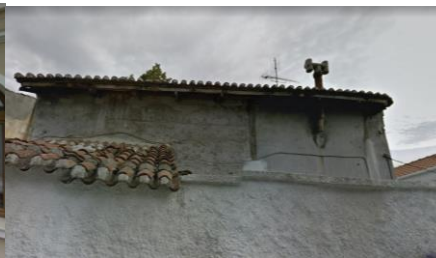
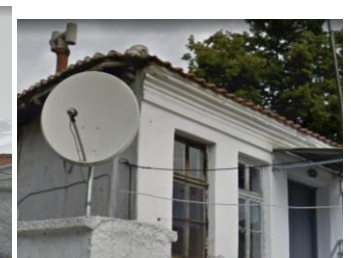
**Şekil 3. 105.** Merarchias Caddesi Evi Mimari Öğeleri (İskeçe, 2020)

b-Ahşap Aşıklı Saçak

c-Silmeli Saçak

Yapının cepheleri oldukça yalın ve sadedir. Yapının batı ve kuzey cephesi tamamen sağırdır (Şekil 3.105-b ve Şekil 3.105-c). Yapının avluya bakan güneydoğu cephesinde zemin ile birinci katı birinden ayıran yatay silme bulunmaktadır. Aynı cephenin, çatı bitiminde çok katlı yatay silme bulunmaktadır. Zemin katı ile birinci kat aynı pencere ve kapı düzenine sahiptir ve birinci katın pencereleri, zemin kattan hem daha büyük oranlara sahiptir hem de pencerenin alt kısmında, duvarda geometrik desenli oyma bezemeler bulunmaktadır. Birinci kata erişim metal merdiven ile sağlanmakta v girişin üzerinde tek yöne eğimli bir saçak bulunmaktadır. Aynı şekilde, metal merdivenin sahanlığı da, zemin kat için saçak görevi görmektedir.

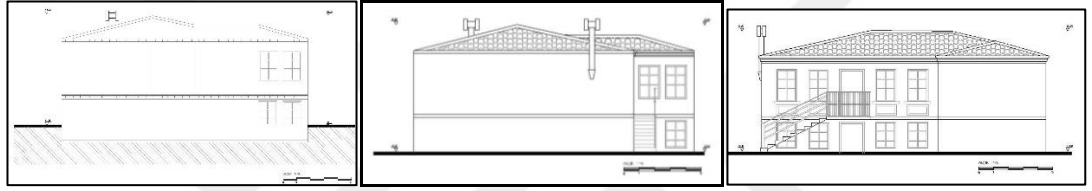
**Şekil 3. 106.** Merarchias Caddesi Evi Kesit ve Görünüşleri

Yapının güneybatı cephesinin sokağa bakan kısmı, tamamen sağır iken duvardan, daha sonraki dönemlerde ihtiyaç için açılmış olabileceği düşünülen baca bulunmaktadır. Güneybatı cephesinin avluya bakan kısmı ise, güneydoğu cephesiyle benzer özellikler taşımaktadır. Bu cephede de, kat arası ayrımın belirgin hale gelmesini sağlayan yatay silme bulunmakta ve pencere düzeni her iki katta da aynı düzendedir.

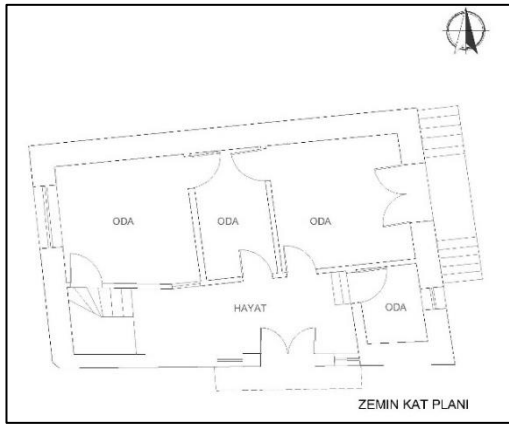
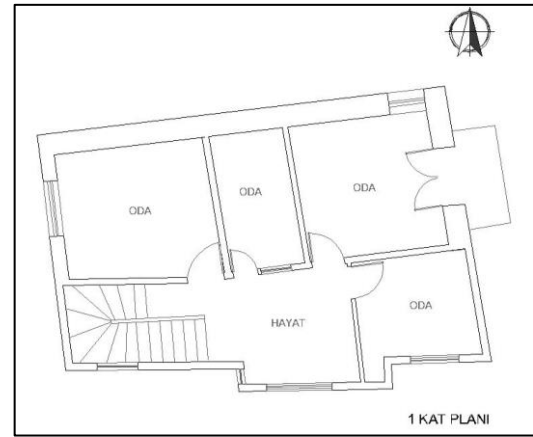
**Şekil 3. 111.** Bizinou Caddesi Numara 13 Evi Kat Planları

a-Zemin Kat Planı

b-Birinci Kat Planı

Ahşap merdiven ile erişilen birinci kat zemin kat gibi dış duvarları yığma taş duvar, iç duvarları ahşap karkas sistemdir (Şekil 3.111-a). Sofanın güney cephesinin merkezi, güneye yani Bizinou Caddesi'ne doğru oda genişliğinden daha az bir düz

Yapının zemin katına erişim, yapının güneyinde bulunan ve çift kanatlı ve iki yanında pencereler bulunan ahşap kapı ile Bizinou Caddesi üzerinden sağlanmaktadır (Şekil 3.109). Dış duvarları moloza taş duvar ile iç duvarları ahşap veya tuğla olan zemin katı, girişin tam karşısında, kuzey cephesine yaslanan üç oda ile doğu cephesine yaslanan ve yardımcı mekân olarak kullanıldığı düşünülen ve iki basamak ile erişilen bir odadan oluşmaktadır.

Girişin solunda, yani batı cephesine yaslanan ahşap bir merdiven ile birinci kata erişim sağlanmaktadır (Şekil 3.110). Doğu cephesine yaslanan ve yardımcı mekân olarak kullanıldığı düşünülen oda, kuzey cephesinde bulunan tek bir küçük pencere ile aydınlatılmaktadır. Sofadan açılan kapılar ile erişimi sağlanan odalar aynı zamanda ora odaya açılan kapılar ile de birbirleriyle iletişim kurmaktadır. Kuzeybatı odası, batı cephesine açılan tek bir pencere ile sokaktan aydınlanırken aynı zamanda sofaya açılan ikinci bir pencere ile de aydınlanmaktadır. Odanın girişin solunda bulunan duvarda, orta oda ile iletişimi sağlayan bir kapı bulunmaktadır. Aynı şekilde hem hayattan hem de avludan girişi olan kuzeydoğu odası, aynı zamanda avlu girişinin tam karşısında bulunan kapıdan da orta odaya erişim sağlar.

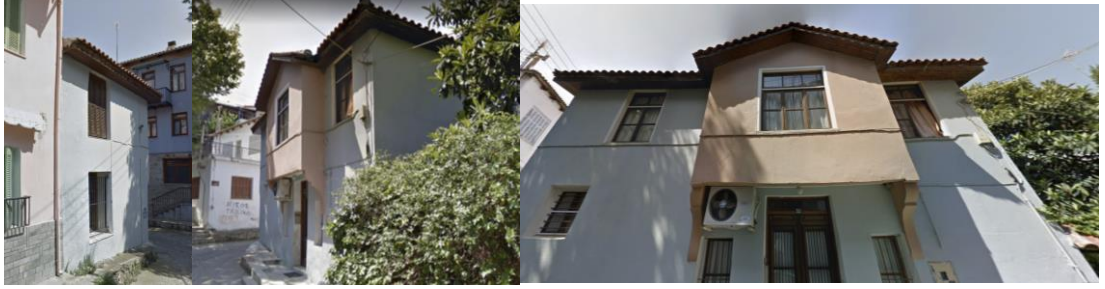
**Şekil 3. 112.** Bizinou Caddesi Numara 13 Evi Görünüşleri (İskeçe, 2020)

a-Batı Cephesi

b-Güneydoğu Cephesi

c-Güney Cephesi

konsol çıkma yapar. Bu çıkma, yapının girişi için bir saçak görevi görmektedir (Şekil 3.112-c).

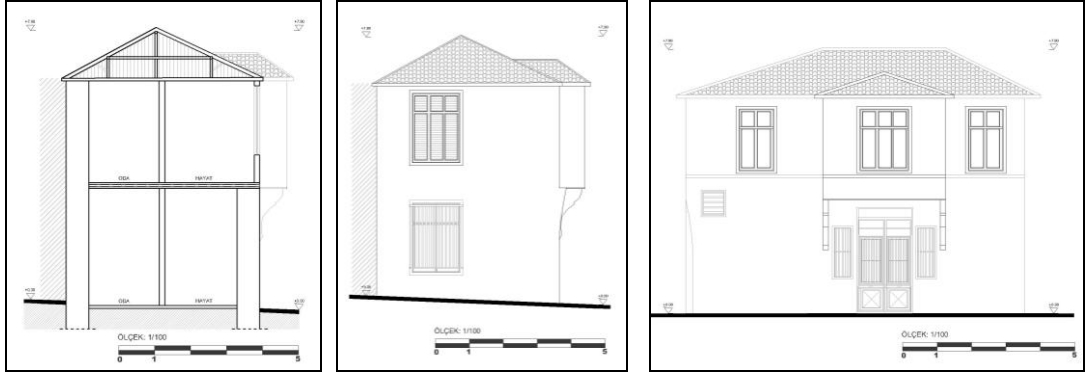
**Şekil 3. 113.** Bizinou Caddesi Numara 13 Evi Kesit ve Cepheleri

a-Kesit

b- Batı Cephesi

c- Güney Cephesi

Yapı, genel olarak yalın ve sadedir (Şekil 3.113). Bizinou Caddesine bakan güney cephesi, aynı zamanda girişin sağlandığı cephesi olup, zemin katında ahşap giriş kapısının iki yanında bulunan pencereler ile güneybatı köşesine yakın bir noktada bulunan demir parmaklıklı pencere dışında başka bir açıklığı bulunmamaktadır.

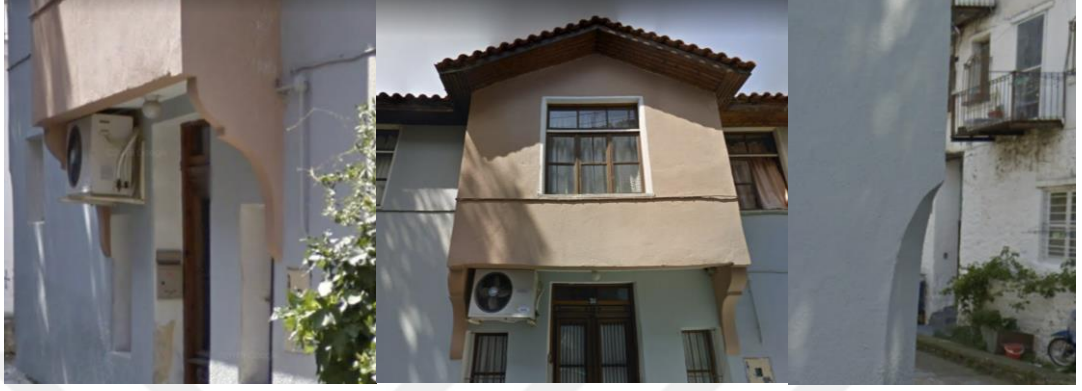
**Şekil 3. 114.** Bizinou Caddesi Mimari Öge Detayları (İskeçe, 2020)

Girişin hemen üzerinde yer alan ve payandalar ile desteklenen konsol çıkma, giriş için saçak görevi görmektedir.

a-Payanda Detayı

b- Konsol Çıkma Detayı

c-Güneybatı Köşesi

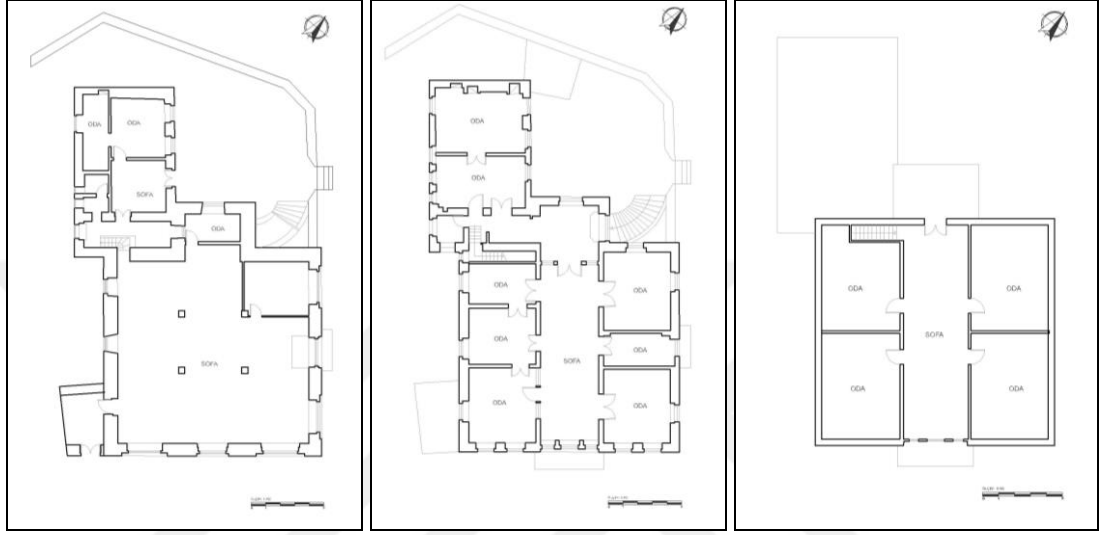
**Şekil 3. 119.** Chasirtzoglou Evi Kat Planları

a- Zemin Kat Planı

b- Birinci Kat Planı

c- Çatı Katı Planı

Zemin kat, merkezde dört tane kare kesitli ayaktan oluşan tek bir mekândan oluşmaktadır (Şekil 3.119-a). A. Georgiou ile E. Venizelou caddelerinden pencereler ile aydınlatılan mekânda, daha sonraki dönemlerde, ihtiyaçtan, günümüzde danışma olarak kullanılan cam bölmeli bir oda oluşturulmuştur. Bu alanın kuzeybatısında, aynı zamanda bahçeden de direkt olarak erişilen yardımcı mekân ve birinci kata erişim sağlanan merdiven bulunmaktadır.

Hem zemin katta bulunan merdiven ile hem de avlu bulunan merdivenler ile girişı saęlanan birinci kat, gneybatı ile kuzeybatı cephelerine yaslanan odalardan oluřan oluřmaktadır (řekil 3.119-b). Dıř duvarları yıęma tař duvar, i duvarları ahřap olan birinci katın odaları hem E. Venizelou caddesinden hem de gneydoęu ve kuzeybatı cephelerinden aydınlanmaktadır. Birinci kat sofası, E. Venizelou Caddesi'ne bakan gneydoęu cephesinden iki pencere ile aydınlanırken, ayrıca bu caddeye dz konsol ıkmada yapmaktadır. Bu řekilde sofa caddeyle direk olarak iliřkilendirilmiřtir.

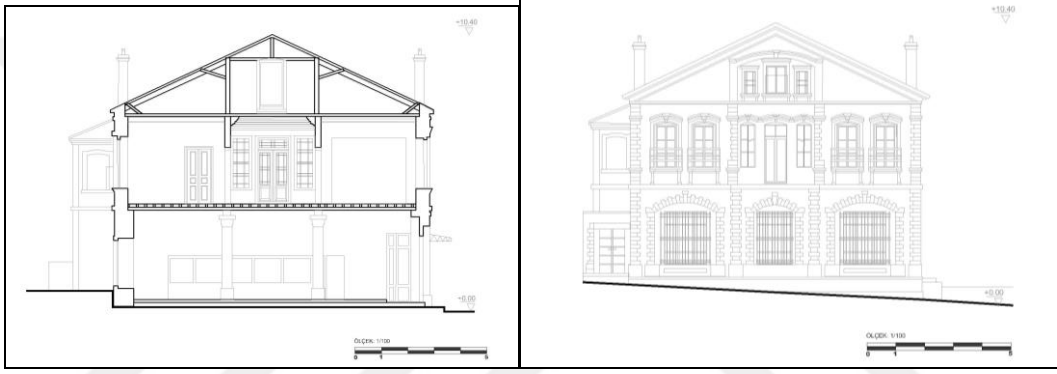
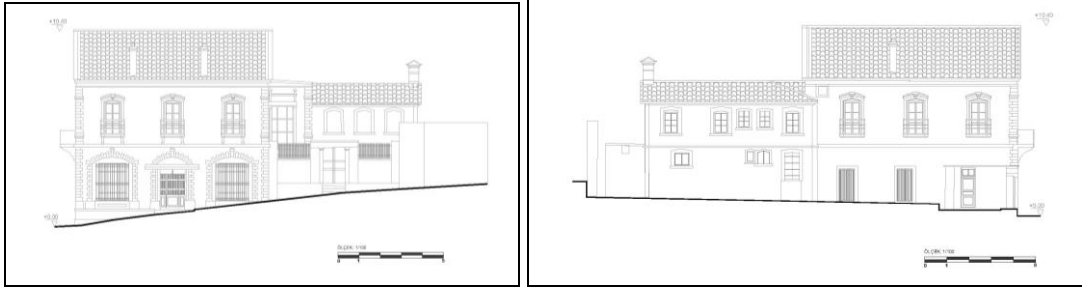
**řekil 3. 121.** Chasirtzoglou Evi Kesit ve Grnřleri

a-Kesit

b-Gneydoęu Cephesi

c-Kuzeydoęu Cephesi

d- Kuzeybatı Cephesi

Yapının E. Venizelou Caddesine bakan güneydoğu cephesinde hem zemin kat hem de birinci katta pencereler bulunmaktadır (Şekil 3.121-b). Zemin kat pencereleri, büyük geniş ve aynı zamanda dairesel bitişlidir. Demir parmaklıkların bulundurduğu bu pencerelerin kenarları, söveler bulunmaktadır. Bir ve ikinci kat arasında, yatay silme bulunmakta ve bu şekilde katlar arası farlılık belirginleştirilmeye çalışılmıştır. Birinci katta pencere kenarları yine zemin katta olduğu gibi tuğlalar ile belirginleştirilmiştir. Bu cephenin tam merkezinde çıkma bulunmaktadır. Çıkma, metal ve eğrisel biçimli eli böğründeler ile desteklemiştir. Yapının çatısı, beşik çatı olduğundan tavan arası kullanıma açılmış ve üçgen alınlık kısmı pencereler ile belirginleştirilmiştir. Bu katta bulunan pencereler, birinci katın pencereleri ile aynı hizada bulunmaktadır ve merkezde bulunan pencere, birinci katın çıkmasına erişim sağlanan kapı ile aynı hizada bulunduğundan, oda da diğerlerinden daha büyük oranlara sahiptir. Yapının diğer cepheleri de bu cephe işe aynı özelliklere sahip olmaktadır.

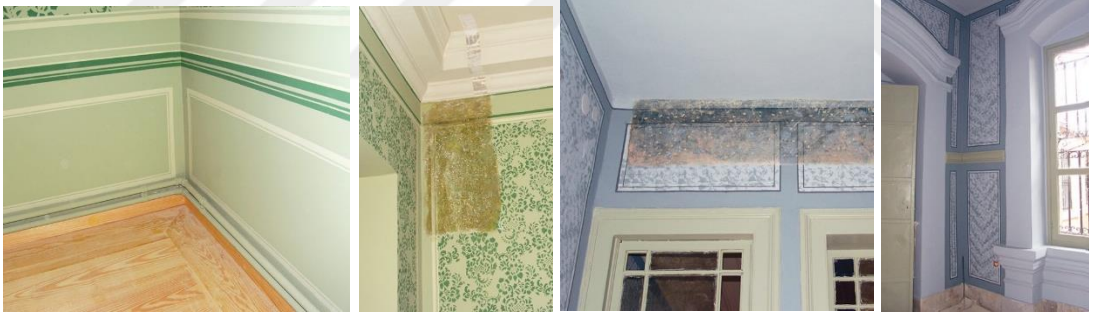
**Şekil 3. 122.** Chasirtzoglou Evi Birinci Kat Süslemeler i(İskeçe, 2020)

Çalışma esnasında yapının iç mekanına erişim sağlanamamıştır ancak çalışma esnasında, restorasyon çalışmaları esnasında çekilen fotoğraflara erişim sağlanmıştır. Yapının iç mekânında, duvarlarda, bitkisel motifli bezemelerin olduğu ve daha çok doğal renklerin kullanılmış olduğu görülmektedir (Şekil 3.122).

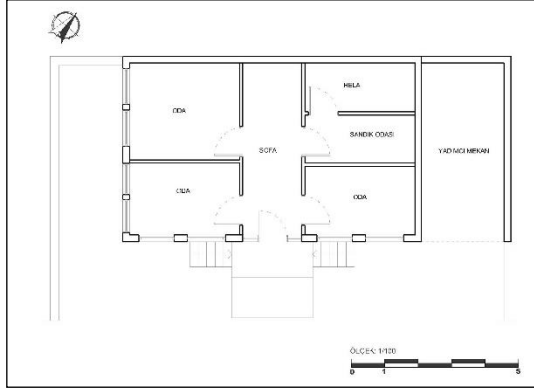
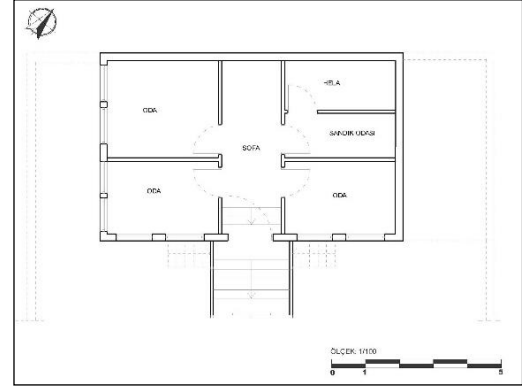
### Şekil 3. 125. Buzcular Evi Kat Planları

a-Zemin Kat Planı

b-Bodrum Kat Planı

Güneydoğu yönünde girişi bulunan zemin kat, kuzeydoğu ile kuzeybatı duvarlarına yaslanan sıra odalardan oluşmaktadır. Bu odalara erişim, hayattan sağlanmaktadır. Kuzey cephesine yaslanan odalar, güney cephesine yaslanan odalardan daha büyük olup, kuzeydoğu odalarının iç mekân düzeni diğerlerinden farklılık göstermektedir.

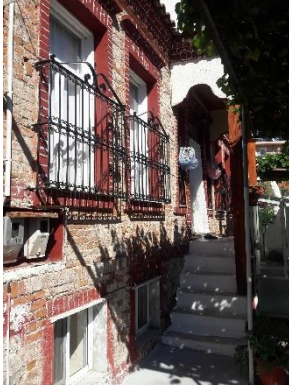
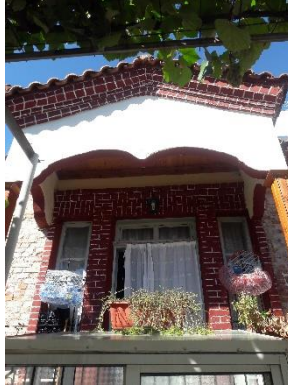
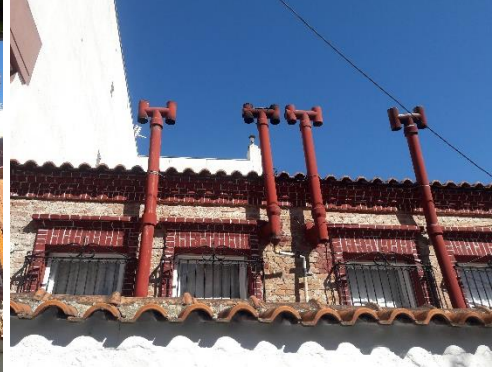
### Şekil 3. 126. Buzcular Evi Merdiven, Saçak ve Baca Görünüşleri (İskeçe, 2020)

a-Meriven

b- Saçak

c-Bacalar

Yapı zemin kat ile yarı bodrum kattan oluşmaktadır. Zemin kat, zemin seviyesinden 70 cm yüksekte olup erişim 5 merdivenli ve iki kollu taş merdiven ile sağlanmaktadır. Sahanlığın üzerinde iki kolon üzerine oturtulmuş iki yöne eğimli, kiremit örtülü bir saçak bulunmaktadır. Saçağın avlu ile merdivene bakan yönlerinde yarım kemerler bulunmaktadır. Saçağın avluya bakan kısmında, yapının yapım tarihi olan 1906 yılı yazılıdır. Sahanlıkta, iki yanında dikdörtgen biçimli penceresi bulunan kapı bulunmaktadır.

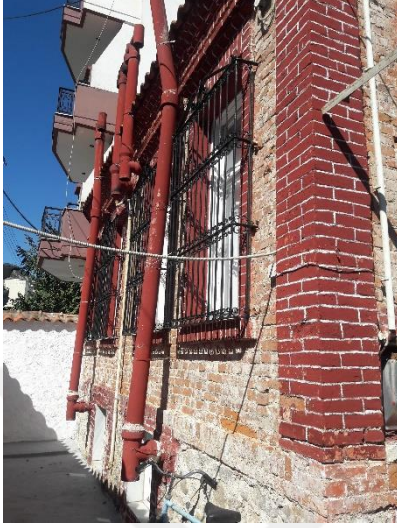
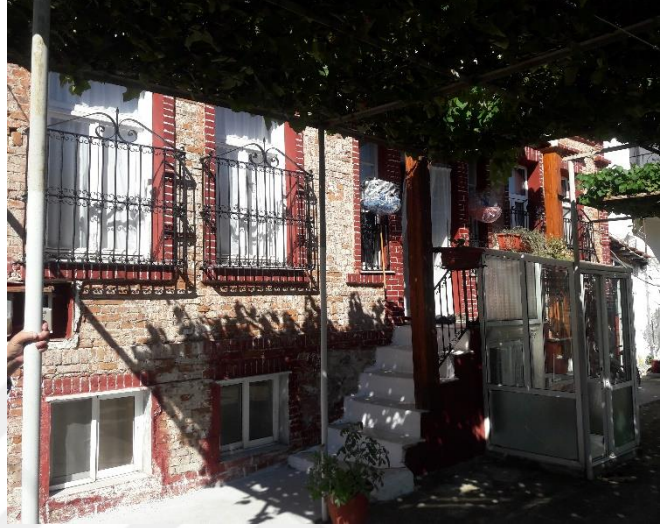
**Şekil 3. 127. Buzcular Evi Güneybatı Görünüşleri (İskeçe, 2020)**

a-Güneybatı Görünümü

b- Güneydoğu Görünümü

Yapının cepheleri oldukça yalın ve sadedir (Şekil 3.127). Pencere ve kapı kenarları söveler ile belirginleştirilmiştir. Birinci katı tuğla, bodrum katı ise taş yığma olan yapının cephelerinde, tuğla sıvasız bırakılmış ve benzer bir uyum sağlanması için, pencere kenarlarındaki sövelerde, düz beyaz çizgiler ile boyanarak belirginleştirilmiştir. Yapının kuzeybatı cephesinde, duvardan bacalar, hem zemin kat hem de bodrum kat duvarlarından çıkmaktadır. Yapının güneydoğu cephesinde ise, cephenin tam merkezinde sahanlığın üzerinde çift yöne eğimli saçak bulunmaktadır. Saçağın avluya bakan kısmında iki, merdivene bakan kısımlarında ise birer tane yarım daire kemer bulunmaktadır.

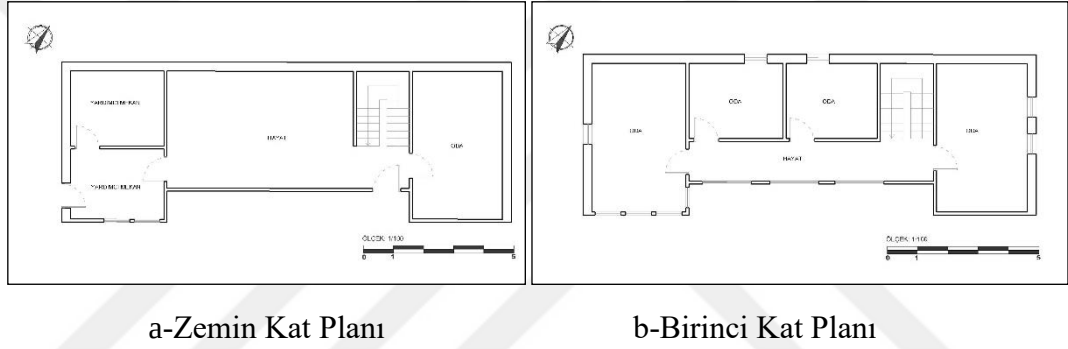
**Şekil 3. 132.** Yunus Ağa Evi Kat Planları

Yunus Ağa Evi, zemin ve birinci kat olmak üzere toplam iki kattan oluşmaktadır (Şekil 3.132). Güneydoğu cephesinden, tek kanatlı ahşap bir kapı ile erişilen zemin kat, girişin karşısında bulunan ve birinci kata erişimi sağlayan ahşap merdiven, kuzey cephesine yaslanan bir oda ve hem avludan hem de hayattan erişim sağlanan iki odalı yardımcı mekânlar oluşmaktadır. Nerdeyse dışa tamamen kapalı olan zemin kat, U bicinde olup, hayat kısmı ahşap malzemeler ile sonraki dönemlerde kapatılmıştır. Kuzeybatı cephesine yaslanan ve bu cephede girişi bulunan yardımcı mekân ise, hem depolama alanı hem de mutfak olarak kullanılmaktadır. Bu alan, avluya bakan cephede iki pencere ile aydınlatılmaktadır.

Yunus Ağa Evinin avlusuna erişim ana girişin dışında aynı zamanda yapının kuzeybatısında, İraklias Caddesi üzerinden ikinci bir girişle de sağlanmaktadır (Şekil 3.132 a ve b). Bu giriş, zemin katta bulunan yardımcı mekânlara erişim sağlanan kapıyla da ilişkilidir. Ayrıca parselin güneydoğu sınırında, ayırık nizamda bulunan komşunun avlusuyla doğrudan iletişim sağlanan ancak günümüzde, kapatılmaya çalışılmış bir komşu kapısı da bulunmaktadır.

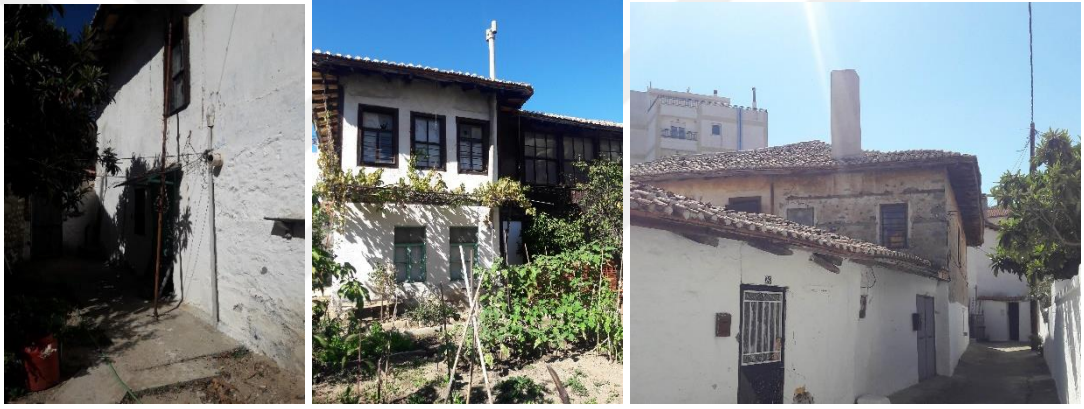
**Şekil 3. 134.** Yunus Ağa Evi Görünüşleri (İskeçe, 2020)

a-Kuzeybatı Cephesi

b-Güneydoğu Cephesi

c- Kuzeydoğu Cephesi

Yapının cepheleri oldukça yalın ve sadedir (Şekil 3.134). Yapının İraklias sokağına bakan kuzeydoğu cephesi ile doğu cephesinin birinci katı sıvasızdır (Şekil 3.135-c). Zemin katı tamamen sağır olan kuzeydoğu cephesinin birinci katında bulunan iki pencerede, demir parmaklıklar bulunmaktadır (Şekil 3.135-c). Kuzeybatı cephesinde ise, zemin katta yardımcı mekânlara erişim sağlayan bir ahşap kapı ile birinci katta tek bir ahşap pencere bulunmaktadır. Yapının avluya bakan güneydoğu cephesinin U biçimin uçları sıvalı iken, hayatın bulunduğu orta kısım sıvasızdır ve ahşap kaplamalar görülmektedir. U biçimin sadece sol kısmında pencereler bulunan bu cephede, sağ kısım sağırdır. Sol kısımda, zemin katta mavi boyalı pencereler bulunurken, birinci katta tek sıra üç tane ahşap pencere bulunmaktadır. Bu pencerelerde demir parmaklıklar, pencerenin yarısında kadardır (Şekil 3.135-a).

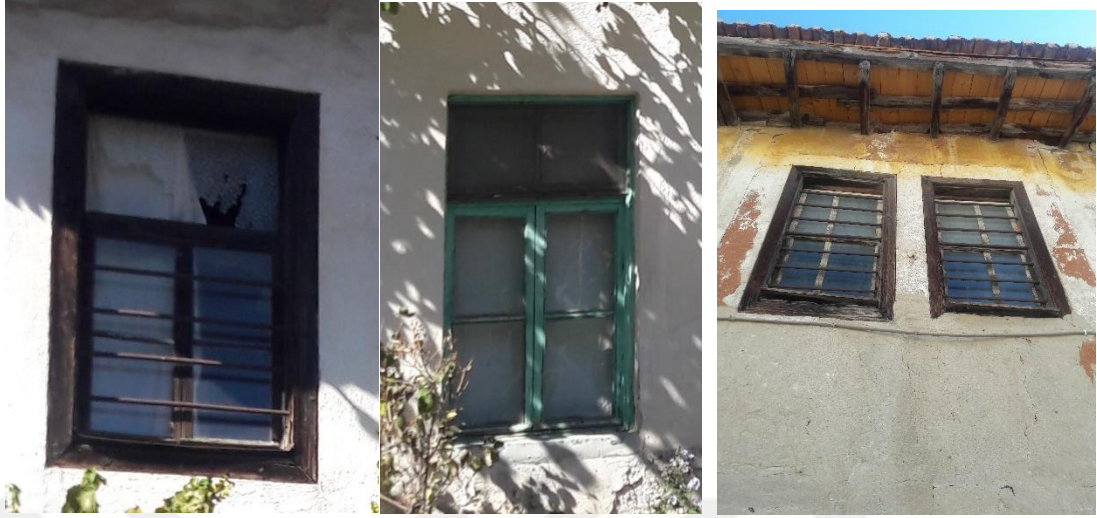
**Şekil 3. 135.** Yunus Ağa Evi Pencereleri (İskeçe, 2020)

a-Güneydoğu Cephesi Pencereleri

b-Kuzeydoğu Cephesi Pencereleri

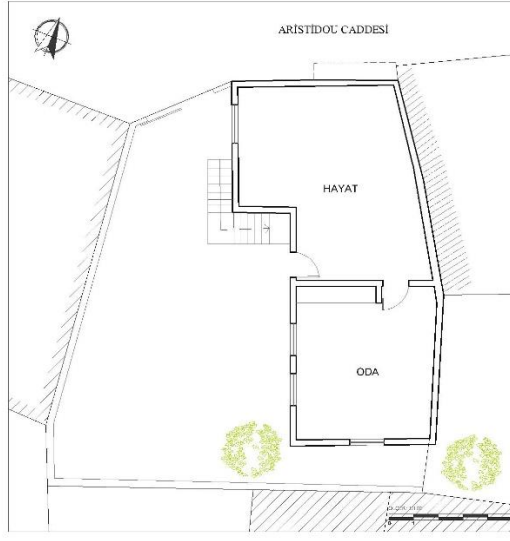
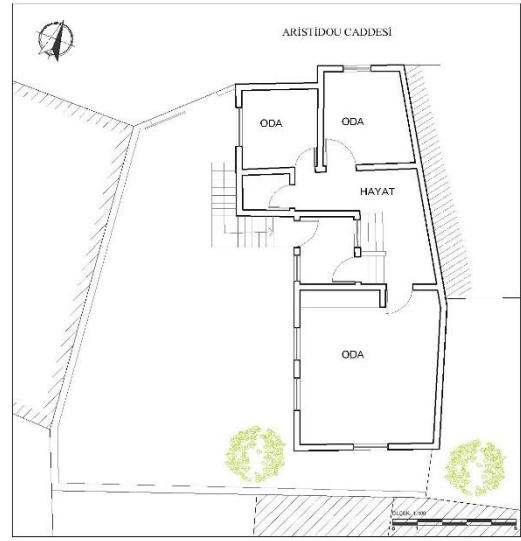
**Şekil 3. 138.** Aristidou Caddesi Numara 12 Evi Kat Planları

Yapı, zemin kat ve birinci kat olmak üzere toplamda iki kattan oluşmaktadır. L biçiminde olan zemin kata erişim, doğu cephesinin merkezinde bulunun tek kanatlı kapıdan sağlanmaktadır (Şekil 3.138-a).

Zemin kat, doğu cephesinden tek bir pencere ile aydınlatılmış. Hayat ile güneyde bulunan ve hem avluya bakan doğu cephesinden iki hem de güney cephesinden tek bir pencere ile aydınlatılmış odadan oluşmaktadır. Zemin katın mekân düzeni incelendiğinde, bu katın daha çok yardımcı mekânlara hizmet verdiği anlaşılmaktadır. Doğü cephesinde bulunan metal merdiven ile erişilen birinci katta, güneyde bulunan ve zemin kattaki güney odası gibi, avluya bakan cephede iki, güney cephesinde tek bir pencere ile aydınlatılmış bir oda ve kuzey cephesine yaslanan iki odadan oluşmaktadır (Şekil 3.138-b).

Avluya bakan doğu cephesinde tek bir pencere ile aydınlatılmış olan kuzeybatı odasının güney yönünde, hela olarak kullanılan küçük bir yardımcı mekân bulunmaktadır (Şekil 138-b). Bu kısım, birinci katta aydınlatılmamış tek mekândır.

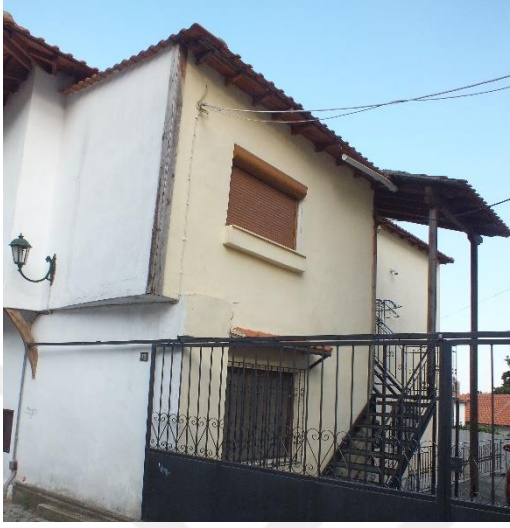
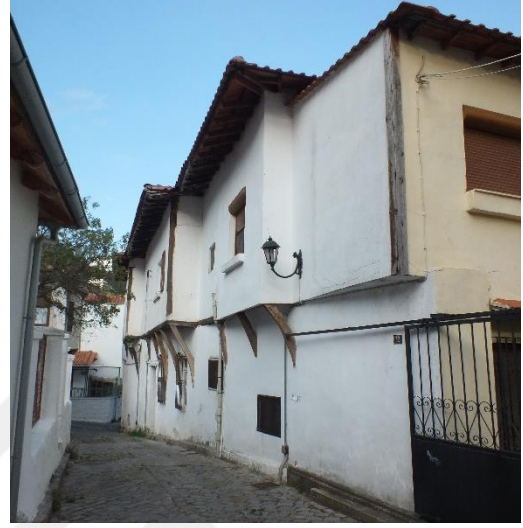
**Şekil 3. 140.** Aristidou Caddesi Numara 12 Evi Görünüşleri (İskeçe, 2020)

Yapının cepheleri oldukça yalın ve sadedir. Kuzey cephesinde yapının L biçiminin etkisine bir biçimde görülürken bu cephede bulunan pencere ile kapılar özgün değildir.

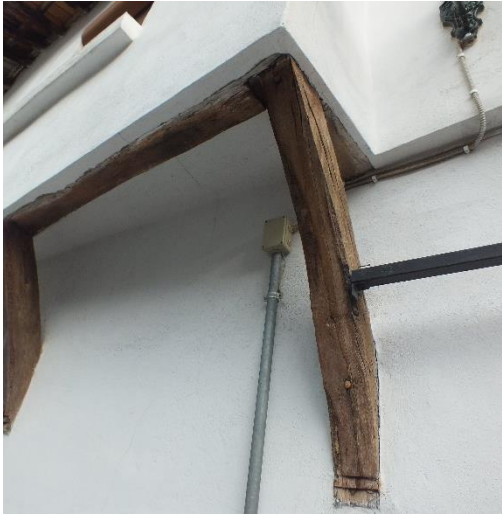
**Şekil 3.141.** Eli Böğründe Detayı (İskeçe, 2020)

Yapının kuzey cephesinde kuzeydoğu odasında bulunan konsol çıkmanın etkisi görülmektedir. Ahşap eli böğründeler ile desteklenen konsol çıkmanın altından,

birinci katın döşemesi açıkta bırakılmamış ve sıvanmıştır. Birinci katın kuzeydoğu odasının köşelerinde, dikey ahşap elemanlar bulunmaktadır (Şekil 3.141).

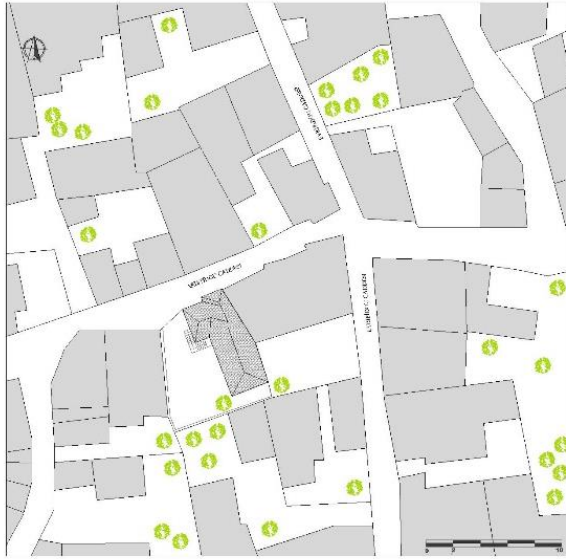
**Şekil 3.143.**Aristidou Evi V. Planı<sup>28</sup> **Şekil 3.144.** Aristidou Evi Görünümü (İskeçe, 2020)

parselin kuzeydoğu sınırında, Aristidou ile Evripidou Caddelerine paralel ve batı sınırı bitişik nizamdaki konuta yaslanacak biçimde konumlanmıştır (Şekil 3.143). Güney cephesi avluya bakan yapının, Evripidou Caddesi üzerinden, demir kapı ile avluya girişi sağlanmaktadır.

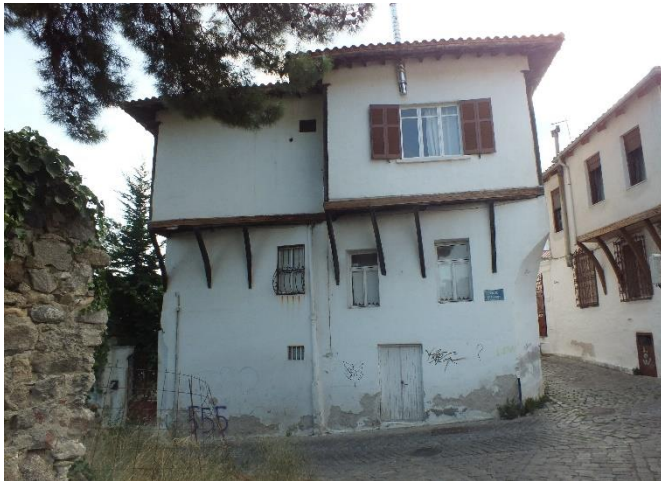
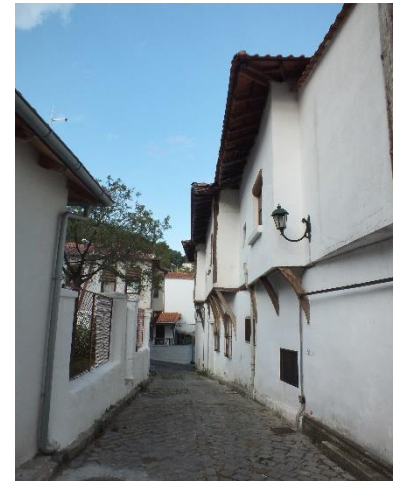
Şekil 3. 146. Aristidou Caddesi Numara 14 Evi Görünüşleri (İskeçe, 2020)

Marsilya kiremit kaplamalı kırma çatıya sahip olan yapının, yapıdan dışarıya doğru 40 cm taşan saçakları bulunmaktadır. Yapıdan dışarıya doğru taşan saçak altlarında, ahşap kaplamalar görülmektedir.

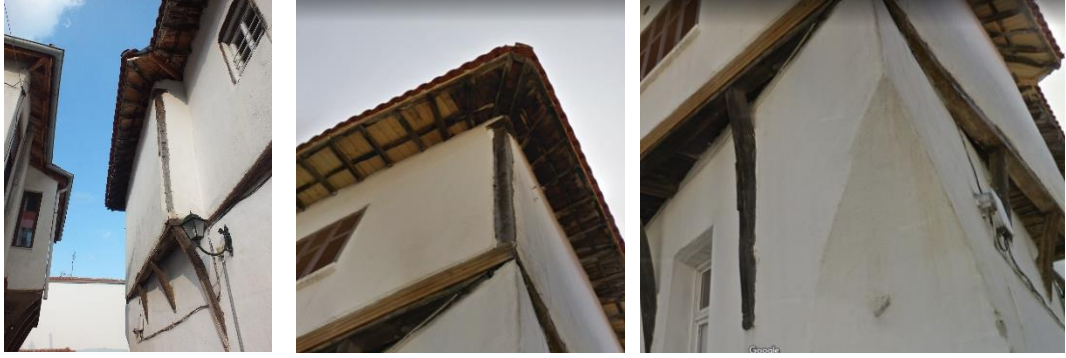
**Şekil 3. 148.** Aristidou Caddesi Numara 14 Evi Cephe Detayları (İskeçe, 2020)

Yapının cepheleri oldukça yalın ve sadedir. Kuzey cephesinde zemin katta bulunan pencerelerin kesitleri kare biçimindedir. Birinci katta bulunan pencereler ahşap kapaklar bulunurken aynı cephe düzeni doğu cephesinde de tekrarlanmaktadır. Doğü cephesinde bulunan birinci katın güneydoğu odasının penceresinde, demir parmaklıklar bulunurken diğer pencerelerde bulunmamaktadır. Yapıda bulunan konsol çıkımlar, ahşap eli böğründeler ile desteklenmiştir ve konsol çıkımların altından ahşap döşeme kirişleri görölmektedir. Çalışma esnasından, yapının iç mekânına, yapının günümüz kullanıcısı bulunmadığından dolayı erişilememiştir.

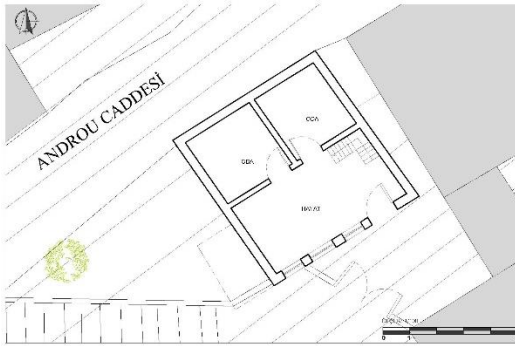
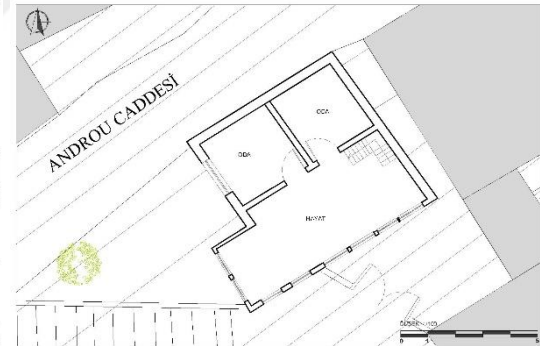
**Şekil 3.151.** Androu Caddesi Numara 1 Evi Kat Planları

Yapı, parselin kuzeybatı sınırında, Androu Caddesine paralel biçimde konumlanmıştır. Güney cephesi avluya bakan yapının, güneybatı yönünde, çift kanatlı ahşap kapı ile avluya girişi sağlanmaktadır (Şekil 3.151). Alaturka kiremit kaplamalı kırma çatıya sahip olan yapının, yapıdan dışarıya doğru 40 cm taşan saçakları bulunmaktadır. Yapıdan dışarıya doğru taşan saçak altlarında, ahşap kaplamalar ve mertekleri görülmektedir (Şekil 3.156-c).

Yapı, iki katlıdır. Eğimli bir arazi üzerinde konulanmış olan yapının, zemin katı ile birinci katının kuzey ve doğu cepheleri ile batı cephesinin bir kısmı toprağa gömülüdür (Şekil 3.153-c). Dış duvarlarının tamamı, yığma taş duvar olan zemin kata erişim avluya bakan güney cephesinden, ahşap tek kanatlı kapı ile sağlanmaktadır.

Girişin tam karşısında bulunan tek sıra, iki odadan oluşan zemin kat odaları tamamen karanlık ve dışarıdan aydınlatılmazken, hayat, avluya açılan üç pencere ile aydınlatılmıştır. Girişin doğu yönünde bulunan ahşap merdiven ile birinci kata erişim sağlanmaktadır. Birinci kat zemin kat ile benzer bir plan şemasına sahiptir. Kuzey cephesine yaslanan tek sıra oda ile güney cephesinde bulunan ve avluya bakan dört pencere ile aydınlatılmış bir hayattan oluşmaktadır.

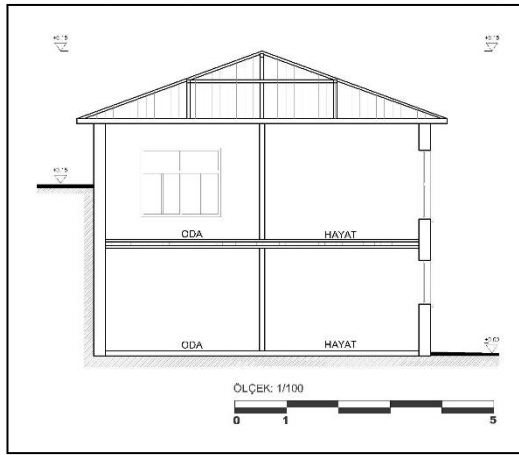
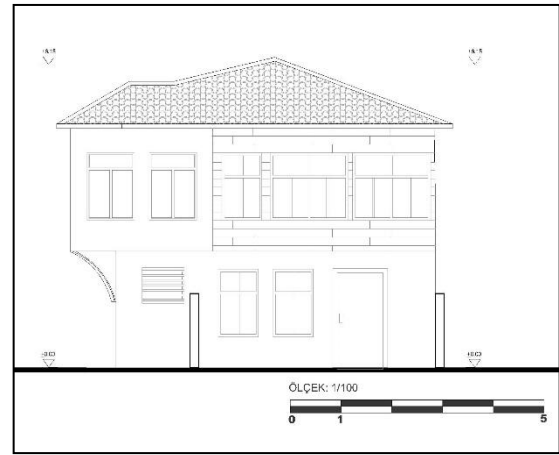
**Şekil 3. 153.** Androu Caddesi Numara 1 Evi Kesit ve Güney Cephesi Görünüşü

Birinci katın, kuzey, doğu dış duvarlarının tamamı ile batı dış duvarının bir kısmı yığma taş duvar iken, geri kalan bütün dış ve iç duvarlar ahşap karkastır. Bu katın hayat kısmının, güneybatı kısmı, batı yönüne doğru düz konsol çıkma yapmaktadır. Bu kısım aynı zamana iki yönden de ikişer pencere ile aydınlatılmıştır.
