**KUZEY YUNANİSTAN'DAKİ KENTSEL ALANLARDA OSMANLI DÖNEMİ**  
**GELENEKSEL KONUTLARI**

**YÜKSEK LİSANS TEZİ**

**MİMARLIK ANABİLİM DALI**

**EDİRNE-[2021]**

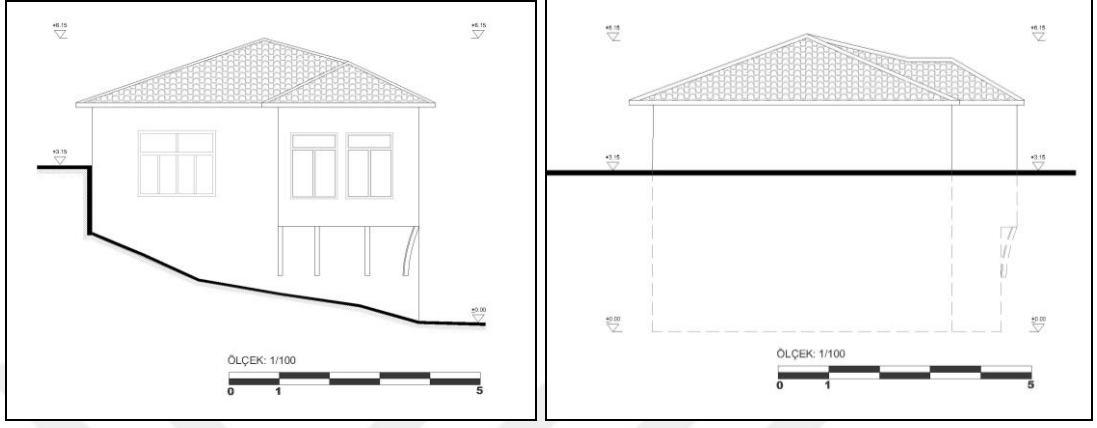
**Şekil 3. 154.** Androu Caddesi Numara 1 Evi Görünüşleri

Kuzey cephesine yaslanan kuzeydoğu odası, tamamen karanlık iken, kuzeybatı cephesi, batı cephesinde bulunan tek bir pencere ile aydınlatılmıştır.

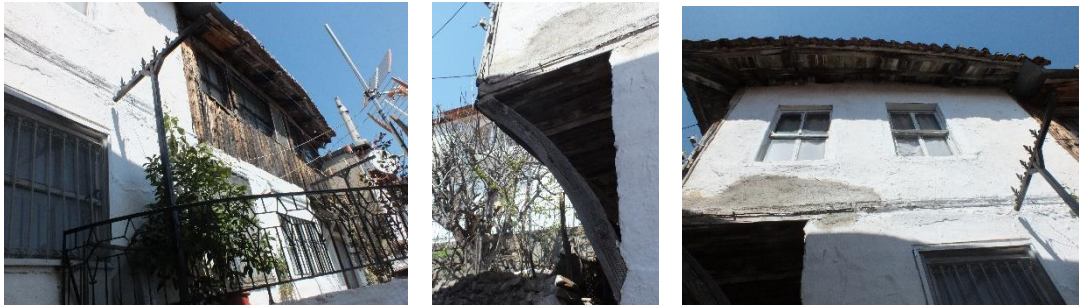
**Şekil 3. 155.** Androu Caddesi Numara 1 Evi Cephe Detayları (İskeçe, 2020)

Yapının cepheleri oldukça yalın ve sadedir (Şekil 3.155). Kuzey ve doğu cepheleri tamamen sağırdır. Batı cephesinin zemin katı sağır iken, birinci katında üç tane pencere bulunmaktadır (Şekil 3.156-a). Bu cephede güneybatı yönünde bulunan ve batı yönüne doğru düz konsol çıkma bulunmaktadır. Konsol çıkma ahşap eli böğründeler ile desteklenmiştir (Şekil 3.156-b). Yapının ana giriş cephesi olan güney cephesi de en az batı cephesi gibi yalın ve sadedir (Şekil 158). En çok pencere açıklığının bulunduğu cephe olmasına karşı, sokağa bakan zemin kat cephesi sağırdır.

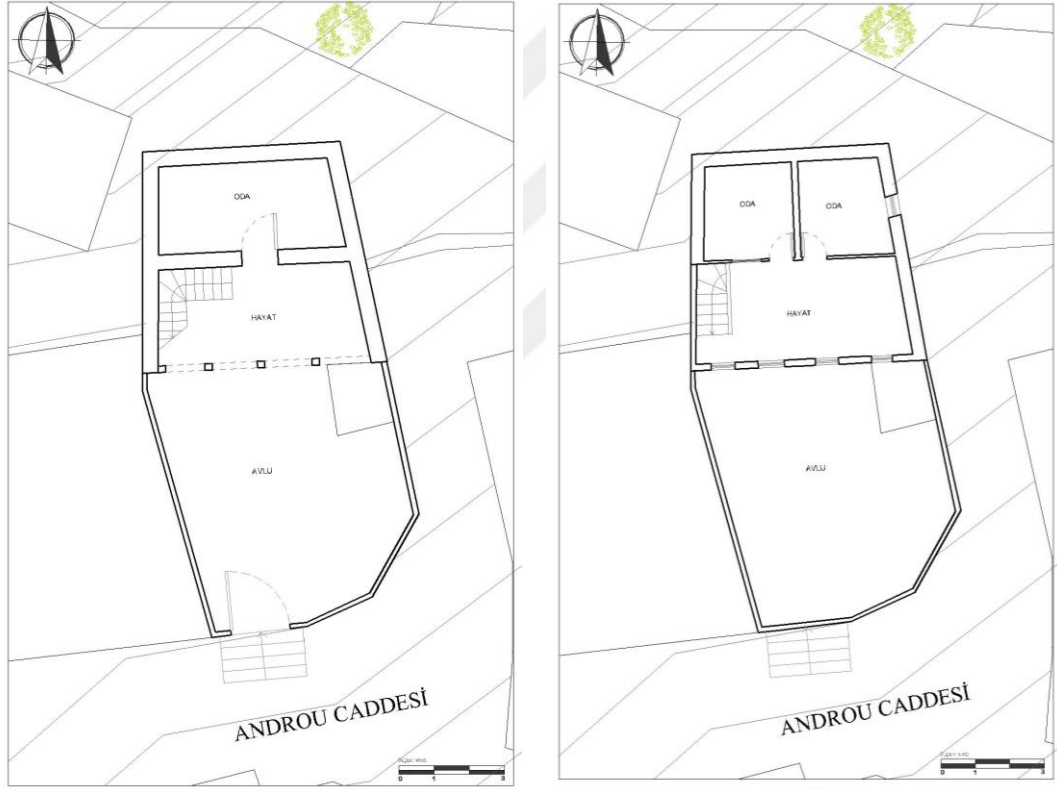
a-Zemin Kat Planı

Yapı, parselin kuzey sınırında, güney cephesi avluya bakacak biçimde konumlanmıştır (Şekil 3.157). Yüksek bahçe duvarları bulunan yapının avlusuna erişim tek kanatlı, mavi renk metal kapı ile girişi sağlanmaktadır (Şekil 3.158). Alaturka kiremit kaplamalı kırma çatıya sahip olan yapının, yapıdan dışarıya doğru 40 cm taşan saçakları bulunmaktadır. Yapıdan dışarıya doğru taşan saçak altlarında, ahşap kaplamalar ve mertekleri görülmektedir. Yapının avlusunda, yapının güneydoğu kısmında, avlu duvarına paralel olarak konumlanmış bir hela bulunmaktadır.

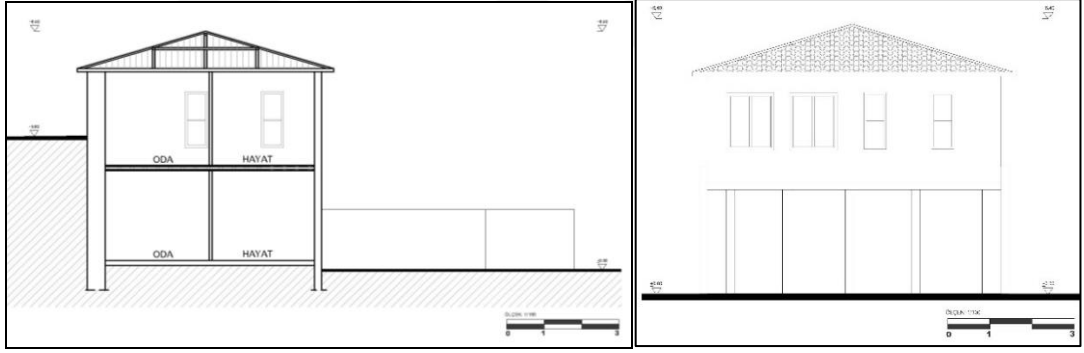
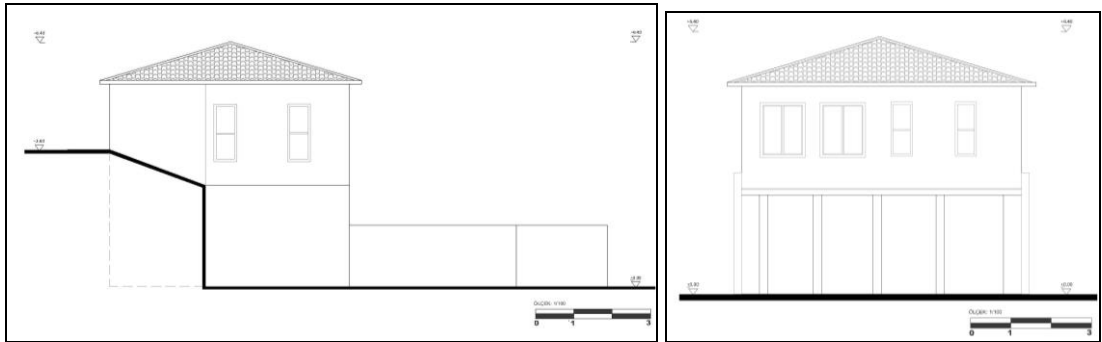
**Şekil 3. 159.** Androu Caddesi Numara 28 Evi Kesit ve Görünüşleri

Yapı, iki katlıdır. Eğimli bir arazi üzerinde konulanmış olan yapının, zemin katı ile birinci katının kuzey ve doğu cepheleri bir kısmı toprağa gömülüdür (Şekil 3.159-a). Dış duvarlarının tamamı, yığma taş duvar olan zemin katın hayatının güney kısmında dört tane kolon bulunmaktadır ve tamamen dışa açıktır. Zemin kat, kuzey cephesine yaslanan tek bir oda ile batı cephesine yaslanan metal, mavi renk bir

merdivenden oluşmaktadır. Batı cephesinde bulunan oda dışı tamamen kapalı ve karanlıktır (Şekil 3.159-a). Bu kısmın daha çok depolama alanı olarak kullanıldığı ve asıl yaşam alanının birinci kat olduğu düşünülmektedir. Yapının asıl yaşam alanının oluşturan birinci kat, zemin kat ile benzer plan şemasına sahiptir (Şekil 3.159-b). Kuzey cephesine yaslanan iki oda ve güney cephesinde avluya açılan dört penceren ile aydınlatılmış bir hayattan oluşan birinci katın, güney cephesi dışındaki bütün dış duvarları yığma taş duvardır. Bu katta kuzeybatı duvarı hayata açılan tek bir pencere, kuzeydoğu duvarı ise doğu cephesine açılan tek bir pencere ile aydınlatılmaktadır.

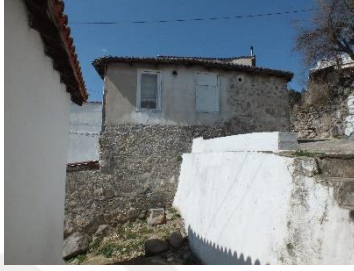
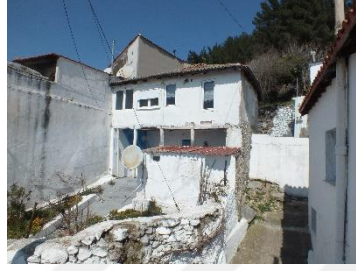
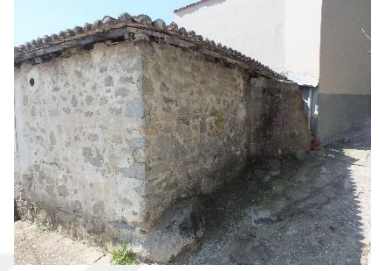
**Şekil 3. 160** Androu Caddesi Numara 28 Evi Görünüşleri (İskeçe, 2020)

Yapının cepheleri oldukça yalın ve sadedir (Şekil 3.160). Sokağa bakan kuzey ve doğu cepheleri neredeyse tamamen sağır ve sıvasızdır. Doğru cephesinin birinci katında iki pencere bulunmaktadır. Ana cephesi olan ve avluyla ilişkisi bulunan güney cephesinin zemin katı dışı tamamen açıktır.

Dört kolonun bulunduğu açık hayatın, kuzey cephesine yaslanan odanın mavi boyalı kapısı ve batı cephesine yaslanan yine mavi renk boyalı merdiveni bulunmaktadır (Şekil 3.161-b). Güney cephesinin birinci katı, değişik boyutlardaki pencereler ile avluya açılmıştır.

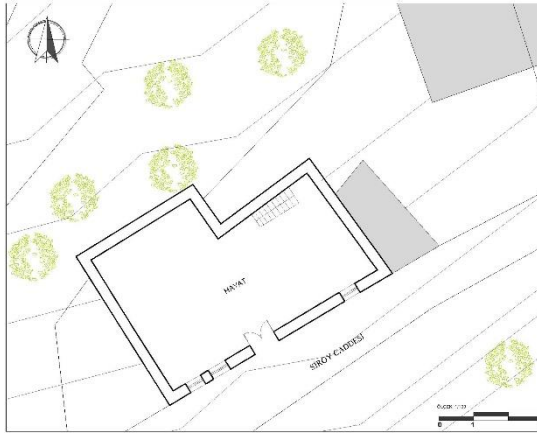
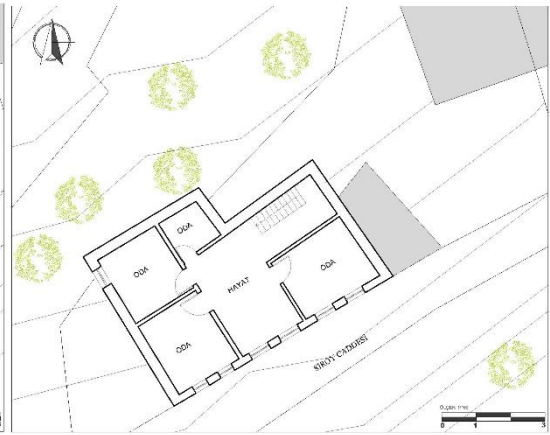
**Şekil 3. 163.** Sirou Caddesi Numara 9 Evi Kat Planları

Dış duvarlarının tamamı yığma taş duvar olan yapının zemin katına erişim Sirou Caddesi üzerinde bulunan, çift kanatlı metal kapı ile sağlanmaktadır. Tek bir mekândan oluşan zemin kat, Sirou caddesi üzerinde bulunan üç tane küçük pencere ile aydınlatılmıştır.

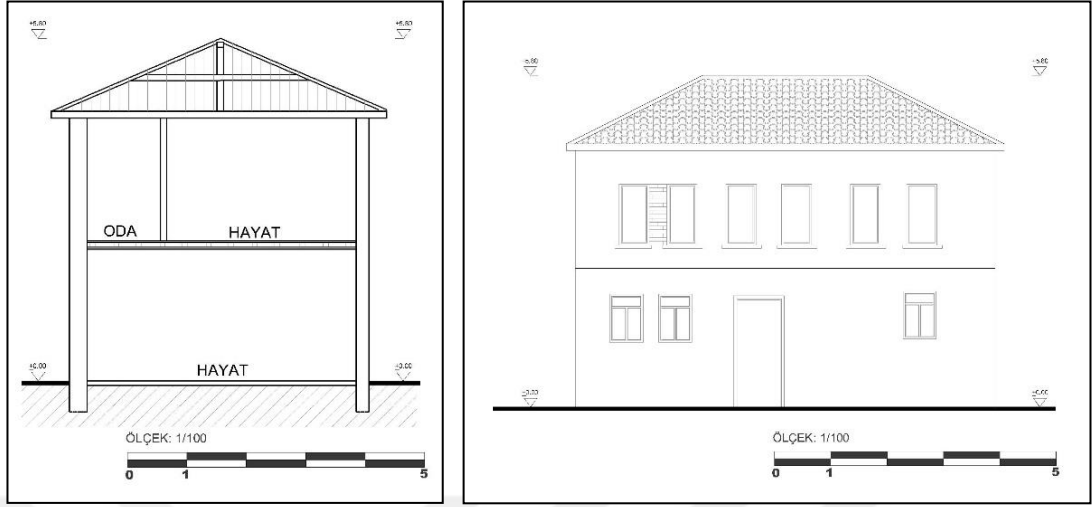
**Şekil 3. 164.** Sirou Caddesi Numara 9 Evi Kesit ve Görünüşleri

Girişin kuzey yönünde bulunan merdivn ile erişim sağlanan birinci kat, güneydoğu cephesine yaslanan duvarda iki, kuzeybatıda da iki odadan oluşmaktadır. Kuzeybatı odası, batı cephesinden tek pencere ile aydınlatılırken, kuzey cephesine yaslanan ikinci oda ise dışa tamamen kapalıdır (Şekil 3.164 a ve b).

Güney cephesine yaslanan odalar ise ikişer pencere ile Sirou caddesine bakmaktadır (Şekil 3.164-b). Bu katın hayatı, yine aynı cepheden aydınlatılan odalar gibi iki pencere ile caddeyle ilişkisi kurulmuştur.

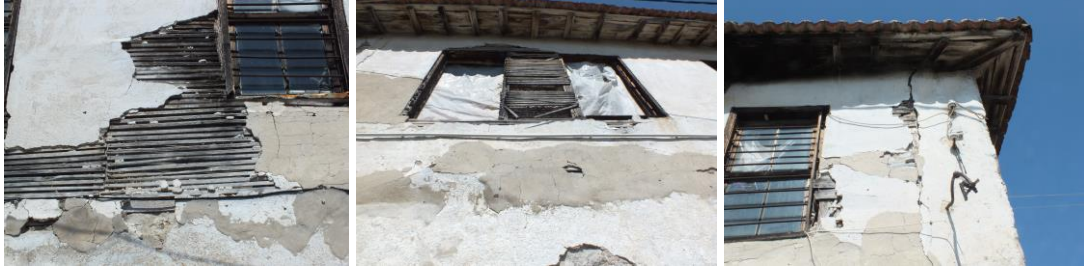
**Şekil 3. 166.** Sirou Caddesi Numara 9 Evi Saçak ve Cephe Detayları (İskeçe, 2020)  
Çalışma esnasından, yapının günümüz kullanıcılarına ulaşamadığından ötürü iç mekânına erişilememiş ve fotoğraflarının çekilememiştir.

Yapının cepheleri oldukça yalın ve sadedir (Şekil 3.166). Doğu ve batı cepheleri sıvasız ve sağır olan yapının, sokağa bakan güney cephesinde diğer cephelere nazaran daha çok pencere açıklığı vardır. Güney cephesinin zemin katında üç tane

küçük pencere açıklığı bulunurken, birinci katta altı tane demir parmaklıklı pencere bulunmaktadır (Şekil 3.166-c). Güney cephesinde bulunan sıva dökülmelerinden, bağdadi çitaları görülmektedir (Şekil 3.167-a).

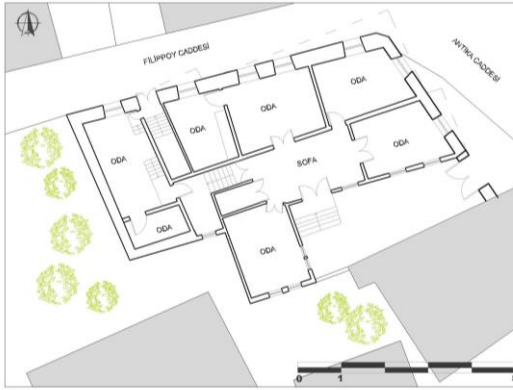
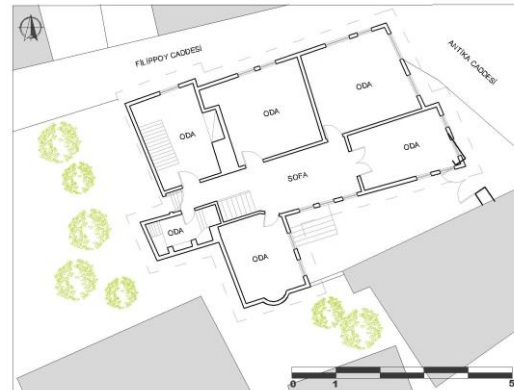
**Şekil 3. 169** .Antika Caddesi 43 Numara Evi Kat Planları

Yapı, iki kattan oluşmaktadır. Güney ve iç duvarlar hariç, zemin katın bütün dış duvarları yığma taş duvardır. Zemin kata erişim hem Fillipou Caddesi üzerinden direkt olarak hem de Antika Caddesi üzerinde bulunan metal bahçe kapısı ile erişilen avludan sağlanmaktadır (Şekil 3.170-a). Avlu üzerinden merdivenleri ile erişilen zemin kat, bahçeye bakan iki pencere ile aydınlatılmış bir hayat ve bu hayata açılan, kuzey, doğu ve batı cephelerinde bulunan odalardan oluşmaktadır. Kuzey cephesine yaslanan üç oda bulunmaktadır. Kuzeydoğu odası, her iki caddeye bakan birer pencere ile aydınlatılmıştır. Bu odanın hemen yanında bulunan ve kuzey cephesinin merkezinde bulunan oda ise sadece Filippou Caddesi üzerine açılan iki pencere ile aydınlatılırken, kuzey batı odası aynı cepheye açılan bir pencere ile aydınlatılmıştır.

Bu caddeye bakan aynı zamanda birde Filippou Caddesi üzerine açılan ikinci kapıda bulunmaktadır. Güneydoğu odası, sadece Antika caddesi bakan tek bir pencere ile aydınlatılırken, avlu ile iletişimi bulunmamaktadır.

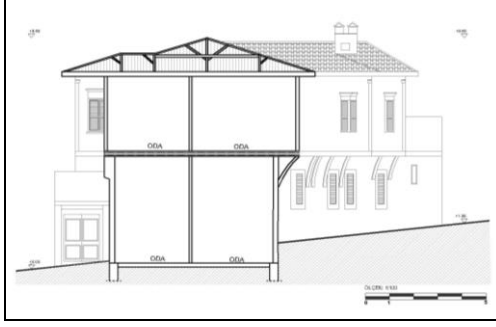
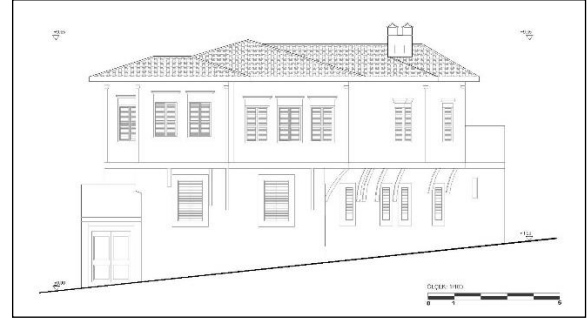
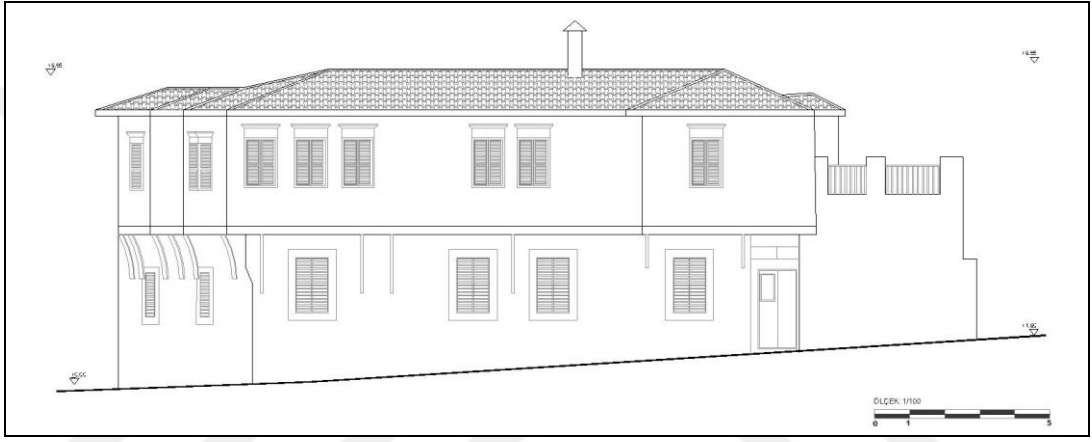
**Şekil 3. 170. Antika Caddesi 43 Numara Görünüşleri**

Zemin katta, güney cephesinde yaslanan ve daha geç dönemde yapıya ek olarak yapılmış olan güney odası bulunmaktadır. Güney odası, zemin katta, avluya erişilen ve avlu ile en çok ilişkisi bulunan odadır. Zemin katta, girişin hemen yanında solunda, batı kısmında bulunan ahşap merdiven ile erişimi sağlanan birinci kat, zemin kat ile benzer plan şemasına sahiptir (Şekil 3.170-b). Birinci katın, batı cephesi dışında bütün duvarları, ahşap karkas sistemdir. Bu katın, kuzeydoğu odası, hem Filippou Caddesi hem de Antika Caddesine doğru, düz konsol çıkma yapmaktadır. Filippou Caddesine doğru olan düz konsol çıkma aynı zamanda merkezde bulunan odanın yaptığı çıkma ile birleşmektedir. Her iki cephe üzerinde de bu kısımda ahşap kapaklı pencereler bulunmaktadır. Yapının kuzeybatısında bulunan kuzeybatı odası, Filippou Caddesine doğru düz konsol çıkma yapmaktadır ve aynı cephe de tek pencere ile aydınlatılmaktadır (Şekil 3.171-a). Birinci katta sadece güneydoğu odası, yine diğer odalarda da olduğu gibi doğu yönüne doğru, yani Antika Caddesine doğru düz konsol

çıkma yapmakta ve avlu ile ilişkisi kurulmaktadır. Birinci katta da yine zemin katta olduğu gibi, yapıya daha geç dönemde eklendiği düşünülen güney odası bulunmaktadır.

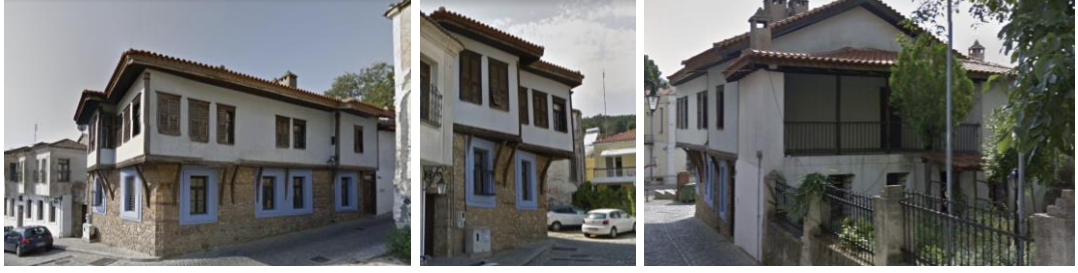
**Şekil 3. 171.** Antika Caddesi 43 Numara Evi Görünüşleri (İskeçe, 2020)

Yapının, zemin kat dış duvarları sıvasız iken demir parmaklıklar bulunan pencerelerin kenarlarında mavi boyalı söveler bulunmaktadır. Yapının sokağa bakan cepheleri aynı düzende iken, kuzey cephesinde, doğu cephesinden farklı olarak, kuzeybatı kısmında, ahşap tek kanatlı kapıda bulunmaktadır (Şekil 3.173-a ve b). Birinci kat ile ikinci katın arasında, ahşap döşeme görülmektedir. Ahşap eli böğründeler ile desteklenen konsol çıkmaların altından, ahşap kaplamalar görülmektedir (Şekil 3.173-b). Birinci katta bulunan bütün pencerelerde ahşap kapaklar bulunmaktadır.

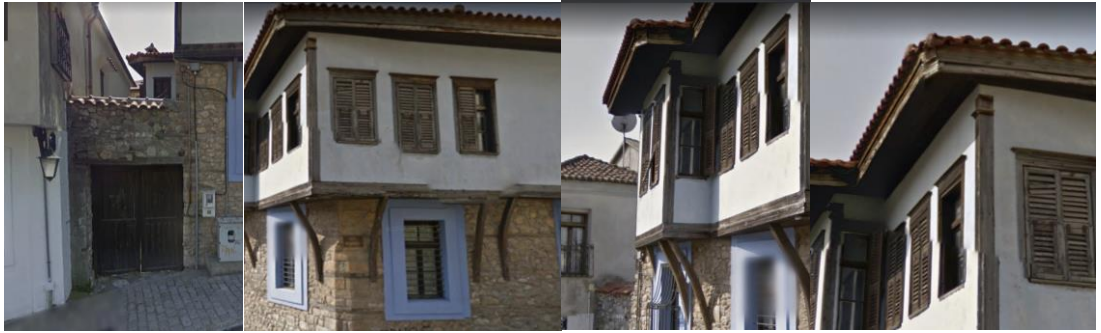
**Şekil 3. 172.** Antika Caddesi 43 Numara Evi Avlu Kapısı, Cumba ve Saçağı (İskeçe, 2020)

a-Avlu Kapısı

b-Cumba

c-Saçak

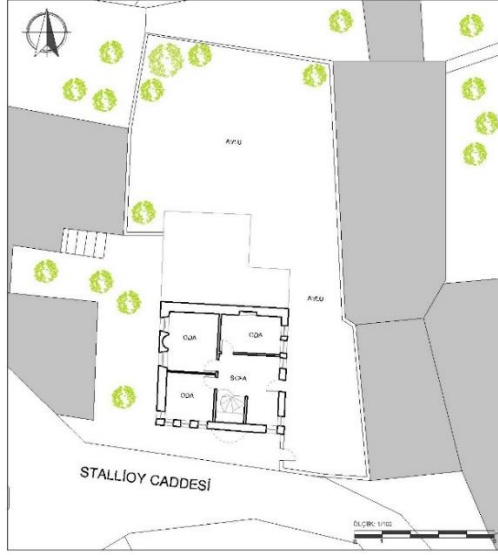
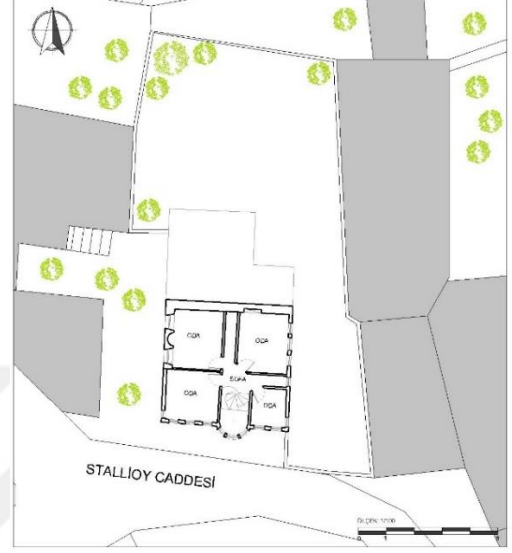
**Şekil 3. 175.** Staliou Cad. Evi Kat Planları

Parselin, kuzeyinde, doğu ve batısında ayırık nizamda konutlar bulunurken, güneyinde Staliou Caddesi bulunmaktadır. Yapı, parselin güneybatı sınırında Staliou Caddesine paralel olarak konumlanmıştır ve yapının doğu cephesi avluya bakmaktadır. Avluya giriş, Staliou Caddesi üzerinde bulunan ahşap kapı ile sağlanmaktadır (Şekil 3.175). Yapı, toplamda iki kattan oluşmaktadır. Zemin kata erişim, Staliou Caddesi üzerinde bulunan ve ahşap kapı ile erişim sağlanan avludan, yapının doğu cephesinden sağlanmaktadır. Buradan direk olarak, batı cephesi ile güneydoğu cephesinde bulunan üç oda ile güney cephesinin merkezinde bulunan döner merdivenden oluşmaktadır. Kuzeybatı cephesi, batı cephesinde bulunan tek bir pencere ile aydınlatılırken, güneybatı cephesi hem batı cephesine hem de güney cephesinde, Staliou Caddesine açılan bir pencere ile aydınlatılmaktadır. Döner merdiven ile erişim sağlanan birinci kat, dar bir hayat ve hayat bu hayatın her iki

yanında bulunan sıra odalardan oluşmaktadır. Birinci katın kuzey ve batı dış duvarları yığma taş duvar iken geri kalan bütün iç ve dış duvarlar ahşap karkastır.

Kuzeybatı odası, batı cephesine açılan iki pencere ile aydınlatılırken, bu odanın hem de karşısında bulunan kuzeydoğu odası, doğu cephesine açılan üç pencere ile avluya iletişim kurmaktadır.

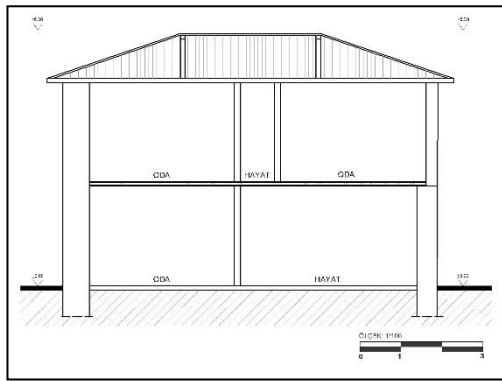
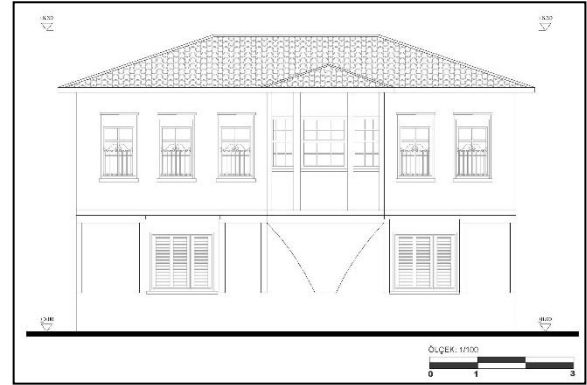
**Şekil 3. 176.** Staliou Cad. Evi Kesit ve Güney Cephesi Görünüşü

Kuzeydoğu odası ile güneydoğu odası arasında, bu odaya erişimi sağlayan kapının bulunduğu bir alan bulunmaktadır. Güneydoğu odası, güney yönüne doğru,

oda genişliği kadar, konsol çıkma yapmakta ve bu cephe, iki pencere ile Staliou Caddesine bakan güney cephesinde iki, avluya bakan doğu cephesinde bir pencere ile aydınlatılmaktadır.

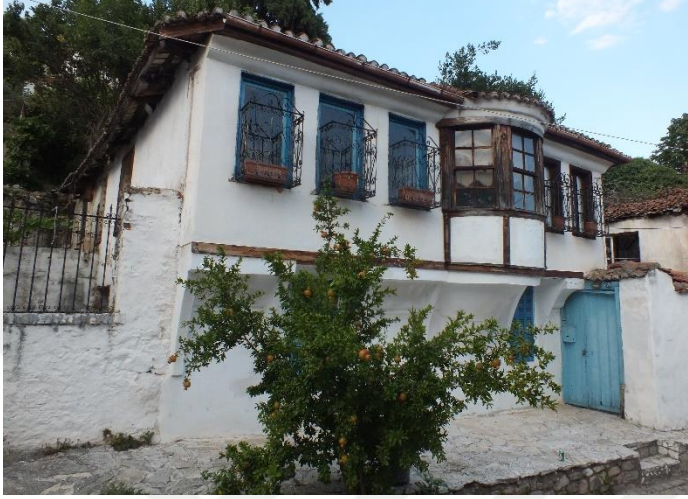
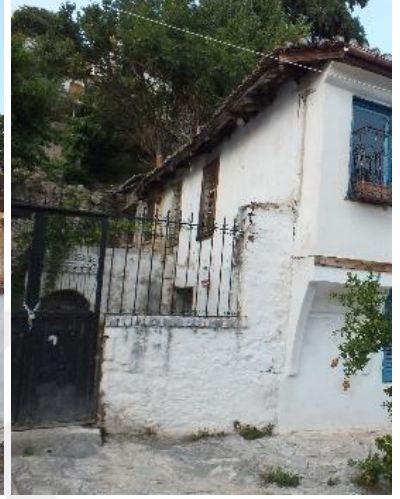
**Şekil 3. 177. Staliou Cad. Evi Görünüşleri (İskeçe, 2020)**

Güneybatı cephesi, güneydoğu odası gibi, güney yönüne doğru, oda genişliği kadar, konsol çıkma yapmakta ve bu cephe, iki pencere ile Staliou Caddesine bakan güney cephesinde iki, batı cephesinde ise bir pencere ile aydınlatılmaktadır (Şekil 3.176-a). Döner merdivenin bulunduğu, güney cephesinin merkezinde, sofanın bulunduğu kısımda, dairesel biçimde konsol çıkma bulunmaktadır. Yapıda katlar arası ilişki ve işlev farklılıkları, cephe düzenine yansımıştır ve çok belirgindir. Zemin kat, daha çok depolama alanı ve yardımcı mekânlar için kullanılmış ve pencere açıklıkları daha az iken, birinci kat, asıl yaşam alanı olarak kullanılmış ve daha büyük pencere açıklıkları ile dışa açılmış ve Staliou Caddesi ile direkt ilişki kurulmuştur (Şekil 3.178-a). Yapının kuzey cephesi tamamen sağır iken, doğu ve batı cepheleri de çok az pencere açıklıkları ile dışa açılmıştır. Yapının ana cephesi, Staliou Caddesine bakan güney cephesidir (Şekil 3.178-a). Bu cephede zemin katta bulunan pencerelerde ahşap kapaklar bulurken, birinci kat pencereleri hem daha büyük hem de güneybatı ile güneydoğu cephelerinde bulunanlarda demir parmaklıklar bulunmaktadır. Bu cephenin tam merkezinde bulunan dairesel konsol çıkma, tamamen pençeleri ile

aydınlatılmış ve pencere kenarlarından dikey ahşap elemanlar ile bu kısım belirginleştirilmiştir.

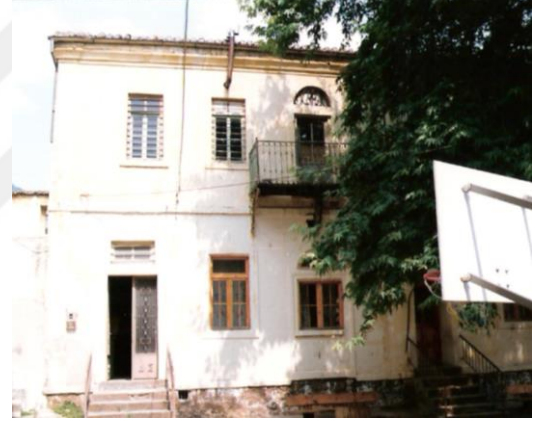
**Şekil 3. 178.** Vlassiou Cad.5 Evi Vaziyet Planı<sup>34</sup> **Şekil 3. 179.** Vlassiou Cad.5 Evi Görünümü (İskeçe, 2020)

Parselin, kuzey ve batısında ayrik nizam konutlar, doğusunda ayrik doğusunda A. Vlassiou Caddesine bakan bir meydan bulunmaktadır. Yapı parsel sınırı belirgin olmamakla birlikte, doğu sınırında A. Vlassiou Caddesi'ne bakana meydana paralel olarak konumlanmıştır (Şekil 3.179). Özgün çatı kaplaması alaturka kiremitli kırma çatıya sahip olan yapının, yapıdan sokağa doğru 20 cm taşan saçak silmeleri bulunmaktadır.

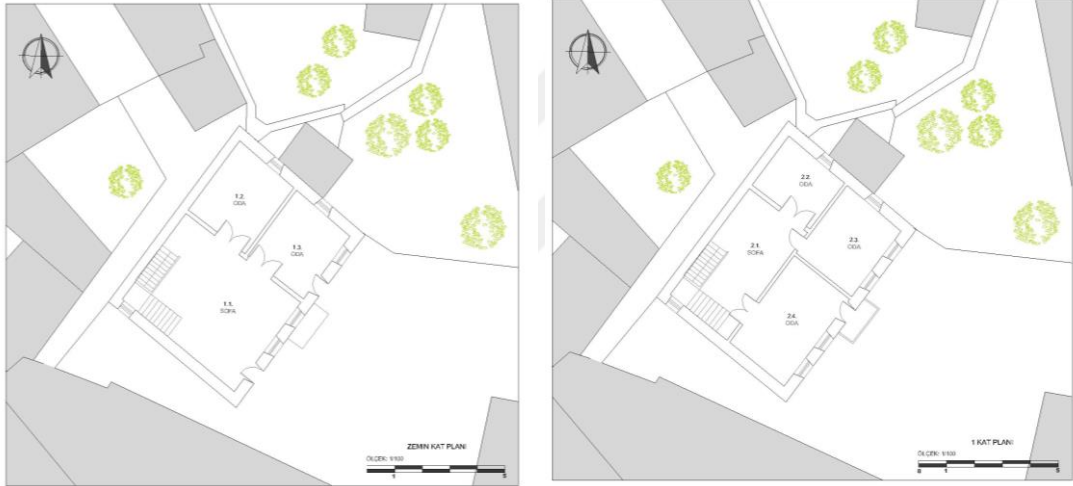
a-Zemin Kat Planı

İç ve dış duvarlarının tamamı yığma taş duvar olan zemin katına erişim güney cephesinde bulunan iki metal kapı ile gerçekleşmektedir (Şekil 3.181-a). Güneydoğuda bulunan ilk kapı ile direkt olarak hayat erişim sağlanırken, kuzeydoğuda bulunan kapı ile direkt olarak kuzeydoğu odasına erişim sağlanmaktadır. Zemin kat, güneycephesine yaslanan ve girişin hemen karşısında merdiveni bulunan bir hayat ile kuzey cephesine yaslanan ve bu cephede bulunan birer pencere ile aydınlatılmış iki odadan oluşmaktadır. Bu odalardan, aynı zamanda doğu cephesinde bir kapı ile dışa da açılan kuzeydoğu odası, doğu cephesinden bir pencere ile de aydınlatılmaktadır. Girişin karşısında bulunan merdiven ile erişim sağlanan birinci katın dış duvarları taş yığma iken, iç duvarları ahşap çatki veya tuğla duvardır (Şekil 3.181-a).

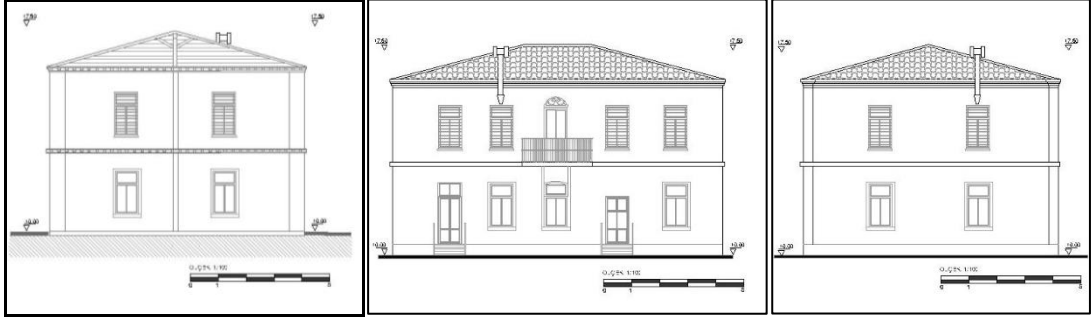
**Şekil 3. 181.** Vlassiou Cad. Numara 5 Evi Kesit ve Görünümü

Kuzey cephesine bir, doğu cephesinde ise iki oda bulunmaktadır. Doğu cephesinde bulunan iki odada erişim hayattan sağlanmaktadır. Güneydoğu yönünde bulunan ve çift kanatlı kapı ile erişimi sağlanan güneydoğu odası, iki pencere ve konsol çıkmaya erişim sağlanan bir kapı ile doğu yönünden aydınlatılırken, bu odanın hemen yanında bulunan, kuzeydoğu odası, doğu yönüne açılan iki pencere ile kuzey yönünde tek bir pencere ile aydınlatılmıştır. Bu odadan konsol çıkmaya erişim sağlanmamaktadır. Son olarak birinci katta bulunan kuzeybatı odası ise, sadece batı yönünden tek bir pencere ile aydınlatılmıştır.

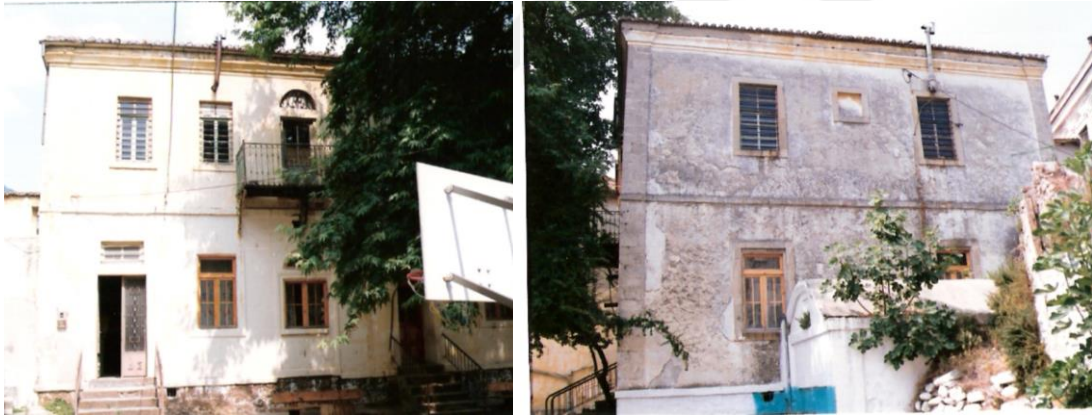
**Şekil 3. 182.** Vlassiou Cad. Numara 5 Evi Görünüşleri (İskeçe, 2020)

Yapının cepheleri oldukça yalın ve sadedir (Şekil 3.182). Batı ve güney cepheleri tamamen sağır olan yapının kuzey cephesinde, birinci katında demir parmaklıklar bulunan ve zemin katında bulunmayan ikişer pencere bulunmaktadır (Şekil 187-a ve b). Katlar arasında yatay silmeler bulunurken yapının kenarlarında da dekoratif çıkmalar bulunmaktadır (Şekil 3.183-b).

Güneybatı cephesinde ayrıca, daha sonraki dönemlerde, ihtiyaçtan açıldığı düşünülen bir baca çıkışı da bulunmaktadır (Şekil 3.183-b). Yapının giriş cephesi olan güneydoğu cephesinde, zemin katta iki demir kapı ve yüksekte konumlanan pencereler bulunmaktadır (Şekil 3.183-a). Katlar arası farklılık, kuzey cephesinde olduğu gibi yatay silme ile ayrılmıştır. Birinci kat pencerelerinde demir parmaklıklar bulunurken, birinci katın tam merkezinde, yarım kemer bitimli bir kapı bulunmaktadır. Bu kapı konsol çıkmaya erişimi sağlamaktadır.

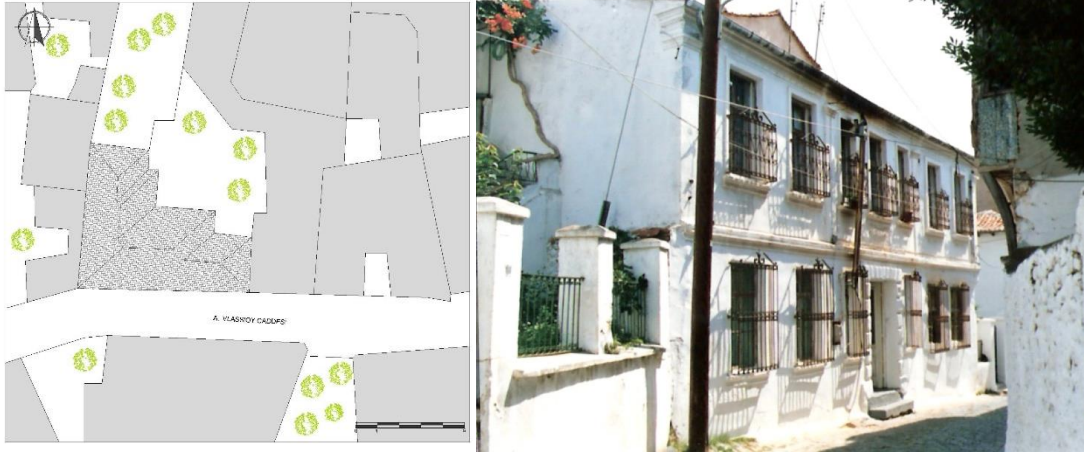
Şekil 3. 183. Vlassiou Cad 12 Evi Vaziyet Planı<sup>35</sup> Şekil 3. 184. Vlassiou Cad 12 Evi Görünümü (İskeçe, 2020)

Yapı parselin güneyi sınırında A. Vlassiou Caddesi'ne paralel olarak konumlanmıştır. Doğu cephesi, komşusunun avlusuna bakan yapının, kendi avlusu kuzeyinde bulunmakta olup günümüzde erişim bulunmamaktadır (Şekil 3.184). Özgün çatı kaplaması alaturka kiremitli kırma çatıya sahip olan yapının, yapıdan sokağa doğru 20 cm taşan saçak silmeleri bulunmaktadır.

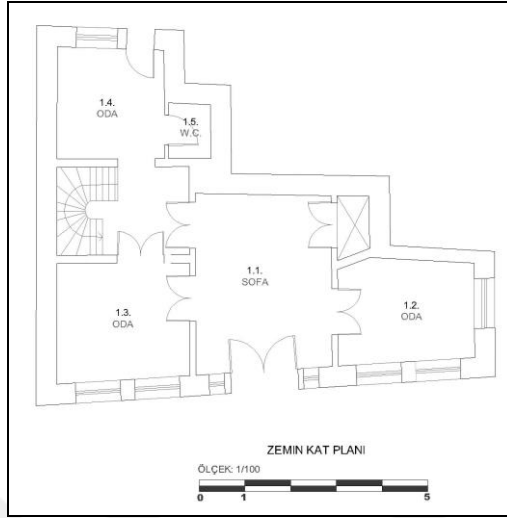
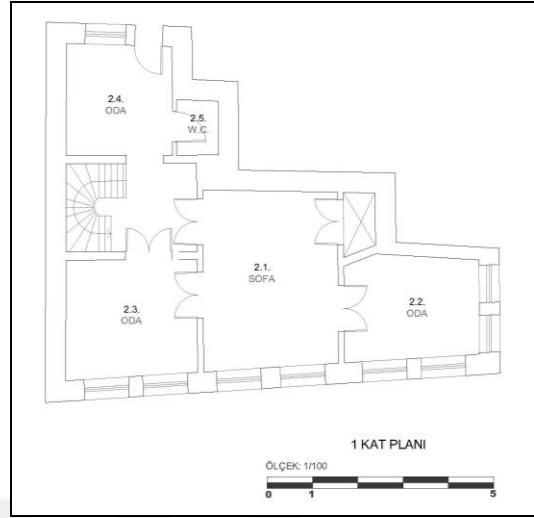
**Şekil 3. 185.** Vlassiou Cad. Numara 12 Evi Kat Planları

Yapının zemin katına erişim. A. Vlassiou Caddesi üzerinden, çift kanatlı ve kenarlarında birer küçük pencere bulunan giriş kapısında sağlanmaktadır (Şekil 3.185). Buradan erişilen hayata açılan iki kapı ile güney cephesine açılan ikişer pencere ile aydınlatılmış iki oda bulunmaktadır. Güneybatı odasının kuzeyinde bulunan merdiven ile birinci kata erişim sağlanırken, merdivenin kuzeyinde bulunan bir kapı ile bahçeden de erişim sağlanan ikinci yardımcı bir mekâna erişim sağlanmaktadır. Zemin kat ile aynı plan şemasına sahip olan birinci katta zemin kata nazaran daha çok pencere açıklığı bulunmaktadır.

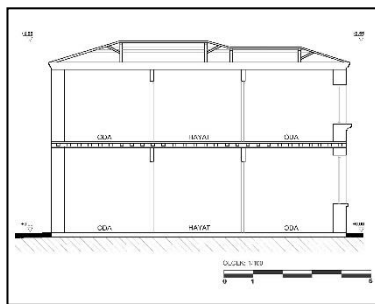
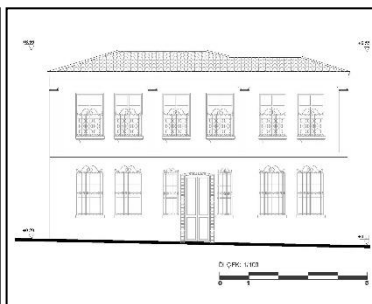
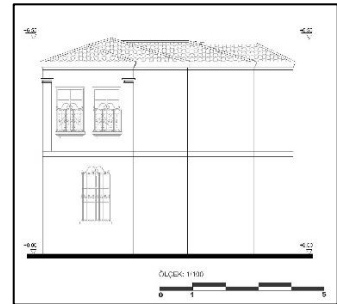
**Şekil 3. 186.** Vlassiou Cad Numara 12 Evi Kesit ve Görünüşü

Birinci katın güneybatı odası, sadece A. Vlassiou Caddesine bakan cephede iki pencere ile aydınlatılırken, güneydoğu odası hem bu cepheye hem de komşusunun avlusuna baktığı doğu cephesinde bulunan iki pencere ile aydınlatılmaktadır.

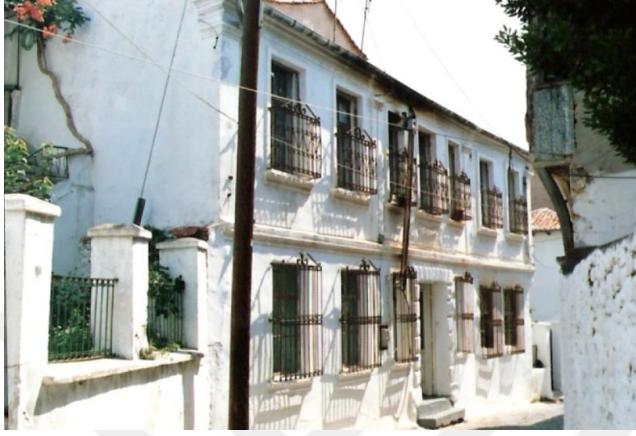
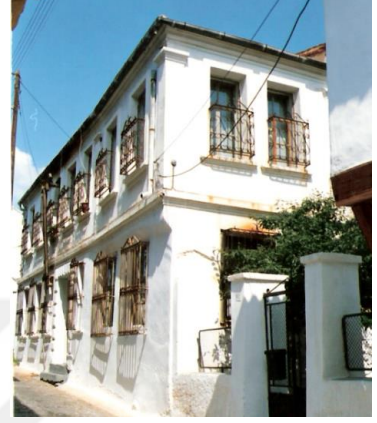
**Şekil 3. 187.** Vlassiou Cad Numara 12 Evi Görünüşü (İskeçe, 2020)

Yapının sokağa bakan güney cephesi dışında diğer cepheleri neredeyse sağırdır. Güney cephesinde zemin katta, ahşap giriş kapısının kenarları tuğlalar ile belirginleştirilmiştir (Şekil 3.1-b). Çalışma esnasında yapının içine girilememiş ve iç mekân fotoğrafları çekilememiştir.

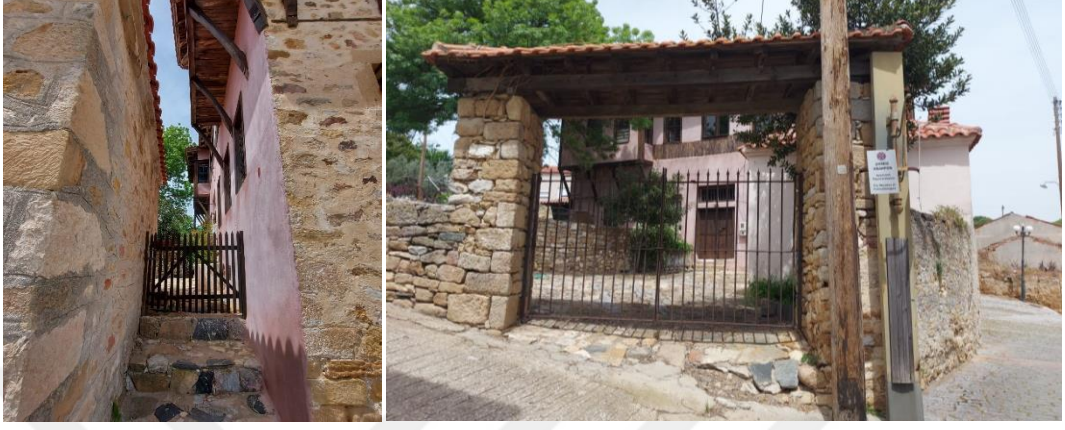
**Şekil 3. 191.** Pamukçuoğlu Konağı Avlu Girişleri (İskeçe, 2020)

merdiven ile erişilen bir oda daha bulunmaktadır. Zemin kata erişim, avludan direkt olarak, güney cephesinin merkezinden sağlanmaktadır (Şekil 3.193-b).

Çift kanatlı ahşap kapı ile erişilen zemin kat, kuzey, doğu ve batı dış duvarlarının tamamı yığma taş duvar iken, güney yönüne bulunan dış duvarının, güneybatı odasının bitimine kadar olan kısmı yığma taş duvar iken, geri kalan kısmı ve bütün iç duvarları ahşap karkas sistemdir.

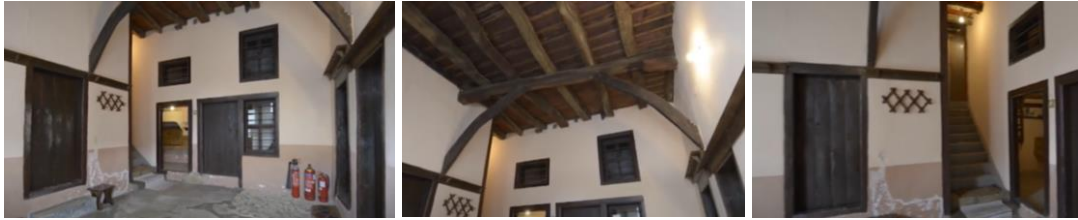
**Şekil 3. 193.** Pamukçuoğlu Konağı Zemin Kat Planı (İskeçe, 2020)

Zemin kat, hayattan erişilen ve kuzey, doğu ve batı cephelerine yaslanan odalardan oluşmaktadır. Hayat ile güneybatı odasının yanında bulunan merdivenin zemin kaplaması taş levha iken diğer katların döşemesi ahşap döşemedir ve döşeme kirişleri zemin katta görülebilmektedir.

Girişin tam karşısında, iki ahşap kapı ile erişim sağlanan iki oda bulunmaktadır. Bu odalar, dışa tamamen kapalı ve aydınlatılmamaktadır. Kuzeydoğu odası, iki pencere ile doğu cephesinden aydınlatılmıştır. Girişin hemen solunda ve kuzey yönünde bir ocak ve girişin bulunduğu duvara paralel musandırılar bulunmaktadır. Bu odanın hemen yanında güneybatı odası bulunmaktadır. Güneybatı odası, avluya bakan güney cephesinde iki büyük ve sokağa bakan ve aynı zamanda pencere açıklığını bulunduğu kısımda oda genişliğinin yarı kadar çıkma yapmakta ve bu çıkmada bulunan pencere ile aydınlatılmaktadır. Son olarak, bu odanın tam karşısında bulunan güneybatı odası, girişin tam karşısında bulunan ocak ve avluya açılan tek bir pencere ile aydınlatılmaktadır.

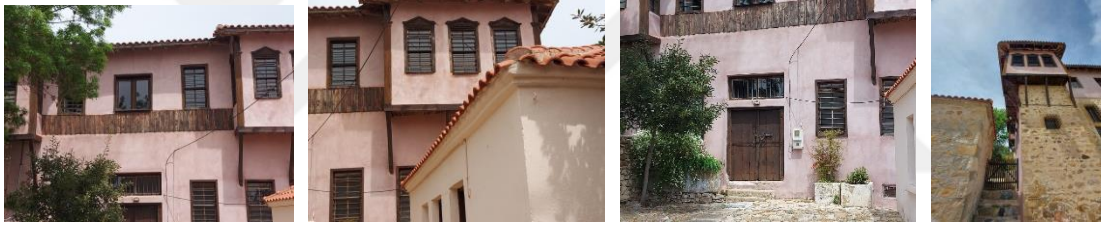
**Şekil 3. 195.** Pamukçuoğlu Konağı Konsol Çıkma ve Eli Böğründe Görünümleri (İskeçe, 2020)

a-Güney Cephesi Merkezi b-Konsol Çıkma c- Giriş Kapısı d-Eli Böğründeler

Ahşap merdiven ile erişilen ve avluya bakan cephede üç pencere ile aydınlatılmış ve güneydoğu kısmı hem avlu hem de sokağa bakan doğu yönünde düz konsol çıkma yapan bir hayat ve bu hayatın kuzey ve batı yönlerine sıralanan odalardan oluşmaktadır. Hayatın bu konsol çıkma yapan kısmında sedirler bulunurken (Şekil 3.196) hem avluya bakan güney hem de sokağa bakan doğu yönüne açılan üçer pencere ile aydınlatılmıştır Güneydoğu odasına erişim, hayata açılan ve tam köşeden aşılacak ahşap bir kapı ile erişim sağlanmaktadır. Oda, avluya bakan güney yönünde, düz konsol çıkma yaparken, aynı cephede avluya açılan pencereler ile aydınlatılmaktadır. Bu oda dışında, yapının kuzey cephesine yaslanan dört oda bulunmaktadır. Bu odalardan kuzeybatıda bulunan oda en küçük odadır ve hela olarak kullanılmaktadır. Bu odanın hemen yanında bulunan ve tek pencere ile aydınlatılan bir

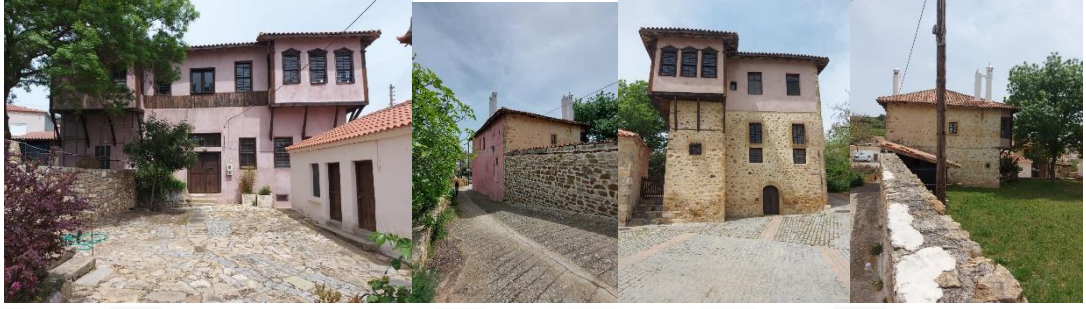
**Şekil 3. 196. Pamukçuoğlu Konağı Görünüşleri (İskeçe, 2020)**

Yapının sokağa bakan cephelerinde birinci kat dışındaki katlar, sıvasızdır ve kaba yonu taş örgüsü görülmektedir. Yapının avluya bakan güney cephesinin zemin katında, birinci kata nazara daha az pencere açıklığı mevcuttur ve bu mevcut pencere açıklıkları da hem yüksekte konumlanmıştır, hem de dar ve güvenlik amaçlı yatay parmaklıklar bulunmaktadır. Aynı zamanda giriş cephesi de olan bu cephenin tam merkezinde, çift kanatlı ahşap bir giriş kapısı mevcuttur. Giriş kapısının üzerinde, tepe penceresi ve kapının iki yanında da, pencere açıklıkları bulunmaktadır. Birinci katta, U biçimini etkisi görülmektedir. Hayatın ve güneybatı odasının ahşap eli böğründeler ile desteklenen konsol çıkımlar bulunmaktadır. İki konsol çıkmanın tam ortası ve aynı zamanda da girişin tam üzerinde, ahşap kaplamalar bulunmaktadır (Şekil 3.197-a). Ahşap kaplamaların üzerinde üç tane pencere açıklığı bulunmaktadır. Merkezde bulunan pencere açıklığı, yanlarda bulunanlardan daha geniştir. Bu düzen, yapının ilk inşa edildiği dönemde bu kısmın açıkta olduğunu ve daha sonraki dönemde kapatılmış olabileme ihtimalini düşündürmektedir. Konsol çıkımlarda, güneydoğu kısmında üç ve güneybatı kısmında ise iki pencere açıklığı bulunmaktadır. Güneydoğu kısmında bulunan pençelerin üst kısımlarında oyma tekniğinin uygulandığı ve pencerelerde demir parmaklıkların olduğu görülmektedir. Güneydoğu kısmında ise, ahşap pencere kasasının üst ve alt kısımları, düz ve desensiz iken, pencerede demir parmaklıklar bulunmaktadır.

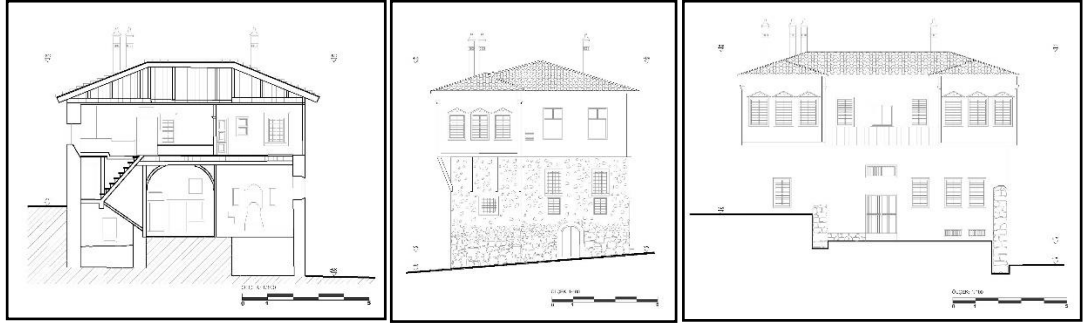
### Şekil 3. 197 Pamukçuoğlu Konağı Kesit ve Görünüşleri

Yapının sokağa bakan ve aynı zamanda bodrum katın girişinin de sağlandığı doğu cephesinin, zemin ve ara katı sıvasızdır ve moloz örgüsü görülmektedir (Şekil 3.198-b). Yapının bodrum katına girişinin sağlandığı çift kanatlı ahşap kapının çevresi taş örgülü ve kemer biçimindedir. Bodrum katta, başka hiçbir açıklık bulunmak iken, birinci katta ve ara katta bulunan küçük ve demir parmaklıklı pencere açıklıkları bulunmaktadır. Doğu cephesinde bulunan sıvalı birinci katın güneydoğu kısmında üç pencere ve güney cephesinin güneydoğu kısmında bulunan pencere düzeni gibi, üst kısımlarında oyma tekniğinin uygulandığı ve pencerelerde demir parmaklıkların olduğu, ahşap eli böğründeler ile desteklenen konsol çıkma görülmektedir. Birinci katta bulunan diğer pencereler ise daha çok kare biçiminde ve yine diğer pencere düzenlerinde olduğu gibi demir parmaklıklılıdır.

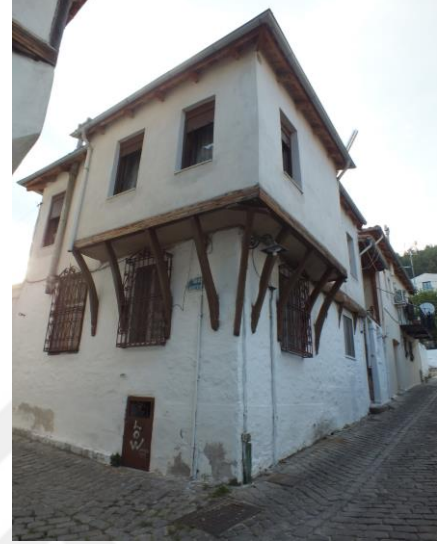
**Şekil 3. 198.** Evripidiou Cad. Evi Vaziyet Planı<sup>37</sup> **Şekil 3. 199.** Evripidiou Cad. Evi Görünüşü (İskeçe, 2020)

Yapı, parselin güneydoğu sınırında, Aritidou ile Evripidou Caddelerine paralel olarak konumlanmıştır (Şekil 3.199). Marsilya kiremit kaplamalı kırma çatıya sahip olan yapının, yapıdan dışarıya doğru 40 cm taşan saçakları bulunmaktadır.

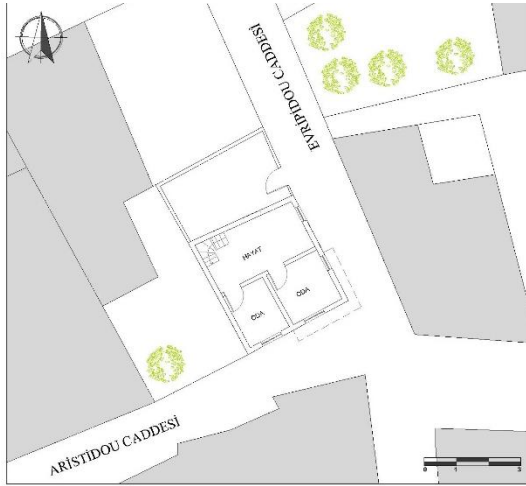
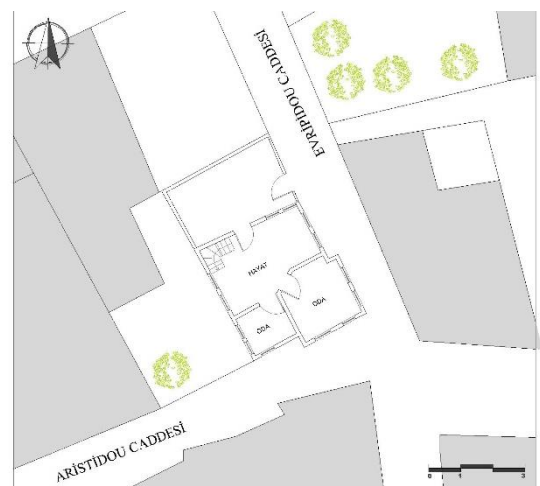
**Şekil 3. 200.** Evripidiou Caddesi Evi Kat Planları

**a-Zemin Kat Planı**

**b-Birinci Kat Planı**

Yapıdan dışarıya doğru taşan saçak altlarında, ahşap kaplamalar görülmektedir. Yapı, iki kattan oluşmaktadır. Zemin kata erişim, cephenin kuzeydoğusunda bulunan giriş ile sağlanmaktadır (Şekil 3.201-a). Buradan erişilen zemin kat, güney cephesine yaslanan iki odadan oluşmaktadır. Kuzeybatı odası, Aristidou Caddesi üzerine açılan demir parmaklıklı tek pencere ile aydınlatılmaktadır. Güneydoğu odası ise, hem Aistidou Caddesi hem de Evripidou Caddesi üzerine açılan birer demir parmaklıklı pencere ile aydınlatılmaktadır. Girişin solunda, doğu cephesine yaslanan ahşap merdiven ile erişilen birinci kat, zemin kat ile benzer plan şemasına sahiptir (Şekil 3.201-b).

Birinci katta zemin kat gibi güney cephesine yaslanan iki oda ile kuzey cephesine yaslanan ve bu cephe üzerinden aydınlatılan hayattan oluşmaktadır. Birinci katın güneybatı odası, batı cephesinden iki ve Aristidou Caddesine bakan güney cephesinden tek pencere ile aydınlatılmaktadır. Kuzeydoğu cephesi ise, hem Aristidou Caddesi hem de Evripidou Caddelerinin bulunduğu, güney ve doğu yönlerine doğru düz konsol çıkma yapmakta ve bu cepheler doğru birer pencere ile aydınlatılmaktadır. Yapının cepheleri oldukça yalın ve sadedir (Şekil 3.203-a ve b). Zemin katlarda bulunan pencereler, zemin seviyesinden oldukça yüksekte ve aynı zamanda güvenlik amaçlı da demir parmaklıklıdır. Birinci katın Evripidou caddesine bakan doğu cephesi de iki pencere açıkta bulunmakta ve sokak ile ilişkisi güney cephesine nazaran daha az tutulmuştur.

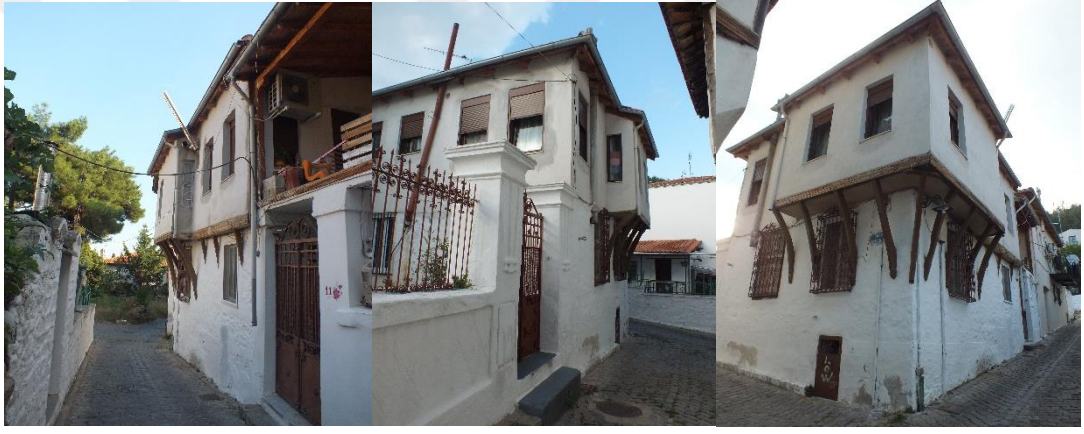
**Şekil 3. 201.** Evripidiou Caddesi Evi Görünümleri (İskeçe, 2020)

a-Doğu Cephesi

b-Doğu Cephesi

c- Güneydoğu Cephesi

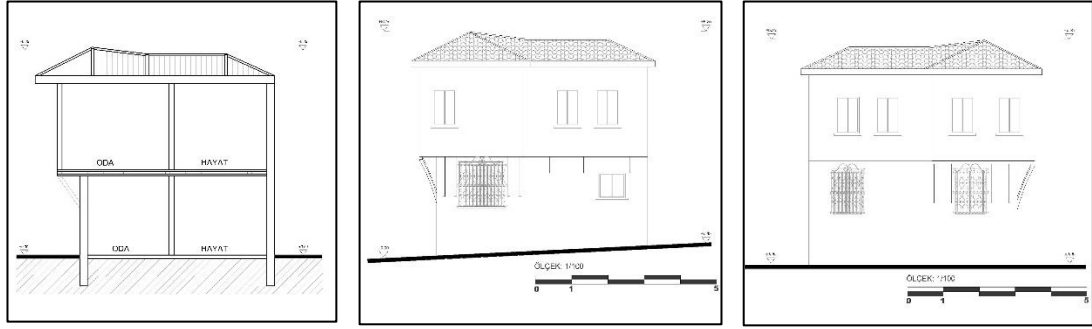
**Şekil 3. 202.** Evripidiou Caddesi Evi Kesit ve Görünüşleri

a-Kesit

b-Doğu Cephesi

c-Güney Cephesi

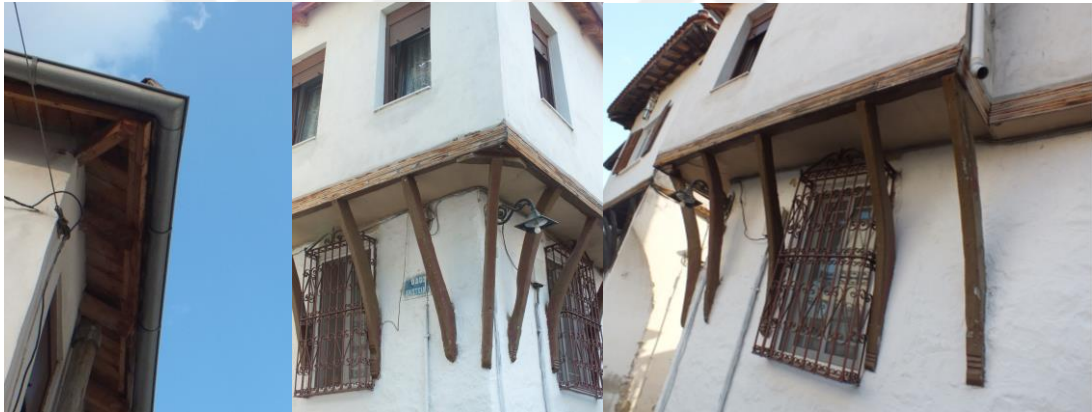
**Şekil 3. 203.** Evripidiou Caddesi Evi Saçak ve Eli Böğründe Detayları (İskeçe, 2020)

a-Saçak

b-Eli Böğründe Ön Görünümü

c- Eli Böğründe Yan Görünümü

Yapıda katlar arası ilişki ahşap döşeme ile belirginleştirilmiştir. Ahşap eli böğründeler ile desteklenen konsol çıkmanın altında, ahşap döşeme kaplamalarının görülmemesi için sıvanmıştır (Şekil 3.204-b ve c).

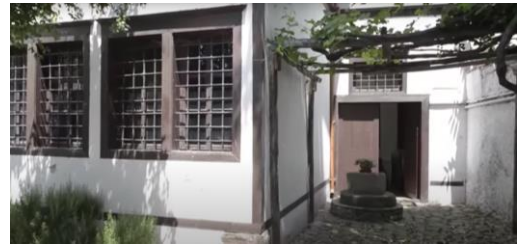
Şekil 3. 210. Peidi Konağı Bahçe Kapısı, Sokak ve Avlu Girişi (Gümölcine, 2020)

c-Avlu Girişi

Yapı, parselin kuzey ve batı sınırında Agiou Georgiou Caddesine paralel olarak konumlanmıştır (Şekil 3.208). Güney cephesi avluya bakan yapının, yüksek taş duvar ile çevrili avluya girişi Agiou Georgiou Caddesi üzerinden, üzerinde alaturka kiremit kaplı saçak bulunan metal kapı tokmağı bulunun, çift kanatlı ahşap kapı ile sağlanmaktadır (Şekil 3.210-a).

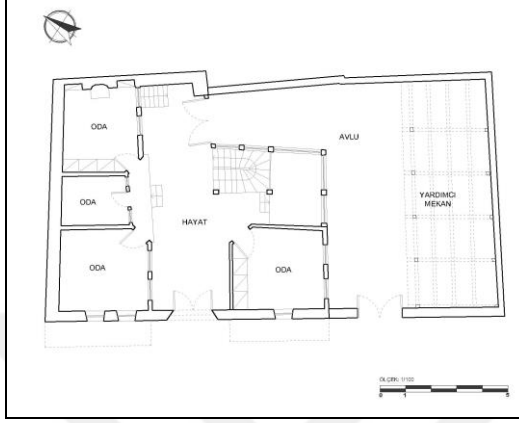
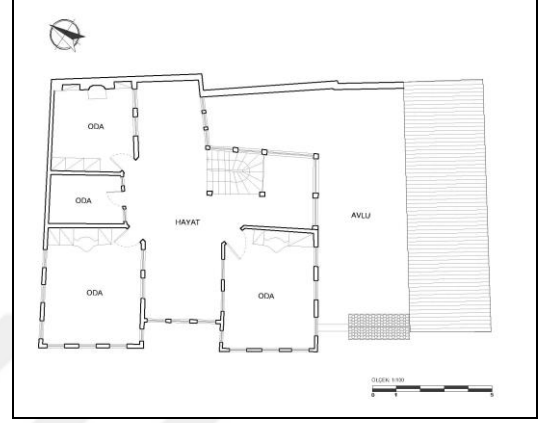
**Şekil 3. 211.** Peidi Konağı Kat Planları

a-Zemin Kat Planı

b-Birinci Kat Planı

Hem avludan hem de Agiou Georgiou Caddesinden girişi bulunan yapının zemin katının, avluya bakan cephesi dışındaki bütün dış duvarları yığma taş iken geri kalan bütün iç ve dış duvarları ahşaptır (Şekil 3.211-a). Caddeden, direkt olarak düz başlıklı metal çiviler ile süslenmiş ve metal kapı tokmağı bulunan çift kanatlı ahşap kapı ile giriş sağlanmaktadır (Şekil 3.210-b). Kapının üzerinde kare biçiminde ve eğrisel motifler ile bezeli metal parmaklıkları bulunan tepe penceresi mevcuttur. Cadde üzerinden sağlanan bu giriş, cepheden 20cm kadar daha içeriden sağlanmaktadır.

Hayatın kuzeyinde üç sıra odası ile güneyinde bir odası ve birinci kata erişimi sağlayan merdiveni bulunan zemin kat, dışarıya neredeyse kapalıdır (Şekil 3.211-b). Kuzeydoğu odasında, girişin solundaki duvarın sağ ve solunda nişleri bulunan bir ocak

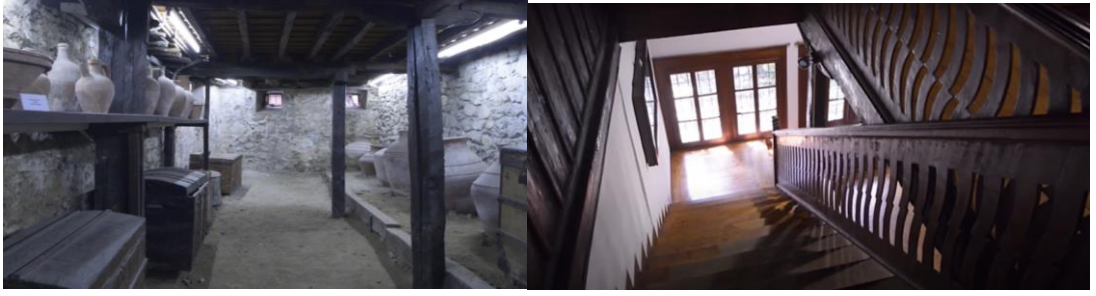
**Şekil 3. 213.** Peidi Konağı Zemin Kat Kuzeybatı Odası ve Ahşap Merdiven (Gümülcine, 2020)

a- Zemin Kat Kuzeybatı Odası

b-Ahşap Merdiven
