**KUZEY YUNANİSTAN'DAKİ KENTSEL ALANLARDA OSMANLI DÖNEMİ**  
**GELENEKSEL KONUTLARI**

**YÜKSEK LİSANS TEZİ**

**MİMARLIK ANABİLİM DALI**

**EDİRNE-[2021]**

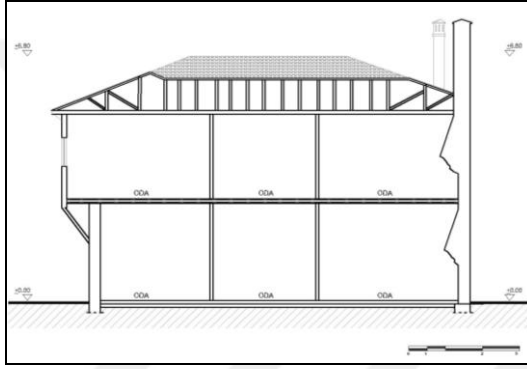
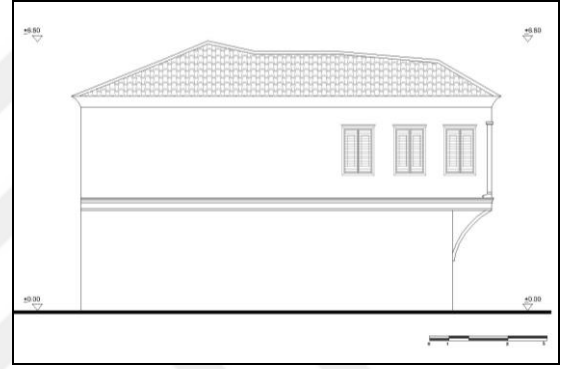
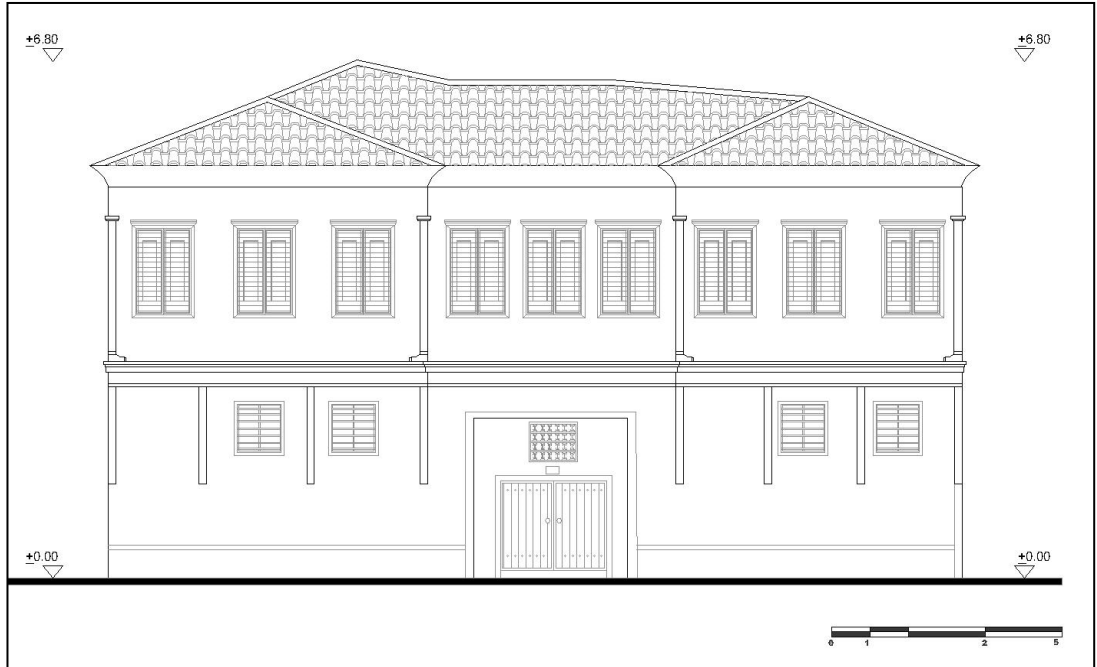
Şekil 3. 215. Peidi Konağı Kesit ve Görünüşleri

a-Kesit

b-Kuzey Cephesi

c-Batı Cephesi

Yapının cepheleri oldukça yalın ve sadedir (Şekil 3.215-b ve c). Yapının zemin Agiou Gerogiou Caddesine bakan batı cephesinin zemin katında bulunan pencereler, yüksekte ve küçük kare bicinde iken birinci kat pencereleri, hem daha büyük hem de daha çoktur (Şekil 3.215- c). Zemin katta giriş, kenarları ahşap elemanlar ile kaplanmış bir girişten sağlanmaktadır. Çift kanatlı, metal kapı tokmağı bulunan kapının üzerinde metal kare parmaklıklı tepe penceresi bulunmaktadır (Şekil 3.216-a). Birinci katta bulunan pencerelerde ise ahşap kapaklar bulunmaktadır (Şekil 3.216-b). Katlar arasında ahşap silme ve konsol çıkmaların köşelerinde, pencerenin bitimine kadar ki kısma kadar ahşap dikey kolonlar bulunmaktadır.

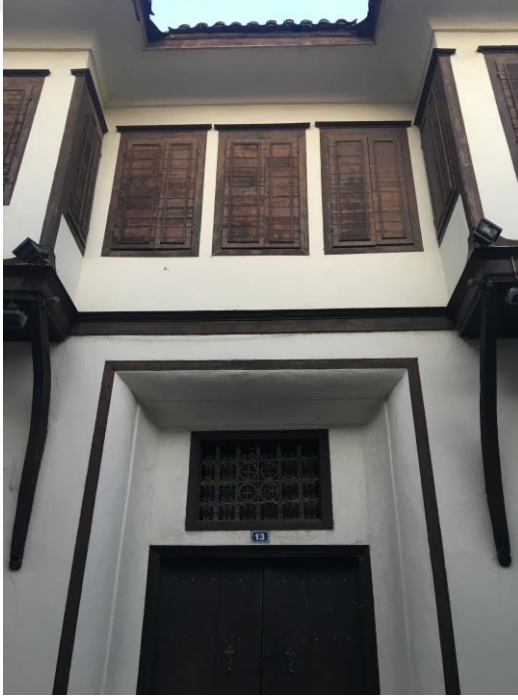
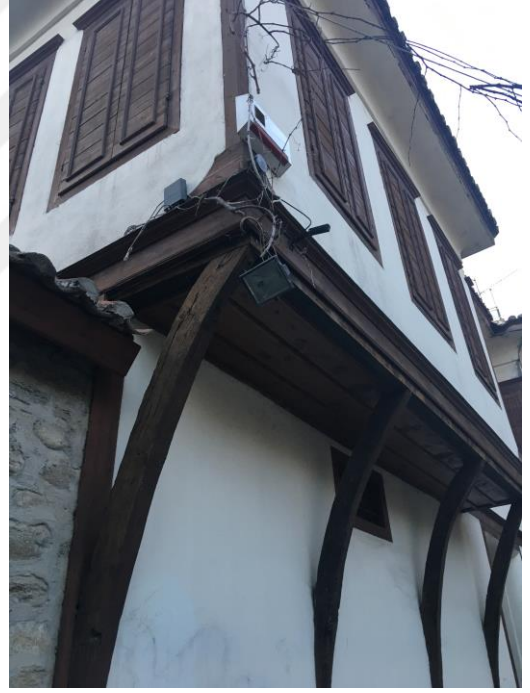
**Şekil 3. 216.** Peidi Konağı Giriş ve Eli Böğründe Görünümleri (Gümülcine, 2020)

a-Batı Cephesi Girişi

b- Eli Böğründe Detayı

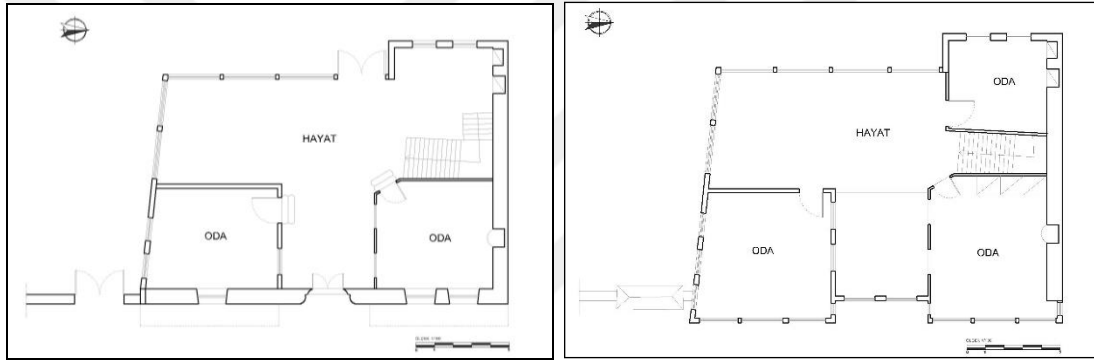
**Şekil 3. 220.** Psara Konağı Kat Planları

a) Zemin Kat Planı

b) Birinci Kat Planı

Hem avludan hem de Agiou Georgiou Caddesinden girişi bulunan yapının zemin katının, avluya bakan batı ve güney cepheleri dışındaki bütün dış duvarları yığma taş iken geri kalan bütün iç ve dış duvarları ahşap karkastır (Şekil 3.220-a). . Caddeden, üzerinde dermir parmaklıklı tepe penceresi bulunan, düz başlıklı metal çiviler ile süslenmiş ve metal kapı tokmağı bulunan çift kanatlı ahşap kapı ile giriş sağlanmaktadır. Cadde üzerinden sağlanan bu giriş, cepheden 50 cm daha içeriden sağlanmaktadır.

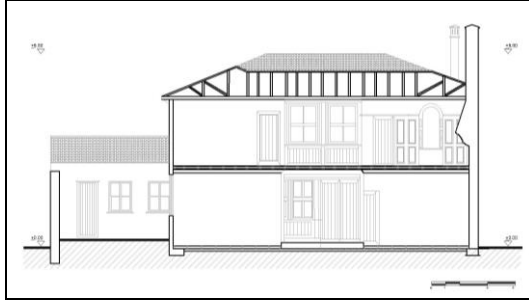
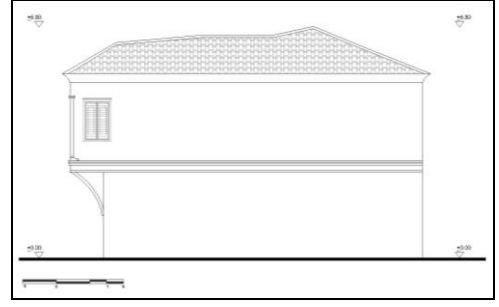
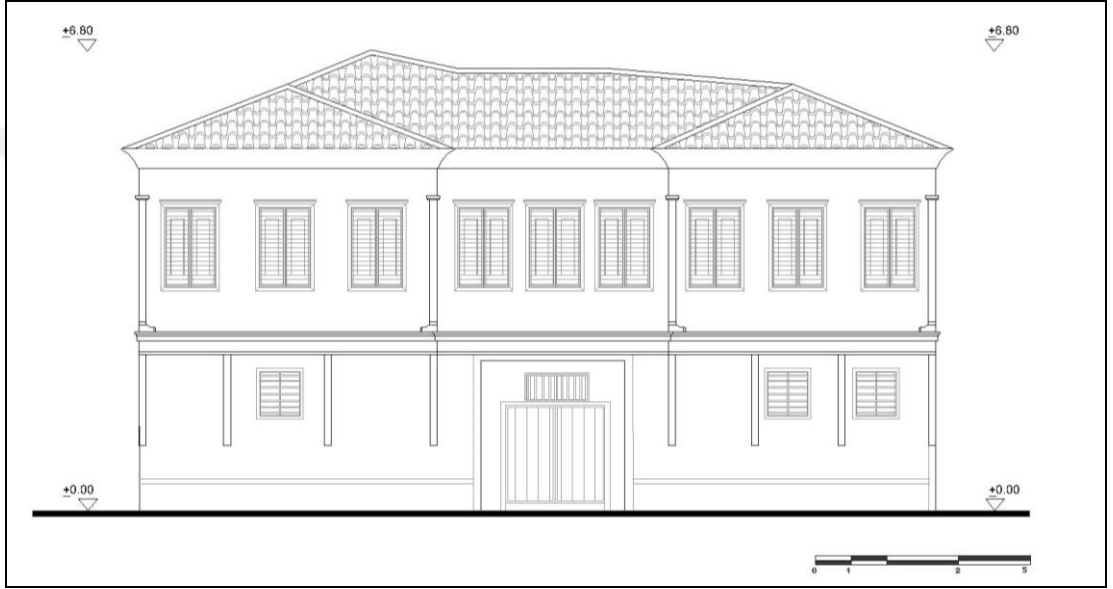
**Şekil 3. 221.** Psara Konağı Kesit ve Görünüşleri

a-Kesit

b-Kuzey Cephesi

c-Doğu Cephesi

Yapının cepheleri oldukça yalın ve sadedir (Şekil 3.221). Yapının Agiou Gerogiou Caddesine bakan batı cephesinin zemin katında bulunan pencereler, yüksekte ve küçük kare bicinde iken birinci kat pencereleri, hem daha büyük hem de daha çoktur (Şekil 3.222-a). Zemin katta giriş, kenarları ahşap elemanlar ile kaplanmış bir girişten sağlanmaktadır. Çift kanatlı, metal kapı tokmağı bulunan kapının üzerinde metal kare parmaklıklı tepe pencerezi bulunmkaadır. Birinci katta bulunan pencerelerde ise ahşap kapaklar bulunmaktadır. Katlar arasında ahşap silme ve konsol çıkmaların köşelerinde, pencerenin bitimine kadar ki kısma kadar ahşap dikey kolonlar bulunmaktadır.

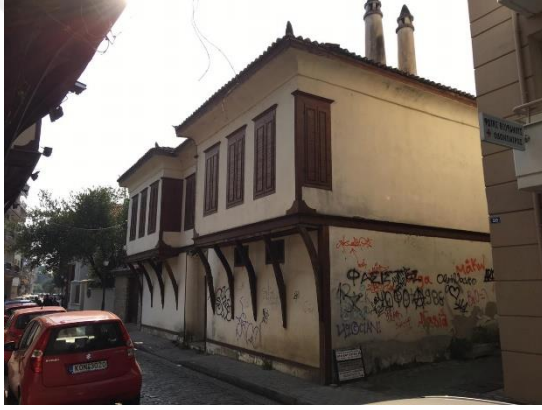
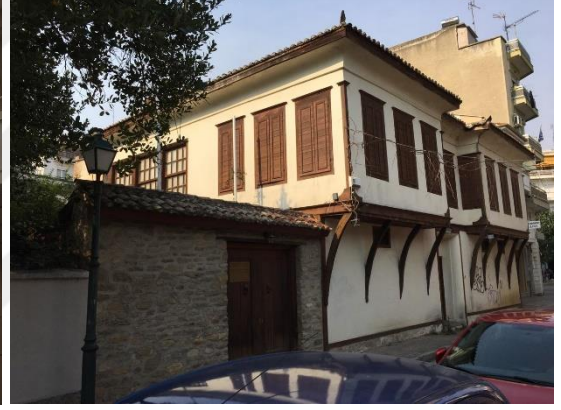
**Şekil 3. 222.** Psara Konağı Görünüşleri (Gümülcine, 2020)

a-Kuzeydoğu Görünüşü

b- Güneydoğu Görünüşü

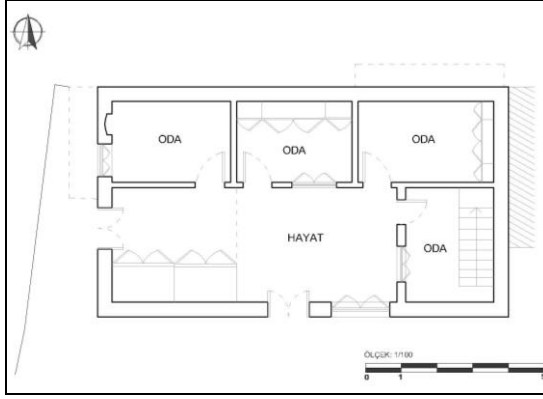
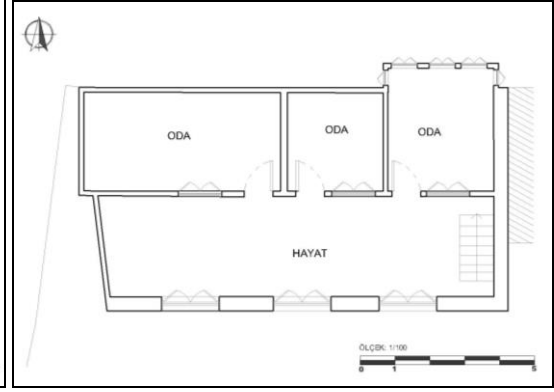
**Şekil 3. 225.** Andigonou Caddesi Numara 16 Evi Kat Planları

a-Zemin Kat Planı

b- Birinci Kat Planı

Yapı, zemin kat ve birinci kat olmak üzere toplamda iki kattan oluşmaktadır. Dış duvarlarının tamamı yığma taş duvar, iç duvarları da ahşap karkas olan zemin kat, kuzey cephesine yaslanan üç oda ile doğuda bulunan tek bir odadan oluşmaktadır (Şekil 231-a). Zemin kata erişim, Kimonu caddesi üzerinde bulunan çift kanatlı demir ile sağlanmaktadır.

Tek bir pencere ile Kimonu Caddesi üzerinden aydınlatılan hayatta, dışa tamamen kapı olan odaların aydınlatılması için pencereler bulunmaktadır (Şekil 3.225). Birinci kata erişim zemin katın güneydoğu kısmında bulunan ahşap merdiven ile sağlanmaktadır. Birinci katın plan şeması, zemin kat ile benzerdir. Kuzey cephesine yaslanan üç odadan oluşan birinci katın, kuzey cephesinin merkezine yaslanan oda ile kuzeybatı odası dışa tamamen kapalı ve sadece hayata açılan pencereler ile aydınlatılırken, kuzeydoğu odası Antigonou Caddesine doğru, kuzey yönünde oda genişliği kadar konsol çıkma yapmaktadır. Kuzey yönünde üç ve doğu ile batı yönlerinde birer pencere ile aydınlatılan bu oda, yapıda dışa açılan tek odadır. Birinci katın kuzeybatı odası da, batı yönüne doğru oda genişliği kadar düz konsol çıkma yapmakta ancak dışa kapalıdır (Şekil 3.225-b).

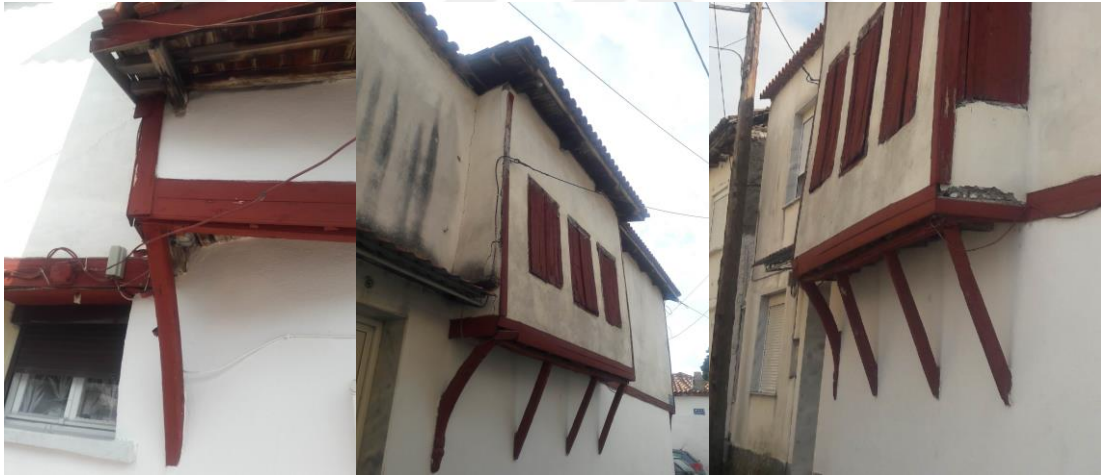
**Şekil 3. 229.** Andigonou Caddesi Numara 16 Evi Cumba ve Eli Böğründe Görünümleri

Yapının cepheleri oldukça yalın ve sadedir (Şekil 3.229). Yapının doğu cephesi tamamen sağır iken giriş cephesi olan batı cephesinde zemin katta hayatın aydınlanmasını sağlayan tek bir pencere bulunmaktadır.

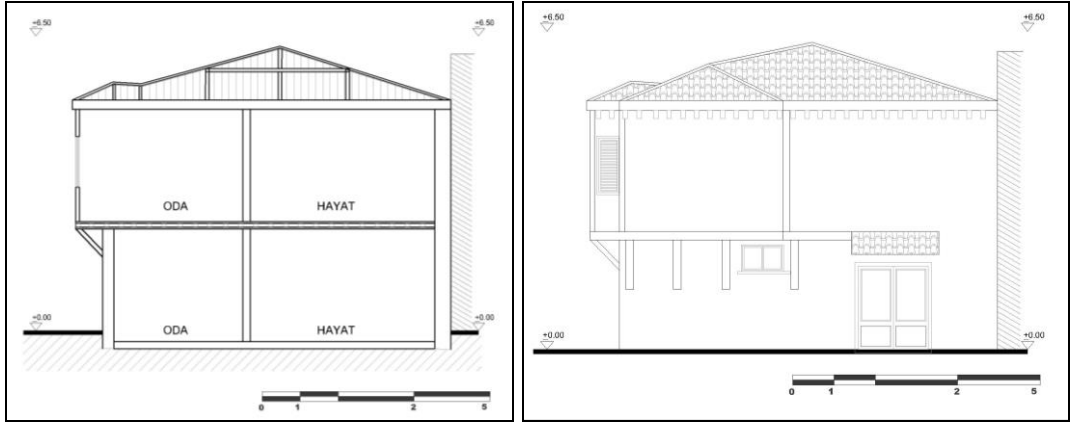
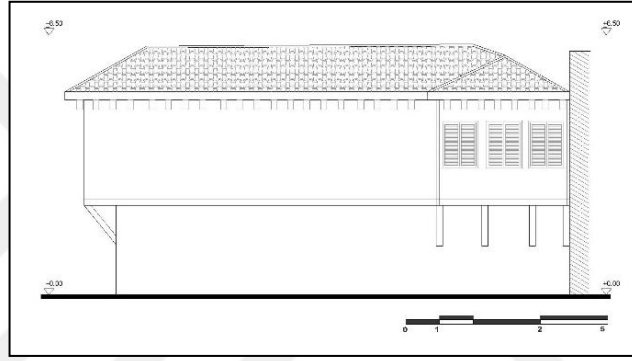
**Şekil 3. 230.** Andigonou Caddesi Numara 16 Evi Kesit ve Görünüşleri

a-Kesit

b-Batı Görünüşü

c- Kuzey Görünüşü

Yapının kuzey cephesinde, batı cephesiyle benzer özellikler taşımaktadır (Şekil 3.230-c). Kuzey cephesinde, zemin kat sağır iken sadece birinin katın kuzeydoğu kısmında bulunan konsol çıkmada ahşap kapaklı pencereler bulunmaktadır (Şekil 3.231-a). Zemin kat ile birinci kat arasında ve konsol çıkmanın kenarlarında ahşap silmeler bulunmaktadır. Konsol çıkma ahşap eli böğründeler ile desteklenirken, konsol çıkmanın altında ahşap döşeme kaplaması görülmektedir (Şekil 3.231-a).

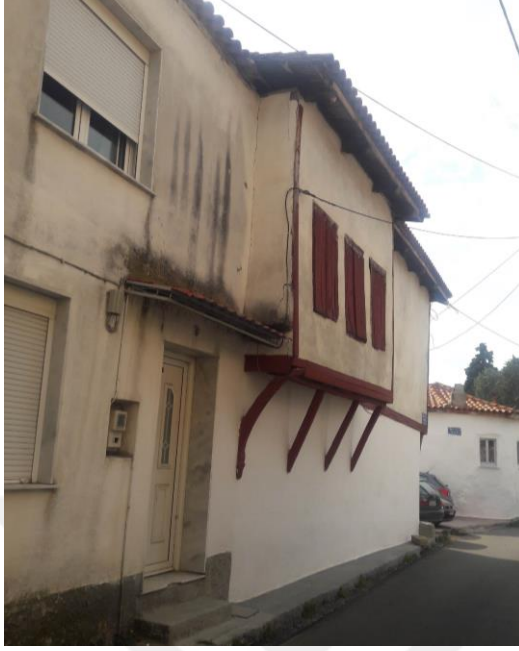
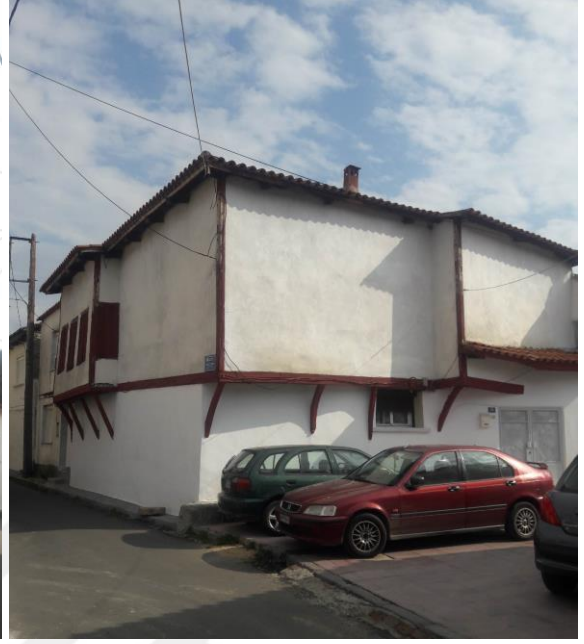
**Şekil 3. 231. Andigonou Caddesi Numara 16 Evi Cepheleri**

a-Kuzey Cephesi

b- Batı Cephesi

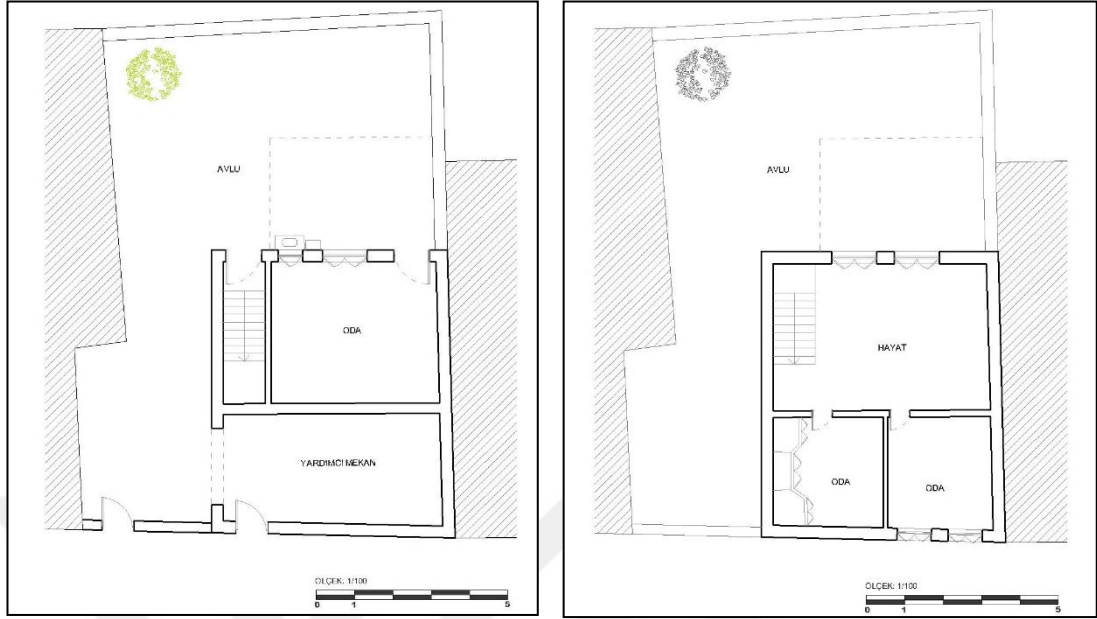
**Şekil 3. 234.** Achigeorgiou Caddesi Numara 6 Evi Kat Planları

a-Zemin Kat Planı

b-Birinci Kat Planı

Yapının güney cephesine yaslanan iki odadan oluşan birinci kata, yapının kuzeybatısında, batı duvarına yaslanan, ahşap bir merdiven ile erişim sağlanmaktadır (Şekil 3.235-b). Ahşap merdiven ile erişim sağlanan hayat, avluya açılan iki pencere ile aydınlatılmaktadır (Şekil 3.234-a). Hayatın güney kısmında, iki oda bulunmaktadır. Güneydoğu odası, Achigeorgiou Caddesine açılan iki pencere ile aydınlatılırken, girişin sağında musandırılar bulunmaktadır. Bu odanın hemen yanında bulunan güneybatı odası, aydınlatılmamaktadır ve dışa tamamen kapalıdır. Yapının doğu ve batı duvarları, tamamen sağırdır.

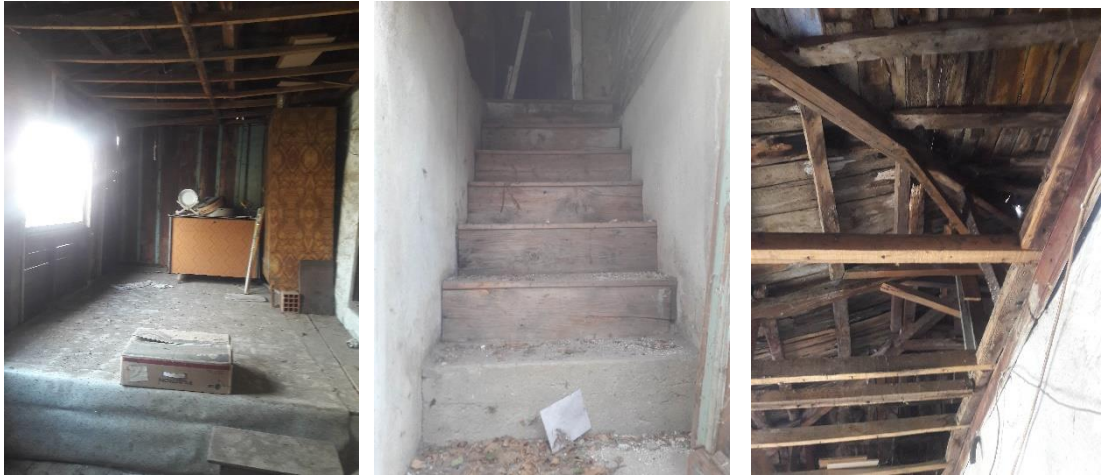
**Şekil 3. 235.** Achigeorgiou Caddesi Numara 6 Evi Birinci Hayat, Merdiven ve Tavanı  
(Gümülcine, 2020)

a-Birinci Kat Hayatı

b-Merdiven

c- Tavan

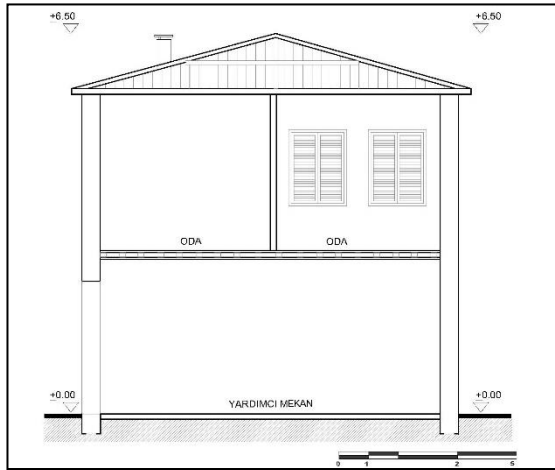
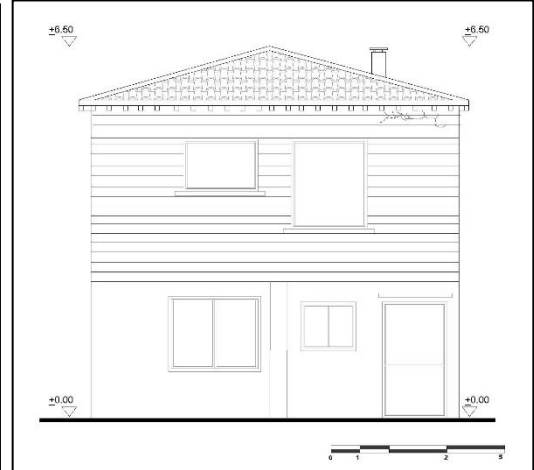
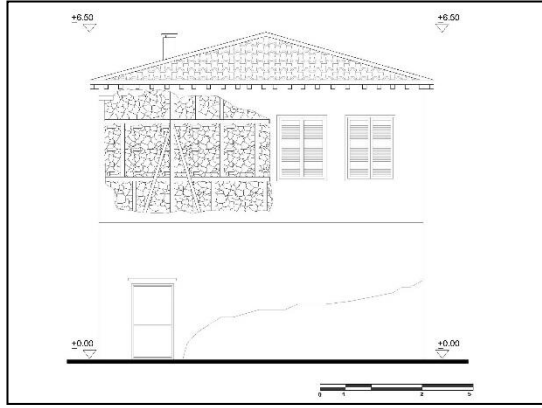
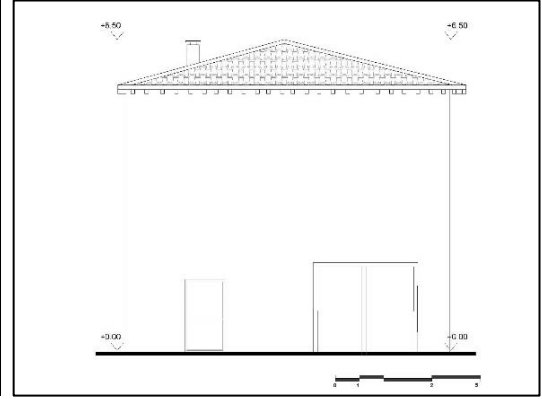
**Şekil 3. 237.** Achigeorgiou Caddesi Numara 6 Evi Kesit ve Görünüşleri

a-Kesit

b-Kuzey Cephesi

c-Güney Cephesi

d- Batı Cephesi

Yapının avluya bakan kuzey cephesinde zemin katta, kuzeydoğu yönünde bir kapı ile tam merkezde pencere bulunmaktadır. Kuzeybatı yönünde, birinci kata erişim sağlayan merdivene açılan bir kapı bulunmaktadır. Birinci katta sofanın aydınlatılmasını sağlayan ve daha geç dönemde kapatılan hayatı aydınlatan iki pencere bulunmaktadır. Birinci kat, daha geç dönemde ahşap karkas sistemle, hayat kapatıldığı için zemin kattan farklıdır ve pencere ile kapı doğramaları özgün değildir.

Yapının, Achigeorgiou Caddesine bakan güney cephesi (Şekil 3.237-c), zemin kat, yardımcı mekâna direkt erişim sağlayan bir kapı bulunurken, duvarının tamamen sağırdır. Birinci katın güneydoğu yönünde, ahşap kapakları bulunan iki pencere bulunmaktadır. Pencereilerin bitiminde, güneybatı köşesine kadar, sıva

dökülmeleri bulunmaktadır. Sıva dökülmelerinden, ahşap karkas sistem görülmektedir (Şekil 3.237-b). Çalışma esnasında yapının iç mekânına erişim sağlanmıştır. İç mekânda herhangi süsleme özelliği bulunmamaktadır. Birinci katta bulunan musandıralarda, ahşap kapaklarda, geometrik desenli ahşap oyma tekniği görülmektedir.

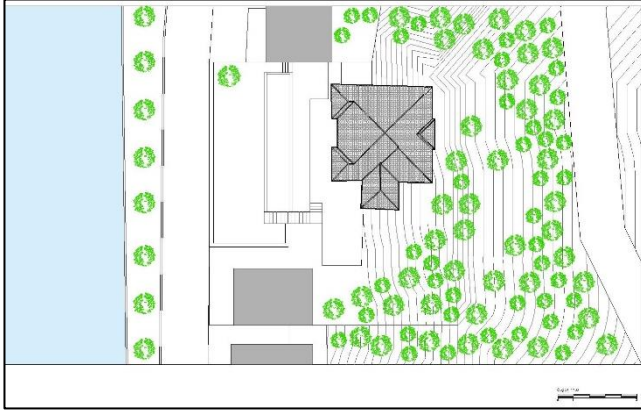
**Şekil 4. 8.** Papaterpou Konağı Vaziyet Planı<sup>45</sup>**Şekil 4. 9.**Papaterpou Konağı Görünümü  
(Kesriye, 2020)

Yapıya batı cepheindeki avlu dışında, doğudan da dar bir patika ile erişim sağlanmaktadır. Yapının ana girişi parselin batısından olup, yarısı taş duvar yarısı ise demir parmaklıklarla avlu ile cadde arasında sınır oluşturulmuştur (Şekil 4.8). Buradaki iki tane demir kapı ile avluya erişilmektedir. Avlunun güneybatısında yapıya aynı zamandan da gölden erişimi sağlayan bir giriş bulunmaktadır. Bahçede, taş malzemeden oluşmuş istinat duvarları ve merdivenler ile ağaçlar bulunmaktadır. Parsele, doğudaki patikadan giriş yapıldığından, çatının, kırma çatı olduğu ve alaturka kiremit kaplı olduğu görülmektedir.

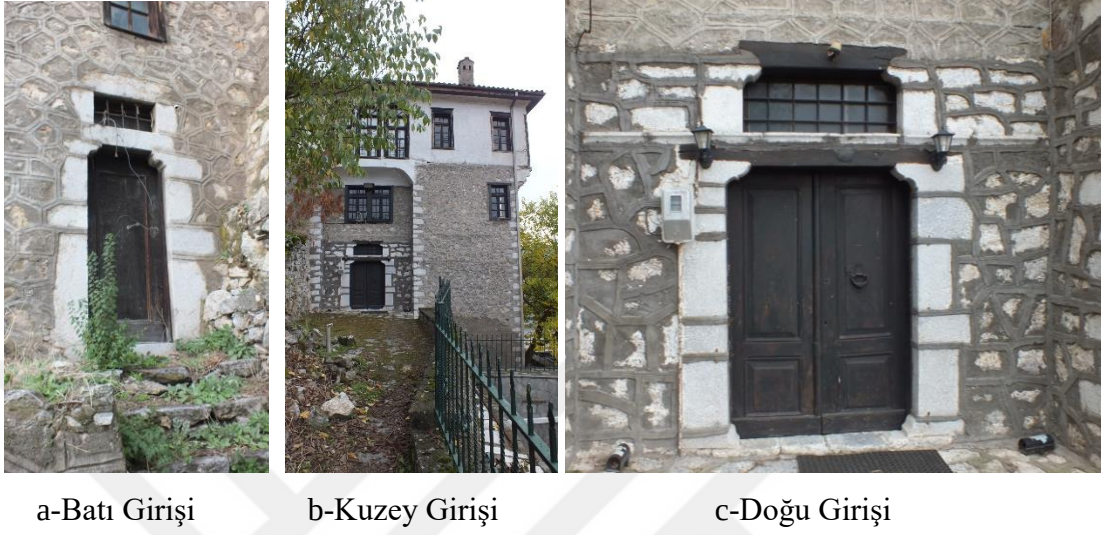
**Şekil 4. 11.** Papaterpou Konağı Girişleri (Kesriye, 2020)

a-Batı Girişi

b-Kuzey Girişi

c-Doğu Girişi

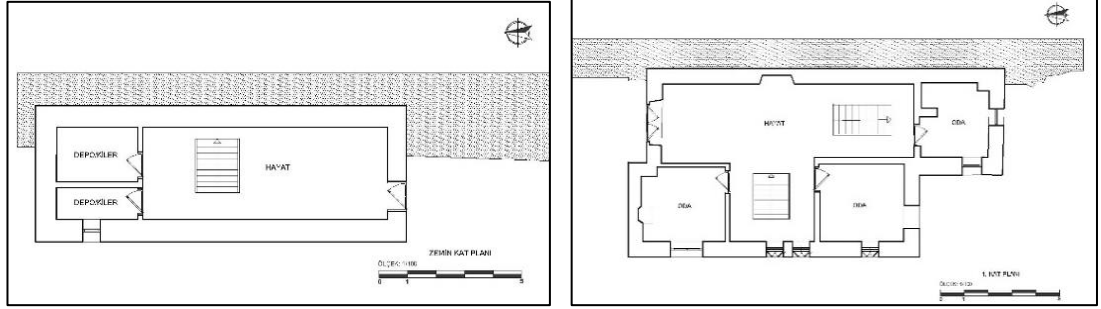
**Şekil 4.12.** Papaterpou Konağı Zemin Kat ve Birinci Kat Planı

a-Zemin Kat Planı <sup>46</sup>

b- Birinci Kat Planı <sup>47</sup>

alanı olarak kullanılmıştır (Şekil 4.12). Yığma kaba yonu örgülü taş duvarlarla çevrili olan birinci katın iç bölme duvarları ahşap olup bağdadi sıvayla sıvanmıştır.

Zemin, düzgün şekillendirilmiş taş döşemedir. Güneyden giriş-çıkışların sağlandığı bu katın, güvenlik amaçlı dışarıya açılan başka bir kapı bulunmamakla birlikte sadece tek bir küçük penceresi bulunmamaktadır (Şekil 4.12-a).

İkinci katın dış duvarlarının yine aynı şekilde önceki katlarda olduğu gibi yığma taş duvardır (Şekil 4.12). Sadece batı duvarı ahşap iskelet sistem kullanılarak inşa edilmiştir ve iç duvarlarda ahşap bağdadi sistem kullanılmıştır. Batı duvarında, dolgu malzemesi olarak ne kullanıldığı net bir şekilde tespit edilememiş olmakla birlikte, bazı kaynaklarda (Dimitriadis, Kitsos, Lappas ve Liamidis, 2012, s. 11) bağdadi tekniği kullanıldığı tespit edilmiştir. Bu katta da yine diğer katlarda olduğu gibi zemin taş döşemedir. Biri kuzeyde diğeri güneyde ikisi giriş-çıkış kapısı olmak üzere, toplam 18 açıklık bulunmaktadır. Bu kata erişim sadece sofaya erişilen tek bir merdivenle sağlanmaktadır. Yapıda doğu cephesi, neredeyse tamamen sağır iken, bu cephede bulunan sıra odaların ikisinde ocaklar bulunmaktadır. En son kat yani dördüncü kat, diğer konaklarda da olduğu gibi daha çok etkinlikler için kullanılan en gösterişli odaların bulunduğu alandır.

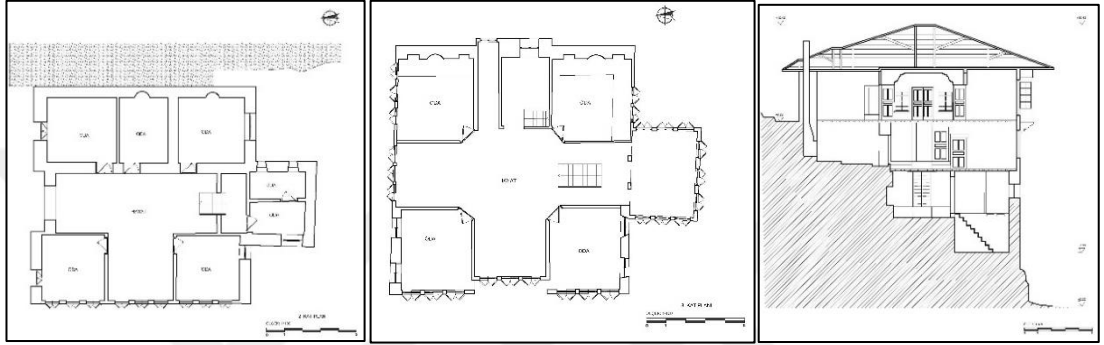
**Şekil 4. 13.** Papaterpou Konağı Zemin Kat ve Birinci Kat Planı

a-İkinci Kat Planı

b-Üçüncü Kat Planı

c-A-A Kesiti

Birinci kat, zemin kattan daha yüksek bir tavan yüksekliğine ve daha geniş bir alana sahiptir. Dış taşıyıcı duvarlar, zemin kattan dikey olarak devam eder. Taşıyıcı kirişler üzerine kalın tahtalar konularak oluşturulan zemin, taş levhalar ile kaplanmıştır. Giriş, biri kuzeyden diğeri güneyden olmak üzere iki girişten sağlanırken, sofada bulunan merdivenler ile diğer katlar ile ilişki kurulur. Bu katta yine zemin kat gibi, yardımcı mekânların bulunduğu alan olarak hizmet vermektedir.

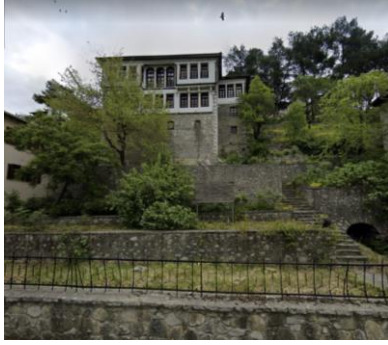
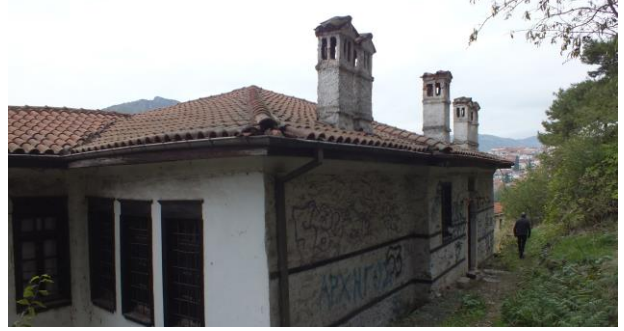
**Şekil 4. 14.** Papaterpou Konağı Kuzey ve Güney Görünüşleri (Kesriye, 2020)

a- Kuzey Cephesi

b- Güney Cephesi

Yapının doğu cephesi diğer katlarda olduğu gibi kaba yonu taş örgülü yığma duvardır. Aynı teknikle, kuzeydoğu ve güneybatı cephelerinin bir bölümü de inşa edilmişken, diğer bütün duvarlar ahşap iskelet sistem ile bağdadi tekniği kullanılmıştır. En çok pencerenin ve en ferah odaların bulunduğu bu katta, kuzeybatı ve kuzeydoğu odaları, batı cephesine doğru oda genişliğinde çıkma yapar. Çıkmalar, ahşap bindirmelikler ile desteklenmiş ve bindirmeliğin arası kerpiç malzeme ile doldurulmuştur.

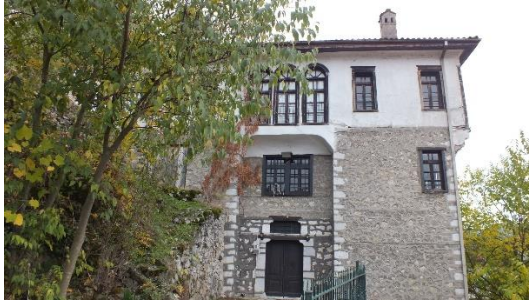
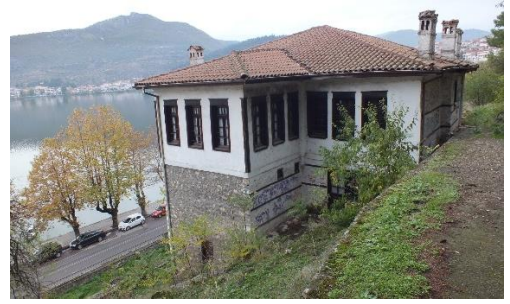
**Şekil 4. 15.** Papaterpou Konağı Batı ve Doğu Görünüşleri (Kesriye, 2020)

a- Batı Cephesi

b-Doğu Cephesi

Yapının, ilk iki katı neredeyse dışarı tamamen kapalı ve sıvasız iken, bu katlarda bulunan ahşap malzeme kullanılarak yapılmış pencereler neredeyse kare formuna yakındır (Şekil 4.15-b). Diğer iki katta ise hem sıvalı hem daha çok pencere bulunmaktadır. Bu katlarda bulunan pencereler, yine diğer katlarda bulunan pencereler gibi ahşap malzemedен yapılmıştır. Cepheler tamamen yalın ve sade olup, sadece çıkmalara destek olarak yapılan eli böğründelerde ki eğrisel biçimler dışında başka hiçbir süsleme özelliği bulunmamaktadır.

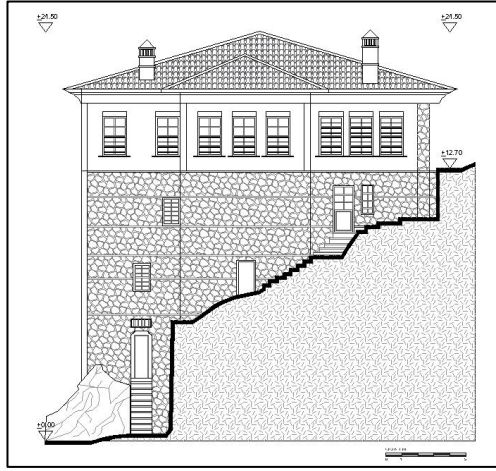
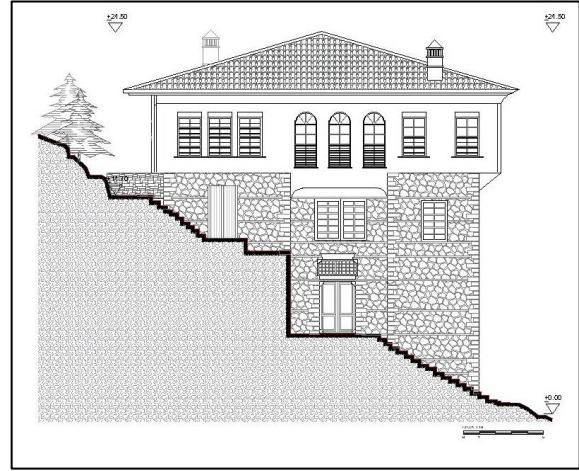
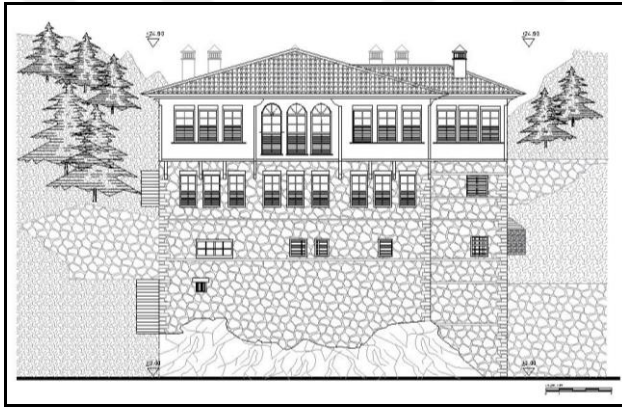
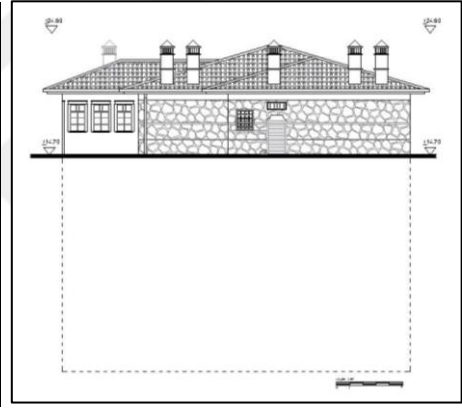
**Şekil 4. 16. Papaterpou Konağı Görünüşleri** <sup>48</sup>

a- Kuzey Cephesi

b- Güney Cephesi

c- Batı Cephesi

d-Doğu Cephesi

Yapının cephesinde dikkat çeken ikinci bir özellik ise, dördüncü katın sofasının pencereleridir. Bu kısımda bulunan pencereler, diğer pencerelerden hem daha büyük hem de üst kısmı eğriseldir. Sofanın diğer mekânlardan daha açık olması, yapıda sofanın dışa açıklığını yani hayat algısını belirginleştirmek içindir olduğunu düşündürmektedir.

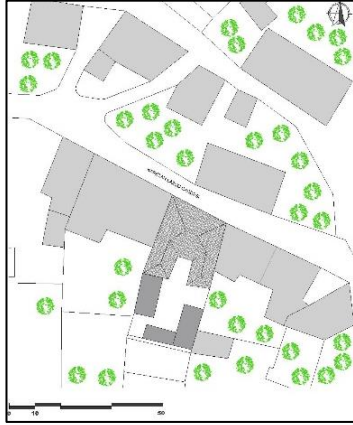
**Şekil 4. 18.** Ayvacı Konağı Vaziyet Planı <sup>51</sup> **Şekil 4. 19.** Ayvacı Konağı Görünümü  
(Kesriye, 2020)

Yapı, bulunduğu parselin kuzey-kuzeydoğu sınırında Kapetan Lazou Caddesine paralel olarak konumlanmış ve yapının girişi de buradan sağlanmaktadır (Şekil 266). Yapının güney cephesi avluya bakmakta, batı ve doğu cepheleri ise bitişik nizam konutlara yaslanmaktadır. Yapının avlusunda, yardımcı mekânlar bulunmaktadır. Bu mekânlar mutfak ve yarı açık bir depolama alanı ile bir su kuyusudur (Şekil 4.21 ve 4.22). Çok dar ve küçük olan avlu, günümüzde tel örgülü çitler ile çevrelenmiştir. Bu durum parselin, ilk dönemlerde daha büyük olabileceğini düşündürmektedir.

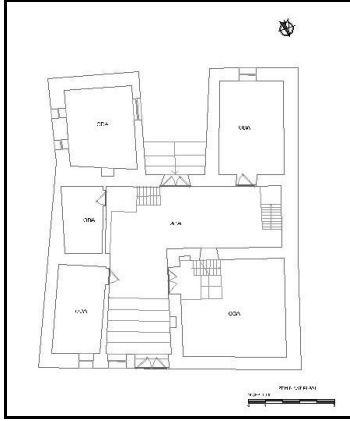
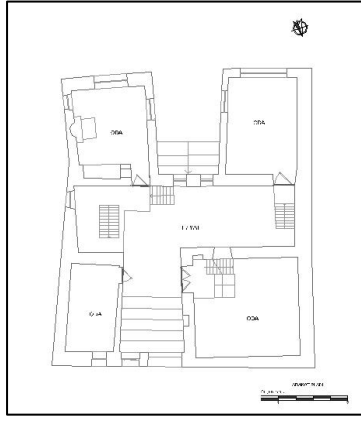
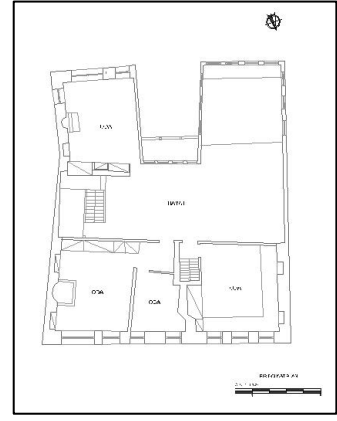
**Şekil 4. 20.** Ayvaci Konağı Kat Planları<sup>52</sup>

a-Zemin Kat Planı

b-Ara Kat Planı

c- Birinci Kat Planı

Yapı, eğimli bir arazi üzerinde inşa edilmiş olup zemin, ara kat ve bir katı bulunmaktadır (Şekil 4.20). Yapının zemin katına, kuzeyde bulunan ahşap giriş

kapısından erişilir (Şekil 4.20-a). Burada, geniş ve rıht yüksekliği az olan merdivenler ile sokaktan daha düşük kotta bulunan zemin kata erişilmektedir. Merdivenlerle zemin kat sofasına inilip, kiler, depo ve şarap mahzeni olarak kullanılan yardımcı mekânlara ulaşılır (Şekil 4.23). Girişin sağ kısmında bulunan depo ve şarap mahzeni olarak kullanılan alanda içeriden ahşap bir merdiven ile ulaşılan ara kata erişilir (Şekil 4.23-a).

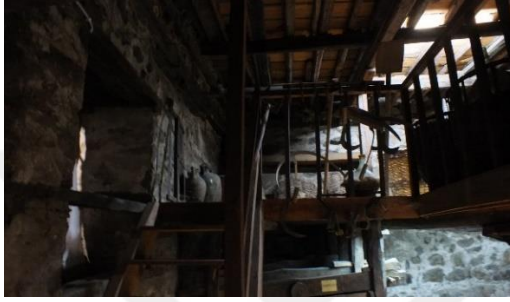
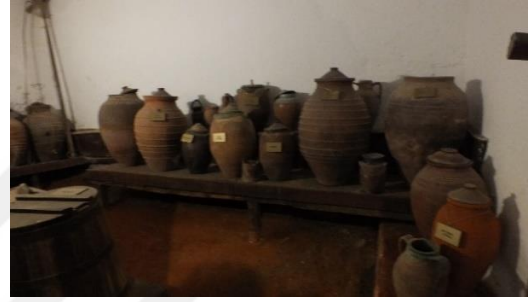
**Şekil 4. 23.** Ayvacı Konağı Zemin Kat Kiler ve Depolama Alanı (Kesriye, 2020)

a-Merdiven

b-Depolama Alanı

Ahşap merdiven ile erişilen üst kat şarapların muhafaza edildiği kısım, alt kat ise kiler olarak kullanılmıştır. Günümüzde bu kısım, çömlleklerin sergilendiği alan olarak faaliyet göstermektedir. Girişin sol tarafında bulunan oda ise, günümüzde mutfak araç-gereçlerinin sergi alanı olarak kullanılmaktadır. Bu kısım, aynı zamanda Kapetan Lazou Cad. bakan cephesinde bulunan pencere ile dışa açılmakta ve gün ışından faydalanabilmekte olan tek zemin kat odasıdır.

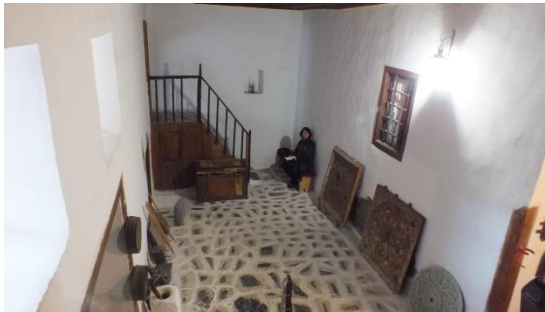
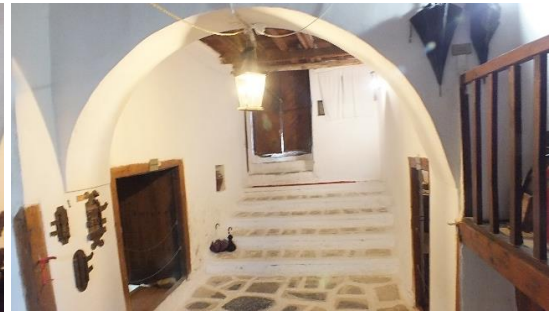
**Şekil 4. 24.** Ayvacı Konağı Zemin Kat Sofa ve Girişi (Kesriye, 2020)

a-Zemin Kat Sofa

b-Girişi

Zemin katta bulunan ve sofanın T formu sahip olduğu algısını oluşturan kemerli geçişin, sağ ve sol yanlarında iki tane ahşap merdiven ve tam kaşısın da, giriş kapısıyla aynı aksta yer alan ve arka avluya açılan ikinci bir ahşap kapı bulunmaktadır

(Şekil 4.24). Zemin katın iç ve dış duvarları tamamen yığma taş duvar iken, aynı durum, sağ tarafta bulunan ahşap merdiven ile erişilen ara kat içinde geçerlidir. Solda bulunan ahşap merdiven ile erişilen birinci kat, oldukça ferah ve aydınlıktır. Sofa kısmından hem köşk kısmına hem de üç farklı kış odasına erişim sağlanmaktadır.

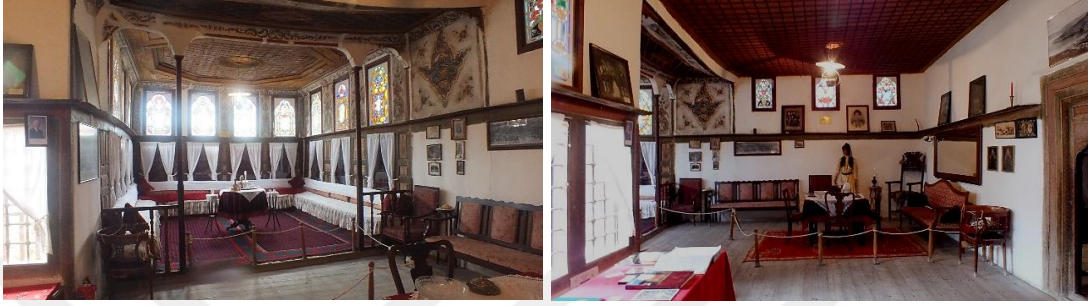
**Şekil 4. 25.** Ayvacı Konağı Birinci Katın Köşk ve Sofa Görünümü (Kesriye, 2020)

Birinci katın kuzey, doğu, batı duvarının kuzey kısmı ile güneydoğu duvarı moloz taş duvardır. Geri kalan dış duvar kısımları ile iç mekândaki bölücü duvarlar ahşaptır. Bu kattaki bütün odalarda musandıra bulunurken, doğu cephesindeki odalarda aynı zamanda ocakta bulunmaktadır. Yapının kuzey cephesi, tamamen yalın ve sadedir (Şekil 4.26-d). Ancak yapının güney cephesi geleneksel Kesriye evlerinin cephe düzenin özelliklerini göstermektedir. Birinci katın dörtlü iki sıra pencere düzeni görülmektedir.

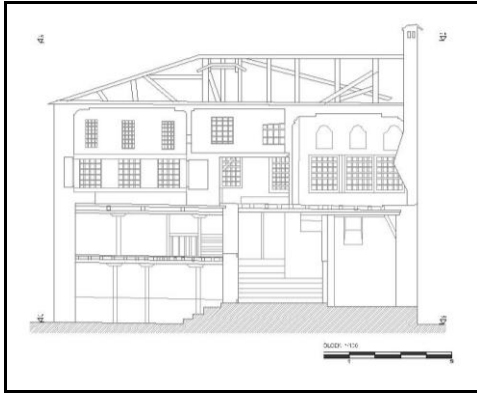
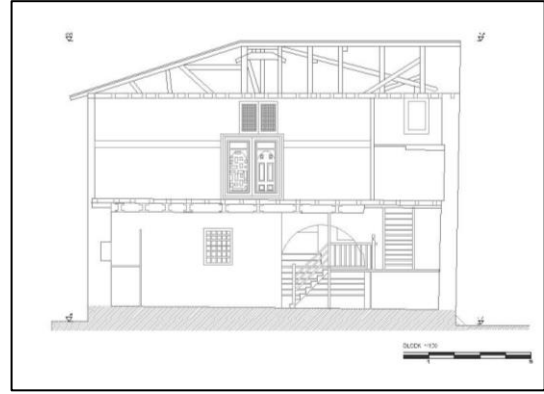
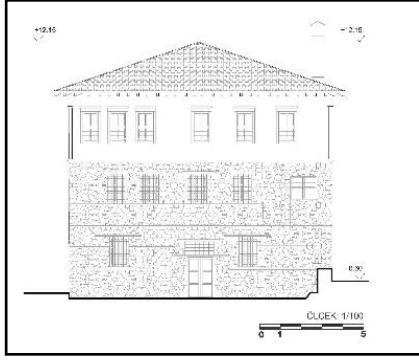
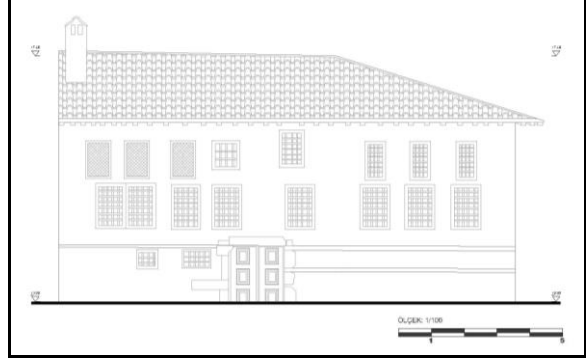
**Şekil 4. 26.** Ayvacı Konağı Kesit ve Görünüşleri

a-A-A Kesiti

b-B-B Kesiti

c- Güney Cephesi

d- Kuzey Cephesi

Yapının zemin katı ile ara katı sıvasızdır ve buradan ahşap hatıllar görülmektedir. Bunun dışında, günümüzde erişimi engellenmiş olan iki ahşap kolonlu çıkma görülmektedir. Çıkmanın altında yatay yüklerin aktarımını sağlamak için, yay formunda ahşap payandalar dikkat çekicidir (Şekil 4.26-b). Cephelerde ki sade düzenin aksine iç mekânlarda ki süsleme özellikleri dikkat çekicidir. Ara katta dikim odası olarak kullanılan odanın giriş kapısı, ahşap malzeme ile yapılmış olup, kenarlarında ahşap üçgen elemanlar ile eğrisel bir form verilmiştir (Şekil 4.27). Bu üçgen elemanlar ahşap üzeri bitkisel motifler ile bezenmiştir. Oldukça aydınlık olan bu oda da, iki kat silmesi bulunan tekneli tavan bulunmaktadır. Silmelerde ahşap oyma üzeri boyama tekniği kullanılırken göbek kısmı ve tavanda oyma bulunmaktadır.

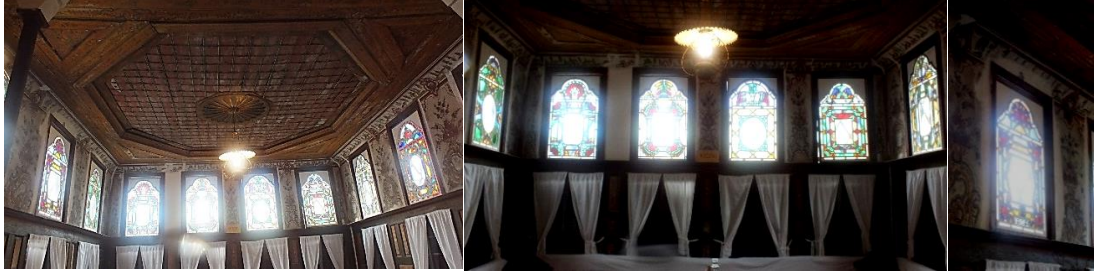
**Şekil 4. 28.** Ayvacı Konağı Birinci Kat Köşk Tavan ve Pencere Detayları (Kesriye, 2020)

a-Birinci Kat Köşk Tavan

b-Pencere Detayları

Birinci katın sofasında, kabul yeri alanı olarak kullanılan köşkte yoğun çitakari bezemeli/çitalı tavan, tepe penceresi renkli bitkisel desenli vitraylı, alt penceresi ahşap kapaklı iki sıra pencereler ve yoğun bitkisel motifli duvarlar bulunmaktadır (Şekil 276).

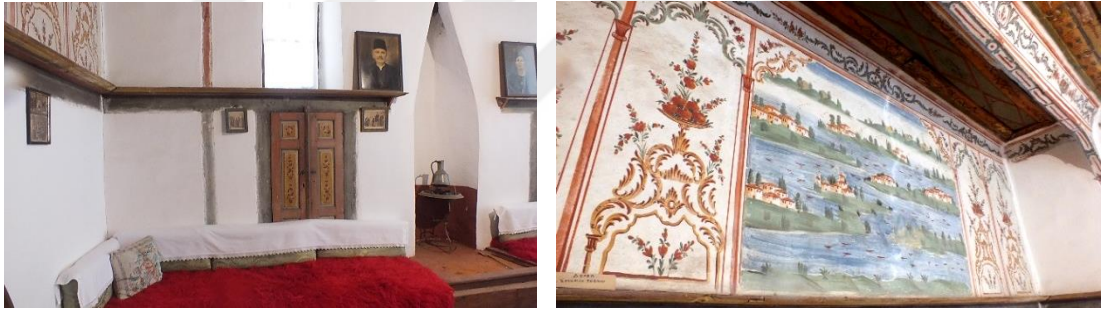
**Şekil 4. 29.** Ayvacı Konağı Birinci Kat Kuzeybatı Odası Ocak ve Duvar Resmi (Kesriye, 2020)

a- Ocak

b-Duvar Resmi

Köşk dışında kuzeybatı odasında da süslemeler bulunmaktadır. Ocak yerine üçgen bitimli nişin bulunduğu bu oda da yine diğer odalarda bulunan geometrik desenli iki sıra musandıra bulunmaktadır (Şekil 4.29). Konik bitişli nişin sağ ve sol yanlarında ahşap kapaklı musandırılar bulunmaktadır. Kapının hemen yanında bitkisel motifler dışında şehir manzarasının tasvir edildiği bir resim yer almaktadır.

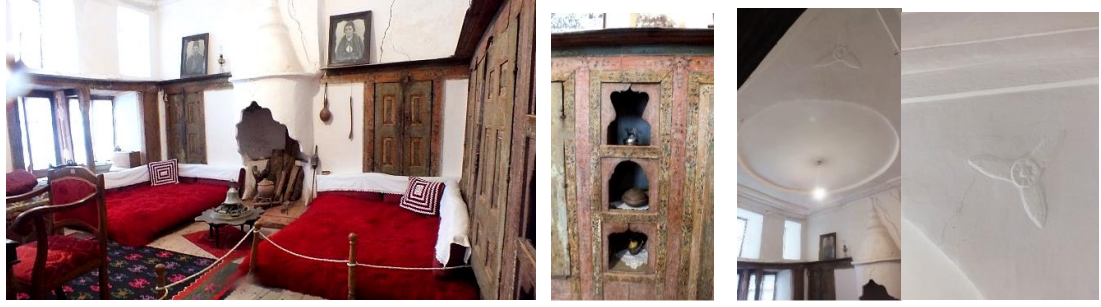
a-Birinci Kat Kuzeydoğu Odası      b-Niş      c-Tavan Detayları  
**Şekil 4. 30.** Ayvacı Konağı Birinci Kat Kuzeydoğu Odası, Niş ve Tavan Detayları  
 (Kesriye, 2020)

Sıra odalardan bir diğeri ise kış odası olan ve konik bitişli bir ocağı bulanan kuzeydoğu odasıdır (Şekil 4.30). İki sıra penceresi ve kuzey batı odasını andıran düzene sahiptir. Ocağın sağ ve sol yanında yine çift ahşap kapaklı oymalı ve üzeri geometrik desenler ile boyalı musandırılarda, girişin hemen yanında yine aynı bezemede sıra musandırılar bulunmaktadır.

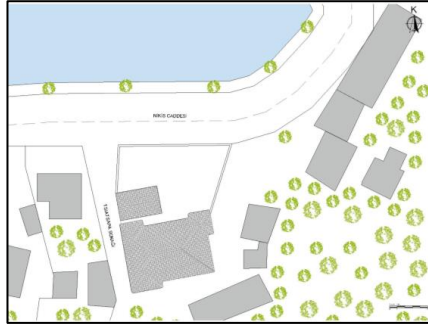
**Şekil 4. 31.** Tsiatsapa Konağı Vaziyet Planı<sup>53</sup> **Şekil 4. 32.** Tsiatsapa Konağı Görünümü  
 (Kesriye, 2020)

Tsiatsapa Konağı, Kesriye'nin Orestiada gölüne açılan yarımada'nın burnunda, Apozari Mahallesi'nde, Nikis Caddesi 114-116 numarada bulunmaktadır. Kuzeyinde Nikis Caddesi, batısında Tsiatsapa Caddesi, güneyinde Tsiatsapa'nın kendi adını taşıyan küçük bir Rum Ortodoks Kilisesi bulunmaktadır. Yapının bulunduğu parsel, eğimin en düşük olduğu yerlerden birisidir. Parselin güney sınırında sokağa paralel olarak konumlanan yapının kuzey cephesi ise avluya bakmaktadır.

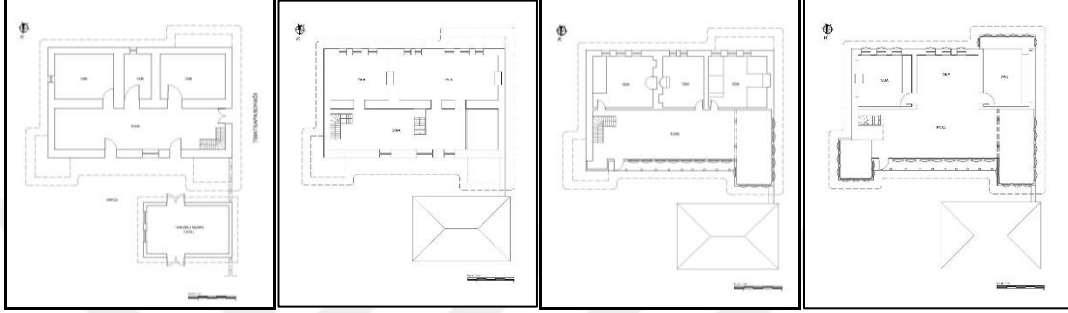
**Şekil 4. 33. Tsiatsapa Konağı Kat Planları**<sup>54</sup>

a-Zemin Kat Planı b-Birinci Kat Planı c-İkinci Kat Planı d-Üçüncü Kat Planı

Yapı, simetrik ve U plan şemasına sahip olup, toplam dört kattan oluşmaktadır. Yapıda katlar arası ilişki ve işlev farklılıkları çok belirgindir. Zemin kat daha çok depolama alanı, ahır, kiler ve depo gibi daha çok yardımcı mekânlar, birinci kat, hizmetli ve yardımcılarının yaşam alanı, üçüncü kat kullanıcıların yaşam alanı (haremlik) ve en üst kat ise yer ise selamlık olarak kullanılmıştır. Çeşitli etkinlikler için kullanılan bu katta, biri köşkün yanındaki oda da, birisi sofada olmak üzere iki tane yükseltilmiş alan bulunmaktadır.

Zemin kat, güneyinde üç sıra oda ve kuzeyinde dış sofadan oluşmaktadır (Şekil 4.33-a). Zemin katın hem dış duvarları hem de iç duvarları ahşap hatıllı moloz taş duvar ve döşeme düzgün şekillendirilmiş taş döşemedir. Çok az açıklığın bulunduğu zemin kat, neredeyse dışa tamamen kapalıdır. Bütün odaları depo ve kiler olarak kullanılmakta olup, doğuda bulunan oda kiler günümüzde depo olarak kullanıldığından erişim sağlanamamıştır. Bu oda, dışa penceresi olmayan tek odadır.

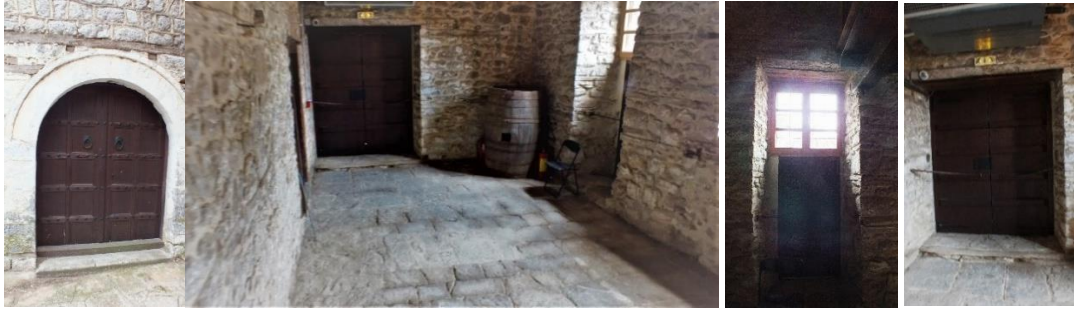
**Şekil 4. 34. Tsiatsapa Sokağı'nda Bulunan Kapısı** **Şekil 4. 35. Bahçeye Açılan Kapılar**  
(Kesriye, 2020)

Çift kanatlı, dıştan ve içten dekoratif düz başlı çivilerle süslenmiş ve metal kapı halkası bulunan ahşap kapı (Şekil 4.34.), diğer iki kapıdan daha geniştir ve hem

hayvanların girişi buradan sağlanmıştır<sup>55</sup>. Giriş-çıkışları avludan sağlanan diğer iki kapıdan biri çift diğeri tek kanatlıdır ve ikisi de ahşap malzeme kullanılarak yapılmıştır.

Toplamda üç girişi bulunan ve yardımcı mekânlardan oluşan zemin katın, Nikis caddesine bakan cephesinde iki giriş, Tsiatsapa sokağına bakan cephesinde ise bir giriş bulunmaktadır. Tsiatsapa Sokağı'nda bulunan kapı direkt olarak caddeye açılan tek kapıdır (Şekil 282).

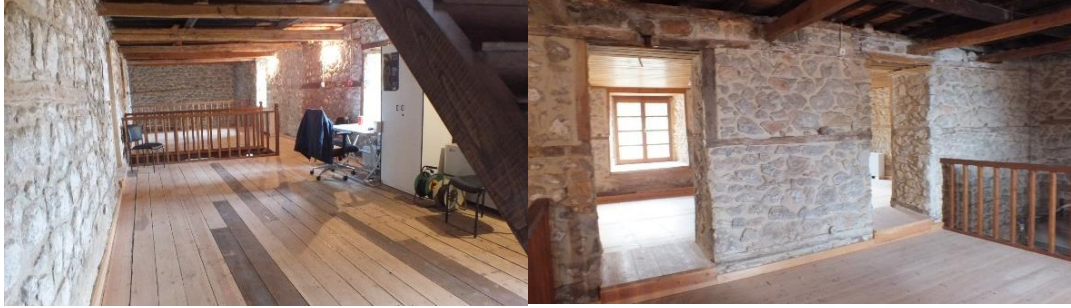
**Şekil 4. 36.** Tsiatsapa Konağı Birinci Katın Sofadan Görünümü (Kesriye, 2020)

Zemin kattan, merdiven ile ulaşılan ilk katın sofası, günümüzde müze danışma alanı olarak kullanılmaktadır (Şekil 4.36.). Bu katın dış ve iç duvarları yine zemin katta olduğu gibi moloz taş duvar ve zemini ahşap döşemedir. Güneyde sekiz kuzeyde ise sadece üç pencere açıklığı bulunan katta, güneyde iki sıra odası bulunan dış sofalı plan şeması görülmektedir. Merdivenin sağında ve solunda, iki kapı boşluğu bulunmaktadır. Bu boşluklar ocakları bulunan iki kış odasına açılmaktadır.

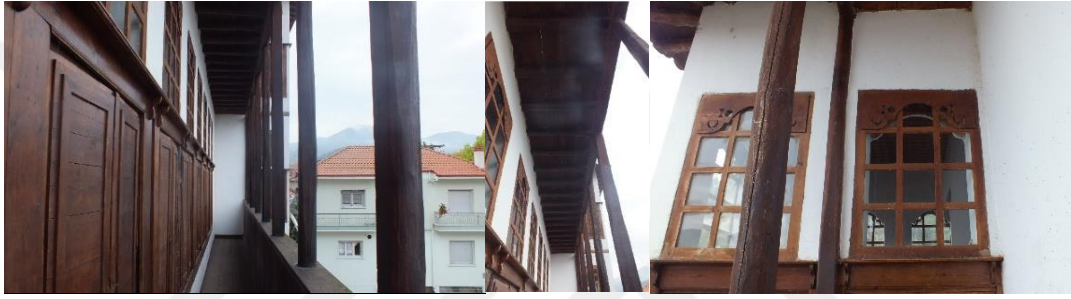
**Şekil 4. 40.** Tsiatsapa Konağı İkinci Katın Çıkma ve Pencere Görünümü  
(Kesriye, 2020)

a) Çıkma Görünümü

b) Tavan

c) Pencere Detayı

bulunmaktadır. Kepenklerin bulunduğu pencere ve kapının üzerinde ahşap lento bulunmaktadır. Aynı zamanda bu kısımdan, saçağın ahşap kaplamaları ve aşıkları net bir biçimde görülebilmektedir (Şekil 4.40-b).

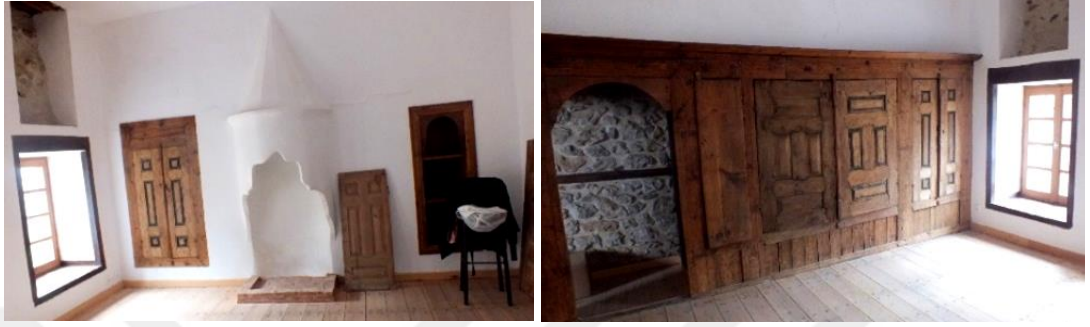
**Şekil 4.41.** Tsiatsapa Konağı İkinci Kattaki Doğu Odasının Görünümü  
(Kesriye, 2020)

a) Ocağın Bulunduğu Duvar

b) Musandıralar ve Giriş

Doğuda bulunan ve güney cephesine aşılan üç ahşap pencere ile aydınlatılmış odanın girişi eğrisel ahşap bir kapıdan sağlanmaktadır. Girişin tam karşısında ve duvarın tam merkezinde dairesel formda ve külah bitişli bir ocak bulunmaktadır (Şekil 4.41-a).
