**KUZEY YUNANİSTAN'DAKİ KENTSEL ALANLARDA OSMANLI DÖNEMİ**  
**GELENEKSEL KONUTLARI**

**YÜKSEK LİSANS TEZİ**

**MİMARLIK ANABİLİM DALI**

**EDİRNE-[2021]**

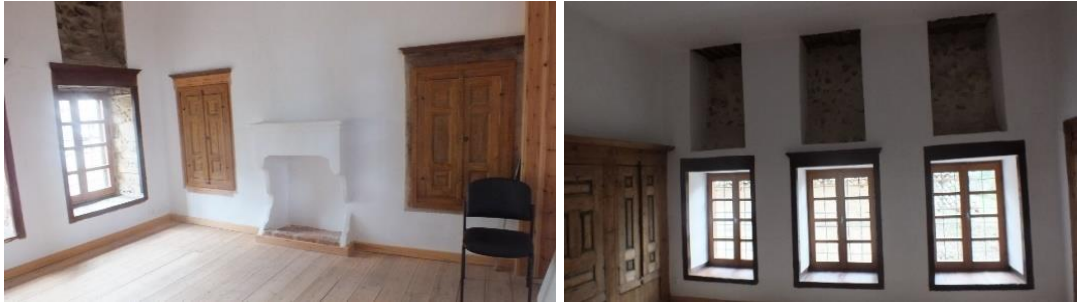
**Şekil 4.42.** Tsiatsapa Konağı İkinci Kattaki Orta Odanın Görünümü (Kesriye, 2020)

a) Ocağın Bulunduğu Duvar

b) Pencere Düzeni

Ocağın ve girişin yapıldığı duvarda, çift kanatlı, geometrik desenli ahşap musandıra ile ocağın sağında niş bulunmaktadır. Doğu ve batı odalarının ortasında bulunan oda, doğu odası gibi girişin karşısında bir ocak (Şekil 290-a) ve girişin olduğu duvarlarda bulunan musandıralardan (Şekil 289-b) oluşmaktadır.

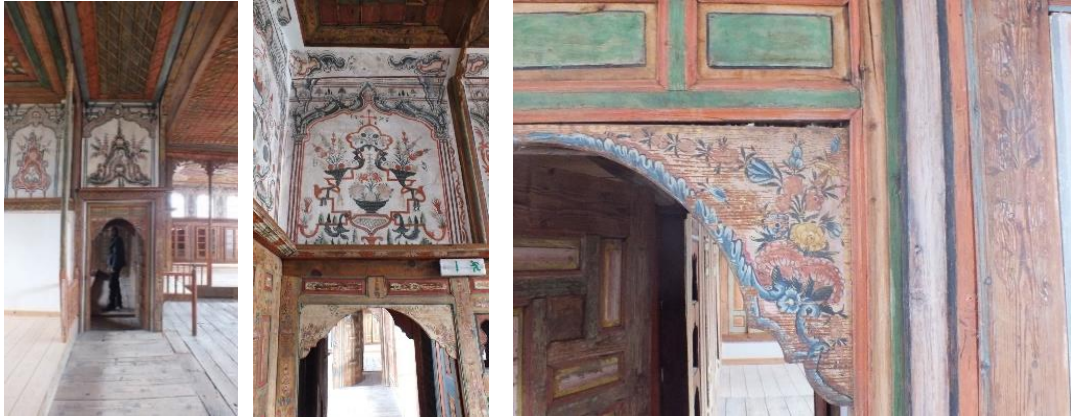
**Şekil 4. 45.** Tsiatsapa Konağı İkinci Kattaki Kapıların Görünümleri ve Bezemeleri  
(Kesriye, 2020)

a- Köşkten Girişi Sağlanan Odalar

b- Kapı Detayları

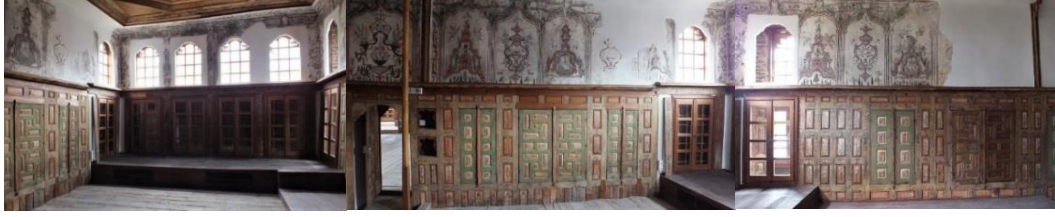
a) Odanın Genel Görünümü

b) Musandıralar

**Şekil 4. 47.** Tsiatsapa Konağı İkinci Kattaki Batı Odasındaki Görünümü

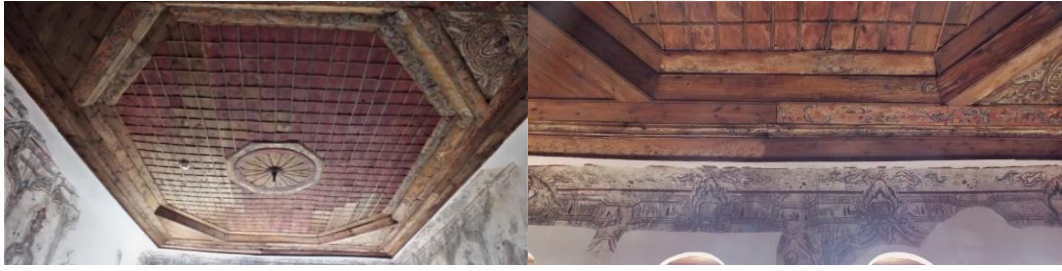
a) Tavan Görünümü

b) Silme Detayı

**Şekil 4. 48.** Tsiatsapa Konağı İkinci Kattaki Batı Odasındaki Tavan Görünümü

Tavanın kenarları, ahşap üçgen elemanlar ile kareden sekizgene dönüştürülmüştür (Şekil 4.48-a). Silmeler, üçgen elemanlar, bitkisel motifler ile doğal renkler kullanılarak renklendirilmiştir. Sekizgen formun içi, ince çitalar ile karelere bölünerek renklendirilmiş ve çitakâri tekniği uygulanmıştır. Sekizgenin tam merkezinde, daha küçük bir sekizgenin içinde, daire formunda bir göbek bulunmaktadır (Şekil 4.48-c). Göbek kısmı, bitkisel motifler ile bezenmiştir.

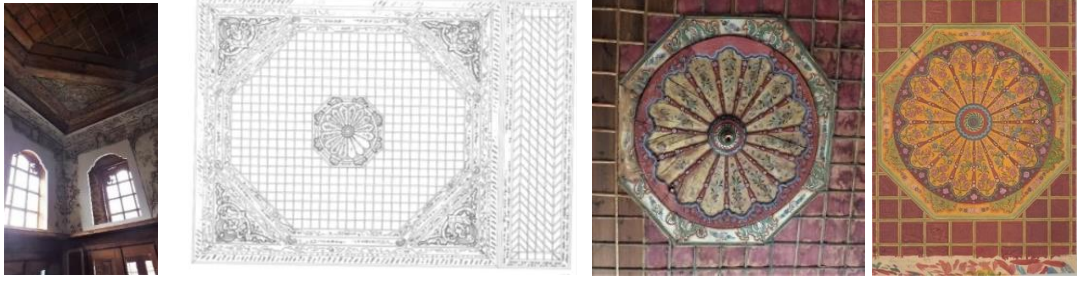
a) Tavan Detayı (Moutsopoulou,1966)      b)Tavan Planı (Moutsopoulou,1966)      c-Göbek Detayı (Paschalidou-Moreti, 13104-Eγγρ/34)      d)Hidrografi (Paschalidou-Moreti, 13104-Eγγρ/34)

**Şekil 4. 49.** Silmeler ve Üçgen Elemanlardaki Süslemeler ile Göbek ve Çıtakârî Detayları

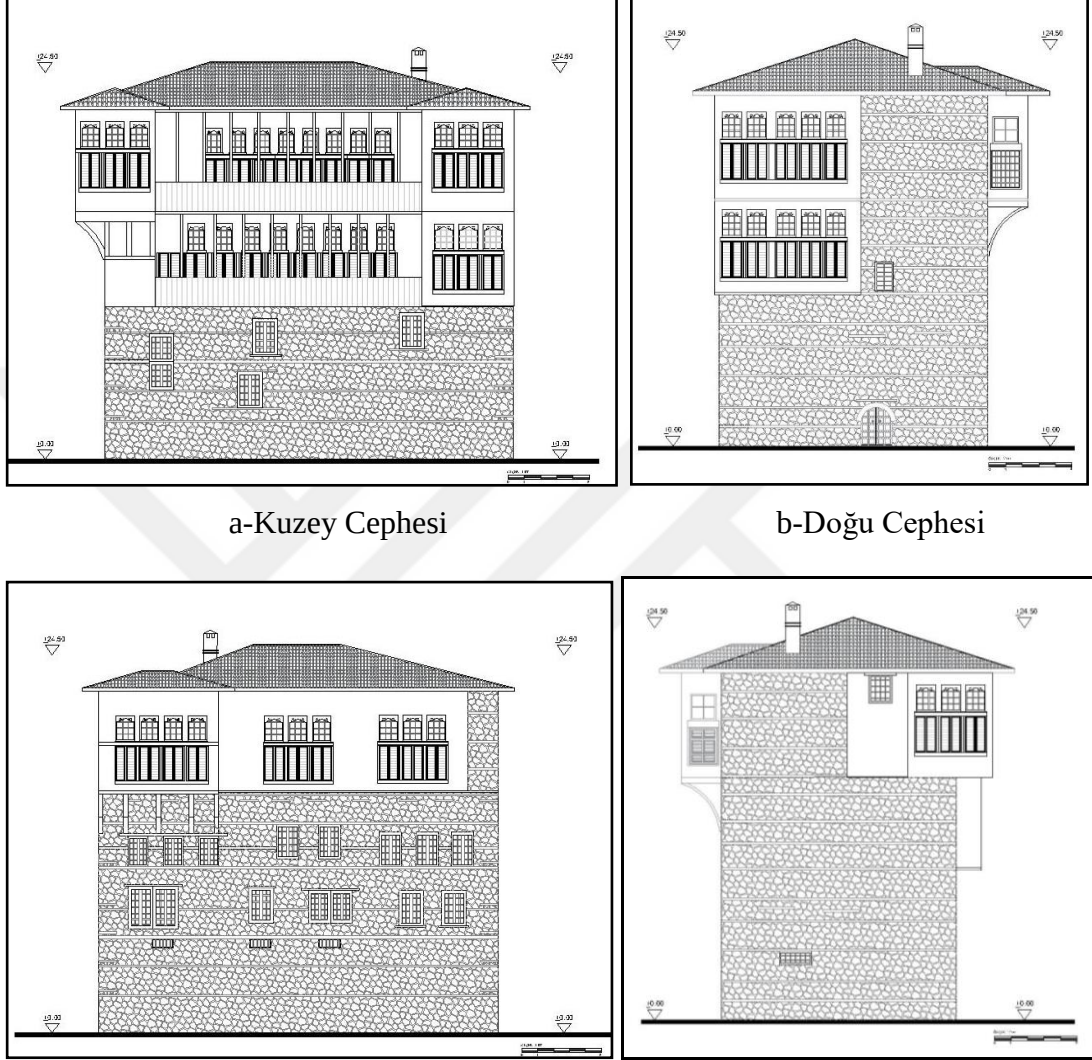
a-Kuzey Cephesi

b-Doğu Cephesi

c-Güney Cephesi

d-Batı Cephesi

**Şekil 4. 51. Tsiatsapa Konağı Kat Planları**

Yapının batı ve doğu cepheleri tamamen dışa kapalı iken kuzeydoğu ve güneydoğu cephesinde pencere açıklıklarının oranı, üst katlarda fazla tutulurken diğer cephelerde bu oran daha küçük tutulduğu gözlemlenmiştir (Şekil 4.51-b ve d). Bu

Yapının güney ve kuzey cephesinin üst katlarına yerleştirilen pencerelerde, kış aylarında yapının güneş enerjisinden daha çok faydalanabilmesi için daha büyük oranlar kullanılmıştır (Şekil 4.51-a ve b). U formunun çıkmalarında bulunan iki sıra pencerelerde, altta ahşap kepenkler üstte ise vitraylı pencereler kullanılmıştır.

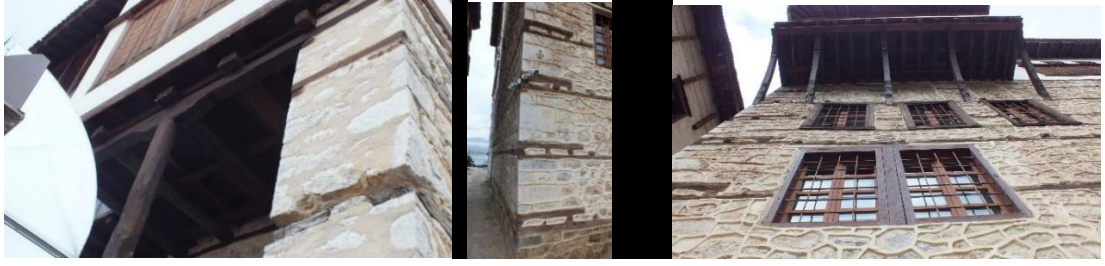
a-Çıkma Detayı

b-Duvar Detayı

c- Duvar ve Çıkma Detayları

**Şekil 4. 52.** Tsiatsapa Konağı Çıkma Detayı, Duvar Detayı, Duvar ve Çıkma Detayları  
(Kesriye, 2020)

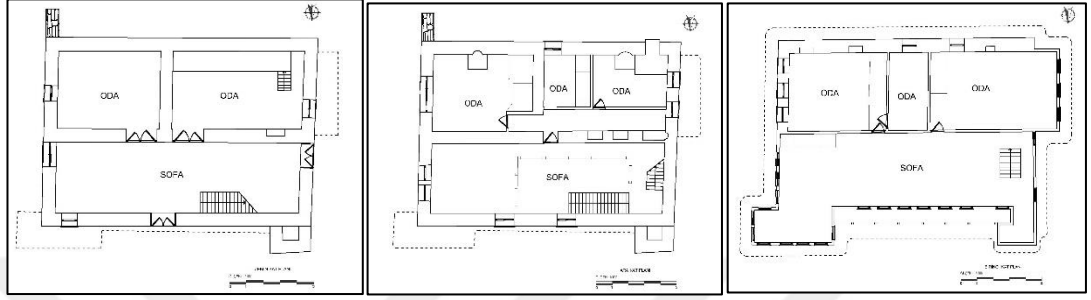
a-Birinci Kat Planı

b-Ara Kat Planı

c-Birinci Kat Planı

**Şekil 4. 56. Basara Konağı Kat Planları**<sup>62</sup>

Ara kata erişim, zemin katın, kuzey girişinin sağında bulunan ahşap merdiven ile sağlanmaktadır. Ahşap merdiven ile yine ahşap malzeme kullanılarak yapılmış kare kesitli sütunların bulunduğu çıkmaya erişilmektedir. Ara katın güneyinde sıra odalar bulunmakta ve bir koridor ile erişilmektedir. Güney odalarının güneyinde ocaklar bulunmaktadır ve her biri yan cephelere açılan pencereler ile aydınlatılmaktadır.

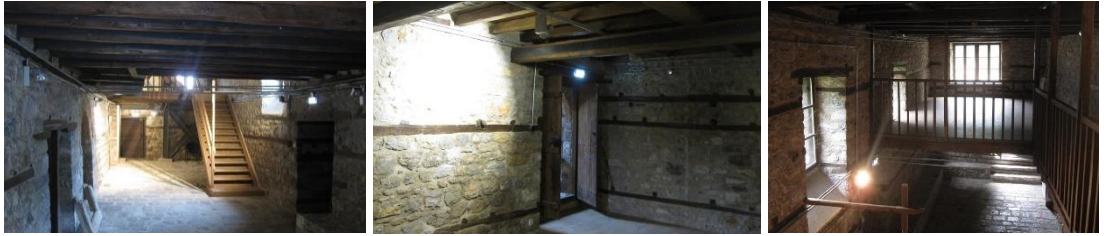
a-Zemin Kat Genel Görünümü

b-Avlu Kapısı

c- Ara Kat Görünümü

**Şekil 4. 57. Zemin Kat İç Mekân Görünümleri (Kesriye, 2020)**

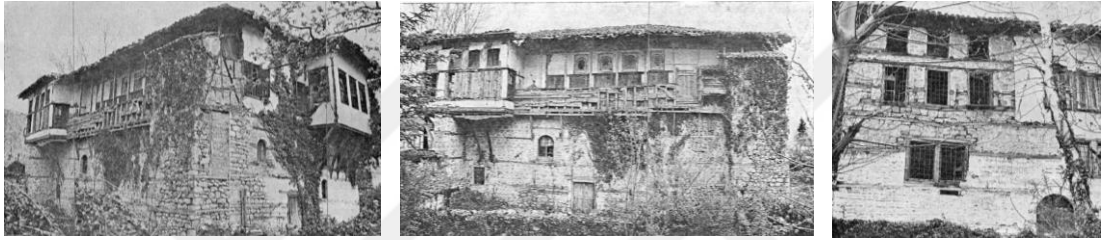
a-Kuzeybatı Görünümü

b- Kuzeydoğu Görünümü

c-Doğu Görünümü

**Şekil 4. 58.** Basara Konağının Tarihi Fotoğrafları (Theocharidou,1979, s. 302)

Güney ve doğu duvarının bir kısmı kaba yonu örgülü yığma taş iken geri kalan duvarlar ahşap karkastır. Dış cephesi sıvalı olduğundan dolgu malzemesi belli olarak kullanılan malzeme çalışma esnasında tespit edilememiştir. Fakat Theocharidou (1979)'da yaptığı çalışmadan elde edilen görsellerde, birinci katta bağdadi sıvalarda görülmektedir (Şekil 310). Güney batı odası, batı yönünde oda genişliğinde konsol kirişli çıkma yapmaktadır (Şekil 310-a). Aynı şekilde, sofanın kuzey doğusunda bulunan köşk, kuzey ve batı yönlerinde konsol kirişli düz çıkma yapmaktadır (Şekil 4.58-b).

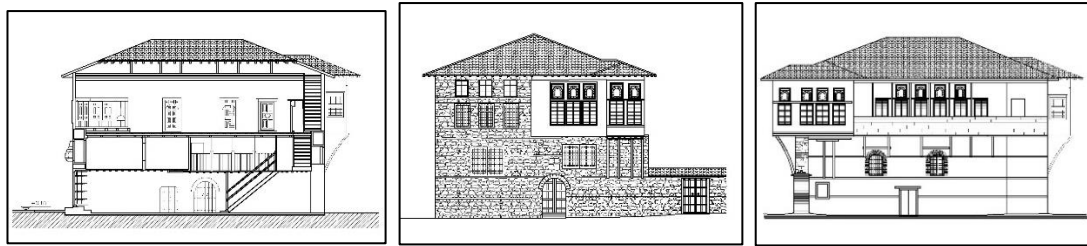
a-Kesit

b-Kuzey Cephesi

c-Doğu Cephesi

**Şekil 4. 59.** Basara Konağı Kesit ve Cepheleri<sup>63</sup>

Yapının zemin ve ara katı dışa neredeyse tamamen kapalıdır. Sıvasız olan bu katlarda kaba yonu örgülü yığma taş duvarda ahşap hatılların kullanıldığı görülmektedir. Genellikle küçük ve kare kesitli pencerelerin kullanıldığı görülürken, batı cephesinde, ara katta iki tane yuvarlak kemerli pencere bulunur.

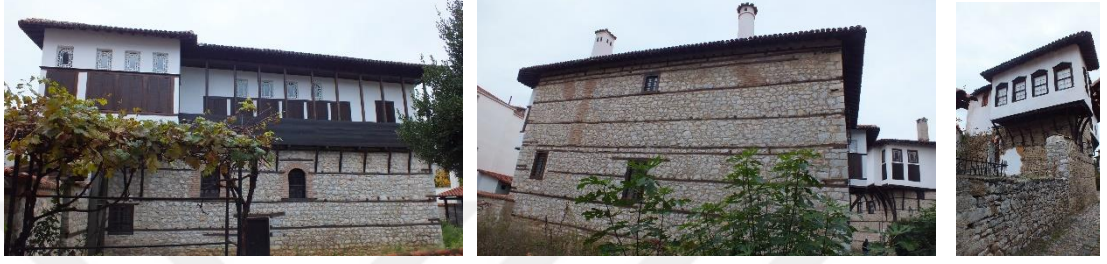
a-Doğu Cephesi

b-Güney Cephesi

c-Batı Cephesi

**Şekil 4. 60.** Basara Konağı'nın Günümüz Fotoğrafları (Kesriye, 2020)

Yapının birinci katı, güney cephesi dışında sıvalıdır (Şekil 4.60-b). Batı ve doğu cephesinde iki sıra pencere bulunmaktadır (Şekil 4.60-a). Alt pencerelerde hem daha büyük oranlara sahiptir hem de ahşap kanatlı kepenkleri bulunmaktadır. Üst pencereler yani tepe pencerelerinde renkli vitraylar bulunmaktadır. Üst kat pencereleri iç mekânda kemerli, dışta ise kare görünümündedir. Batı cephesinde bulunan çıkma, ahşap kaplamalı olup, dokuz tane ahşap kare biçimde sütunu bulunmaktadır. Çıkmanın döşemesi ahşap kirişli döşeme olup, eli böğründeler ile desteklenmektedir.

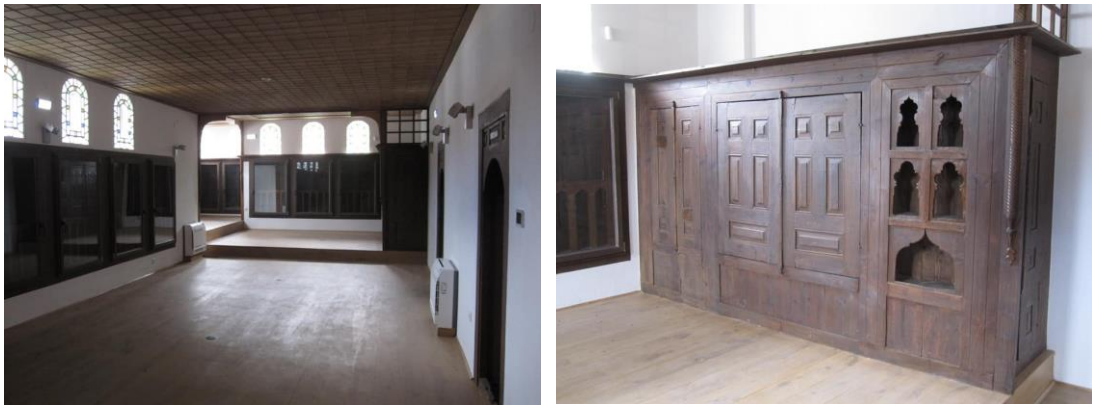
a-Birinci Kat Sofası

b-Musandırası

**Şekil 4. 61.** Basara Konağı'nın Birinci Kat Sofası ve Musandırası (Kesriye, 2020)

Yapının iç mekânı diğer konaklara nazaran oldukça sadedir. Musandıralar ahşap üzeri geometrik motif oyma sanatı ile bezelidir ve renklendirilmemiştir (Şekil

4.61-b). Musandıralarda değişik oyma teknik ve biçimlerin olduğu nişlerde bulunmaktadır. Birinci katın batı köşesindeki odada, girişin sağında bulunan musandıra, eğrisel biçimde oyulmuş ahşap girişin devamı şeklindedir (Şekil 4.61-a). Bunun yanı sıra yapıda bulunan ocaklarda, yine aynı şekilde sade ve konik şeklindedir(Şekil 4.61-b).

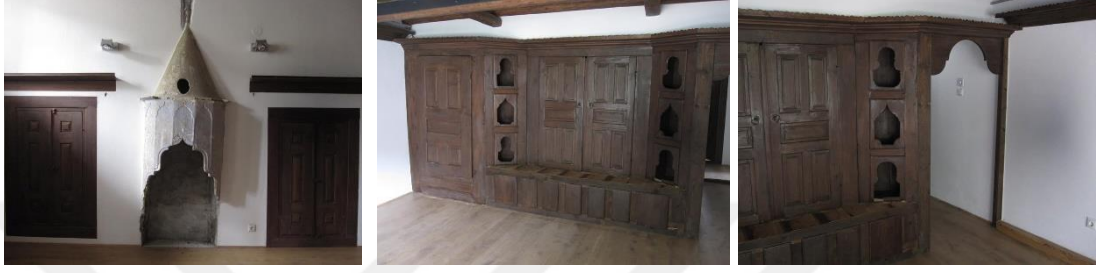
a-Birinci Kat Ocak

b-Musandıra

Şekil 4. 62. Basara Konağı'nın Birinci Kat Ocak ve Musandıra (Kesriye, 2020)

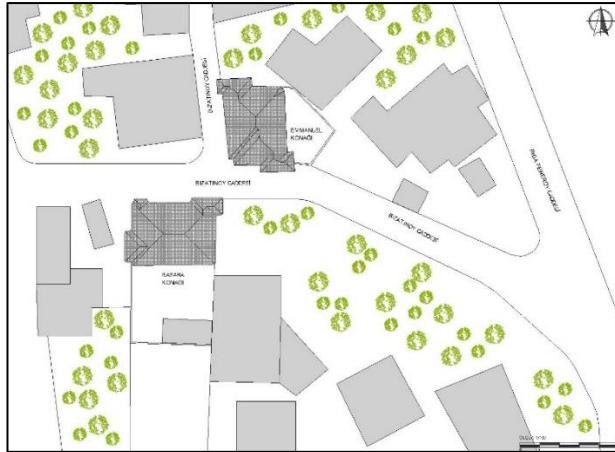
Şekil 4. 63. Emmanuel Konağı Vaziyet Planı<sup>64</sup>

Yapı, Ntoltso semtindeki Bizatinou Caddesi numara 15te bulunmaktadır. Yapı, bulunduğu parselin batı ve güney sınırında, Bizantinou Caddesine paralel olarak konumlanmıştır (Şekil 4.63).

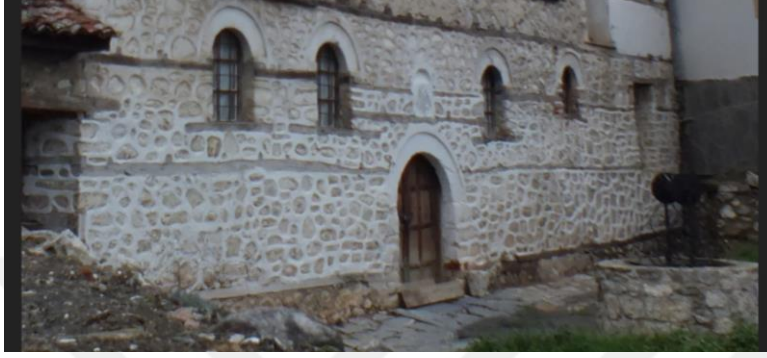
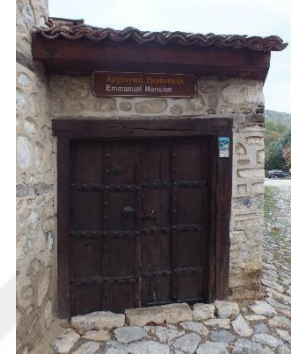
a-Su Kuyusu

b-Avlu Kapısı

**Şekil 4. 65.** Emmanuel Konağı Su Kuyusu ve Avlu Kapısı

Yapının bulunduğu parselin güney, kuzey ve batısı kaba yonu taş örgülü bahçe duvarları ile çevrilidir ve doğu cephesi ortasında kuyusu bulunan avluya bakmaktadır (Şekil 4.65-a). Avluya giriş, Bizatinou caddesinde bulunan çift kanatlı, geniş, metal kapı halkası olan ahşap kapı ile sağlanmaktadır (Şekil 4.65-b). Kapının üzerinde kiremit kaplı saçak bulunmaktadır.

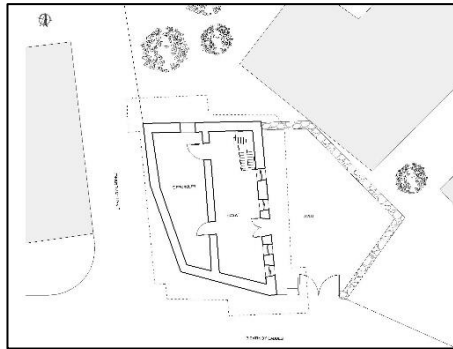
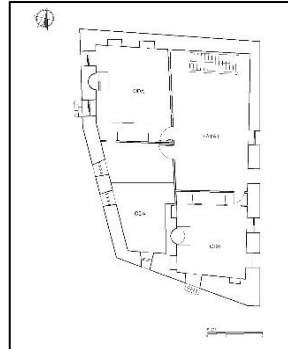
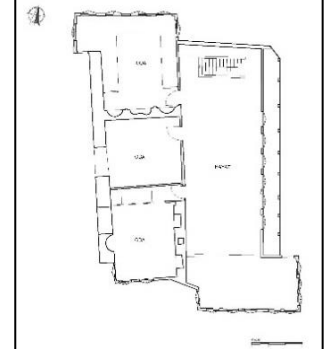
a-Zemin Kat Planı

b-Birinci Kat Planı

c-İkinci Kat Planı

**Şekil 4. 66.** Emmanuel Konağı Kat Planları<sup>65</sup>

Yapının zemin katına erişim, doğu cephesinden çift kanatlı ahşap bir kapı ile sağlanır (Şekil 4.66-a). Zemin katın, dış ve iç duvarları kaba yonu örgülü taş duvar iken, sokağa bakan bütün cepheleri tamamen sağırdır (Şekil 4.66-a). Yapının batısında depo/kiler olarak kullanılan ve kuzey cephesinde küçük bir pencere ile aydınlatılan alana erişim, hayata açılan iki kapı ile sağlanır. Avluya bakan ve sadece bu cepheden aydınlatılan hayatın kuzeydoğusunda yer alan ahşap merdiven ile erişilen birinci katın dış duvarlarının tamamı ile güney cephesine yaslanın iç duvar yığma taş duvar iken diğer bütün iç duvarlar ahşap karkas sistemdir. Bu katta hayat, batı ve güney yönlerinde odalar ile çevrilidir.

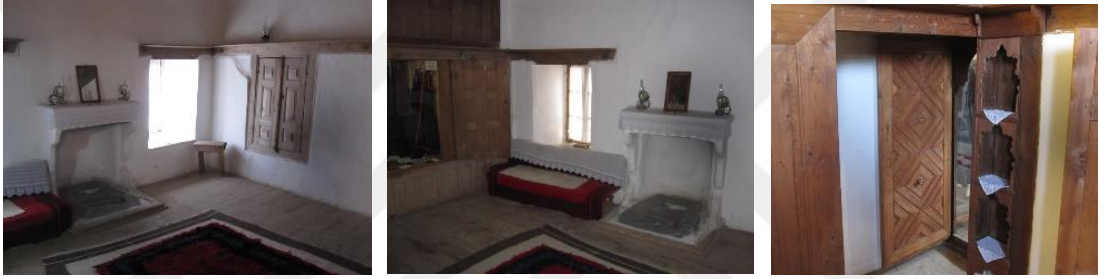
**Şekil 4. 67.** Emmanuel Konağı Birinci Kat Kuzeybatı Odası (Kesriye, 2020)

Kuzeybatı ve güneydoğu odalarında ocak ve musandıralar bulunmaktadır. Uçları düzleştirilmiş metal çiviler ile süslenmiş ve metal kapı halkası bulunan ahşap kapı ile erişilen kuzeybatı odasında, girişin tam karşısında bulunan duvarın merkezinde ocak ve iki yanında pencere bulunur. Solunda ahşap musandıra ve sağında çift kapaklı ve üzeri geometrik motifler ile oyulmuş gömme dolaplar yer alır. Batıda iki pencere ve güneyden bir pencere ile aydınlatılan güneybatı odasında ise, girişin solunda yükseltilmiş bir zemin bulunmaktadır. Bu zemin, ahşap malzemeler ile yükseltilmiş ve sedir işlevi olarak kullanıldığı düşünülmektedir.

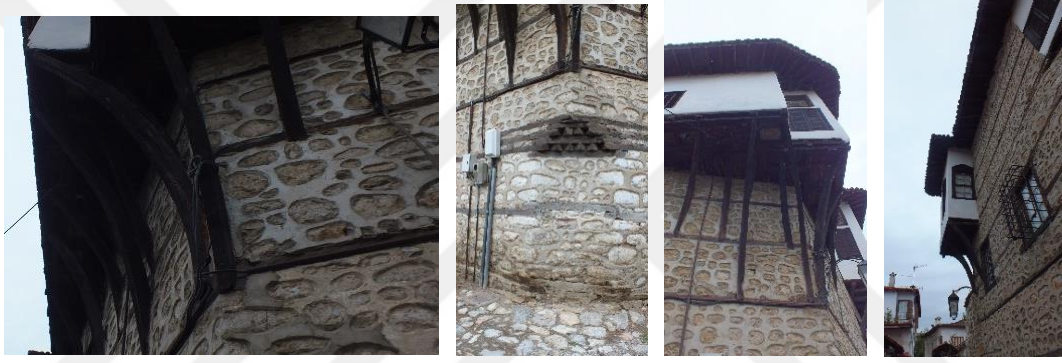
**Şekil 4. 69.** Emmanuel Konağı Eli Böğründe Detayları (Kesriye, 2020)

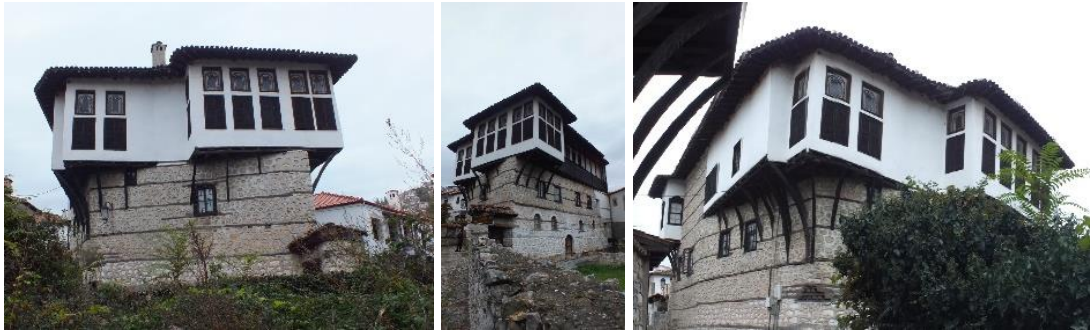
a-Güney Cephesi

b-Güneydoğu Cephesi

c- Güneybatı Cephesi

**Şekil 4. 70.** Emmanuel Konağı Görünüşleri (Kesriye, 2020)

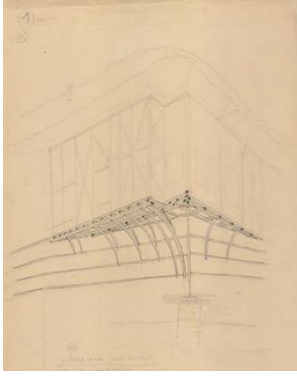
**Şekil 4. 71.** Konsol Çıkma Detayı

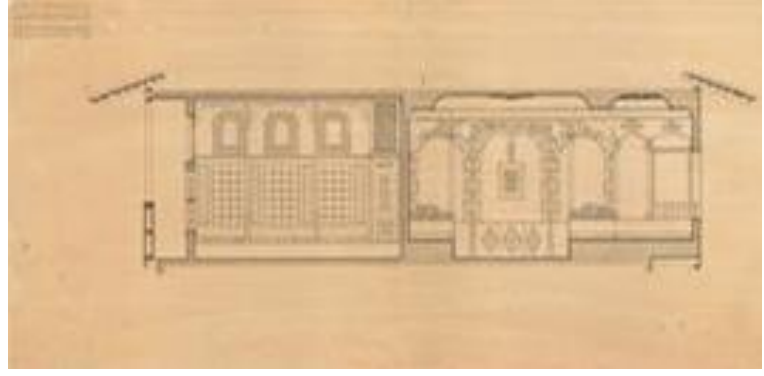
**Şekil 4. 72.** Birinci Kat Hayat Detayı

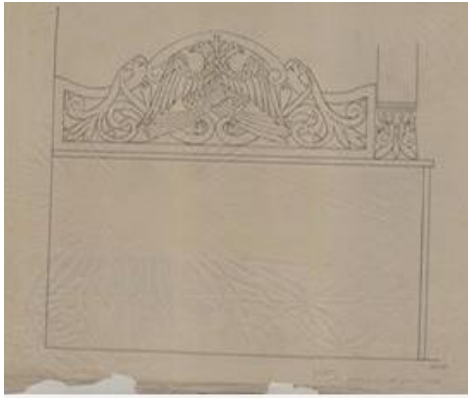
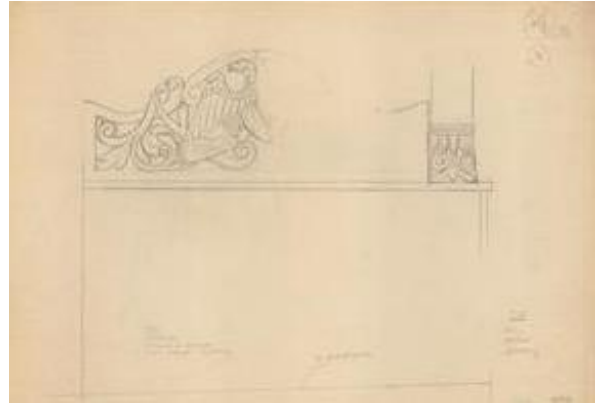
**Şekil 4. 73.** Emmanuel Konağı Sedir Detayları

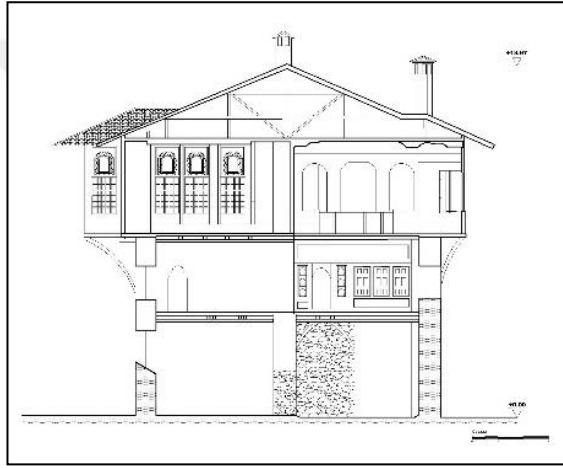
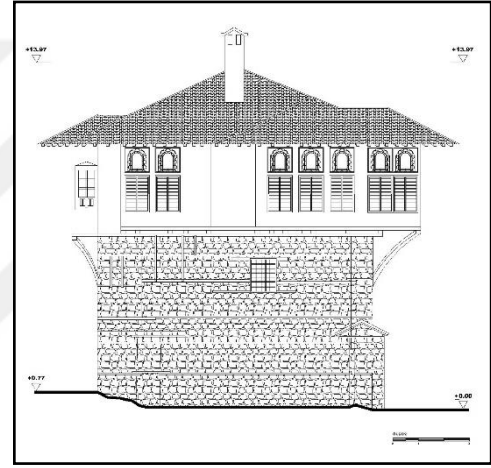
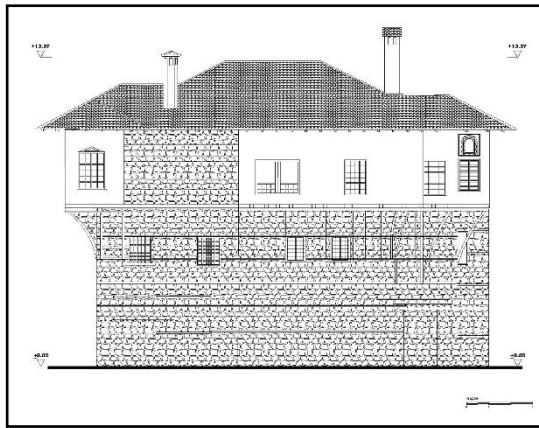
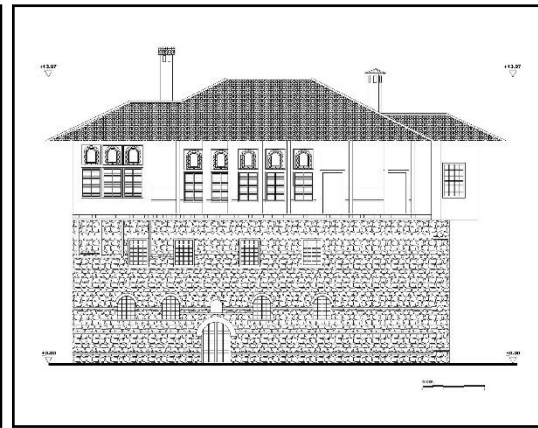
a-Kesit

d-Güney Cephesi

d-Batı Cephesi

e-Doğu Cephesi

**Şekil 4. 74. Emmanuel Konağı Kesit ve Görünüşleri**<sup>66</sup>

kullanılmış olabileceği düşünülmektedir. Bu katlarda bulunan bütün pencerelerin alt ve üstlerinde ahşap lentolar ve güvenlik amaçlı demir parmaklıklar bulunmaktadır. Yapının, güney, doğu ve batı cephelerinde ikinci katta düz konsol kirişli çıkmalar bulunmaktadır (Şekil 321). Ahşap oymalar bezenmiş eli böğründeler ile desteklenen çıkmalar, ahşap lentolara sabitlenmiştir. Eli böğründeler, ahşap lento ile dışında, yap tam köşede bulunduğundan zemin katta pah kırılma vardı. Ahşap oyma ile dikeyde dışa doğru taşma yapıp birini katın tam köşe yapmasını sağlayan kırılma, batı ve güney cephelerde üç sıra ahşap lento ile desteklenmiştir.

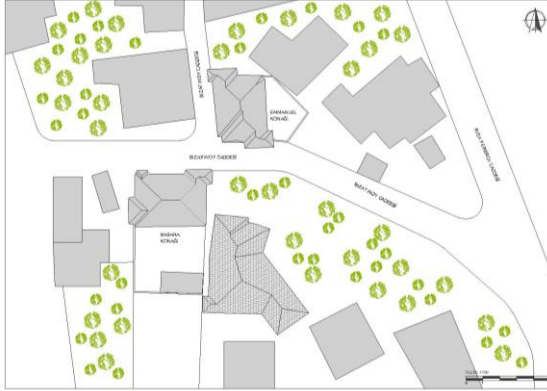
Şekil 4. 75. Natzi Konağı Vaziyet Planı<sup>67</sup>

Natzi Konağı, Kesriye'nin kuzeydoğusunda, Ntoltso semtindeki Bizatinou caddesinde bulunmaktadır. Yapı, bulunduğu parselin kuzeyine konumlanmıştır. Parselin, güneyinde Bizatinou Caddesi, kuzey, doğu ve batısında yeşil alan ve güneydoğusunda ayrı nizamda konutlar bulunmaktadır (Şekil 4.75).

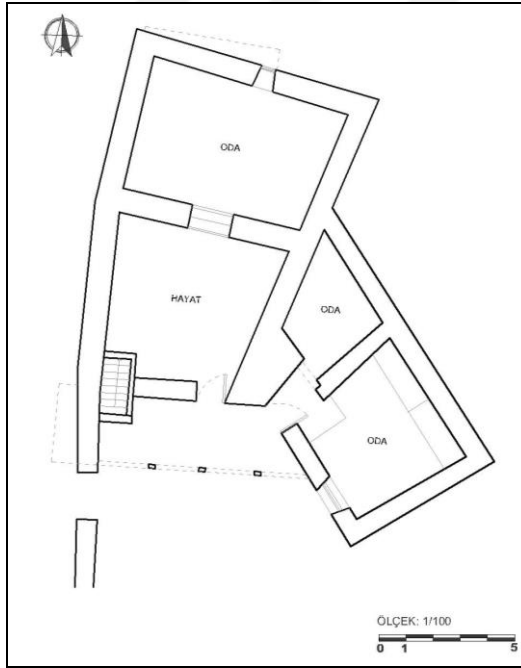
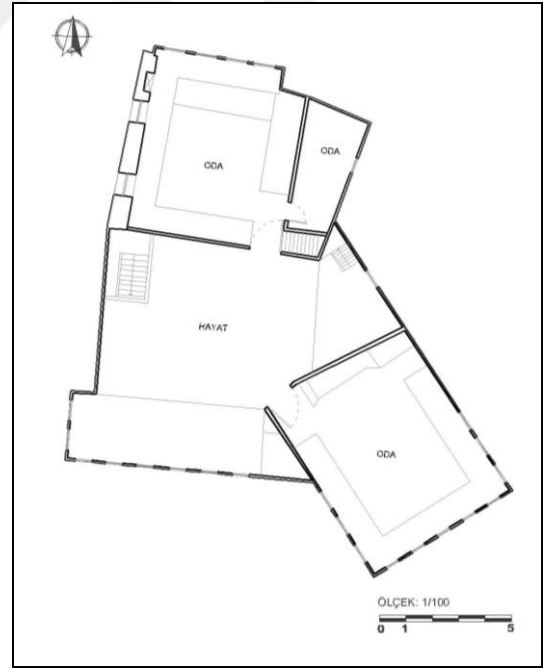
**Şekil 4. 77.** Natzi Konağı Kat Planları

Yapı, zemin kat, ara kat ve birinci kattan oluşmakta ve açılı L biçimindedir (Şekil 329). İç ve dış duvarlarının tamamı yığma taş duvar olan zemin kata erişim, önünde üç kolonun bulunduğu kemerli geçişin bulunduğu güney cephesindeki tek kanatlı ahşap bir kapı ile sağlanmaktadır (Şekil 4.77-a). Buradan direkt olarak, merkezinde tek bir kolon bulunan hayata erişim sağlanır, Hayatın, kuzeydoğu yönünde, yine merkezinde, hayatta olduğu gibi bir kolon bulunan bir oda yer almaktadır. Odanın, kuzeyinde, dar ve küçük bir pencere bulunmaktadır. Girişin solunda, doğu yönünde, girişi avludan sağlanan bir kapı ile iki odalı, yardımcı bir mekân bulunmaktadır. Bu mekânlardan, kuzeydoğu odası, güneybatı cephesinde, tek bir pencere ile aydınlatılmaktadır.

a-Zemin Kat Planı

b-Birinci Kat Planı

Yapısının birinci katına erişim, güney cephesinde bulunan ahşap merdiven ile sağlanmaktadır. Sadece, batı duvarının kuzey odasının bitimine kadarki kısmı yığma taş duvar olan ve geri kalan bütün iç ve dış duvarları ahşap karkas olan sistem olan birinci kat, kuzey yönünde bulunan ve iki birimden oluşan bir oda ile güneydoğu yönünde bulunan ikinci bir odadan oluşmaktadır (Şekil 4.77-b).

Güney dış duvarı hariç geri kalan bütün iç dış duvarları yığma taş duvar olan ara kata erişim, üç kolonun bulunduğu kemerli geçişin ve batı cephesine yaslanan ahşap merdiven ile sağlanmaktadır. Kuzey ile doğu yönlerinde birer oda bulunan ara

katın, güney cephesinde bulunan hayatı, avluya bakan güney yönünde, kemerli geçişin bulunduğu kısma kadar uzanan düz bir konsol çıkma yapmaktadır. Hayat kısmı, güney cephesinin merkezinde, avluya açılan beş tane tek sıra ve bitişik ve batı cephesinde aynı kısımda tek bir pencere ile aydınlatılmıştır.

Ara katın kuzey kısmında bulunan, oda, batı duvarında, merkezinde bir ocak ve ocağın iki yanında nişler bulunan bir odadan oluşmaktadır. Güneydoğu odası da, zemin kattaki gibi neredeyse tamamen sağır ve zemin katla aynı düzene sahiptir.

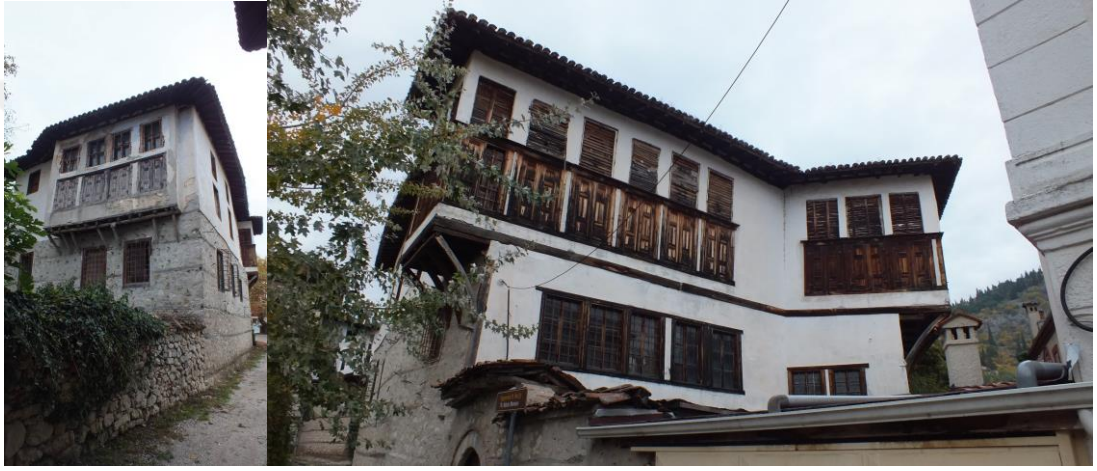
**Şekil 4. 78.** Natzi Konağı Görünüşleri (Kesriye, 2020)

a-Kuzey Cephesi

b- Güney Cephesi

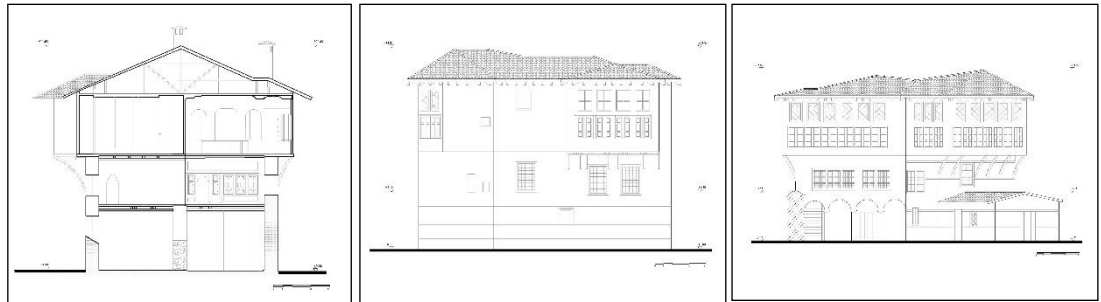
**Şekil 4. 79.** Natzi Konağı Kesit ve Görünüşü

a-Kesit

b-Kuzey Cephesi

c- Güney Cephesi

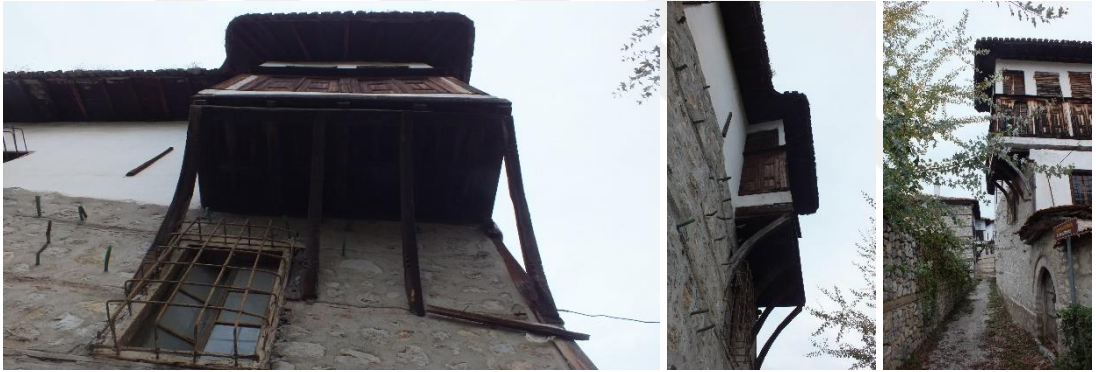
**Şekil 4. 80.** Natzi Konağı Konsol Çıkma Görünümleri (Kesriye, 2020)

Güney cephesine yaslanan hayat, avluya bakan güney yönünde, oda genişliği kadar konsol çıkma yaparken, aynı zamanda, Bizatinou Caddesi'ne bakan doğu yönünde de düz konsol çıkma yapmaktadır. Kuzey odası, kuzey yönüne doğru oda genişliğinden daha az olan bir konsol çıkma yapmaktadır. Bu oda, batı yönünde iki ve kuzey yönünde çift sıra, beş tane pencere ile aydınlatılmaktadır. Bu odanın, batı, kuzey ve güney yönlerinde U biçiminde bir sedir bulunmaktadır. Girişin sağında bulunan duvarda musandıra bulunmaktadır. Musandıranın güneyinde bir kapı ile arkadaki yardımcı mekâna erişim sağlanmaktadır. Bu kısım doğu cephesine açılan tek bir pencere ile aydınlatılmıştır. Birinci katın güneydoğu odasına girişe paralel olan duvarda, ahşap musandıralar bulunur. Bu duvarın dışındaki duvarlarda, U biçiminde, sedir bulunmaktadır ve sedirin yaslandığı duvarlarda, çift sıra pencereler yer almaktadır.

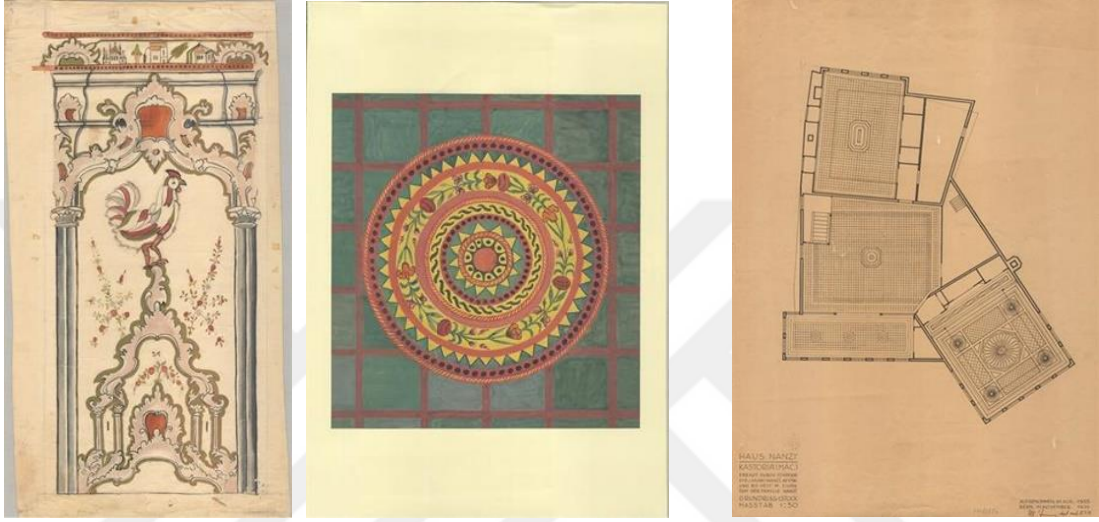
a-Süslemeler (Moreti ve Paschalidou,1936)      b-Birinci Kat Tavan Planı (Jenny,1935)  
 (13104-Eγχρ/35)      (13104-Eγχρ/29)      (13103-KAΣ/2/5A)  
**Şekil 4. 81.** Natzi Konağı Süslemeleri (Yunan Halk Sanatı Arşivi)

Çalışma esnasında, yapının iç mekânına erişim sağlanamamıştır. Yapılan kapsamlı arşiv taramaları sonucunda elde edilen Yunan Halk Sanatları Arşiv kaynaklarında bulunan, A. Moreti ile C. Paschalidou'nun 1936 yılında, Natzi Konağı

için hazırladığı çizimlere erişim sağlanmıştır (Şekil 4.81-a). Bu çizimler, yapının süsleme özelliklerine dair bilgiler vermektedir İlki, bitkisel ve şehir tasvirlerinin yer aldığı bir duvar çizimine ait iken, diğeri ise birinci katın güneydoğu odasında bulunan göbektir. Bu kısım, bitkisel ve geometrik motifli desenler ile bezelidir.

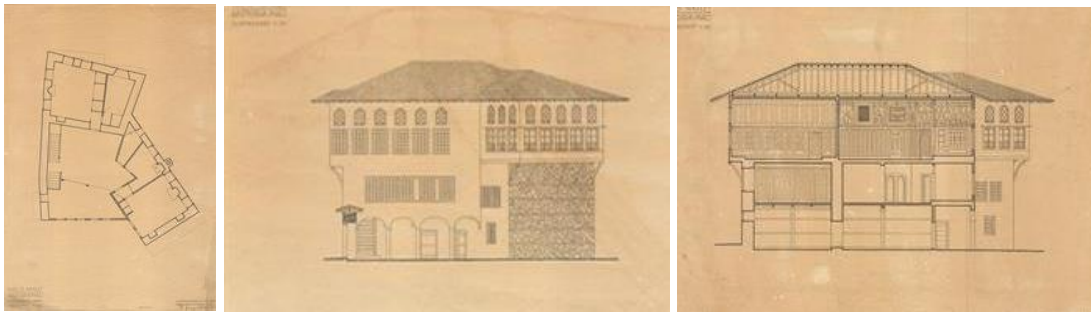
**Şekil 4. 82.** Natzi Konağı'nın M. Jenny Tarafından Hazırlanana Kat Planı, Kesit ve Görünüşü (Yunan Halk Sanatı Arşivi)

a- Zemin Kat Planı      b-Kuzey Cephesi Görünümü      c-Kesit  
 (13103-KAΣ/2/4)      (13103-KAΣ/2/2α)      (13103-KAΣ/2/3)

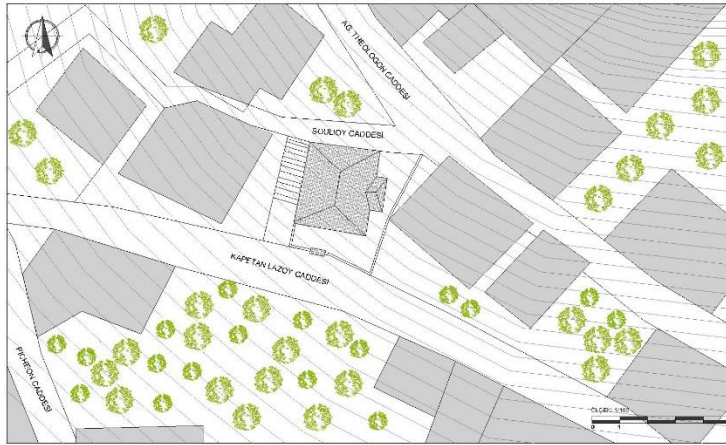
**Şekil 4. 83.** Mitousi Konağı Vaziyet Planı<sup>68</sup> **Şekil 4. 84.** Mitousi Konağı Görünümü  
(Kesriye, 2020)

Kuzeyinde Siliou Caddesi, güneyinde Kapetan Lazou Caddesi, doğu ve batısında ayırık nizamda konutlara yaslanmaktadır. Yapı, parselin kuzey sınırında, Siliou Caddesine paralel olarak konumlanmış olup, güney cephesi avluya bakmaktadır (Şekil 4.83). Yapının batısında, Siliou Caddesine erişimi sağlayan merdivenler bulunurken, parselin güneyinde bulunan avlu, taş duvarlar ile çevrilidir (Şekil 4.84). Avluya erişim, parselin güneydoğusunda bulunan, üzeri kiremit kaplı saçakla örtülü, çift kanatlı, metal kapı tokmağı bulunan ve düzleştirilmiş çiviler ile süslü bahçe

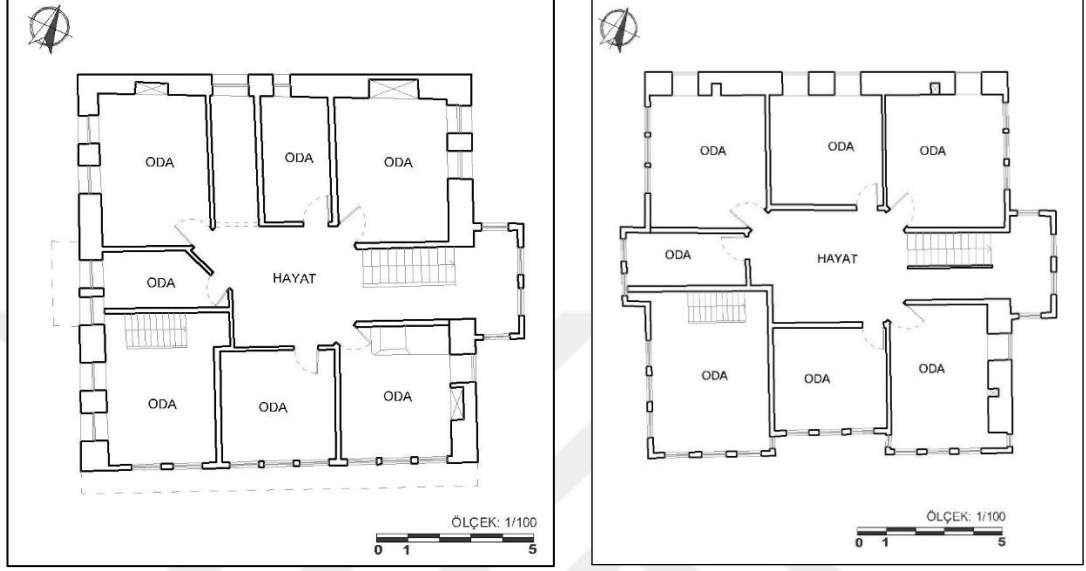
**Şekil 4. 85. Mitousi Konağı Kat Planları**

a--Birinci Kat Planı

b- İkinci Kat Planı

Yapı bodrum kat, zemin bir ve ikinci kattan oluşmaktadır (Şekil 4.85). Tek bir mekândan oluşan ve sadece güney cephesinde bulunan tek bir pencere ile aydınlatılmış ve biri merkezde diğeri ise kuzeybatıda bulunan iki tek kanatlı ahşap kapı ile erişim sağlanan bodrum katı bulunmaktadır. Bodrum katı, kuzey cephesinde tamamen toprağa gömülüdür. Bodrum katının iç ve dış duvarlarını tamamı yığma taş duvardır ve kat yüksekliği daha azdır. Daha çok yardımcı mekânlar için kullanıldığı düşünülmektedir. Kapetan Lazou ile Siliou Caddelerini birbirine bağlayan merdiven üzerinde bulunan batı cephesinden erişim sağlanan zemin kat, dışa tamamen kapalıdır ve sadece kuzey cephesine yaslanan tek bir oda ile bu odanın bağlandığı bir hayat ve hayatta bulunan ahşap merdivenlerden oluşmaktadır. Ahşap merdiven ile erişim sağlanan birinci kata aynı zamandan Siliou Caddesi üzerinden de erişim sağlanmaktadır. Birinci katın kuzey, doğu ve batı dış duvarları yığma taş duvar iken iç duvarlarının tamamı ile güney dış duvarı ahşap karkastır. Birinci kat, kuzey cephesine yaslanan üç oda, batı cephesinin merkezinde bulunan bir oda ve güney cephesine

yaslanan üç oda ile bu odaların merkezinde bulunan ve erişimi sağlayan, güney cephesine doğru çıkma yapan bir hayattan oluşmaktadır (Şekil 4.85-a).

Ahşap merdiven ile erişim sağlanan ikinci kat, birinci kat ile benzer plan şemasına sahiptir (Şekil 4.85-b). Kuzey cephesi ile güneydoğu odasının doğu dış duvarı yığma taş duvar iken, gri kalan bütün iç ve dış duvarlar ahşap karkas duvardır. Birinci kat, kuzey ile güney cephelerine yaslanan üçer oda ile bu odaların merkezinde bulunan ve bu odalara erişimi sağlayan ve hem batı hem de doğu yönlerine doğru konsol çıkma yapan bir hayattan oluşmaktadır.

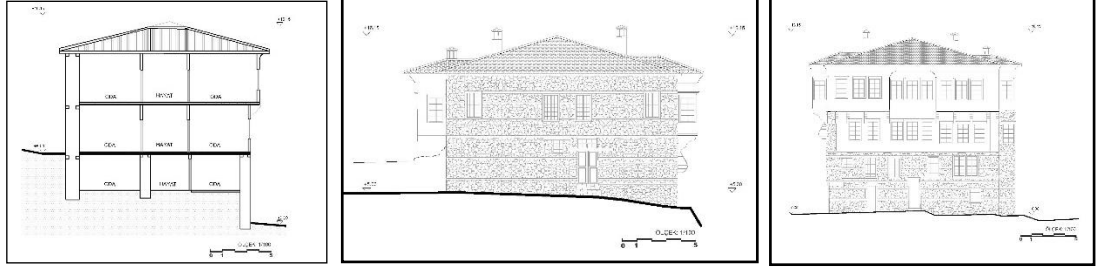
**Şekil 4. 86. Mitousi Konağı Kesit ve Görünüşleri**

a-Kesiti

b-Kuzey Cephesi

c-Güney Cephesi

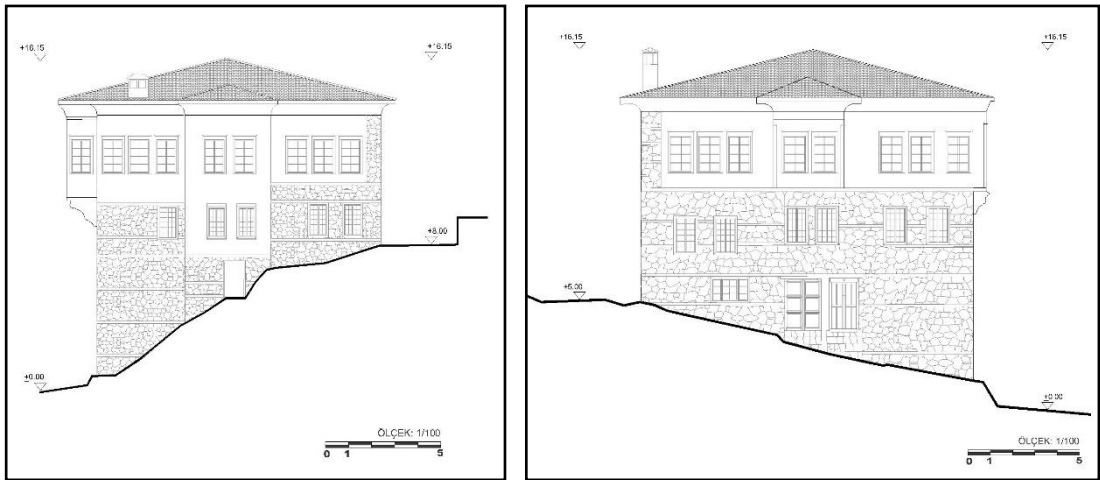
**Şekil 4. 87. Mitousi Konağı Görünüşleri**

a-Doğu Cephesi

b-Batı Cephesi

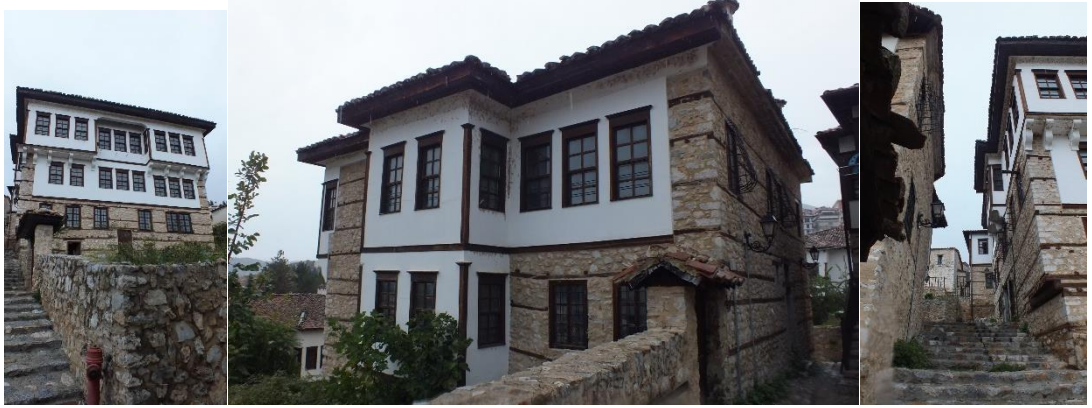
**Şekil 4. 88.** Mitousi Konağı Görünüşleri (Kesriye, 2020)

a-Güney Cephesi

b-Kuzeydoğu Cephesi

c-Batı Cephesi

Yapının Kapetan Lazou Caddesine bakan güney cephesinin, bodrum ve zemin katı sıvasız iken, bir ve ikinci kat sıvalıdır (Şekil 4.88-a). Bodrum katta, merkeze yakın bir konumda iki tane ahşap kapı bulunurken, güneybatı yönünde tek bir, parmaklıklı pencere bulunmaktadır. Pencere, zemin seviyesinden yüksekte değildir. Zemin katta, bodrum kata nazaran daha çok ve büyük, demir parmaklıklı ve ahşap kasalı pencereler bulunmaktadır. Birinci katın pencerelerinin olduğu kısım sıvalı iken kenarları sıvasızdır. İkinci kattaki pencereler, yine birinci kattakilere benzer özellikler taşımakta ve hem demir parmaklıklı hem de ahşap kasalıdır. İkinci katın güneydoğu ve güneybatı odaları düz konsol çıkma yapmakta ve çıkmalar eli böğründeler ile desteklenmektedir. Toplamda dokuz pencere bulunmaktadır ve konsol çıkmalarda üç merkezde de üç tane bulunmaktadır. Merkezde konsol çıkmalardan oluşan ve kenarları eğrisel gelen bir girinti bulunmaktadır.

Yapının kuzey cephesi, güney cephesine nazaran daha sadedir (Şekil 4.88-b) Sıvasız olan bu cephede birinci katta, birinci kata erişimi sağlayan ve yanında küçük bir pencere bulunan giriş kapısı ve ikinci katın demir parmaklıklı dört penceresi

bulunmaktadır. Doğu cephesinin çıkma kısmı dışında tamamı sıvasızdır (Şekil 4.88-b). Bodrum ve birinci kat, tamamen sağır iken, birinci ve ikinci katta pencereler vardır. Pencereler ahşap kasalı ve demir parmaklıklıdır. Çıkma kısmında katlar arası fark ahşap silme ile belirginleştirilirken çıkmanın kenarlarında ahşap, pencere hizasına biten kolonlar bulunur. Birinci katın kuzeydoğu kısmının pencerelerinin bitimine kadarki kısım, sıvalıdır ve bu katta da pencereler diğer katlarda olduğu gibi ahşap kasalı ve demir parmaklıklıdır. Zemin kata erişimin sağlandığı cephe olan batı cephesinde, merkezde ahşap çift kanatlı bir kapı ile erişim sağlanmaktadır. Zemin katta tek bir pencere bulunmaktadır. Birinci katta, daha büyük ve demir parmaklıklılı altı pencere bulunmaktadır ve pencereler farklı yüksekliklerde konumlanmıştır. Tamamen sıvasız olan bu katlara nazaran, ikinci kat, kuzeybatı köşesi dışında tamamen sıvalıdır. Merkezdeki payandalarla desteklenen konsol çıkma iki ve çıkmanın iki yanında üçer pencere ile toplamda sekiz pencere bulunan bu kat, en çok aydınlatılan kattır. Konsol çıkma, girişin hemen üzerinde yer almakta ve girişin içinde aynı zamanda bir saçak görevi görmektedir (Şekil 4.88-a).

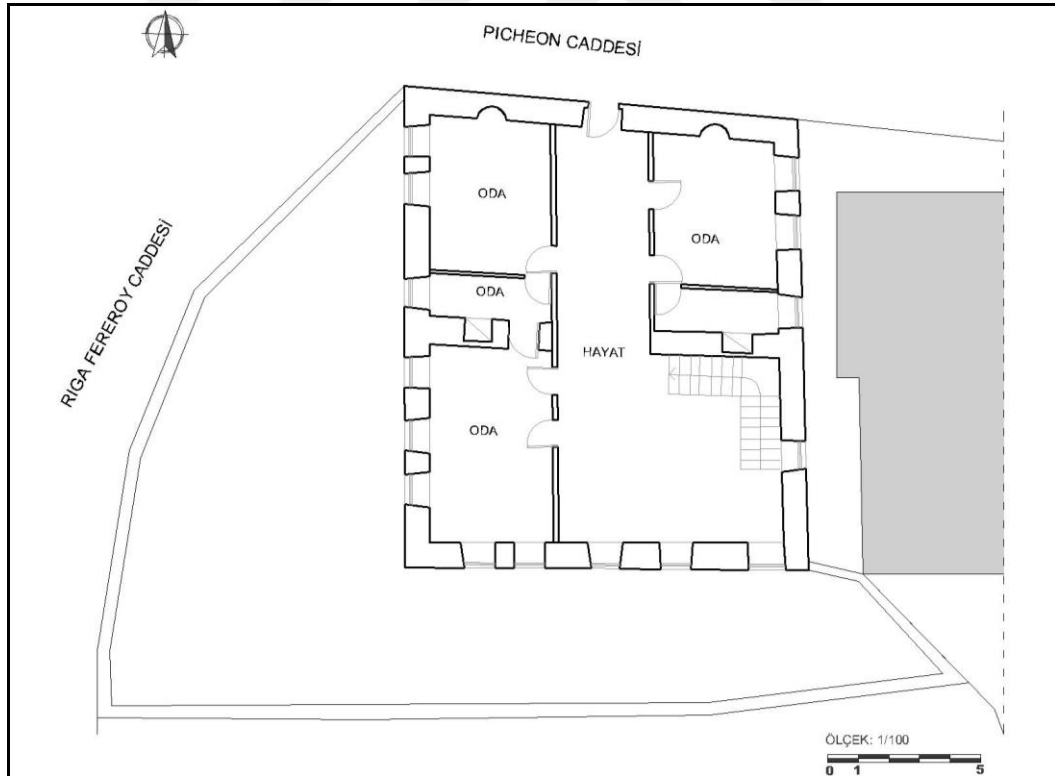
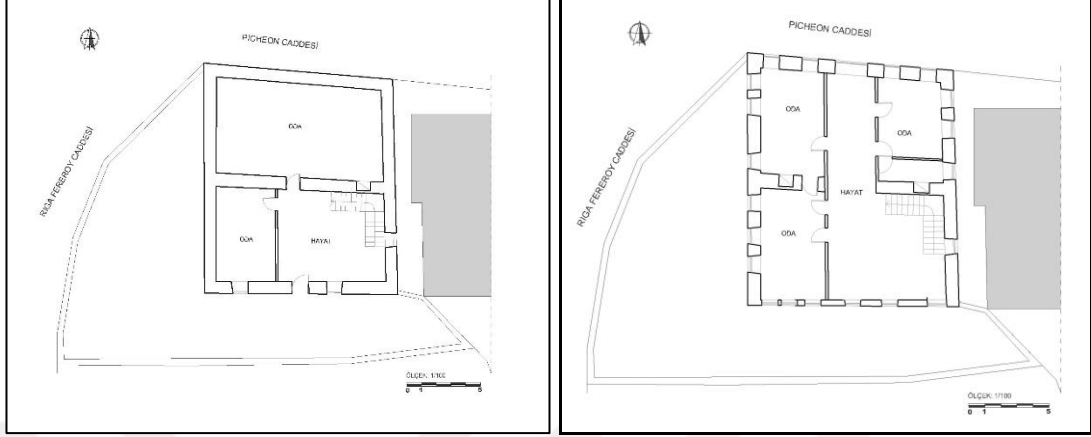
### Şekil 4. 91. Picheon Konağı Kat Planları

#### a-Zemin Kat Planı

#### b-Birinci Kat Planı

#### c-Bodrum Kat Planı

Zemin kata erişim, Picheon Caddesi üzerinden, kuzey cephesinin merkezinden, tek kanatlı ahşap bir kapı ile sağlanmaktadır. Zemin kat, kuzey cephesine yaslanan iki oda ize, güneybatı cephesine yaslanan tek bir odadan oluşmaktadır (Şekil 4.91-a). Kuzeydoğu odası, kuzey duvarının merkezinde bir ocak bulunmaktadır. Girişin tam karşındaki duvarda bulunan iki pencere ile aydınlatılmaktadır. Bu odanın hemen yanında, aynı mekândan erişimi bulunan daha küçük olan ve doğu cephesinden aydınlanan ikinci bir yardımcı mekân bulunmaktadır. Kuzeybatı odası ise, kuzeydoğu odası ile aynı plan düzenine sahiptir.

Kuzeydoğu odasına yaslanan ahşap merdiven ile erişilen birinci kat, zemin kat ile benzer özellikler taşımaktadır (Şekil 4.91-b). Birinci katta sadece, güney cephesi ile kuzey ile güney cephelerine yaslanan iç duvarlar ahşap karkas iken, geri kalan bütün iç ve dış duvarlar yığma taş duvardır. Kuzey cephesine yaslanan iki ve güney cephesine yaslanan bir oda ile bu odaların merkezinde, odalara girişi sağlayan bir hayat bulunmaktadır. Hayat hem avluya bakan güney cephesinden, hem de Picheon Caddesine bakan kuzey cephesine açılan pencereler ile aydınlatılıp ilişki kurulmuştur.

Yapı, zemin kat, bodrum ve birinci kattan oluşmaktadır. Zemin katın dış duvarlarını tamamı ile kuzey yönüne paralel olan iç duvar yığma taş duvar iken iç duvarları ahşap karkastır.

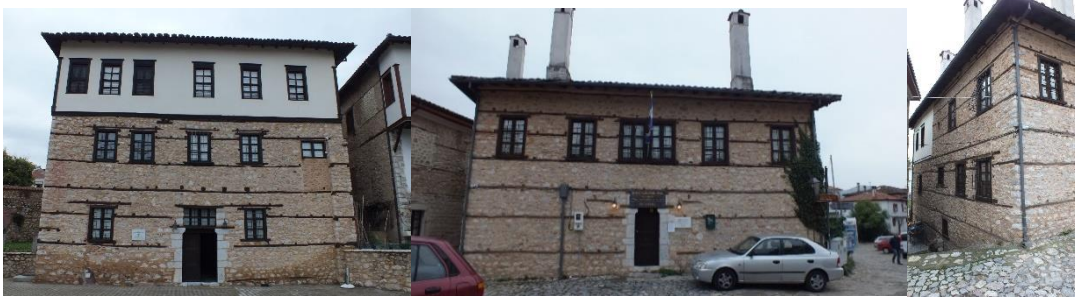
**Şekil 4. 97. Picheon Konağı Görünüşleri (Kesriye, 2020)**

Yapının, Picheon Caddesine bakan ve tamamı sıvasız olan kuzey cephesinde, zemin kat, tamamen dışa kapalıdır ve sadece girişin sağlandığı, tek kanatlı ahşap bir kapı bulunmaktadır (Şekil 4.97-b). Birinci katın, merkezinde iki tane yan yana bitişik ahşap pencere bulunmaktadır. Bu merkez pencerelerin iki yanlarında, ikişer pencere bulunmaktadır ve bu pencereler ayna görünümünde birbirlerinde eşit uzaklıktadırlar.

a- Güney Cephesi

b- Kuzey Cephesi

c- Doğu Cephesi

Yapının avluya bakan güney cephesinden, bodrum katına erişim sağlayan, tepe pencereli çift kanatlı ahşap kapı ile bu kapının iki yanında, demir parmaklıklı iki pencere bulunmaktadır (Şekil 4.97-a).

Toplam beş tane ahşap pencerenin bulunduğu zemin katın, güneydoğusunun en ucunda bulunan pencere, diğerlerine nazaran daha küçüktür ve duvardaki farklılıktan, bu kısmın özgün olmadığı ve daha sonraki dönemlerde değiştirildiği anlaşılmaktadır. Zemin kat ile birinci katın arasında, ahşap bir silme bulunmaktadır. Birinci katı, beyaz boyalı olan yapının, bu kışında, değişik aralıklarda ancak eşit boyutlarda pencereler bulunmaktadır. Yapının doğu ve batı cephelerinde kuzey ve güney cepheleriyle benzer özellikler taşımaktadır (Şekil 4.97-c).

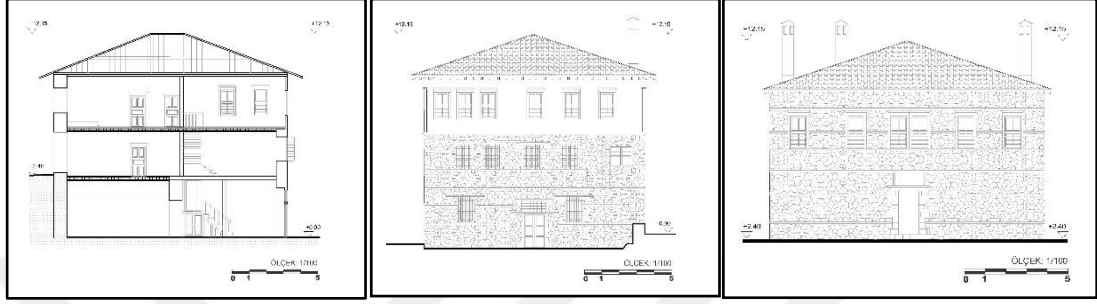
**Şekil 4. 98. Picheon Konağı Kesit ve Görünüşü**

a-Kesit

b- Güney Cephesi

c- Kuzey Cephesi
