**KUZEY YUNANİSTAN'DAKİ KENTSEL ALANLARDA OSMANLI DÖNEMİ**  
**GELENEKSEL KONUTLARI**

**YÜKSEK LİSANS TEZİ**

**MİMARLIK ANABİLİM DALI**

**EDİRNE-[2021]**

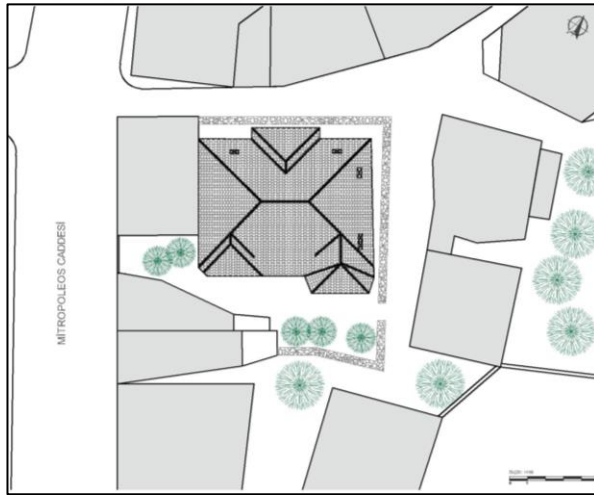
**Şekil 4. 103.** Nerantzopoulou Konağı Vaziyet Planı<sup>71</sup> **Şekil 4. 104.** Nerantzopoulou

Yapı bulunduğu parselin kuzeydoğu ve kuzeybatı köşesine konumlanmıştır. Bu bağlamda kuzeydoğu ve kuzeybatı cepheleri sokağa bakmaktadır. Güneybatı cephesi komşuya bitişik olup, kendi bahçesine bakmaktadır (Şekil 4.103). Avluya giriş, kuzeydoğu yönünde olup, geniş bir ahşap ahşap çift kanatlı kapı ile yapılmaktadır. Kapının üzerinde kiremit kaplı saçak bulunmaktadır. Ahşap kapı, dıştan ve içten dekoratif düz başlı çivilerle süslenmiş ve metal bir çubukla sabitlenmiştir. Yapının biçimi göz önünde bulundurulduğunda, yapının sınırını belirlemek için bahçe duvarlarının sonraki bir dönemde yaptırıldığı tahmin edilmektedir. Çatı saçakları 40 cm civarında olan yapının, saçak altlarında ahşap aşık kirişleri görülmektedir. Yapının çatısı, ahşap kirişler üzerine oturtulmuş, marsilya kiremit kaplı kırma çatı biçimindedir. Avluda, yer alan kuyunun günümüze ulaşılabilmiş mermer bileziği bulunmaktadır.

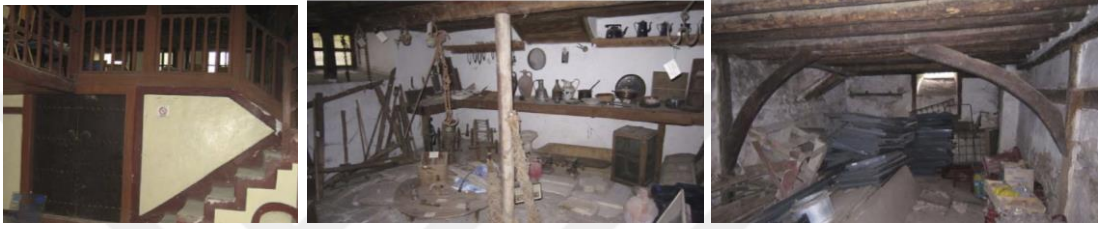
**Şekil 4. 106.** Nerantzopoulou Konağı Zemin Kat İç Mekânı<sup>73</sup>

kullanılarak inşa edilmiştir. Zemin kat,  $\Gamma$  formundadır ve hem dış hem de iç duvarları kaba yonu örgülü yığma taş duvardır (Şekil 4.105-a). Yapıda, yatay yükün eşit aktarılması için belirli aralıklarla ahşap hatıllar kullanılmıştır. Zemin kat neredeyse dışa tamamen kapalıdır. Bu durum zemin katın yardımcı mekân olarak kullanıldığı algısı yaratmaktadır (Şekil 4.106). Toplamda biri giriş kapısı olmak üzere 5 tane açıklık bulunmaktadır. İkiisi avluya ikisi ise, batı cephesinde bulunan pencerelerin açıklıkları çok küçüktür.

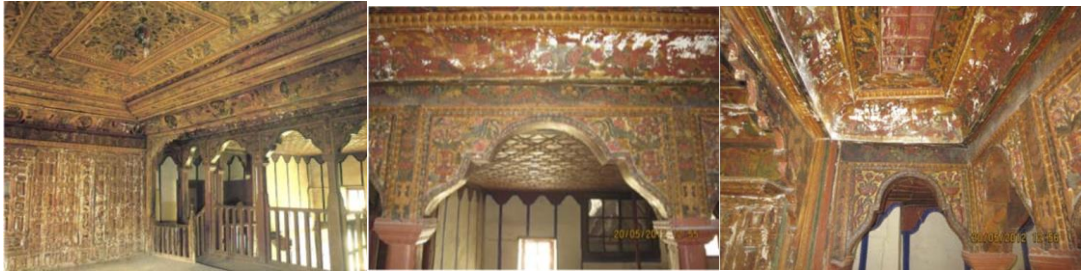
**Şekil 4. 107.** Nerantzopoulou Konağı Birinci Kat Hayat, Kemer Süsleme Detayları<sup>74</sup>

a-Hayat

b-Kemer Ahşap Oyma ve Renklendirme Detayları

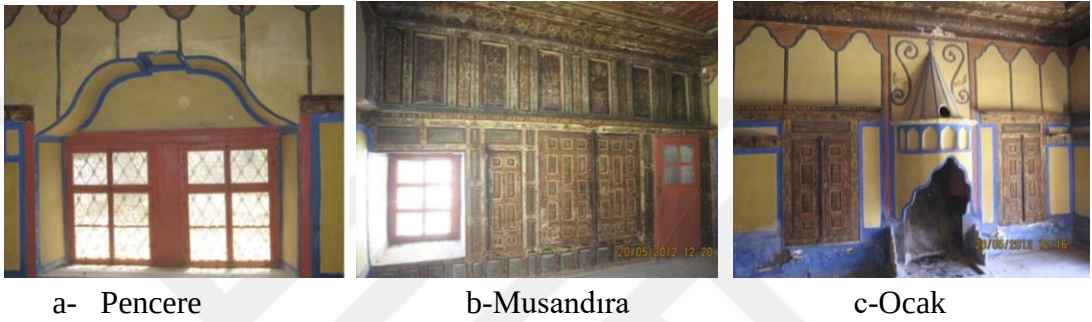
**Şekil 4. 108.** Nerantzopoulou Konağı Birinci Kat Odası<sup>75</sup>

Yapının, ihtişamlı iç mekân süslemeleri dikkat çekicidir. Birinci katın sofası bir dizi kemerli sütun dizisi ve yükseltilmiş zeminiyle dikkat çekmektedir (Şeki 4.110). Resepsiyon alanı olarak kullanılan bu kısım, yapıdaki en zengin süslemeye sahiptir (Şekil 4.108). Tekne tavanı ve çok katlı kornişi bulunan tavan süslemeleri daha çok ahşap üzeri bitkisel motiflerin boyanmasıyla oluşturulmuştur, ancak kornişlerde ve özellikle göbekte ahşap oyma teknikleri de görülmektedir. Duvarlarda, yine tavanda olduğu gibi, ahşap üzeri oyma ve sadece boyama tekniği birlikte görülmektedir. Antenin çatısı karakteristik baklava bezemeli olup zemini ahşaptır.

Bu katın başodasında, mekânın doğu tarafında, yaklaşık olarak duvarın merkezinde, konik bir şömine ve onu çevreleyen iki yanında simetrik musandıra bulunmaktadır (Şekil 4.108-c). Aynı odanın batı duvarının tamamı, etkileyici ahşap oyma üzeri boyama tekniği ile bezenmiştir. Yatay bir dekoratif çerçeve, alt ikili düzenlemeyi sınırlayan yatay şerit şeklindeki kornişin altında tüm odayı çevreler. Mekânın doğu ve güney kenarlarının iki köşesine ikinci bir dekoratif çerçeve yerleştirilmiş ve bunun üzerine dış cephesinde tırtıklı ahşap oyma bezemeyi koruyan ahşap bir raf yerleştirilmiştir.

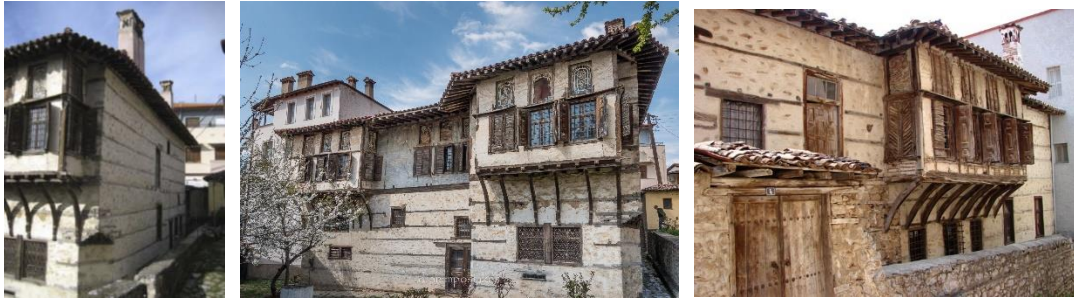
**Şekil 4. 111.** Nerantzopoulou Konağı Görünüşleri

Yapı tamamen yalın ve sade bir düzene sahip iken, güneydoğu tarafı ile kuzeydoğu tarafının kesiştiği noktanın bulunduğu kısımda, zemin ile birinci kat arasına kadar devam eden bir kırılma mevcuttur (Şekil 4.111-a). Üç katmanda gelişen bu kısmın, ahşap bir elemanla, bitişi vurgulanmıştır. Ayrıca yapıda ahşap eli böğründeler bulunmaktadır. Ahşap eli böğründeler, konsol kirişli çıkmayı desteklemektedir.

a-Doğu Cephesi

b-Güneybatı Cephesi

c-Kuzeybatı Cephesi

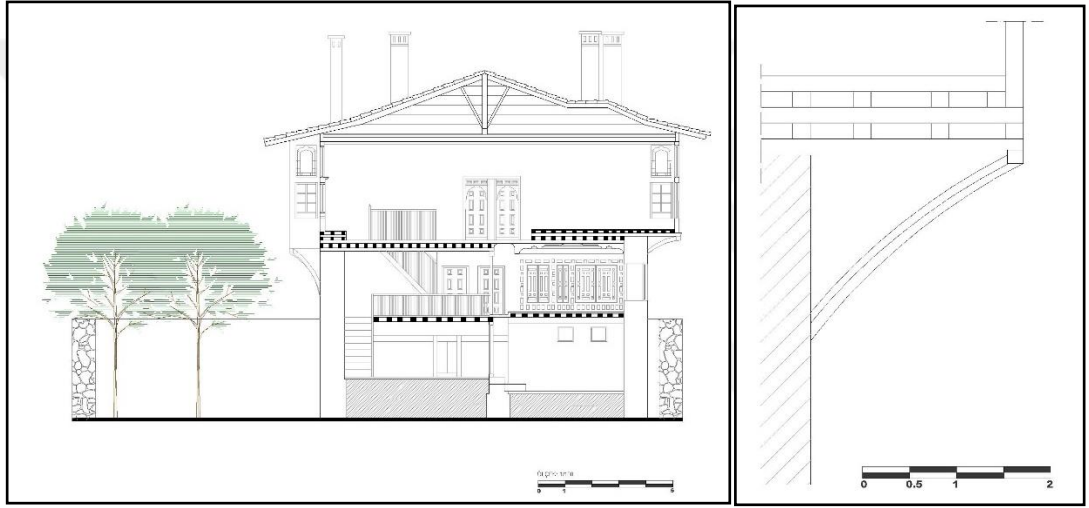
**Şekil 4. 112.** Nerantzopoulou Konağı Kesit ve Eli Böğründe Detayı

a-A-A Kesiti

b-Eli Böğründe Detayı

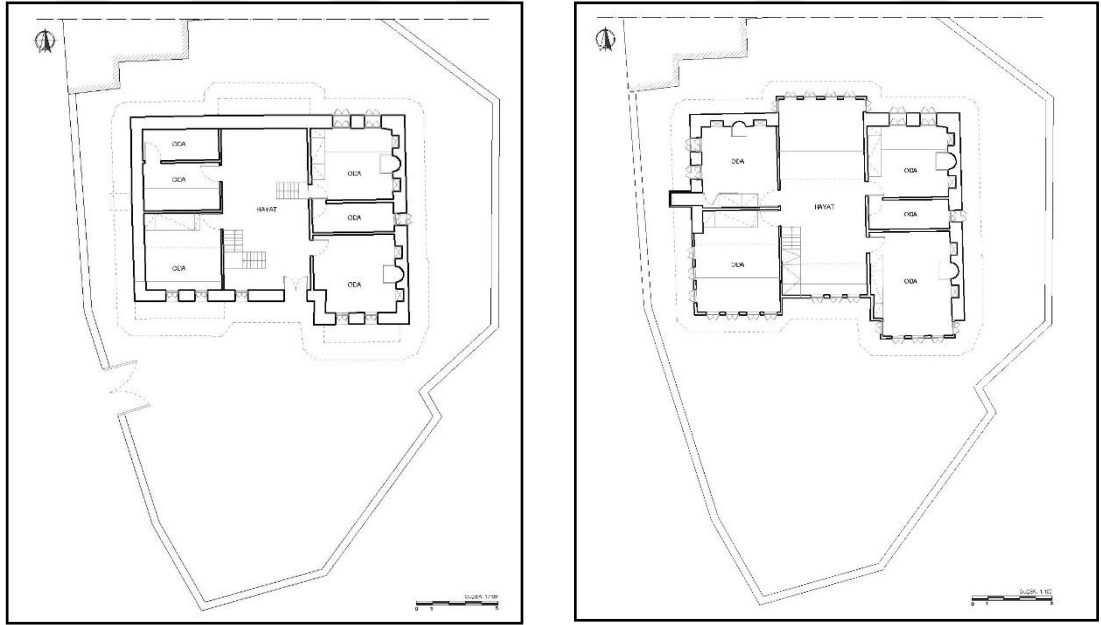
**Şekil 4. 117.** Poulkos Konağı Kat Planları

a-Zemin Kat Planı

b-Birinci Kat Planı

Yapı, depo, kiler ve ahır olarak kullanılan zemin kat, ahırın hemen üzerinde konumlanan ve kış odaları olarak kullanılan bir ara kat ve genellikle yaz aylarında

kullanılan ve yapıdaki en gösterişli ve yoğun süslemelerin olduğu odalarının bulunduğu birinci kattan oluşmaktadır.

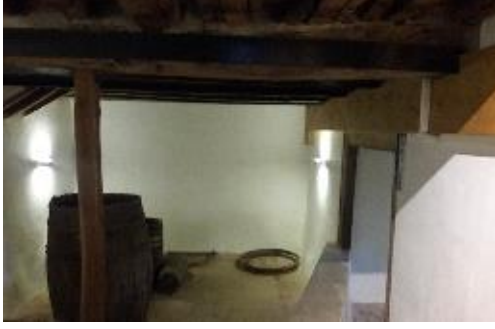
**Şekil 4. 118.** Poulkos Konağı Zemin Kat Kileri  
(Siyatista, 2020)

Zemin kat,  $\Gamma$  biçimindedir ve hem dış hem de iç duvarları kaba yonu örgülü yığma taş duvardır. Yapıda, yükün eşit aktarılması için belirli aralıklarla ahşap hatıllar kullanılmıştır ve zemin kat ile arakat sıvasız olduğundan hatıllar cephede de görülebilmektedir (Şekil 4.117-a). Zemin kat neredeyse dışa tamamen kapalıdır. Bu durum zemin katın yardımcı mekân olarak kullanıldığı algısı yaratmaktadır. Diğer Siyatista'da bulunan konaklarda olduğu gibi bu yapının girişi de  $\Gamma$  formunun köşesinde yer almaktadır. Çift kanatlı ahşap kapı ile erişim sağlanan zemin katın hayatı, günümüzde müzenin danışma alanı olarak kullanılmaktadır. Hayatın güneydoğusunda, depolama alanı olarak kullanılmış olan ve dışa tamamen kapalı olan bir oda bulunmaktadır (Şekil 4.118).

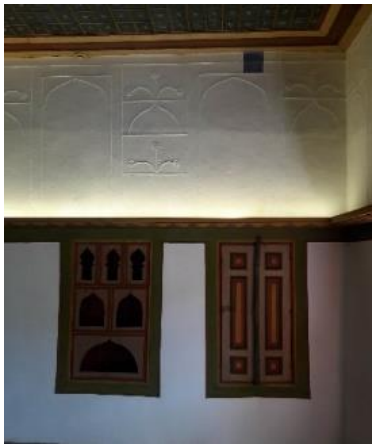
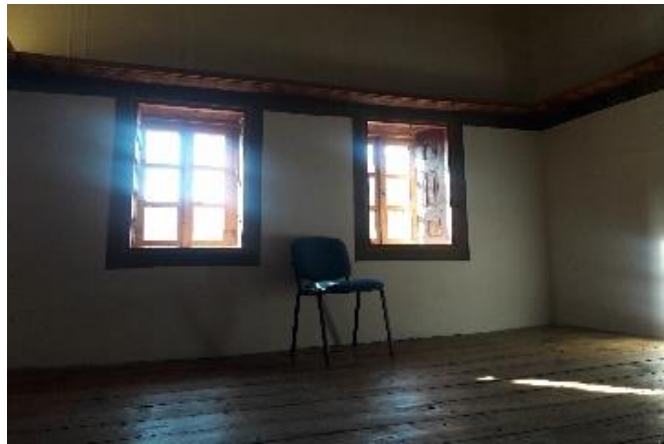
**Şekil 4. 121.** Poulkos Konağı Ara Kat Kuzeydoğu Odası Gömmе Dolap ve Pencereleri (Siyatista, 2020)

Ara kat, ahır olarak kullanılan, doğu odalarının hemen üzerinde yer almakta ve buraya hayatın doğusunda bulunan ahşap merdiven ile erişilmektedir. Bu kısımda, kuzey cephesinden iki pencere ile aydınlatılmış, doğu cephesinde, yanlarında ahşap kapaklı gömme dolaplar bulunan ve ortasında ocak bulunan bir kuzeydoğu odası bulunmaktadır (Şekil 4.121-b).

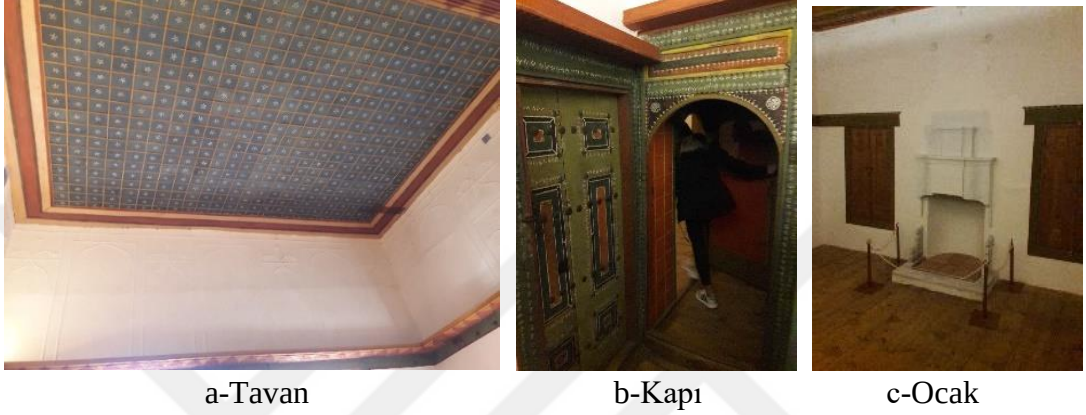
**Şekil 4. 122.** Poulkos Konağı Ara Kat Kuzeydoğu Odası Tavan, Giriş ve Ocak Görünümler (Siyatista, 2020)

Girişin hemen sağında, geometrik desenli musandıralar bulunurken solunda ise iki ahşap kapaklı gömme dolap bulunmaktadır (Şekil 4.122-b). Bu odanın kapısı ve atanı oldukça alçaktır. Tekne tavanlı odanın, tavanın pervazları, ahşap iken, ortasın göbeksiz ve geometrik motifli çitakari ile bezenmiştir (Şekil 4.122-a). Bu odanın hemen yanında bulunan ve güney cephesinden aydınlanan ve yardımcı mekân olarak kullanılan diğer oda ise güneydoğu odasıdır. Bu oda aynı zamandan ara kata dışardan erişim sağlanan tek odadır.

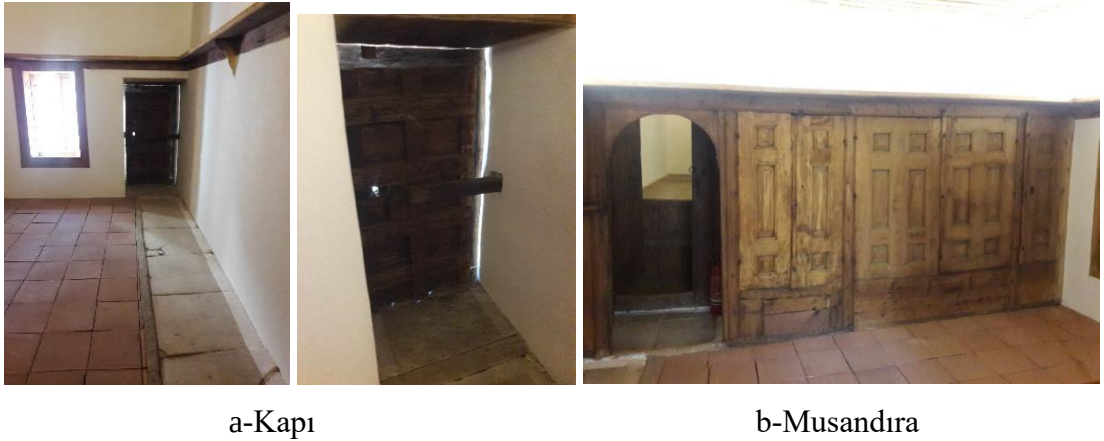
**Şekil 4. 123.** Poulkos Konağı Ara Kat Güneydoğu Odası Kapı ve Musandıra

Doğu cephesinde bulunan merdivenler ile erişim sağlanan bu oda daha çok mutfak olarak kullanılmış ve kapı ise yardımcı mekâna erişim sağlanabilmesi ve malzemelerin taşınmasına kolaylık sağlanması için kullanıldığı düşünülmektedir. Bu oda iki bölümden oluşmaktadır (Şekil 4.123-a).

İlk kısım daha geniş ve girişe paralel olan duvarda musandıraların (Şekil 4.123-b) solunda bulunan duvarda nişlerin yer aldığı ve girişin hemen karşında, doğu cephesinde kapı ve pencere bulunan ilk kısımdır. İkinci kısım ise, bu odanın güneyinden girişi bulunan daha geniş olan kısımdır. Bu kısımda içerden ahşap kapaklı ve aynı zamanda vitraylı pencereler ile doğu cephesinden aydınlatılmaktadır (Şekil 4.124-b).

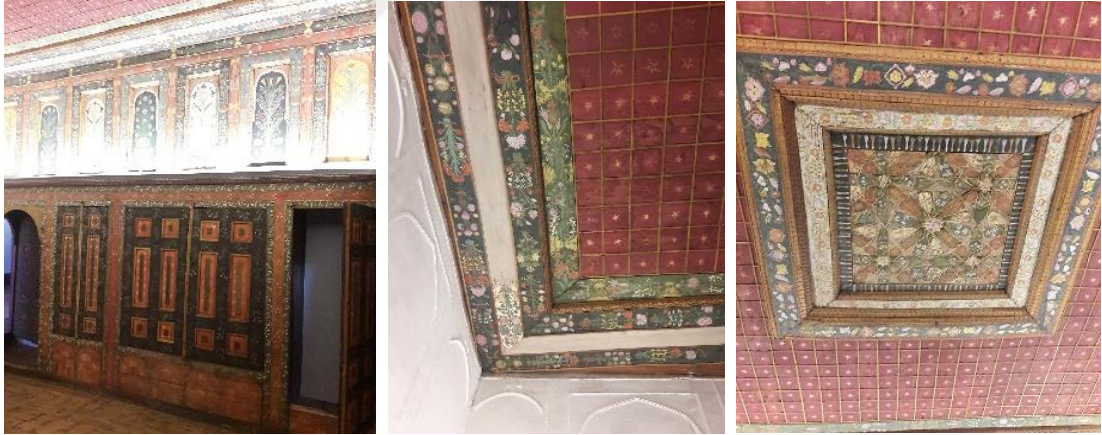
**Şekil 4. 128.** Poulkos Konağı Kuzeybatı Odası Musandıra ve Tavanı  
(Siyatista, 2020)

Kuzeydoğu odasında, tekne tavan bulunmaktadır. Tekne tavanın kenarlarında, bitkisel motifli dört kat pevrâz ve tavanın tam merkezinde kare biçimli bir göbek bulunmaktadır (Şekil 4.128-c). Göbek kısmın kenarları ve merkezi bitkisel motifli bezemeler ile süslenmiştir. Tavanın geri kalan kısmında, doğal renkler ile renklendirilmiş, geometrik desenli çitakari uygulaması bulunmaktadır (Şekil 4.128-b).

Musandıranın bulunduğu duvarın, tavan ile musandıra arasında kalan kısım, yine odanın diğer kısımlarında olduğu gibi, bitkisel ve doğa motifleri ile bezenmiştir (Şekil 4.128-a). Kuzeydoğu odasına giriş, üzerinde bitkisel motifler ile bezeli kapı girişi ile hem ahşap kapı kasası hem de kapısı hem geometrik hem de bitkisel motifler ile bezeli olan kapıdan sağlanmaktadır.

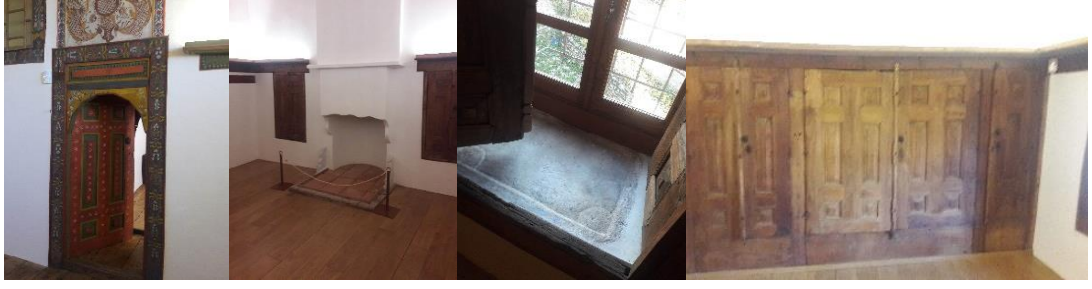
**Şekil 4. 129.** Birinci Kat Kuzeydoğu Odası Kapı, Pencere ve Musandıraları  
(Siyatista, 2020)

Girişin tam karşısında ocak ve iki yanından ahşap kapaklı gömme dolaplar bulunmaktadır (Şekil 4.129-b). Gömme dolapların ahşap kapakları, ahşap oyma tekniğinde geometrik motiflerle bezelidir. Girişe paralel olan duvarda ise, ahşap musandıralar bulunmaktadır. Kuzeydoğu odası, kuzey yönüne açılı iki pencere ile aydınlatılmaktadır (Şekil 4.129-c). Tavanı düz ve ahşap kaplamalı ve birinci kattaki en sade odası. Güneydoğu odası, girişin bulunduğu duvara paralel olarak konumlanmış, ahşap kapaklı ve geometrik motifler ile bezeli musandıralar ile bu duvarın karşısında bulunan ve iki yanında, hem geometrik hem de bitkisel motifler ile bezenmiş ahşap kapaklı gömme dolaplar ile bu dolapların merkezinde bulunan ocaktan oluşmaktadır. Ocak, konik biçimli olup, konik kısmın bitkisel motiflerle bezelidir.

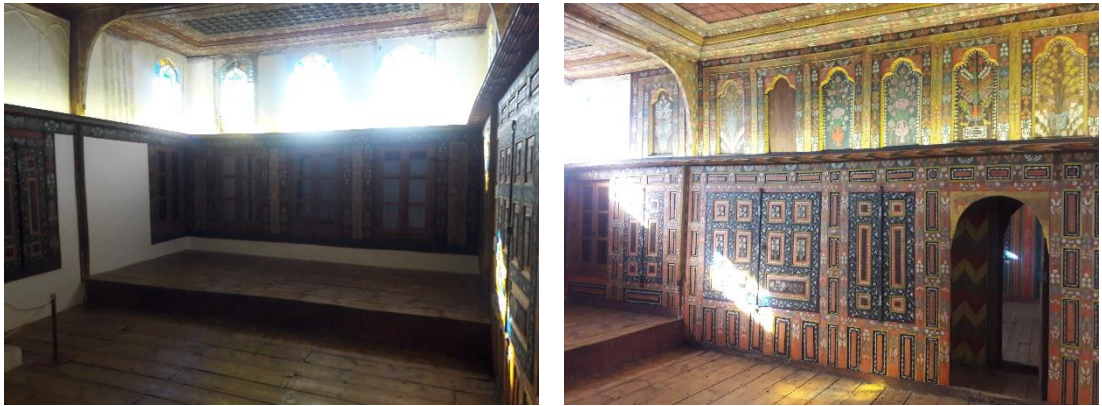
**Şekil 4. 130.** Birinci Kat Güneydoğu Odası Görünümleri (Siyatista, 2020)

Odanın kuzey kısmında, ahşap kaplamalı yükseltilmiş bir platform bulunmaktadır (Şekil 4.130). Bu kısım üç yönden, vitraylı tepe penceresi bulunan ve alt pencereleri ahşap kapalı olan iki sıra pencere ile aydınlatılmaktadır. Bu kısım aynı zamanda oda genişliği kadar konsol çıkma yapmaktadır. Platformun tavanı, tekne

tavandır ve kenarları bitkisel motifler ile bezeli iken, merkezi, doğal renkler ile renklendirilmiş çitakardır.

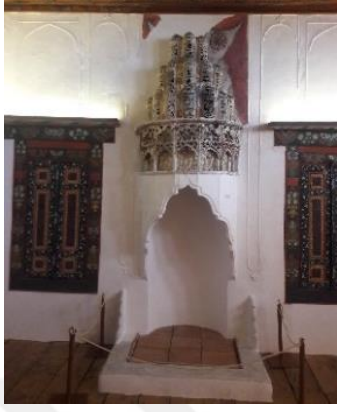
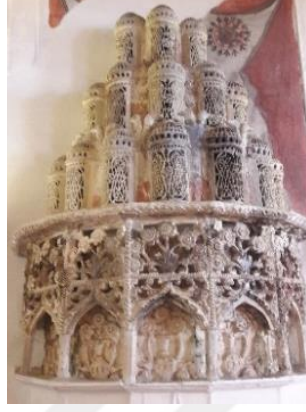
**Şekil 4. 131.** Birinci Kat Güneydoğu Odası Ocak ve Musandıraları (Siyatista, 2020)

Son olarak, güneybatı odası, girişe paralel olan duvarda bulunan ahşap kapaklı ve geometrik desenli musandırılar (Şekil 4.131-b) ile güneyde bulunan yükseltilmiş bir platformdan oluşmaktadır (Şekil 4.131-a). Güney kısmı, güney yönüne doğru konsol çıkma yapmaktadır ve aynı zamanda bu kısımda bulunan, vitraylı tepe penceresi bulunan ve alt pencereleri ahşap kapalı olan iki sıra pencere ile aydınlatılmaktadır.

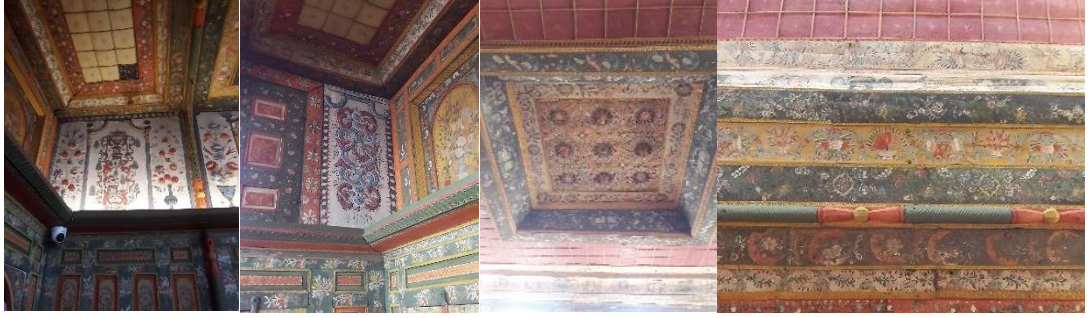
Güneybatı odası, bezemelerin en yoğun olduğu odadır. Kapının hizasında bulunan ve musandırılar ve ahşap kapaklı pencerelerin devam eden kısım ile musandırılarının üstü ile tepe pencereleri arasından devam eden kısım arasında,

katmanlı ahşap silme bulunmaktadır (Şekil 4.133-a). Bu silmenin alt kısmı geometrik motifler ile bezeli iken üst kısmı bitkisel motifler ile bezelidir.

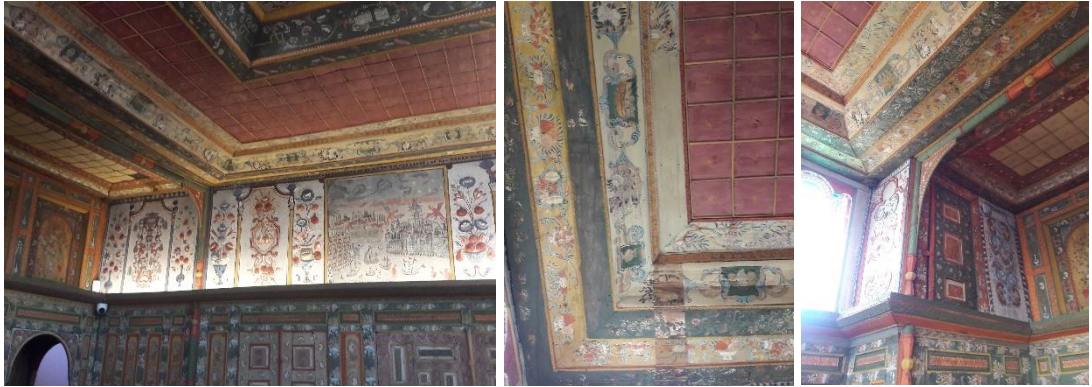
**Şekil 4. 134.** Birinci Kat Güneybatı Odası Duvar ve Tavan Süslemeleri (Siyatista, 2020)

Ahşap yükseltilmiş platforma kadarki kısma kadarki kısmın tavanı ile platformun olduğu kısmın tavanı tekne tavan olmasına karşın bezemeleri farklıdır. Girişin olduğu kısmın tavanının merkezi çitakari iken kenarları bitkisel motifler ile bezeli ve sarıdır. Platformun olduğu kısımda ise, giriş kısmındaki benzer ama daha kırmızı tonlarda çitakari bulunurken aynı zamanda merkezinde göbek bulunmaktadır. Göbek kısmı çukurludur ve ortası ile kenarları birbirinden farklı geometrik desenler ile bezelidir (Şekil 4.133-b).

a-Duvar Süslemeleri

b-Tavan Süslemeleri

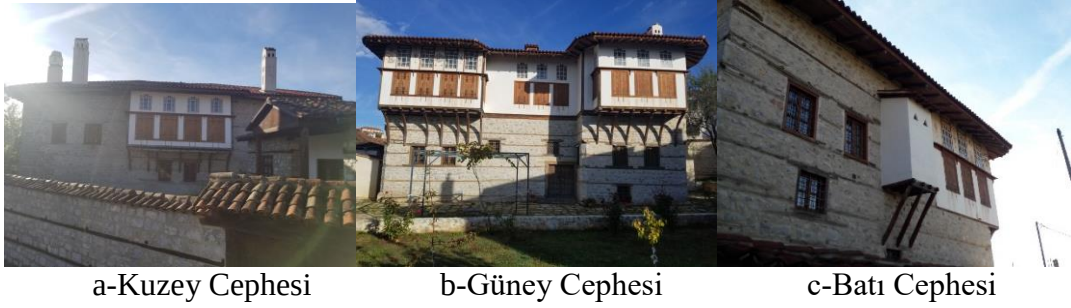
**Şekil 4. 135.** Poulkos Konağı Cephe Görünümleri (Siyatista, 2020)

Poulkos Konağının yoğun bezemeli iç mekânına rağmen cepheleri oldukça yalın ve sadedir (Şekil 4.135). Avluya bakan güney cephesinde L biçimdeki plan şemasına sahip olan zemin ve ara kat sıvasız iken, U plan şemasına sahip olan ve ahşap

eli böğründeler ile desteklenen güneydoğu ve güneybatı odalarının konsol çıkmaları sıvalıdır (Şekil 4.135-b).

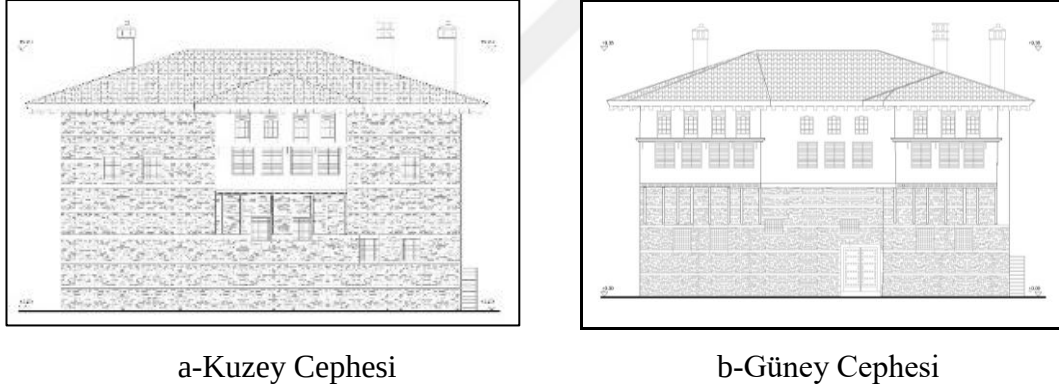
**Şekil 4. 136.** Poulkos Konağı Cephe Görünümleri

Birinci katta, U biçiminin uçlarını oluşturan konsol çıkmalardan, güneybatı yönündeki dört, güneydoğu yönündeki üç ve merkezde yine üç tane çift sıra, tepe penceresi vitraylı, alt pencereleri ahşap kapaklı olan pencereler bulunmaktadır. İki pencere arası ile konsol çıkmanın bitiminde ahşap silme bulunmaktadır. Yapının aynı zamanda Tsirka Caddesine de bakan kuzey cephesi, birinci katın merkezinde bulunan konsol çıkma dışında tamamı sıvasızdır (Şekil 4.135-a). Zemin ve ara katta çok az ve demir parmaklıklı pencereler bulunurken birinci katta sadece konsol çıkma, güney cephesinde olduğu gibi, dört tane çift sıra, tepe penceresi vitraylı, alt pencereleri ahşap kapaklı olan pencereler bulunmaktadır. Doğu cephesinde ise, yine

zemin ve ara katta çok az demir parmaklıklı pencere bulunurken, birinci katın merkezinde, hamamlığın iki küçük açıklıkla havalandırıldığı, üzeri kiremit örtülü ve ahşap eli böğründeler ile desteklenen çıkması bulunmaktadır. Birinci katın bu kısmı ile güneybatı odasının, batı duvarı sıvalıdır. Sıvalı olan güneybatı kısmında üç tane, tepe penceresi vitraylı, alt pencereleri ahşap kapaklı olan pencereler bulunmaktadır. Geri kalan duvarının tamamı sıvasız ve kare biçiminde demir parmaklıklı pencereler bulunmaktadır.

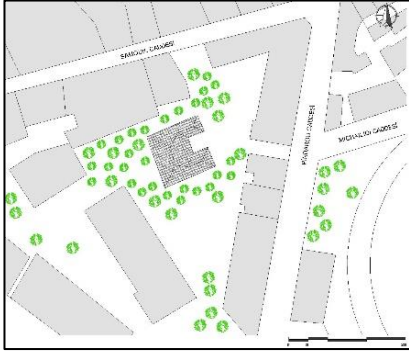
Şekil 5. 3. Hüseyin Bey Konağı Vaziyet Planı<sup>82</sup> Şekil 5. 4. Hüseyin Bey Konağı Görünümü [URL 1]

Parsel sınırları algılamayan yapının dört bir yanında ayırık nizam konutlar ve yeşil alan bulunmaktadır (Şekil 5.3). Özgün çatı kaplaması alaturka kiremit olup, yapıdan dışarıya doğru 50 cm taşan çatı saçak bulunup, saçak altlarından ahşap aşıklar görülmektedir (Şekil 3.4). Yapı zemin, ara kat ve birinci kattan oluşmaktadır (Şekil 5.5). İç ve dış duvarları tamamen yığma taş duvar olan zemin kat, dışa tamamen açık olan hayat ve hayatın güneybatı yönünde dışa tamamen kapalı olan iki oda ile güneydoğu yönünde, yine tamamen sağır olan bir odadan oluşmaktadır (Şekil 5.5-a).

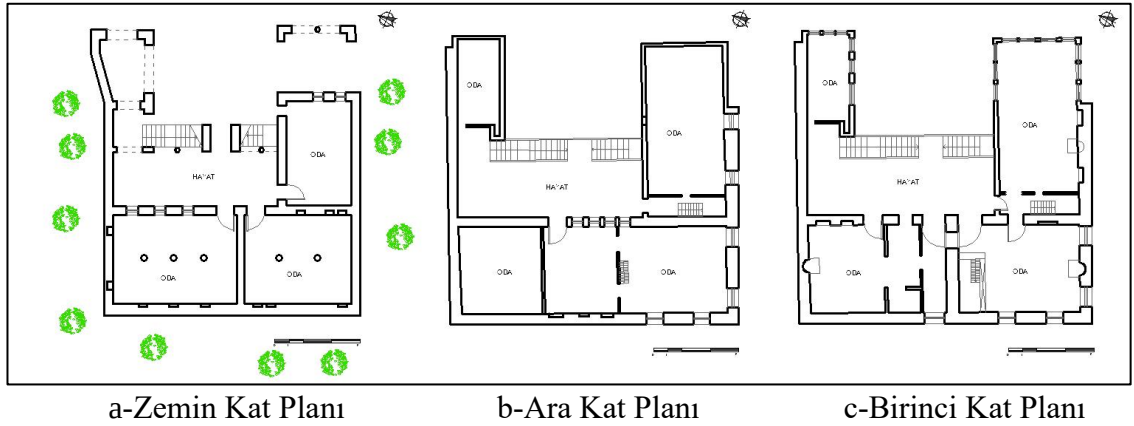
**Şekil 5. 5.** Hüseyin Bey Evi Kat Planları<sup>83</sup>

Kuzeydoğu cephesinin tam merkezinde bulunan ve iki yanında yay biçiminde merdiveni olan kemerli geçiş ile erişilen zemin katın güneybatı cephesinde bulunan odalarda, tam merkezde ayaklar bulunmaktadır. Ayaklar, dikdörtgenler formunda, ince elmler ve oyma tekniği ile Epirus'un dağlık bölgelerinde bulunan özel taşlar kullanılarak yapılmıştır (Arakadaki, 2014, s. 41). Bodrum katın dışa tamamen kapalı olması, depo, kiler veyahut ahır gibi yardımcı mekânlara hizmet verdiğini

düşündürmektedir. Birinci kat ile ara katı U biçiminin zemin zatta taşıyıcı ayaklarını yarım kemerli geçişler tamamlamaktadır. Ahşap korkuluklar ile sütunları bulunan anıtsal merdiven ile erişilen birinci katın batı duvarları ve güney dış duvarının bir kısmı ile kuzey duvarı ile batı duvarına yaslanan iç duvarlar taş yığma iken, geri kalan bütün iç ve dış duvarlar ahşap karkas sistemdir (Şekil 5.5-c). Hayatın tam karşısında üç oda bulunmaktadır. Tam merkezde bulunan oda dardır ve yardımcı mekân olarak kullanılmaktadır. Güneybatı odası hem güney hem de batı cephesinden ikişer pencere ile aydınlatılırken, girişin solundaki güney cephesinin tam merkezinde ocak ve girişin sağında bulunan duvarda musandıra bulunmaktadır. Kuzeybatı odası tamamen sağırdır. Girişin sağında ocak ve girişe paralel duvarda musandıralar bulunmaktadır. Yapının avluya bakan cephesindeki doğu odaları, yapıda en çok güneş alan odalarıdır. Güneydoğu odası, üç yönden de tek sıra dörtlü pencere düzeniyle aydınlatılırken, girişin sağında kenarında iki gömme dolap bulunan ocak yer almaktadır. Bu oda hem en çok aydınlatılan hem de en çok bezemeye ve tavan süslemelerine sahip olan oda olduğundan başoda olarak kullanıldığı düşünülmektedir. Buna karşın birinci katın kuzeydoğu odası, iki yönden ve tek sıra üçlü pencere düzeniyle aydınlatılmıştır.

Yapının güney cephesinin merkezinde bulunan merdiven ile erişilen ara katın kuzey, batı duvarları ve güney dış duvarının bir kısmı ile kuzey duvarına yaslanan iç duvarı taş yığma iken, geri kalan bütün iç ve dış duvarlar ahşap karkas sistemdir (Şekil 5.5-b).

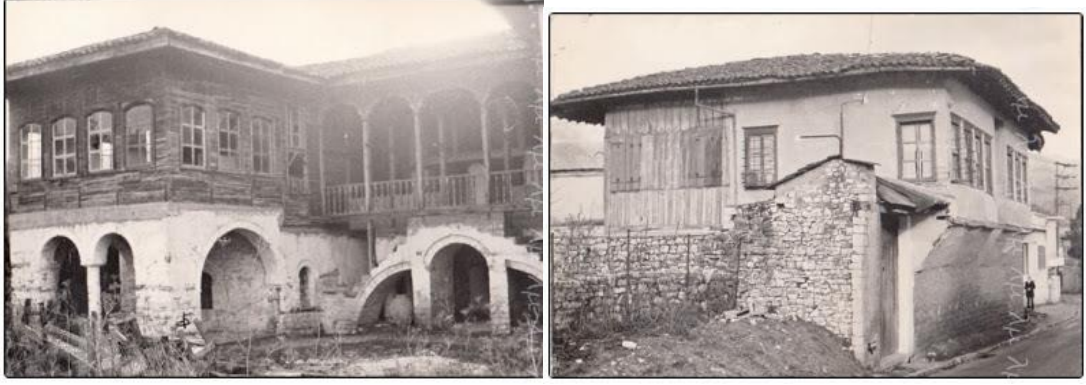
**Şekil 5. 7.** Hüseyin Bey Evi Görünüşleri 1971 (Filippos Giovanis Kişisel Arşivinden)

Yapının diğer cepheleri sağırdır ve herhangi bir süsleme özelliği bulunmamaktadır. Yapının 1971 yılına ait fotoğraflarından yapının arka cephesinin yola paralel olduğu ve avluya girişin bu kısımdan alaturka kiremit kaplamalı saçak ile çift kanatlı ahşap kapı ile yapıldığı görülmektedir (Şekil 5.7). Bu bağlamda, zemin katın batı cephesinin tamamen dışa kapalı olmasının güvenlik ve mahremiyet amaçlı olduğu görülmektedir.

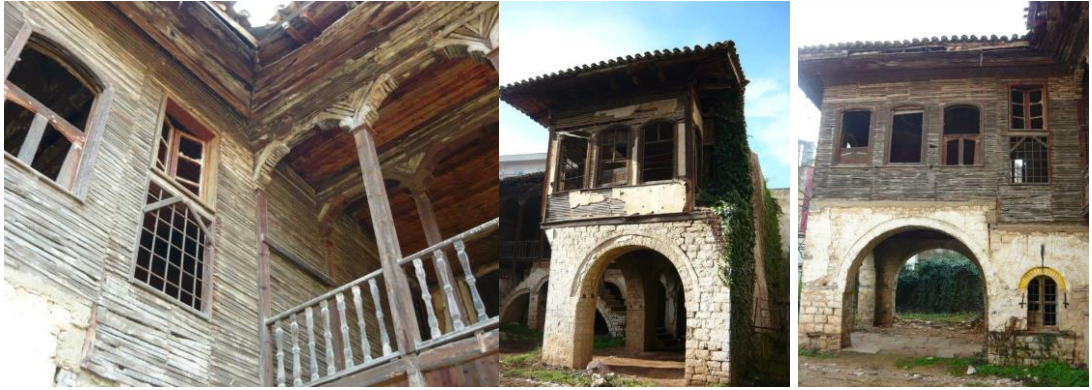
**Şekil 5. 8.** Hüseyin Bey Evi Görünümü (Mpesta,2014)<sup>85</sup>

Yapının girişi cephesi olan doğu cephesinin zemin katı, sıvasız kesme taş örgülü duvar ve ayaklara oturan, değişik açıklıklardaki yarım daire kemerlerden

oluşmaktadır. Bu katın en önemli ve karakteristik özelliği elbette ki yay biçiminde olan taş merdivendir. Merdiven, merkezde bir yarım daire kemerden oluşan sahanlık kısmı ile yanlarında onu tamamlayan yay biçiminden ki açıklardan oluşan merdiven kısmından oluşmaktadır. Tamamen dışa açık hayatlardan oluşan yapının birinci katı ile ara katı, yapını eski fotoğraflarında beyaz sıvalı olduğu anlaşılmaktadır. Günümüzde sıvasız olan birinci katın tatami (sıva ile kaplı ahşap iskelet) sıvası görülmektedir (Şekil 5.8). Tamamen dışa açık hayatlardan oluşan yapının birinci katı ile ara katı, yapını eski fotoğraflarında beyaz sıvalı olduğu anlaşılmaktadır. Günümüzde sıvasız olan birinci katın tatami (sıva ile kaplı ahşap iskelet) sıvası görülmektedir. Yapının U biçiminin uçlarında bulunan odaların pencereleri tek sıradır ve eğrisel bitişlidir. Birinci katın kuzeydoğu kısmı güneye doğru düz konsol çıkma yapmaktadır ve bu kısım ahşap dolgulu payandalar ile desteklenmektedir. Bu kısımda üç pencere ve yapının kenarlarında günümüze ulaşabilmiş ahşap kolonadlar bulunmaktadır. Benzer ancak dörtlü pencere düzeninde olan güneydoğu odası herhangi bir çıkma yapmamaktadır. Yapının tam merkezindeki hayat kısmında ise ahşap sütunlar bulunur ve ahşap sütun başlıkları ise zemin kattaki gibi kemerler oluşturulmaya çalışılmıştır.

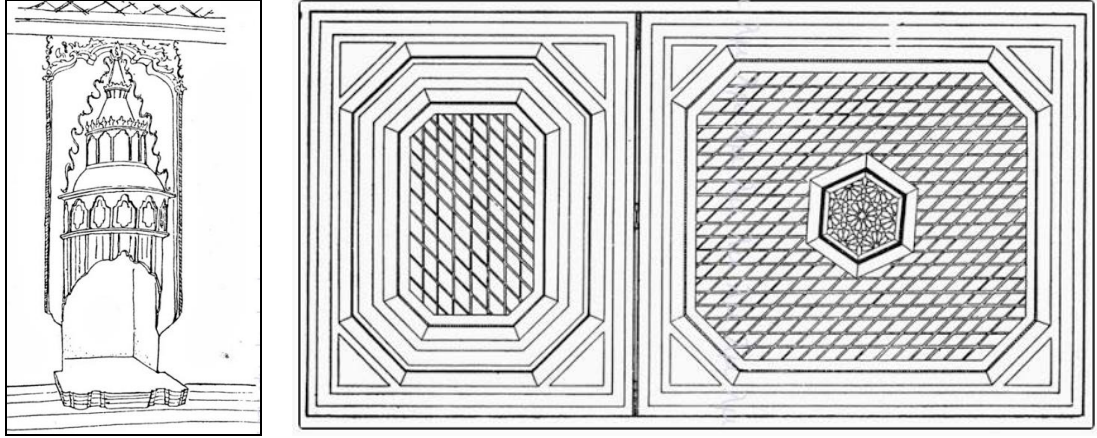
**Şekil 5. 10.** Hüseyin Bey Evi Baş Odadaki Şömine ve Tavan Planı (Loukanis, 1977)

Yapının iç mekânında en dikkat çekici kısım birinci katta bulunan ocaktır (Şekil 5.11-a). Konik bitişli olan ocak günümüze kısmen ulaşılırken, Loukanis'in 1977'de hazırladığı perspektif çalışması ile ocağın, geometrik ve bitkisel motifli bezeme ve oymalara sahip olduğu görülmektedir. Bunun dışında bu oda da bulunan tekne tavan, ahşaptır, ve göbek kısmında, bitkisel bezemeler görülmektedir. Bunun dışında sofaya açılan kapıların üzerinde yarım ahşap kemerler oluşturulmuştur. Birinci katın üzerinde yer alan katın pencerelerinde demir kare kepenkler bulunmaktadır ve bu kısım hayattan net bir biçimde algılanmaktadır.

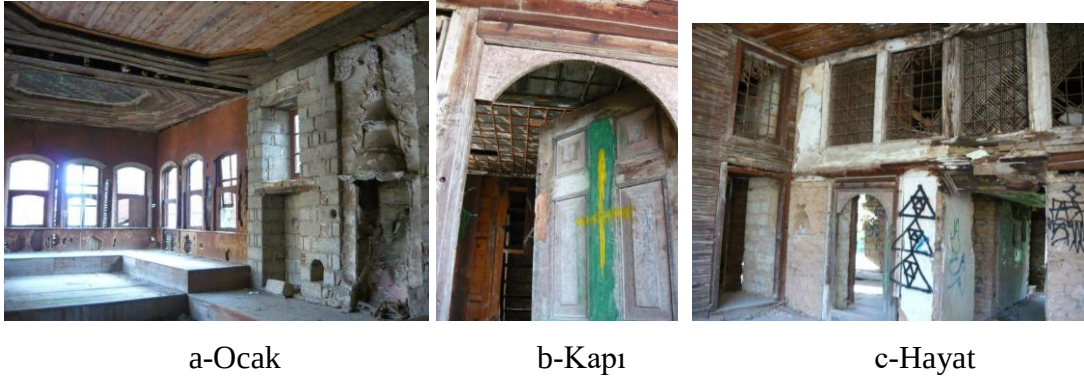
**Şekil 5. 11.** Hüseyin Bey Evi İç Mekan Görünümü (Mpesta G.S.,2014)

a-Ocak

b-Kapı

c-Hayat

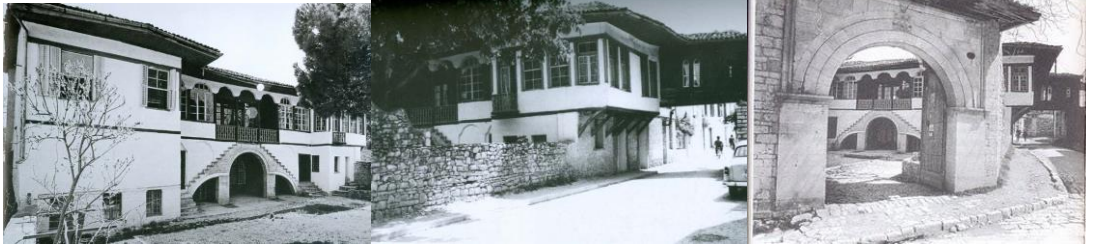
**Şekil 5. 13.** Hayrettin Paşa Evi Görünüşleri (1923)

kapısı bulunmaktadır. Bu cadde üzerinde, Hayrettin Paşa Evi'nin birinci katını, caddenin karşısında bulunan yapının birinci katıyla iletişimini sağlayan köprü bulunur.

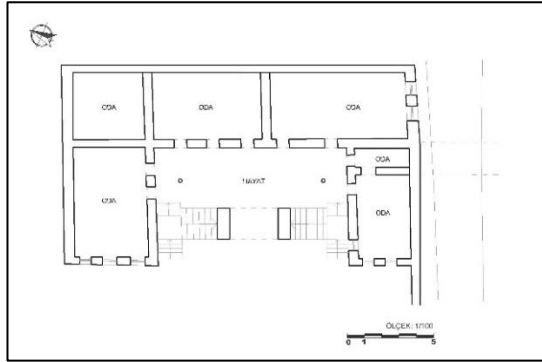
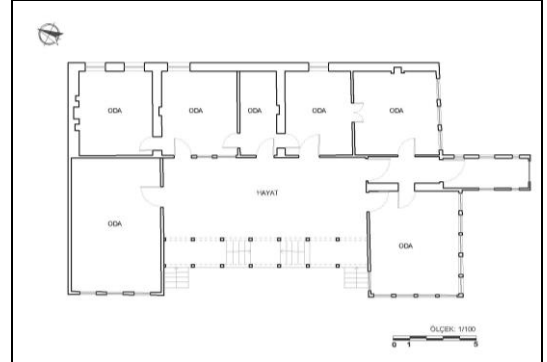
**Şekil 5. 14.** Hayrettin Paşa Evi'nin Zemin ve Birinci Kat Planları<sup>87</sup>

Yapının, iç ve dış duvarları yığma taş duvar olan zemin katına erişim, merdivenin merkezinde bulunan kemerli geçitten sağlanmaktadır. Dışa tamamen açık olan hayattın tam karşısında üç, sağ ve solunda da ikişer oda bulunmaktadır. İki sütunlu hayata erişilen kemerli geçidin tam karşısında, girişleri hayattan sağlanan üt tane sıra oda bulunur. Bu odalardan, kuzeybatı odası ile merkezdeki dışa tamamen sağır iken, merkezdeki oda hayata açılan pencereler ile aydınlanır. Kuzeydoğu odası ise M. Angelou Caddesine açılan iki pencere ile aydınlatılmıştır. Hayatın sağ ve solunda bulunan odalara erişim, anıtsal merdiven ile sağlanır. Odalara giriş merdivenin sahanlığından sağlanırken, U biçiminin uçlarında bulunan odalar, avluya açılan ikişer pencere ile aydınlatılmıştır.

a-Zemin Kat Planı

b-Birinci Kat Planı

Anıtsal taş merdiven ile erişilen birinci kat, kuzeybatı duvarı ile güney batı duvarının kuzey kısmı ile ocakları bulunduğu kuzeybatı duvarına yaslanan iç duvarları taş yığma iken geri kalan bütün duvarlar ahşap karkastır (Şekil 5.14-b). Hayatın avluya bakan güneydoğu kısmında altı ahşap sütunlu ve yedi ahşap kemer bulunmaktadır. Birinci katın kuzeybatı odası, kuzey cephesine açılan iki pencere ile aydınlanırken, batı cephesine yaslanan duvarın merkezinde ocak bulunmaktadır. Ocağın iki yanında niş bulunmaktadır. Kuzeybatı odasının sağında bulunan odanın girişe paralel duvarında iki pencere ile sofadan aydınlanırken, girişin tam karşı duvarında tek bir pencere ile dışarı açılmaktadır. Girişin solunda bulunan duvarın merkezinde, kuzeybatı odasındaki gibi merkezde ocak bulunurken, ocağın sağında gömme dolap bulunmaktadır. Bu odanın solunda, daha küçük bir oda bulunmakta ve bölücü duvarda bulunan kapı ile bu iki oda iletişim kurmaktadır. Bu odada, girişin solunda bulunan duvarın merkezinde ocak bulunmaktadır. Kuzeydoğu odasında girişin tam karşısındaki duvarın merkezinde ocak bulunmakta ve doğu cephesine açılan iki pencere ile aydınlatılmaktadır. Hayatın sağında ve solunda köşkler bulunur ve bu alanlar avluya bakan cephelerde üçer pencere ile aydınlatılmıştır. Hayatın sağında bulunan köşk kısmı, M. Angelou Caddesine doğru oda genişliği kadar çıkma yapmaktadır. Köşk kısmının kuzeyine yer alan açıklıktan yapıyı caddenin karşı tarafındaki yapıyla bağlayan köprüye erişimi sağlar.

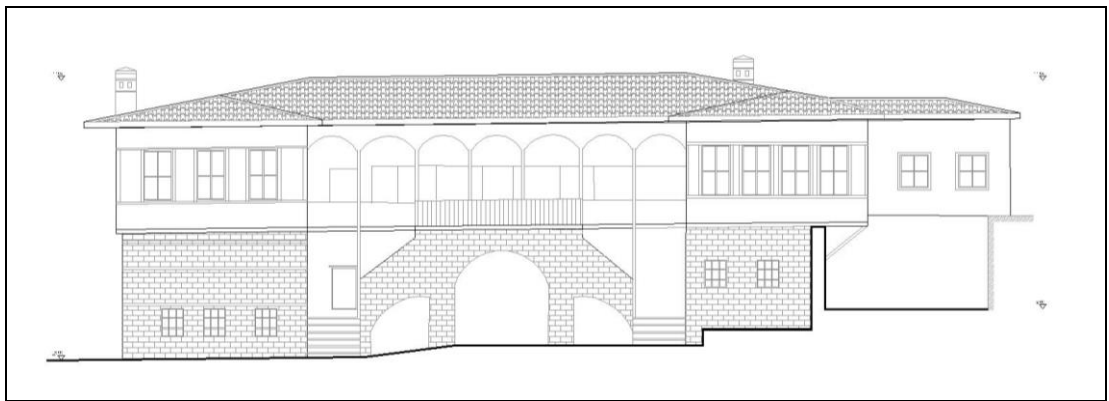
**Şekil 5. 15.** Hayrettin Paşa Evi Görünüşü<sup>88</sup>

Yapının avluya bakan güney cephesi Hüseyin Bey Konağı'ndaki özelliklere sahiptir. Bu cephede yapının merkezinde anıtsal merdivenler ve açık hayatın avluya bakan kısmında, altı ahşap kolonlu yedi kemer bulunmaktadır (Şekil 5.15). Anıtsal merdivenin sahanlığın bulunduğu merkezinde yuvarlak kemer bulunurken, merdivenin bulunduğu iki yanlarda daha küçük ve yarım kemerler bulunur.

Zemin katında çok az pencere açıklıkları bulunan güney cephesinin birinci katında U biçiminin uçlarında solda iki ve sağda üç pencere bulunmaktadır. Pencereelerde demir parmaklıklar bulunurken, alt ve üst kısımlarda ahşap silme bulunmaktadır. Yapının M. Angelou Cephesine bakan cephesinde zemin katta çok az açıklıklar bulunurken birinci katta köşkün alt ve üst kısımlarında ahşap lentolar bulunan ikili pencere düzeninin bulunduğu konsol çıkma bulunur. Bu çıkma, ahşap eli böğründeler ile desteklenmektedir. Batı duvarı ile kuzey duvarının zemin katı tamamen sağır iken, kuzey duvarının birinci katında çok az pencere açıklığı bulunurken herhangi bir konsol çıkma bulunmamaktadır.

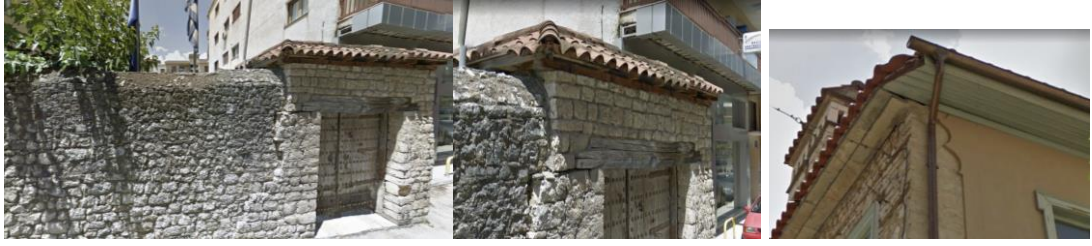
**Şekil 5. 18.**Misiou Evi Bahçe Kapısı, Duvarı ve Saçak Görünümleri

a-Bahçe Duvarı ve Kapısı

b- Bahçe Kapısı Saçağı

c- Saçak

Yüksek taş duvarlar ile çevrili avluya erişim, Asopiou Caddesi üzerinden yer alan, düz başlıklı metal çiviler ile süslü ve metal kapı tokmağı bulunan üzeri alaturka kiremit saçaklı, ahşap kapı ile sağlanmaktadır (Şekil 5.18-a). Özgün çatı kaplaması alaturka kiremit olan kırma çatılı yapının, yapıda dışarıya 20cm taşan saçağı bulunmaktadır (Şekil 5.18-b). Saçak sarkmasının altından, caddeye bakan kısımdakilerde özgün ahşap kaplama bulunurken, avluya bakan kısımda, daha geç dönemdeki ahşap kaplamalar bulunmaktadır (Şekil 5.18-c).

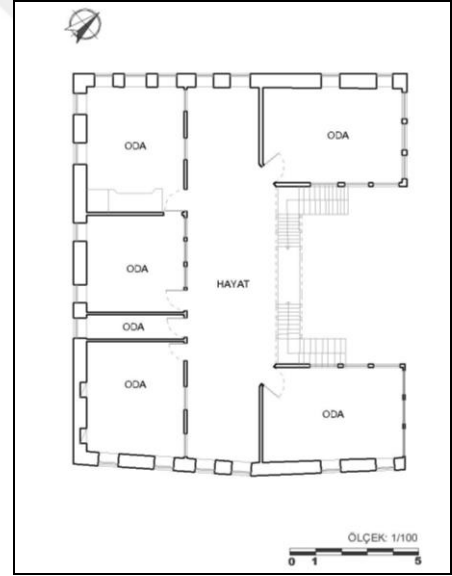
**Şekil 5. 19.** Missiou Evi Zemin Kat Planı

Yapının iç ve dış duvarları tamamen yığma taş duvar olan yapının zemin katı U plan şemasına sahiptir. Zemin kata erişim, kuzeydoğu cephesinin tam merkezinde bulunan ve iki yanında yay biçiminde merdiveni bulunan kemerli geçiş ile sağlanmaktadır. Zemin katın dışı açık hayatının tam karşısında güneybatı duvarına yaslanan üç tane sıra oda bulunmaktadır. Odalara erişim hayata açılan kapılar ile

sağlanırken, uçlarda bulunan odalar batı cephesine açılan tek pencere ile aydınlanırken, merkezdeki oda tamamen dışa kapalıdır.

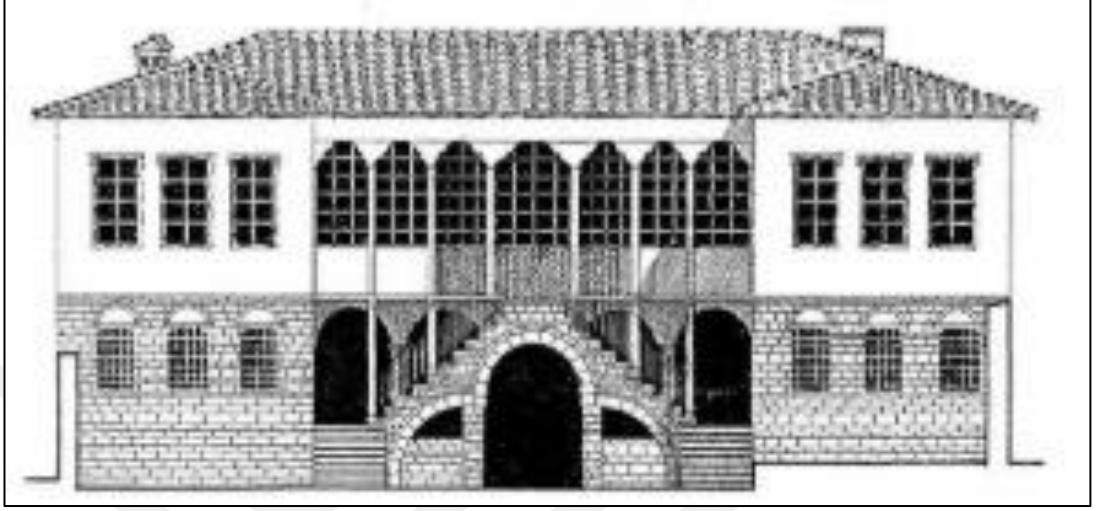
**Şekil 5. 20.**Missiou Evi Zemin Kat Planı ve Görünüşü (Papageorgiou G., ?)

Merkezde bulunan oda ile güneybatıdaki odanın tam merkezde dikdörtgenler biçiminde ayaklar bulunmaktadır. Bu katın neredeyse dışa tamamen kapalı oluşu, depo, kiler veyahut ahır gibi yardımcı mekânlara hizmet verdiğini düşündürmektedir. Birinci kat ile ara katı U biçiminin zemin zatta taşıyıcı ayaklarını yarım kemerli geçişler tamamlamaktadır.

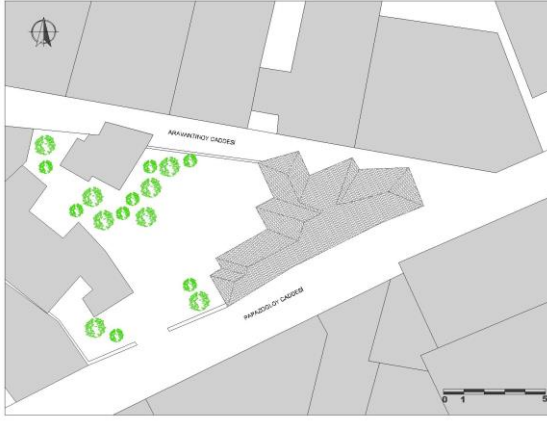
**Şekil 5. 24.**Pyrisella Evi Vaziyet Planı<sup>90</sup>**Şekil 5. 25.** Pyrisella Evi Görünümü [URL10]

Yapı, parselin kuzey ve doğu cepheleri Papazoglou ile Aravanitou Sokağı'na paralel olarak konumlanmış olup, batıda ayırık nizamda konutlara yaslanmaktadır (Şekil 5.24). Batı cephesi, alçak taş duvar üzeri demir parmaklıklar ile çevrelenmiştir. Avluya erişim, hem Papazoglou Sokağı üzerinde bulunan demir parmaklıklı kapı ile hem de Aravanitou Sokağı üzerinde bulunan, düz başlıklı metal çiviler ile süslü ve metal kapı tokmağı bulunan, özgün kaplaması alaturka kiremit olan saçaklı, ahşap kapı ile sağlanmaktadır. Özgün çatı kaplaması alaturka kiremit olan kırma çatılı yapının, yapıda dışarıya 40cm taşan saçığı bulunmaktadır. Saçak sarkmasının altından, saçak altlarından ahşap aşıklar görülmektedir.

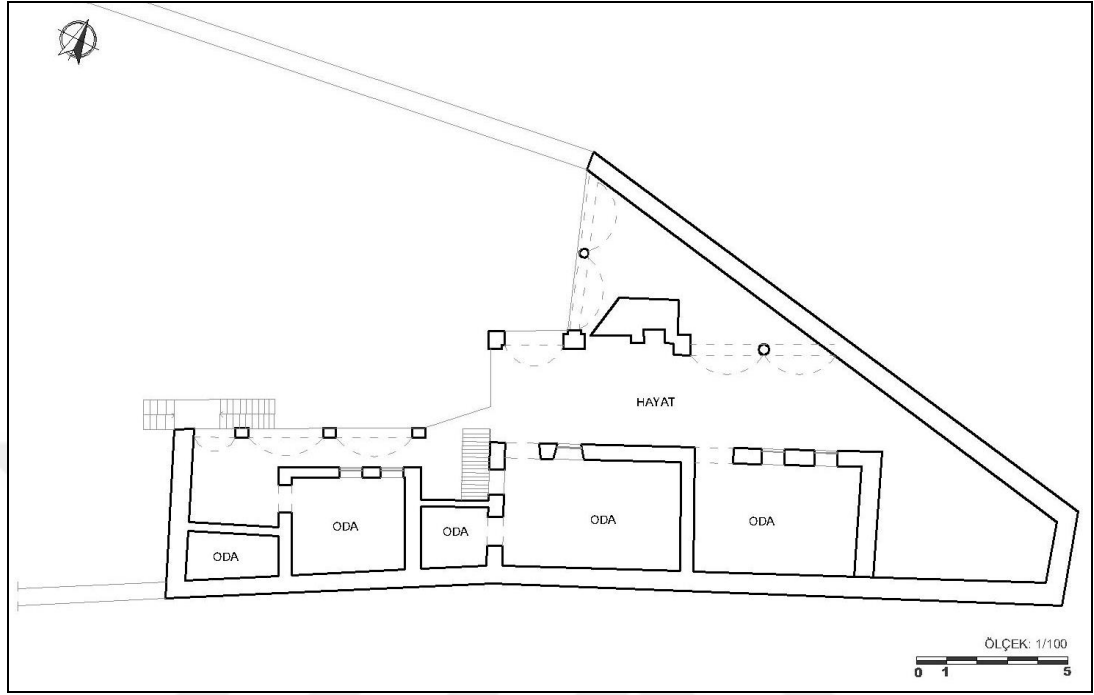
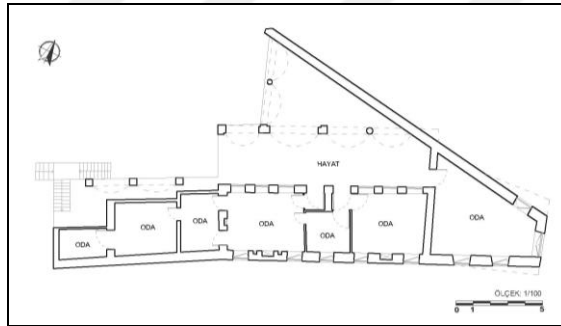
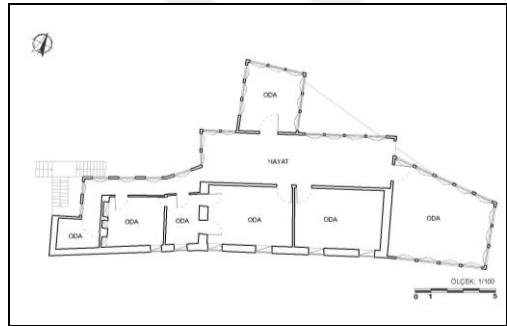
**Şekil 5. 26.** Pyrisella Evi Kat Planları

a-Zemin Kat Planı

b-Arakat Planı

c-Birinci Kat Planı

Yapı, zemin kat, ara kat ve birinci kattan oluşmaktadır (Şekil 5.26). İç ve dış duvarları, tamamen yığma taş duvar olan zemin kata erişim, batı cephesinde bulunan, yarım kemerli geçişlerden sağlanır (Şekil 5.26-a). Kemerli geçişlerden, erişilen hayatın tamamen açık olan hayatın, tam karşısında, güneydoğuya yaslanan, sıra odalar bulunmaktadır. Bu odalar dışa tamamen kapalı olup, girişleri hayat üzerinden sağlanmaktadır. Daha çok yardımcı mekân üzerinden kullanılan zemin katta, güney cephesine yaslanan dış merdiven dışında, yapının iç mekânının kuzeybatısında bulunan merdiven ile de ara kata erişim sağlanmaktadır.

Ara katın, kuzeybatı duvarına yaslanan üç odanın ara duvarları bir kısmı ahşap karkas iken geri kalan bütün iç ve dış duvarlarının tamam yığma taş duvardır (Şekil 5.26-b). Hayatı avluya bakan ve sadece avludan aydınlanan ara katın, kuzeybatısında bulunan odalar dışa tamamen kapalıdır ve aydınlanmamaktadır. Güneybatıda bulunan odalar ise hem Papazoglou Sokağı'na bakan güney cephesinden hem de hayata açılan pencereler ile aydınlatılmıştır. Hayatın karşısında bulunan ve güney cephesine yaslanan iki odanın girişinin tam karşısında bulunan güney

Hayatta bulunan merdiven ile erişilen birinci katta, sadece güneydoğu cephesinin dış duvarı ile bu cepheye yaslanan üç tane ara duvar yığma taş duvardır (Şekil 5.26-c). Geri kalan bütün iç ve dış duvarlar ahşap karkastır. Güneydoğu cephesine yaslanan dört oda ile doğu cephesine yaslanan bir oda ile kuzeybatı cephesinde bulunan bir hayattan oluşmaktadır. Doğu odası, üç cepheden de pencereler ile aydınlanmaktadır. Bu oda, kuzey yönüne doğru konsol çıkma yapmaktadır. Bu odanın hemen yanında bulunan güneybatı cephesine yaslanan ilk odada girişe paralel olan duvarda musandıralar ile girişin karşısında bulunan güneydoğu odası, iki pencere ile aydınlatılmaktadır. Bu odanın hemen yanında bulunan oda da yine bu odaya benzemektedir. Bu oda, girişin hemen yanında bulunan musandıra ile güneydoğu cephesine açılan iki pencere ile aydınlatılmaktadır. Bu odanın sağında, iki oda daha vardır ve güneydoğu cephesine açılan birer pencere ile aydınlatılmaktadır.

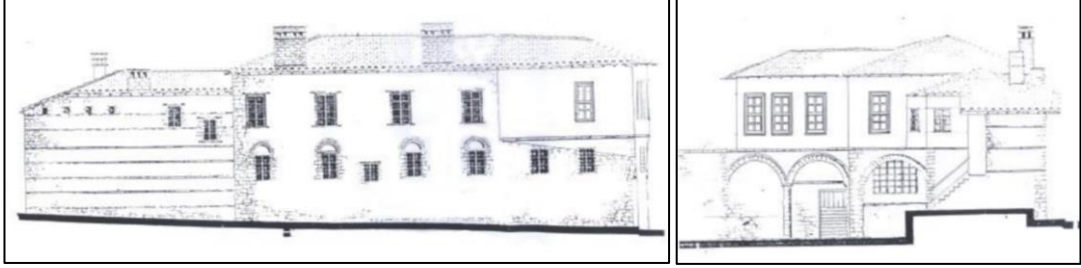
**Şekil 5. 27.** Pyrsinella Konağı Kesit ve Görünüşü (Papageorgiou, 1975)

a-Kuzey Cephesi

b-Kuzeybatı Cephesi

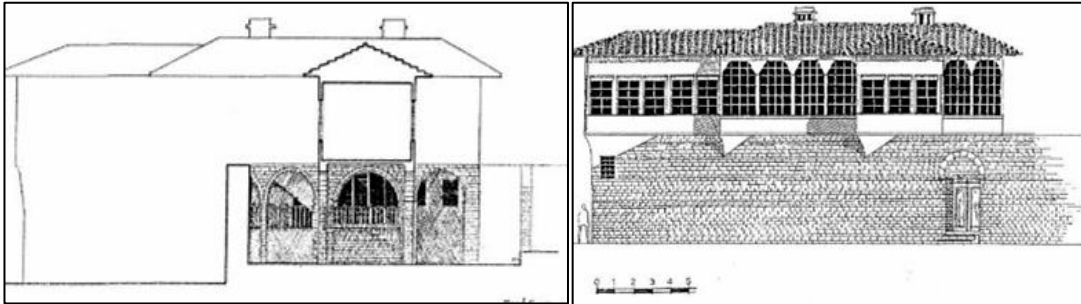
**Şekil 5. 28.** Pyrsinella Konağı Kesit ve Görünüşü (Papageorgiou, 1975)

a-Kuzey Cephesi

b-Kuzeybatı Cephesi

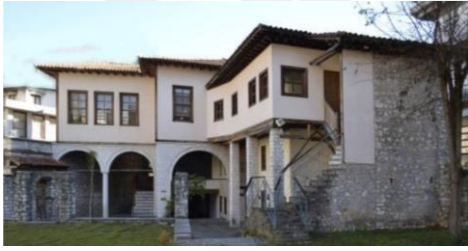
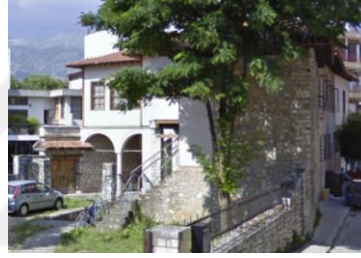
**Şekil 5. 29.** Pyrsinella Konağı Cephe Görünüşleri (Yanya, 2020)

a-Kuzeybatı Cephesi

b-Batı Cephesi

c-Güneybatı Cephesi

Yapının Aspiou Caddesine bakan güneydoğu cephesinin zemin katı tamamen sağır iken, ara katta bulunan pencerelerin bir kısmında yarım daire kemerler ve demir parmaklıklar bulunmaktadır. Birinci katın konsol çıkmasının bulunduğu kısım sıvalı iken geri kalan bütün cephe sıvasızdır (Şekil 5.29-c). Bu katta bulunan pencereler yine ahşaptır ve konsol çıkmada bulunan pencere dışındakilerde demir kafes vardır. Kuzey doğu cephesi ise hem zemin hem de ara katı tamamen sağır olan bu cephede, birinci kat sıvalıdır ve on üç tane demir parmaklıklı penceresi bulunmaktadır. Yapının avluya bakan kuzeybatı cephesinde zemin katın batısında yarım daire kemerler bulunurken, kuzeyinde sadece kemerler bulunmaktadır (Şekil 5.29-a). Batı kısmında bulunan pencereler daha büyük iken kuzeye bakan kısımda daha küçüktür.

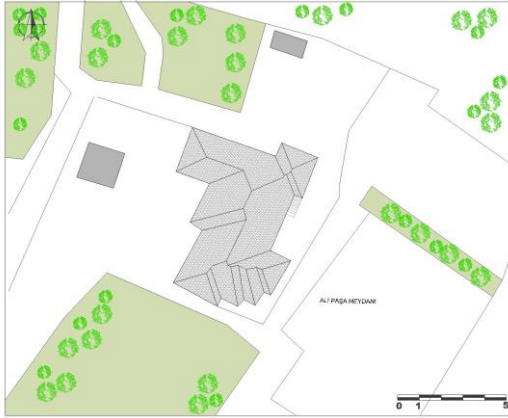
**Şekil 5. 31.** Ali Paşa Konağı Vaziyet Planı<sup>91</sup> **Şekil 5. 32.** Ali Paşa Konağı Görünümü  
(Kavala, 2020)

Muhammed Ali Paşa Konağı, Kavala şehrinin eğimin en çok olduğu güney kısmında, Kavala İmaretinin kuzeyinde, Muhammet Ali Paşa meydanında bulunmaktadır. Yapının parsel sınırı belirgin olmamak ile birlikte, güneyinde, Muhammed Ali Paşanın heykelinin de bulunduğu ve kendi adını taşıyan meydan, doğusunda otopark, batısında, günümüzde yapıya ait yardımcı mekân ve kahvehanenin bulunduğu yapı ile kuzeyinde ayırık nizamda konutlar bulunmakta ve batı cephesi bu kısımda bulunan avluya doğru bakmaktadır (Şekil 5.31).
