**KUZEY YUNANİSTAN'DAKİ KENTSEL ALANLARDA OSMANLI DÖNEMİ**  
**GELENEKSEL KONUTLARI**

**YÜKSEK LİSANS TEZİ**

**MİMARLIK ANABİLİM DALI**

**EDİRNE-[2021]**

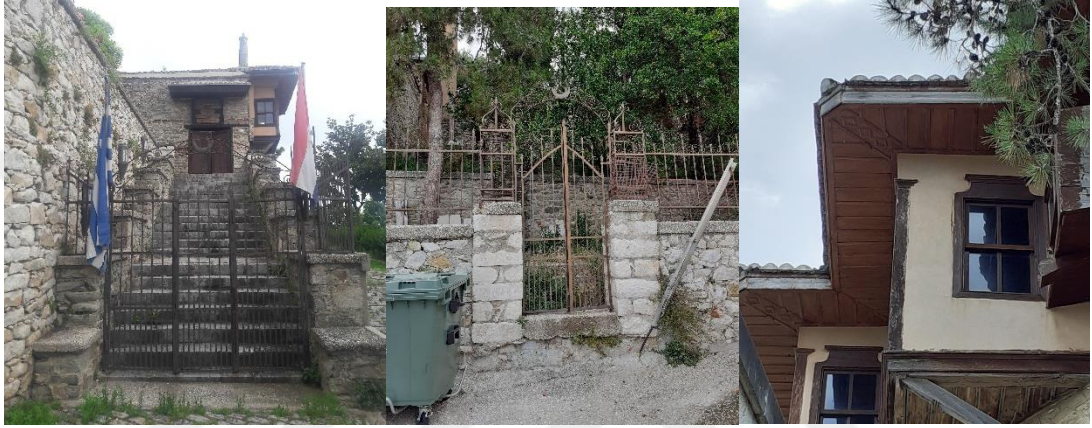
**Şekil 5. 33.** Muhammed Ali Paşa Konağı Bahçe Kapıları ve Saçağı (Kavala, 2020)

a-Batı Avlu Girişi

b- Doğu Avlu Girişi

c-Saçak

Yapı, meydana paralel olarak konumlanmış olup, günümüzde müze olarak kullanılmaktadır. Özgün çatı kaplaması, alaturka kiremit olan yapının, dışarıya doğru 70 cm taşan saçakları bulunmaktadır (Şekil 5.33-c). Yapıya bulunduğu avluya erişim,

yapının batısında bulunan demir parmaklıklı kapı ile sağlanmaktadır (Şekil 5.33-a). Bu kapıdan merdivenler ile zemin kata erişim sağlanmaktadır. Avluya ikinci bir erişim, yapının doğusunda bulunan ikinci bir demir parmaklıklı kapı ile sağlanmaktadır (Şekil 5.33-b). Bu kapının bulunduğu kısımda, yarısına kadar taş duvar, diğer yarısı ise demir parmaklıkların bulunduğu bir bahçe duvarı bulunmaktadır.

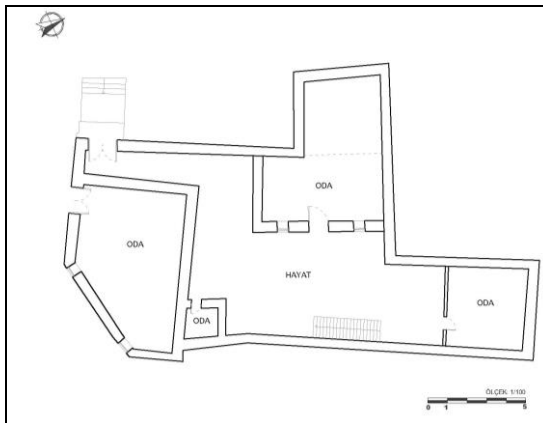
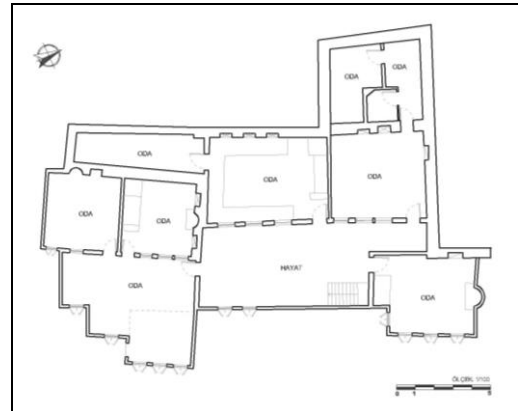
**Şekil 5. 34.** Muhammed Ali Paşa Konağı Kat Planları

a-Zemin Kat Planı

b-Birinci Kat Planı

Yapı, zemin ve birinci kattan oluşmaktadır (Şekil 5.34). Zemin kata erişim yapının doğu cephesinden merdivenler ile sağlanmaktadır. Zemin katın, iç ve dış duvarlarının tamamı yığma taş duvardır (Şekil 5.34-a).

Zemin kat, doğu cephesine yaslanan ve doğu yönüne doğru çıkma yapan ve hayattan iki pencere ile aydınlatılmış kuzey batı odası, kuzey yönünde ve yine aynı

yöne doğru çıkma yapan kuzey odası ile güneyde bulunan ve bu cepheden girişi sağlanan ve aynı cephede iki küçük pencere ile aydınlatılmış toplamda üç odadan oluşmaktadır. Zemin katta bulunan odaların tamamı neredeyse, dışa tamamen kapalıdır ve bu durum bu katın daha çok yardımcı mekânlara hizmet verdiğini ve odalarında, depo ve kiler olarak kullanılmış olabileceği ihtimalini güçlendirmektedir (Şekil 5.35-a). Zemin katın, tavan yüksekliği birinci kata nazaran daha düşüktür ve birinci katın ahşap döşemesinin kirişleri de görülmektedir.

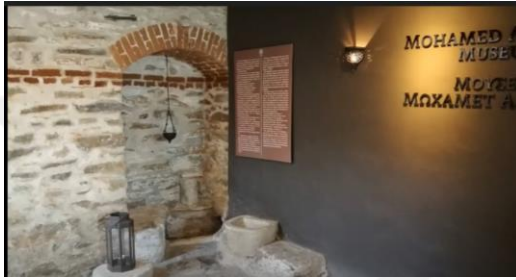
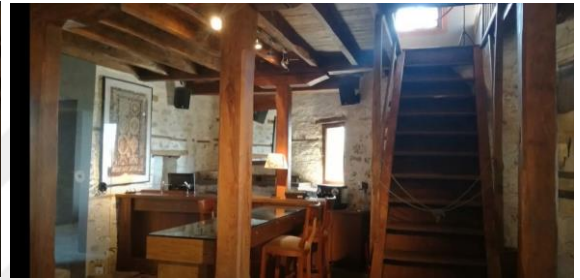
**Şekil 5. 35.** Muhammed Ali Paşa Konağı Zemin Kat Görünümleri

a-Zemin Kat Nişi

b-Ahşap Merdiven

Ahşap merdiven ile erişim sağlanan birinci katta, batı cephesine yaslanan ve sadece hayata açılan pencereler ile aydınlatılmış iki oda bulunmaktadır (Şekil 5.35-b). Bu iki odadan merkezde bulunan oda da, girişin tam karşısında iki yanında ahşap kapaklı dolap bulunan ocak bulunmaktadır (Şekil 5.36-b). Girişe paralel olan duvarda ahşap musandıra ve geri kalan duvarlarda ise sedirler bulunmaktadır. Bu odanın hemen yanında bulunan kuzeybatı odası ise, girişin karşısında bulunan ve bir yanında ahşap kapaklı bir niş ve diğer yanında bir tek kanatlı ahşap kap ile yardımcı mekânlara erişimi sağlayan kapı bulunan kuzeybatı odası bulunmaktadır.

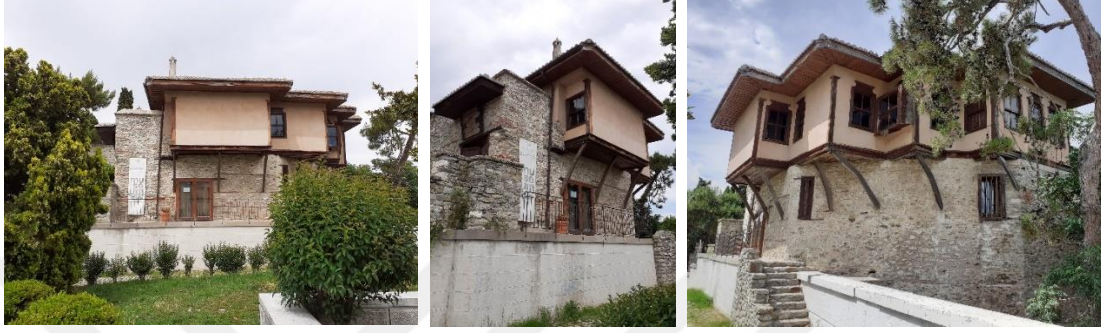
**Şekil 5. 37.** Muhammed Ali Paşa Konağı Cephe Görünümleri (Kavala, 2020)

a-Güney Cephesi

b-Doğu Cephesi

c- Doğu Cephesi

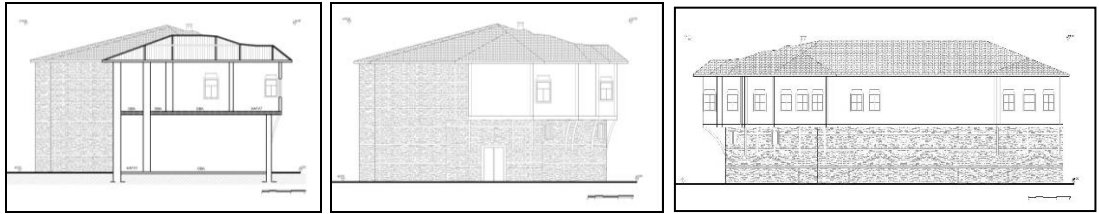
**Şekil 5. 38.** Muhammed Ali Paşa Konağı Cephe Kesit ve Görünüşleri

a-Kesit

b- Batı Cephesi

c-Güney Cephesi

Yapının dış cephesi, iç mekânı gibi sade ve yalındır (Şekil 5.38). Zemin katın tamamı sıvasızdır ve güneybatı kısmında bulunan iki küçük demir parmaklıklı pencere ve kapı ile batı cephesinde bulunan giriş kapısı dışında başka bir açıklık bulunmamaktadır. Birinci katın, batı cephesi dışında başka geri kalan bütün cepheleri sıvalıdır. Batı cephesi tamamen sağır olan yapının, doğu cephesinde ahşap pencereler bulunmaktadır (Şekil 5.38-b). Birinci kat ile zemin kat arasında bulunan yatay silmeler dışında, konsol çıkmaların bulunduğu kısımların köşelerinde, pencerelerin üst kısmına

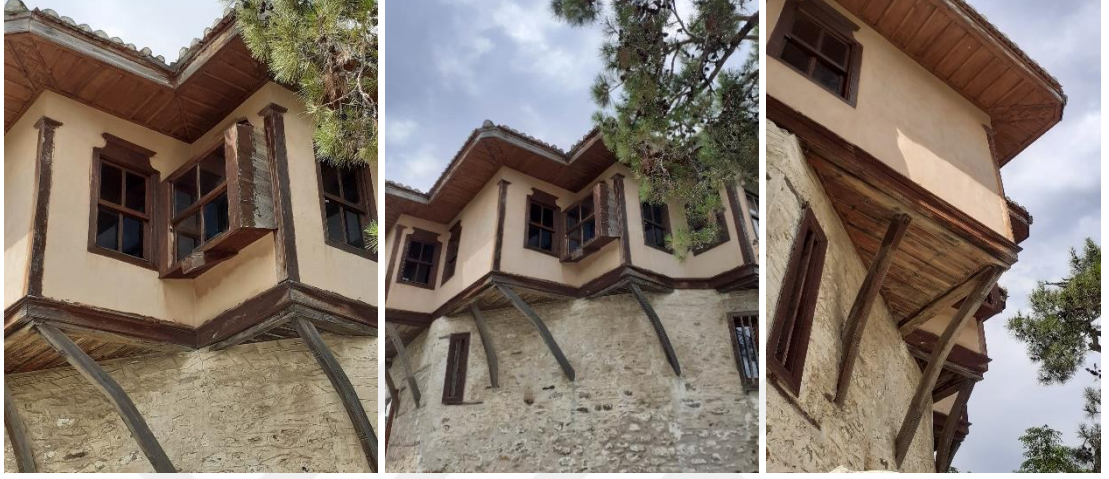
**Şekil 5. 39.** Muhammed Ali Paşa Konağı Konsol Çıkma Detayları (Kavala, 2020)

a-Eli Böğründe Görünümü

b-Konsol Detayı

c-Konsol Çıkma Detayı

kadar devam eden dikey ahşap elemanlarda bulunmaktadır. Yapının güney ve doğu cephelerinde bulunan konsol çıkmalar, ahşap eli böğründeler ile desteklenmiş ve konsol çıkmaların altından ahşap kaplamalar görülmektedir (Şekil 5.39-a ve b).

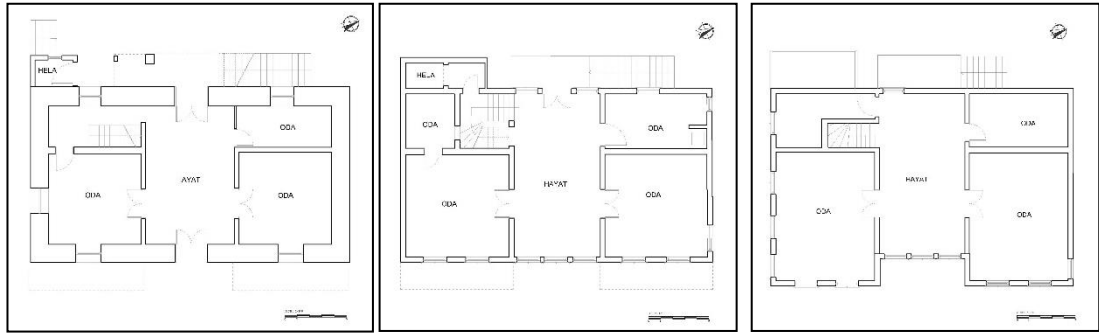
a- Zemin Kat Planı

b- Birinci Kat Planı

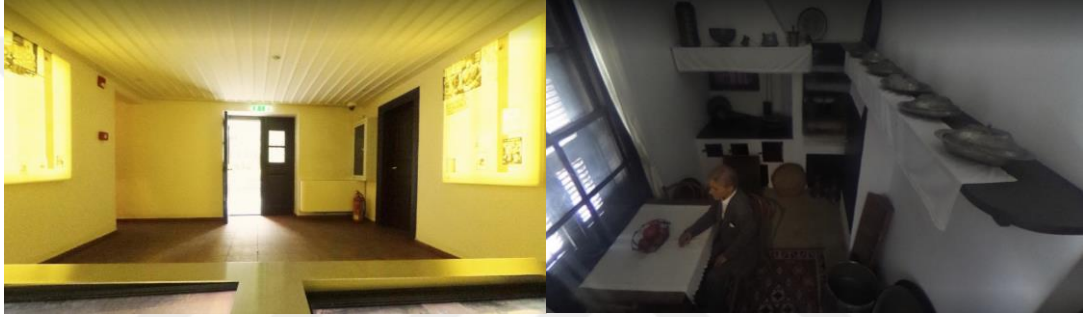
**Şekil 5. 43.**Atatürk Evi Zemin Kat Hayat ve Güneydoğu Odası Görünümü

Yapının zemin katının dış duvarlarının tamamı yığma taş duvar iken, iç duvarları ahşap karkastır (Şekil 5.42-a). Zemin kata erişim hem avludan hem de A. Pavlu Caddesi üzerinden sağlanmaktadır. Bu cadde üzerinden yapıya direk olarak erişim sadece bu kapı ile sağlanmaktadır. Hayatın kuzey ve güney odalarında bulunan odalardan oluşan zemin katın, kuzeybatısında, diğer katlara erişim sağlayan ahşap merdiven bulunmaktadır. Zemin katın doğu cephesine yaslanan odalarında, sokağa bakan kare bicinde ve demir parmaklıklı pencereler bulunurken, sadece kuzeydoğu odasında avluya bakan tek bir pencere bulunmaktadır (Şekil 5.42-b).

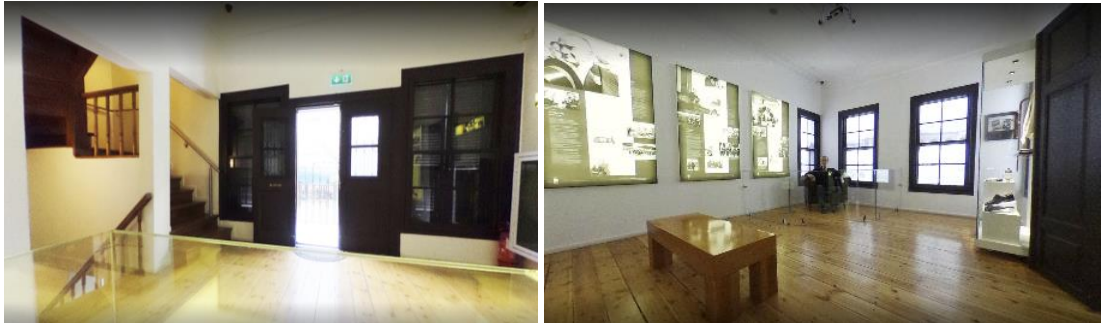
Zemin katın kuzeybatısında bulunan ahşap merdiven ile erişim sağlanan ve L biçiminde olan birinci kat, zemin kat ile benzer plan özelliklerine sahiptir. Kuzey cephesine yaslanan iki oda ile doğu cephesine yaslanan bir oda ve bu odadan erişilen iki yardımcı mekândan oluşan birinci katın, iç ve dış duvarları tamamen ahşap karkastır (Şekil 432-b).

**Şekil 5. 44.**Atatürk EviBirinci Kat Hayat ve Kuzeydoğu Odası Görünümü

Birinci kata aynı zamanda yapının avlusunda bulundan merdiven ile de erişim sağlanmaktadır (Şekil 5.44-a). Doğu cephesine yaslanan, kuzeydoğu ve güneydoğu odalarına, sokağa bakan üç pencere ile aydınlatılmış hayattan iki kanatlı ahşap kapılar ile giriş sağlanmaktadır (Şekil 5.44-a). Kuzeydoğu odası sokağa bakan doğu cephesinde iki ve girişi karşısında bulunan duvardan ise tek bir pencere ile aydınlatılırken, güneydoğu odası sadece sokağa bakan cephede bulunan iki pencere ile aydınlatılmıştır. Kuzeybatı odası, avluya ve kuzey cephesinde bulunan birer pencere ile aydınlatırken, güneydoğu odasından erişim sağlanan diğer mekânlar ise tamamen sağırdır.

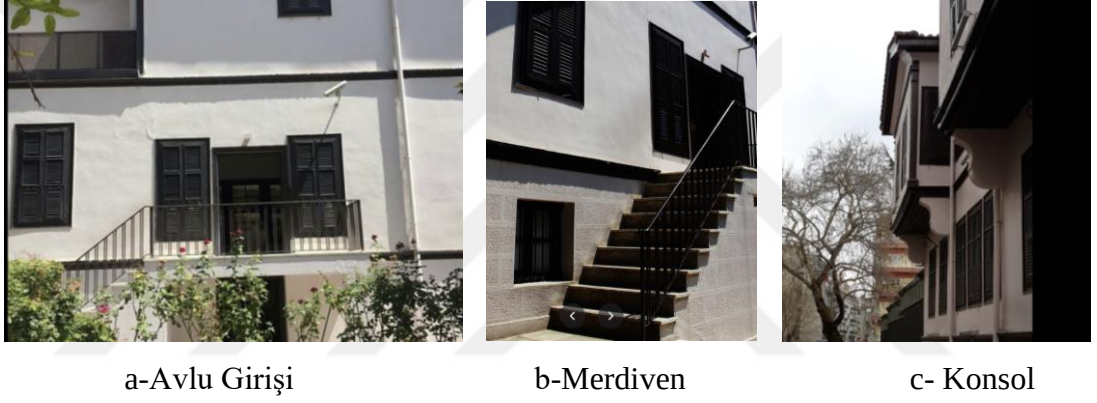
a-Avlu Girişi                      b-Merdiven                      c- Konsol

**Şekil 5. 45.** Atatürk Evi Zemin Kat Avlu Girişi, Merdive ve Konsol Görünümü  
(Selanik, 2020)

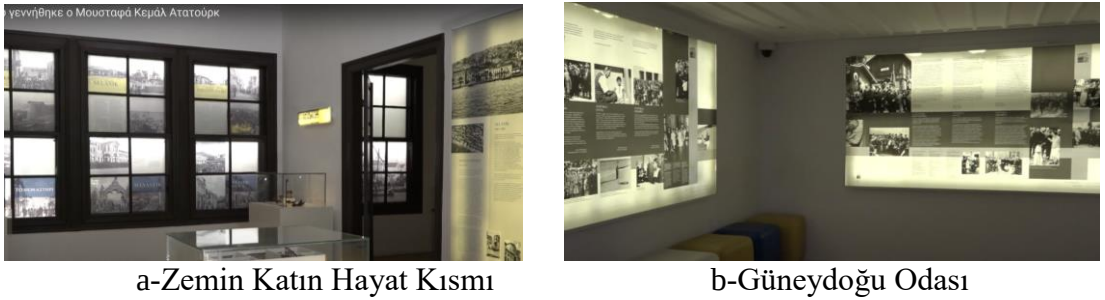
Son olarak yine ahşap merdiven ile erişim sağlanan ikinci kat diğer katlarda olduğu gibi yine benzer plan şemasındadır (Şekil 5.42-c). İç ve dış duvarları tamamen ahşap karkas sistem olan ikinci katın doğu cephesine yaslanan kuzeydoğu ve güneydoğu odaları A. Pavlu Caddesine doğru oda genişliği kadar düz konsol çıkma yapmaktadır.

**Şekil 5. 46.** Atatürk Evi İkinci Kat Görünümü (Selanik, 2020)

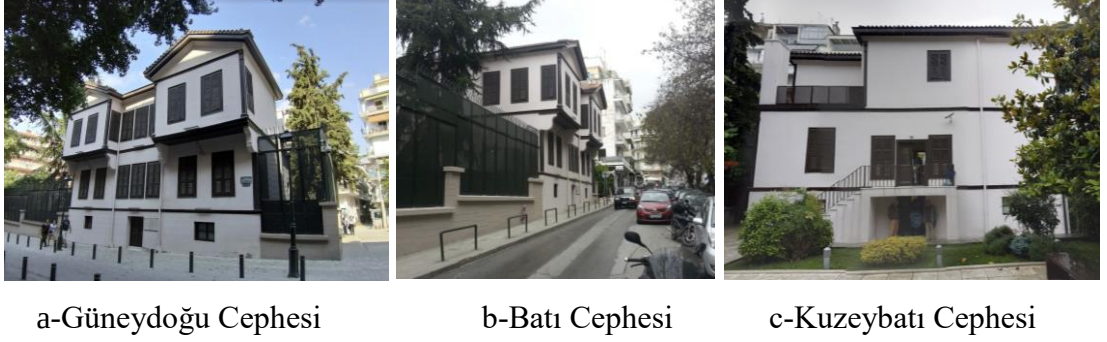
Yapı katlar arasında ahşap yatay silmeler ile bölünmüştür. Dış cepheleri oldukça yalın ve sade olanın yapının, A. Pavlu caddesine bakan güneydoğu cephesinedi konsol çıkmalarının üzerinde üçgen alınlık ve çıkmalarının kenarlarında ahşap kolonlar bulunur. Zemin katın küçük ve kare biçimine yakın ve ahşap doğramaları olan pencerelerin demir parmaklıkları vardır. Pencerelerin ve giriş kapısının alt ve üstlerinde ahşap lentoları açıkta bırakılmamıştır. İkinci katın giriş cephesinde düz konsol çıkmalardan, ahşap döşeme kirişleri görülmektedir (Şekil 5.48-a). Güneş ışığından azami biçimde faydalanılabilmesi için, hayatın bulunduğu kısım, üçlü sıra pencereler ile aydınlatılmaktadır. Yapının güneybatı ile kuzeydoğu

**Şekil 5. 48.** Atatürk Evi Görünümleri (Selanik, 2020)

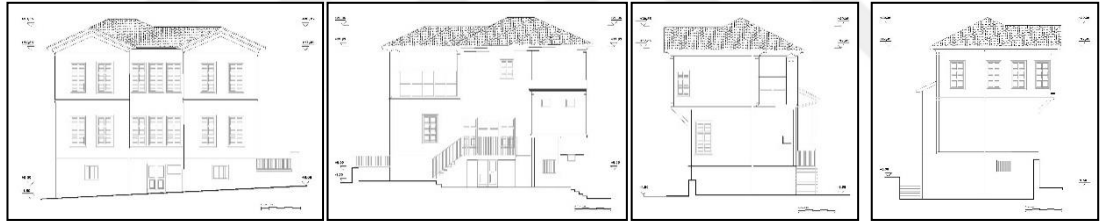
Yapının avluya bakan kuzeybatı cephesi, güneydoğu cephesine rağmen daha sade ve daha az pencere açıklığına sahiptir. Zemin katta, sadece ahşap kapı ve yardımcı mekânın küçük penceresi bulunmaktadır. Ahşap merdivenle erişim sağlanan birinci katta, girişin iki yanında ahşap kapaklı iki pencere bulunmaktadır.

a-Güneydoğu Cephesi    b-Kuzeybatı Cephesi    c-Kuzeydoğu Cephesi    d-Güneybatı Cephesi

**Şekil 5. 49.** Atatürk Evi Görünümleri<sup>95</sup>

cephelerinin zemin katı ile birinci neredeyse tamamen sağır iken ikinci kat ahşap kapaklı pencereler ile aydınlatılmıştır (Şekil 5.49-a ve b).

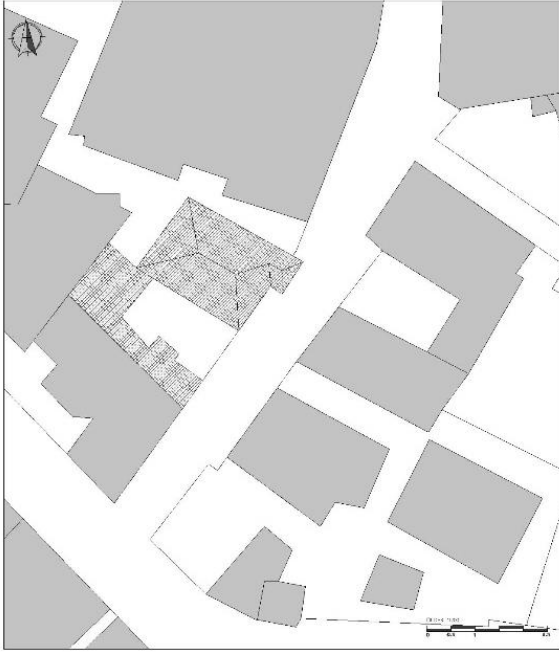
Caddesine paralel olarak konumlanmıştır. Yapının çevresi taş duvarlar ile çevrili iken yapı, kuzeyde komşu yapı ile ayrık nizamda yaslanırken, yardımcı mekânların güney ve batıda bitişik nizamda yapılara yaslanır (Şekil 5.50). Güneybatı cephesi avluya bakan yapının, avlusunda iki tane yardımcı mekân vardır (Şekil 5.52). Avlunun batısında, iki katlı bir yardımcı mekân vardır. Zemin katına girişi avludan yapının doğusundan olan mekânın ikinci katına erişim, ana yapıdan sağlanmaktadır. Avlunun güneyinde ise tek katlı iki tane yardımcı mekân daha bulunmaktadır. Yapının avlusuna erişim Akrita Caddesi üzerinden, üzeri kiremit kaplı saçağı bulunan çift kanatlı ahşap kapı ile sağlanır. Ahşap kapının hemen yanında, avlunun güneydoğusunda bulunan ve yardımcı mekân olarak kullanılan yapıya, cadde üzerinden erişimi sağlayan garaj kapısı bulunmaktadır.

**Şekil 5. 50.** Akita Sokağı Numara 3 Evi  
Vaziyet Planı <sup>96</sup>

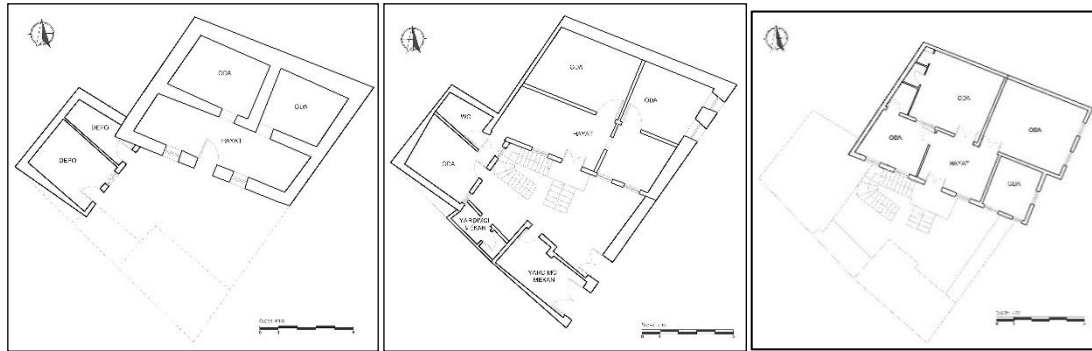
a- Bodrum Kat Planı

b-Zemin Kat Planı

c- Birinci Kat Planı

**Şekil 5. 53. Akita Sokağı Numara 3 Evi Kat Planları**<sup>97</sup>

İç ve dış duvarları tamamen yığma taş duvar olan borum katın hemen üzerinde, güneybatı cephesine yaslanan ve dışarıdan merdiven ile erişilen zemin kat bulunmaktadır (Şekil 5.53-b). Zemin katın, kuzeydoğu cephesi ile Akrita Caddesine yaslanan güneydoğu cephesi, yığma taş duvar iken geri kalan bütün iç ve dış duvarlar ahşap karkastır. Zemin kat, güneybatı cephesine, yaslanan ve bir kısmı ahşap bir bölücü duvarla ikiye bölünmüş ve avluya bakan cephesinde üç pencere ile aydınlatılmış bir hayat ile kuzeydoğu cephesine yaslanan iki odadan oluşmaktadır. Kuzey odası tamamen sağır iken doğu odası, Akrita caddesine açılan iki pencereler ile aydınlatılmıştır.

İç ve dış duvarlarının tamamı ahşap karkas olan birinci kata, yine zemin katta olduğu gibi dışarıdan merdiven ile erişilmektedir (Şekil 5.53-c). Avluya açılan tek bir pencere ile aydınlatılmış hayatın çevresinde odalar bulunmaktadır.

Hayatın, solunda bulunan güneybatı odası, avluya açılan iki pencere ile aydınlatılmaktadır. Güneybatı odasından, girişin solunda bulunan duvardan kapı ile yardımcı bir mekâna erişim sağlanmaktadır. Bu odanın hemen yanında, dışarıdan aydınlatılmayan, karanlık kuzeydoğu odası bulunmaktadır. Kuzeybatı odası, güneybatı odası gibi, girişin solunda bulunan batı duvarından bir kapı ile yardımcı bir mekâna bağlanmaktadır. Bu odanın yanında bulunan kuzeydoğu odası, Akrita caddesine bakan doğu cephesinde iki pencere ile caddeyle ilişki kurarken aynı zamanda da bu yöne doğru düz konsol çıkma yapmaktadır. Son olarak birinci katta bulunan güneydoğu odası, yine kuzeydoğu odası gibi Akrita Caddesine doğru düz konsol çıkma yapmakta ve bu cephede bir, avluya bakan güney cephesinde ise iki pencere ile aydınlatılmaktadır.

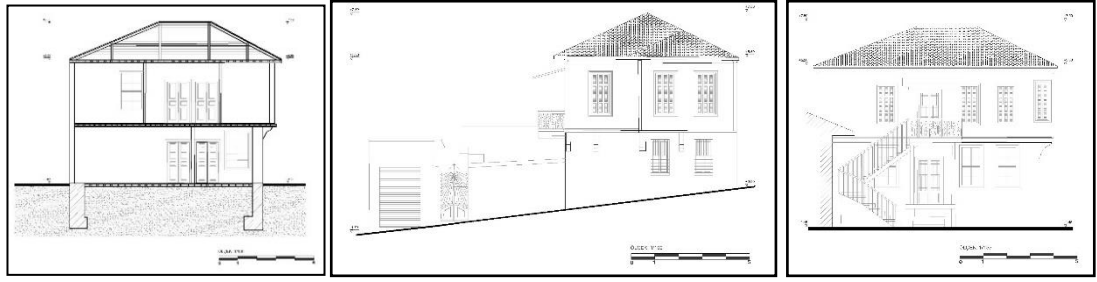
a-Kesit

b- Güneydoğu Cephesi

c-Güneybatı Cephesi

**Şekil 5. 54.** Akita Sokağı Numara 3 Evi Kesit ve Görünüşleri <sup>98</sup>

Yapının cepheleri oldukça yalın ve sadedir. Avluya bakan güneybatı cephesinde, bodrum kat dışı tamamen kapalı iken zemin kat, doğal zemin seviyesinden daha yüksekte ve erişimi dışarıdan merdiven ile gerçekleşmektedir. Zemin katta üç tane pencere bulunmaktadır. Pencereleer yüksekte konumlanmaktadır ve büyük açıklara sahiptir. Birinci kata erişim yine avludan merdiven ile gerçekleşmektedir. Merdivenin korkulukları bitkisel motiflidir.

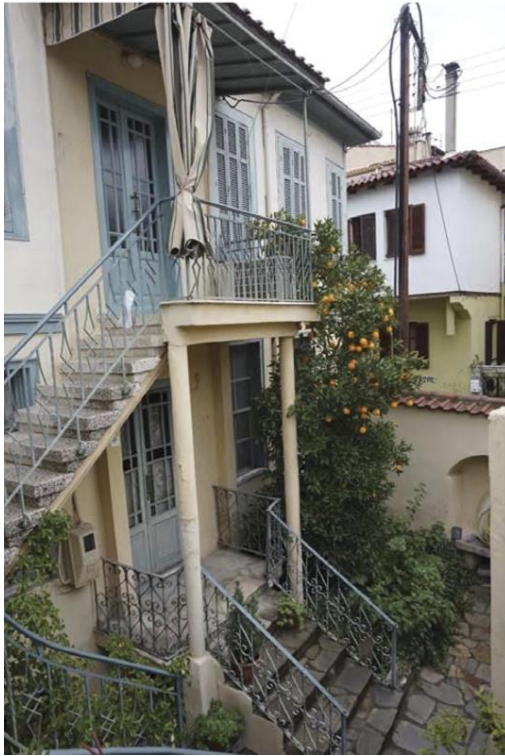
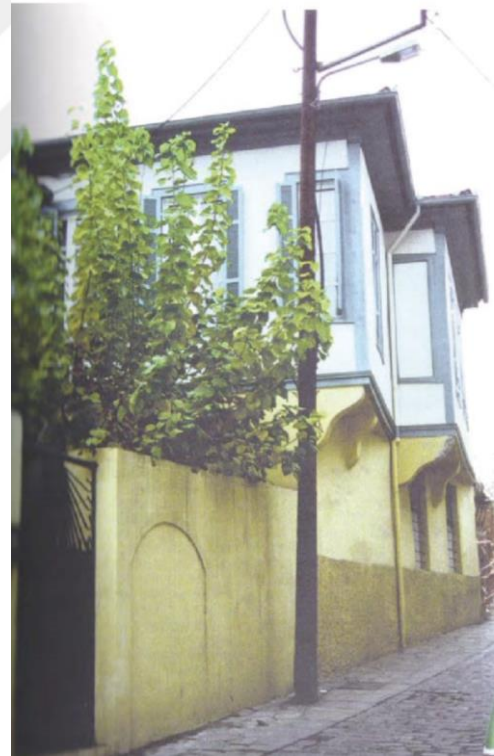
Zemin kat ile birinci katın arasında ahşap yatay silme bulunmakta ve katlar arası farklılık belirginleştirilmektedir. Zemin kat ile aynı pencere düzenine sahip olan birinci katta pencerelerde ahşap kapaklar bulunmaktadır.

**Şekil 5. 55.** Akita Sokağı Numara 3 Evi Görünüşleri (Sotiria, 2016, s. 161-200)

Yapının, Akrita Caddesine bakan güneydoğu cephesinde, zemin katta demir parmaklıklı iki pencere bulunurken, birinci kat ile zemin kat arasındaki katlar arası fark, ahşap yata silmeler ile ayrılmıştır (Şekil 5.54-b). Birinci katın güneydoğu ve kuzeydoğu odalarında, Akrita Caddesi yönüne doğru bulunan konsol çıkımları ile bu çıkımları destekleyen ahşap eli böğründeler bulunmaktadır. Birinci katta, ahşap kapaklı pencereler bulunmaktadır. Güneydoğu odasının konsol çıkması, kuzeydoğu odasının konsol çıkmasından daha az iken aynı zamanda bura tek pencere, kuzeydoğu odasında ise iki pencere bulunmaktadır (Şekil 5.53-b). Çalışma esnasından, yapının iç mekânına erişimi ve fotoğraflarının çekilmesine kullanıcı tarafından izin verilmemiştir.

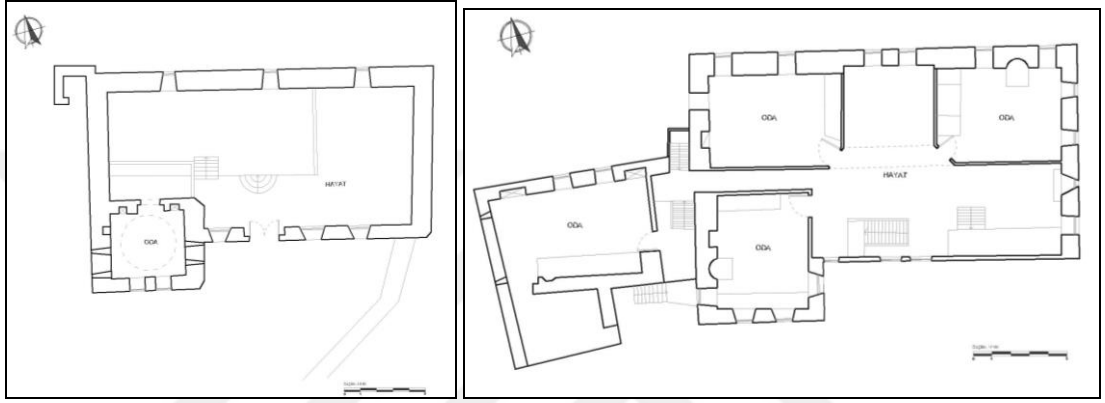
**Şekil 5. 58. Swartz Konağı Bodrum ve Zemin Kat Planları**

Yapı zemin kat üzeri iki kattan oluşmaktadır. İç ve dış duvarlarının tamamı yığma taş duvar olan zemin kat, L biçimindedir. L biçiminin güneybatısında, tek bir oda bulunmaktadır. Bu oda aynı zamanda avluya da bakan ve bu cepheden aydınlatan iki penceresi bulunmaktadır. Aynı zamanda bu odaya girişi de sağlayan hayatın ise, kuzey kısmında, üç küçük pencere ve güney cephesinde ise kapının solunda iki sağında ise tek bir pencere bulunmaktadır. Hayatın kuzey kısmında, girişin tam karşısında bulunan merdivenler ile erişim sağlanan yükseltilmiş bir platform bulunmaktadır. Bu platformun doğusunda, doğu cephesine yaslanan ahşap bir merdiven bulunmaktadır. Bu merdiven ile diğer katlara erişim sağlanmaktadır.

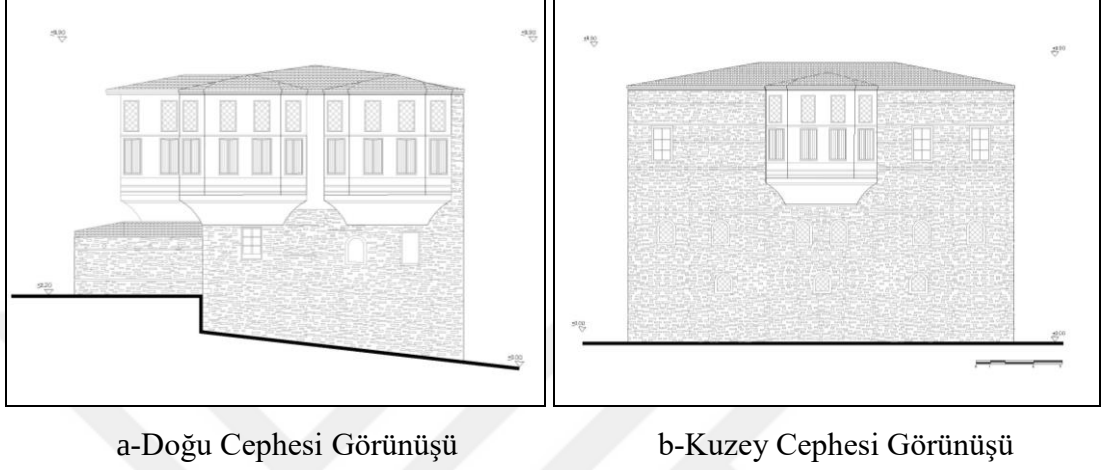
**Şekil 5. 60.** Swartz Konağı Görünüşleri

Yapının cepheleri oldukça yalın ve sadedir (Şekil 5.60). Kuzey cephesinin konsol çıkmanın bulunduğu kısım sıvalı iken, geri kalan bütün cephe sıvasızdır. Zemin katta çok küçük ve yüksekte bulunan üç pencere bulunurken, birinci katta merkezde iki tane yan yana ve sağ ve solunda ikişer tane daha ayrı kemerli pencereler bulunmaktadır. Birinci katın merkezindeki konsolda merkez de iki ve yanlarda birer tane tepe penceresi bulunurken, altlarda ahşap kapaklı pencereler bulunur. Bu kısmın iki yanında ikişer tane demir parmaklıklı pencereler bulunur. Yapının batı cephesinde, zemin kat tamamen gömülü iken birinci katın iki tane demir parmaklıklı pencere bulunmaktadır (Şekil 5.61-d). Birinci katın konsol çıkmaları sıvalı iken bu kısımlarda merkezde iki ve her bir kırılmak noktasında tek bir tepe penceresi ile altında ahşap kapalı pencereler bulunmaktadır. Yapının doğu cephesinde zemin kat tamamen sağır

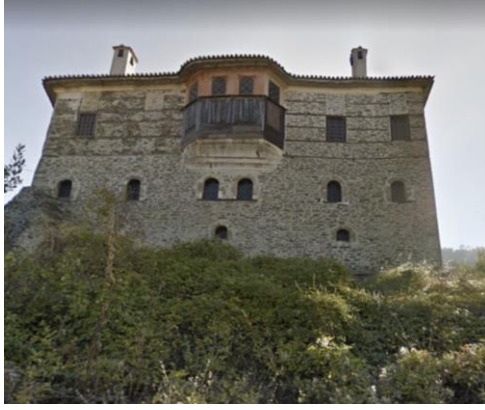
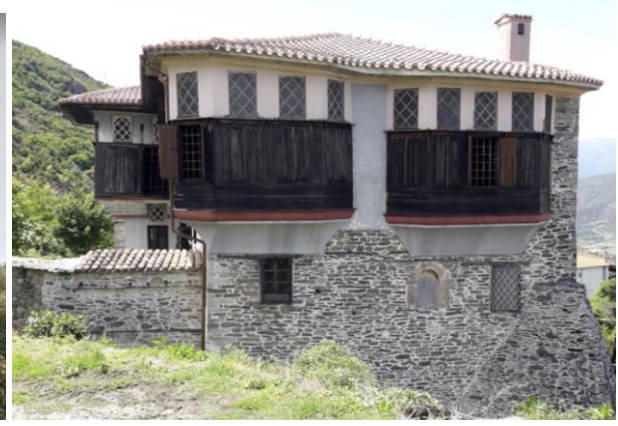
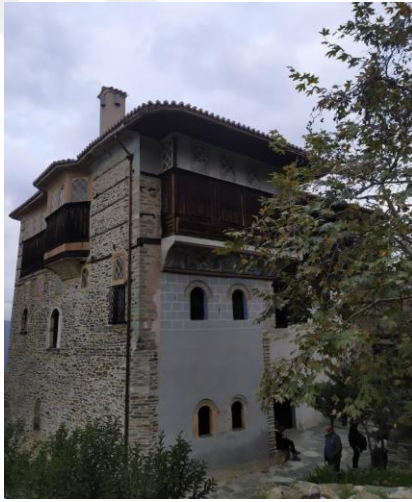
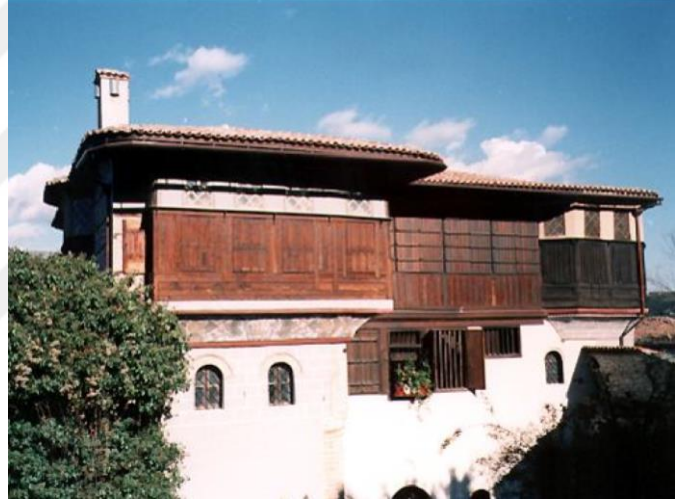
### Şekil 5. 61. Swartz Konağı Görünüşleri

iken, birinci katta iki tane pencere bulunmaktadır. İkinci katın merkezinde bir konsol çıkma daha bulunmaktadır (Şekil 5.61-b). Konsol çıkmanın merkezinde iki tepe penceresi ve köşelerinde bir tepe penceresi ile tepe pencerelerinin altlarında ahşap kapaklı pencereler bulunmaktadır. Güney cephesinin zemin katında kemerli çift kanatlı bir giriş kapısı bulunmaktadır ve geri kalan bütün cephe sağırdır (Şekil 5.61-c). Birinci kat ise, kuzey cephesine benzer, kemerli pencereler bulunmaktadır. Birinci katın L biçiminin uç kısmında dört tane tepe penceresi vitraylı ve alt kısımda ahşap kapaklı pencereler bulunmaktadır. Merkezi daha sonraki dönemlerde kapatılmış olan hayatın açık kısmının ahşap kolonları görülmektedir. Bu kısmın batısında yer alan konsol çıkma diğerleriyle aynı özellikleri taşımaktadır, merkezinde iki tepe penceresi ve köşelerinde bir tepe penceresi ile tepe pencerelerinin altlarında ahşap kapaklı pencereler bulunmaktadır.

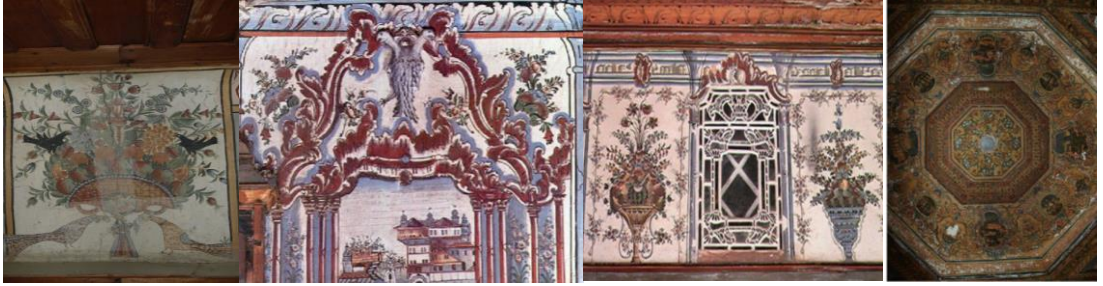
**Şekil 5. 62.** Swartz Konağı İç Mekân Duvar Süslemeleri  
(Papadimitriou, 2012, s. 139-141)

Çalışma esnasında yapının içine erişim sağlanıp fotoğrafları yazar tarafından çekilemediğinden yapı hakkında kapsamlı arşiv ve literatür taramaları yapılmış ve bu esnada Papadimitriou'nun 2012 yılında hazırladığı çalışmaya ve esnada çekilmiş iç mekân görsellerine erişilmiştir (Şekil 5.62). Elde edilen görsellerde, yapının iç mekânındaki duvarlarda, bitkisel motifler dışında şehir tasvirlerinin de yoğunluklu olarak kullanıldığı gözlemlenmiştir. Tavanlar da göbek kısımlarında da, yoğun bitkisel motifli bezemeler kullanılmasına karşın, altıgen biçiminin kenarlarında geometrik bezemelerde bulunmaktadır. Yapının birinci katındaki köşk alanlarının bir tanesinde, bitkisel motifli bezemeler dışında, kolonların bulunduğu alanın tam merkezine gelecek şekilde şehir tasviri yer almaktadır (Şekil 5.63). Bu kısmın altında bulunan

musandıralarda ise geometrik desenli ahşap oyma ve renklendirme teknikleri görülmektedir.

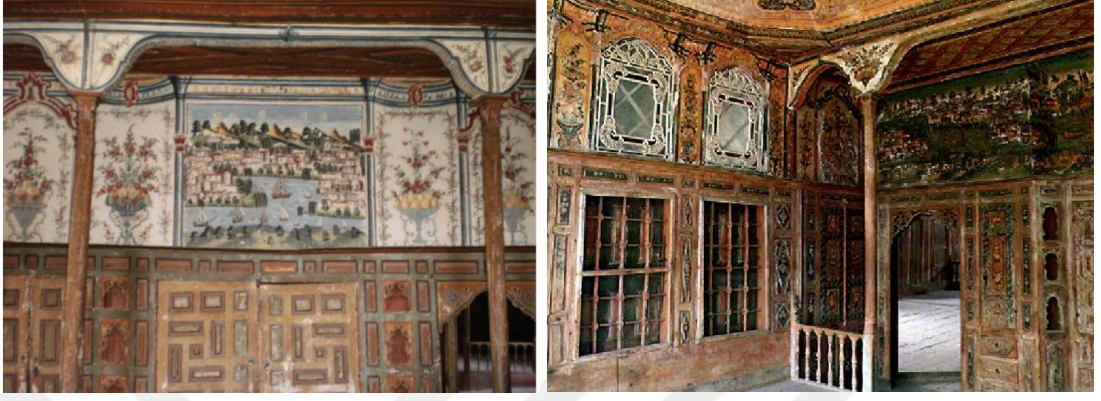
**Şekil 5. 63.** Swartz Konağı Birinci Kat Köşkleri (Papadimitriou, 2012, s. 140-141)

Yine bir başka köşk alanında ise yükseltilmiş platformun vitraylı tepe pencerelerinin kenarlarında kalan boş alanlar, bitkisel motifler ile bezenmiş iken, ahşap kapaklı alt pencerelerin arasında geometrik desenler bulunmaktadır (Şekil 5.63). Bu kısımda bulunan tavanın, tekne tavan olduğu ve kalan boşluklarda çitakari tekniğinin uygulandığı görülürken odanın tamamında bitkisel motifli bezmeler görülmektedir.

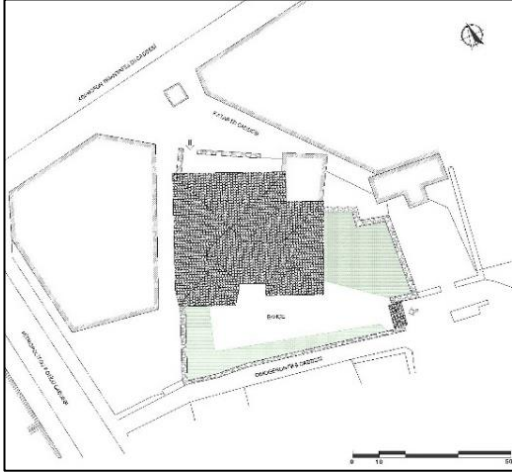
Vourkas Konağı Kozana'nın şehrinin merkezinde, Nikis Meydanına yakın Dimogerondias Caddesi 10 numarada bulunmaktadır. Yapı 1762 yılında, Nikolaou Vorka tarafından, günümüze sadece bir kısmı ulaşabilmiş olan Aziz Nikolao Şapelinin güneybatısına inşa edilmiştir (Tsiapali, Androudís, 2012, s. 119-120). Parselin kuzeyinde Katartzi Caddesi, batısında Mitropolitou Caddesi, güneyinde Dimogerondias Caddesi bulunmaktadır. Yapının bulunduğu parsel, eğimin en düşük olduğu yerlerden birisidir (Şekil 5.64). Parselin doğu sınırında konumlanan yapının kuzeybatı cephesi avluya bakmaktadır.

**Şekil 5. 64.** Vourkas Konağı Vaziyet Planı<sup>101</sup> **Şekil 5. 65.** Vourkas Konağı Görünümü  
(Kozana, 2020)

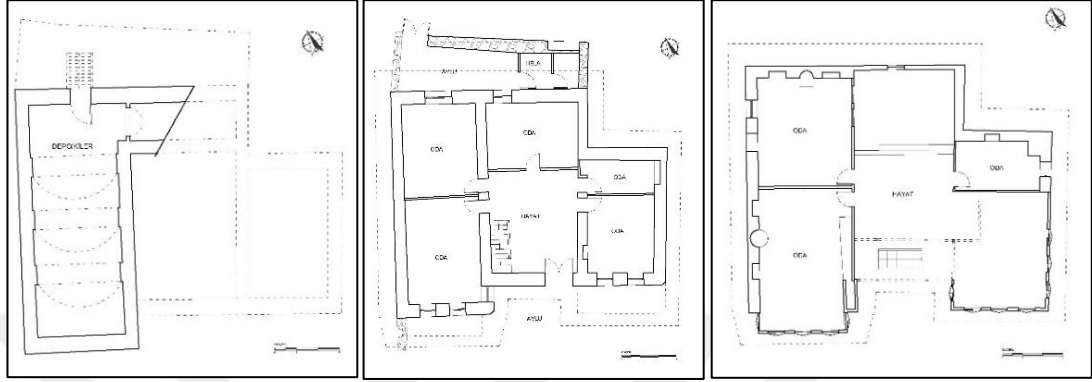
Yapı bodrum kat, zemin ve bir kattan oluşmaktadır (Şekil 458). İç ve dış duvarlarının tamamı kaba yonu yığma taştan oluşan bodrum kata erişim, yapının kuzeydoğusundan sağlanır ve kemerli tek bir mekândan oluşmaktadır (Şekil 5.68-b).

**Şekil 5. 68.** Vourkas Konağı Kat Planları<sup>102</sup>

Dış duvarlarının tamamı kaba yonu yığma taştan oluşan ve hayat etrafında doğu, batı ve kuzeybatıda sıra odalar ve güneyde ahşap merdiven ile çevrili zemin kata erişim, güneybatıdan, çift kanatlı ahşap kapı ile sağlanmaktadır (Şekil 5.68-c). İç duvarların kuzey ve güneydeki duvarlara yaslanan iç duvarlar dışında bütün iç duvarları ahşap karkastır. Bu katın batı ile doğu cepheleri dışa tamamen kapalı iken kuzey ve güney cepheleri ile avlulara bakmaktadır.

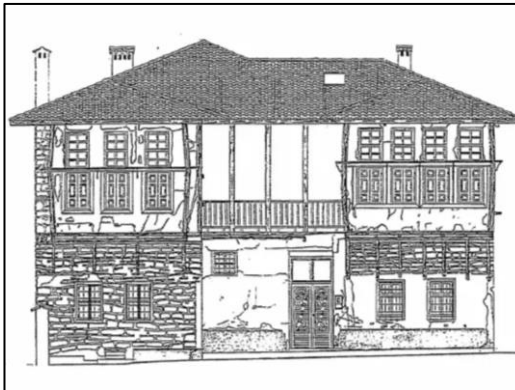
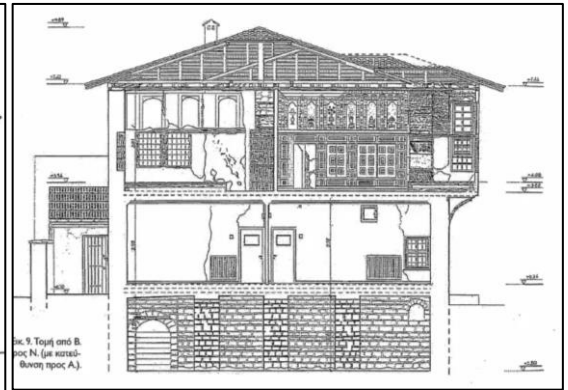
**Şekil 5. 71. Vourkas Konağı Görünüş ve Kesiti** <sup>104</sup>

**a-Güney Cephesi Görünümü**

**b-A-A Kesiti**

Zemin katın küçük ve kare biçimine yakın ve ahşap doğramaları olan pencerelerin demir parmaklıkları vardır. Pencerelerin ve giriş kapısının alt ve üstlerinde ahşap lentoları bulunmaktadır. Birinci katın giriş cephesinde düz konsol çıkmalar bulunmaktadır. Ahşap döşeme kirişleri görülen konsol kirişler yapının güneybatı ile güneydoğusunda oda genişliği kadar iken, bu odalar üç yönden de pencereler ile aydınlatılmaktadır. Güneş ışığından azami biçimde faydalanılabilmesi için, odalar iki sıra pencere düzeni ile aydınlatılmaktadır. Alt pencerelerde, geometrik desenlerin oyulmasıyla bezenmiş ahşap kapaklar bulunurken, tepe pencereleri sade ve kare biçimindedir. Cephesin tam merkezinde bulunan ve hayatın dışa açık bir mekân olmasını sağlayan kısımdır. Girişin üst kısmında bulunan bu alanda, üç tane kare kesitli ahşap kolon ve kolonların arasında, ahşap korkuluk bulunur. Bu kısım günümüzde, cam ile kapatılmıştır.

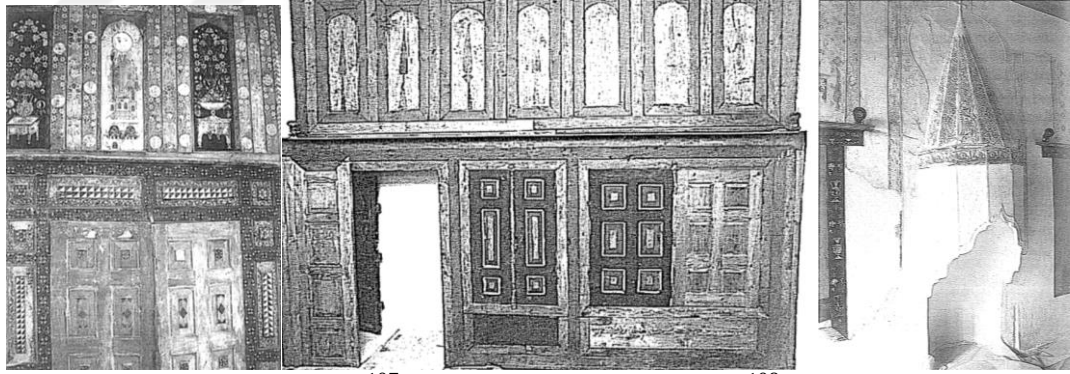
**Şekil 5. 76.** Vourkas Konağı Musandıra ve Ocak

a-Kuzeybatı Musandıraları<sup>107</sup>

b-Güneybatı Musadıraları<sup>108</sup>

c-Ocak

Yapının birinci katı, süslemelerin en yoğun olduğu kısımdır. Hayat kısmının sağında yer alan köşk kısmı, ahşap kolon ve kemerler dışında, yoğun ahşap tavan süslemelerine de sahiptir (Şekil 5.72). Kare biçindeki tavanın güney kısmının kenarları ve tavanın göbek kısmını oluşturan tam merkezdeki sekizgen kasnak bitkisel motifler ile bezenmiştir (Şekil 5.72). Bitkisel motiflerle bezeli kısımların arası çitari ile süslenmişken tavan göbeği sekizgen kasnak ile kubbeye dönüştürülmüştür. Hayatın kuzey kısmında bulunan tavanın göbek kısmı ise, değişik geometrik biçimlerle, kare alanın içinde daire ve dairenin içinde yıldız şekli olacak biçimde küçük ahşap çitalar ile bezenmiş ve araları doğal renkler kullanılarak renklendirilmiştir. Kuzeydoğu odasında bulunan ve doğu cephesine dayanan musandıralar, geometrik motiflerle bezenesi ve ahşap üzeri oyma tekniğinin kullanılması dışında, üst kısmında, dikdörtgen biçiminde oyulmuş ahşap kapaklar bulunmaktadır (Şekil 5.72). Kapakların, çevresindeki iki kat kornişler bitkisel motifler ile bezeli iken merkez hem yoğun ve değişik bitkisel motifler hem de farklı objeler kullanılarak bezenmiştir (Şekil 5.76-a).

Benzer durum güneybatı odası içinde geçerlidir (Şekil 5.76-b). Güneybatı odasında, kapının hemen solunda yer alan ahşap musandıraların kapakları, geometrik motifler ile hem oyulmuş hem renklendirilmiş iken, musandıraların üzerinde kapının üzerine kadar devam eden ahşap süslemelerin merkezi ise ağaç motifleri ile bezenmiştir.

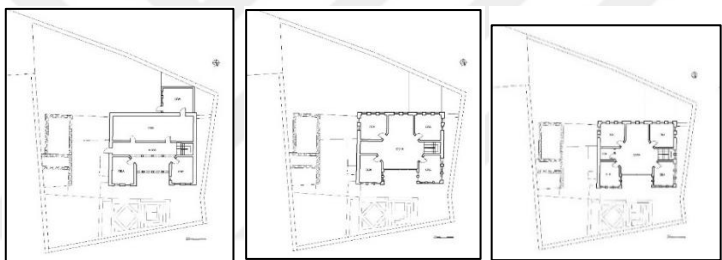
| MEKAN KURGUSU | <p>a-Zemin Kat Planı (Nezmet Oglou,2020) b-Birinci Kat Planı (Nezmet Oglou,2020) c-İkinci Kat Planı (Nezmet Oglou,2020)</p> | | | | |
| | <p>Zemin katına erişim, güney cephesinin merkezinde bulunan üç kolonlu açıklıktan sağlanmaktadır. Dışa tamamen açık olan hayatın tam karşısında depo veya kiler olarak kullanılan alan, sağında ahşap merdiven bulunmaktadır. Birinc ve ikinci kat, hayatın dört bir yanı, girişi pah kırılmış kenarlardan sağlanan odalar ile çevrilirken, hayat kuzey, batı ve güney ile ilişkilidir ve her yönden aydınlatılmıştır.</p> | | | | |

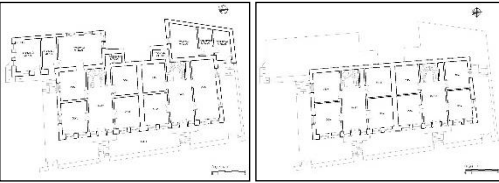
| MEKAN KURGUSU | <p>a-Zemin Kat Planı b-Birinci Kat Planı</p> | | | | |
| | <p>Hayatın güney ve kuzey yönlerinde bulunan sıra odalar ile girişin karşısında bulunan ahşap merdivenden oluşmaktadır. Bütün girişleri hayata açılan iki kanatlı ahşap kapılar ile sağlanan odalardan oluşmaktadır. Ahşap merdivenin altında yer alan kapı ile yapının batı cephesinde bitişik nizam konumlanan yardımcı mekâna erişilir. Bu kısım yapıdan daha alt seviyede yer almakta olup, hem depolama alanı hem de dikim işlerinin yapıldığı alandır. Bu alan erişim aynı zamanda avlunun güneyinde bulunan patikadan ve sağında hamam solunda ise merdivenin altundan da erişim sağlanan dikim atölyesi yer alır.</p> | | | | |

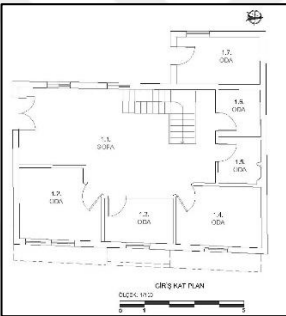
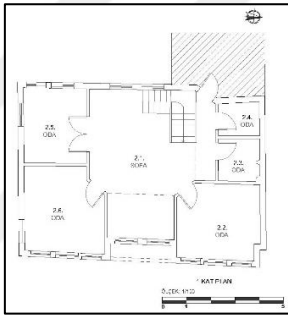
c- Kuzeydoğu Cephesi

| | <p>Zemin katta dış duvarı yığma taş duvar iken, geri kalan bütün iç ve dış duvarlar ahşap karkastır. Yapının dış cephesinde bulunan, sıva dökülmesi bulunmadığı için olgu malzeme olarak hangi malzeme kullanıldığı tespit edilememiştir ancak bölgede kullanılan malzemeler referans alındığında, bağdadi tekniğinin kullanıldığı ve ara dolgu malzemesi olarak taş veya tuğla kullanılmış olabileceği düşünülmektedir. Zeminde az islenmiş düz tahtalar kullanılarak ahşap döşeme sistemi oluşturulmuştur.</p> | | | <p>Doğu ve kuzey cephelerine yaslanan sıra odalardan oluşan zemin katın, kuzey cephesine bakan odaları sağır iken, doğu cephesine bakan odaları pencereler ile aydınlatılmıştır. Batı cephesinde bulunan iki pencere ile aydınlatılmış hayat alanı bulunmaktadır. Zemin katın batısında, bahçenin güneyinden erişim sağlanan ve batıdan tek bir pencere ile aydınlatılan yardımcı mekân bulunmaktadır. Ahşap merdiven ile erişilen birinci katın hayatın kuzey güney ve doğu cephelerine yaslanan odalardan oluşmaktadır. Birinci katın sofası hem batı yönüne iki hem de doğu yönünde ikiyeşer pencere ile aydınlatılırken, doğu yönünde, Pindarou Caddesi'ne bakacak şekilde köşk alanı oluşturmaktadır. Kuzeydoğu odası oda genişliğinden biraz daha az bir konsol çıkma yaparak iki pencere ile dışa açılmaktadır.</p> | |

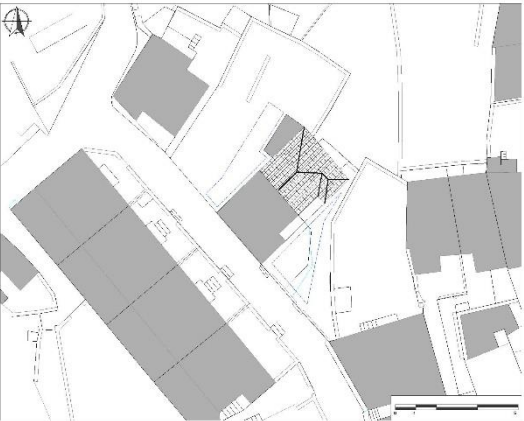
| A. Vlassiou Caddesi üzerinde 41. parsel, A. Vlassiou Caddesi 128A numarada yer almaktadır. Parselin, güneybatısında A. Vlassiou Caddesi ile bitişik nizamda ikiz evi yaslanırken, güneybatısında komşunun avlusuna ve kuzeybatısında yeşil alanlara yaslanmaktadır. Yapı parselin güneydoğu sınırında yeşil alana paralel olarak konumlanmıştır. | | | | | |

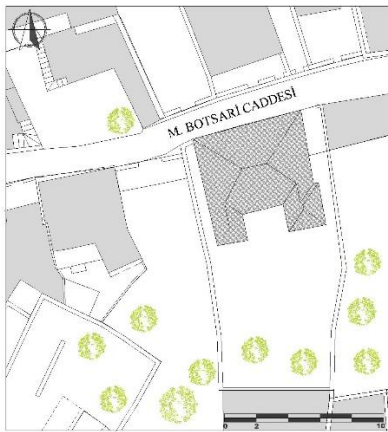
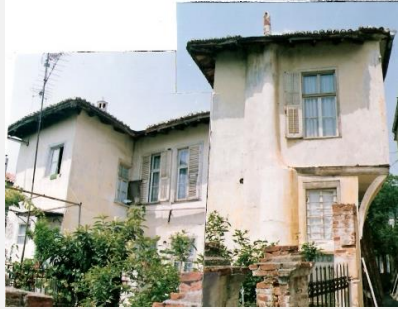
| | Zemin katın bütün, birinci katın ise güney dış duvarı hariç geri kalan bütün dış duvarları yığma taş duvar iken, geri kalan bütün iç ve dış duvarlar ahşap karkastır. Bölgede kullanılan yapım teknikleri referans alındığında, iç duvarlarda bağdadi tekniğinin kullanıldığı düşünülrken, ahşap karkas sistemin, dolgu malzemesi olarak tuğla veya taş kullanılmış olabileceği düşünülmektedir. Zeminde az işlenmiş düz tahtalar kullanılarak ahşap döşeme sistemi oluşturulmuştur. | | | Zemin ve birinci kattan oluşmaktadır. Yapıya giriş, zemin katının güneyinde, U biçiminin merkezinde, iki yanında pencereler bulunan çift kanatlı kapıdan sağlanmaktadır. Zemin kat, hayatı çevreleyen sıra odalardan oluşmaktadır. Hayat kısmı sadece avluya açılan pencereler ile sadece avlu ilişkili kurmaktadır. Girişin tam karşısında, güney cephesine yaslanan üç tane sıra oda bulunmaktadır. Kuzeybatı odasından girişe paralel olan duvarda, batı cephesine yaslanan sıra odalara girişin sağlandığı kapı bulunmaktadır. Hayatın sağında, birinci kata erişimi sağlayan merdiven ve U biçiminin ucunda bulunan ve üç yönden de birer pencere ile aydınlatılan güneydoğu odası bulunmaktadır. Girişin sağında yer alan merdiven ile erişilen birinci katın hayatı, güneybatıda bulunan U biçiminin ucuna kadar olan alanında kapsamakta ve bu kısımda köşk oluşturmaktadır. | |

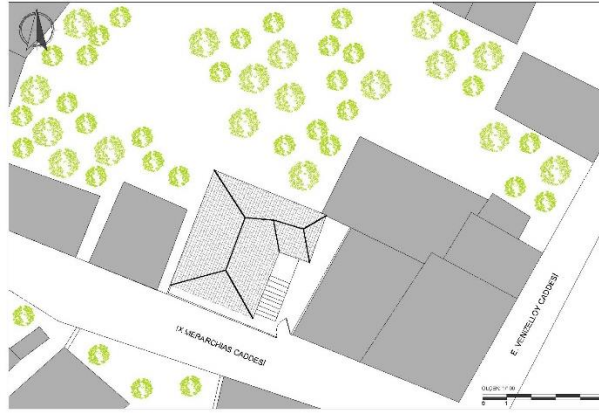
| | <p>Yapı, tabii zeminden daha alt seviyede olan zemin kat ile hem içeriden hem de dışarıdan merdivenler ile erişilen birinci kattan oluşmaktadır. Dış duvarları yığma taş duvar ve iç duvarları ahşap karkas olan katlar, aynı plan şemasına sahiptir. Girişin tam karşısında, batı cephesine yaslanan iki oda bulunmaktadır. Bu odalarda, güneybatı odası, güney cephesine açılan tek pencere ile aydınlatılırken, aynı zamanda hayata açılan iki pencere ile aydınlatılmıştır. Kuzeydoğu odası, dışa tamamen kapalı iken, güneybatı odası gibi hayata açılan iki pencere ile aydınlatılmıştır. Zemin katta avluya açılan iki pencere ile aydınlatılan tek oda kuzeydoğu odasıdır. Hem sofanın güneyinde bulunan ahşap merdiven ile hem de güneydoğu cephesinde bulunan metal merdiven ile erişilen birinci kat, zemin kat ile aynı plan şemasına sahiptir.</p> | | | | | |

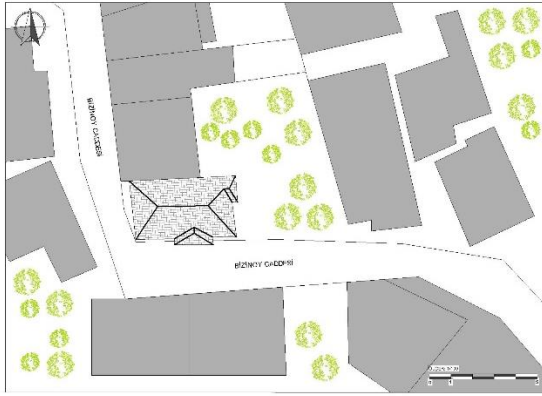
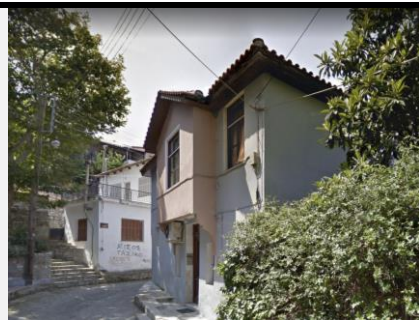
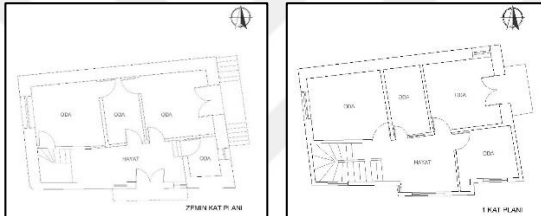
| MEKAN KURGUSU | | | <p>Yapının zemin katına erişim, yapının güneyinde bulunan ve çift kanatlı ve iki yanında pencereler bulunan ahşap kapı ile Bizinou Caddesi üzerinden sağlanmaktadır. Zemin katı, girişin tam karşısında, kuzey cephesine yaslanan üç oda ile doğu cephesine yaslanan ve yardımcı mekân olarak kullandığı düşünülen ve iki basamak ile erişilen bir odadan oluşmaktadır. Girişin solunda, yani batı cephesine yaslanan ahşap bir merdiven ile birinci kata erişim sağlanmaktadır. Doğu cephesine yaslanan ve yardımcı mekân olarak kullanıldığı düşünülmektedir. Sofadan açılan kapılar ile erişimi sağlanan odalar aynı zamanda ora odaya açılan kapılar ile de birbirleriyle iletişim kurmaktadır. Odanın girişin solunda bulunan duvarda, orta oda ile iletişimi sağlayan bir kapı bulunmaktadır. Aynı şekilde hem hayattan hem de avludan girişi olan kuzeydoğu odası, aynı zamanda avlu girişinin tam karşısında bulunan kapıdan da orta odaya erişim sağlar.</p> | | |

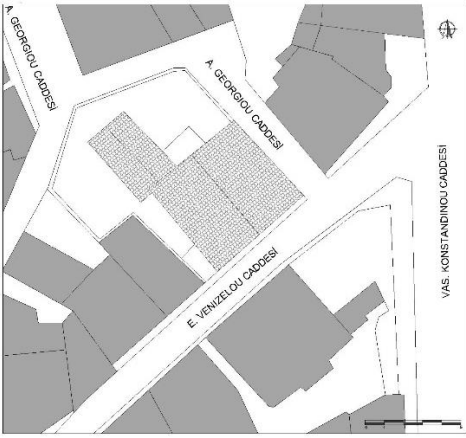
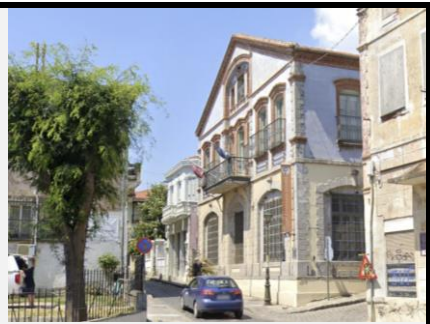
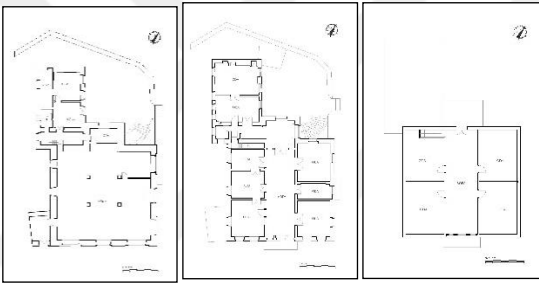
| MEKAN KURGUSU | | | <p>Zemin kat, birinci kat ve depolama alanı olarak kullanılan çatı arasından oluşmaktadır. Ana yapıya daha sonraki dönemlerde, kuzeybatı köşesinde L biçiminde iki katlı bir yapı daha eklenmiştir. Erişim, A. Georgiou Caddesi üzerinden direkt olarak sağlanmaktadır. Zemin kat, merkezde dört tane kare kesitli ayaktan oluşan tek bir mekândan oluşmaktadır. A. Georgiou ile E. Venizelou caddelerinden pencereler ile aydınlatılan mekânda, daha sonraki dönemlerde, ihtiyaçtan, günümüzde danışma olarak kullanılan cam bölmeli bir oda oluşturulmuştur. Hem zemin katta bulunan merdiven ile hem de avlu bulunan merdivenler ile girişi sağlanan birinci kat, güneybatı ile kuzeybatı cephelerine yaslanan odalardan oluşan oluşmaktadır. Ahşap merdiven ile erişim sağlanan tavan arası, birinci kat ile aynı plan şemasına sahiptir. Odalar tamamen karalık ve aydınlatılmamış olmakla birlikte, sofa, E. Venizelou Caddesinde bulunan üç pencere ile aydınlatılmıştır.</p> | | |

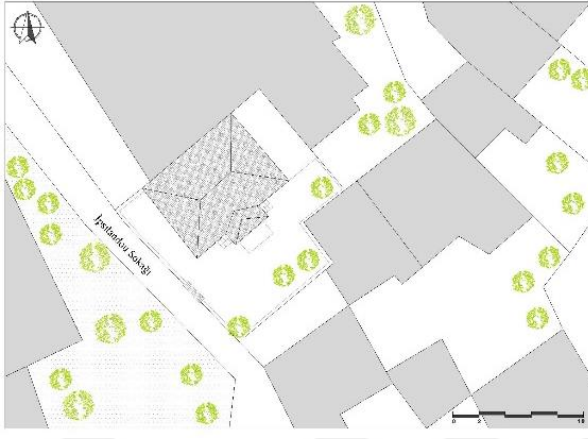
| <p>İskeçe şehrinin doğusunda, Aşağı Mahalle veya Muhacir Mahalle olarak adlandırılan semtin doğusunda İpsilandou Sokağı 2 numarada bulunmaktadır. Yapının bulunduğu parselin kuzey, güney ve doğusunda ayrıntı nizamda konutlara yaslanırken, batısında İpsilandou Sokağı bulunmaktadır. Yapı, parselin kuzeydoğusunda, İpsilandou Sokağına paralel ve kuzey sınırında konumlanmış olup, güney cephesi avluya bakmaktadır.</p> | | | | | |

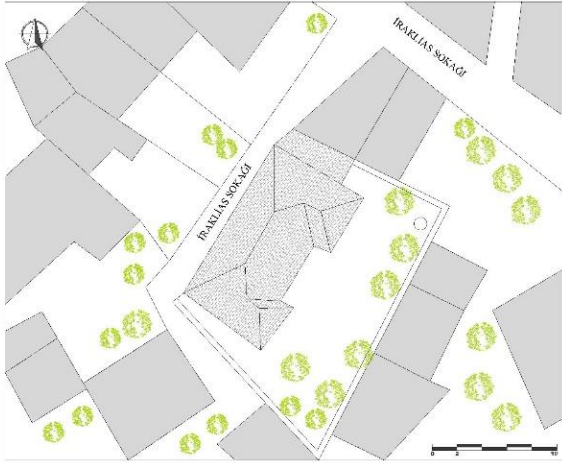
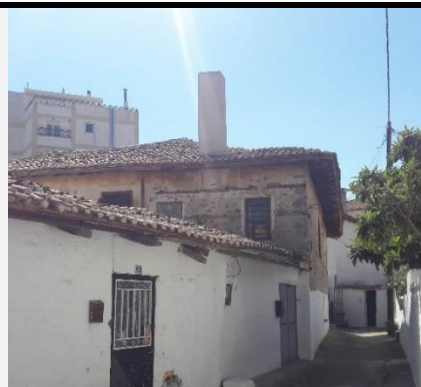
| | | | | | <p>Yapı, Buzcular Evi'ne yakın bir konumda bulunmakta olup düz bir arazide, geniş ve dikdörtgen bir bahçe içinde konumlanmıştır. Yapının bulunduğu parselin kuzeybatısında İraklias Sokağı, kuzeydoğusunda parsel sınırına paralel konumlanmış tek katlı bir konut, kuzeybatı sınırında ayrık nizamda konumlanmış yapıya erişimi sağlayan bir dar sokak ve son olarak güney doğusunda parselle paralel ve bitişik olarak konumlanmış üç konut bulunmaktadır.</p> |

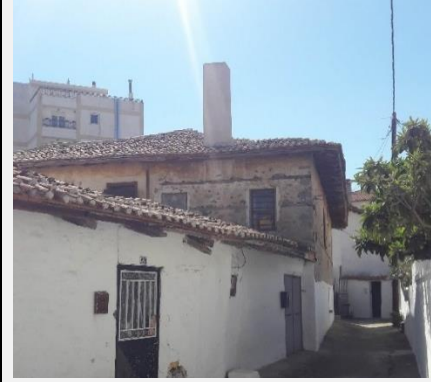
Yunus Ağa Evi Görünümü

Yapı, Buzcular Evi'ne yakın bir konumda bulunmakta olup düz bir arazide, geniş ve dikdörtgen bir bahçe içinde konumlanmıştır. Yapının bulunduğu parselin kuzeybatısında Iraklias Sokağı, kuzeydoğusunda parsel sınırına paralel konumlanmış tek katlı bir konut, kuzeybatı sınırında ayrı nizamda konumlanmış yapıya erişimi sağlayan bir dar sokak ve son olarak güney doğusunda parselle paralel ve bitişik olarak konumlanmış üç konut bulunmaktadır.

Yunus Ağa Evi, zemin ve birinci kat olmak üzere toplam iki kattan oluşmaktadır. Güneydoğu cephesinden, tek kanatlı ahşap bir kapı ile erişilen zemin kat, girişin karşısında bulunan ve birinci kata erişimi sağlayan ahşap merdiven, kuzey cephesine yaslanan bir oda ve hem avludan hem de hayattan erişim sağlanan iki odalı yardımcı mekanlar oluşmaktadır. Zemin katın, karanlık ve içe dönük olması, hem mahremiyet açısından hem de kullanım açısından daha çok yardımcı mekanlara hizmet vermesinden dolayıdır. Ahşap merdiven ile erişim sağlanan ikinci kat, zemin kata nazaran daha çok pencere ile aydınlatılmış ve hem sokak hem de avlu ile iletişimi ve etkileşim, sağlanmıştır. Birinci katın zemin kata nazaran daha çok ferah olması bu katın yaşam alanı olarak kullanıldığını düşündürmektedir. Hayat, avluya bakan cephede üç geniş ve büyük pencere ile aydınlatılmıştır.
