**KUZEY YUNANİSTAN'DAKİ KENTSEL ALANLARDA OSMANLI DÖNEMİ**  
**GELENEKSEL KONUTLARI**

**YÜKSEK LİSANS TEZİ**

**MİMARLIK ANABİLİM DALI**

**EDİRNE-[2021]**

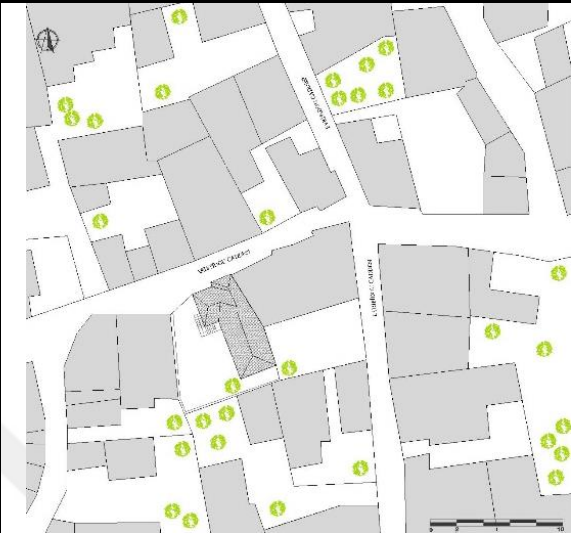
| YAPININ KONUMU | | | | | <p>Aristidou Caddesi üzerinde 96. parsel, Aristidou Caddesi 12 numarada yer almaktadır. Parselin, kuzeyinde Aristidou Caddesi, doğusunda bitişik nizamda, batı ve güneyinde ayrı nizamda konutlar yaslanmaktadır. Yapı, parselin kuzeydoğu sınırında, Aristidou Caddesine paralel ve doğu sınırı bitişik nizamdaki konuta yaslanacak biçimde konumlanmıştır. Batı cephesi avluya bakan yapının, aynı üzerinden avluya girişi sağlanmaktadır.</p> |

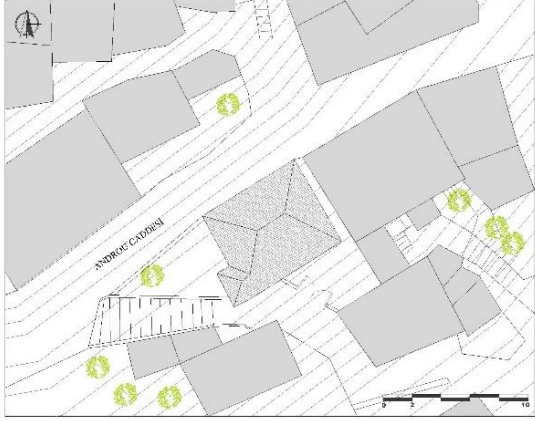
| | <p>Yapı, iki katlıdır. Eğimli bir arazi üzerinde konulanmış olan yapının, zemin katı ile birinci katının kuzey ve doğu cepheleri ie batı cephesinin bir kısmı toprağa gömüldür. Dış duvarlarının tamamı, yığma taş duvar olan zemin kata erişim avluya bakan güney cephesinden, ahşap tek kanatlı kapı ile sağlanmaktadır. Girişin tam karşısında bulunan tek sıra, iki odadan oluşan zemin kat odaları tamamen karanlık ve dışarıdan aydınlatılmazken, hayat, avluya açılan üç pencere ile aydınlatılmıştır. Girişin doğu yönünde bulunan ahşap merdiven ile birinci kata erişim sağlanmaktadır. Birinci kat zemin kat ile benzer bir plan şemasına sahiptir.</p> | | | | |

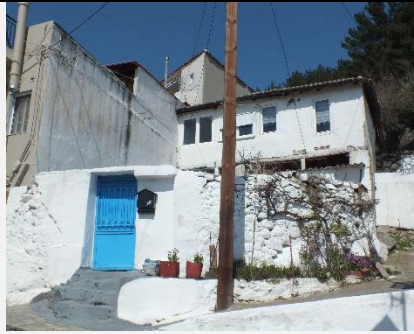
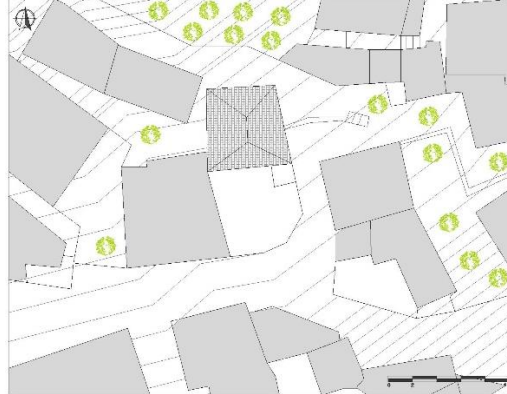
| | ADRESS: ANDROU CADDESİ EVİ NUMARA 28 | | | | <p>Androu Caddesi Numara 28 Evi Görünümü</p> <p>Androu Caddesi üzerinde 73. parsel, Androu Caddesi 28 numarada yer almaktadır. Yapı günümüzde İskeçe Müftülüğüne ait olmakta olup, edinilen bilgiye göre yapım tarihi 1860-1880 yılları arasındadır. Parselin, güneyinde Androu Caddesi, batısında ayrıık nizamda konut, doğusunda ve kuzeyinde ise dar sokaklar bulunmaktadır. Yapı, parselin kuzey sınırında, güney cephesi avluya bakacak biçimde konumlanmıştır.</p> | | | |
| MEKAN KURGUSU | | | | | <p>Zemin katı ile birinci katının kuzey ve doğu cepheleri bir kısmı toprağa gömülmüştür. Dış duvarlarının tamamı, yığma taş duvar olan zemin katın hayatının güney kısmında dört tane kolon bulunmaktadır ve tamamen dışa açıktır. Zemin kat, kuzey cephesine yaslanan tek bir oda ile batı cephesine yaslanan metal, mavi renk bir merdivenden oluşmaktadır. Batı cephesinde bulunan oda dışa tamamen kapalı ve karanlıktır. Bu kısmın daha çok depolama alanı olarak kullanıldığı ve asıl yaşam alanının birinci kat olduğu düşünülmektedir. Yapının asıl yaşam alanın oluşturan birinci kat, zemin kat ile benzer plan şemasına sahiptir. Kuzey cephesine yaslanan iki oda ve güney cephesinde avluya açılan dört penceren ile aydınlatılmış bir hayattan oluşan birinci katın, güney cephesi dışındaki bütün dış duvarları yığma taş duvardır. Bu katta kuzeybatı duvarı hayata açılan tek bir pencere, kuzeydoğu duvarı ise doğu cephesine açılan tek bir pencere ile aydınlatılmaktadır.</p> | | | |

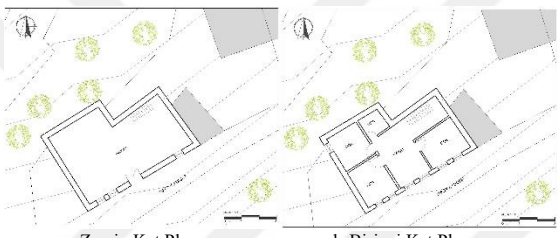
| MEKAN KURGUSU | <br>a-Zemin Kat Planı      b-Birinci Kat Planı | | | | <p>Yapı L biçimindedir. Dış duvarlarının tamamı yığma taş duvar olan yapının zemin katına erişim Sirou Caddesi üzerinde bulunan, çift kanatlı metal kapı ile sağlanmaktadır. Tek bir mekândan oluşan zemin kat, Sirou caddesi üzerinde bulunan üç tane küçük pencere ile aydınlatılmıştır. Girişin kuzey yönünde bulunan merdivn ile erişim sağlanan birinci kat, güneydoğu cephesine yaslanan duvarda iki, kuzeybatıda da iki odadan oluşmaktadır. Kuzeybatı odası, batı cephesinden tek pencere ile aydınlatılırken, kuzey cephesine yaslanan ikinci oda ise dışa tamamen kapalıdır. Güney cephesine yaslanan odalar ise ikiye pencere ile Sirou caddesine bakmaktadır. Bu kadın hayatı, yine aynı cepheden aydınlatılan odalar gibi iki pencere ile caddeyle ilişkisi kurulmuştur.</p> | |

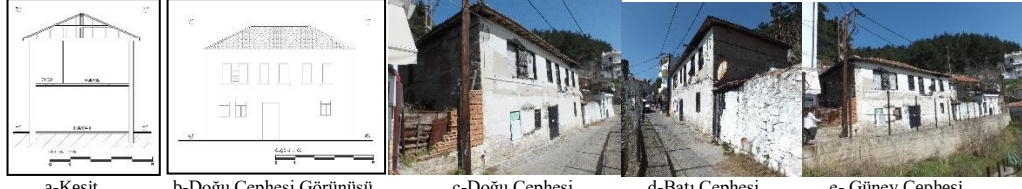
| CEPHELER VE KESİTLER | <br>a-Kesit      b-Doğu Cephesi Görünüşü      c-Doğu Cephesi      d-Batı Cephesi      e- Güney Cephesi | | | | | <p>Yapının cepheleri oldukça yalın ve sadedir. Doğu ve batı cepheleri sıvasız ve sağır olan yapının, sokağa bakan güney cephesinde diğer cephelere nazaran daha çok pencere açıklığı vardır. Güney cephesinin zemin katında üç tane küçük pencere açıklığı bulunurken, birinci katta altı tane demir parmaklıklı pencere bulunmaktadır. Güney cephesinde bulunan sıva dökülmelerinden, bağdadi çitaları görülmektedir</p> |

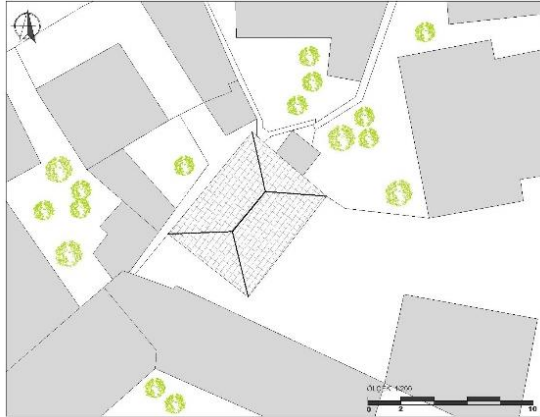
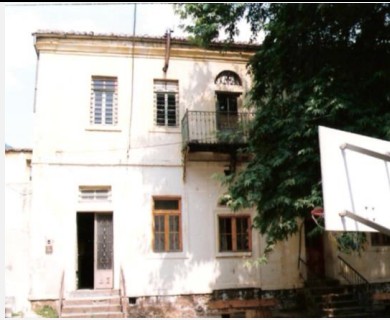
| MEKAN KURGUSU | | | | | <p>Zemin kat, güney cephesine yaslanan ve girişin hemen karşısında merdiveni bulunan bir hayat ile kuzey cephesine yaslanan ve bu cephede bulunan birer pencere ile aydınlatılmış iki odadan oluşmaktadır. Bu odalardan, aynı zamanda doğu cephesinde bir kapı ile dışa da açılan kuzeydoğu odası, doğu cephesinden bir pencere ile de aydınlatılmaktadır. Girişin karşısında bulunan merdiven ile erişim sağlanan birinci katın dış duvarları taş yığma iken, iç duvarları ahşap karkastır. Kuzey cephesine bir, doğu cephesinde ise iki oda bulunmaktadır. Doğu cephesinde bulunan iki odaya da erişim hayattan sağlanmaktadır. Güneydoğu yönünde bulunan ve çift kanatlı kapı ile erişimi sağlayan güneydoğu odası, iki pencere ve konsol çıkmaya erişim sağlanan bir kapı ile doğu yönünden aydınlatılırken, bu odanın hemen yanında bulunan, kuzeydoğu odası, doğu yönüne açılan iki pencere ile kuzey yönünde tek bir pencere ile aydınlatılmıştır.</p> | | | |

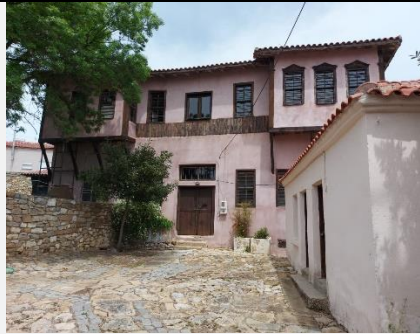
| YAPININ KONUSU | BÖLGE: BATI TRAKYA | | ŞEHİR: İSKEÇE | | <br>Pamukçuoğlu Evi Görünümü<br>Yapı kasabanın kuzey kesiminde, meydanın kuzeybatı kesiminde bulunmaktadır. Yapının bulunduğu parselin kuzey, güney ve doğusunda isimleri tespit edilemeyen sokaklar bulunurken, batı yönünde, ayrı nizamda konutlara yaslanmaktadır. Yapı, bulunduğu parselin, kuzeydoğusunda sokaklara paralel olarak konumlanmıştır. Yapının güney cephesi avluya bakmaktadır. | | | | | | | | | | | | | | |

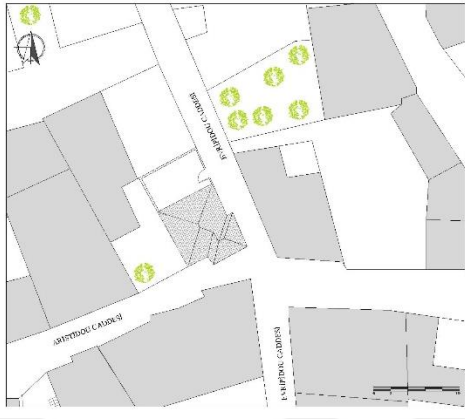
| YAPININ KONUSU | <br>Evripidou Caddesi 11 Numara Evi Vaziyet Planı | | | | | <p>Aristidou Caddesi ile Evripidou Caddelerinin kesiştiği noktada, 95. parsel, Aristidou Caddesi 11 numarada yer almaktadır. Parselin, güneyinde Aritidou Caddesi, doğusunda Evripidou Caddesi, batısında ve kuzeyinde bitişik nizamda konutlara yaslanmaktadır. Yapı, parselin güneydoğu sınırında, Aristidou ile Evripidou Caddelerine paralel olarak konumlanmıştır.</p> | | |

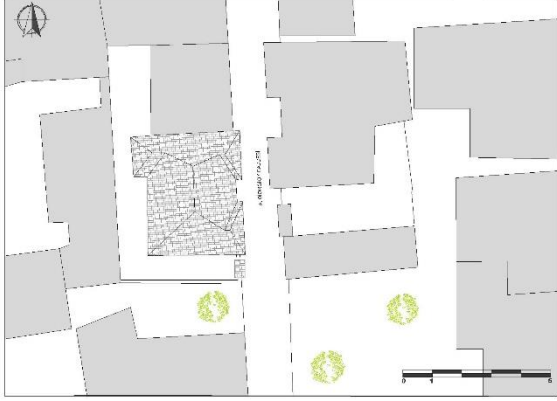
| | | | | | <p>Psara Konağı Görünümü</p> <p>Gümülcine'nin merkezine yakın, Peidi Konağı'nın karşısında Agiou Georgiou Caddesi 22 numarada bulunmakta olup, günümüzde GEK'ye ait Folklor Müzesi olarak işlev görmektedir. Parselin, doğusunda Agiou Georgiou Caddesi ve diğer yönlerinde ayrık nizamda konutlara yaslanırken, güney cephesi avluya bakmaktadır.</p> |

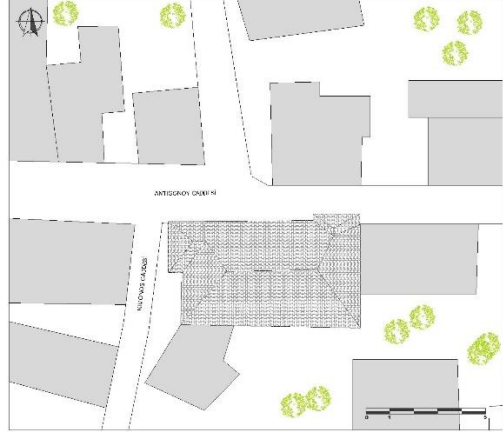
| | | | | Yapının bulunduğu parselin kuzeyinde Antigonou Caddesi, batısında Kimonu Caddesi, doğusunda bitişik nizam, güneyinde ise ayrı nizam konuta yaslanmaktadır. Yapı, parselin kuzeybatı sınırında, Antigonou Caddesi ile Kimnou Caddelerine paralel olacak şekilde konumlanmıştır. Güneydoğu cephesi avluya bakmaktadır. | |

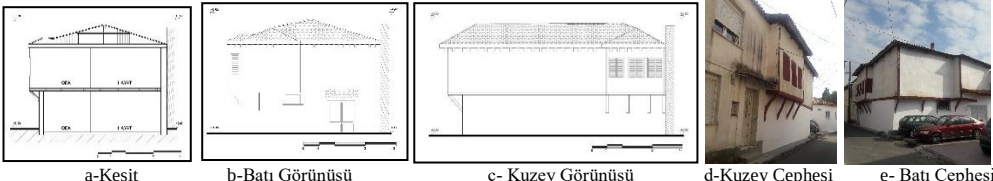
| Yapının kuzey cephesinde, doğu cephesiyle benzer özellikler taşımaktadır. Kuzey cephesinde, zemin kat sağır iken sadece birinin katın kuzeydoğu kısmında bulunan konsol çıkma ahşap kapaklı pencereler bulunmaktadır. Zemin kat ile birinci kat arasında ve konsol çıkmanın kenarlarında ahşap silmeler bulunmaktadır. Konsol çıkma ahşap eli böğründeler ile desteklenirken, konsol çıkmanın altında ahşap döşeme kaplaması görülmektedir. | | | | | |

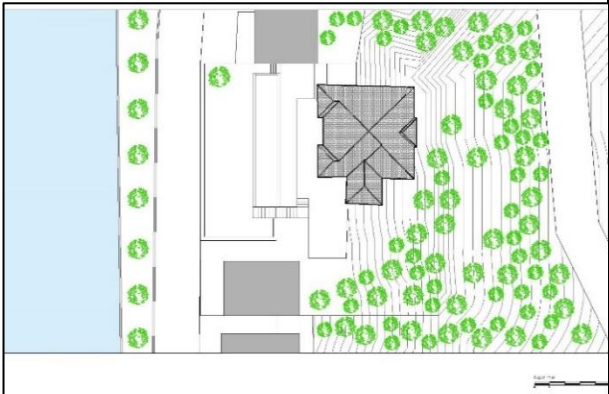
| Papaterpou Konağı Vaziyet Planı | | | | | <p>Papaterpou Konağı Evi Görünümü</p> <p>Yapının bulunduğu parcel doğuda Papareska Caddesi, batıda ise Megalou Aleksandrou Caddesi ile sınırlanmıştır ve parselin batısında avlu bulunmaktadır. Çevresi tamamen sınırlanmadığından, parsel sınırı tam olarak algılanamamaktadır. Avluda bulunan merdivenler ile yapının doğusunda ve batısında bulunan giriş kapılarına erişim sağlanmaktadır.</p> |

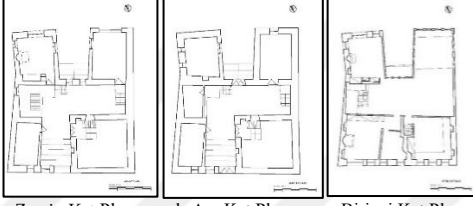
| MEKAN KURGUSU | <p>a-Zemin Kat Planı    b-Ara Kat Planı    c-Birinci Kat Planı</p> | | | <p>Girişin sağ kısmında bulunan depo ve şarap mahzeni olarak kullanılan alanda içeriden ahşap bir merdiven ile ulaşılan ara kata erişilir. Ahşap merdiven ile erişilen üst kat şarapların muhafaza edildiği kısım, alt kat ise kiler olarak kullanılmıştır. Günümüzde bu kısım, çömleklerin sergilendiği alan olarak faaliyet göstermektedir. Solda bulunan ahşap merdiven ile erişilen birinci kat, oldukça ferah ve aydınlıktır. Sofa kısmından hem köşk kısmına hem de üç farklı kış odasına erişim sağlanmaktadır. Birinci katın kuzey, doğu, batı duvarının kuzey kısmı ile güneydoğu duvarı kaba yonu taş örgülü yığma taş duvardır. Geri kalan dış duvar kısımları ile iç mekândaki bölücü duvarlar ahşaptır. Bu kattaki bütün odalarda musandıra bulunurken, doğu cephesindeki odalarda aynı zamanda ocakta bulunmaktadır. Birinci katın sofasında, resepsiyon alanı olarak kullanılan köşkte yoğun çitakari bezemeli/çitahı tavan, tepe penceresi renkli bitkisel desenli vitraylı, alt penceresi ahşap kapaklı iki sıra pencereler ve yoğun bitkisel motifli duvarlar bulunmaktadır</p> | |

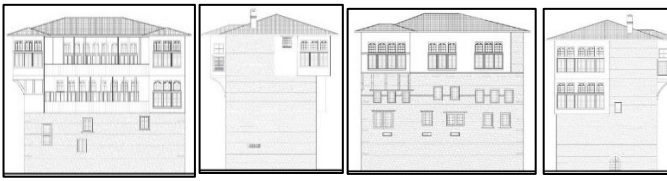
| CEPHELER VE KESİTLER | <br>a-Kuzey Cephesi b-Doğu Cephesi c-Güney Cephesi d-Batı Cephesi | | | | <p>Yapının batı ve doğu cepheleri tamamen dışa kapalı iken kuzeydoğu ve güneydoğu cephesinde pencere açıklıklarının oranı, üst katlarda fazla tutulurken diğer cephelerde bu oran daha küçük tutulduğu gözlemlenmiştir. Yapının güney ve kuzey cephesinin üst katlarına yerleştirilen pencerelerde, kış aylarında yapının güneş enerjisinden daha çok faydalanabilmesi için daha büyük oranlar kullanılmıştır.</p> | |

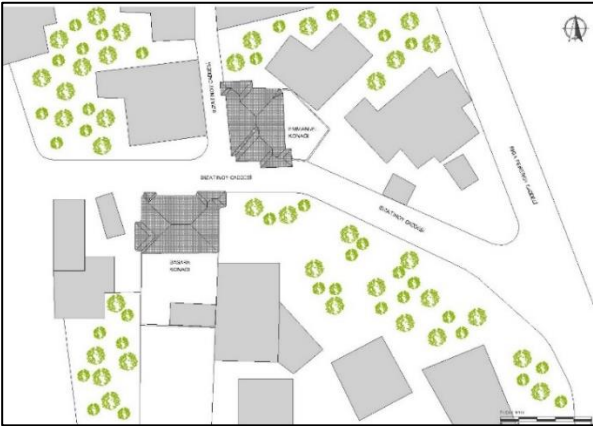
| MEKAN KURGUSU | | <p>Yapı, bulunduğu parselin kuzeyine konumlanmıştır. Parselin, kuzeyinden Bizatinou caddesi bulunmakta olup, doğu, batı ve güneyinde komşu parseller bulunmaktadır. Yapının bulunduğu parselin güneyinde, kaba yonu taş örgülü bahçe duvarları ile çevrili avlu bulunmaktadır. Avluya giriş, Bizatinou caddesinde bulunan çift kanatlı, geniş, metal kapı halkaları olan ahşap bir kapı ile sağlanmaktadır.</p> | | | |

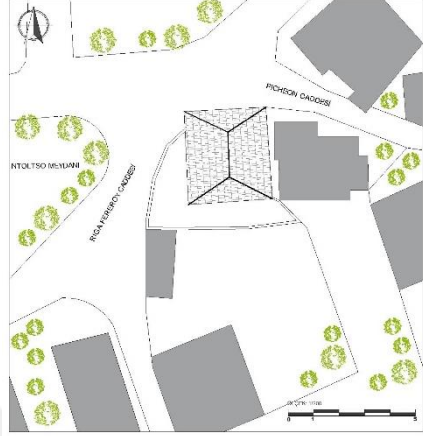
| | | | | | <p>Ntolto semtinde ve semt ile aynı adı taşıyan ve batısında yer alan meydana yer almaktadır. Yapının bulunduğu parselin kuzeyinde Picheo Caddesi, doğusunda R. Ferriaiou Caddesi ile Ntolto Meydanı, batı ile güneyinde ise ayrılmazda konutlar yaşanmaktadır. Yapı, parselin kuzey sınırında, Picheon Caddesine paralel olarak konumlanmış olup, güney cephesi avluya bakmaktadır.</p> |

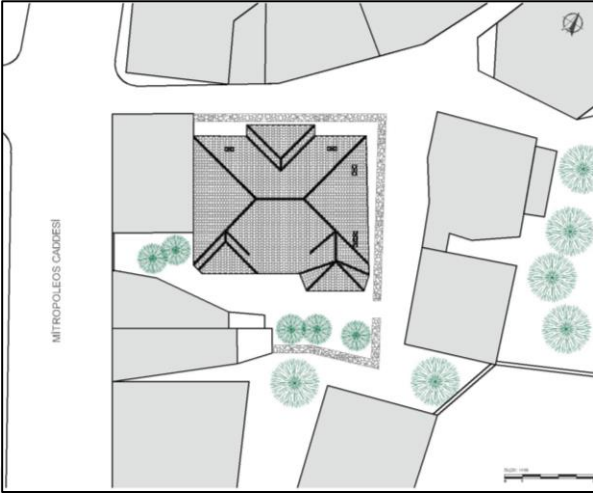
| | | | <p>Yapı bulunduğu parselin kuzeydoğu ve kuzeybatı köşesine konumlanmıştır. Bu bağlamda kuzeydoğu ve kuzeybatı cepheleri sokağa bakmaktadır. Güneybatı cephesi komşuya bitişik olup, kendi bahçesine bakmaktadır. Avluya giriş, kuzeydoğu yönünde olup, geniş bir ahşap ahşap çift kanatlı kapı ile yapılmaktadır.</p> | | |

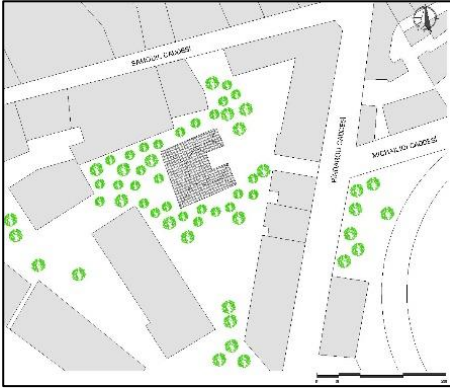
| | | | | | Ioannina Stadyumu'nun arkasında, Pindarou Caddesi üzerinde bulunmaktadır. 19. yüzyılın başlarında inşa edildiği düşünülen yapı, 1820'deki yıkıcı yangından bu yana günümüze ulaşan önemli yapılardan biri özelliğini taşımaktadır. Yapı, kentsel alanda bulunmasına karşın, bulunduğu parselin tamamını sınırlayıcı herhangi bir unsur bulunmamakla birlikte, yapıya erişim sağlandığı Pindarou Caddesi üzerinde demir korkuluklar ile ve yapıyı tanımlayan tabela bulunmaktadır. Bunun dışında parsel sınırları algılamayan yapının dört bir yanında ayrıık nizam konutlar ve yeşil alan bulunmaktadır. |

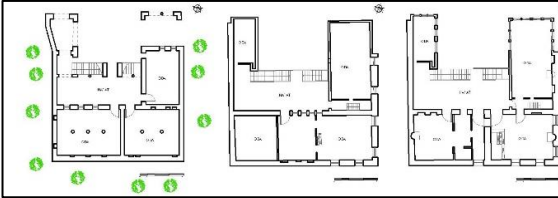
| MEKAN KURGUSU | | | | Yapı zemin, ara kat ve birinci kattan oluşmaktadır. Zemin kat, dışı tamamen açık olan hayat ve hayatın güneybatı yönünde dışı tamamen kapalı olan iki oda ile güneydoğu yönünde, yine tamamen sağır olan bir odadan oluşmaktadır. Kuzeydoğu cephesinin tam merkezinde bulunan ve iki yanında yay biçiminde merdiveni olan kemerli geçiş ile erişilen zemin katın güneybatı cephesinde bulunan odalarda, tam merkezde ayaklar bulunmaktadır. Ahşap korkuluklar ile sütunları bulunan anıtsal merdiven ile erişilen birinci katta, hayatın tam karşısında üç oda bulunmaktadır. | |
| | a-Zemin Kat Planı      b-Ara Kat Planı      c-Birinci Kat Planı | | | | |

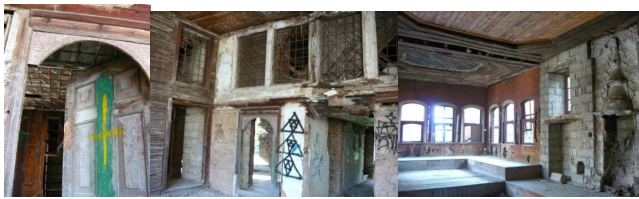
| | (Mpesta, 2014) | | | Yapının iç mekânında en dikkat çekici kısım birinci katta bulunan ocaktır. Ocak, geometrik ve bitkisel motifli bezeme ve oymalara sahip olduğu görülmektedir. Bunun dışında bu oda da bulunan tekne tavan, ahşaptır, ve göbek kısmında, bitkisel bezemeler görülmektedir. Bunun dışında sofaya açılan kapıların üzerinde yarım ahşap kemerler oluşturulmuştur. Birinci katın üzerinde yer alan katın pencerelerinde demir kare kepenkler bulunmaktadır ve bu kısım hayattan net bir biçimde algılanmaktadır. | |

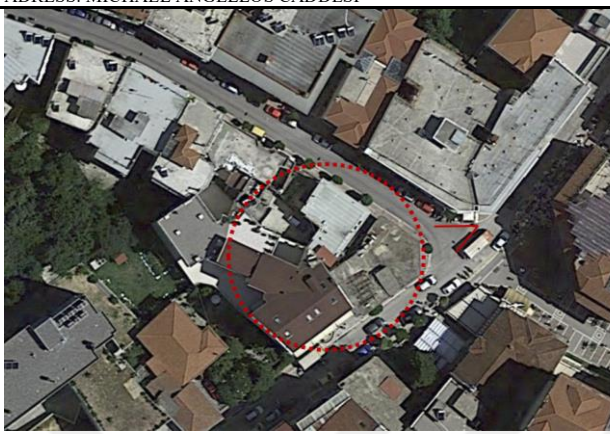
| YAPININ KONUMU | BÖLGE: EİRUS | | ŞEHİR: YANYA | | | <p>Yapı, tarihi fotoğrafları ve günümüze ulaşmış bahçe kapısı ile kemerli merdivenlerini göz önüne aldığımızda, parseli kuzeyinde, M. Angelou Caddesine paralel olarak konumlanmıştır. Yapının, kuzeybatı ve güneybatısında tam olarak tespit edilememesine karşın tarihi fotoğraflardan yapılan tespitlere göre, ayrık nizamda konutlara yaslanmakta, kuzeyinde M. Angelou Caddesi, güneyinde ise Char. Trikoupi Caddesi bulunmaktadır. Yapının güneydoğu cephesi avluya bakmakta ve avluya erişim M. Angelou Caddesi ile Char. Trikoupi Caddesinin kesiştiği noktada bulunan kemerli bahçe kapısından sağlanmaktadır.</p> | |

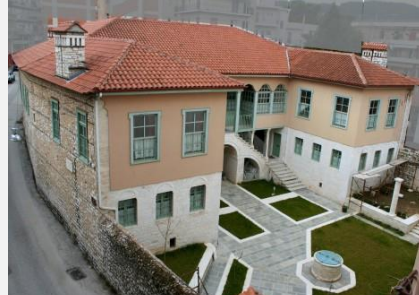
| | | | | <p>Yapı, şehrin merkezinde, Yanya Kalesi'nin batısında bulunmaktadır. Yapının güneydoğusunda Asopirou Caddesi, güneybatısında yapıya yaslanan daha geç dönemde inşa edilen yardımcı mekân, kuzeybatısında yeşil alan ile ayrılmazda konuta ve kuzeybatıda yine ayrılmazda konutlara yaslanmaktadır. Yapı, parselin güneybatısında Asopirou Caddesine paralel ve kuzeydoğu cephesi avluya bakacak şekilde konumlanmıştır.</p> | |

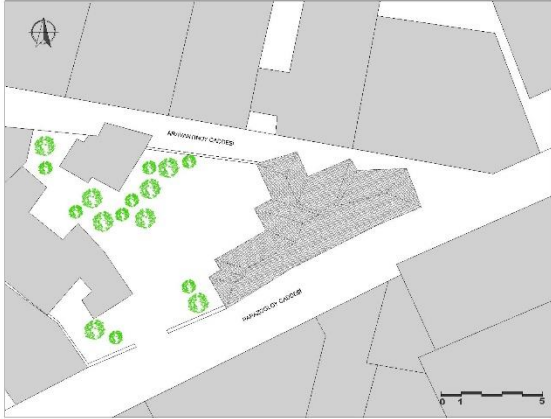
| MEKAN KURGUSU | <p>a-Zemin Kat Planı</p> | | <p>Yapı, zemin kat, ara kat ve birinci kattan oluşmaktadır. İç ve dış duvarları, tamamen yığma taş duvar olan zemin kata erişim, batı cephesinde bulunan, yarım kemerli geçişlerden sağlanır. Kemerli geçişlerden, erişilen hayatın tamamen açık olan hayatın, tam karşısında, güneydoğuya yaslanan, sıra odalar bulunmaktadır. Bu odalar dışa tamamen kapalı olup, girişleri hayat üzerinden sağlanmaktadır. Ara katın, kuzeybatı duvarına yaslanan üç odanın ara duvarları bir kısmı ahşap karkas iken geri kalan bütün iç ve dış duvarlarının tamam yığma taş duvardır. Hayatı avluya bakan ve sadece avludan aydınlanan ara katın, kuzeybatısında bulunan odalar dışa tamamen kapalıdır ve aydınlanmamaktadır. Hayatta bulunan merdiven ile erişilen birinci katta, sadece güneydoğu cephesinin dış duvarı ile bu cepheye yaslanan üç tane ara duvar yığma taş duvardır. Geri kalan bütün iç ve dış duvarlar ahşap karkastır. Güneydoğu cephesine yaslanan dört oda ile doğu cephesine yaslanan bir oda ile kuzeybatı cephesinde bulunan bir hayattan oluşmaktadır.</p> | | |

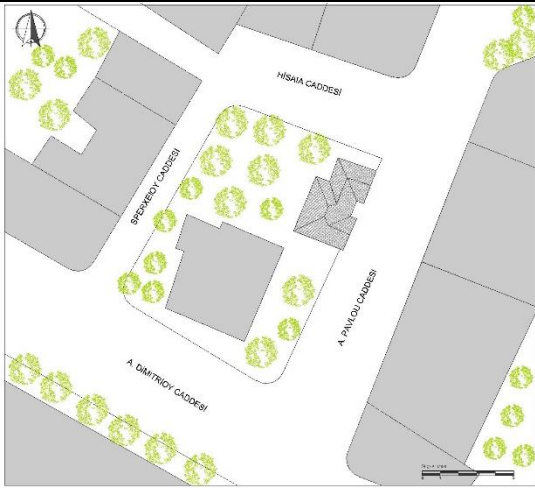
| MEKAN KURGUSU | | <p>Parselin kuzey doğusunda, Apostolou Pavlu Caddesine paralel olarak konumlanmıştır. Parselin güneybatısında ayrıık nizamda Türk Konsolosluğu bulunurken, parselin geri kalan kısmı yeşi alandır. Parselin kuzeyinde Hisaia Caddesi, batısında Sperxeiou Caddesi, güneyinde A.Dimitriou Caddesi bulunmaktadır. Yapının bulunduğu parsel, eğimin düşük olduğu yerlerden birisidir. Parselin kuzeydoğu sınırında konumlanan yapının kuzeybatı cephesi avluya bakmaktadır.</p> | |

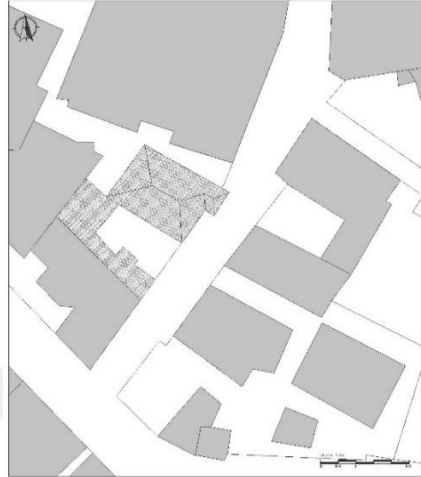
| YAPININ KONUMU | BÖLGE: ORTA MAKEDONYA | | ŞEHİR: SELANİK | | | <p>Akrita Caddesi Numara 3Evi Görünümü<br/>(Sotiria, 2016:62)</p> <p>Yapının bulunduğu parselin kuzeydoğusunda, Akrita Caddesine paralel olarak konumlanmıştır. Yapının çevresi taş duvarlar ile çevrili iken yapı, kuzeyde komşu yapı ile ayrı kuzeyde yaslanırken, yardımcı mekânların güney ve batıda bitişik nizamda yapılara yaslanır. Güneybatı cephesi avluya bakan yapının, avlusunda iki tane yardımcı mekân vardır. Avlunun batısında, iki katlı bir yardımcı mekân vardır. Zemin katına girişi avludan yapının doğusundan olan mekânın ikinci katına erişim, ana yapıdan sağlanmaktadır.</p> | |

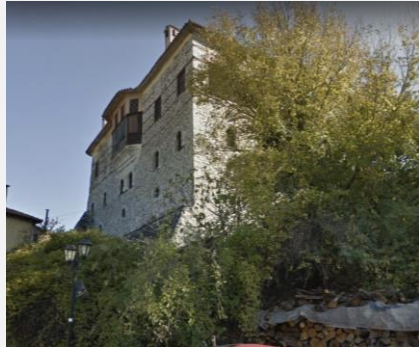
| NO:49 | SWARTZ KONAĞI | | | | <br>Swartz Konağı Görünümü<br>Yapının bulunduğu parsel sınırlandırılmamış olmakla birlikte, yapının bulunduğu alanın kuzey ve güneyinde sokak, batısında ve güneybatısında yeşil alan ve kuzeydoğusunda ayrık nizamda konut bulunmaktadır. Yapının kuzey cephesi bakmaktadır. Yapıdan dışarıya doğru taşan 40cmlik saçaklar bulunurken, özgün kiremit kaplaması alaturka kiremit olan kırma çatıyla örtülmüştür. | |
