KÜLTÜREL GELENEĞİN KORUNMASI
BAĞLAMINDA EMİRGÂN MAHALLESİNİN
İNCELENMESİ VE BOYACIKÖY SİLÜET ÇALIŞMASI

YÜKSEK LİSANS

İSTANBUL, 2021

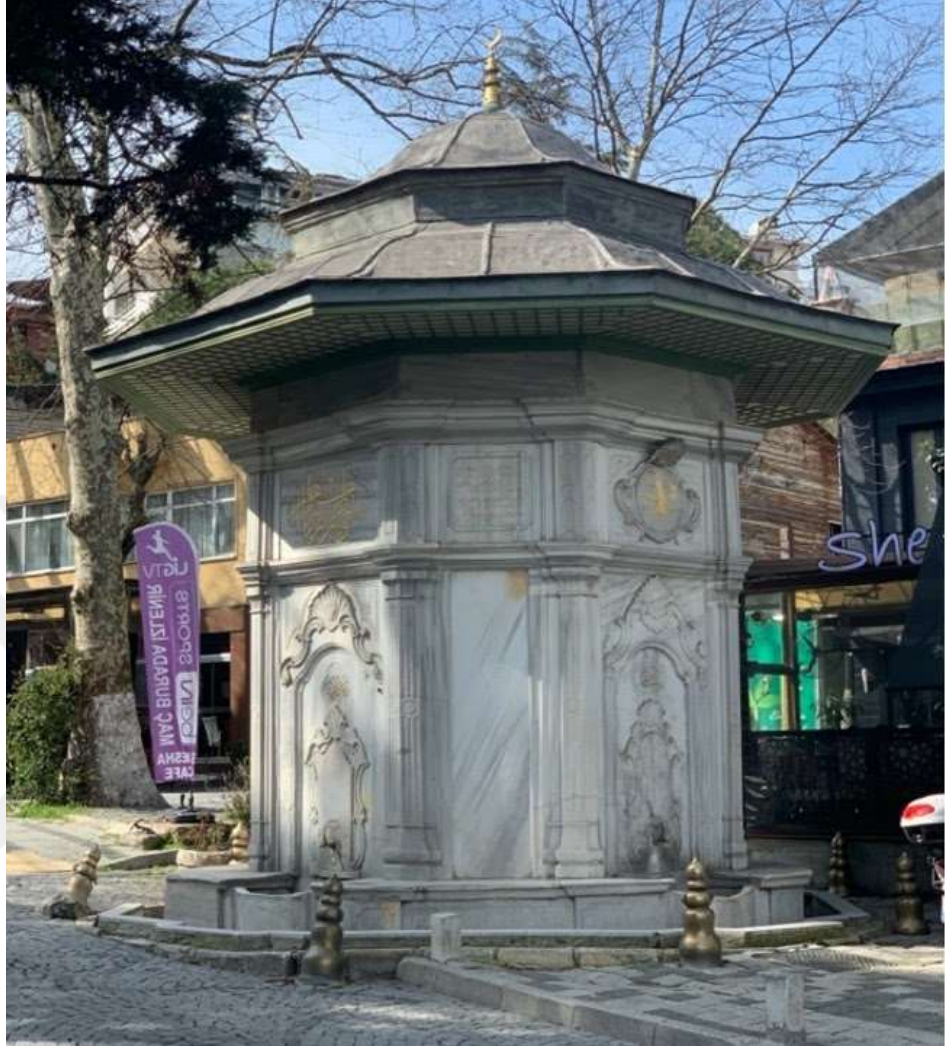
Şekil 1.46 Hamid-i Evvel Emirgân Meydan Çeşmesi

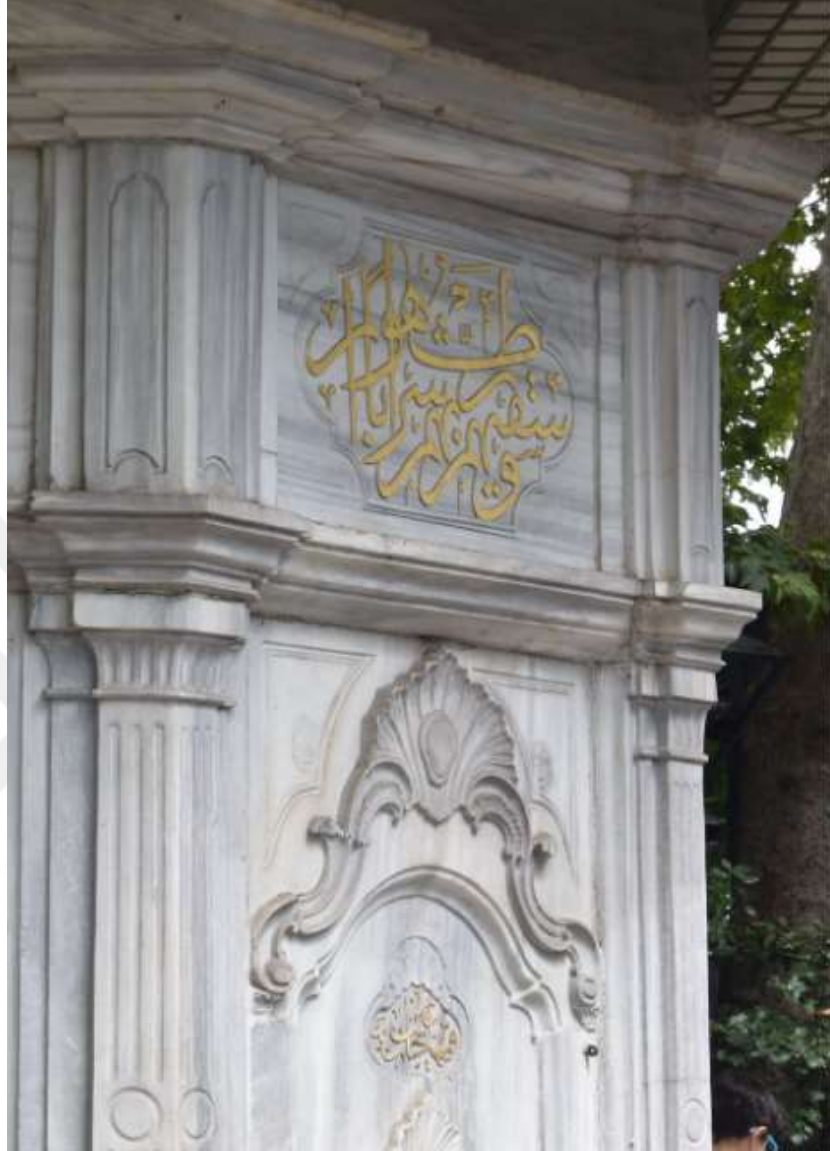
Günümüzde özgün mevcudiyetini koruyan çeşme tek kubbeli, geniş saçaklıdır. Saçak alnın altında, sekiz yüzeyi saran aralıklı iki korniş bulunmaktadır. Korniş aralarında yer alan yivli ve gömme sütunlarla dikdörtgen alanlar oluşmuştur ve bu alanlarda kitabeler yer almıştır. Korniş arası sütunlar düşey yüzeyde devam ederek dinlenme taşına oturmaktadır. Sekiz yüzeyli çeşmede birer aralıklı dört adet ayna taşları bulunur. Camiye bakan doğu cephesinde tek adet yalak ve lüle bulunmaktadır. Ayna taşlarının bulunduğu taş yuvaları ve kemerleri s ve c kıvrımları, yaprak ve deniz kabuğu motiflerine sahiptir. Çınar ağacının altında zarif bir meydan çeşmesi örneğidir (bkz. Şekil 1.47).

Şekil 1.47 Hamid-i Evvel Emirgân Meydan Çeşmesi

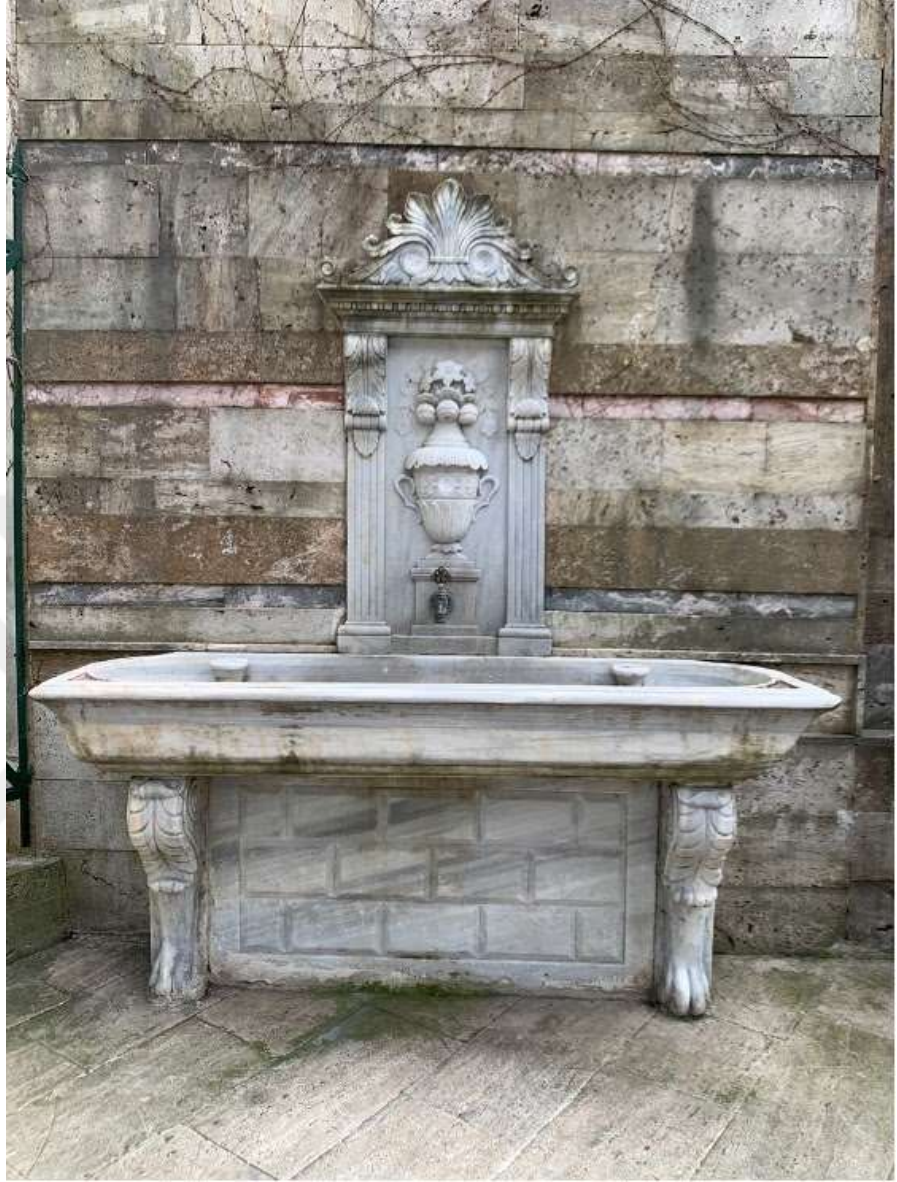
Çeşme, cami avlu duvarının Kuzey Batı cephesinde bulunmaktadır. Çeşmenin bir kitabesi olmamakla birlikte ayna taşı duvara bitişiktir. Tepelik kısmında, stilize akantüsler ve bu kısımlardan iyi yana helezon şeklinde kıvrılan bezemeler bulunmaktadır. Tepelik kısmın altında yer alan silme, düz bir gölge çizgisi altında kabartmalar ve sonrasında tekrar gölge çizgisi biçiminde bezemelere sahiptir (bkz. Şekil 1.48).

Şekil 1.48 Hamid-i Evvel Camii Çeşmesi

Mevcut durumda çeşme kurnasında çatlaklar oluşmuştur. Yüzeylerde hava koşullarına, su ile temasa bağlı olarak korozyon, siyah tabaka oluşumu gibi bozulmalar meydana gelmiştir.

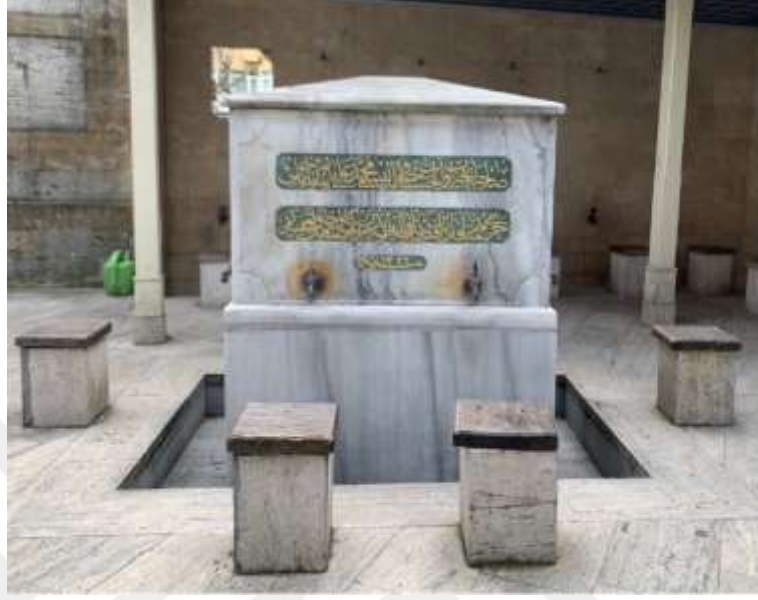
haznesinin üzeri, eğimi az, kendi ölçülerine uygun mermer bir kapakla örtülmüştür (bkz. Şekil 1.50).

Şekil 1.50 Hamid-i Evvel Camii Şadırvanı

Açık alanda havayla olan teması sebebiyle, muslukların bulunduğu yüzeylerde korozyonlar oluşmuştur.

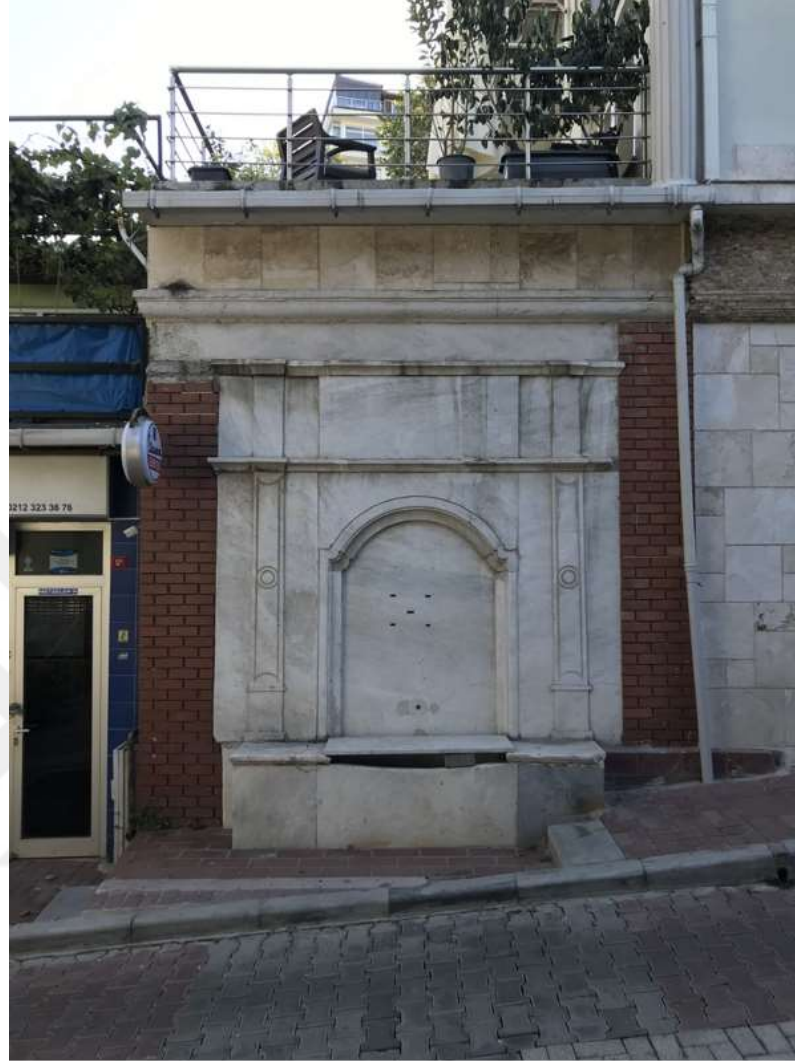
Mermer ve dikdörtgen planlı olan çeşme, bölgedeki diğer duvar çeşmelerine nazaran daha büyük boyutlardadır. Yol kotundan kaldırım yüksekliğinde olan çeşmenin kurnasının iki yanında seki vardır. Sekilerden yükselen dekoratif sütunlar üzerinde kornişler yer alır. Sütunların iç kısmında tekrar dekoratif sütunlar ve üzeri bir kemer ile niş teşekkül etmiştir. Nişte ayna taşı yeri yoktur. Kornişlerin üzerindeki mermer çerçevede kitabesi maalesef mevcut değildir. Boş alan üzerinde tekrar alın korniş ve onun da üzerinde saçak silmesi ortaya çıkmıştır. Çeşmenin üst örtüsü yan binası tarafından kullanılmaktadır. Belirleyici bir üslupta tezyinatı ve kitabesi olmadığı için yapıldığı dönem hakkında bir bilgiye ulaşılamamıştır (bkz. Şekil 1.61).

Şekil 1.61 Kitbesiz Çeşme

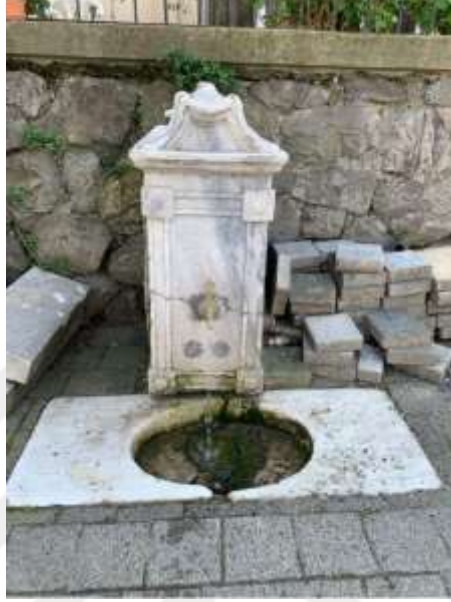
Günümüzde İmam Suyu Çeşmesi'nin suyu akmaktadır (bkz. Şekil 1.62). Ancak gövdesinin orta yerinde büyük çatlaklar vardır. Beraberinde, korozyon, bitkilenme, yüzeysel çatlamlar gibi bozulmalarda oluşmuştur.

Şekil 1.62 İmam Suyu Çeşmesi

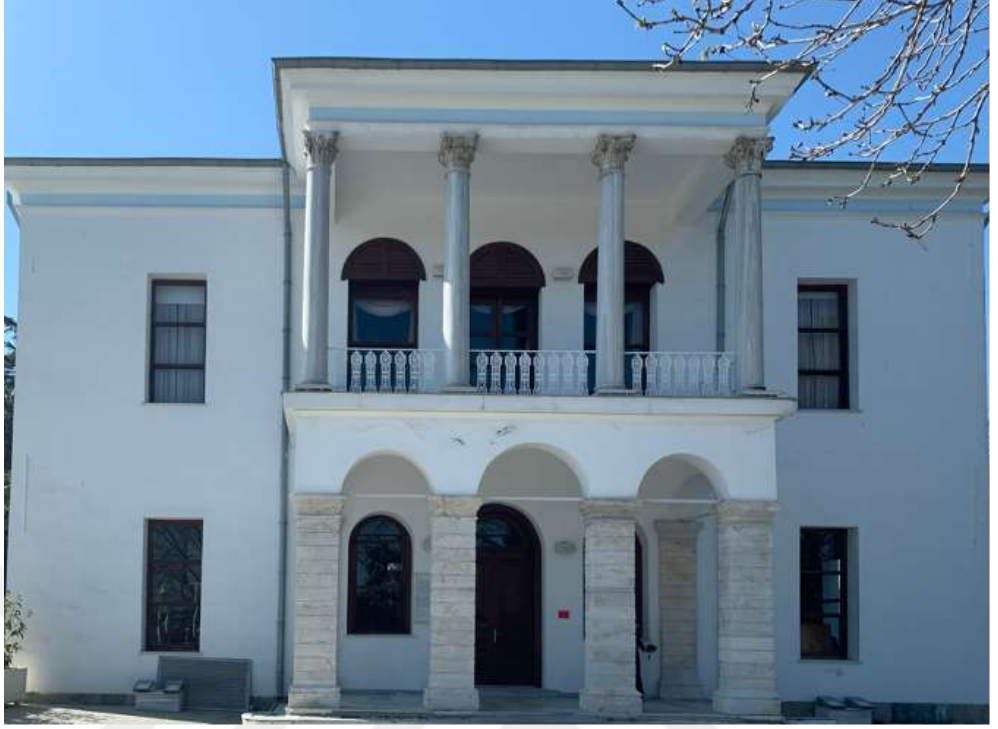
Restorasyonu 1982 yılında Çelik Gülersoy tarafından yapılmıştır. Çuhadar'ın aktarımına göre (2010), yapının özgün pencere boşlukları tuğla ile örtülerek kapatılmış ve alt katı kömür deposu, üst katı soğan sandıklarının yer aldığı bir mekân olarak, işlevsel ve yapısal özelliklerinden uzaklaşmış bir vaziyette oldukça bakımsız bir durumda kurum tarafından teslim alınmıştır (s.715). Yapılan çalışmalarda kapalı pencereler açılmış, cepheler düzenlenmiş, onarmalarla yeniden kazandırılmıştır (bkz. Şekil 1.81).

Şekil 1.81 Beyaz Köşk

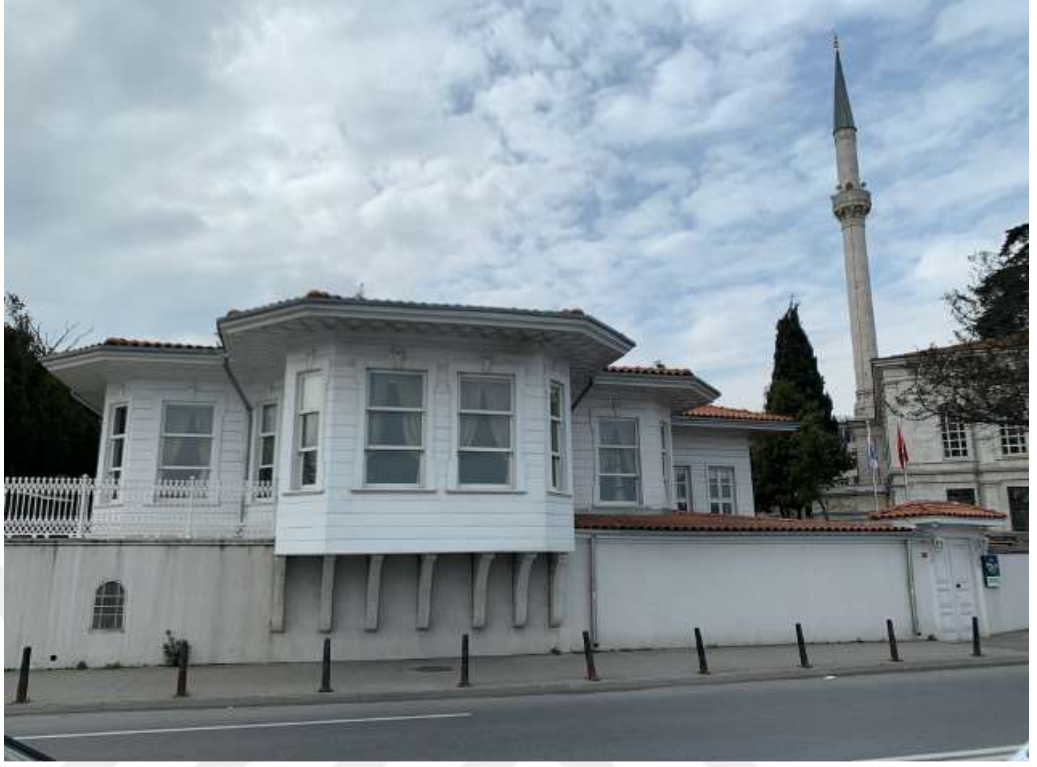
Eski fotoğraflarla karşılaştırıldığında, kemer biçimindeki pencereler yerine dikdörtgen biçiminde pencereler uygulanarak tipolojik özgünlüğünü yitirmiştir (bkz. Şekil 1.95,1.96).

Şekil 1.96 Şerifler Yalısı

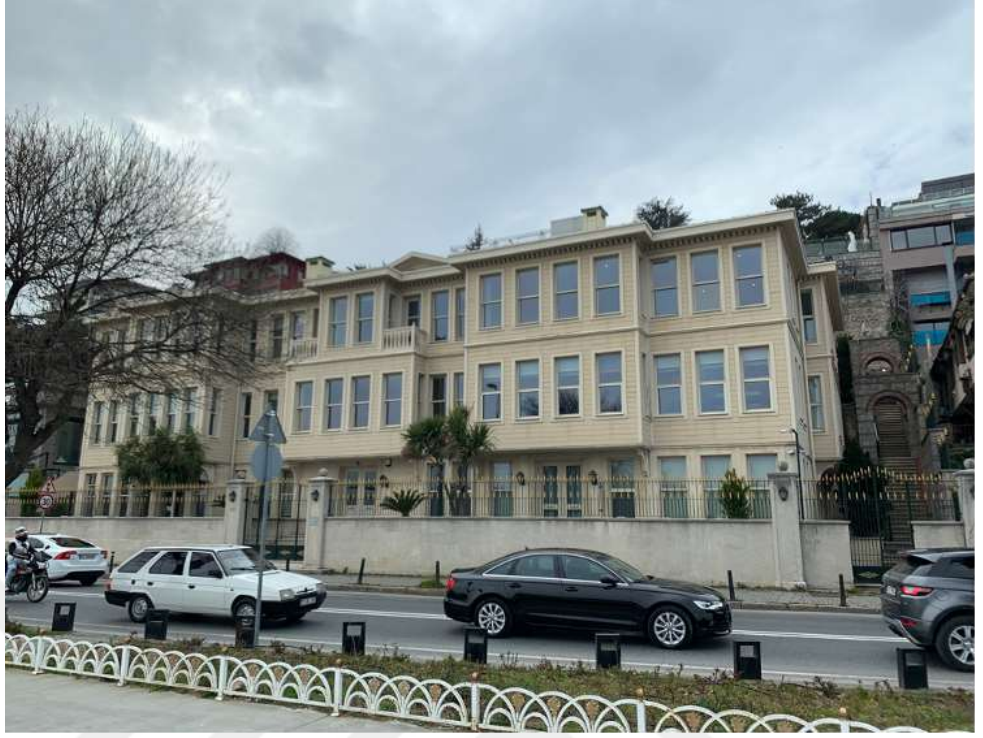
Sakıp Sabancı Caddesi üzerinde üç çıkmalı, cephe uzunluğu yaklaşık 34 metre olan, denize paralel gelişmiş bir sahil saray görülmektedir. Bu yapı Selimiye Kumandanı Mısırlı Aziz İzzet Paşa yalısıdır. Sakıp Sabancı caddesinin en uzun yalısı olan yapı, 1873 yılında kıyı yalısı olarak yaptırılmıştır. Yetmiş seneyi aşkın süre varlığını korumuş, yol genişletme çalışmalarında yıkılmamış ancak kıyı değil yol yalısı olmuştur. 1946 yılında çıkan bir yangınla tüm varlığını yitirmiştir. Uzun yıllar harap halde olan yalı, 1999 yılında rekonstrüksiyon olarak yeniden inşa edilmiştir. Eski halinin cephe oranları, açıklık yerleri ve hareketleriyle malzeme görüntüsü yansıtılmış; planda geniş otopark, yüzme havuzu, şarap mahzeni, suna gibi modern hayatın getirdiği yenilikler eklenmiştir. Dışarıdan bakıldığında zemin kat üzeri iki kat ve cihannüma olmak üzere toplamda dört katlı yapı olarak görülmektedir. Günümüzde yeni sahibi Mustafa Özkan'ın adıyla anılmaktadır. Hem konut hem iş merkezi olarak kullanılmaktadır (Yenigün 2006, s.109) (bkz. Şekil 1.97,1.98).

Şekil 1.97 Mısırlı Aziz İzzet Paşa Yalısı

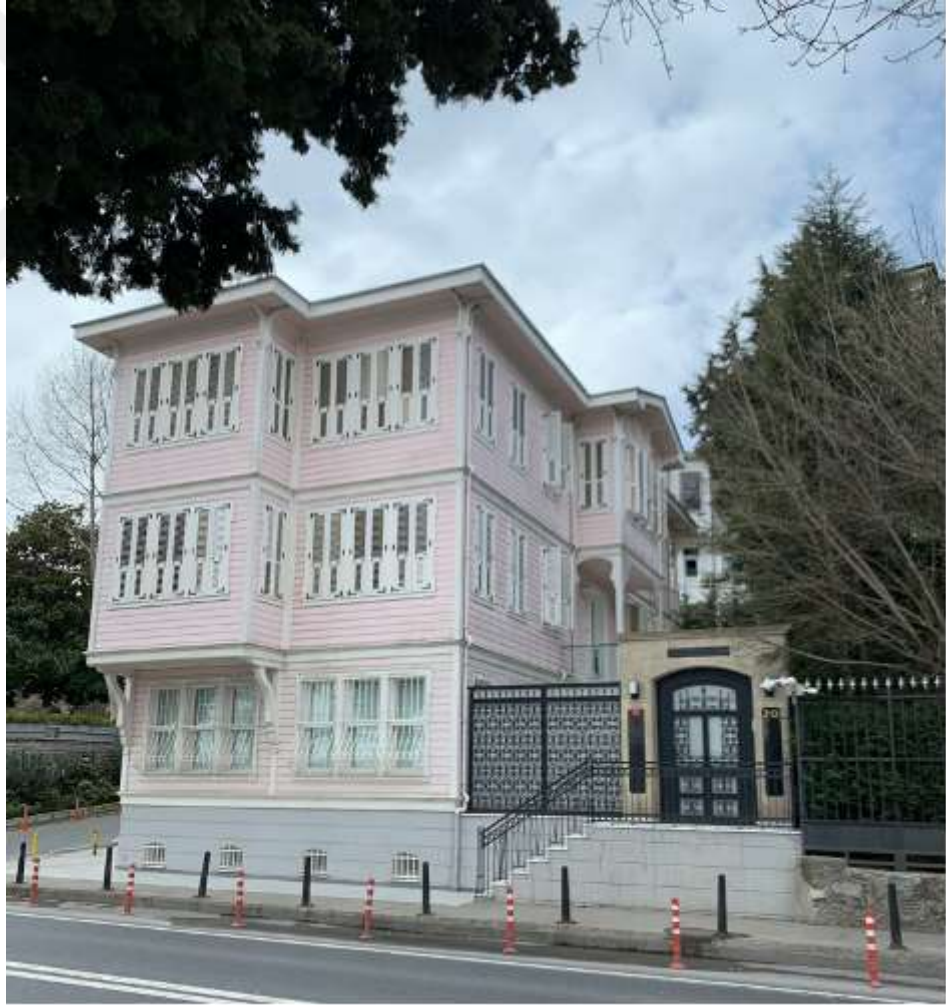
Cephe malzemesi ve zemin kat pencerelerinden anlaşılacağı üzere yakın tarihte müdahale edilmiştir. Bahçe duvarı ve kapısı yenilenmiştir. İlk yapıldığı tarihte kıyı yalısı olarak yapıldığı, ancak kıyı şeridinin genişletilmesiyle yol yalısı olduğu kuvvetle muhtemeldir.

Şekil 1.99 86 Ada 10 Parsel 'deki Pembe Yalı

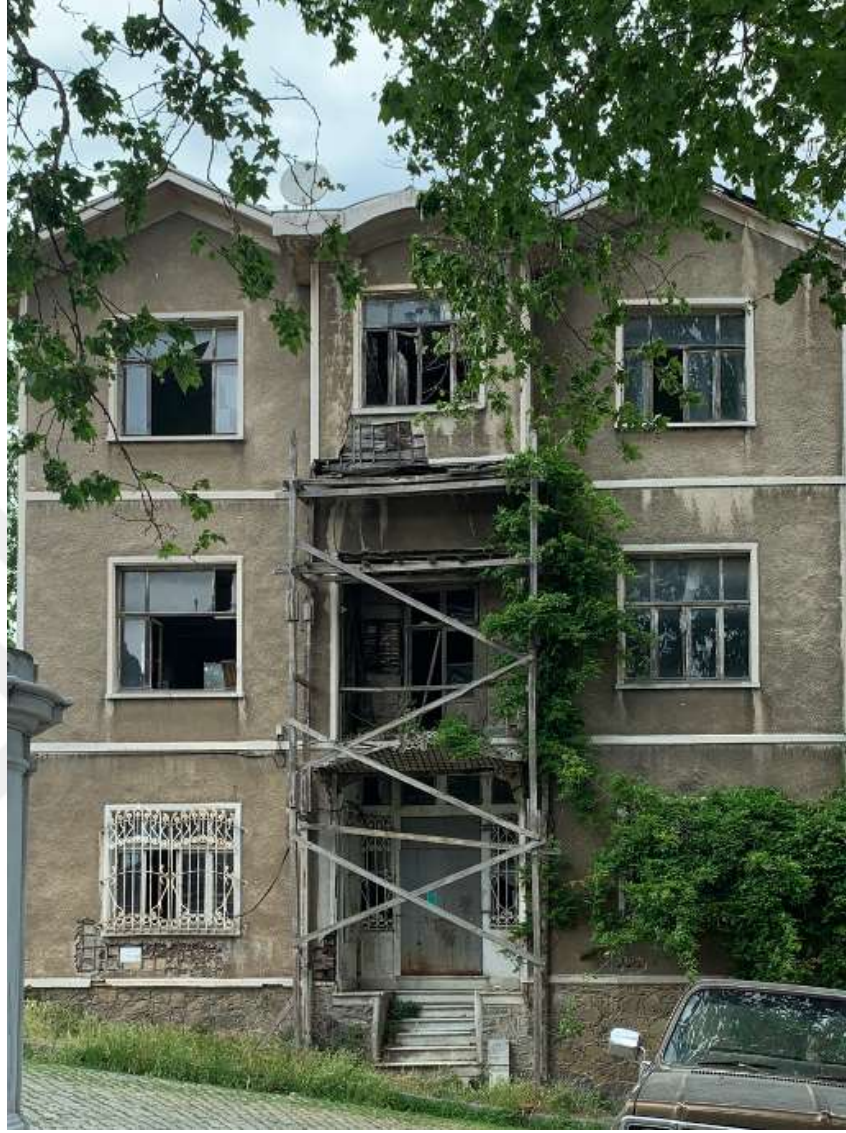
Şekil 1.108 122 ada 19 parselde bulunan, strüktürel durumu zayıflamış ahşap karkas yapı

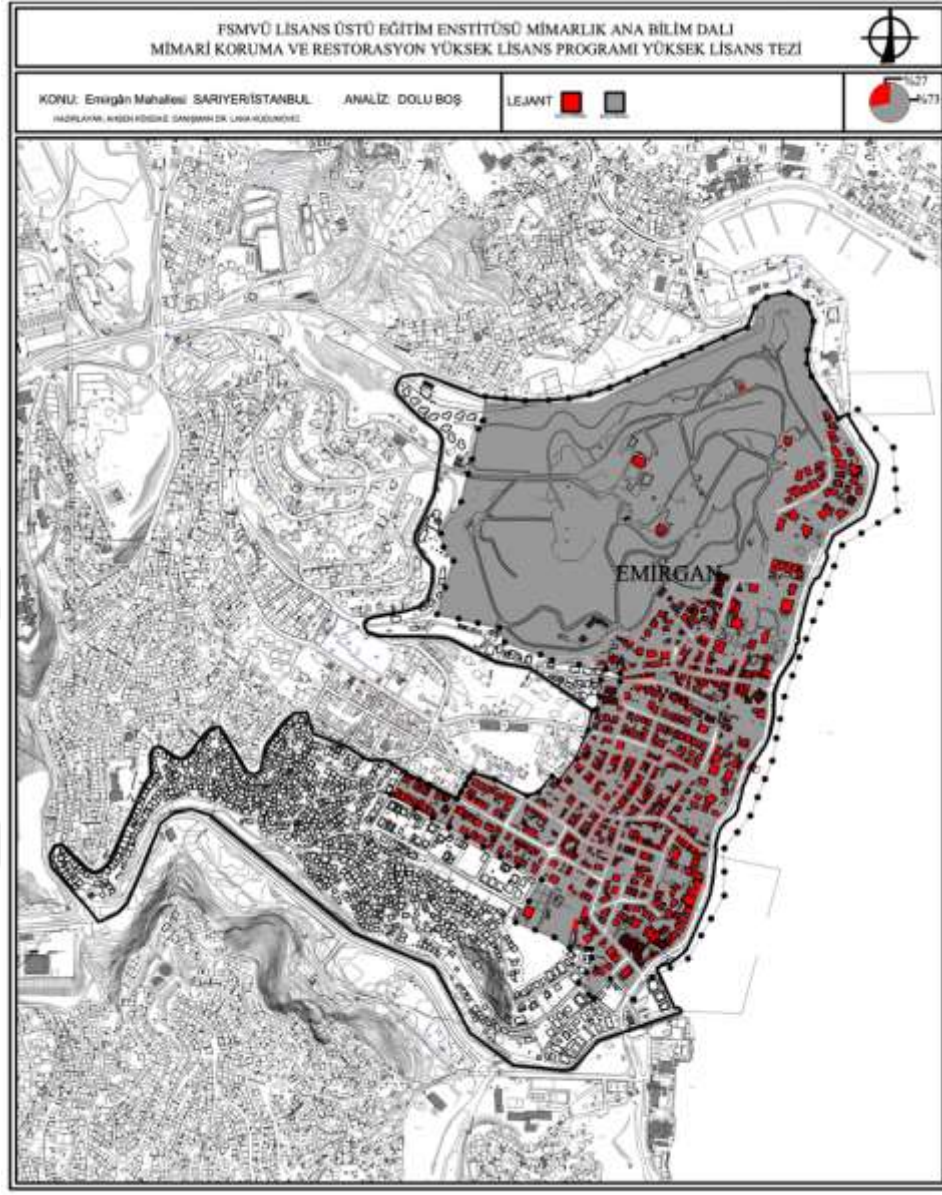
Şekil 2.7 Dolu-Boş Analizi

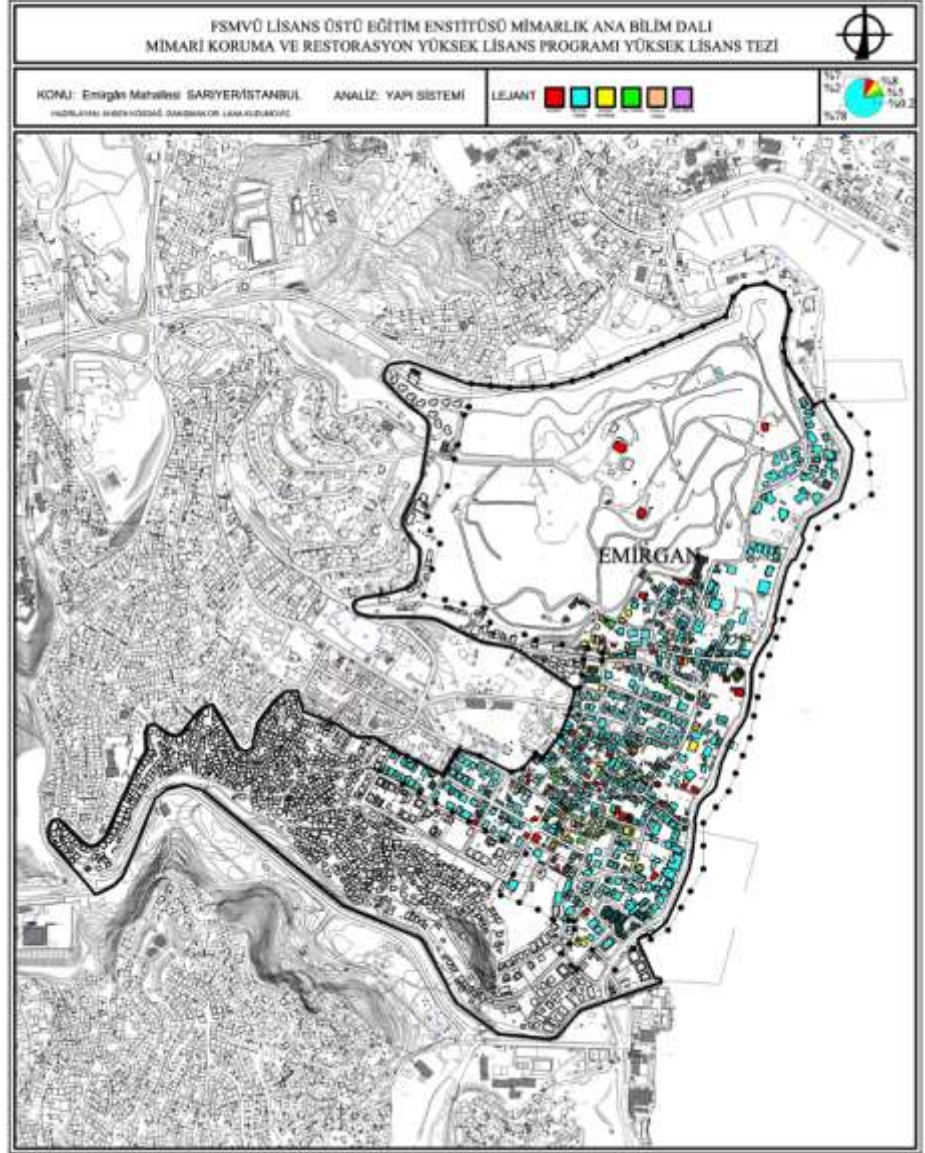
Şekil 2.9 Yapı Sistem Analizi

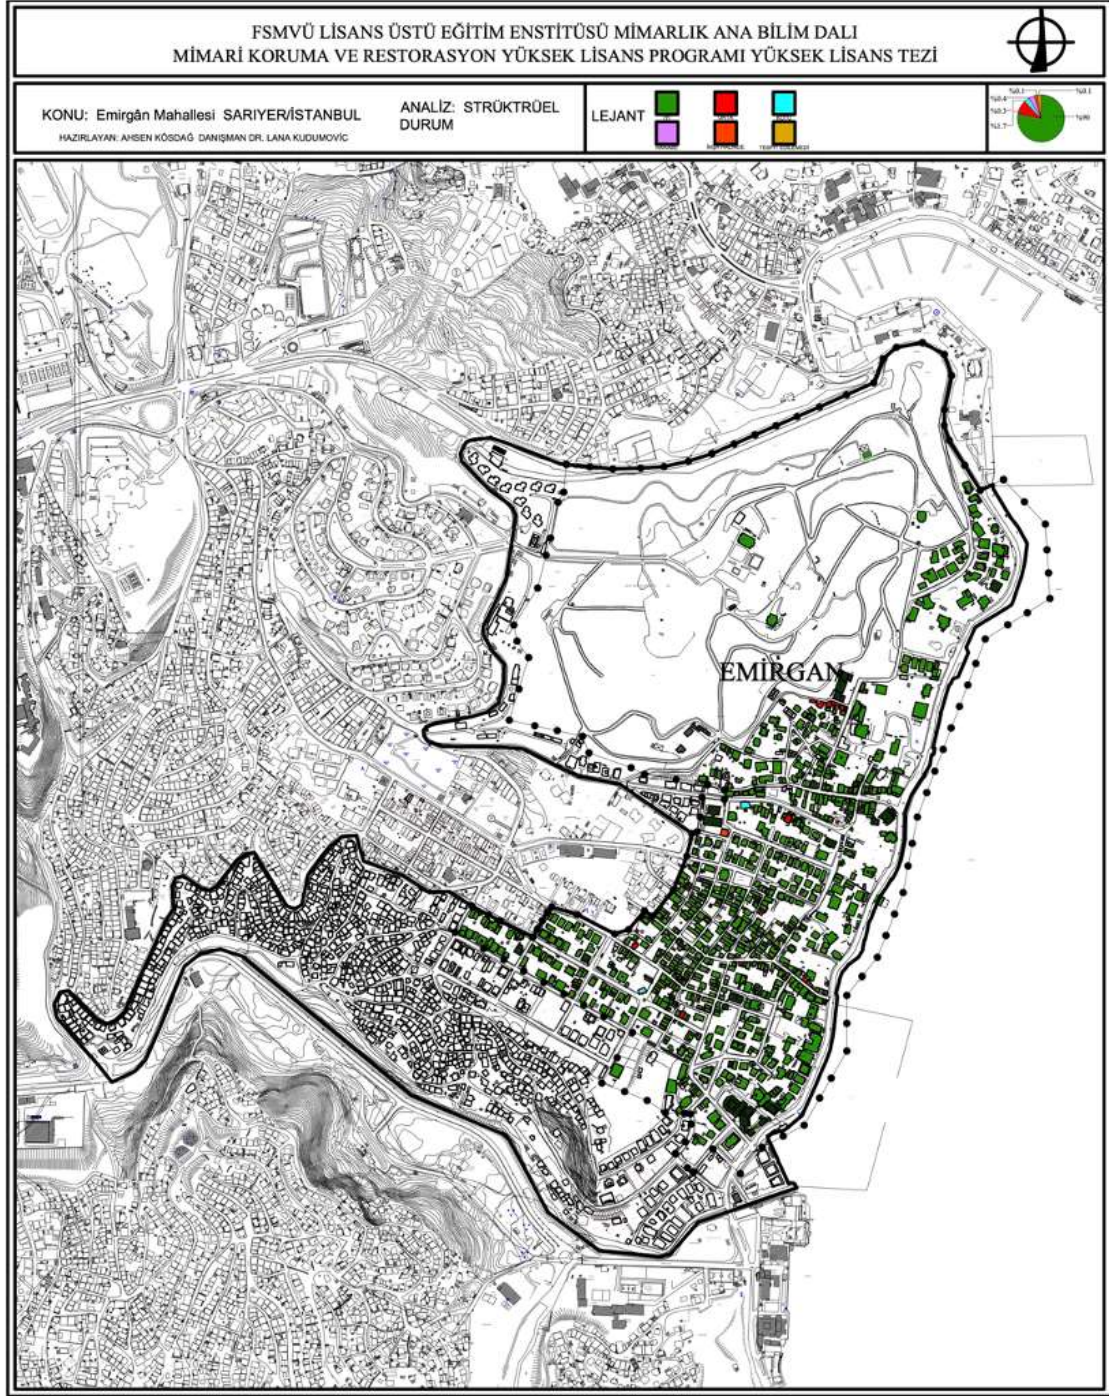
Şekil 2.15 Strüktürel Durum Analizi
