**ORTAKÖY SURP KRİKOR LUSAVORİÇ KİLİSESİ'NİN ZAMAN TANIM  
ALANINDA DOĞRUSAL ANALİZİ**

**YÜKSEK LİSANS TEZİ**

**Deprem Mühendisliği Anabilim Dalı**

**TEMMUZ 2021**

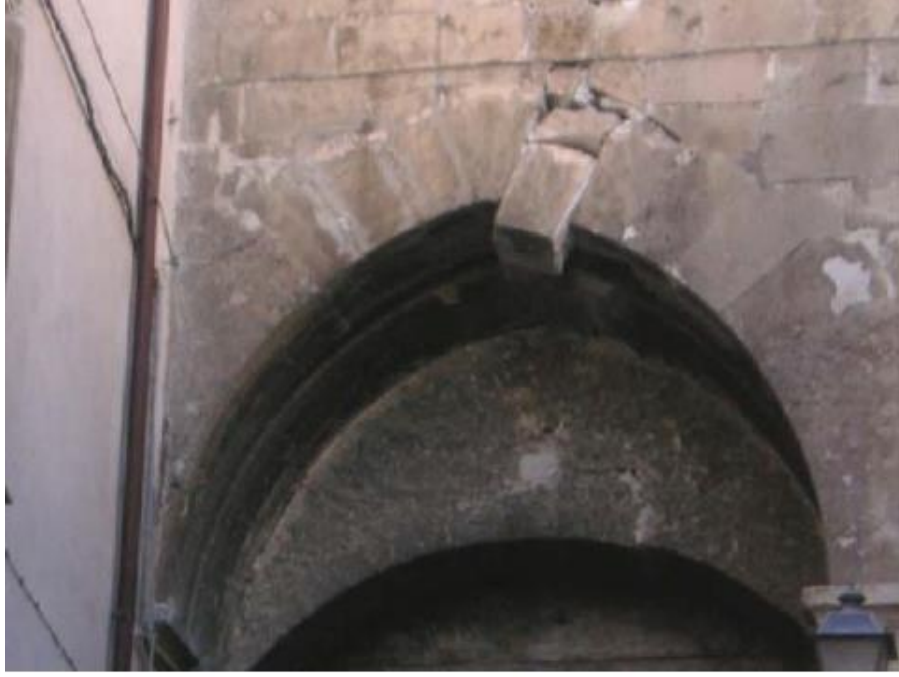
**Şekil 3.3 :** Kemer hasarı (Castelvecchio Subequo, İtalya) (Indirli ve diğ., 2013).

Kalın kemerlerde duvar boşlukları veya iç ve dış halkalar arasında çatlak, ezilme ve kopmalar yer çekimi kuvvetinin etkisiyle gerçekleşebilir (Döndüren ve diğ., 2017) (Şekil 3.3).

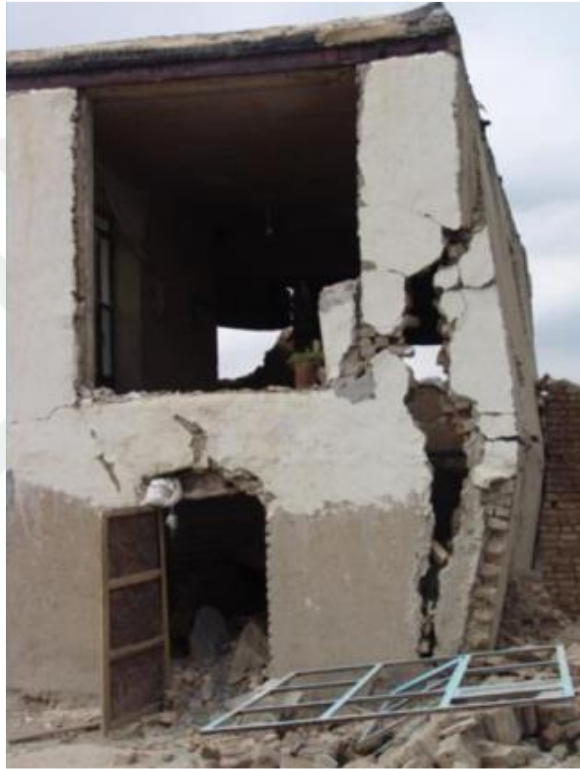
**Şekil 3.5 :** Düzlem dışı yüklerin oluşturduğu devrilme (Arun, 2005).

Duvarlara etki eden yatay kuvvetler sonucu, yükün geldiği yöne göre düzlem içi ve düzlem dışı etkiler oluşur. Duvarlara gelen bu düzlem dışı etkiler, tüm yapının göçmesine sebep olabilecek kadar sonuçlar doğurabilir. Duvar düzlemine dik gelen yükler, eğilme çatlakları oluşmasına yol açarak duvarı zayıflatır (Arun, 2005). Fakat esas büyük tehlikeyi oluşturan, düzlem dışı etkilerin sebep olduğu devrilme hareketidir. Bu anlamda, duvarın kalınlığının yüksekliğine oranı olan narinlik özelliği belirleyici rol oynar (Şekil 3.5).

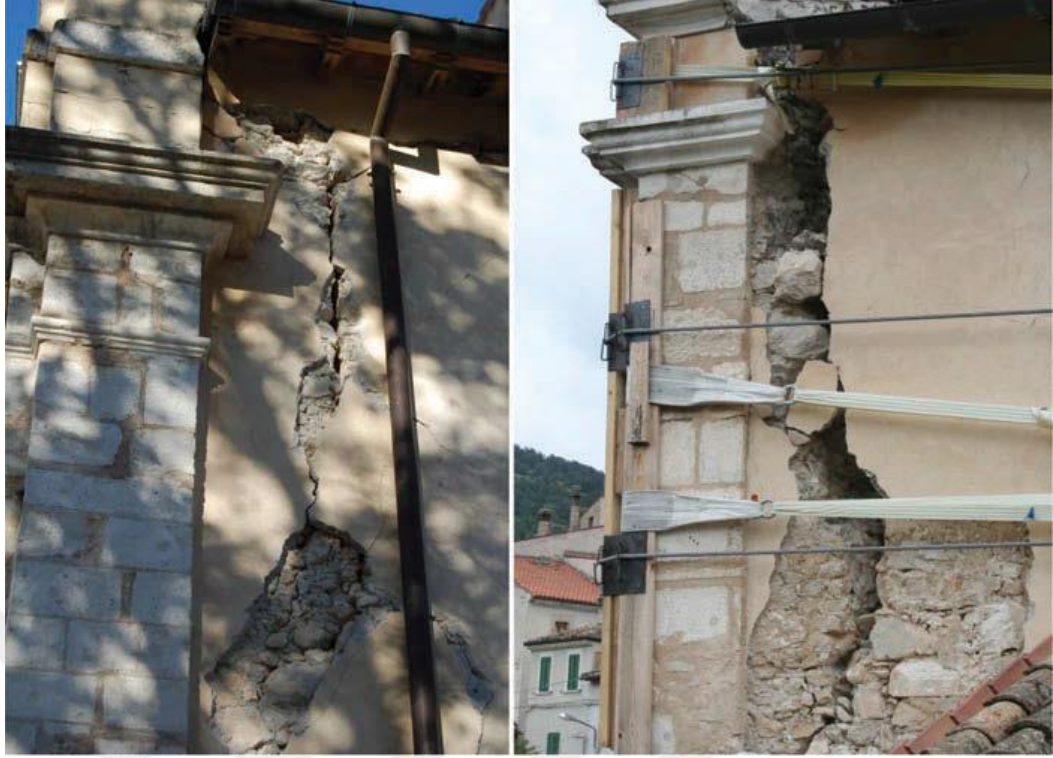
**Şekil 3.12 :** Cephe ayrılması – St. Gemma Kilisesi, Goriano Sicoli (De Matteis ve diğ., 2016).

Cephe duvarlarının birbirinden ayrılması ve devrilmesi hasarı, iki duvar yapısı arasındaki bağlantı elemanlarının yetersizliğinden ve düzlem dışı etkilerden kaynaklanabilmektedir (Şekil 3.12). Birleşim köşelerinde yan duvar yüksekliğince büyük çatlakların yanı sıra kemerli büyük çatlaklar da görülebilir ve duvar düzlem dışı hareket yapabilir (Castellano ve Infanti, 2005).

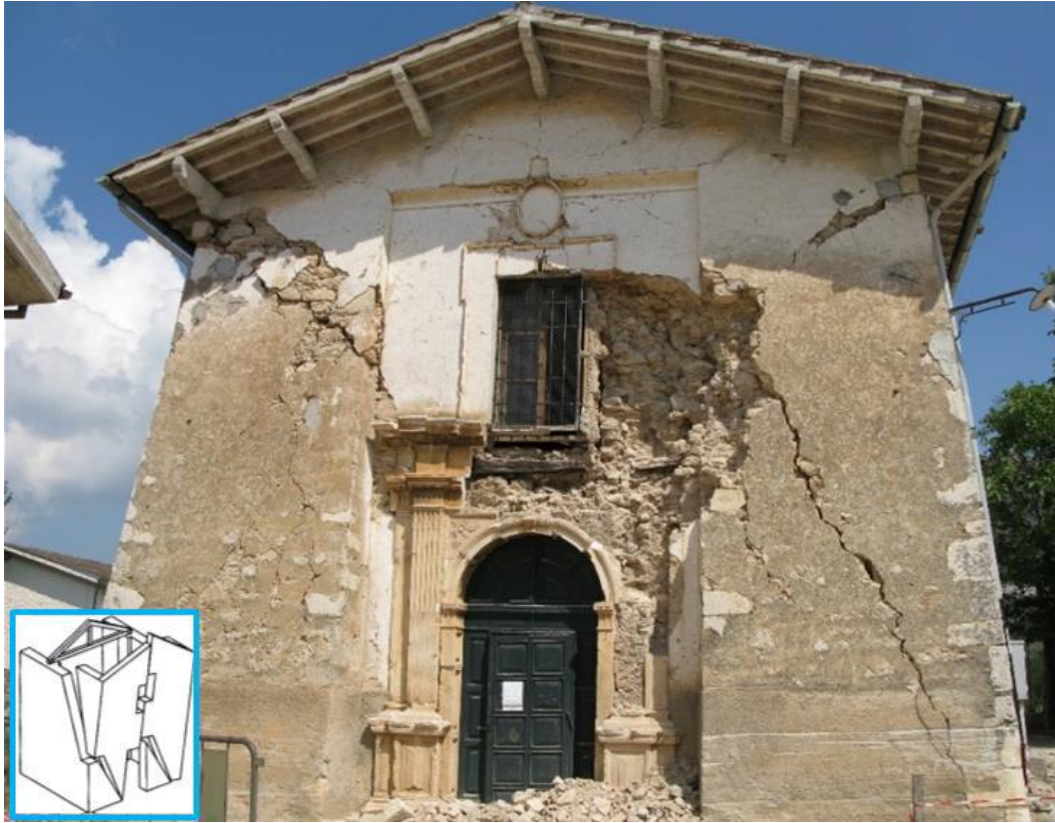
**Şekil 3.14 :** Cephe kesme çatlağı örneği – Sant' Antonio Abate Kilisesi (Hofer ve diğ., 2018).

Duvarlarda gergilerin sayısı ve bağlantı mekanizması da bu hasarın mekanizmasının da rol oynar (Hofer ve diğ., 2018). Şekil 3.14'te cephesinde kesme çatlakları oluşan kilise görseli verilmiştir.

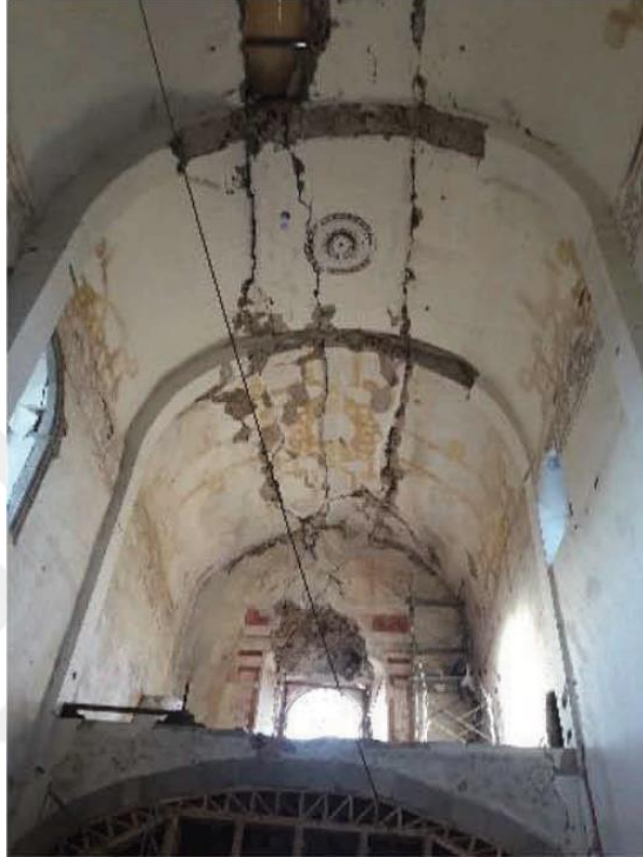
**Şekil 3.15 :** Naosta enine hasar mekanizması, San Juan Bautista Kilisesi, Morelos (Fuentes ve diğ., 2019).

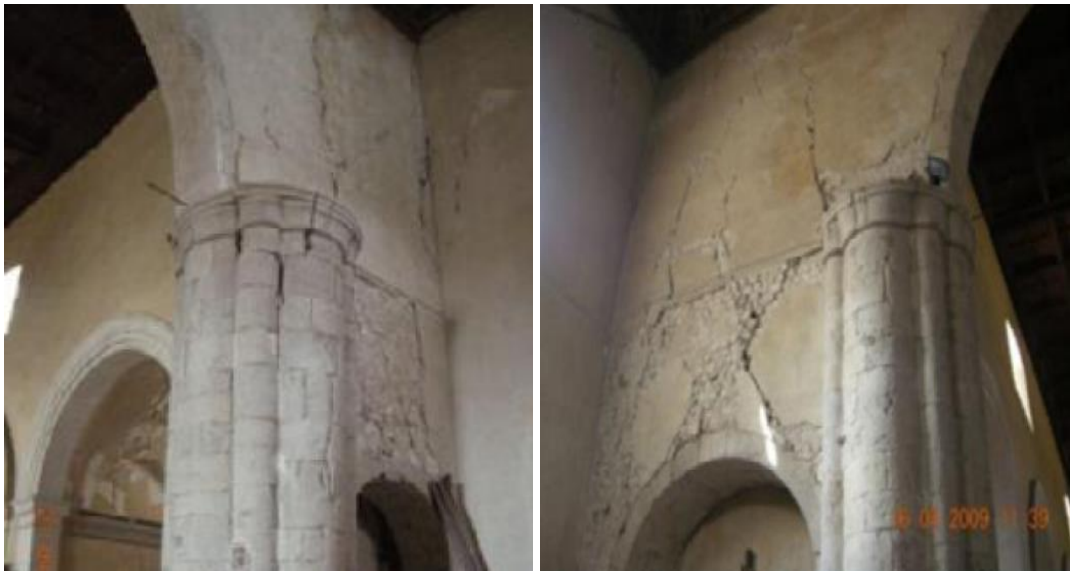
**Şekil 3.16 :** Zafer takı hasarları (Brandonisio ve diğ., 2013).

kaynaklı olarak bu yapılar hasar alır. Kemer ayaklarının dönme hareketi de hasar oluşturur. Bu yapılarda mafsall oluşumu, çatlak oluşumu, yığma elemanlarının ezilmesi ve kayması ön plana çıkan hasar şekilleridir. Kemer sırtları ve kilit taşları da hasar alan önemli noktalardır. (Şekil 3.16).

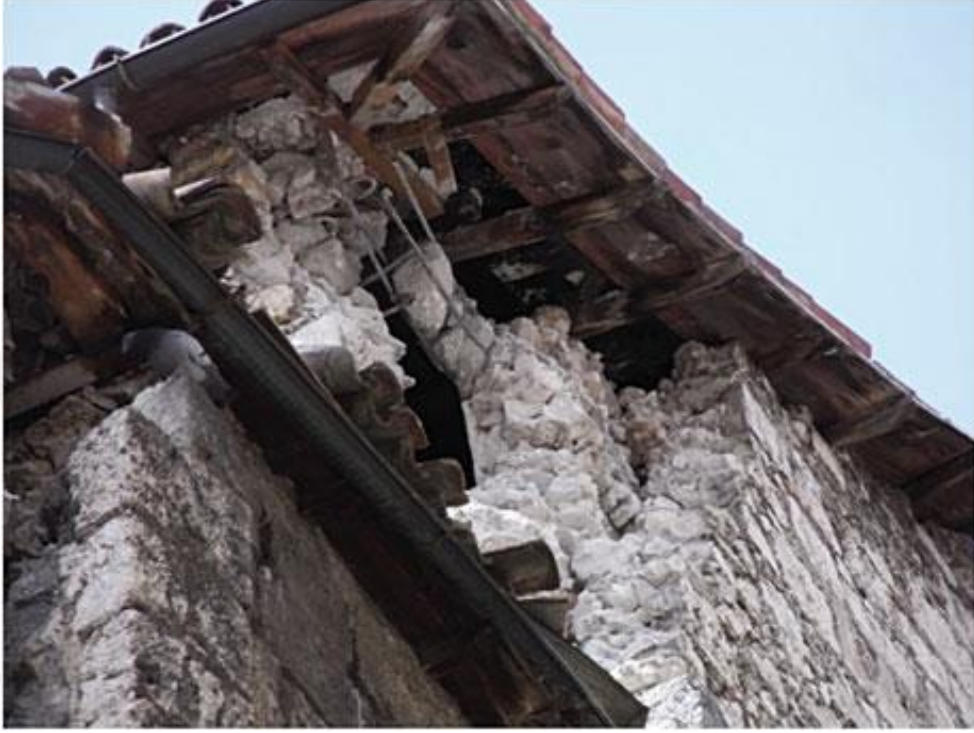
**Şekil 3.19 :** Sonradan yapılan çatı yapısının oluşturduğu hasar, Santa Giusta Kilisesi, L'aquila (D'Ayala, 2014).

Kiliselerde genellikle ahşap olan çatılarda deprem etkisiyle büyük hasarlar görülmektedir. Zamanla ahşap çatının bağlantılarının zayıflaması ve kuşak kirişten ayrılması başlıca hasar sebeplerindendir. Yıpranmış ahşap çatıların yerini sağlamlaştırmak amacıyla yapılan betonarme çatı elemanları ise büyük yük oluşturmakta ve göçme hasarlarına sebep olmaktadır (Şekil 3.19).

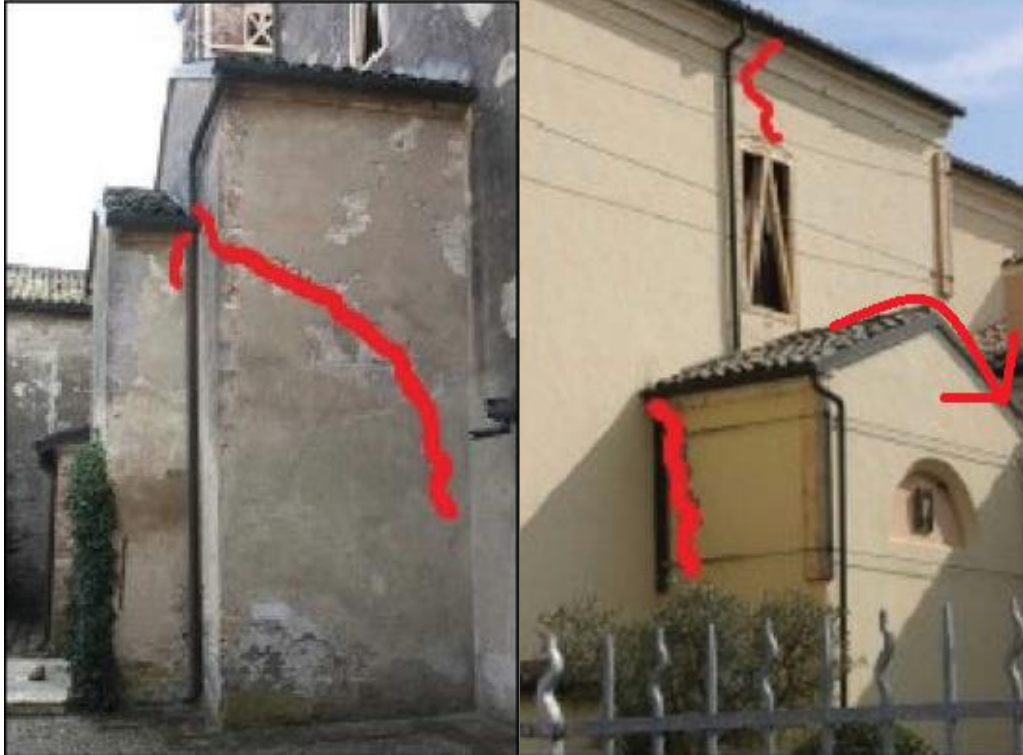
Şekil 3.21 : Kilise ek yapılarında oluşan hasarlar San Pietro Apostolo Kilisesi Ferrara, İtalya (Valente ve Milani, 2018).

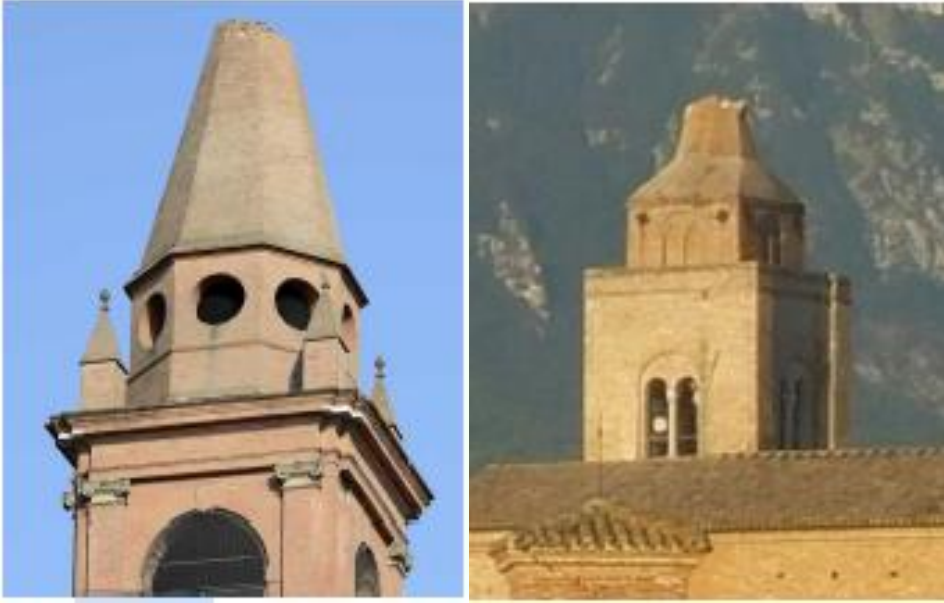
**Şekil 3.24 :** Çıkıntı ve çan hücresi hasarları (Zanazzi ve diğ., 2019).

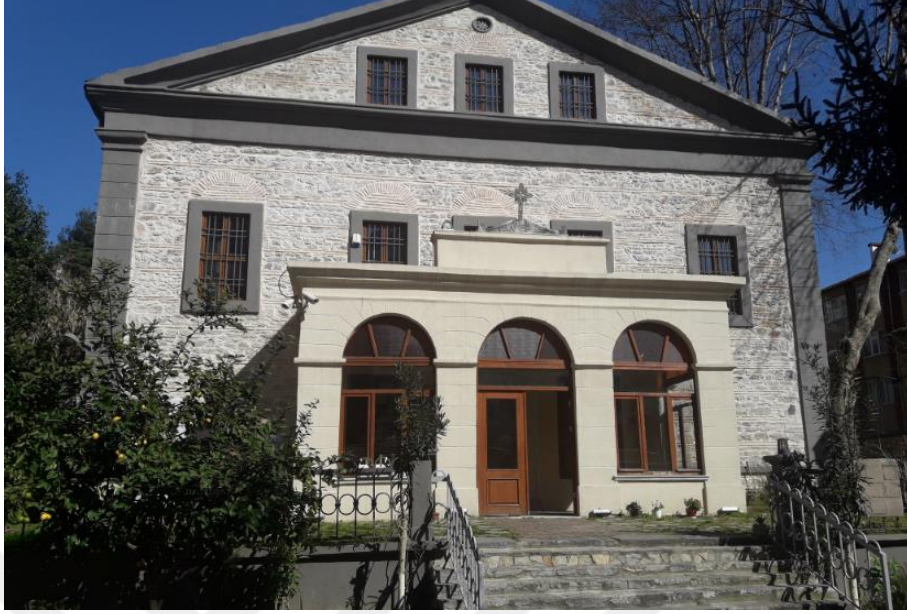
**Şekil 5.5 :** Batı cephesi.

Kilise avlusunun ana girişi olan batı girişinden sonra taştan döşenmiş bir avlu bulunmaktadır. Avluyu U biçimindeki müstemilat yapısı çevrelemektedir. Avludan yedi basamak ile kilise içine giriş kapısının önüne çıkılır (Şekil 5.5). Kiliseye girmeden önce sol tarafta (kuzey cephe) bir anı yazıtı ve sağ tarafta (güney cephe) beton kaide

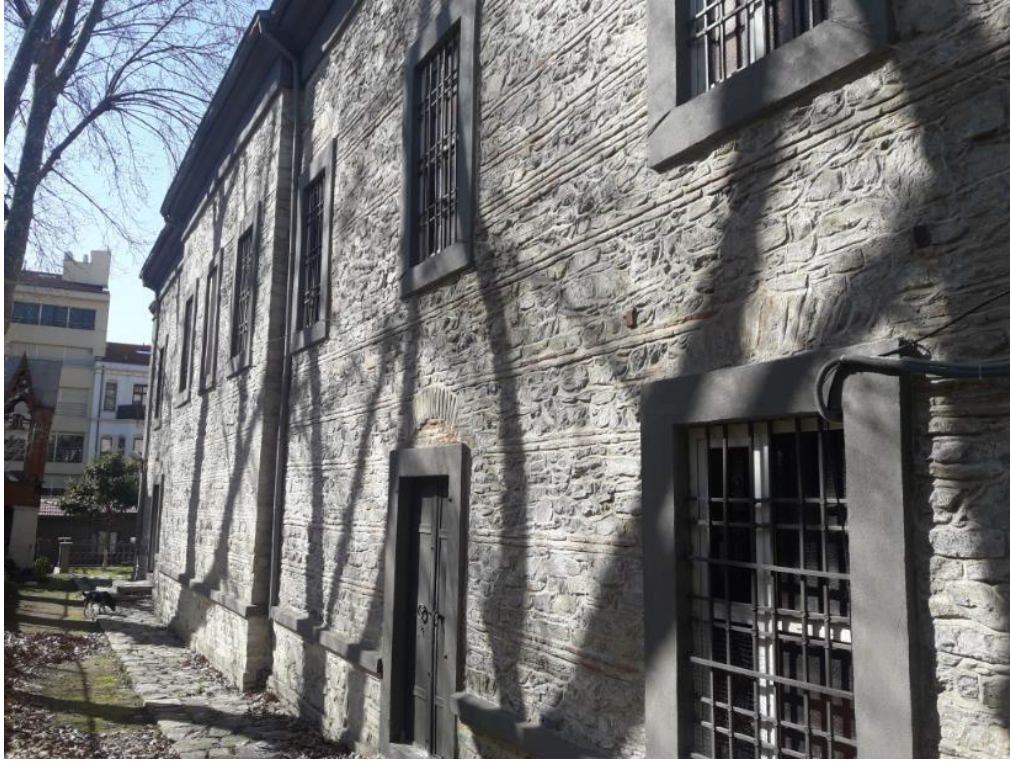
**Şekil 5.6 : Güney cephesi.**

üstü beşik çatıyla kaplanmıştır ve bağdadi teknikle yapılan çatının örtüsü Marsilya kiremiti ile oluşturulmuştur. Yan nef tonozlarının üzengi taşlarını bağlayan ikişer adet ve orta tonozun üzengi taşlarını bağlayan üç olmak üzere toplamda yedi metal gergi elemanı mevcuttur. Naosta 8 adeti serbest 4 adeti duvarla bitişik, mermer kaide üzerine oturtulmuş 7,5 m yüksekliğinde toplamda 12 adet korint başlıklı sütun yapısı mevcuttur. Tamamı taş döşemeye sahip naosta kadınlar ve erkeklerin ayrı oturmalrı için sıralar bulunmaktadır. Yan neflerin kuzey ve güney cephe bölgelerinde iki basamakla çıkılabilen sunak alanları mevcuttur. Kuzey ve güney cephelerde 1. kat hizasında toplamda yedişer pencere konumlanmıştır. Kuzey ve güney almaşık cephe duvarlarının kalınlıkları sırasıyla 1,1 m ve 1 m'dir. Cephe orta bölgesinde bölmelerinde cephe yaklaşık 250 mm dışarı çıkma yapar. (Şekil 5.6).

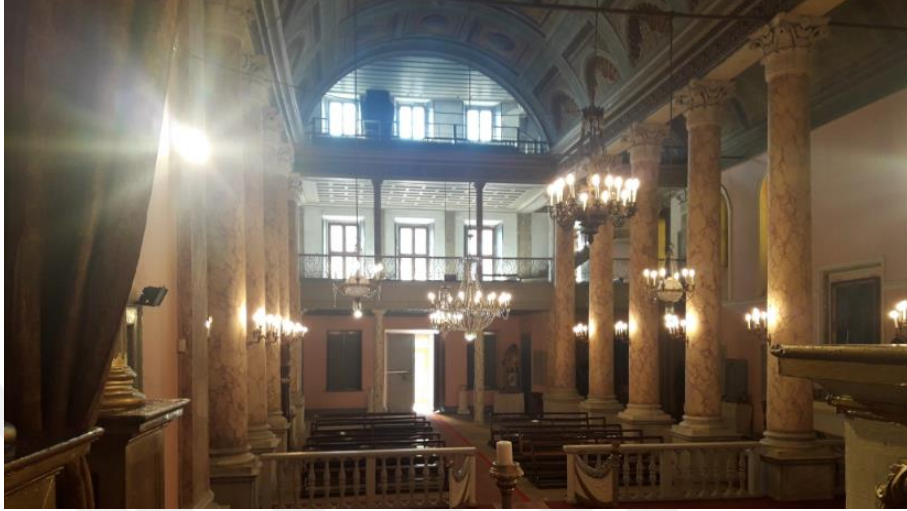
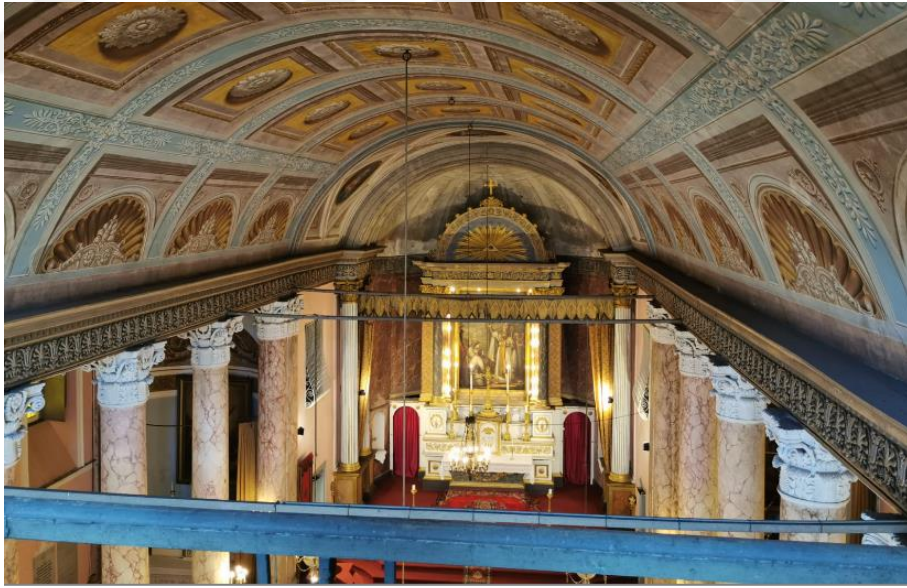
**Şekil 5.7 :** a) Galeri katları, naos ve bema b) Ana nef tonozu, bema ve apsis.

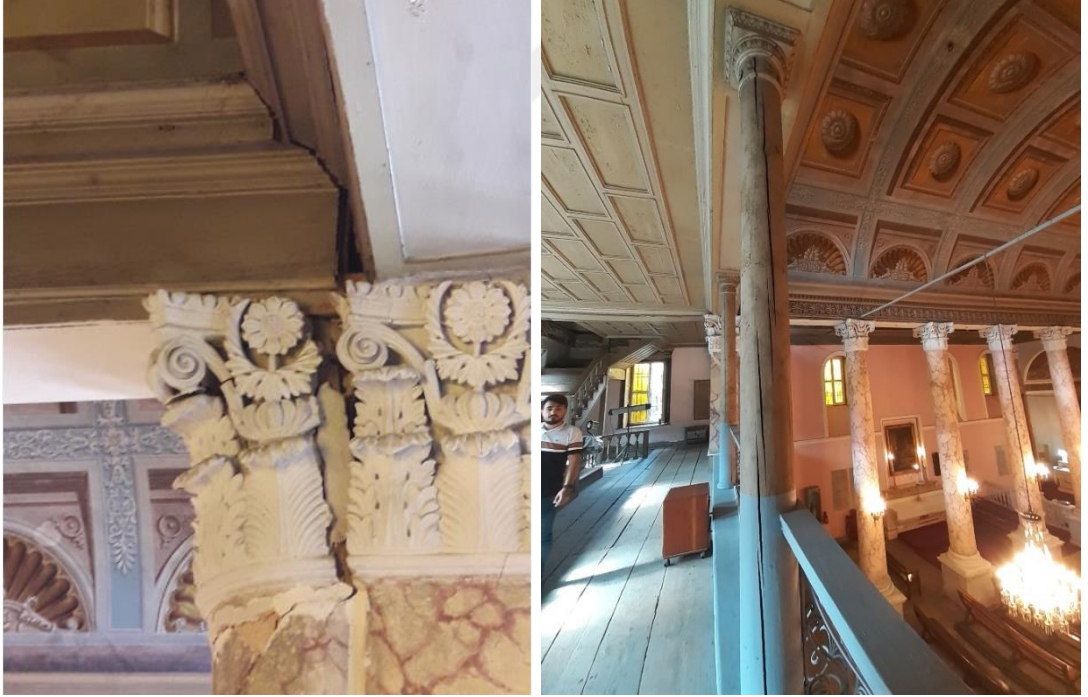
**Şekil 5.9 :** Naos başlangıcında galeri katının oturduğu sütun ve narteks sütunu hasarı.

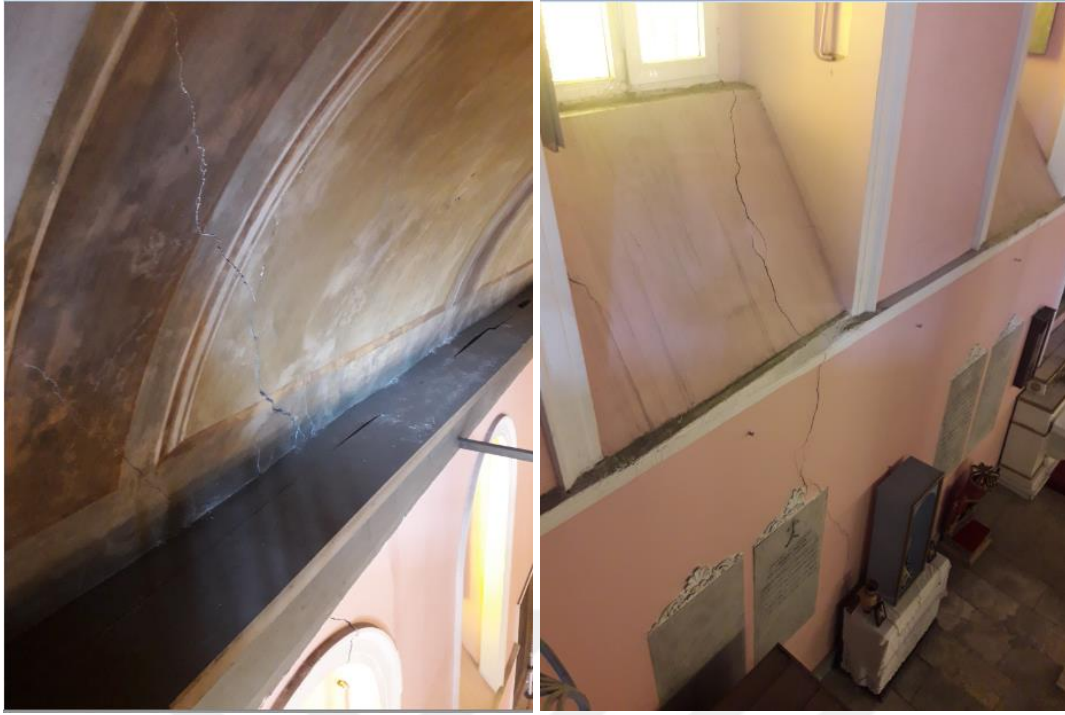
Şekil 5.10 : Yan nef tonozu ve altındaki duvarda oluşan çatlaklar.

| <b>Hasar Bölgesi</b> | <b>Açıklama</b> |
|---|---|
| Tonoz | Ana tonoz üzeri kısmi çatlaklar (Şekil 5.10) |

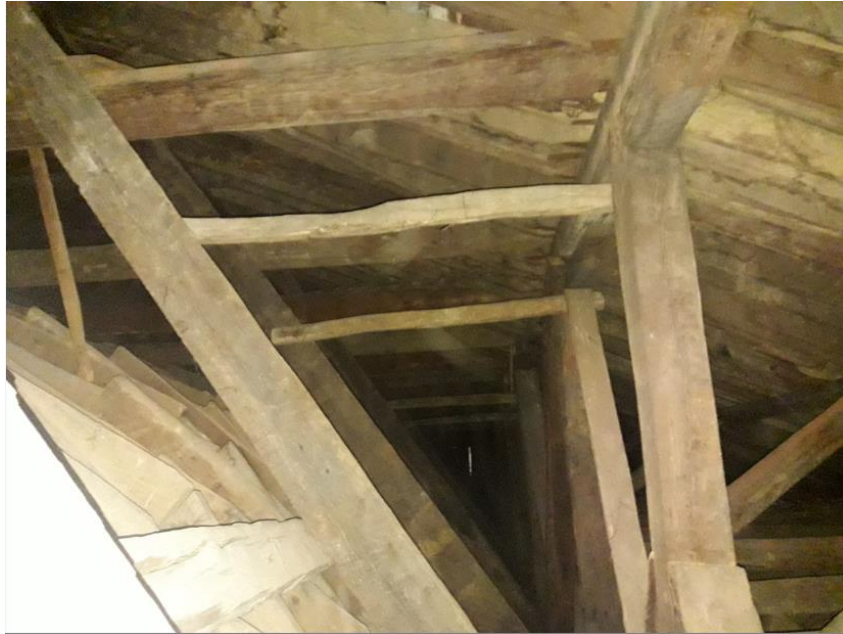
**Şekil 6.3 : Çatının görünümü.**

Şekil 6.3’de iç yapısı görülen çatının yükünün modele en doğru şekilde aktarılabilmesi adına çatının kütle ve hacim bileşenleri sıfır olarak tanımlanmıştır. Harici bir şekilde hesaplanan çatı ağırlığı yapıya eklenmiştir. Çatı ağırlığı hesaplanırken hesaba katılan ağırlık ve boyut kabulleri Çizelge 6.3’de verilmiştir. Ahşap ağırlığı TS ISO 9194’de Picea için verilen  $430 \text{ kg/m}^3$  şeklinde alınmıştır. Yapıda kullanılan Marsilya kiremiti ağırlığı Uğur vd. (2018) çalışmasından  $48 \text{ kg/m}^2$  olarak alınmıştır. Kiremit altı örtüsü kalınlığı olarak alınan 20 mm değeri, Perker (2012) çalışmadan alınmıştır. Mertek boyutları için belirlenen ortalama değer İnşaat Mühendisleri Odası’nın Çatı Örtüleri (2013) çalışmasından, mahya aşığı için belirlenen boyut Güler (2019) çalışmasından ve diğer eleman boyutları ise MEB Ahşap Çatı ve Kalıp Elemanları İnşaat Teknolojisi (2018) kitabından alınmıştır.
