**MİMAR SİNAN GÜZEL SANATLAR ÜNİVERSİTESİ ★ FEN BİLİMLERİ ENSTİTÜSÜ**

**İRAN-ATROPATEN (AZERBAYCAN) BÖLGESİNİN KIRSAL MİMARİ  
ÖZELLİKLERİ VE KORUMA SORUNLARI: USHTİBİN KÖYÜ**

**YUKSEKLİSANS TEZİ**

**Programı: Koruma ve Restorasyon**

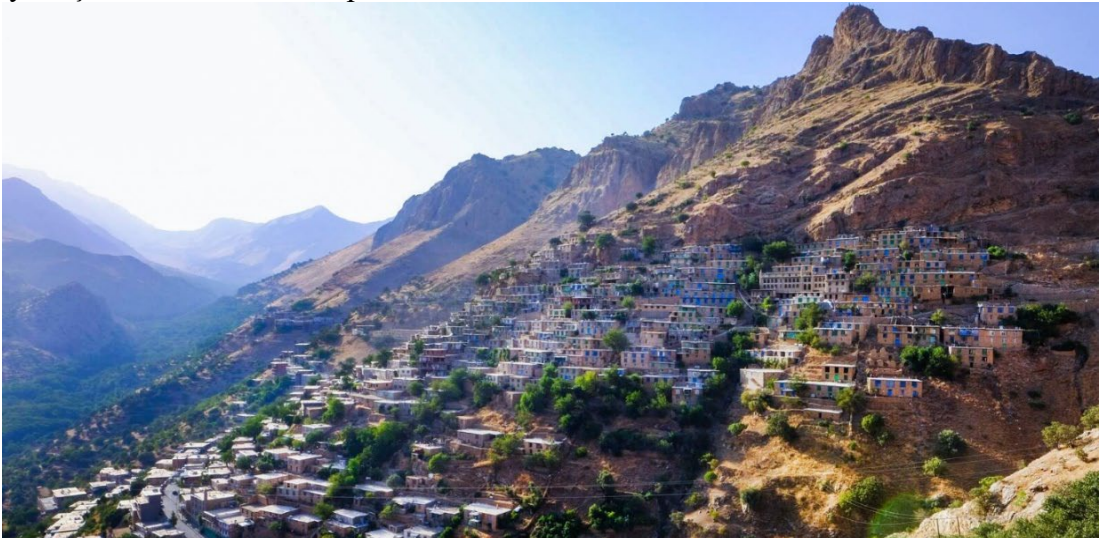
řekil 2.3 : İran-Kurdestan Uraman Takht Köyü (www.visitiran.ir).

Atropaten bölgesinde birçođu dađlık yamaçlar üzerine kırsal yerleřim alanı kurulmuřtur. İklimsel řartlara uygunluđu için bu yerleřimlerin basamaklı teras yerleřimler olarak kurgulanmıřtır. Günümüzde bile Atropaten bölgesi içinde bu tip yerleřim özelliklerine sahip onlarca alan mevcuttur.

Bu yerleşim alanlarından örnek olarak İran güneybatısında yer alan Ushtibin, Zonuzaq, Shilandar gibi yerleşimler mevcuttur. İran'ın batısında yer alan Kürdistan ili içinde kalan yerleşim alanlarından tarihi değere sahip olanlar Uraman Takht, (Şekil 2-3) Hajij Bojan olarak bilinirken; diğer benzer yerleşimler olarak Palangan (Şekil 2-4) Rooieen, Kang, Sar Agha Seyed, Esfıdan, gibi yerleşimler İran toprakları içinde mevcuttur. Türkiye'nin doğusunda yer alan Bitlisin ilinin köylerinde çok fazla benzer yerleşim mevcuttur. Hizan ilçesine bağlı olan Akdik, Süttaş, Uzuntaş, Çalışkanlar, Gayda ve Kaya köyü olarak bu yerleşim sistemine sahip benzer yerleşimler olarak bilinmektedir. Bu yerleşimlerinin sürdürülebilir sistemi günümüze kadar bu kırsal mirasları korumuş olsa da maalesef günümüzde bilinçsiz bir şekilde yok olmaya başlamış bir kırsal miras olarak görünüyor.

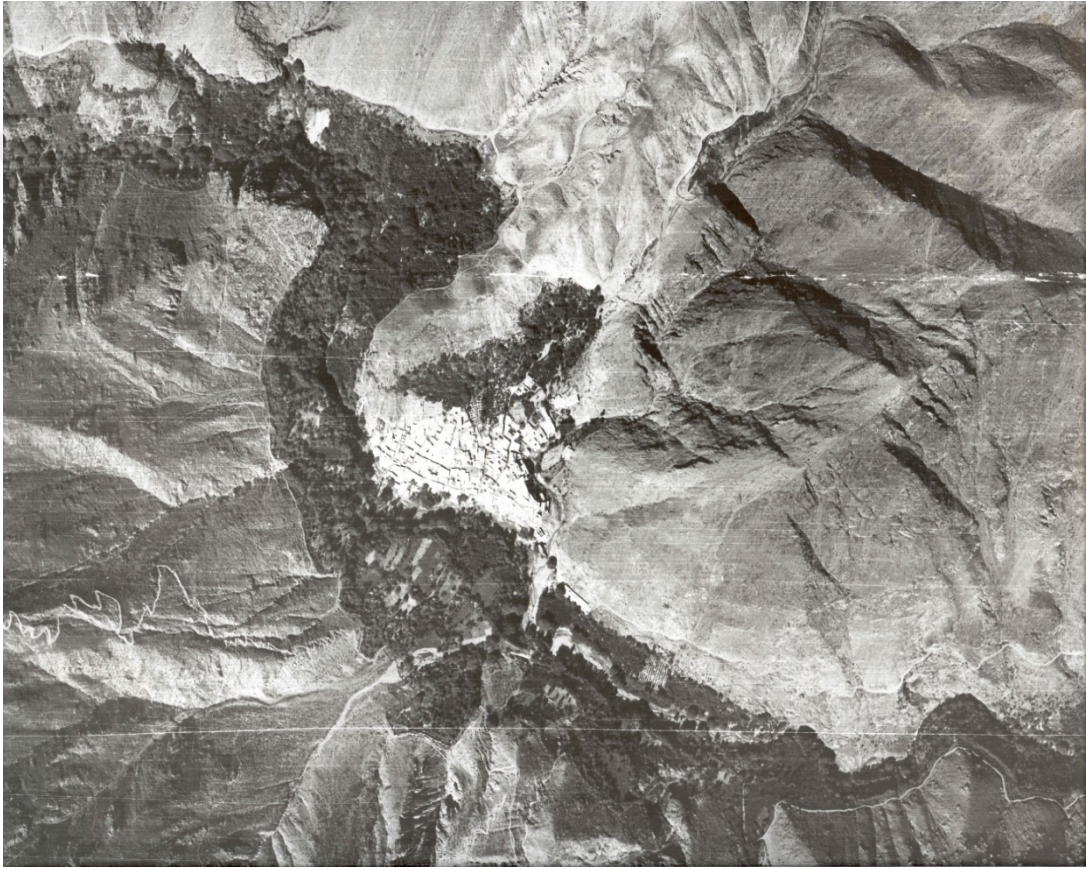
**Şekil 3.2 :** İran Silahlı Kuvvetler coğrafi birimi tarafından çekilen Ushtibin Köyünün hava fotoğrafı (İl Su ve Kanalizasyon kurulundan alınmıştır).

Ushtibin Köyüne ilişkin eldeki tek hava fotoğrafı 1970 yılında 1:20000 ölçeğinde İran ordusunun coğrafik kurulu tarafından çekilmiş olmaktadır. Bu hava fotoğrafı şu anda İl Su ve Kanalizasyon kurulu arşivinde mevcuttur. (Şekil 3-2)

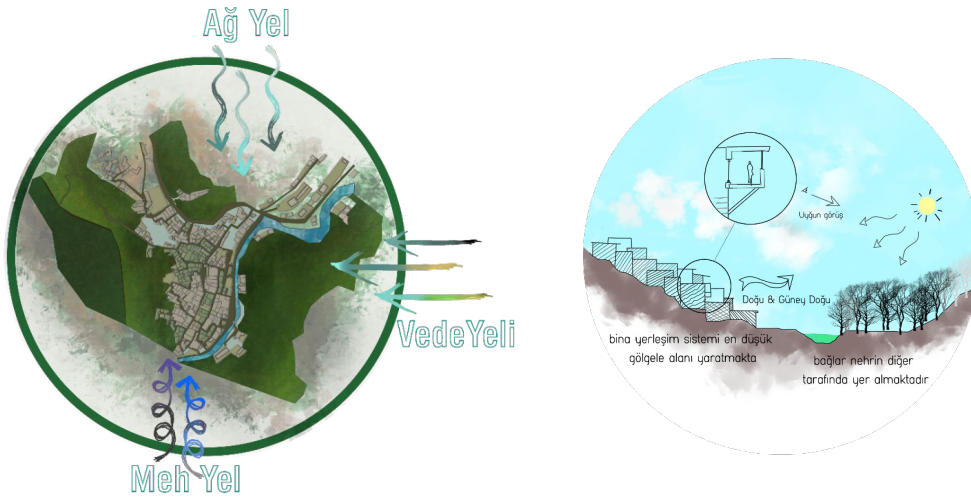
Şekil 3.3 : Ushtibin Köyü'nün iklim ve rüzgâr diyagramları.

Meh Yel: Geçeleri güneyden esen rüzgâr türü. Ya da başka bir isimle dağ meltemi diye adlandırılır (EK Consulting Engineers, 2020).

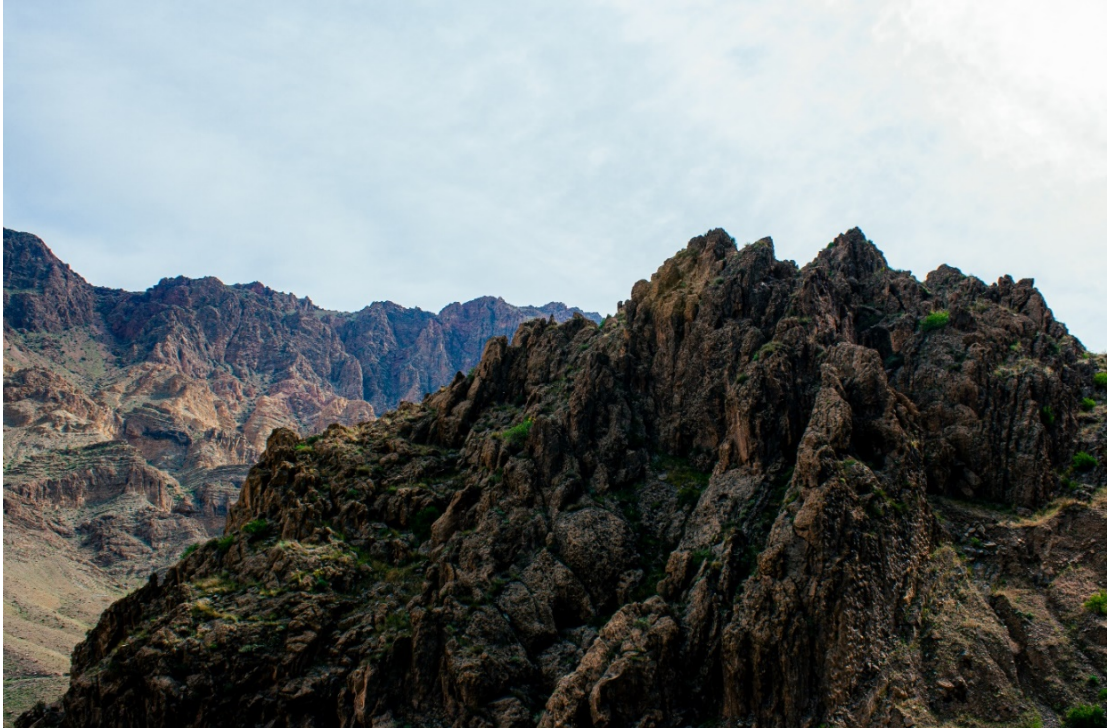
řekil 3.6 : Ushtibin blgesinin Jeolojik oluřum yapısı.

Arasbaran blgesi hem magmatik kaya rezervleri hem de eřitlilik aısından ayrıcalıklı bir konumdadır. Bu blgede granit, Granodiyorit, siyenit, diyorit, gabro, gabro diretik gibi farklı trlerdeki en gzel magmatik kayalar yaygın olarak daęılmıřtır (KHODABANDEH, 2009).

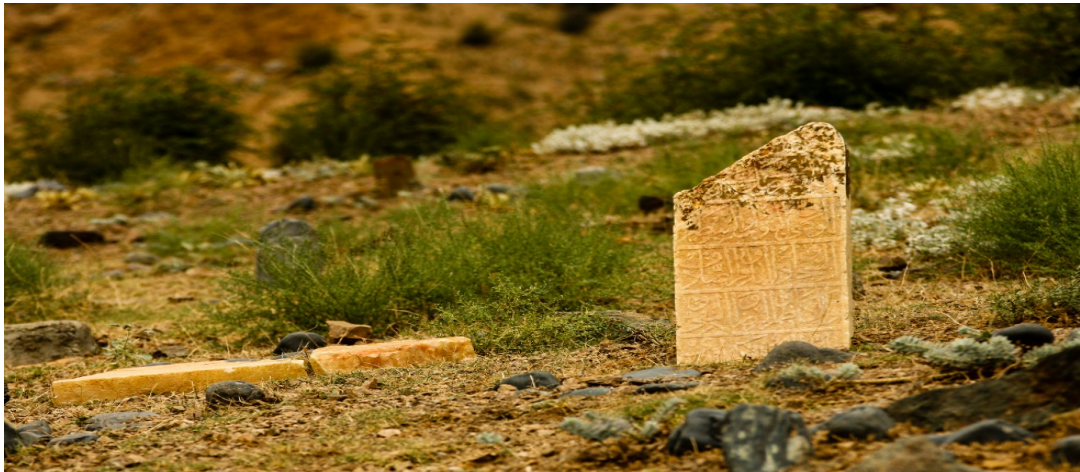
**Şekil 3.11 :** Ushtibin Köy mezarlığındaki tarihi mezar taşları.

değer olarak geçmiştir.<sup>20</sup> Köyün tarihini nitelikli belgeler altında tespit edecek farklı eserlere sahiptir. Köyün güneyindeki eski kale kalıntıları, köyün tarihi mezarlığındaki tarihli oyma mezar taşları ve ev girişlerindeki Arapça yazılmış tarih oymalı taş yazıtlar en önemli tarihi eserler arasındadır.

Bu köyün elde olan belgelere dayanarak 600 yıldan fazla geçmişe sahip olduğu kesindir. `Khaje Malek Kadkhoda`nin mezar taşında yazılı olan tarih 1440 yılına defin edildiği yazılmıştır. Khaje Ahmed'in mezar taşında ise 1569 yılında vefat ettiği görülmektedir.

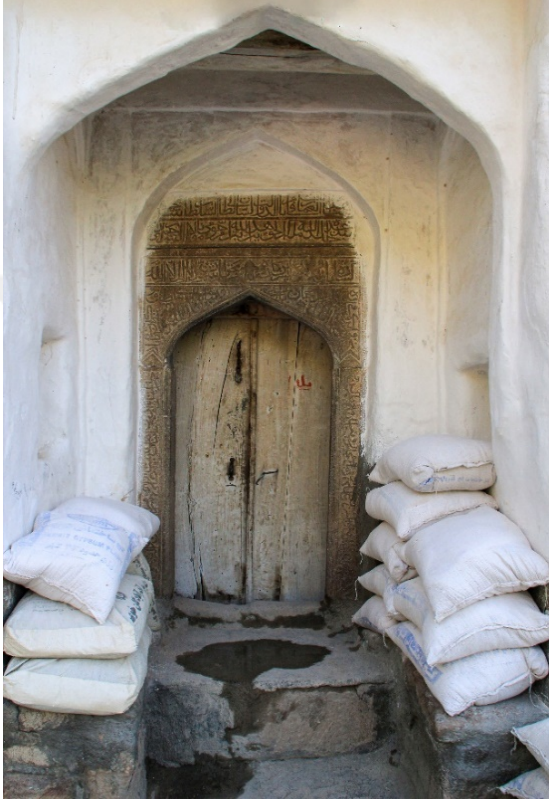
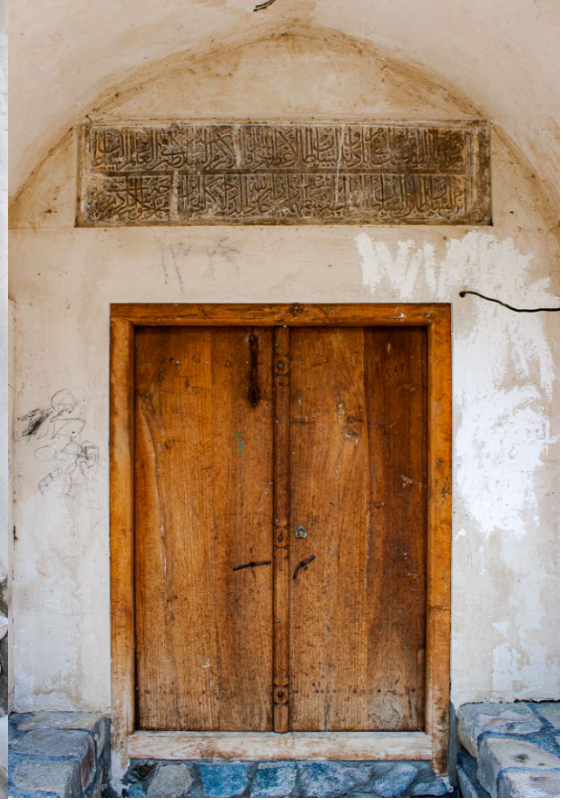
**Şekil 3.14 :** Taş Yazıt kitabesi (E-13). **Şekil 3.13 :** Giriş kapısı taş kitabe (E-30).

Sorkhayı evinin giriş kapısının üstünde yer alan taş yazıt bir diğer tarihi belge olarak nitelenmektedir. Bu yazıt taş oyma tekniği ile Arapça yazılmış olup o dönemki ev sahibinin, Safevi hükümdarı 'Mohammed Khoda bende<sup>23</sup>'ye atıfta bulunmuştur. Yazıtın çevresindeki taş oyma üzerine Ven Yekad ayeti yazmış ve üst kısımdaki ahşap tabela üzerinde 1822 yılı tarih olarak yazılmıştır<sup>24</sup>.

orkhayı evinin giriş kapısının üstünde yer alan taş yazıt bir diğer tarihi belge olarak nitelenmektedir. Bu yazıt taş oyma tekniği ile Arapça yazılmış olup o dönemki ev sahibinin, Safevi hükümdarı `Mohammed Khoda bende<sup>21</sup>`ye atıfta bulunmuştur. Yazıtın çevresindeki taş oyma üzerine Ven Yekad ayeti yazmış ve üst kısmındaki ahşap tabela üzerinde 1822 yılı tarih olarak yazılmıştır<sup>22</sup>.

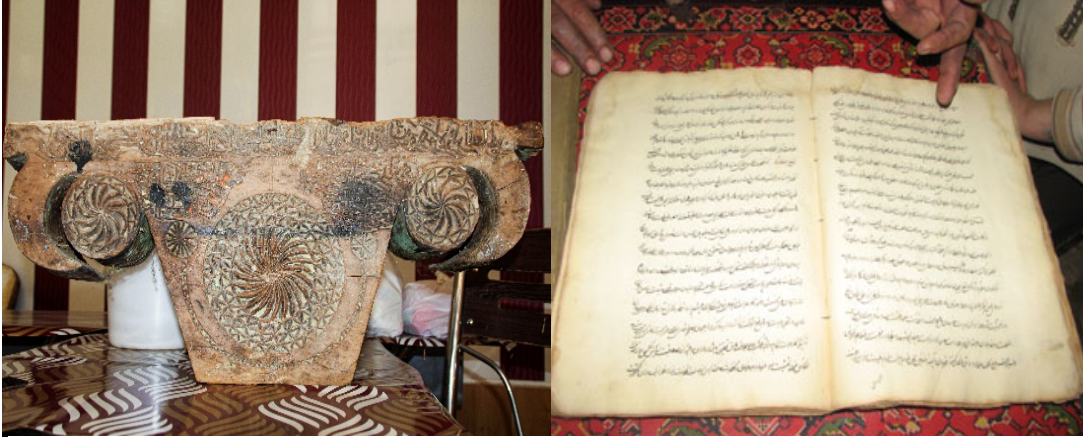
Şekil 3.15 : Eski camiden kalan ahşap sütun başlığı- elle yazılmış tarihi kitap.

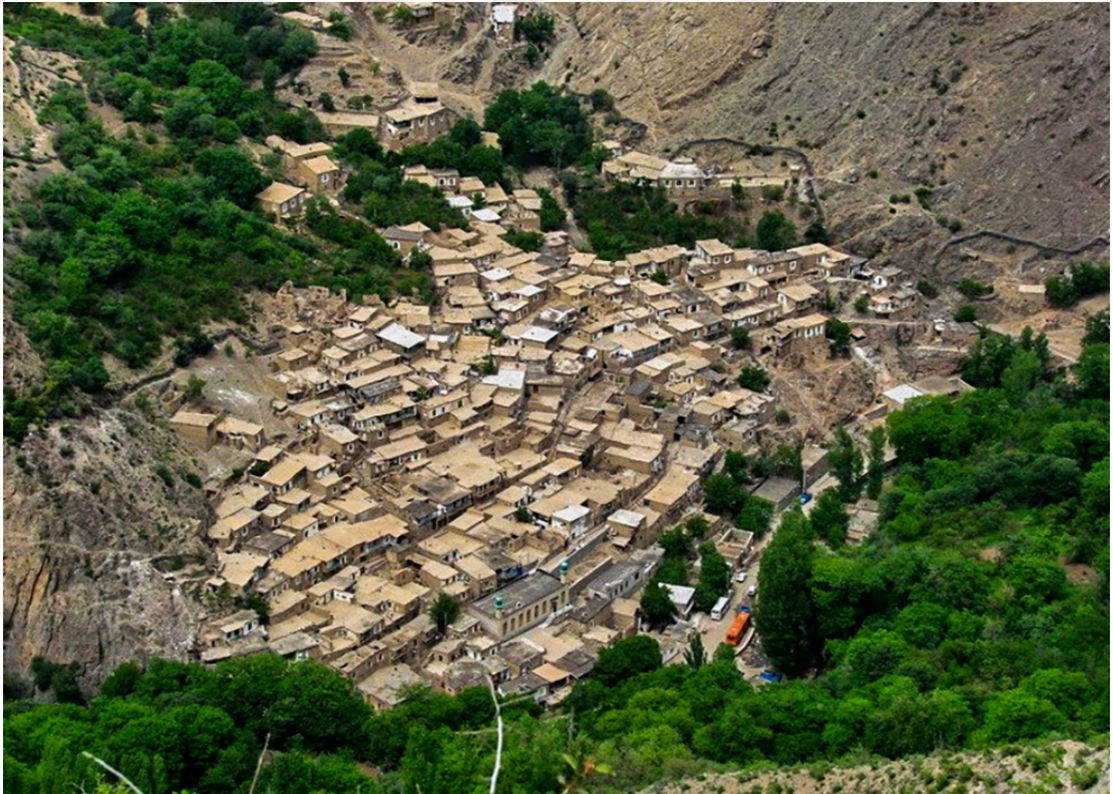
Şekil 4.1 : Ushtibin Köyü yerleşiminin Güneyden çekilmiş kuş bakışı fotoğraf.

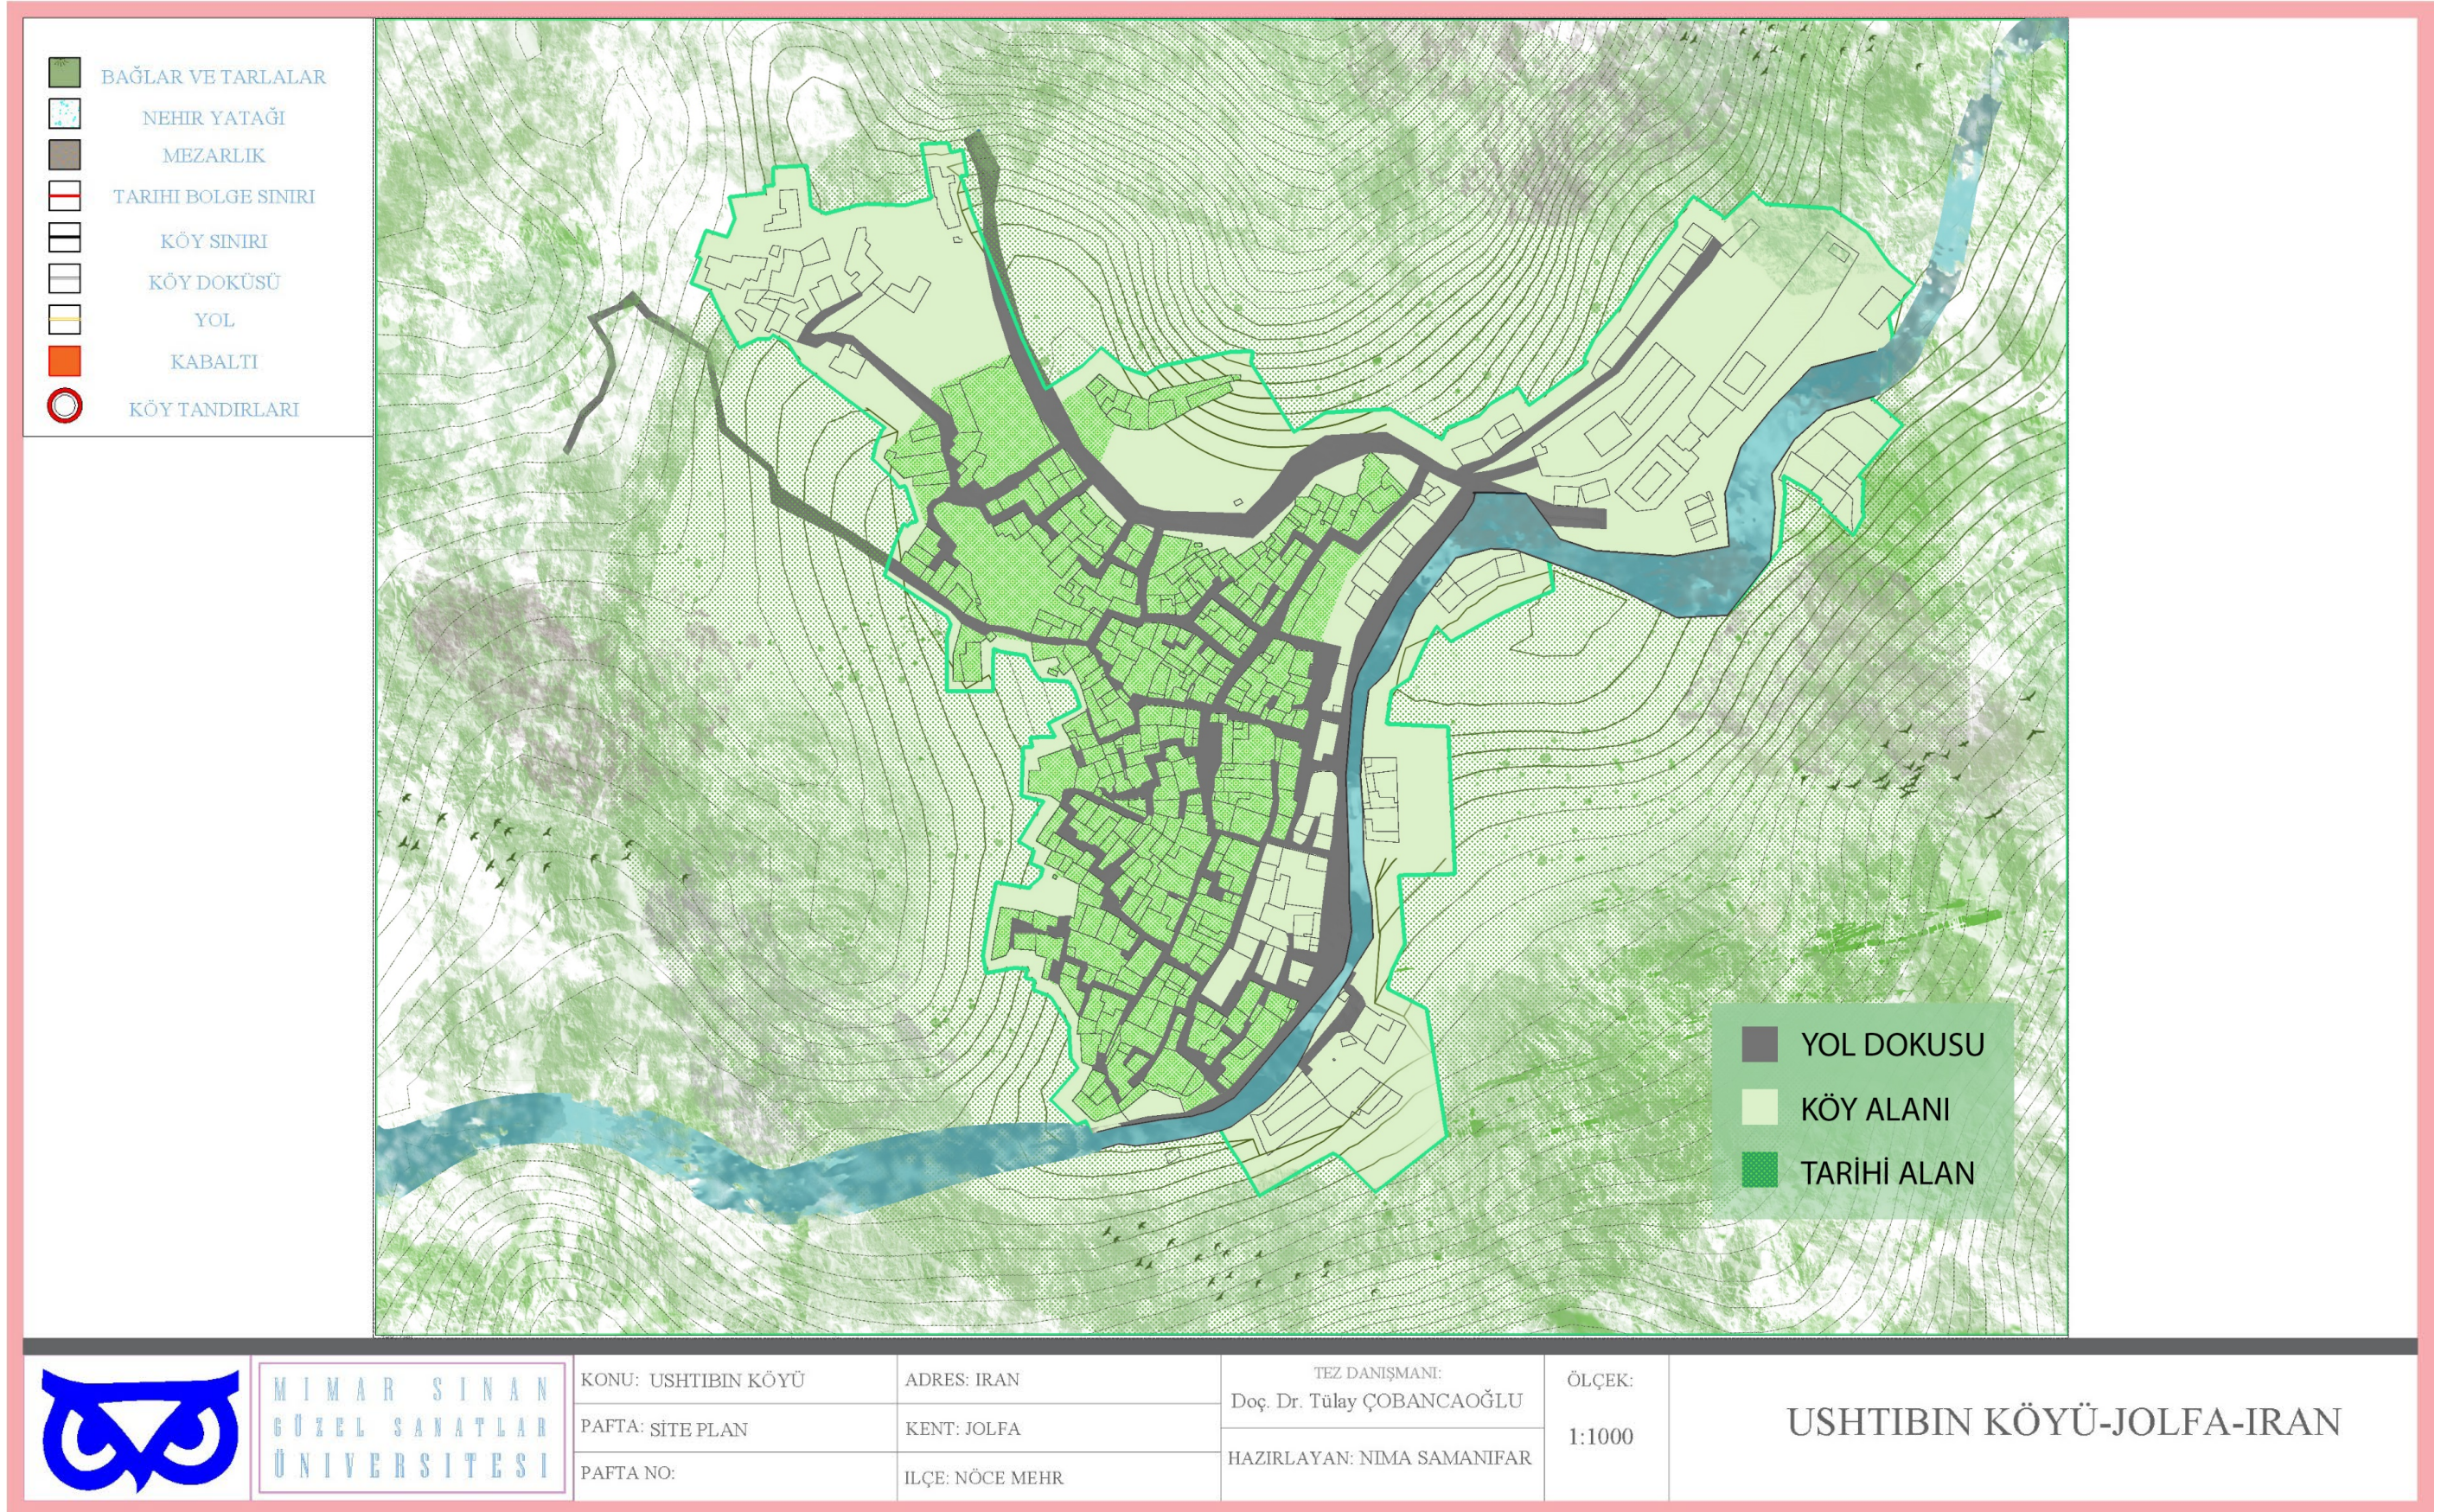
Şekil 4.2: Ushtibin yerleşimindeki vaziyet planı üzerindeki tarihi alan ve yol dokusu.

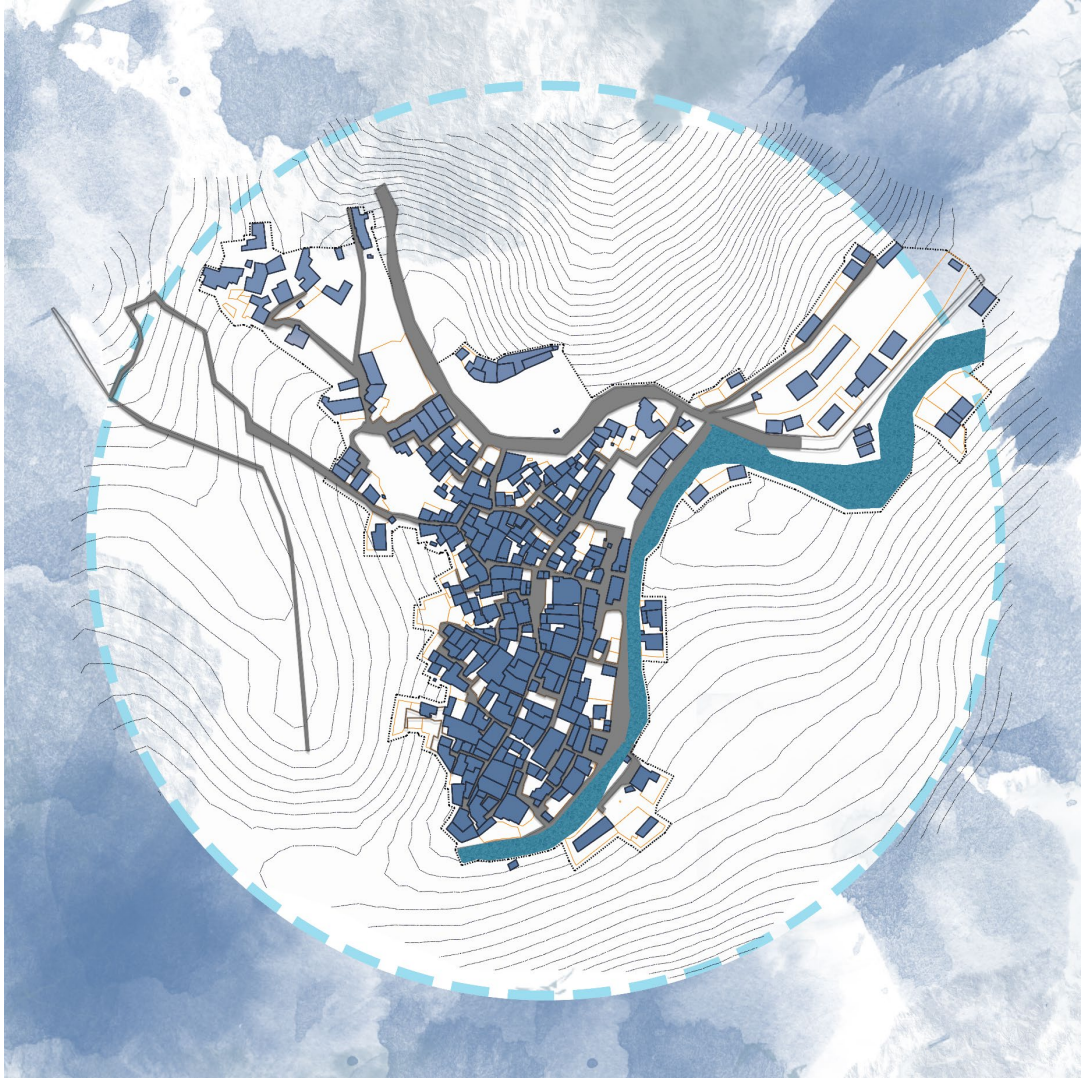
Şekil 4.3 : Ushtibin Köyü yerleşiminin topografik vaziyet plan diyagramı.

Yamaç üzerine yerleşim yapmanın ilk sebebi dere yatağından daha yüksek olmak ve yerleşim alanını sel ve benzeri doğal felaketlerden korunmasıdır.

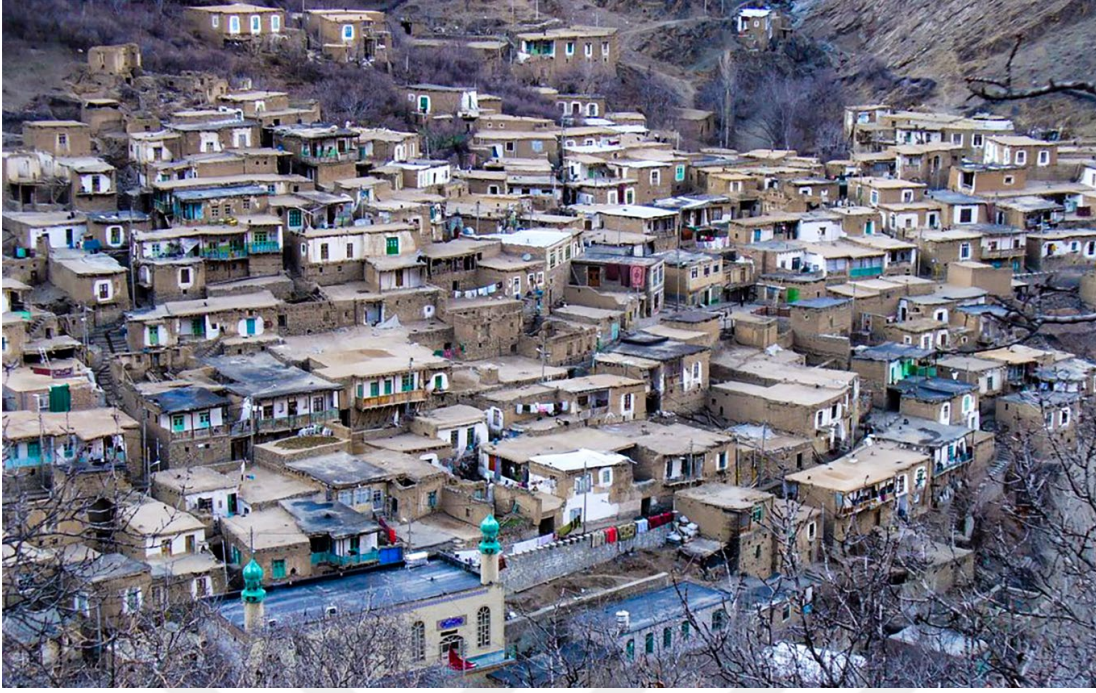
**Şekil 4.4 :** Ushtibin köyü yerleşiminin güney batıdan çekilmiş tarihi alan fotoğrafı.

Ushtibin yerleşiminde olduğu gibi bu yerleşimler normalde dere yatağının üstünde yer alan dağın, güney cephesindeki yamacının ortasına kurulmaktadır. Hem su erişiminin daha rahat olması hem de daima güneş alması adına en ideal konum olarak görülmektedir.

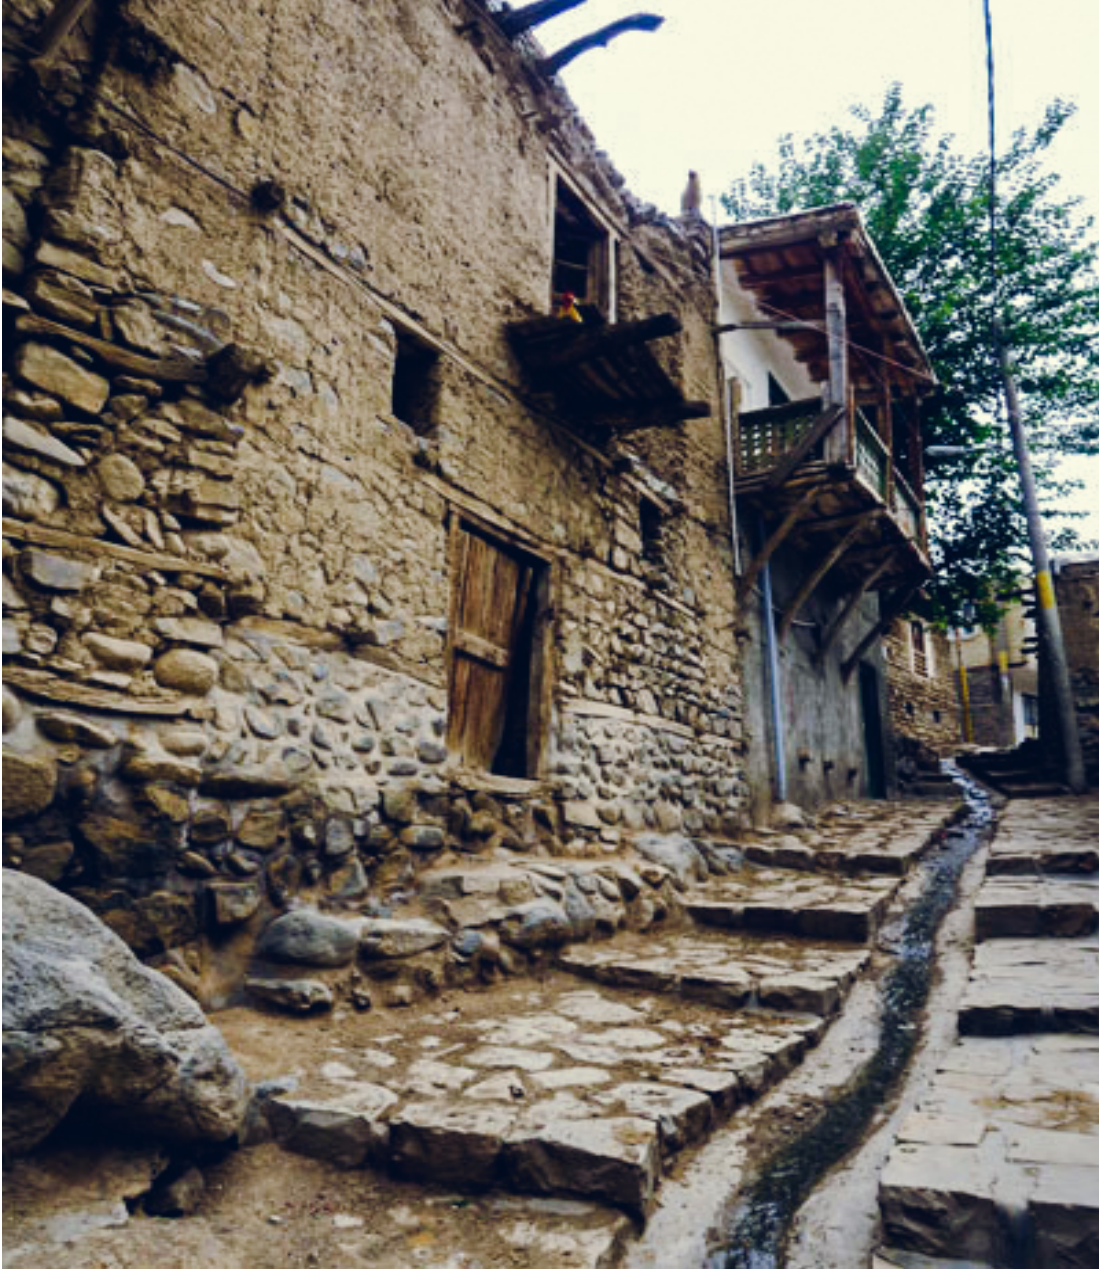
Şekil 4.5 : Ushtibin Köyünün yerleşimindeki yapı ve sokak ilişkisi.

Ushtibin yerleşimi, genel olarak dağlık bölgelerin yamaçları üzerine kurulmuş benzer topografik özelliklere sahip yerleşimlerin ve kendine münhasır karakteri yansıtmaktadır. Ushtibin yerleşimi arazi özellikleri ile uyum sağlayan organik bir dokuya sahiptir. (Şekil 4-6) Bu organik dokunun yanı sıra iklim şartlarına bağlı olarak bir bütünün parçaları şeklinde bir yerleşim tipi ortaya çıkmıştır (Şekil 4.5).

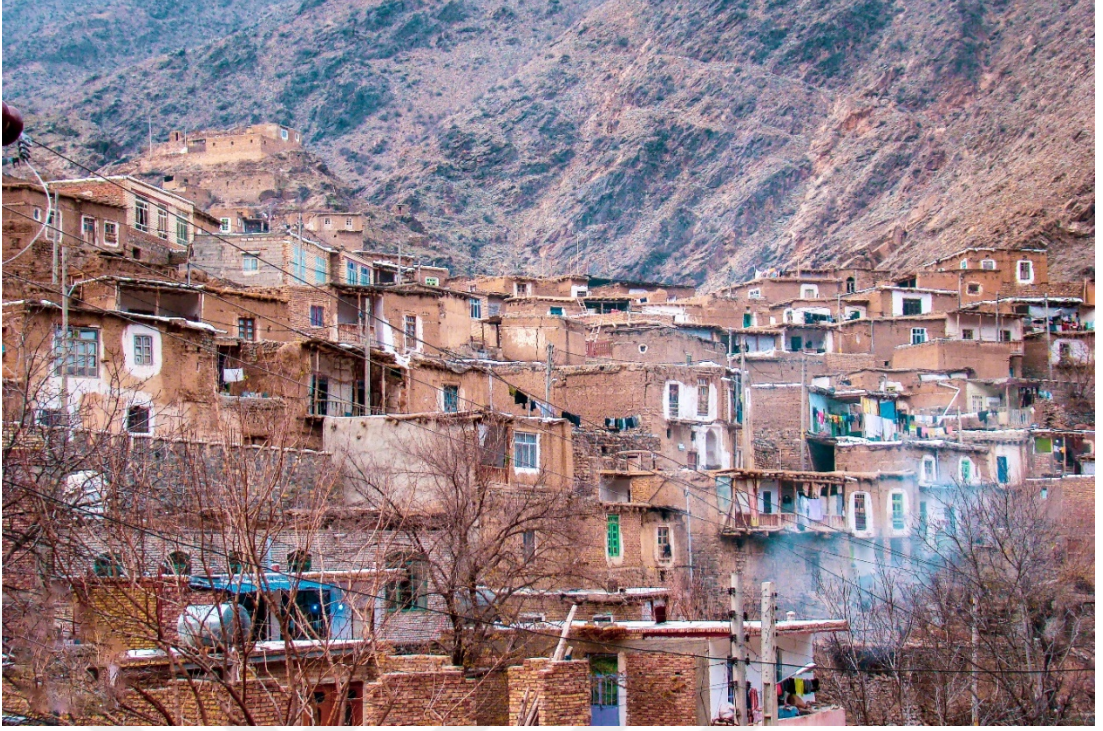
**Şekil 4.6 :** Yerleşimin arazi ile uyum sağladığı organik dokusu.

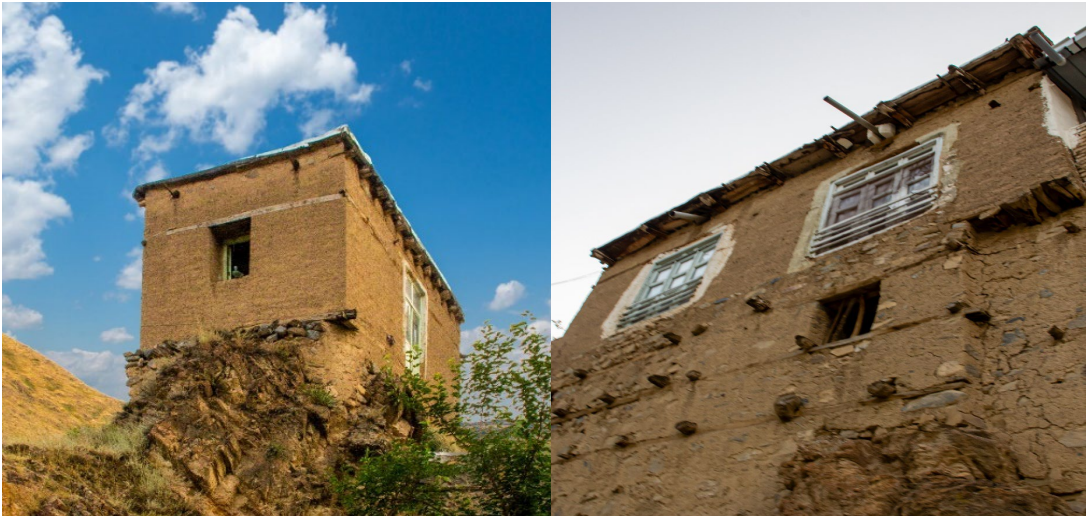
**Şekil 4.7 :** Ushtibin Köy yerleşiminde bağımsız yapı örnekleri

Köy yerleşiminde kırma ve kazı imkân olmayan kayalardan yapının temeli olarak faydalanılmıştır (Şekil 4.7).

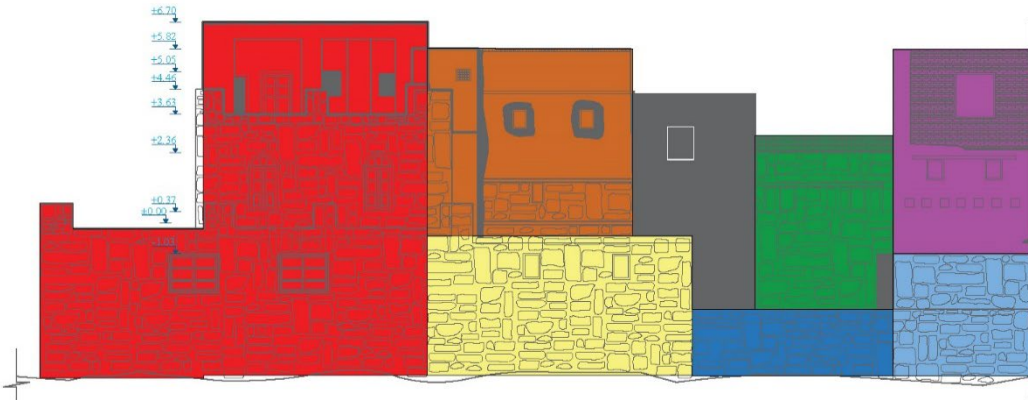
Şekil 4.8 : Bitişik yapılarda kot farkıyla mülkiyet farklılıkları şematik diyagram.

Bu mülkiyet sisteminde (Şekil 4-8) olduğu gibi aynı arsalar üzerinde yer alan lakin kot farklılık nedeninden bağımsız ve farklı mülkiyetler; farklı renklerle gösterilmiştir.

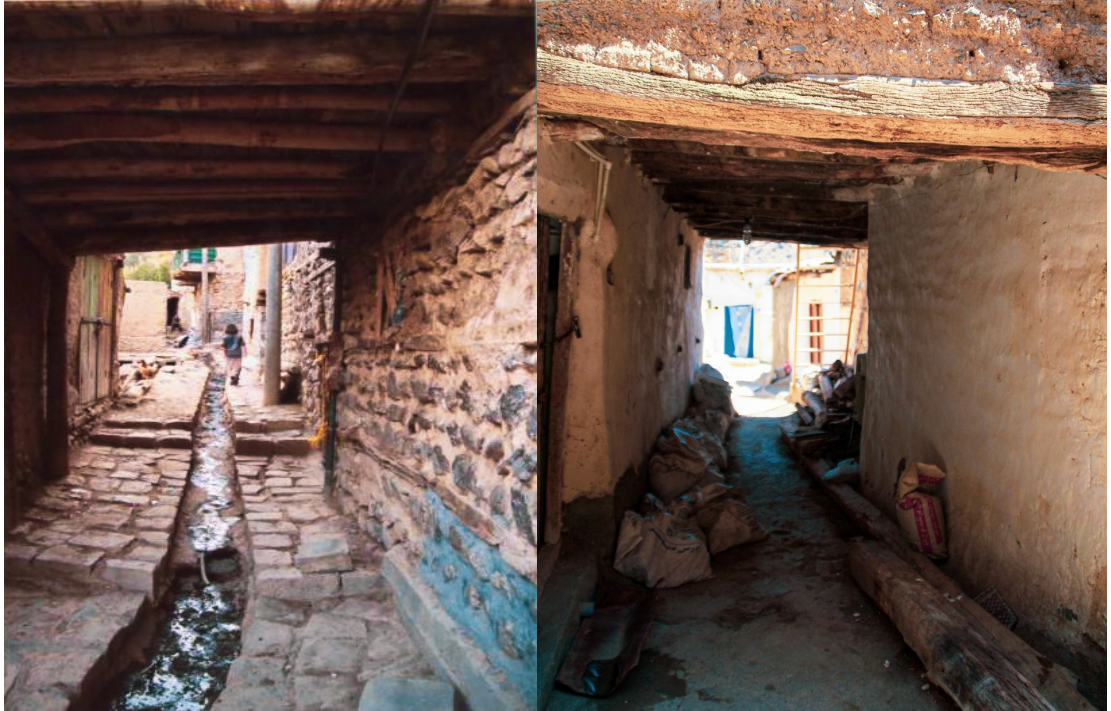
**Şekil 4.9 :** Köy yerleşimindeki Abbara ve Kabaltılar.

Kemer altı üstü kapalı geçitler olarak bilinen, mülkiyet olarak tekil şahıs ve kamu alan vasfını aynı anda taşıyan yapılar olarak bilinmektedir. Mimari ve görsel öge olarak kentlere renk katan Kabaltılar<sup>25</sup> bunun yanı sıra ortak kamu alanlarını kullanan insanlara kötü hava şartlarından korunmak için bir alandır. Güneş sıcaklığından ve soğuk havalarda sokaktan geçen insanlara dengeli şartlar yaratan Kabaltılar git gide yok olmaya başlamışlar. Korunma altına alınmadığında bu kentsel ögeler yok olmaya mahkûm olacaklardır.

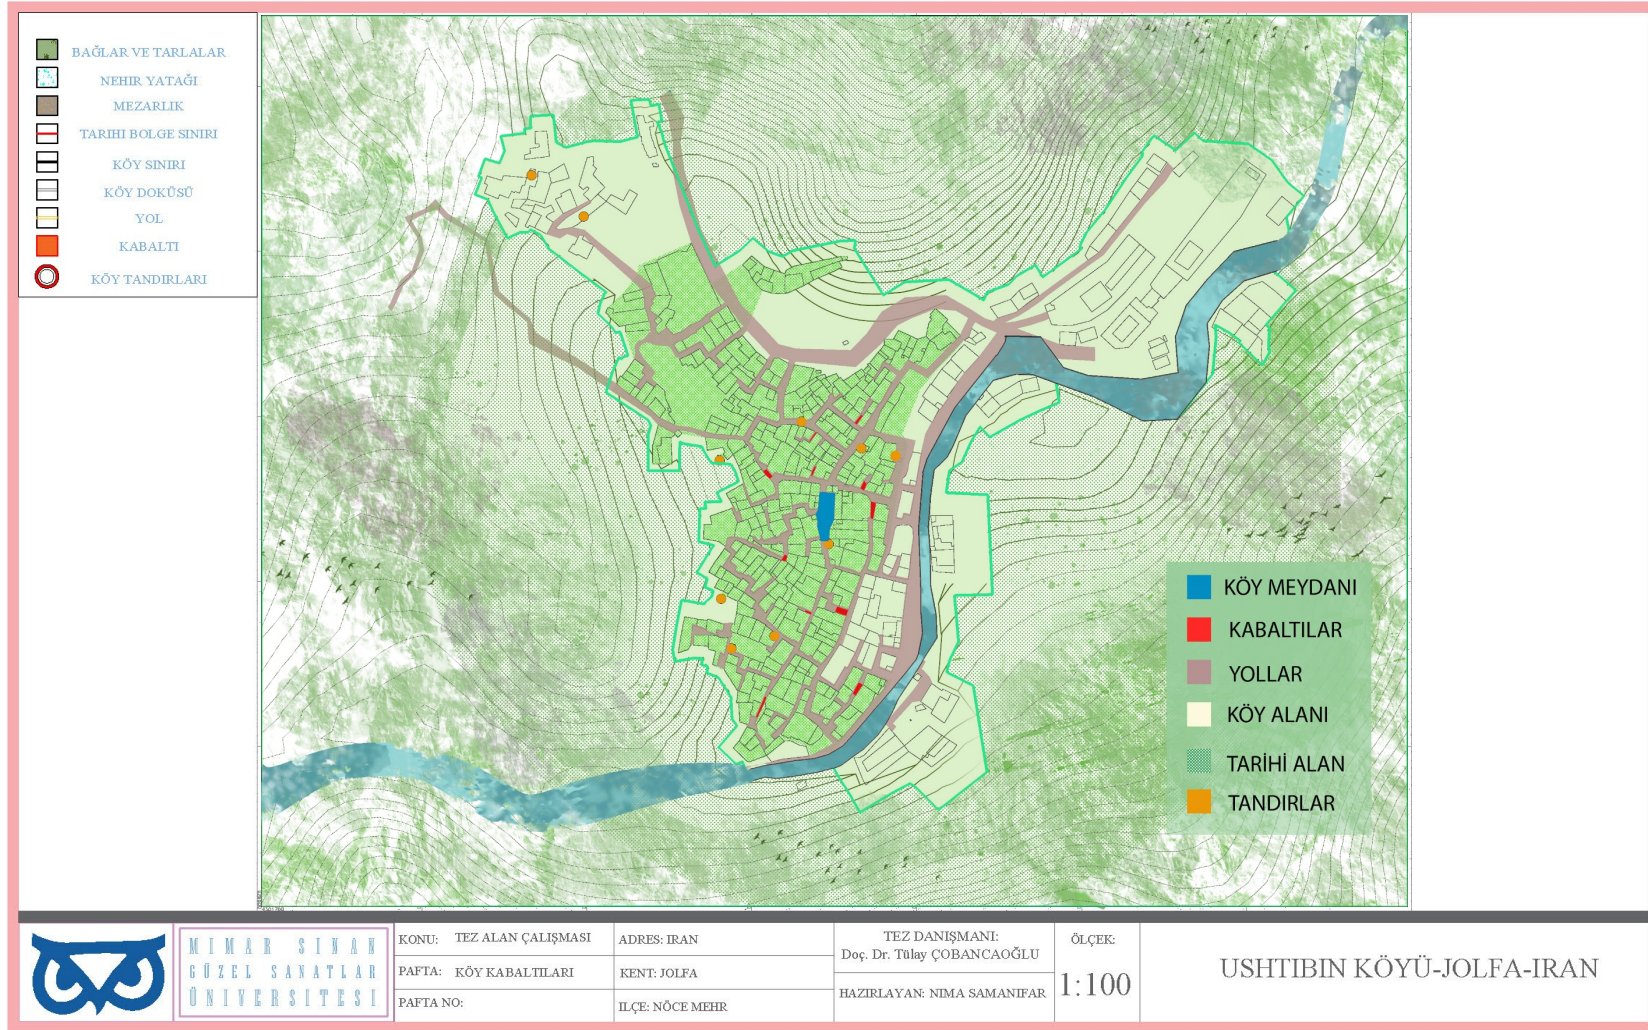
Şekil 4.10 : Ushtibin yerleşimindeki köy meydanı, yol dokusu, Kabaltılar ve tandırları vaziyet planı.

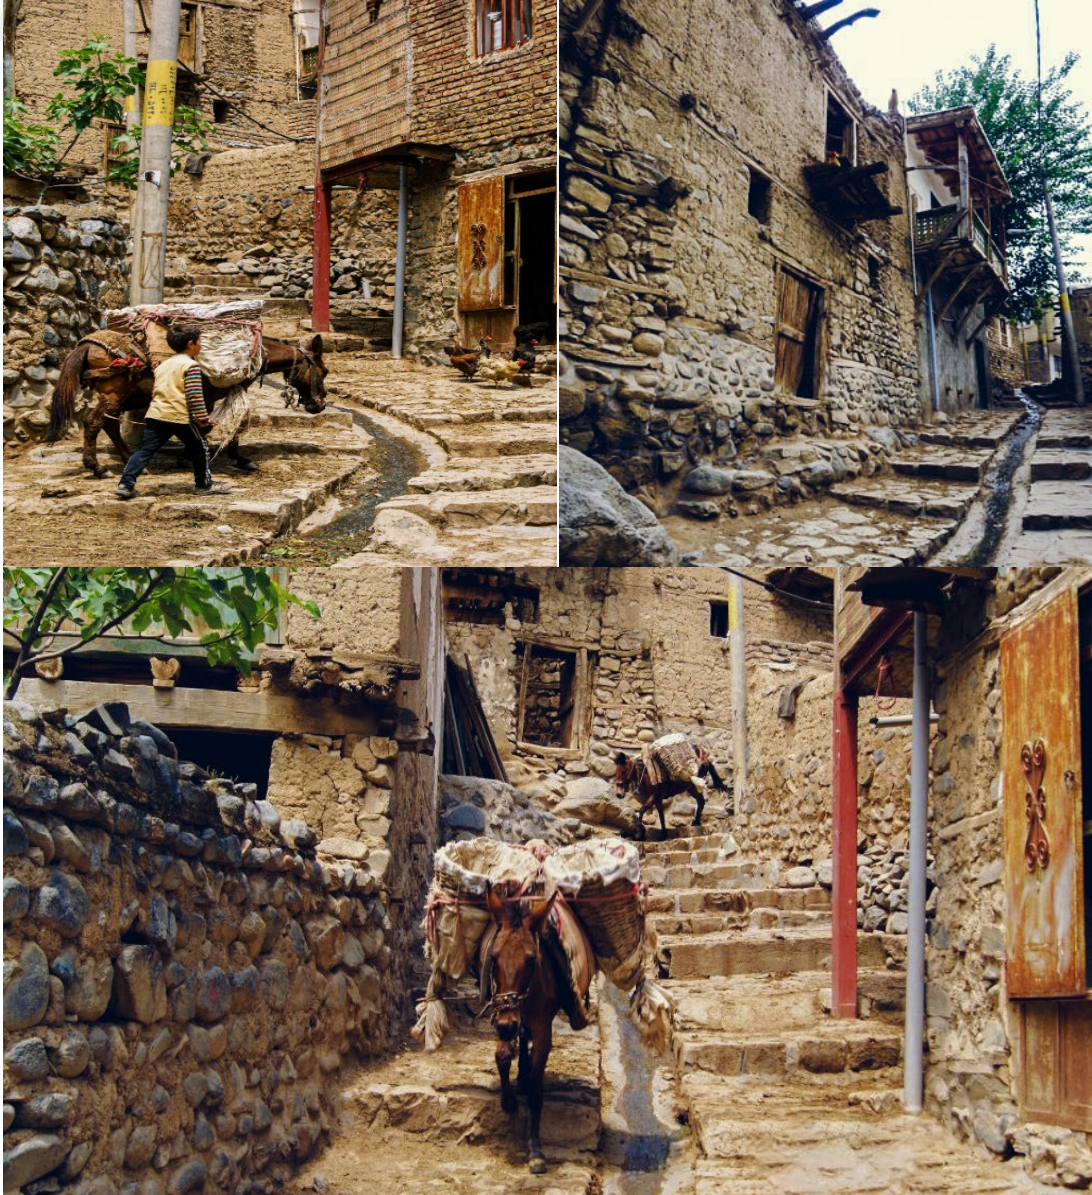
**Şekil 4.11:** Eğim üzerine kurulmuş köy dokusu ve basamaklı sokaklar.

Doğudan batıya uzanan geçitlerin topografik eğimle uyumlu bir şekilde ve düz bir seviyede devam ederken, güney ve kuzey aksındaki geçitler eğimli yüzeylere kurulmuş ve basamaklı yapıya sahiptir.

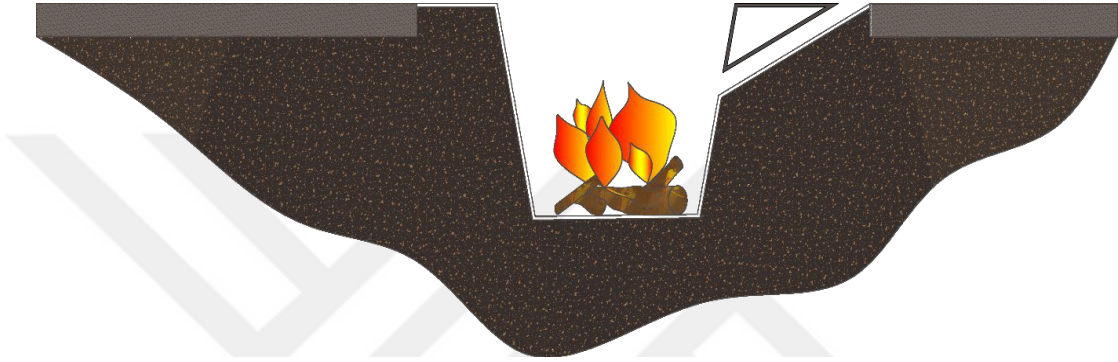
Şekil 4.14: Köy yerleşimindeki köy tandırlarının Şematik kesiti.

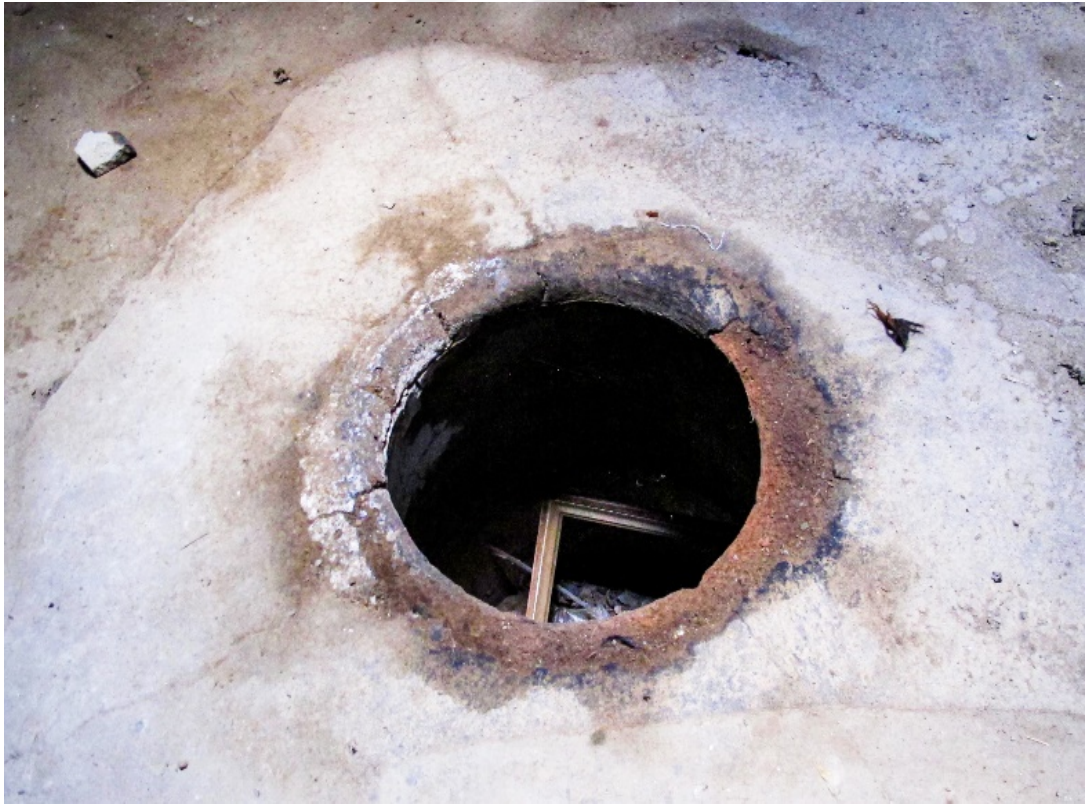
Şekil 4.15 : : Köydeki ortak tandırların bir örneği.

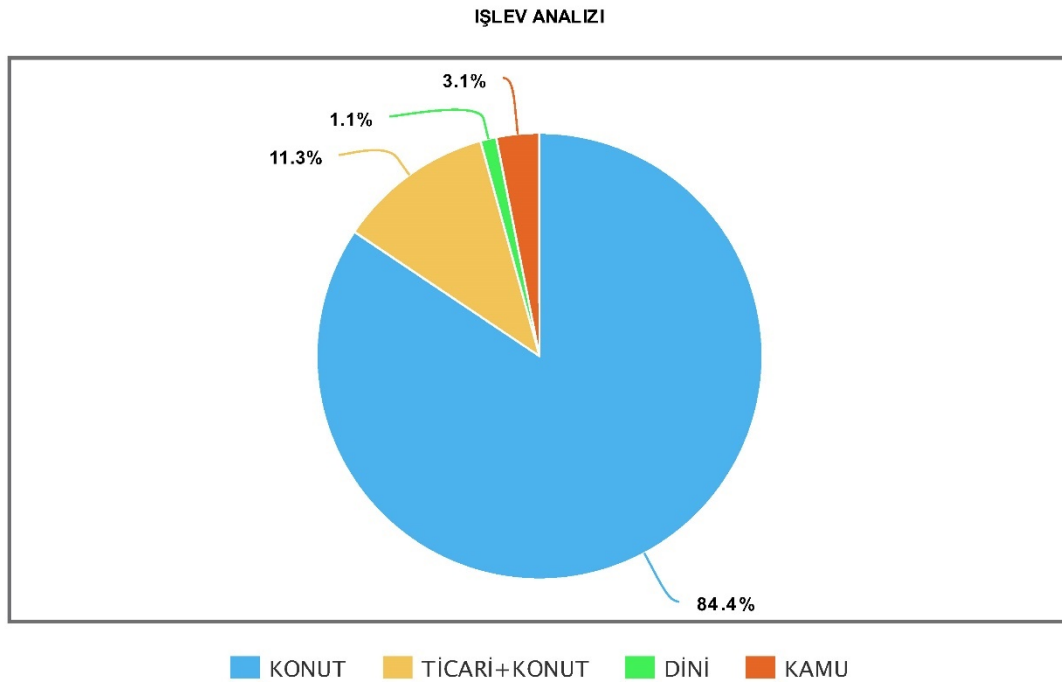
**Şekil 4.16 :** Ushtibin yerleşiminde bulunan yapıların işlevsel faaliyet yüzdeleri.

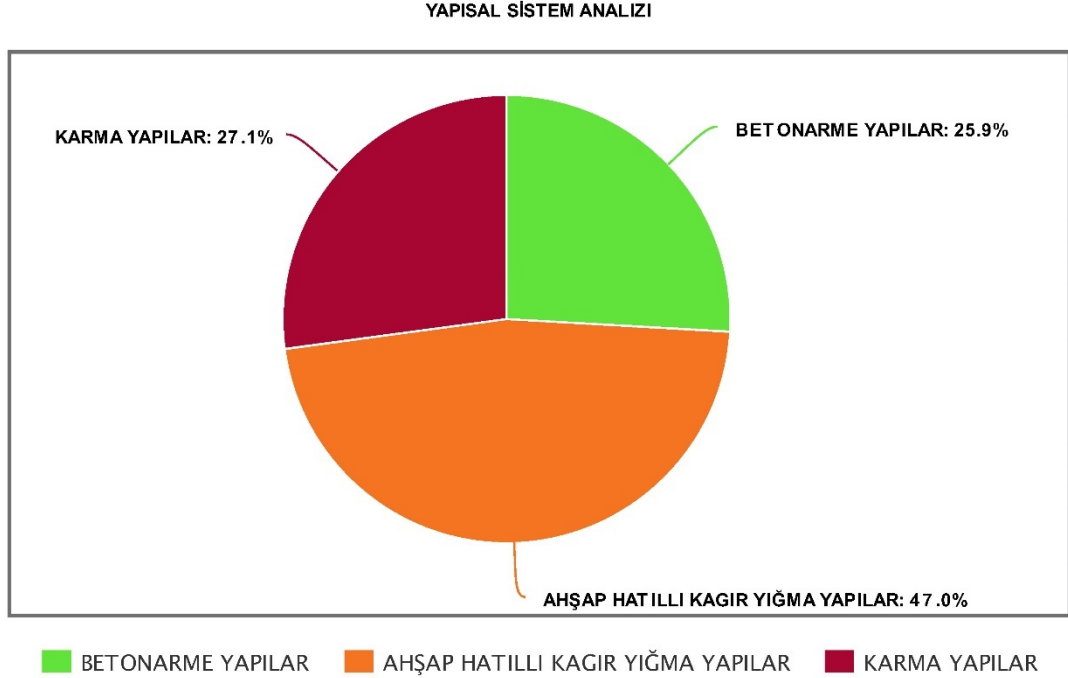
**Şekil 4.17 :** Yerleşimde bulunan yapıların, yapım sistemlerine göre yüzdeleri.

Ushtibin yerleşimi geleneksel konut yapılarının neredeyse tamamı, moloz taş beden duvarları üzerine ahşap hatıllı kerpiç yığma sistemine sahiptir, Sonraki dönemlerde ise;

geleneksel yapıların kısmi olarak onarımının ya da tamamen moloz taş beden duvarları üzerine başka bir yapının yapılması durumunda, çoğunlukla yığma tuğla sistem tercih edilmiştir. Bu yapıları karma başlığı altındaki grupta yer verilmiştir. Günümüzde çok katlı yapılmak istenen yapılarda ise halkın betonarme sistemi tercih ettiği gözlenmektedir.
