**MİMAR SİNAN GÜZEL SANATLAR ÜNİVERSİTESİ ★ FEN BİLİMLERİ ENSTİTÜSÜ**

**İRAN-ATROPATEN (AZERBAYCAN) BÖLGESİNİN KIRSAL MİMARİ  
ÖZELLİKLERİ VE KORUMA SORUNLARI: USHTİBİN KÖYÜ**

**YUKSEKLİSANS TEZİ**

**Programı: Koruma ve Restorasyon**

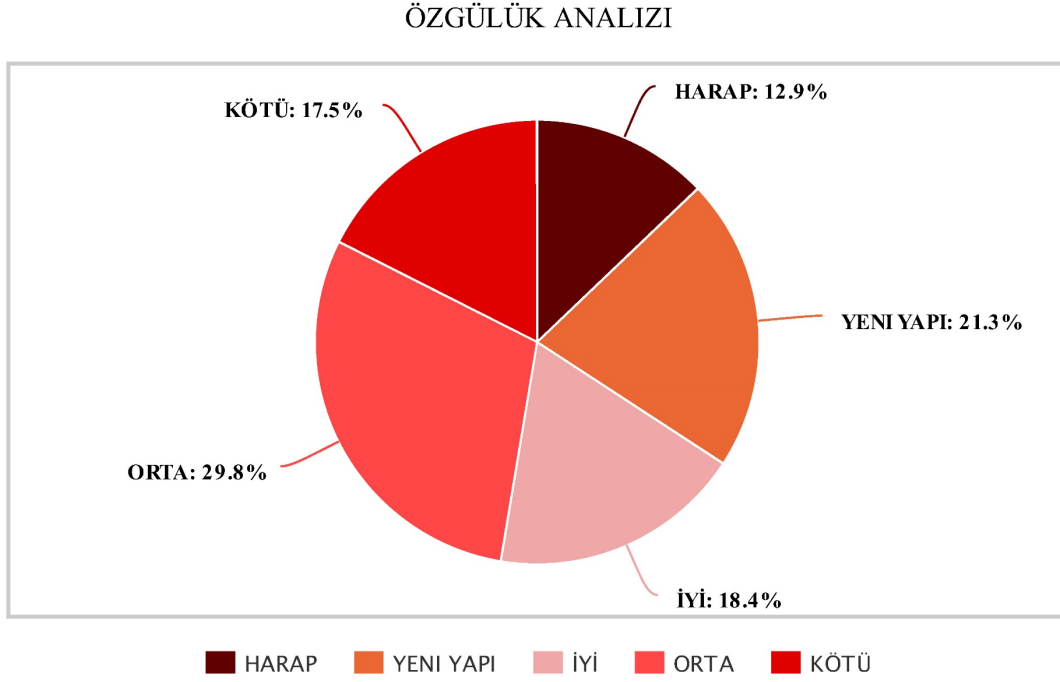
**Şekil 4.18 :** Yerleşimde bulunan yapıların, özgünlük yüzdeleri.

yapılar ‘orta’, içte ve dışta taşıyıcı sistemi hasar görmüş ağır onarım geçirmiş yapıdaysa ‘kötü’ olarak tanımlanmıştır.

Bunların yanı sıra geleneksel yöntemin haricinde yeni yapılmış olan yapıdaysa yeni yapı olarak sınıflandırılmıştır.

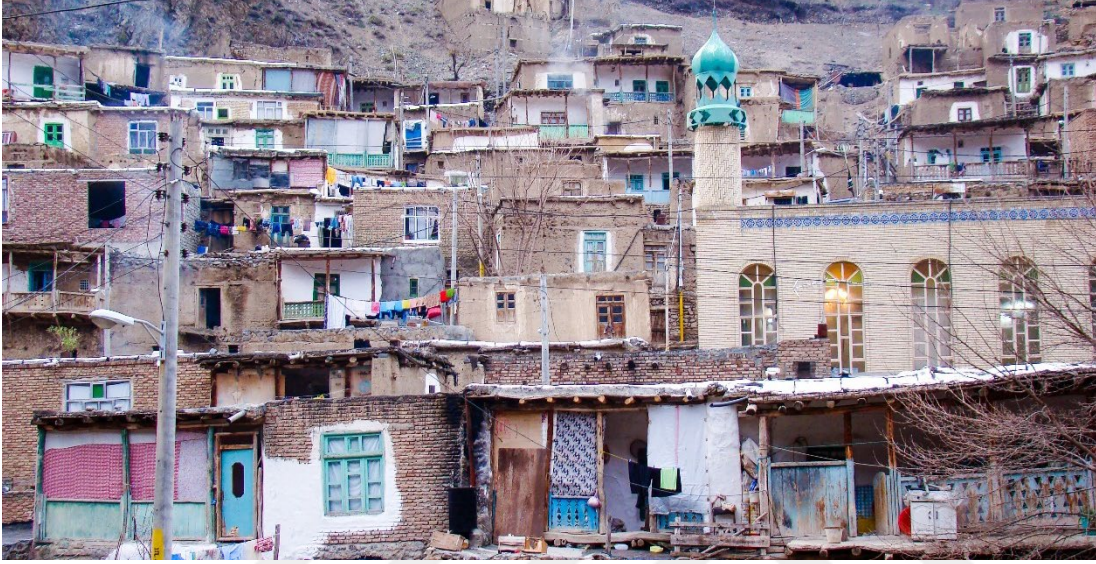
Şekil 4.20 : Ushtibin Köyünde yeni yapılmış doku ile uyumsuz Amir Camisi.

Ushtibin Köyü geleneksel yerleşiminde hâlihazırda 3 dini yapı mevcut. Bu yapılardan en önemlisi Amir camisi; köydeki eski caminin üzerine dokuyula uyumsuz, çağdaş malzeme ve yöntem kullanılarak 30 sene önce yapılmıştır. (Şekil 4.20)

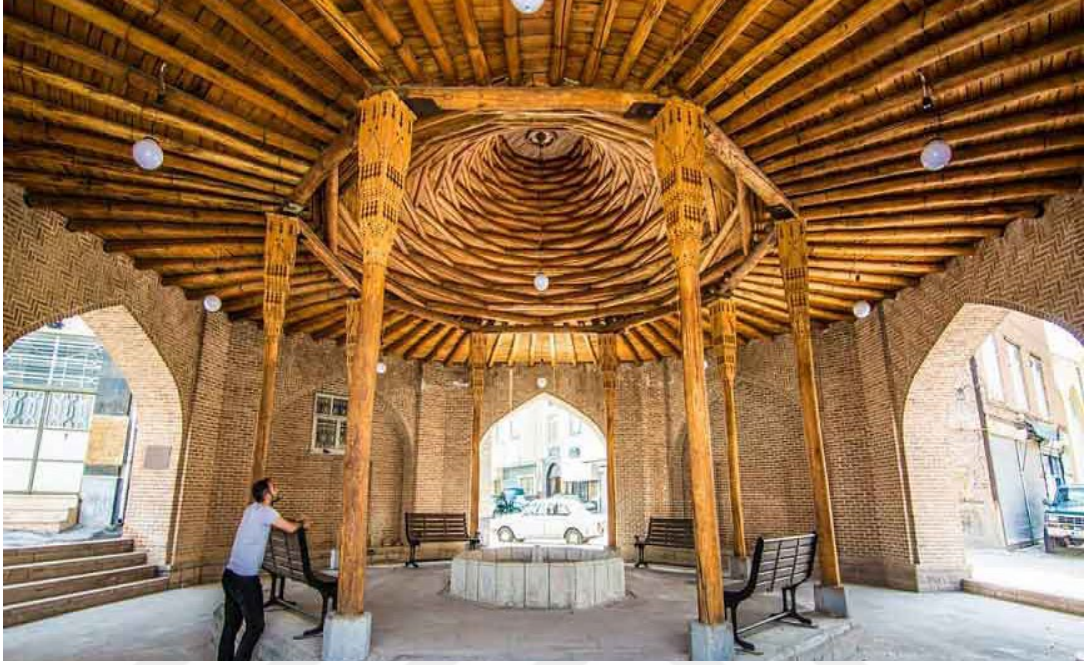
Şekil 4.22 : Chaharsu çeşme örtüsü (fotoğraf: Aydın Tabrizi)

Bu örnekler içinde Azarshahr ilçesinde Chaharsu (Şekil 4-22) çeşmesinin üst örtüsü bu yapım sistemine uymaktadır. Sekiz sütun üzerine kurulmuş bu tonoz kemer ortasındaki ahşap kubbe kırilangıç tavan olarak yapılmıştır (Omranı & Pashayı, 1392).

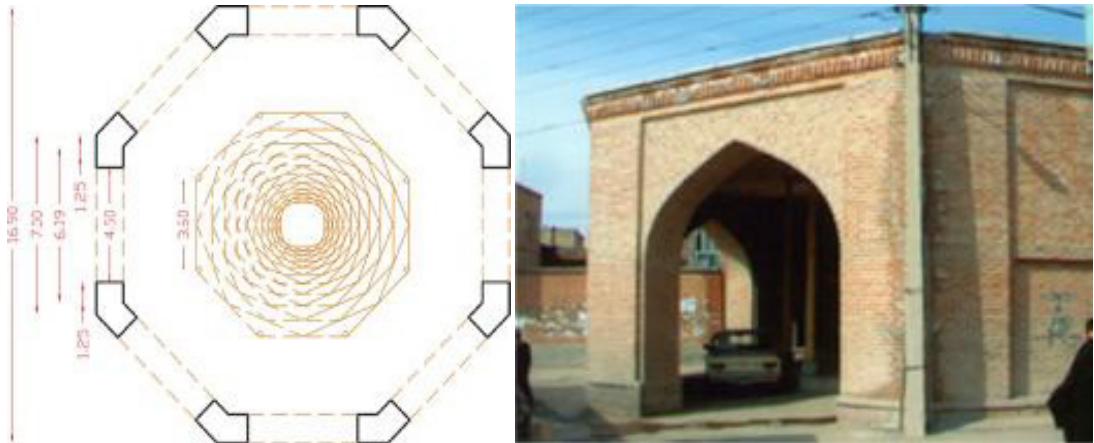
Şekil 4.23 : Chaharsu çeşme örtüsü plan ve dış görünüşü (Omranı & Pashayı, 1392).

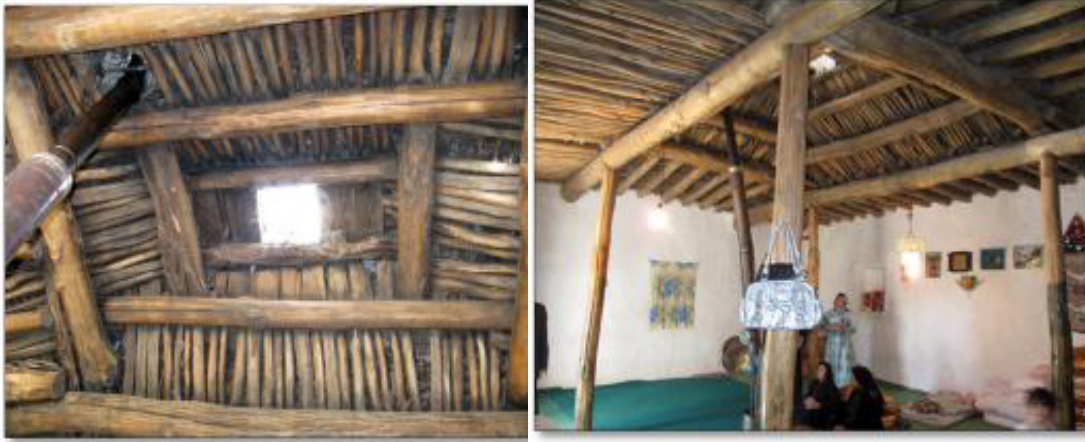
**Şekil 4.24 :** Hemmatabad Köyündeki örnek tavan örtüsü (Omrani & Pashayı, 1392)

Salmas ilçesine bağlı olan Hemmatabad<sup>27</sup> Köyünde (Şekil 4.24) bulunan konut yapılarında oturma odalarının tavan örtüsü ahşaptan yapılmış ve benzer sistemden oluşmaktadır (Omrani & Pashayı, 1392).

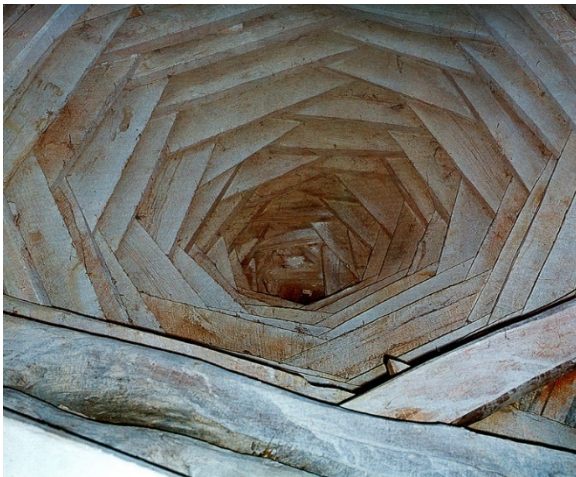
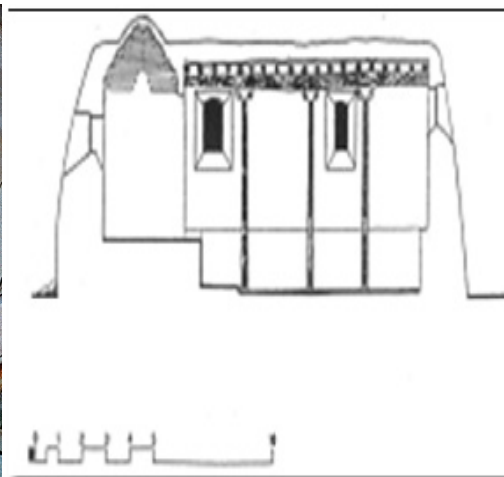
**Şekil 4.25 :** Nane Meryem Kilisesine ait tavan döşemesi ve kesit (Peyman Magazin).

Bir diğer örnek olarak, bölgedeki dini yapılarda bu çatı örtü sistemi kullanılmıştır. Bölgedeki Ermenilere ait olan Nane Maryam Kilisesinin (Church of St.Astratzatzin) Mihrap bölümündeki çatı sistemi kırlangıç tavan diye tabir ettiğimiz sistemle yapılmıştır.

Nane Maryam Kilisesi (Şekil 4.25) Urmieh Şehrinin 22 Km. kuzey doğusunda yer alan Nakhjavan Tappeh Köyünde bulunmaktadır. Nakhjavan Tappeh Köyü Yaklaşık 30 Türk ve Ermeni aileden oluşan bir yerleşime sahiptir. Köyün doğu kıyısında yer alan kilise yaklaşık 40 sene önce İran'daki Ermeni kiliseleri araştırmaya gelen İtalyan bilim adamları tarafından incelenmiş olup rölövesi alınmıştır.

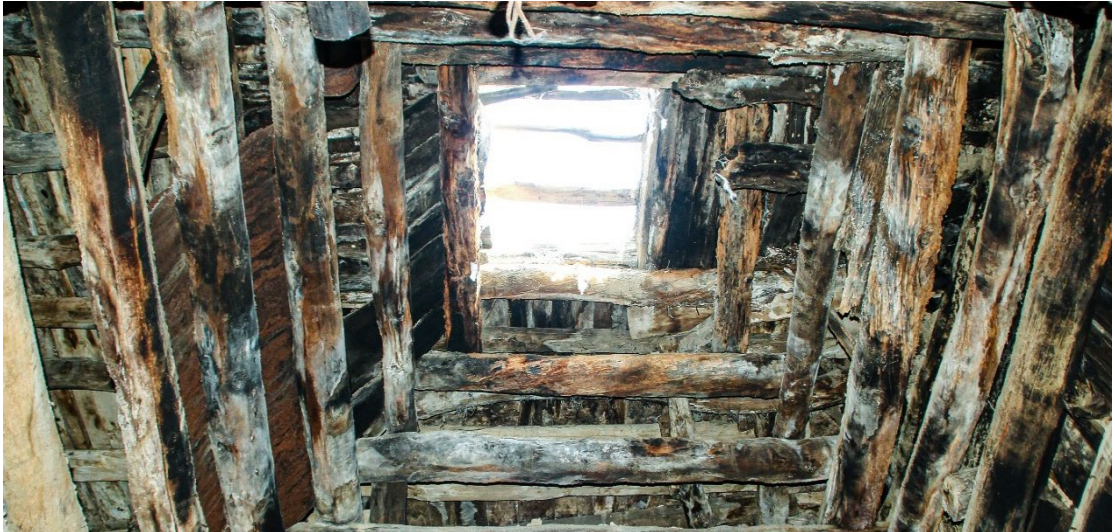
Şekil 4.26 : Buneğe yapısının dumanlık baca ve tavan detayı (E-11).

- Yerleşimdeki yapıların 2 katı yüksekliğinde olması.
- Dörtgen planın merkezinde yer alan kubbe altı dikdörtgen mekân
- Dört veya altı ahşap sütun üzerine kurulmuş ahşap piramit şekilli kubbeli tüteklikli tavan örtüye sahip olması.
- Ahşap sütun başlıklarının oyma teknikli bezemelere sahip olması.
- Buneğe yapılarının içinde yer alan ocaklık veya tandırların yer alması.
- Çatı örtüsünün ortasında yer alan dumanlık haricinde herhangi bir pencere boşluğu veya aydınlatma boşluğunun olmaması.

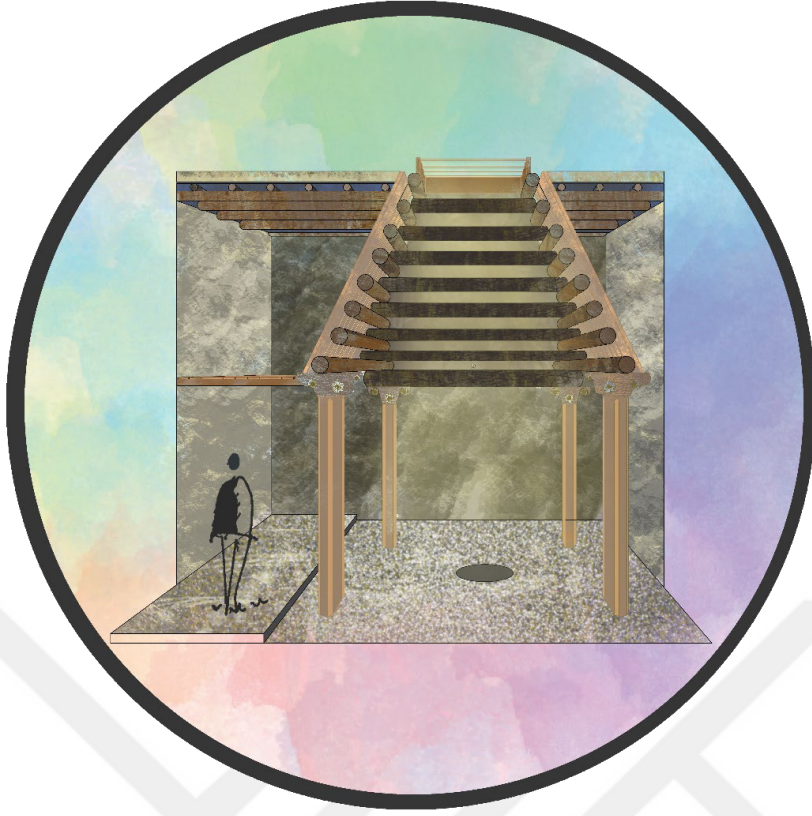
**Şekil 4.27 :** Bunege yapısının perspektif kesit- görünüş şematik çizimi.

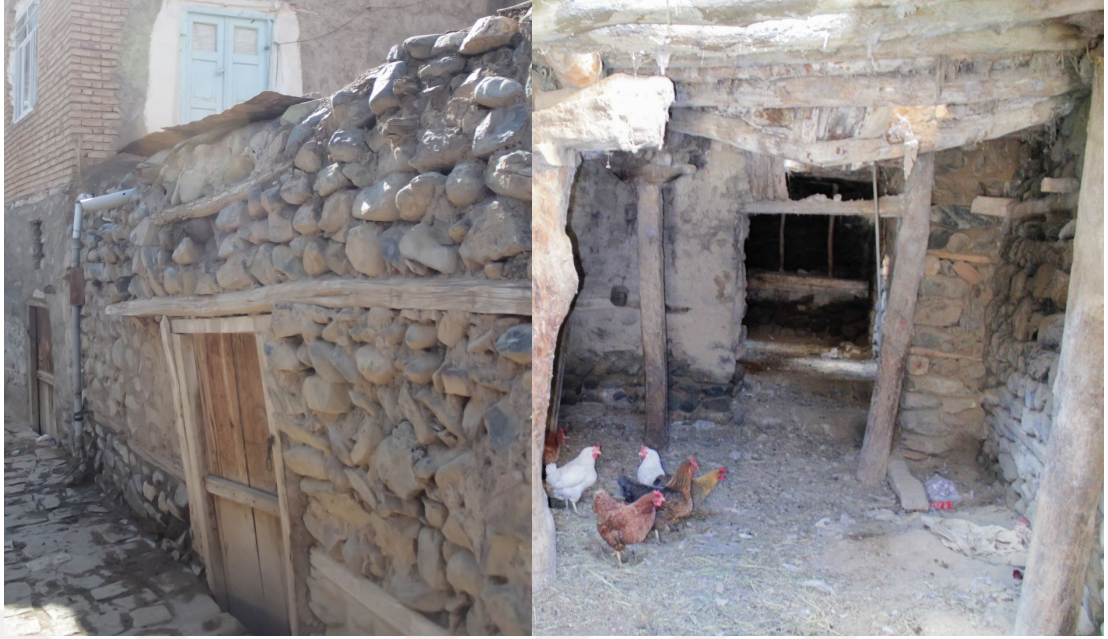
**Şekil 4.28:** Yerleşimdeki konutlardan bağımsız ahır ve depo örnekleri

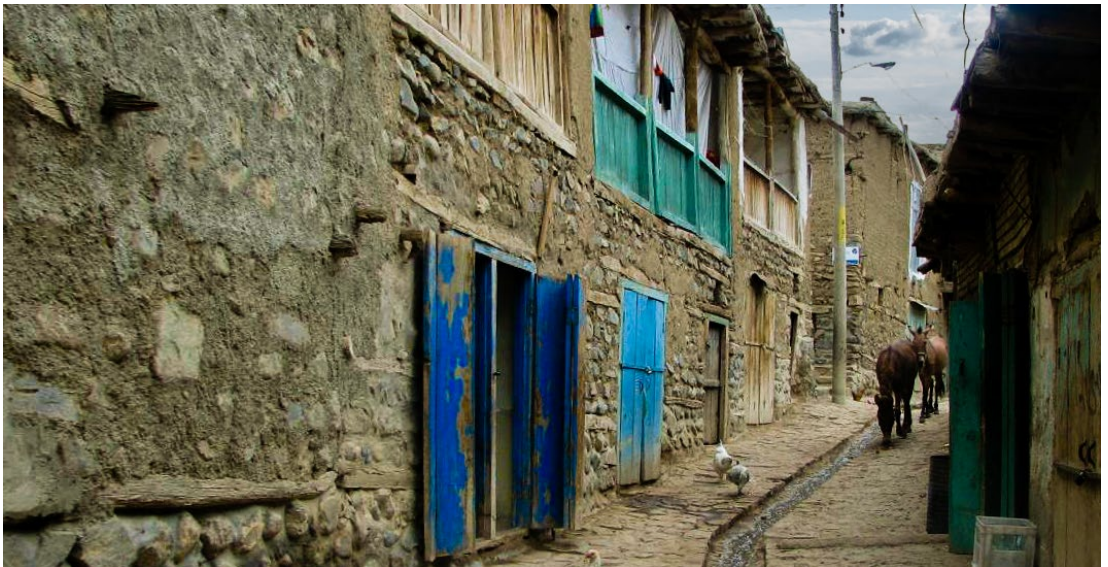
**Şekil 4.29 :** Ushtibin Köy meydanı aksında bulunan atölyeler.

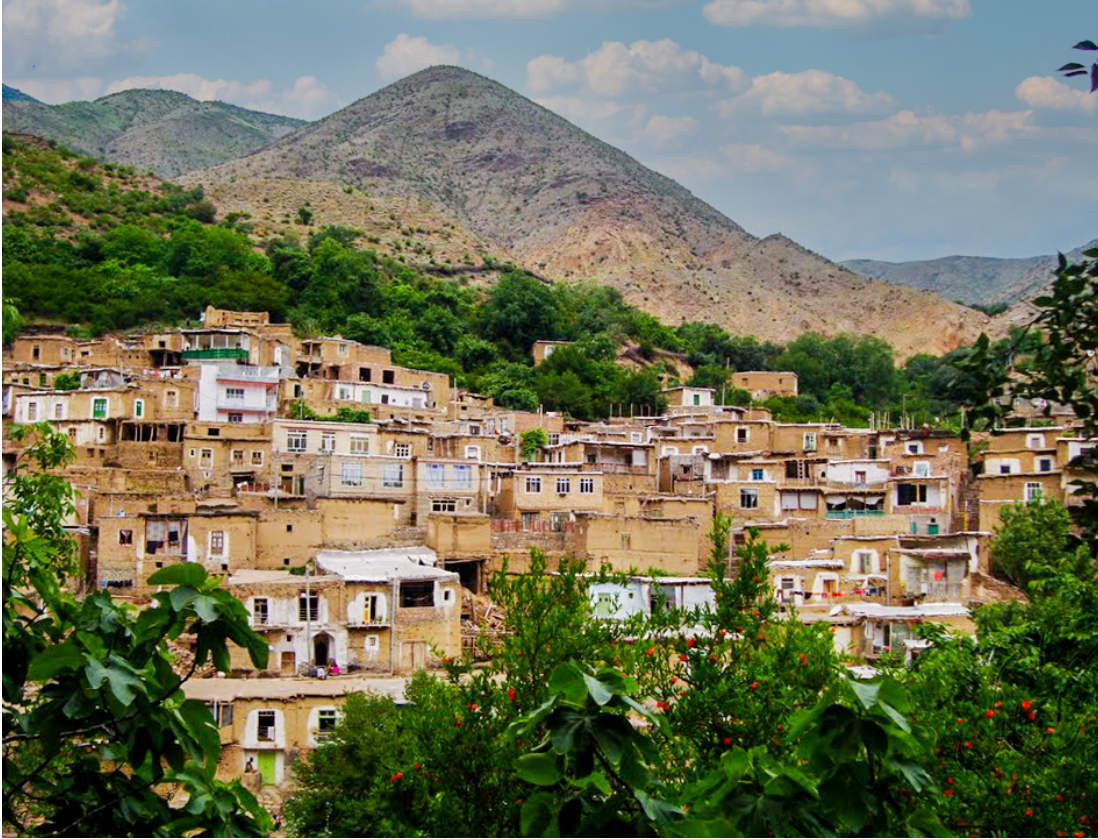
Şekil 4.30 : Yerleşimdeki yapılardaki cephe düzenini ve görünüşü.

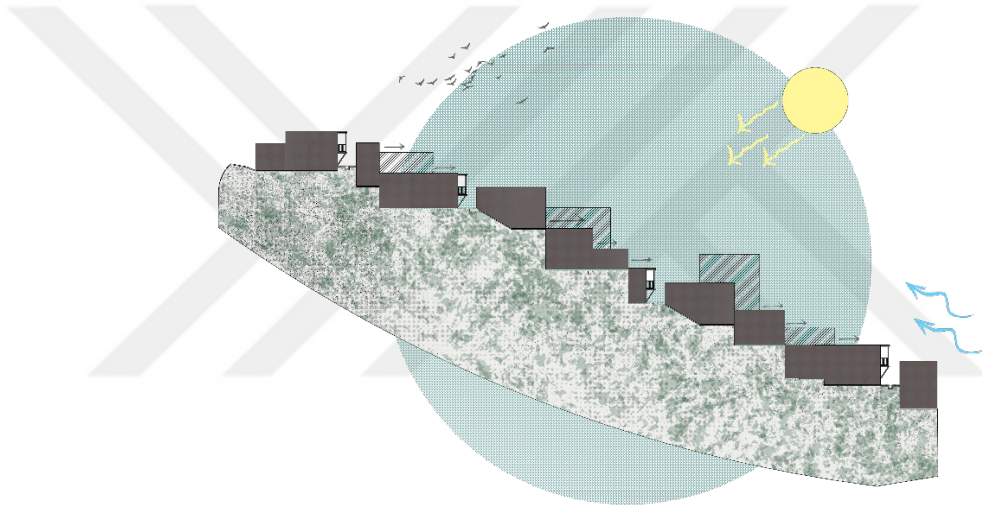
**Şekil 4.31:** Geleneksel yerleşimde topografik şartlara içinde arazi kullanımı.

Yamaç üzerindeki eğime oturan yapılarda arazi kademelendirilmiş, taban kotu yatay bir düzleme oturtulup, üst katlarda kot farklılığı sebebinden alt katın üzerine ve üst kottaki araziye yerleştirilmiştir. Yerleşim alanında az eğimli bölgelerde aradaki kot farkı 0,5-1 kat arasındayken daha fazla eğime sahip bölümlerde 1-1,5 kat olabildiği görülmüştür.

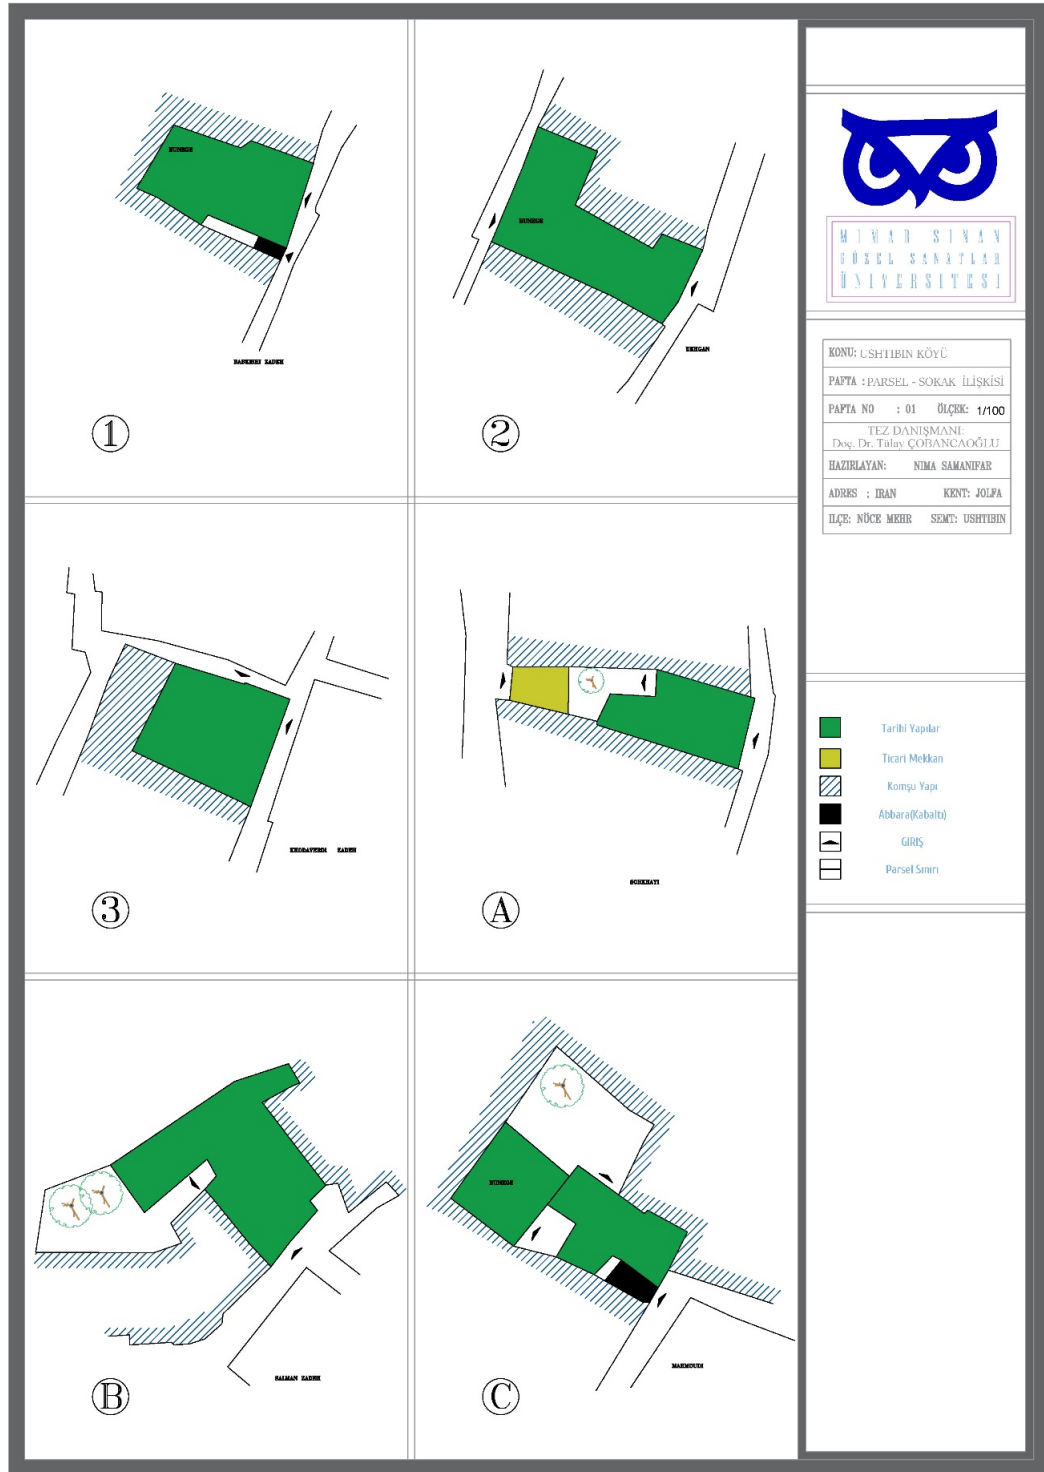
Şekil 4.32 : Topografya bağlı olarak yapıya giriş ve parsel-sokak ilişki diyagramları.

Parsel-sokak ilişki çizelgesindeki (Şekil 4.32) B-C diyagramı parsel örneklerinde, köyün kuzeyindeki yapılaşma yoğunluğunun daha az olduğu alana yakın olmasından ilişkin parsel içinde bahçeye sahip olan yerleşim örneklerindendir. Sokak üzerinden tek girişe sahip olan bu parsel tiplerinde bahçeye giriş yapı üzerinden yapılmakta olduğu görülmektedir.

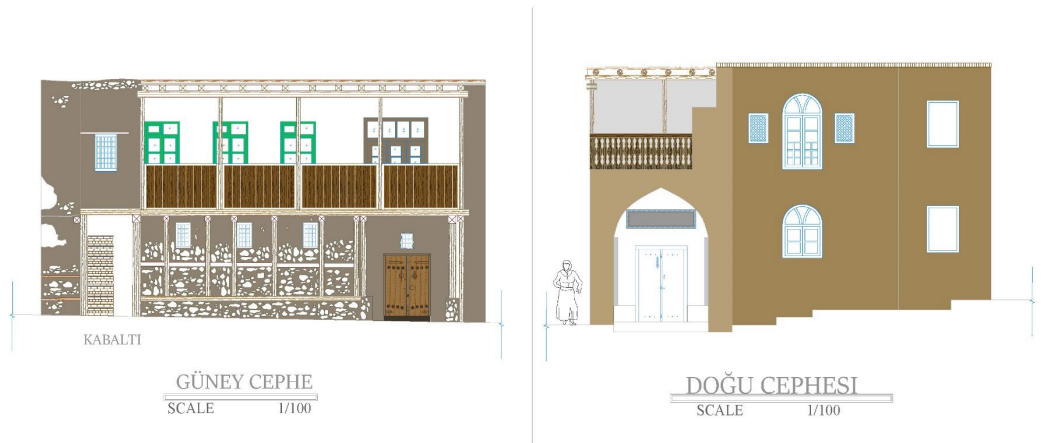
Şekil 4.33 : Geleneksel yerleşimdeki açık çıkmalı plan tipleri.

- Cephe aksında açık çıkmalar: Sokaktan giriş olan cephe üzerinde yer alan açık çıkmalı plan tipidir. Bu açık çıkmalı plan tipi köydeki en yaygın olan açık çıkmalı tip olarak gözlemlenmiştir. Önden çıkmalı plan tiplerini köyün kuzey doğusuna bakacak şekilde tasarlamış olan açık çıkmalar olarak da gruplandırmamız mümkündür.
- Cephe köşesinde yer alan açık çıkmalar: Bir diğer açık çıkmalı plan tipidir. Yapının parsel üzerine yerleşen ana cephesinin sağ veya sol tarafında bulunan köşeden çıkmalı tiplerdir. Köşeden açık çıkmalı plan tipleri sayı olarak bir diğer plan tipinden daha az görülen plan tipidir.

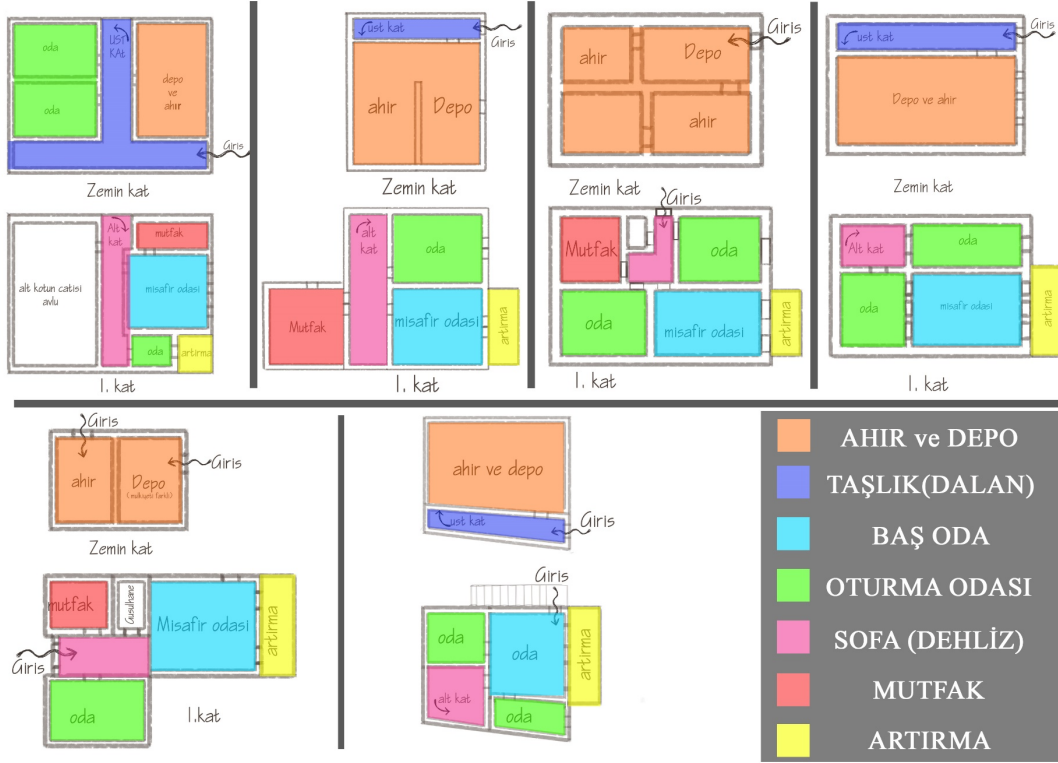
**Şekil 4.34 :** Geleneksel yerleşimdeki yapılarda şematik plan üzerindeki yapı ögelerinin alan ilişkisi.

Geleneksel konut plan ögeleri ve elemanların şematik olarak (Şekil 4-35) üzerinde gösterilmiştir.

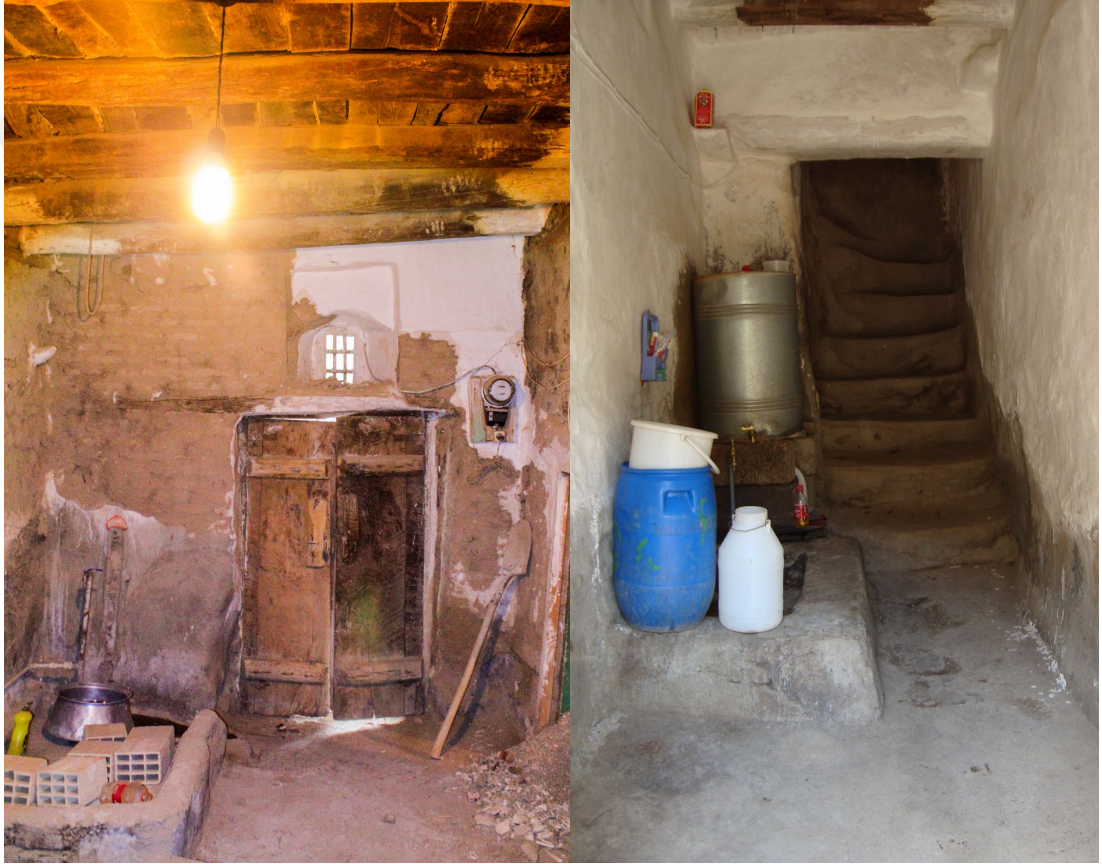
Şekil 4.35 : Geleneksel yerleşimdeki Taşlık örnekleri (E-22)- (E-13).

Ticari ve atölye alanlarına sahip olan yapıdaysa bu ticari ve atölye alanlarının yaşam alanlarıyla irtibatını sağlamak için hizmet vermektedir.

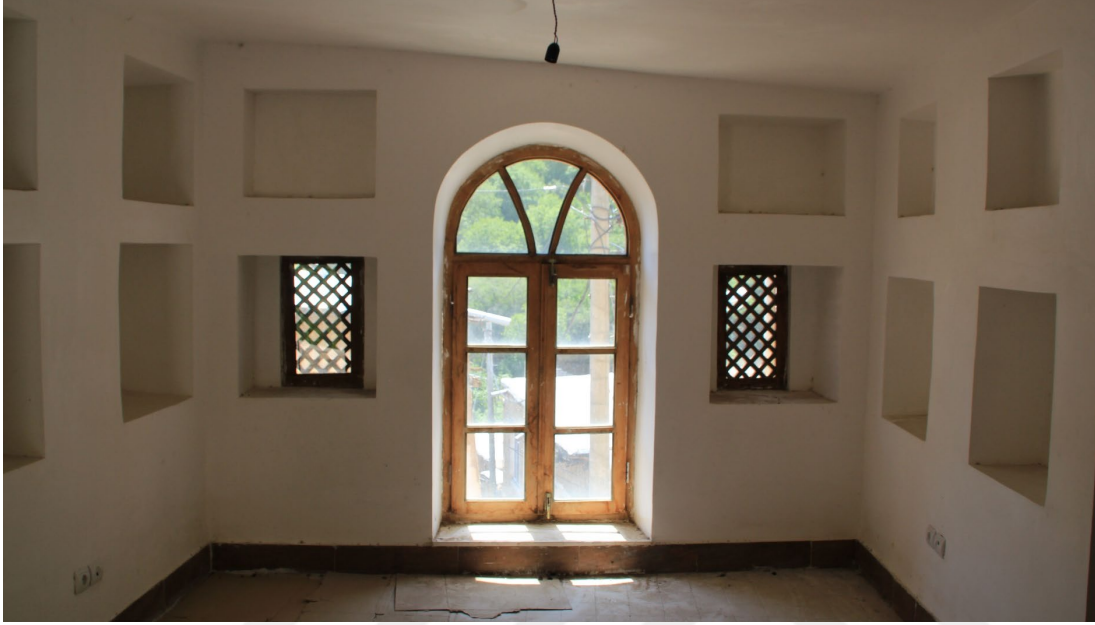
**Şekil 4.36 :** Geleneksel yerleşimdeki bir baş oda örneği (E-30).

Köydeki geleneksel konutlarda bir kısım yapıda bulunan baş oda konuttaki yaşam alanları arasında en değerli olan ögelerden biridir. Baş oda ya da köydeki ismiyle bilinen misafir odası ya da “Gonağ otağı” kimi zaman sofadan girişliken bazen de oturma odasından açılan kapılarla erişilmekte olduğu görülmektedir. Bu odalar çoğunlukla konuttaki en büyük odadır.

Açık çıkmaya sahip olan konutlarda açık çıkmayla doğrudan irtibattadır ve baş odadan açılan kapı ve pencereler direkt olarak açık çıkmaya bağlanmaktadır. Günlük yaşamda daha az kullanılan baş odalar bazen de ebeveyn yatak odası olarak kullanıldığı görülmektedir.

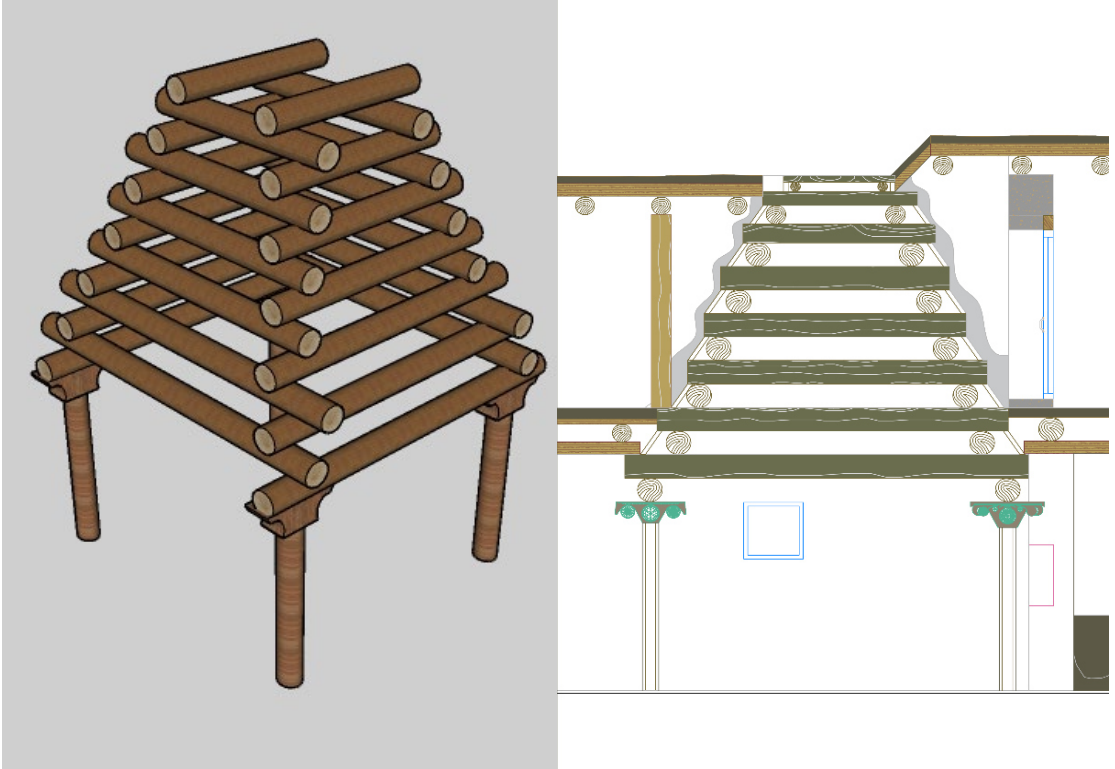
**Şekil 4.37 :** Buneğemekanı Yapı 3 boyutlu model şeması ve teknik çizim şeması (E-11).

Ahşap direk sütunların üzerinde yer alan oymalı ahşap sütun başlıkları köydeki özgün mimari üslubun bir ögesi olarak sayılmaktadır.

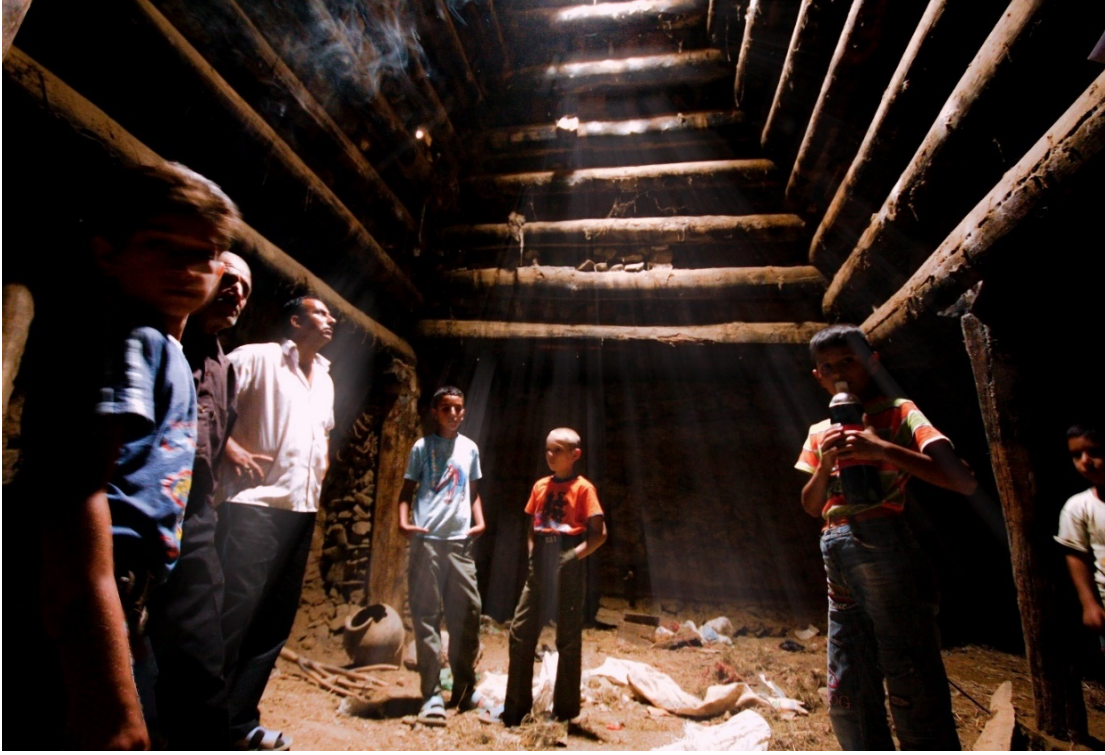
**Şekil 4.38:** Ushtibin Köyündeki terk edilmiş Buneğe yapısı (E-22)- (Fotoğraf: Arman Pouyesh Tarh).

Genelde köydeki diğer konut yapılarının mekanlarında olduğu gibi bu yapıların içinde de nişlerin olduğu görülmektedir. Bu nişler çoğunlukla gaz lambaların koyulduğu ve bazen de dolap niyetinde kullanıldığı bilinmektedir. Köydeki birçoğu Buneğe yapısında tavanın ortasında yer alan dumanlığın altında tandırdık gözlemlenmişken bir örnekteyse duvar içerisinde ocaklık yapısı yer almaktadır.

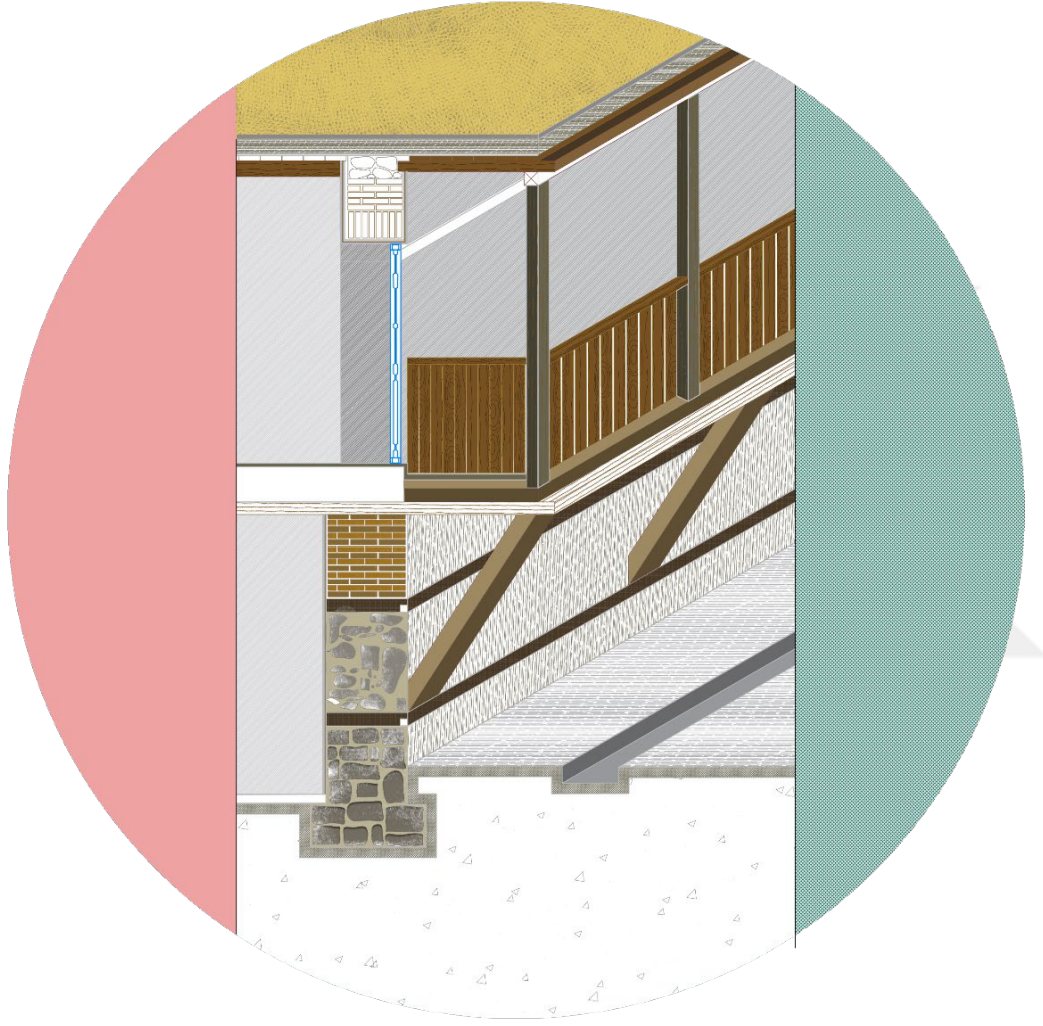
**Şekil 4.39 :** Babakishi Zadeh evinin şematik sistem kesiti (E-22).

Bunun yanı sıra kışın yapılardaki ısı seviyesinin korunması ve enerji tüketimi yönünden etken bir eleman olarak yapılarda şekillenmiştir. Günümüzde köydeki geleneksel yapılara baktığımızda iki katlı yapıların çoğunlukla açık çıkmaya sahip olduğunu görmekteyiz. Bu elemanları zaman içerisinde bir kısım yapılarda yok olup ya da tahrip olsa da yapı cephelerinde izlerini gözlemlemek çok zor olmayacaktır.

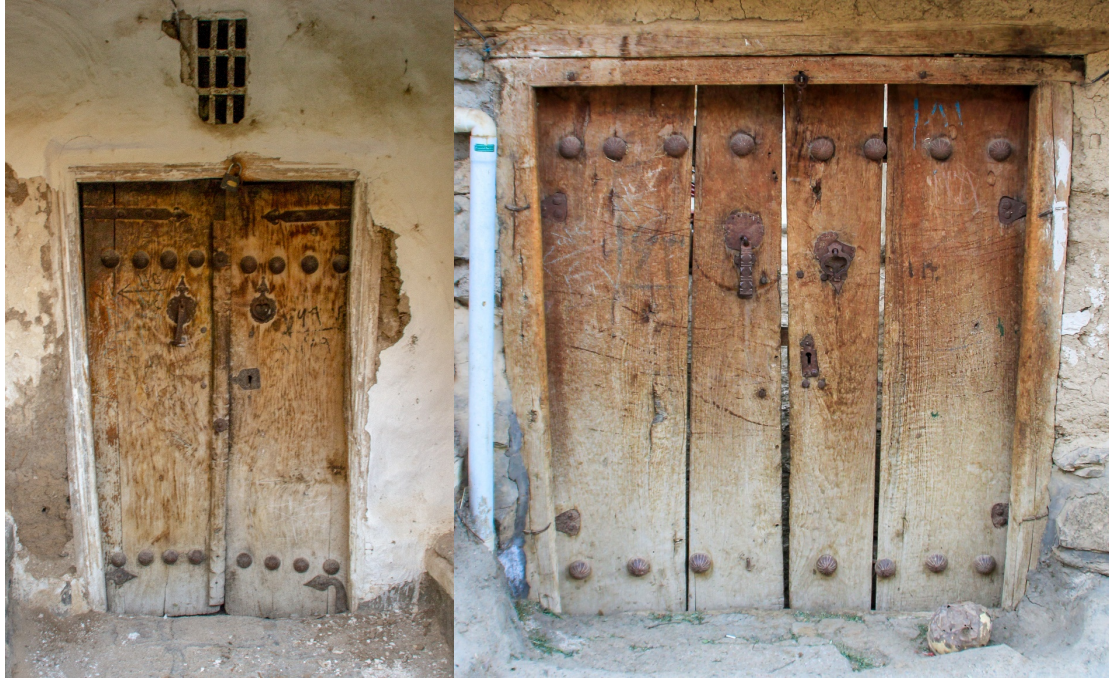
Şekil 4.40 : Demir rozetli ve tokmaklı kapı örnekleri (E-22) (E-31).

Yerleşimdeki bir diğer rastlanılan giriş kapılarındaki demir rozet işlenmiş kapılardır. Bu kapılarda demir dökümlü rozetli kapılar mülk sahibinin ekonomik ve maddi olasılıklarının daha yüksel olan kişiler tarafından tercih edildiği görülmektedir.

Yerleşimdeki bir diğer önemli elemanlarından birisi kapı tokmaklarıdır. Yerleşimde kapılar üstünden iki tip kapı tokmağa mevcuttur. Erkekler ve ev halkı için olan kapı tokmağı yanında yabancılar için olan kapı tokmakları mevcuttur. (Şekil 4.40)

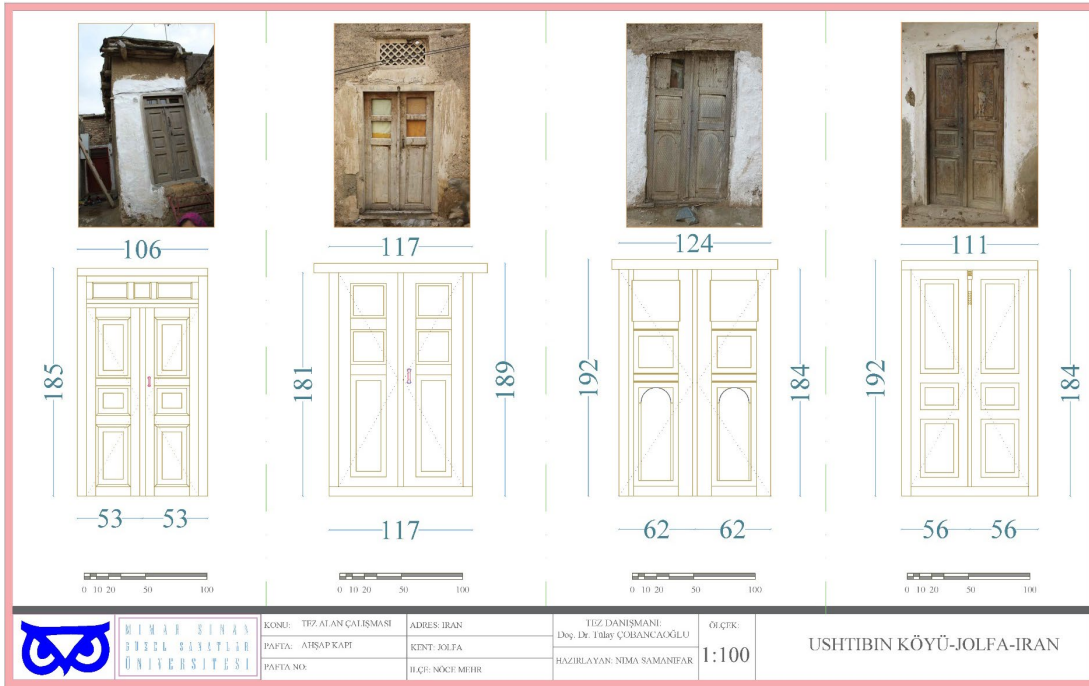
Şekil 4.41 : Yerleşimde tablalı giriş kapı örnekleri.

Çift kanatlı tablalı giriş kapıları 100-150 cm. genişliğe sahipken 170-190 cm. arasında yüksekliğe sahiptir. Bu tablalı giriş kapıların bazılarında üst kısımlarında iç mekânı aydınlatmak amacıyla tek bölümlü veya çift bölümlü ışıklık bölmeleri mevcuttur. (Şekil 4.41)

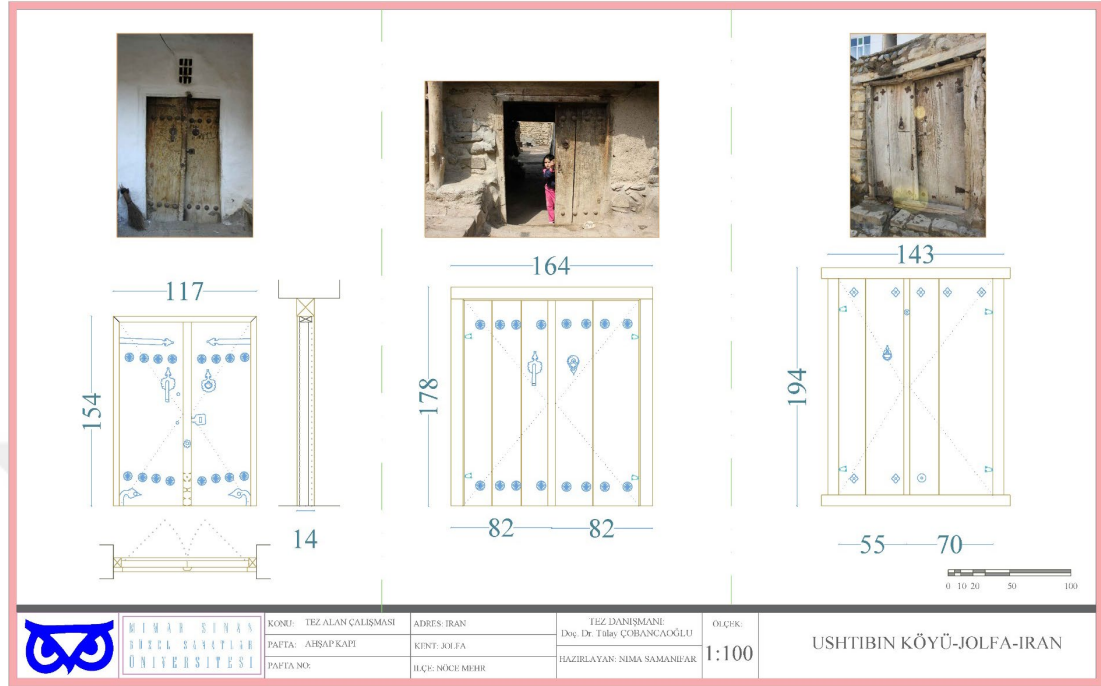
**Şekil 4.42 : Yerleşimdeki çift kanatlı çakma giriş kapı örnekleri.**

Bunun yanı sıra konutların zemin katında yer alan atölye ve dükkânlarda ahşap kepenk kapılar kullanılmıştır. Bu kapı türü ve çakma giriş kapı arasında görünüş benzerlikler olsa da iki tip arasında belirgin farklar mevcuttur.

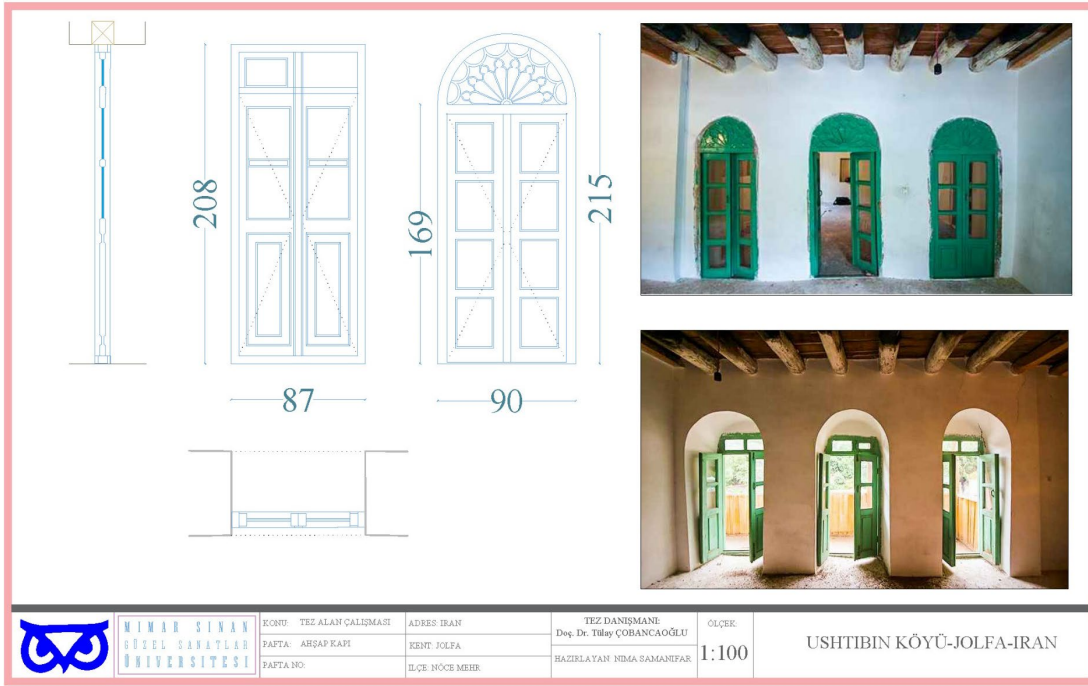
Şekil 4.43 : Yerleşimdeki iç mekân kapı örnekleri (E-22).

Ushtibin yerleşimindeki iç mekân kapıları çoğunlukla çift kanatlı tablalı kapılardan oluşmaktadır. Bu kapılar ortalama 80-120 cm. arasında genişliğe ve 170-200 cm. arasında ortalama bir yüksekliğe sahiptirler. Kimi zaman bu iç mekân kapılarda yapının üst katlarda cephe üzerine açık çıkma ve sokağa açılan örneklerde bezemeli yerel tabiriyle Orsi kapı örnekleri mevcuttur. Bu kapılar normalde ahşap süslemeler arası renkli cam kullanılarak inşa edilirken, Ushtibin örneğinde tamamen ahşaptan oyma (kündekârî) tekniğiyle yapılmış olduğu görülmektedir. (Şekil 4.43)

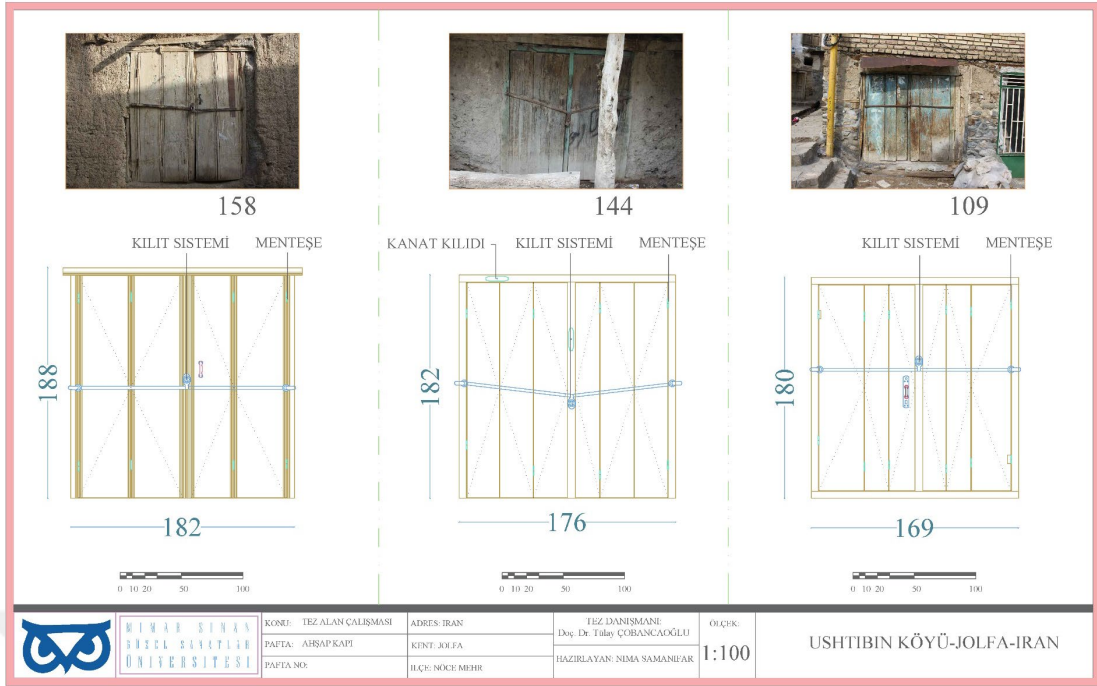
Şekil 4.44 : Yerleşimdeki atölye kapı örnekleri.

Ushtibin Köyü yerleşimindeki ticari ve konut işlevin birlikte olduğu yapılarda ticari atölye ve dükkânların konut yapısından bağımsız bir giriş kapısı mevcut olduğu görülmektedir. Bu kapılarda ortalama 130-190 cm. arasında genişliğe ve 170-190 cm. arasında ortalama bir yüksekliğe sahiptir. Bu kapılar çift kanatlı çok kepenk şeklinde her kanat ortalama 3-4 parçayla menteşeli bir şekilde çakma kapı olarak yapılmıştır. Köyde geçmiş zamanlarda İpek böcekçiliği atölyeleri günümüzde işlevlerini kaybetmiş ya da farklı bir işlev almıştır. Geleneksel yerleşimdeki bu atölyeler bazıları günümüzde dükkân veya depo olarak kullanılmaktadır.

Bu kapılarda kapı tokmağı ve demir döküm rozet gibi bezemeler sahip olmadıkları ve sadelikleriyle göze çarpmaktadırlar. Demir kollu kapı kilitleri bu kapıların özgün bir parçasıdır. Kapı kanatları çok parçalı katlanır menteşeyle birbirine bağlı olarak yapıldığı görülmektedir. (Şekil 4.44)

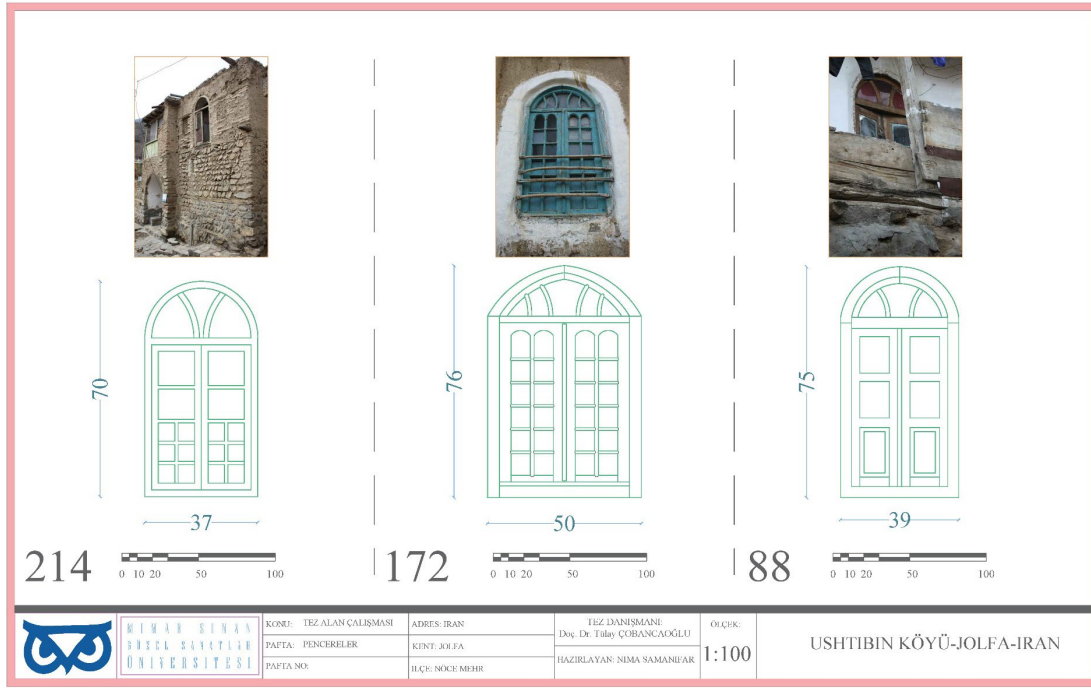
**Şekil 4.45 : Ushtibin yerleşimindeki kemerli pencere tipleri**

Kemerli pencerelerin yapılarda nadir olarak görünen tip olarak mevcuttur. Günümüzde sadece 3-4 yapıda mevcut olan kemerli pencereler ortalama 35-50 cm. arasında bir genişliğe sahipken, 70-80 cm. arasında bir yüksekliğe sahiptirler. (Şekil 4.45)

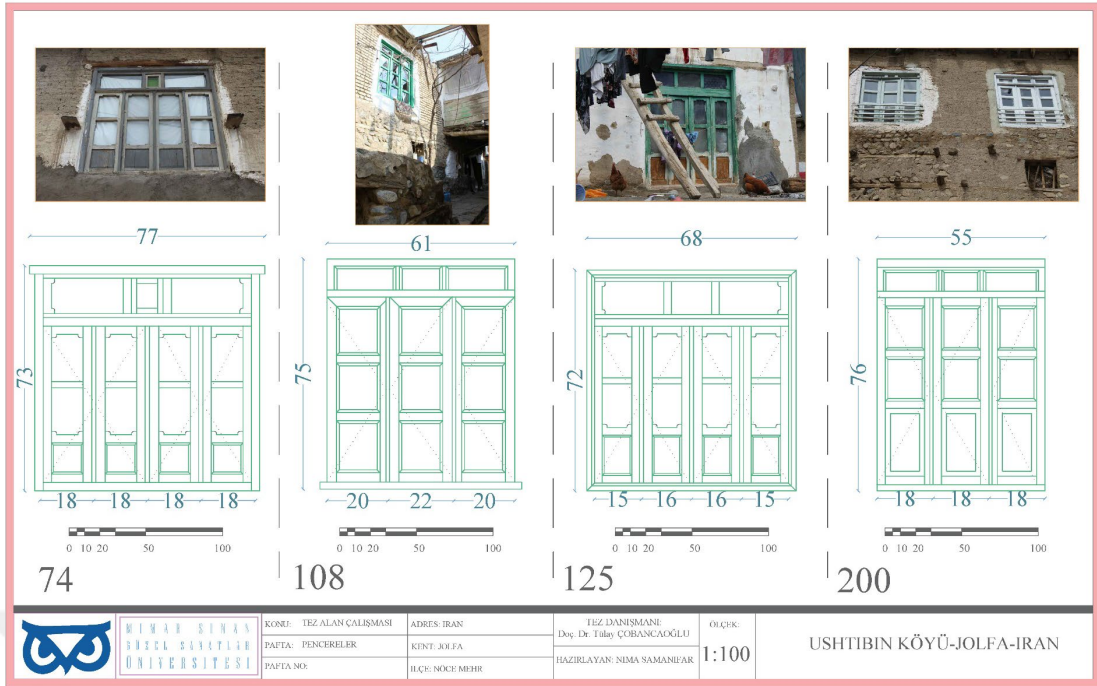
Şekil 4.46 : Yerleşimdeki üç ve dört kanatlı pencere örnekleri.

Yerleşimdeki en eski yapılarda günümüze kadar kullanılan kanatlı pencere tipleri mevcut olduğu görülmektedir. Bu pençeler çoğunlukla çift kanatlı pencere tipleridir. Yerleşimde düz pencere olarak çift, üç ve dört kanatlı pencereler mevcuttur. Çift kanatlı pencereler yerleşimde çok yayginken diğer pencereler tipleri olarak üç ve dört kanatlı pencereler mevcut olduğu görülmektedir. Bu pencere tiplerinde ortalama 55-80 cm. arasında bir genişliğe sahipken 70-80 cm. arasında yüksekliğe sahip olduğu gözlemlenmiştir. (Şekil 4.46)
