**MİMAR SİNAN GÜZEL SANATLAR ÜNİVERSİTESİ ★ FEN BİLİMLERİ ENSTİTÜSÜ**

**İRAN-ATROPATEN (AZERBAYCAN) BÖLGESİNİN KIRSAL MİMARİ  
ÖZELLİKLERİ VE KORUMA SORUNLARI: USHTİBİN KÖYÜ**

**YUKSEKLİSANS TEZİ**

**Programı: Koruma ve Restorasyon**

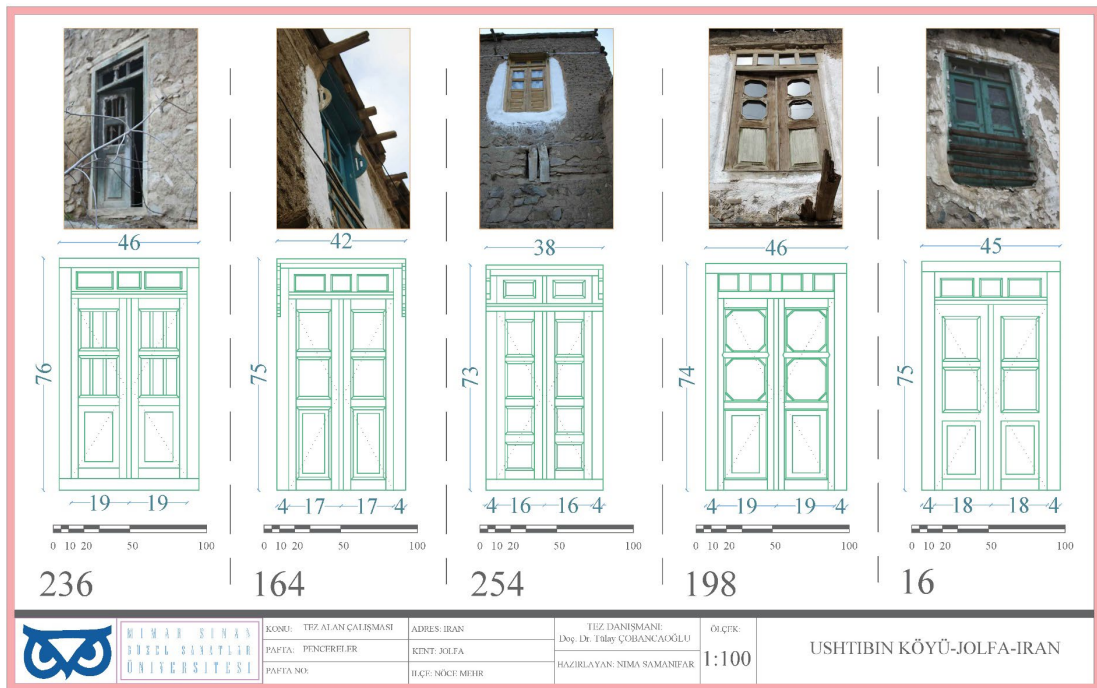
Şekil 4.47 : Yerleşimdeki çift kanatlı pencere çeşitlerinden örnekler.

Yerleşimdeki en yaygın pencere tipi olarak düz çift kanatlı pencereler olarak görülmektedir. Bu pencere tiplerinde ortalama genişlik olarak 35-50 cm. arasındayken 70-80 cm. arasında yüksekliğe sahiptirler. (Şekil 4-47)

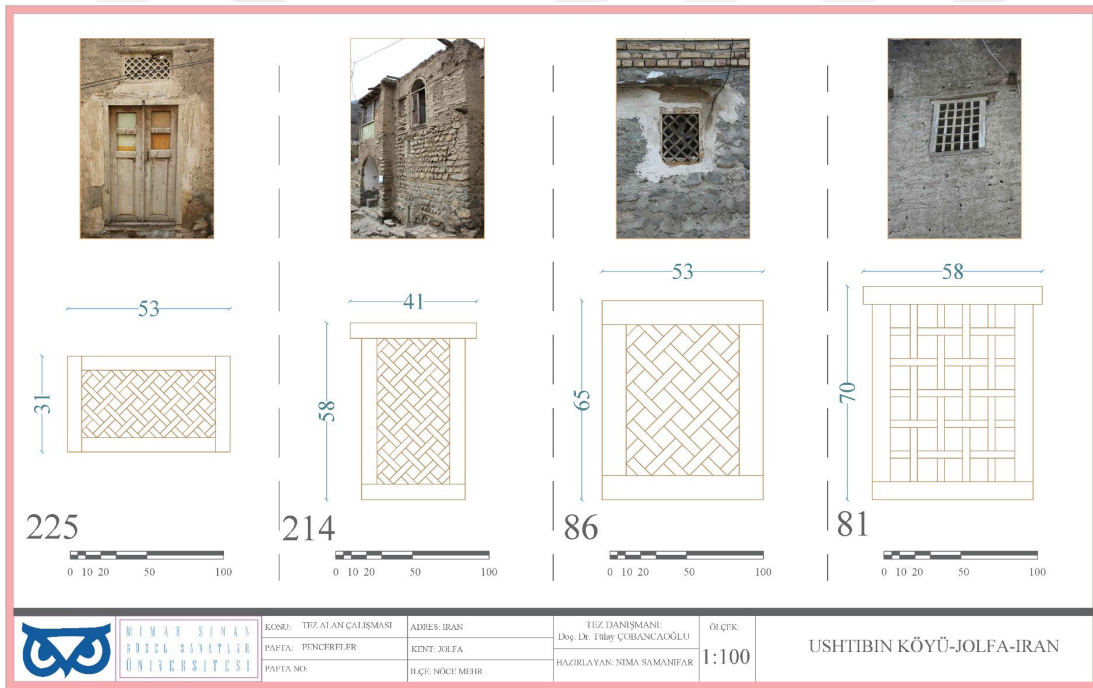
**Şekil 4.48 :** Yerleşimdeki parmaklıklı kafes pencere tipi örnekleri.

Ushtibin geleneksel yerleşiminde açılır pencereler haricinde sabit parmaklıklı kafes pencereler mevcut olduğu görülmektedir. Çoğunlukla geleneksel yerleşimdeki zemin katındaki ahır ve depo gibi mekânlarda kullanılmış olan bu pencere tipleri farklı ölçü ve biçimlere sahip olduğu gözlemlenmiştir. Kimi zaman konuttaki yaşam alanı odaların içinde kullanılmış olan bu parmaklıklı kafes pencere tipi yerleşimdeki konutlarda göze çarpmaktadır. (Şekil 4.48)

Ushtibin köyü geleneksel yerleşimdeki parmaklıklı kafes pencerelerin ahşaptan yapılmış olup daha erken dönemdeki cam ve benzeri malzemeler erişim olmadığı zamanlarda yaşam alanı ve mekânda hem havalandırma ve ışıklık görevini üstlenmekte olduğu bilinmektedir.

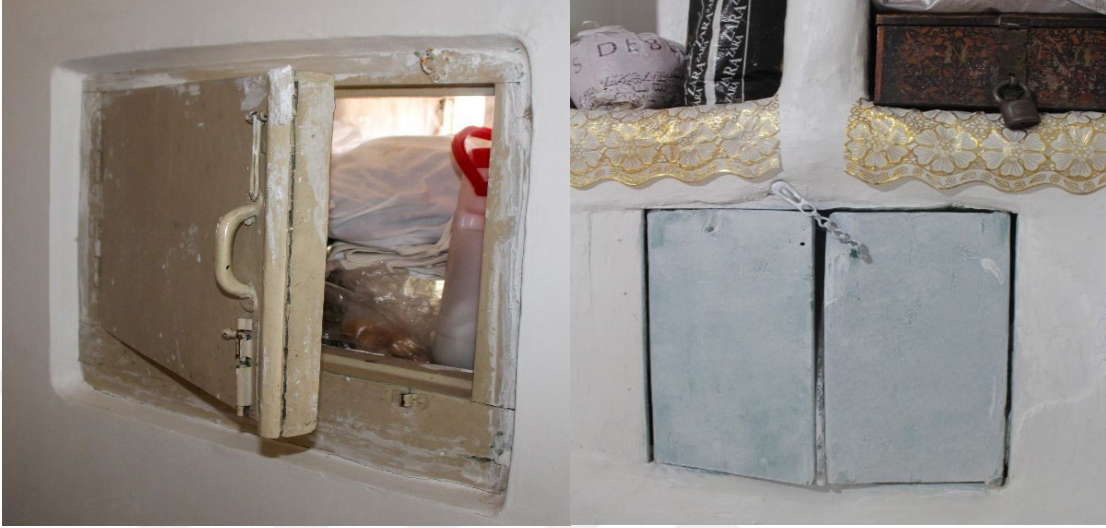
**Şekil 4.49** : Duvar içi bölmeli dolap pencere (E-27)- **Şekil 4.50** : Duvar içi bölmeli dolap örneği (E-8).

En eski yapılarda; yaşam alanında cephe üzerinde pencere sahip olup iç tarafta tamamen kapalı dolap kapaklı duvar içi bölmeli açıklıklar mevcut olduğu görülmektedir. Bu duvar içi açıklıklar tamamen eski dönemlerde buz dolabı olarak gündelik hayatta kullanılmıştır.

Geleneksel yaşam alanlarında odada kanatlı pencere kullanılmış ise bu pencerelerin boyutları ve tipleri çeşitlilik göstermekle birlikte birer adet bulunduğu görülmektedir. (Şekil 4.49), (Şekil 4.50)

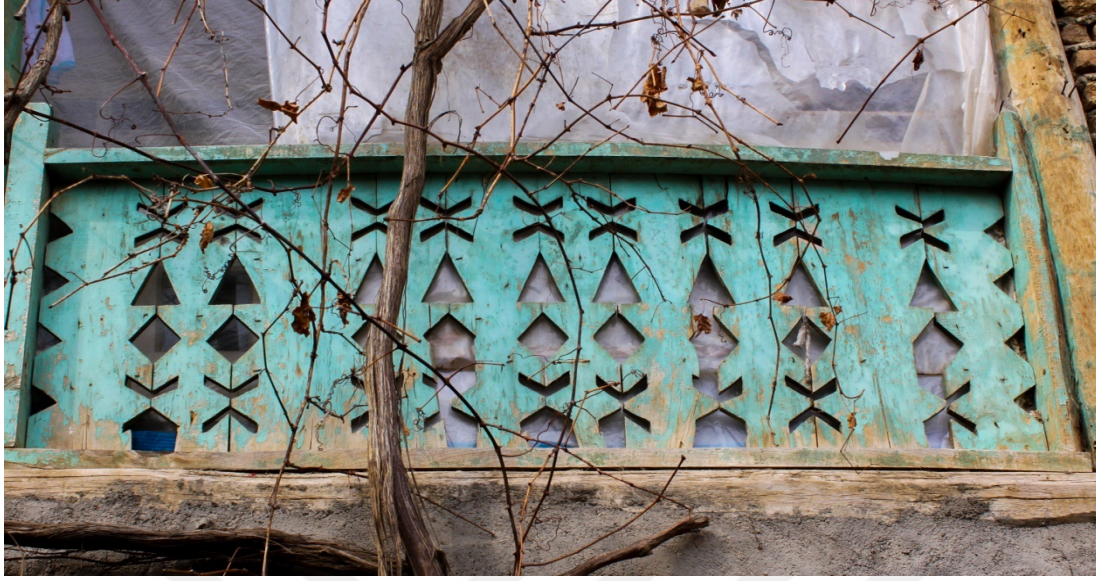
Şekil 4.51 : Geleneksel açık çıkmalı bir yapıda olan ahşap korkuluk örneği (E-27).

Genellikle bu korkuluklar iki taşıyıcı ahşap dörtgen dikme arasında; ahşap dörtgen çerçeve içine geçmeli şekilde yerleştirilerek yapılmıştır. (Şekil 4-51)

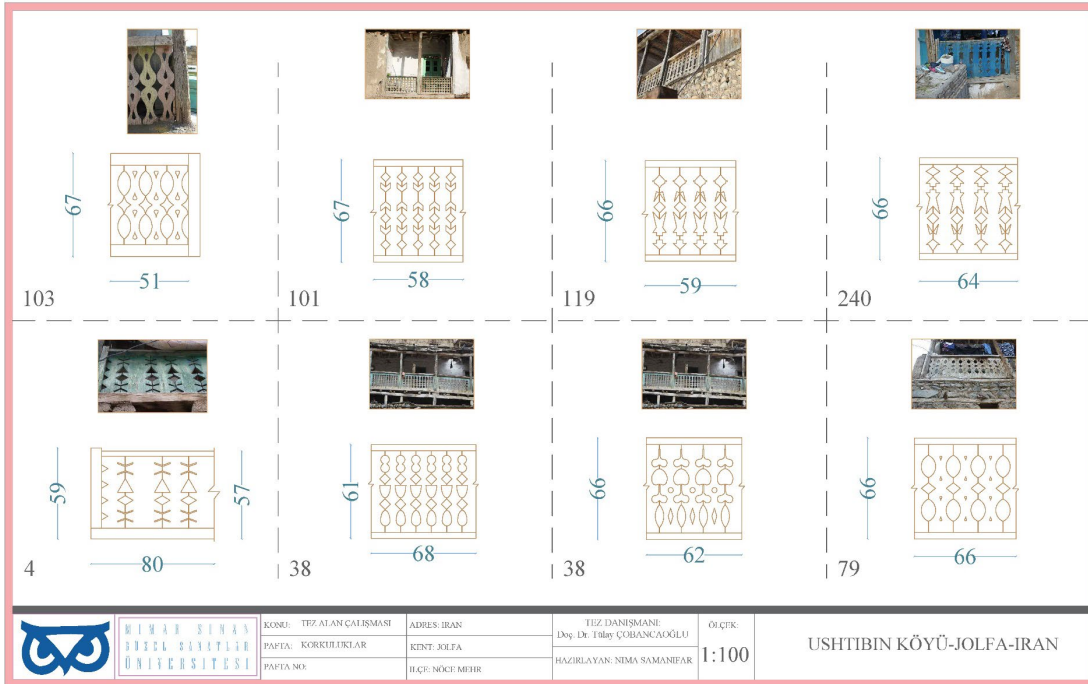
Şekil 4.52 : Ushtibin Köy Yerleşimindeki Korkuluk örnekleri.

Bu korkulukların yapımında ahşap dörtgen tablalarda sabit şablon üzerinden kesim yapıp yan yana geldiklerinde görünen desen ortaya çıkıyormuş. (Şekil 4.52)

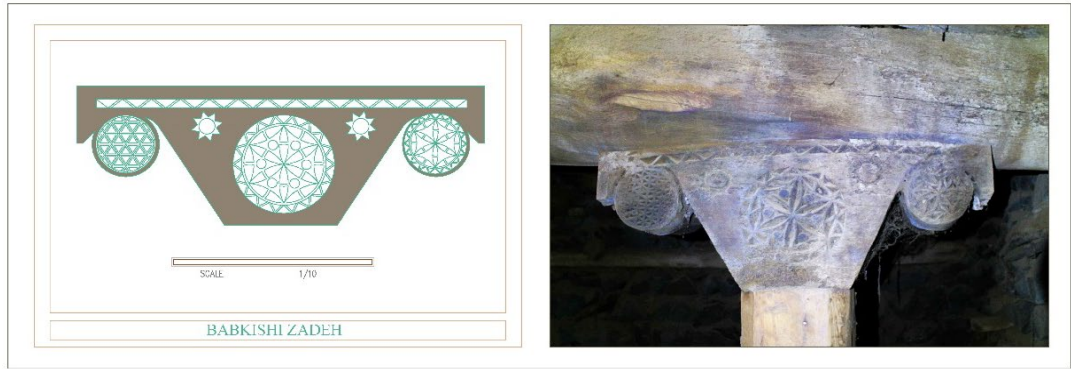
**Şekil 4.53 :** Ushtibin Köyünde Buneğe yapısında yer alan sütun başlığı (E-22).

Bu yapılardaki günümüze kadar korunmuş olup yerinde ya da devşirme olarak kullanılmakta olan sütun başlıklarındaki oyma deseni ve şekillerine bağlı olarak Ek-3 de detaylı olarak çizimleri yer almaktadır.

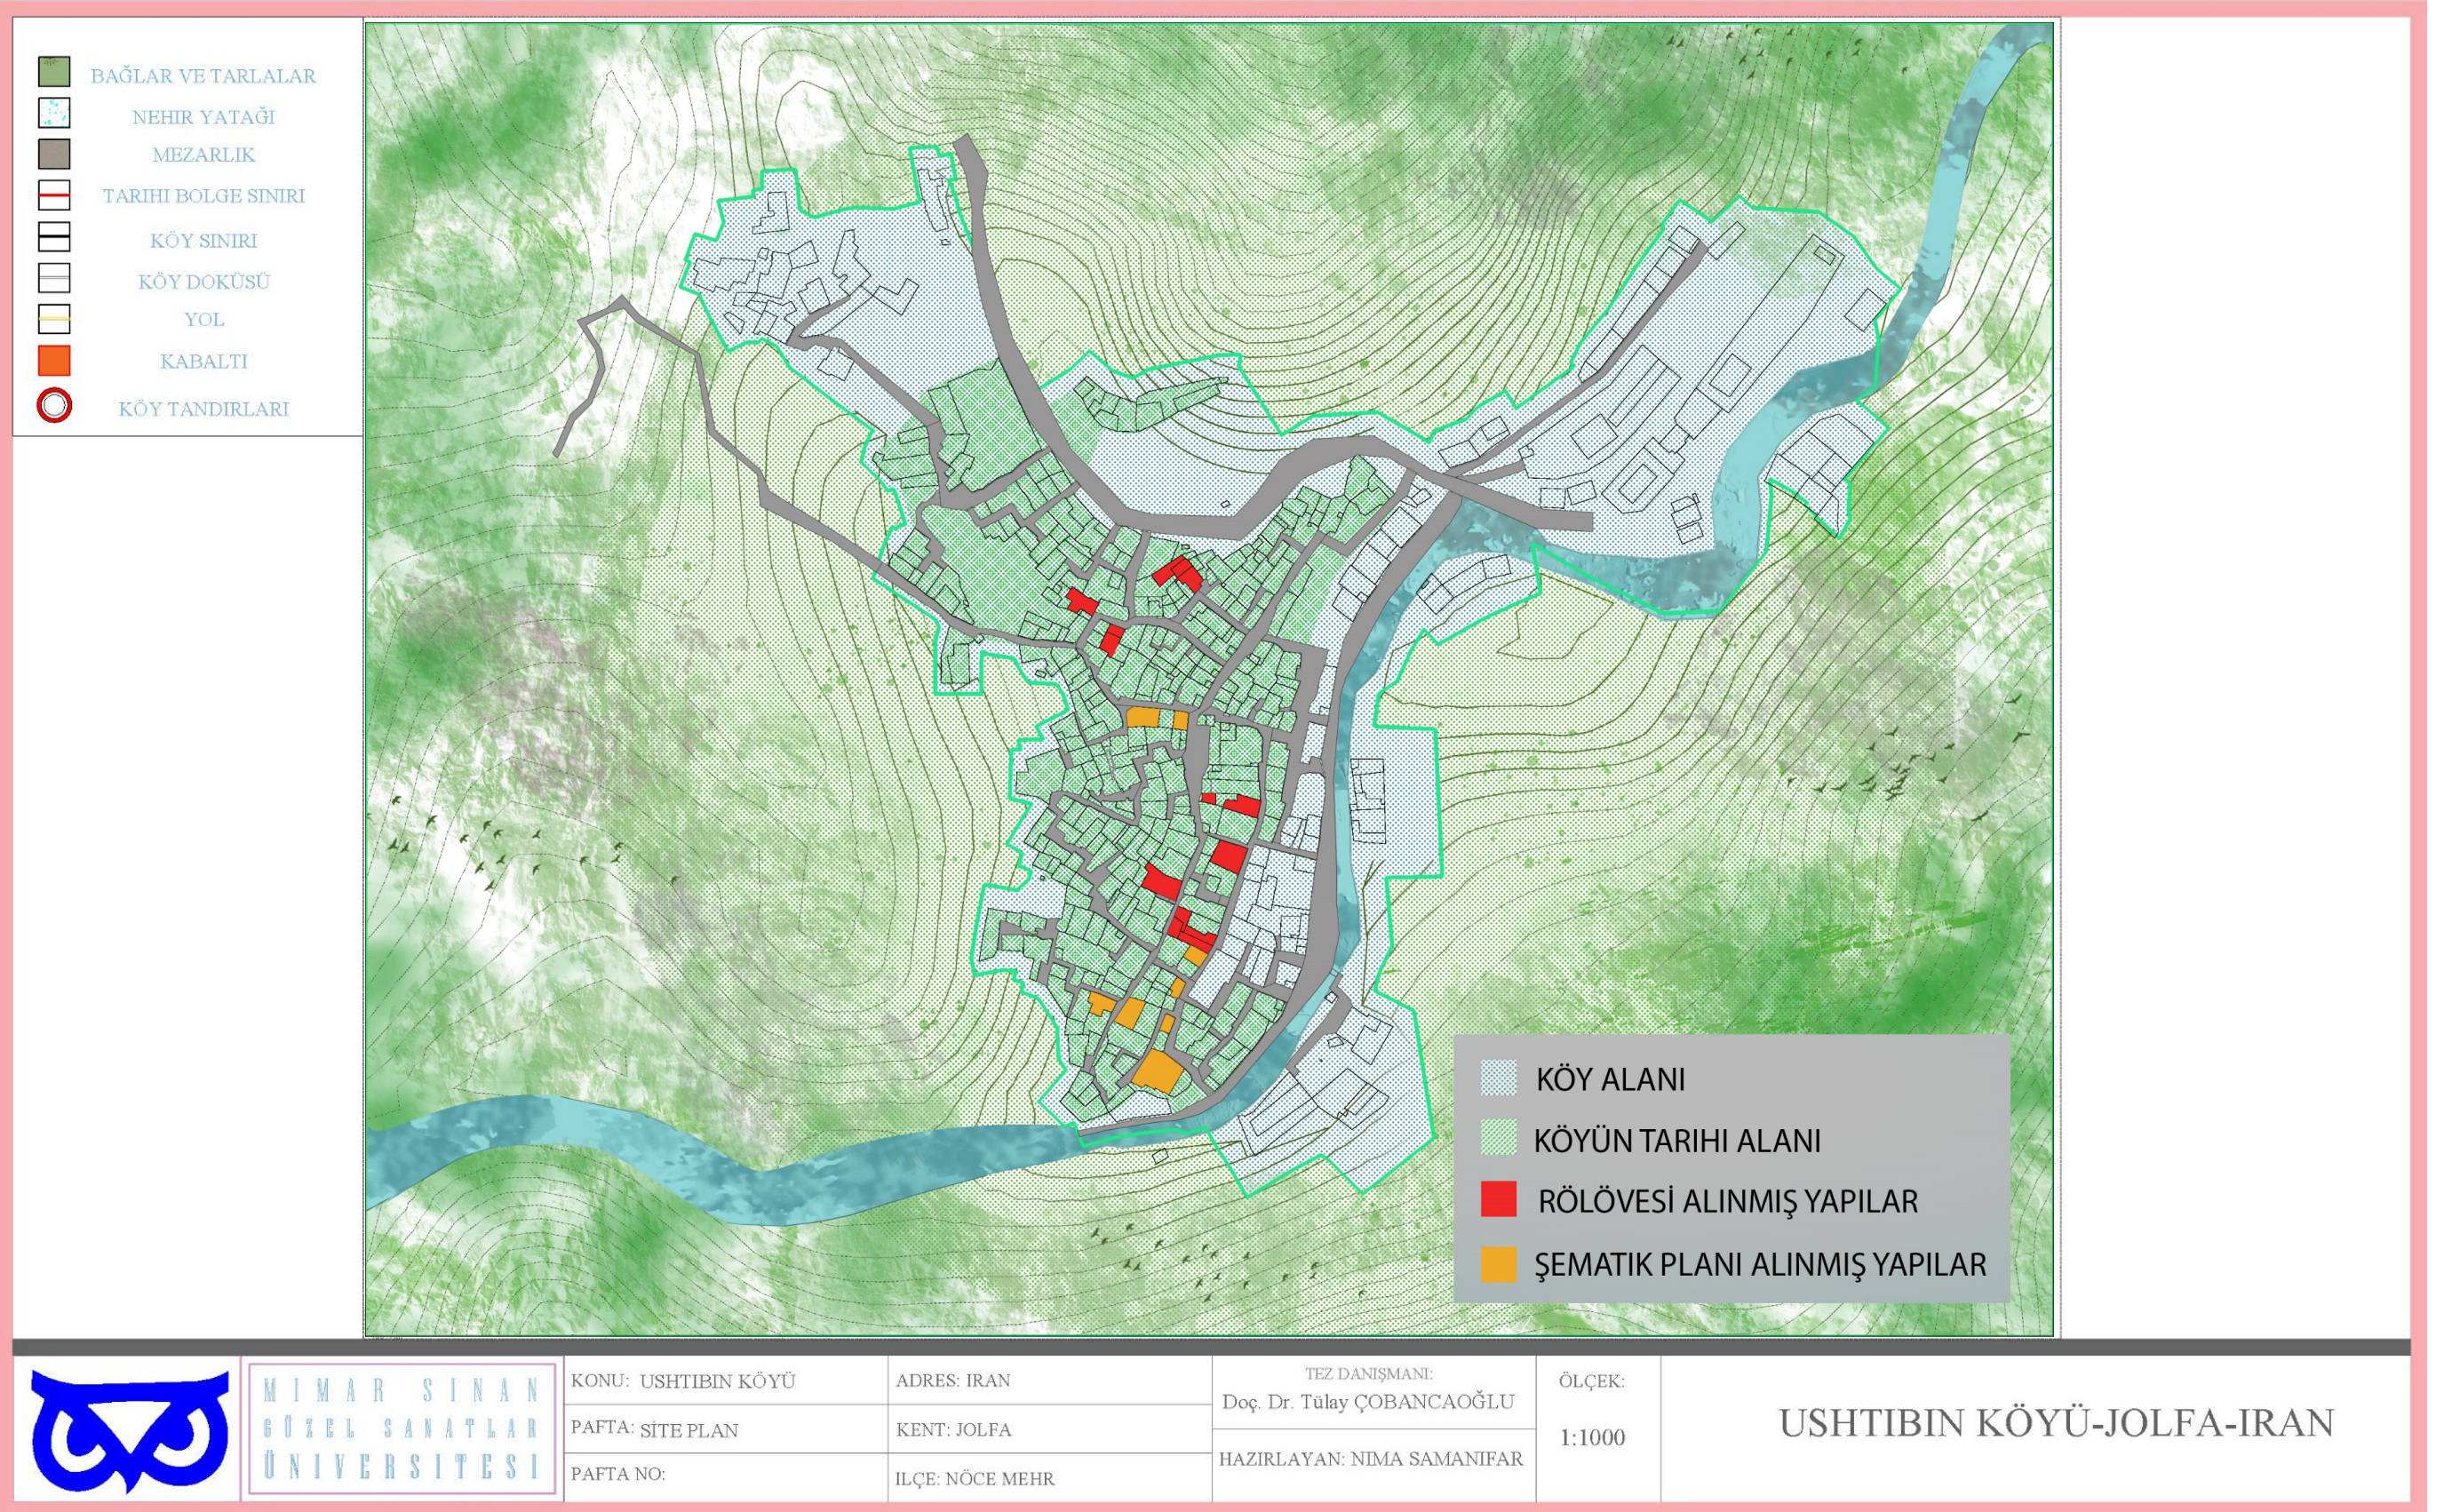
Şekil 4.54: Ushtibin köyü planı üzerine çalışılmış yapıların yerleşimdeki vaziyeti.

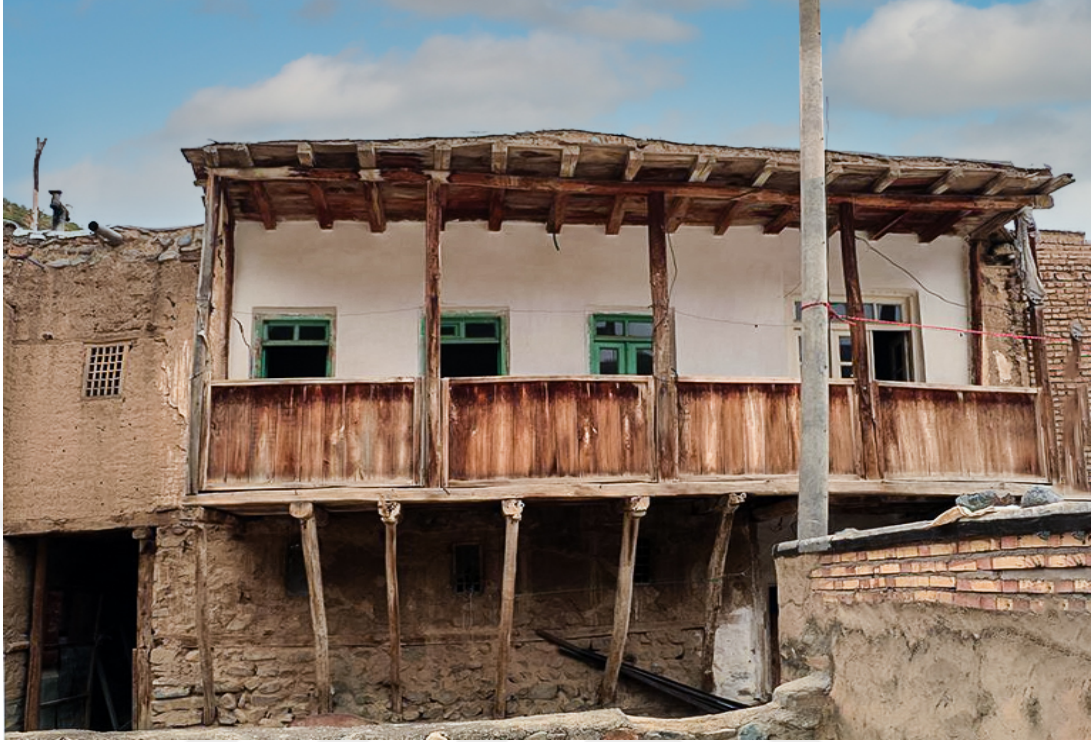
**Şekil 4.56 :** Baba Kishi Zadeh evinin güney cephesi (E-22).

Yapıya tek kot üzerinden sokak girişine sahip olup, sokak kapısından taşlığa girilerek ahır ve depo ve üst kattaki yaşam alanına bağlanmaktadır.

Taşlık üzerinen merdivenler üzerinden üst kattaki sofa (Dehliz) alanına girilerek odalar ve diğer yaşam alanlarına bağlanmaktadır.

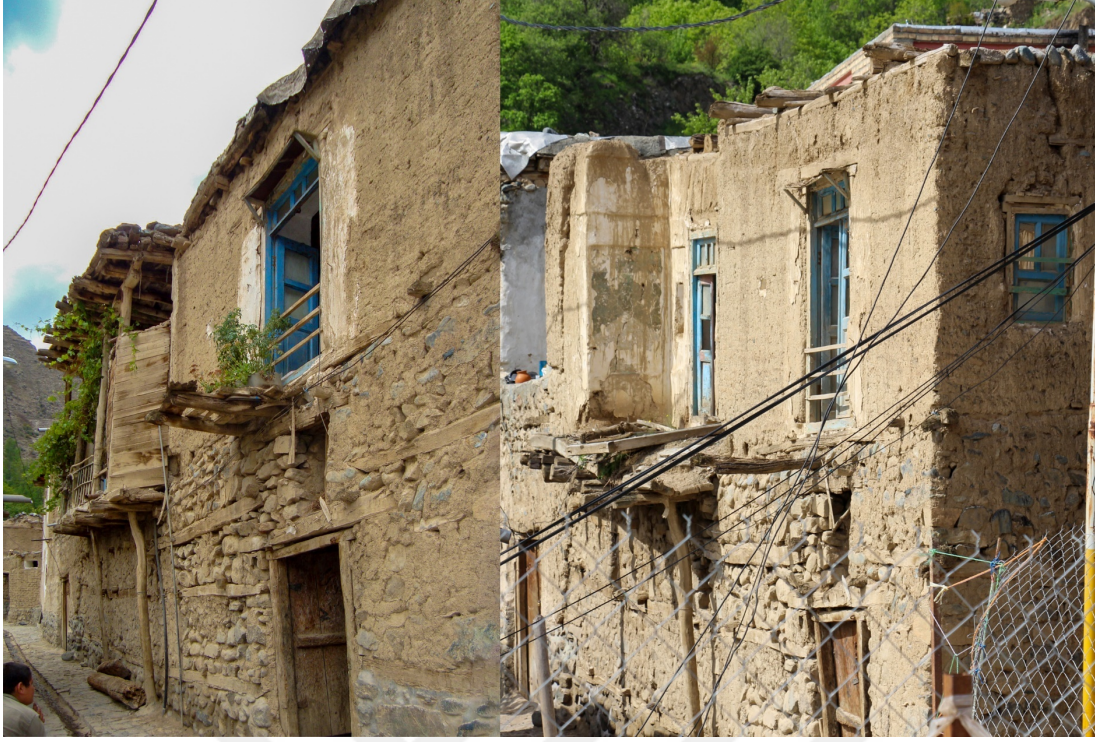
**Şekil 4.57 :** Yerleşimdeki Khoda Verdi Zadeh evinin öncesi (2019) ve hali hazır (2021) (E-11).

Bölgedeki fay hattının geçen seneki faaliyetleri ve 2019 depreminin köy yerleşimine etkisinden mütevellit yapıdaki sorunlu bölgelerin tamamen tahrip olması olası ihtimaller arasında olup yapının son durumu göz önüne alındığında acil müdahale edilip kurtarılması gerekiyor (Şekil 4.57).

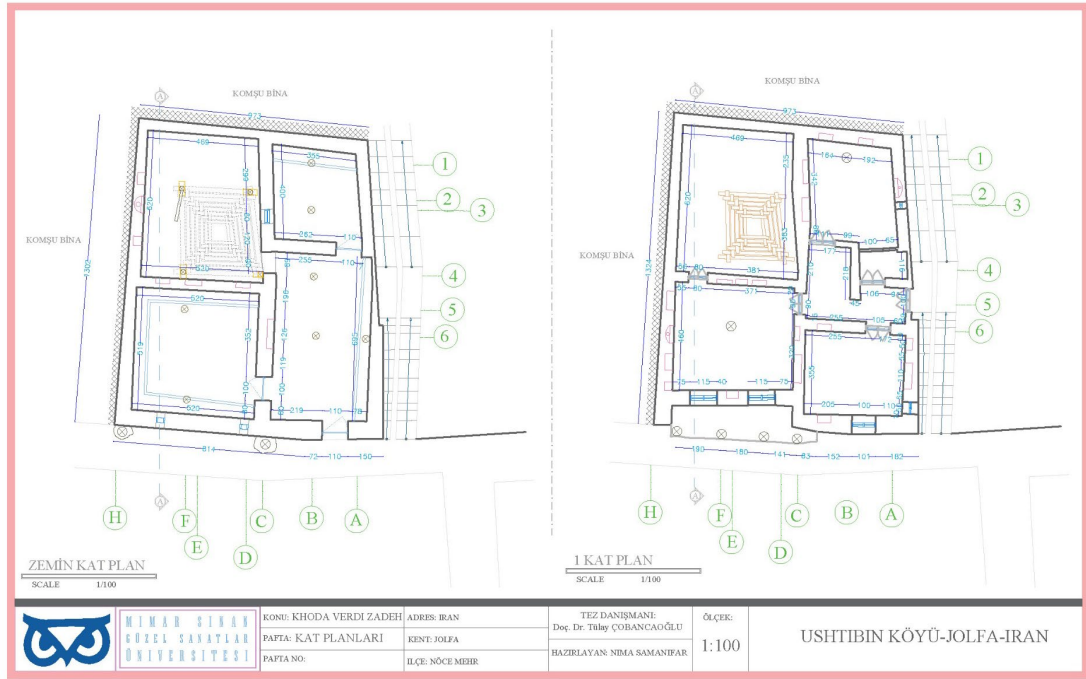
**Şekil 4.58 : Khoda Verdi Zadeh evinin kat planları (E-11).**

Yapının üst katı tamamen tahrip olmasına rağmen yapının zemin katındaki mekanlar hali hazırda sağlam olarak ayakta durmaktadır.

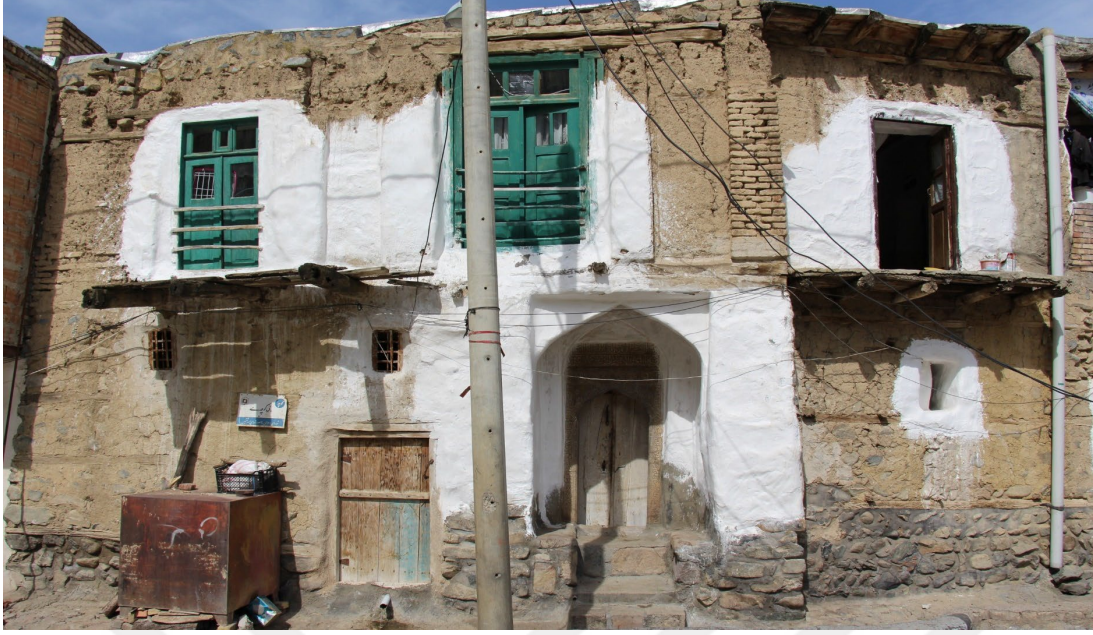
Şekil 4.59 : Yelesimdeki Sorkhayı evinin güney cephesi (E-13).

İki farklı kotta yapının güney ve kuzeyinden geçen sokaklardan girişe sahiptir. Yapının güney girişi taşlık üzerinden zemin kattaki ahır ve depo gibi alanlara bağlanmaktadır. Taşlık üzerinde yer alan merdivenler sayesinde üst kattaki yaşam alanına ulaşım sağlamaktadır. Merdivenler üst kattaki sofaya (Dehliz) mekânına bağlanarak diğer yaşam alanları arsında sirkülasyonu sağlamaktadır.

Yapının zemin katındaki ahır ve depo alanındaki ahşap oyma bezemeli sütun başlıkları Buneğe yapısı dışında kullanılan yerleşimde nadir olarak rastlanan mekanlar arasındadır.

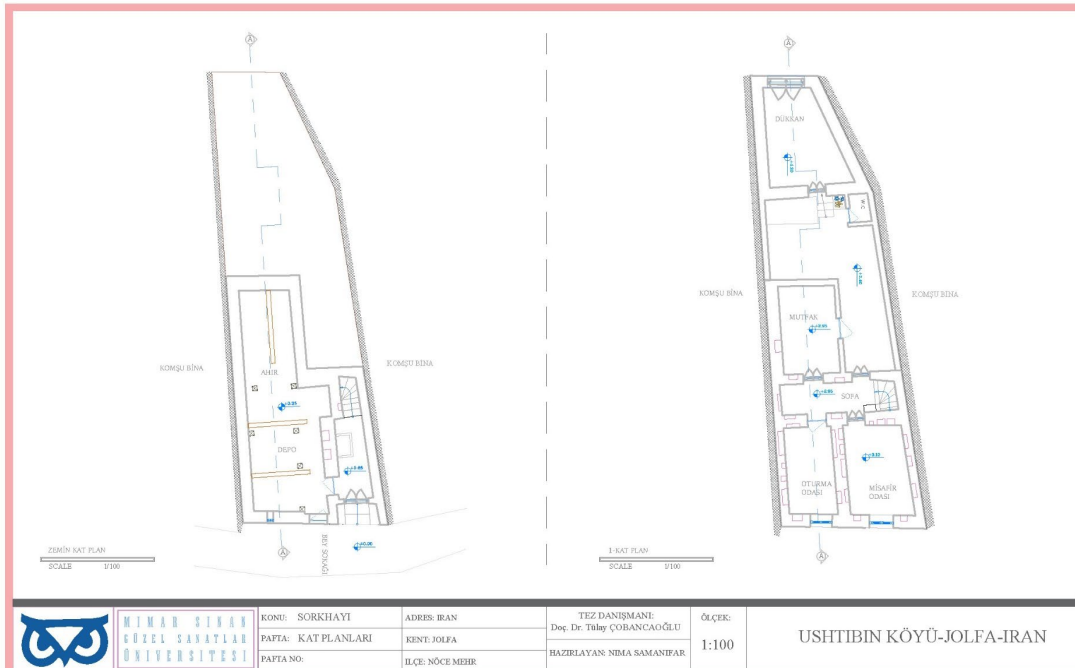
Şekil 4.60 : Yerleşimdeki Sorkhayı evinin kat planları (E-13).

Yapının malikleri yapıdaki yaşamlarını sürdürdükleri için yapı halen özgün halını korumakta olup karşı karşıya olduğu bozulma ve sorunlara rağmen yakta kalmıştır. Yapının zemin katındaki taşıyıcı elmanlar ve yapı konstrüksiyonun yıpranmasından mütevellit ev sakinleri alt katta tuğla duvarlar işleyerek yapıya geçici çözüm sağlamışlar. Mülk sahibini maddi imkânın olmamasından sebep yapıya tadilat yaptırmakta zorlandığını söylemektedir. Mülk sahibi koruma bilincine sahip birisi olarak yapıyı sağlıklı korumak için elinden geleni yapmaya çalışmaktadır. (Şekil 4.60)

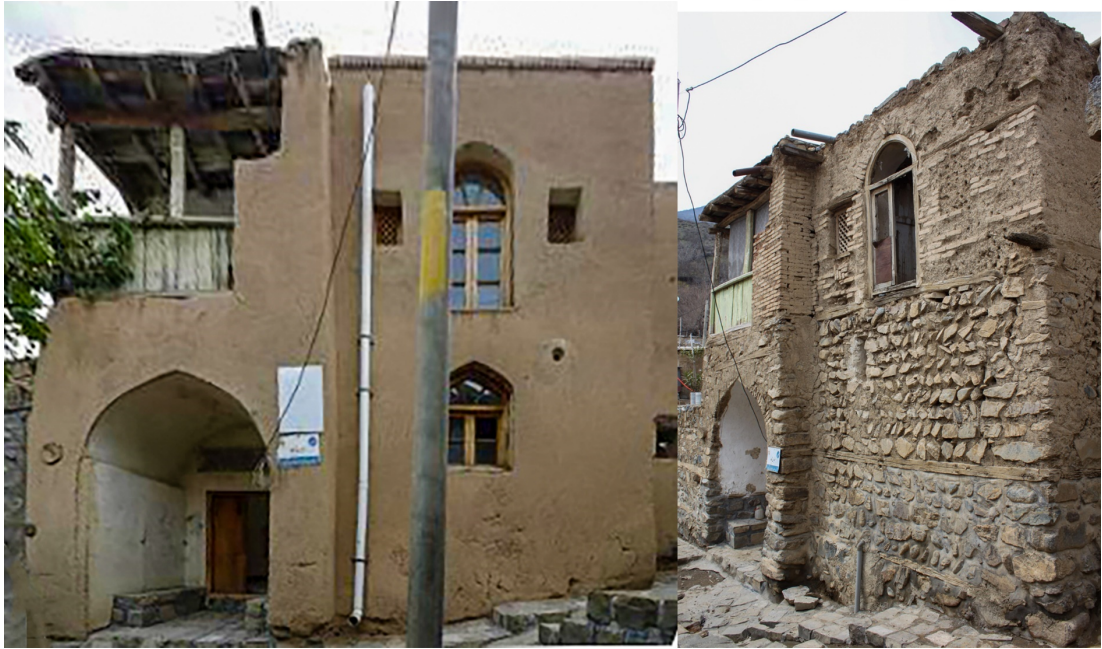
**Şekil 4.61 :** Ustibin Yerleşimindeki Salman Zadeh evinin onarım öncesi ve sonrası (E-30).

Bu yapı geçtiğimiz yıllarda Jolfa serbest ticaret kurumu tarafından satın alınarak il koruma müdürlüğü (Miras Farhangi) denetiminde onarım ve tadilat geçirmiştir. Bu çalışma sonucunda yapı işlevsiz kalmış olup pasif koruma olarak koruma altına alınmıştır. Bir diğer taraftan yapılan uyumsuz ve yanlış uygulamalar sonucunda yapının özgün halinden alakasız ve anlamsız ekler yapılmıştır. Yapı tadilatı yaparken yapının özgün halinin ve yapılan uygulamaların sonucu yeteri kadar araştırılmadığı görülmektedir (Şekil 4.61).

Yapıdaki geleneksel ve yöresel malzeme ve yöntem yerine güncel olarak kullanan malzemeler sonucunda yapının özgün elemanları üzerinde bozulmalara ve sorunlara

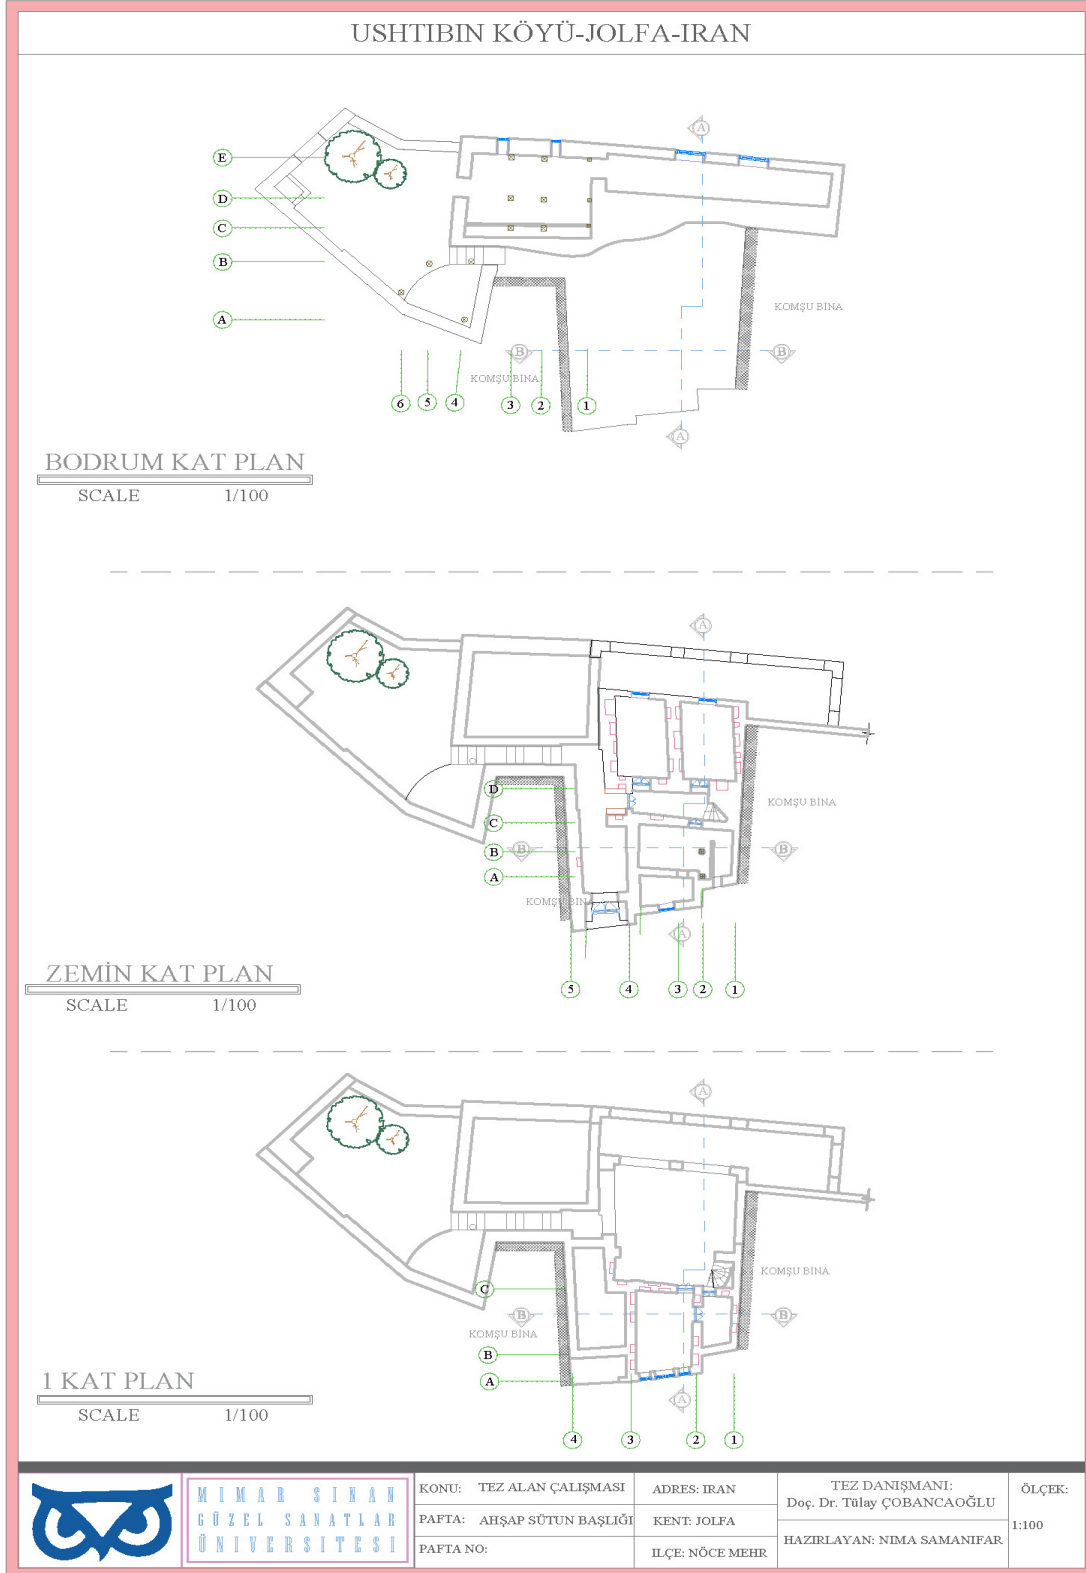
Şekil 4.62 : Salman Zadeh evinin halı hazır kat planları (E-30).

sebeptir. Zemin katta özgün halinde mevcut olmayan pencerenin eklenmesi, özgün elemanların kireç sıvayla kaplanması, zemin kattaki kagir moloz beden taşları çimento sıvalı kagir görünümlü sıvayla kapatılması bu uyumsuz yöntemlerden arasında yer almaktadır.

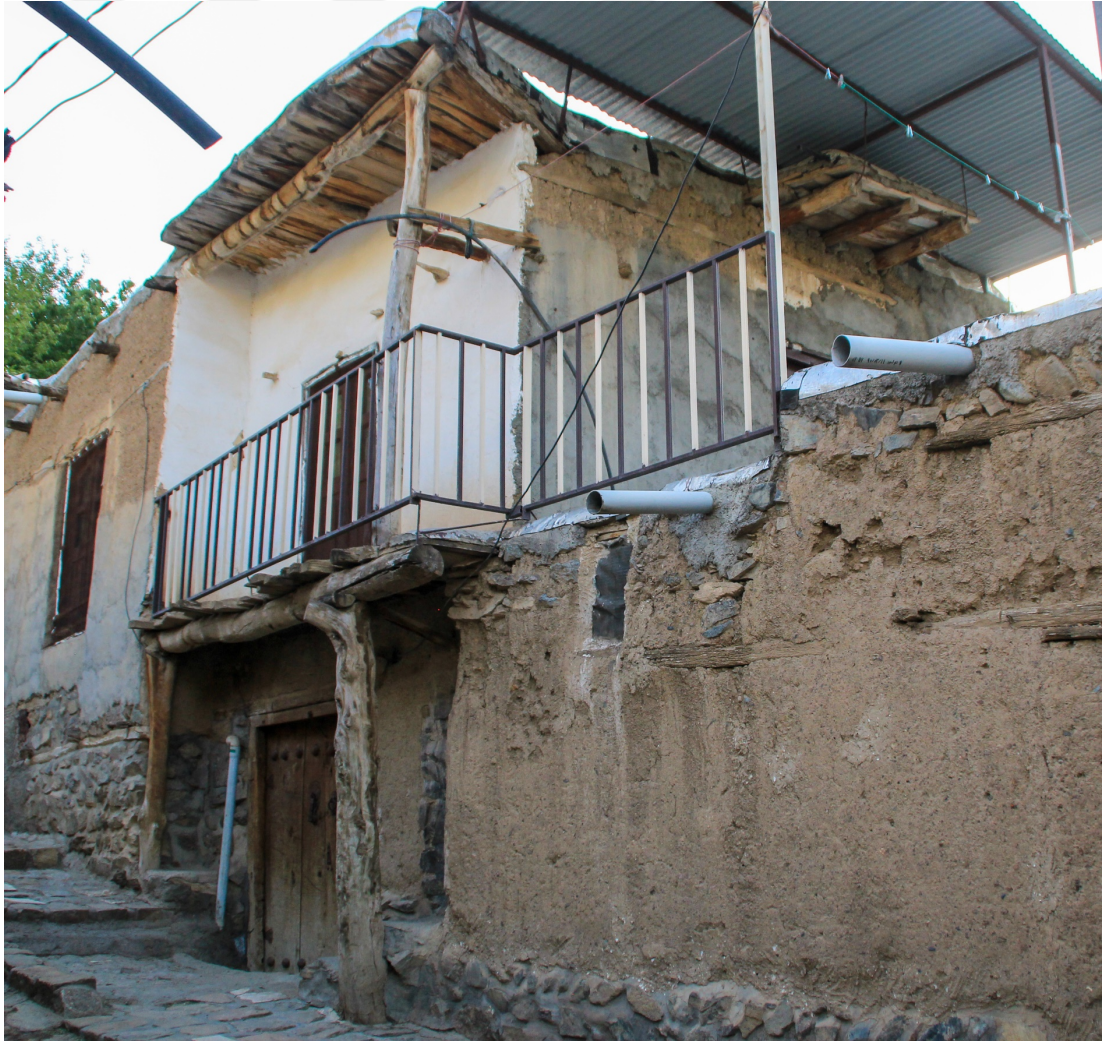
Şekil 4.63 : Yerleşimdeki Nabati (Mahmoodi) evinin Güney cephesi (E-31).

Nabati evi aslından yerleşimdeki mütevazî tek katlı yapılardan birisidir. Bu yapı düz plan tipinde inşa edilmiştir. Aynı parsel içerisinde yer alan ortak avluya sahip diğer yapı üzerinde yapının cephe aksının köşesinde bir açık çıkma görülmektedir (Şekil 4.63). Bu parsel içerisindeki iki yapı zaman içerisinde iki farklı mülkiyete bölünmüş olması olasılıkları arasındadır. Parsel üzerindeki diğer yapı sahibinin izni olmadığı için girilememiştir. Nabati (Mahmoodi) evi kapalı sofa (Dehliz) üzerinden oda ve diğer yaşam alanlarına ulaşılmaktadır.

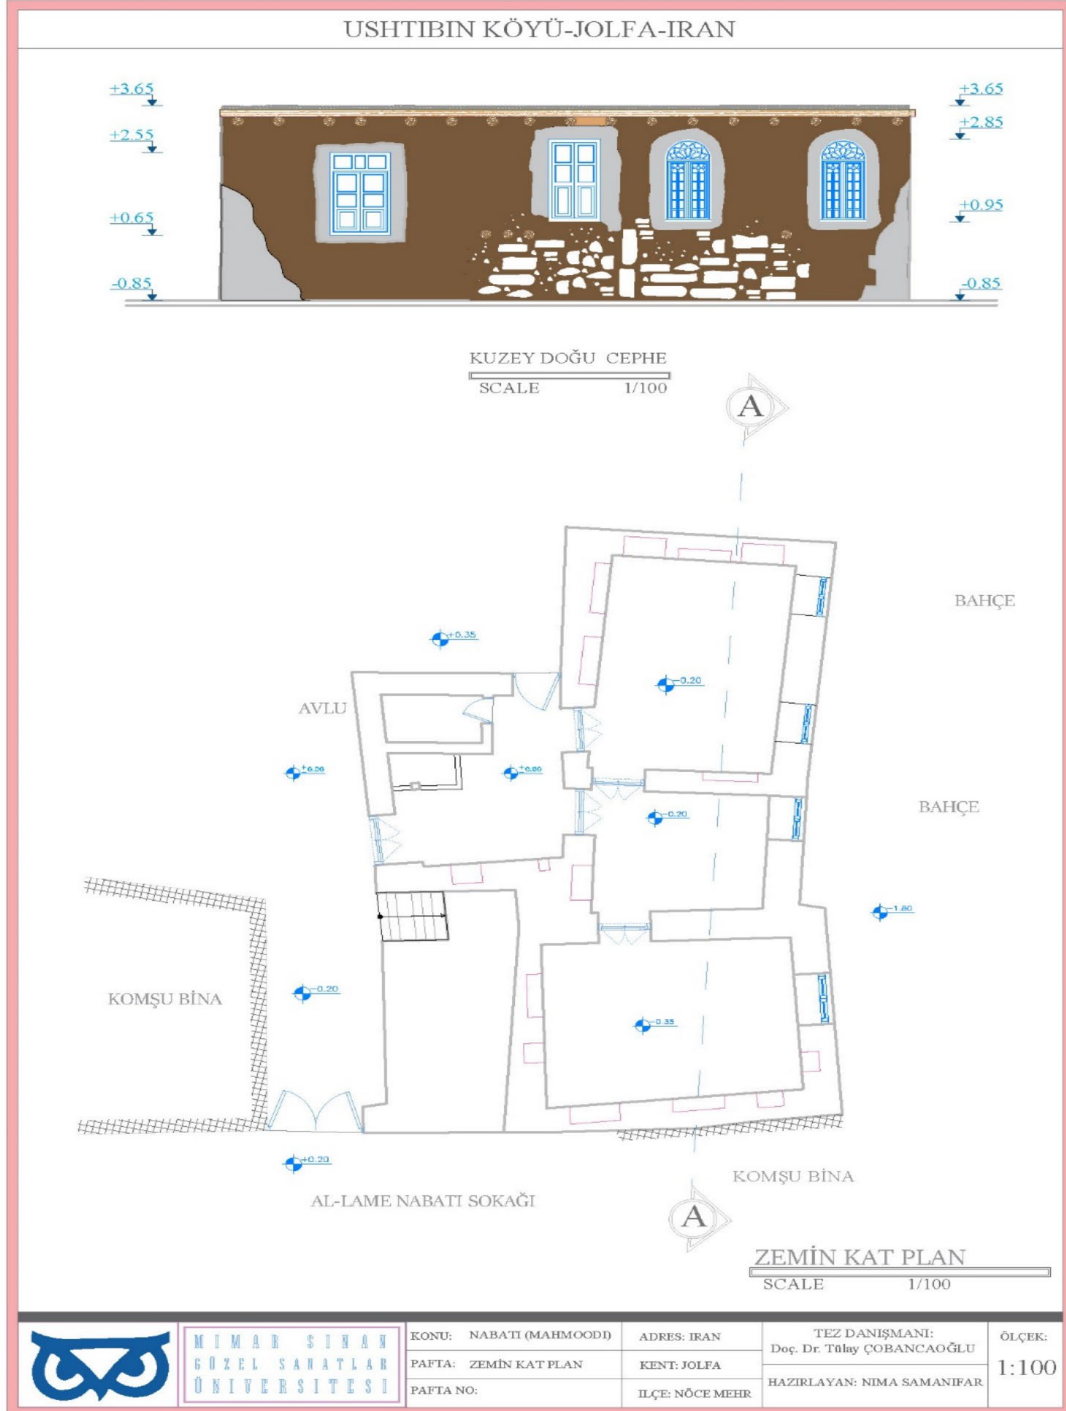
Şekil 4.64 : Nabati (Mahmoodi) evinin halı hazır plan ve cephe çizimleri (E-31)

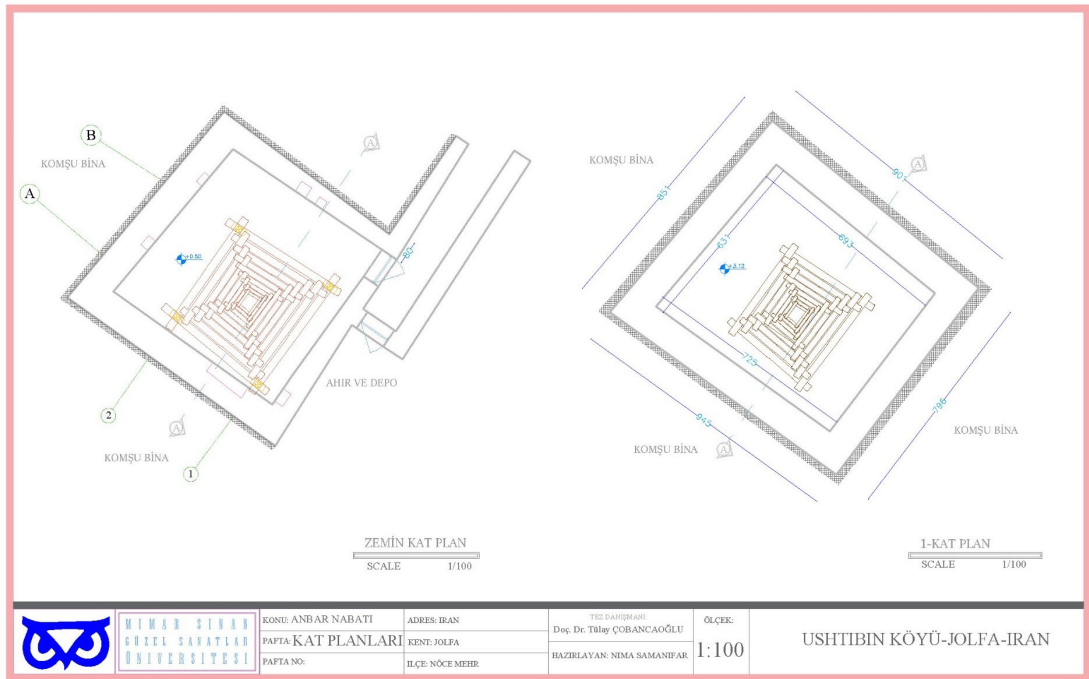
Bu yapı köydeki özgünlük ve tarihi değere sahip olan Ushtibin köyünün mimari üslubunun simgesi haline gelmiş Buneğe yapılarından birisidir. Yan tarafında ahır ve depo alanı yer alan bu yapının alan çalışmaları sırasında üst katına girilememiştir. Yapıda Ushtibin geleneksel yapılarındaki özgün ahşap sütun başlıkları mevcuttur. Günümüzde bu yapı işlevsiz ve âtil kalmıştır. Yapının işlevsiz kalması durumundan mütevellit bakımsız olması yapıda bozulmalar ve sorunların başlamasına sebebiyet vermektedir.

Şekil 4.65 : Anbar Nabati Buneğe yapısının halı hazır kat planları (E-32).

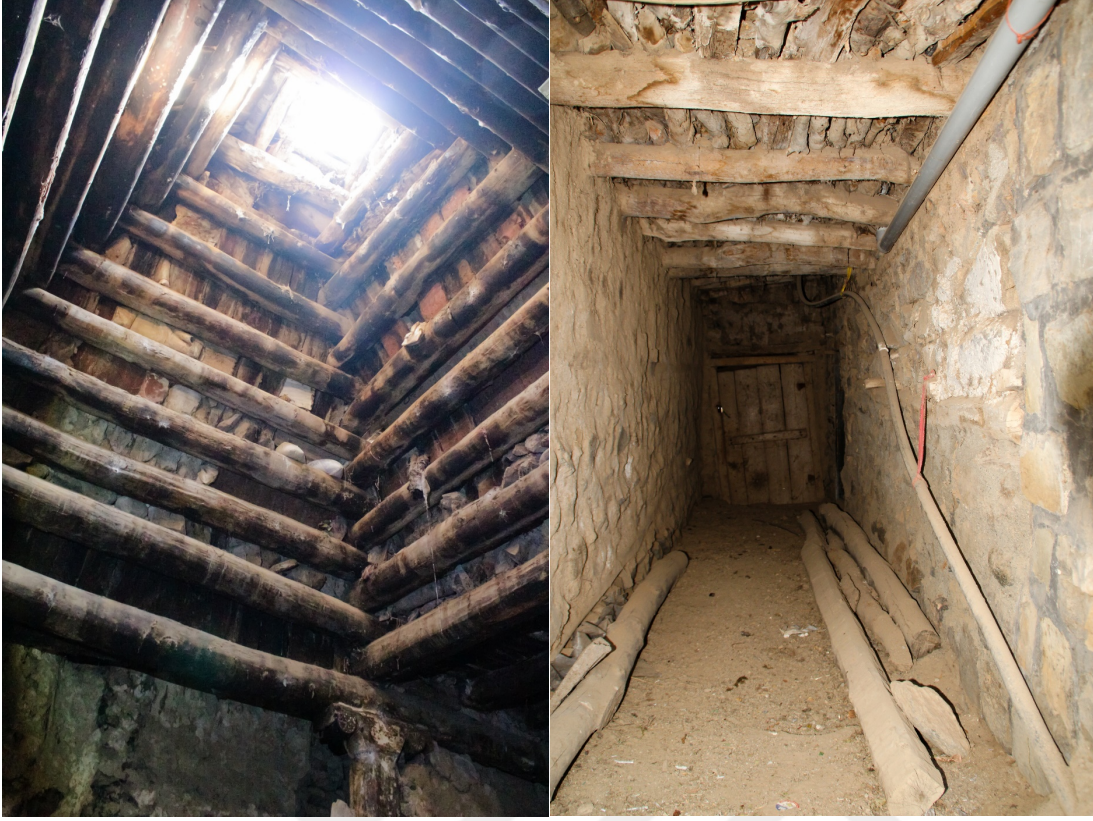
**Şekil 4.66 :** Anbar Nabatı Buneğe yapısının piramit kubbesi ve kabaltı üzerinden girişi (E-32).

Buneğe kısmındaki piramit kubbe tavanın üstünü örten düz çatı tamamen tahrip olmuştur. Üst örtünün olmaması Buneğe yapısının ahşap taşıyıcı ve konstrüksiyonun hasar görmesine sebep olmuş. Dengesiz statik güçler sebebinde Buneğe yapısındaki piramit kubbedeki kiriş ve direklerin kırılmasına sebep olmuştur.

Yapı günümüzde harap durumda olup; gerekli müdahale ve koruma yapılmazsa yapı tamamen yok olacaktır.

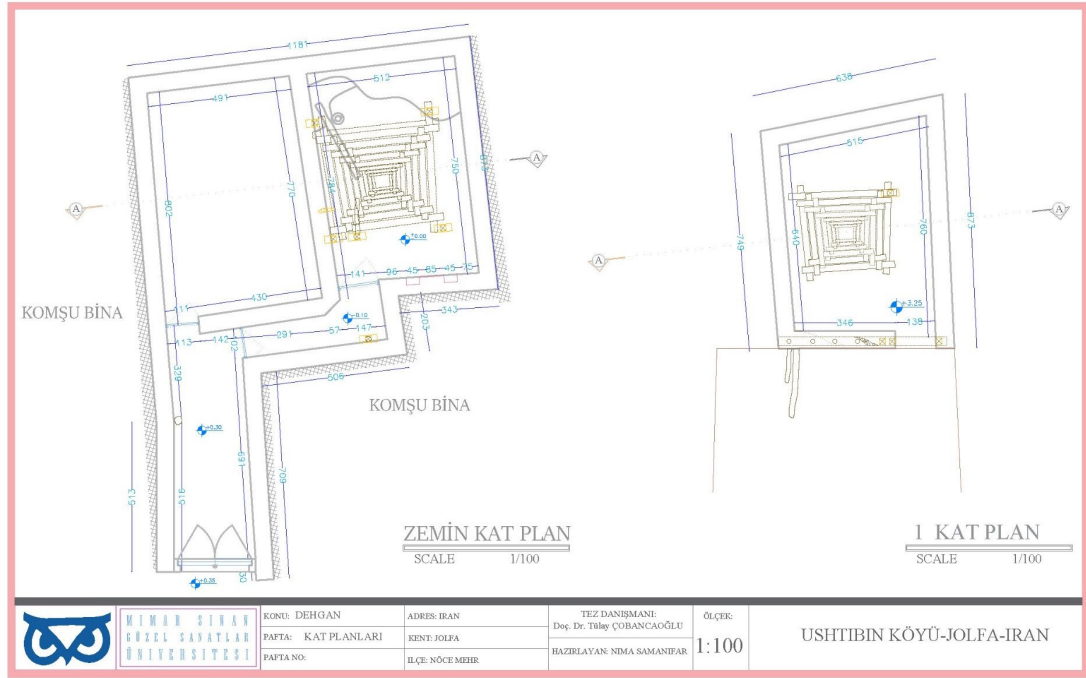
**Şekil 4.67 :** Dehgan Evine ait Buneğe yapısının halı hazır kat planları (E-9).

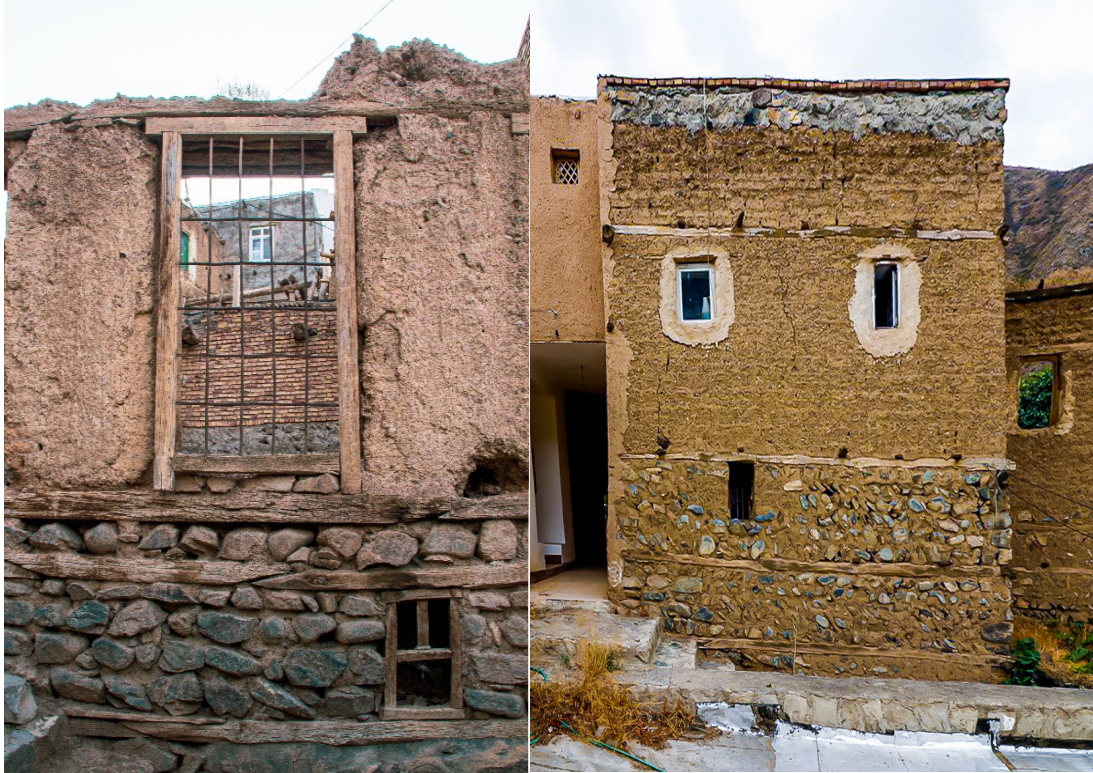
Şekil 4.68 : Yapı sisteminin örnekleri (E-18, E-30).

Ushtibin Köyündeki genel yapı üslubunun nerdeyse tüm bina ve yapılarda aynı şekilde olduğundan kullanılan malzemelerde başlıca kerpiç, tuğla, ağaç ve taş olduğunu söyleyebiliriz.

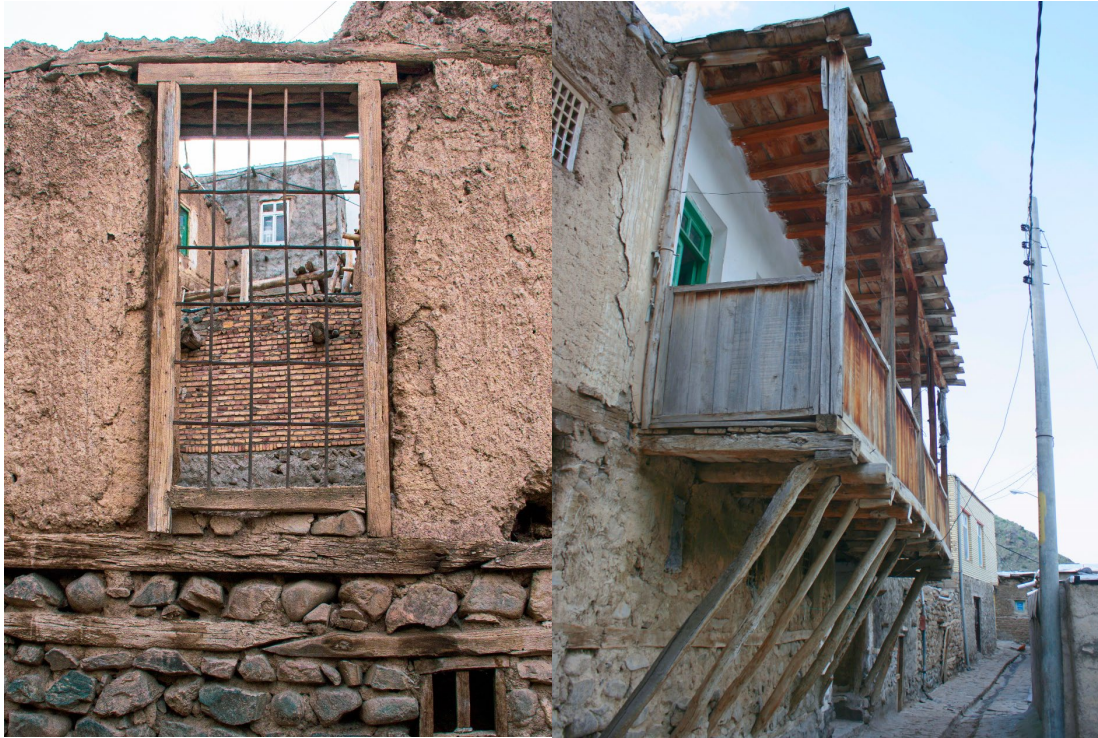
Şekil 4.69 : Ushtibin Köyündeki ahşap malzeme kullanım örnekleri.
