**MİMAR SİNAN GÜZEL SANATLAR ÜNİVERSİTESİ ★ FEN BİLİMLERİ ENSTİTÜSÜ**

**İRAN-ATROPATEN (AZERBAYCAN) BÖLGESİNİN KIRSAL MİMARİ  
ÖZELLİKLERİ VE KORUMA SORUNLARI: USHTİBİN KÖYÜ**

**YUKSEKLİSANS TEZİ**

**Programı: Koruma ve Restorasyon**

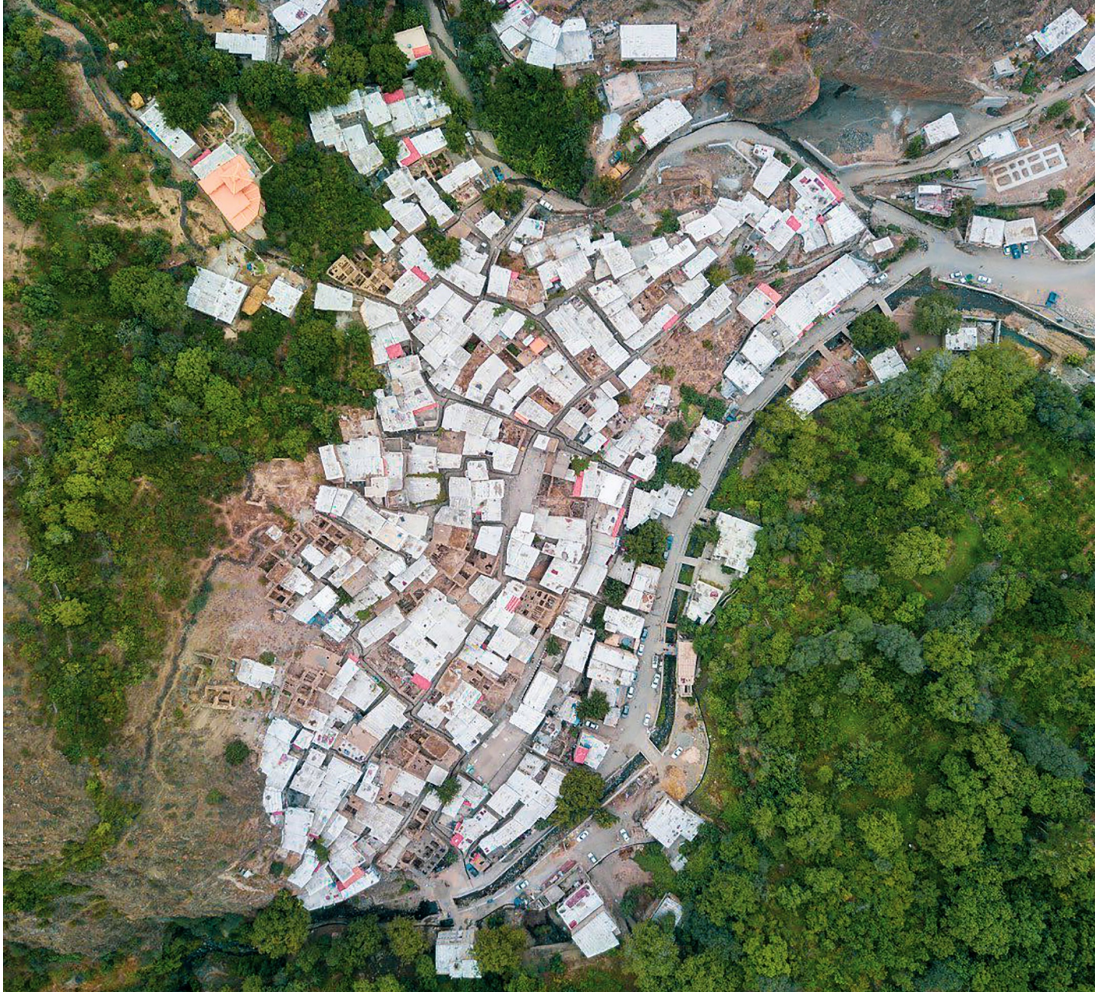
Şekil 4.70 : Ushtibin Köyü üst örtüleri ve çatı görünüşleri (E.K).

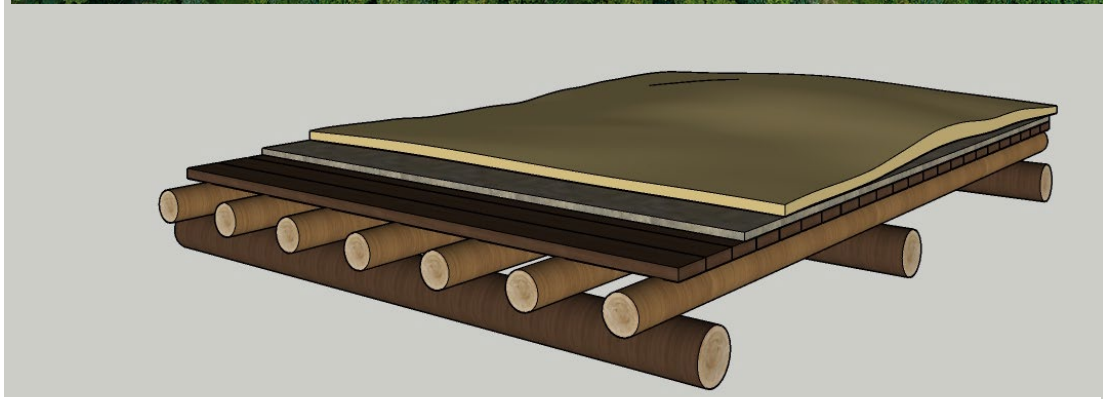
Şekil 4.71 : Ushtibin yerleşimindeki üst örtü detayı.

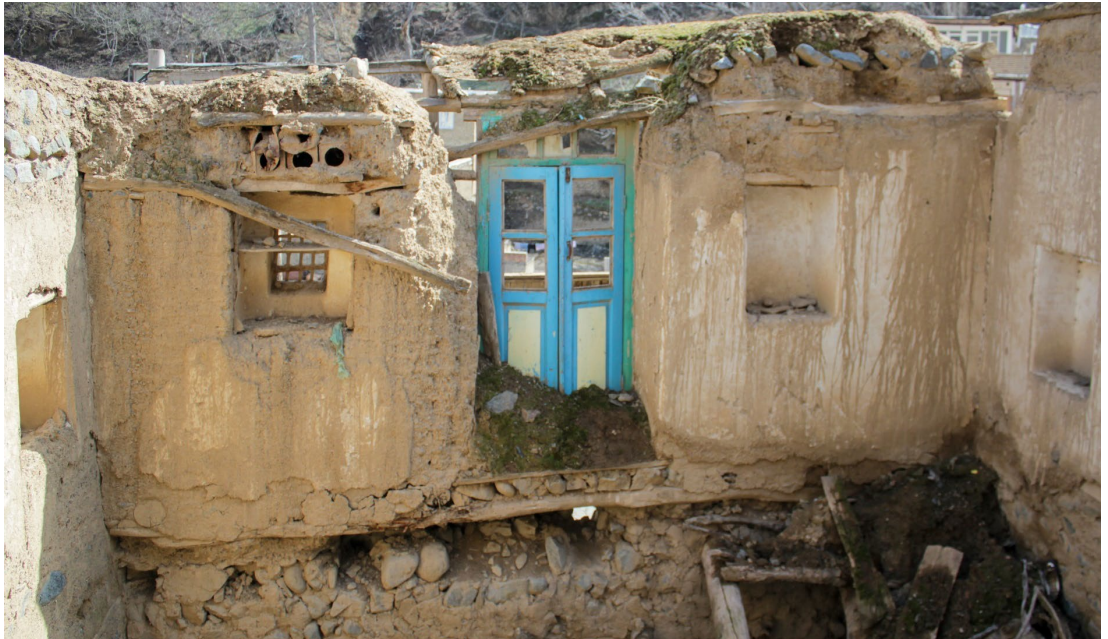
**Şekil 5.1 :** Yatay ahşap taşıyıcıların kırılması sonucunda yıkılan üst örtü (E-1).

kısımlarda uygun bağlantı olmaması sonucunda yapılarda sehim, çatlak ve kırılmalar gibi bozulmalara yol açmaktadır.

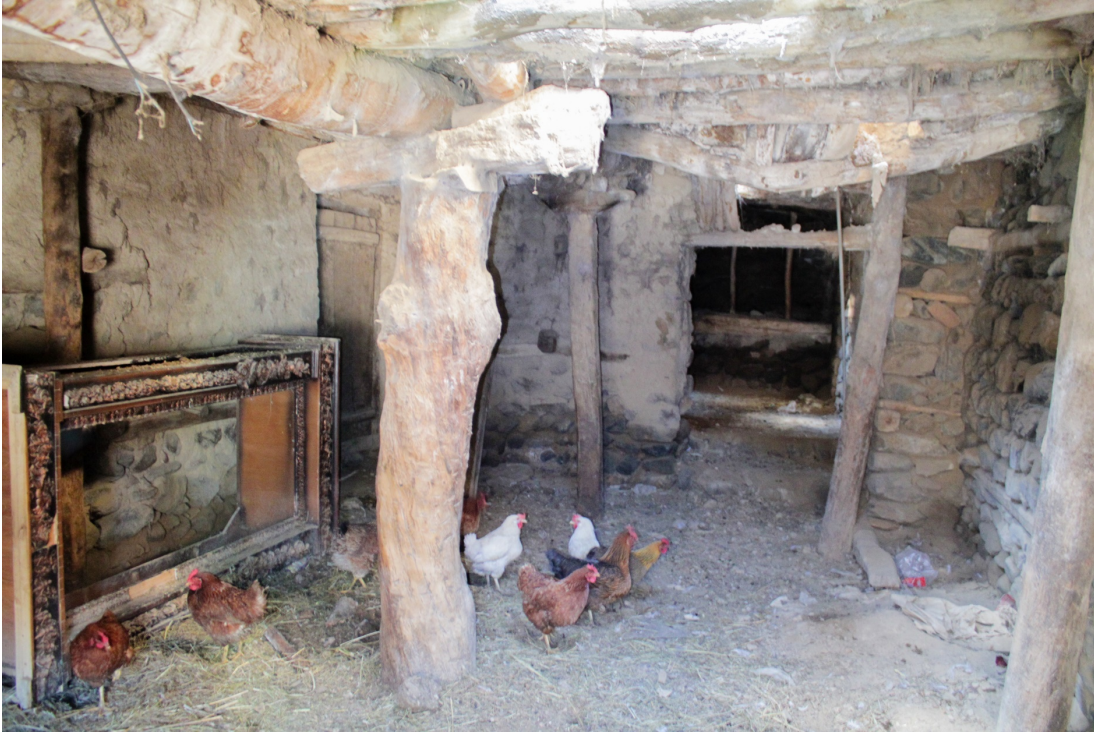
**Şekil 5.2 :** Khodaverdi Zadeh evinin işlevsiz kalan ahır Bölümü (E-11).

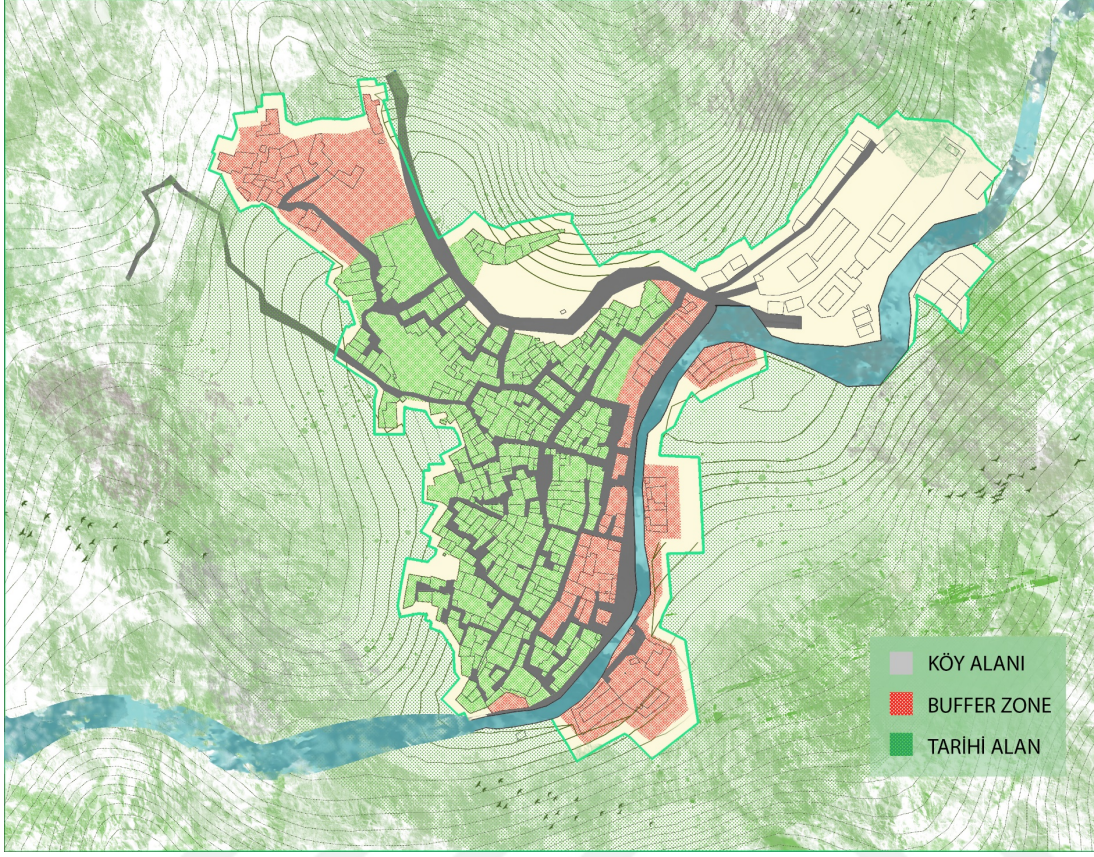
**Şekil 5.3:** Ushtibin yerleşimindeki tarihi alan ve tampon bölge. (Ek 8.4)

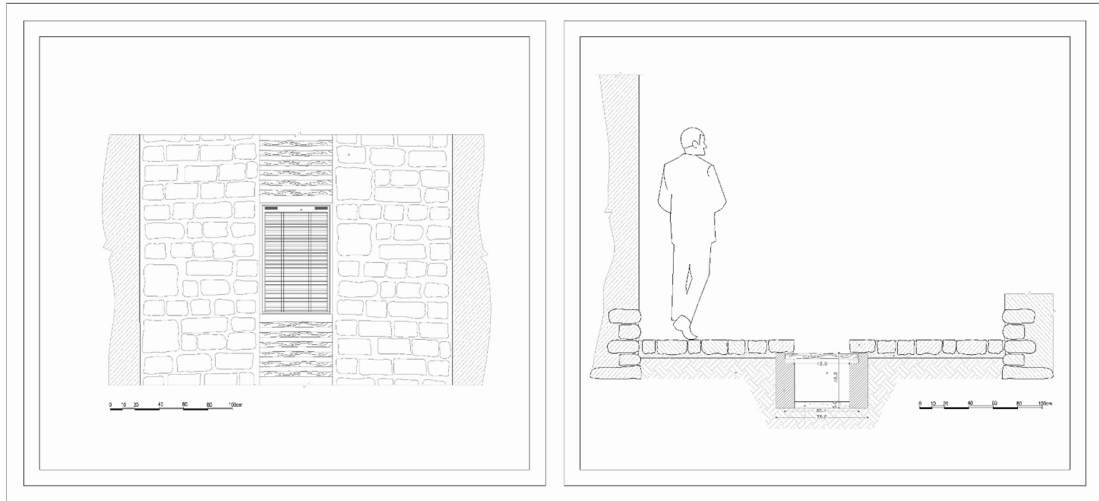
Ushtibin Köyü için “Arman Pouyesh Tarh” tarafından bölge koruma kurulu isteği üzerine yol dokusu düzenleme çalışması için tasarlanmış drenaj kanal üst örtüsü örnek projesinin altta yer almaktadır. (Şekil 5.4)

**Şekil 5.4 :** Ushtibin Köyü sokak drenaj kanalları üst örtü projesi (Arman Pouyesh Tarh).

Köy yol dokusunun ortasındaki drenaj sistemi ustu açık olduğundan toplumsal sağlık ve çevre düzende olumsuz etkiler yaratmaktadır. Uyumlu malzeme ve yöntem üretilmiş modüler sistem kullanarak bu drenaj kanallarının üstünün kapatılması gerekmektedir. Bunun yanı sıra Haras nehrinin civarında gerekli temizlik yapılması ve çevre düzenleme yapılması önem arz eden ve yapılması gereken konular arasında yer almaktadır.

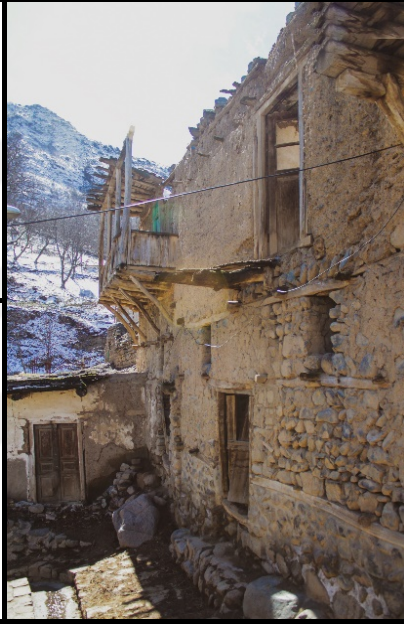
| KIRSAL MIRAS ENVANTERİ | | YAPI | | ENVANTER NO: 2 | |
|---|---|---|---|---|---|
| Genel tanım | Köydeki artırmalı yapılardan birisi olan yapı Haras Nehrinin kuzey kıyısına yapılmış iki katlı bir yapıdır. 38. parseldeki yapıya bitişik nizamlı olan bu yapıda katlara bağımsız ve her iki kottan farklı girişlere sahipler. Bu yapıda yerleşimdeki geleneksel yöntem ve malzemeye eğimli arazi üzerine inşa edilmiştir. Yapı yıllardır terk edilmiş ve günümüzde harap durumdadır. | | | | |
| Yapım tekniği ve malzeme | Yapı moloz taş beden duvarları üzerine ahşap hatıllı kerpiç yığmalı taşıyıcı sisteme sahiptir, sıvasız güney cephesi duvarındaki dökülen kerpiç sıvaların altından okunabilmektedir. Binadaki beden taşıyıcı duvarlar hariç diğer duvarlar ve taşıyıcı elemanlar tahrip olup ve yıkılmış durumdadır. Yapının çatısı ve iki kat arasındaki döşeme tamamen çokmuş durumundadır. | | | | |
| Bezeme | Ahşap kapı, doğramalar ve artırma üzerindeki kesim tekniğiyle bezenmiş ahşap korkulukların büyük bir kısmı bozulmuş ve tahrip olmuştur. Ayrıca güney cephesinde açık çıkmalı artırmadaki bozulmalarda sonucunda çokmuş durumundadır. | | | | |

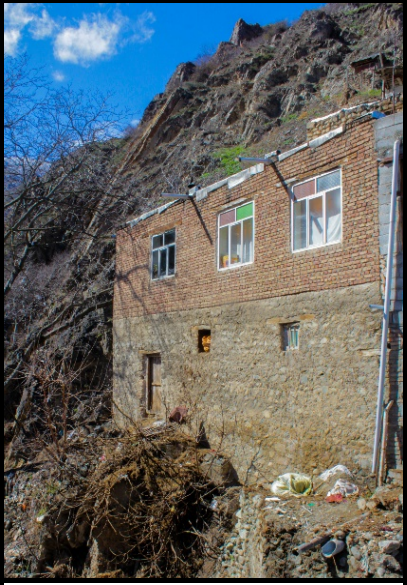
| KIRSAL MIRAS ENVANTERİ | | YAPI | | ENVANTER NO: 4 | |
|---|---|---|---|---|---|
| Genel tanım | Köydeki yenilenen ve uyumsuz yenilenme görmüş olan yapılardan birisidir. Yapının zemin katı tamamen köydeki geleneksel yöntemlerle yapılmışken bir üst kattaki ek kat tuğla ve çimento harçla inşa edilmiştir. Yapıdaki doğramalar demir ve alüminyum doğramayla değiştirilmiştir. Zemin kattaki bina giriş kapısı, yapının özgün halindeki kapı kullanılmıştır. Zemin kat özgün beden duvarları üzeri çimento kireç sıvayla kapatılmıştır. | | | | |
| Yapım tekniği ve malzeme | Yapı moloz taş beden duvarları üzerine ahşap hatıllı kerpiç yığmalı taşıyıcı sisteme sahiptir ve bir üst katındaki nitelsiz dönem eki olarak tuğla ve betonarme kat eklenmiştir. Yapıdaki zemin kat geleneksel yöntem ve malzemeyle inşa edilmiştir. Ek kat yeniden yapıldığında alt kat beden duvarları üzeri çimento kireç sıvayla kapatılmıştır. Üst kat yenilenirken çatı ahşap direk döşenerek beton kullanılmış ve membran izolasyonla kaplanmıştır. | | | | |

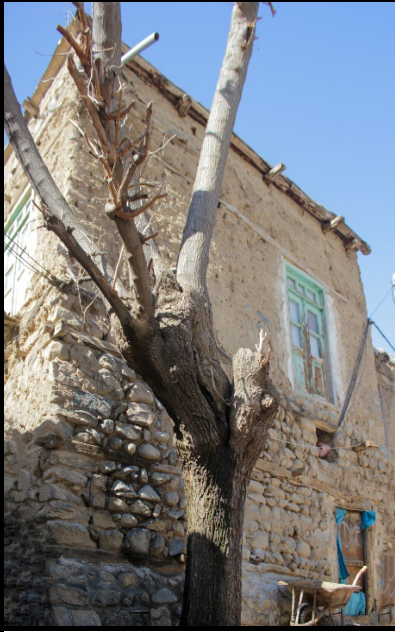
| KIRSAL MIRAS ENVANTERİ | | YAPI | | ENVANTER NO: 5 | |
|---|---|---|---|---|---|
| Genel tanım | Köydeki artırmalı yapılardan birisi olan yapı, tarihi bölge içerisindeki birçok geleneksel yapı gibi açık çıkmalısı zaman içerisinde tahrip ve yok olmuştur. Doğu cephesi üzerindeki çıkma taşıyıcı direkleri gözle görülür şekilde mevcuttur.<br>Köydeki iki katlı yapıların bir örneği olan bu konut yapısında iki farklı kottan parselin doğu ve güneyinden girişe sahiptir. Bu yapı yerleşimdeki geleneksel yöntem ve malzemeye eğimli arazi üzerine inşa edilmiştir. | | | | |
| Yapım tekniği ve malzeme | Yapı moloz taş beden duvarları üzerine ahşap hatıllı kerpiç yığmalı taşıyıcı sisteme sahiptir, doğu, batı ve güney cephesi duvarındaki dökülen kerpiç sıvaların altından okunabilmektedir. Yapının güney kısımlarındaki açık çıkma izleri mevcut. Doğu cephesinde yer alan bu açık çıkma çokmuş durumdadır. Yapının çatısı geleneksel kagir sıvalı düz çatı şeklindedir ve ek olarak membran izolasyon malzemeye kaplanmıştır. | | | | |
| Bezeme | Ahşap kapı ve doğramalar mevcuttur. Ayrıca doğu cephesinde açık çıkmalı artırma tamamen yıkılmıştır. Pencere boşluklarının kenarı beyaz kireç sıvalı olarak görülmektedir. | | | | |

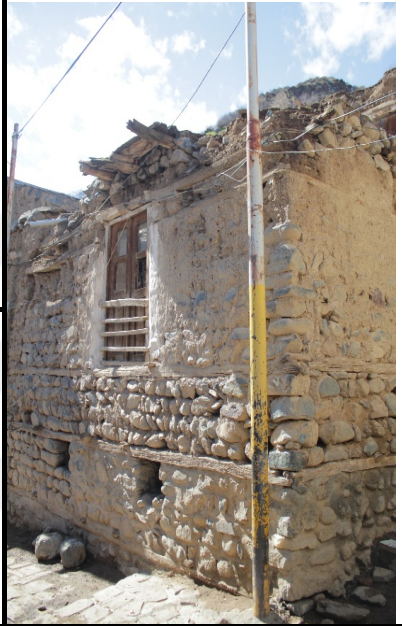
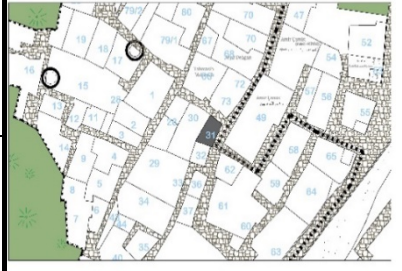
| KIRSAL MIRAS ENVANTERİ | | YAPI | | ENVANTER NO: 6 | |
|---|---|---|---|---|---|
| Genel tanım | Tarihi bölge içerisindeki birçok geleneksel yapı gibi açık çıkmalısı zaman içerisinde tahrip ve yok olan yapılardan biri olarak karşımıza çıkmaktadır. Güney cephe üzerindeki çıkma taşıyıcı direkleri gözle görülür şekilde mevcuttur.<br>Köydeki iki katlı yapıların bir örneği olan bu konut yapısında tek kottan parselin güney cephesinden girişe sahiptir. Bu yapı yerleşimdeki geleneksel yöntem ve malzemeyle eğimli arazi üzerine inşa edilmiştir. | | | | |
| Yapım tekniği ve malzeme | Yapı moloz taş beden duvarları üzerine ahşap hatıllı kerpiç yığmalı taşıyıcı sisteme sahiptir, doğu, batı ve güney cephesi duvarındaki dökülen kerpiç sıvaların altından okunabilmektedir. Yapının güney kısımlarındaki açık çıkma izleri mevcut. Doğu cephesinde yer alan bu açık günümüze kadar sağlam kalmamıştır. Yapının çatısı geleneksel kagir sıvalı düz çatı şeklindedir ve kısmi olarak dökülmeler söz konusudur. | | | | |
| Bezeme | Ahşap kapı ve doğramalar mevcuttur. Ayrıca güney cephesinde açık çıkmalı artırma tamamen yıkılmıştır. Pencere boşluklarının kenarı beyaz kireç sıvalı olarak görülmektedir. Ve zaman içerisinde bu bezemeler yok olmuştur. | | | | |
| Özgünlük ve Sağlamlık Durumu | Yapıda herhangi bir müdahale söz konusu olmamış ve sadece ev sakinleri terk etmeden öncesine kadar olan onarım ve müdahiller söz konusudur. Yapının özgün açık çıkmalı kısmının harap olması özgün bir elemanın kaybına sebep olmuştur. Yapının mevcutta ağır strüktürel hasarlar bulunmaktadır. Terk edilmesinden sonra yapıda taşıyıcı sistemin bozulması sonucunda yapıdaki çatı ve tavan örtüsü çökmüştür. Cephe üzerinde bulunan doğramalar, kapı ve korkuluklar özgün haliyle harap olmuştur. İç mekân tamamen tahrip olmuş durumunda ve yapı her an tamamen çökme tehlikesine sahip. | | | | |

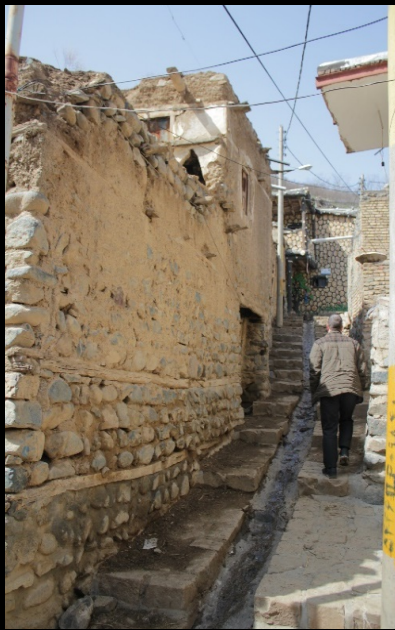
| KIRSAL MIRAS ENVANTERİ | | YAPI | | ENVANTER NO: 7 | |
|---|---|---|---|---|---|
| Genel tanım | <p>Köydeki parselin batısından girişe sahip iki katlı yapıların bir örneği olan bu konut yapısında on parsel olan açık çıkmalı yapılar arasındadır. Bu yapı yerleşimdeki geleneksel yöntem ve malzemeyle eğimli arazi üzerine inşa edilmiştir.</p> <p>Yıllar önce terk edilen bu yapıda gözle görünür şekilde strüktür ve taşıyıcı sistemde yıpranmalar ve hasarlar söz konusudur. Çatı ve iç mekânın tamamen tahrip olmuş durumdadır.</p> | | | | |
| Yapım tekniği ve malzeme | <p>Yapı moloz taş beden duvarları üzerine ahşap hatıllı kerpiç yığmalı taşıyıcı sisteme sahiptir, doğu, batı ve güney cephesi duvarındaki dökülen kerpiç sıvaların altından okunabilmektedir. Yapının güney kısımlarındaki on parsel çatısı üzerine kurulan açık çıkma mevcut. Doğu cephesinde yer alan bu açık günümüze yok olmak üzeredir. Yapının çatısı geleneksel kagir sıvalı düz çatı şeklindedir ve büyük bir kısmında dökülmeler söz konusudur.</p> | | | | |
| Bezeme | <p>Ahşap kapı ve doğramalar mevcuttur. Ayrıca güney cephesinde açık çıkma yıkılmıştır. Pencere boşluklarının kenarı beyaz kireç sıvalı olarak görülmektedir. Ve zaman içerisinde bu bezemeler yok olmuştur.</p> | | | | |
| Özgünlük ve Sağlamlık Durumu | <p>Yapıda herhangi bir müdahale söz konusu olmamış ve sadece ev sakinleri terk etmeden öncesine kadar olan onarım ve müdahiller söz konusudur. Yapının özgün açık çıkmalı kısmının harap olması özgün bir elemanın kaybına sebep olmuştur. Yapının mevcutta ağır strüktürel hasarlar bulunmaktadır. Terk edilmesinden sonra yapıda taşıyıcı sistemin bozulması sonucunda yapıdaki çatı ve tavan örtüsü çökmüştür. Cephe üzerinde bulunan doğramalar, kapı ve korkuluklar özgün haliyle harap olmuştur. İç mekân tamamen tahrip olmuş durumunda ve yapı her an tamamen çökme tehlikesine sahip.</p> | | | | |

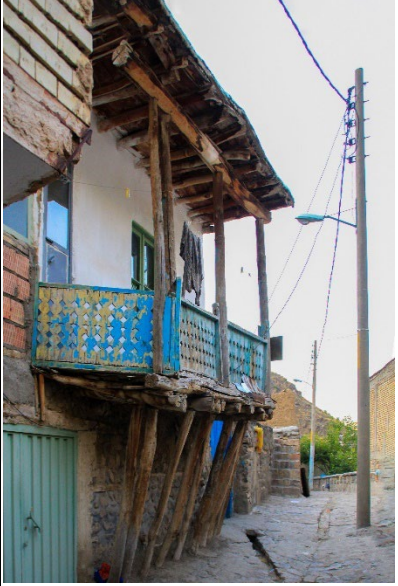
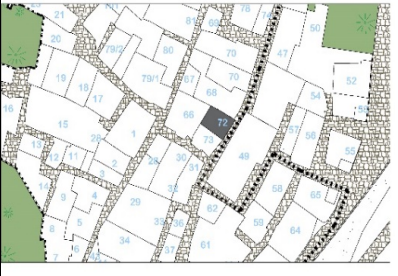
| KIRSAL MIRAS ENVANTERİ | | YAPI | | ENVANTER NO: 8 | |
|---|---|---|---|---|---|
| Genel tanım | Köy geleneksel plan tipi iki katlı açık çıkmalı yapılardan bir örneğidir. Yapı güney cephesinden tek girişli taşlıktan yaşam alanına sirkülasyonda olan bir plana sahiptir. Yapıdaki doğu tarafında uyumsuz ve muhdes malzemeyle yenilenmiş olduğu görülmektedir. Sokaktan binaya giriş kapısı ve açık çıkmadaki kapı muhdes demir kapılarla değiştirilmiştir. Yapı köydeki geleneksel yapım yöntemi ve malzemeleriyle yapılmıştır. | | | | |
| Yapım tekniği ve malzeme | Yapı moloz taş beden duvarları üzerine ahşap hatıllı kerpiç yığmalı taşıyıcı sisteme sahiptir. Yapının güney kısımlarındaki on parsel çatısı üzerine kurulan açık çıkma mevcut ve bu açık çıkma ahşap direklerle taşınmaktadır. Yapının çatısı geleneksel kagir sıvalı düz çatı şeklindedir. Yapıda dökülen kagir sıvalar yerine kireç sıvayla tamamlanmıştır. Açık çıkmanın üst örtüsünü taşıyan sütuna ek sütun yapılarak strüktürel sorunlar geçici olarak engellenmiştir. | | | | |
| Bezeme | Ahşap kapı ve doğramaların yanı sıra açık çıkmadaki korkuluklar basit kesim yöntemiyle yapılmıştır. Batı cephesinde pencere boşluklarının kenarı beyaz kireç sıva yapılmıştır. | | | | |

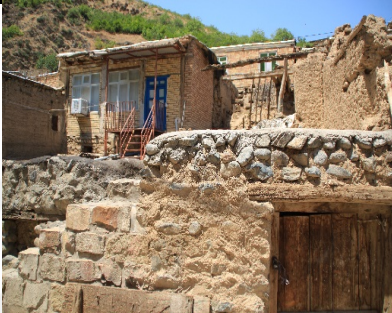
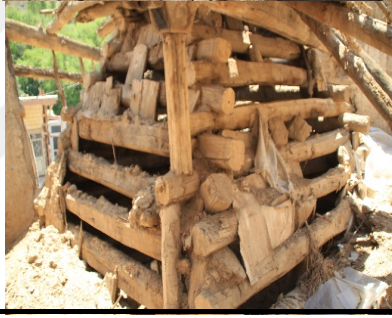
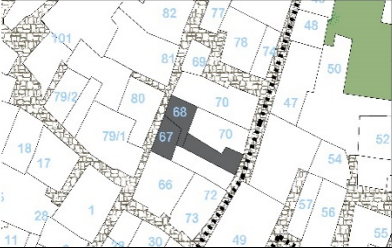
| KIRSAL MİRAS ENVANTERİ | | YAPI | | ENVANTER NO: 9 | |
|---|---|---|---|---|---|
| Genel tanım | İlk bakışta köydeki uyumsuz ve yeni malzemeli eklerle görülen bu yapının yanı başında köyün en eski geleneksel yapılarından biri yer almaktadır. Buneğe diye adlandırılan bu yapı 68. parselin en arka kısmında yer almaktadır. 67. Parselde ek özgün olmayan malzemelerle eklere sahip olan yapının ve Buneğe yapısının da girişleri sokaktan çift kanatlı özgün ahşap kapı üzerinden olsa da değişen yapı tipi 67.parselde sokaktan basamaklarla yandan giriş sağlanmıştır. | | | | |
| Yapım tekniği ve malzeme | Yapı moloz taş beden duvarları üzerine ahşap hatıllı kerpiç yığmalı taşıyıcı sisteme sahiptir. Yapıda 67.parselde üst katında yeni uyumsuz malzemelerle tekrardan yenilenmiştir. 68.parsel yer alan depo yapısının çatısı üzerine kurulan açık çıkma mevcutmuş. Yapının çatısı geleneksel kagir sıvalı düz çatı şeklindedir. Yapıda dökülen kagir sıvalar yerine kireç sıvayla tamamlanmıştır. Buneğe yapısının taşıyıcı sistemi geleneksel yöntem ve malzemeyle yapılmış. | | | | |
| Bezeme | Ahşap doğrama ve kapıların haricinde Buneğe yapısında yer alan oyma teknikli sütun başları mevcuttur. | | | | |
| Özgünlük ve Sağlamlık Durumu | 67.parselde uyumsuz malzemeli yenilemeler ve ekler görülmektedir. Bunun haricinde kapı ve doğramaların ahşap özgün hali mevcuttur. Buneğe yapısı tamamen özgün sütun başları ve yapısıyla ağır strüktür sorunlara sahiptir. Birkaç taşıyıcı direğin taşıyıcı tavan sisteminde kısmi yıkım ve arızaya sebep olmaktadır. Acil müdahale olunmadığı takdirde bu özgün ve nadir Buneğe yapısı kısa süre de yok olması muhtemeldir. | | | | |

| KIRSAL MİRAS ENVANTERİ | | YAPI | | ENVANTER NO: 9 | |
|---|---|---|---|---|---|
| Gözlem ve Değerlendirme | Buneğe yapısındaki strüktür sorunları giderilmeli ve dökülen kagir ve kerpiç kısımlar tamamlanmalıdır. Tekrar işlevsel olarak yaşam alanının bir parçası olarak işlevini sürdürmelidir. Yapı tamamen restore edilip ve uyumsuz malzemeyle yenilenmiş kısımlar ve ekler geleneksel yöntem ve malzemeyle tamamlanması gerekmektedir. Strüktürel sorunlar giderilmeli, cephe üzerindeki kerpiç sıvaların yenilenmesi gerekmektedir. Yapı sahiplerinin de isteği doğrultusunda yapı, asıl işlevini sürdürmelidir. | | | | |

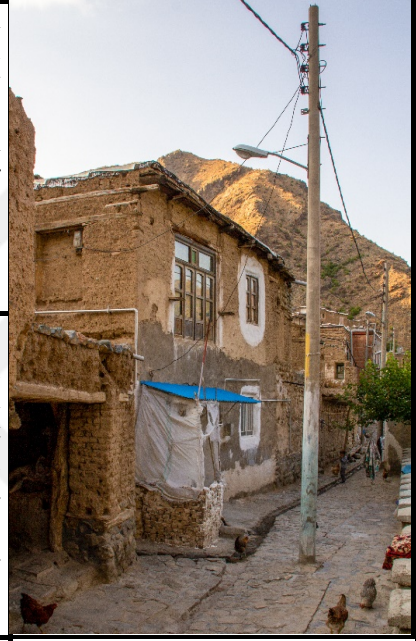
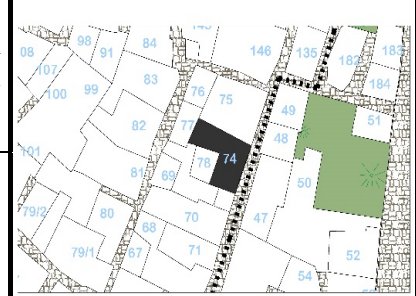
| KIRSAL MIRAS ENVANTERİ | | YAPI | | ENVANTER NO: 10 | |
|---|---|---|---|---|---|
| Genel tanım | Yapı köyün geleneksel yöntemdeki parselin köşesinden açık çıkmalı plan şemasında ve geleneksel yöntem ve malzemelerle inşa edilmiştir. Güney cepheden küçük bir avluya girişten yaşam alanına ve zemin katta yer alan ahır ve depo gibi kısımlara ulaşım sağlanmaktadır. Güney cephe sokak üzerinde yeni bir ek yapı yapılmış olduğu gözükmemedir. Yapı kagir ve kerpiç sıvalı düz çatı sistemine sahiptir. Yapıdaki güney cephesinde çimento sıvanmış olmaktadır. | | | | |
| Yapım tekniği ve malzeme | Yapı moloz taş beden duvarları üzerine ahşap hatıllı kerpiç yığmalı taşıyıcı sisteme sahiptir. Yapım tekniği tamamen köydeki geleneksel yapım ve inşaat tekniklerine uygun yapılmıştır. Güney cephesindeki zemin kat duvarları çimento ve kireç sıvayla sıvanmıştır. Geleneksel bir yöntem olan pencere boşluğu etrafının sıvama tekniğini kireç sıvayla yenilenmiştir. | | | | |
| Özgünlük ve Sağlamlık Durumu | Yapıda mevcut olan kısmı strüktürel sorunları mevcut ve ceplerdeki çatlaklar da görmek mümkündür. Muhdes malzemeyle yapılan sıvalar haricince bina uyumlu ve özgün olmayan bir işlev yapılmamıştır. Güney cephesinde yer alan ek yapı sonradan inşa edilmiştir. Yapıdaki korkuluk, doğrama ve kapılar özgün ahşap halleriyle mevcuttur. | | | | |

| KIRSAL MIRAS ENVANTERİ | | YAPI | | ENVANTER NO: 10 | |
|---|---|---|---|---|---|
| Gözlem ve Değerlendirme | Yapıdaki kısmı uyumsuz malzemeyle yenilenmiş kısımlar ve ekler geleneksel yöntem ve malzemeyle tamamlanması gerekmektedir. Strüktürel sorunlar giderilmeli, cephe üzerindeki kerpiç sıvaların yenilenmesi gerekmektedir. Yapı sahiplerinin de isteği doğrultusunda yapı, asıl işlevini sürdürmelidir. | | | | |

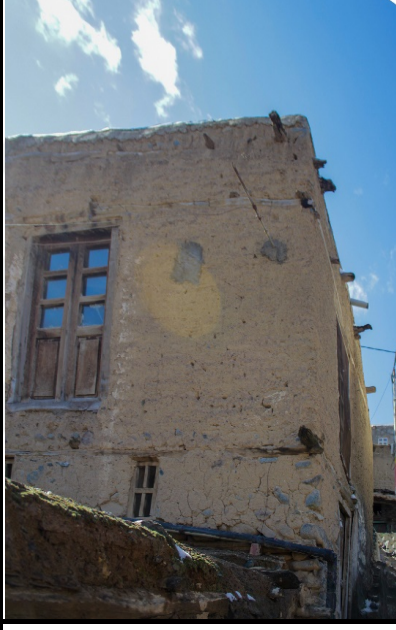
| KIRSAL MIRAS ENVANTERİ | | YAPI | | ENVANTER NO: 12 | |
|---|---|---|---|---|---|
| Genel tanım | Parselin doğu kösesinden açık çıkmalı bir plan tipine sahip 2 katlı geleneksel yapım ve malzemeyle inşa edilmiştir. Yapıya parselin doğu ve kuzey cephesinden iki farklı kottan giriş mevcut. Alt kottaki komşu yapısının çatısına açık çıkmaya sahip olan bu yapıda açık çıkma korkulukları ve cephe sıvası muhdes malzemeyle yenilenmiş olduğu görülmektedir. Yapıda diğer kapı ve doğramalar özgün ahşap halile korunmaktadır. | | | | |
| Yapım tekniği ve malzeme | Yapı moloz taş beden duvarları üzerine ahşap hatıllı kerpiç yığmalı taşıyıcı sisteme sahiptir. Yapının doğu kısmındaki üst katından niteliksiz dönem eki olarak tuğla ve betonarme kat eklenmiştir. Yapıdaki zemin ve parselin doğu tarafı geleneksel yöntem ve malzemeyle inşa edilmiştir. Ek kat yeniden yapıldığında alt kat beden duvarları üzeri çimento kireç sıvayla kapatılmıştır. Ek olarak çatı izolasyonu için membran kaplanmıştır. Yapının eski açık çıkması günümüzde yok olmuştur. | | | | |
| Bezeme | Yapıda yenilenen kat kat müdahalesi ve uyumsuz eklerin yapılmasından dolayı herhangi bir özgün bezeme mevcut değildir. Sadece doğu kısmındaki pencere ve ahşap kapılar özgün haliyle mevcuttur. | | | | |

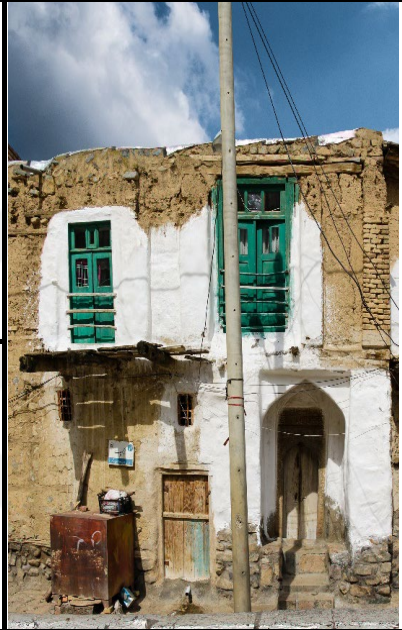
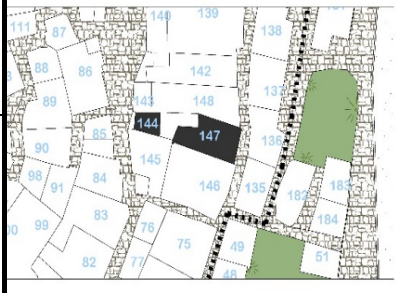
| KIRSAL MIRAS ENVANTERİ | | YAPI | | ENVANTER NO: 13 | |
|---|---|---|---|---|---|
| Genel tanım | Köydeki geleneksel yapıların tarihi değeri sahip 2 katlı ahır ve yaşam alanının aynı kotta girişli olarak inşa edilmiştir. Yapının inşa tarihi Safevi dönemine ait olduğu giriş kapısı üzerindeki taş yazıttan kesin olarak bilinmektedir. Yapının zemin katındaki ahşap oymalı sütun başlıkları mevcuttur. Köydeki nadir avluya sahip yapılardan biri olan Sorkhayı evi günümüze kadar özgün haliyle korunmuş olarak gelmiştir. Parselin kuzey kısmında yer alan 144 parsel yapıya ait olan atölye olarak mevcut ve iki yapı arasındaki iletişim avlu üzerinden yapılmaktadır. | | | | |
| Yapım tekniği ve malzeme | Yapı moloz taş beden duvarları üzerine ahşap hatıllı kerpiç yığmalı taşıyıcı sisteme sahiptir. Zemin kattaki strüktürel sorunlardan dolayı binada sehim ve temel kaymalarına sebebiyet vermiş durumadır. Bu sorunu alt kattaki depo ve ahır alanında yapılan tuğla takviye duvarlarla geçici olarak kontrol altına alınmıştır. Yapıdaki güney cephesinde yer alan açık çıkma yok olup sadece taşıyıcı elemanların izleri görülmektedir. | | | | |
| Bezem e | Yapıdaki doğramalar, kapılar ve ahşap sütun başlıkları tamamen özgün halini korumaktadır. Güney cephesindeki kagir ve kerpiç sıvalı olan kısımlarda kısmı dökülmeler mevcut. | | | | |
| Özgünlük ve Sağlamlık Durumu | Yapı birçok kısmıyla özgün halini korumaktadır. Bunun yanı sıra birçok kısımda hasarlar mevcut olsa da yapılan çok fazla müdahille olmamıştır. Yapı statik ve strüktürel sorunlar mevcut. Özellikle yapının güney cephesinde meydana gelmiş sehim ve eğim söz konusu ve gözle görülmektedir. Bunun yanı sıra giriş kapısının üstünde bulunan taş yazıt levha özgünlük ve tarihi değere sahiptir. Bunun yanı sıra köy geleneksel yerleşiminde avluya sahip nadir yapılardan biridir. | | | | |

| KIRSAL MIRAS ENVANTERİ | | YAPI | | ENVANTER NO: 13 | |
|---|---|---|---|---|---|
| Gözlem ve Değerlendirme | Yapı tamamen restore edilmeli, ekler tasfiye edilip ve onarılması gerekmektedir. Strüktürel sorunlar giderilmeli, gerekli güçlendirmelerin yapılması gerekmektedir. Kerpiç sıva ve boyasının tamamlanması gerekmektedir. Günümüzde sadece izleri mevcut olan açık çıkma kısmı tekrardan onarılıp yapılması gerekmektedir. Yapı sahiplerinin de isteği doğrultusunda yapı, asıl işlevini sürdürmesi gerekiyor. | | | | |

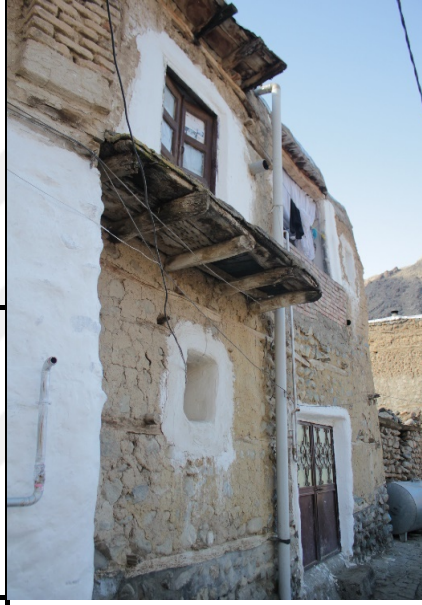
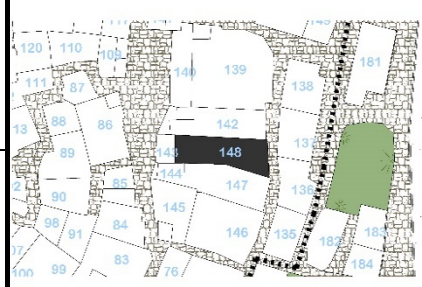
| KIRSAL MIRAS ENVANTERİ | | YAPI | | ENVANTER NO: 14 | |
|---|---|---|---|---|---|
| Özgünlük ve Sağlamlık Durumu | Yapıdaki özgün açık çıkma mevcut olmadığından ek olarak tuğla malzemeyle bir çıkma yapılmıştır. Yapıda strüktürel sorun mevcut olduğu ve sehim yaptığı güney cephesinde görülmektedir. Giriş kapısı muhdes demir kapıyla değiştirilmiştir. Ahşap korkuluklar günümüzde yok olmuştur. Ahşap doğramalar ve iç kapılar özgün halini korumaktadır. Kısmi uyumsuz malzeme ekler mevcut olduğu görülmektedir. | | | | |

| KIRSAL MIRAS ENVANTERİ | | YAPI | | ENVANTER NO: 14 | |
|---|---|---|---|---|---|
| Gözlem ve Değerlendirme | Yapı tamamen restore edilmeli, ekler tasfiye edilip ve onarılması gerekmektedir. Strüktürel sorunlar giderilmeli, kerpiç sıva ve boyasının tamamlanması gerekmektedir. Açık çıkmanın tekrardan restore edilmesi gerekmektedir. Yapı sahiplerinin de isteği doğrultusunda yapı, asıl işlevini sürdürmesi gerekiyor. | | | | |

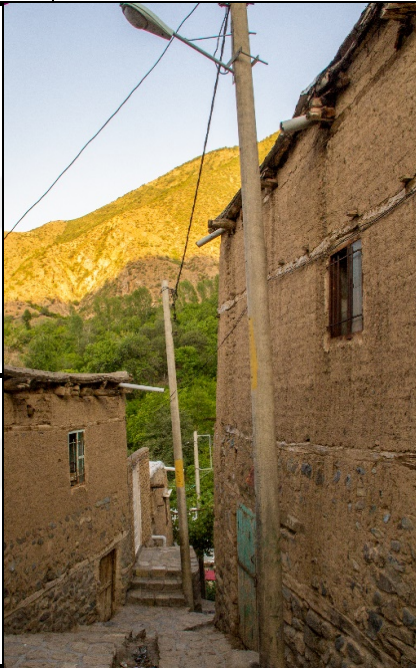
| KIRSAL MIRAS ENVANTERİ | | YAPI | | ENVANTER NO: 16 | |
|---|---|---|---|---|---|
| Genel tanım | Köyün meydanın güney doğusundaki 3 katlı yapı eğimli arazi üzerine inşa edilmişti. Bu yapının en üst katında köy meydanının kotuyla aynı olduğundan yapıdaki ticari kısım en üst katta yer alırken, ahır, depo ve yaşam alanları alt katlarda yer almaktadır. Yapıdaki meydan da bulunan ticari yapılarda iki bağımsız dükkân mevcut olduğu görülmektedir. Yapı geleneksel yöntem ve malzemeye uygun olarak yapılmıştır. Yapıya dükkân girişleri haricinde 2 farklı kottan giriş mevcuttur. Batıdan depoya ve güneyden taşlık üzerinden yaşam alanına girişlere sahiptir. | | | | |
| Yapım tekniği ve malzeme | Yapı moloz taş beden duvarları üzerine ahşap hatıllı kerpiç yığmalı taşıyıcı sisteme sahiptir. Yapının 3 kattaki dükkân ve atölyeler yer almaktadır. En alt kotta taşlıktan yaşam alanına ve ahır depo kısımlarına giriş mevcuttur. Yapı 3 bağımsız kattan oluşmaktadır. Yapıdaki dükkân kapılarından bir tanesi muhdes demir kapıyla değiştirilmiş olup diğer kapı ve doğramalar özgün hallerini korumaktadır. | | | | |
| Bezeme | Günümüzde özgün ahşap kapı ve doğramalar haricinde herhangi bir bezeme mevcut değildir. | | | | |

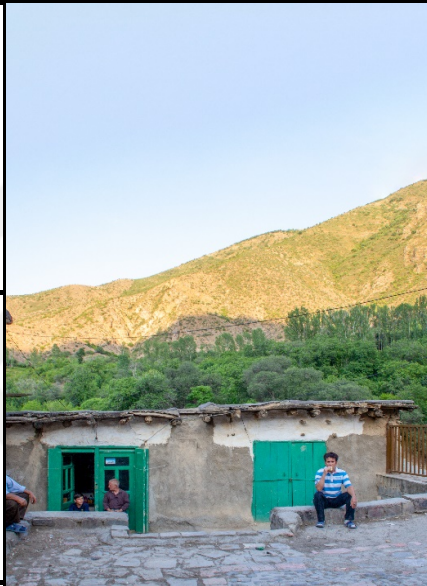
| KIRSAL MİRAS ENVANTERİ | | YAPI | | ENVANTER NO: 17 | |
|---|---|---|---|---|---|
| Genel tanım | Köyün meydanın güney doğusundaki 3 katlı yapı eğimli arazi üzerine inşa edilmişti. Bu yapının en üst katında köy meydanının kotuyla aynı olduğundan yapıdaki ticari kısım en üst katta yer alırken, ahır, depo ve yaşam alanları alt kotlarda yer almaktadır. Yapıdaki meydan da bulunan ticari yapılarda iki bağımsız dükkân mevcut olduğu görülmektedir. Yapı geleneksel yöntem ve malzemeye uygun olarak yapılmıştır. Yapıya 2 farklı kottan giriş mevcuttur. | | | | |
| Yapım tekniği ve malzeme | Yapı moloz taş beden duvarları üzerine ahşap hatıllı kerpiç yığmalı taşıyıcı sisteme sahiptir. Yapının 3 kattaki dükkân ve atölyeler yer almaktadır. En alt kotta taşlıktan yaşam alanına ve ahır depo kısımlarına giriş mevcuttur. Yapı 3 bağımsız kattan oluşmaktadır. Yapıdaki sıvası dökülmüş olan kısımlarda çimento sıvayla onarılmıştır. | | | | |
| Bezeme | Günümüzde özgün ahşap kapı ve doğramalar haricinde herhangi bir bezeme mevcut değildir. | | | | |

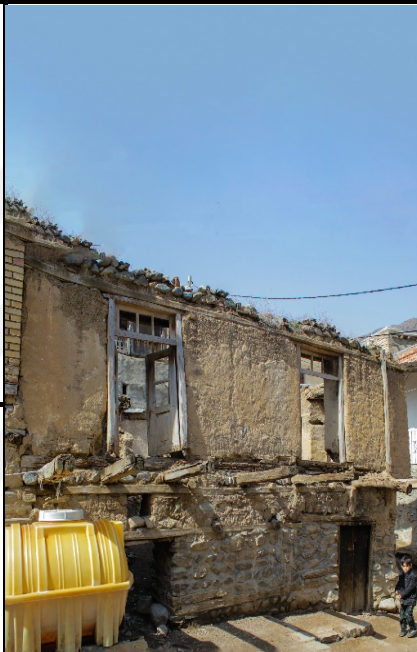
| KIRSAL MIRAS ENVANTERİ | | YAPI | | ENVANTER NO: 18 | |
|---|---|---|---|---|---|
| Genel tanım | Köyün meydanın Kuzey doğusundaki iki katlı yapı eğimli arazi üzerine inşa edilmişti. Yapıya iki tek kottan iki giriş mevcuttur. Güneyden taşlık üzerinden yaşam alanına, depo ve ahır girişlere sahiptir. Tarihi bölge içerisindeki birçok geleneksel yapı gibi açık çıkmalısı zaman içerisinde tahrip ve yok olan yapılardan biri olarak karşımıza çıkmaktadır. Güney cephe üzerindeki çıkma taşıyıcı direkleri gözle görülür şekilde mevcuttur. Bu yapı yerleşimdeki geleneksel yöntem ve malzemeyle eğimli arazi üzerine inşa edilmiştir. Yapı yıllardır terk edilmiş ve günümüzde harap durumdadır. | | | | |
| Yapım tekniği ve malzeme | Yapı moloz taş beden duvarları üzerine ahşap hatıllı kerpiç yığmalı taşıyıcı sisteme sahiptir, sıvasız batı ve güney cephesi duvarındaki dökülen kerpiç sıvaların altından okunabilmektedir. Yapının tavan, çatı ve iki kat arasındaki döşeme ve tavan çökmüş durumundadır. İç mekandaki duvarlar birçoğu ve taşıyıcı sistem elemanları tahrip olmuş durumdadır. | | | | |
| Özgünlük ve Sağlamlık Durumu | Yapı mevcutta ağır strüktürel hasarlar bulundurmamakta ve yıllardır terk edilmiş durumda. Terk edilmesinden sonra yapıda taşıyıcı sistemin bozulması sonucunda yapıdaki çatı ve tavan örtüsü çökmüştür. Cephe üzerinde bulunan doğramalar, kapı ve korkuluklar özgün haliyle harap olmuştur. İç mekân tamamen tahrip olmuş durumda ve yapı her an tamamen çökme tehlikesine sahip. | | | | |

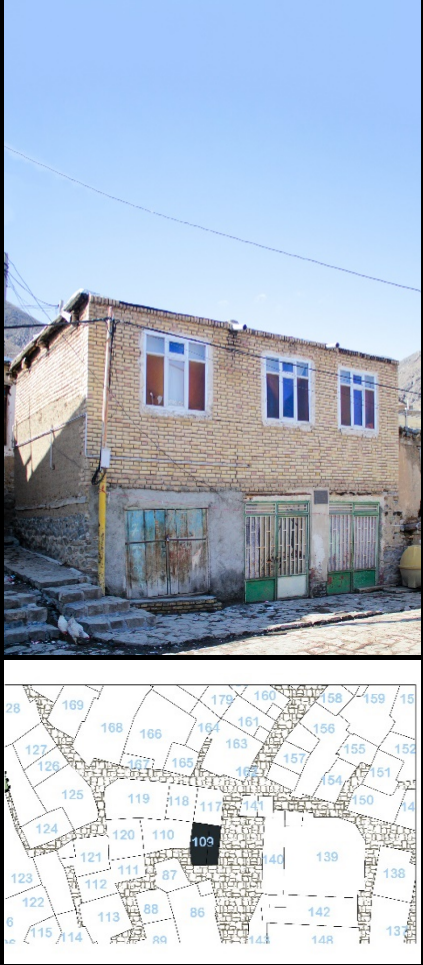
| KIRSAL MIRAS ENVANTERİ | | YAPI | | ENVANTER NO: 19 | |
|---|---|---|---|---|---|
| Genel tanım | Köydeki yenilenen ve uyumsuz yenilenme görmüş olan yapılardan birisidir. Yapının zemin katı tamamen köydeki geleneksel yöntemlerle yapılmışken bir üst kattaki ek kat tuğla ve çimento harçla inşa edilmiştir. Yapıdaki doğramalar demir ve alüminyum doğramayla değiştirilmiştir. Zemin kattaki dükkân giriş kapısı yapının özgün halindeki kapı kullanılmışken diğer iki dükkân kapısı muhdes demir kapı kullanılmıştır. Zemin kat özgün beden duvarları, üzeri çimento kireç sıvayla kapatılmıştır. Yapı kuzey cephesindeki bir üst kattaki yaşam alanına olan giriş mevcuttur. | | | | |
| Yapım tekniği ve malzeme | Yapı moloz taş beden duvarları üzerine ahşap hatıllı kerpiç yığmalı taşıyıcı sisteme sahiptir ve bir üst katındaki niteliksiz dönem eki olarak tuğla ve betonarme kat eklenmiştir. Yapıdaki zemin kat geleneksel yöntem ve malzemeyle inşa edilmiştir. Ek kat yeniden yapıldığında alt kat beden duvarları üzeri çimento kireç sıvayla kapatılmıştır. Üst kat yenilenirken çatı ahşap direk döşenerek beton kullanılmış ve membran izolasyonla kaplanmıştır. | | | | |
| Özgünlük ve Sağlamlık Durumu | Yapıdaki zemin kat özgün olarak kalmış ve üst kat tamamen yenilenmiştir. Bunun yanı sıra yapı sağlam olarak konut olarak kullanımına devam edilmektedir. Zemin kat giriş kapısı özgün yapıdan kalan kapı olarak kullanırken tüm doğramalar demir ve alüminyum doğramalarla değiştirilmiştir. | | | | |

| KIRSAL MIRAS ENVANTERİ | | YAPI | | ENVANTER NO: 19 | |
|---|---|---|---|---|---|
| Gözlem ve Değerlendirme | Yapı tamamen restore edilmeli, ekler tavsiye edilip ve onarılması gerekmektedir. Strüktürel sorunlar giderilmeli, kerpiç sıva ve boyasının tamamlanması gerekmektedir. Yapı sahiplerinin de isteği doğrultusunda yapı, asıl işlevini sürdürmesi gerekiyor. | | | | |

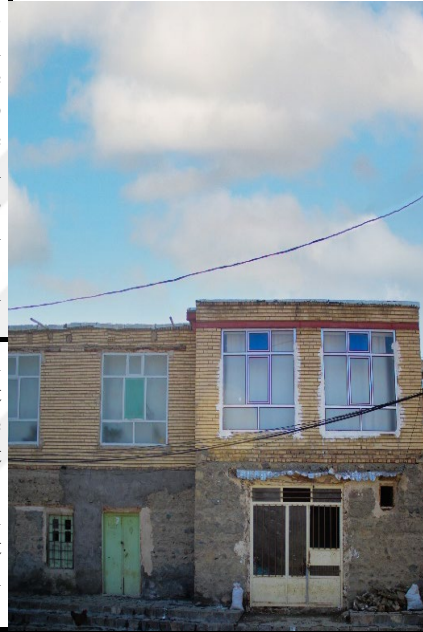
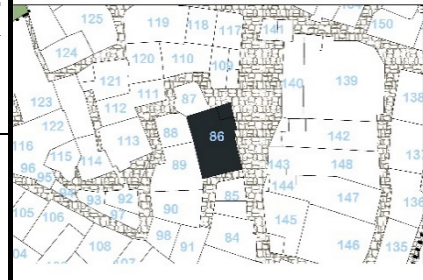
| KIRSAL MIRAS ENVANTERİ | | YAPI | | ENVANTER NO: 20 | |
|---|---|---|---|---|---|
| Genel tanım | Köydeki yenilenen ve uyumsuz yenilenme görmüş olan yapılardan birisidir. Yapının zemin katı tamamen köydeki geleneksel yöntemlerle yapılmışken bir üst kattaki ek kat tuğla ve çimento harçla inşa edilmiştir. Yapıdaki doğramalar demir ve alüminyum doğramayla değiştirilmiştir. Zemin kattaki giriş kapısı ve dükkân kapısı demir muhdes kapıyla değiştirilmiştir. Zemin kat özgün beden duvarları üzeri çimento kireç sıvayla kapatılmıştır. Yapıya kuzey cephesinden bir üst kattaki yaşam alanı için girişe sahiptir. | | | | |
| Yapım tekniği ve malzeme | Yapı moloz taş beden duvarları üzerine ahşap hatıllı kerpiç yığmalı taşıyıcı sisteme sahiptir ve bir üst katındaki nitelsiz dönem eki olarak tuğla ve betonarme kat eklenmiştir. Yapıdaki zemin kat geleneksel yöntem ve malzemeye inşa edilmiştir. Ek kat yeniden yapıldığında alt kat beden duvarları üzeri çimento kireç sıvayla kapatılmıştır. Üst kat yenilenirken çatı demir konstrüksiyon ve beton kullanılmış ve membran izolasyonla kaplanmıştır. | | | | |
| Özgünlük ve Sağlamlık Durumu | Yapıdaki zemin kat özgün olarak kalmış ve üst kat tamamen yenilenmiştir. Bunun yanı sıra yapı sağlam olarak konut olarak kullanımına devam edilmektedir. Zemin kat giriş kapısı özgün yapıdan kalan kapı olarak kullanırken tüm doğramalar demir ve alüminyum doğramalarla değiştirilmiştir. | | | | |

| KIRSAL MIRAS ENVANTERİ | | YAPI | | ENVANTER NO: 20 | |
|---|---|---|---|---|---|
| Gözlem ve Değerlendirme | Yapı tamamen restore edilmeli, ekler tasfiye edilip ve onarılması gerekmektedir. Strüktürel sorunlar giderilmeli, kerpiç sıva ve boyasının tamamlanması gerekmektedir. Yapı sahiplerinin de isteği doğrultusunda yapı, asıl işlevini sürdürmesi gerekiyor. | | | | |

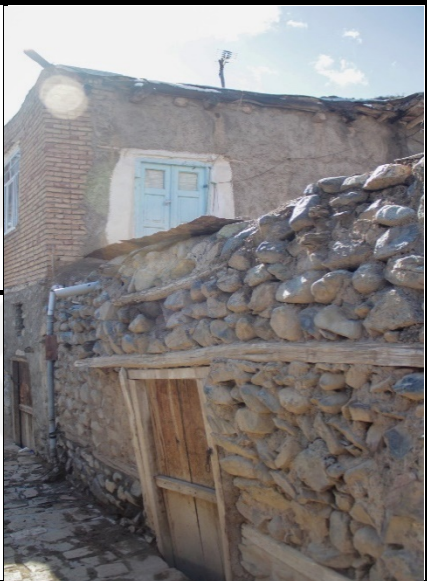
| KIRSAL MİRAS ENVANTERİ | | YAPI | | ENVANTER NO: 21 | |
|---|---|---|---|---|---|
| Genel tanım | Köydeki tek katlı ahır ve depo yapılarından birisi olan bu yapıda civarında bulunan yapılardan birisi için ek depo ve ahır işlevini üstlenmektedir. Günümüzde sadece depo olarak kullanılan bu yapıda ek olarak bir müdahale yapılmamıştır. Yapının güney cephesinde bulunan duvarda ön tarafa doğru sehim yaptığı görülmektedir. | | | | |
| Yapım tekniği ve malzeme | Yapı yığma moloz taş beden duvarları üzerine ahşap hatıllı taşıyıcı sisteme sahiptir Yapı geleneksel yöntem ve malzemeyle inşa edilmiştir. | | | | |

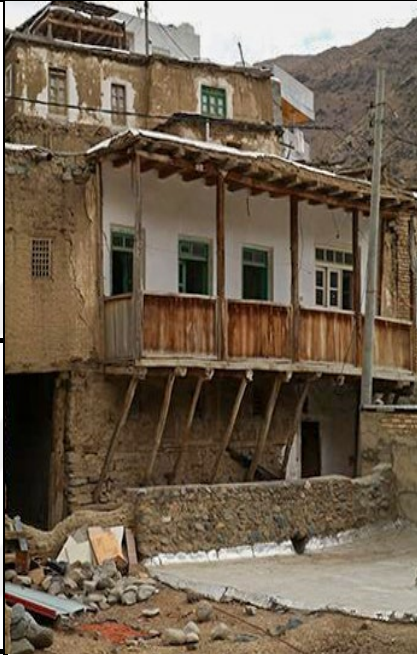
| KIRSAL MIRAS ENVANTERİ | | YAPI | | ENVANTER NO: 22 | |
|---|---|---|---|---|---|
| Genel tanım | Köydeki geleneksel yapıların tarihi değeri sahip 2 katlı ahır, depo ve yaşam farklı iki girişe sahip olarak inşa edilmiştir. Yapının inşa tarihi Safevi dönemine ait olduğu sözlü olarak bilinmektedir. Yapının zemin katındaki ahşap oymalı sütun başlıkları mevcuttur. Köydeki nadir avluya sahip yapılardan biri olan Baba Kışızade evi günümüze kadar özgün haliyle korunmuş olarak gelmiştir. Parselin kuzey kısmında yer alan Buneğe bu yapıya ait olarak mevcut ve yapının doğusundaki kabaltı üzerinden sirkülasyonu sağlanmaktadır. | | | | |
| Yapım tekniği ve malzeme | Yapı moloz taş beden duvarları üzerine ahşap hatıllı kerpiç yığmalı taşıyıcı sisteme sahiptir. Zemin kattaki strüktürel sorunlardan dolayı binada sehim ve temel kaymalarına sebebiyet vermiş olabilir. Son yıllarda sahipleri tarafından onarım gören yapı günümüzde onarımı sürmektedir. Yapıdaki güney cephesinde yer alan açık çıkma taşıyıcı elemanları üzerinde onarımlara yapılarak güçlendirilmiştir. Yapıdaki Buneğe yapısı haricinde birçoğu kısım ağır müdahaleler görmüştür. | | | | |
| Bezeme | Yapıdaki doğramalar, kapılar ve ahşap sütun başlıkları tamamen özgün halini korumaktadır. Güney cephesindeki kagir ve kerpiç sıvalı olan kısımlarda kısmi dökülmeler mevcutken günümüzde dökülen kısımlarda kireç ve çimento sıvalarla onarılmıştır. | | | | |

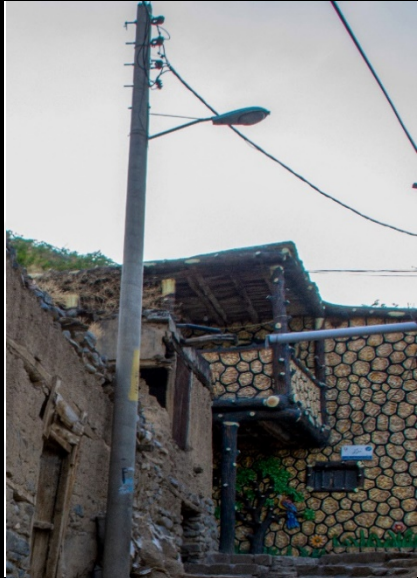
| KIRSAL MIRAS ENVANTERİ | | YAPI | | ENVANTER NO: 24 | |
|---|---|---|---|---|---|
| Genel tanım | Yapı köydeki geleneksel yöntemlerle iki katlı olarak inşa edilmiştir. Çimento sıvayla taş deseni olarak sıvanan bu yapı tamamen yerleşimdeki uyumsuz hale gelmesine sebep olmuştur. Bu yöntemle yapılmış bir yeni yapı daha olması yapıları yerleşim içerisinde tamamen özgün halinden uzaklaştırmıştır. Yapıda kabaltı üzerine kurulu açık çıkma mevcut ve görülmektedir. | | | | |
| Yapım tekniği ve malzeme | Yapı moloz taş beden duvarları üzerine ahşap hatıllı kerpiç yığmalı taşıyıcı sisteme sahiptir. Yapı tamamen görsel olarak değişime uğramış olmasına rağmen bazı kısımlarda tamamen geleneksel yöntemle inşa edilen tarihi değere sahip olan yapı olduğu görülmektedir. | | | | |
| Bezeme | Yapıdaki doğramalar, kapılar kısmı olarak özgün halini korumaktadır. Yapıda yapılan çimento sıvayla kaplanmış olması yapıdaki tüm özgün olan bezemeleri yok etmiştir. | | | | |

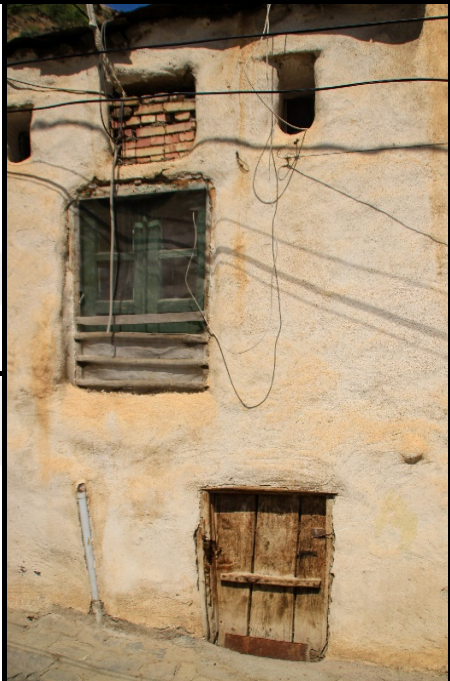
| KIRSAL MIRAS ENVANTERİ | | YAPI | | ENVANTER NO: 26 | |
|---|---|---|---|---|---|
| Genel tanım | Köydeki geleneksel yöntemle inşa edilmiş iki katlı parselin güneyinde ev batısında yer alan sokaklardan iki farklı girişe sahip olarak inşa edilmiştir. Zemin kattaki depo ve ahır için farklı giriş mevcutken üst kattaki yaşam alanı için parselin batısında olan sokak üzerinden girişe sahiptir. Yapının kısmi strüktürel sorunları olduğu görülmektedir. Yapının tamamı özgün halinden farklı olarak kireç sıvayla kaplanmıştır. Yapının üst katında yer alan tepe pencere boşluğu özgün halinin harap olmasından mütevellit tuğlayla kapatılmıştır. | | | | |
| Yapım tekniği ve malzeme | Yapı moloz taş beden duvarları üzerine ahşap hatıllı kerpiç yığmalı taşıyıcı sisteme sahiptir. Bu yapının inşa sisteminin kuzey kısmındaki sıvaların döküldüğü yerden görünmektedir. Yapıda kısmi strüktürel sorunla mevcut ve son depremten sonra kuzey kısmındaki bölümlerde çatlaklar meydana gelmiştir. Yapının çatısı düz çatı olarak ahşap döşenerek geleneksel yöntemle yapılmış olup günümüzde membran kaplanarak izolasyon sorunlarına çözüm üretilmiştir. | | | | |
| Bezeme | Yapıdaki doğramalar, kapılar tamamen özgün halini korumaktadır. Güney cephesindeki tepe penceresinin özgün halinde bozulma olduğu için tuğlayla kapatılmıştır. Yapının cephesine yapılan kireç sıva kaplaması özgün hali olan kerpiç sıvasının üstüne yapılmıştır. | | | | |
| Özgünlük ve Sağlamlık Durumu | Yapı özgün hali ile günümüze kadar korunmaktadır. Yapının kısmi strüktür sorunları mevcut ve özgün yapı elemanları, kapı ve doğramalarda ortaya çıkan bozulmalar söz konusudur. Yapının yaşam alanının terk edilmiş olması yapıya ciddi zararlar vermeye başlamıştır. Yapıda sadece zemin kattaki ahır kullanılması yapının tamamen yok olmasını kısmi olarak engellese de bu durumda zaman içerisinde tamamen yok olma tehlikesini ortadan kaldırmak için yeterli değildir. | | | | |

| KIRSAL MIRAS ENVANTERİ | | YAPI | | ENVANTER NO: 26 | |
|---|---|---|---|---|---|
| Gözlem ve Değerlendirme | Yapı tamamen restore edilmeli, eklerin tasfiye edilip ve onarılması gerekmektedir. Yanlış yapılan uygulamalar yerine geleneksel yöntemler kullanılarak gerekli müdahaleler yapılmalıdır. Gerekli güçlendirmelerin yapılması gerekmektedir. Eksik ve dökülmüş olan kısımlarda kerpiç sıva ve boyasının tamamlanması gerekmektedir. Yapı sahiplerinin de isteği doğrultusunda yapı, asıl işlevini sürdürmesi gerekiyor. | | | | |

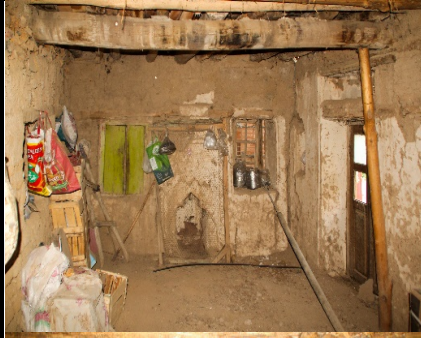
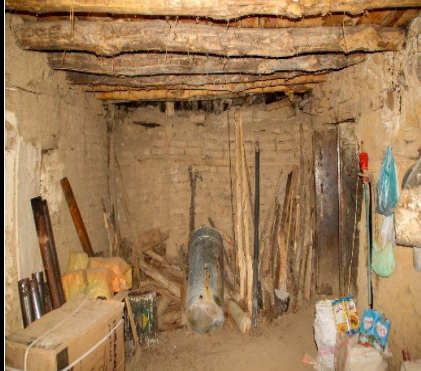
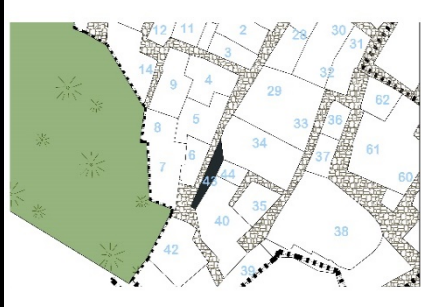
| KIRSAL MIRAS ENVANTERİ | | YAPI | | ENVANTER NO: 28 | |
|---|---|---|---|---|---|
| Genel tanım | Geleneksel yerleşim içerisinde abbaranın içinden girişe sahip olan bu iki katlı yapıda alt kotta yer alan ahır ve depo için parselin güneyinde yer alan alt kottaki sokaktan basamaklı bir girişe sahiptir. Bu yapı geleneksel plan özelliklerini taşımaktadır. Günümüzde depo olarak kullanılan bu yapıda ağır strüktür sorunları görülmektedir. İki bölümden oluşan bu yapının yaşam alanının batısındaki duvara gömülü ocak mevcut olduğu görülmektedir. Yapıda mevcut olan yapı elemanlarının hepsi özgün haliyle korunmaktadır. | | | | |
| Yapım tekniği ve malzeme | Yapı moloz taş beden duvarları üzerine ahşap hatıllı kerpiç yığmalı taşıyıcı sisteme sahiptir. Bu yapının inşa sisteminin iç mekândaki sıvanın döküldüğü yerden görünmektedir. Yapıda strüktürel sorunları mevcut. Yapının çatısı düz çatı olarak, ahşap döşenerek geleneksel yöntemle yapılmış olup; günümüzde membran kaplanarak izolasyon sorunlarına çözüm üretilmiştir. Yapının üst katındaki yaşam alanının güney cephesi komşu parselin çatısına açılan kapı mevcut. Bu cephe üzerinde dökülmüş olan kısımlar geçici olarak ahşap ve demir kapatılmış olduğu görülmektedir. | | | | |
| Bezeme | Yapıdaki doğramalar, kapılar tamamen özgün halini korumaktadır. | | | | |
| Özgünlük ve Sağlamlık Durumu | Yapı özgün hali ile günümüze kadar korunmaktadır. Yapıdaki strüktür sorunları mevcut ve özgün yapı elemanları, kapı ve doğramalarda ortaya çıkan bozulmalar söz konusudur. Yapı günümüzde sadece depo olarak işlev görmektedir ve çok fazla kullanılmadığı için terk edilmiş olmasından mütevellit gerekli bakımı yapılmamaktadır. Bakımsız olması bu yapıdaki strüktür ve taşıyıcı sorunlarının artmasına neden olmaktadır. | | | | |

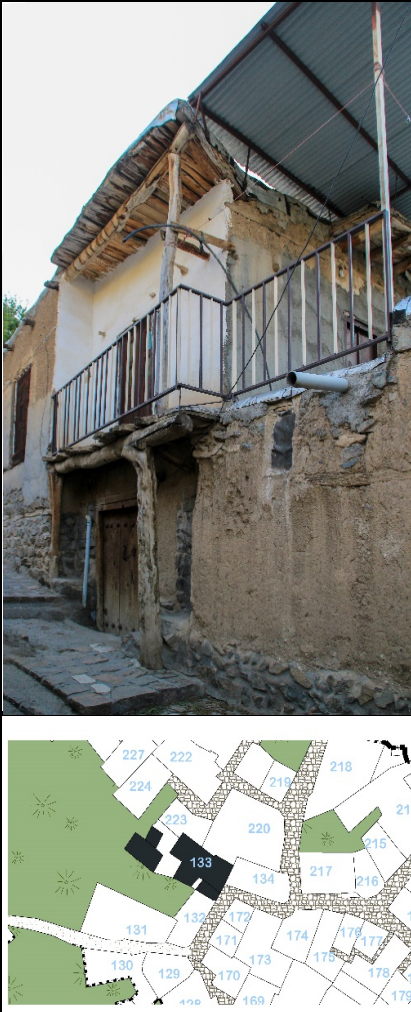
| KIRSAL MIRAS ENVANTERİ | | YAPI | | ENVANTER NO: 31 | |
|---|---|---|---|---|---|
| Genel tanım | Köydeki geleneksel yerleşimde tarihi değere sahip iki katlı o yapılardan birisidir. Yapı ünlü şair nebatîye ait olduğu bilinmektedir. Yapımı güneydoğu cephesindeki izler yapının açık çıkmalı plan tipine sahip olduğunu göstermektedir. Yapıdaki giriş kapısından kabaltı şeklindeki taşlıktan avlu ve yaşam alanlarına girişli olarak köyde ender rastlanan parsel sokak ilişkisine sahiptir. Avlu üzerinden yapıya iki farklı yapıya giriş olan bu parsel içerisinde iki farklı mülkiyete sahiptir. Girişteki taşlık üzerindeki kısımda açık çıkmadaki payandalar muhdes demir korkuluk olarak değiştirilmiş olduğu görülmektedir. | | | | |
| Yapım tekniği ve malzeme | Yapı moloz taş beden duvarları üzerine ahşap hatıllı kerpiç yığmalı taşıyıcı sisteme sahiptir. Yapının çatısı düz çatı olarak ahşap döşenerek geleneksel yöntemle inşa edilmiştir. Çatı izolasyonu için membran kaplanmıştır. Yapıda mevcut olan yapı elemanlarının hepsi özgün haliyle korunmaktadır. Cepheleer özgün kerpiç sıva üzerine çimento ve kireç sıvayla kaplanmış olduğu görülmektedir. Parselin doğusundaki kısımda doğramalar muhdes demir olarak değişmiş olduğu görülmektedir. | | | | |
| Bezeme | Yapıdaki açık çıkmadaki doğrama hariç diğer doğramalar ve kapılar özgün halini korumaktadır. İç mekân kapılarda ve doğramaların bazıları yapılan onarımlar ve değişiklikler söz konusu olduğu görülmektedir. Doğu bölümdeki yapıda özgün Orsi kapılar mevcut olduğu görülmüştür. | | | | |
| Özgünlük ve Sağlamlık Durumu | Parsel içerisinde iki yapı bölümü mevcut olduğundan doğu taraftaki yapı tamamen özgün halini korumuşken bir diğer bölümde yapılan kısmı müdahaleler söz konusu olduğu görülmektedir. Her iki bölümde kısmı strüktür sorunları olduğu ve çatlakların ortaya çıktığı görülmüştür. Yapıdaki doğu kısımdaki tablalı kapılar ve doğramalar bölgedeki bezemeli (Orsi) kapı olarak inşa edilmiştir. | | | | |

| KIRSAL MIRAS ENVANTERİ | | YAPI | | ENVANTER NO: 31 | |
|---|---|---|---|---|---|
| Gözlem ve Değerlendirme | Yapı tamamen restore edilmeli, eklerin tavsiye edilip ve onarılması gerekmektedir. Yanlış yapılan uygulamalar geleneksel yöntemler kullanılarak gerekli müdahaleler yapılmalıdır. Gerekli güçlendirmelerin yapılması gerekmekte olup yapılmış olan çimento katkılı Kerpiç sıva yerine özgün yöntemler ve malzemeye bağlı olarak onarılması gerekmektedir. Yapı sahiplerinin de isteği doğrultusunda yapı, asıl işlevini sürdürmesi gerekiyor. | | | | |
