**MİMAR SİNAN GÜZEL SANATLAR ÜNİVERSİTESİ ★ FEN BİLİMLERİ ENSTİTÜSÜ**

**İRAN-ATROPATEN (AZERBAYCAN) BÖLGESİNİN KIRSAL MİMARİ  
ÖZELLİKLERİ VE KORUMA SORUNLARI: USHTİBİN KÖYÜ**

**YUKSEKLİSANS TEZİ**

**Programı: Koruma ve Restorasyon**

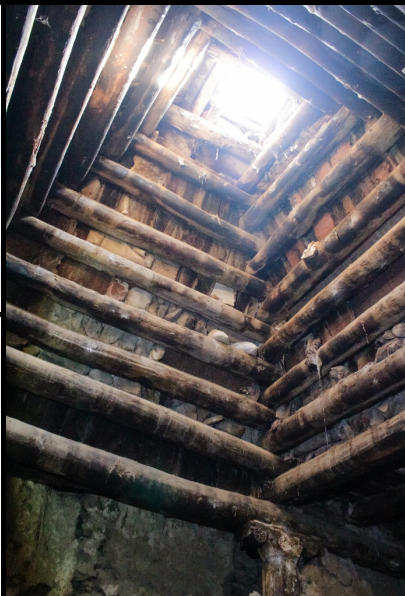
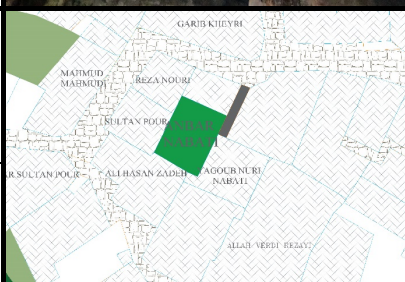
| KIRSAL MIRAS ENVANTERİ | | YAPI | | ENVANTER NO: 32 | |
|---|---|---|---|---|---|
| Genel tanım | Ustibin Köyün en eski geleneksel yapılarından biri bu parselde yer almaktadır. Buneğe diye adlandırılan bu yapı 176. parselin en arka kısmında yer almaktadır. 176. Parselde özgün yapının bir parçası olarak bilinen bu yapı günümüzde bağımsız bir yapı haline gelmiştir Buneğe yapısının girişi sokaktan kabaltı içerisinde yer alan özgün ahşap kapı üzerinden ulaşılmaktadır. Bu yapının hemen yanında yer alan ahır ve depo alanları bağımsız bir kapıdan girişe sahiptir. | | | | |
| Yapım tekniği ve malzeme | Yapı moloz taş beden duvarları üzerine ahşap hatıllı kerpiç yığmalı taşıyıcı sisteme sahiptir. Yapının çatısı geleneksel kagir sıvalı düz çatı şeklindedir. Ve iç mekândaki piramit kubbeli Buneğe bindirme tavana sahiptir. Yapıda dökülen kagir sıvalar yerine kireç sıvayla tamamlanmış bölümler mevcuttur. Buneğe yapısının taşıyıcı sistemi geleneksel yöntem ve malzemeyle yapılmış. | | | | |
| Bezeme | Ahşap doğrama ve kapıların haricinde Buneğe yapısında yer alan oyma teknikli sütun başları mevcuttur. | | | | |
| Özgünlük ve Sağlamlık Durumu | Buneğe yapısı tamamen özgün sütun başları ve yapısıyla ağır strüktür sorunlara sahiptir. Birkaç taşıyıcı direğin taşıyıcı tavan sisteminde kısmi yıkım ve arızaya sebep olmaktadır. Acil müdahale olunmadığı taktirde bu özgün ve nadir Buneğe yapısı kısa süre de yok olması muhtemeldir. | | | | |

Buneğe kısmındaki piramit kubbe tavanın üstünü örten düz çatı tamamen tahrip olmuştur. Üst örtünün olmaması Buneğe yapısının ahşap taşıyıcı ve konstrüksiyonun hasar görmesine sebep olmuş. Dengesiz statik güçler sebebinde Buneğe yapısındaki piramit kubbedeki kiriş ve direklerin kırılmasına sebep olmuştur.

| KIRSAL MIRAS ENVANTERİ | | YAPI | | ENVANTER NO: 32 | |
|---|---|---|---|---|---|
| Gözlem ve Değerlendirme | Buneğe yapısındaki strüktür sorunları giderilmeli ve dökülen kagir ve kerpiç kısımlar tamamlanmalıdır. Tekrar işlevsel olarak yaşam alanının bir parçası olarak işlevini sürdürmelidir. Yapı tamamen restore edilip ve uyumsuz malzemeyle yenilenmiş kısımlar ve ekler geleneksel yöntem ve malzemeyle tamamlanması gerekmektedir. Strüktürel sorunlar giderilmeli, cephe üzerindeki kerpiç sıvaların yenilenmesi gerekmektedir. Yapı sahiplerinin de isteği doğrultusunda yapı, asıl işlevini sürdürmelidir. | | | | |

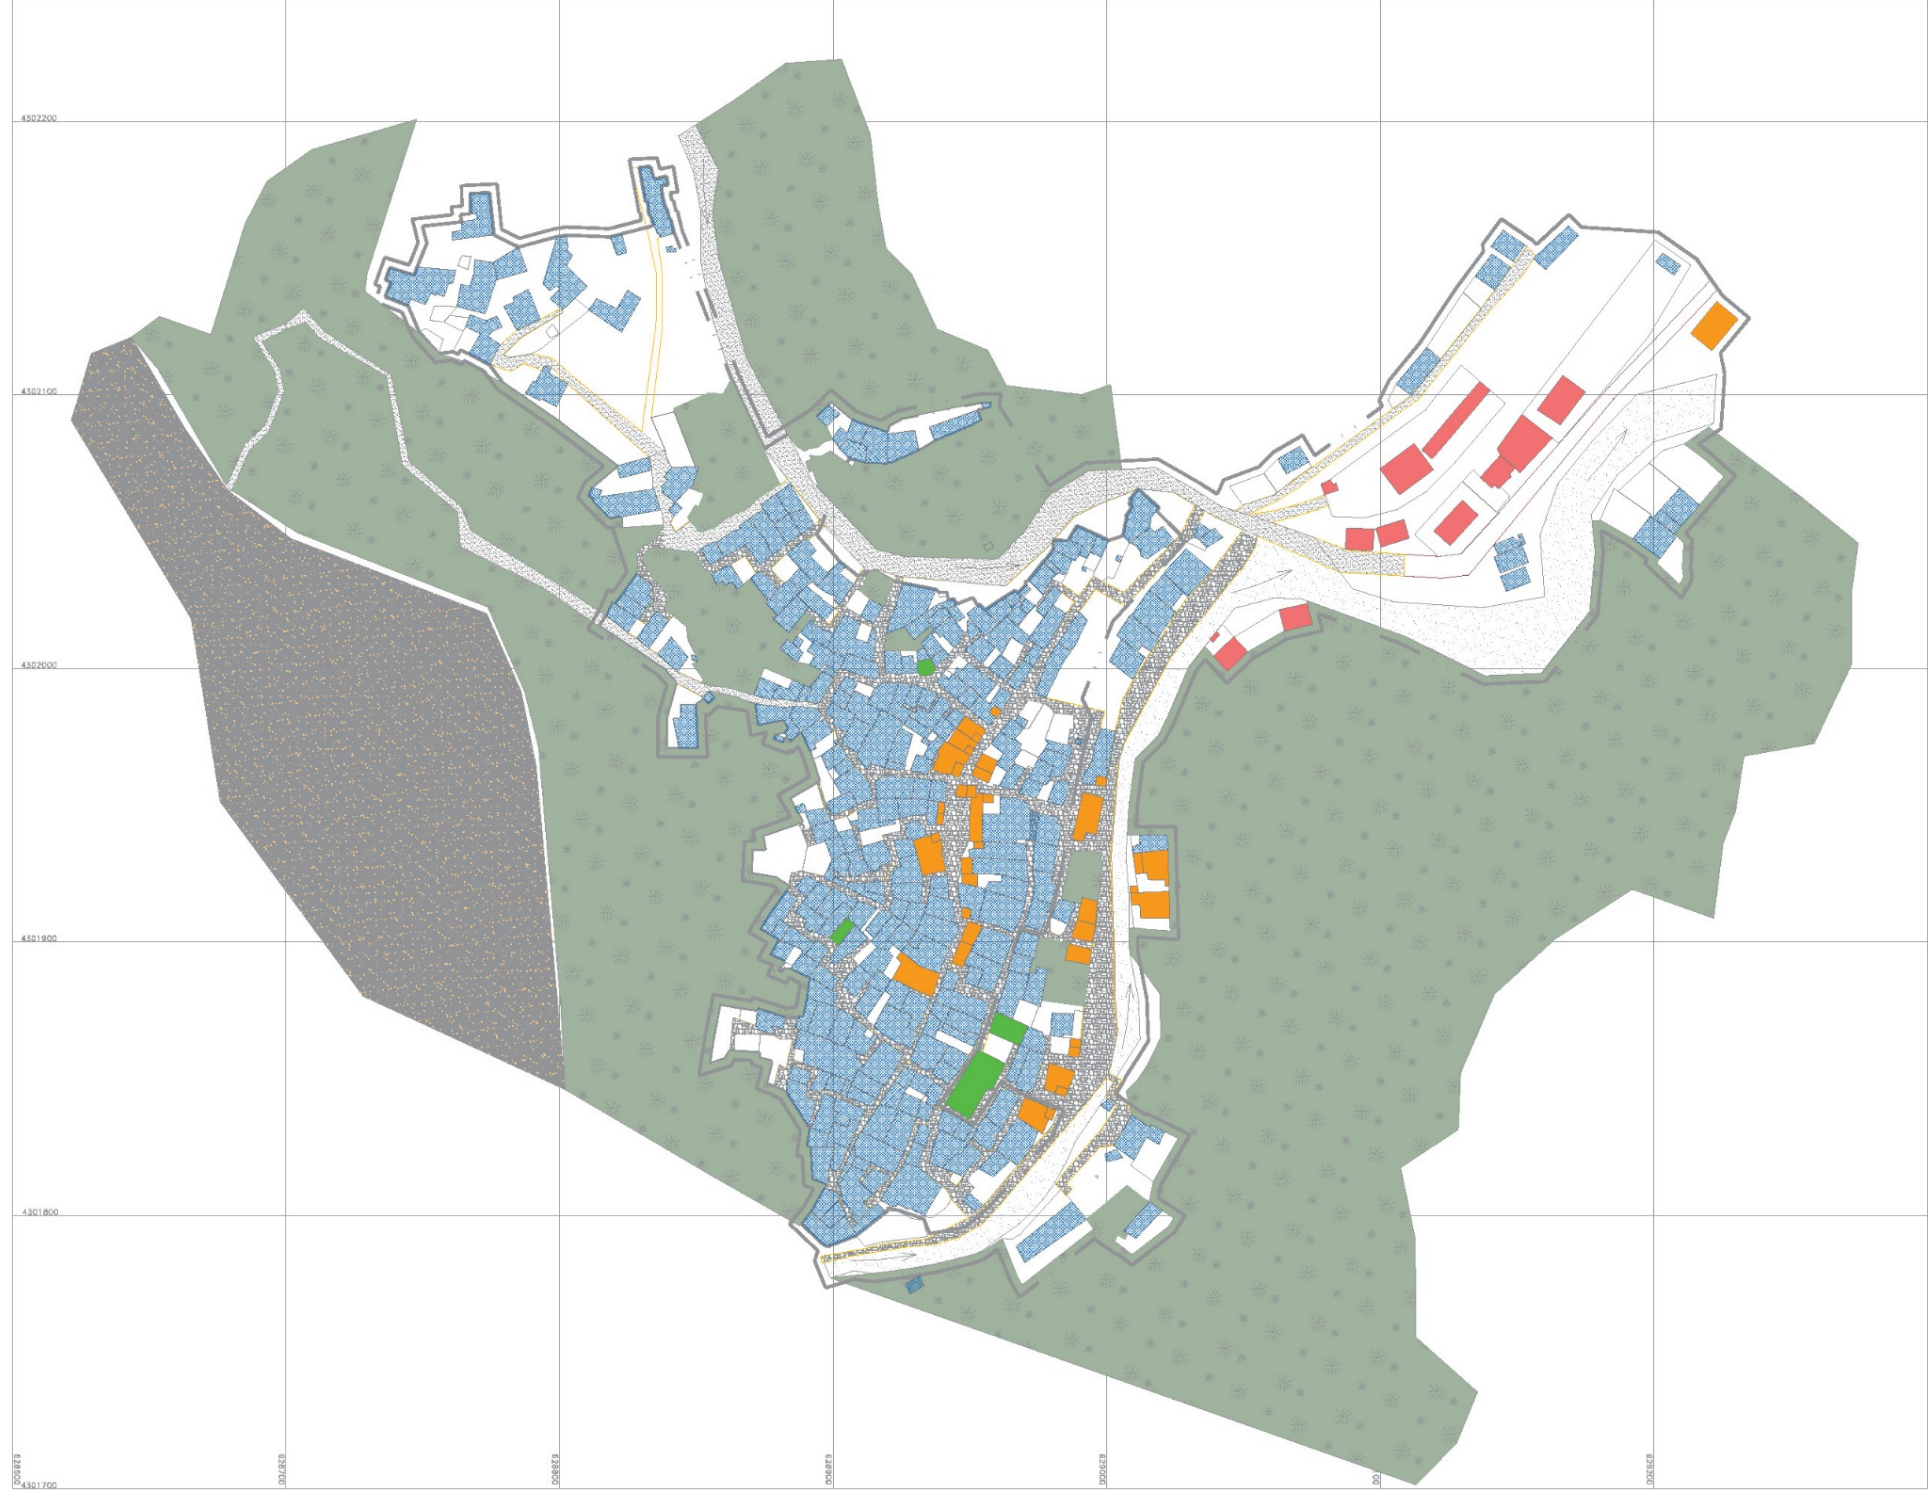
İŞLEV ANALİZİ

- DİNİ YAPILAR
- KONUT
- KONUT+TİCARİ
- KAMU YAPILARI
