## **ULUÇAY- GÜZELCEÇAY ARASI KIYI KUŞAĞINDA ARAZİ KULLANIMI**

Yüksek Lisans Tezi  
Samsun, 2013

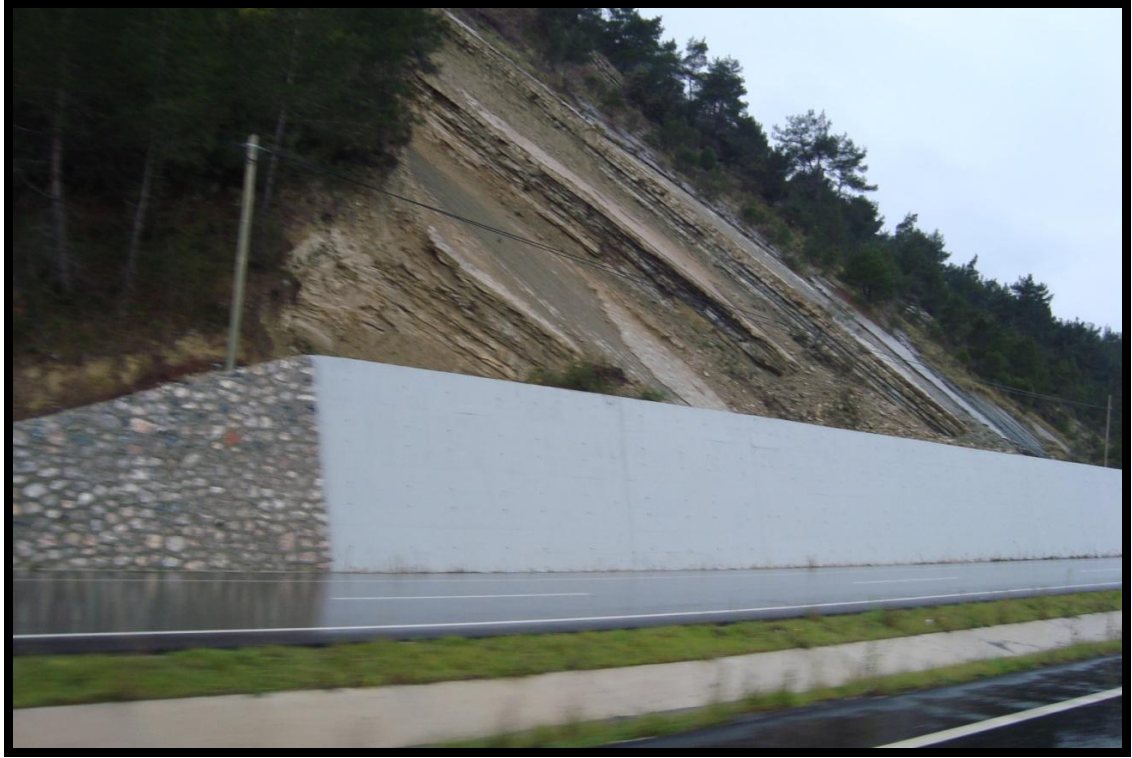
**Foto 6.** Çamgölü mevkiinde yol yapım çalışmaları ile ölü falez konumu alan aktüel falezler

Küplüağzı Çayı'ndan batıya doğru gidildikçe sahil şeridi daralmakta ve Çamgölü mevkiinden itibaren ölü falezler yerini aktüel falezlere bırakmaktadır. Araştırma sahasının batı sınırı olan Güzelceçay'a kadar aktüel falezler varlığını sürdürür. Eski Sinop yolu dağlık alandan geçtiği için bu falezler aktüel durumdaydı. Karadeniz Sahil Yolu için kıyı alanları doldurulduktan sonra bu aktüel falezler beşeri faaliyetler sonucu da olsa ölü falez halini almışlardır (Foto 6). Bu falezlerden kopan parçaların yola düşme ihtimali olduğu için istinat duvarları yapılmak zorunda kalınmıştır.

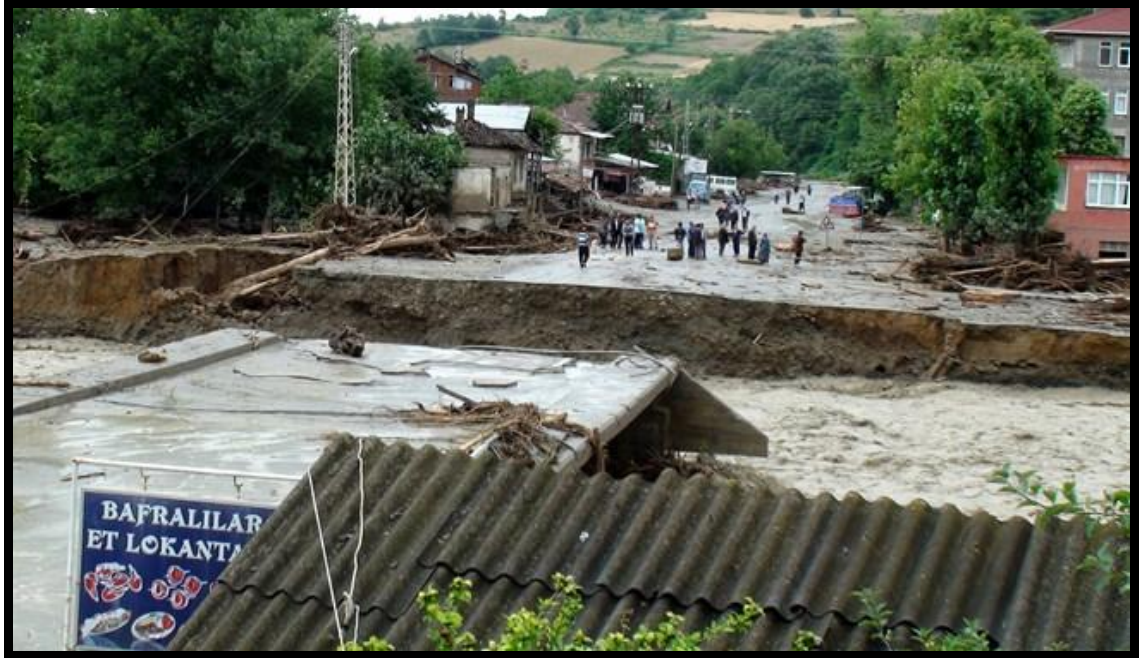
**Foto 13.** Güzelceçay'da meydana gelen sel sonrası yıkılan köprü (Anonim)

2 Temmuz 2012 günü meydana gelen ve Orta Karadeniz'de büyük yıkımlar yapan sel felaketi sırasında Güzelceçay üzerinde bulunan ve Samsun-Sinop bağlantısını sağlayan köprü yıkılmıştır (Foto 13).

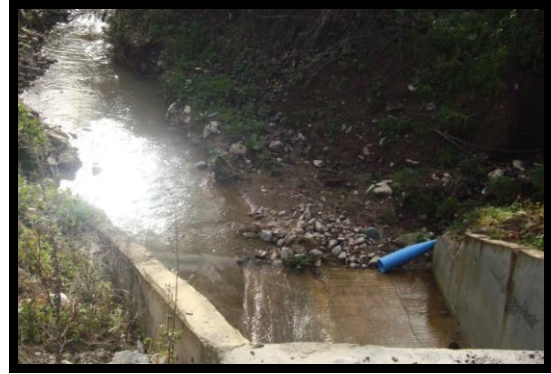
**Foto 16.** Etyemez Köyü yakınlarında mevsimlik bir akarsu ve tahliye kanalı (Aralık, 2012)

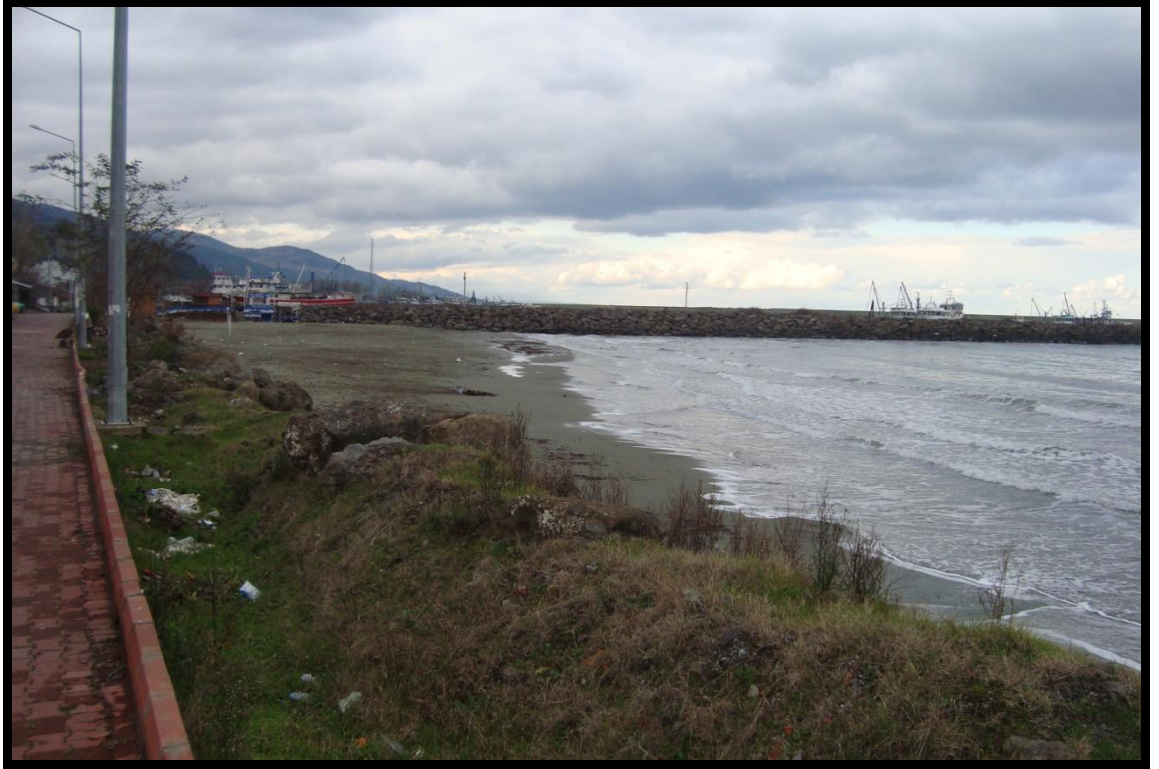
**Foto 33.** Yakakent'te küçük mendireğin kenarında dalga ve akıntıların yön değiştirmesi sonucu oluşan plaj

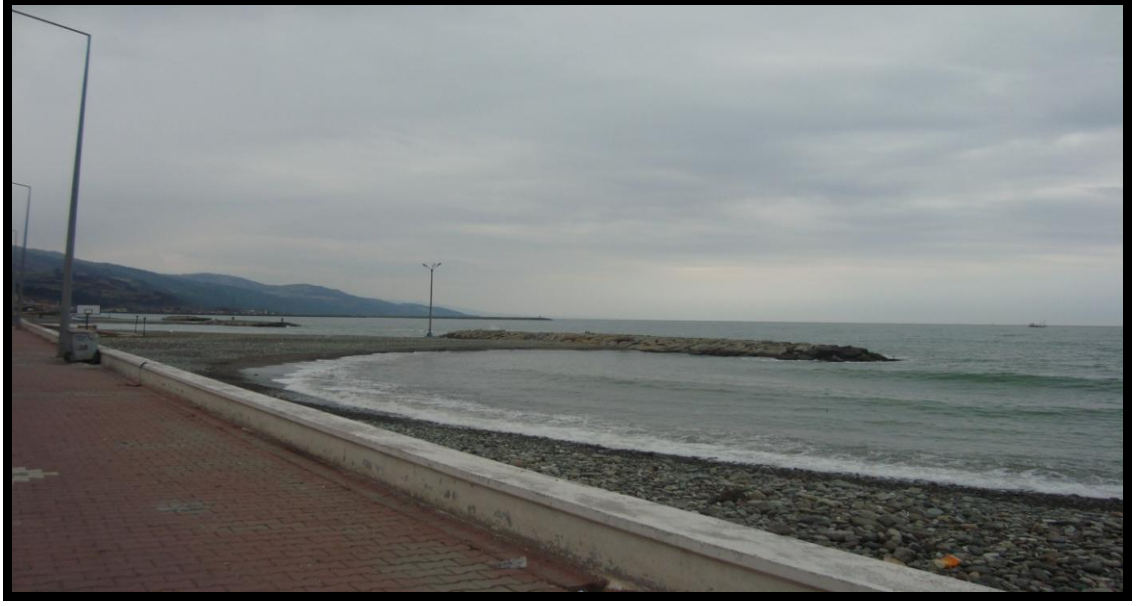
**Foto 38.** Yakakent ilçe merkezindeki T mahmuzlardan bir görünüm

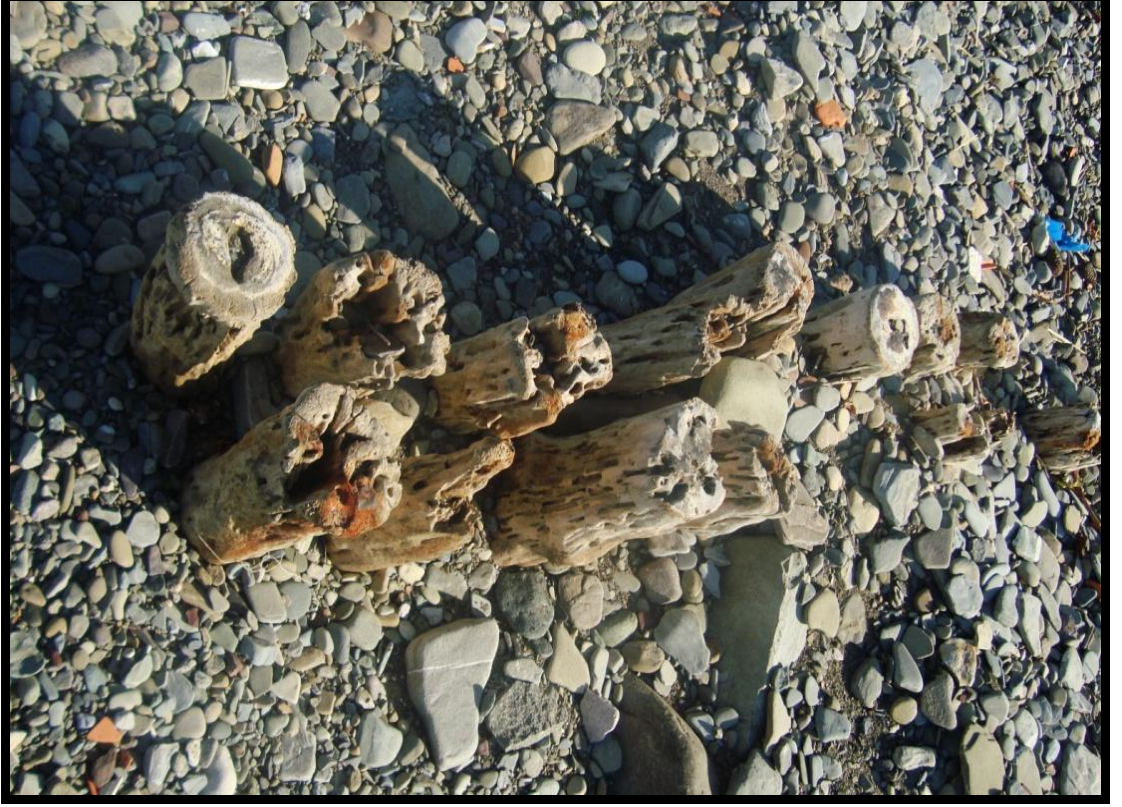
**Foto 39.** Yakakent Bahelievler Mahallesi sahilinde kazıklı mahmuz kalıntıları

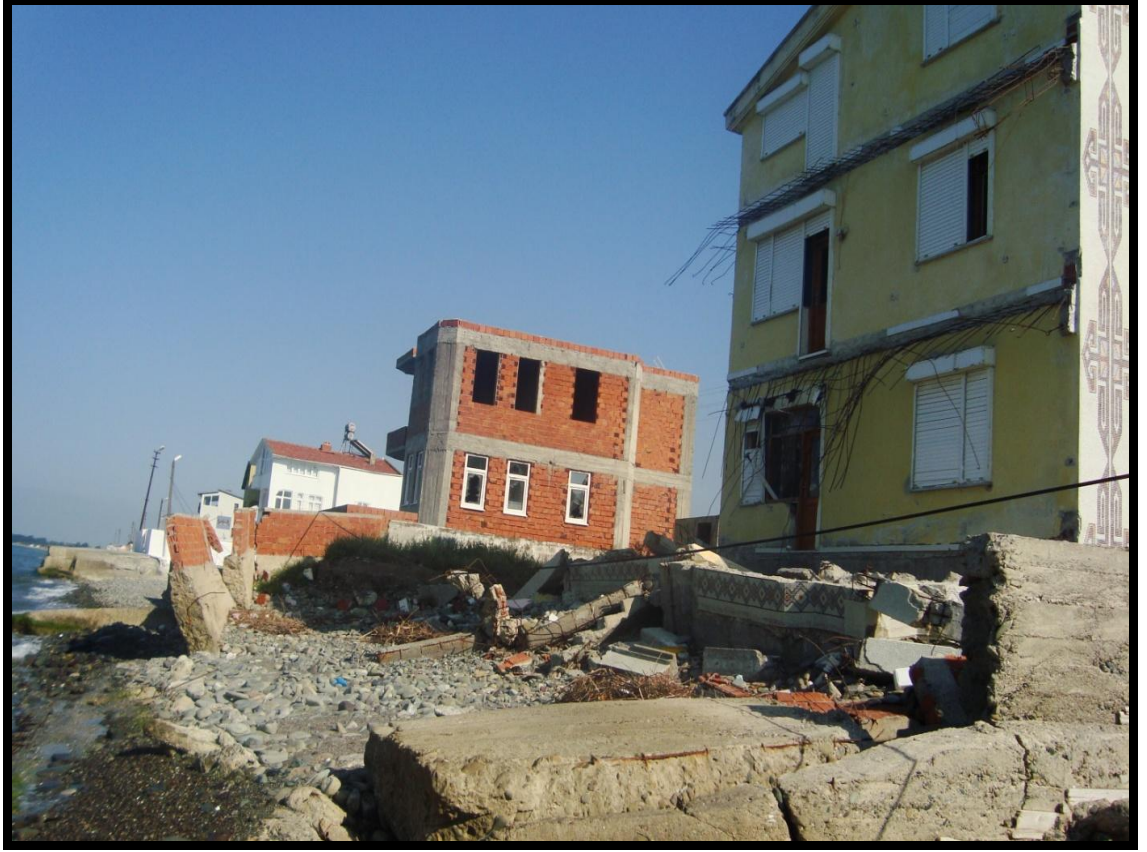
**Foto 40.** Yakakent Bahçelievler Mahallesi’nde dalga tahribatı sonucu zarar gören yazlık ev

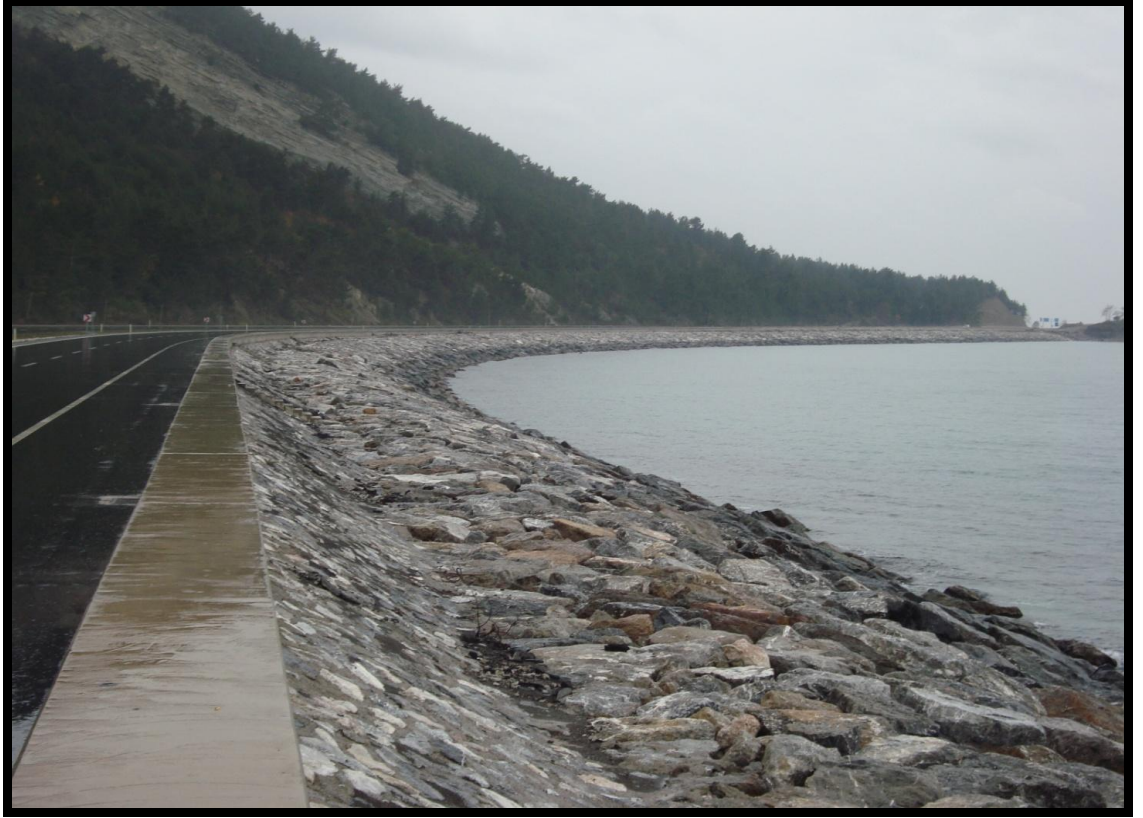
**Foto 41.** Çamgölü-Güzelceçay arası Karadeniz Sahil Yolu dolgu alanı

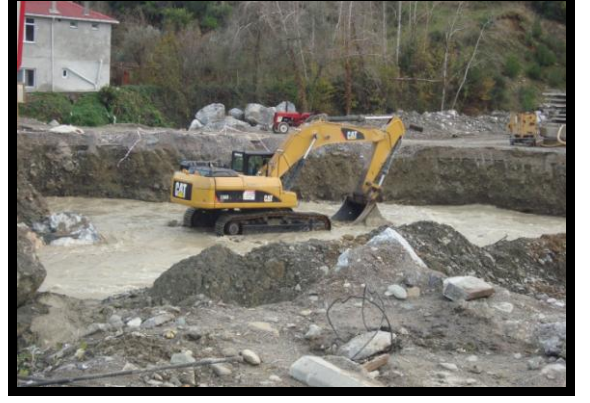
**Foto 47.** Küplüağzı Çayı'nda yatak genişletme çalışmaları
