**YAKAÖREN'DE (İLİŞİ / CUMAYANI)
KIRSAL SİT KORUMA PROJESİ**

**YÜKSEK LİSANS TEZİ
Fatma Sema YÜCEL**

Anabilim Dalı : Mimarlık

Programı : Restorasyon

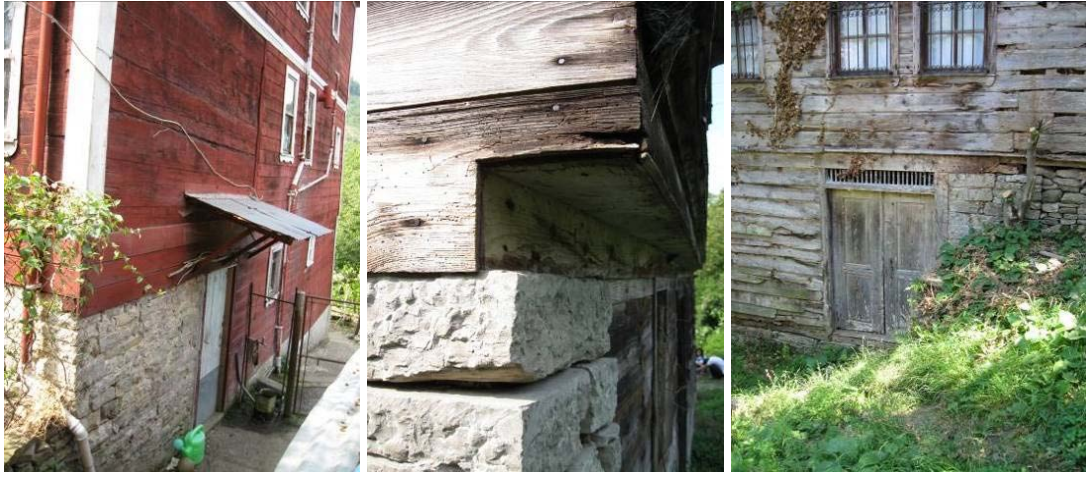
Şekil 3.2 : Ahşap yapıların zemin katında kısmi taş duvar uygulaması

Yapım tekniği: Bölgede, yapıların zemin kotunun altında kat oluşturulmadığı için derin temellere rastlanmamaktadır. Derin olmayan bu sürekli taş temeller, yapının toprağa yaslandığı yüzeyde yükselerek taş duvar olarak devam etmektedir. Bu durumda zemin kat duvarlarından biri toprağa yaslanmakta ve bu duvar, istinat duvarı olarak kullanılmaktadır. Böylece toprak yükünün taşınması sağlanarak, neden olabilecek kaymalar engellenmekte ve zemin suyunun etkisi en aza indirilmektedir (Şekil 3.2).

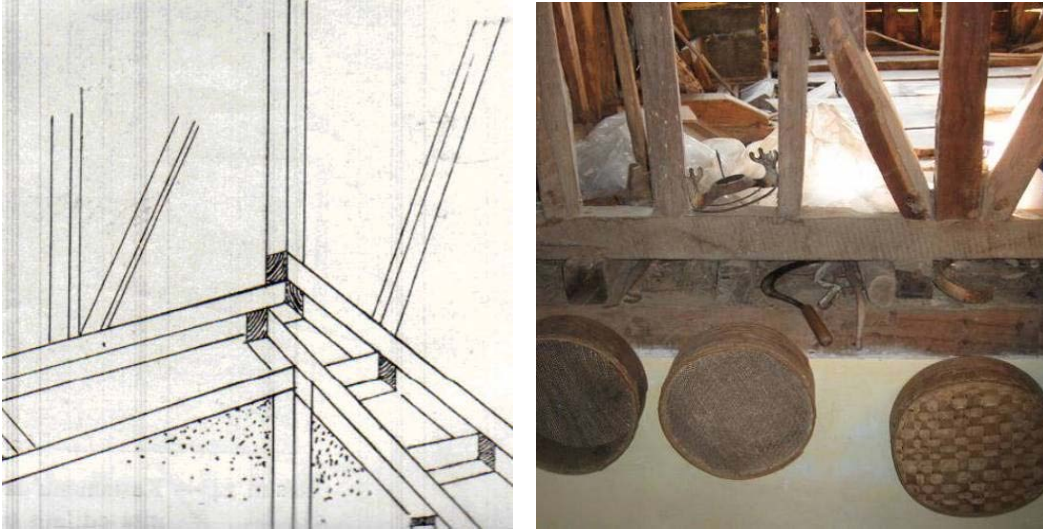
Şekil 3.6 : Çift tabanlı döşeme çizimi¹⁵ ve bu döşeme sistemine evlerden bir örnek

Geleneksel konutlarda iki yönde döşeme kirişi yapılırsa çift taban oluşturacağından, genellikle tek yönlü olarak yapılmaktadır. Ancak çift tabanlı döşeme örnekleri de bulunmaktadır. Üst katın dikmelerini ve döşeme kirişlerini taşıyan tabanların kesiti ortalama olarak 25 x 25cm veya daha büyük olmaktadır (Şekil 3.5-6).

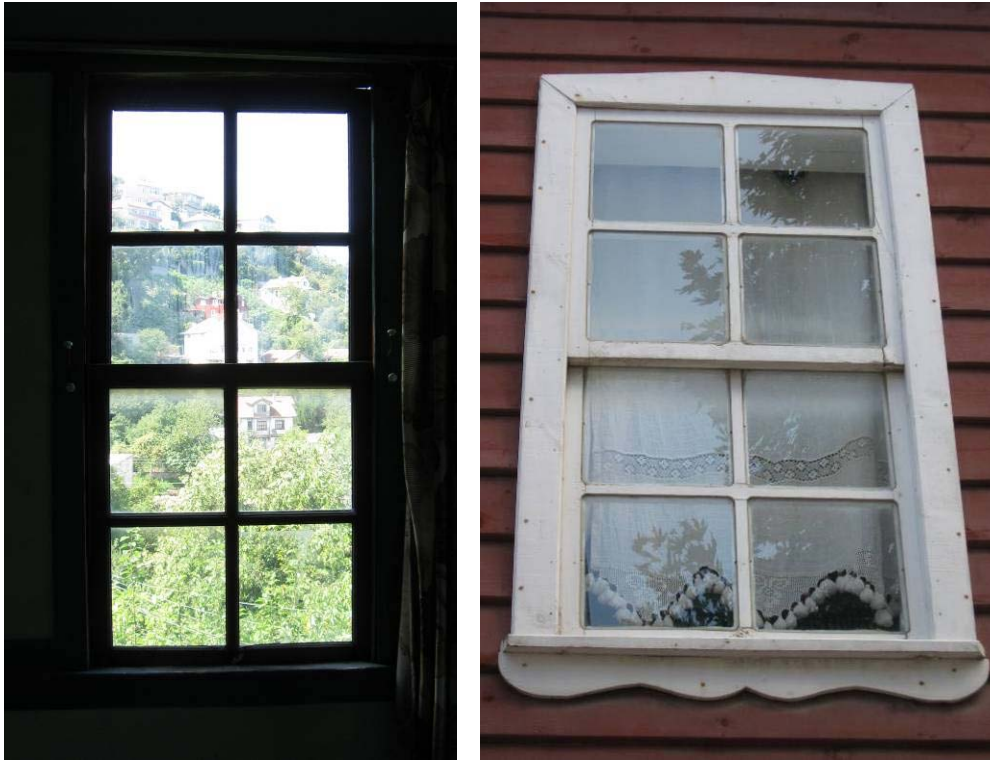
Şekil B.144 : Özgün, giyotin pencerenin iç ve dış görünüşü

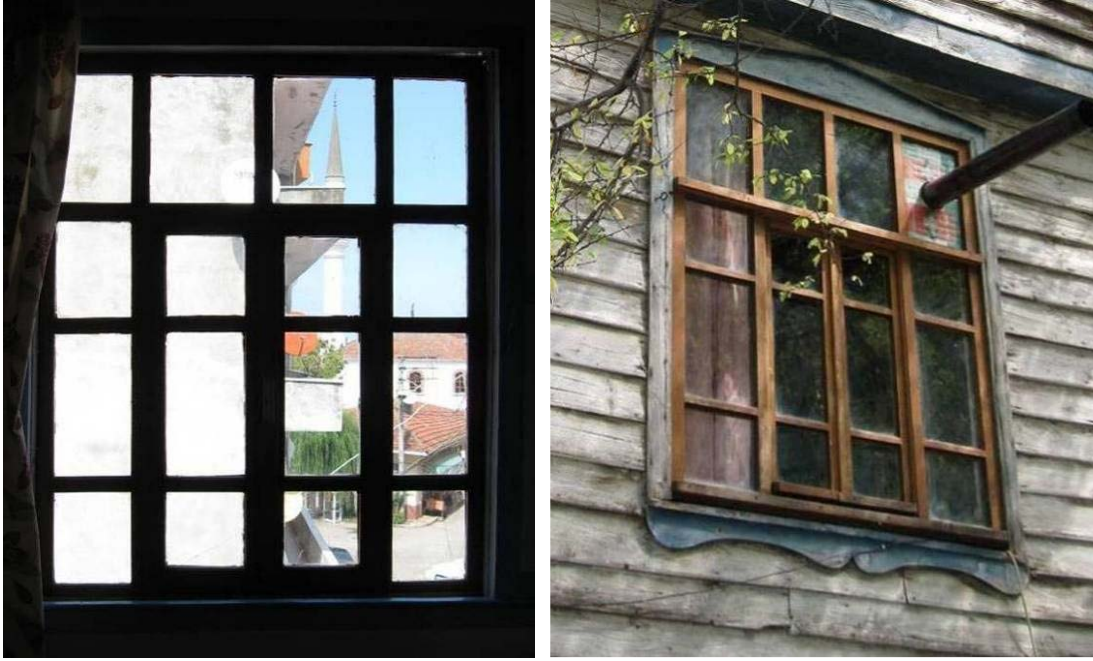
Şekil B.147 : Özgün, çift kanatlı bir pencerenin iç ve dış görünüşü

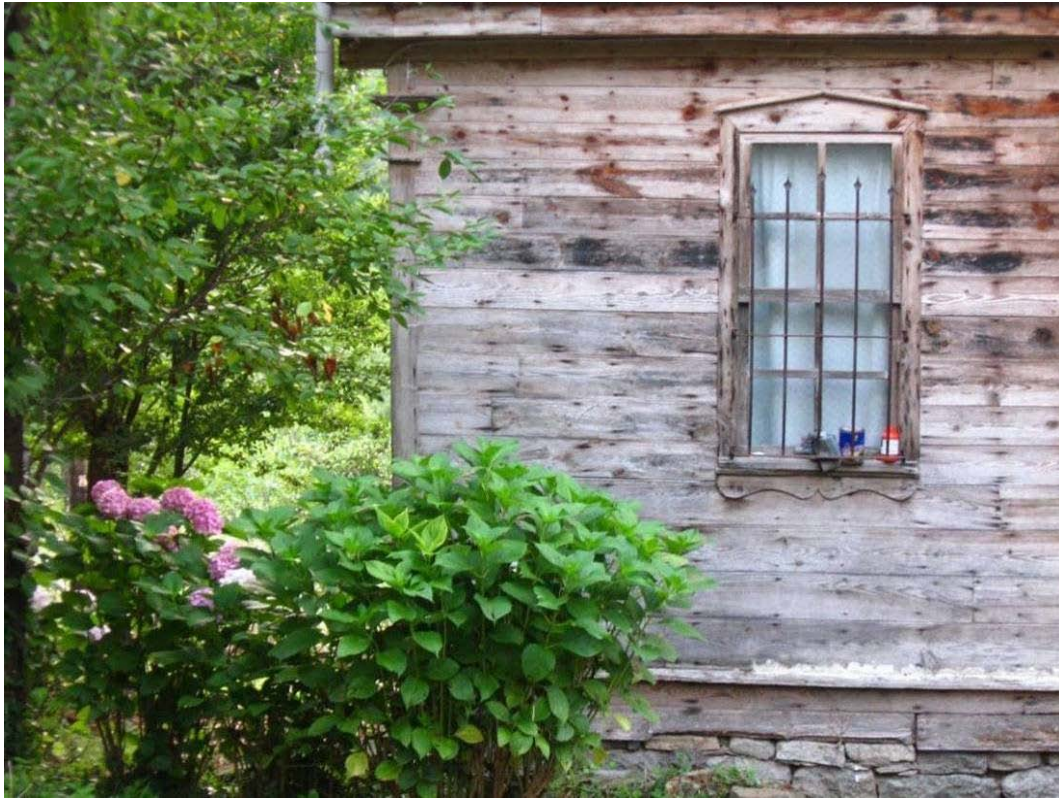
Şekil B.148 : Üçgen alınlıklı 1/2 oranında giyotin pencere

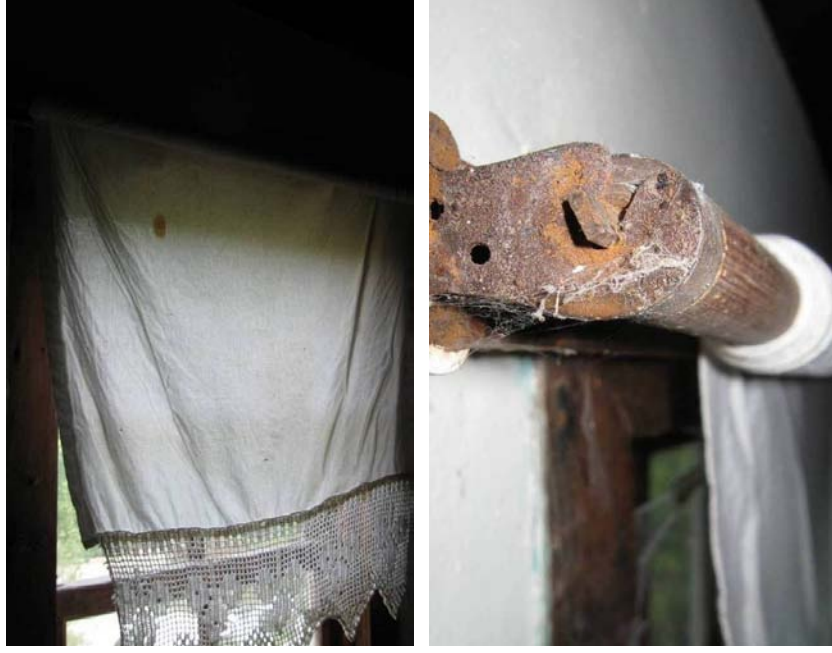
Şekil B.163 : E28 numaralı konutun storlu perde sistemi

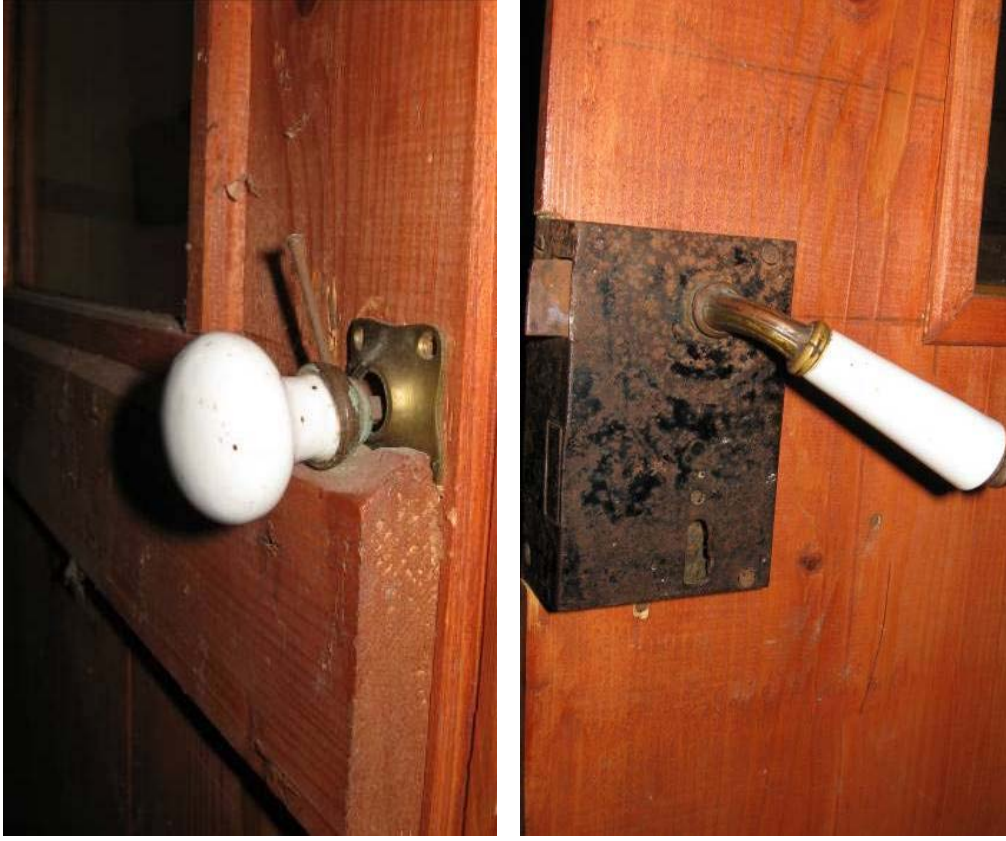
Şekil B.166 : Bir oda kapısının dış ve iç mekana yüzeylerindeki kapı kolları

Konutların iç mekan duvarlarında bulunan ahşap yatay bant, sandalye arkalığının duvara zarar vermesini önlediği için “sandalyelik” ismini almaktadır. Ayrıca bu yatay bant, sandalyelik işlevi yanısıra duvar yüzeyini bölerek karkas yapıların iç duvarlarında oluşabilecek sıva çatlaklarını önlemektedir (Şekil B.165-167).

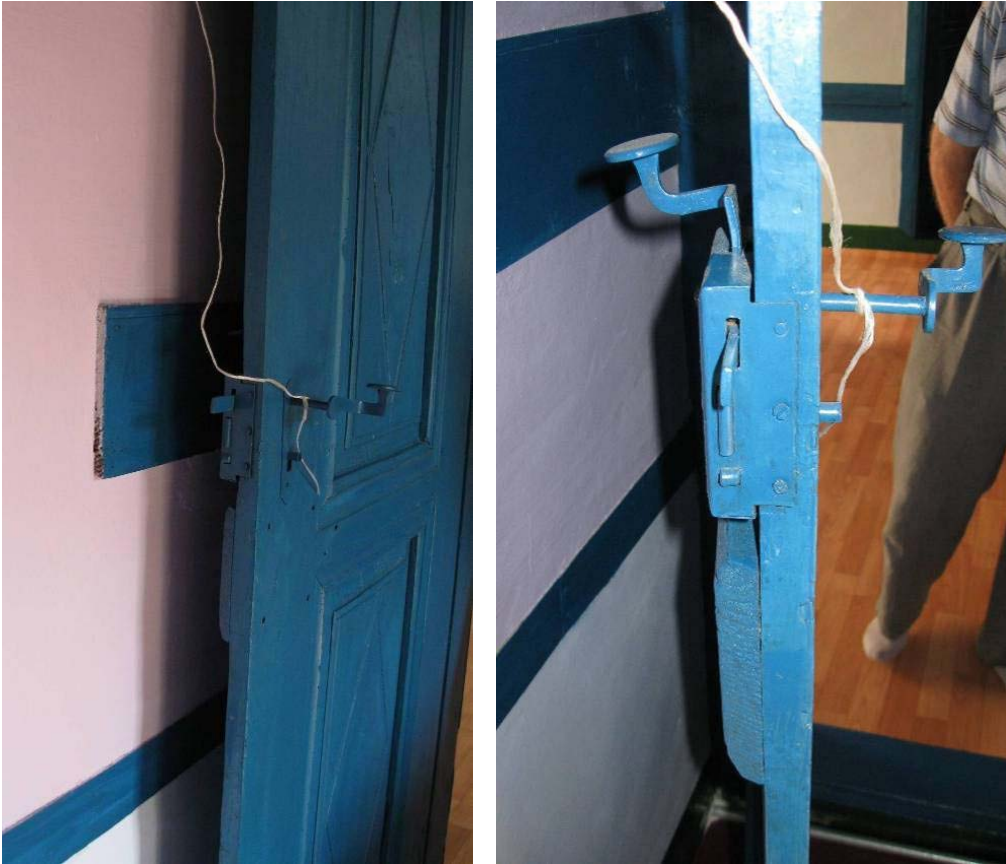
Şekil B.167 : Bir iç kapının kapı kolları ve kilit sistemi

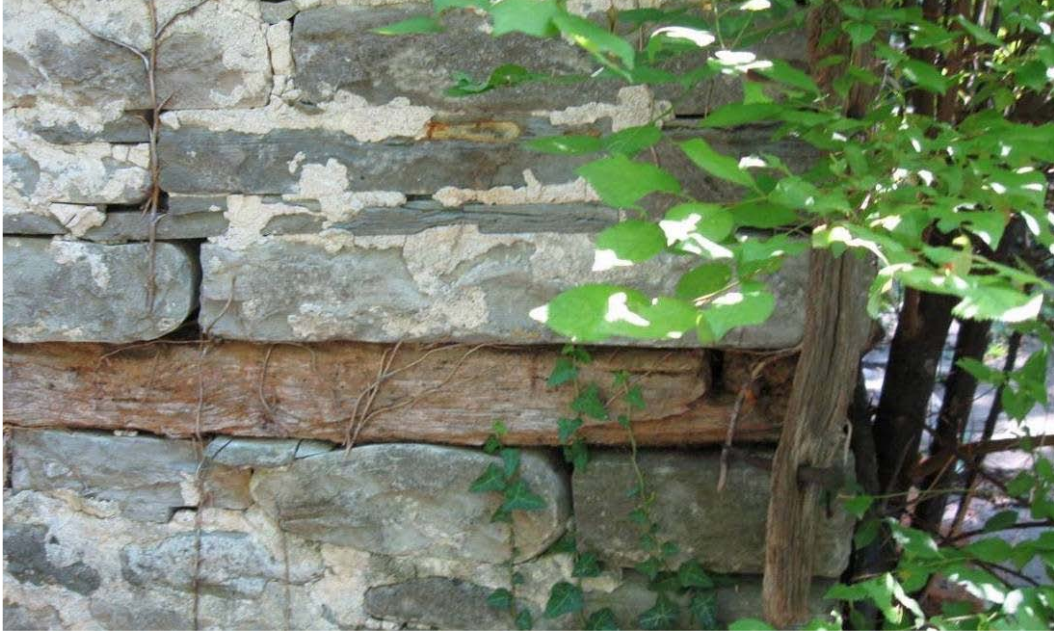
Şekil B.202 : Taş subasman duvarlarından örnekler

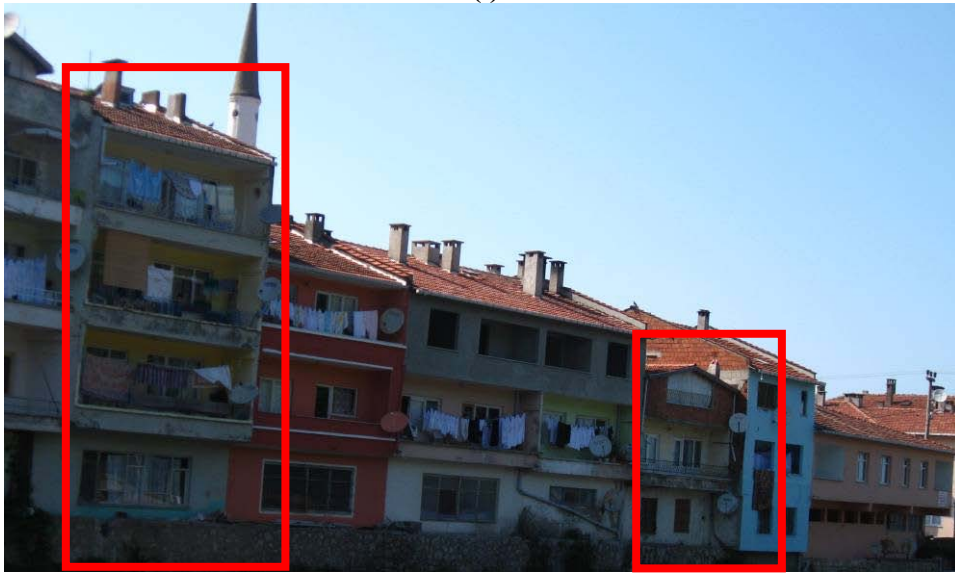
Şekil B.245 : Müdahale önerisinden örnekler: (i, j, k) Kapsamlı onarım (l) Kat kaldırma, rehabilitasyon & cephe düzenleme (m) Rehabilitasyon & cephe düzenleme (n) Kat kaldırma, kat ekleme & cephe düzenleme
