**GELENEKSEL YIĞMA YAPILARDA STRÜKTÜREL SORUNLAR  
VE ÇÖZÜM YOLLARI**

**YÜKSEK LİSANS TEZİ  
MİMARLIK**

**GAZİ ÜNİVERSİTESİ  
FEN BİLİMLERİ ENSTİTÜSÜ**

**OCAK 2012  
ANKARA**

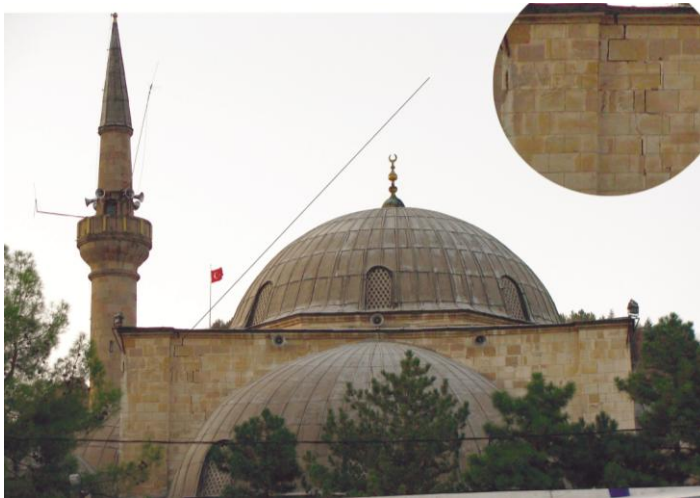
Resim 2.2. Çankırı Ulu Camii oturma çatlağı, 2008 [5]

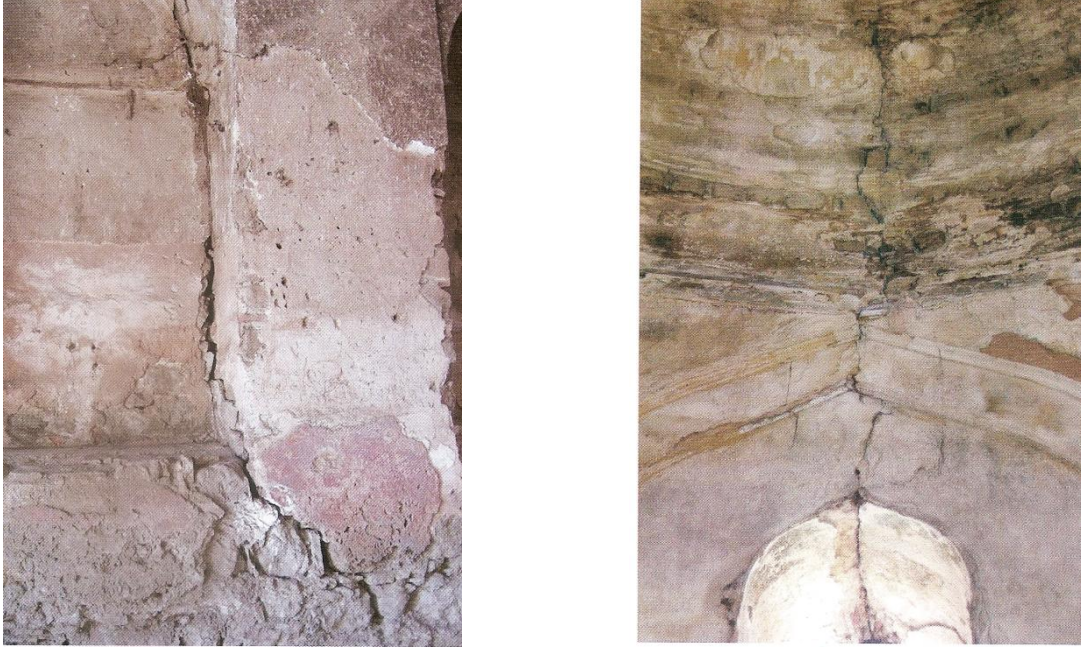
Resim 2.3. Oturmalarla bağılı oluşan çatlaklar [23]

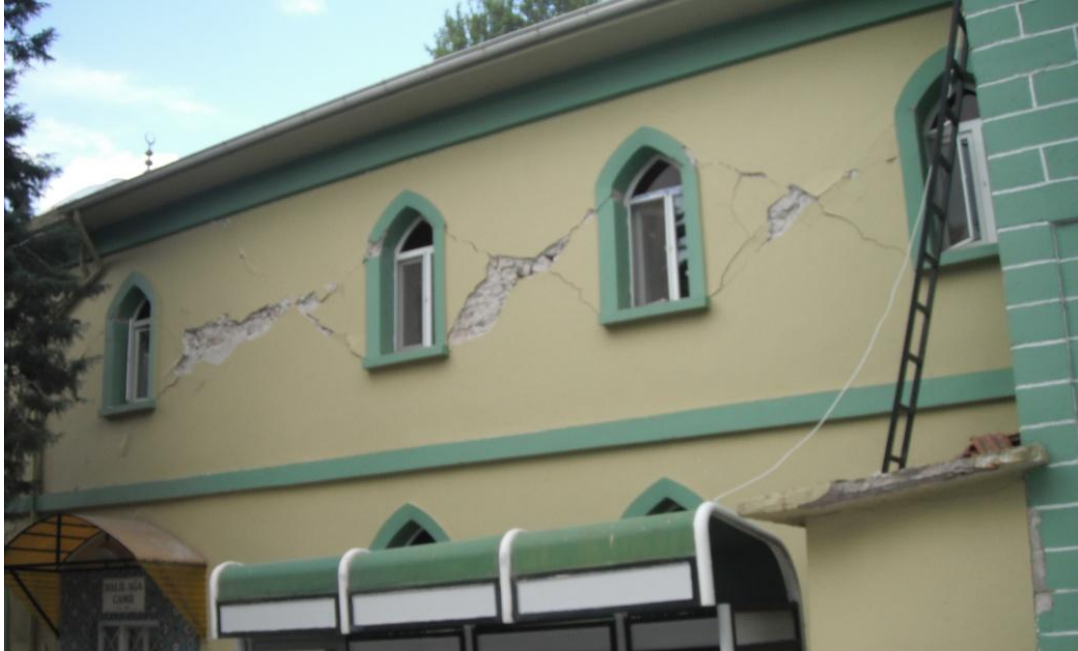
Resim 2.6. Simav depreminde Halil Ağa Camiinde oluşan deprem çatlakları, 2011 [58]

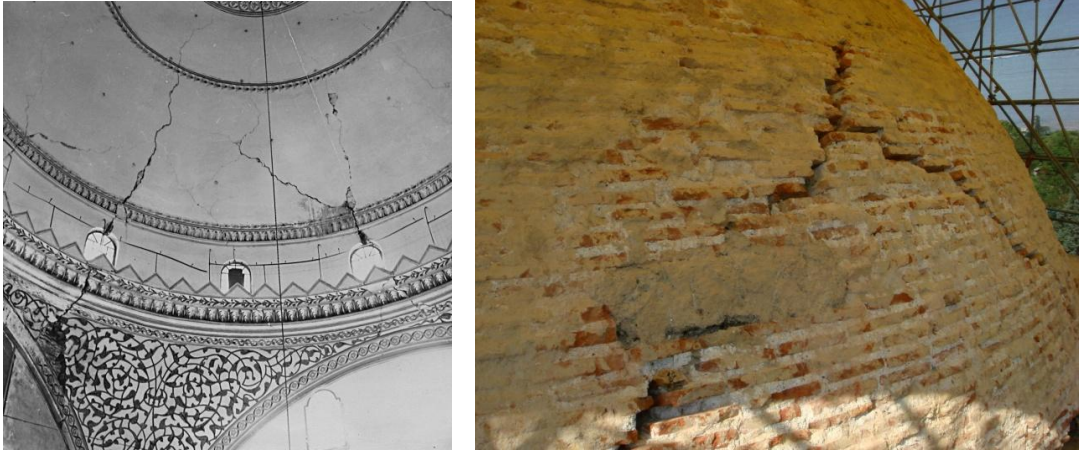
Resim 2.7. Üsküp Mustafa Paşa Camii kubbede diagonal deprem çatlağı, 1968,2008 [55]

Kemer, kubbe ve tonozlarda çekme gerilmeleri sınırlandırılır ve basınca karşı çalıştırılırlar. Buna rağmen, simetrik olmayan yüklemeler, farklı oturmalar ve deprem etkileri ile çekme gerilmeleri yoğunlaşır ve çekme gerilmelerine dik doğrultuda çatlaklar oluşur. Bu nedenlerle yük aktarımının sürekliliği kaybolarak çatlamlar, göçmeler ve dökülmeler görülür.

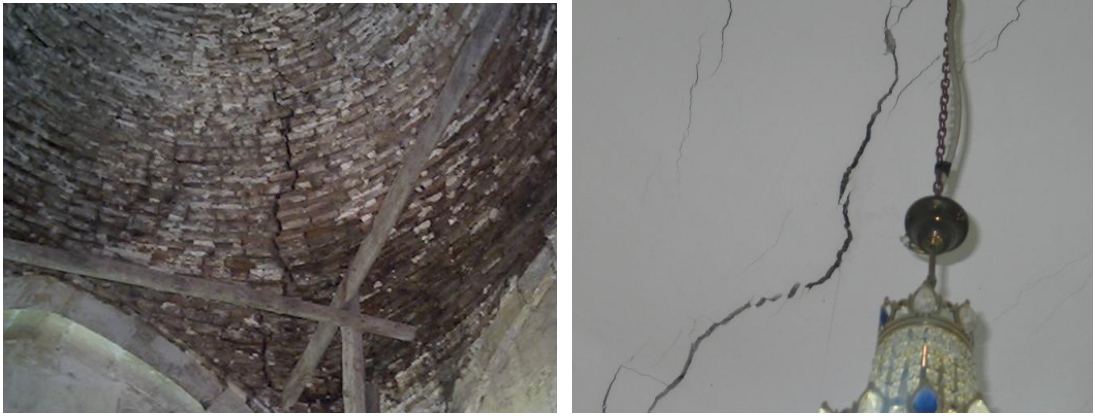
Resim 2.8. Adana Yeni Camii kubbede deprem çatlakları, sıva raspası sonrası yapılan sıvada aynı yerlerden çatlamış durumda, 2005, 2011 [1]

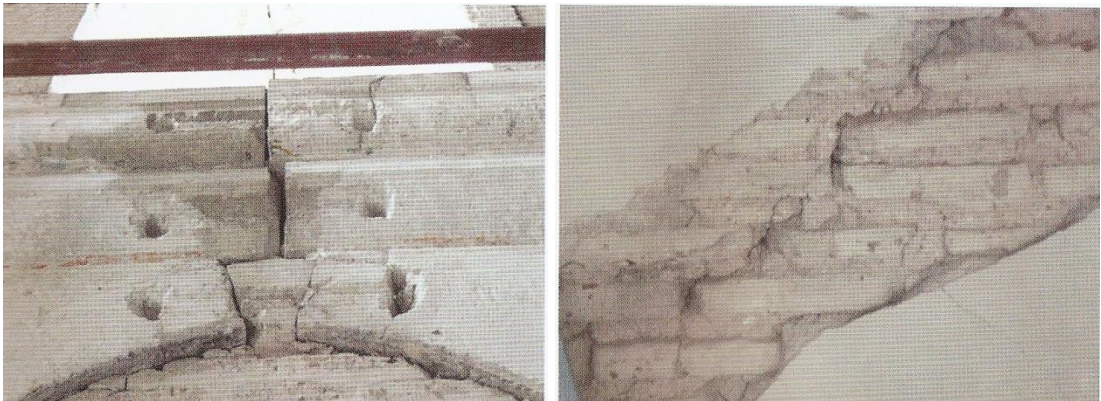
Resim 2.9. Edirnekapı Mihrimah Sultan Camii kemer ve duvarlarda çatlaklar, 2009 [33]

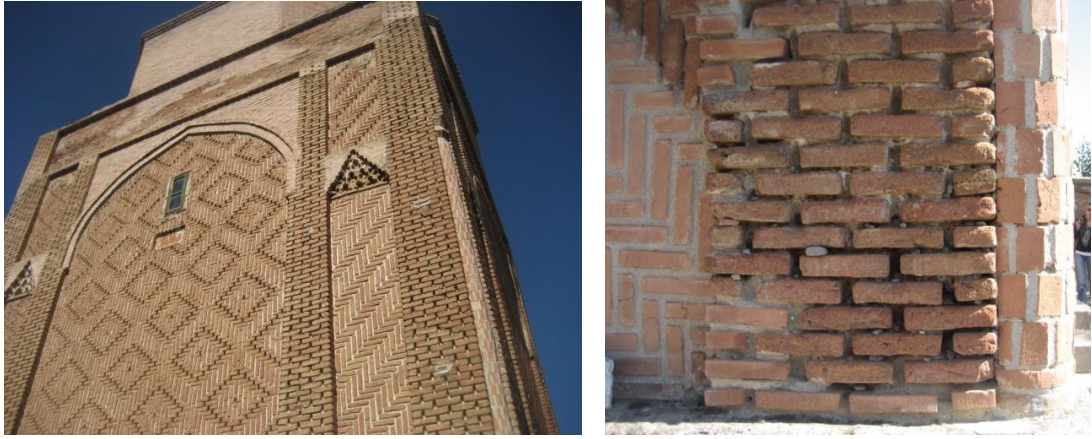
Resim 2.11. Kayseri Melikgazi Türbesi derz boşalması örnekleri, 2011 [44]

Ayrışmanın nedenlerini dış ortamdan kaynaklanan sülfat etkisi gibi kimyasal etki ve donma-çözülme olayından kaynaklanan etkiler gibi fiziksel etki olarak ikiye ayırabiliriz. Kimyasal etkiler daha derin bölgelere yayılırken, donma-çözülme sonucu oluşan hasar yüzeyseldir [39].

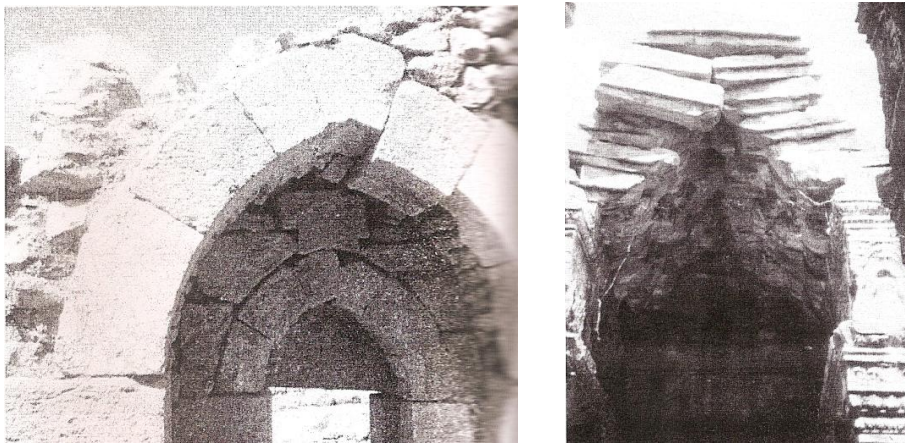
Resim 2.14. Kemerlerde kayma problemi [17]

Kemer ve tonozlardaki hasarın ana nedeni desteklerin duvarlardan dışa doğru hareket etmesi veya hatalı bağlantı ankrajları yüzünden desteklerin yer değiştirmesidir. Bunun sonucunda bloklar arasında kayma oluşabilir. Ayrıca; harç kullanılmadan yapılan blok taş kubbelerde, çatlaklar yerine bloklar arasında kayma oluşabilmektedir [17].

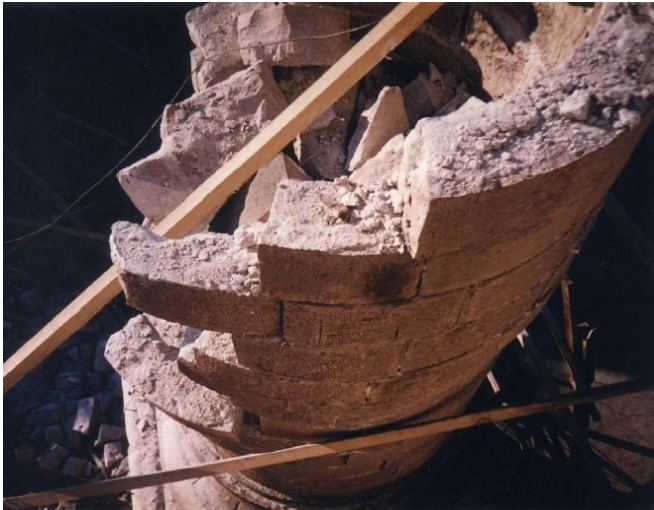
Resim 2.22. Ayvalık Çınarlı Camii rüzgâr sonucu yıkılan minare, 2002 [15]

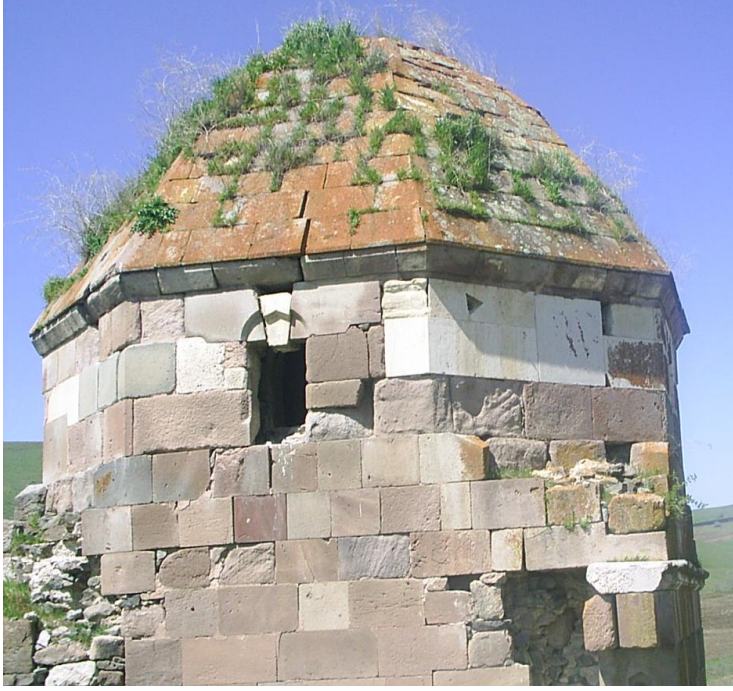
Resim 2.25. Polatlı Hacı Tuğrul Kümbeti bitkisel oluşumlar, 2008 [5]

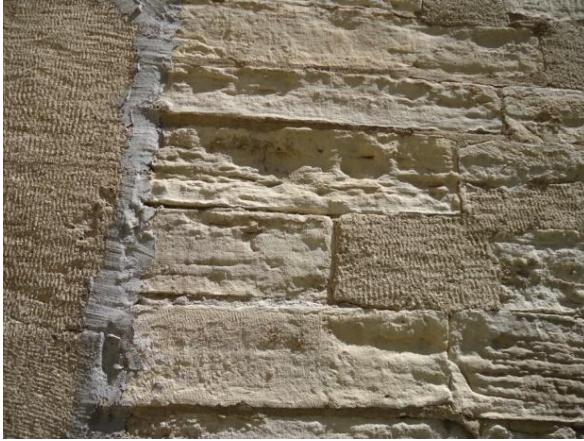
Resim 2.26. Çankırı Ulu Camii payanda yüzeylerinde ufalanma, 2011 [34]

Buz bozulmanın diğer nedenlerinden biri olup bünyesinde su bulunan çatlaklı ve boşluklu malzemelerde suyun donması ve çözünmesi sonucunda oluşan gerilmeler, malzemenin kırılmasına ve parçalanmasına yol açar. Gözenekler arasına girmiş olan su hacim genişlemesine uğrayarak malzemeyi çatlatır. Büyüyen çatlak don olayının tekrarlaması ile daha da büyüyerek taşın direncini azaltır. Bu durum birkaç kez tekrarladığında malzeme yapraklanma, parçalanma ve hatta toz haline gelme tehlikesi ile karşılaşır [17,38]. Çankırı Ulu Camiinin taş payandalarında don olayının tekrarlaması sonucu taşın direncinin azalması ile ortaya çıkan parçalanma ve ufalanmalar Resim 2.26.'da görülmektedir.

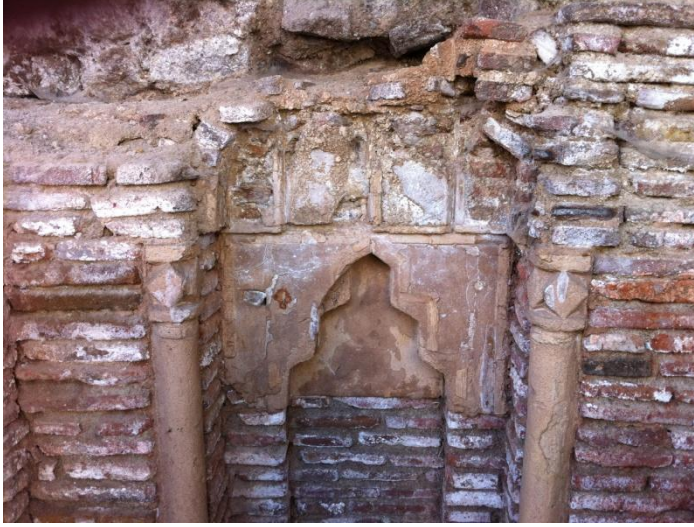
Resim 2.29. Ankara Sultan Alaaddin Camii avlusundaki namazgahtaki tuğlalarda oluşan tuzlanma, 2011 [34]

Nemin yarattığı ana problem ise suda çözünebilir tuzların varlığıdır. Tuzların kristalizasyonu taş bozulmaları içinde en yaygın ve tahrip edici olanıdır. Sülfat, nitrat, klor gibi çözülebilir tuzlar, su ile taşınarak veya herhangi bir yolla taşın gözeneklerine ve çatlaklarına ulaşarak buharlaşır. Buharlaşma sonucunda tuz taşın yüzeyi ile kılcal çatlaklarda birikir. Bu süreç, rüzgâr ve sıcaklık değişiklikleriyle hızlanır. Tuzların kristalleşmesi sırasında bünyesine su alması ve molekül hacminin artması sonucu taşın yüzeyinde oluşan kristalizasyona çiçeklenme denir. Kristallenme esnasında taş içinde basınç artar, kılcal çatlaklar oluşur ve yüzeye yakın yerlerde parçalanma başlar. Çiçeklenme ile taş ve sıva kabırır, çözünür, dökülür ve yüzeydeki tuz birikimi kabuk oluşturarak kirliliğe yol açar [17,38]. Ankara Sultan Alaaddin Camiinin avlusunda yer alan tuğla namazgah minberine bitişik sur duvarlarından süzülen su, yağmur ve kar nedeniyle oluşan nemden kaynaklı tuzlanma Resim 2.29.'da açıkça görülmektedir.

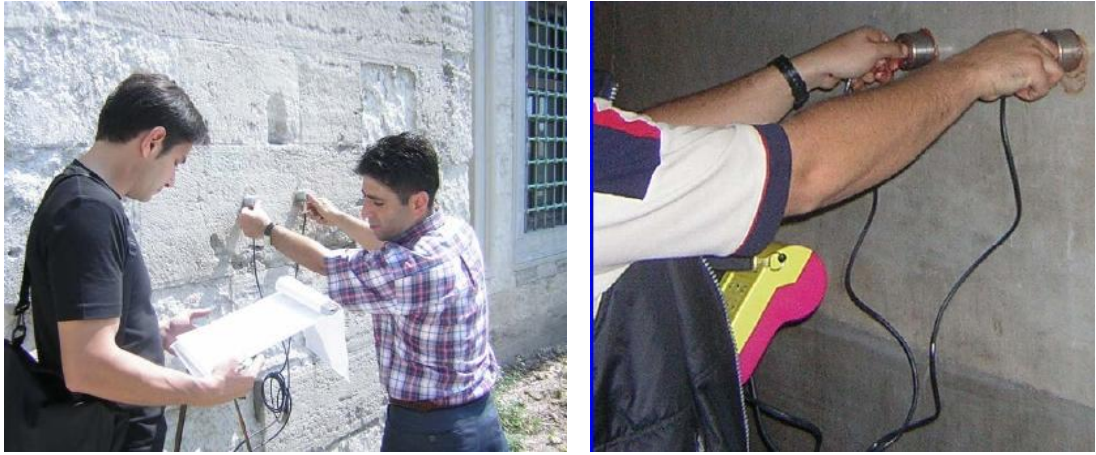
Resim 3.5. Ultrases aleti ile ses geçiş sürelerinin ölçülmesi [3]

homojenlik ve taşın yoğunluğuna bağlıdır. Bu testler bozulmayı ilgilendiren mikro çatlaklar vb. konularda ve restorasyon yöntemlerinin etkililiği gibi konularda bilgi sağlar [17]. (Uygulama detayları için Ek-3'e bakınız)

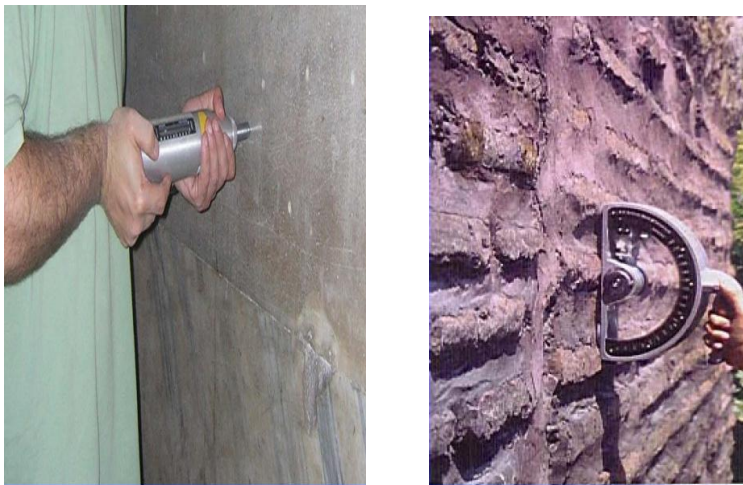
Resim 3.6. N tipi ve P tipi Schmit çekici ile yüzey sertliğinin ölçülmesi [3]

e) Sertlik ölçer: Sertlik, bir malzemenin yüzeyine batırılan sert bir cisme karşı gösterdiği direnç olup cismin dayanımı hakkında bilgi verir. Sertlik deneyleri kolay olup deneyde malzeme tahrip edilmeyip malzemenin kökeni ve farklı iki numunenin aynı malzemeye ait olup olmadığı hakkında bilgi edinilir. Bu deney elle taşınabilir aletler ile laboratuvar dışında yapılabildiği gibi laboratuvar ortamında da yapılmaktadır [3]. (Uygulama detayları için Ek-3'e bakınız)

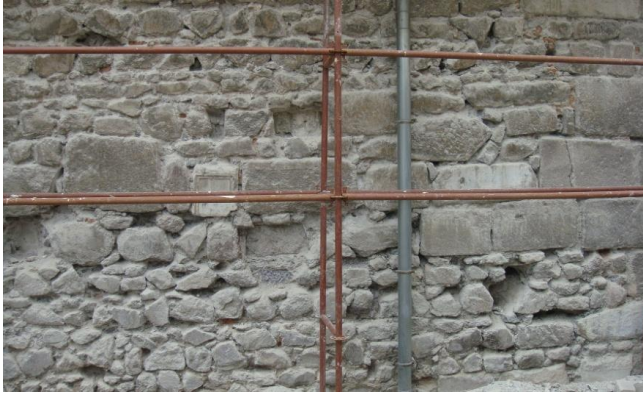
Resim 4.3.a. Ankara Altındağ Arslanhane Camii boşaltılmış derzleri, 2010 [5]

*Uygulama örneği:* Ankara Altındağ Arslanhane Camiinde bozulmuş ve çimento kullanılarak yapılmış derzler öncelikle murç ve çekiç kullanılarak boşaltılmış ve boşaltılan derz yerleri temizlenmiştir. Daha sonra horasan harç (bknz. Arslanhane Camii Koruma Raporu) hazırlanarak derz yapılmıştır.

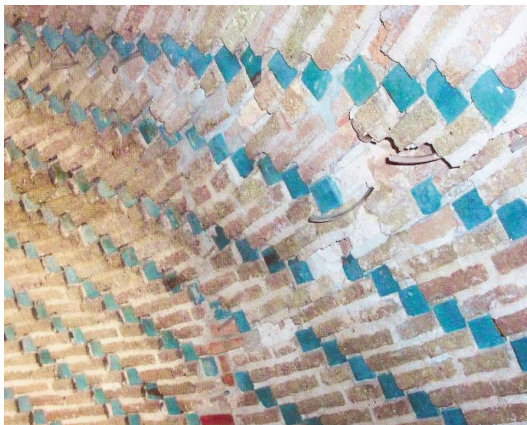
Resim 4.4. Malatya Battalgazi Ulu Camii kubbesi enjeksiyon hortumları, 2005 [40]

Kullanılabilecek karışımlardan, çimento ve sudan oluşanlar en basit ve en ekonomik olanlardır. Fakat çimento karışımların tarihi yapıların restorasyonunda istenmeyen yan etkileri (kireç gibi orijinal bileşenlerle istenmeyen tepkimelere girme, karışımın içinde çiçeklenme üreten tuzlar, vb.) göz önünde bulundurulmalıdır. Hidrolik kireç ve ince kum veya puzolan içeren karışımlar çimento içerenlerden daha zayıf karışımlardır, fakat yüzeylerin korunmasında daha uygundur. Bunların dışında epoksi harçlarda enjeksiyon yapmak amacıyla kullanılabilmektedir [17].

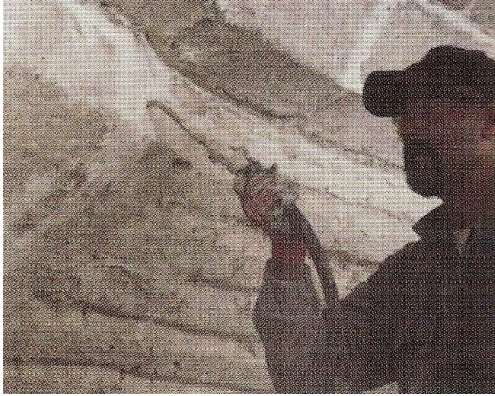
Resim 4.5. İstanbul, Edirnekapı Mihrimah Sultan Camii enjeksiyon işlemi, 2009 [33]

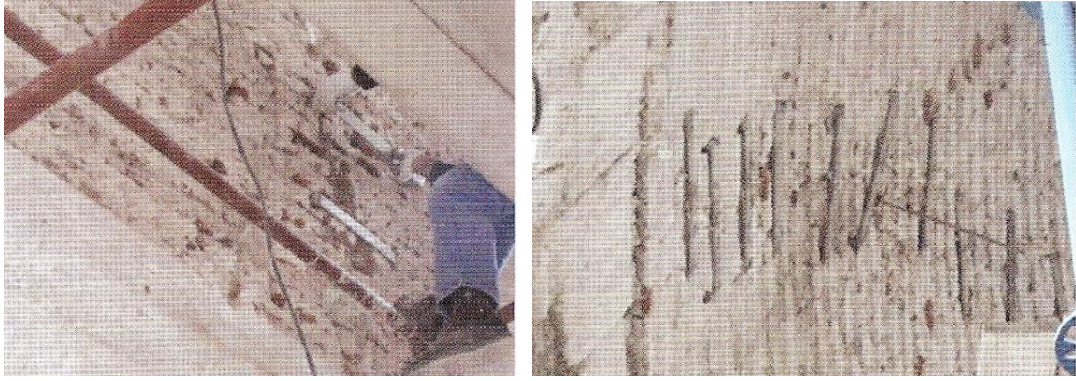
Resim 4.7. İstanbul, Edirnekapı Mihrimah Sultan Camii dikiş işlemi, 2009 [33]

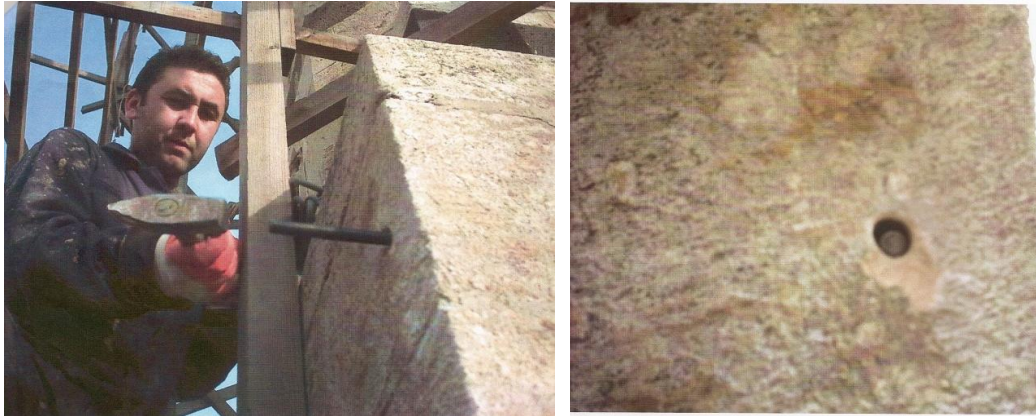
Resim 4.9. Adana Ulu Camii ankraj tijinin atılması ve çakılmış hali [1]

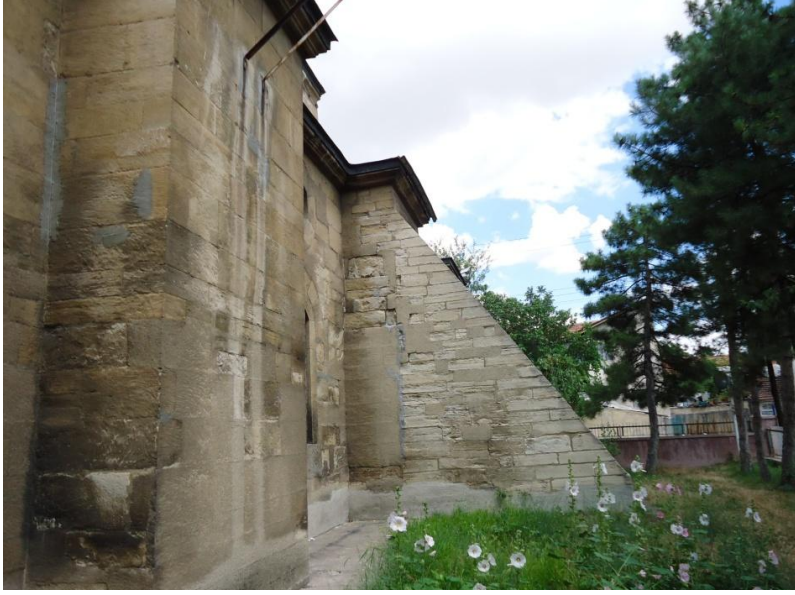
Resim 4.10. Çankırı Ulu Camii masif payandalar, 2011 [34]

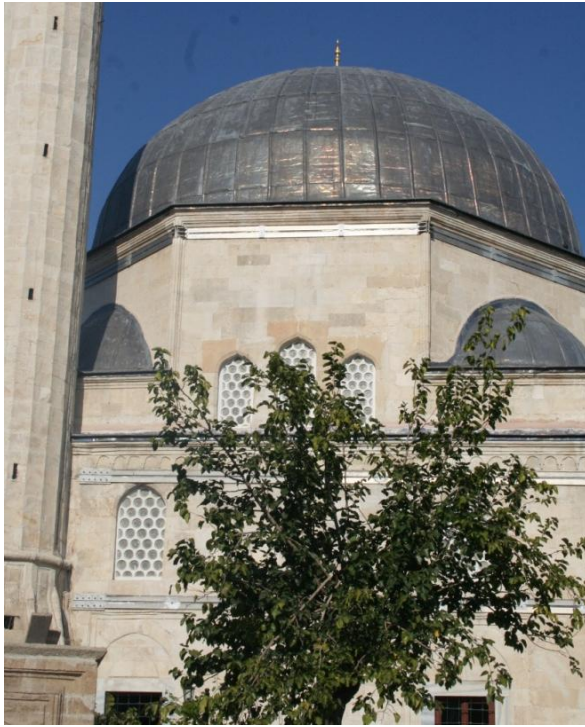
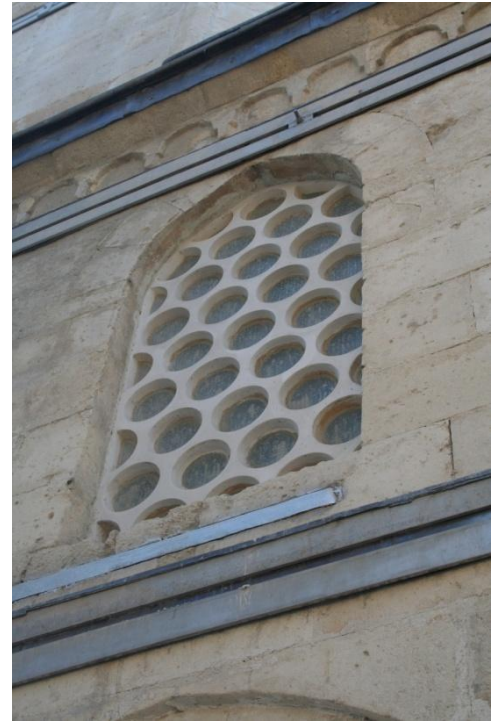
Resim 4.15. Ayşe Kadın Camii çelik gergilerle kuşaklama, 2011 [27]

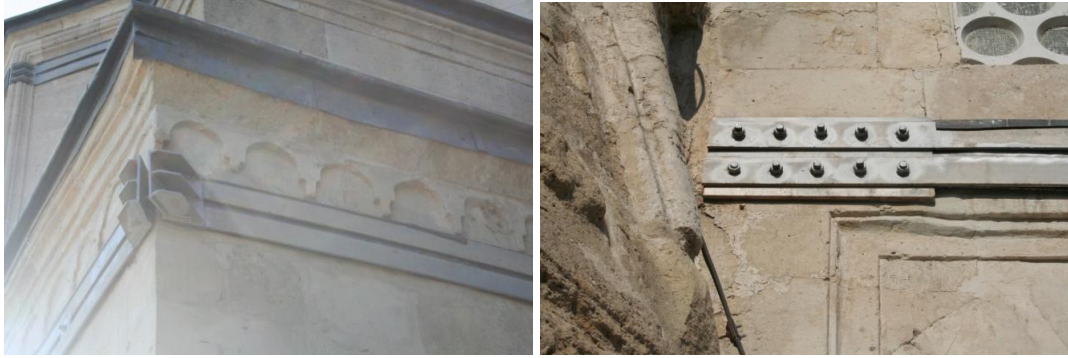
Resim 4.16. Uygulama detayları, 2011 [27]

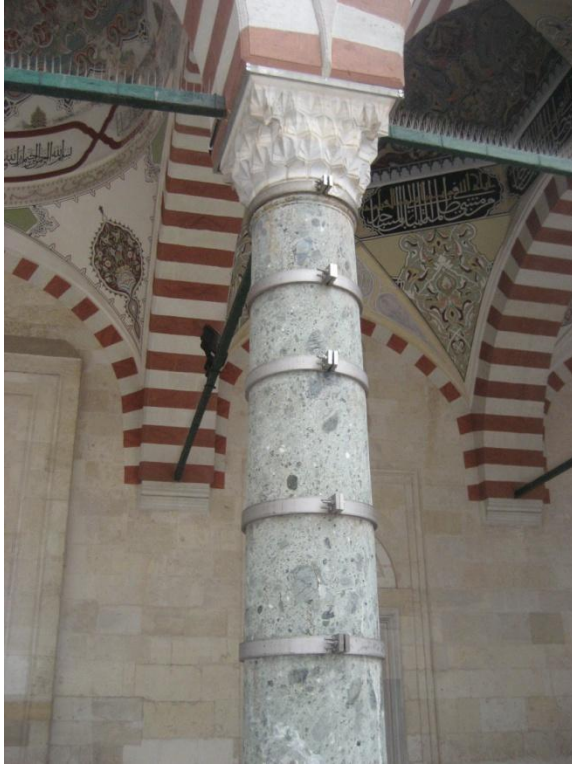
Resim 4.17. Edirne Üç Şerefeli Camii sütunları çemberleme uygulaması, 2011 [44]

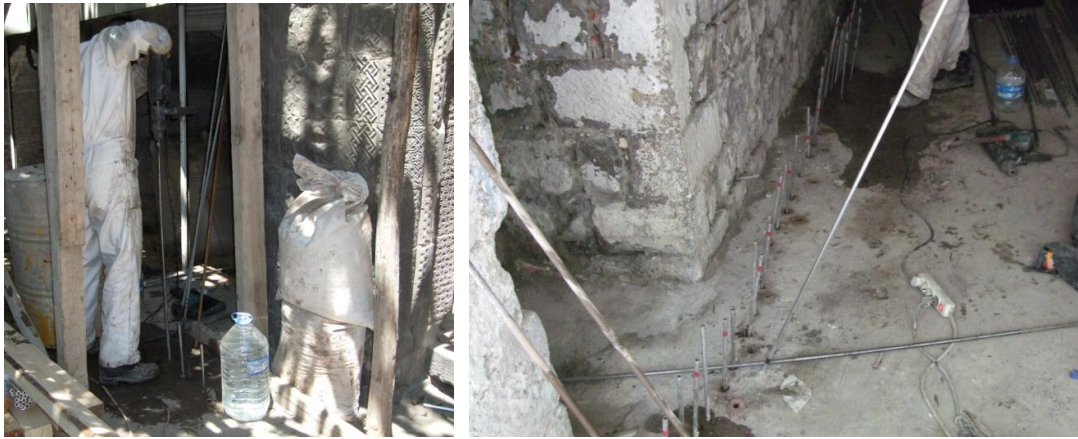
Resim 4.44. Diyarbakır Melik Ahmet Camii kimyasal enjeksiyon işlemi, 2008 [25]

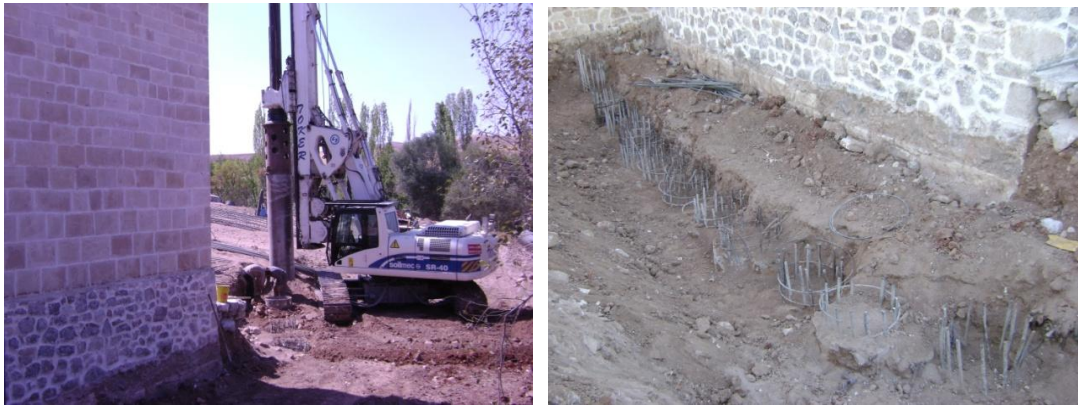
Resim 4.46. Kırıkkale Yeşilyazı Camii fore kazık uygulamaları, 2007 [5]

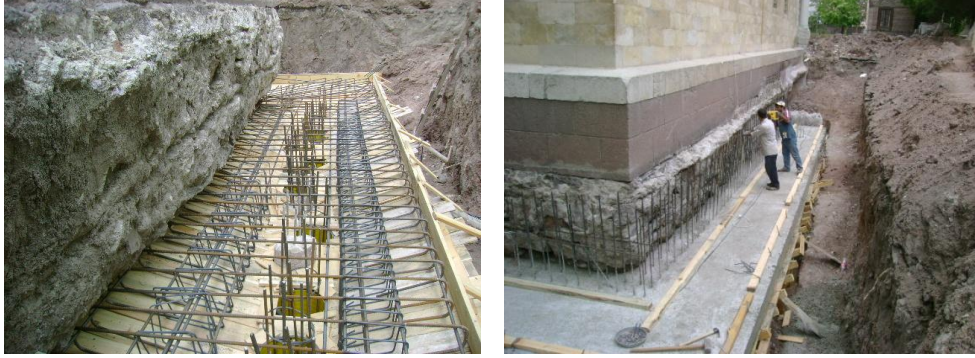
Resim 4.54. Başlık kirişi kalıp ve donatı ve beton imalatı, 2010 [5]

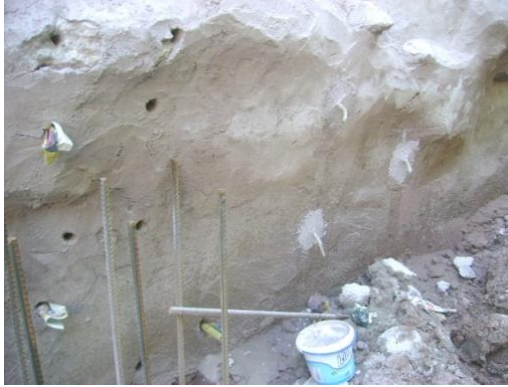
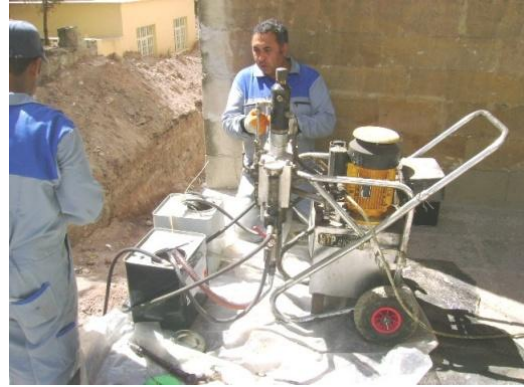
Resim 4.55. Açılan enjeksiyon delikleri ve hortumlar ve enjeksiyonun basıldığı makine, 2010 [5]
