**T.C.
YÜZÜNCÜ YIL ÜNİVERSİTESİ
SOSYAL BİLİMLER ENSTİTÜSÜ
SANAT TARİHİ ANABİLİM DALI**

ÇATAK'TAKİ MİMARİ ESERLER

YÜKSEK LİSANS TEZİ

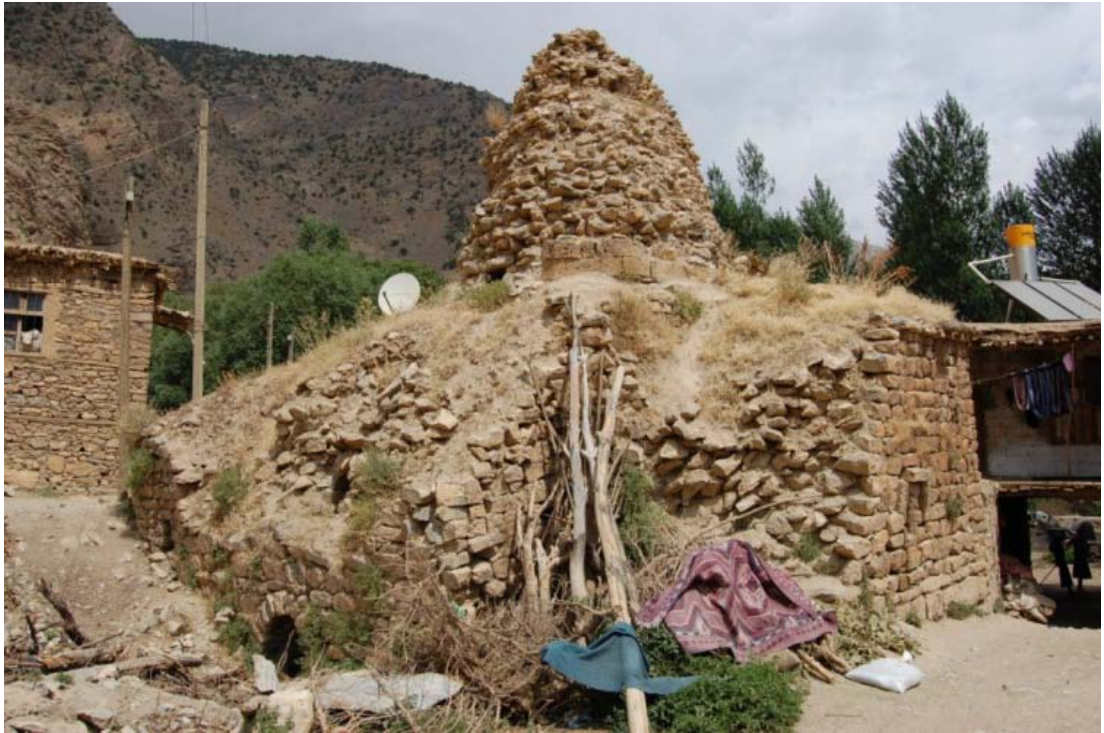
Res.1

Adını bulunduğu mezradan alan kilise, Çatak ilçe merkezinin 10 km. kuzeyinde Van-Çatak karayolu üzerinde bulunmaktadır (Res.1). Sadece güney haç kolu dıştan belirgin bir şekilde vurgulanmıştır. Kilisenin hemen hemen tüm cepheleri tahrip olmakla beraber, iç mekanı cephelere göre daha sağlam durumdadır. Kuzey cephe üst örtü seviyesine kadar toprakla dolmuştur (Res.2). Doğu cephe ise bitişikteki evin ek mekanlarıyla kapatılmıştır (Res.3). Yapının sadece batı ve güney

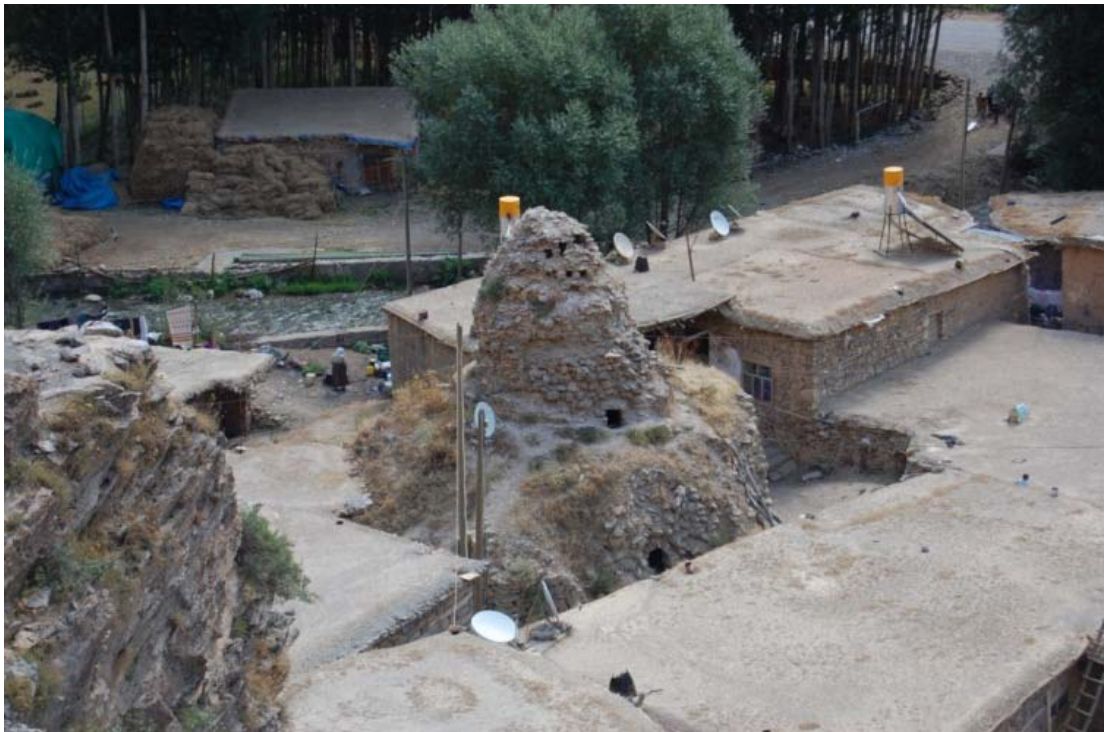
Res.4

cepheleri rahatlıkla görülebilmektedir (Res.4). Kilise, günümüzde mezra sakinleri tarafından ot deposu olarak kullanılmaktadır.
