**T.C.  
İSTANBUL ÜNİVERSİTESİ  
FEN BİLİMLERİ ENSTİTÜSÜ**

**DOKTORA TEZİ**

**LAZERLE SERTLEŞTİRME YÖNTEMİYLE DEMİRYOLU  
RAYLARININ MANTARININ MEKANİK ÖZELLİKLERİNİN  
GELİŞTİRİLMESİ**

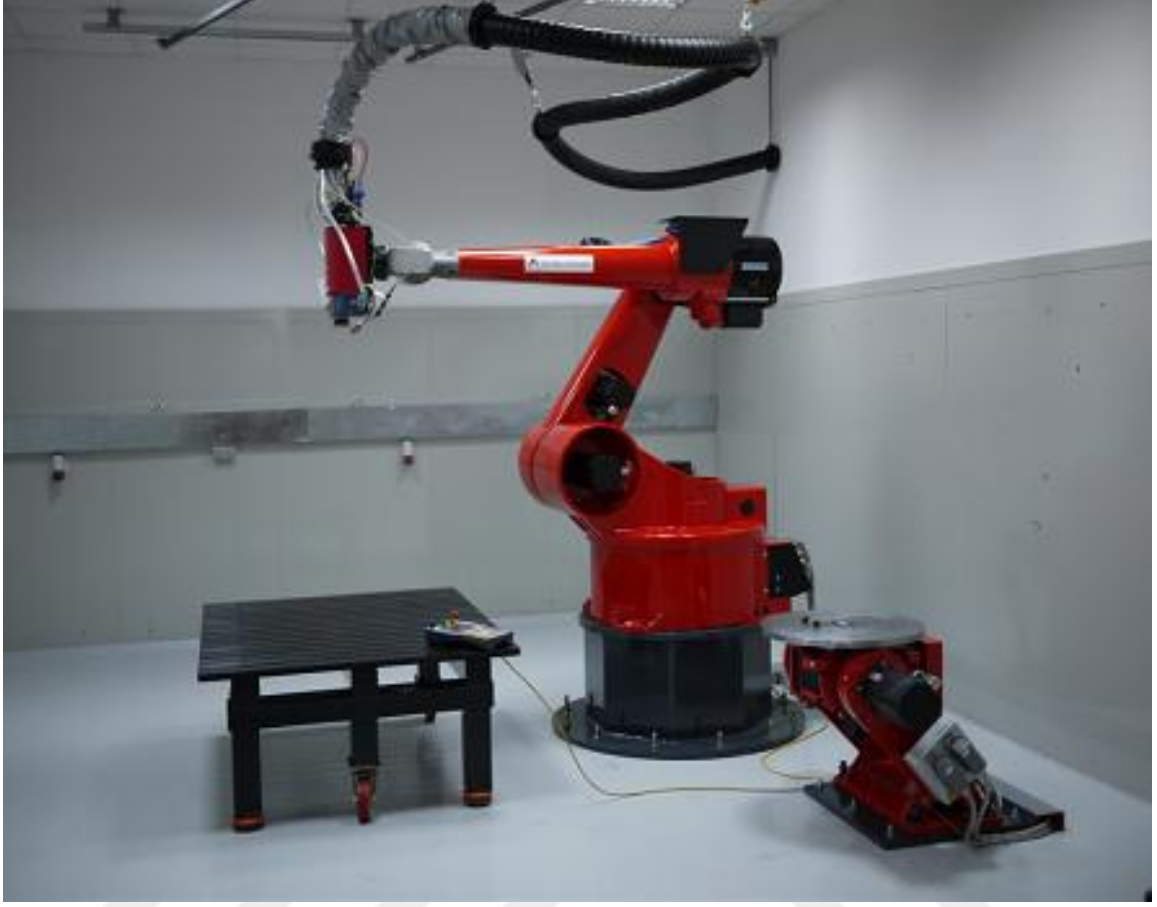
Lazer işlemi süresince, lazer gücünü kontrol edebilmek ve yüzeyi istenilen sıcaklıkta tutabilmek için Fraunhofer enstitüsü malzeme ve ışın teknolojisi IWS tarafından geliştirilen lazer online izleme ve güç kontrol programı (LompocPro) kullanılmıştır.

**Şekil 3.1:** Testler kapsamında kullanılan yüksek güçlü diyot lazer (Reis GmbH & Co Maschinenbau-Fabric GmbH, Germany).

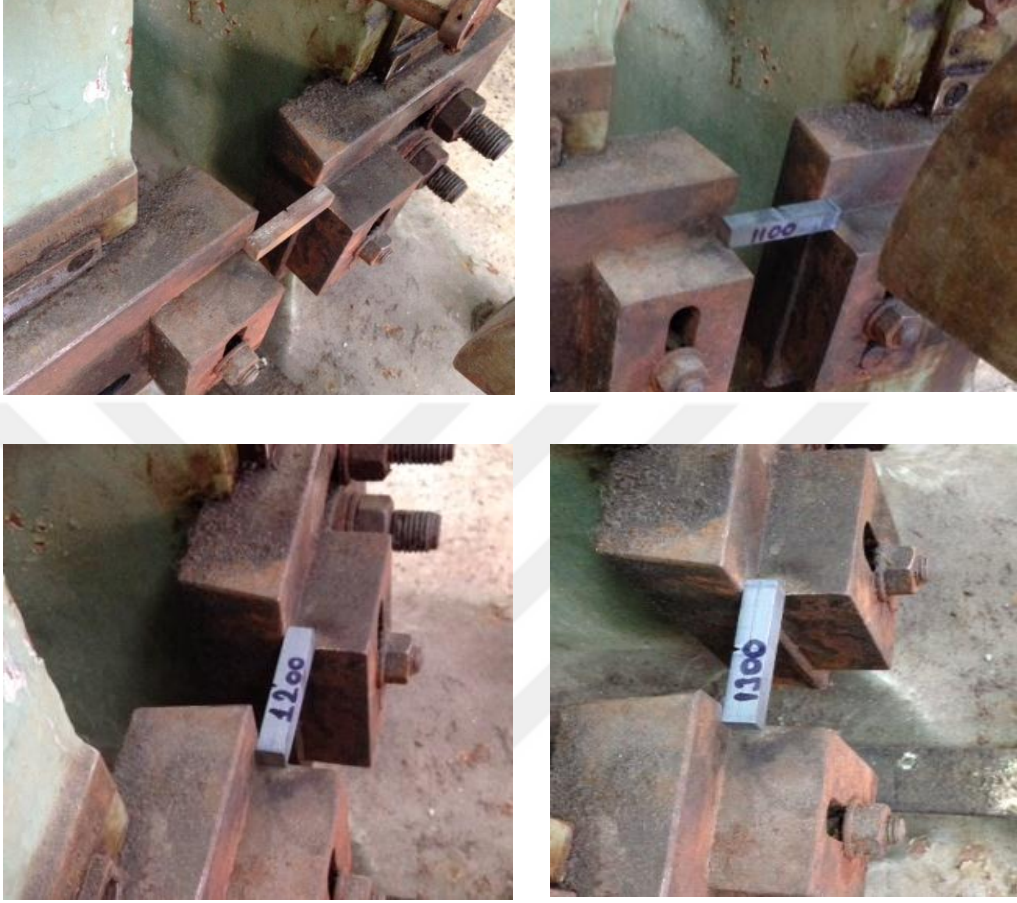
**Şekil 3.15:** Darbe deneyine giren lazerle işlenmiş ve işlenmemiş numuneler.

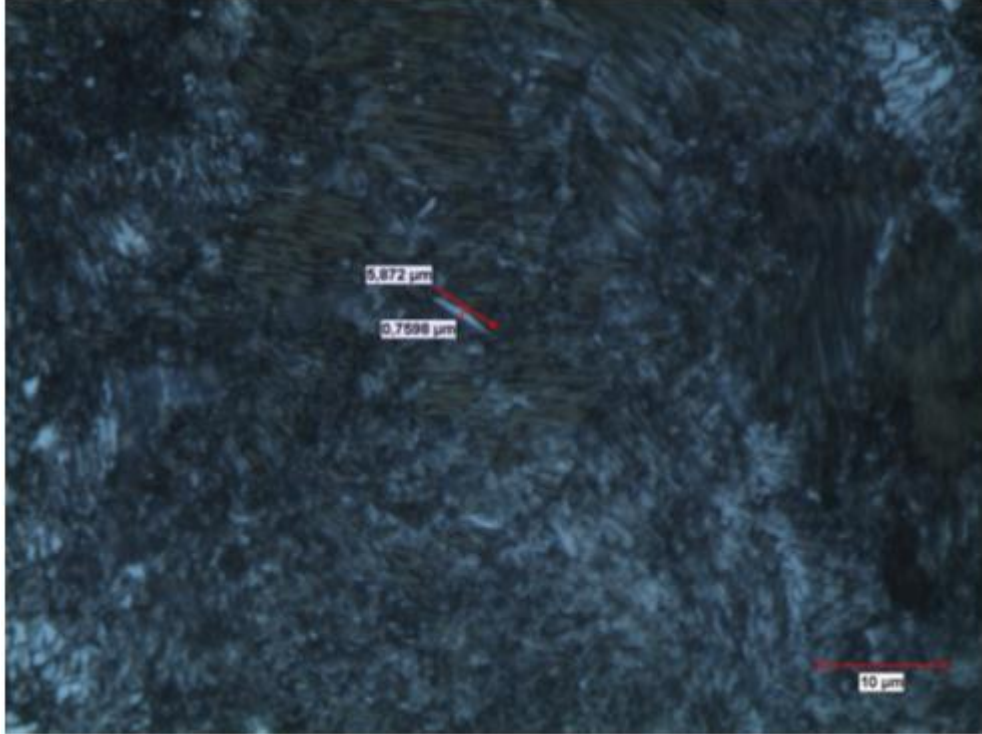
Şekil 4.68: 1.500X büyütmede geçiş bölgesinde kalıntı östenit gösterimi.
