**YAPILARIN
TİTREŞİM KONFORU AÇISINDAN İNCELENMESİ**

**YÜKSEK LİSANS TEZİ
MİMARLIK ANABİLİM DALI
YAPI PROGRAMI**

İSTANBUL, 2018

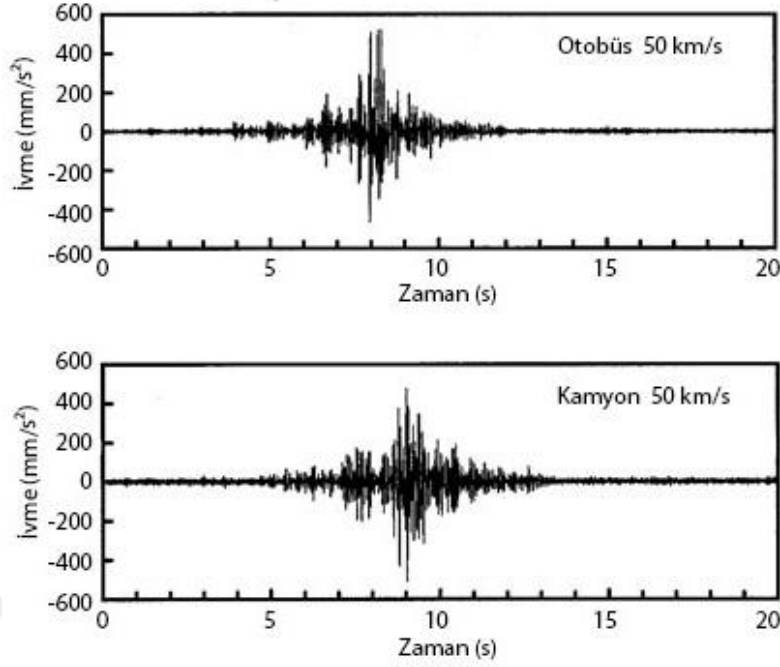
Şekil 3.2 Farklı araçların farklı hızlarda titreşiminin karşılaştırması (mm/s^2) [4]

Ölçüm Yapılan Yer	25 km/s		50 km/s	
	Otobüs	Kamyon	Otobüs	Kamyon
Yapı önündeki zemin	20.5	19.9	64.5	33.2
Dış temel duvarı	11.2	10.1	30.9	15.7
1. kattaki orta nokta	20.3	20.8	62.9	30.1
2. kattaki orta nokta	35.0	37.3	96.2	46.7
* Otobüste havalı süspansiyon, kamyonunda çelik yaylı süspansiyon vardı.

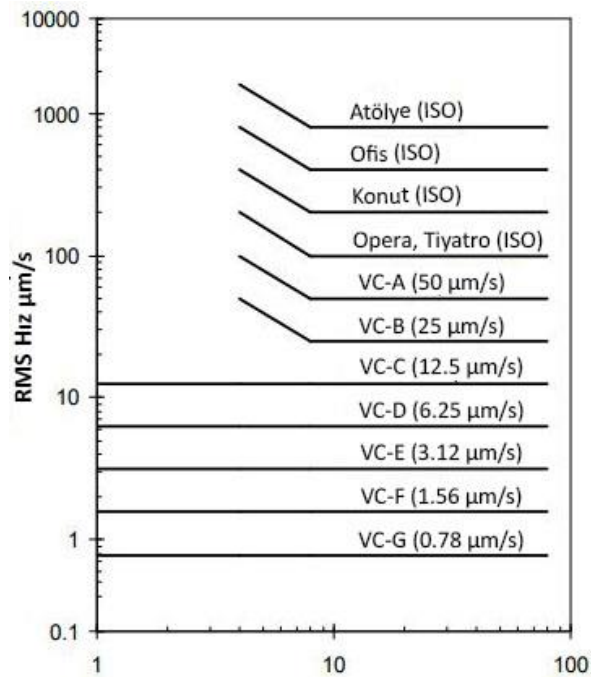
Şekil 4.2 Hassas işlevli mekanlar için titreşim kriteri eğrisi

Bu tip işlevleri olan yapılar titreşim kaynaklarından uzakta yer almalıdırlar fakat çoğu zaman yapının yerini seçmek mümkün olmamaktadır. Sorunların olduğu durumlarda yalıtım pedleri tercih edilmektedir. Fakat pahalı olması, çok sayıda kullanılması, titreşim etkisini tamamen yok edememesi yüksek frekanslarda daha iyi çalışması, gibi dezavantajları vardır. En gelişmiş titreşim yalıtım sistemleri bile birkaç Hertz'in altında pek iyi çalışmazlar. Bu önemlidir çünkü birçok yaygın görüntüleme aleti (elektron mikroskopu, vb.) yüksek frekanslara göre düşük frekanslarda mikro titreşimler için daha hassastır [42]. Kullanılacak mekânın işlevi ve ekipman hassasiyetine göre sağlanması gereken titreşim düzeyleri Tablo 4.3 ve Şekil 4.2'de belirtilmiştir.

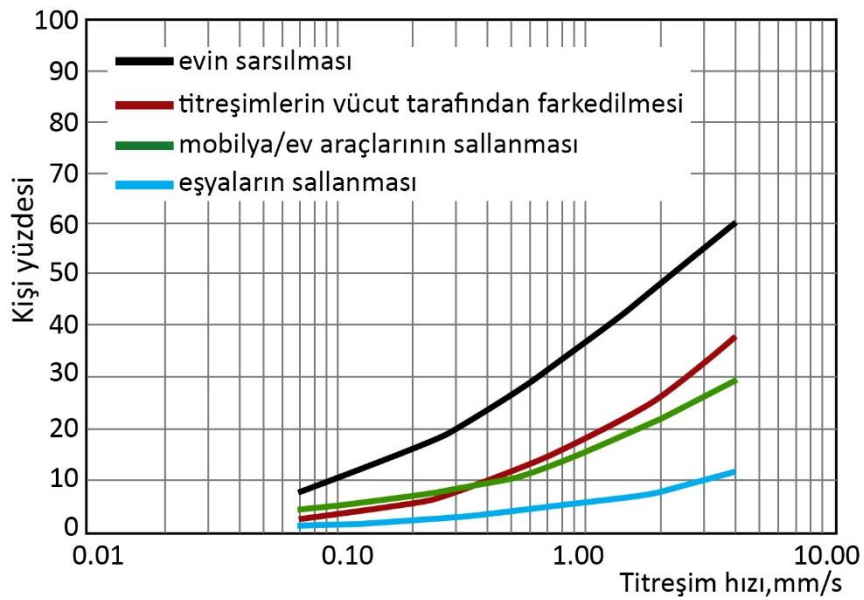
Şekil 4.5 Konutlarda titreşimin hızla bağlı olarak algılanması

Şekil 4.5’de titreşim hızı arttıkça yapı, kullanıcı ve eşyaların etkilenmesi de artıyor. Vücudun algılamadığı titreşimler, evin sarsılmasında fark edilirken, vücudun algıladığı bazı titreşimler eşyaların sallanmasına ve araçların takırdamasına sebep olmamaktadır.

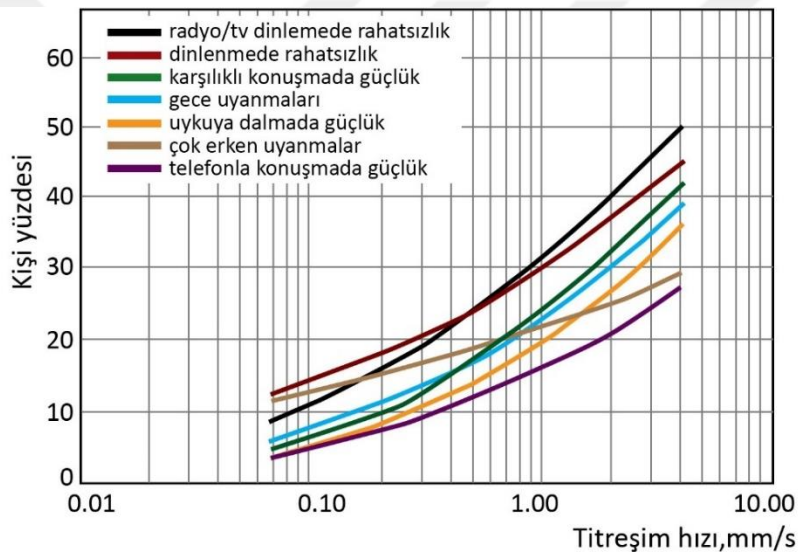
Şekil 4.6 Konutlarda farklı eylemlerin etkilenmesi ile titreşim hızı ilişkisi

Titreşim esnasında insanın bulunduğu mekân ve yaptığı eylem titreşimi algılaması açısından önemlidir. Bir evdeki titreşimin, uyku esnasında ve televizyon izlerken vereceği rahatsızlık değerleri farklıdır (Şekil 4.6). Ya da yapının betonarme yerine çelik gibi hafif yapı sistemleriyle yapılması, düşük sönümlenme özelliğiyle titreşimin daha kolay algılanmasına sebep olur. Konforun sağlanması için titreşimin oluşma zamanı, sürekliliği, frekansı, yönü gibi faktörlere dikkat edilmesi gereklidir [11]. Dolayısıyla konforun sağlanması kişisel, çevresel faktörlerle ve titreşim parametrelerinin birlikte yorumlanması sonucu mümkündür.

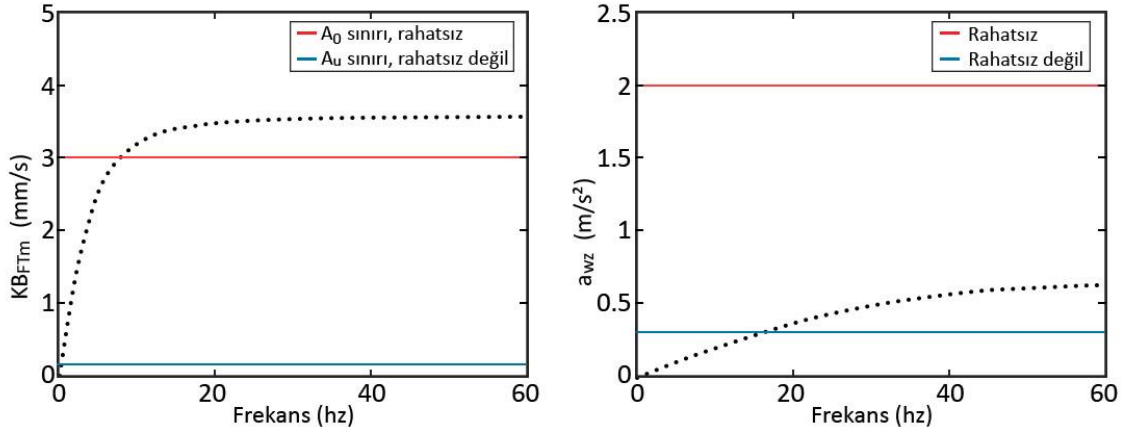
Şekil 5.3 Konutlarda farklı eylemlerin etkilenmesi ile titreşim hızı ilişkisi [19]

ISO 2631-2'den farklı olarak zaman ve mekâna göre değerler değişiklik göstermektedir. Bir titreşim ölçümünde DIN 4150-2 ve ISO 2631-2:1997 standartlarının karşılaştırılması Şekil 5.3'te gösterilmiştir.

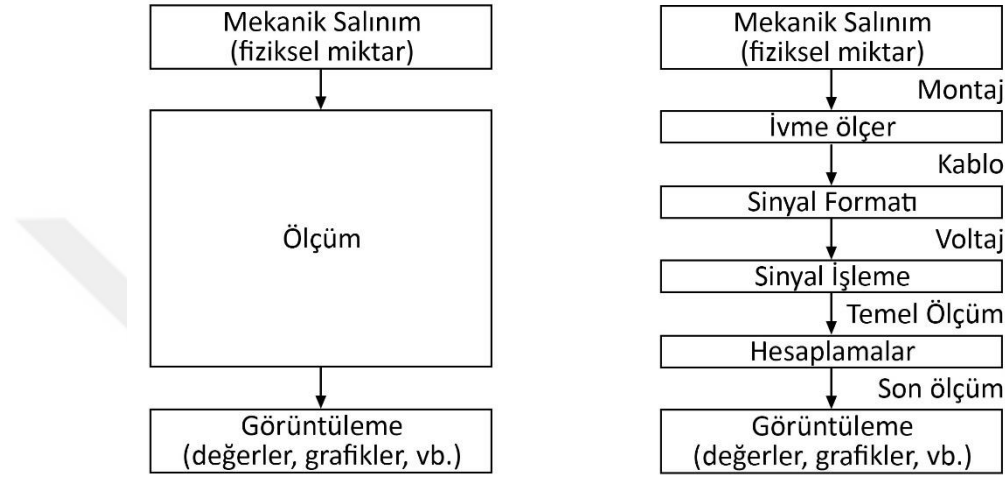
Şekil 5.4 Titreşim ölçüm sistemi [13]

Titreşim ölçerler, mekanik salınımları içindeki sensörlerle titreşim sinyaline dönüştürüp yorumlanabilmesini sağlayan cihazlardır. Bunlar genellikle ivme ölçer cihaz olup hız, genlik, vb. ölçümler de yapabilirler. Konfor değerlendirmeleri için bu cihazların üç eksenli de ölçüm yapabilmesi gerekmektedir. Titreşim olayı, ölçüm ve sayısal sonuç olarak gözükse de değerlendirilip karşılaştırılabilmesi için bir dizi aşamalar vardır (Şekil 5.4).

İvme ölçer öncelikle titreşimli yüzeye montaj edilir, sonrasında kablo yardımıyla işlemleri yapacak ve görüntüleyecek cihaza (bilgisayar) bağlanır. Mekanik salınımlar ivme ölçer cihaz ile sinyal formatına getirilerek bilgisayara yollanır. Burada sinyaller profesyonel yazılımlarla ilgili standart dahilinde işlenir (frekans ağırlıklandırma), işlenen sinyaller uygun yöntem (RMS, vb.) kullanılarak hesaplanır. Sonuç sayısal değerler, grafikler, ham veriler olarak elde edilir.

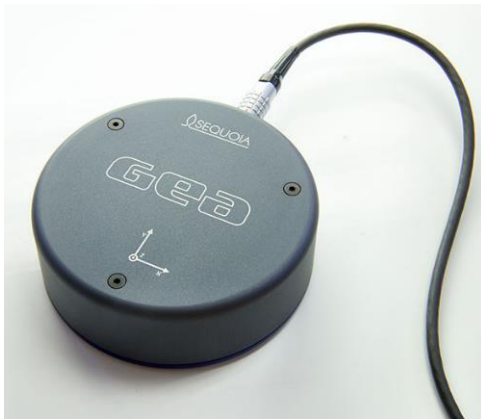
Ölçümlerde kullanılan Sequoia marka Gea model ivme ölçer cihaz ve teknik özellikleri Şekil 5.5'de gösterilmiştir. Cihazdaki sensör MEMS teknolojisini temel alır ve algılama elemanı, sinyal koşullandırma ve 24-bit Sigma-Delta A / D dönüştürücüsünü tek bir üniteye birleştirir. GEA-Lab yazılımı ile standartlar kapsamında uygun sinyal filtreleri uygulanarak (Şekil 5.6) titreşim ölçümleri yapılmakta ve görüntülenmektedir (Şekil 5.7).

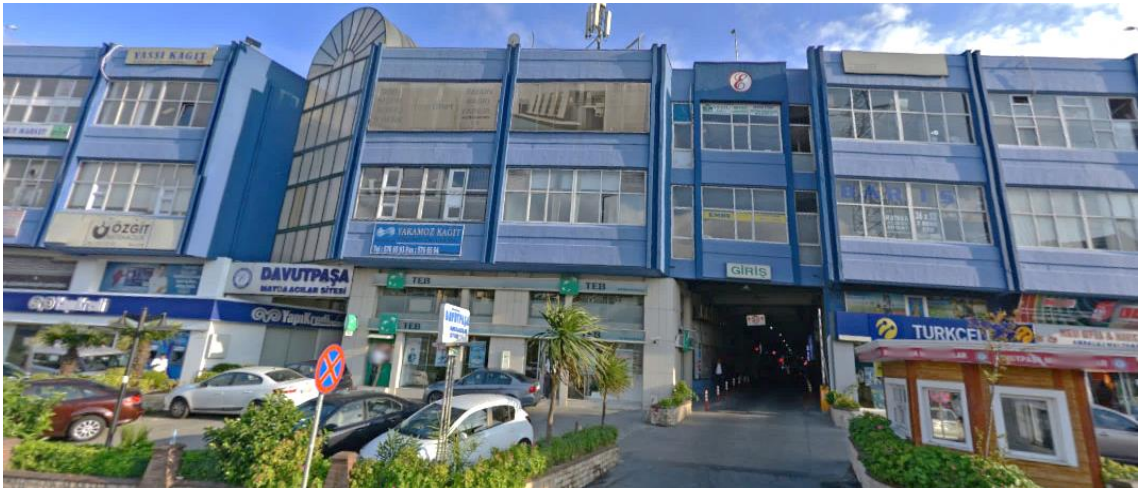
Şekil 5.8 Dokuma Atölyesi'nin yer aldığı sanayi yapısı

Sanayi ekipmanlarının çalıştığı yapılardaki kullanıcı konforunu değerlendirebilmek ve titreşim kaynaklarının etkisini inceleyebilmek amacıyla bir sanayi yapısında (Şekil 5.8) yer alan Dokuma Atölyesi'nde ölçümler yapılmıştır. Yapı 5 katlı olup ölçüm yapılan mekân 3. katta yer almaktadır. Yapının taşıyıcı sistemi; betonarme çekirdek, betonarme kolon-kiriş ve plak döşemeden oluşmaktadır. Mekânın taşıyıcı sistem aks aralığı 8 m'dir.

Yapıda 02.01.2018 tarihinde, tüm makineler çalışırken her standartta 20 dakikalık 3 periyot olmak üzere 6 titreşim ölçümü yapılmıştır. ISO 2631-2 standardı uygulanarak yapılan ölçüm sonuçları Tablo 5.11’de verilmiştir. Ölçüm esnasında Z aksında elde edilen en küçük ivme değeri $0,00352 \text{ m/s}^2$, en büyük ivme değeri $0,05545 \text{ m/s}^2$ dir. 20 dakikalık ölçümlerde algılanabilir seviyede 290-304 olay gerçekleşmiştir. Her ölçümde ortalama 300 olay gerçekleşmesi titreşimlerin periyodik titreşim olduğunu göstermektedir.

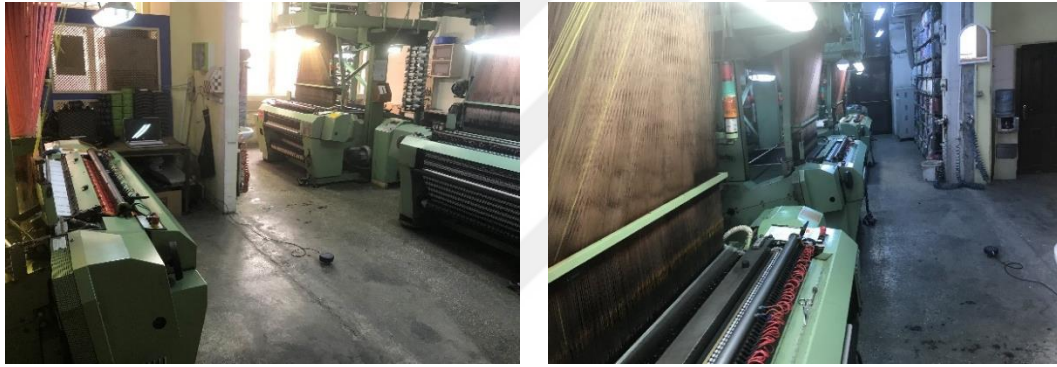
Şekil 5.10 Dokuma Atölyesi iç mekânı

Bayrampaşa ilçesinde, E5 karayolu kenarında yer alan (Şekil 5.9) bu yapıya içerisindeki birçok sanayi makinesi ve karayolu trafiği etki etmektedir. Dokuma Atölyesi'nde 5 adet dokuma tezgâhı ve asma katta bir ofis bulunmaktadır (Şekil 5.10). Dokuma tezgahlarının

döşemeye teması kauçuk izolatörlerle sağlanmış ve bu makineler yoğunlukla düşey aksta (Z aksı) çalışmaktadır.

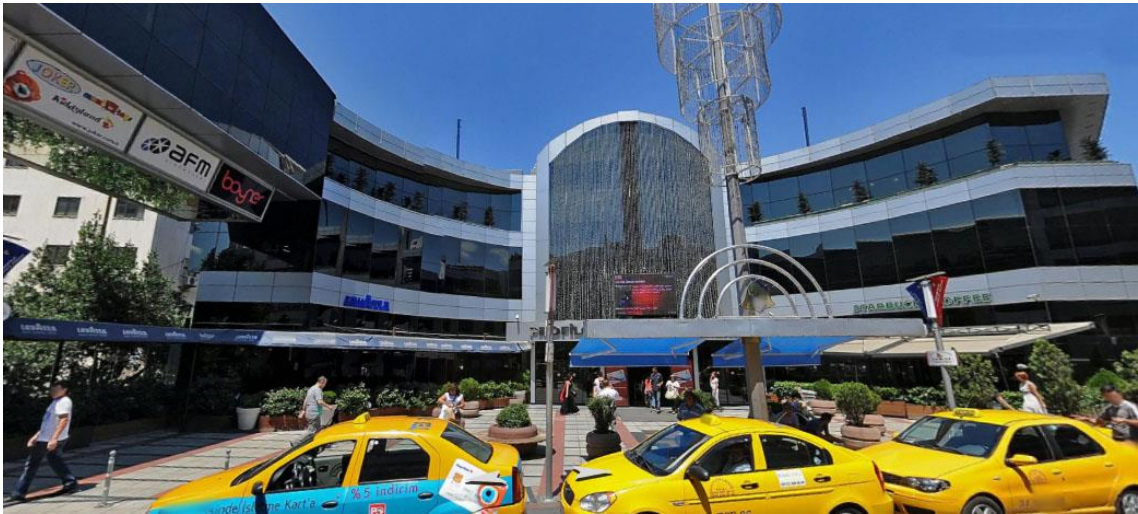
Şekil 5.11 Alışveriş Merkezi

Yoğun insan hareketliliğinin kullanıcı konforuna etkisini değerlendirebilmek ve inceleyebilmek amacıyla Alışveriş Merkezi’nde (Şekil 5.11) ölçümler yapılmıştır. Yapı 5 katlı olup ölçüm yapılan mekân 4. katta yer almaktadır. Yapının taşıyıcı sistemi; betonarme çekirdek, betonarme kolon-kiriş ve plak döşemeden oluşmaktadır. Mekânın taşıyıcı sistem aks aralığı 8,5 m’dir.

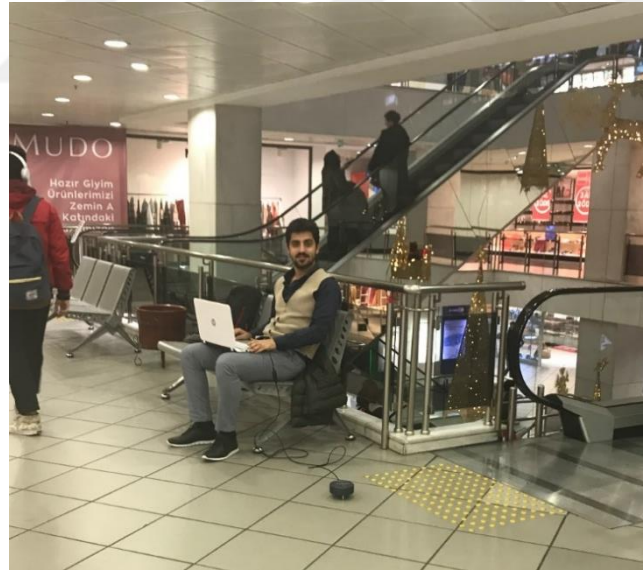
Şekil 5.13 Alışveriş Merkezi titreşim ölçümü

hissedilmektedir. Ölçümler yoğunluğun en fazla olduğu yemek katına ulaşımı sağlayan merdivenlerinin önünde yapılmıştır (Şekil 5.13). Burada hem taşıyıcı sistem açıklığı fazla hem de 3m uzunluğunda konsol döşeme bulunmaktadır.

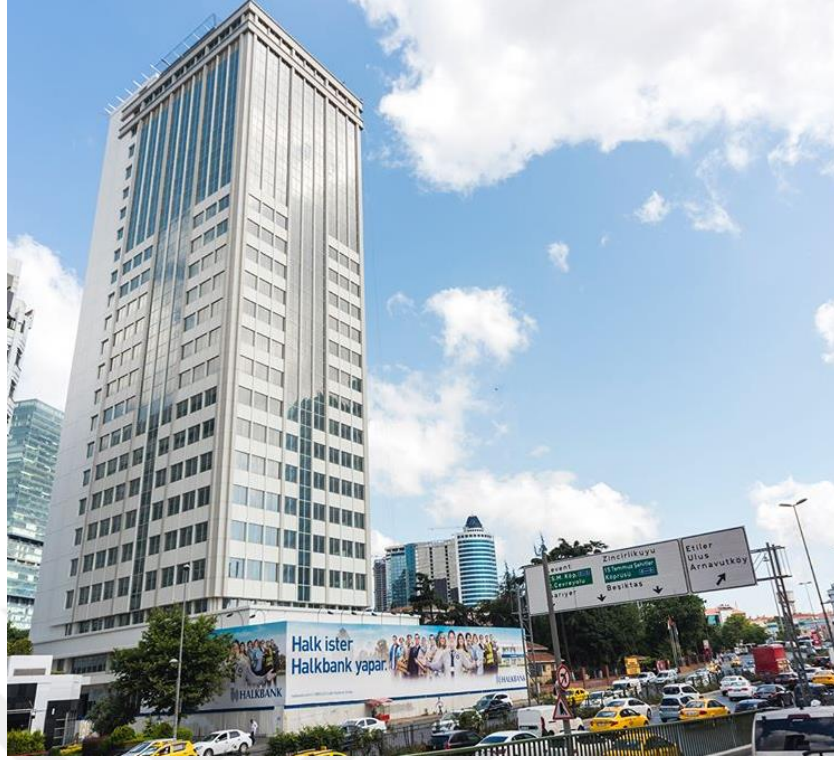
Şekil 5.14 Mikro Cerrahi Binası

Çelik taşıyıcı sistemi bulunan yüksek yapılardaki kullanıcı konforunu değerlendirebilmek ve inceleyebilmek amacıyla Mikro Cerrahi Binası'nda (Şekil 5.14) ölçümler yapılmıştır. Yapı 26 katlı olup ölçüm yapılan mekân 24. katta yer almaktadır. Yapının taşıyıcı sistemi; betonarme çekirdek, çelik kolon-kiriş ve çelik saç-beton döşemeden oluşmaktadır. Mekânın taşıyıcı sistem aks aralığı 9,6 m'dir.

Yapıda 05.01.2018 tarihinde, akan yoğun karayolu trafiği varken her standartta 20 dakikalık 3 periyot olmak üzere 6 titreşim ölçümü yapılmıştır. ISO 2631-2 standardı uygulanarak yapılan ölçüm sonuçları Tablo 5.15'te verilmiştir. Ölçüm esnasında elde edilen en küçük ivme değeri $0,00072 \text{ m/s}^2$, en büyük ivme değeri $0,01944 \text{ m/s}^2$ dir. Sadece 1. ölçümde algılanabilir seviyede 2 olay gerçekleşmiştir.

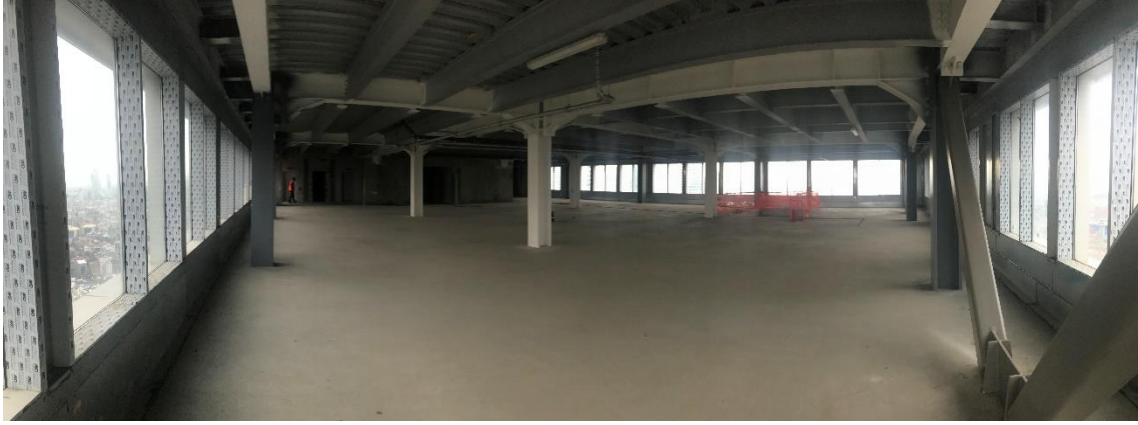
Şekil 5.16 Mikro Cerrahi Binası iç mekânı

Şişli ilçesinde, Büyükdere caddesi üzerinde yer alan (Şekil 5.15) bu yapıya karayolu trafiği, temelin 8 m altından geçen metro hattı ve rüzgâr etki etmektedir. Ölçüm esnasında yapıdaki duvarlar henüz yapılmamış, yapı faaliyete geçmemiş yapı içinde etkili bir titreşim kaynağı ve insan dolaşımı bulunmamaktadır (Şekil 5.16).

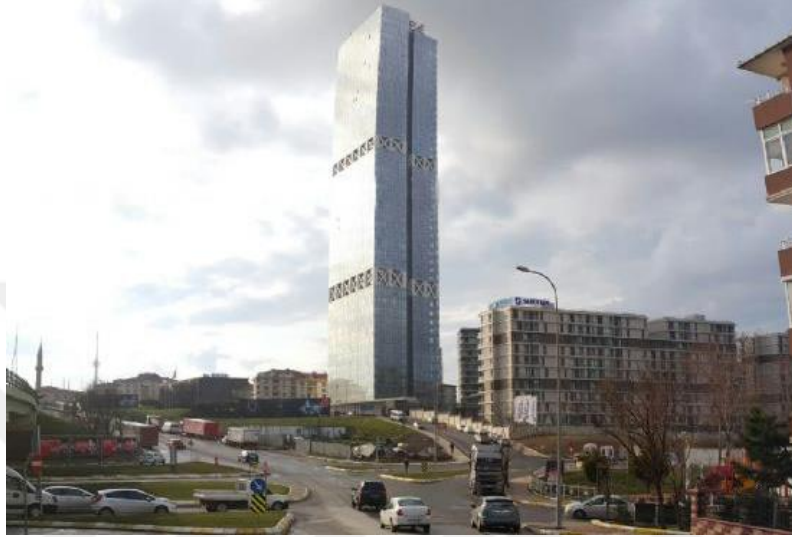
Şekil 5.17 Ümraniye’de Kule

Yüksek yapılardaki kullanıcı konforunu değerlendirebilmek ve inceleyebilmek amacıyla Ümraniye’deki Kule’de (Şekil 5.17) ölçümler yapılmıştır. Yapı 44 katlı olup ölçüm yapılan mekân 41. katta yer almaktadır. Yapının taşıyıcı sistemi; betonarme çekirdek, betonarme kolon-kiriş ve plak döşemeden oluşmaktadır. Mekânın taşıyıcı sistem aks aralığı 7,7m’dir.

Yapıda 03.01.2018 tarihinde her standartta 20 dakikalık 3 periyot olmak üzere 6 titreşim ölçümü yapılmıştır. ISO 2631-2 standardı uygulanarak yapılan ölçüm sonuçları Tablo 5.17'de verilmiştir. Ölçüm esnasında elde edilen en küçük ivme değeri $0,00062 \text{ m/s}^2$, en büyük ivme değeri $0,0068 \text{ m/s}^2$ 'dir. Ölçümlerde algılanabilir titreşim olayı görülmemiştir.

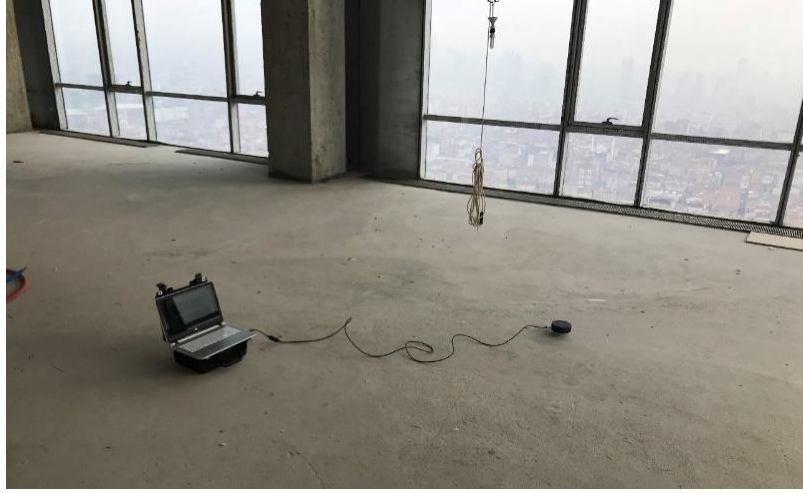
Şekil 5.19 Ümraniye'deki Kule'de titreşim ölçümü

Ümraniye ilçesinde, çevreyoluna yakın bir konumda yer alan (Şekil 5.18) fakat ulaşım araçlarının etkisi olmayan bu yapıya Çamlıca Tepesi yamacında ve yüksek olması sebebiyle rüzgâr etki etmektedir. Ölçümler yapının 43.katında yer alan mekanik (ısıtma ve havalandırma) kata yakın olmak ve döşeme ortasında ölçüm yapabilmek için boş olan mekânda yapılmıştır (Şekil 5.19).

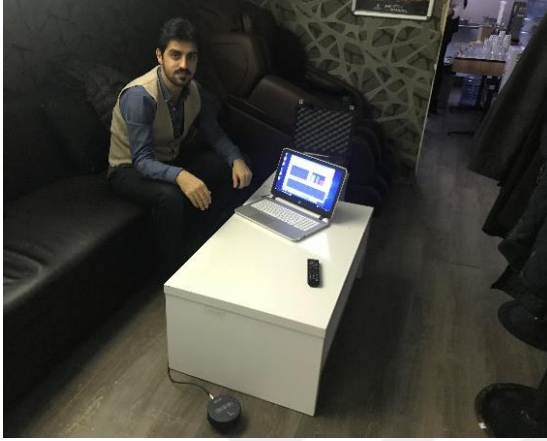
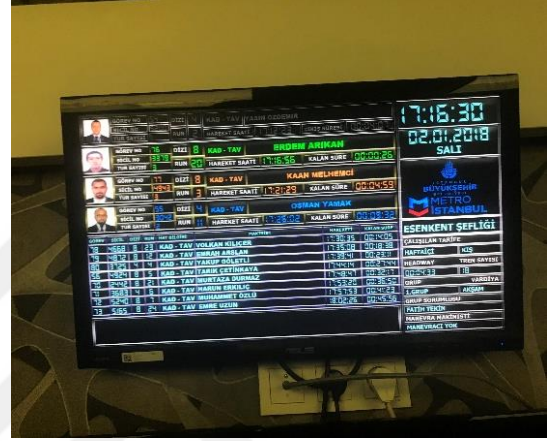
Şekil 5.20 Metro İstasyonu iç mekânı

Raylı sistem araçlarının yapılardaki kullanıcı konforuna etkisini değerlendirebilmek ve inceleyebilmek amacıyla Metro İstasyonu'ndaki bir mekânda (Şekil 5.20) ölçümler yapılmıştır. Ölçümlerin yapıldığı mekân şoförlerinin dinlenme alanı ve koordinasyon noktası olarak kullanılmaktadır. Ölçüm esnasında 4,5 dakikada bir yeni sefer başlamaktadır ve en yoğun olan zamandır.

Kadıköy ilçesinde, rıhtımda yer alan (Şekil 5.21) bu yapıya raylı sistem araçları, mekanik ekipmanlar ve insan sirkülasyonu etki etmektedir. İstasyonun tamamı betonarme taşıyıcı sistemden oluşmaktadır. Ölçümlerin yapıldığı mekân metro hattıyla aynı katta, betonarme temel üzerinde ve raylara 2 m uzaklıktadır.

Yapıda 02.01.2018 tarihinde metro seferlerinin en yoğun olduğu zamanda her standartta 20 dakikalık 3 periyot olmak üzere 6 titreşim ölçümü yapılmıştır. ISO 2631-2 standardı uygulanarak yapılan ölçüm sonuçları Tablo 5.19'da verilmiştir. Ölçüm esnasında elde edilen en küçük ivme değeri 0,00060 m/s², en büyük ivme değeri,00395 m/s²'dir. Ölçümlerde algılanabilir titreşim olayı görülmemiştir.

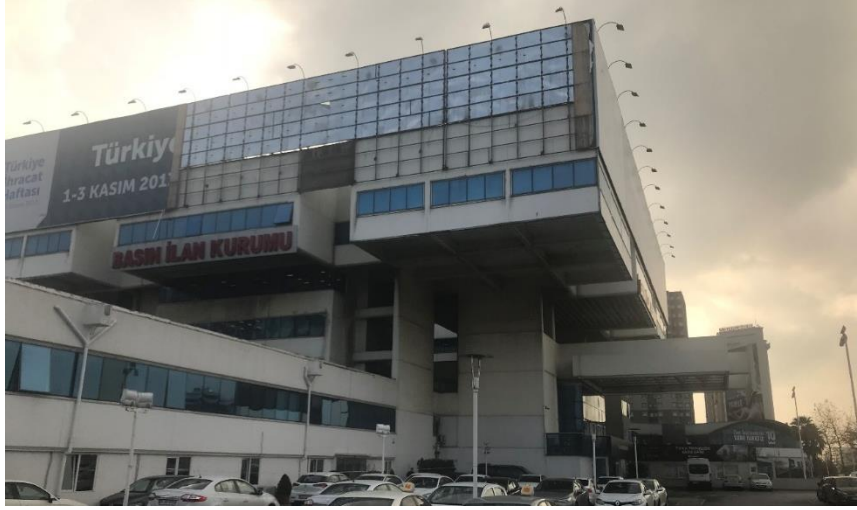
Şekil 5.22 Ofis binası

Uzun betonarme konsolların kullanıcı konforuna etkisini değerlendirebilmek ve inceleyebilmek amacıyla Ofis Binası'nda (Şekil 5.22) ölçümler yapılmıştır. Yapı 6 katlı olup ölçüm yapılan mekân 6. katta yer almaktadır. Yapının taşıyıcı sistemi; betonarme çekirdek, betonarme kolon-kiriş ve kirişli konsol döşemeden oluşmaktadır. Mekânın taşıyıcı sistem aks aralığı 11 m'dir.

Yapıda 04.01.2018 tarihinde, akan yoğun karayolu trafiği varken her standartta 20 dakikalık 3 periyot olmak üzere 6 titreşim ölçümü yapılmıştır. ISO 2631-2 standardı uygulanarak yapılan ölçüm sonuçları Tablo 5.21’de verilmiştir. Ölçümlerde algılanabilir titreşim olayı gerçekleşmemiştir. Ölçüm esnasında Z aksında elde edilen en küçük ivme değeri 0,00081 m/s², en büyük ivme değeri 0,00657 m/s²’dir.

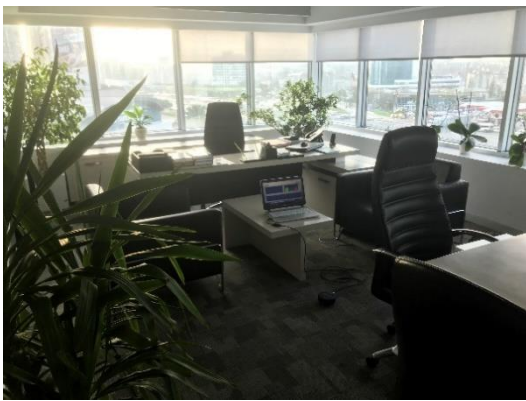
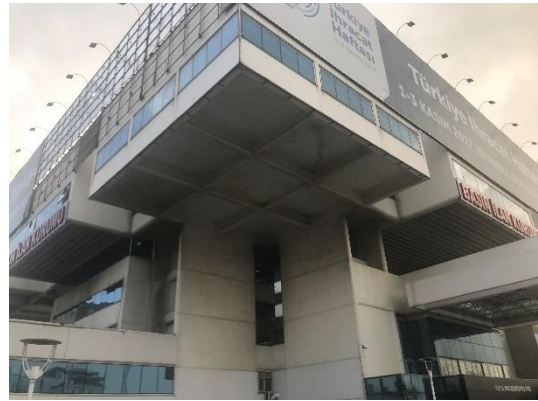
Şekil 5.24 Ofis Binası'nda ölçüm yapılan mekânın iç ve dış görüntüsü

Zeytinburnu ilçesinde, E5 karayolu üzerinde yer alan (Şekil 5.23) bu yapıya karayolu trafiği ve 20 m uzaklıktan geçen tramvay etki etmektedir. Ölçüm ofis olarak kullanılmakta olan, 11 m uzunluğundaki kirişli çift yönlü konsolun uç kısmında yapılmıştır (Şekil 5.24).

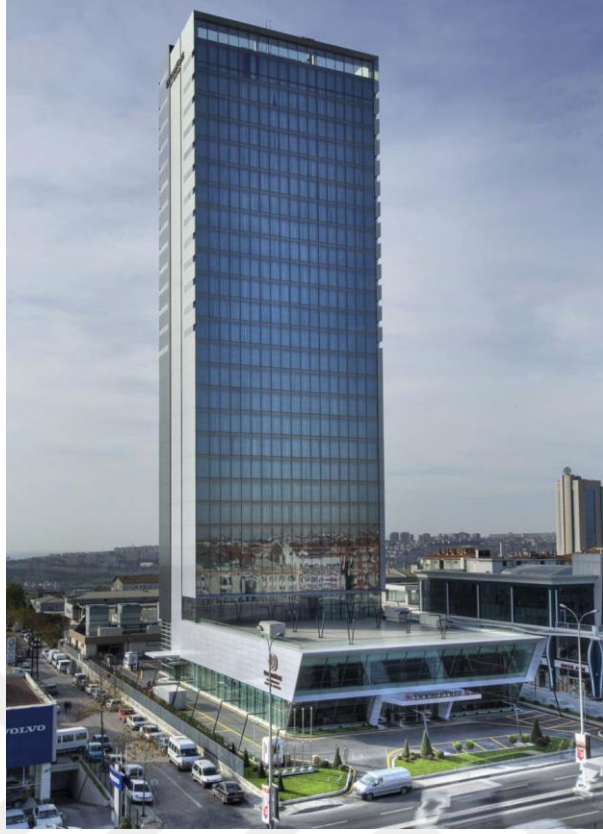
Şekil 5.25 Otel Binası

Tamamen çelik taşıyıcı sistemden oluşan yüksek yapılardaki kullanıcı konforunu değerlendirebilmek ve inceleyebilmek amacıyla Otel Binası’nda (Şekil 5.25) ölçümler yapılmıştır. Yapı 27 katlı olup ölçüm yapılan mekân 24. katta yer almaktadır. Yapının taşıyıcı sistemi; çelik çekirdek, çelik kolon-kiriş ve çelik saç-beton döşemeden oluşmaktadır. Mekânın taşıyıcı sistem aks aralığı 8,4 m’dir.

Yapıda 03.02.2018 tarihinde, akan yoğun karayolu trafiği varken her standartta 20 dakikalık 3 periyot olmak üzere 6 titreşim ölçümü yapılmıştır. ISO 2631-2 standardı uygulanarak yapılan ölçüm sonuçları Tablo 5.23'te verilmiştir. Ölçüm esnasında elde edilen en küçük ivme değeri $0,00062 \text{ m/s}^2$, en büyük ivme değeri $0,00259 \text{ m/s}^2$ 'dir. Ölçümlerde algılanabilir titreşim olayı görülmemiştir.

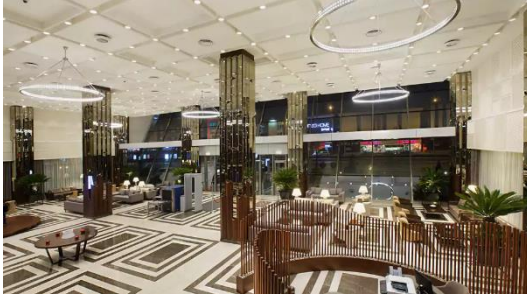
Şekil 5.27 Otel Binası iç mekân görüntüleri

Avcılar ilçesinde E5 karayolu üzerinde yer alan (Şekil 5.26) bu yapıya karayolu trafiği ve yüksek olması sebebiyle rüzgâr etki etmektedir. Otel odasında yapılan ölçümler, taşıyıcı sistem aksının ortasına yakın olması için duvar bitişğinde yapılmıştır (Şekil 5.27).

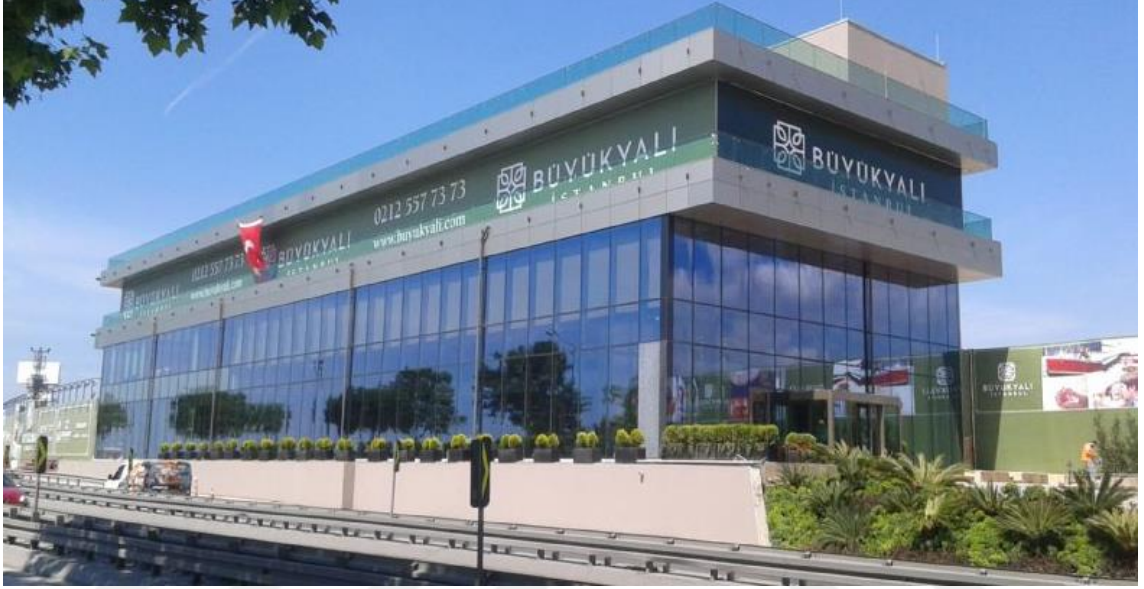
Şekil 5.28 Satış Ofisi

Tamamen çelik taşıyıcı sistemden oluşan yapılardaki kullanıcı konforunu değerlendirebilmek ve inceleyebilmek amacıyla Satış Ofisi'nde (Şekil 5.28) ölçümler yapılmıştır. Yapı 4 katlı olup ölçüm yapılan mekân 4. katta yer almaktadır. Yapının taşıyıcı sistemi; çelik çekirdek, çelik kolon-kiriş ve çelik saç-beton döşemeden oluşmaktadır. Mekânın taşıyıcı sistem aks aralığı 8,8 m'dir.

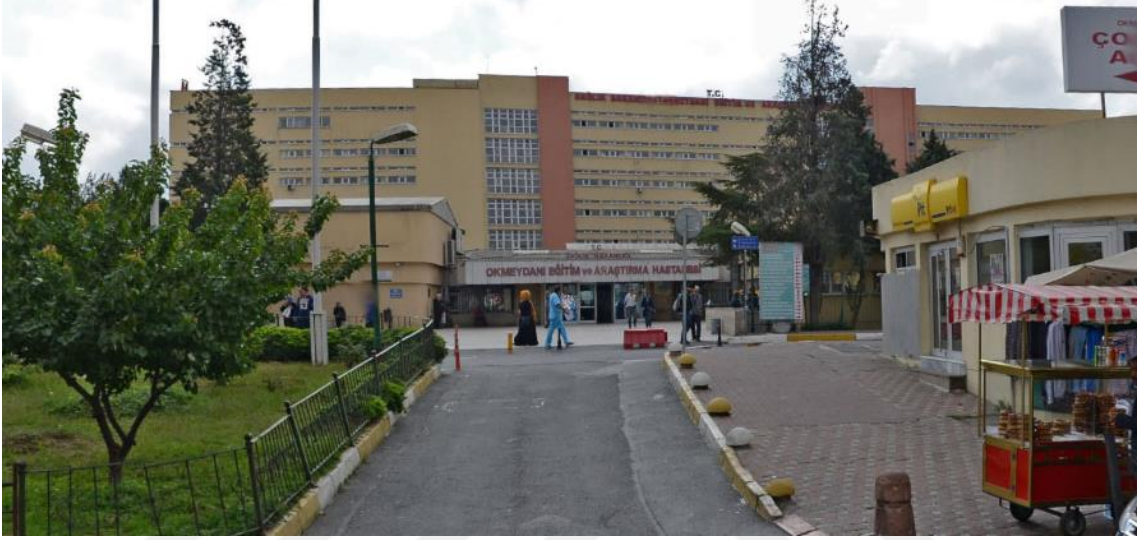
Şekil 5.31 Okmeydanı Hastanesi

Hastane yapılarında yoğun insan hareketliliğinin kullanıcı konforuna etkisini değerlendirebilmek ve inceleyebilmek amacıyla Okmeydanı Hastanesi (Şekil 5.31) onkoloji binasında ölçümler yapılmıştır. Yapı 5 katlı olup ölçüm yapılan mekân 4. katta yer almaktadır. Yapının taşıyıcı sistemi; betonarme çekirdek, betonarme kolon-kiriş ve plak döşemeden oluşmaktadır. Mekânın taşıyıcı sistem aks aralığı 6,5 m'dir.

Yapıda 09.01.2018 tarihinde, yoğun insan dolaşımı varken her standartta 20 dakikalık 3 periyot olmak üzere 6 titreşim ölçümü yapılmıştır. ISO 2631-2 standardı uygulanarak yapılan ölçüm sonuçları Tablo 5.27’de verilmiştir. Ölçüm esnasında elde edilen en küçük ivme değeri $0,00051 \text{ m/s}^2$, en büyük ivme değeri $0,01052 \text{ m/s}^2$ ’dir. Ölçümlerde algılanabilir titreşim olayı görülmemiştir.

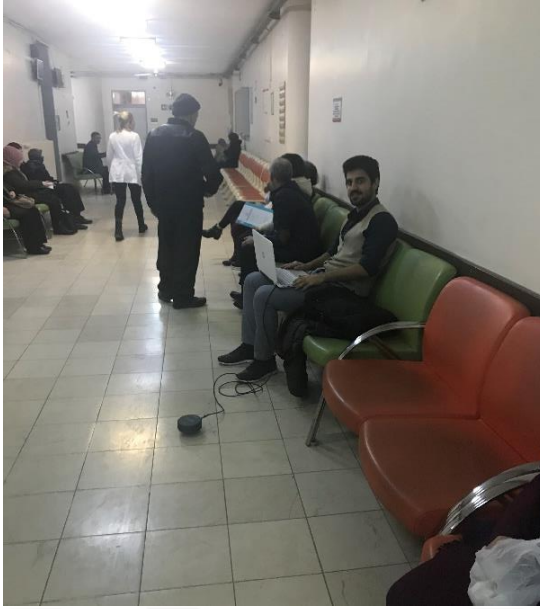
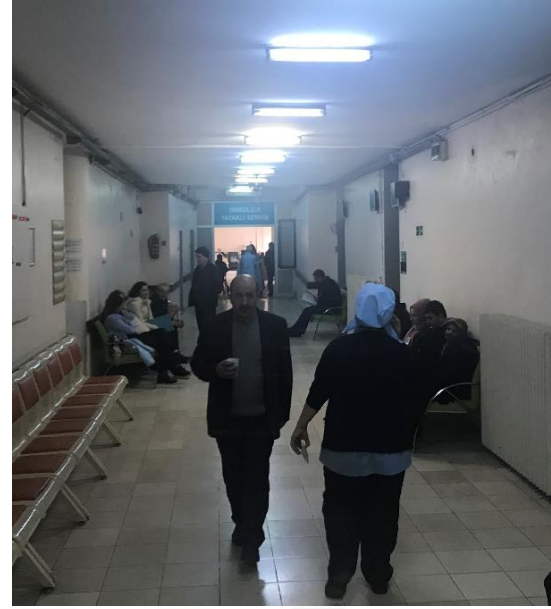
Şekil 5.33 Hastane iç mekânı

Şişli ilçesinde, karayolu trafik akslarının arasında yer alan (Şekil 5.32) bu yapıya insan sirkülasyonu, yanında devam etmekte olan yeni hastane şantiyesi ve karayolu trafiği etki etmektedir. Ölçümler hem hastaların yattığı hem muayene odalarının bulunduğu katın koridorunda yapılmıştır (Şekil 5.33).

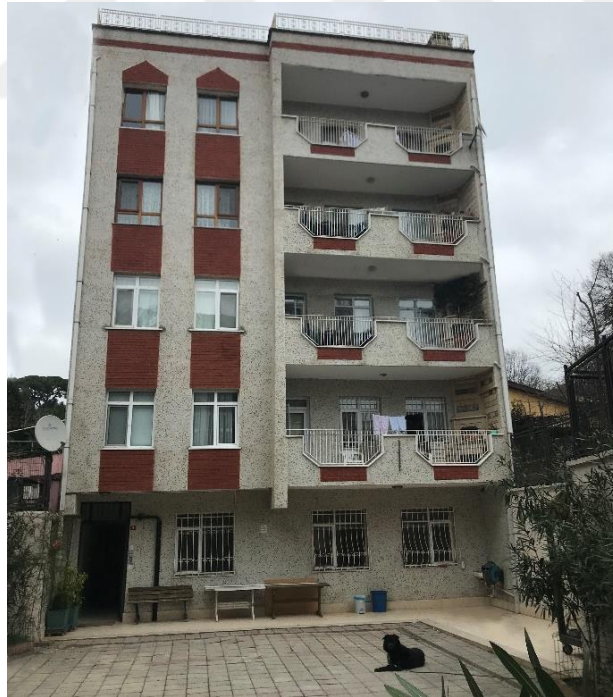
Şekil 5.34 Üsküdar'da Apartman

Genel konut yapılarındaki kullanıcı konforunu değerlendirebilmek ve inceleyebilmek amacıyla Üsküdar'daki Apartman'da (Şekil 5.34) ölçümler yapılmıştır. Yapı 6 katlı olup ölçüm yapılan mekân 6. katta yer almaktadır. Yapının taşıyıcı sistemi; betonarme çekirdek, betonarme kolon-kiriş ve plak döşemeden oluşmaktadır. Mekânın taşıyıcı sistem aks aralığı 4,5 m'dir.

Yapıda 05.02.2018 tarihinde, tünelde yoğun akan trafik varken her standartta 20 dakikalık 3 periyot olmak üzere 6 titreşim ölçümü yapılmıştır. ISO 2631-2 standardı uygulanarak yapılan ölçüm sonuçları Tablo 5.29'da verilmiştir. Ölçüm esnasında elde edilen en küçük ivme değeri $0,00065 \text{ m/s}^2$, en büyük ivme değeri $0,00199 \text{ m/s}^2$ 'dir. Ölçümlerde algılanabilir titreşim olayı görülmemiştir.

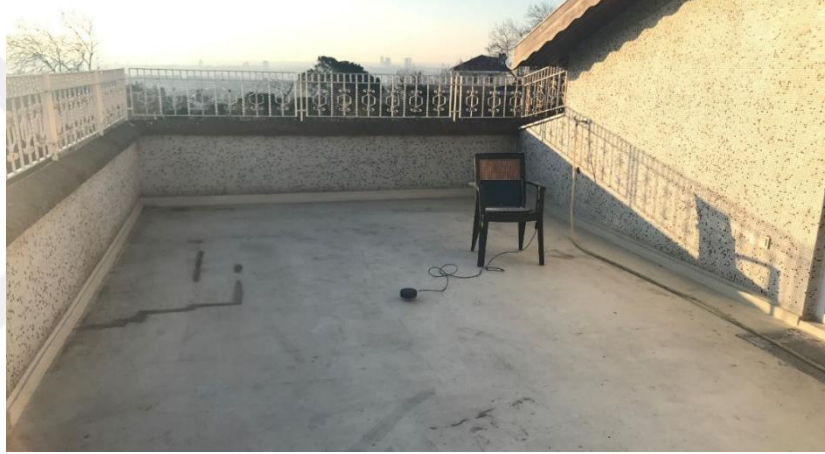
Şekil 5.36 Ölçüm yapılan teras

Üsküdar ilçesinde, ana caddeye yakın bir konumda, metro hattına 60 m mesafede yer alan (Şekil 5.35) bu yapıya izdüşümü yapıdan 20 m uzaklıkta olan karayolu tüneli etki etmektedir. Ölçümler salınımın en fazla olduğu teras katında yapılmıştır (Şekil 5.36).
