# **TRABZON OF İLÇESİ'NDEKİ MİMARİ ESERLER**

**YÜKSEK LİSANS TEZİ**

**HAZIRLAYAN**  
**Erdem KARADENİZ**

**VAN-2017**

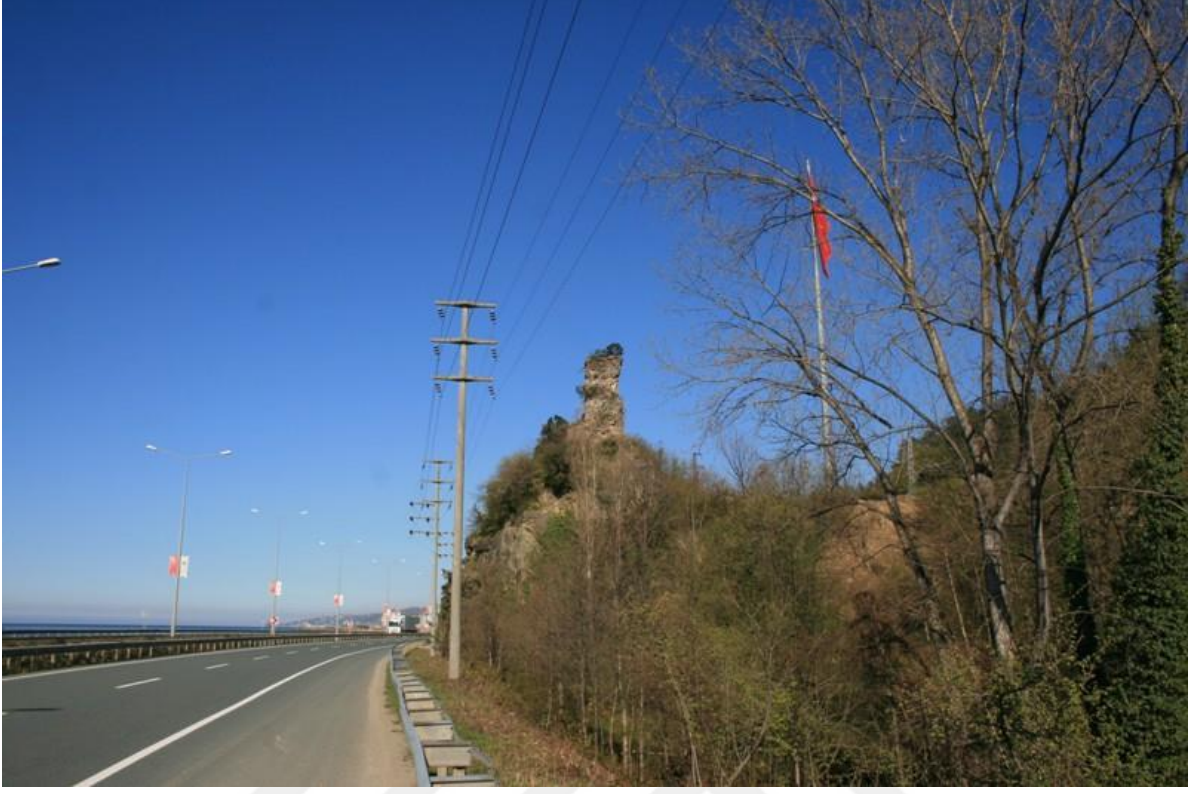
Fotoğraf 1: Of (İvyan) Kalesi Genel Görünüm

Yapı, Of – Sürmene karayolunun 2. km. sinde yer almakta olup, kayalık bir tepe üzerine kurulmuştur. Oldukça tahrip olmuş vaziyettedir. (Fot.: 1 )

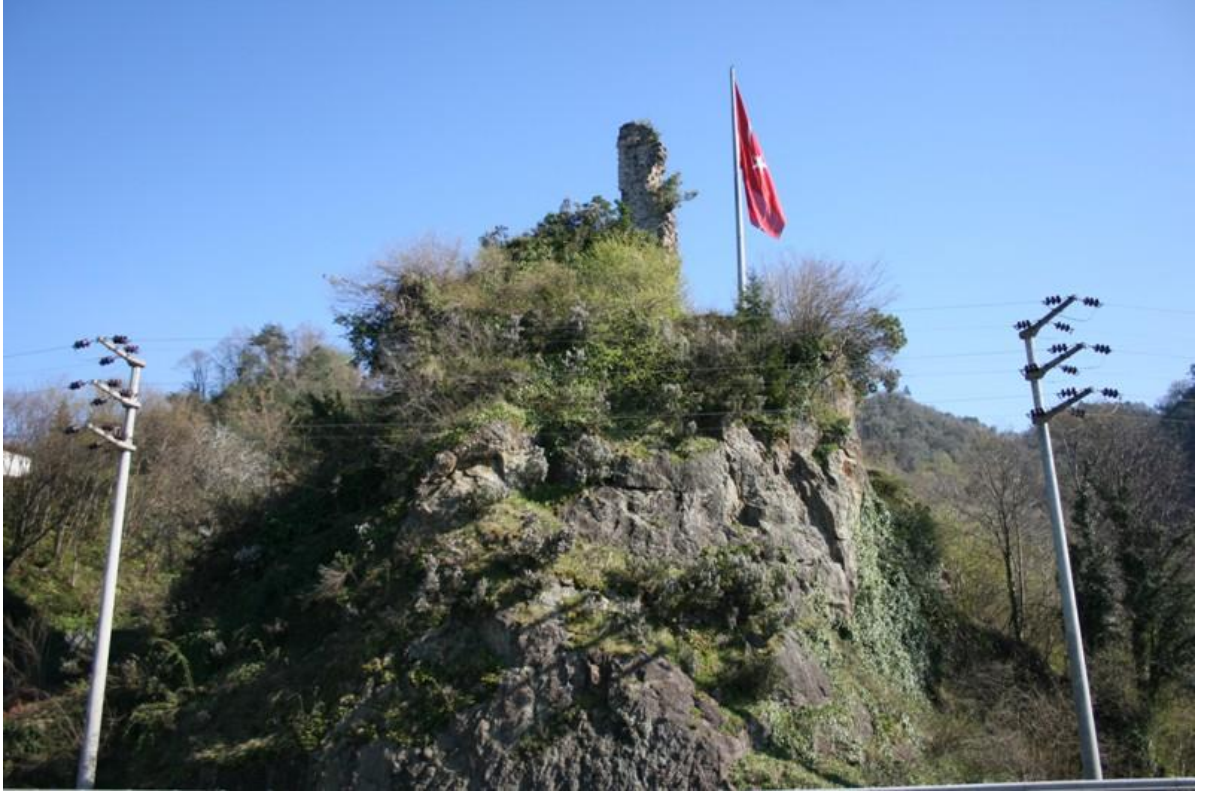
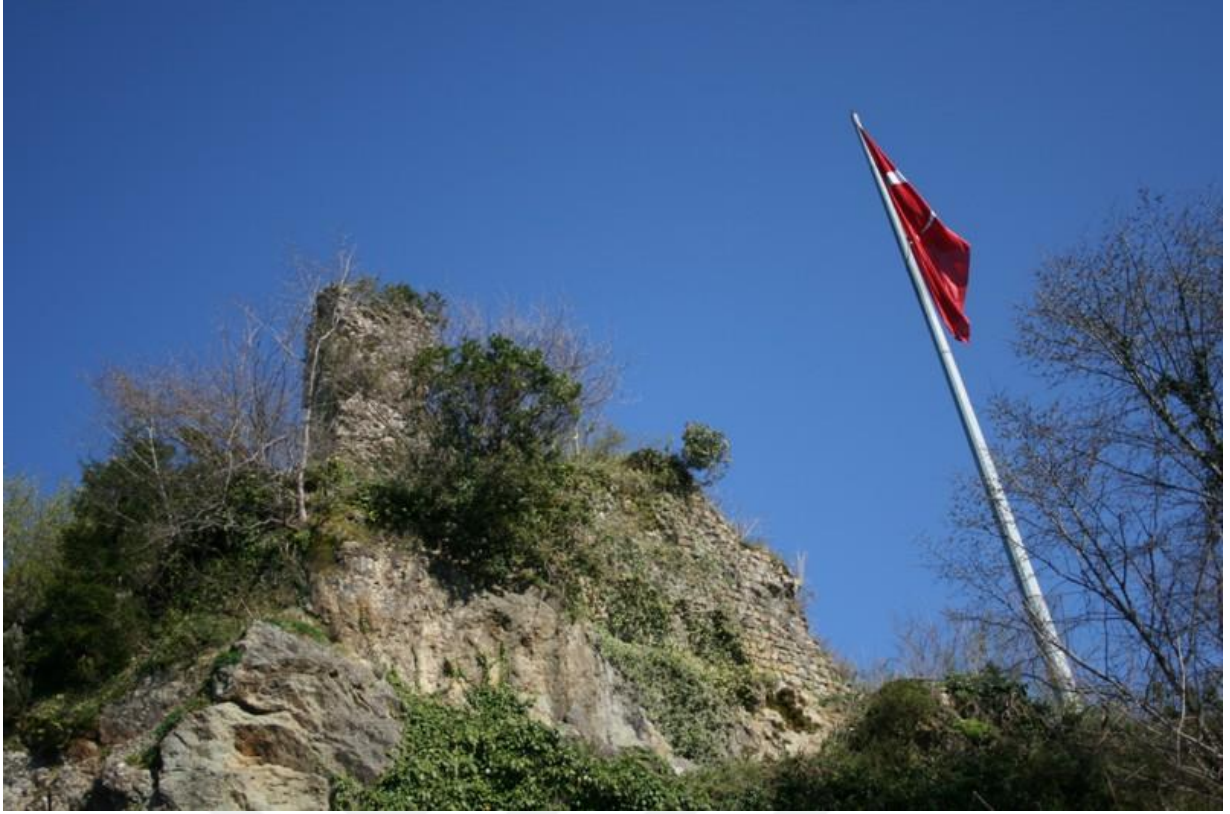
Yapının kuzeyi oldukça dik olup, günümüze yalnızca yüksek bir duvar kalıntısının bir bölümü ve söz konusu duvar kalıntısının batısında yer alan mekân kalıntısı ulaşabilmiştir. (Fot.: 2-3 )

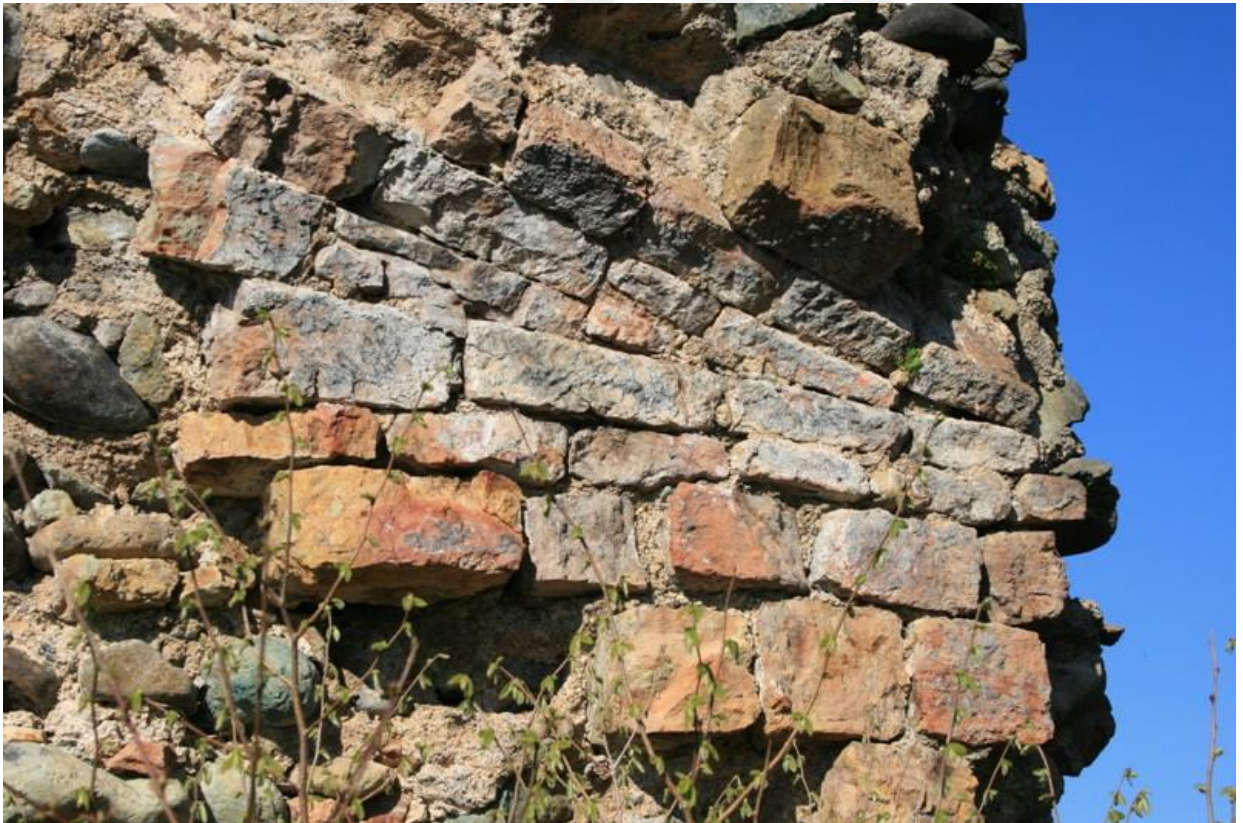
Fotoğraf 4: Of (İvyan) Kalesi Kemer Açıklık

Kuzey – güney doğrultusunda uzanmakta olan duvar kalıntısı yaklaşık 10. 20 m. yüksekliğindedir. Söz konusu kalıntının batı yüzeyinde, zeminden yaklaşık 2. 40 m. yükseklikte pencere ya da kemer açıklığı olduğunu düşündüğümüz kalıntı görülmektedir.

(Fot.: 4 ) Söz konusu yüksek duvar kalıntısı kuzeydoğu yönden kavis yaparak doğuya doğru genişlemektedir. Bu duvarın kuzeydoğu köşesinde, duvar yüzeyinde derinlemesine bir çatlak bulunmaktadır. Muhtemelen bu duvar çatlağı bölgede eski dönemlerde meydana gelen depremden ya da Karadeniz sahil yolu yapılırken kale duvarının zarar görmüş olmasından kaynaklanmaktadır. (Fot.: 5-6 )
