ANTIOKHEIA AD ORONTES SUYOLLARI

YÜKSEK LİSANS TEZİ

**Hazırlayan
İnanç YAMAÇ**

Hatay-2010

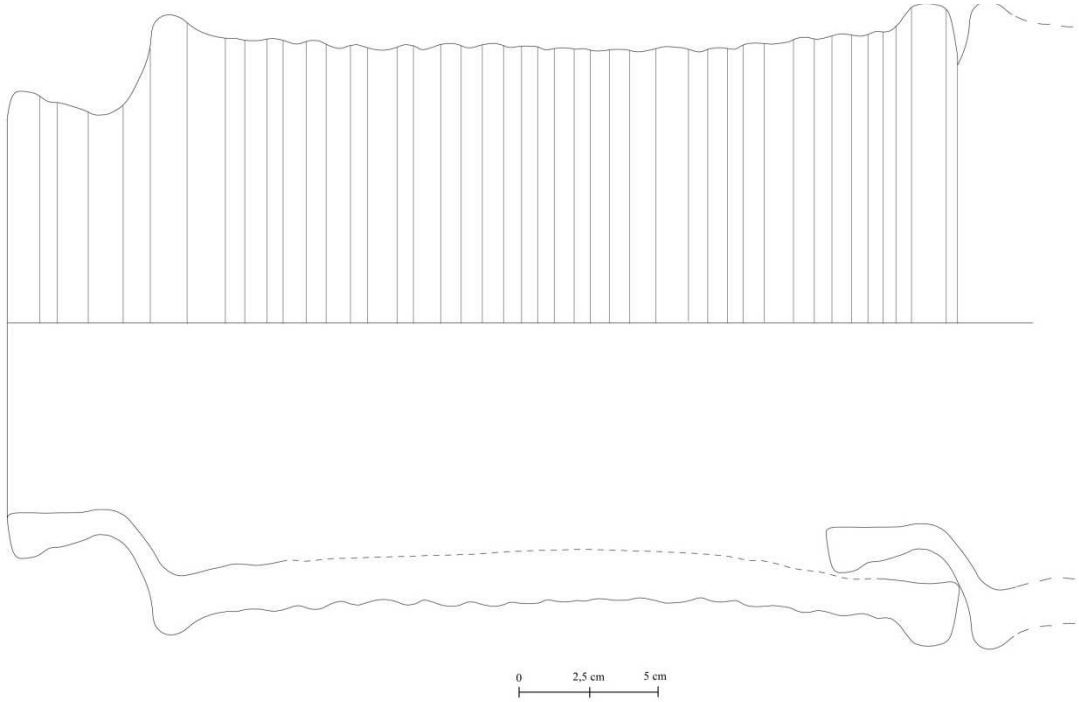
Çizim 10: Ant 362 Pişmiş Toprak Boru Örneği

ANT 362 PİŞMİŞ TOPRAK BORU

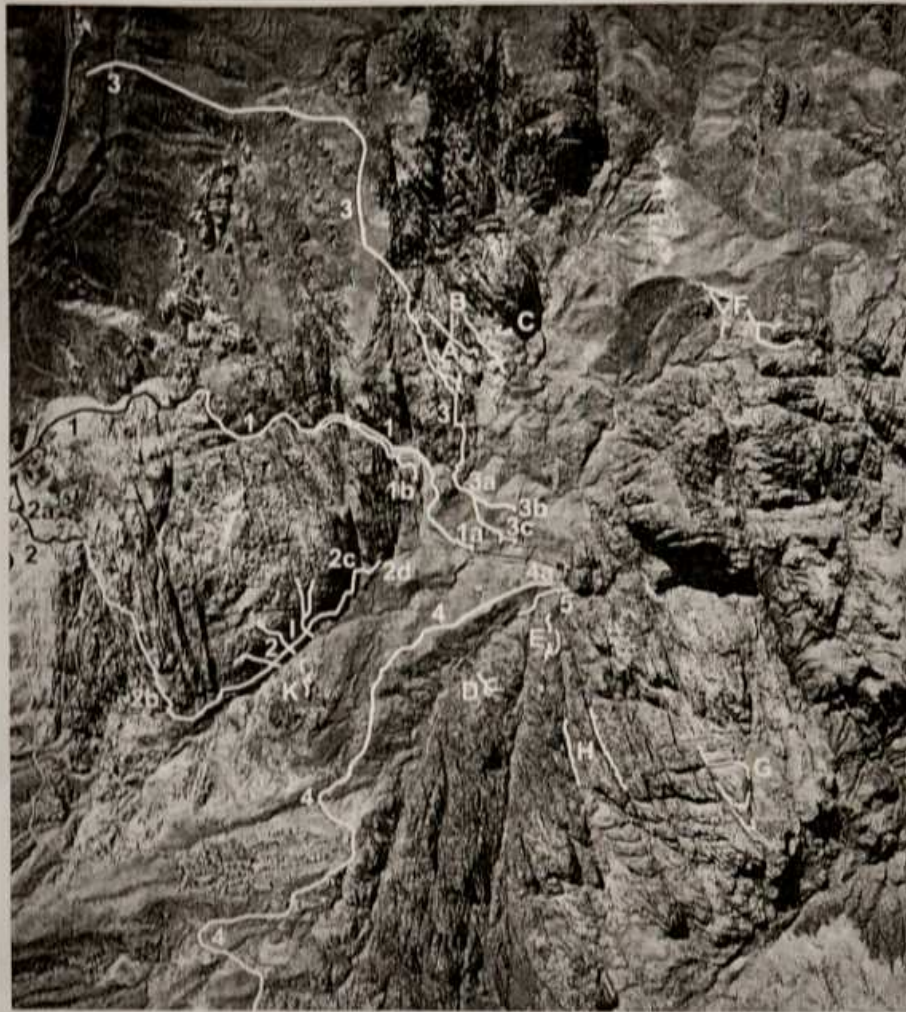
Resim 120: Petra Suyolları

Fig. 1. The water supply system of Petra after its completion at the end of the 1st century AD (aerial photo Royal Geographic Centre, Amman 2000. Display of water supply system U. Bellwald).
