**SOKAK ESTETİĞİ BAKIMINDAN  
ESKİ KÜTAHYA EVLERİ  
(Görüntünün Yeniden Yorumlanması)**

T.C  
DUMLUPINAR ÜNİVERSİTESİ  
SOSYAL BİLİMLER ENSTİTÜSÜ  
Grafik Anabilim Dalı

Yüksek Lisans Tezi

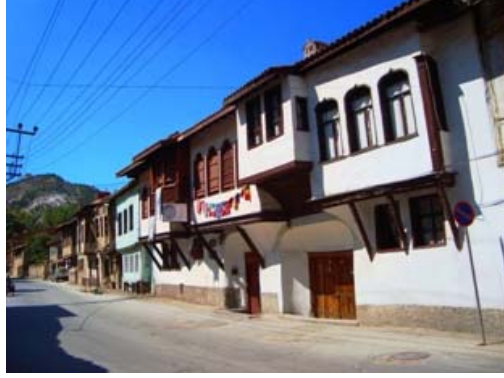
**Resim 1.1:** Defterdar Konağı (Kapı No: 44)

Bu ev, Börekçiler Mahallesi Defterdar Köprüsü başındadır (Eser, 1955: 61). Eskiden bu yapının önünden bir su kanalının geçtiği tespit edilmiştir. Bugün bu kanal doldurulmuş olup, yapının önünden asfalt yol geçmektedir. Bu evin kapı numarası 44'tür.

Yapısal özelliklerinden bahsedilecek olursa; evin giriş kapısı kare nispetli çift kanatlı bir kapıya sahiptir. Dövme çiviler ve kapı tokmağı bu yapının en önemli madeni süslemesidir. Bu kapı yardımı ile iç avluya geçilmektedir. Bu mahallenin yol yüksekliği fazladır. Yapıda, girişi gören bir çıkma bulunmaktadır. Bu çıkmayı oluşturmak için genellikle ahşap malzeme kullanılmıştır. Sokak yönünde çıkma yapan bölme, yalnızca yaz aylarında kullanılmaktadır. Eve giriş - çıkışlar ve yoldan geçenler buradan rahatlıkla görülebilmektedir. Bu yazlık bölmenin sağında ve solunda birer adet kışlık oda bulunmaktadır.

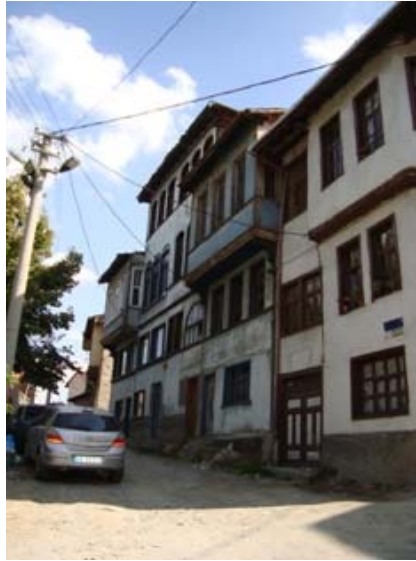
**Resim 1.2:** Eğdemir Sokak Kapı No: 13, 9

Yapı; zemin artı üç kat olarak inşa edilmiştir. Sokağı oluşturan eğimli yol nedeniyle yapı yüksek zemin üzerine inşa edilmiştir. Cepheyi oluşturan mevcut duvarlar karkas arası kerpiç dolma sistemi ile yapılmıştır. Yapının dış duvarları yıpranmış durumdadır ve tadilatının yapılması gerekmektedir. Doğal etkenler (yağmur ve kar) yapının daha da yıpranmasına neden olmaktadır.

Sokak yönündeki cephede oldukça fazla pencere mevcuttur. Üst katta bulunan baş odada dört, ara katta on altı, asma katta dokuz ve zemin katta üç adet pencere vardır. Baş oda ve ara katta bulunan pencereler günümüze kadar orijinallliğini korumuş; fakat diğer pencereler şu an evde ikâmet edenler tarafından değiştirilmiştir. Bu değişiklik de yapının pencerelerinin oluşturduğu karakteristik özelliklerin kaybolmasına neden olmuştur.

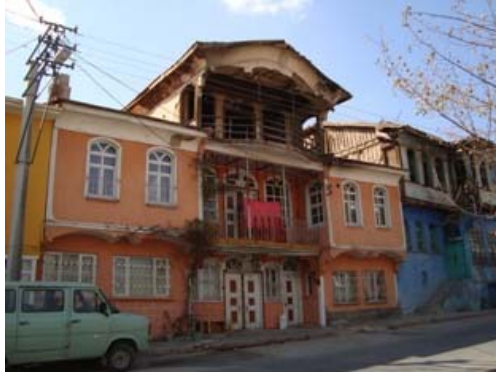
**Resim 1.3:** Ertuğrul Gazi Caddesi Kapı No: 175

Yapı, yazlık kullanım alanı olarak kullanılan terasıyla birlikte zemin artı iki katlıdır. Zemin kat pencerelerinin alt kısımlarına kadar yapıda düzgün yonu taşı kullanılmış ve bu seviyeden sonra blok kerpiç sistemi ile cephe duvarları inşa edilmiştir.

Eve giriş, yapının orta bölümünde bulunan biri çift kanatlı diğeri tek kanatlı, sade formlu iki kapıdan gerçekleşmektedir.

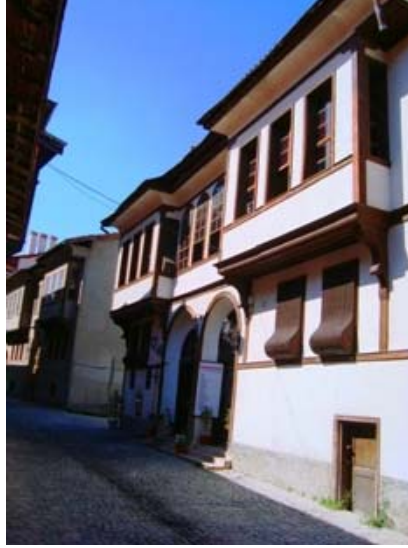
**Resim 1.4:** Pirlar Mahallesi Germiyan Caddesi Kapı No: 80

Bu yapı, Pirlar Mahallesi Germiyan Caddesi kapı no: 80’de bulunmaktadır. Germiyan Konağı olarak bilinen yapı, 19. yüzyılın ortalarına doğru yaptırıldığı bilinmektedir.

Yapının temelinde ve temel üzerinde belirli bir seviyeye kadar taş, bu seviyeden itibaren yan cepheleri blok kerpiç inşaat, ön ve arka cepheleri ise ahşap katkılı kerpiç dolgulu duvar tekniği ile inşa edilmiştir. 1998 yılında restorasyonu yapılmıştır. Cihannûma köşkü hariç evin üst örtüsü kırma çatılı olup, alaturka kiremitle kaplıdır. Cihannûmanın üzeri ise sokak tarafına (güneye) doğru tek taraflı hafif eğimli bir çatıyla örtülüdür. Kırma çatı tekniğinde yapılan evin üst örtüsünü tuğladan yapılmış, yüzeyleri beton sıvalı ve beyaz kireç badanalı, kare kesitli, külâh şeklindeki örtülere sahip bacalar bulunmaktadır.

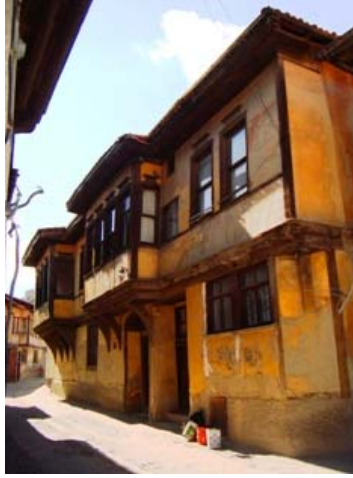
**Resim 1.5:** Germiyan Sokak Pirlar Mahallesi Kapı No: 45, 47

Yapıya, ön cepheden iki adet çift kanatlı giriş kapısı bulunmaktadır. Giriş kapılarından sol taraftaki kapı, ahşap kuşaklı bir kemer içerisinde yer alır. Bu kapılardan başka yan cephede de üç adet ahşap kapı ve pencere mevcuttur.

Yapının kat ayrımları, yatay ve dikey atılmış ahşap silmelerle belirtilmiştir. Ahşap silmeler, fonksiyonel olarak taşıyıcı görevinin dışında, cepheye estetik görünüm de katmaktadır.

Cephenin en önemli mimari elemanı, üst katta bulunan çıkmalardır. Bu iki adet çıkma, tek yönlü, üç cepheli düz çıkma olarak yapılmıştır. Çıkmaların altı ahşap kaplıdır ve her çıkma duvar içerisinde çıkan dört adet kıvrımlı ahşap eliböğründelerle taşınmıştır. Ortada bulunan iki eliböğründe, uçan payanda şeklinde yapılmıştır.

Caddeye bakan cephesinde çok sayıda dikdörtgen şeklinde ahşap çerçeveli, yukarıya doğru açılan sürgülü giyotin pencere yapılmış, bu sayede yapıda hem ferah bir ortam oluşturulmuş, hem de cepheye güzel bir görünüm kazandırılmıştır. Ayrıca, çıkmaların her iki yan yüzeyinde uzun dikdörtgen biçimli “kim geldi pencereleri” bulunur.

Yapının beden duvarları üzerinde bulunan saçaklar, taşkın saçak tipindedir. Saçak altları ahşap kaplıdır.

Yapının dış cephesindeki süsleme elemanları, ahşap malzeme üzerinde yoğunlaşır. Ahşap kuşaklı kemer içerisinde bulunan çift kanatlı kapı, tablalı olarak üç bölüme ayrılmış ve ahşap kabartma tekniğinde süslenmiştir. Kat ayrımlarını belirten silmeler, profillendirilerek süslenmiştir. Üst kat pencerelerinin üzerine ahşap alınlıklar yapılmış, bu alınlıkların tepesi de profilli süslemelerle sonlandırılmıştır.

Yapının dış duvar sıvasında yer yer dökülmelerin olduğu görülmüştür. Halen kullanılmakta olan yapı, genel olarak iyi durumdadır. Bu yapının 19. yüzyılda yapıldığı bilinmektedir (KÜTAHYA BELEDİYESİ, Kültür ve Tabiat Varlıklarını Koruma Genel Müdürlüğü, Doğal ve Kültürel Varlıkları Koruma Envanteri D.K.V.K.E, Envanter No: 227'den faydalanılmıştır).

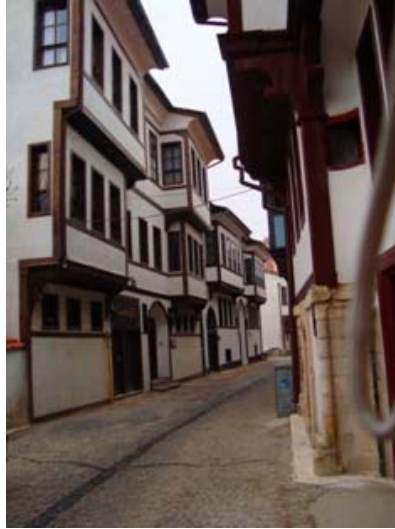
**Resim 1.6:** Pirler Mahallesi Germiyan Sokak Kapı No: 78

Pirler Mahallesi Germiyan Caddesi kapı no: 78'de bulunan, bugün İrvasa Konağı olarak bilinen ev, 19. yüzyılda İğbasanlar olarak tanınan aile tarafından yaptırılmıştır.

Kuzeyde yüksek taş duvarlarla çevrili bahçesi bulunan ev, temelinde taş, temel üzerinden en üst kata kadar ahşap arası kerpiç tekniğinin kullanımıyla inşa edilmiştir. Dış duvarları bu sokakta bulunan diğer evler gibi kireç harcıyla sıvanmıştır. Evin üst örtüsü kırma çatılı olup alaturka kiremitle kaplıdır.

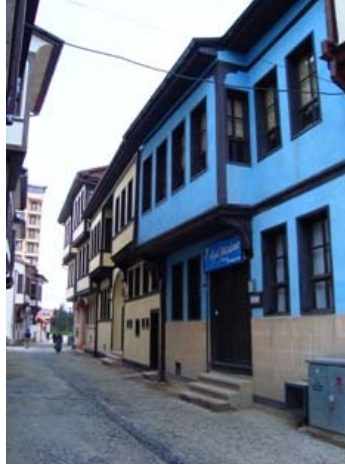
**Resim 1.7:** Kurular Evi Kapı No: 56

Pirler Mahallesi Germiyan Caddesi kapı no: 56'da bulunmaktadır. Bu yapı, 19. yüzyılda Kurular ailesi tarafından yaptırılmıştır.

Kurular evi, yere gömülü temel duvarından zemin kat pencerelerinin altına kadar, küçük ebatlı düzgün yonu taşı, bu seviyeden itibaren ahşap karkas arasında kerpiç dolma sistemi ile iki katlı olarak inşa edilmiştir. Evin dış duvarları, zemin katın pencere altına kadar beyaz renkli düzgün taşla kaplanmıştır. Taş kaplamanın üzerinde en üst kata kadar kireç harcıyla sıvanmış olan üst duvarlar, birinci katın bitimine kadar beyaz kireç, üst katın duvarları açık mavi boyayla boyanmıştır. Evin üst örtüsü kırma çatı olup alaturka kiremitle kaplıdır.

Kurular evinin esas girişi kuzeyden (sokak cephesinden) olup, zemin katta tek kanatlı iki küçük ahşap kapı bulunmaktadır. Zemin katın kuzey duvarlarında bulunan ahşap çerçeveli, çok bölmeli, uzun dikdörtgen şeklindeki ikişer pencere bulunmaktadır. Bir üst katın kuzeyinde (sokak tarafında) iki oda bulunur. Bunlardan birisi baş odadır. Kuzey yönüne doğru çıkma yapan bu odayı kuzey duvarına açılmış dört, çıkmanın yan yüzeylerine açılmış iki pencere mevcuttur. Baş odanın yanındaki oda, yatak odasıdır. Bu oda, kuzey duvarına açılmış iki pencereye sahiptir.

Kurular evinin esas cephesi olan kuzey cephesi, birinci kat pencerelerinin altına kadar beyaz renkli taşlarla kaplanarak hareketlendirilmiştir. Üst katta bulunan baş oda,

kuzey yönüne doğru üç cepheli olarak çıkma yapılmıştır. Altı ahşap kaplama olan bu baş odanın çıkmasını kıvrımlı eliböğründeler taşımaktadır.

Üst örtüyü duvarlardan ayıran saçaklar ahşap malzemeli olup, dışarıya taşkındır. Kurular evinin dış cephesinde süsleme unsuru görülmemektedir.

Kurular evi, Germiyan Caddesi'nde bulunan diğer evlere göre daha basit bir yapıya sahiptir. Bugün, bu konağın restorasyonu tamamlanmış ve kullanıma hazır hale getirilmiştir. Kurular evinin yapılışı 19. yüzyıla tarihlendirilmektedir. (Erdoğan, 2004: 19)

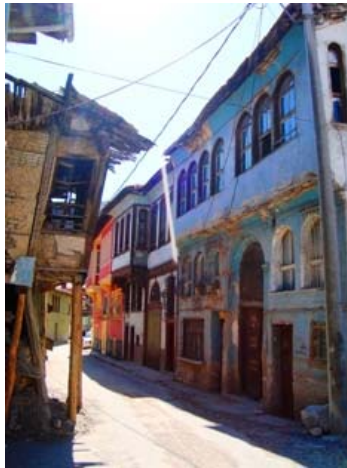
**Resim 1.8:** Kurşunlu Sokak Paşam Sultan Mahallesi Kapı No: 15 – 17

Yapının dört ayrı girişi bulunmaktadır. Esas giriş kapısı evin ortasında bulunan, orijinali çift kanatlı ahşap olan kapıdandır. Ahşap olan çift kanatlı kapı yıkıldığından dolayı bunun yerine çift kanatlı madeni bir kapı yapılmıştır.

Yapı cephe tasarımı bakımından kaliteli bir işçiliğe sahiptir. Ön cephesinde yatay ve dikey oldukça bol ahşap yapı elemanı kullanılarak zengin bir tasarım oluşturulmuştur. Beden duvarlarının yüzeyi beyaz renkte bir boyayla boyalıdır.

Yapının ön cephesinde, sol kısmın üst katı üç cepheli, tek yönlü olarak çıkma yapmış olup, bu çıkmanın altı ahşap kaplamadır. Çıkmayı; duvar içerisinden çıkan

kıvrımlı ahşap eliböğründeler desteklemektedir. Bu eliböğründelerin ucunda topuz şeklinde yapılmış ahşap süslemeler mevcuttur.

Yapının ara katında dikdörtgen, üst katında kemerli, ahşap çerçeveli çok bölmeli pencereler görülmektedir. Ayrıca çıkmanın her iki yanında uzun dikdörtgen şeklinde kafa pencereleri bulunmaktadır. Bu evin 19. yüzyılda yaptırıldığı bilinmektedir (KÜTAHYA BELEDİYESİ, Kültür ve Tabiat Varlıklarını Koruma Genel Müdürlüğü, Doğal ve Kültürel Varlıkları Koruma Envanteri D.K.V.K.E, Envanter No: 284'den faydalanılmıştır).

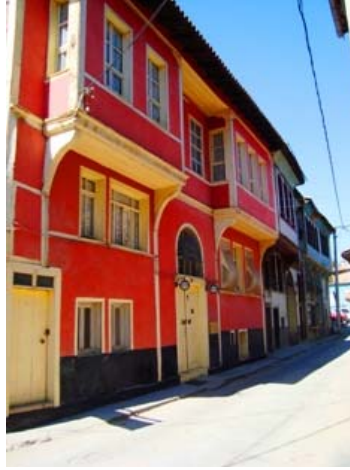
**Resim 1.9:** Kurşunlu Sokak Kütahya Konağı Kapı No: 13

Kurşunlu Sokak Paşam Sultan Mahallesi'de bulunan yapı, zemin artı iki kat olarak inşa edilmiştir. Yapının zemin kat pencerelerinin alt kısmına kadar siyah renkte boyanmıştır.

Yapının duvarları ahşap karkas arası, dolma kerpiç tekniği kullanılarak yapılmıştır. Yapı, ev sahibi tarafından onarımdan geçirilmiştir. Ahşap silmeler beyaz renkte, cephe rengi ise zemin kat pencerelerinin alt kısmına kadar pembe renkte boyanmıştır.

Eve giriş bir büyük, bir de küçük kapıdan sağlanmaktadır. Esas giriş, sokak cephesinde bulunan ara katın bitimine kadar uzanan ahşap kuşaklı ve çift kanatlı kapıdan yapılmaktadır.

Yapının ana giriş kapısının solundaki ara kat pencerelerinden iki tanesi, geçmişten günümüze kadar karakteristik özelliğini kaybetmeden gelmiştir. Bu pencerelerdeki korkuluklar ahşap olup, kafes şeklinde montelenmiştir. Germiyan Konağı'nda olduğu gibi yapıda oturan ev halkının özel hayatlarına olan düşkünlüğünün yapıya ne derecede etki ettiğini gösteren en önemli yapı elemanıdır. Sokak estetiğine farklı bir görünüm kazandıran yapı elemanlarından biridir.

Üst katta bulunan odaların çıkmaları farklı adetlerde pencere sayısına sahiptir. Ana girişin solunda bulunan çıkma, yan cepheleri ile birlikte beş adet pencereye, solunda bulunan çıkma da ise dört adet pencereye sahiptir. Bu özellik, yapının simetrik bir karakter kazanmasını engellemiştir. Bu çıkmalar, duvar içerisinden çıkan eliböğründeler yardımı ile desteklenmektedir.

Kırma beşik çatı sistemi ile yapılan çatıda, alaturka kiremit kullanılmıştır. Yapının dış cephesinde kaydadeğer bir süsleme unsuru yoktur. Bu yapı, en önemli sivil mimari örneklerinden biridir. Yapılışı 19. yüzyılın ilk yarısına tarihlendirilmektedir. (KÜTAHYA BELEDİYESİ, Kültür ve Tabiat Varlıklarını Koruma Genel Müdürlüğü, Doğal ve Kültürel Varlıkları Koruma Envanteri D.K.V.K.E, Envanter No: 285'den faydalanılmıştır). Yapı halen bir aile tarafından kullanılmaktadır.

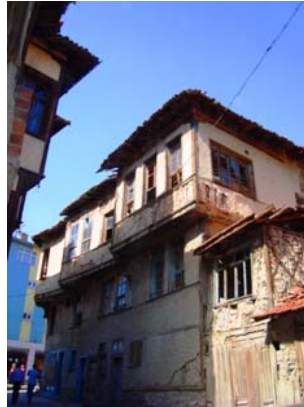
**Resim 1.10:** Karaa Sokak Balıklı Mahallesi Kapı No: 24

Yapı, bodrum üstü iki kat olarak inşa edilmiştir. Çatı, kırma çatı tipinde olup, alaturka kiremitle kaplanmıştır. Taşıyıcı sistemi ahşap karkas olup, yapının duvarları tuğla ile örülmüştür. Daha sonra da yüzeyleri kırıktık sıva ile sıvanmıştır.

Yapının taşıyıcı sistemi dahil olmak üzere, çoğu bölümü, yıpranmış ve hasar görmüştür. Konağın, restorasyona ihtiyacı bulunmaktadır. Yapı, daha sonradan bölümlere ayrılıp birçok kapı girişi yapılmıştır.

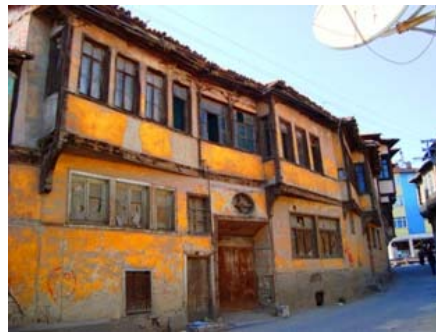
**Resim 1.11:** Karaa Sokak Balıklı Mahallesi Kapı No: 27

Yapı, iki katlı ve konut amaçlı yapılmıştır. Çatısı, beşik çatı tipindedir. Alaturka kiremit kullanılmıştır. Taşıyıcı sistemi ahşap karkas olup, duvarları tuğla arası kırıktır. Yapı, hasarlı olan çatısından, kırık camlarından, kötü durumda olan dış

sıvasından dolayı suya mâruz kalmaktadır. Bu sebeple yapıda oldukça fazla yıpranma belirtisi gözlemlenmiştir. Yapıya, orjinalinden farklı olarak yeni giriş kapıları açılmıştır. Hiçbir onarım yapılmamıştır. Restorasyona ihtiyacı bulunmaktadır.

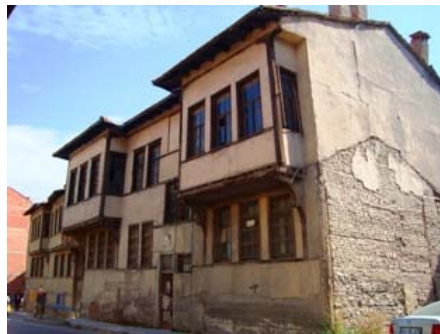
**Resim 1.12:** Karaa Sokak Balıklı Mahallesi Kapı No: 102

Yapı, bodrum üzeri iki kat olarak inşa edilmiştir. Yapının üst örtüsü ahşap malzemeli kırma çatı olup, alaturka kiremitle kaplıdır. Yapı, ahşap karkas taşıyıcı

sistemine sahiptir. Subasmanı seviyesine kadar taş, diğer üst kısımlarda tuğla kullanılarak yapılmış olan yapının sıvası, kırıktır.

Yapının dış cephe sıvasında, yer yer dökülmeler görülmektedir. Zemin katta bu dökülmeler daha fazladır. Bu dökülmeden dolayı yapı duvarları ve taşıyıcıları hasar görmeye başlamıştır. Yapının tamamının boyanması gerekmektedir. Yapının dış kısmında herhangi bir müdahale gözlenmemektedir. Yapının dış cephesinde rutubet izi yoktur. Ayrıca camları sağlamdır. Yapının acil olarak sıva raspası yapıp, sıva ve boyasının yenilenmesi gerekmektedir. Yapı herhangi bir onarım görmemiştir. Restorasyona ihtiyacı bulunmaktadır.

Yapıya, sokaktan düz atkılı ahşap silmeli bir kemer içerisinde yar alan çift kanatlı ahşap kapıyla direkt giriş sağlanmıştır. Yapının bir yönü caddeye, diğer yönünde sokağa bakmaktadır. Yapının üst katı sokak yönünde üç kademeli gönye olarak, cadde yönünde de iki adet oda çıkması olarak yapılmıştır. Çıkmaların alt kısımları ahşap kaplıdır. Çıkmaların bazıları, köşelerdeki ahşap dikmelerle, bazı bölümleri de kıvrımlı ahşap elibögründelerle taşınmıştır.

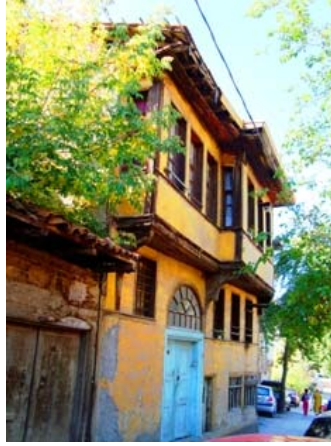
**Resim 1.13:** Karaa Sokak Lala Hüseyin Paşa Mahallesi Kapı No: 102

Yapı, zemin artı ara kat artı bir kat olarak, ahşap karkas arası kerpiç malzeme kullanımı ile inşa edilmiştir. Çatısı, beşik çatı olup, alaturka kiremit ile kaplıdır. Yapının sıvaları yer yer dökülmüş durumda olup, pencere ve camları sağlam durumdadır. Yapı harap hâldedir. Yapının cephesinde mavi boyalı çift kanatlı ahşap bir kapı ve bu kapının sağ tarafında çift kanatlı boyasız ahşap kapı mevcuttur.

Yapının üst katında, sokağa paralel oda çıkmaları mevcuttur. Bu çıkmaların üzerinde kareye yakın formlu ve çok bölmeli üçer pencere bulunmaktadır. Kapı üzerine gelen bölümde ise, yarım elips formlu, çok parçalı pencere ile aydınlatma sağlanmıştır.

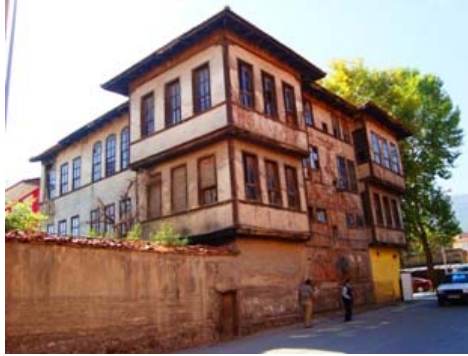
**Resim 1.14:** Osmanlı Caddesi Kapı No: 48

Yapının temelinde düzgün yonu taşı ve bu seviden sonra ahşap karkas arası dolma kerpiç sistemi ile zemin artı iki kat olarak inşa edilmiştir. Üst ve ara katta bulunan çıkmalar üst üste bindirme şeklinde yapılmış ve bu yüzden çıkmaları taşımak için eliböğünde kullanılmamıştır. Yapıda, çok sayıda ahşap çerçeveli pencere bulunmaktadır. Eve giriş, iki yerden sağlanmaktadır.

Sokak yönündeki cephesinin genelinde kullanılan yatay ve dikey ahşap silmeler yapıya estetik bir görünüm kazandırmıştır. Cephe sıvasının büyük bir bölümü dökülmüş ve pencerelerin çoğu kırılmıştır. Bu yüzden, yapı, sürekli dış etkenlerden etkilenmektedir. Yapının acilen restorasyonu yapılmalıdır.

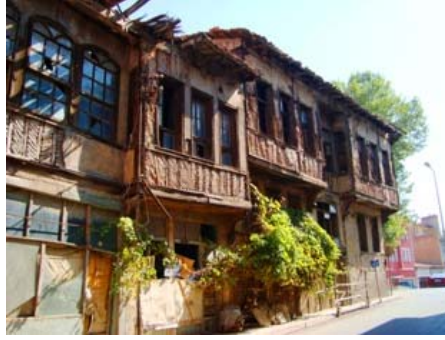
**Resim 1.15:** Osmanlı Caddesi Kapı No: 50 – 83

Yapı, bodrum üzeri iki kat olarak temel ve temel üzerinden belirli bir seviyeye kadar taş, bu seviyeden itibaren ahşap karkas arasında tuğla kullanımıyla iç sofalı plan tipinde yapılmıştır.

Bu yapının içi boşaltılmış durumdadır. Ahşap malzemenin bazı parçaları deforme olmuştur. Pencere çevreleri yıpranmış durumda ve camların büyük kısmı kırılmıştır. Yapı, şu an ayakta görünse de zamanla oluşacak tahribatlar, yapının yok olmasına sebep olabilir. Bu nedenle, en kısa zamanda restorasyon işlemi yapılmalıdır.

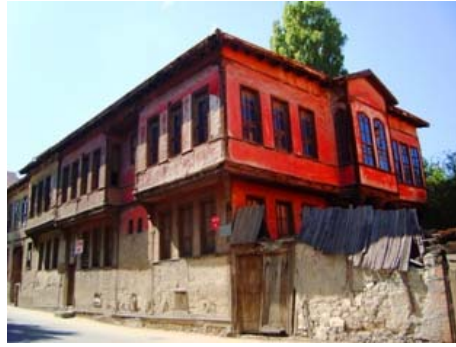
**Resim 1.17:** Osmanlı Caddesi Kapı No: 85

Yapı, bodrum üzerinde iki katlı bir bina hâlinedir. Üst örtüsü kırma çatı olup, alaturka kiremitle kaplıdır. Yapının temellerinde ve temel üzerinde belirli bir seviyeye kadar taş, bu seviyeden sonrası çatıya kadar ahşap karkas arasında tuğla kullanılmıştır. Yapı, genel olarak iyi durumdadır.

Konak, bahçesiyle birlikte geniş bir alanı kaplamaktadır. Cadde yönünde bulunan çift kanatlı ahşap kapı ile bahçeye, daha sonra da bahçeden eve girilmektedir. Yapının en üst katı hem cadde yönünde hem de bahçe yönünde tümüyle çıkma yapmıştır. Böylece cephe mimarisi yapıya ayrı bir önem katmıştır.

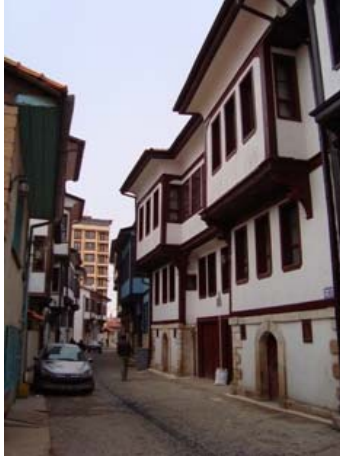
**Resim 1.18:** Pirlar Mahallesi Germiyan Caddesi Kapı No: 54

Pirlar Mahallesi Germiyan Caddesinde kapı no: 54 olan Şapçılar evinin, Kütahya'da yaşayan Şapçılar ailesi tarafından 1912'de yaptırıldığı bilinmektedir.

Şapçılar evi, temel üzerinde birinci katın bitimine kadar düzgün yonu taşıyla, birinci kattan itibaren ahşap arasında kerpiç malzemenin kullanımıyla inşa edilmiştir. Şapçılar evi üç katlıdır. Evin üst örtüsü kırma çatı olup, alaturka kiremitle kaplanmıştır.

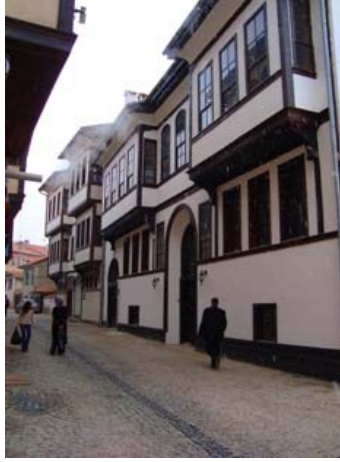
**Resim 1.19:** Pirlar Mahallesi Germiyan Caddesi Kapı No: 79

Pirlar Mahallesi Germiyan Caddesi kapı no: 79'da bulunan ev, bugün Vakıf Konağı olarak bilinmektedir.

Vakıf Konağı, temelinde ve temel üzerinde belirli bir seviyeye kadar taş kullanılmıştır. Bu seviyeden itibaren ön ve arka cepheleri ahşap karkas arasında kerpiç olup, yan cepheleri ise blok kerpiç kullanılarak üç katlı olarak inşa edilmiştir. Üst örtüsü kırma çatı tarzında yapılmış ve alaturka kiremitle kaplıdır. Binanın dış duvarları, bugün kiremit üstü çimento sıva ile yapılmıştır.

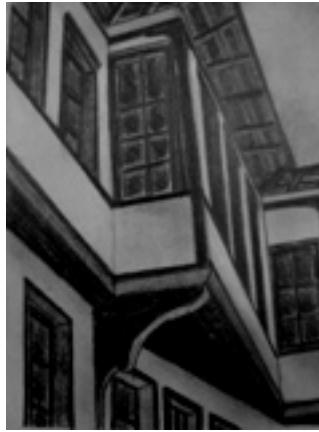
Kütahya evlerindeki çıkmalar, ahşap arasında kerpiç dolgulu duvar tekniğiyle oluşturulmuştur. Bulundukları yere göre çıkmalar, genellikle tek yönlü, üç cephelidir. Ancak, bazı evlerde az da olsa gönye (üçgen) şeklinde oda çıkmaları görülmektedir. Çıkmalar, duvar içerisinden çıkan kıvrımlı, ahşap eliböğründelere taşıtılmaktadır. Bazı eliböğründelerin şekli düz de olabilmektedir.

**Çizim 2.2:** Karaa Sokak Balıklı Mahallesi Kapı No: 102'nin Üçgen Çıkma Tarzı

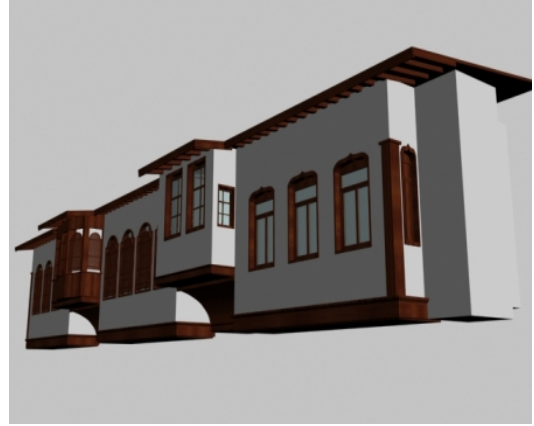
Defterdar Konağı'nın Çıkması

“Standard Primitives” ler içerisinde bulunan “Box” komutu ile yapının sokak yönünde ya da avlu yönüne bakan altı ahşap kaplamalı, iki, dört, altı ve sekiz parçalı olarak bölünmüş pencerelere sahip odaların sokak cephesinden görünen kısımlarının modellemesi yapılmıştır.

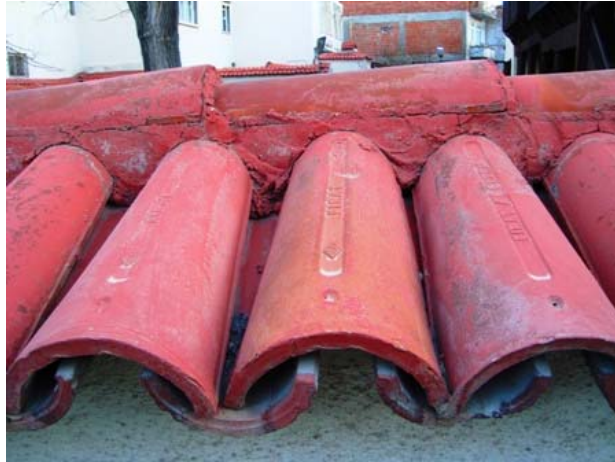
Resim 4.20: Eski Yapılarda Kullanılan Alaturka Kiremit Tipi

“Standard Primitives”ler içerisinde bulunan “Cylinder” aracını kullanarak kiremit oluşturulabilir. Sahnede oluşturulan Cylinder’ın üzerine sağ tıklayarak tool 1, tool 2, display ve transform seçenekleri ekrana gelecektir. Bunların içerisinde transform komutlarının yer aldığı “Convert to” yazısına tıklanır ve sonra “Convert to Editable Poly” seçeneği seçilir. Silindir hâlinde olan şeklimizi “Vertex” hâline getirip alaturka kiremit şeklini alacak şekilde oluşan noktaları silinir. Basık “U” şekline gelen silindirimiz alaturka kiremit kaplaması ile kaplanır.

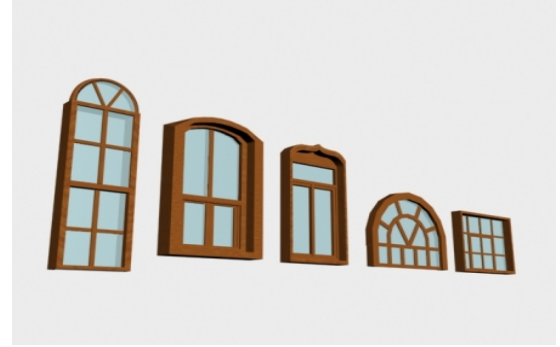
#### Max 4.4: 3Ds Max Programında Pencere Yapım Aşamaları

Eski Kütahya Evlerinde 2, 4, 6 ve 8 bölmeli pencere çeşitleri kullanılmıştır.

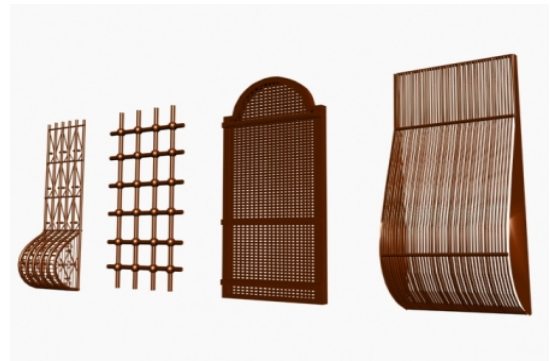
## Kullanıma Hazır Son Hâli

“Standard Primitives” ler içerisinde bulunan “Box” seçeneği tıklanarak sahnede, yapının penceresine uygun dikdörtgen oluşturulmuştur. Sonra bu Box’ın aynısından bir adet daha bulunduğu düzlem üzerine çoğaltılmıştır. Box’ların biri diğerinden daha kalın ve sahnede iç içe girmiş şekilde olmalıdır. Daha sonra ekranın sağında bulunan “Standard Primitives” yazısının bulunduğu bölüm içerisinde “Compound Objects –

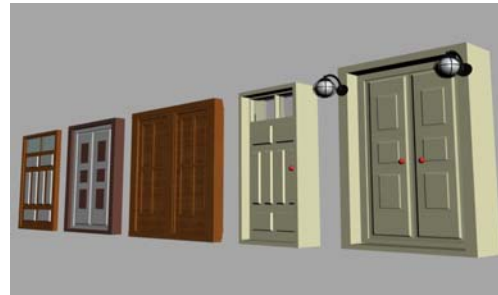
## Kullanıma Hazır Son Halleri

Kapı yapımı için kullanılan yöntem, pencere yapımında kullanılan yöntemle benzerdir. Kapı yapımında sadece yapıya ait özellikleri barındıran işlemlerin ve kapı boyutlarının yeniden modellenmesi gerekmektedir. Her evin birbirinden farklı tarzda motif ve boyutları mevcuttur. Araştırmada fotoğrafları çekilen on dokuz adet yapının sahip oldukları kapılar incelenerek benzer şekilde modellenmesi yapılmıştır.

Kapı modellemesinin son hâli ve araştırmada kullanılan çeşitli kapı tasarımlarıdır.

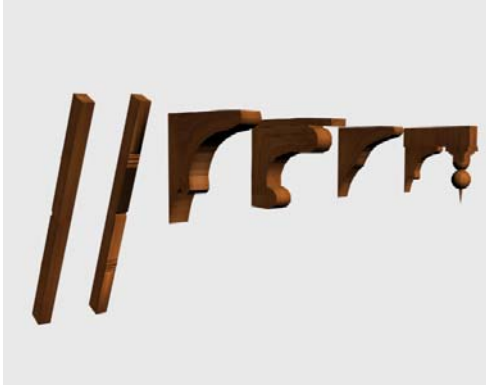
### Max 4.7: 3Ds Max Programında Eliböğünde Yapım Aşamaları

Eski Kütahya evlerinde bulunan eliböğründeler, çıkmaların altında bulunur ve çıkmanın yükünü taşır. Birden çok çeşiti bulunan bu eliböğründeler, yapıların sokak yönündeki cephelerine estetik bir görünüm kazandırmıştır.
