Aigai (Aiolis) Kuzey Kapısı

Yüksek Lisans Tezi

AİGAİ (AİOLİS) KUZEY KAPISI

The North Gate in Aigai (Aiolis)

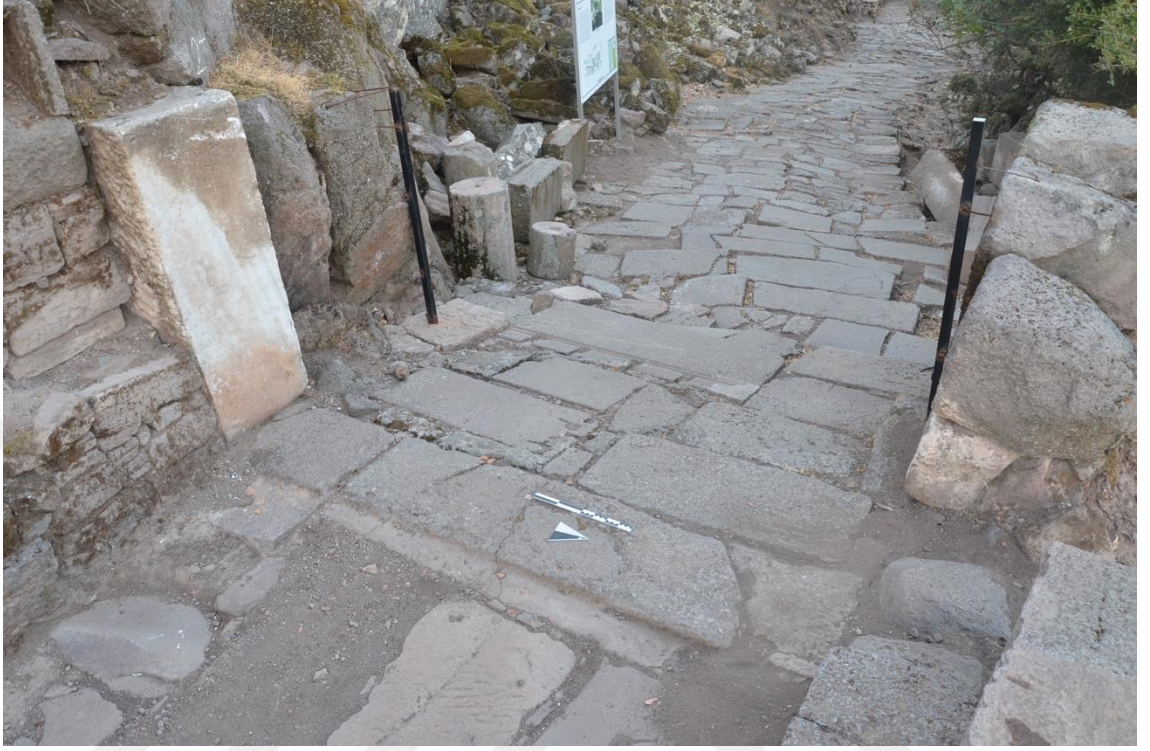
Resim 5: Kapıya ait in situ eşik taşı (Aigai Kazı Arşivi).

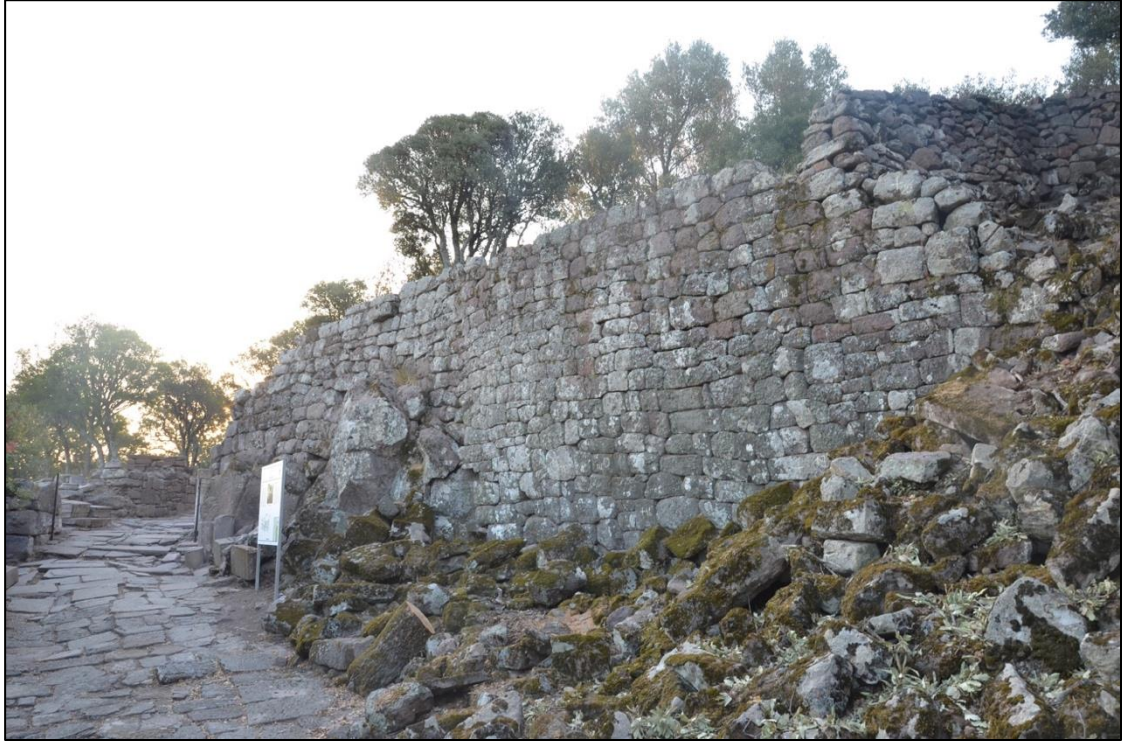
Resim 10: S-03 (Aigai Kazı Arşivi).

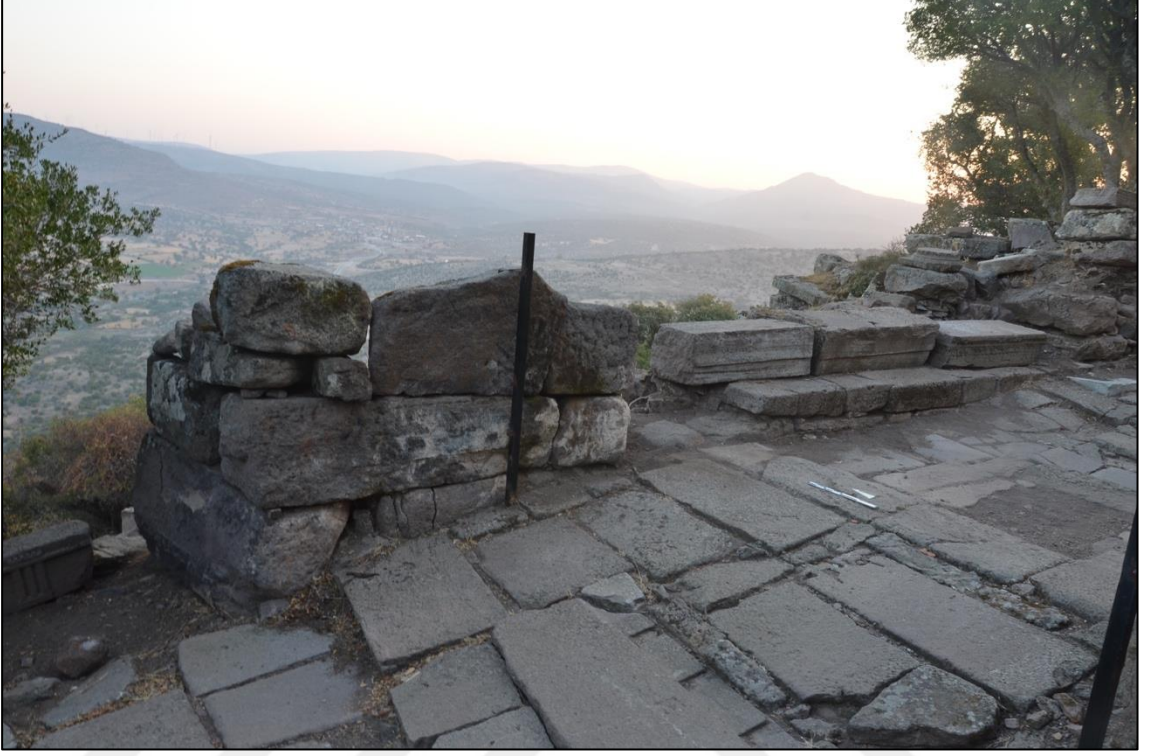
Resim 13: Bindirme yapan polygonal örgülü sur kalıntısı (Aigai Kazı Arşivi).

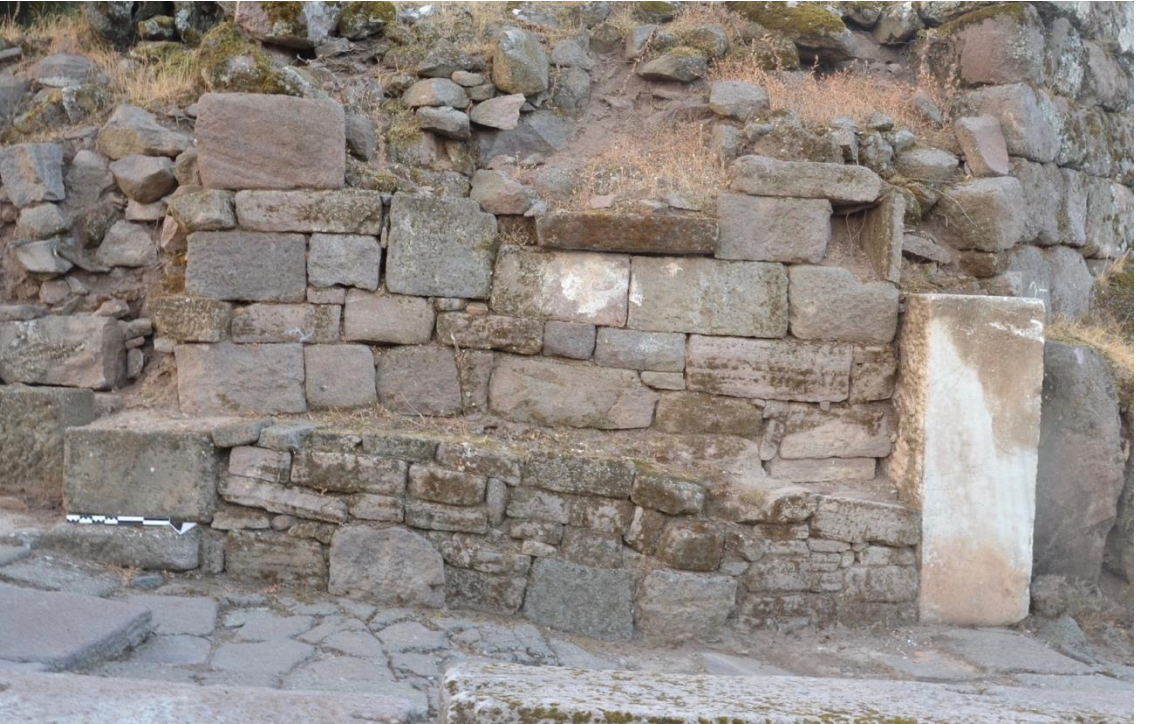
Resim 14: S-02 (Aigai Kazı Arşivi).

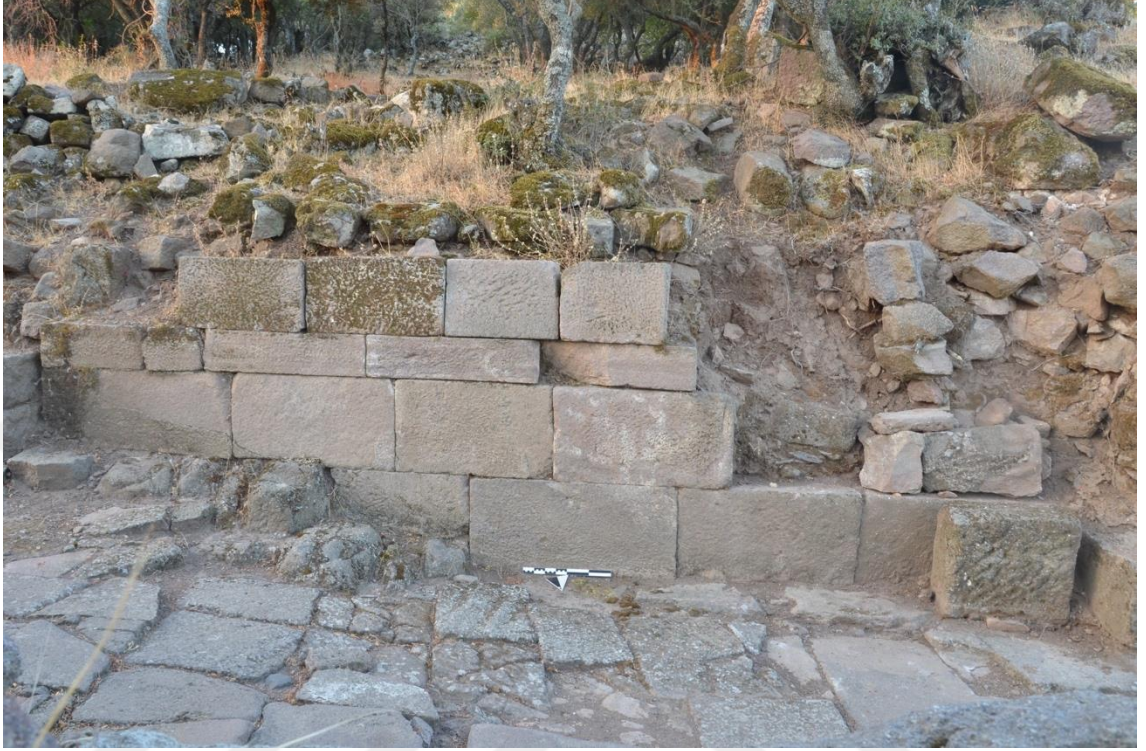
Resim 17: S-01 (Aigai Kazı Arşivi).

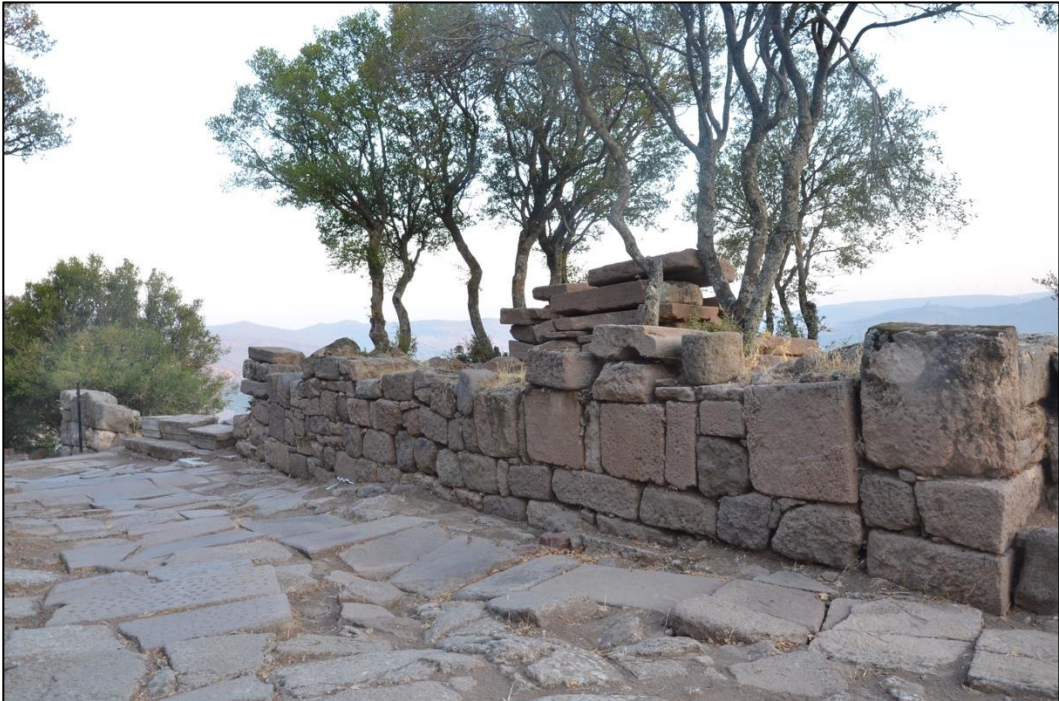
Resim 20: S-04 (Aigai Kazı Arşivi).

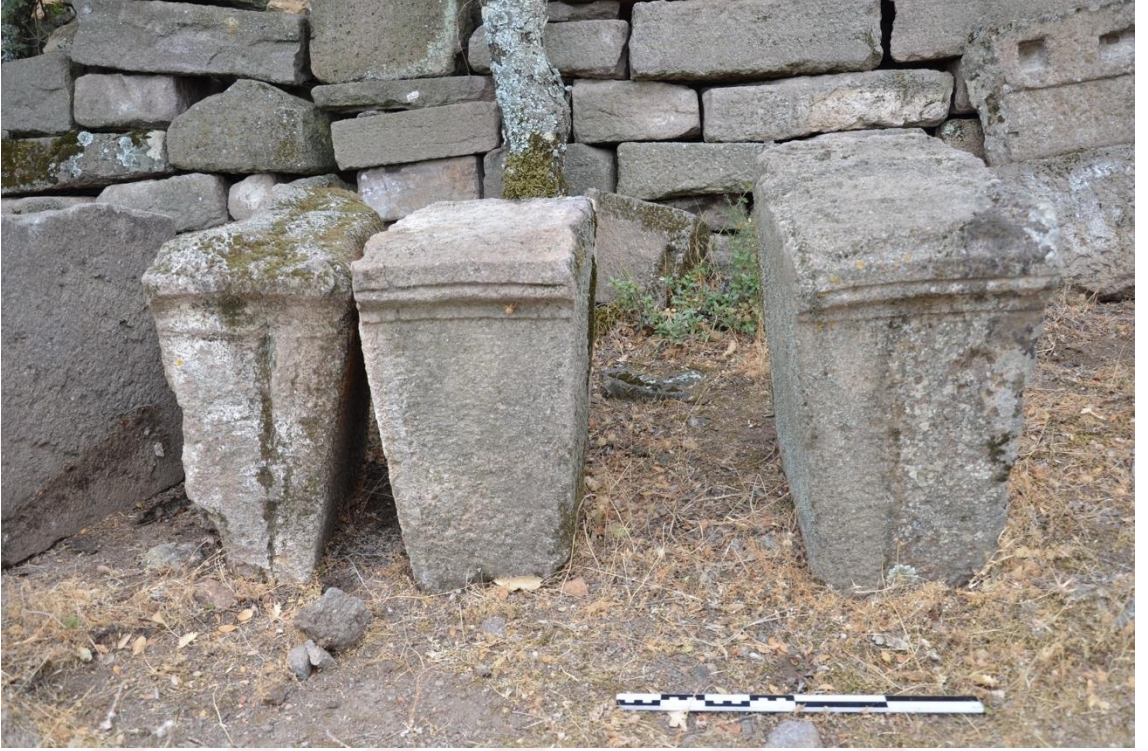
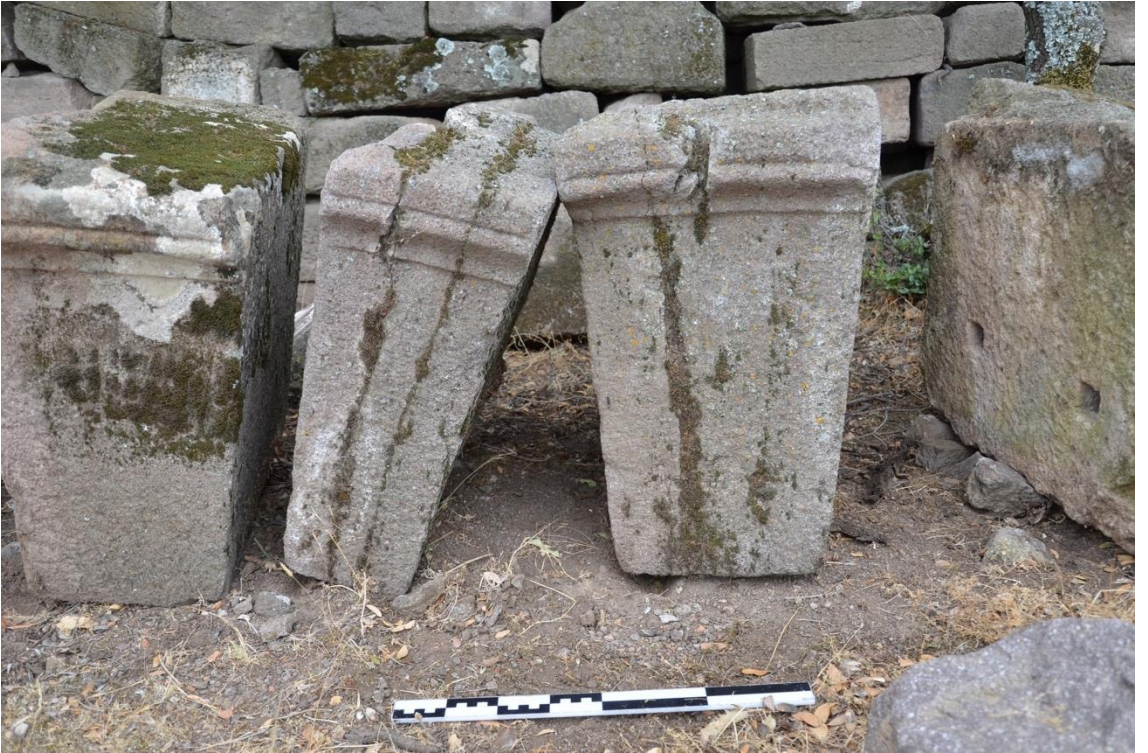
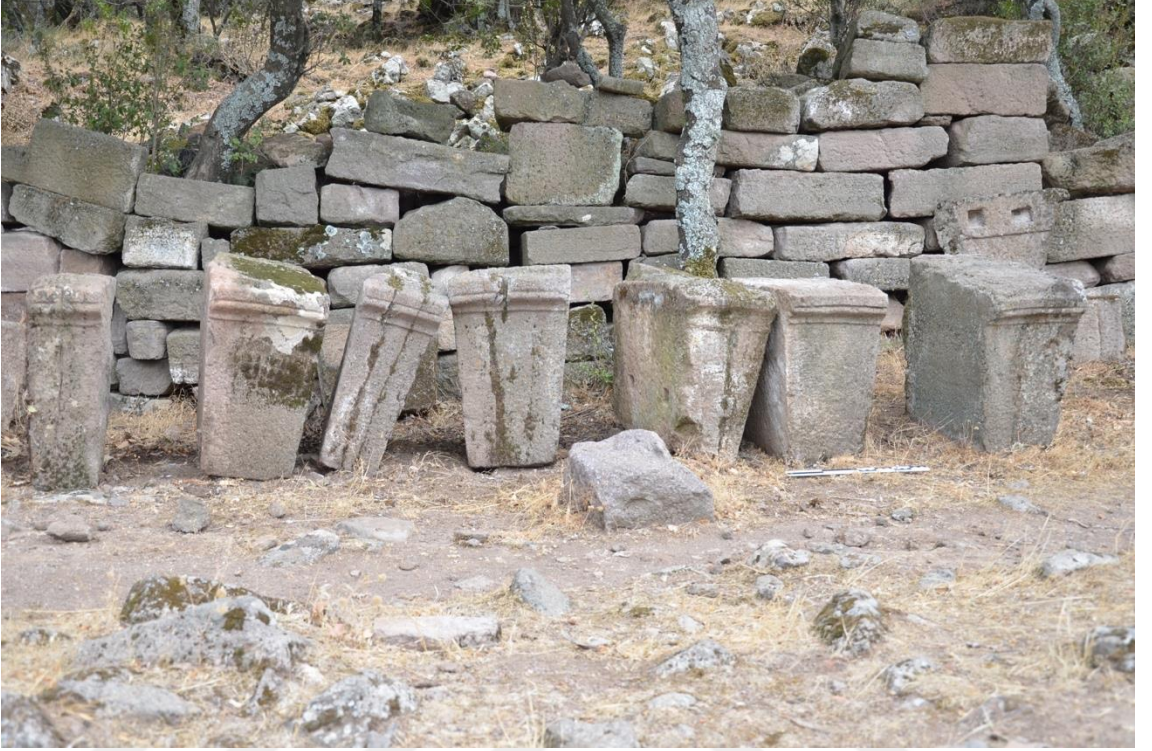
Resim 79: Kat. No. 56 – 62, Tip 2 kemer taşları.

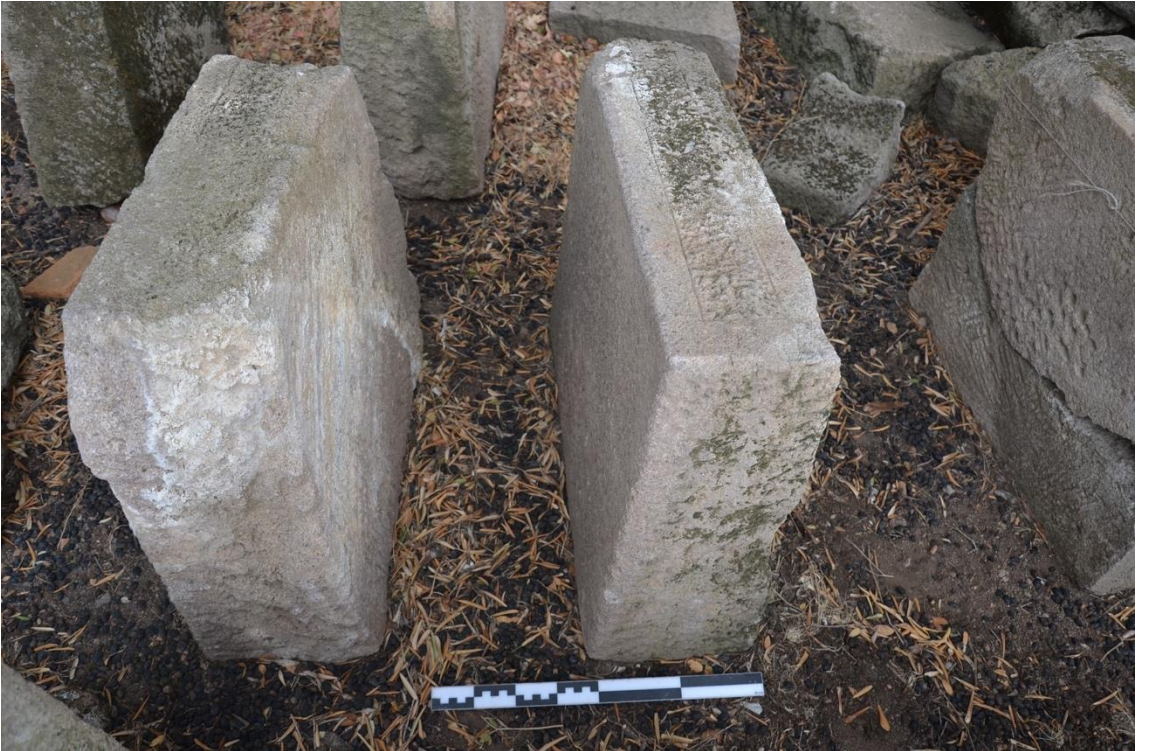
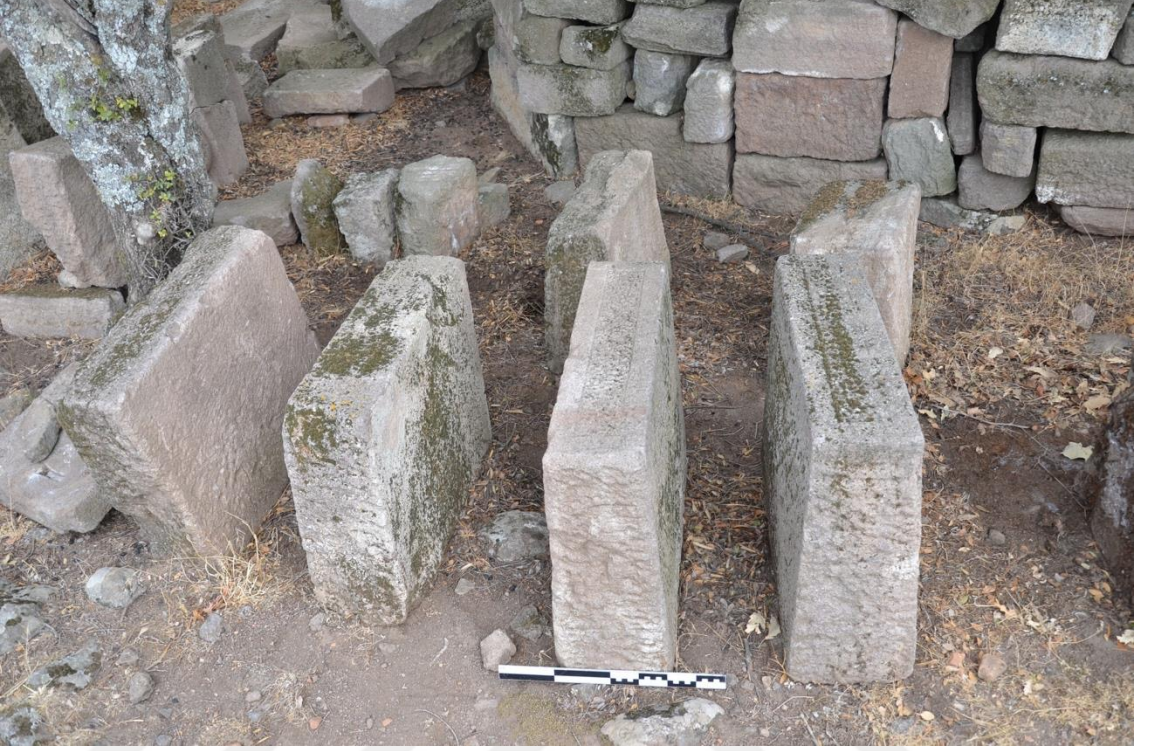
Resim 82: Kat. No. 35 – 55, Tip 1 kemer taşları.

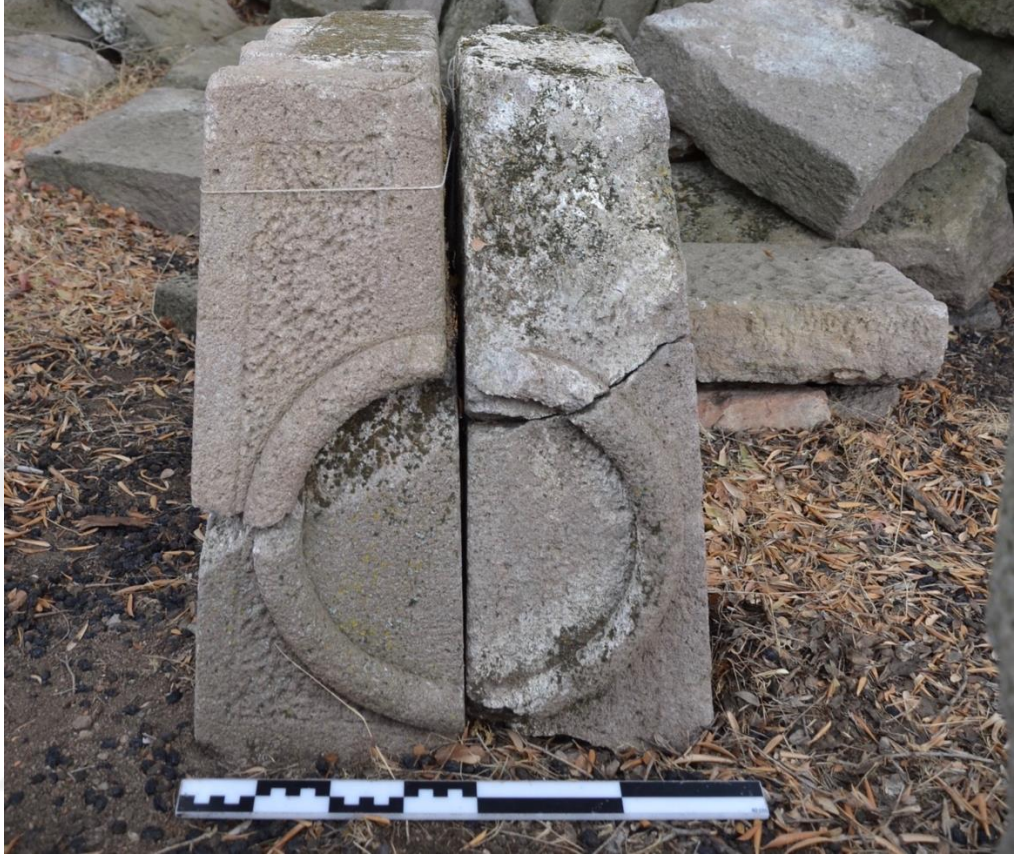
Resim 87: Kat. No. 47 – 48, Tip 1, kilit taşları.

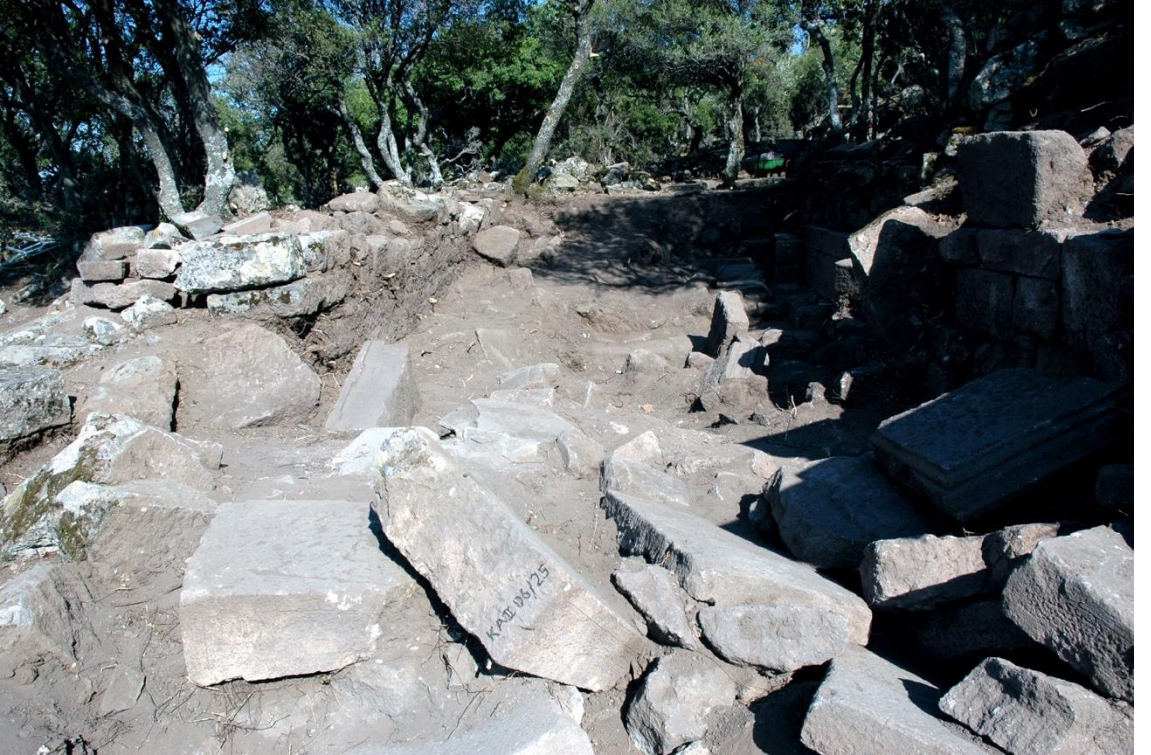
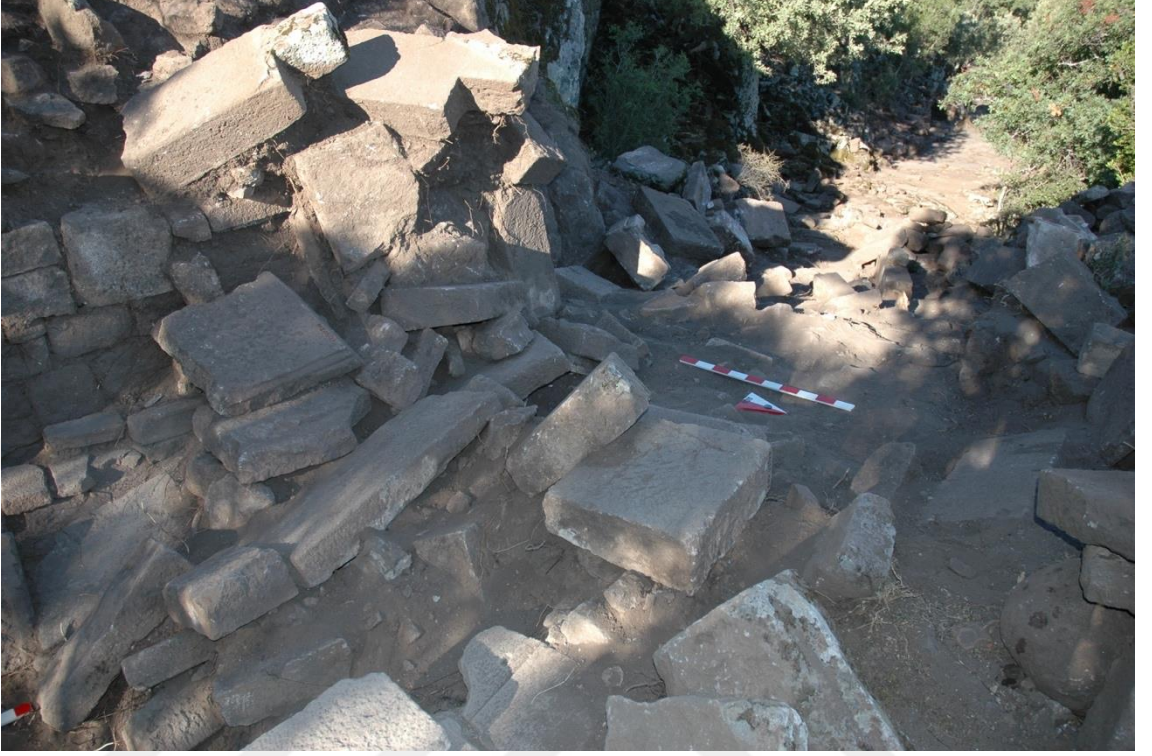
Resim 92: Kemer taşlarının enkazda açığa çıktığı konum (Aigai Kazı Arşivi).

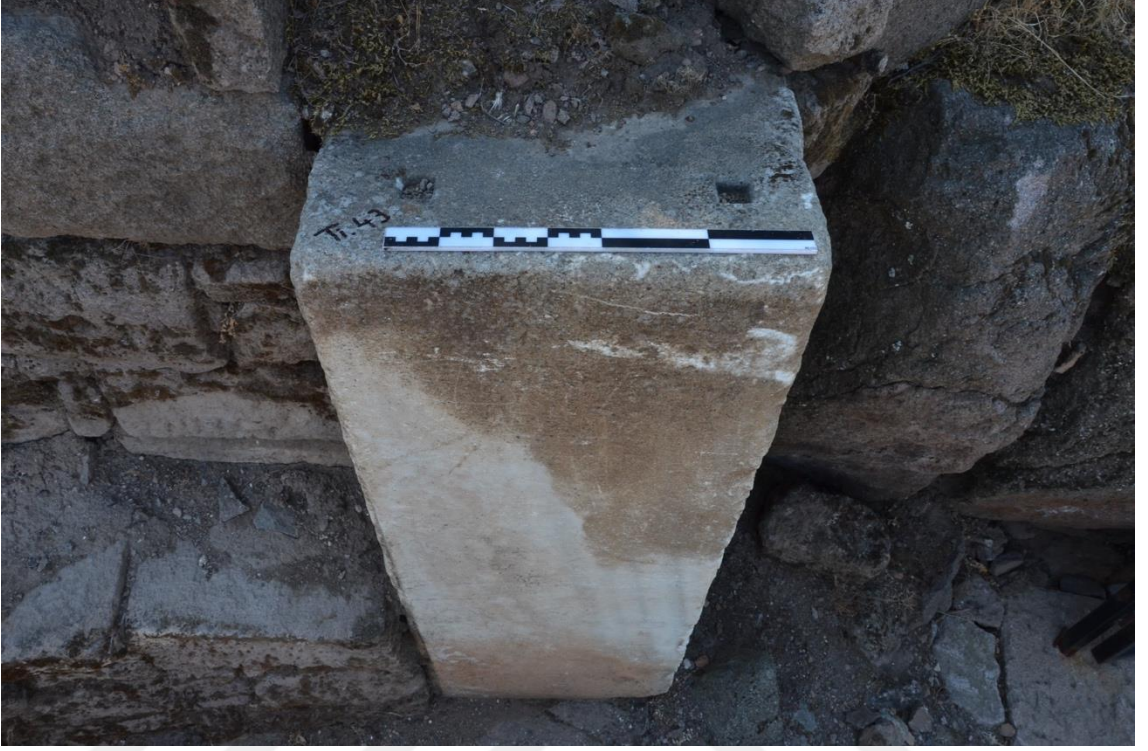
Resim 97: Kat. No. 7, zivana delikleri.

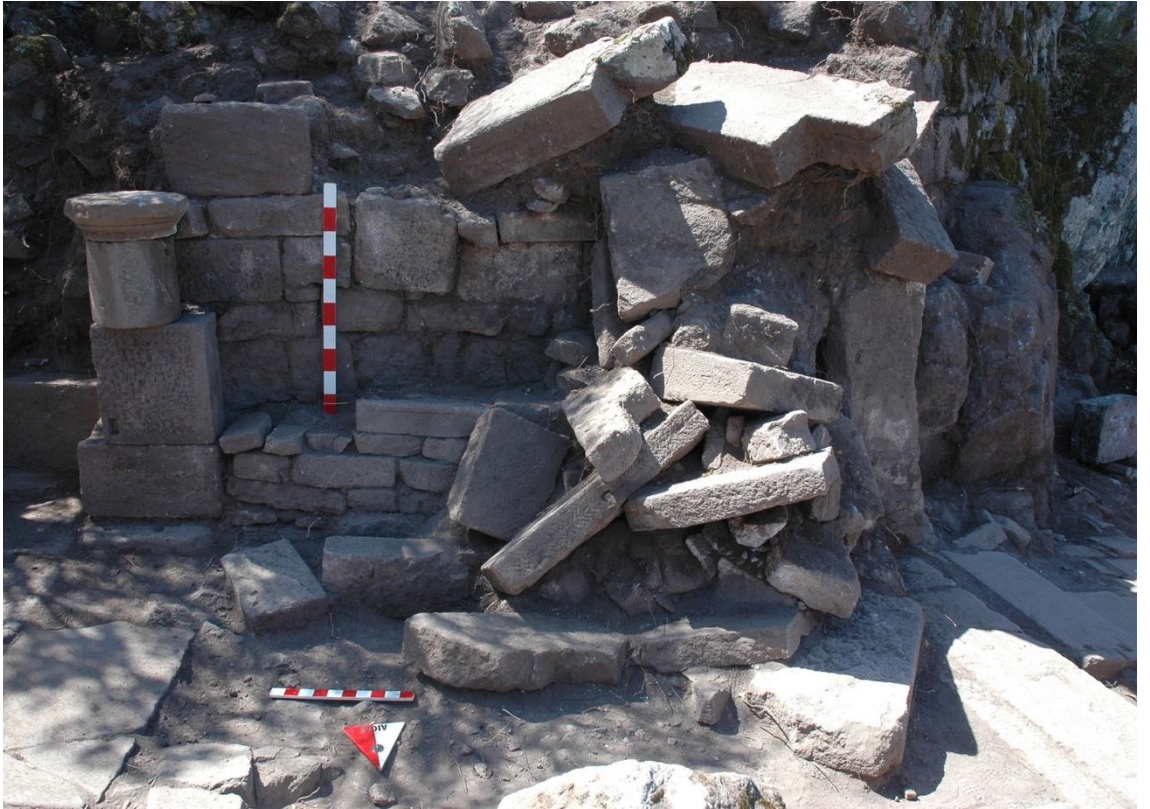
Resim 115: Hatıllı üst örtüye işaret eden enkaz görüntüsü (Aigai Kazı Arşivi).

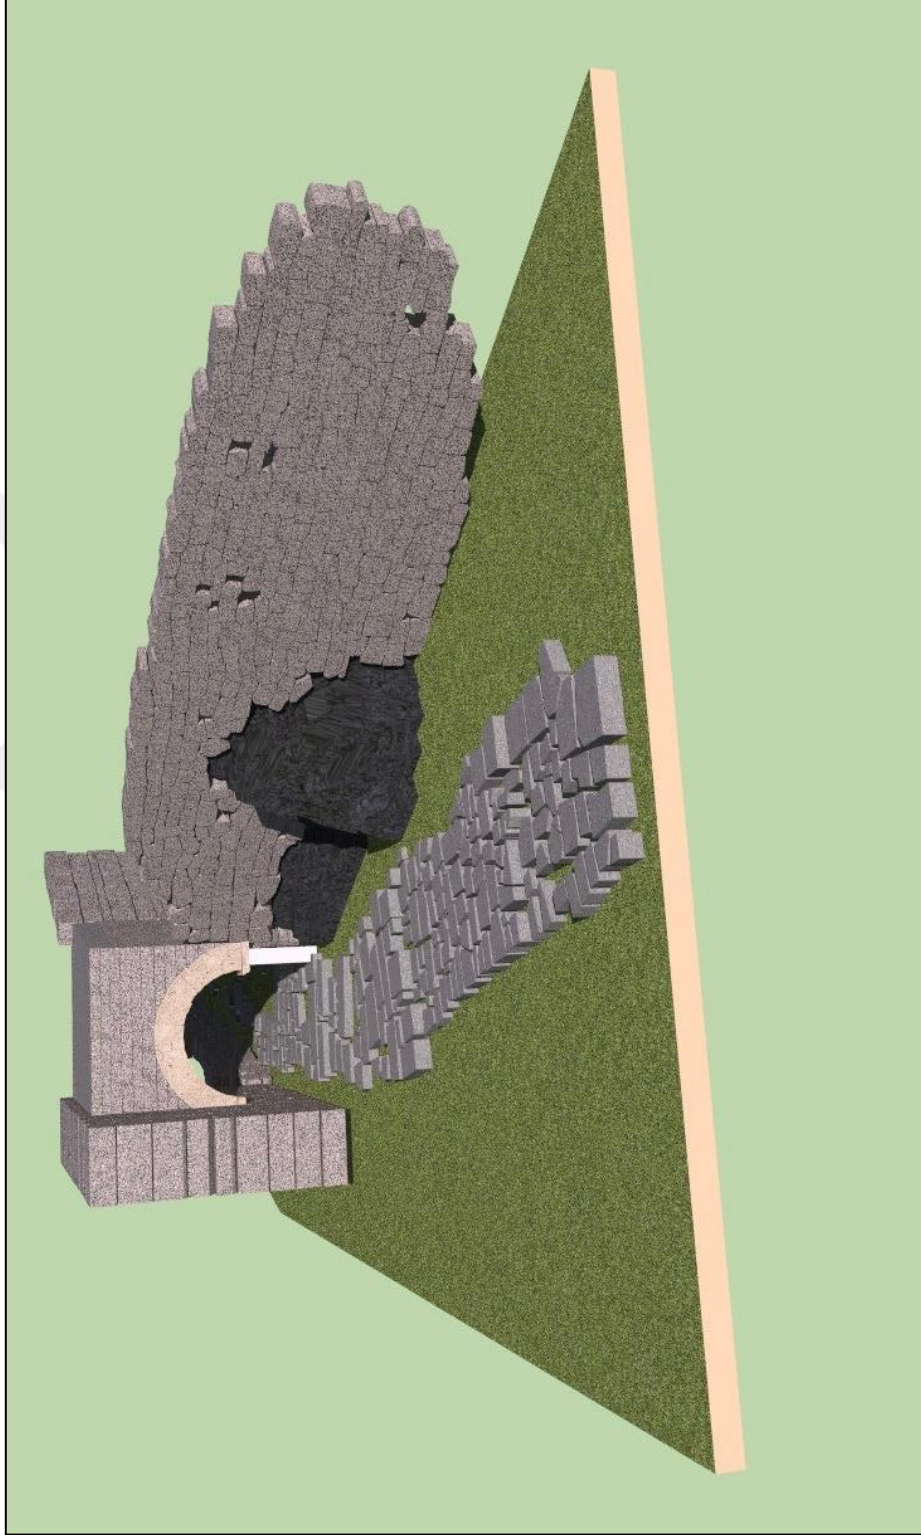
3D 1: Kapının batıdan görünümü.

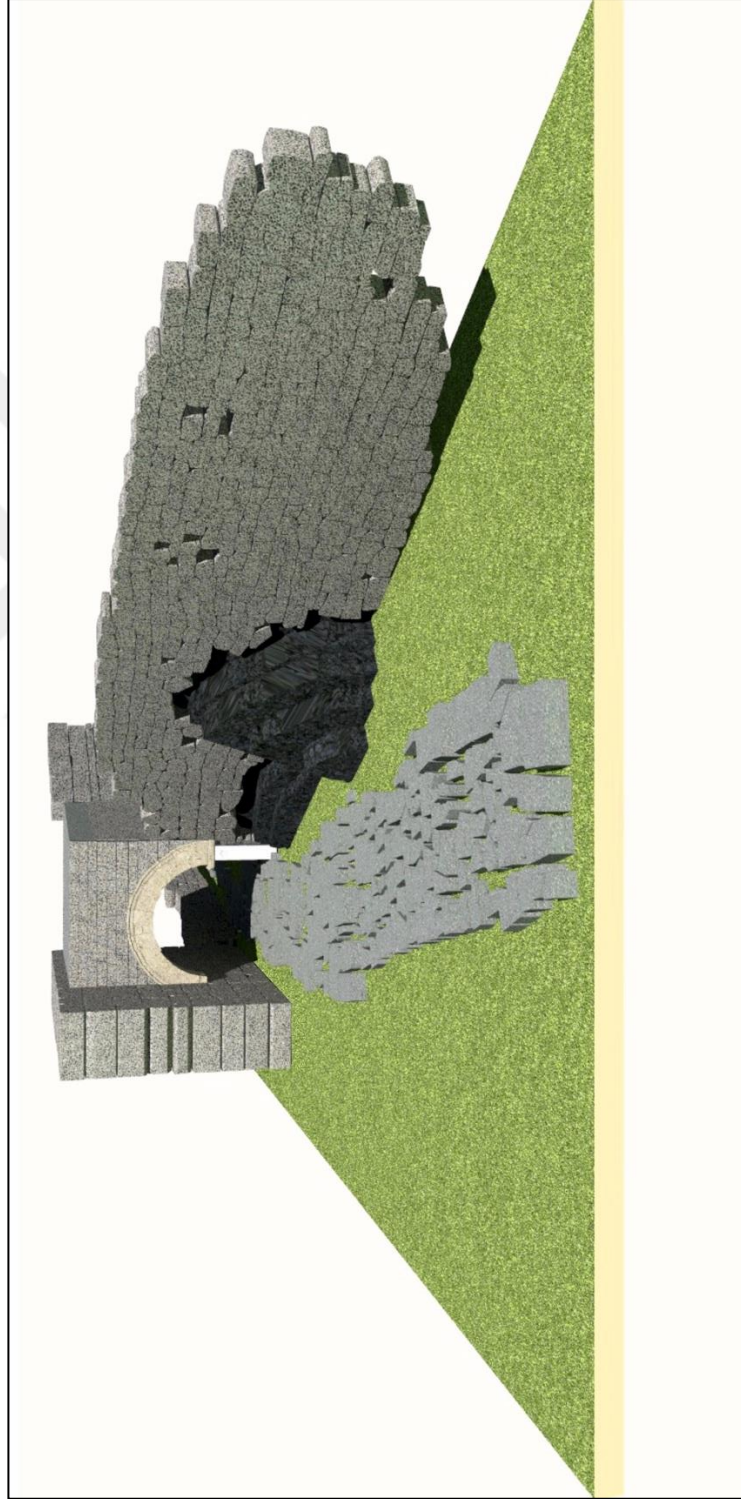
3D 5: Kapının batıdan görünümü.
