T.C.  
SELÇUK ÜNİVERSİTESİ  
SOSYAL BİLİMLER ENSTİTÜSÜ  
SANAT TARİHİ ANABİLİM DALI

## EDİRNE ÇEŞMELERİ

YÜKSEK LİSANS TEZİ

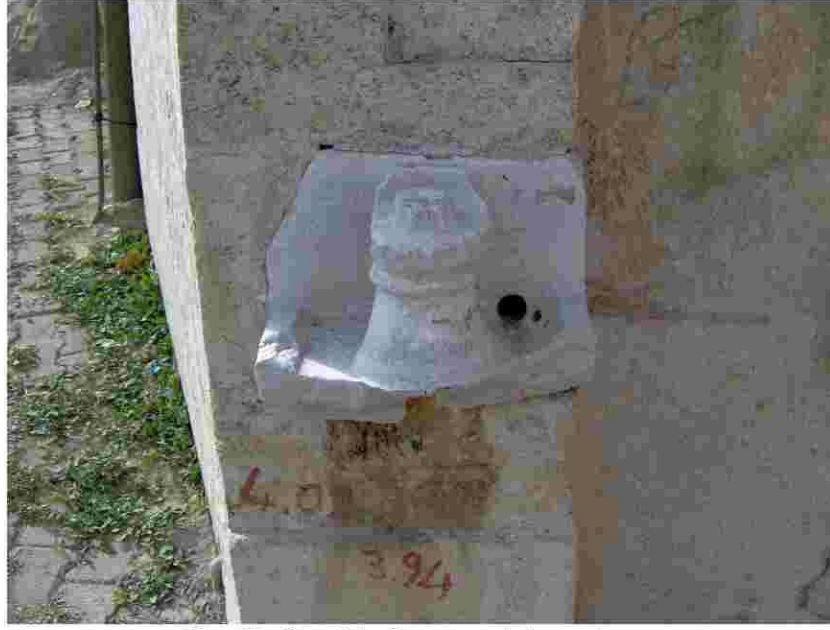
Fot.53: Çanaklı Çeşme, suluktan detay

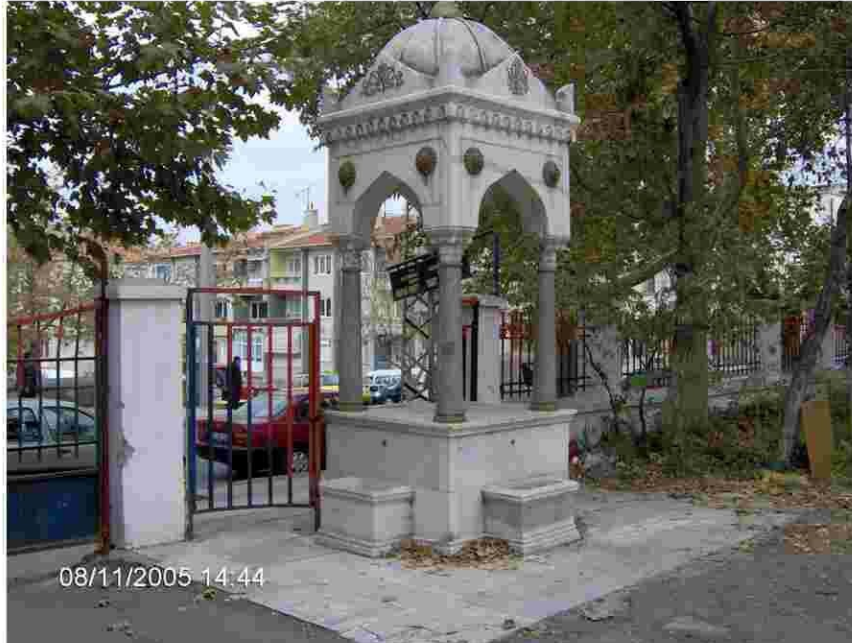
Fot.88: Hacı Adil Bey Çeşmesi ayna taşı
