T.C.  
İSTANBUL ÜNİVERSİTESİ  
SOSYAL BİLİMLER ENSTİTÜSÜ  
Coğrafya Anabilim Dalı

YÜKSEK LİSANS TEZİ

17 AĞUSTOS 1999 MARMARA DEPREMİ'NİN  
GÖLCÜK VE CİVARINDAKİ ÇEVRESEL ETKİLERİ

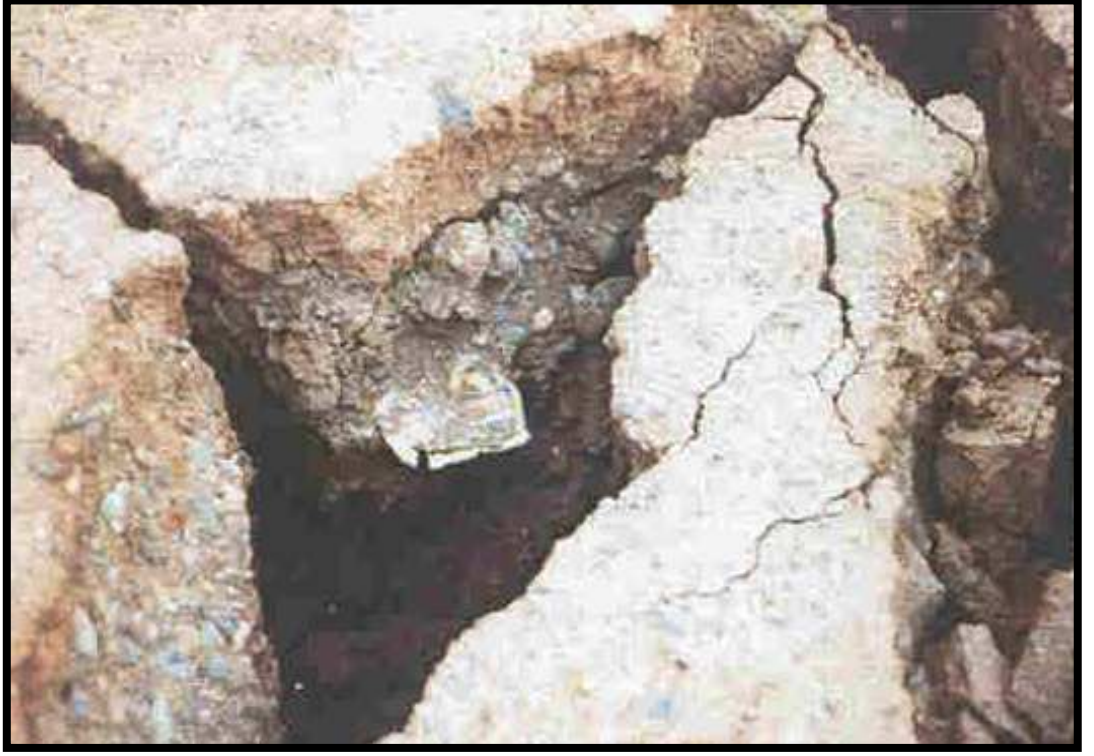
Resim 2: Hisardere Deltası Kıyısındaki Yanal Yayılmalara Ait Gerilme Çatlaklarına Yakından Bakış (MTA Gn. Md.'lüğü, 17 Ağustos 1999 İzmit Depremi Yüzey Kırığı, Özel Yayın Serisi 1, 2003).

Gölcük'te arazinin alüvyal yapıya sahip olması nedeniyle, yanal yayılmalar hasarı daha da artırmıştır (Resim 2).

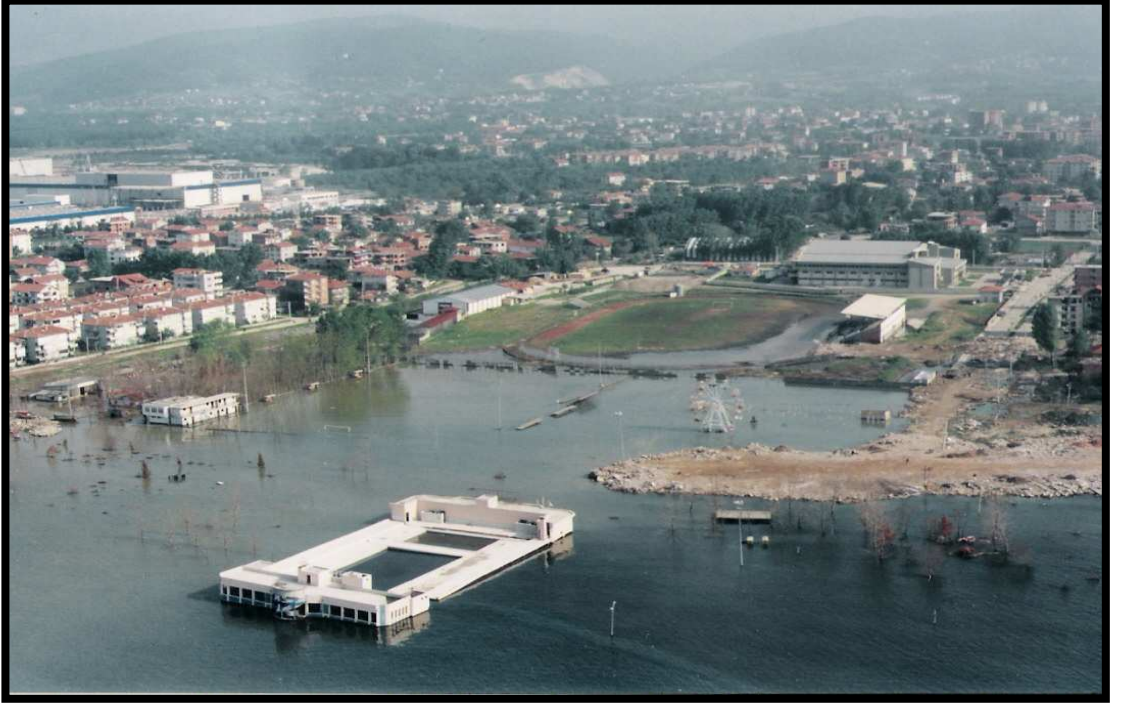
Resim 3: 17 Ağustos 1999 Gölcük Merkezli Deprem Sonucu Yer Değiştirme ve Deniz Basması (Gölcük Belediyesi Arşivi).

Segmentin doğu kuyruğu niteliğinde olan 5 km uzunluktaki Denizevler bölümü kuzeybatı-güneydoğu genel doğrultuludur. Ancak kuzeydoğuya içbükeydir. Normal faylanmayı karakterize eden yüzey kırığının bu kesiminde güney blok yüksektedir ve üzerinde maksimum 2,5 m düşey yer değiştirme ölçülmüştür. Alçalmış olan kuzey blokta, sahil şeridinde büyük boyutlu yanal yayılmalar gelişmiş ve güncel yelpaze deltasının kıyı boyunca olan deniz basmasına uğramıştır. Deniz basması, Gölcük'ün özellikle Belediye sahilinde yaptırılan sosyal tesislerinin yanısıra yine Gölcük'e bağlı ağırlıklı bir yerleşim bölgesi olan Değirmendere'de o kadar etkili olmuştur ki, asırlık çınarlar Belediye binasıyla birlikte denizde kaybolmuştur (Resim 3).

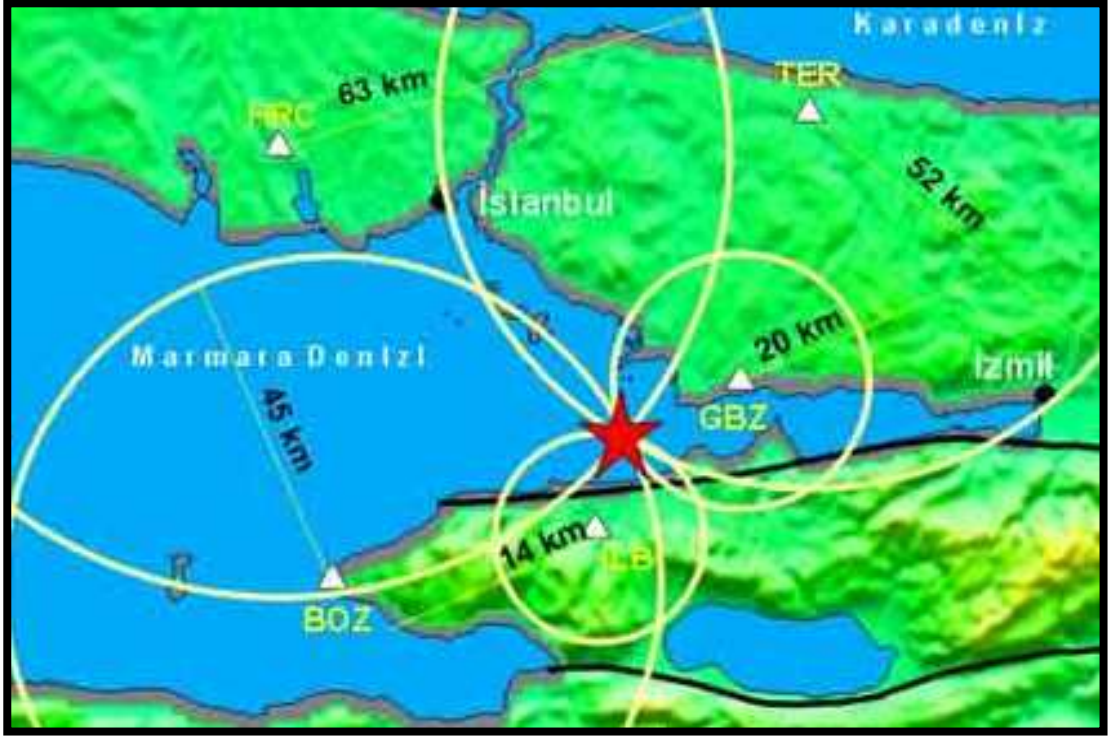
Şekil 12: 1999 Marmara Depremi'nin Gölcük Civarındaki Deprem Derinliği  
(<http://angora.deprem.gov.tr/BYTNNet/BYTNethakkinda.htm>, 31 Mayıs 2006 Çevrimiçi)

Gölcük batısına rastlayan sığ sismik kesitlerde deniz tabanında yüzey kırığının izleri görülebilmektedir (Kuşçu v.d. , 2002). Körfezde 25°,6' ve 29°,8' doğu boylamları arasında izlenen artçı şokların dağılımı mevcuttur. Fay boyunca yüzey kırığının Karamürsel çukurluğunun batı ucuna kadar ulaştığını açıkça ortaya koymaktadır (MTA Gn. Md.' lüğü, 17 Ağustos 1999 İzmit Depremi Yüzey Kırığı, Özel Yayın Serisi 1, 2003). Kırığın karadaki bölümü, İzmit körfezinde Gölcük yakınlarından başlayarak, doğuya doğru yaklaşık 90 km lik bir uzanım ile sürekli izlenebilmiştir. 1999 Marmara Depremi Gölcük ve civarında etkisini derinlemesine göstermiştir (Şekil 12).

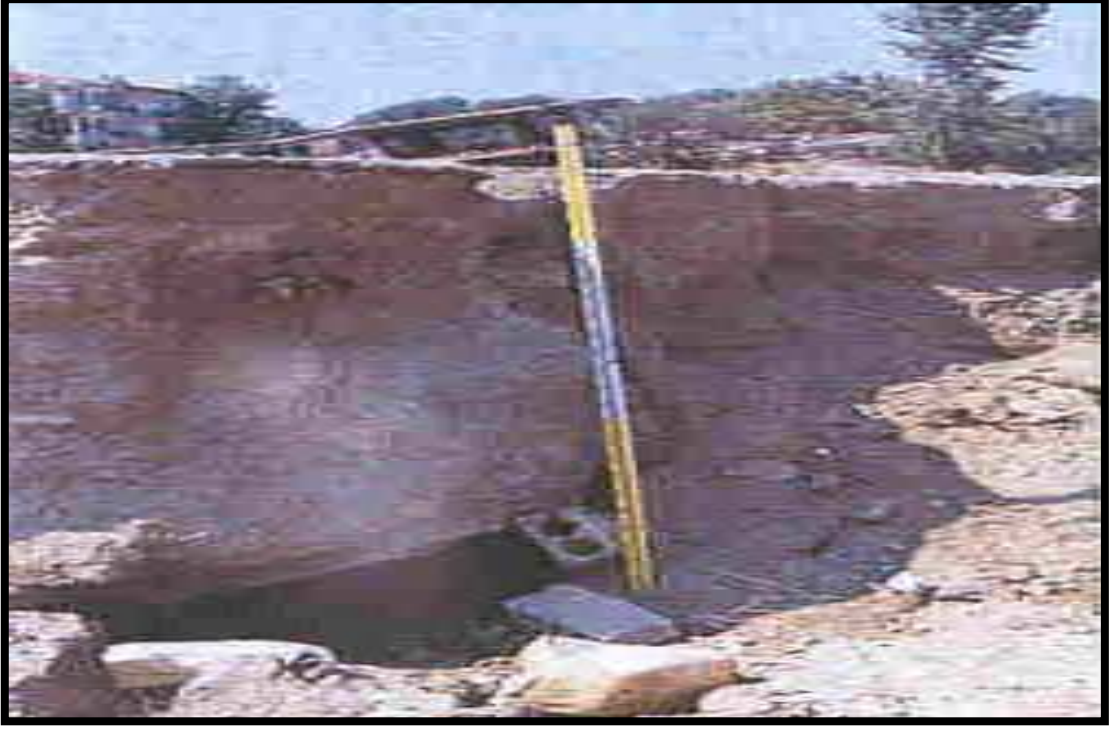
Resim 4: Fay Dikliğinde Yüzeyleyen Çakıl, Kum ve Silt Ardalanması (MTA Gn. Md.'lüğü, 17 Ağustos 1999 İzmit Depremi Yüzey Kırığı, Özel Yayın Serisi 1, 2003).

Yayınım özellikleri ise deprem sırasında faylanma boyunca oluşan elastik dalgalarla ilgilidir. Özellikle, doğrultu atımlı faylarda yayınının doğrultusunda hasar çok fazla olmaktadır. 1999 Marmara Depremi'nde; Adapazarı, Gölcük, Değirmendere, Halıdere, Yalova ve Çınarcık yerleşim alanlarındaki hasarın büyüklüğünün bir nedeni de budur. Fay dikliklerinde de ardanmalar olmuştur (Resim 4).

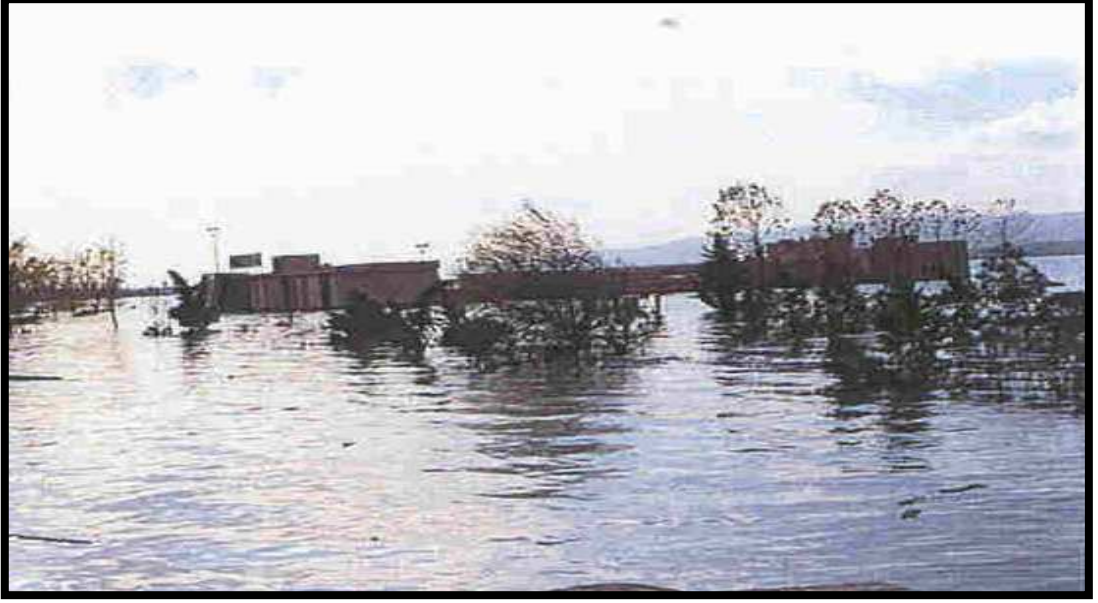
Resim 5: Denizevler. Normal Faylanma, Yanal Yayılma ve Oturmalar Sonucu Su Basmasına Uğramış Alanlar. Kuzeye Bakış (MTA Gn. Md.'lüğü, 17 Ağustos 1999 İzmit Depremi Yüzey Kırığı, Özel Yayın Serisi 1, 2003).

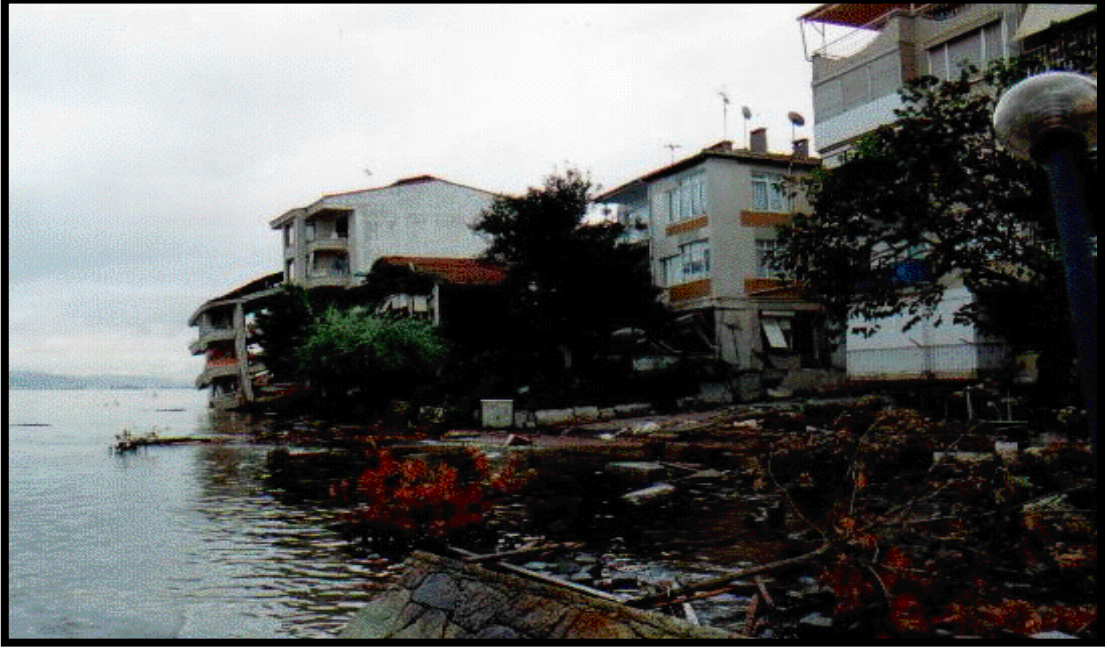
Resim 7: Deprem Sabahı Gölçük (Bld Arşv.).

Gölçük Belediyesi Fen İşleri Harita Müh. Erdoğan Özdeniz’e göre: “Sahilde Kavaklı ve Yeniköy’de deniz dibi heyelanı denen olay gerçekleşmiştir (Resim7). Çökmeler su baskınları her yerde görülmüştür. Ulaşlı’da, Değirmendere’de 80 dönüme yakın kesim yıllar öncesinden alüvyonlarla dolmuş bir alandır. Bu alanlarda bulunan eğlence yerleri, park, çay bahçeleri tamamen suya gömülmüştür. Geminin suya batması gibi binaların ön kısmı suya batmış arka kısmı yüksekte kalmıştır.” (25 Temmuz 2006).

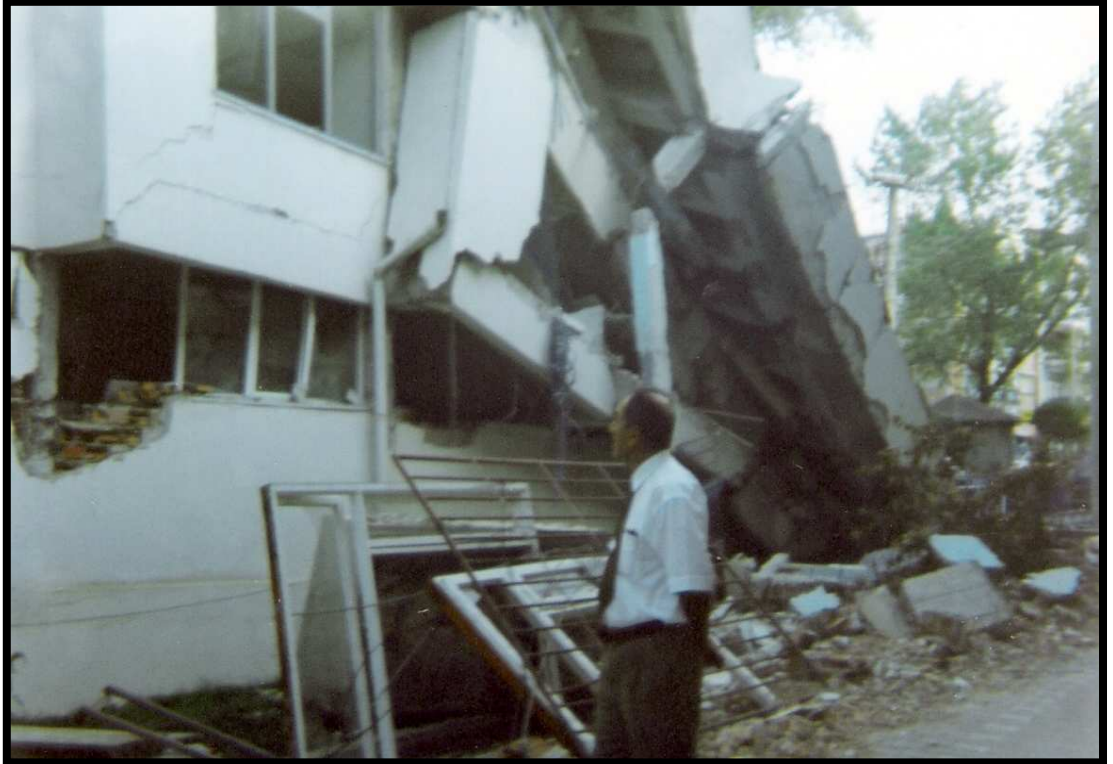
Resim 8: Gölcük-Kavaklı Sahili Konutları (18 Ağustos 199)

Körfezin güneyindeki sahil boyunca çizgisel bir kent durumundaki Yalova- Çiftlikköy- Taşköprü- Altınova- Karamürsel- Ereğli- Ulaşlı- Halıdere-Değirmendere- Gölcük-Başiskele alanlarındaki binalar yıkılmış, enkaz haline gelmiştir (Resim8, 9).

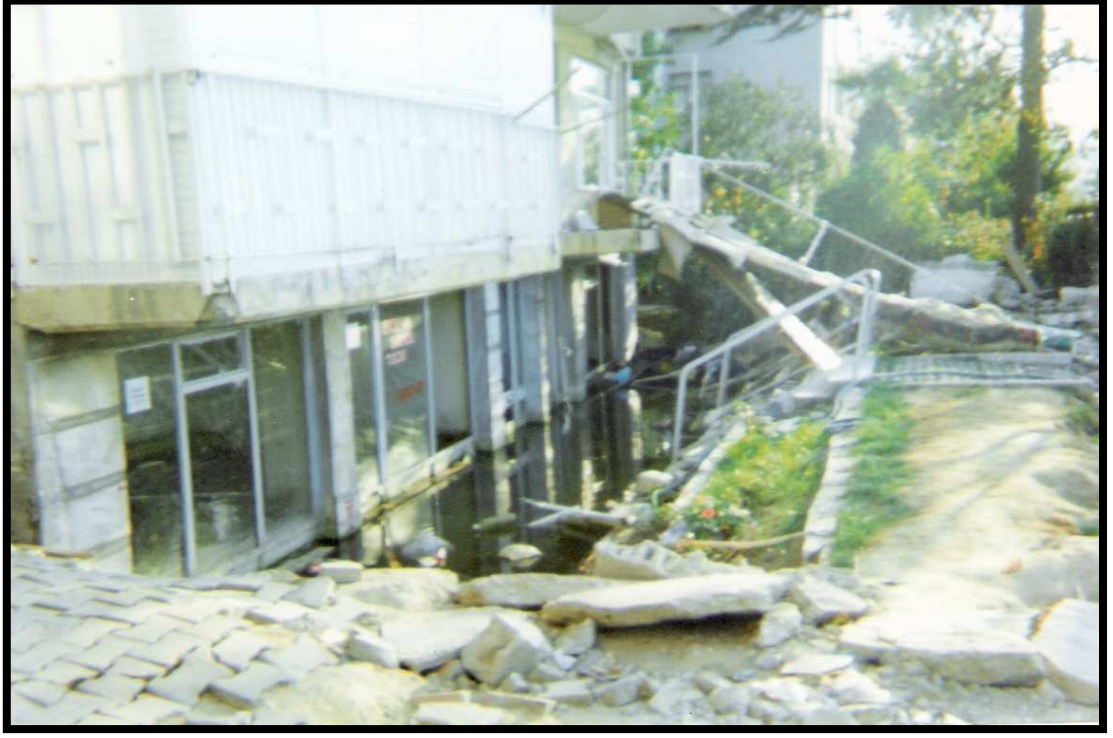
Resim 9: 1999 Marmara Depremi Sonucunda Gölcük-Değirmendere Arası Sıvılaşma Nedeniyle Hasar Gören İşyeri (20 Ağustos 1999).

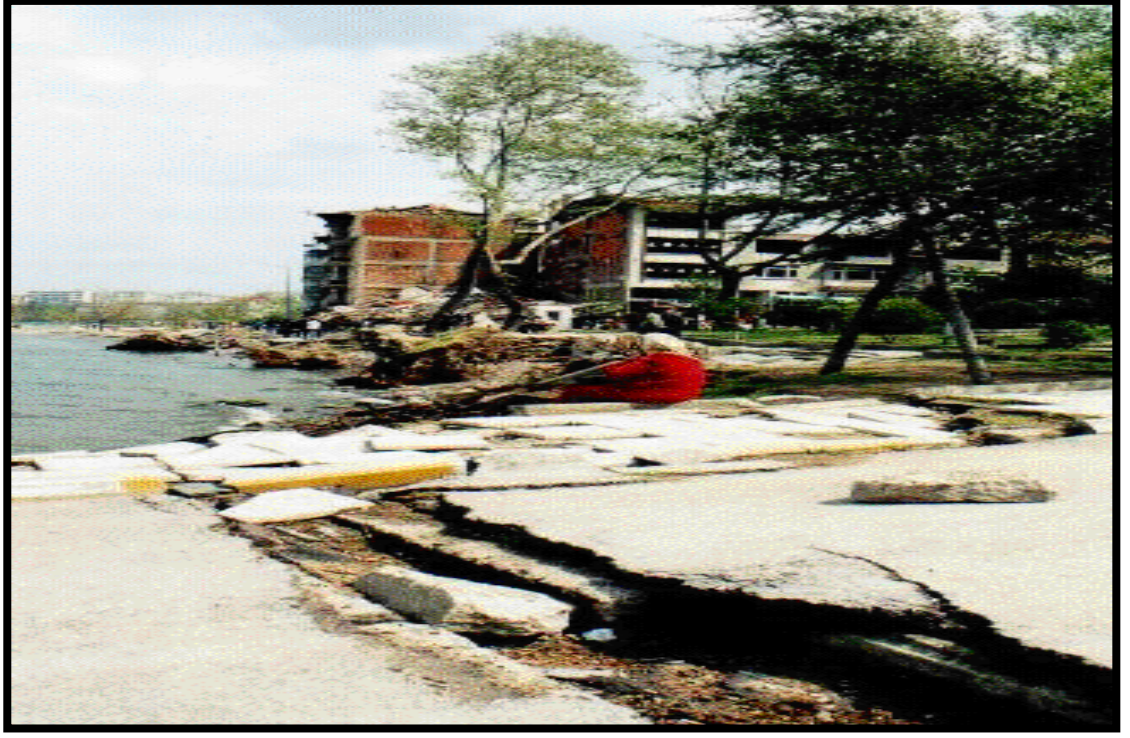
Resim 10: Sahillerdeki Dolgu Alanlar Bozularak Parçalanmış ve Büyükçe Bir Kısımının İçerisine Kayarak Yok Olmuştur (Değirmendere Belediye Arşivi).

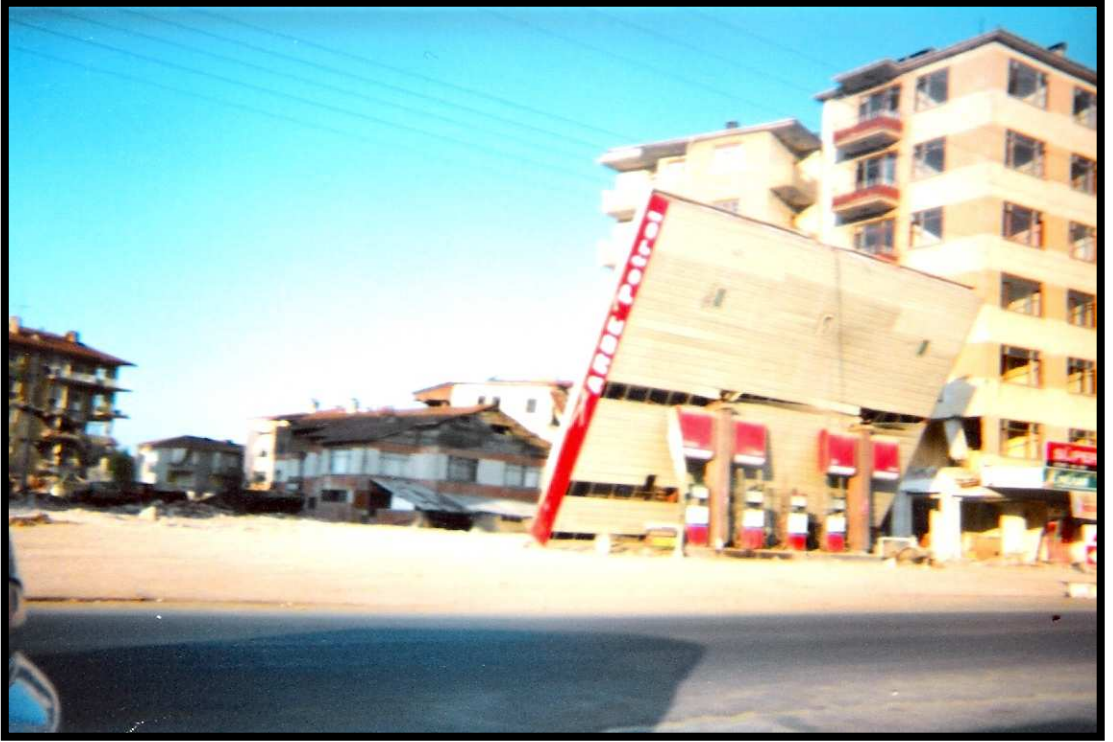
Resim12: Gölcük –Değirmendere Arasında Hasar Gören Benzin İstasyonu (20 Ağustos 1999).

Depremden dolayı Gölcük ve civarındaki benzin istasyonlarında yangın saptanmamıştır (Özdeniz, 25 Temmuz 2006). Bu nedenle çevresel ve dolayısıyla da yaşamsal sorunlarla karşılaşılmamıştır (Resim 12).

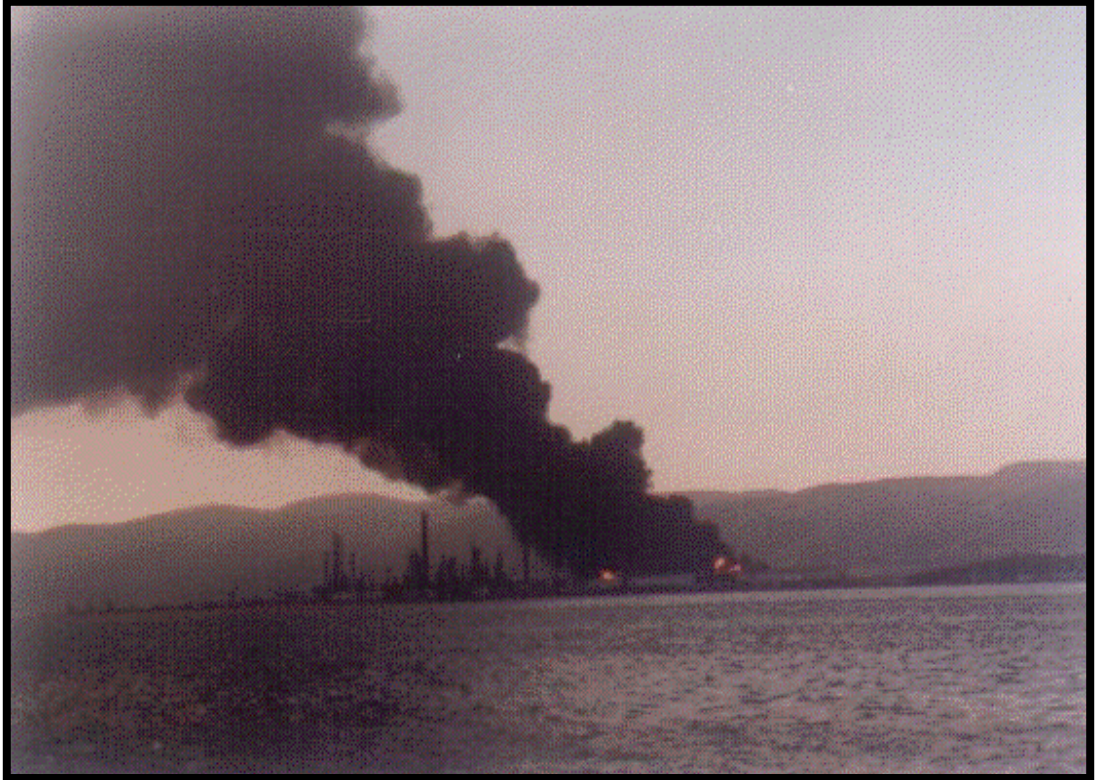
Resim 13: Tüpraş'ın Deprem Sonrası Yangında Gölcük'ten Görüntüsü (Değirmendere Belediye Arşivi).

Gölcük’ün karşı sahilinde yer alan Tüpraş’ta meydana gelen yangın sonucu İzmit körfezindeki petrol kirliliği boyutu dünya ölçütünde verilen değerlerin çok üstüne çıkmıştır. Bunun çevre üzerinde yaptığı tahribat büyük olmuştur. Gerek deniz suyu gerekse sedimentte rastlanan petrol kirliliği miktarı bölgedeki canlılar için tehlikeli

boyutlara ulaşmıştır. Yetkililer tarafından yapılan açıklamalara göre, Tüpraş rafinerisi'ndeki yangın depremin ikinci gününde sekizinci tankı da sarmıştır. Yangın sonunda tesislerinden körfeze petrol de boşalmış, ciddi miktarda deniz kirliliği yaşanmıştır (Kriz Yönetim Merkezi Kocaeli 1999). Binlerce metreküp ham petrol yanarken, alevlerin LPG tanklarına ve çevredeki diğer tesislere sıçramasından endişe edilmiştir (Resim 13). Tüpraş'ın hemen bitişiğinde iki adet amonyak tankına sahip İgşaş ve BP terminal tesisleri de yangının tehdidi altında kalmıştır. Patlama tehlikesinin gündeme gelmesi nedeniyle, rafinerinin çevresindeki 5 kilometre çapında bir alan tamamen boşaltılmıştır. Bölgedeki Tütünçiftlik ve Derince'de yaşayan halk evlerini terk etmiştir. Civar yerleşimlerdeki tehlikeler Körfezin güneyindeki Gölcük için de çevre sorunu yaşatmıştır. Özellikle ilk dakikalardaki patlama endişe uyandırırken, hava kirliliği ve denize sızan atıklar doğrudan açığa çıkan çevre sorunları olmuştur.

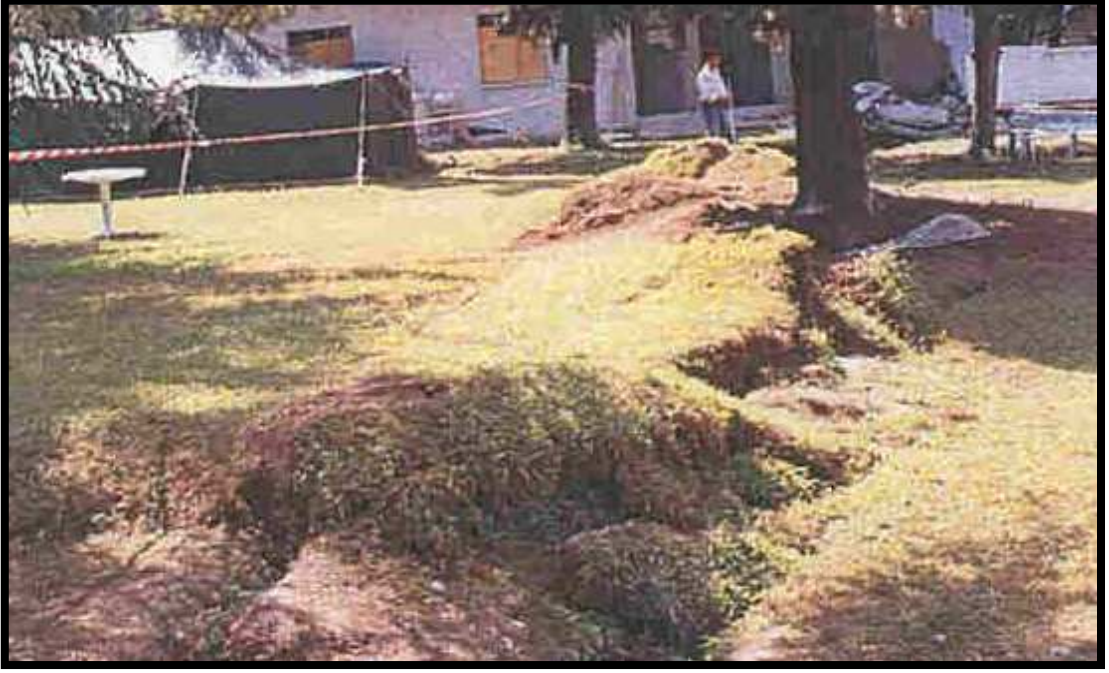
Resim 14:Değirmendere– Yüzbaşılar. Yüzey Kırığı, Köstebek Yapıları ve Küçük Basınç Sırtları (MTA, 2003).

Konutlardaki hasarın en fazla görüldüğü mahalleler, gerek fay hattına göre konumları, gerekse kurulu oldukları zeminin niteliği nedeniyle Merkez, Kavaklı ve Dumlupınar mahalleleriyle Değirmendere, Yüzbaşılar olmuştur (Resim 14).

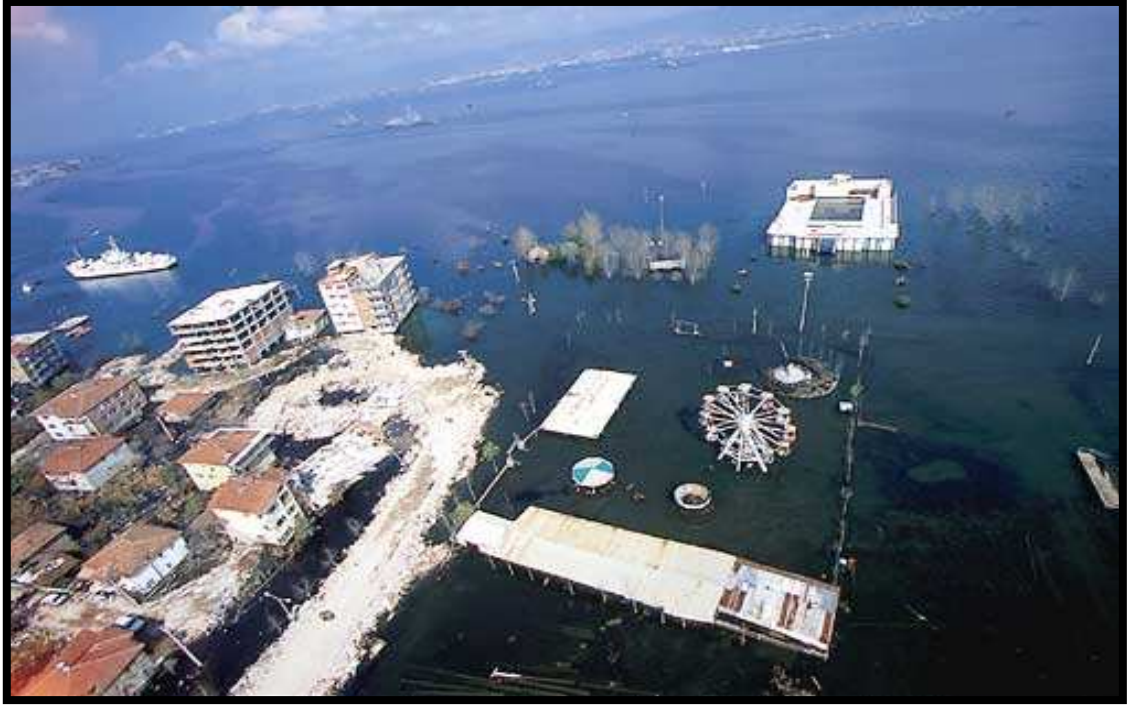
Resim 15: Gölcükte Deprem Sonrası Çökme ve Kaymalar Sonucu Suya Gömülen Kamu Binaları (Gölcük Belediye Arşivi)

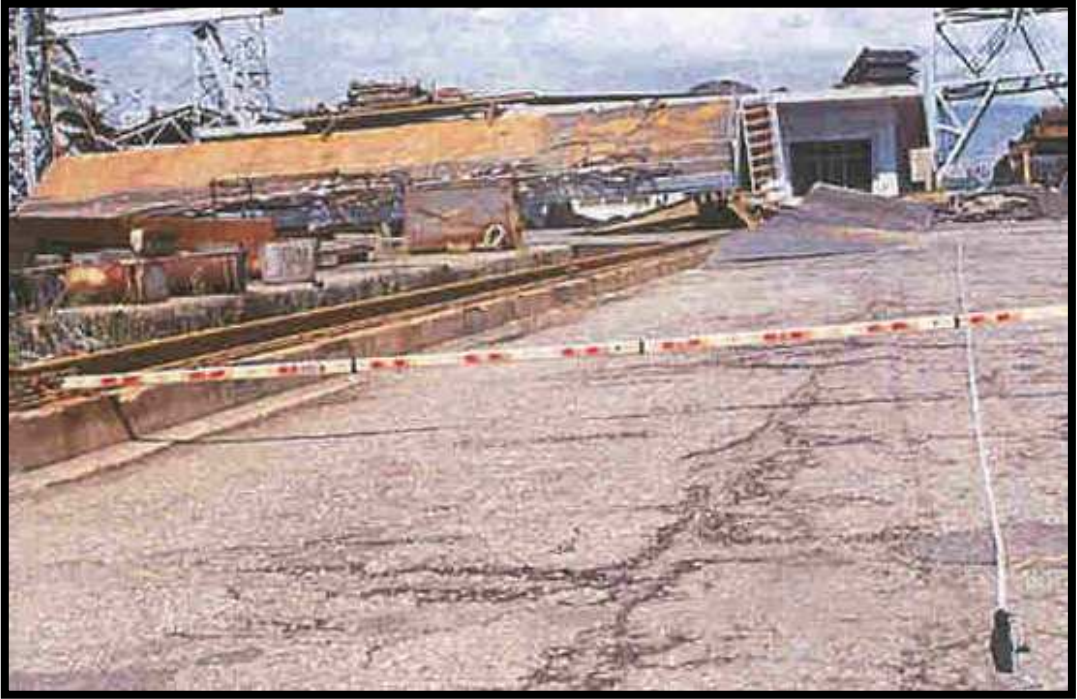
Resim 16: Gölcük Tersanesi. Kreyn Rayının Yüzey Kırığı Tarafından Ötelenmesi. Rayda Ölçülen Sağ Yanal Yer Değiştirme Miktarı 4.20 m'dir. Kuzey bakış (MTA 2003 Gn. Md.'lüğü).

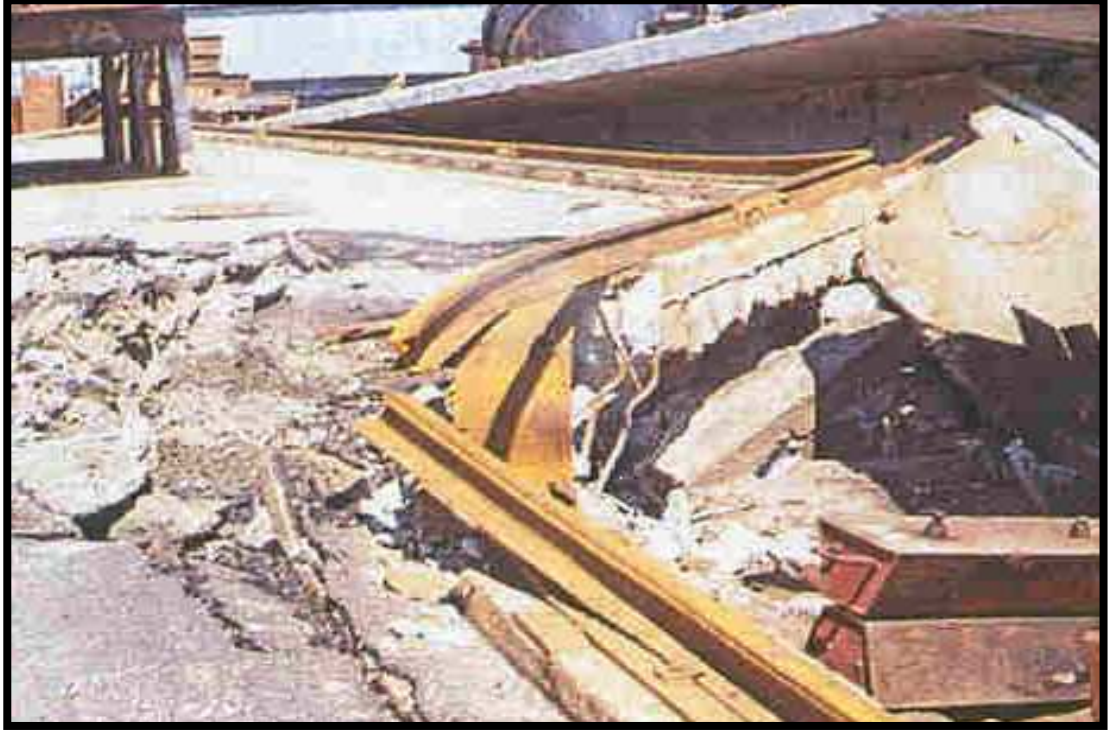
Resim 17: Gölcük Tersanesi. Kreyn Rayında Sağ Yönlü Yer Değiştirmeyeyle Meydana Gelen Deformasyon (MTA 2003 Gn. Md.'lüğü).

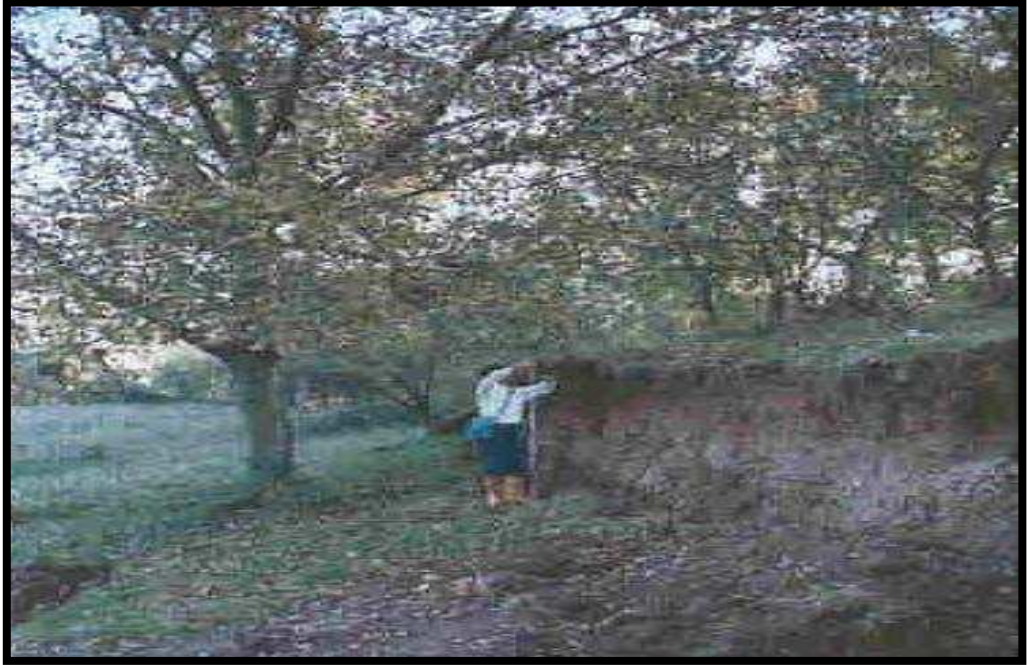
Resim 18: Hisardere Doğusunda Yüzey Kırığıyla Gelişen Belirgin Fay Dikliği. Düşey Yer Değiştirme 1,60 m’ dir (MTA, Gn. Md.’lüğü, Özel Yayın Serisi, 2003).

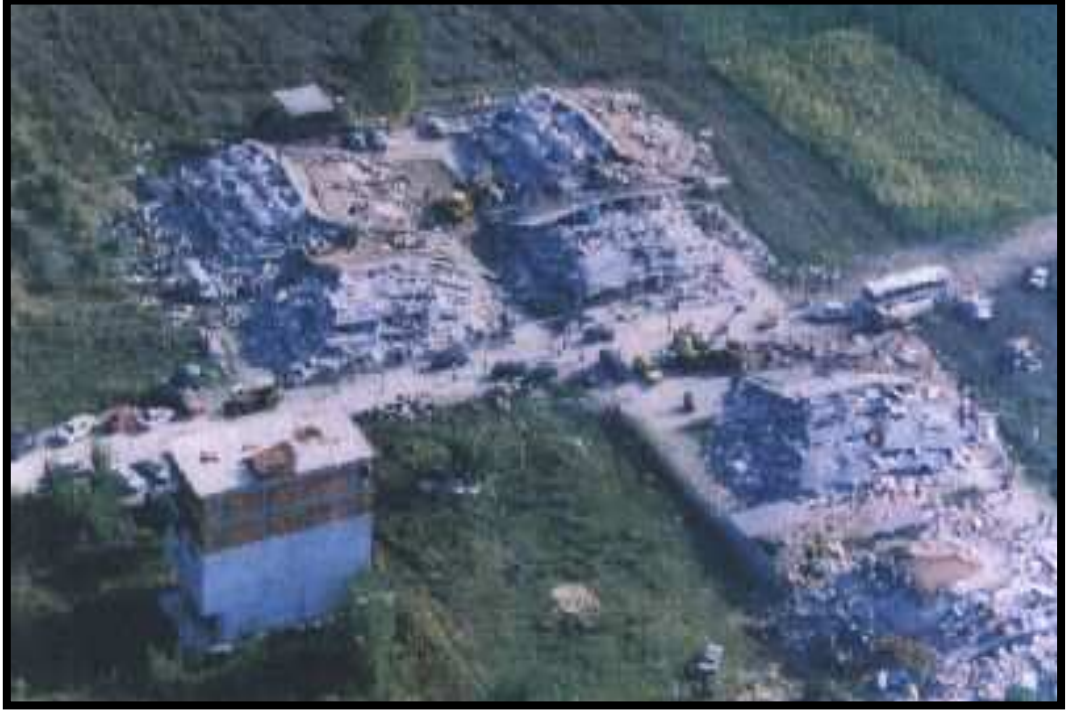
Resim 22: Tarım Arazileri Üzerinde Yıkılan Binalar (Gölcük Belediyesi Arşivi).

Gölcük iklim ve coğrafi yapı olarak her türlü tarımın yapılmasına olanak tanımaktadır. Özellikle İhsaniye’de meyvecilik ön planda yer almaktadır. İlçede sanayi iş kolları olması, halkın gelir düzeyinin fazla olması tarımsal üretime olan ilgiyi azaltmıştır. Tarım arazisini artan nüfusa mesken oluşturması fabrikalar için tercih edilen yerler haline gelmesi değerlendirilmesi gerekir. Tarım arazisinde kurulan evler ve yollar 1999 Marmara Depremiyle depremin şiddetinden fazlasıyla etkilenmiştir (Resim 22) .

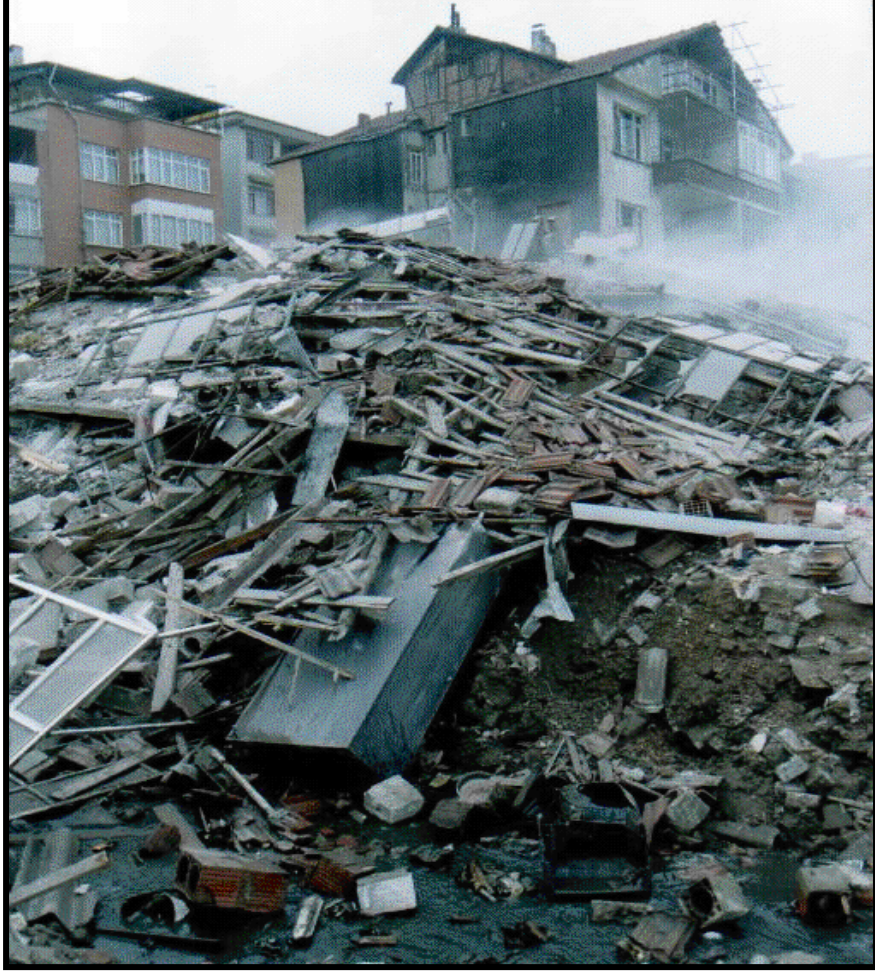
Resim 25:Binaların Partikülleri Hava Kirliliğine Yol Açmıştır (Ulaşlı Belediyesi Arşivi).

Halidere Belediye Başkanı Küçüközer'e göre: "Deprem sonrası deniz basması yaşanmıştır. Altyapıda sorunlar doğmuştur"(1 Ağustos 2006). Altyapıda özellikle içme suyu ve kanalizasyon sistemlerinin çatlaması veya kırılması, arıtma tesislerinin hasar görmesi, kimya ve petrokimya tesislerinde canlı yaşama zararlı kimyasal sızıntıların oluşması, çöplerin ve tehlikeli atıkların düzenli bertaraf edilmeyişi saptanmıştır. Yıkılan konutların partikülleri, İhsaniye-Gölcük civarında depremin ilk günlerinde hava kirliliğine neden olmuştur (DPT, 1999)(Resim 25)

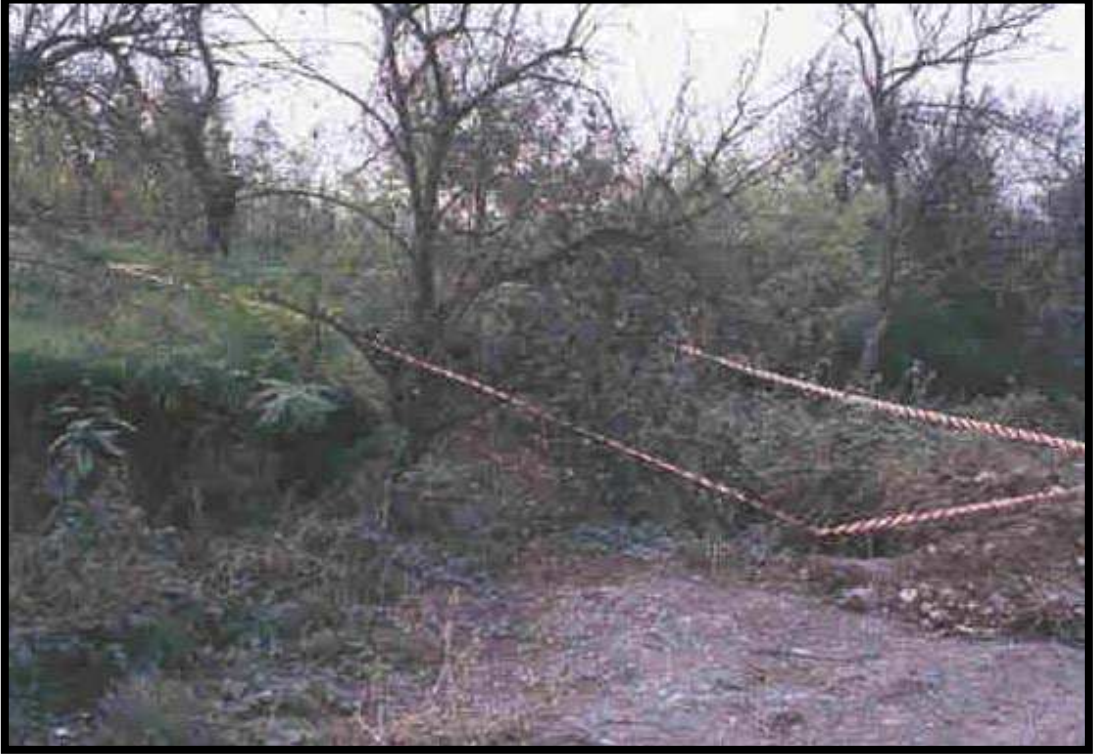
Resim 29: Ford-Otosan Doğusu. Fabrika Bahçesinde Yüzey Kırığı ve Deprem Fayı Dikliği (MTA, Gn. Md.’lüğü, Özel Yayın Serisi No:1,2003).
