**T.C.
İSTANBUL ÜNİVERSİTESİ
SOSYAL BİLİMLER ENSTİTÜSÜ
COĞRAFYA ANABİLİM DALI**

YÜKSEK LİSANS TEZİ

**ALİBEYKÖY DERESİNDE GÖRÜLEN
SEL BASKINLARININ COĞRAFİ
AÇIDAN İNCELENMESİ**

İstanbul, 2007

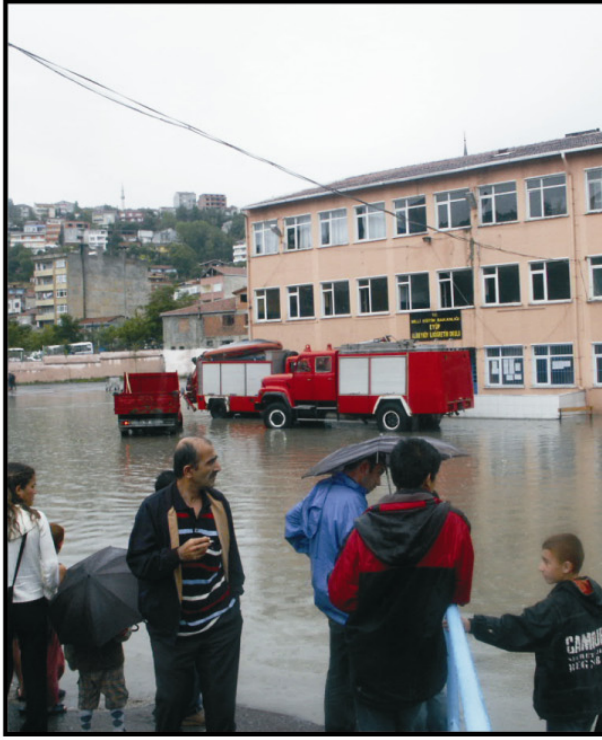
FOTOĞRAF 5: 18 Ağustos 2004 Alibeyköy İlköretim okulu bahçesi

17 Ağustos akşamından itibaren İstanbul'u etkisi altına alan sağnak yağış Alibeyköy Deresi ile Küçükköy Deresi'nin birleşim yeri olan ve üzerinden yol geçen kapalı tonoz, dereye atılan çeşitli atıklar ve çöpler nedeniyle tıkanmış ve daralmış olan iki yerden patlamıştır. Bu patlama neticesinde kanal içindeki su dışarı taşmış ve sel baskınına neden olmuştur. İstanbul Caddesinin Gaziosmanpaşa Caddesi ile birleştiği noktada tonoz tamamen kırılmış ve bu alanda göllenme meydana gelmiştir. Ayrıca Alibeyköy İlköğretim Okulu'nun önünde tonozun ek yeri ayrılarak ekseninden kaymıştır (Fotoğraf:1,2,3,4). Sel baskınında ötürü Alibeyköy Atatürk, Galerî ve Sevinç Caddelerindeki yaklaşık 100 işyerinde büyük çapta maddi hasar meydana gelmiştir (Fotoğraf(5,6,7,8) (Harita 2)

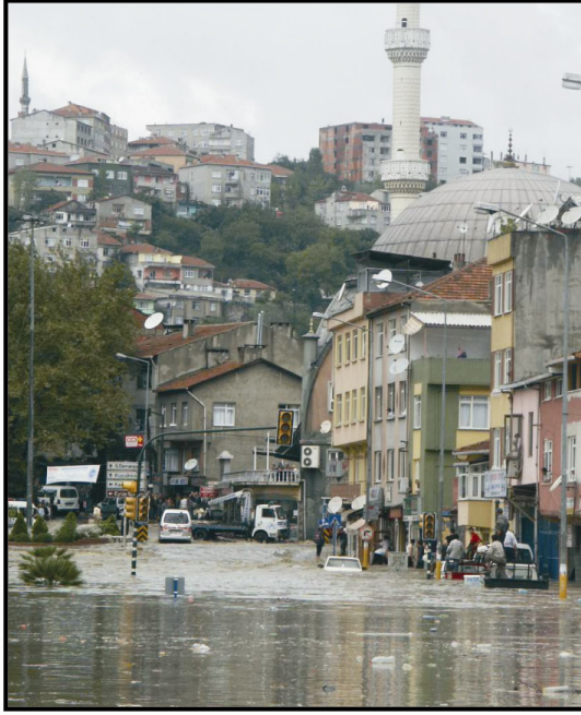
FOTOĞRAF 9:18Ağustos 2004 Alibeyk y Merkez Kavşak

Ayrıca dere yatağında bulunan Karadolap Mahallesi, Çırçır Meydanı göle dönmüştür (Fotoğraf:9,10). Yer yer 2 m' ye ulaşan su seviyesi nedeniyle okul ve binalarda mahsur kalan vatandaşlar, çatılara çıkmışlardır. Aniden bastıran yağmur nedeniyle bir çok otomobil sel suları tarafından sürüklenmiştir.

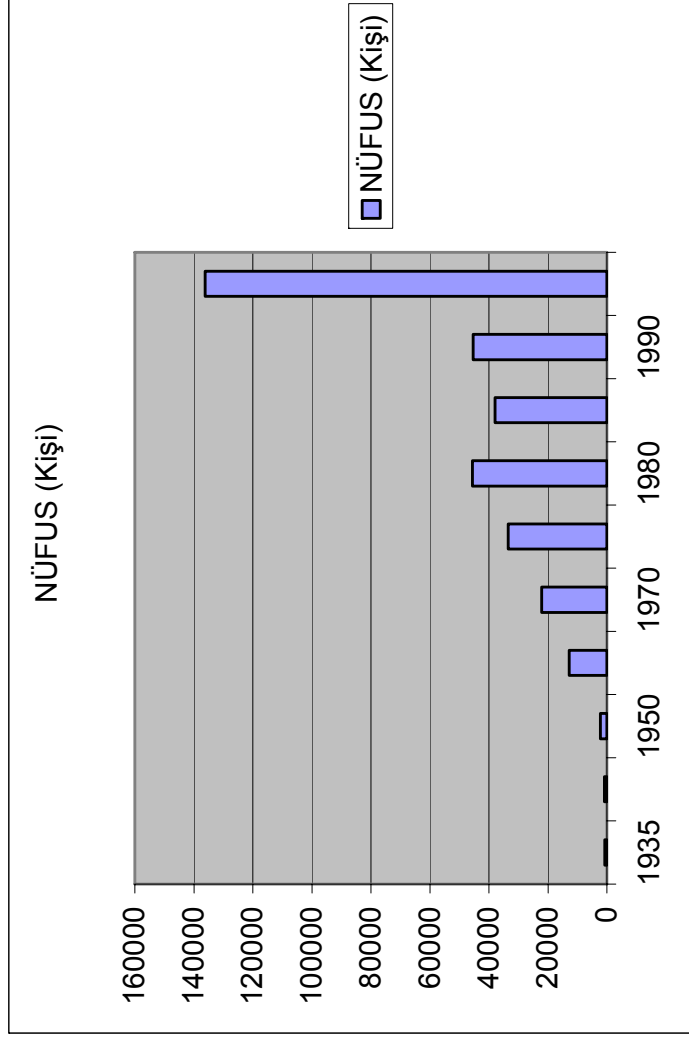
GRAFİK - 4 : ALİBEYKÖY 1935 2000 YILLARI ARASINDA TOPLAM NÜFUS GRAFIĞİ

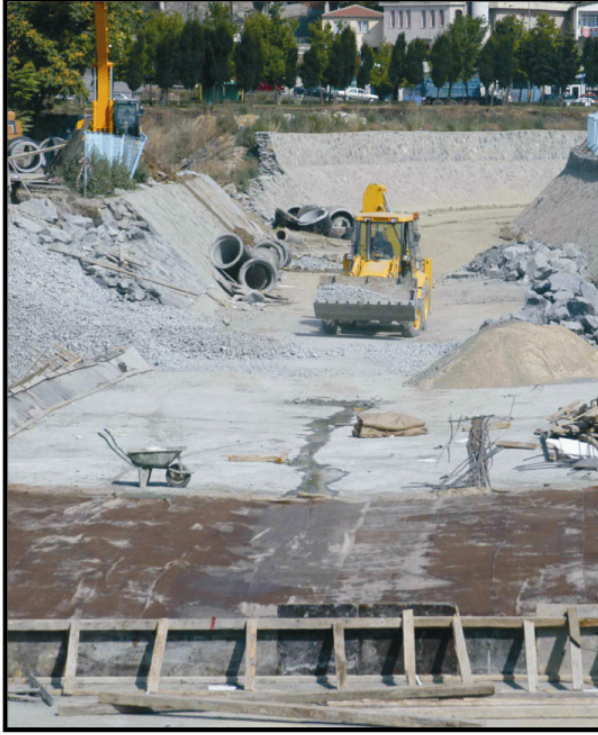
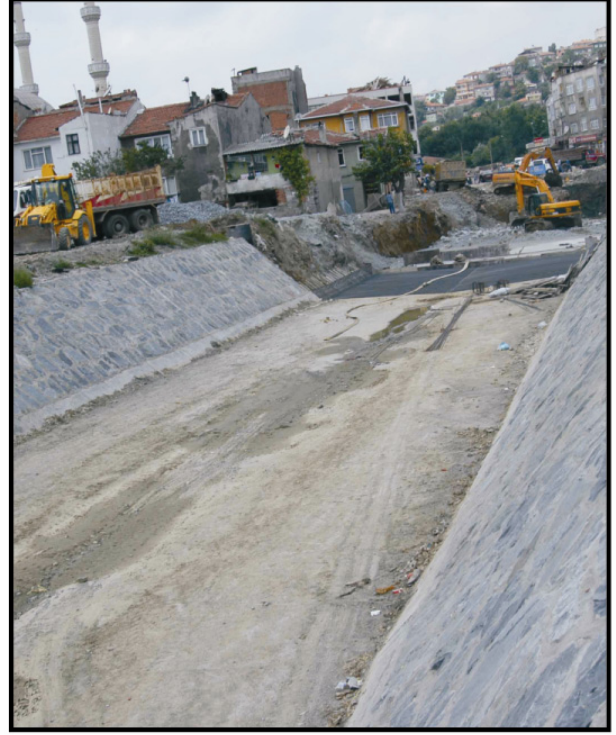
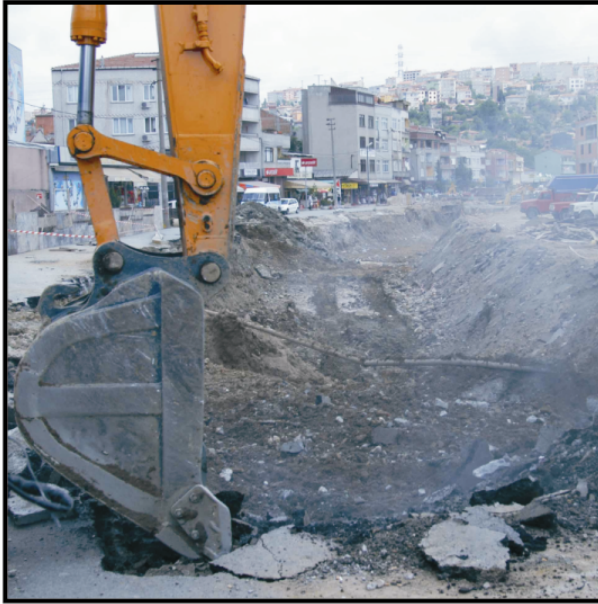
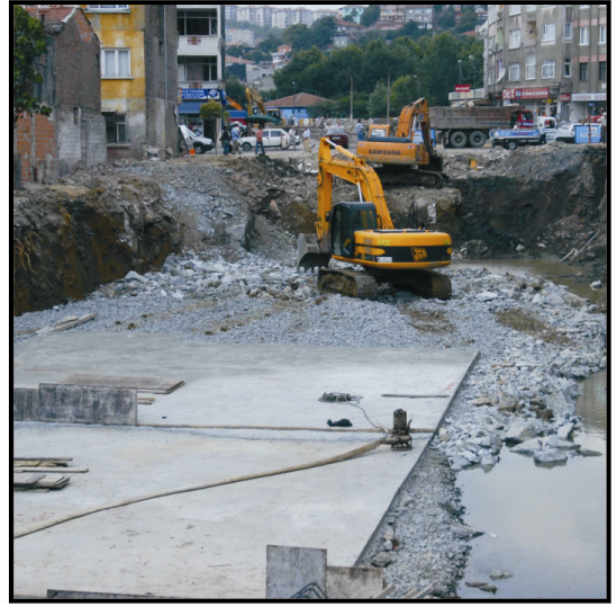
Fotoğraf 11-12-13-14 Küçükköy- Alibeyköy ıslah çalışmaları

Gerçekleştirilen ıslah projesi neticesinde geçen sene 17 Ağustos 2004’te m² 35 kg yağış düştüğü, bunun sel baskını ve afete dönüştüğü çok büyük maddi kayıplar meydana gelmişti. Küçükköy Deresi Islah Projesi sayesinde, 31 Ekim 2005’te aynı bölgede m² 140 kg yağmur düşmüş, yani 17 Ağustos 2004’te sel baskınına neden olan yağmur miktarının 4 katı yağmur yağmasına rağmen, en ufak bir sel baskınına rastlanmamıştır (İstanbul Büyükşehir Belediyesi Bilgi Edinme).

Yapılan bu ıslah çalışmaları kısa vadede çözümler yaratacaktır. Fakat Alibeyköy gibi dere yatakları çevresine kurulmuş olan semtlerde uzun vadeli çözümlerle başarıya ulaşılabilecektir. Bu çözüm yollarının başında derenin ıslah edilmesi de gelmekle birlikte dere yatakları çevresinde yapılan yerleşimlerin durdurulması ve burada ikamet edenlerin başka bölgelere kaydırılması gerekmektedir.

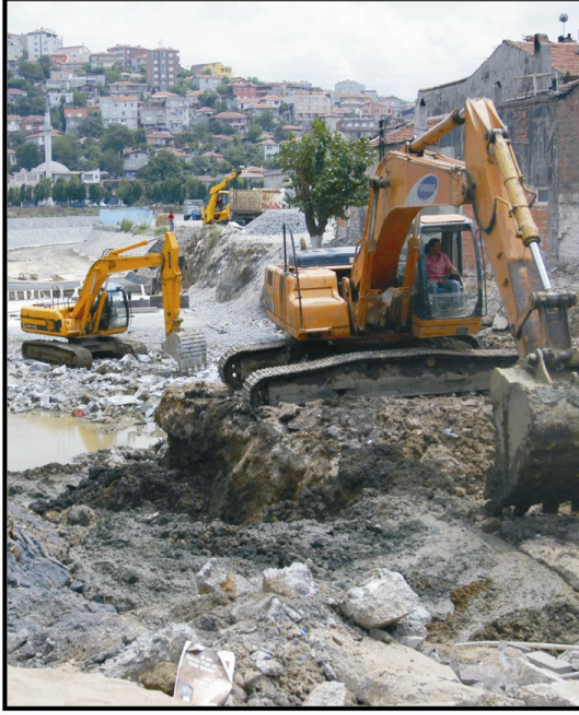
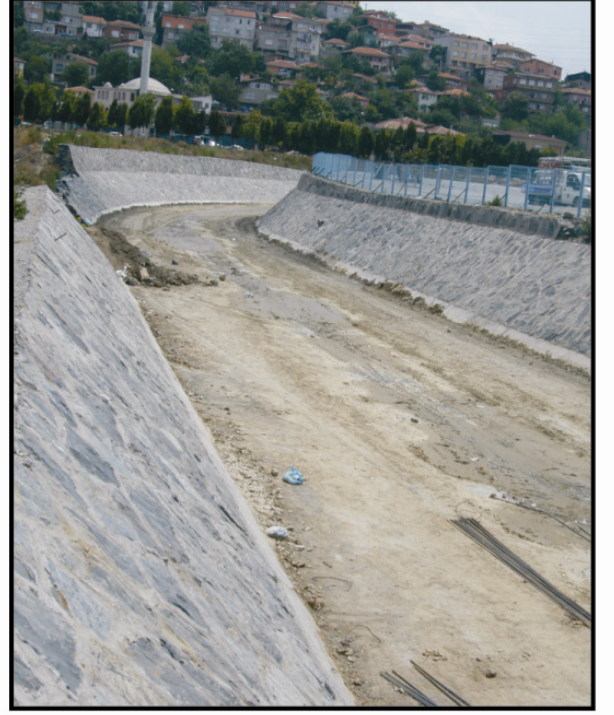
Fotoğraf 11-12-13-14 Küçükköy- Alibeyköy ıslah çalışmaları
