# **KALECİK TÜRK DEVRİ YAPILARI**

**YÜKSEK LİSANS TEZİ**

**HAZIRLAYAN**  
**YASEMİN ÇAĞLAR**  
**054204001004**

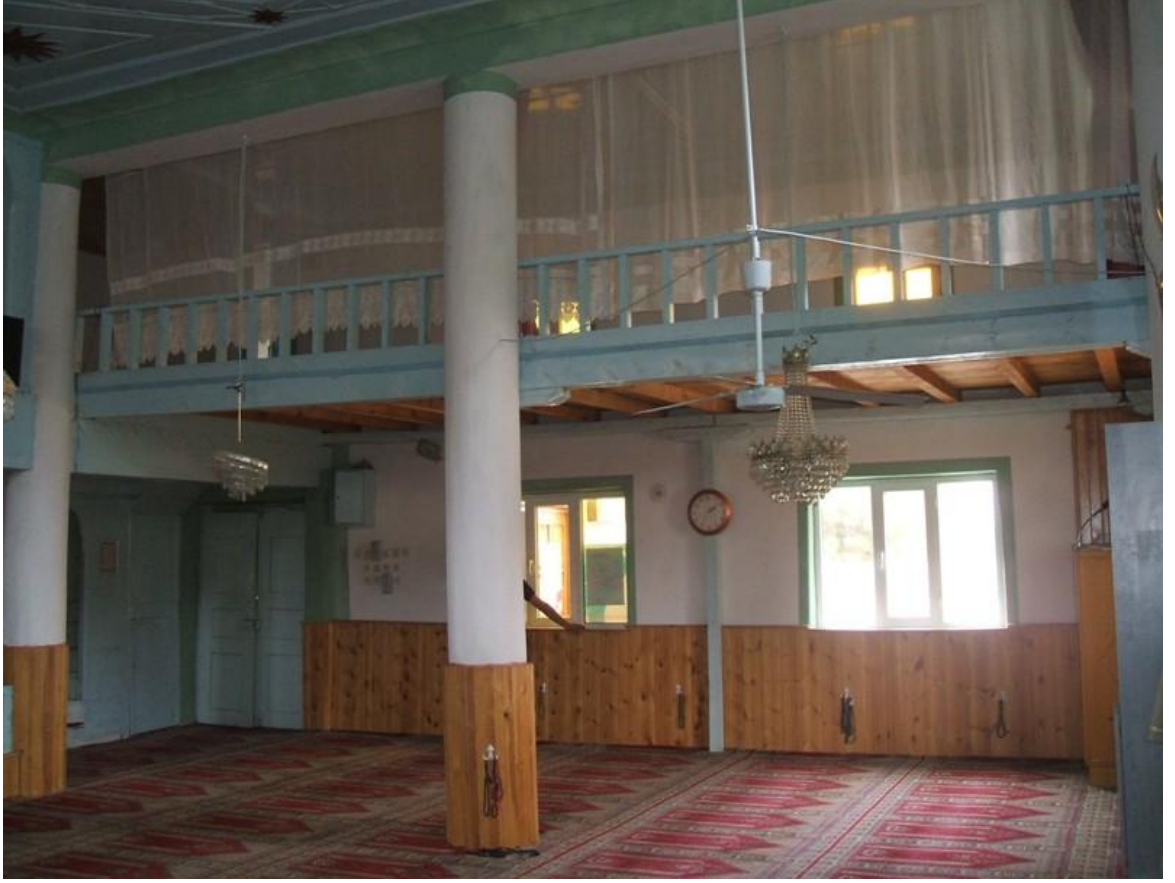
94. Resim: Kınık Köyü Camii, Doğu duvarı yıkılarak sonradan eklenen bölüm
